## **PROCÈS-VERBAL DE DESCRIPTION**

**L'AN DEUX MILLE VINGT-CINQ ET LE VINGT ET UN NOVEMBRE**

Me suis transportée ce jour, **VENDREDI VINGT ET UN NOVEMBRE DEUX MILLE VINGT-CINQ, à 09 heures 40** dans un immeuble 6, allée Ambroise Thomas, 93110 Rosny-sous-Bois et dans l'appartement situé au 3<sup>ème</sup> étage porte droite.

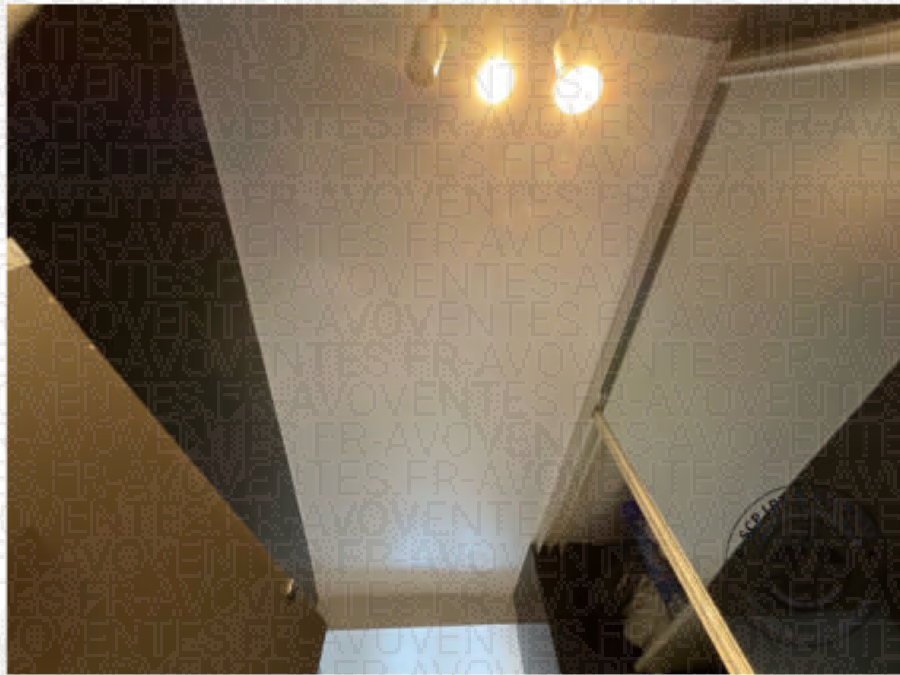
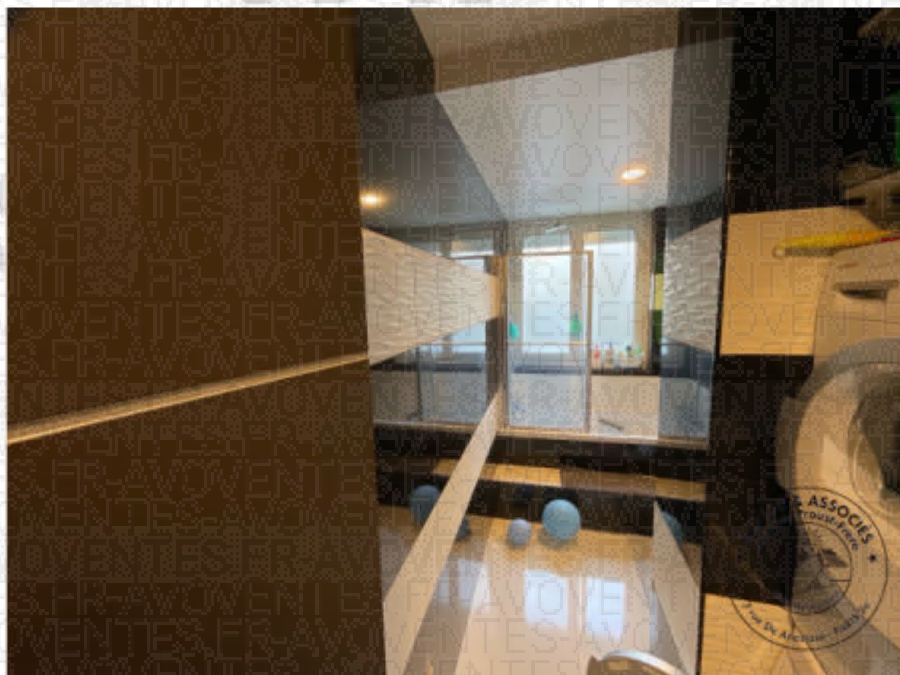
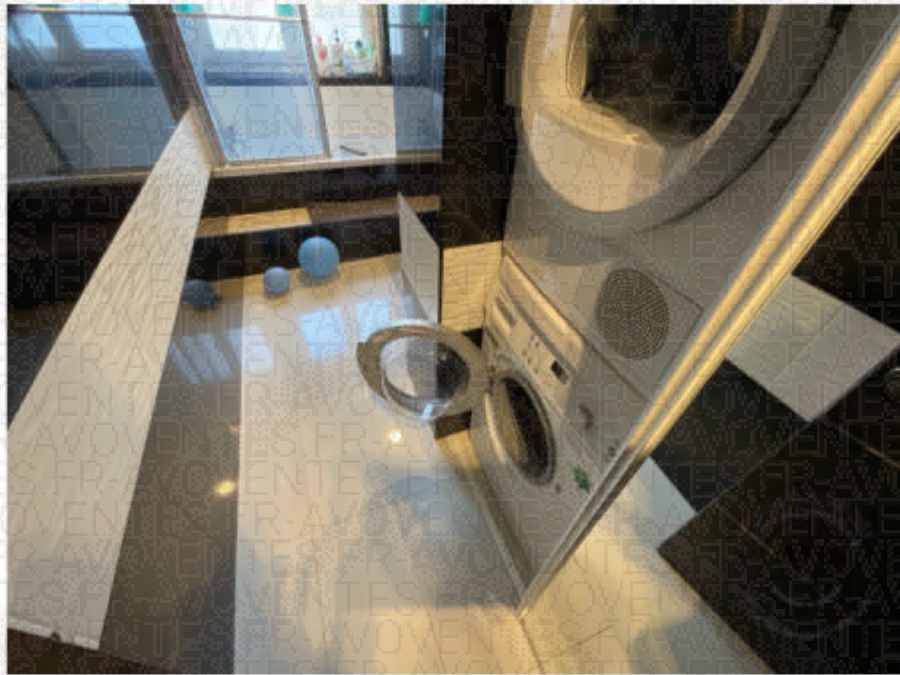
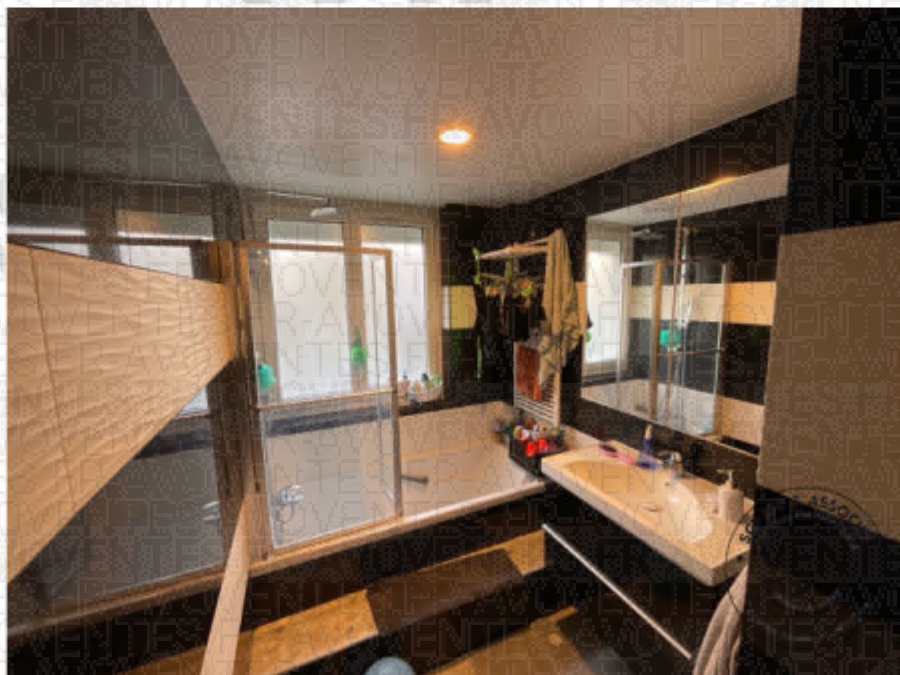
Le faux plafond est recouvert de peinture, laquelle se craquèle par endroits.

Des marques d'humidité et d'infiltrations sont également visibles.
