PROCES VERBAL DE DESCRIPTION

L'AN DEUX MILLE VINGT-SIX ET LE SIX JANVIER

- UN JUGEMENT RENDU PAR LE TRIBUNAL JUDICIAIRE DE PARIS EN DATE DU 23 AOUT 2023, LEQUEL A ORDONNE LA LICITATION DU BIEN SITUÉ 90-92, AVENUE FELIX FAURE A AUBERVILLIERS (93300) ET CORRESPONDANT AUX PARCELLES T14 ET T15.
EXTRAIT DU JUGEMENT :

Me suis transportée ce jour au 90-92, boulevard Félix Faure à AUBERVILLIERS (93300), après avoir pris rendez-vous depuis plus de 7 jours avec [redacted] pour les opérations de ce jour.

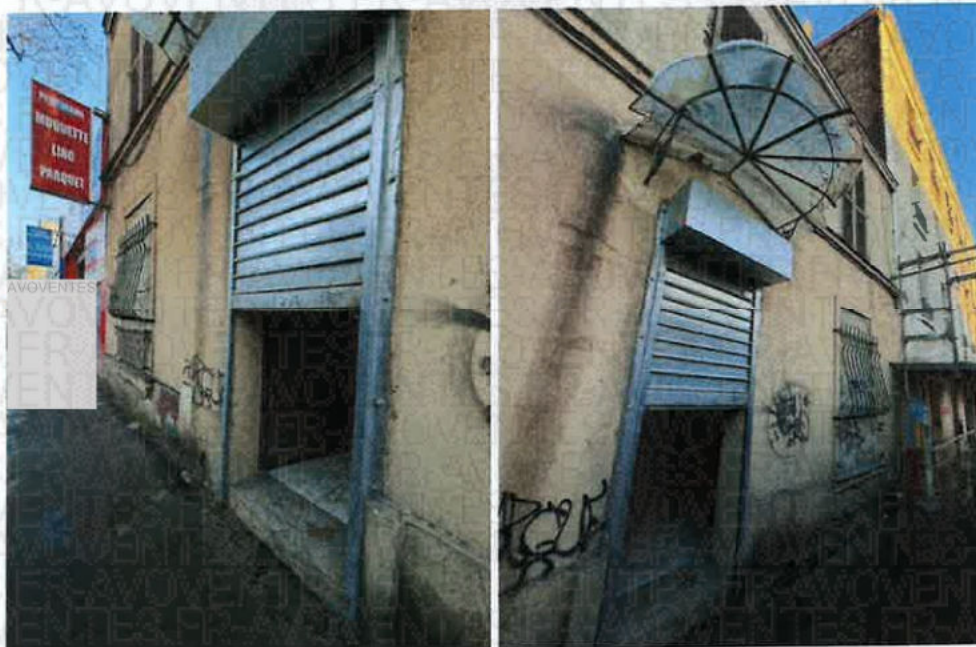
Sa clé ne permet pas d'ouvrir le rideau qui semble bloqué en raison de la vétusté du système.

Après ouverture de la porte d'entrée du pavillon, je constate que celui-ci est inhabité.

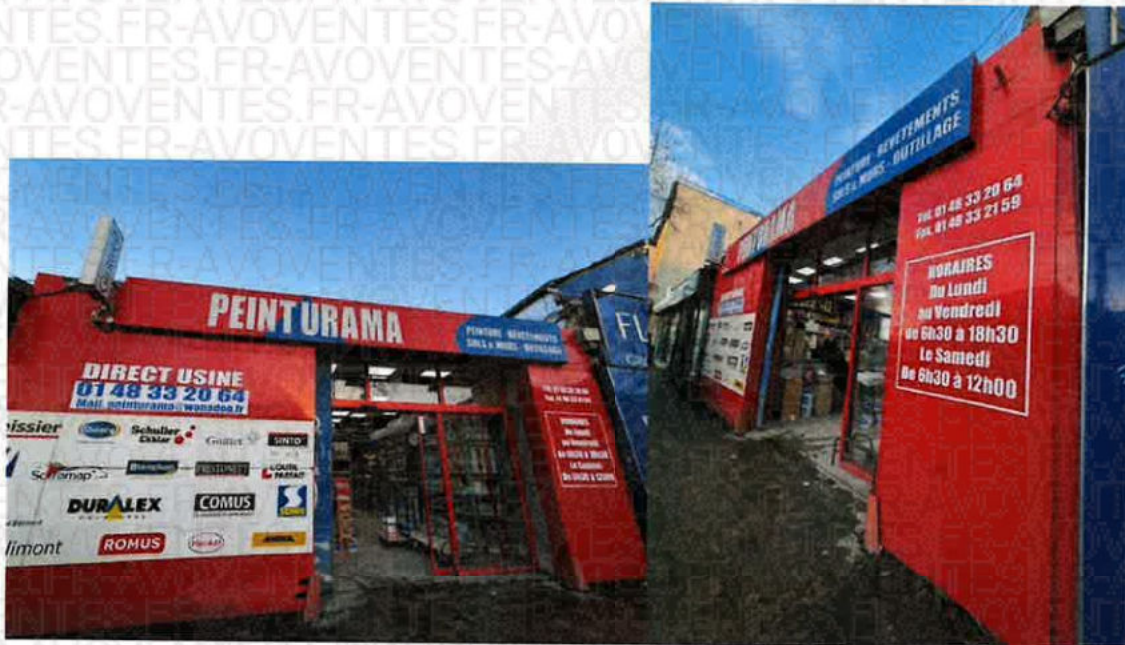
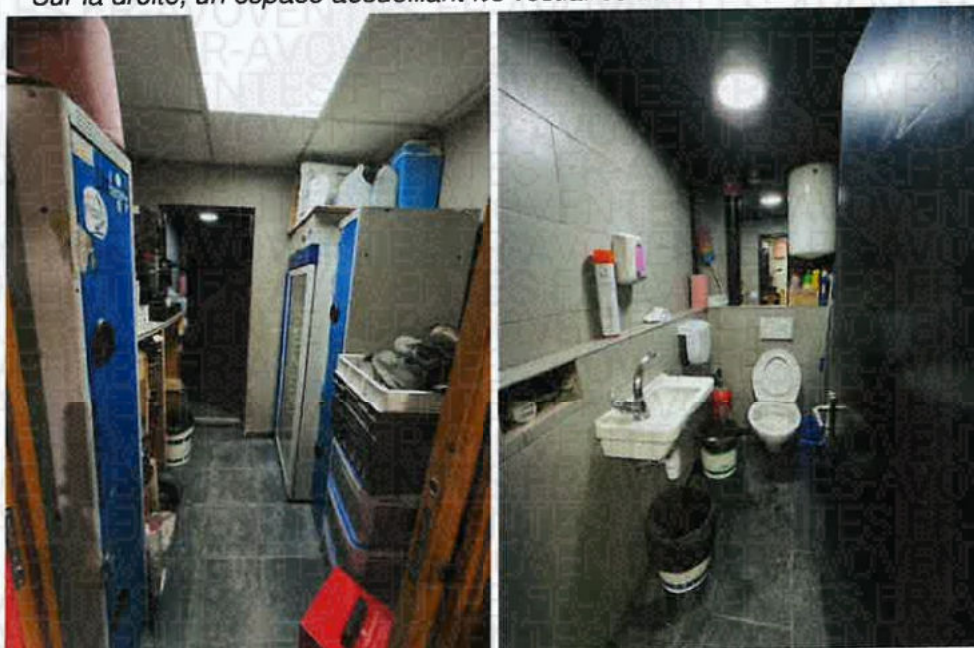
ESPACE DE VENTE

Le sol est dénué de revêtement.

Les murs sont recouverts de peinture et de rayonnages métalliques.

Le plafond est recouvert de dalles de faux plafond.

- *Un système de ventilation.*
- *Sur la droite, un espace accueillant les vestiaires et des sanitaires.*

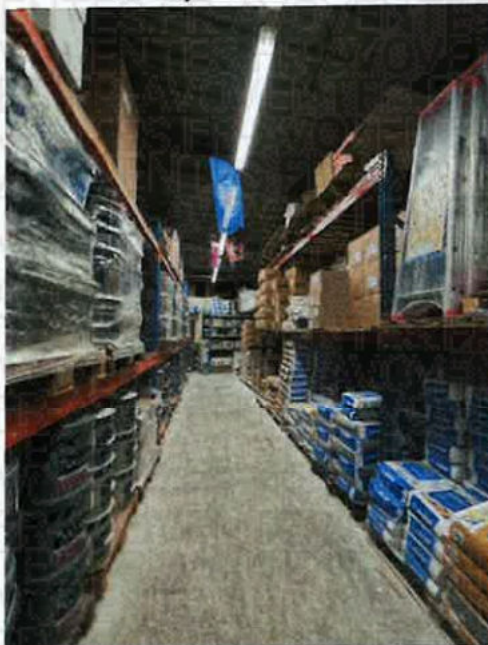
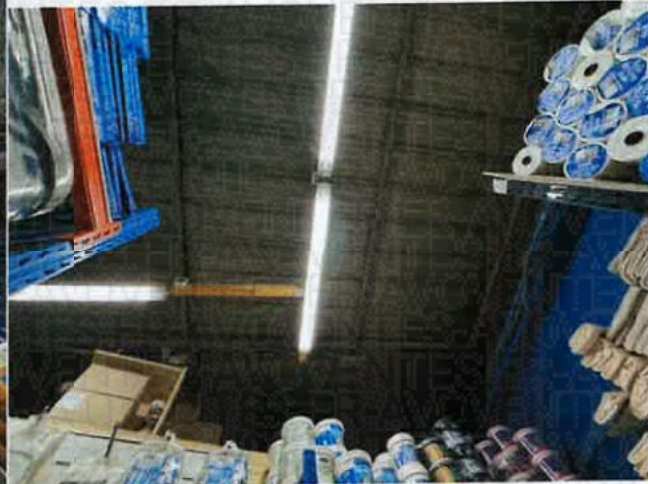
ESPACE DE STOCKAGE

Le sol est dénué de revêtement.

Les murs sont recouverts de peinture et de rayonnages métalliques.

Le plafond est recouvert de tôles.

- *Un tableau électrique.*
- *Un disjoncteur.*

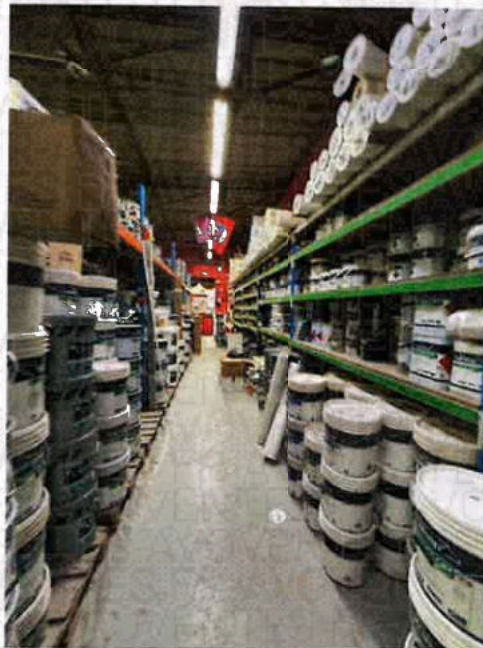
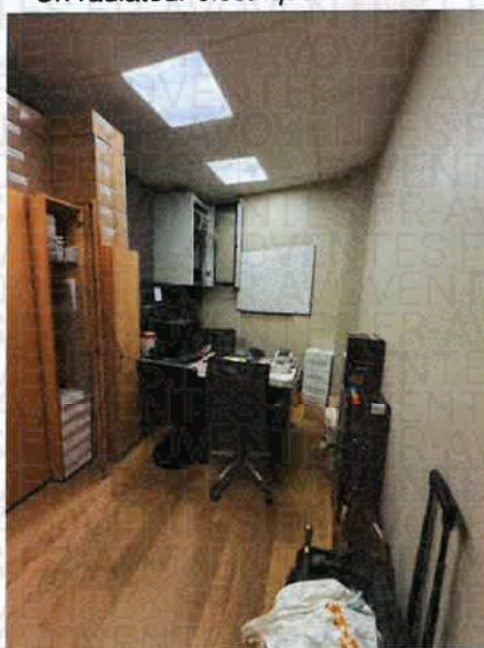
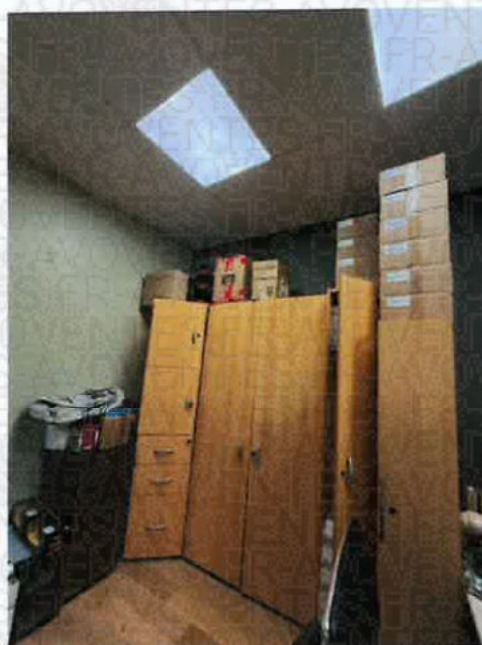
BUREAU AU FOND DE L'ESPACE DE STOCKAGE

Le sol est recouvert de parquet massif en bon état.

Les murs sont recouverts de papier peint, lui-même recouvert de peinture en bon état.

Le plafond est recouvert de dalles de faux plafond en état d'usure avancée.

La pièce est aveugle.

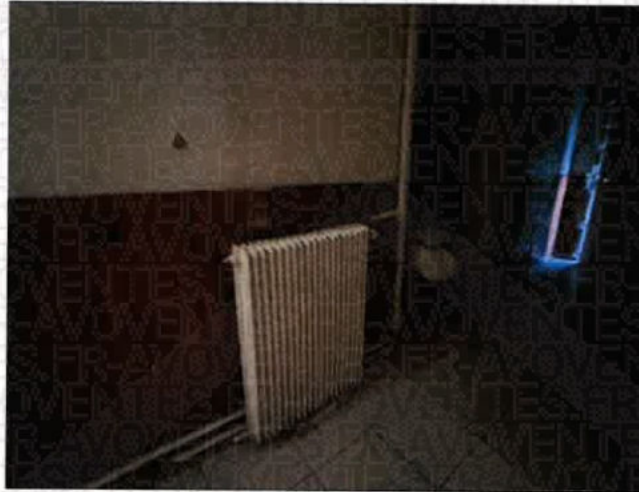
HALL D'ENTREE

Le sol est recouvert de carreaux de carrelage dans un état vétuste.

Les murs sont recouverts de lames de bois et de peinture dans un état vétuste.

Le plafond est recouvert de peinture dans un état vétuste.

Il y a des tranchées permettant le passage de câbles électriques.

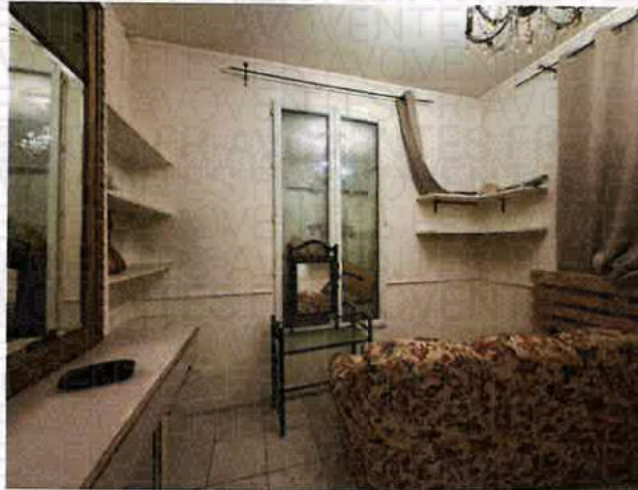
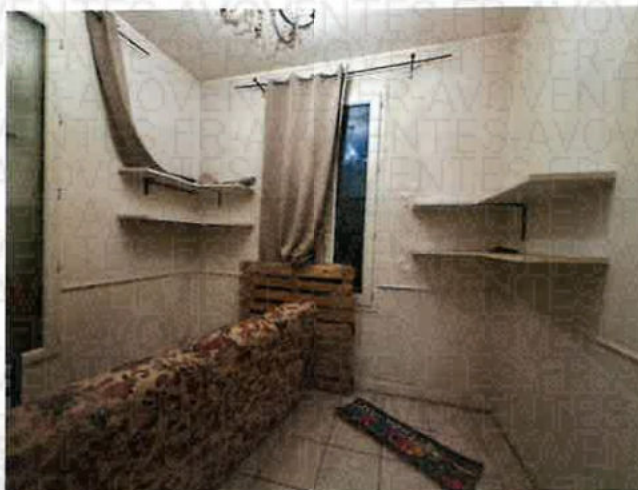
CHAMBRE

Le sol est recouvert de carreaux de carrelage dans un état vétuste.

Les murs sont recouverts de peinture, cloquée en de nombreux endroits, en raison de traces d'humidité.

Le plafond est recouvert de peinture en bon état.

- Une cheminée, condamnée.
- Un radiateur.

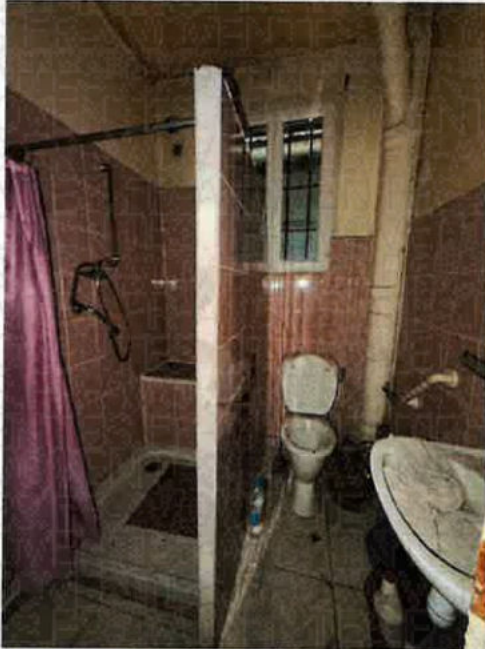
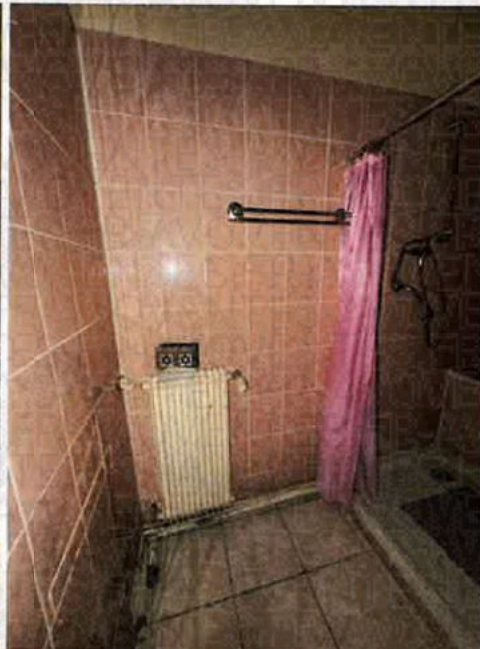
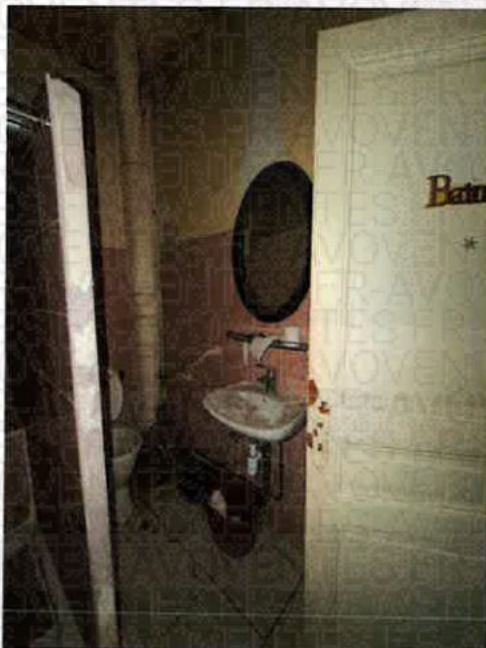
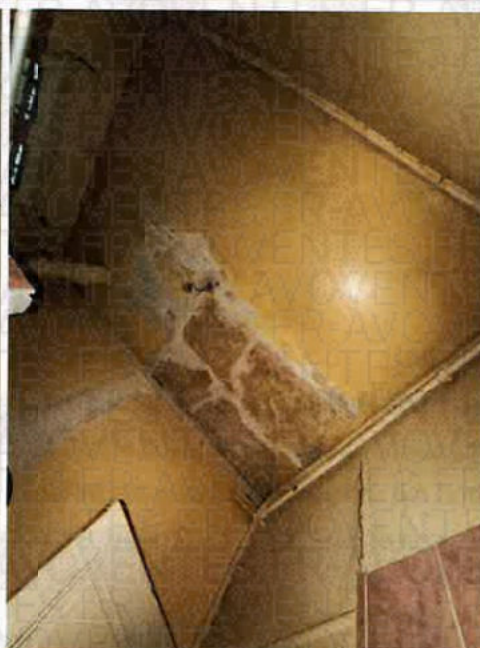
SALLE D'EAU

Le sol est recouvert de carreaux de carrelage dans un état vétuste.

Les murs sont recouverts de carrelage et de peinture dans un état vétuste.

Le plafond est recouvert de peinture dans un état vétuste.

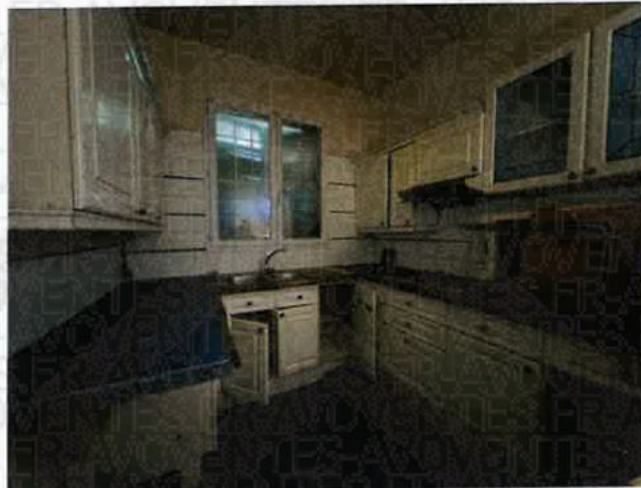
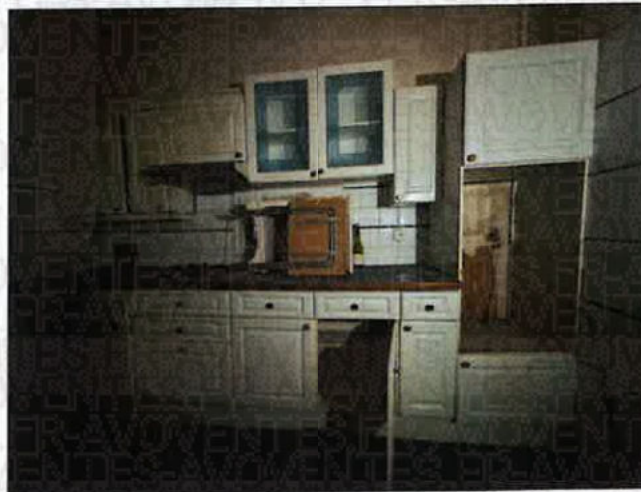
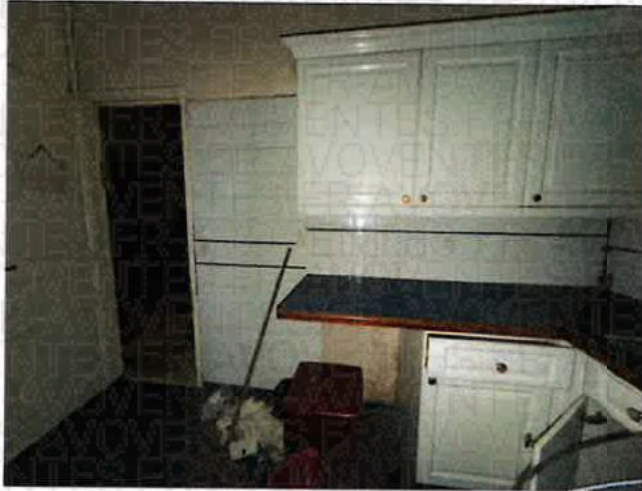
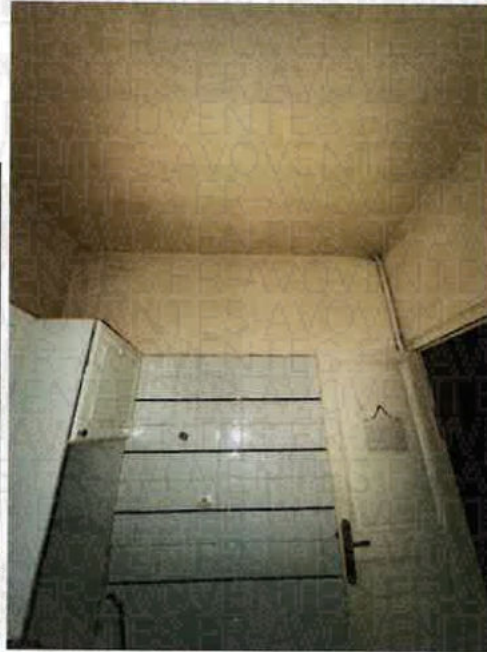
CUISINE

Le sol est recouvert de carreaux de carrelage en état d'usure avancée.

Les murs sont recouverts de carreaux de carrelage en état d'usure avancée. Au-delà, les murs sont recouverts de peinture dans un état d'usure avancée.

Le plafond est recouvert de peinture dans un état d'usure avancée.

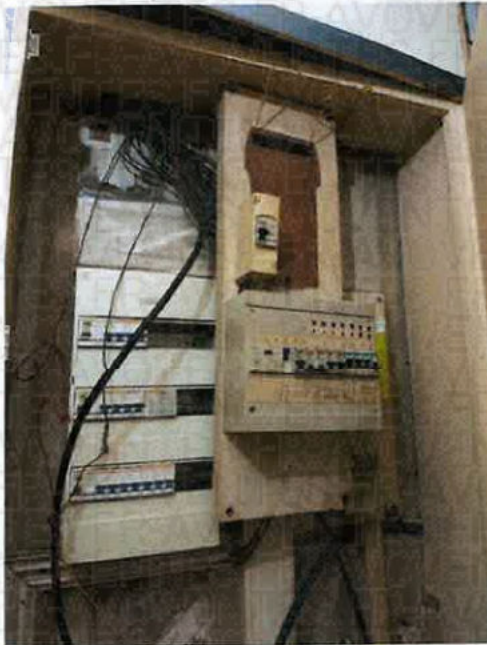
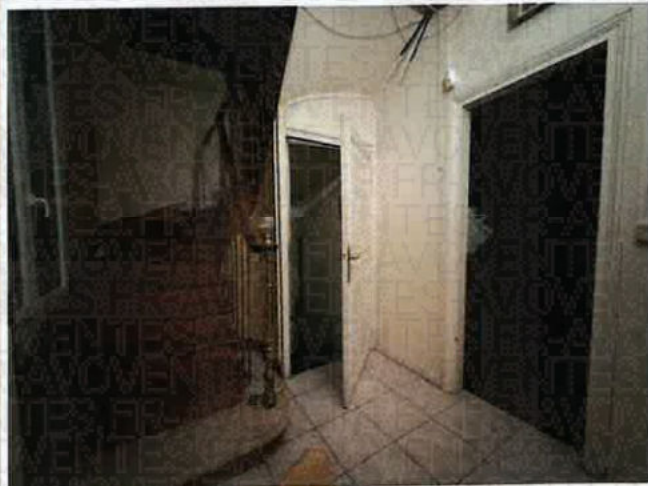
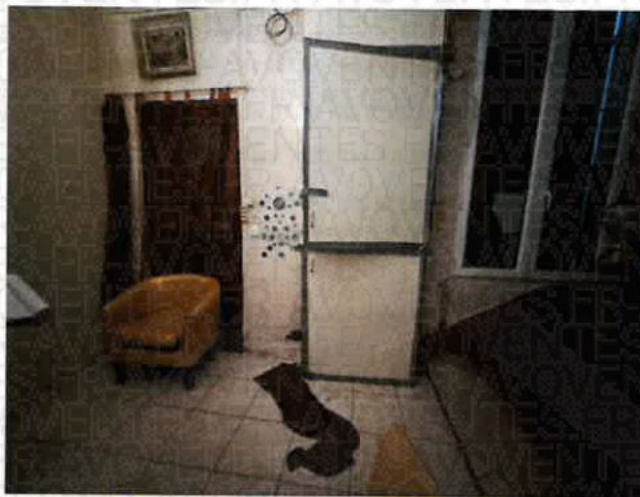
DEGAGEMENT PERMETTANT D'ACCEDER A L'ETAGE

Le sol est recouvert de carreaux de carrelage dans un état vétuste.

Les murs sont recouverts de peinture dans un état vétuste.

Le plafond est recouvert de peinture dans un état vétuste.

- *Un placard lequel abrite le tableau électrique et le disjoncteur.*

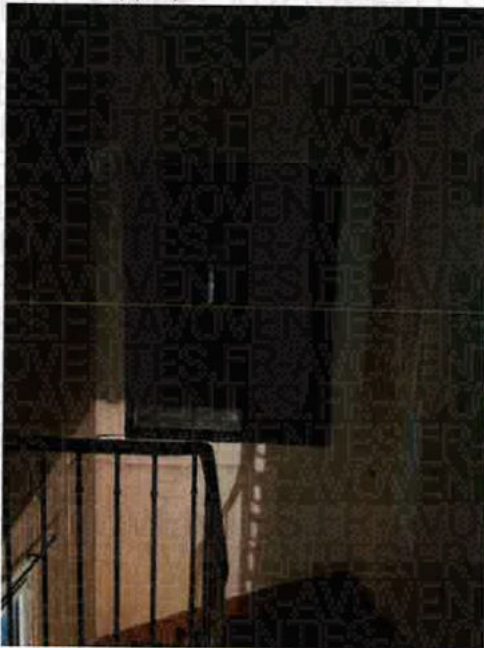
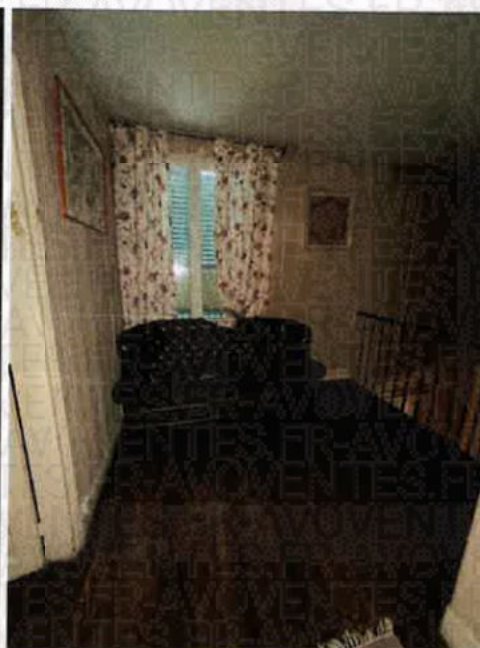
PALIER

Le sol est recouvert de parquet massif en état d'usure avancée.

- Une trappe permettant d'accéder aux combles.

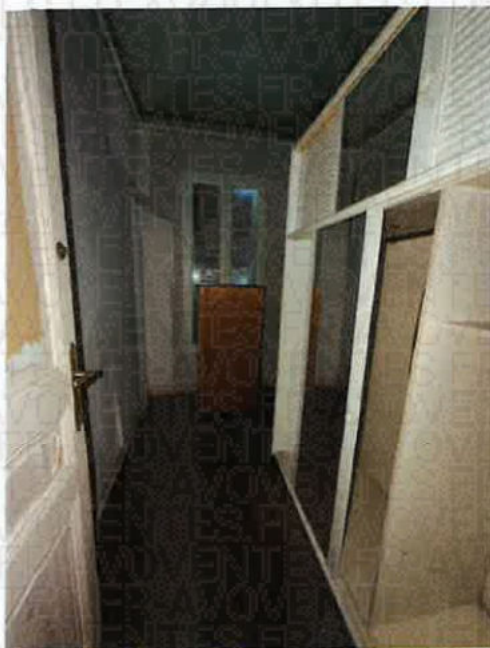
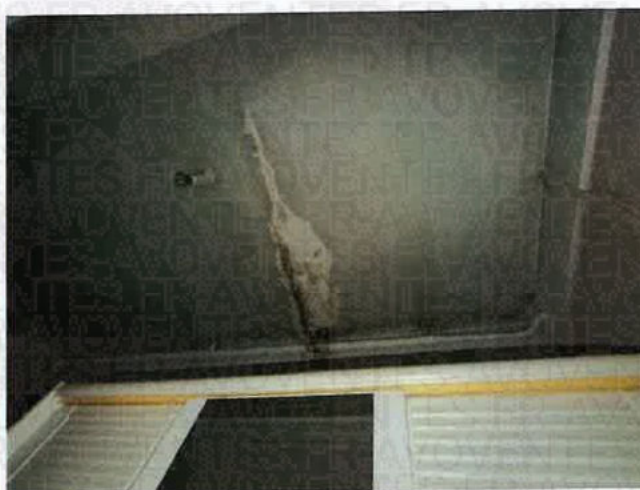
DRESSING

Le sol est recouvert de parquet en état d'usure avancée.

Les murs sont recouverts de papier peint en état d'usure avancée.

Le plafond est recouvert de peinture en état d'usure avancée.

La pièce prend jour par une fenêtre à deux battants, équipée de montants en PVC, de double vitrage et de volets en bois. Elle donne sur le boulevard Félix Faure.

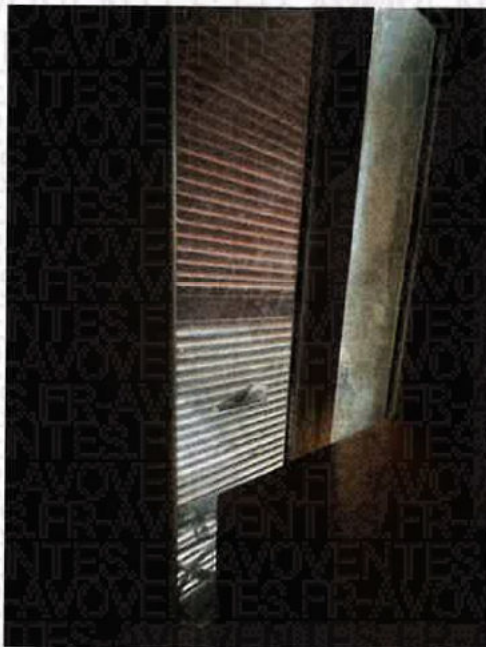
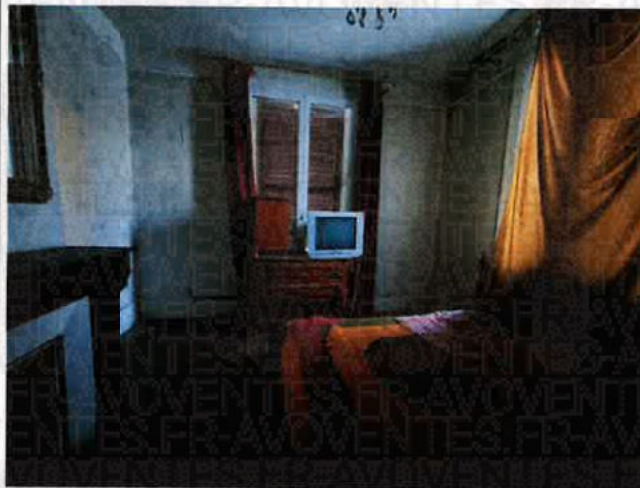
DEUXIEME CHAMBRE

Le sol est recouvert de parquet massif en état d'usure avancée.

Les murs sont recouverts de papier peint en état d'usure avancée.

Le plafond est recouvert de peinture en état d'usure avancée.

Elle prend également jour sur la droite, par une fenêtre à deux battants, équipée de montants en PVC, de vitrages cassés et de volets en bois.

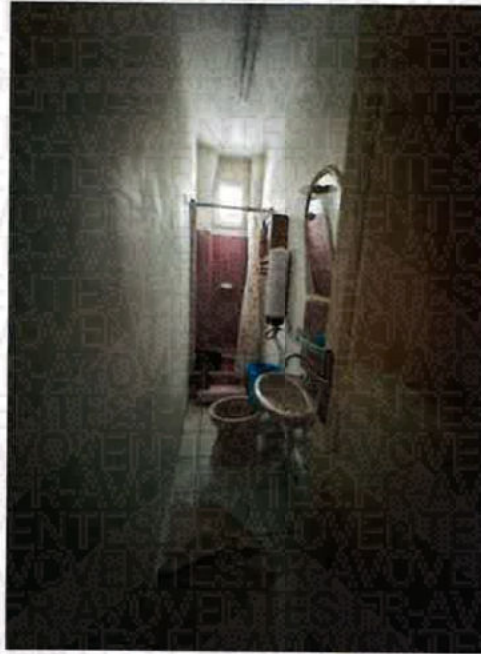
SALLE D'EAU

Le sol est recouvert de carreaux de carrelage en état d'usure avancée.

Les murs sont recouverts de peinture en état d'usure avancée.

Le plafond est recouvert de peinture en état d'usure avancée.

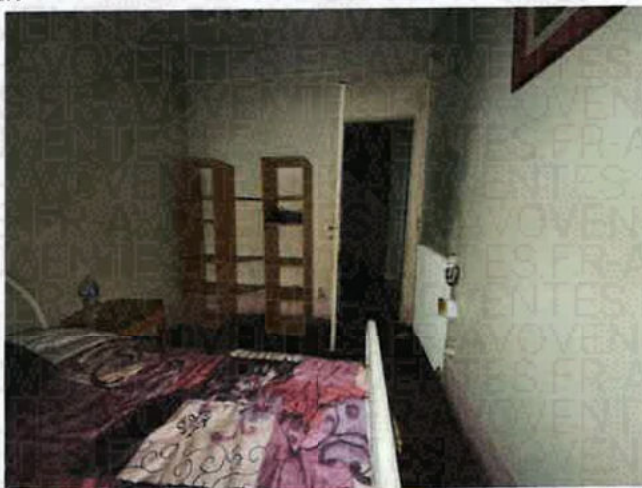
TROISIEME CHAMBRE

Le sol est recouvert de parquet massif en état d'usure avancée.

Les murs sont recouverts de peinture dans un état vétuste avec plusieurs cloques d'humidité.

Le plafond est recouvert de peinture dans un état vétuste.

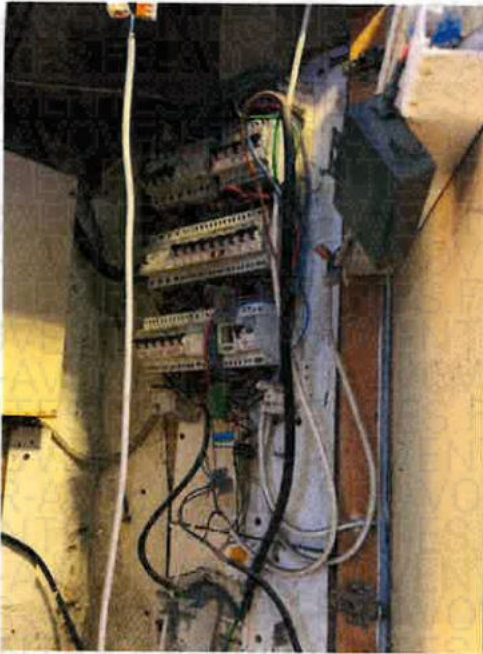
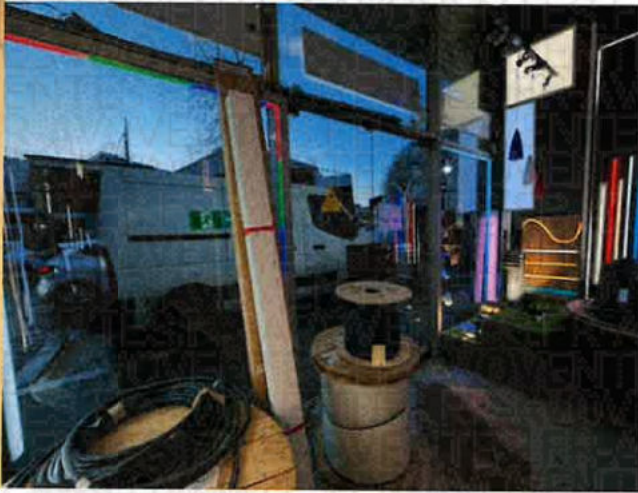
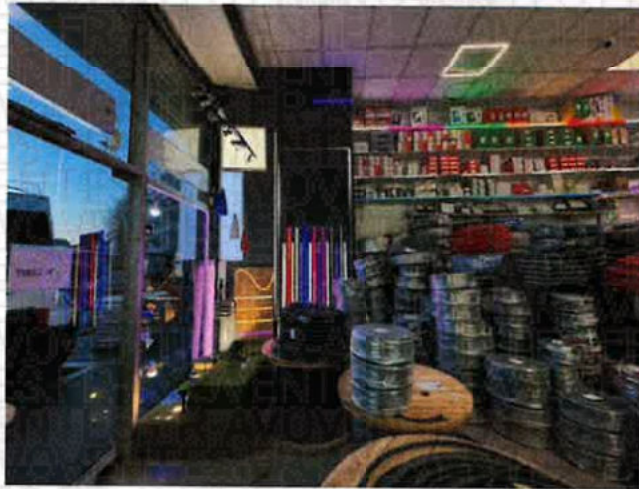
ESPACE DE VENTE

Le sol est recouvert de peinture en état d'usure avancée.

Les murs sont recouverts de peinture en état d'usure avancée.

Le plafond est recouvert de dalles de faux plafond en état d'usure avancée.

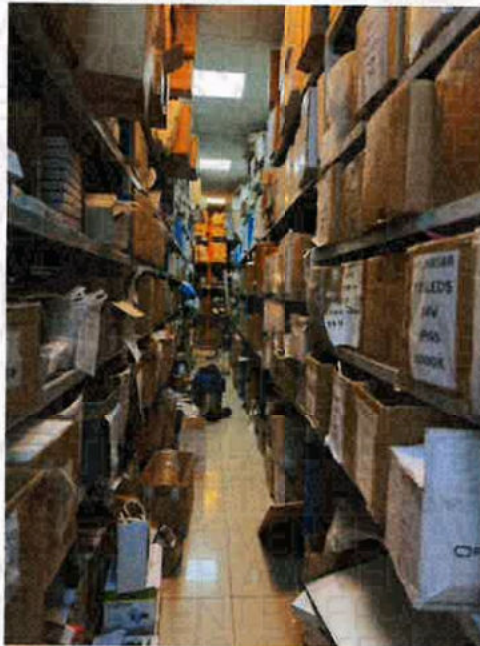
ESPACE A USAGE DE STOCKAGE A GAUCHE

Le sol est recouvert de carreaux de carrelage en état d'usure normale.

Les murs sont recouverts de peinture en état d'usure avancée.

Le faux plafond est recouvert de dalles en état d'usure normale.

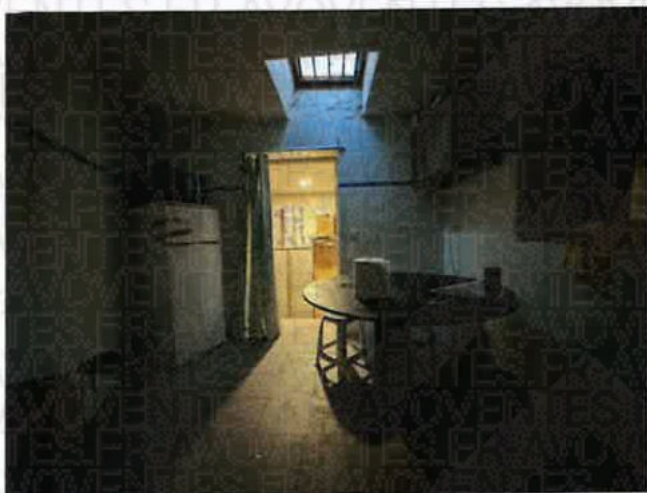
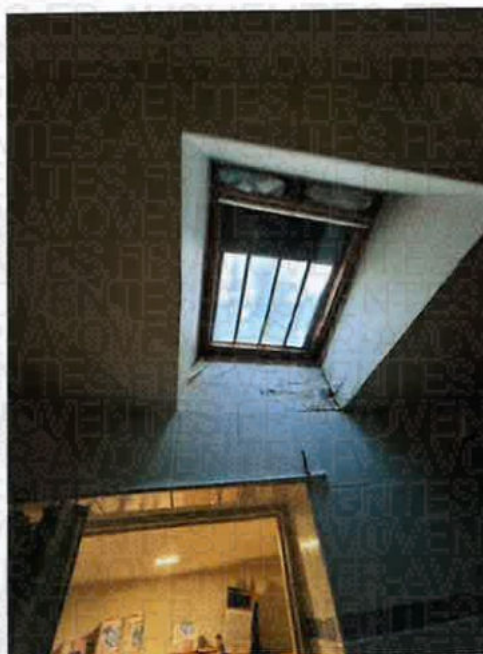
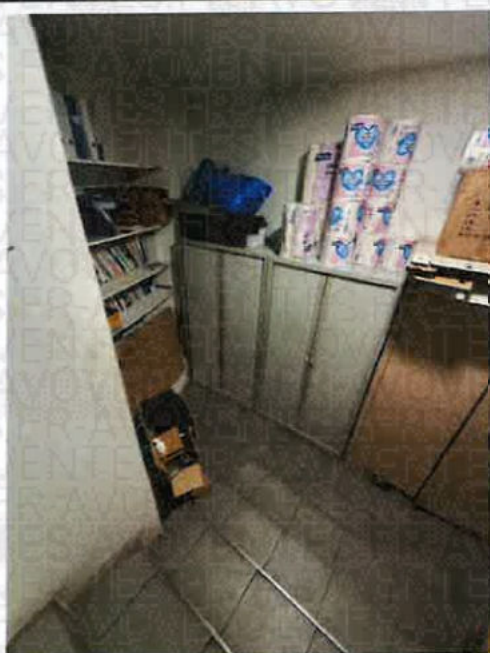
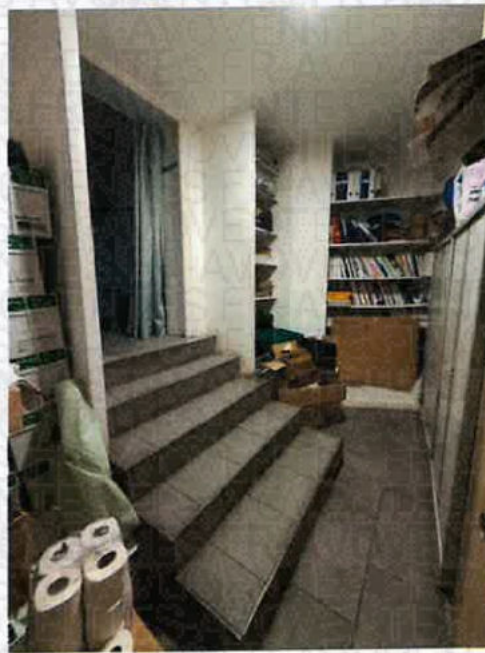
CUISINE

Le sol est recouvert de carreaux de carrelage en état d'usure avancée.

Les murs sont recouverts de peinture et de carreaux de carrelage en état d'usure avancée.

Le plafond est recouvert de peinture en état d'usure avancée.

La pièce prend jour par une fenêtre de toit, équipée de montants en bois et de double vitrage, dans un état vétuste.

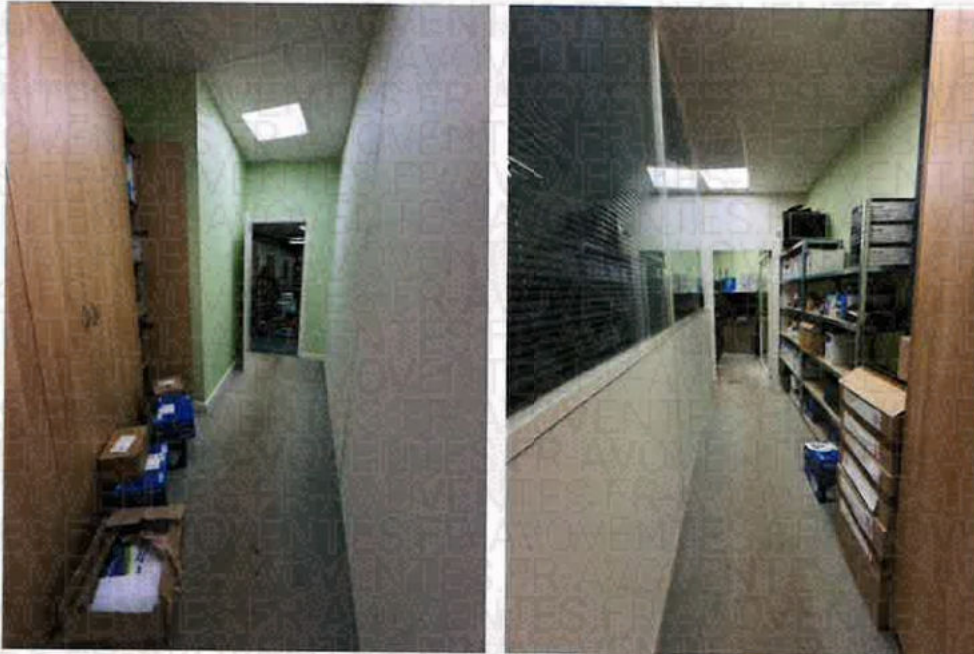
PREMIER BUREAU

Le sol est recouvert de moquette en état d'usure avancée.

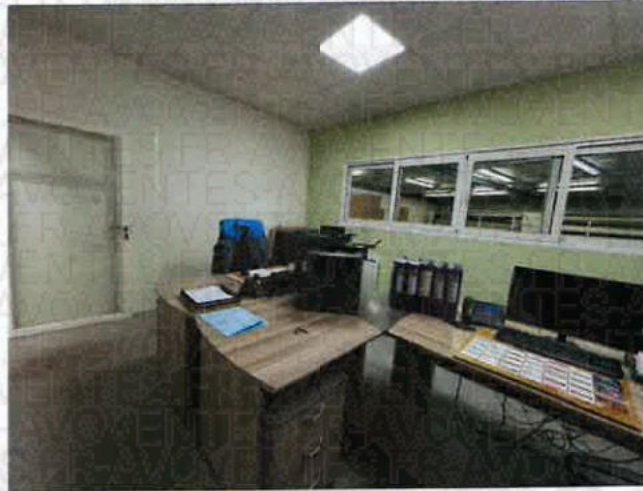
DEUXIEME BUREAU

Le sol est recouvert de moquette en état d'usure avancée.

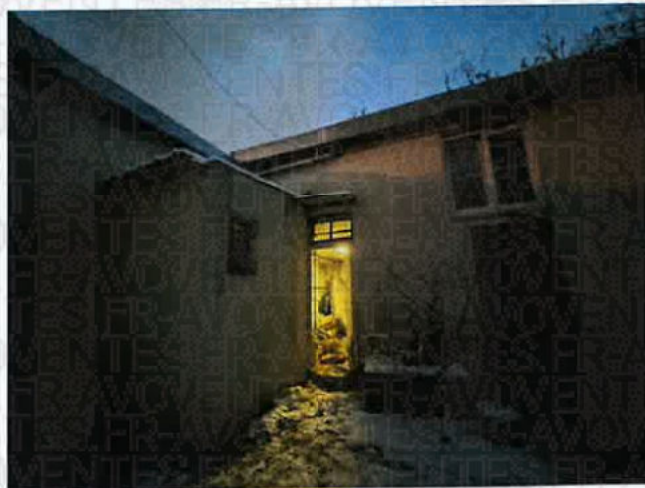
1 - PETIT ATELIER A GAUCHE

Tout est vétuste et à l'état d'abandon.

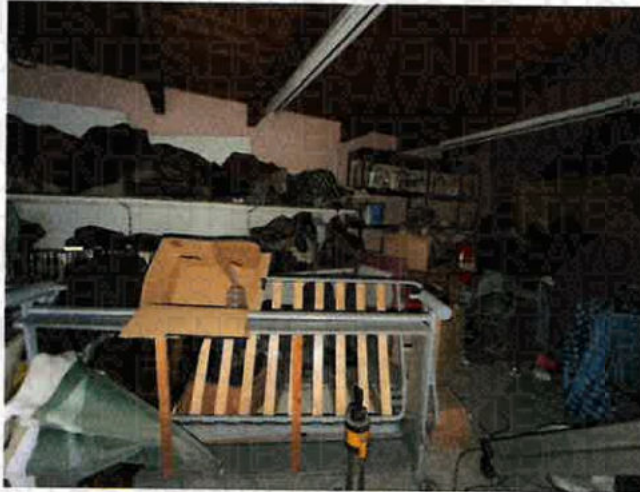
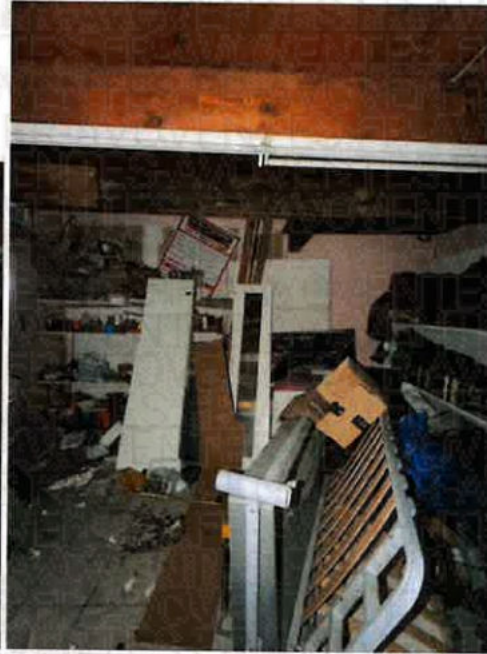
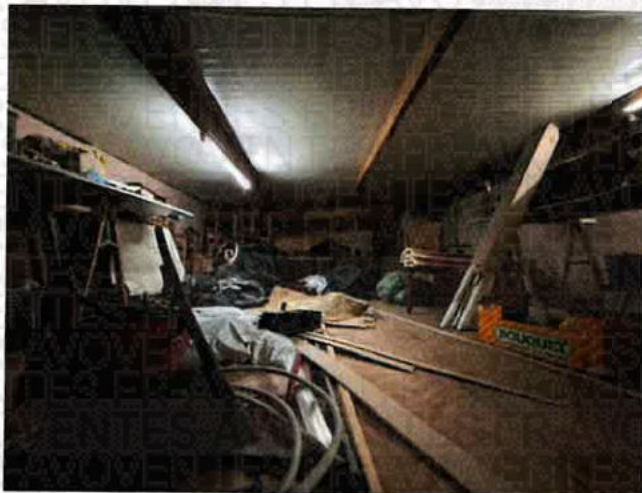
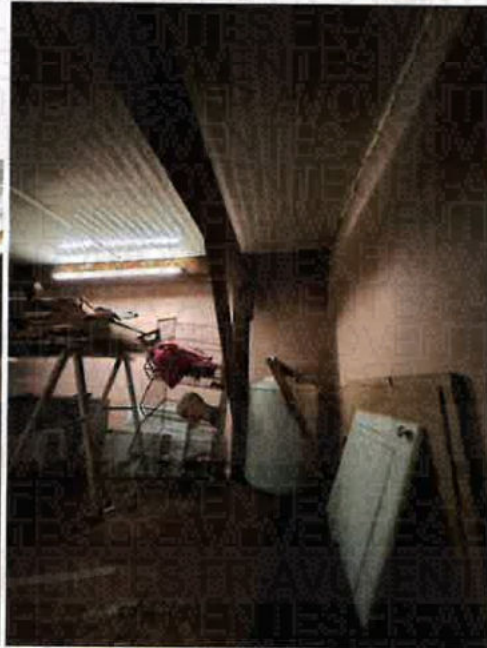
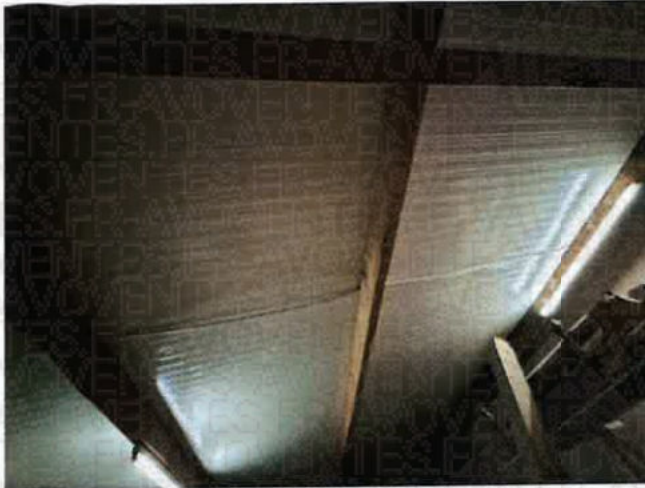
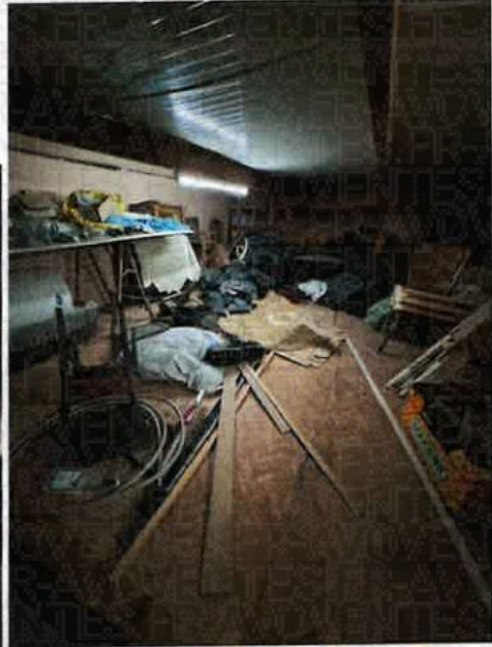
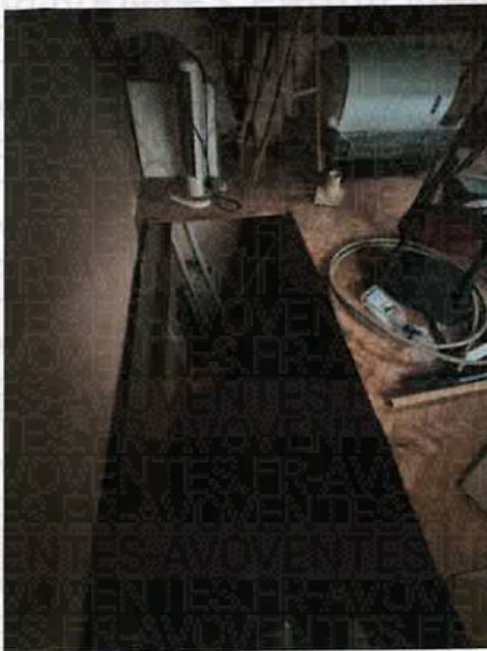
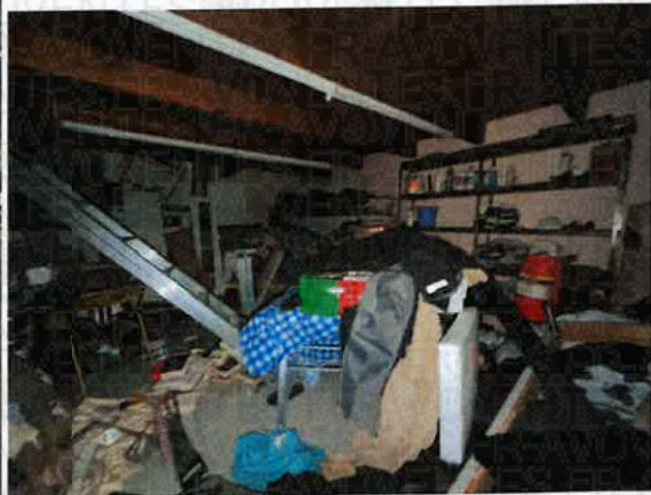
2 - ATELIER AVEC MEZZANINE AU CENTRE

Pour la porte centrale, il s'agit d'un atelier avec mezzanine.

En partie basse, le sol est recouvert de carreaux de carrelage dans un état vétuste.

Les murs sont recouverts de plaques de bois dans un état vétuste.

Tout est vétuste et à l'état d'abandon.

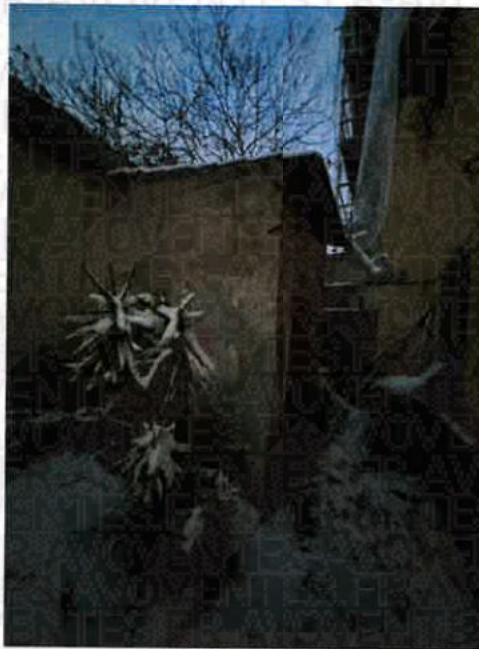
3 – CABANON

Le cabanon n'a pu être visité
