# PROCÈS-VERBAL DESCRIPTIF

**Syndicat des copropriétaires de l'immeuble « Opportuna » sis  
37-39, Boulevard Marc Chagall – 22-28, Rue Georges Seurat à  
93600 Aulnay-sous-bois,**

Dans un immeuble sis 37-39 boulevard Marc Chagall et 22-28 rue  
Georges Seurat 93600 Aulnay-sous-Bois

LE LOT N°1127 de l'état descriptif de division et les 485/100000  
des parties communes générales, bâtiment I, escalier D, au 4ème  
étage, porte face, un appartement n°D404.

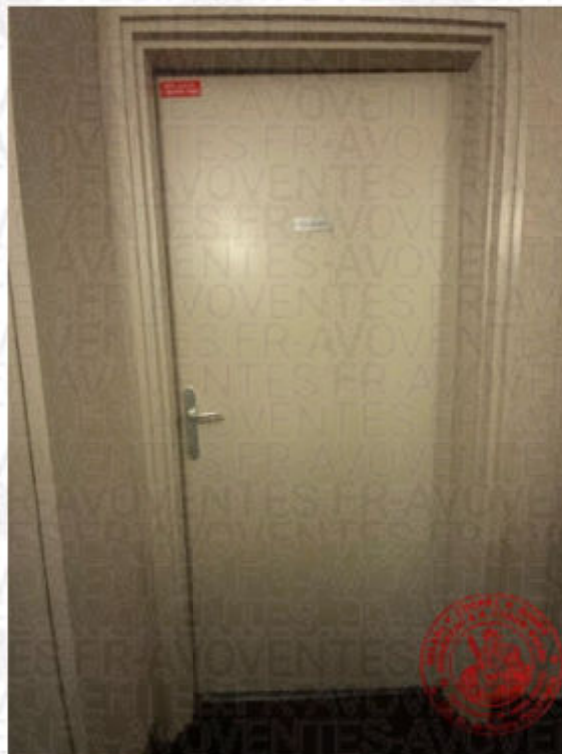
Photographie n°23.

Je constate de nombreuses traces d'usure et de salissure en partie basse des murs.

Les marches et contre-marches en béton sont recouverts d'une peinture grise à effet résine à l'état d'usage avancé.
