## **PROCÈS-VERBAL DE DESCRIPTION**

**L'AN DEUX MILLE VINGT-SIX ET LE QUATRE FÉVRIER 09h45 A 10H30**

Au sein d'un immeuble sis 90, boulevard de la République 93130 Noisy-le-Sec, composé comme suit :

- o Lot n°17, un pavillon,
- o Lot n°27, un jardin,
- o Lot n°13, une cave,
- o Lot n°12, une seconde cave.

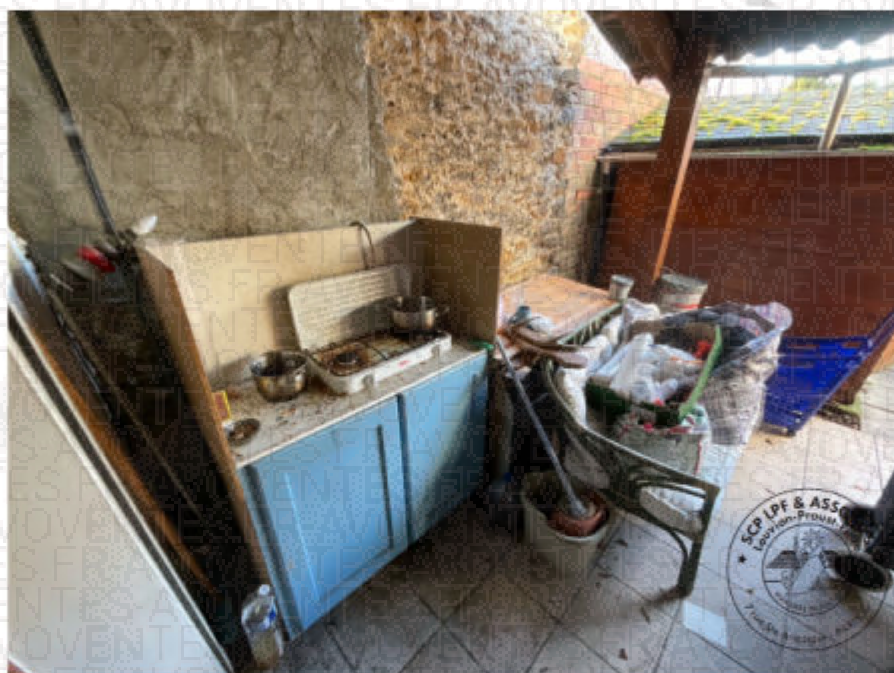
1.

Le sol est composé de dalles bétonnées irrégulières et d'un carrelage ; l'ensemble est en mauvais état.

Présence d'un abri de jardin et d'une pergola dotée d'un toit en tôle ondulée.

Le jardin n'est pas entretenu.

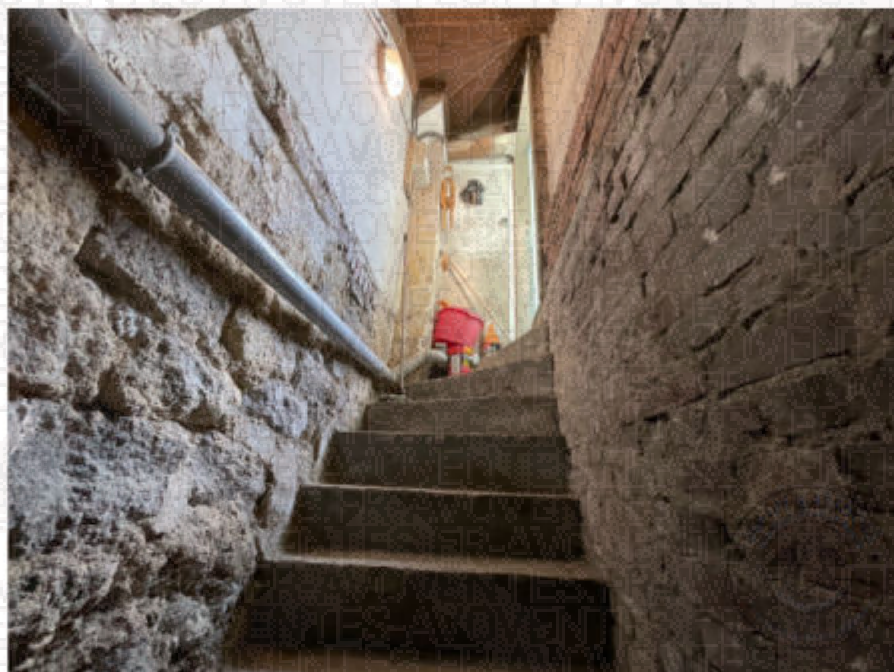
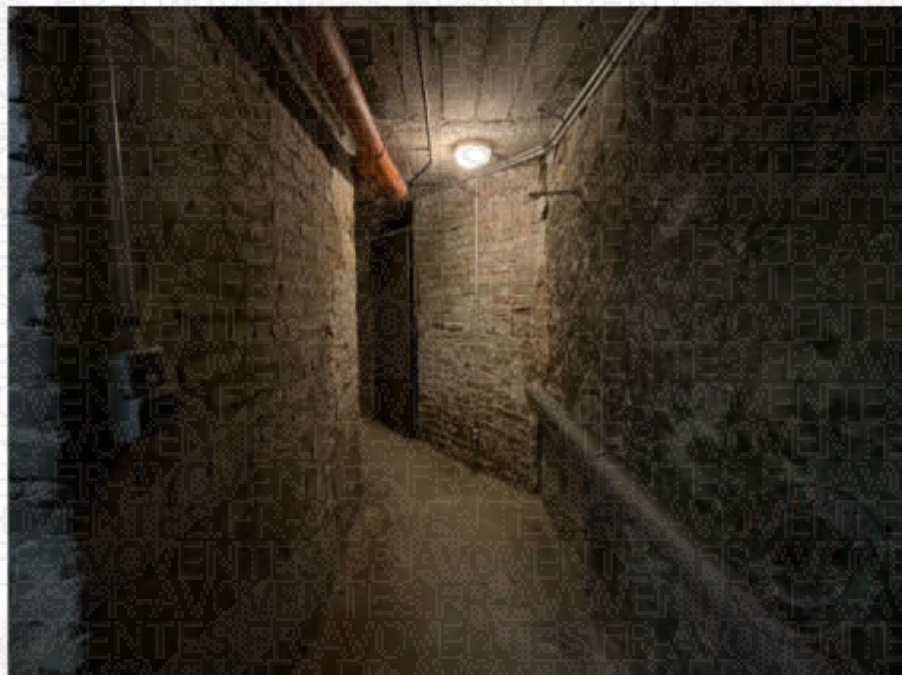
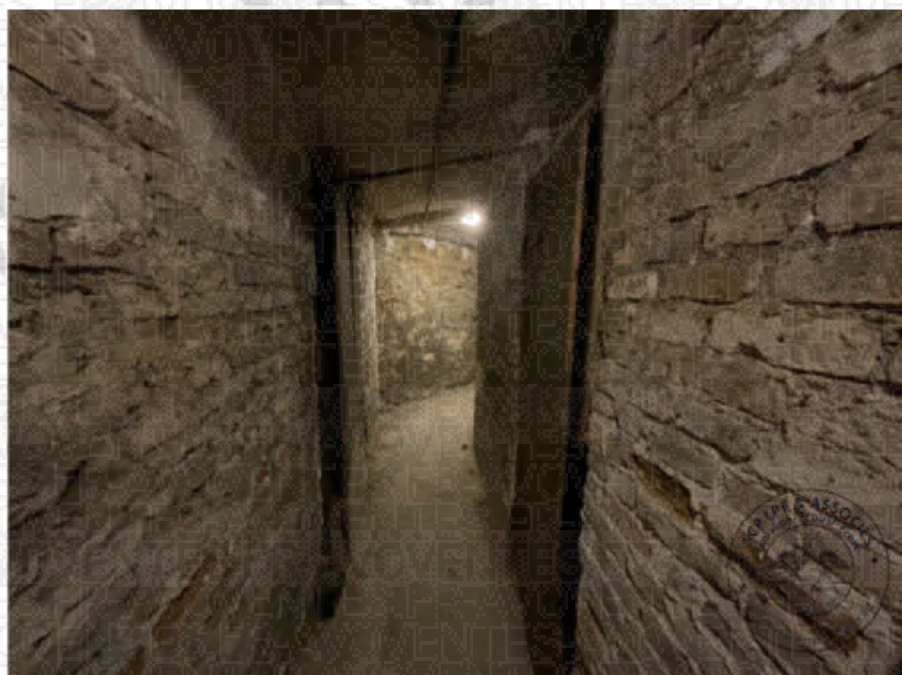
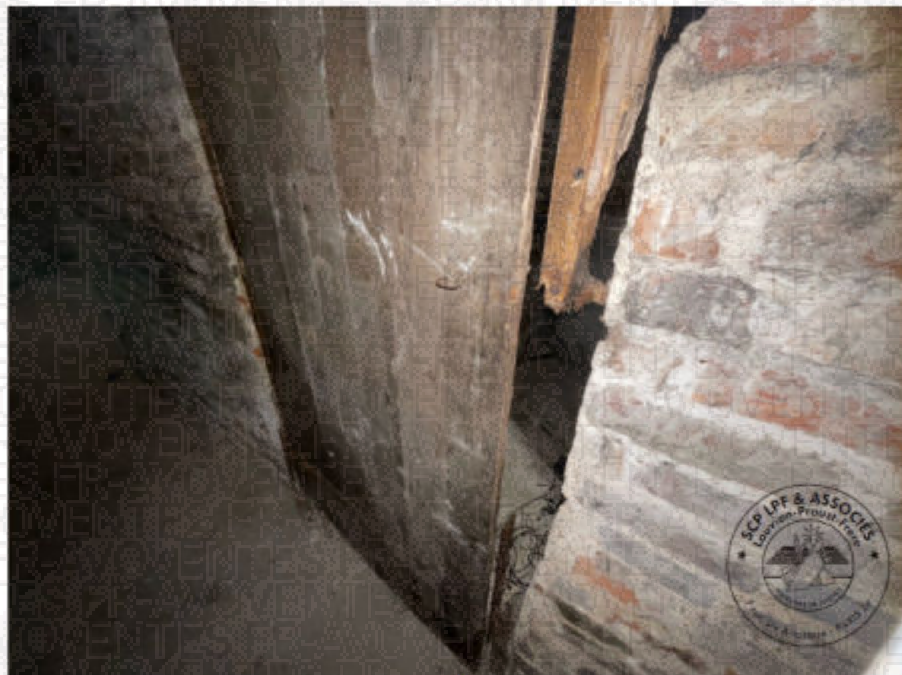
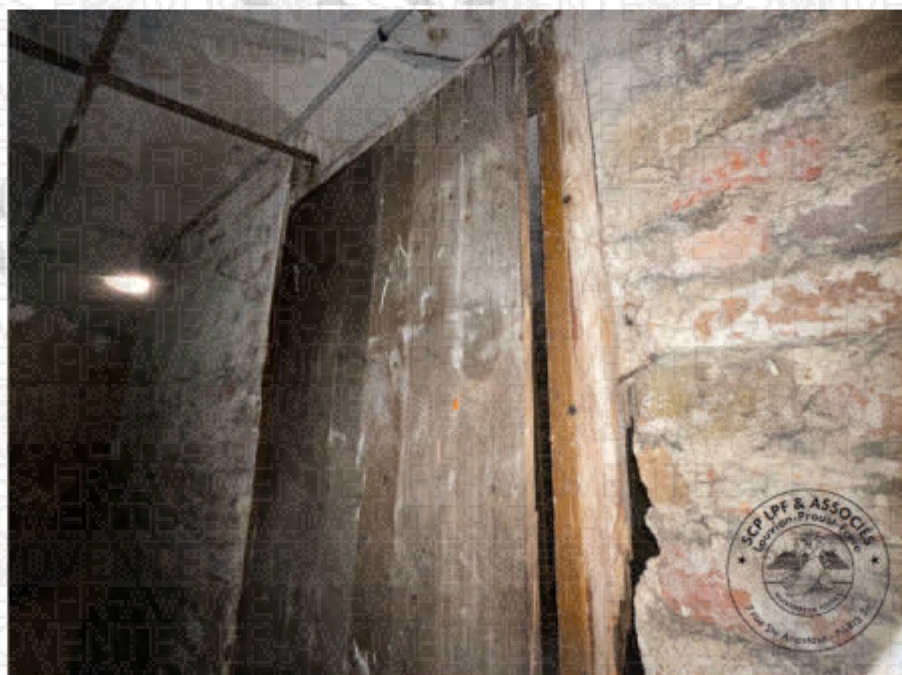
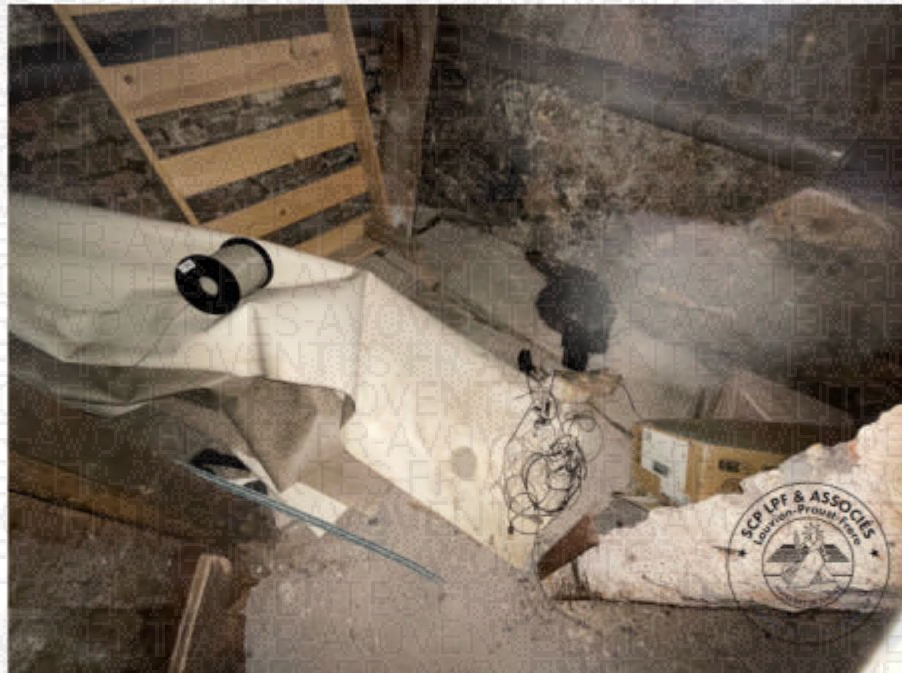
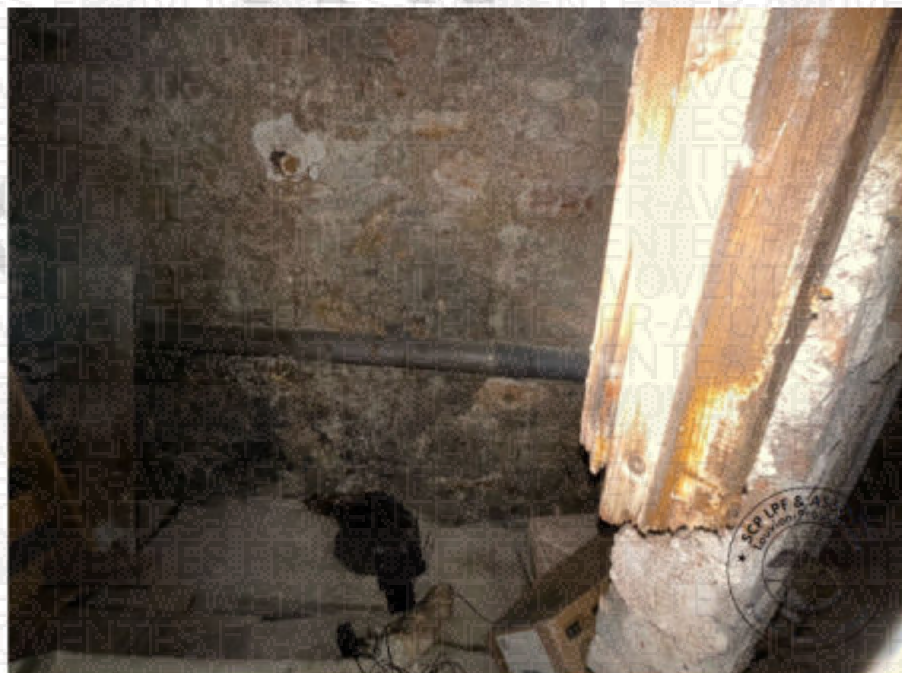
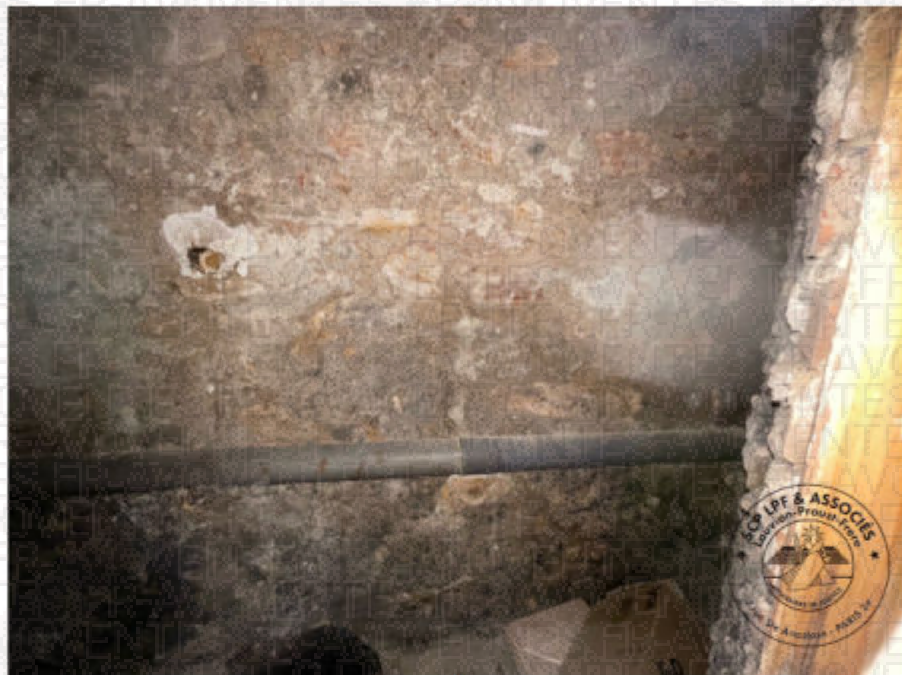
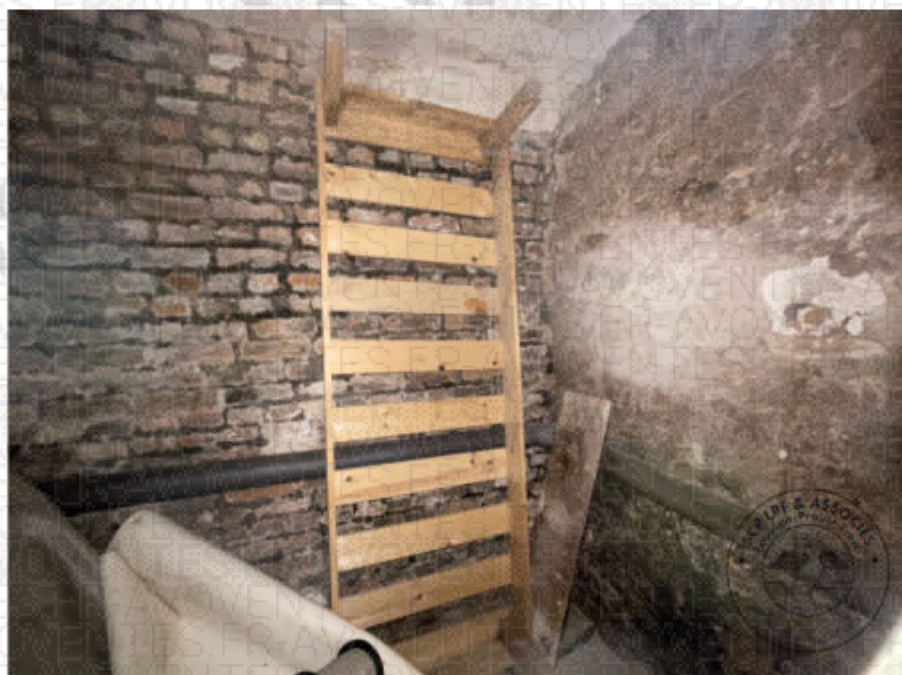
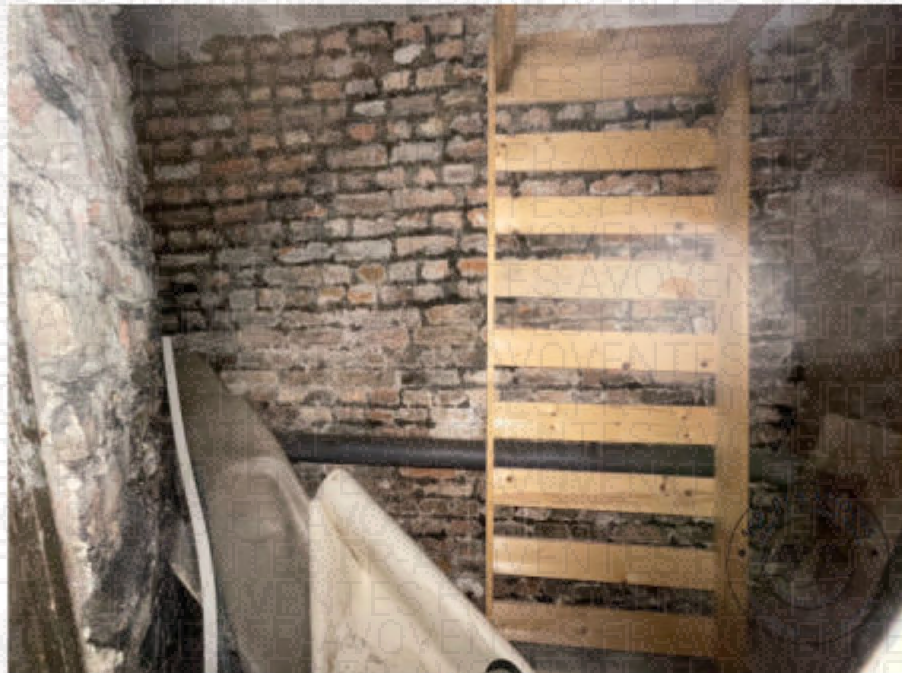
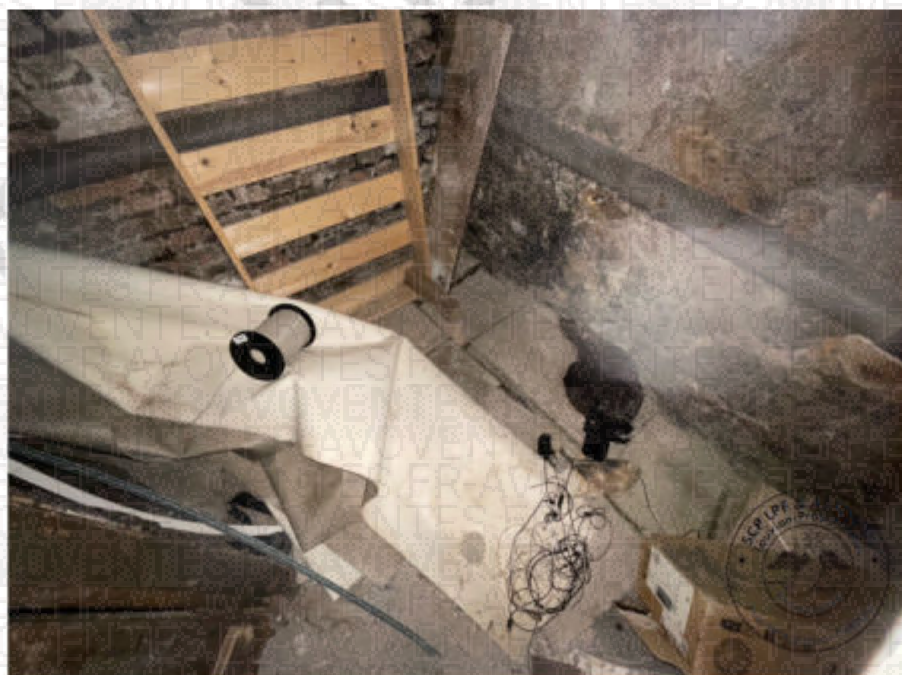
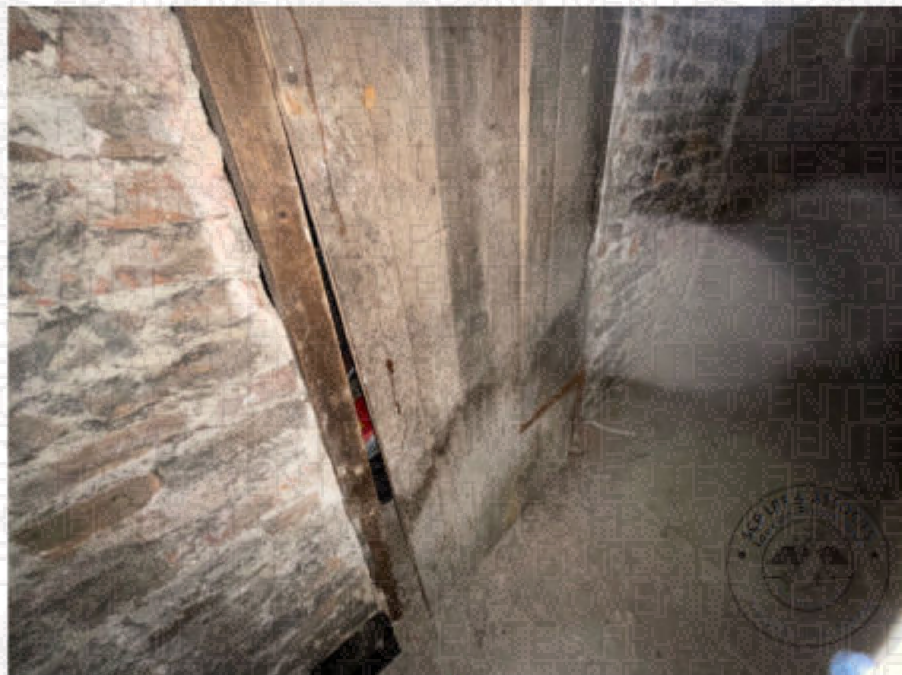
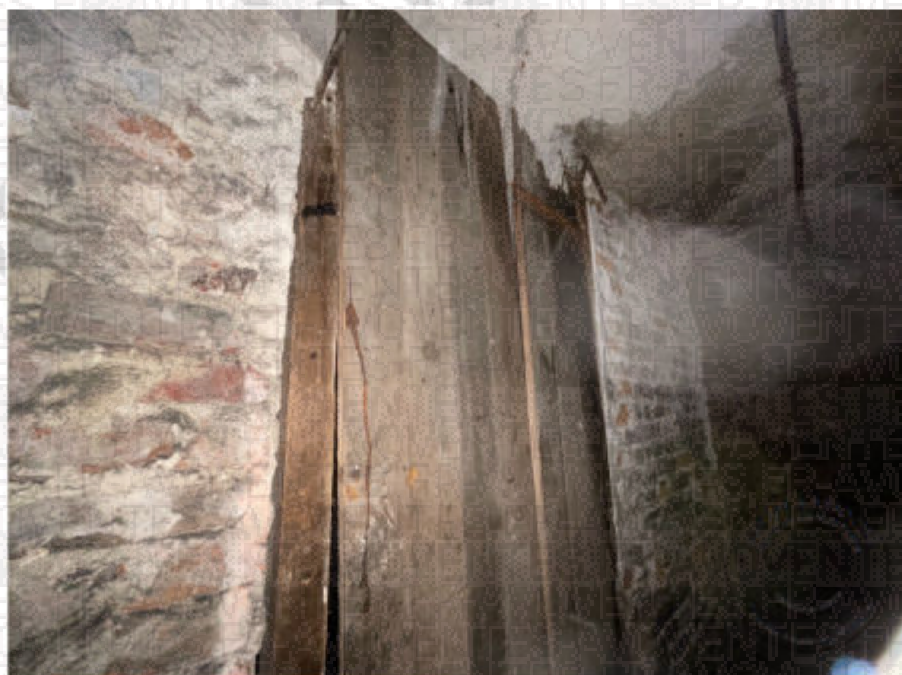
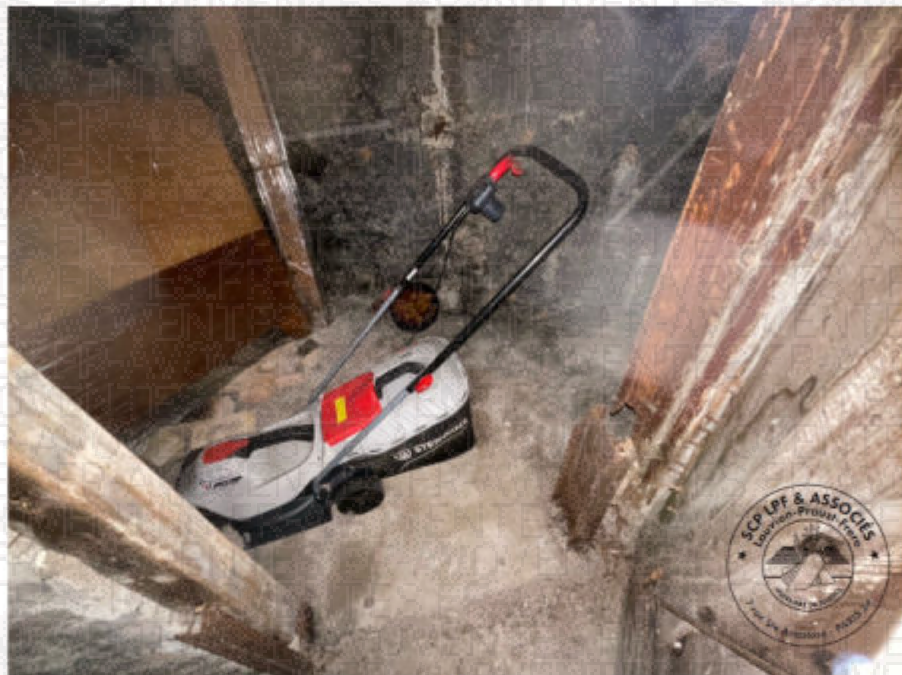
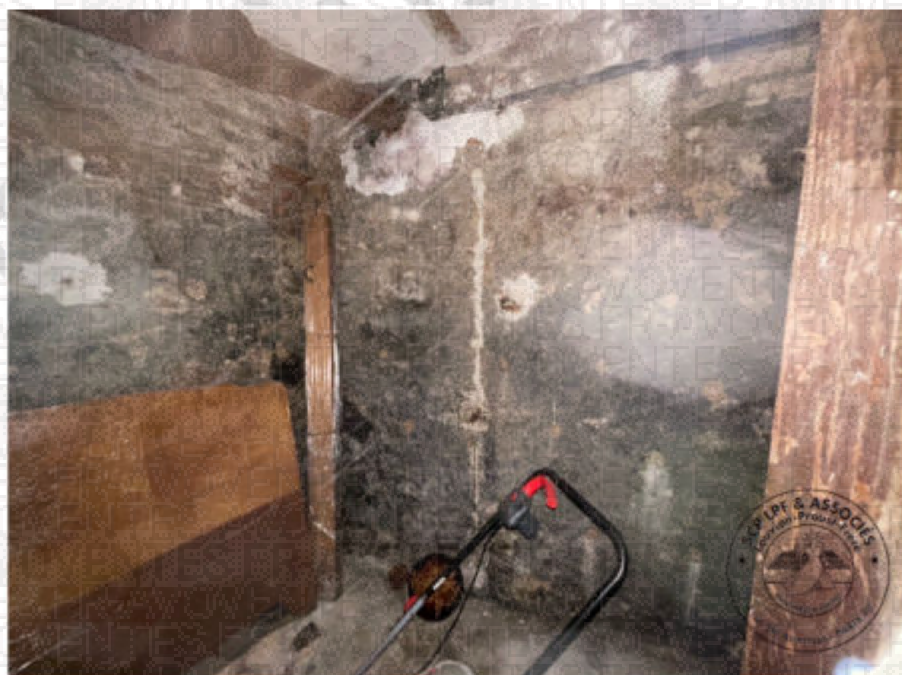
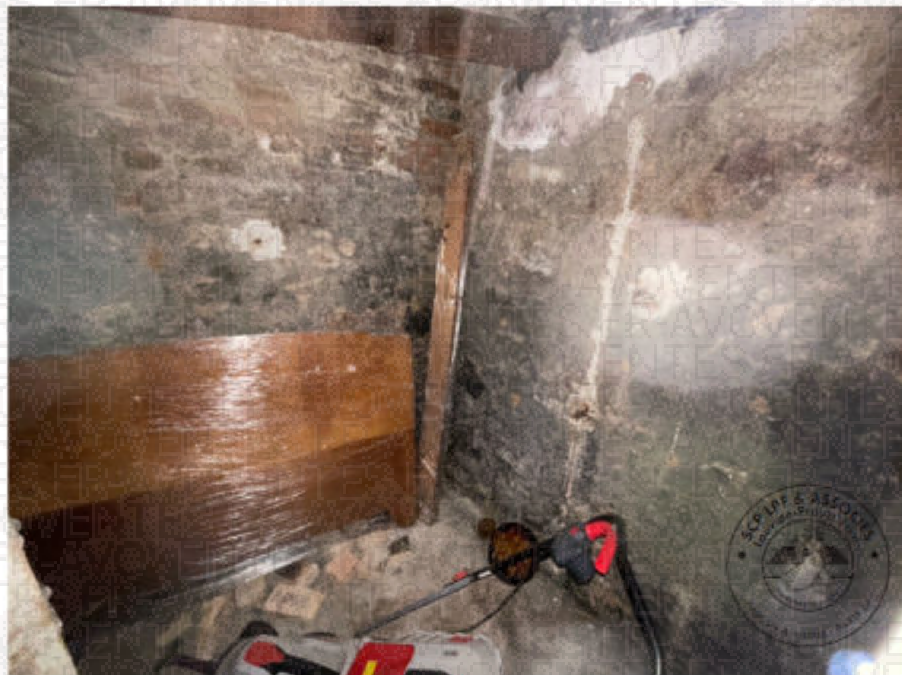
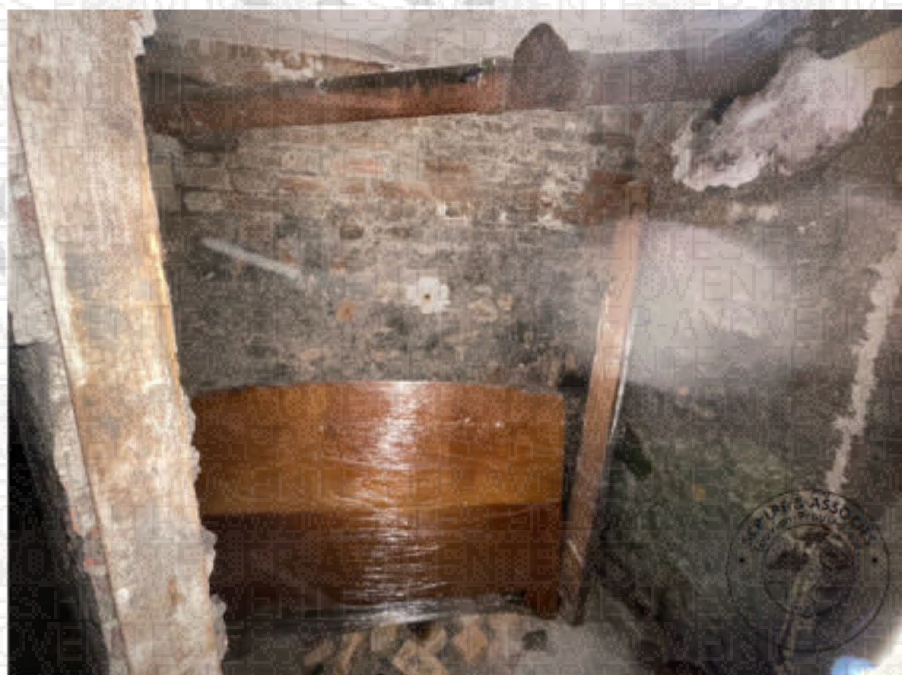
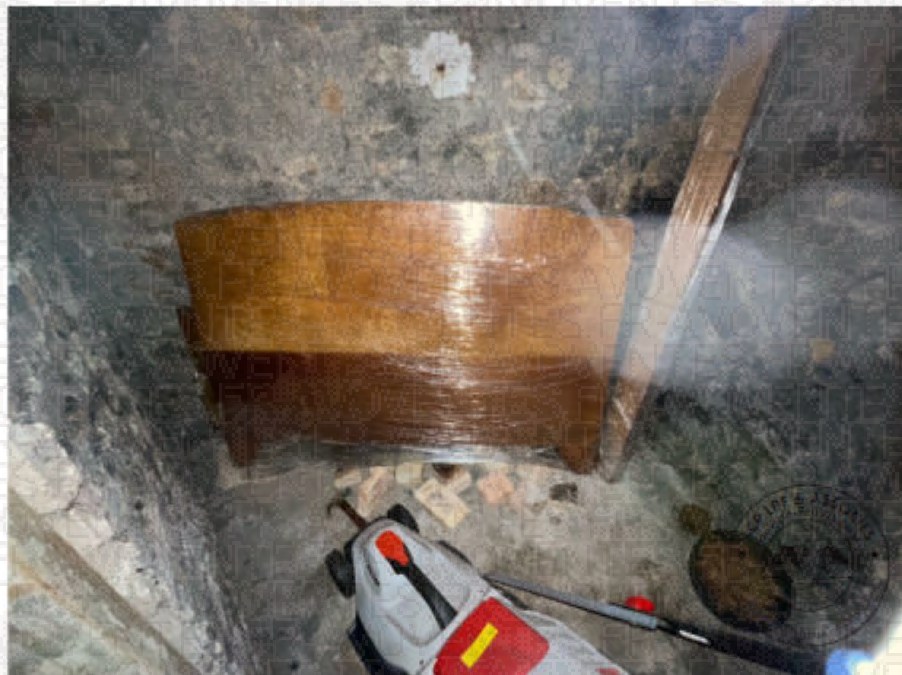
Il existe deux caves situées dans l'immeuble face au pavillon, au 1<sup>er</sup> sous-sol.

Les caves sont à l'état brut.
