## **PROCÈS-VERBAL DE CONSTAT**

**SYNDICAT DES COPROPRIETAIRES DE LA RESIDENCE LE GROS SAULE SISE A  
AULNAY SOUS BOIS (93), 2/50 AVENUE DE SAVIGNY ET 1/3 ALLEE DES GENETS**  
représenté par son syndic en exercice, la SAS CADOT-BEAUPLET dont le siège social est à  
LES LILAS (93260), 98 avenue Pasteur agissant poursuites et diligences de ses représentants  
légaux domiciliés audit siège en cette qualité.

48 avenue de Savigny, (93600) AULNAY SOUS BOIS, où là étant, assistée de :

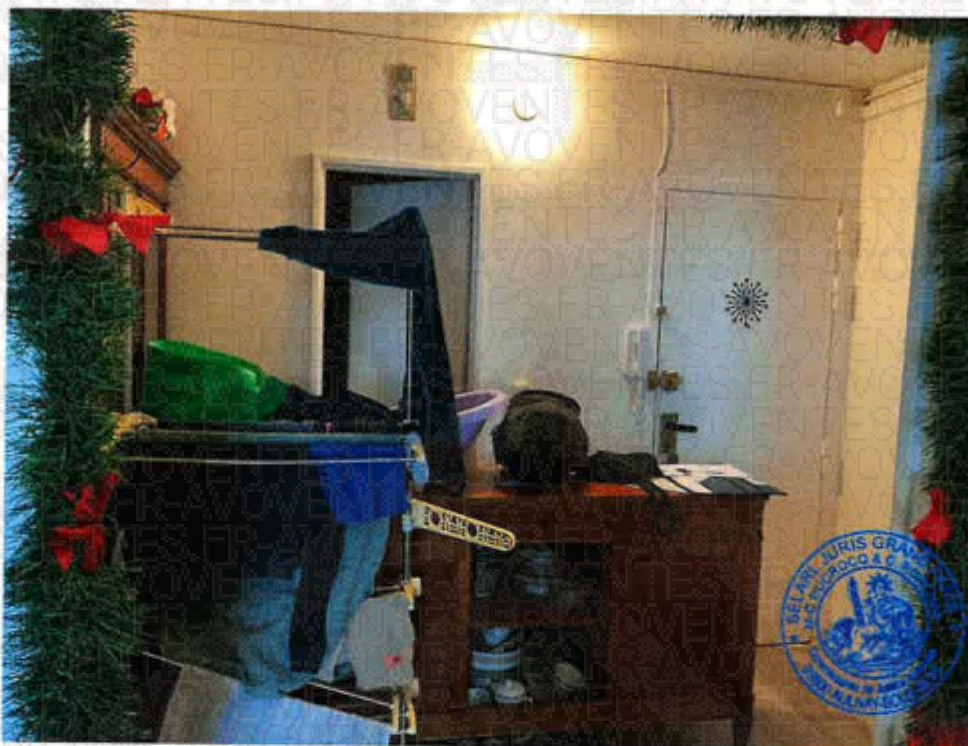
1.

Le sol, revêtu de stratifié, est en état d'usage. Les murs et le plafond sont recouverts d'une toile de verre peinte, en état d'usage. La pièce est éclairée par une applique fixée au mur.

Des traces de peinture sont visibles au sol.

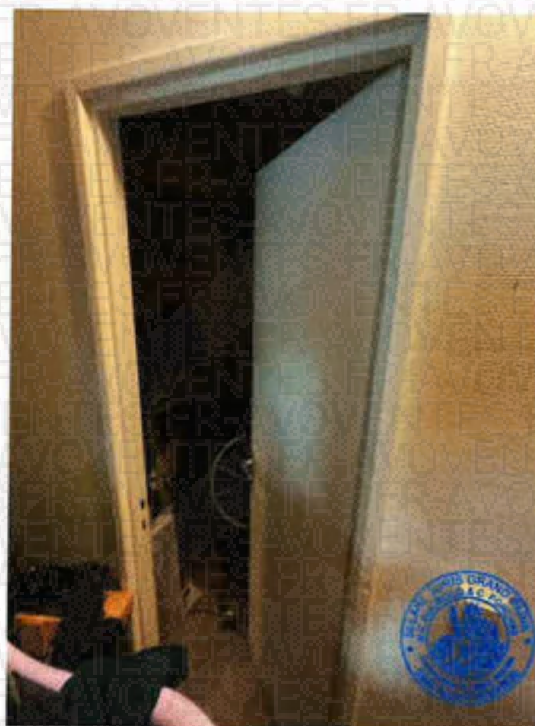
10.

Depuis l'entrée, une porte isoplane donne accès à un espace de rangement. Ce dernier est encombré.

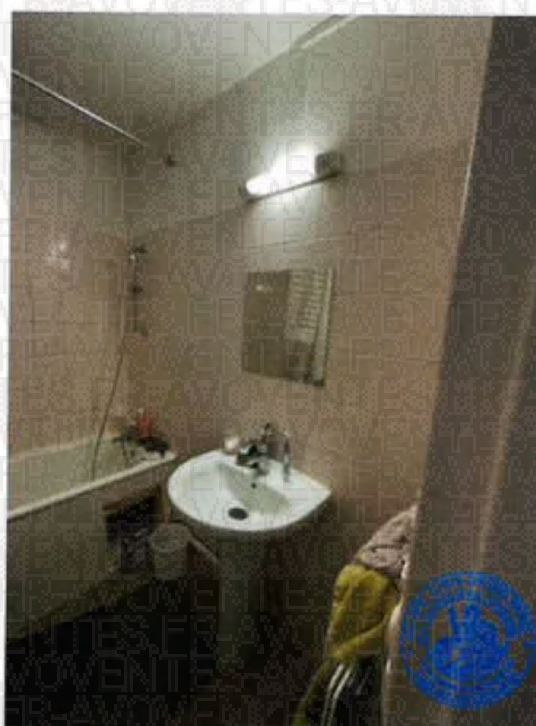
46.

Le sol est recouvert d'un parquet flottant en état d'usage. Je constate qu'un carreau est fissuré et que des taches sont visibles.

Les murs sont revêtus pour partie d'une faïence et en partie supérieur de peinture, l'ensemble étant en état d'usage. La peinture est écaillée sur l'entière surface.

Le plafond, recouvert de peinture, est en état d'usage. Un trou est visible au plafond et de taches sont visibles à la jonction du mur et du plafond.

Je constate que la trappe du tableau de la baignoire est manquante.
