PROCES VERBAL DE DESCRIPTION

Commune de Mesves-sur-Loire, (58400) :

Commune de Pouilly-sur-Loire, (58500),

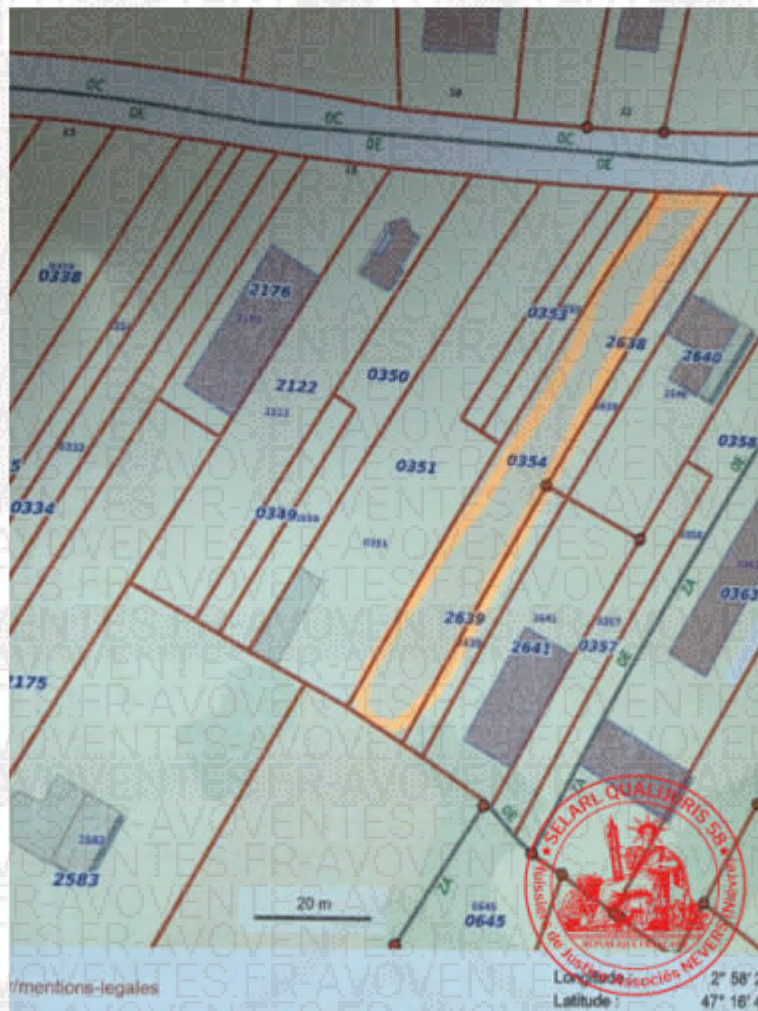
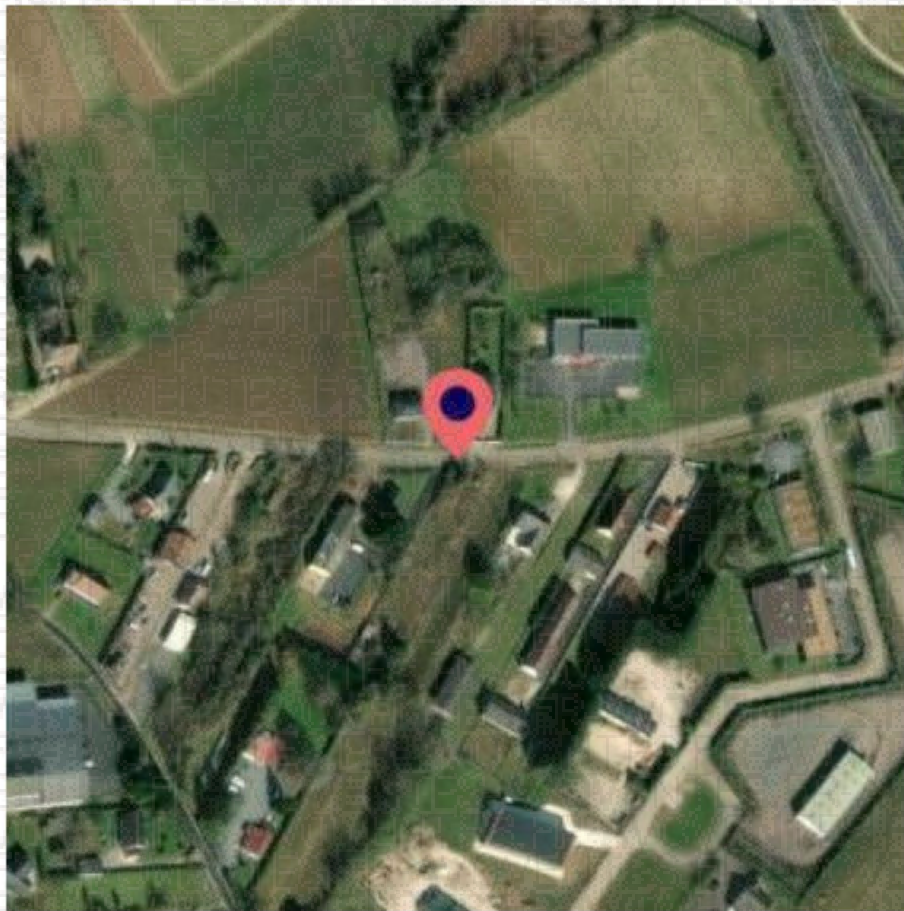
GPS : 47.278160, 2.970800

Je note que la parcelle ne présente aucun signe d'entretien récent, elle est en friche.

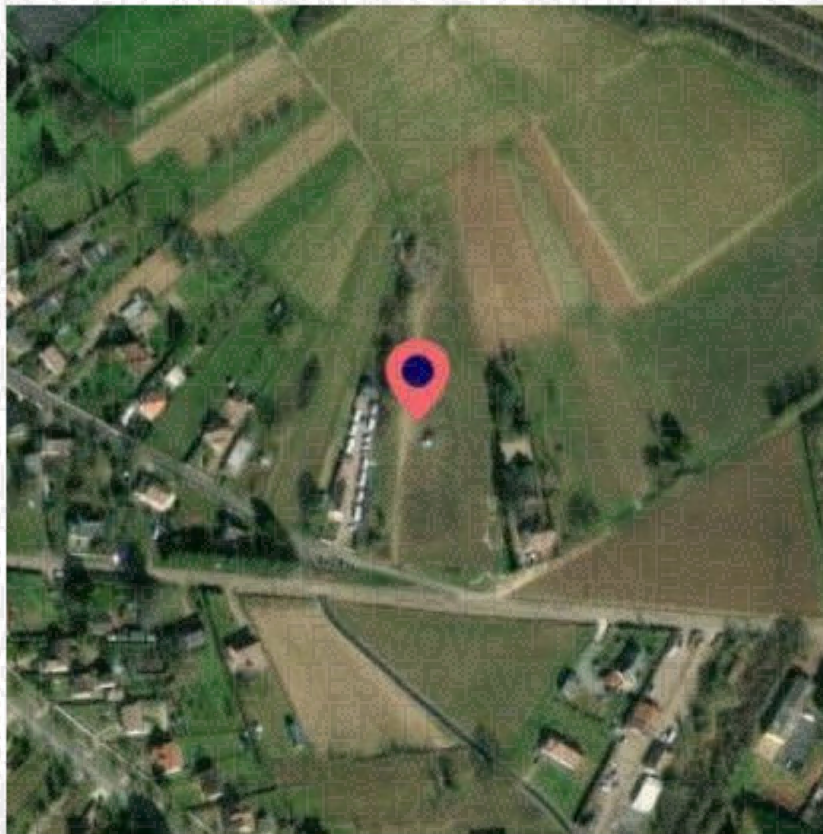
GPS : 47.279095, 2.967674

Je note la présence d'un monticule de divers éléments non identifiables laissant apparaitre des traces de feu.

Je note qu'aucune dispositif ne délimite la parcelle qui présente un accès libre sur tous ces côtés.

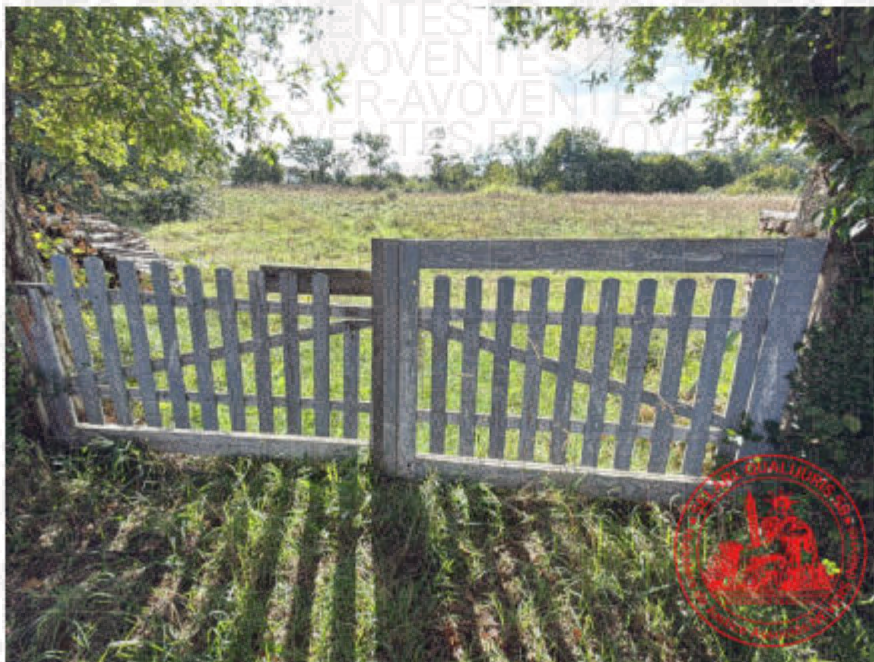
Je note la présence de bois coupé et rangé à plusieurs emplacements.

Je constate que l'ensemble, d'un seul tenant, est clôturé. La clôture est présente sur tout le pourtour des parcelles 233 et 234.
