PROCÈS-VERBAL DE DESCRIPTION

Me suis transporté dans un ensemble immobilier sis **1247 rue des Rouliers 21250 AUVILLARS SUR SAONE**, sur des parcelles cadastrées section ZE n°85 à l'effet d'en dresser le procès-verbal de description.

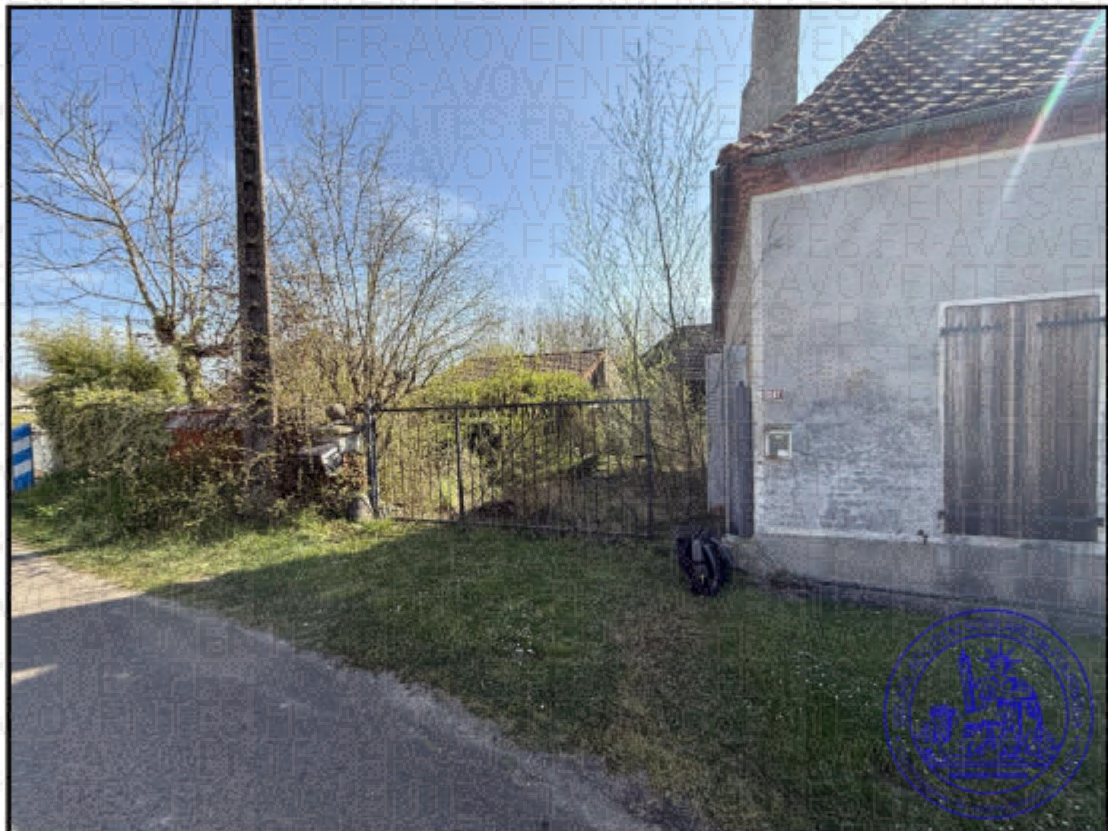
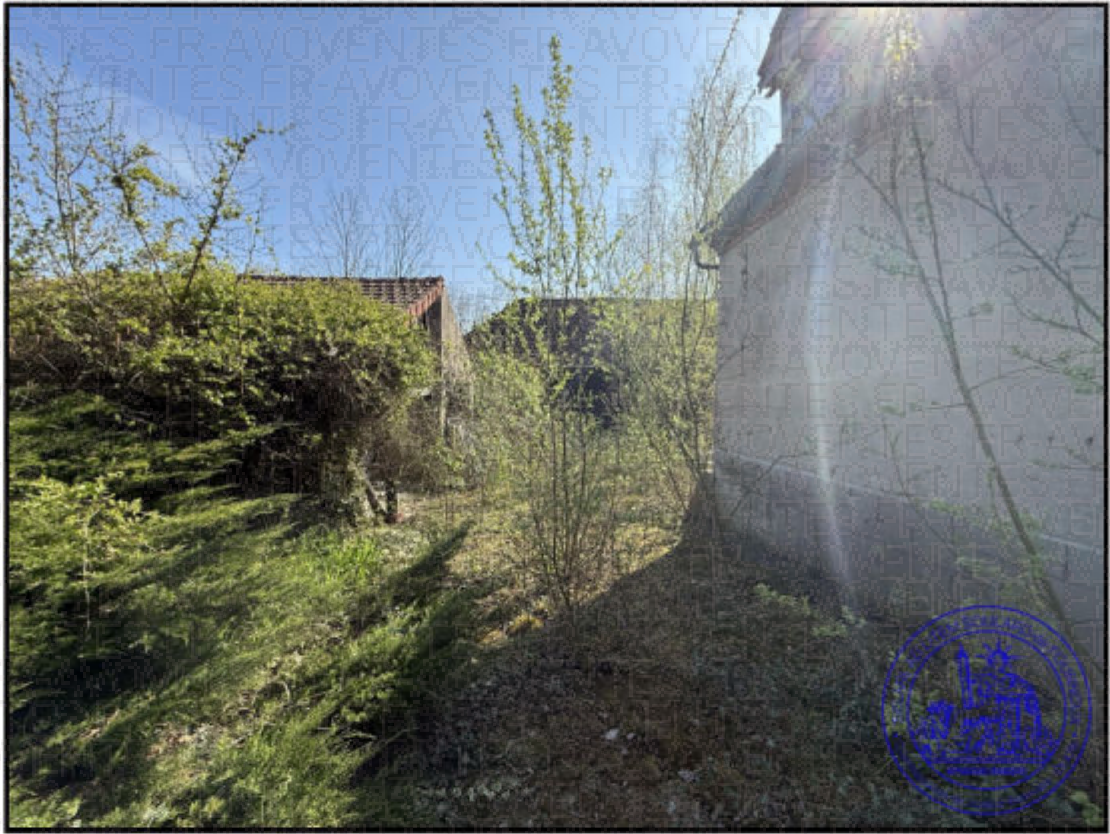
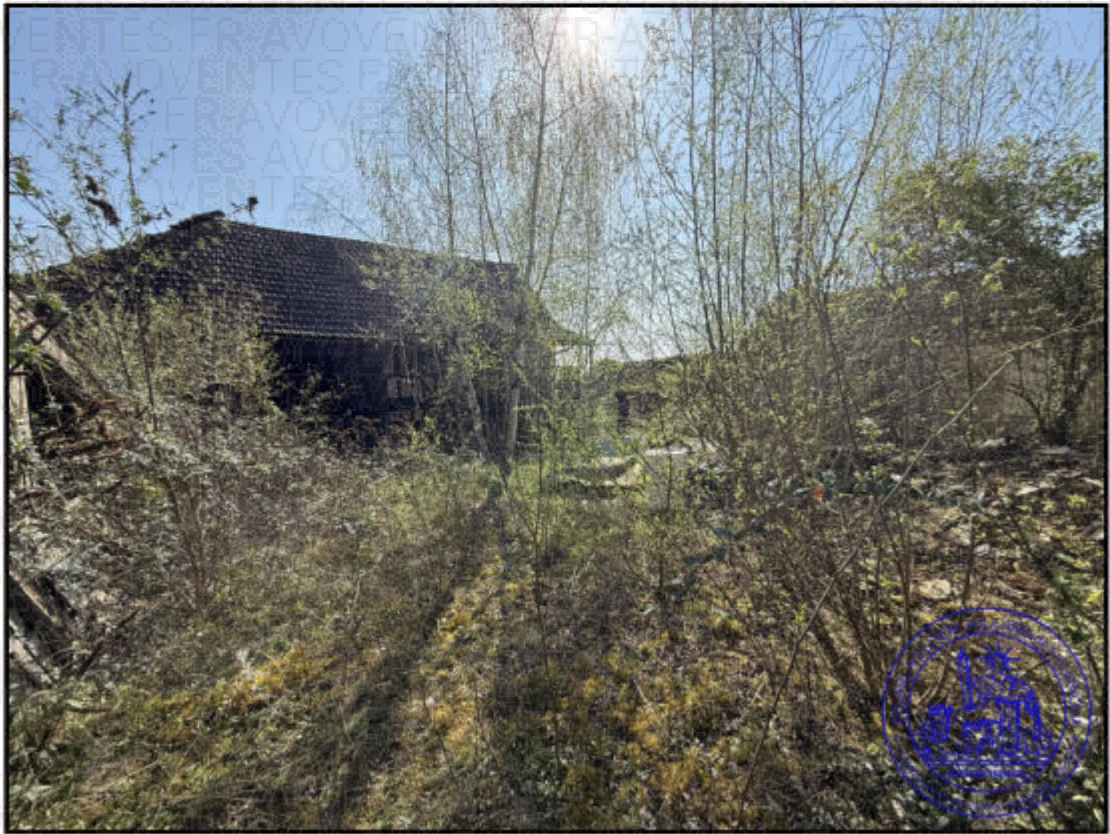
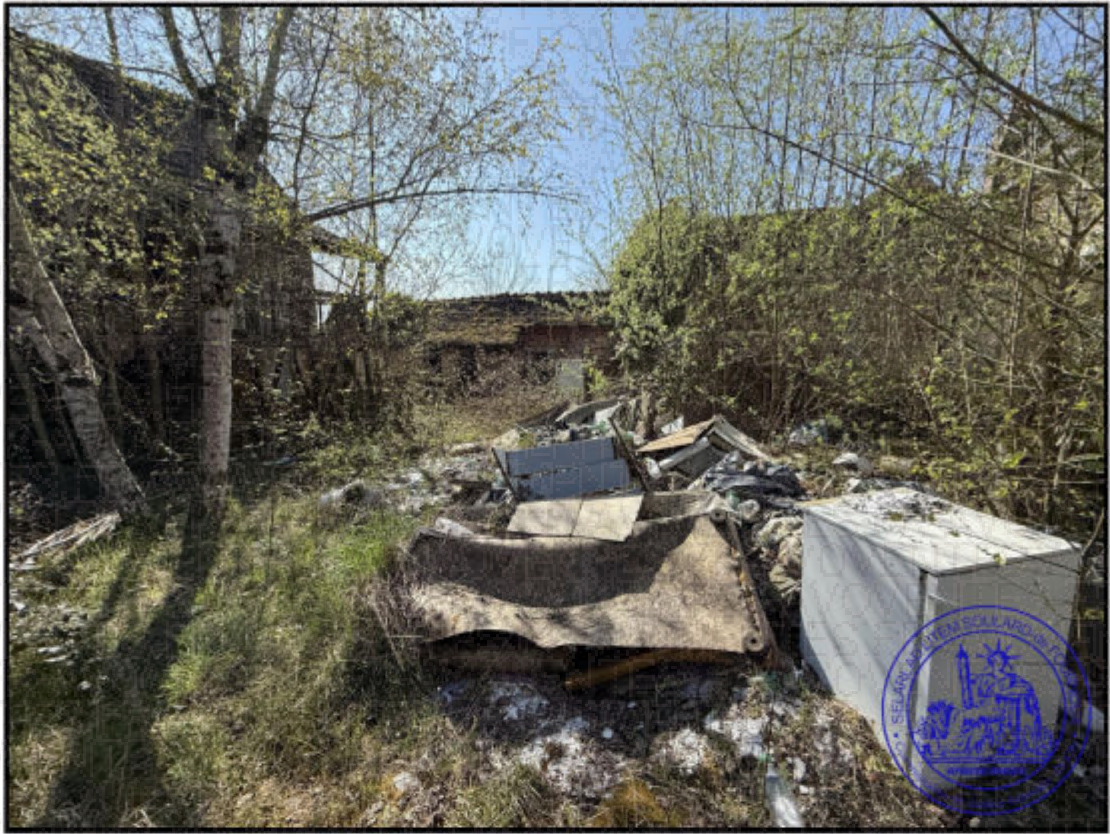
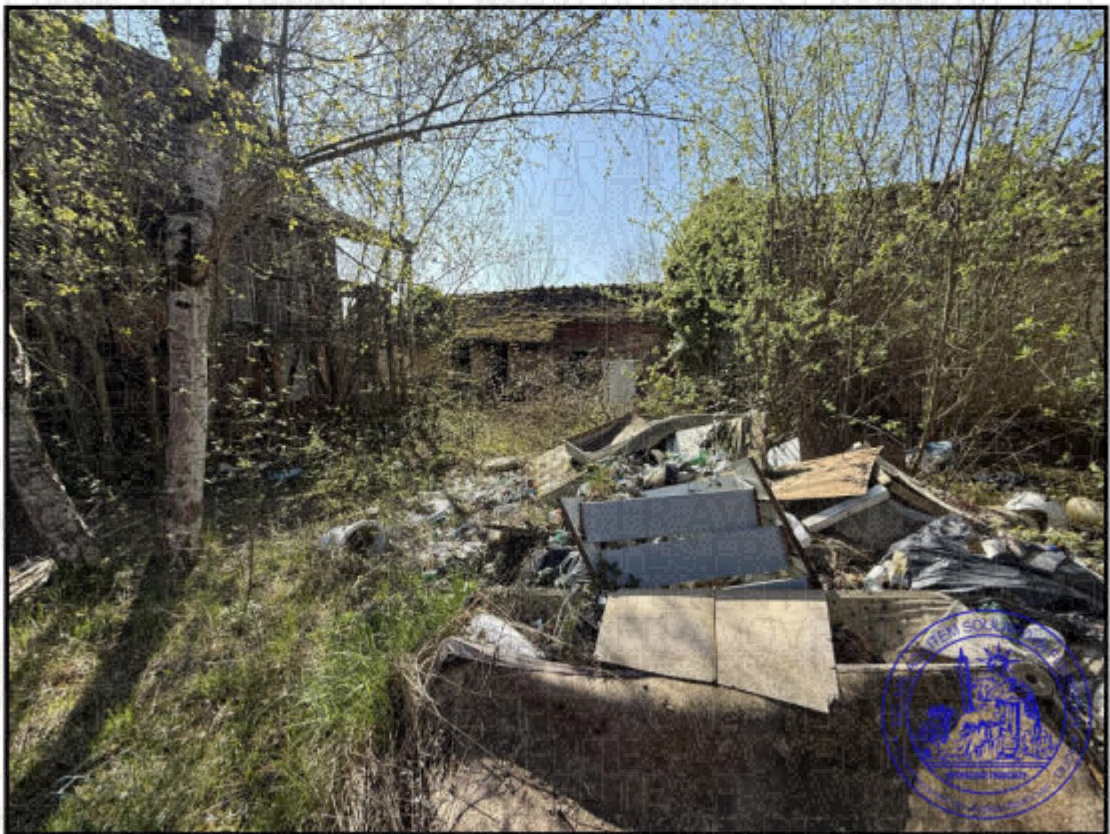
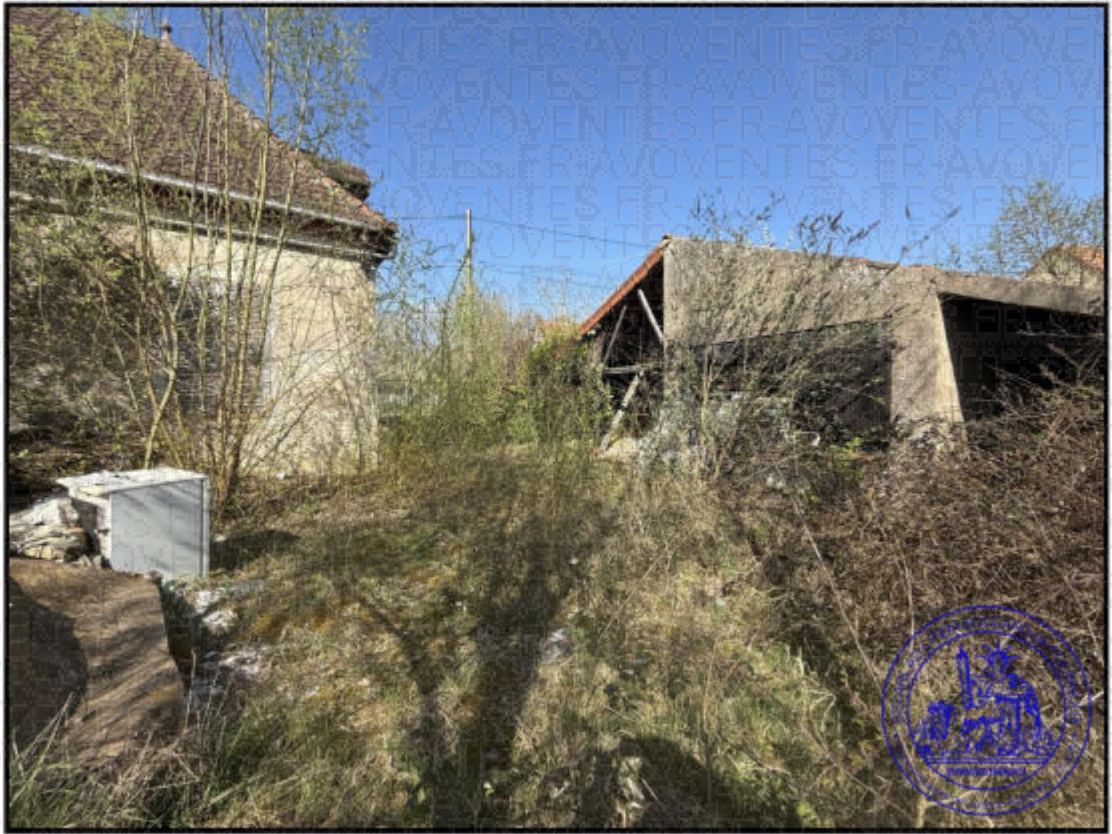
JARDIN

On accède à la propriété depuis la rue par un portail métallique usagé et ancien.

À la suite se développe un terrain en friche envahi par la végétation et desservant les différents bâtiments.

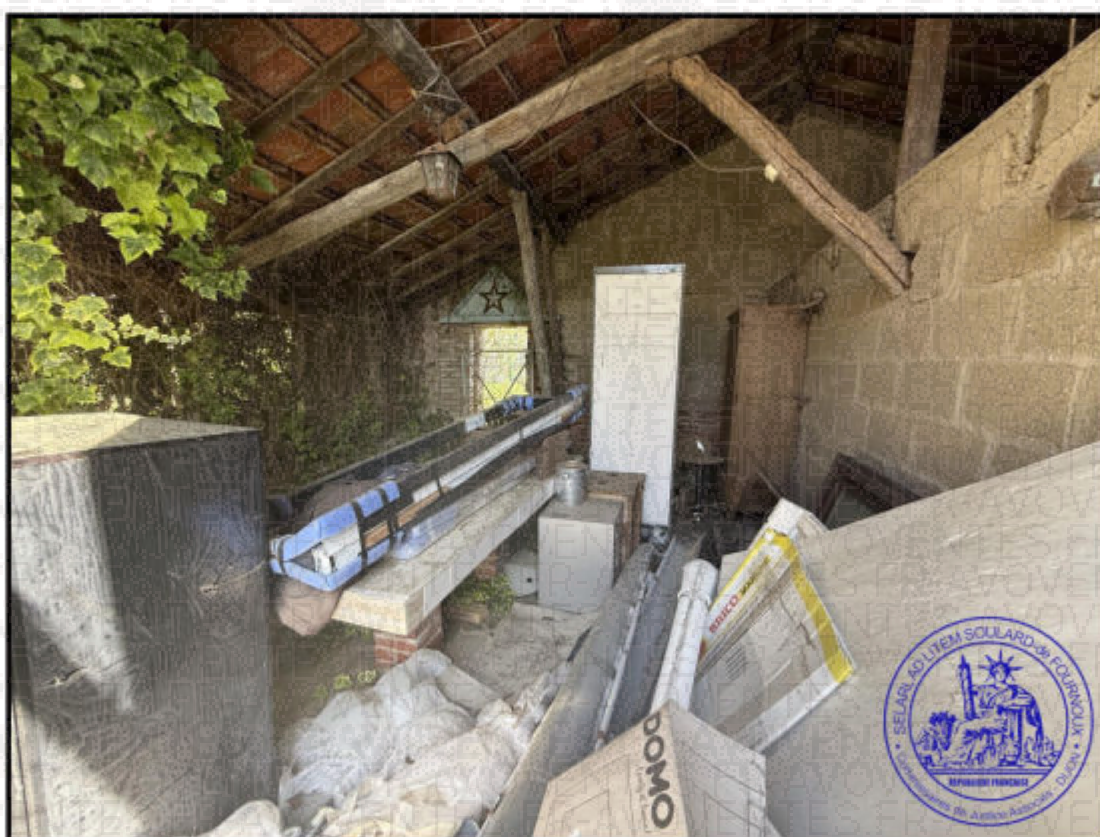
ABRI

- Sol :

Béton partiellement dallé.

- Murs :

Revêtement brut.

- Eclairage :

Une ouverture pour fenêtre.

- Equipements :

Passage de quelques fils électriques.

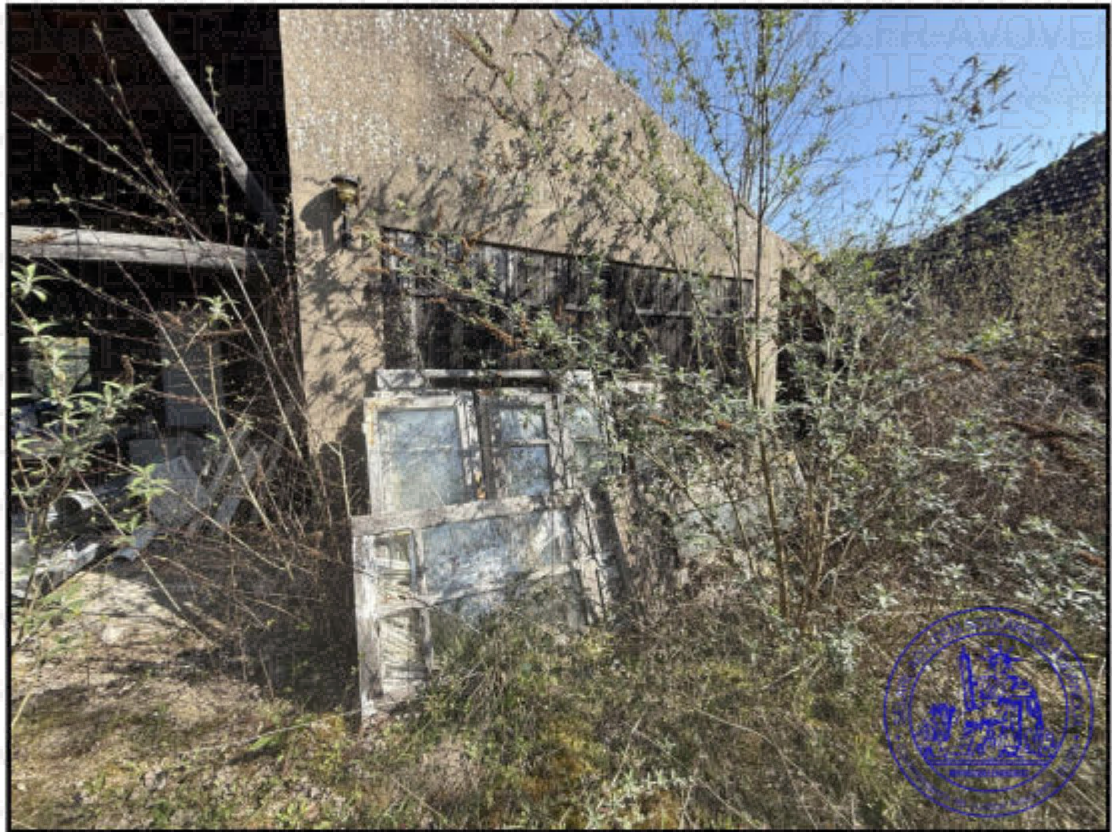
GARAGE

La porte est encombrée et ne peut être ouverte.

Il s'agit manifestement d'une structure brute.

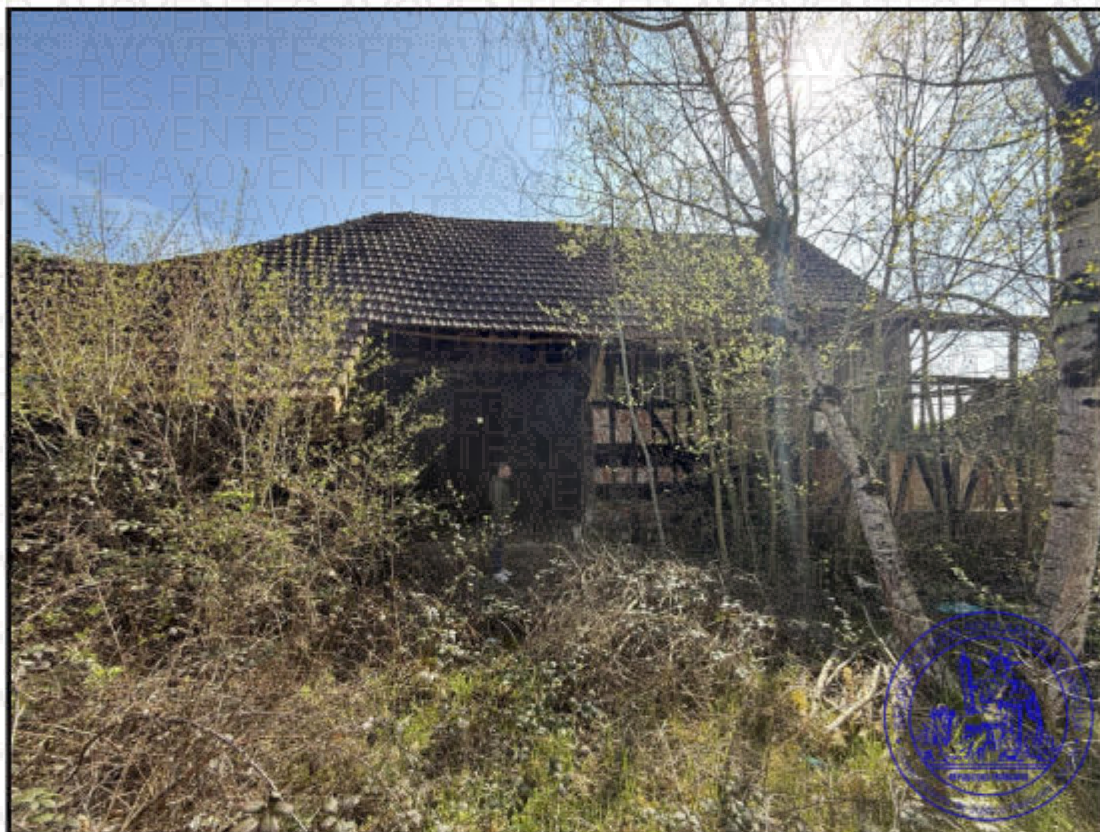
ABRIS BOIS

Il y a un coffrage béton dont l'usage n'est pas déterminé.

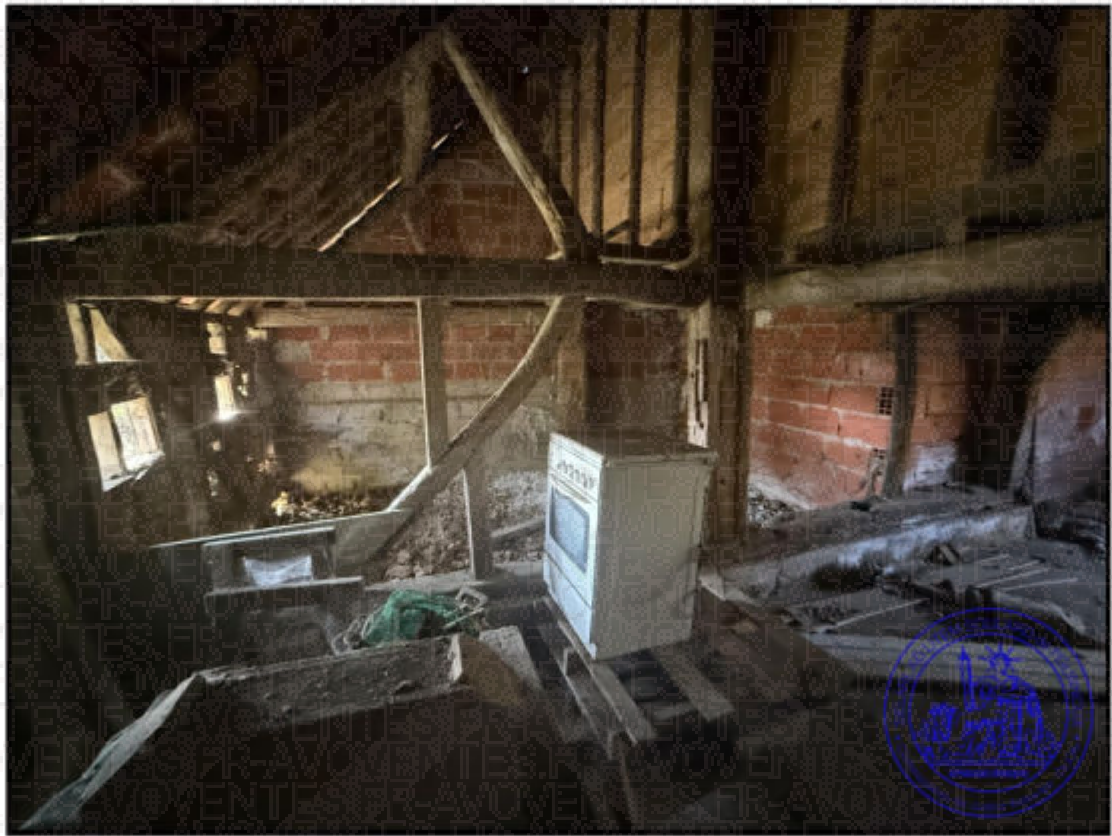
Dans la partie centrale, il y a un cloisonnement en bois semblant soutenir l'édifice. A la suite, une autre délimitation séparant cet espace en plusieurs volumes.

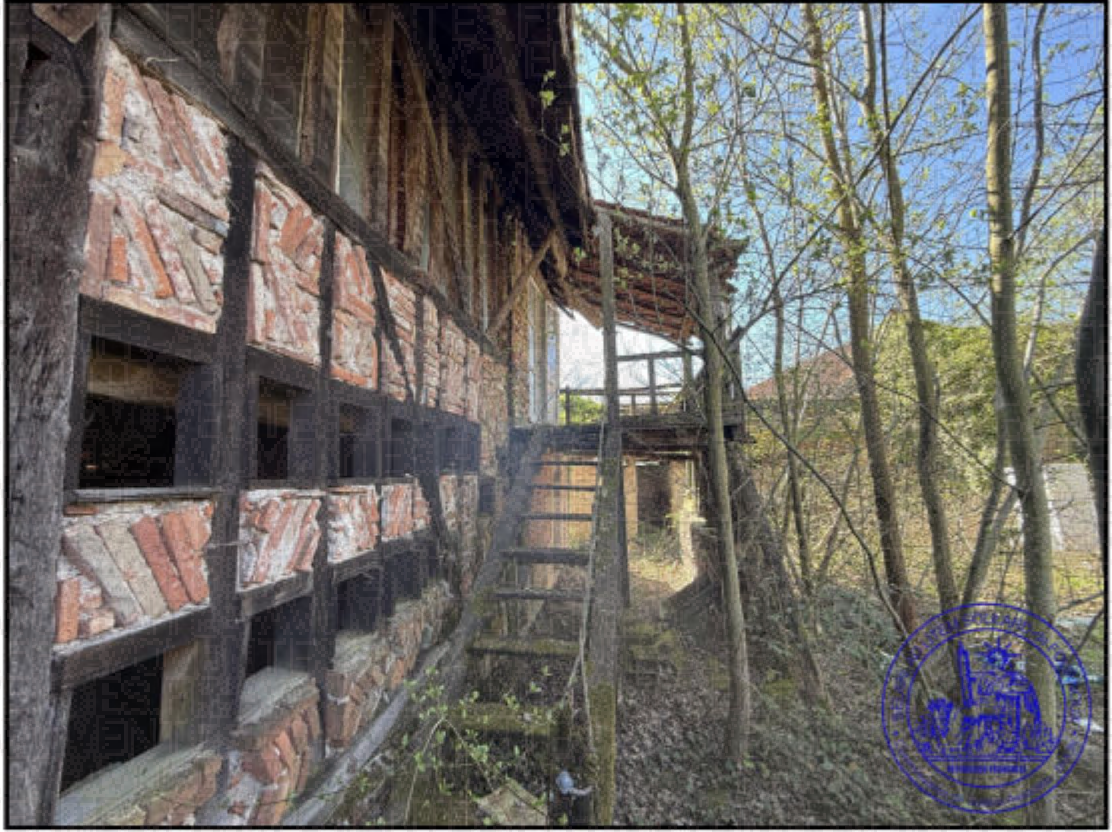
GRENIER

Il s'agit d'une structure brute. Compte-tenu de la fragilité de l'édifice, nous ne pouvons y accéder.

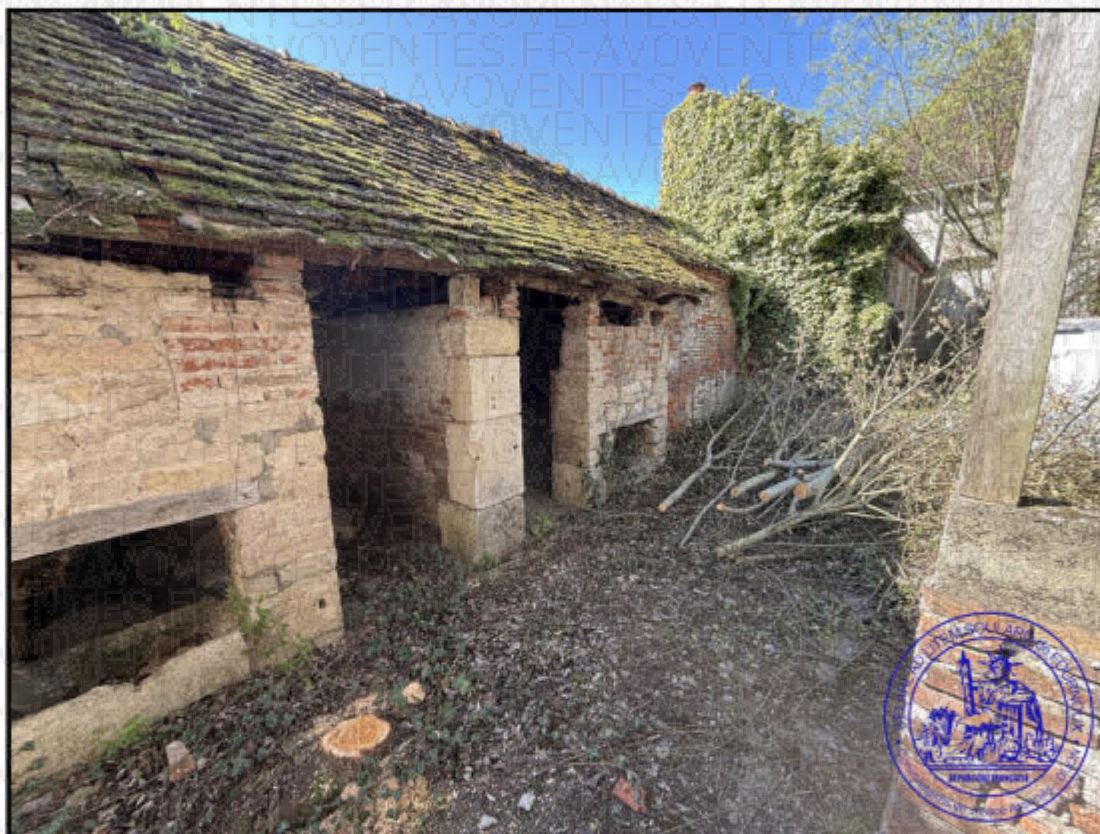
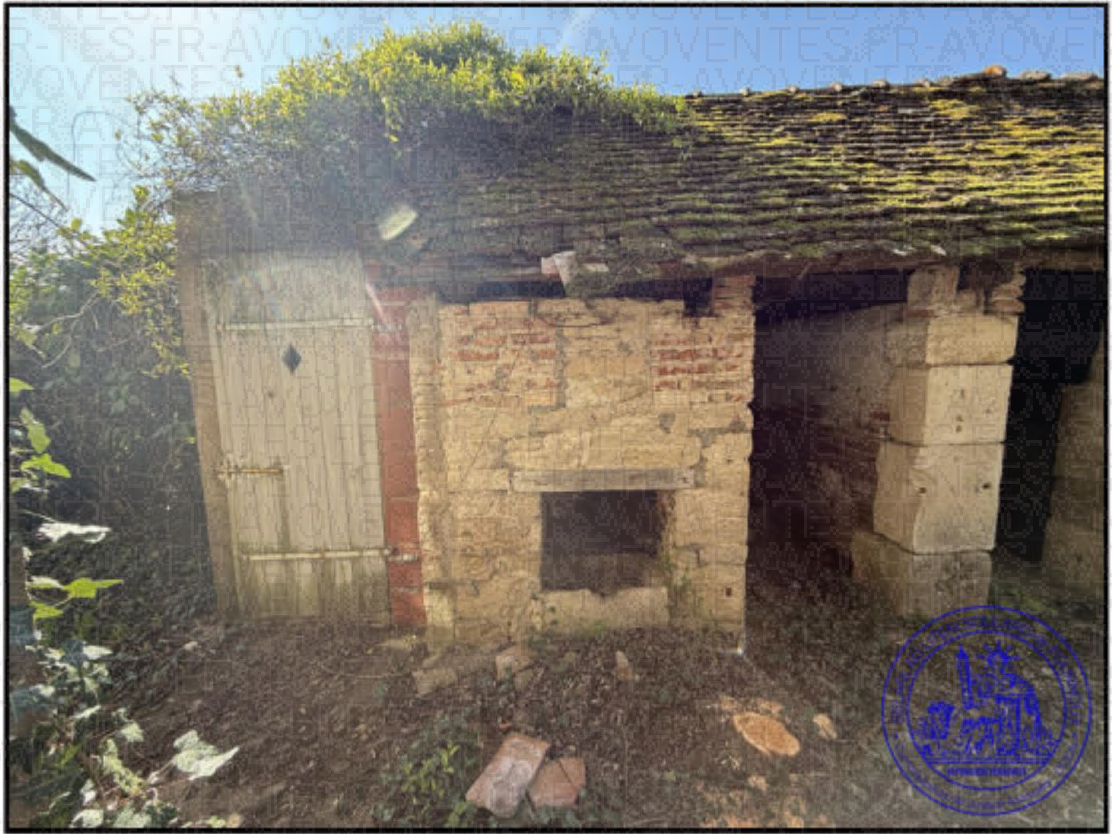
Il s'agit d'un édifice en pierre, se prolongeant d'une extension en pierre, renforcée par de la brique, et se prolongeant d'une extension en brique.

La toiture à deux pans en tuiles plates est très fragilisée.

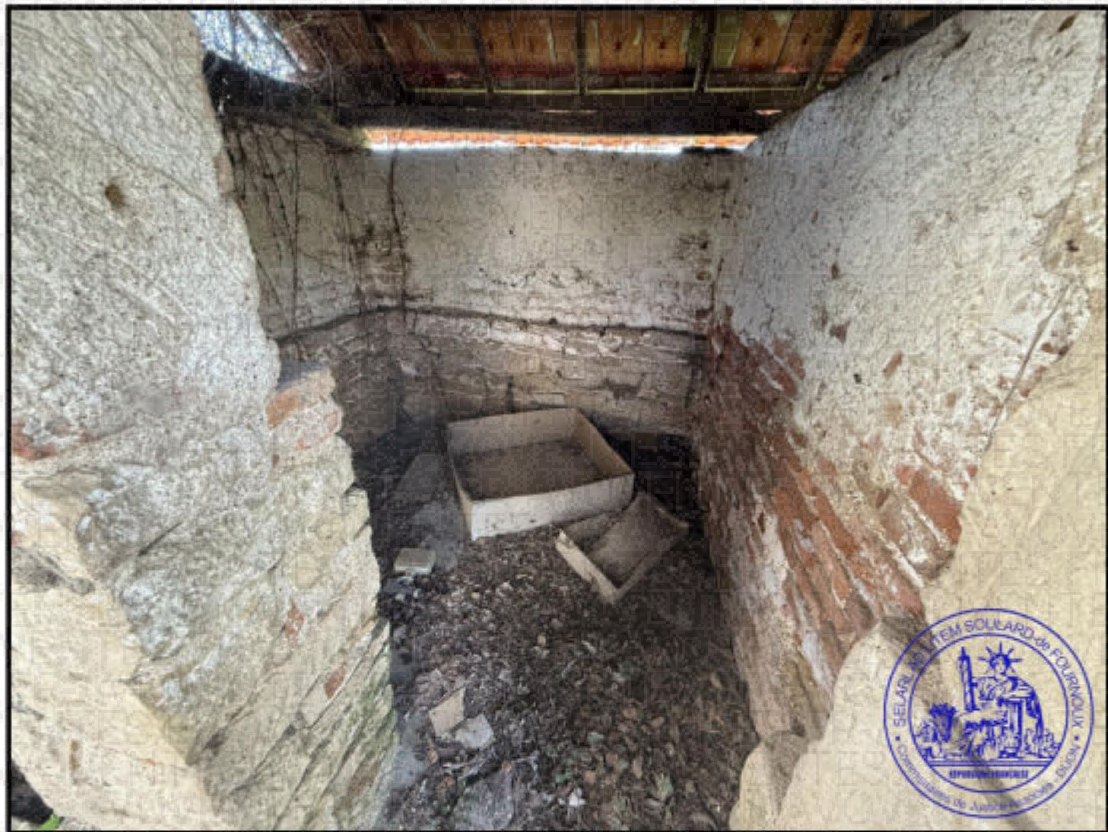
INTERIEUR: SOUES/ANCIEN WC

L'intérieur est divisé en plusieurs volumes par des éléments de cloisonnement. Le tout est à l'état brut.

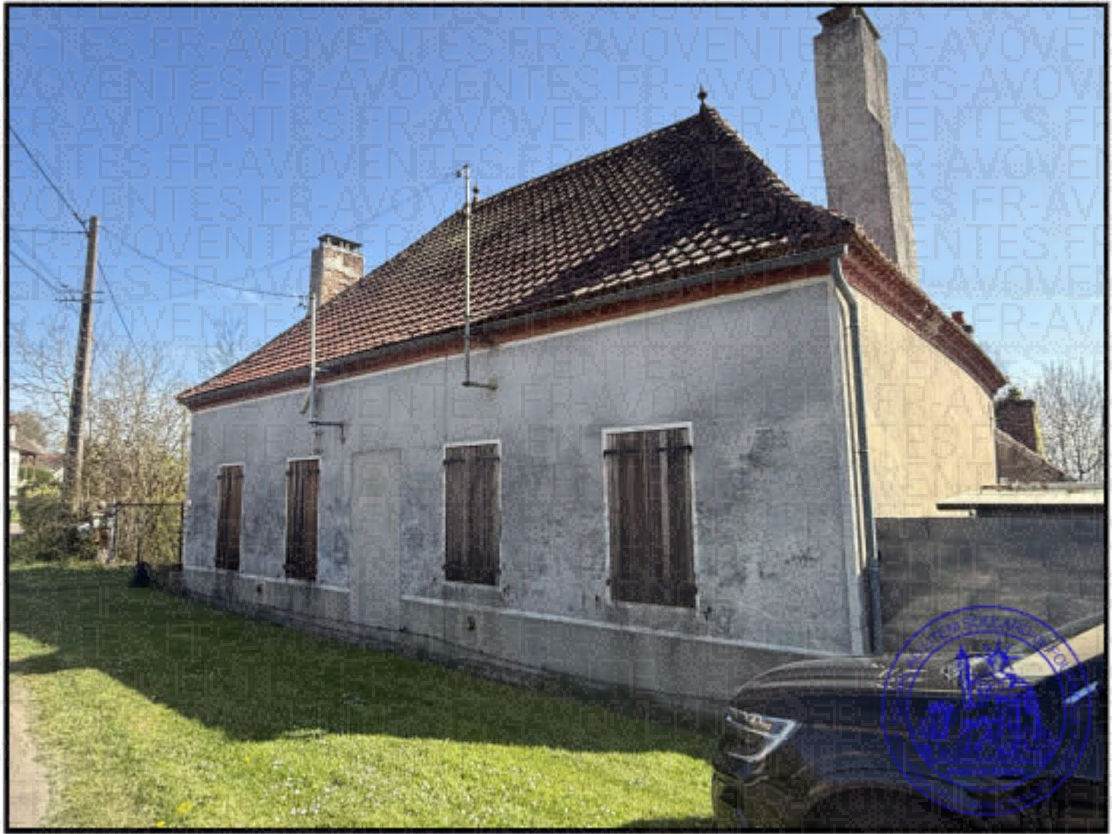
Les façades de la construction sont en enduit gris à reprendre et rafraîchir.

Les toitures sont à quatre pans et en tuiles mécaniques.
