## Procès-verbal de description

**PROCES-VERBAL DE DESCRIPTION REALISE L'AN DEUX MIL VINGT DEUX et le VINGT TROIS  
SEPTEMBRE DE 14 heures à 16 heures 30.**

Pour une propriété sise **22, rue Pouyer Quartier, cadastrée Section AE n° 312 lieudits « 22 rue Pouyer Quartier » pour 02 ares 02 centiares** comportant un ensemble immobilier comprenant :

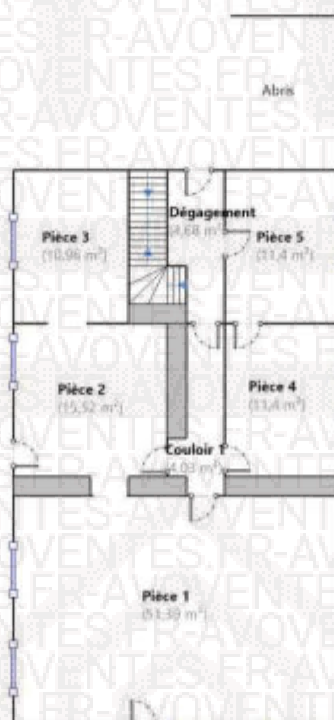
## REZ-DE-CHAUSSEE :

Porte métallique panneau plein sur pignon en mauvais état d'entretien.

Sol : plancher en mauvais état ; traces d'humidité en divers endroits ; des lames sont manquantes et vermoulues.

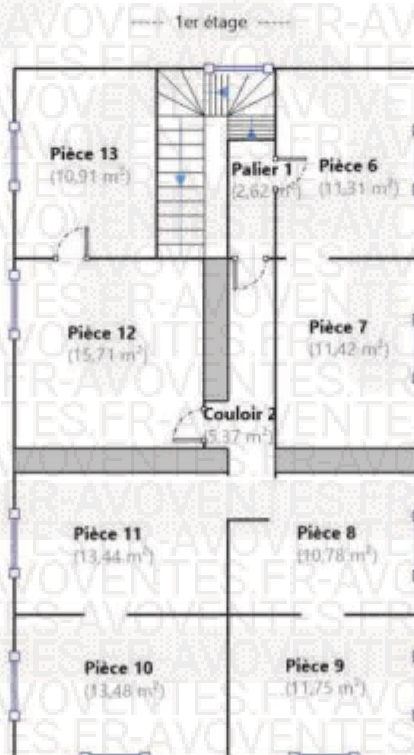
## 1<sup>ER</sup> ETAGE :

Escalier : marches et contremarches en bois ; les marches sont branlantes pour la plupart et en mauvais état d'entretien.

Sol plancher en mauvais état ; des lames sont dégradées ; une lame est manquante.

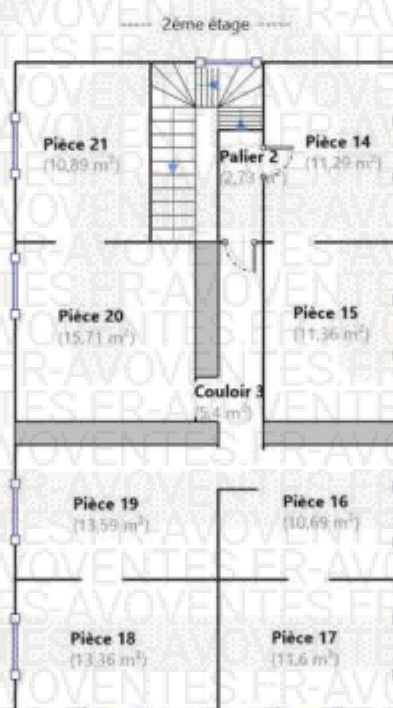
## 2<sup>EME</sup> ETAGE :

Escalier en bois en mauvais état d'entretien.

Sol : le plancher est en mauvais état d'entretien, un trou dans une lame à proximité du garde-corps ; certaines lames sont dégradées dans le couloir.

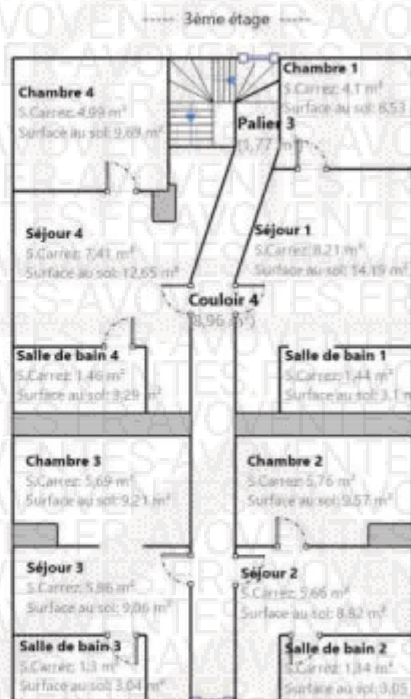
**3<sup>EME</sup> ETAGE :**

Escalier en bois en état ; certaines marches sont branlantes.

Murs : revêtement papier hors d'usage ; traces d'infiltrations par endroits.
