## PROCES-VERBAL DE DESCRIPTION

### LE VINGT-HUIT NOVEMBRE DEUX MILLE VINGT CINQ

**Commune de PONTIVY (Morbihan), 1 rue du Meunier, quartier Stival**

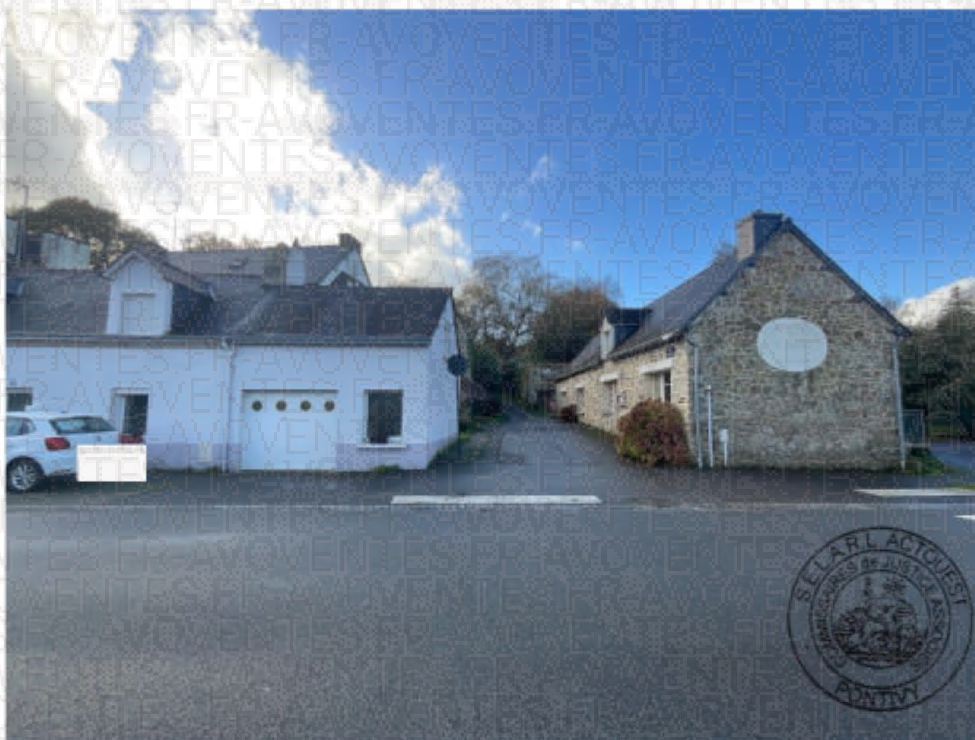
**Photographie n°1.**

Entrée de la rue du Meunier (**Photographie 1**).

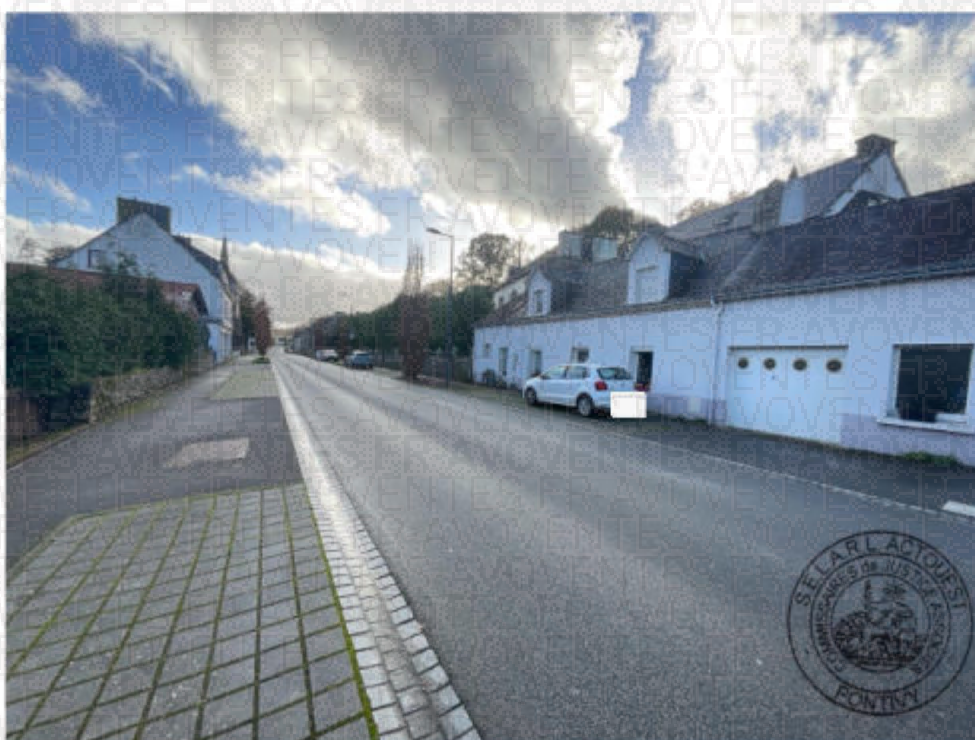
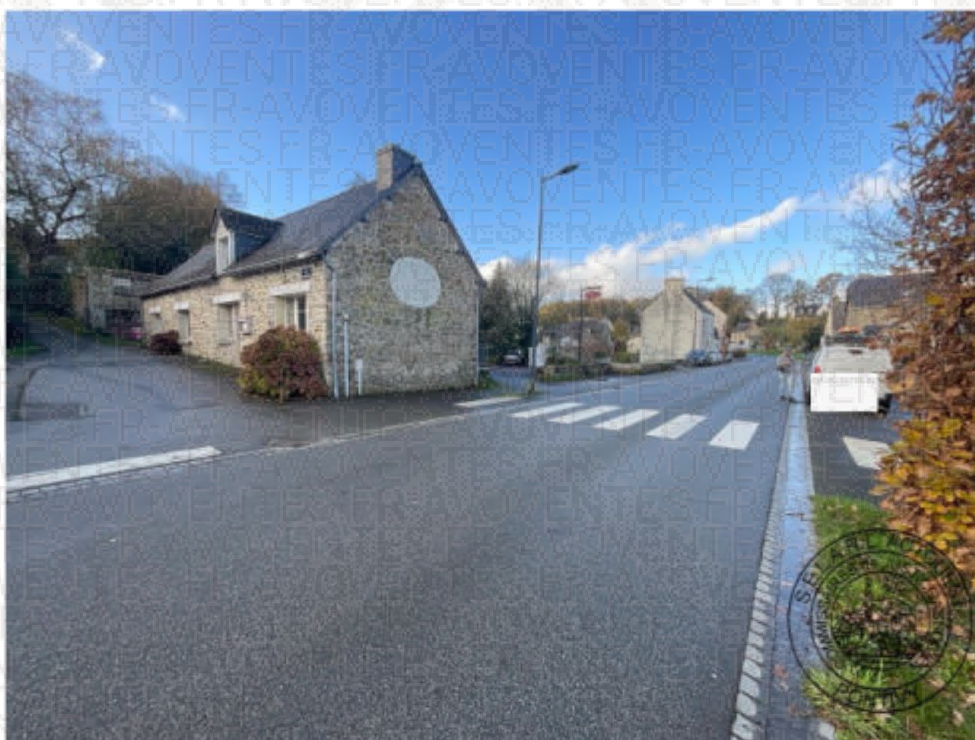
Rue des déportés à hauteur de l'entrée de la rue du Meunier (**Photographies 2 et 3**).

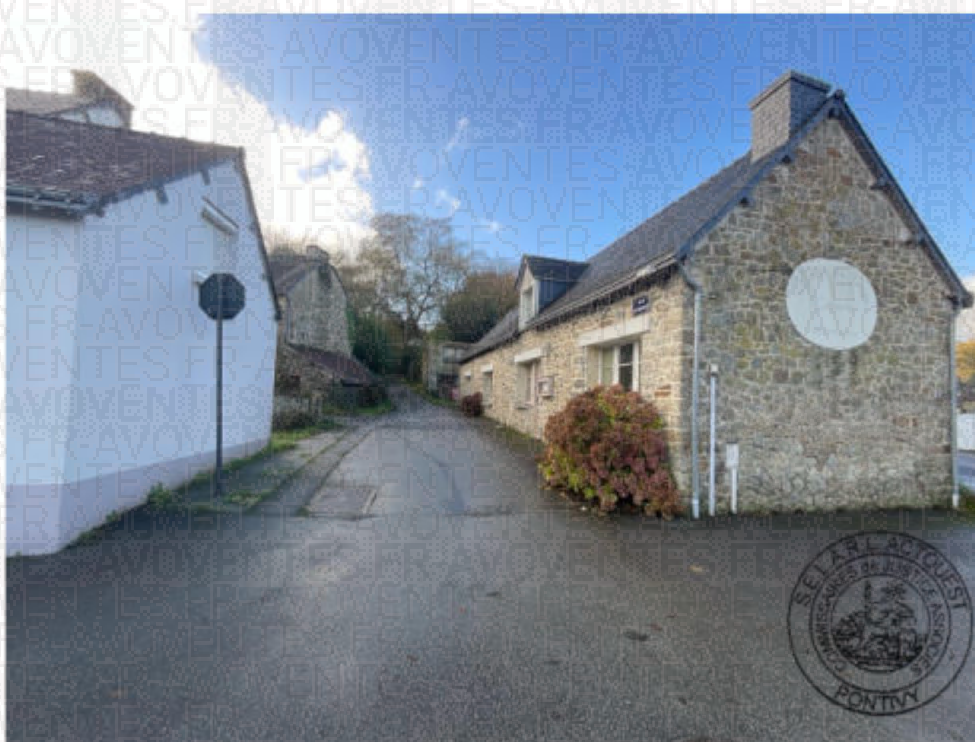
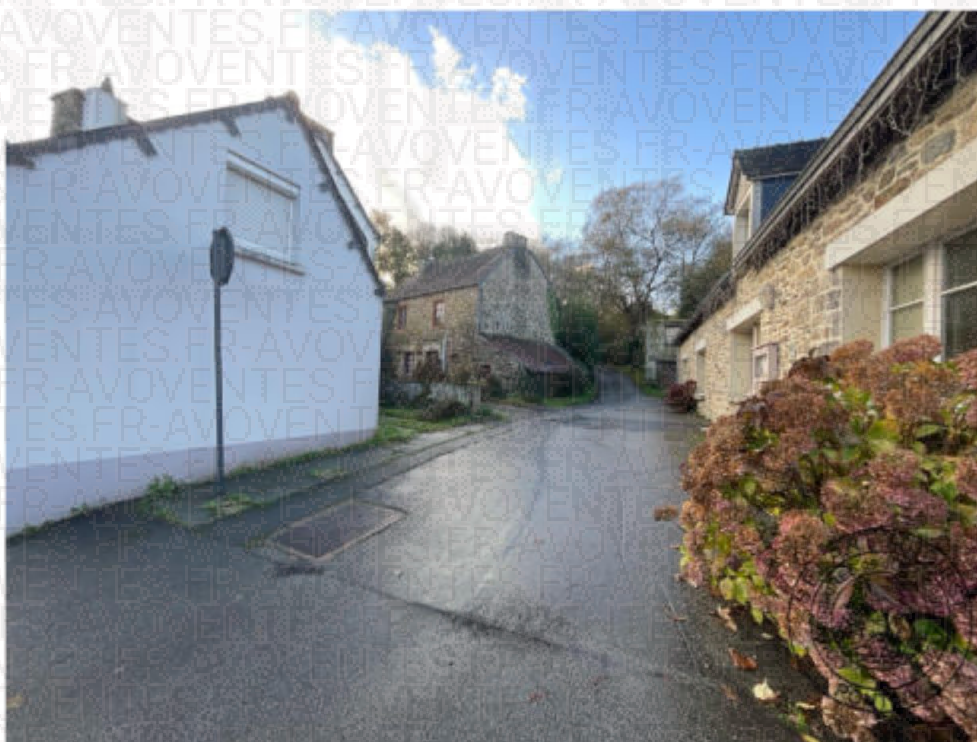
Rue du Meunier (**Photographies 4, 5 et 6**). Maison décrite à gauche de l'entrée de la rue (**Photographie 6**).

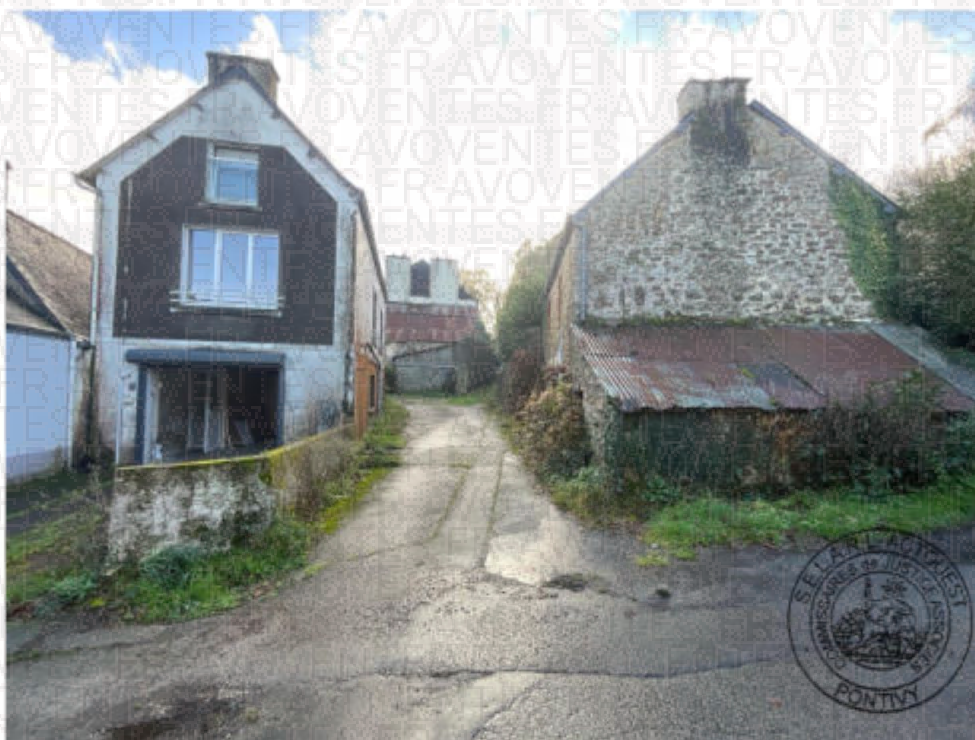
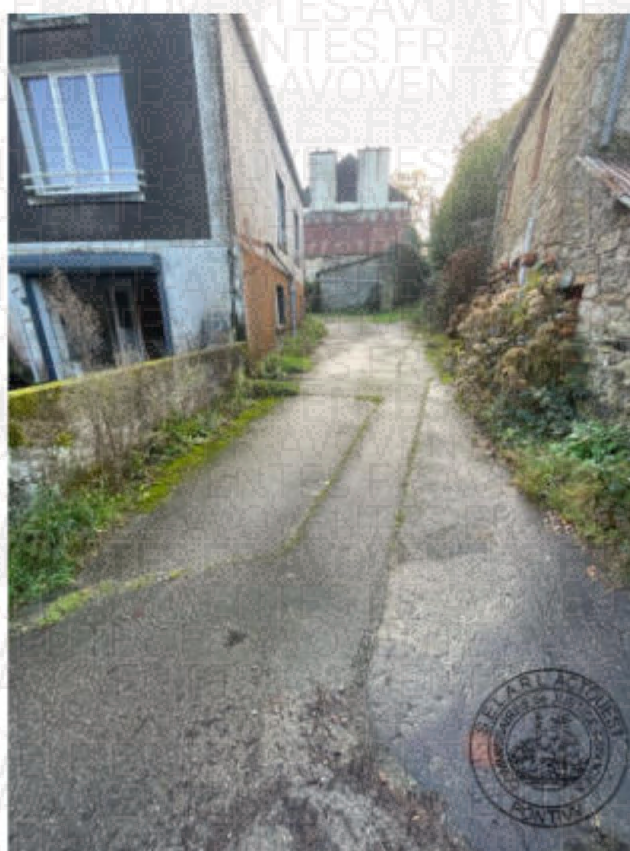
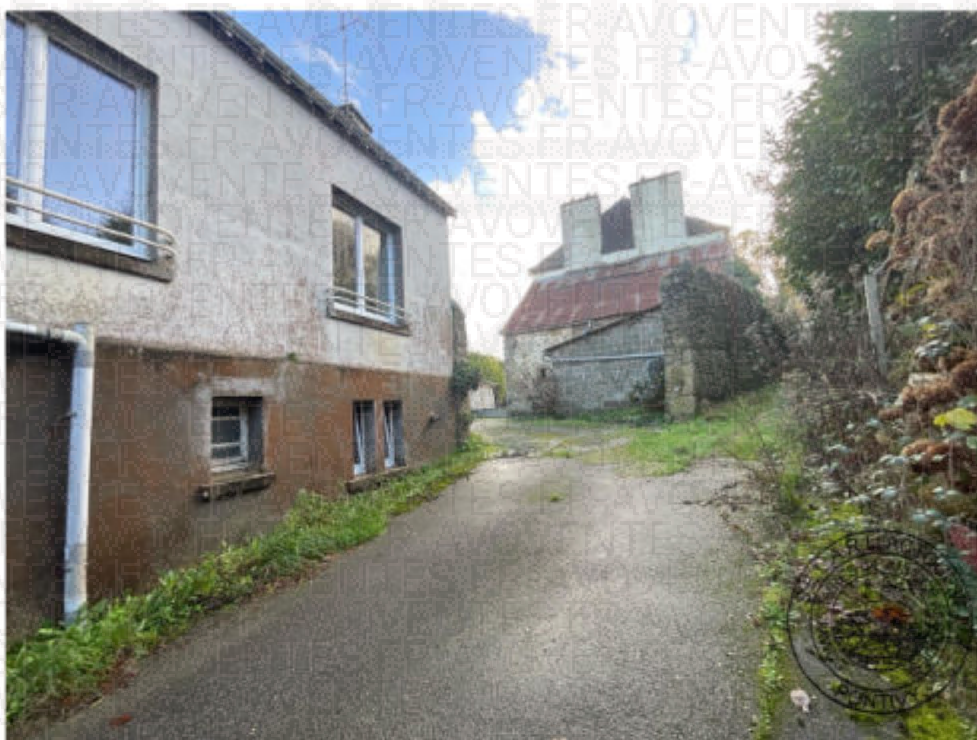
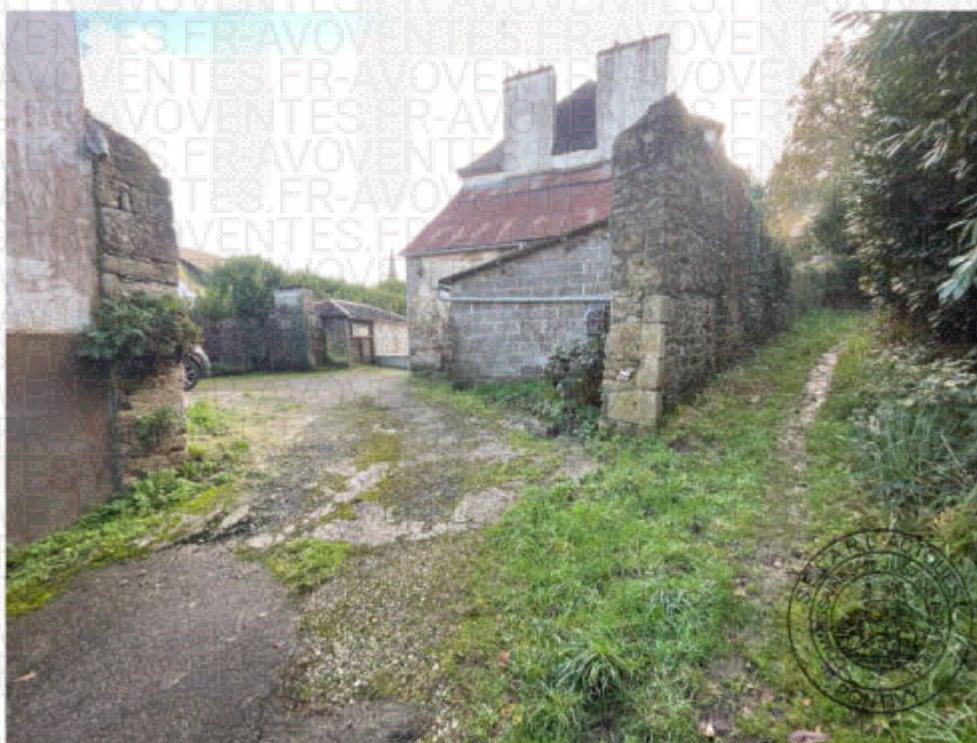
Partie de la rue en impasse de la rue sur le côté Ouest du bien (**Photographies 7 à 10**).

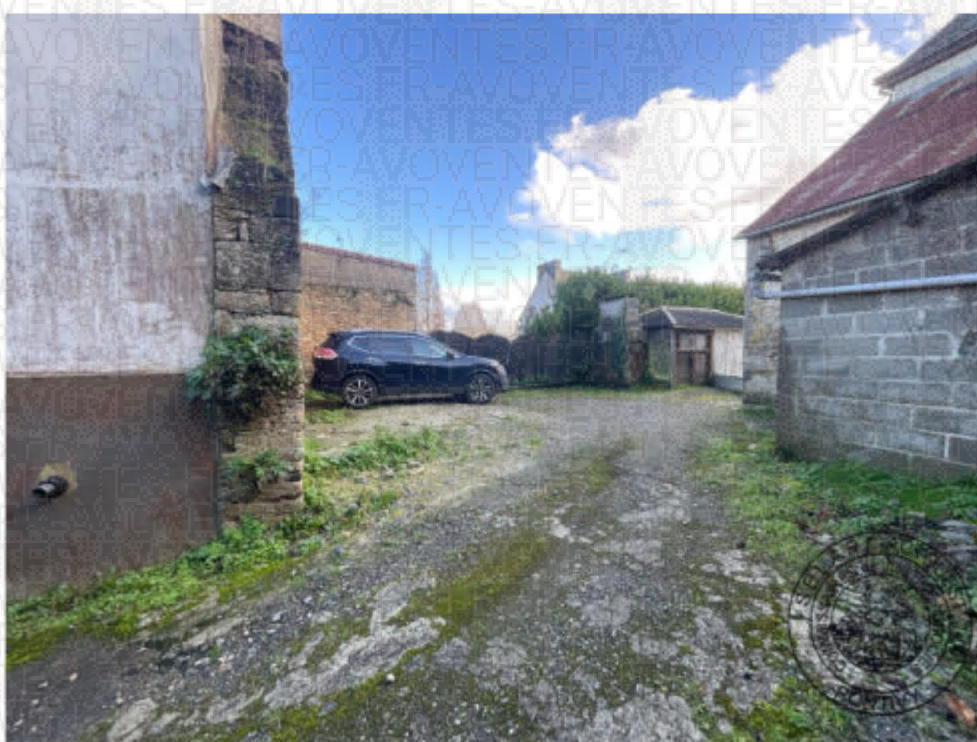
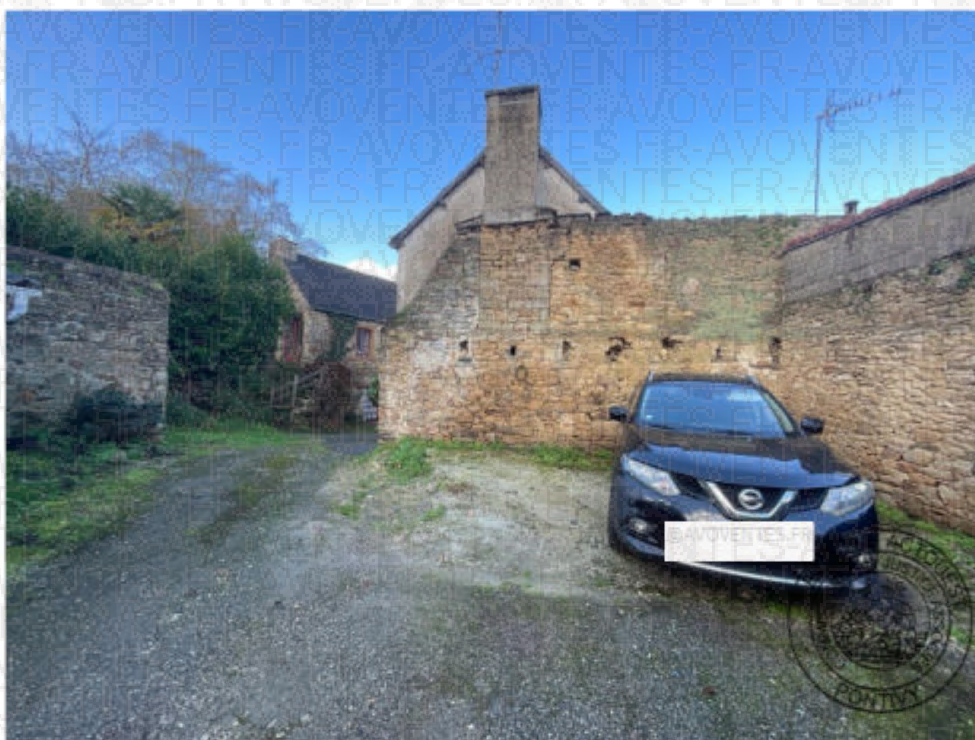
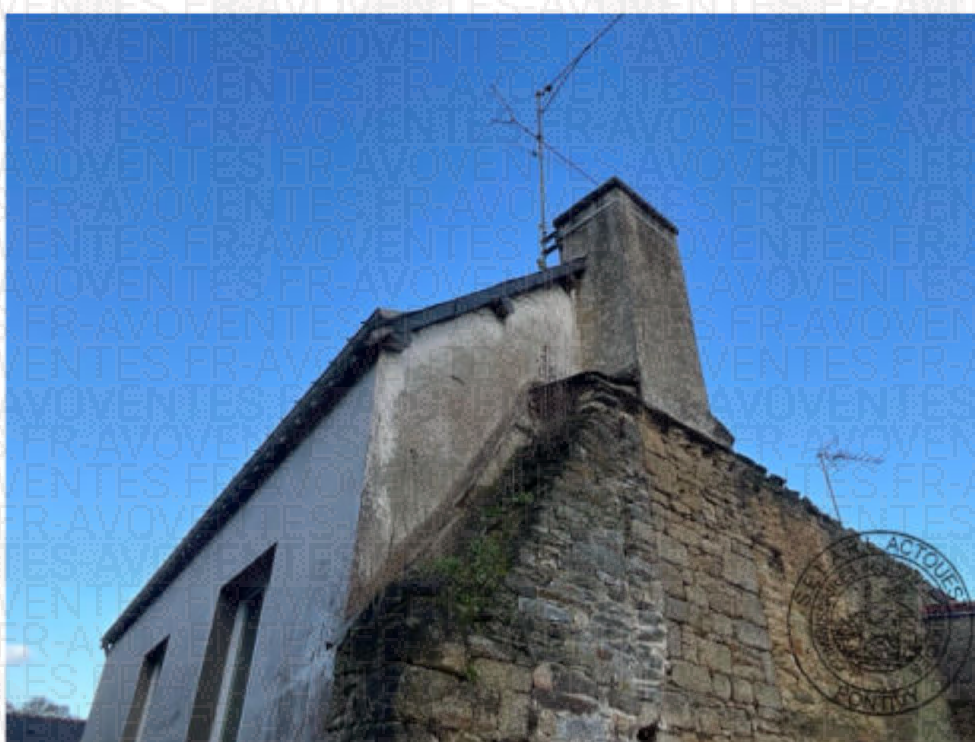
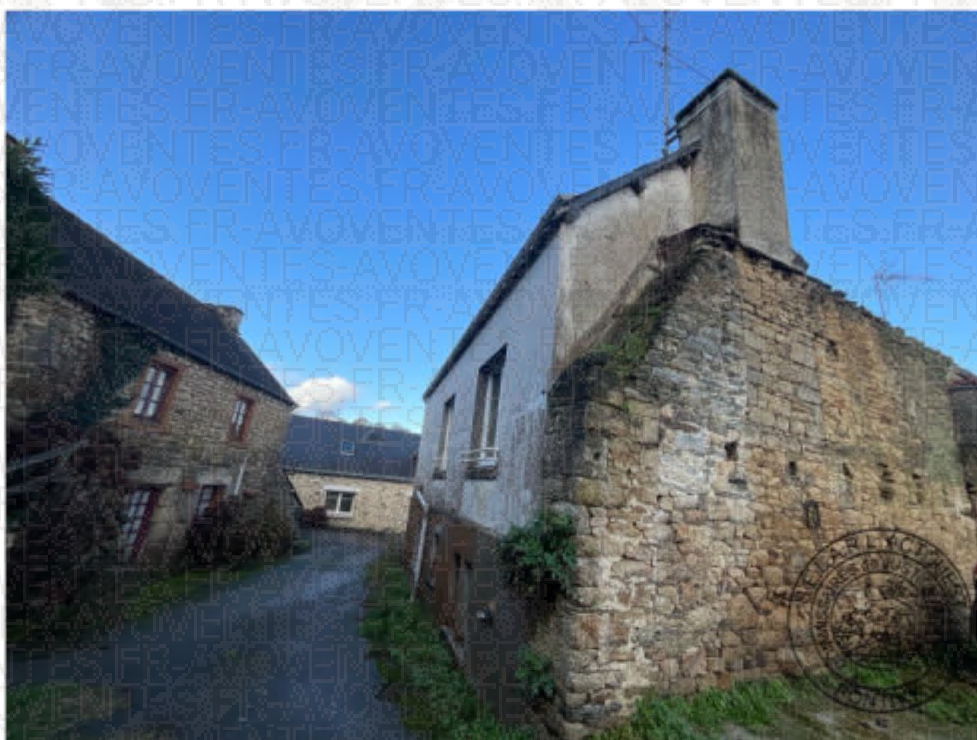
Le **mur de pignon orienté Sud** n'est visible que pour sa partie haute. La partie basse est en héberge d'un mur d'une ancienne construction (désormais détruite) (**Photographies 12 à 15**). Le mur restant est accolé au mur Sud de l'habitation (**Photographie 17**).

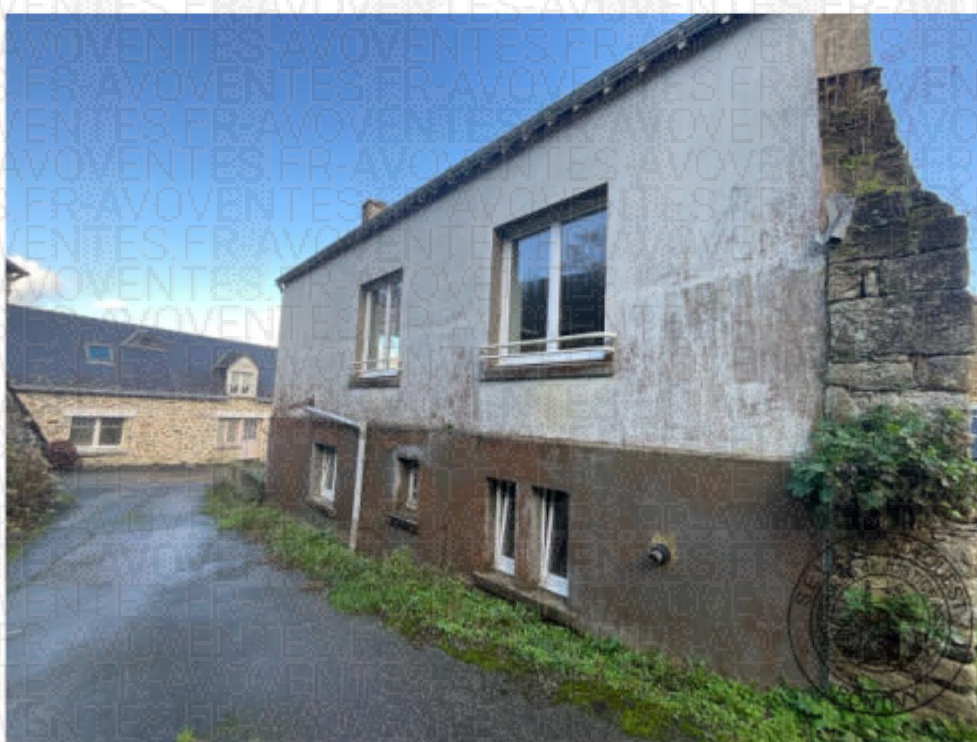
**Photographie n°16.**

Le **mur Ouest** borde la partie en impasse de la rue (**Photographie 16**). L'enduit peint du mur est en médiocre état (**Photographies 17 à 25**). La partie basse est en pierres enduites. Je longe ce mur du Sud vers le Nord et relève ce qui suit :

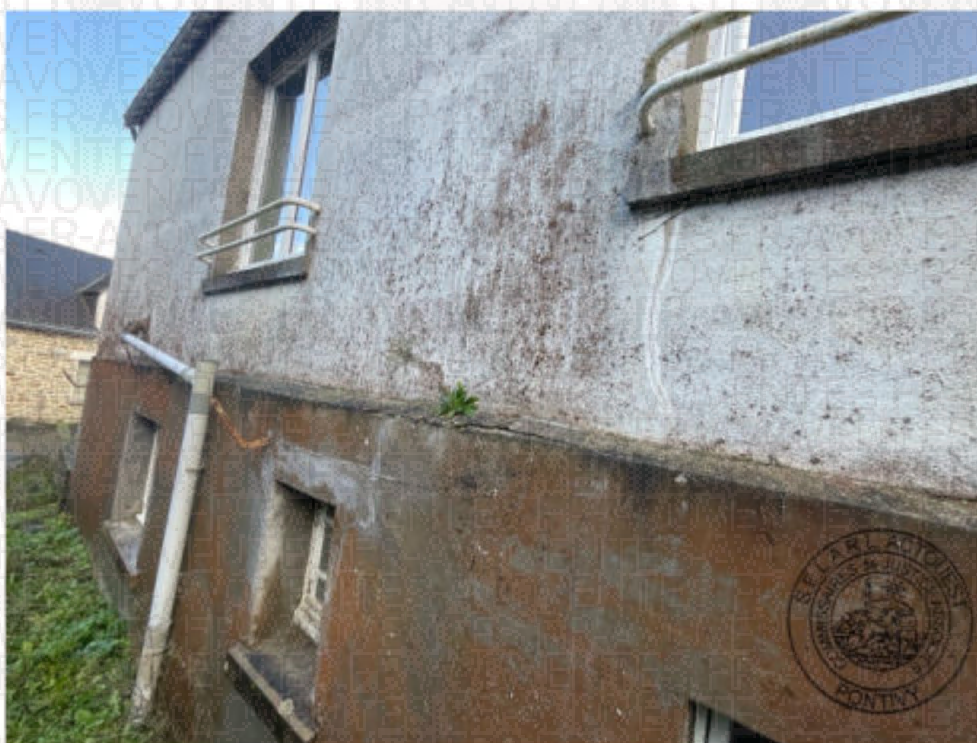
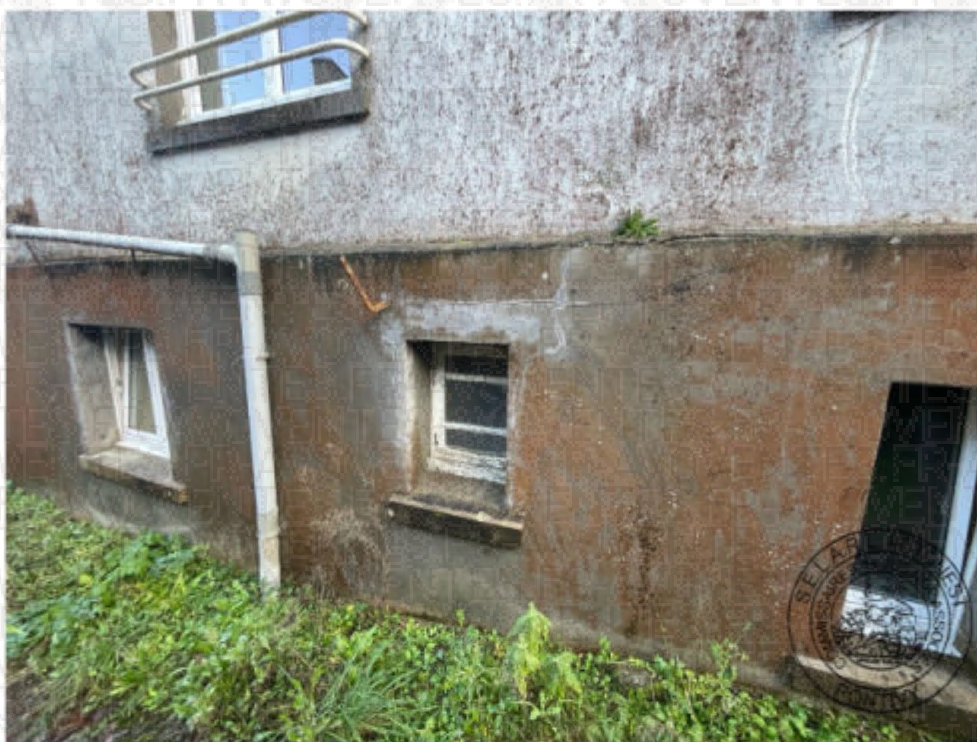
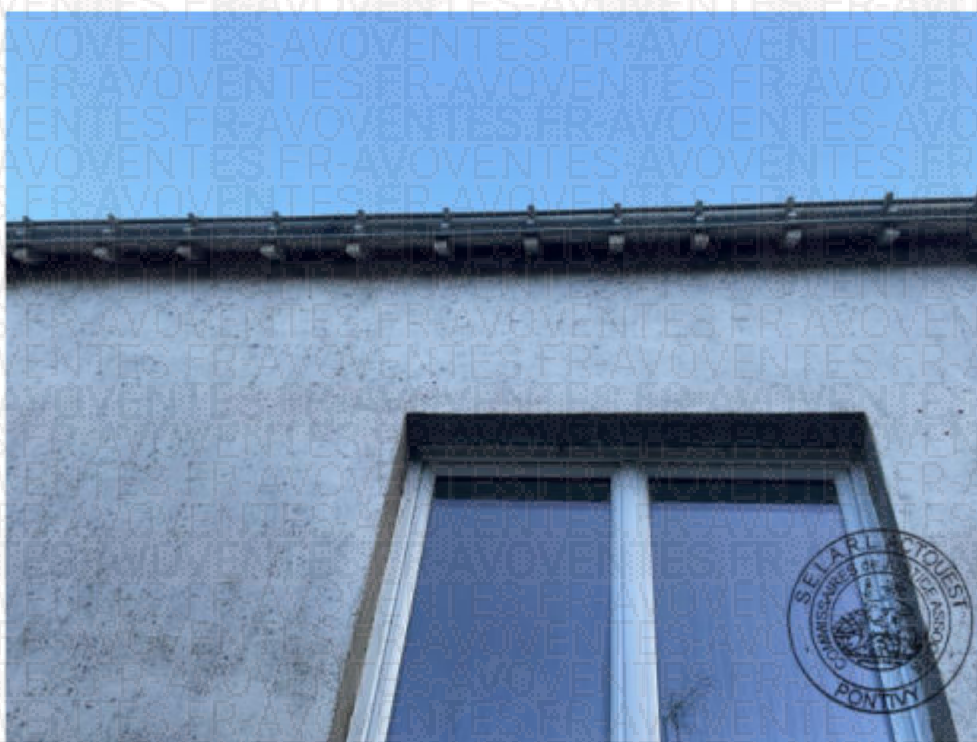
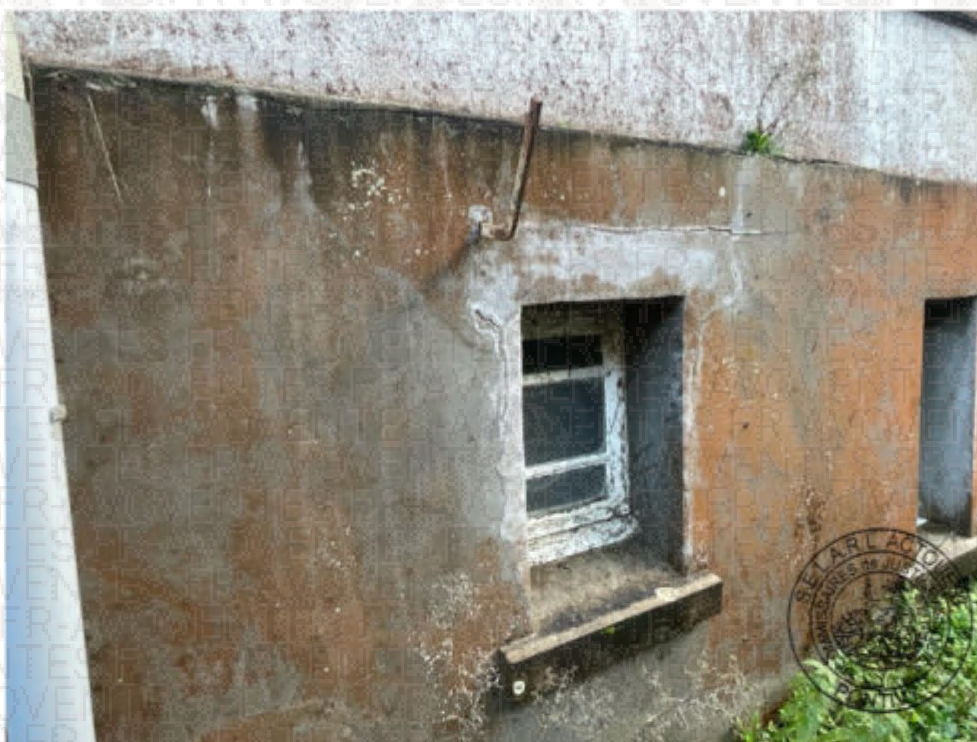
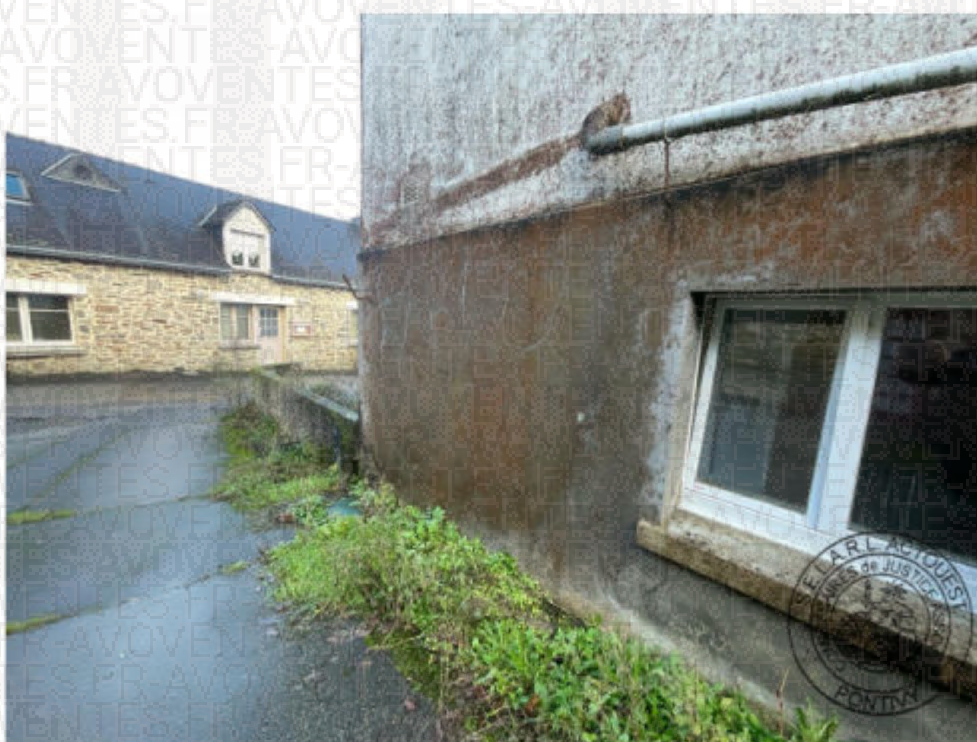
- fissures en faïençage à proximité de l'angle Sud-Ouest en partie basse (**Photographie 18**) ;
- fissure en biais débutant à proximité de l'angle supérieur droit de la fenêtre de la cuisine à l'étage (**Photographie 19**) ;
- décollement de la surface supérieure en épaisseur de l'enduit du rez-de-chaussée (**Photographie 20**) ;
- fissure horizontale en dessous de la fenêtre de la cuisine (**Photographie 20**) ;
- fissures au-dessus et autour de la fenêtre des wc situés dans le garage (**Photographies 21 et 23**) ;
- fissure verticale au-dessus de la fenêtre de la pièce à usage de séjour (**Photographie 22**) ;
- fissures en faïençage entre la fenêtre du garage et l'angle nord-ouest (**Photographie 24**) ;
- fissure horizontale en partie haute à proximité de l'angle nord-ouest (**Photographie 25**).

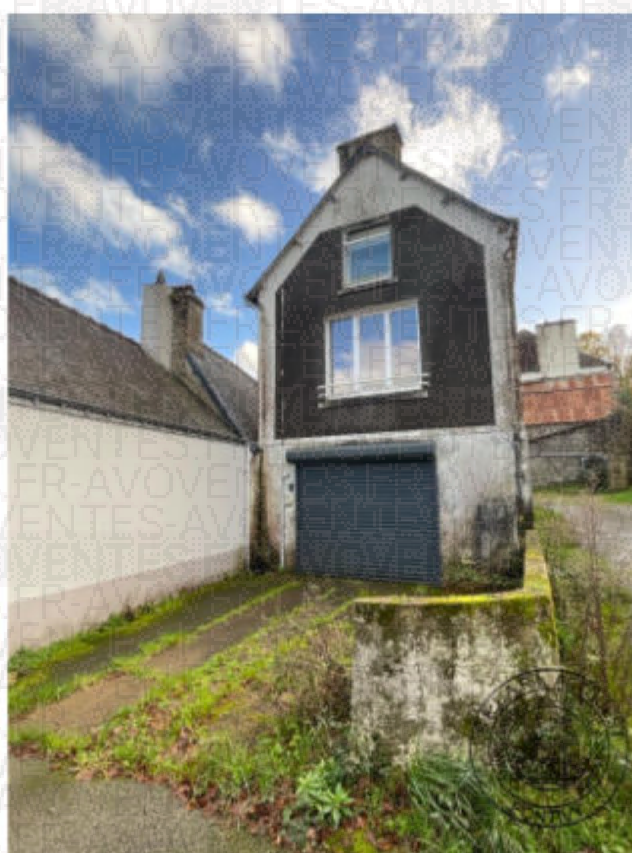
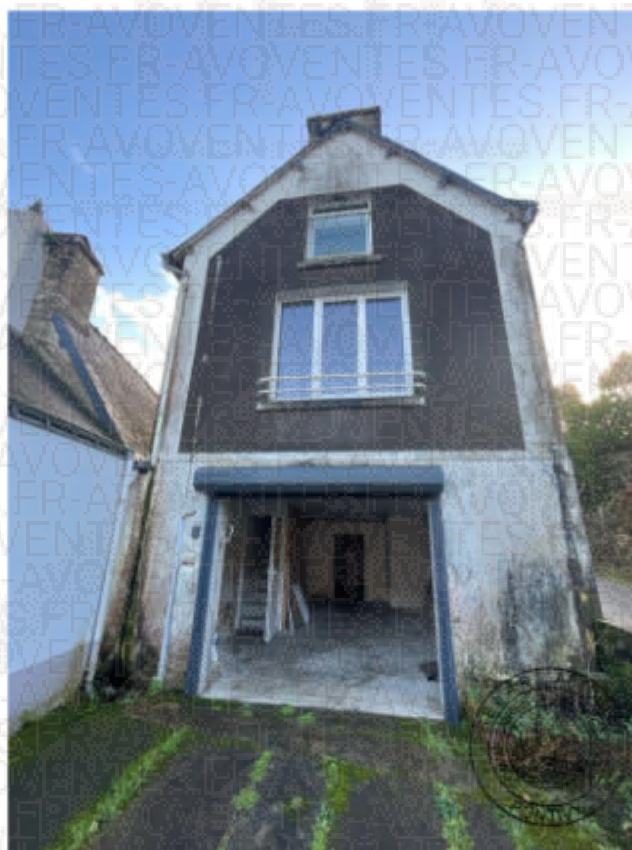
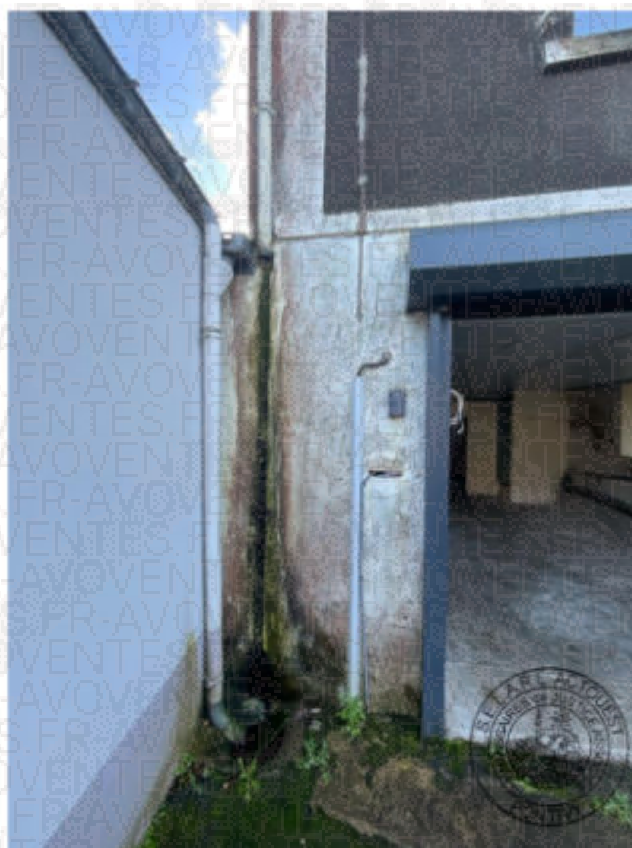
Le **mur de pignon Nord** est recouvert d'un enduit en ciment partiellement peint. Ce revêtement est ancien et usagé (**Photographies 26 à 29**). Des marques d'humidité sont visibles le long de l'angle Nord-Ouest. L'enduit est faïencé à ce niveau (**Photographie 28**).
