PROCES-VERBAL DESCRIPTIF

ACTE D'HUISSIER DE JUSTICE

Les lots de copropriété objets de la présente procédure se trouvent dans un immeuble sis 18 Rue de la Loire, sur la Commune de FIRMINY (Loire), figurant au plan cadastral de ladite commune sous la section AT N° 302. Plus précisément, il s'agit des lots de copropriétés N° 01, 08, 09, 10, 23, 24, 25 et 28.

Les lots objets de la présente procédure consistent principalement en un premier appartement (lots 8 – 9 et 24), un fournil (lot n°28) et un appartement (lot n°10) avec cour attenante (Lot n°25), outre deux caves (Lots 1 et 23). Pour une bonne compréhension, une copie du règlement de copropriété et de l'état descriptif de division établi par Me PALLANDRE Jean-Paul Notaire le 13/10/1922 sera annexée au présent acte.

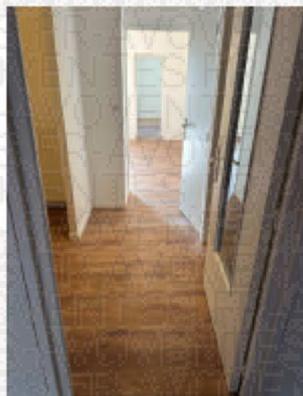
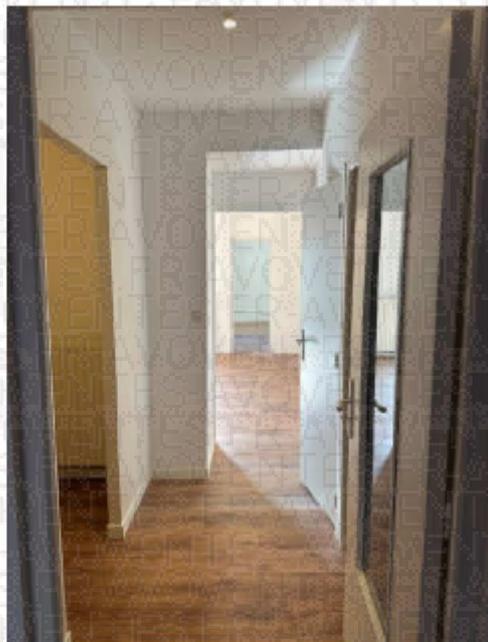
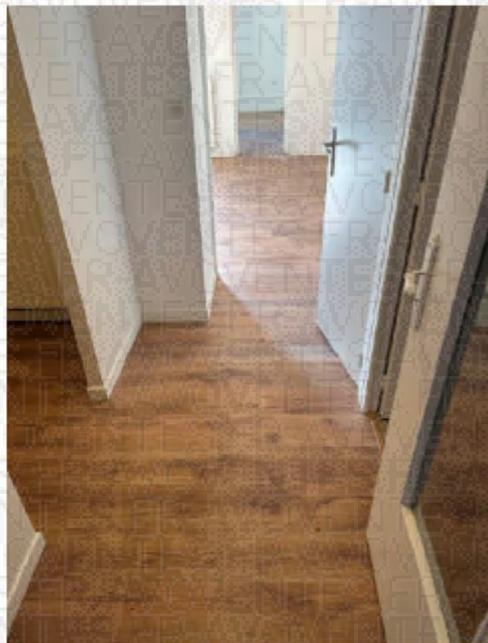
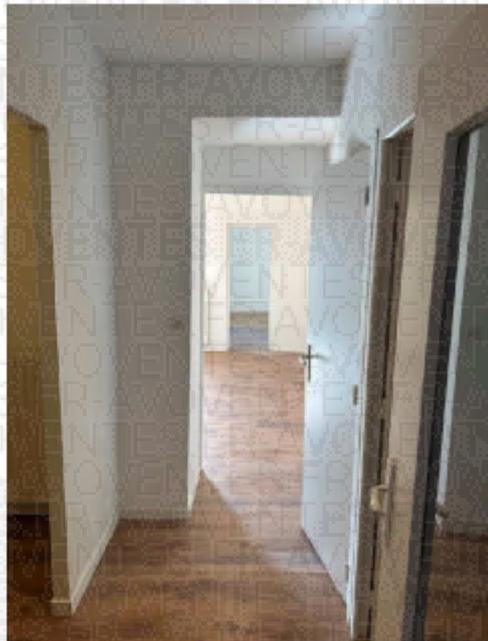
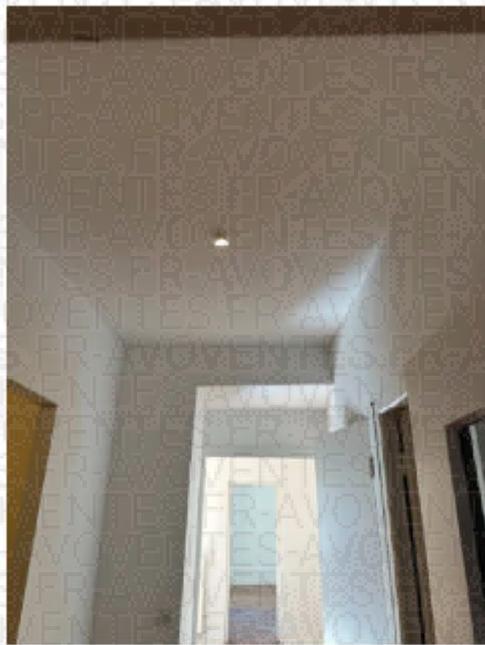
En empruntant ce couloir depuis le magasin, celui-ci dessert notamment sur la gauche un espace sans ouvertures extérieures, qui a été aménagé en chambre. Sol parquet récent mais qui gondole très fortement. Les murs sont peints. Le plafond est peint. Marques d'humidité sur les murs.

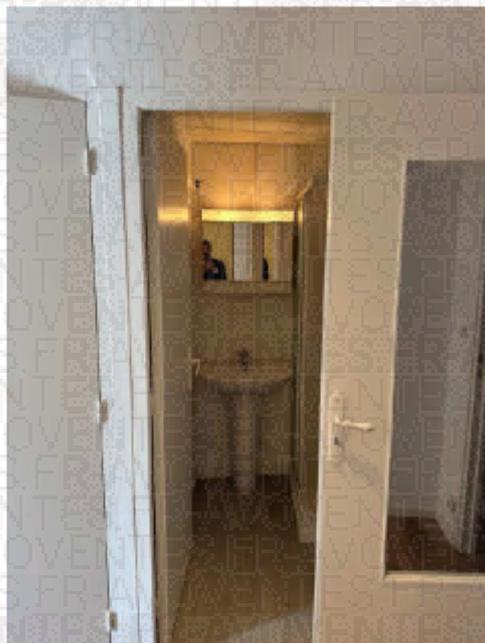
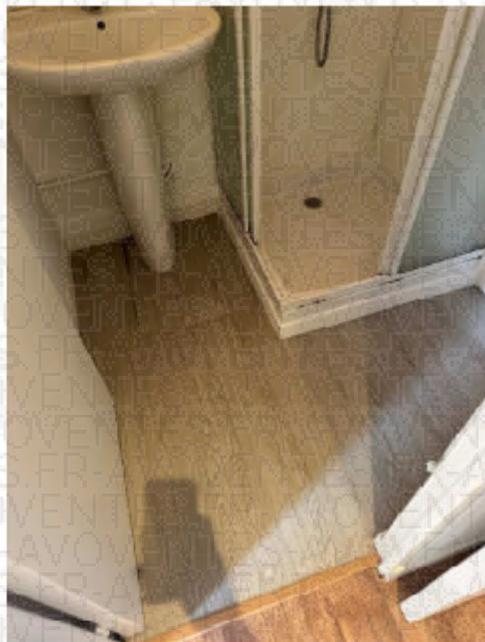
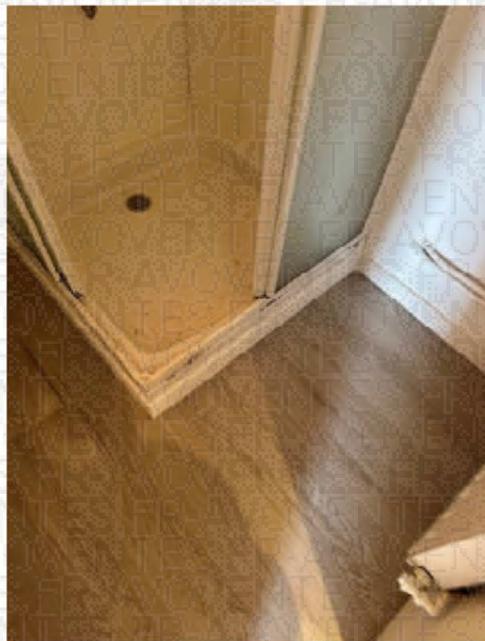
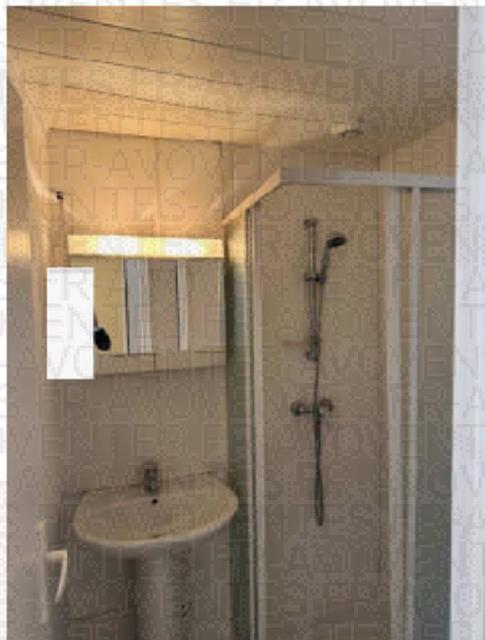
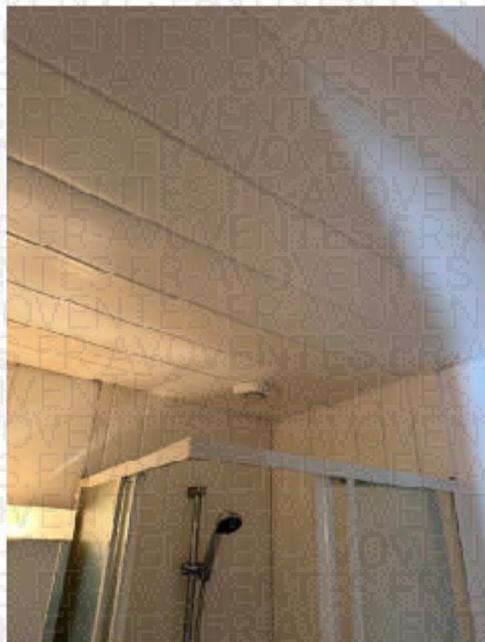
Juste à côté se trouve un petit espace salle de bains. Le sol est carrelé. Le plafond est lambrissé. Les murs sont pour partie habillés de lambris. Je constate la présence d'un lavabo et d'une cabine de douche. Les lieux sont normalement éclairés.

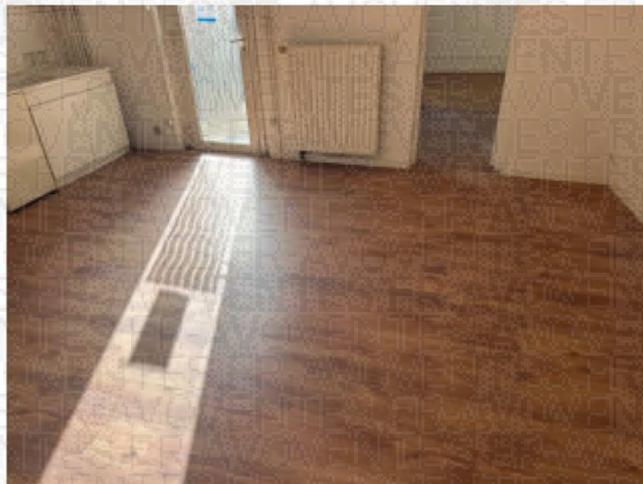
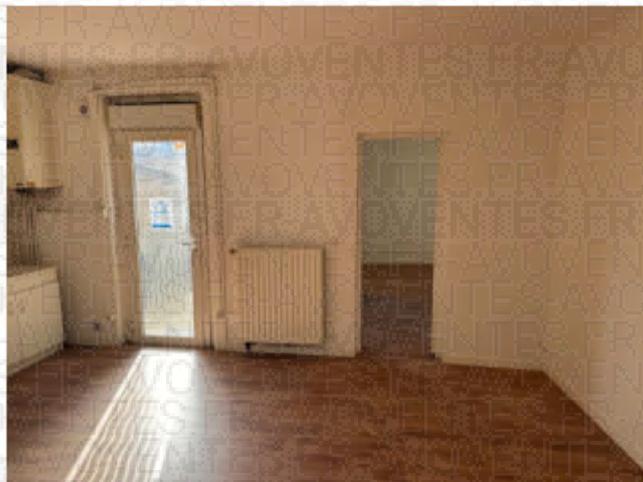
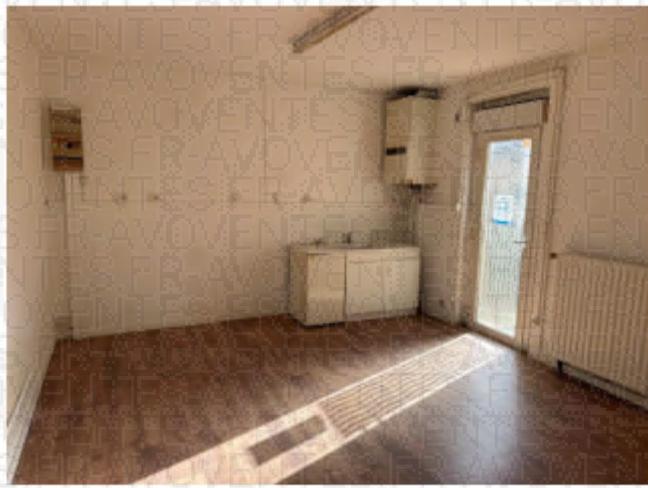
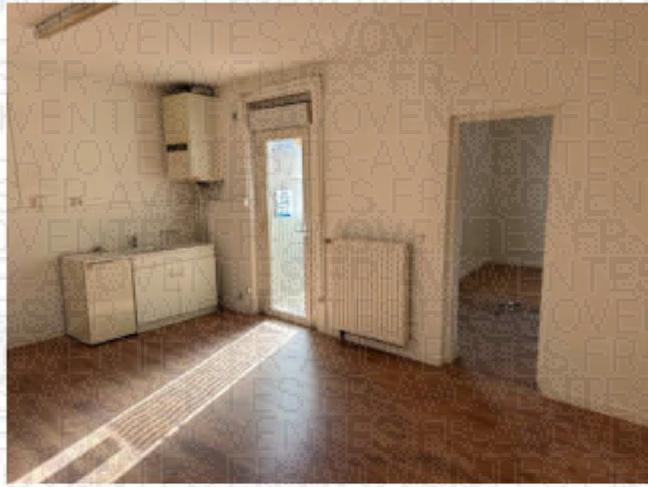
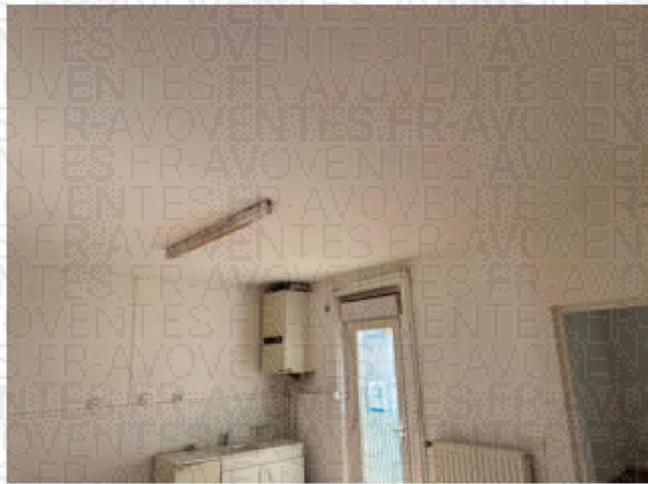
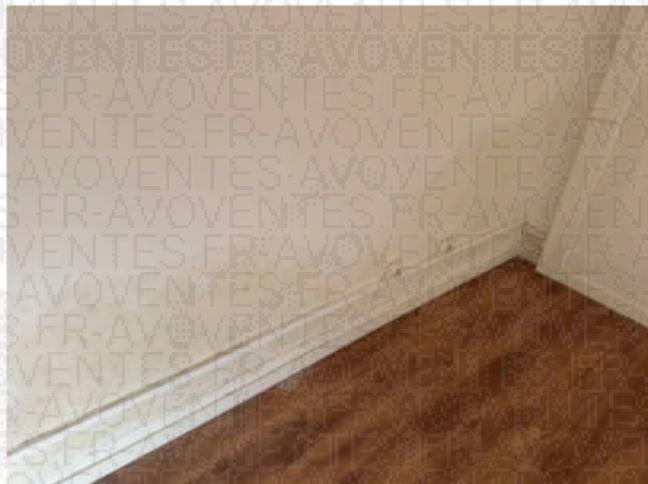
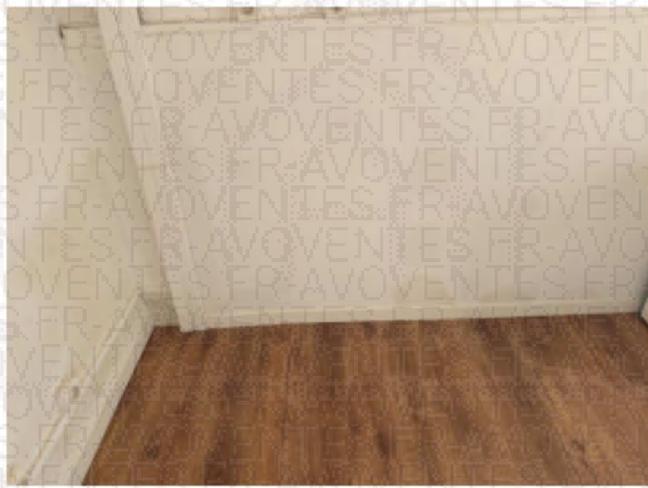
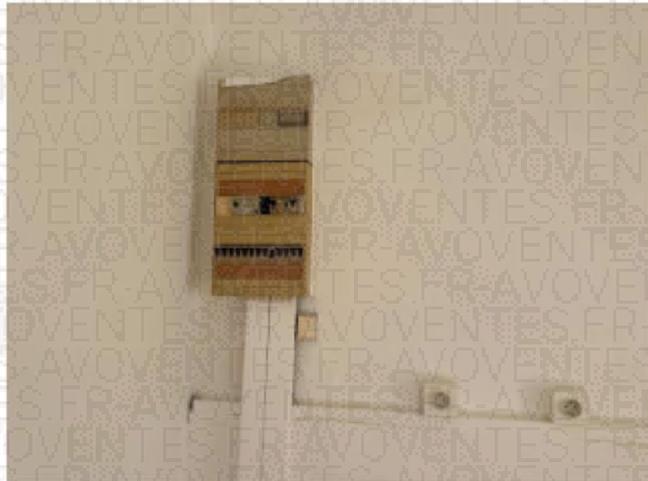
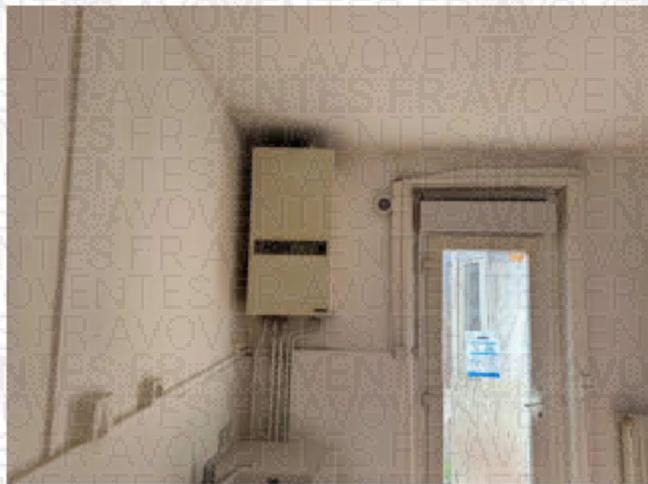
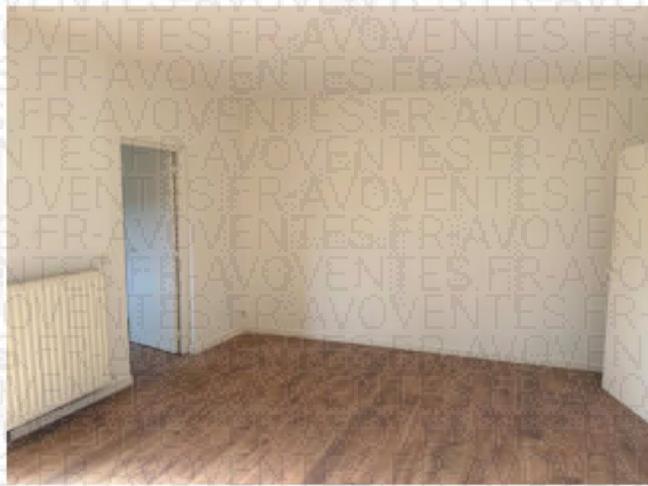
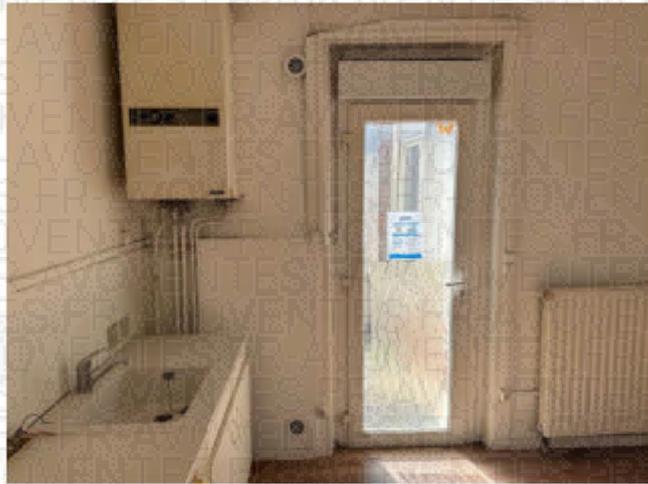
A la suite, je constate la présence d'une cuisine. Sol parquet récent mais qui gondole très fortement. Les murs sont peints. Le plafond est peint. Là se trouve la chaudière individuelle au gaz qui alimente les lieux en chauffage. Présence d'un évier. Je constate la présence d'arrivées de gaz permettant l'installation d'une gazinière. Présence d'une porte-fenêtre permettant l'accès à la cour située en partie arrière. Cette desserte est aménagée en pan incliné. Présence d'un volet électrique.

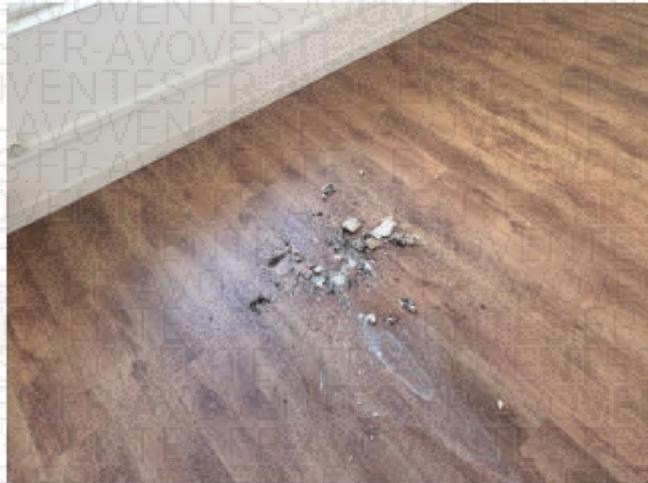
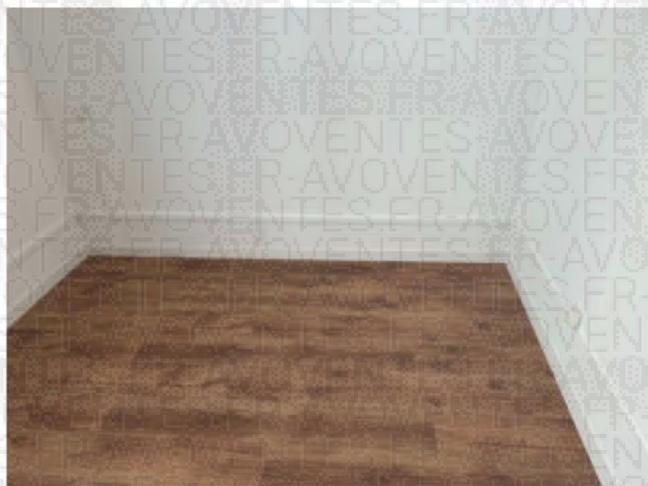
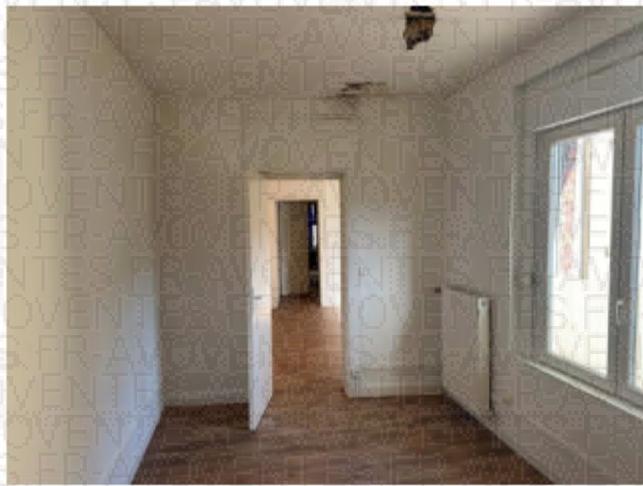
Dans le prolongement, je constate qu'une chambre a été aménagée. Sol parquet récent mais qui gondole très fortement. Les murs sont peints. Le plafond est peint. Infiltrations au plafond. Cette pièce dispose d'une petite fenêtre donnant sur la cour intérieure. Elle est équipée d'une installation électrique complète.

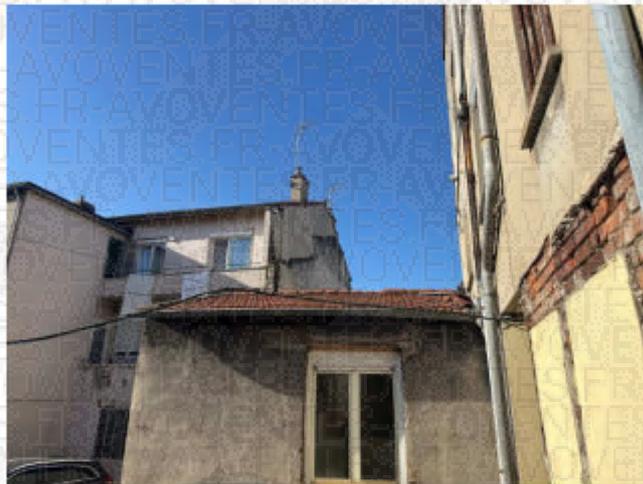
Depuis l'extérieur, je constate que la toiture est en mauvais état.

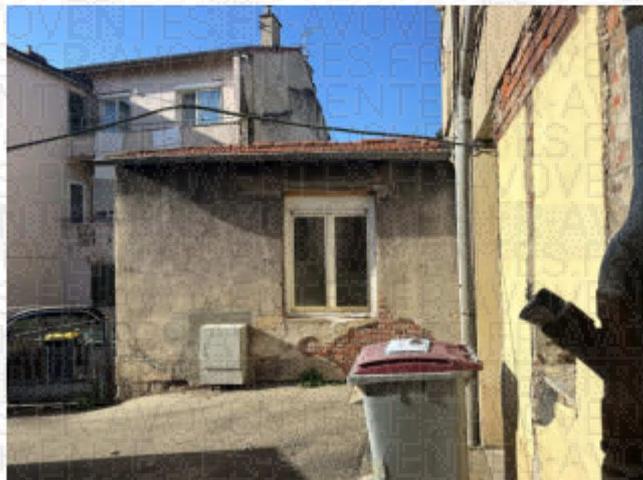
En extérieur, je constate que la façade de l'immeuble est ancienne. Notamment pour ce qui est de la partie chambre, je constate que les enduits sont soufflés.

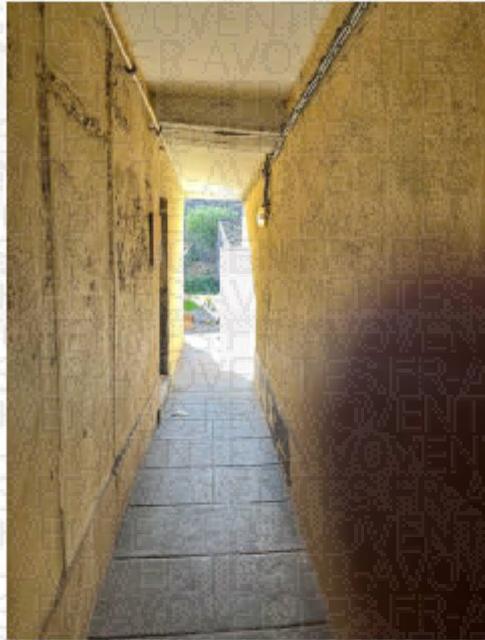
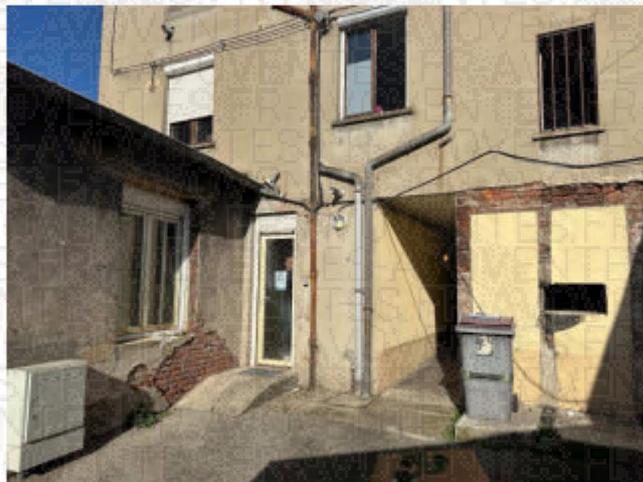
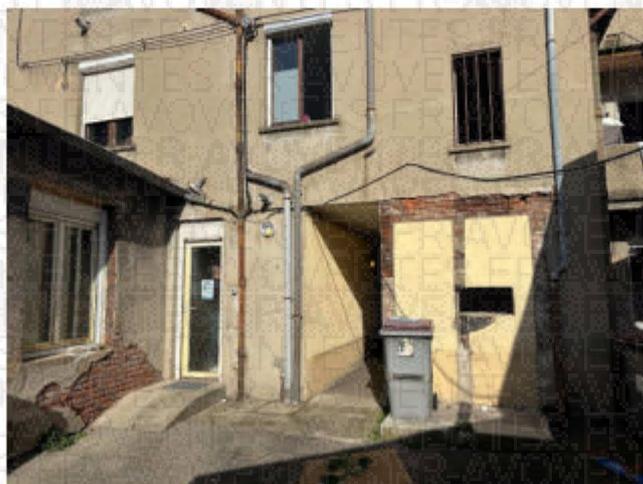
Les façades de l'immeuble sont en mauvais état. De même pour les communs. Présence de persistantes d'Asie dans la cour.

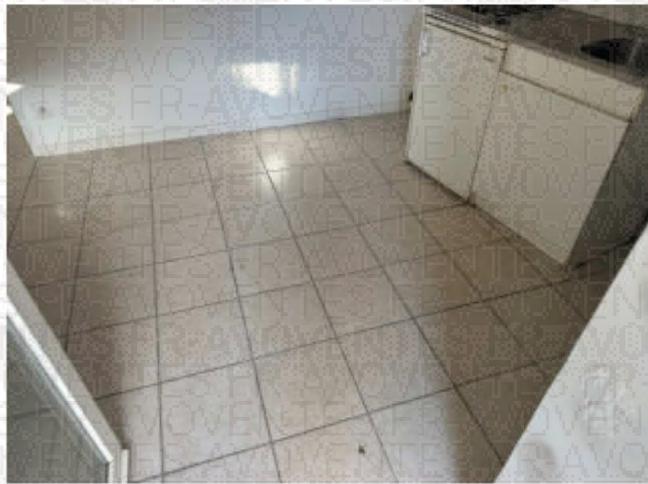
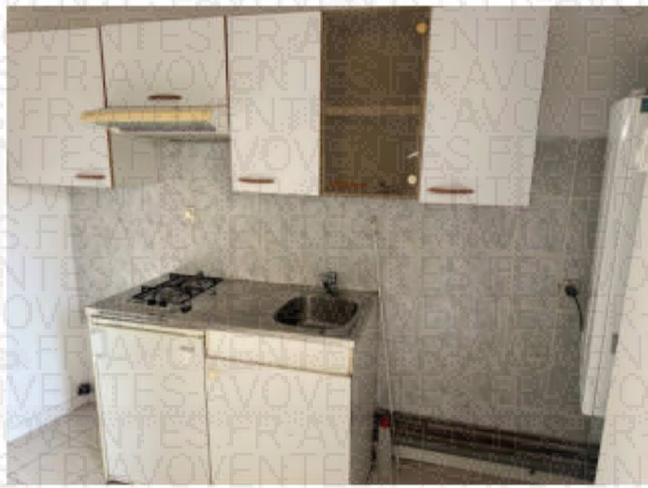
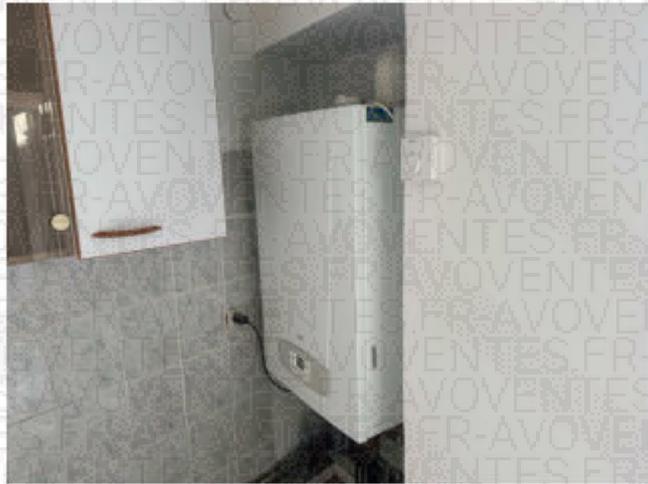
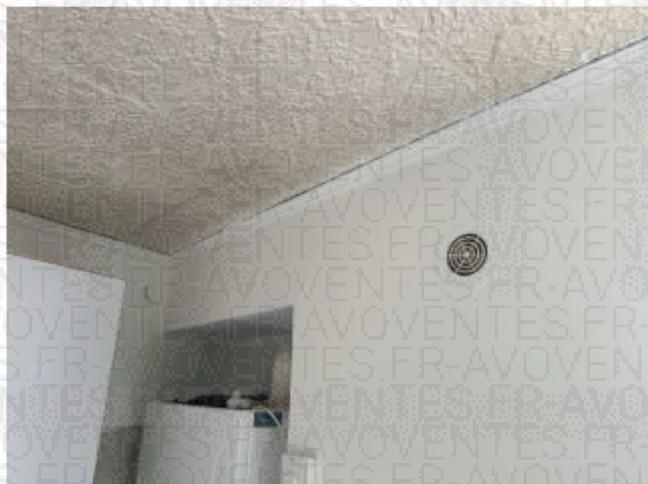
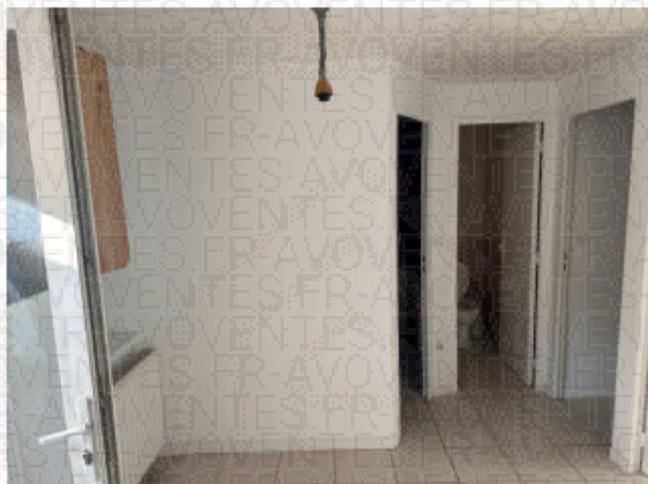
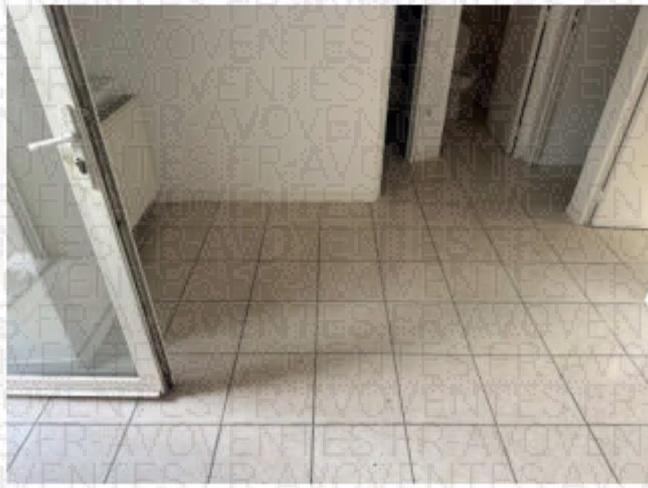
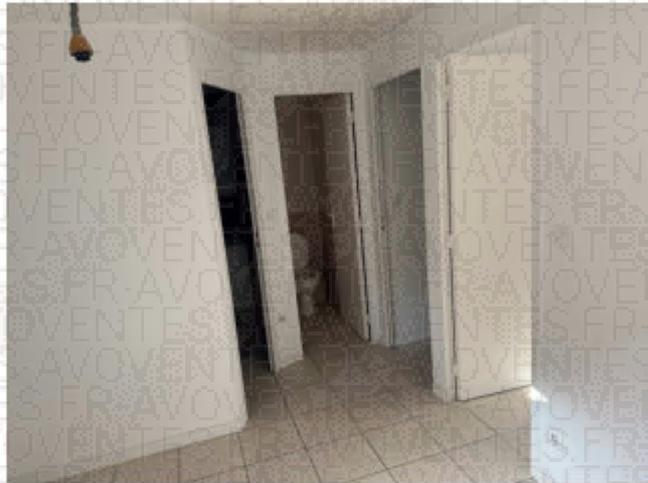
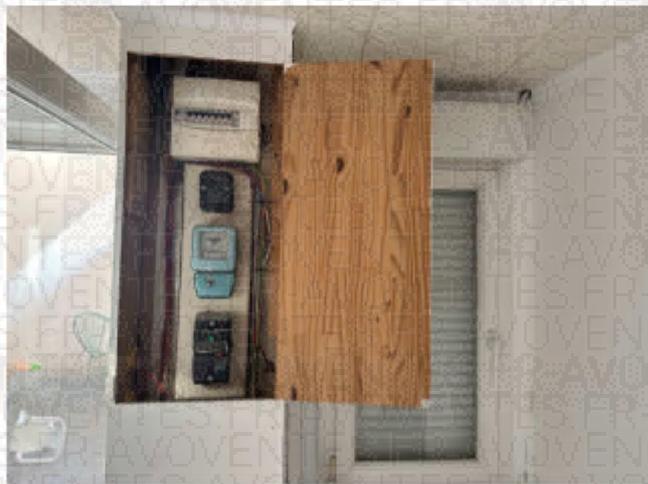
Dans la partie sur cour, je constate qu'a été aménagée une petite zone à usage de kitchenette.

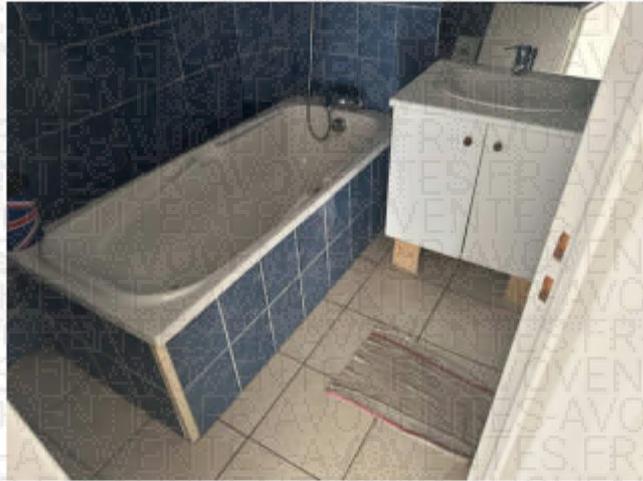
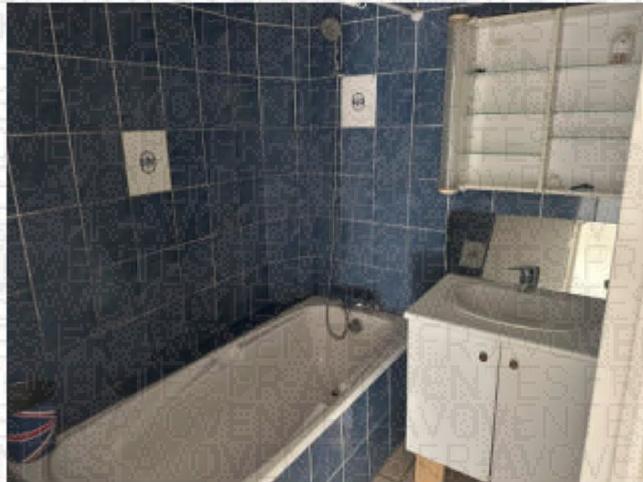
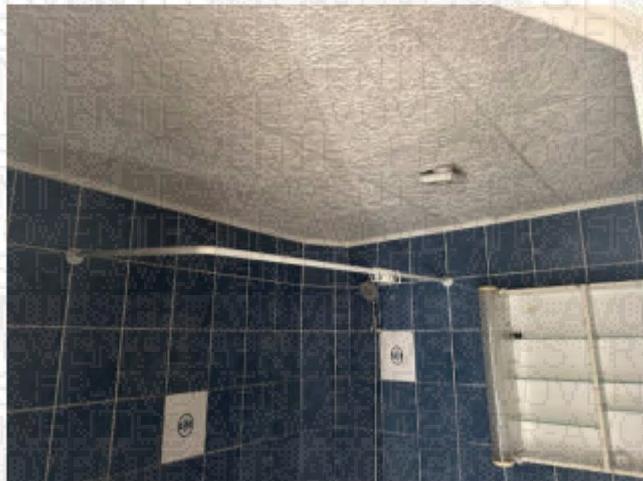
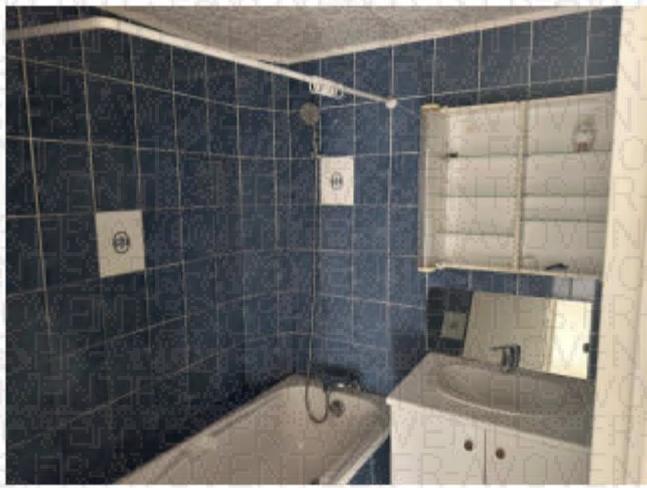
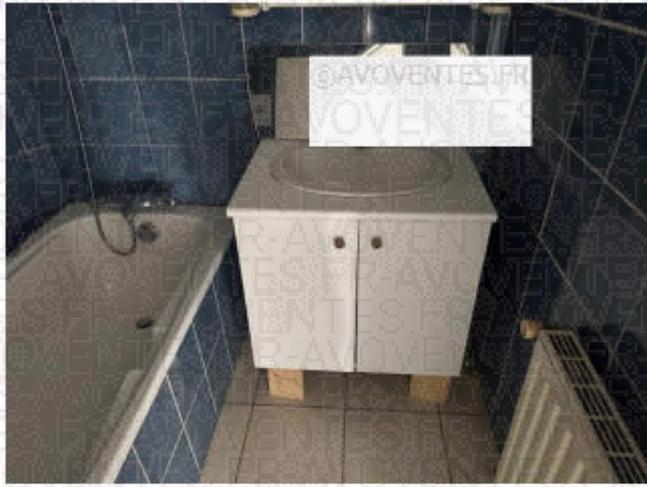
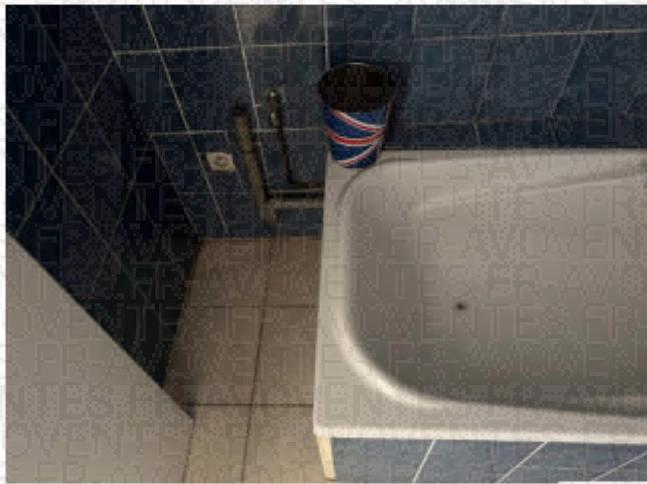
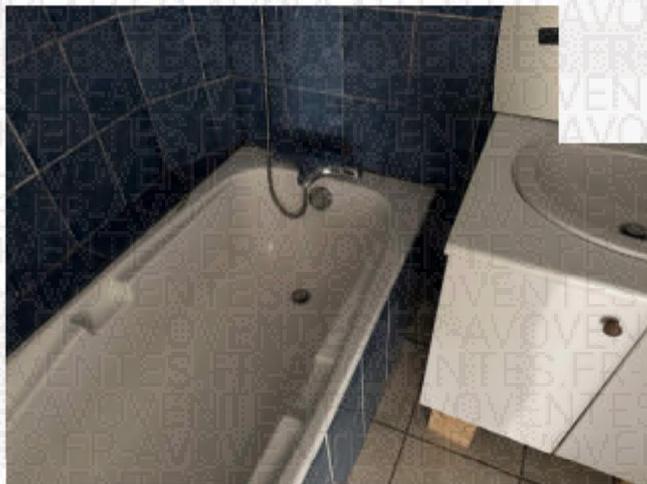
Je constate également la présence d'une salle de bains qui comprend une baignoire et un lavabo. Les murs et le sol sont carrelés. Le plafond est habillé de dalles de polystyrène.

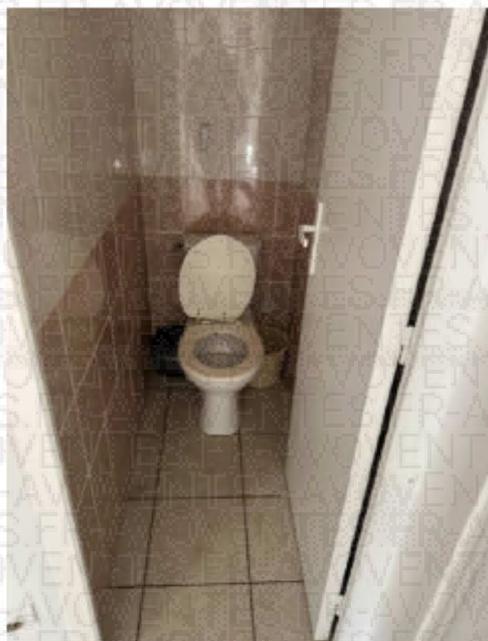
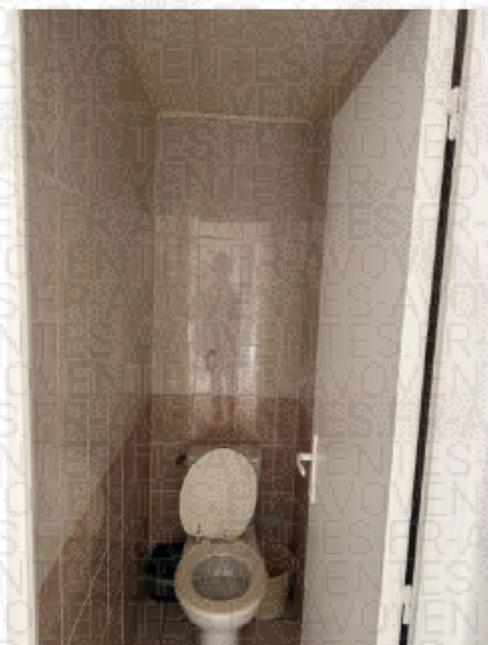
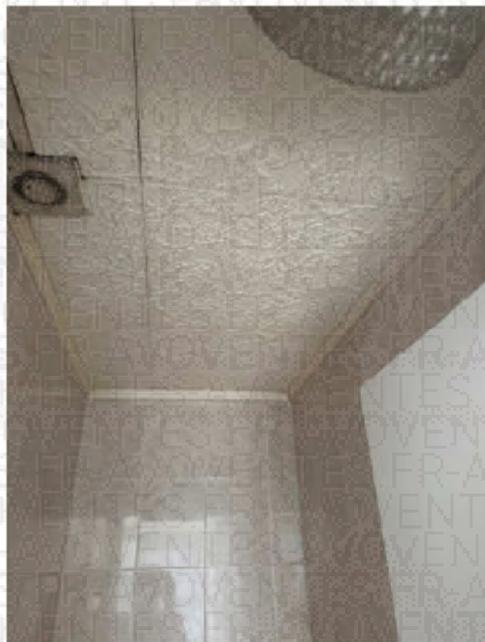
Je constate également la présence d'un WC individuel.

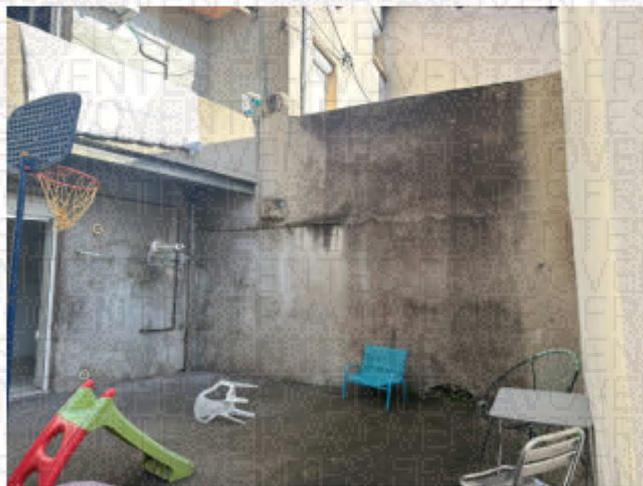
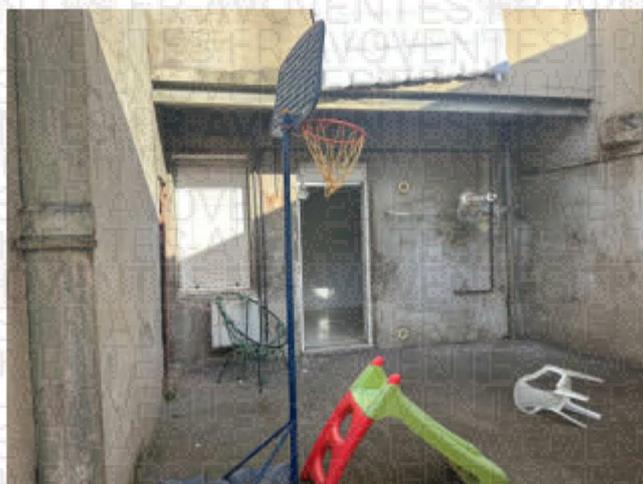
En partie arrière de cet appartement, je constate la présence d'une cour qui est le lot N° 25. Il s'agit d'une partie privative d'une surface d'environ 28 m². Elle a été clôturée au moyen d'une clôture métallique. Cette cour est goudronnée. Depuis l'appartement précédemment décrit, une fenêtre donne sur cette cour.

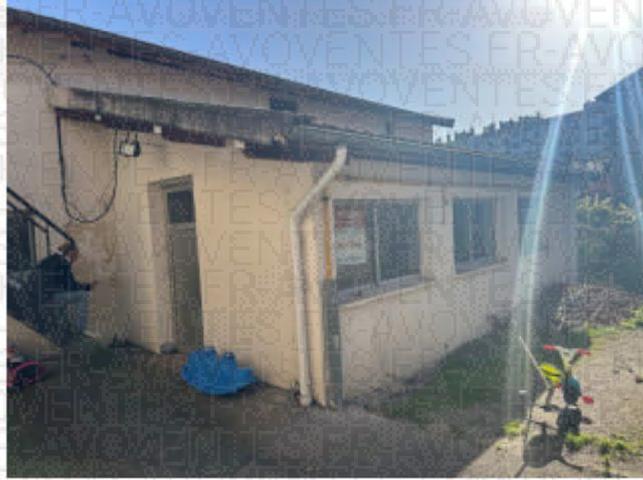
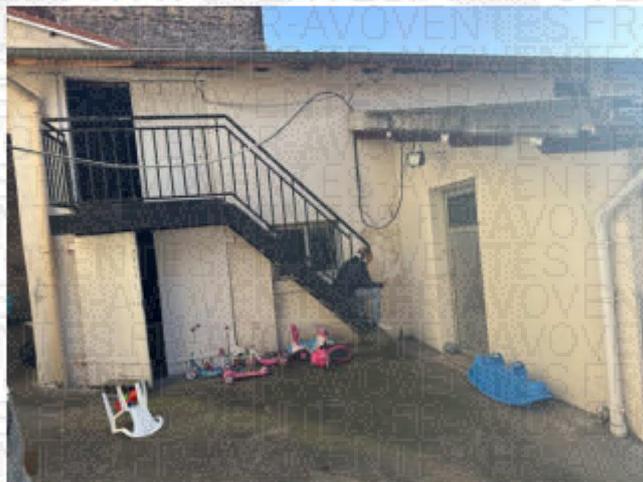
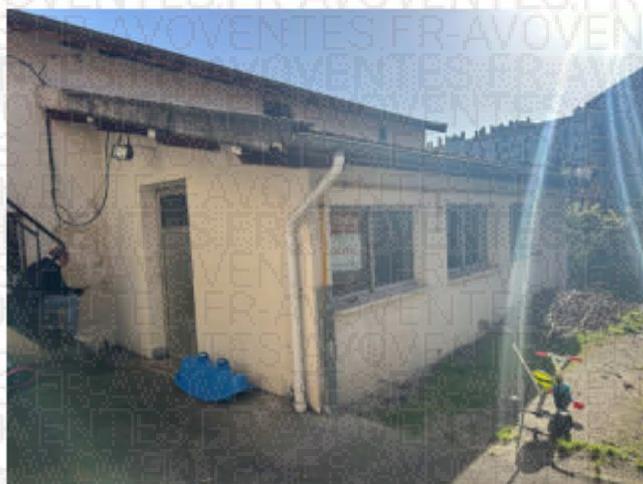
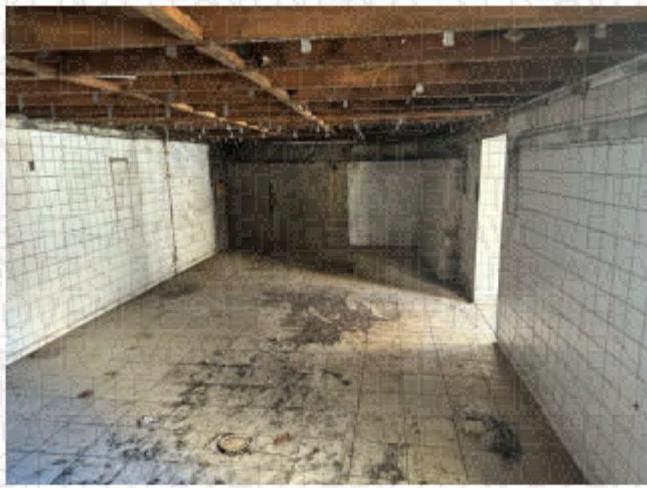
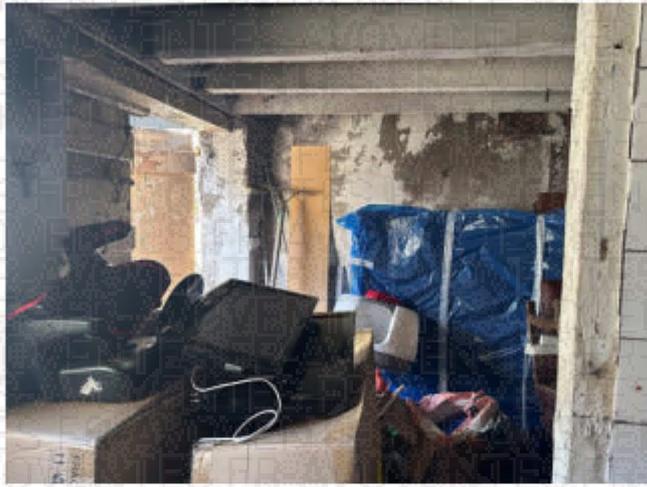
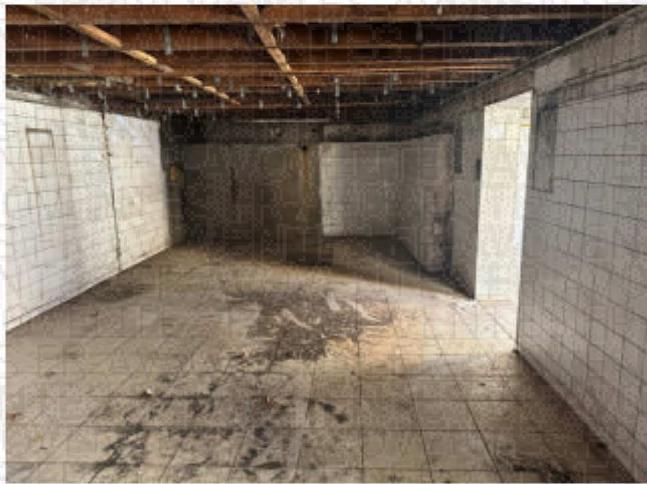
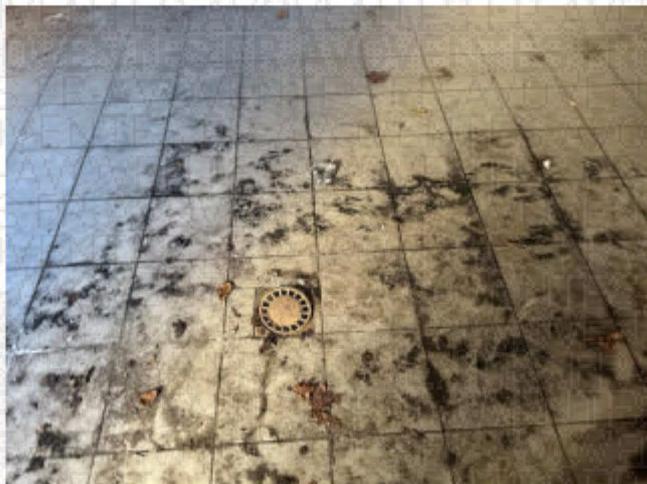
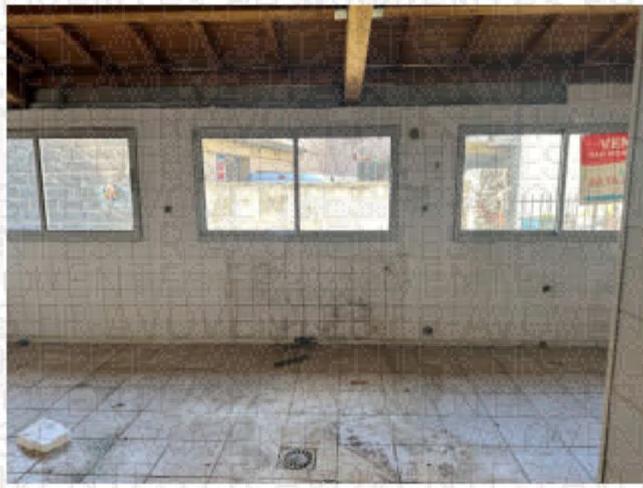
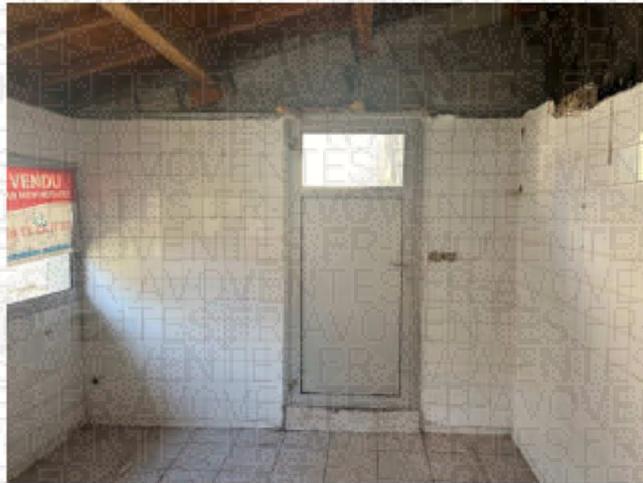
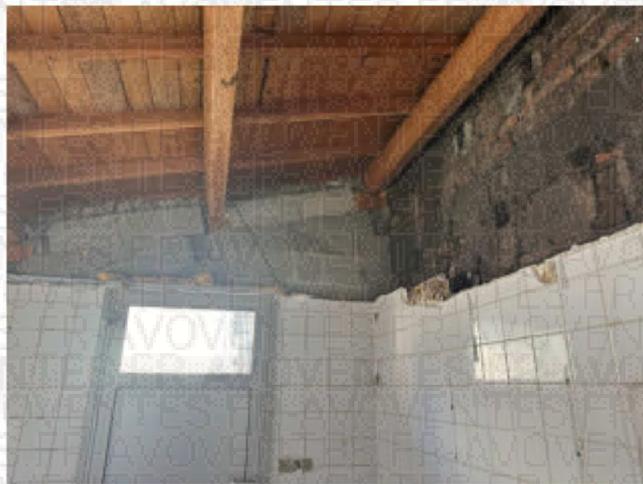
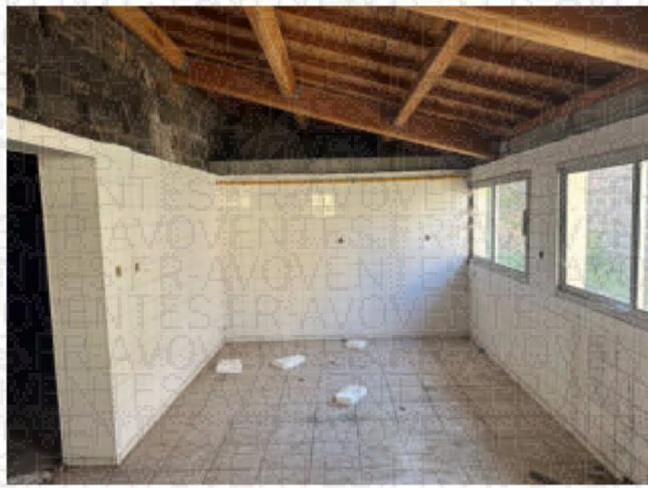
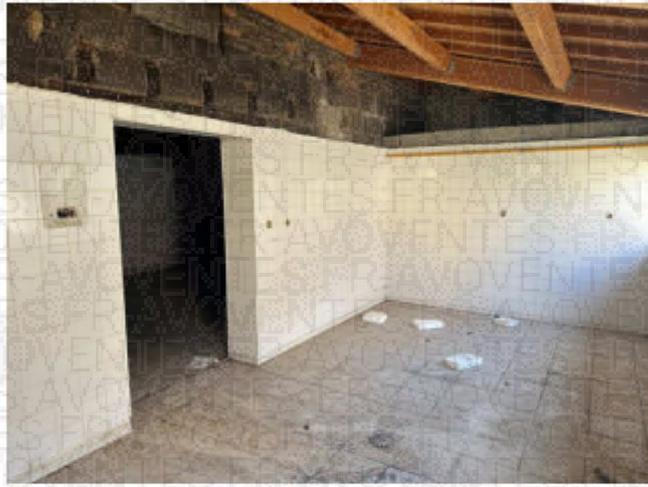
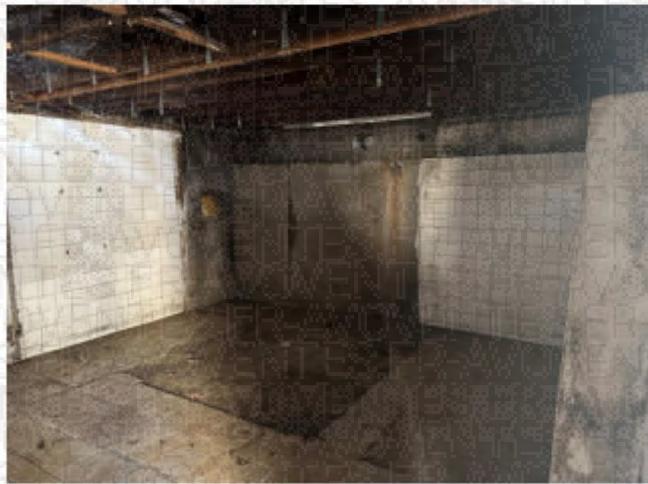
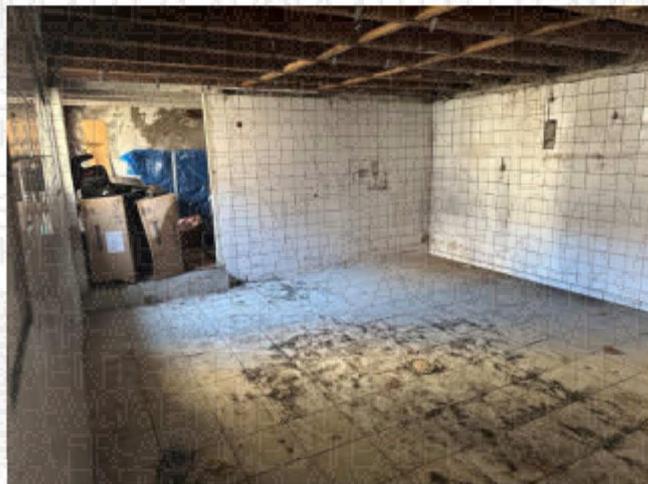
Le lot N° 28 dans le bâtiment C consiste en un ancien **fournil**. Je constate que celui-ci date de 2 époques, l'une plus ancienne élevée en briques, et une autre plus récente en moellons. En entrant, je constate que le sol est carrelé sur toute la surface du fournil. A l'aspect NORD, des châssis aluminium éclairent ce local. Les murs sont carrelés sur toute la hauteur. Les plafonds sont doublés. Présence de grilles d'évacuation des eaux en partie centrale. Les lieux ne sont plus exploités et il n'y a plus de matériel.

Adjacentes, je constate la présence de **réserves** dont les ouvrages sont bruts. Je constate également la présence d'un **étage à usage de réserve**. Là encore, le sol est un plancher brut. Les murs sont bruts et la sous face de la toiture n'a pas été aménagée. Un voisin entrepose sans droit ni titre du matériel dans la partie réserve.

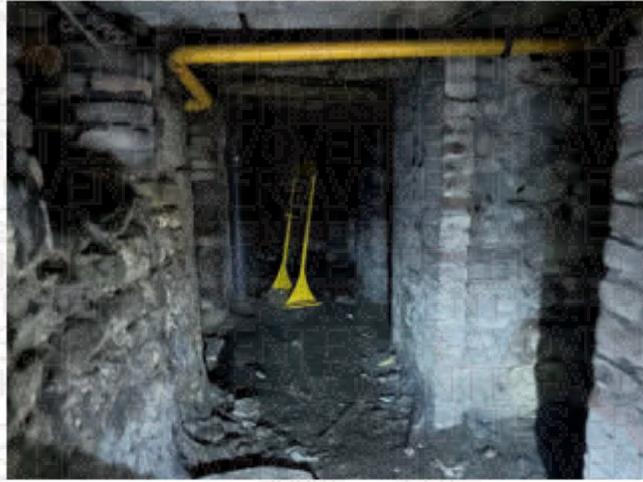
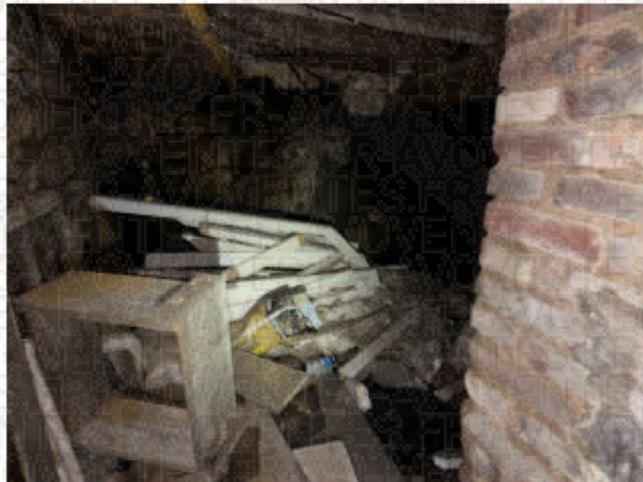
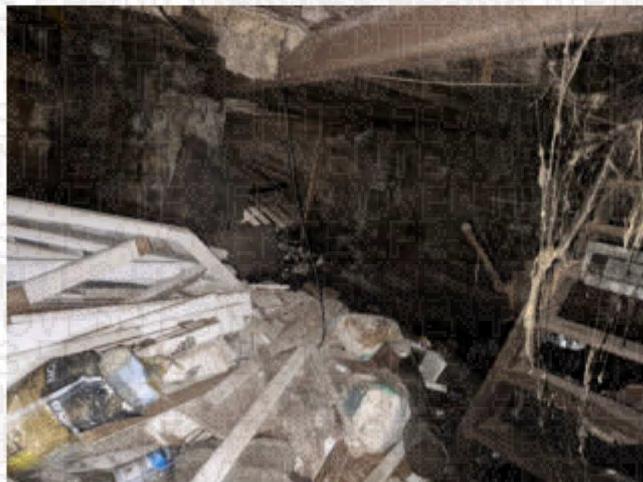
Je constate que les caves ne sont pas éclairées. Là encore, le sol est brut ainsi que les murs. Pour mémoire, il y a la cave qui constitue le lot N° 23, soit le lot N° 01 dans le bâtiment A et le lot N° 23 dans le bâtiment B. Lesdites caves se trouvent en sous-sol desdits bâtiments.
