PROCES VERBAL DESCRIPTIF

**L'AN DEUX MILLE VINGT
 ET LE TROIS SEPTEMBRE**

1°/ A L'HORME, 27 rue du Quartier Moulin, Centre d'Activités de l'Onzion, un bâtiment de simple rez-de-chaussée à usage d'atelier cadastré F numéro 328, lieudit avenue Berthelot d'une surface de 3 ares 19 centiares.

2°/ A L'HORME, 25 rue du Quartier Moulin, un bâtiment de forme rectangulaire à l'intérieur de la zone dénommée Centre d'Activités de l'Onzion et dénommé bâtiment D cadastré F numéro 545, lieudit avenue Berthelot d'une surface de 94 centiares.

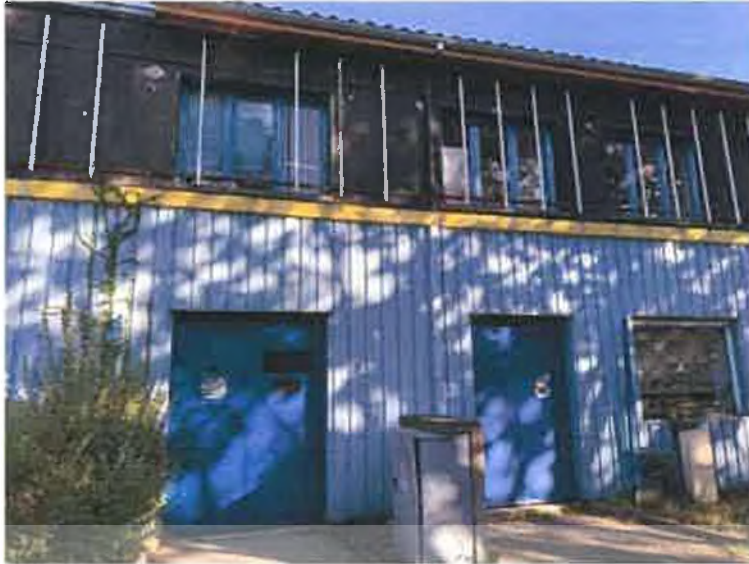
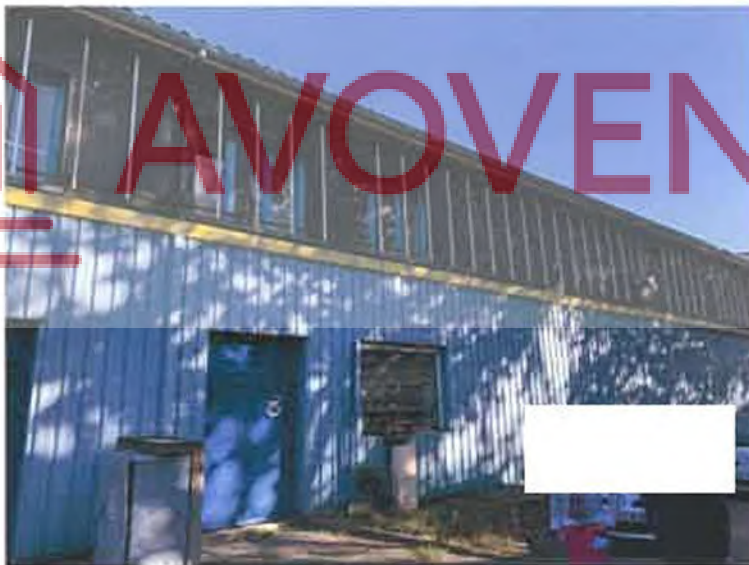
Sur la face principale extérieure, je constate la présence de deux fenêtres aux vitrages cassés. Volets roulants à demi-tirés.

Je constate également que le portail extérieur a d'ores et déjà fait l'objet de différentes effractions et qu'il y a une plaque de tôle qui est soulevée.

Les descentes des eaux pluviales ne sont pas raccordées.

Là, nous constatons au niveau du premier étage la présence d'une fenêtre qui est entrouverte et qui n'est fermée que par une plaque de Makrolon et du chatterton.

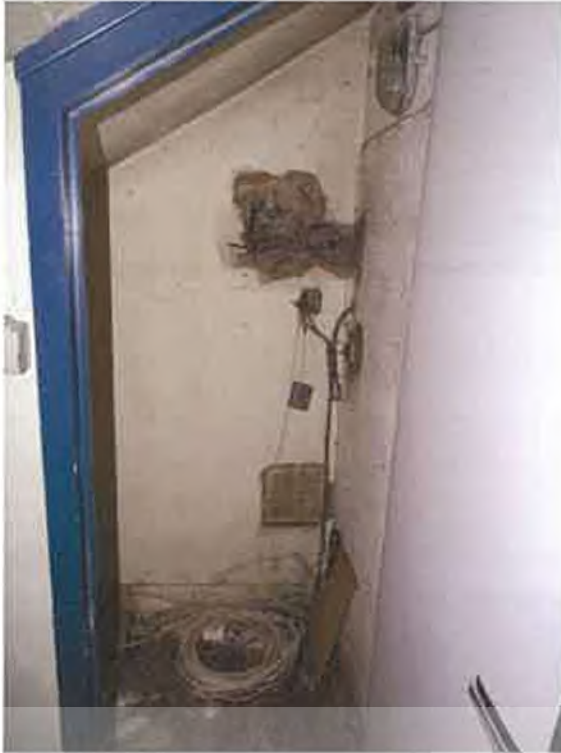
Le sol est carrelé, sale d'une manière générale mais en état correct.

Les murs sont particulièrement défraîchis.

Les TELECOM semblent hors service et l'installation électrique est très vétuste.

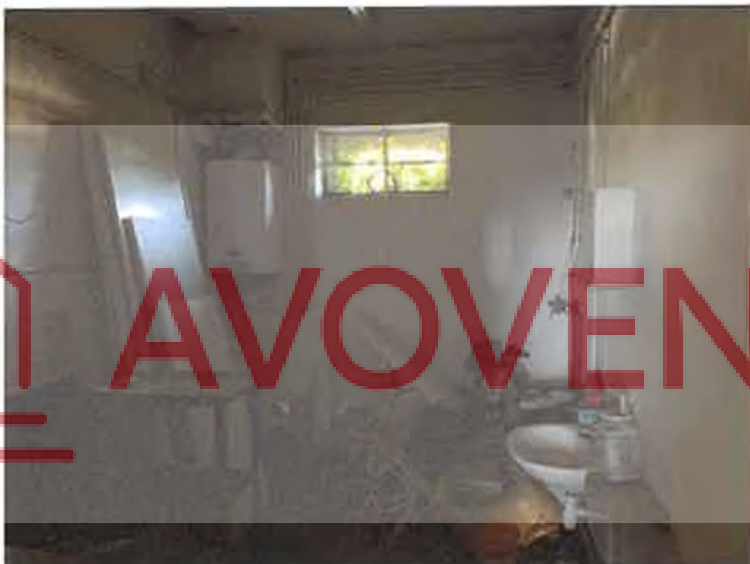
Local situé au fond :

Il s'agit du local chaudière, carrelé au sol, défraîchi.

Murs défraîchis.

Plafond béton défraîchi.

Une chaudière murale gaz.

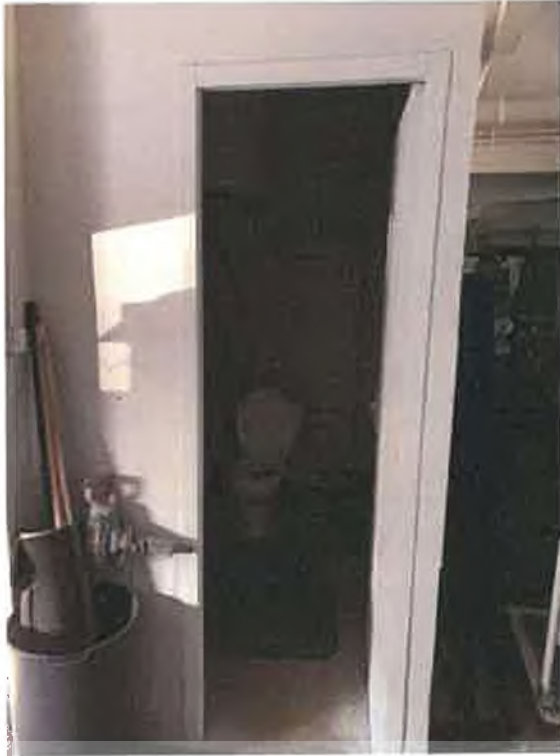
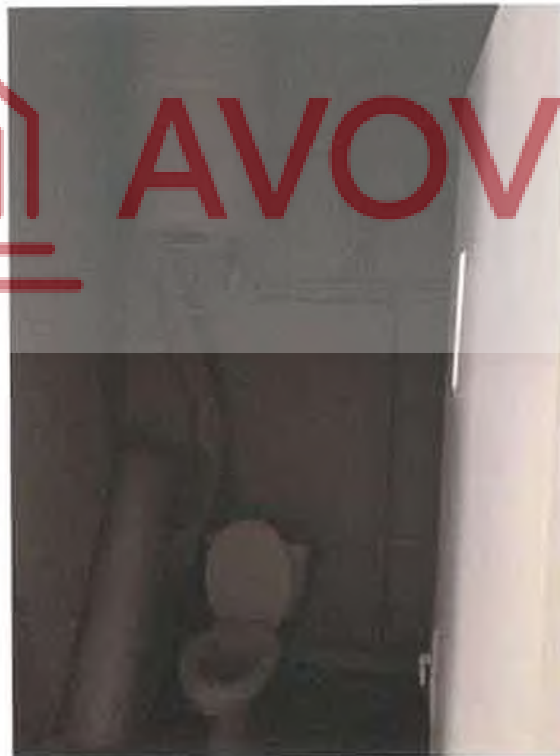
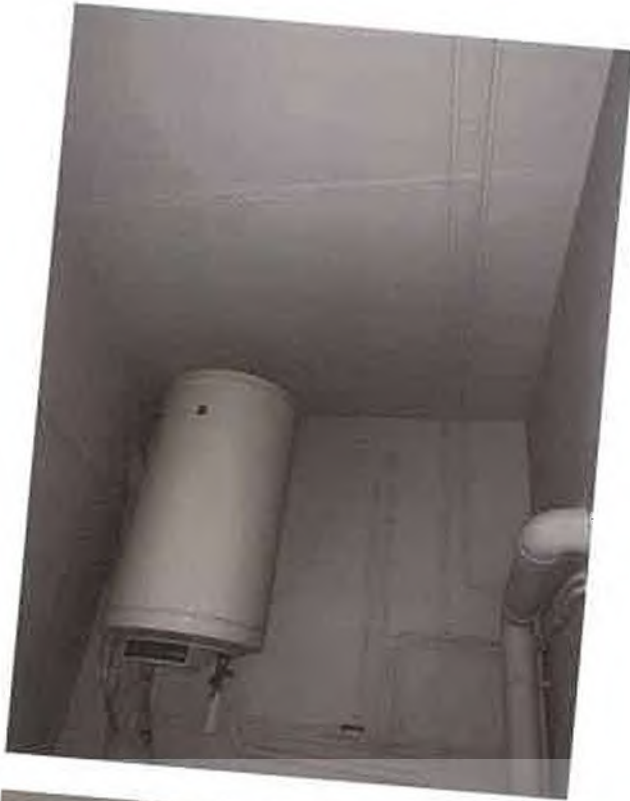
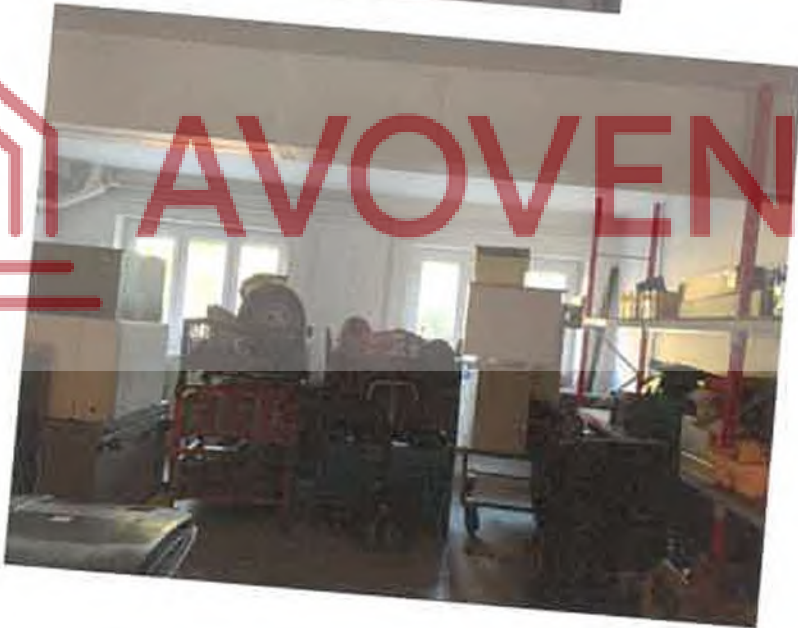
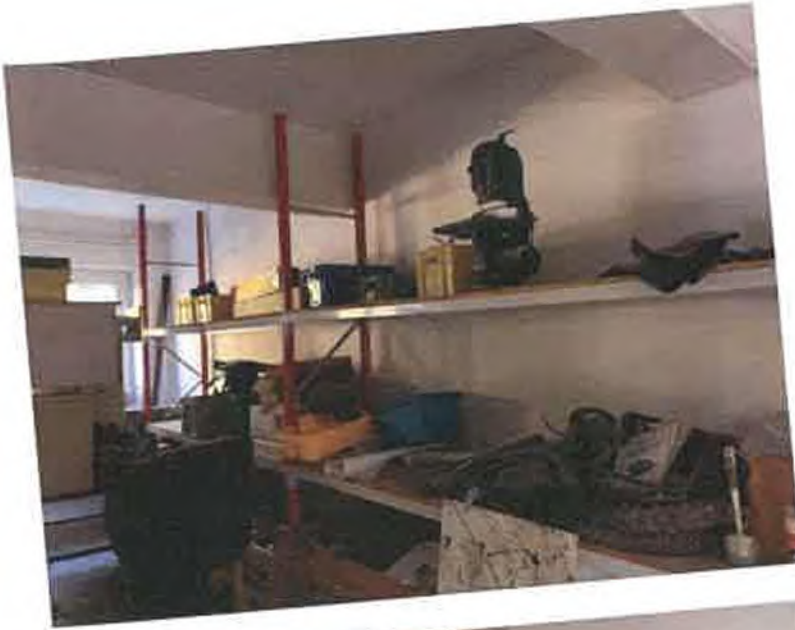
Réserve :

Je constate que le sol est carrelé, défraîchi et sale.

Murs défraîchis.

Je constate la présence de branchements de fortune au niveau des boîtiers d'installation électrique mais également des installations de plomberie.

Je constate que les lieux ne sont que partiellement occupés par du vieux matériel et notamment de vieilles machines. Il ne semble plus y avoir d'activité.

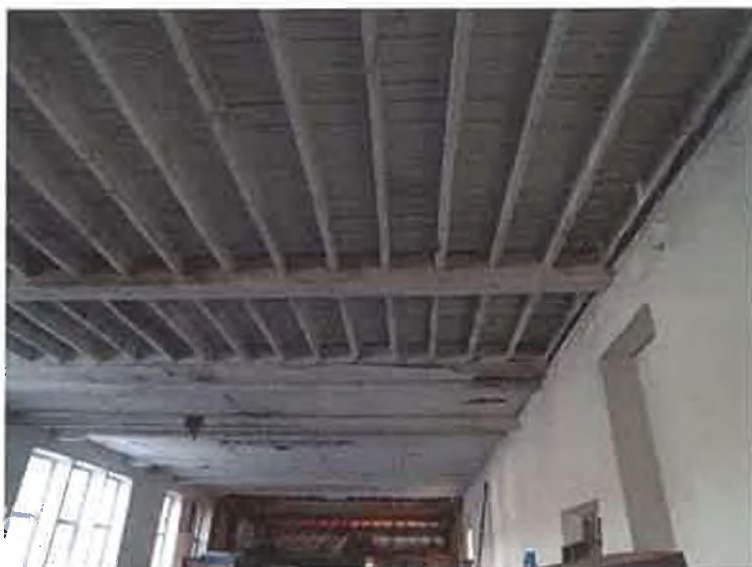
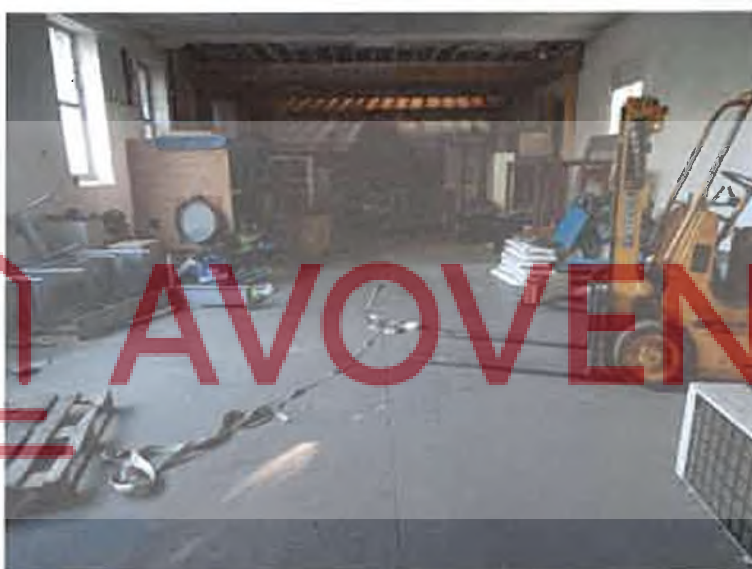
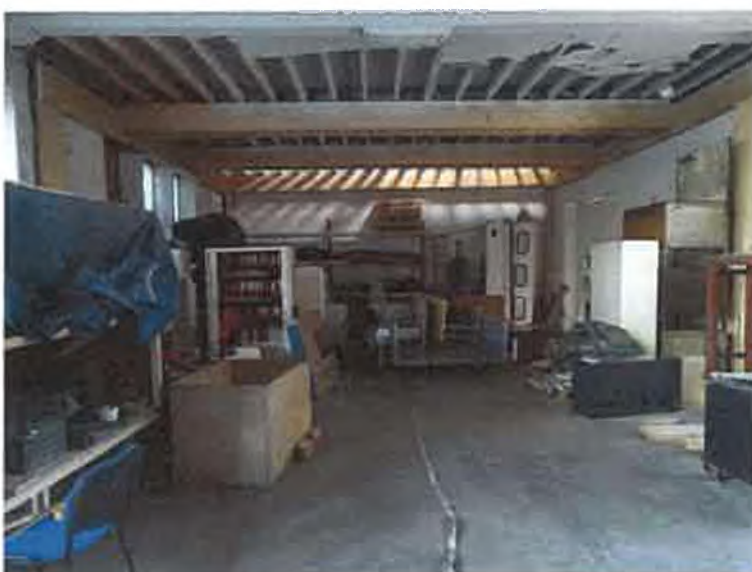
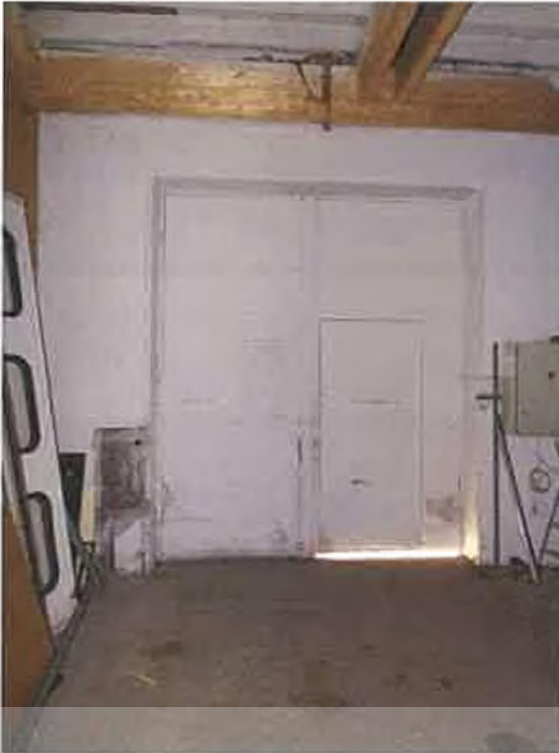
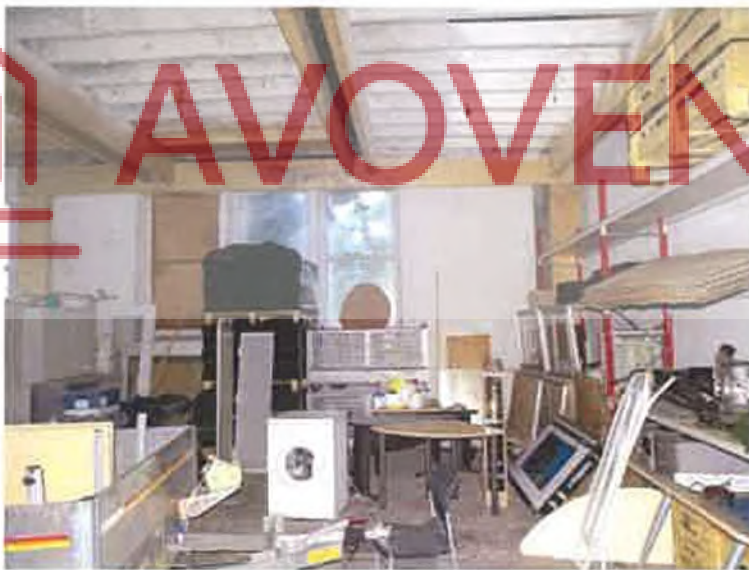
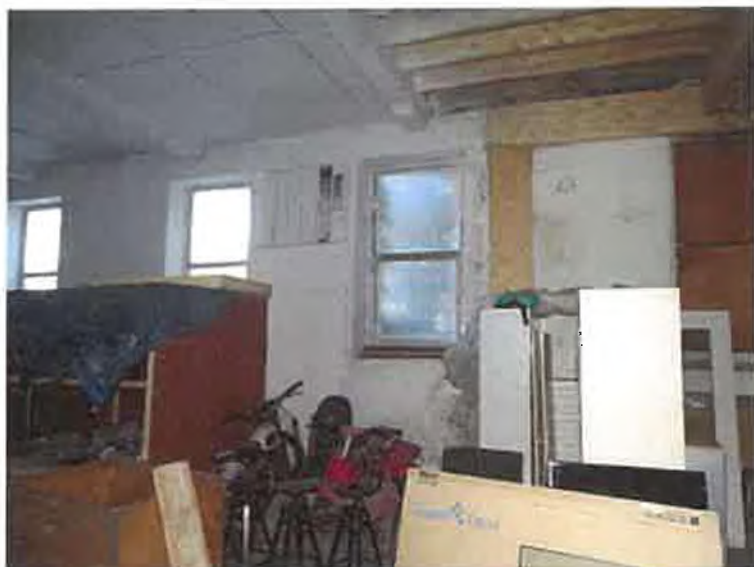
Partie atelier principal - entrepôt :

Je constate que les huisseries qui donnent sur l'avenue Berthelot sont cassées et étoilées.

D'une manière générale, le dallage est en état correct, sous réserve d'éventuels sondages relatifs à une pollution.

Je constate que le plancher du niveau supérieur n'a pas été totalement terminé.

Je constate également qu'une fenêtre cassée a été comblée par du contreplaqué.

Les installations électriques sont vétustes.

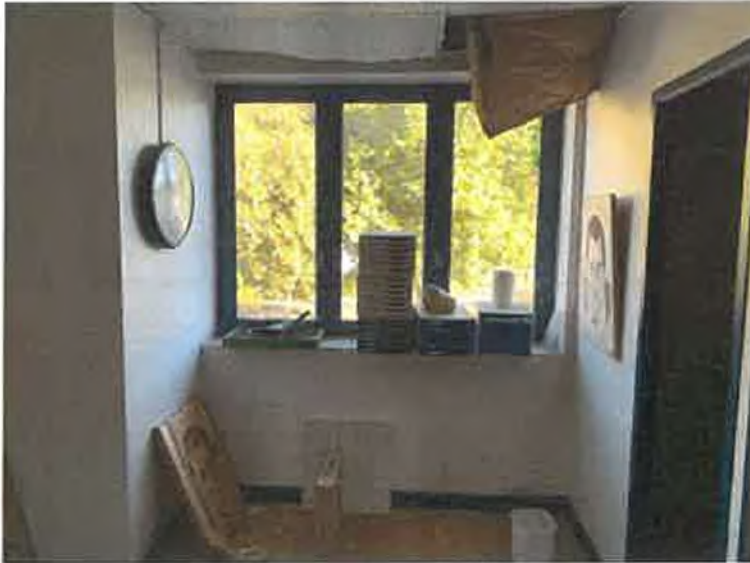
Dégagement en partie haute :

Parquet flottant en très mauvais état.

Je constate que les huisseries côté rue du Quartier Moulin sont également cassées et simplement comblées par des procédés de fortune. Présence également de barres anti-effraction posées selon des procédés de fortune.

A noter que le faux-plafond est pour partie effondré avec des dalles qui sont manquantes et une isolation hors d'état d'usage.

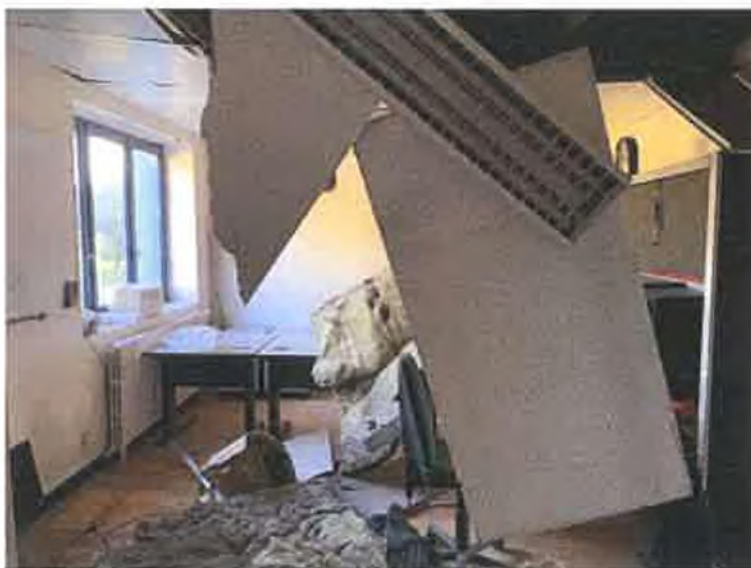
Bureau de direction bureau 1 :

Je constate que le faux-plafond s'est effondré.

Je constate également que le parquet est en très mauvais état.

Les murs sont défraîchis et présence d'une fenêtre qui donne côté avenue Berthelot.

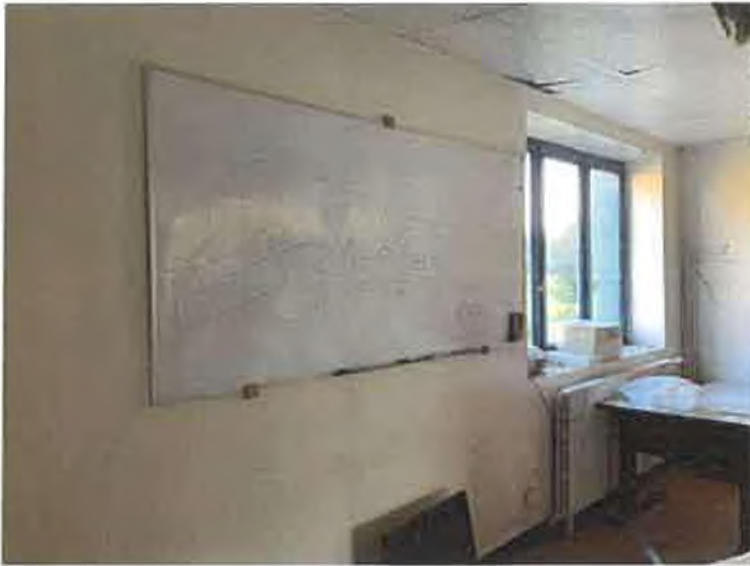
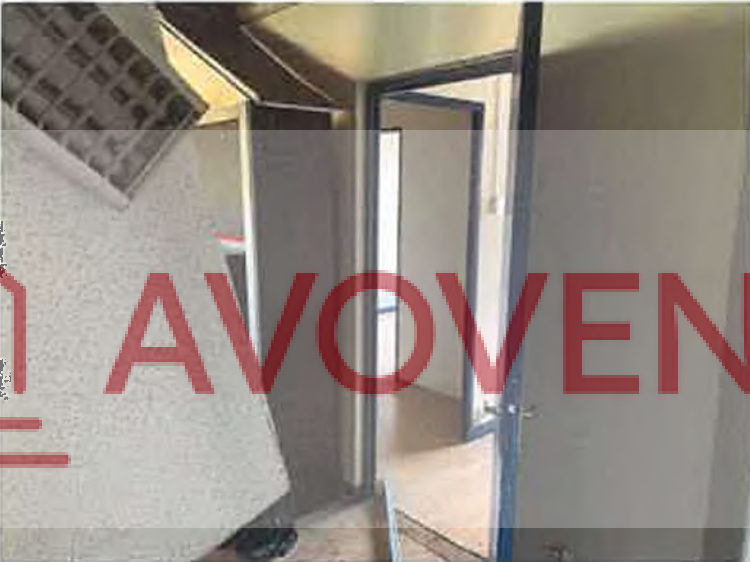
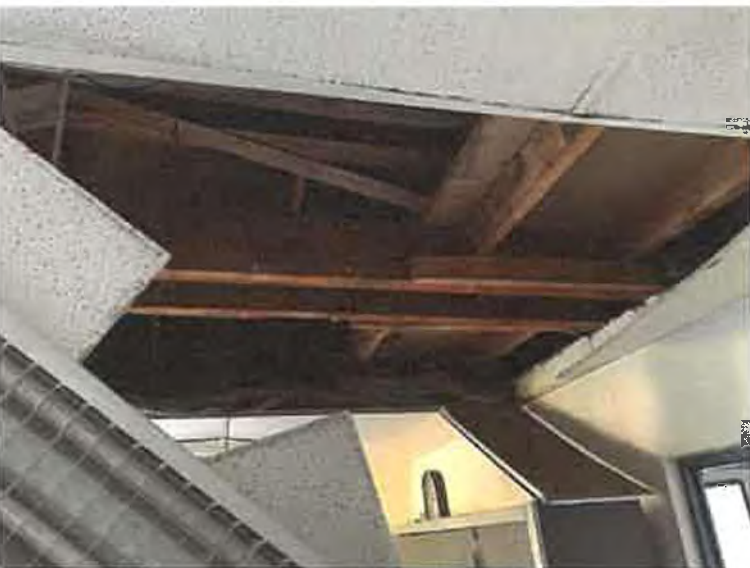
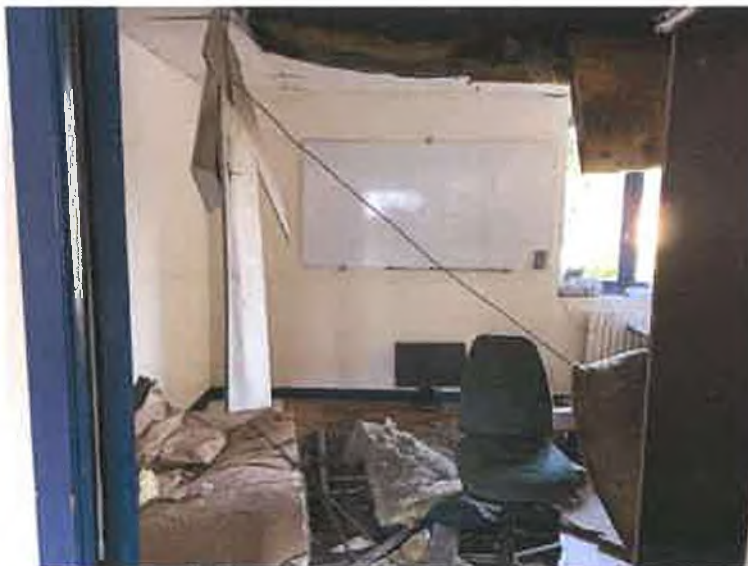
Bureau n°2 côté rue du Quartier Moulin :

Je constate du parquet flottant défraîchi. Il s'agit du bureau par lequel j'ai pu accéder au site.

Il manque des dalles de faux-plafond, certaines forment le ventre.

Un éclairage par deux rampes néon en plafonnier.

Une commande d'alarme vraisemblablement hors service. Prises électriques sur goulotte à refixer.

Peinture écaillée, lieu fortement défraîchi.

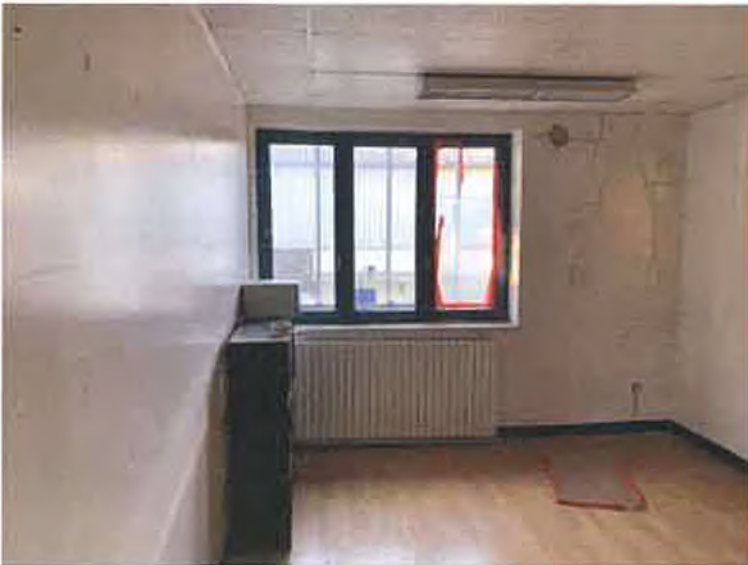
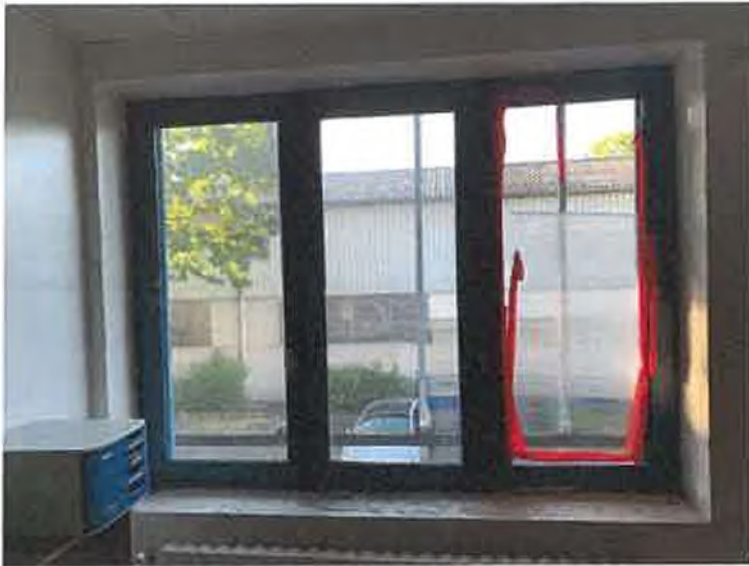
Dégagement :

Sol parquet flottant mauvais état.

Plafond recouvert de dalles en mauvais état et rampe néon sous réserve de fonctionnement.

Au niveau des portes circulations, rien à signaler.

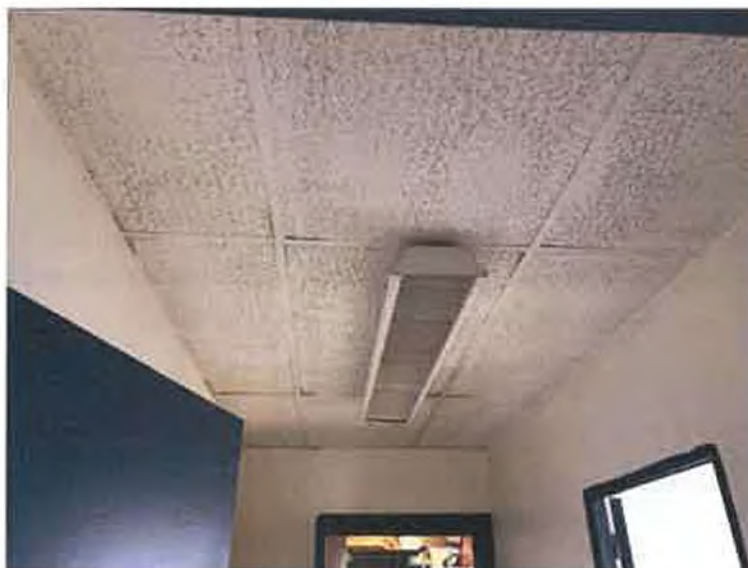
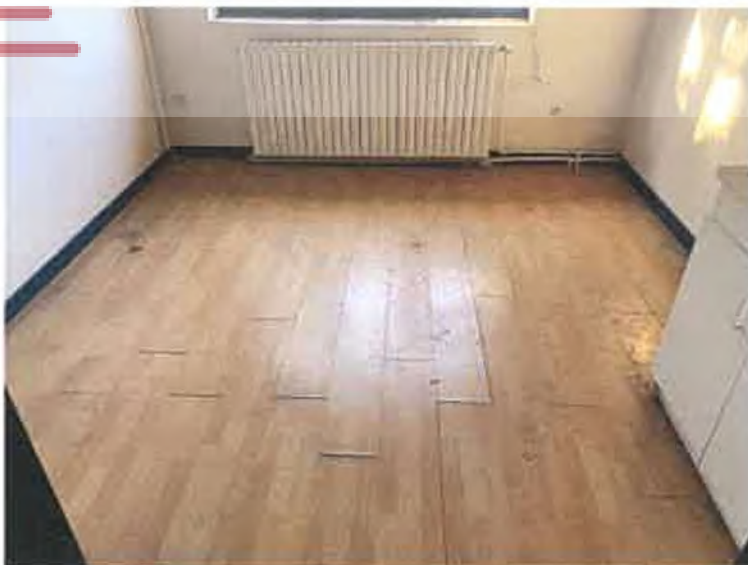
Bureau n°3 côté rue du Quartier Moulin :

Je constate la présence d'un parquet flottant identique, mauvais état.

Murs défraîchis.

Plafond doublé par dalles, mauvais état. Une dalle déplacée. Une rampe néon.

Un évier en très mauvais état, cassé au niveau de la robinetterie. Deux bacs, un égouttoir.

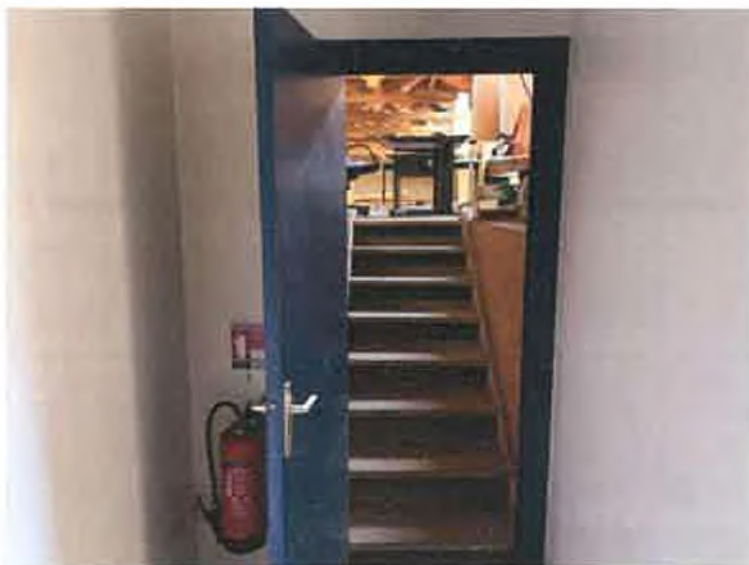
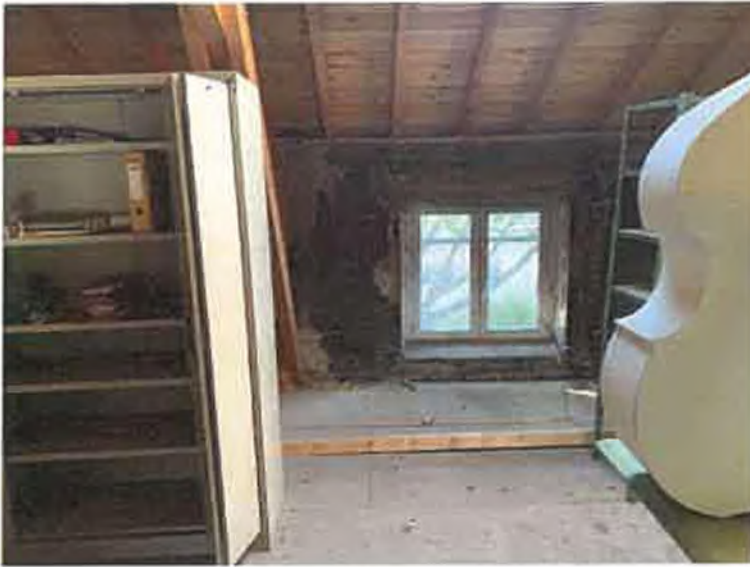
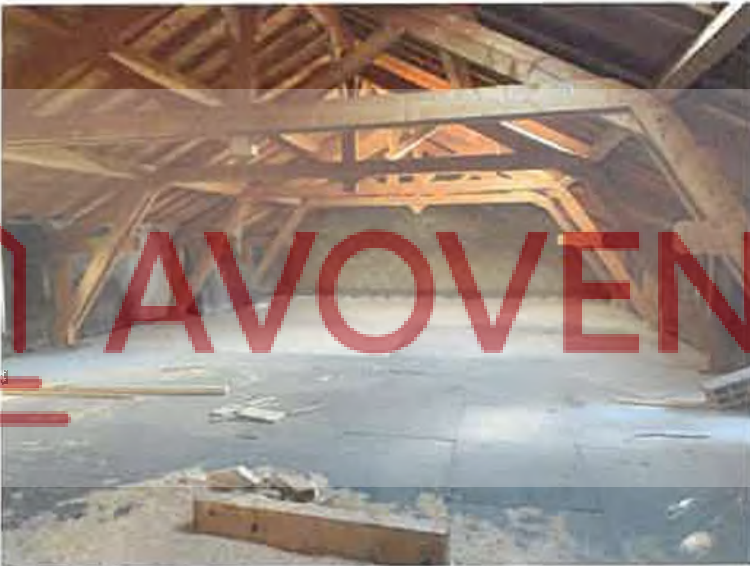
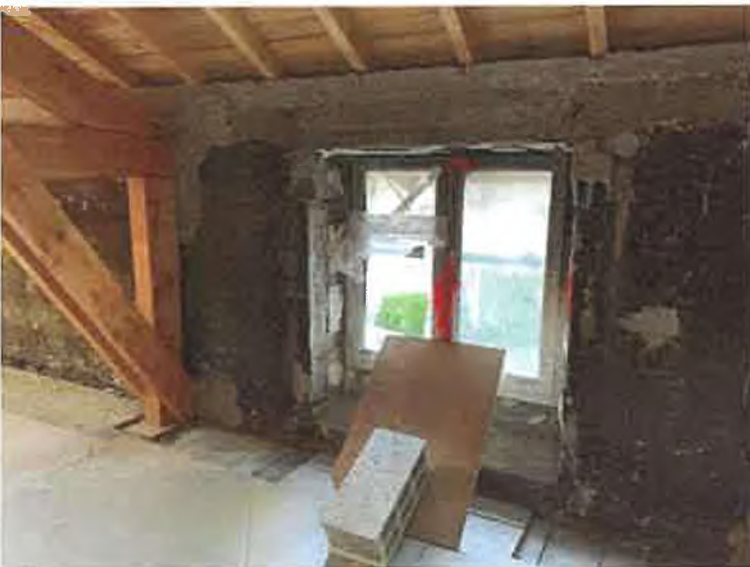
Espace de stockage :

A la suite, je constate qu'un espace de stockage a été aménagé avec des dalles d'aggloméré au sol.

Les murs sont pour partie en mâchefer pour partie en moellons sur les côtés latéraux.

Sur la longueur, je constate côté rue du Quartier Moulin la présence de deux fenêtres. Je constate côté opposé la présence de deux fenêtres également.

Je constate que des VELUX ont été installés, ils sont neufs et au nombre de six sur toute la longueur. Ils donnent côté rue du Quartier Moulin.

La charpente est neuve. Je constate qu'il manque une partie des dalles d'aggloméré à la liaison avec le mur situé à l'extrémité Est du bâtiment.

La seconde fenêtre est également cassée.

Je ne constate pas d'installation électrique sur cette partie.
