PROCES VERBAL DE DESCRIPTION

45 rue des Vignes
La Chaise
Marcilly en Villette

Le : Mardi 5 mars 2024

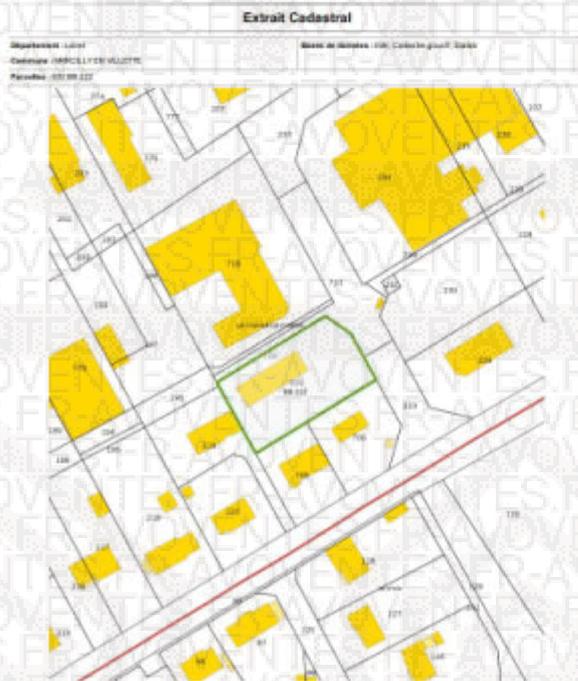
L'immeuble concerné est sis 45 rue des Vignes, lieudit la chaise, 45240 Marcilly en Vilette et cadastré section BB n°222

Il s'agit d'un bâtiment pour partie à usage industriel, pour partie de bureau sur un terrain d'une surface de 1400 m².
