## PROCES VERBAL DE DESCRIPTION

**MARDI HUIT AVRIL  
DEUX MILLE VINGT CINQ  
à 14 heures 00**

412 rue Saint Rémy

88500 BAUDRICOURT

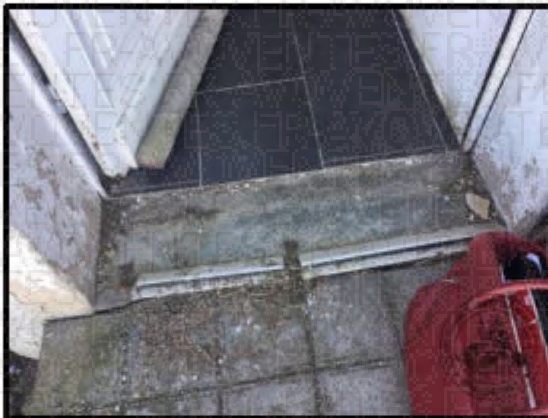
Photographie n°1.

L'accès s'effectue par une porte d'entrée en état d'usage normal, de couleur blanche, ouverture battant simple, avec une poignée à clé en métal, extérieur peint, intérieur peint, serrure monopoint. Je relève quelques salissures. Simple vitrage.

Le sol est recouvert de carrelage en bon état, de couleur grise. Joints jaunis.

Les murs sont recouverts de peinture en mauvais état, de couleur blanche.

Je constate l'absence totale de plinthes.

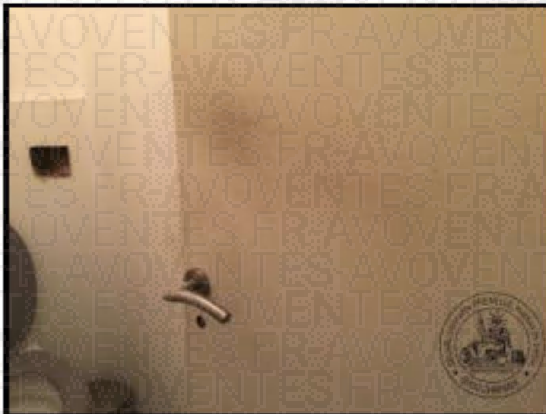
Photographie n°1.

Les **murs** sont recouverts de peinture en état d'usage normal, de couleur blanche. Je relève un trou et une salissure.

- un WC suspendu en état d'usage normal (un abattant hors d'usage, un mécanisme de chasse d'eau en état d'usage normal, une cuvette en mauvais état Encrassée. )

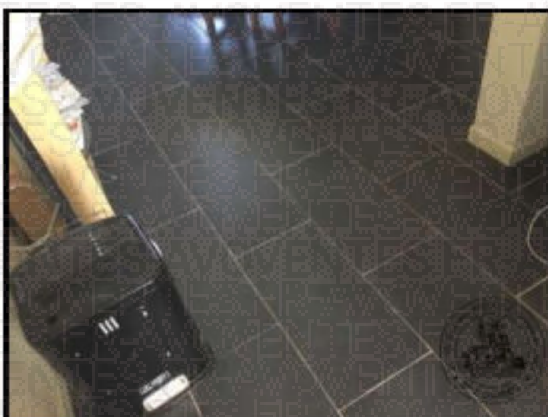
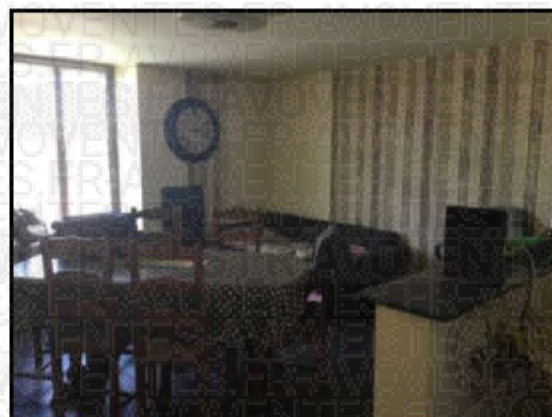
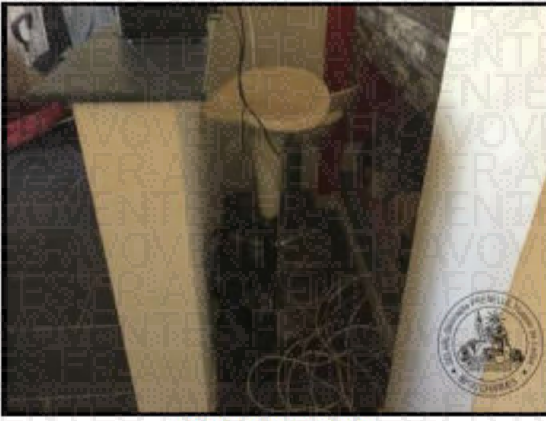
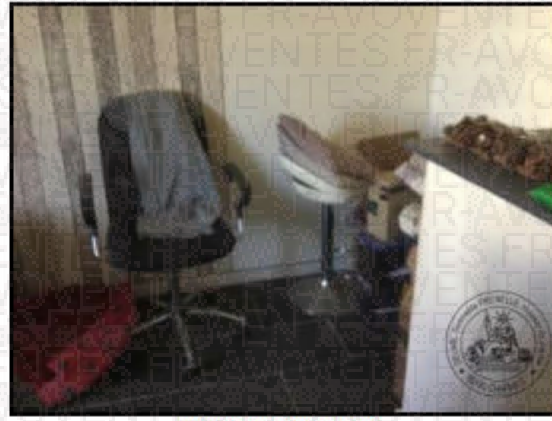
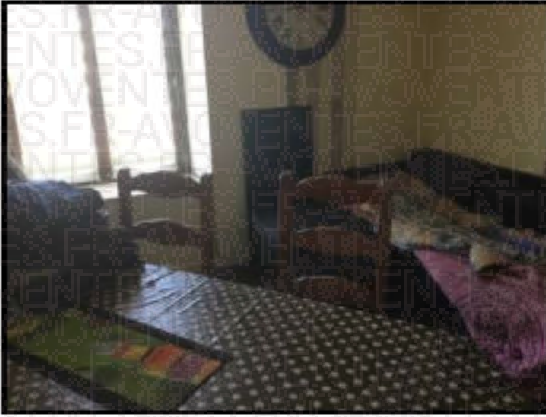
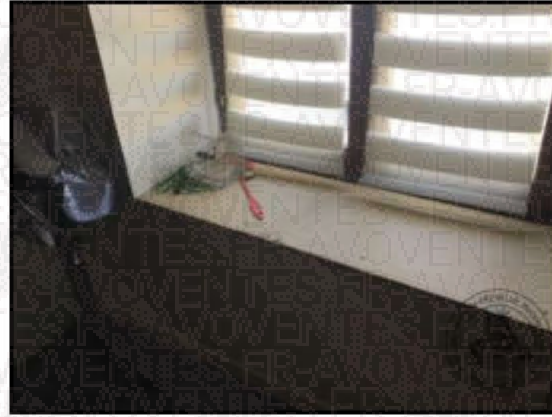
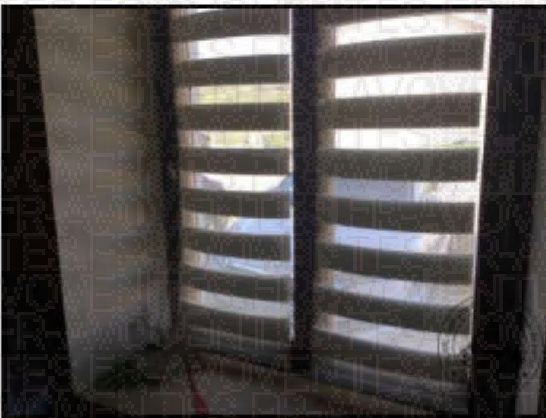
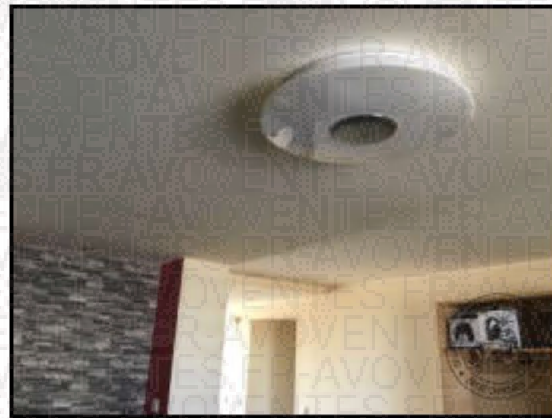
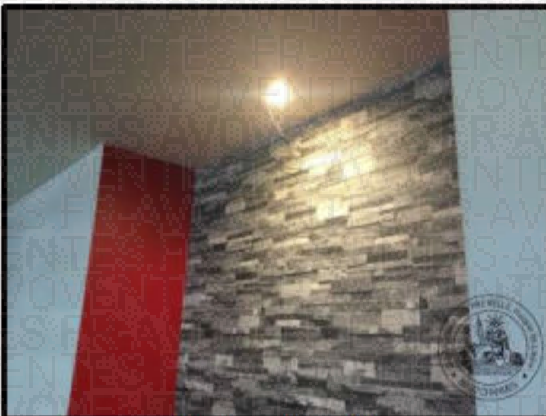
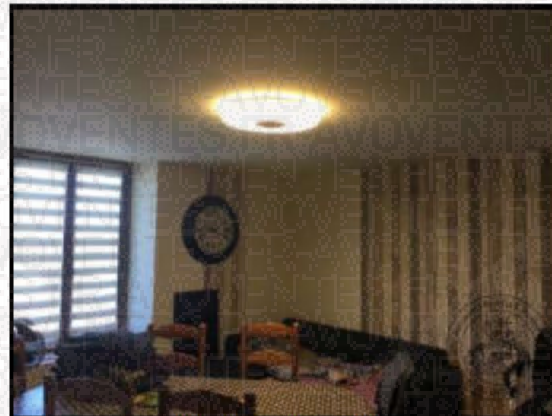
Le **sol** est recouvert d'une chape brute en bon état.

Le **plafond** est recouvert de peinture en état d'usage normal, de couleur blanche, globe lumineux avec cache, avec ampoules. Peinture jaunie.

L'**éclairage naturel** de la pièce est assuré par une fenêtre en état d'usage normal, de couleur marron, sans coffrage, ouverture battant double, châssis bois, double vitrage, volet à simple battant en bois. Absence de tablette de fenêtre (juste une plaque de placo, non peinte).

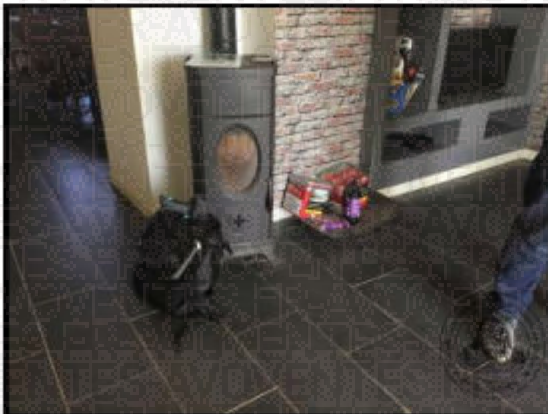
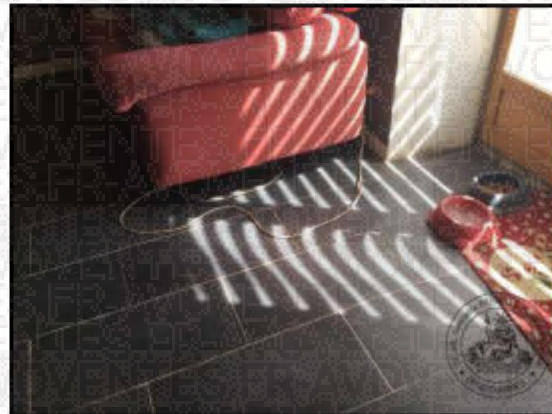
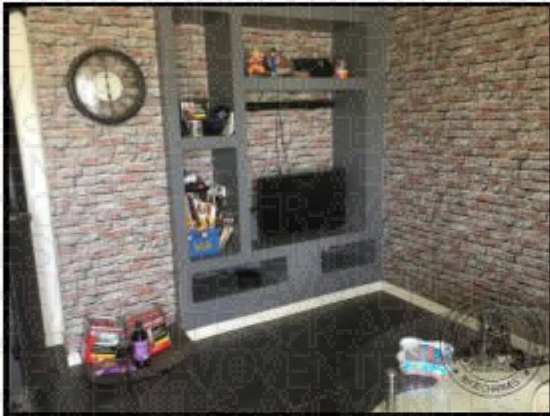
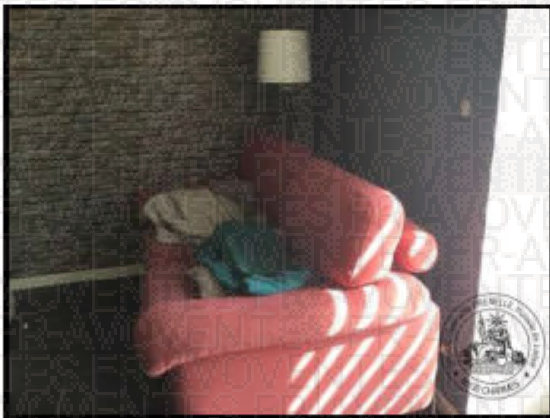
Le **sol** est recouvert de carrelage en bon état, de couleur grise. Joints jaunis.

Le **plafond** est recouvert de peinture en état d'usage normal, de couleur blanche, spots intégrés, avec ampoules. Peinture jaunie.

L'**éclairage naturel** de la pièce est assuré par une porte-fenêtre en état d'usage normal, de couleur marron, sans coffrage, ouverture battant double, châssis bois, double vitrage. Pas de volet et absence de plinthes sous la porte vitrée.

s'il peut me présenter un certificat de ramonage du conduit du poêle à bois. Il me répond qu'il ne le fait pas faire, qu'il s'en occupe lui-même et que le conduit n'est de toute façon pas tubé.

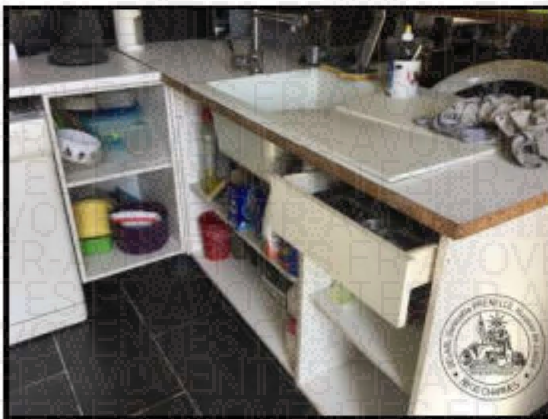
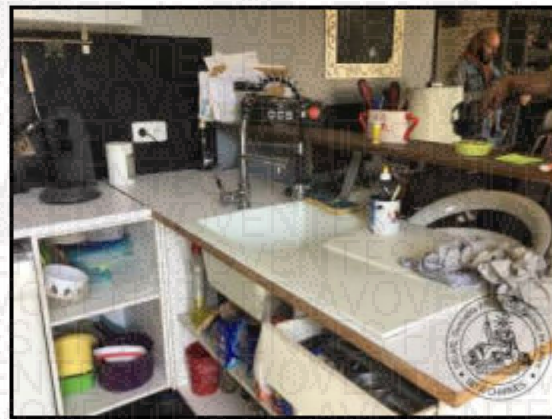
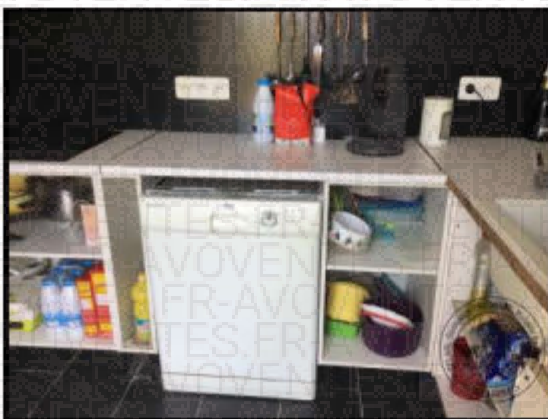
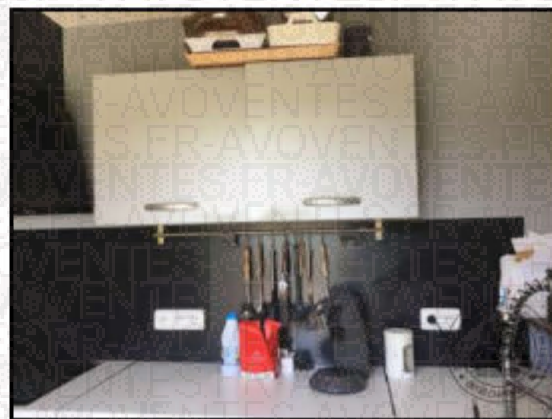
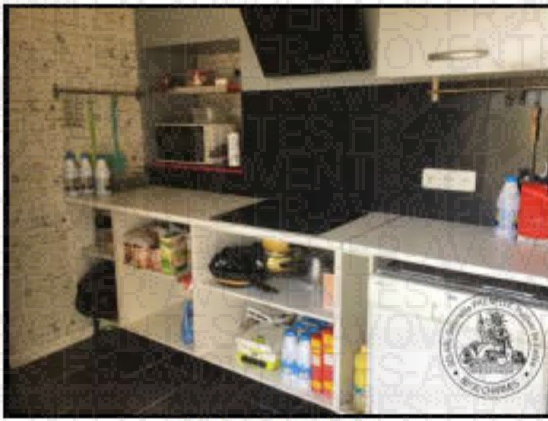
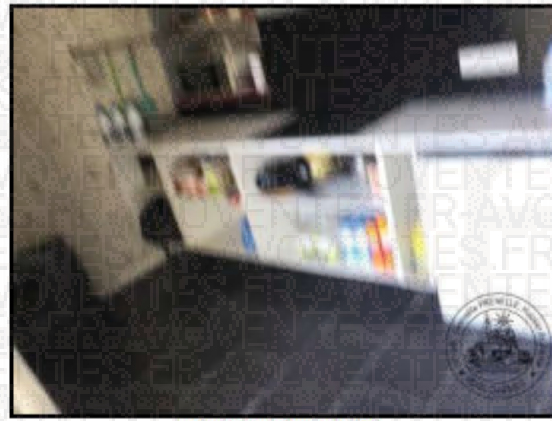
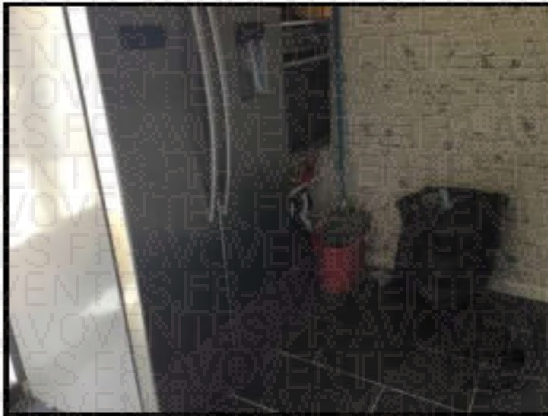
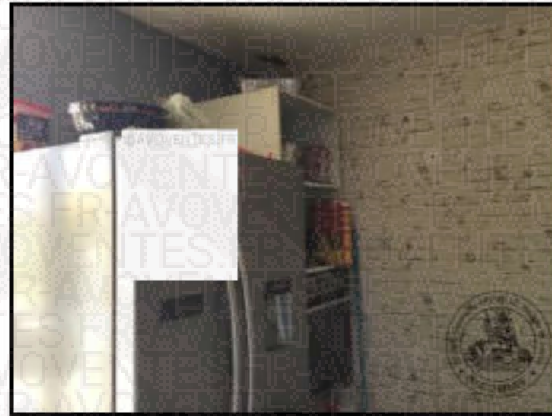
Je constate que la cuisine est équipée avec des meubles de cuisine en bois compressé recouverts d'un revêtement blanc mais sans porte. Je constate la présence d'un plan de travail de couleur blanche, en état d'usage. Je constate que les chanfreins du plan de travail ne sont pas tous recouverts d'un revêtement. Le bois compressé est parfois visible.

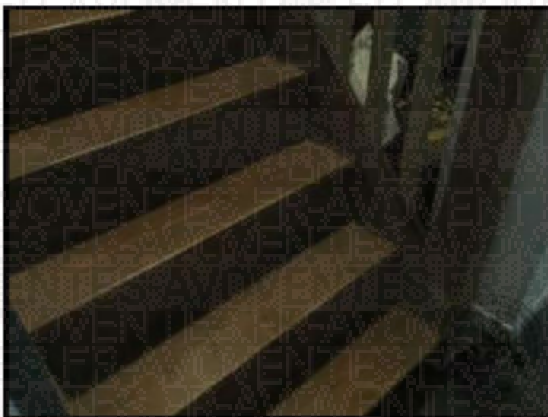
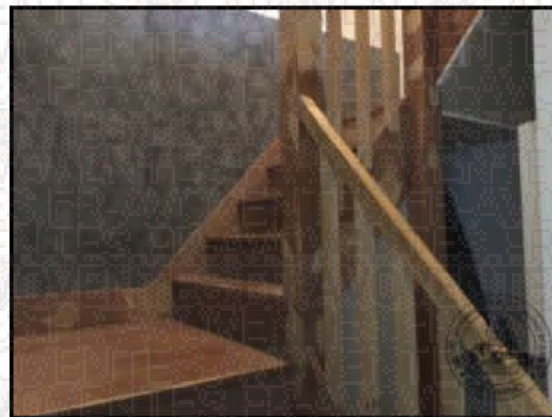
Je constate que le bas des murs sont recouverts d'un lambris PVC sans aucune finition. Le dessus des lambris est en placo plâtre recouvert d'une fine couche de peinture de sous-couche blanche.

Je constate que la rambarde de l'escalier a été poncée partiellement.

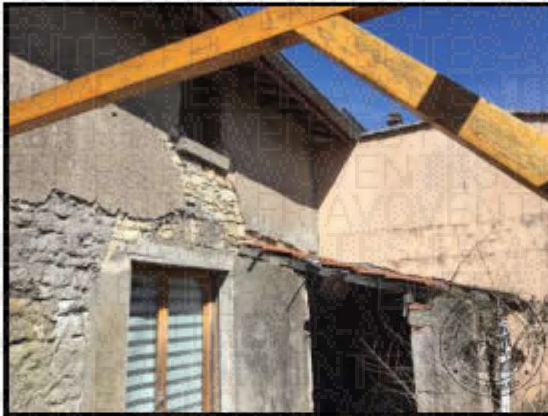
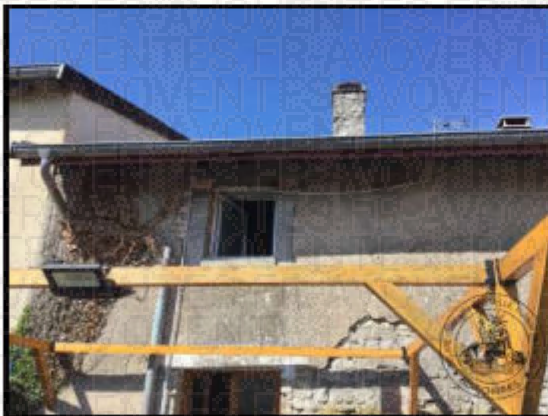
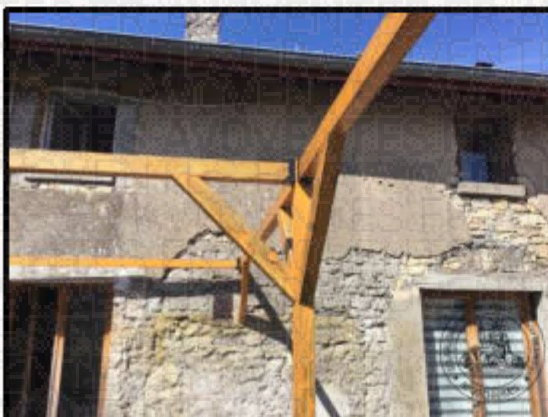
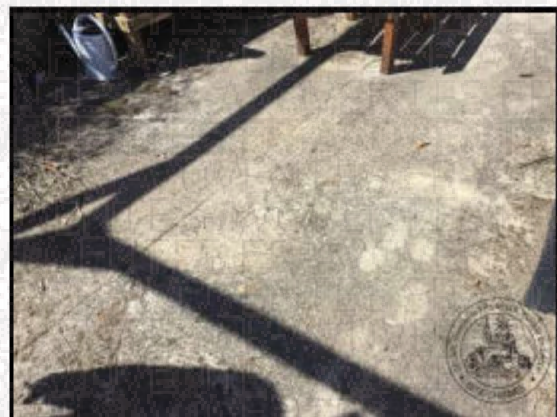
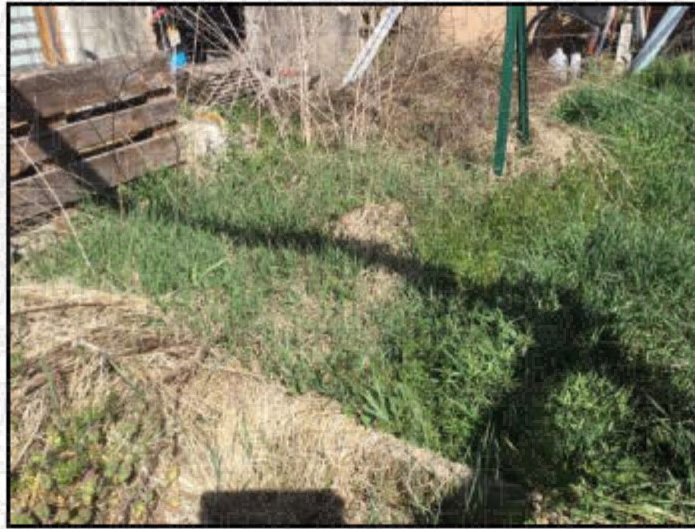
Je constate que le jardin à l'arrière de la maison n'est pas entretenu et envahi d'herbes. Je constate la présence d'une terrasse en béton surmonté d'une structure en bois, type tonnelle.

Il m'indique que le terrain va jusqu'au grillage situé au fond du jardin. Sur la gauche (dos à la maison), se trouve un petit appentis en pierres, non fermé, et dont l'ouverture présente des fissures.

Je constate que l'enduit de la façade arrière de la maison est en grande partie tombé, laissant voir les pierres qui composent le mur.

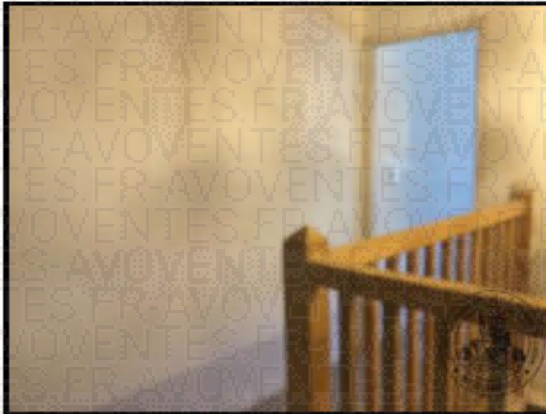
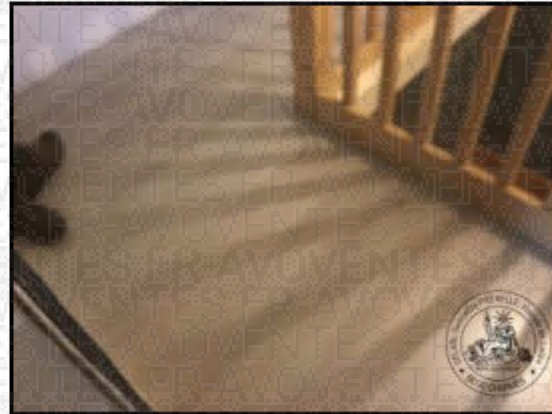
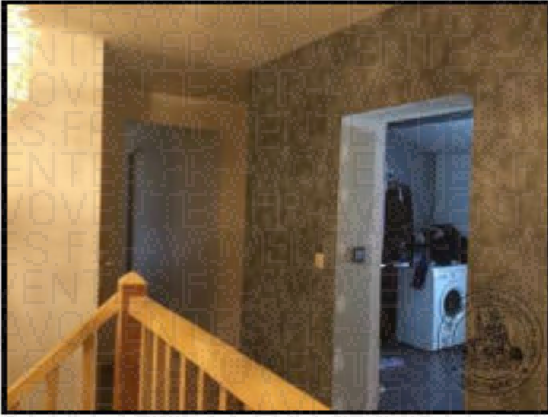
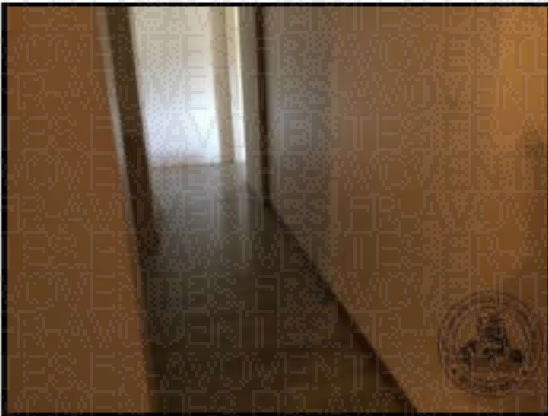
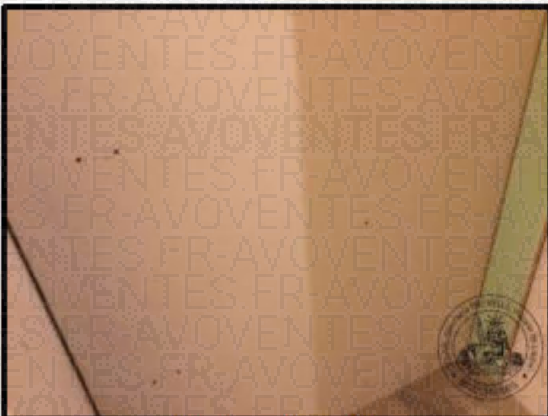
Je constate que ce couloir de distribution qui dessert les trois chambres, les toilettes et la salle de bain du premier étage présente un sol en parquet flottant gris en bon état. Je relève l'absence de plinthes.

Je constate que les murs sont recouverts de lambris PVC, mais sans finition, sur le mur de la salle de bain. Pour le reste, le placo est seulement peint d'une fine couche de peinture de sous-couche blanche, sauf à gauche de la porte de la salle de bain. À cet endroit, le placo est brut.

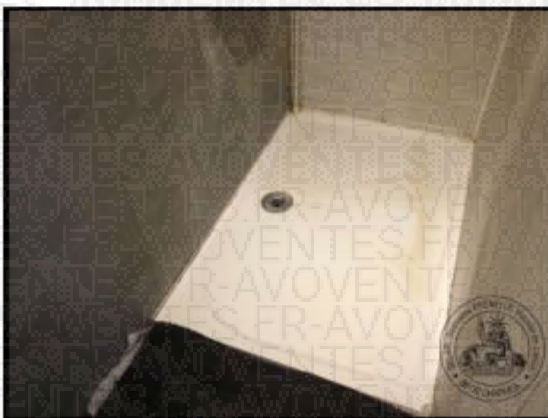
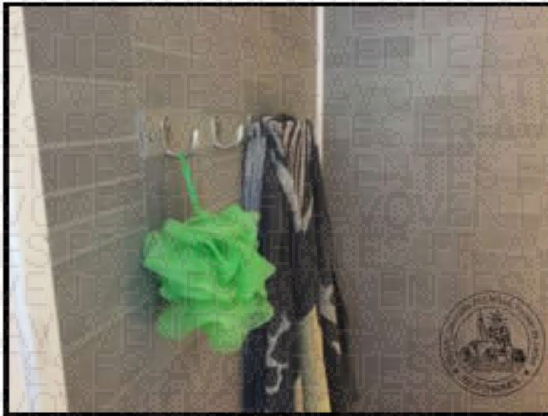
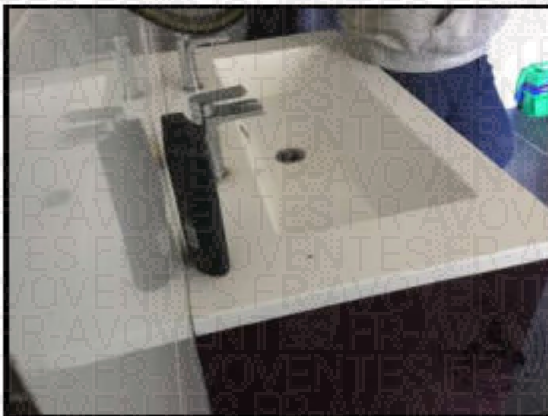
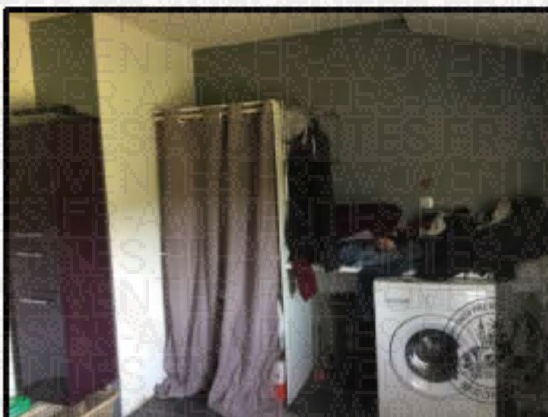
Le **sol** est recouvert de carrelage en mauvais état, de couleur grise. Je constate que plusieurs carreaux sont décollés et que les joints sont manquants en plusieurs endroits.

Je constate l'absence de plinthes.

Je constate que la crédence autour de la vasque, tout comme les murs dans le renforcement de la douche à l'Italienne, est recouverte de lambris en PVC sans aucune finition.

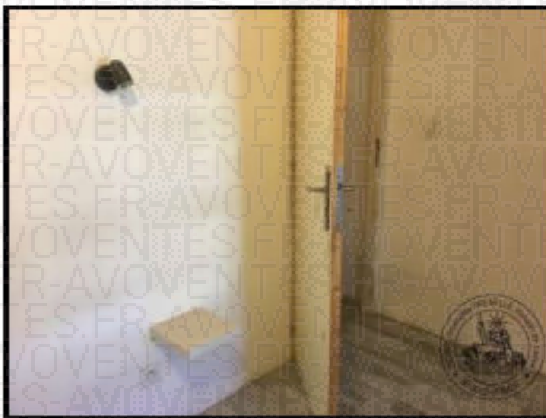
Photographie n°1.

Les **murs** sont recouverts de peinture en mauvais état, de couleur blanche. Les murs sont peints avec juste une sous couche blanche.

- un placard avec portes coulissantes en mauvais état Non terminé.
- un convecteur électrique non vérifié

Je constate l'absence de plinthes.

Concernant le placard, je constate que celui-ci n'est pas terminé. Il n'y a pas de paroi latérale à droite de sorte que le rail n'a pas de fin et que les portes peuvent coulisser dans le vide.

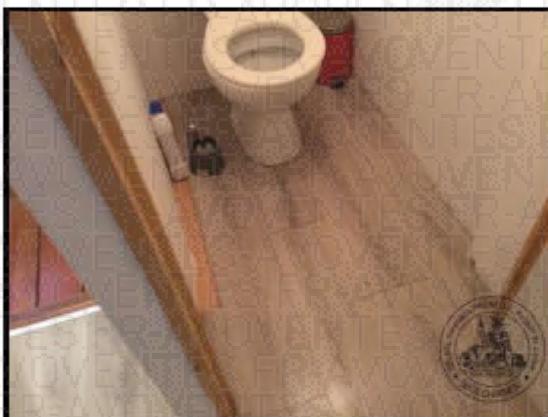
Photographie n°1.

Le sol est recouvert de parquet en état d'usage normal, de couleur grise, flottant. Non terminé.

Pas de plinthes. Juste la sous couche sur les murs et le plafond.

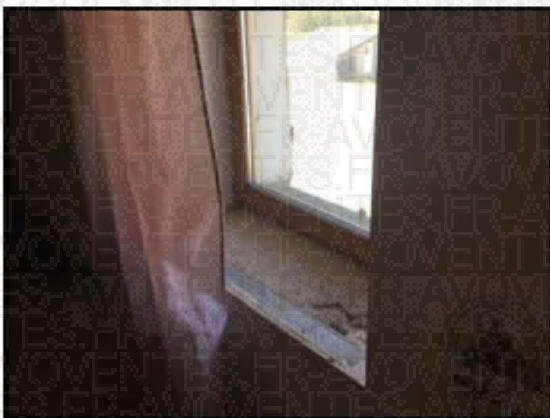
Photographie n°1.

Je constate l'absence de plinthes et de tablette de fenêtre.
