## PROCES VERBAL DE DESCRIPTION SUR SAISIE IMMOBILIERE

**DOSSIER N° C50358**

Me requiert aux fins de procéder à un procès-verbal de description de l'immeuble sis à FONTAINE NOTRE DAME – Avenue de l'Europe – Bien cadastré sous la Section ZP n°203 ;

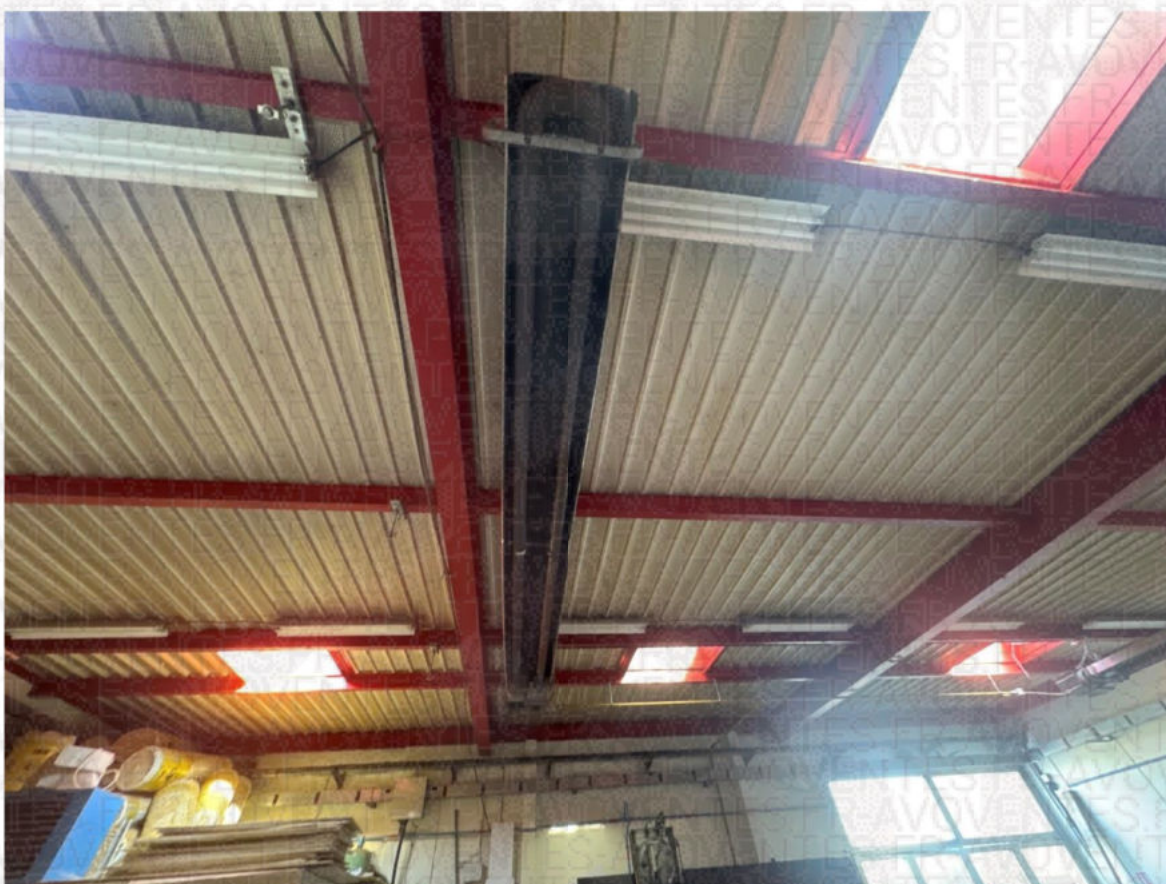
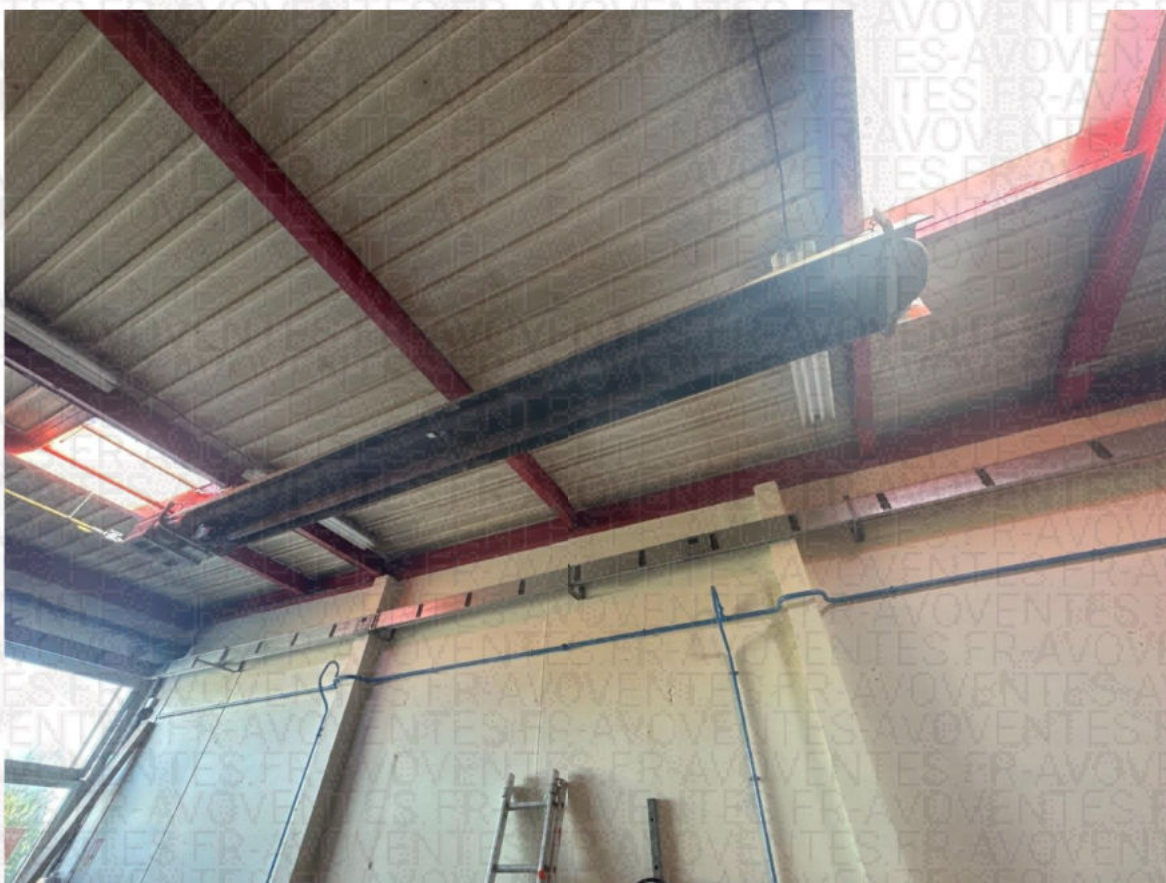
Le diagnostiqueur m'indique qu'il y a deux éléments de chauffage type radiant.

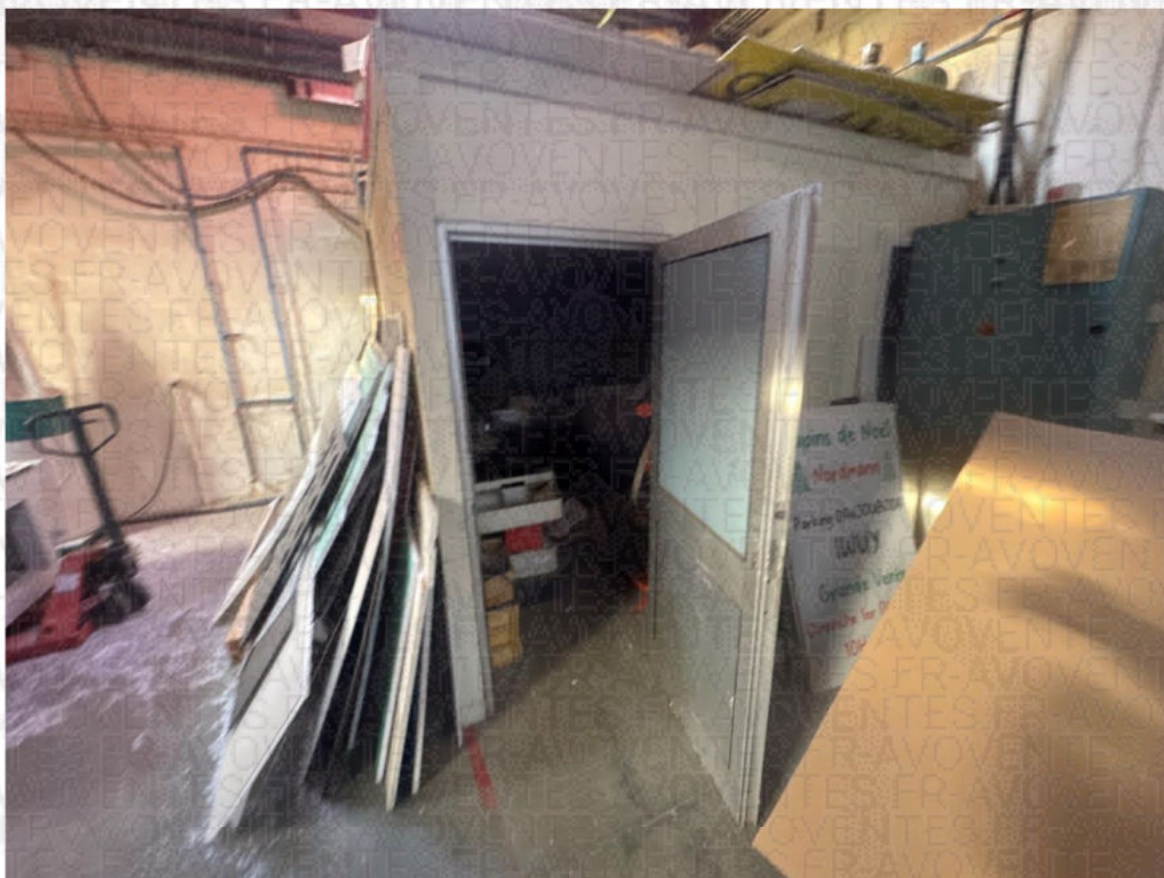
Dans l'espace atelier, en façade avant, il existe un petit local réserve réalisé en cloison amovible abritant les compteurs électriques et plusieurs éléments matériels professionnels.

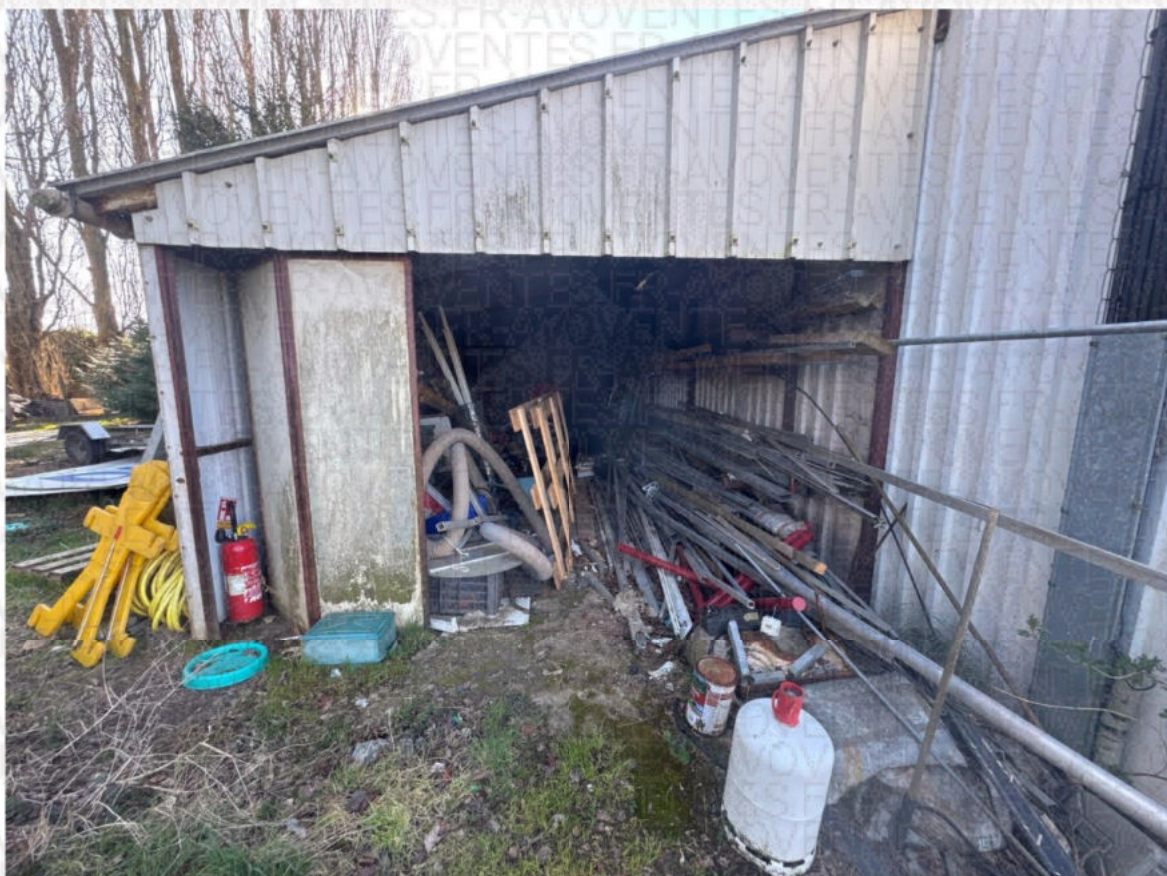
### *Petite extension*

A l'extérieur, à l'extrémité du bâtiment sur la gauche, je note qu'il y a une petite extension réalisée en plaques bac acier servant de débarras.

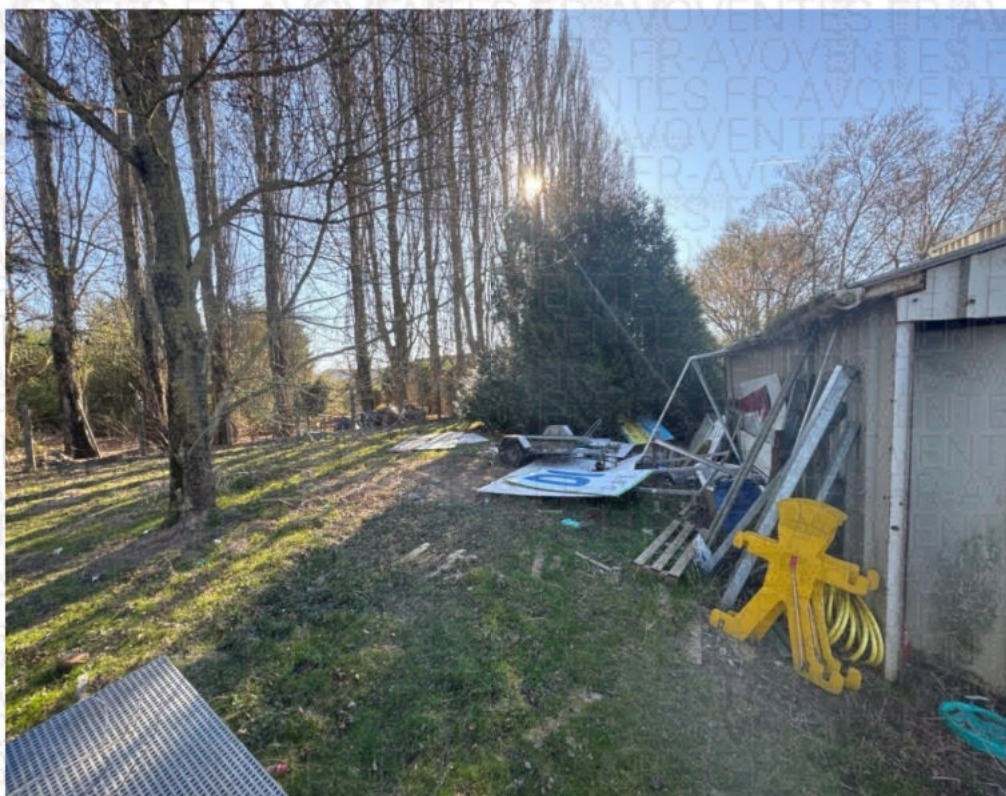
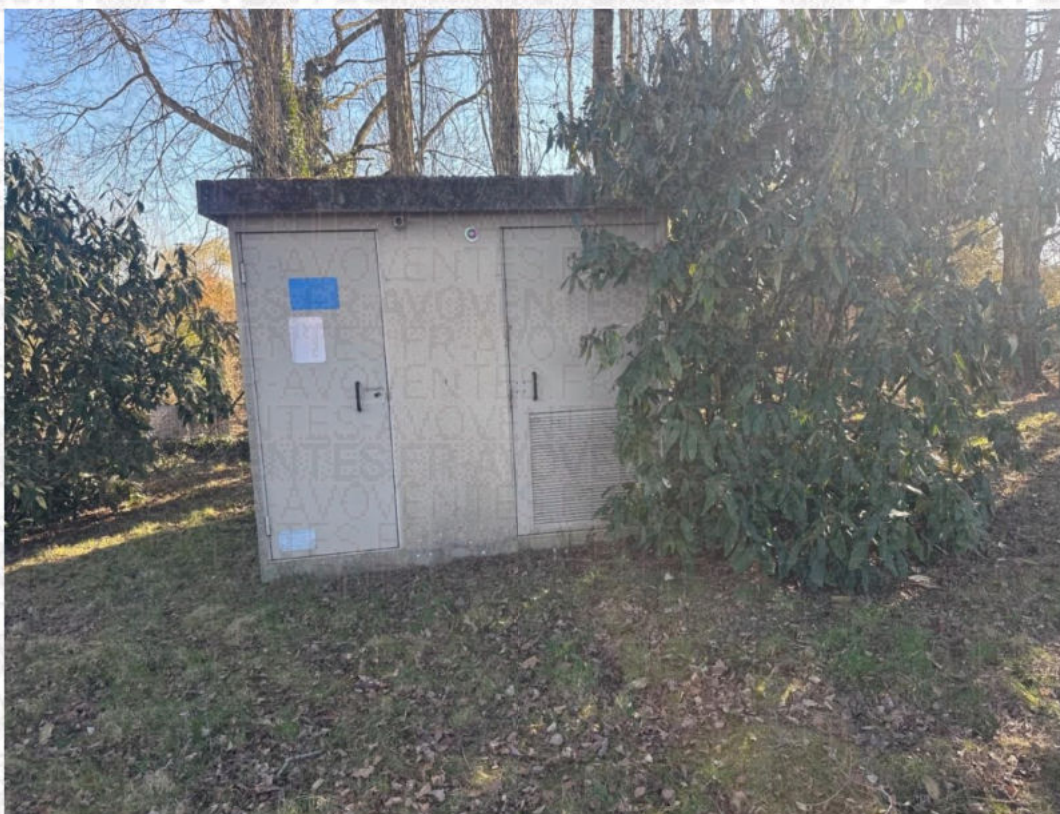
**Terrain en fond**

Je constate sur le terrain situé en son fond qu'il existe un transformateur électrique.
