## **PROCÈS-VERBAL DE DESCRIPTION**

**Au sein d'un immeuble sis 27, rue Etienne Dolet / 2, avenue de l'Est / 1, avenue de Belfort, 93140 Bondy, composé comme suit :**

Me suis transportée ce jour, MARDI DIX-SEPT JUIN DEUX MILLE VINGT-CINQ, à 08 heures 00 dans un immeuble 27, rue Etienne Dolet, 93140 Bondy.

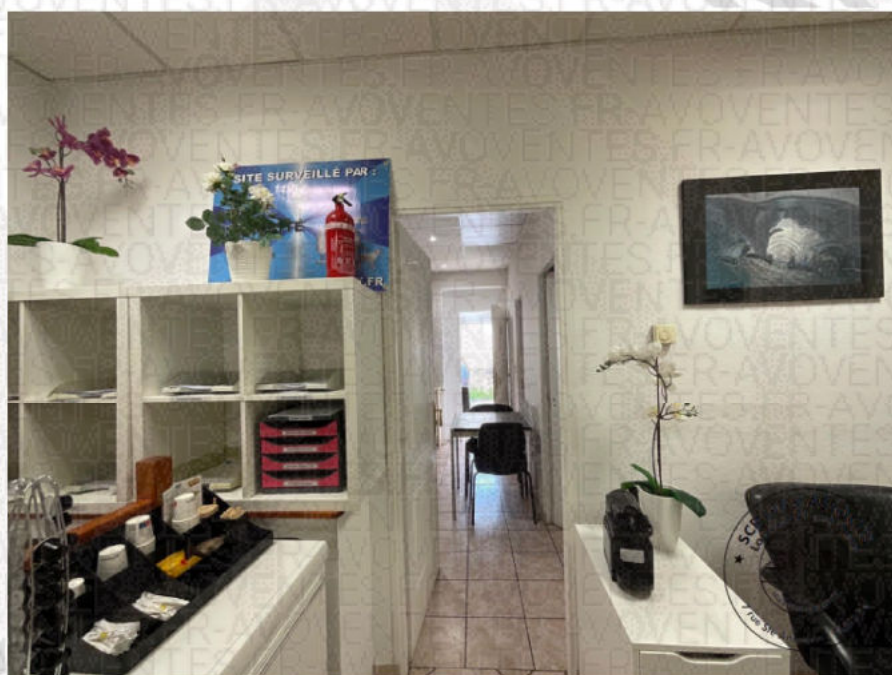
29.

Le faux plafond est constitué de dalles minérales montées sur châssis, présentant des traces d'infiltrations ou de dégâts des eaux.

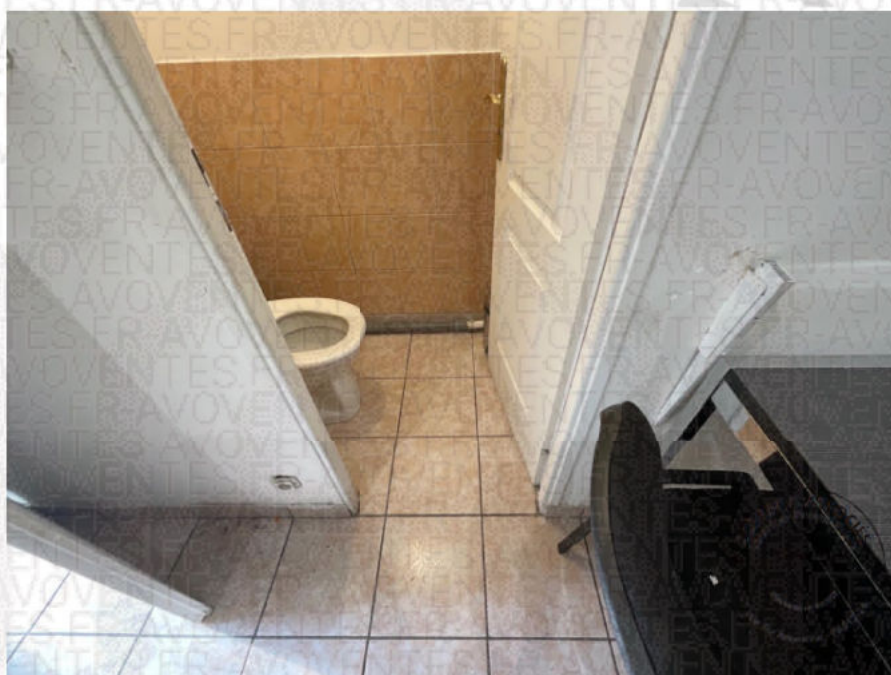
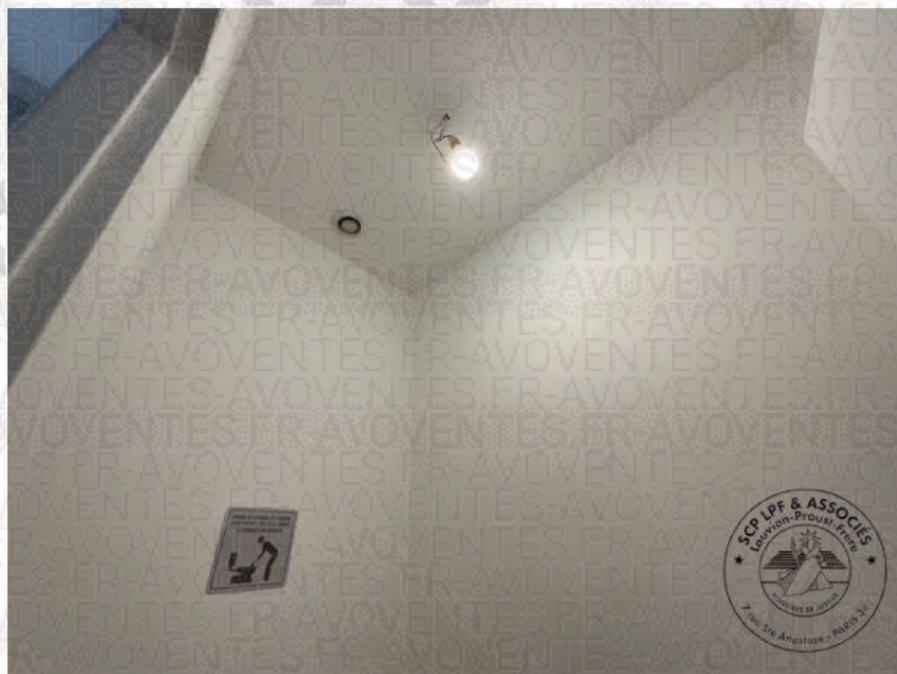
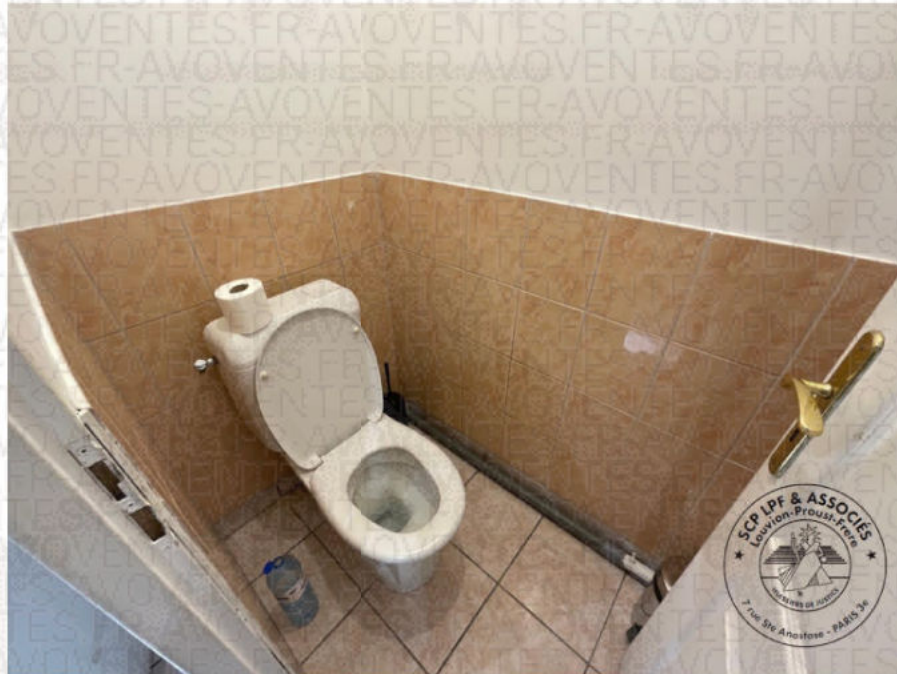
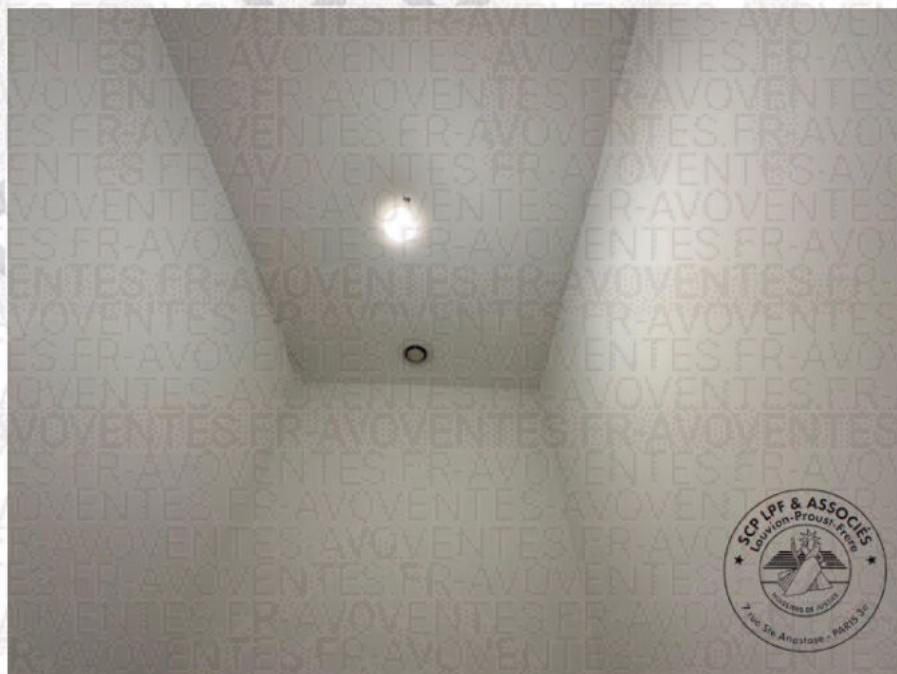
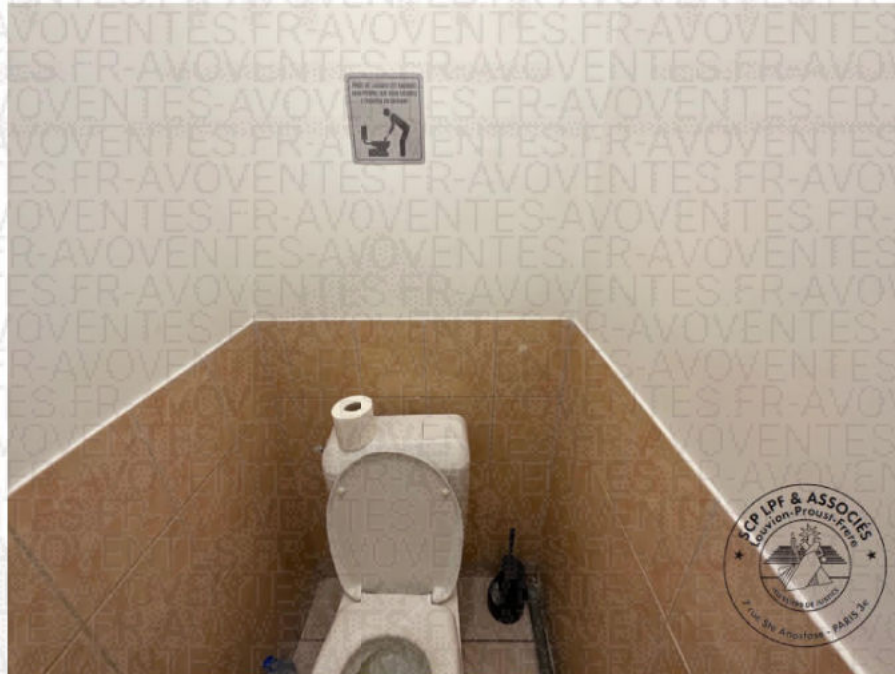
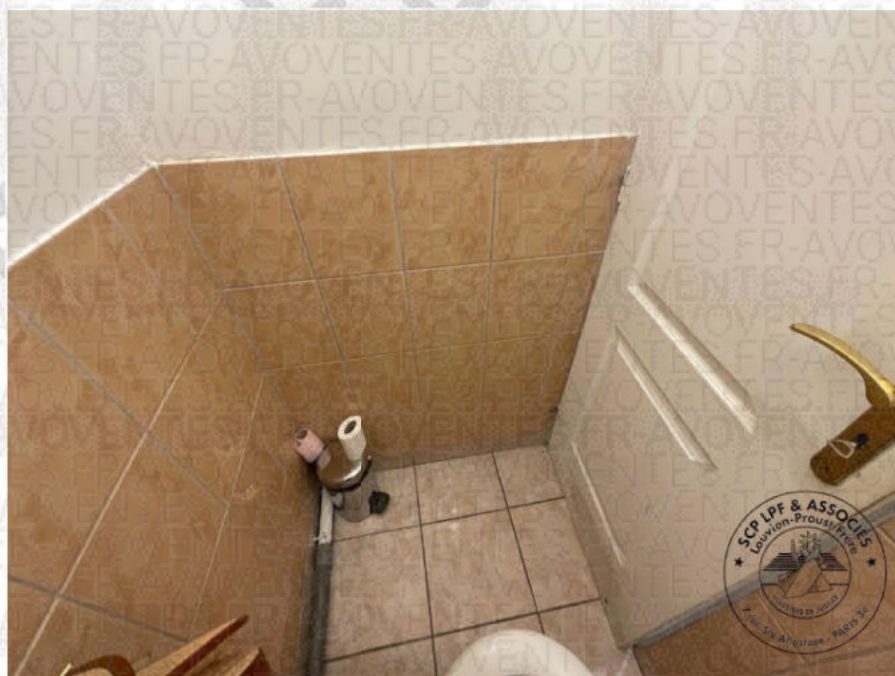
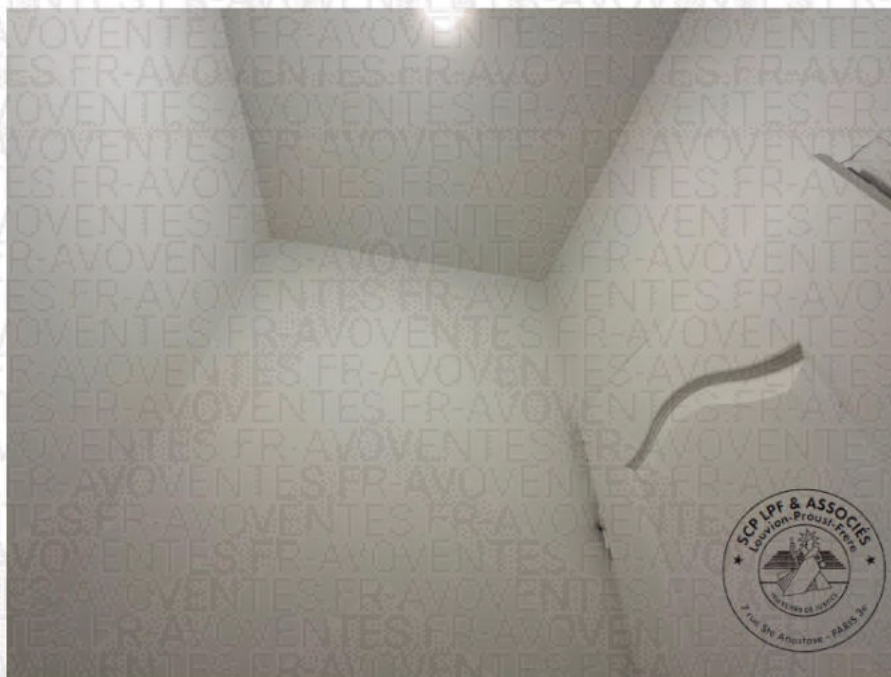
Quelques traces de dégâts des eaux sont visibles en plafond.

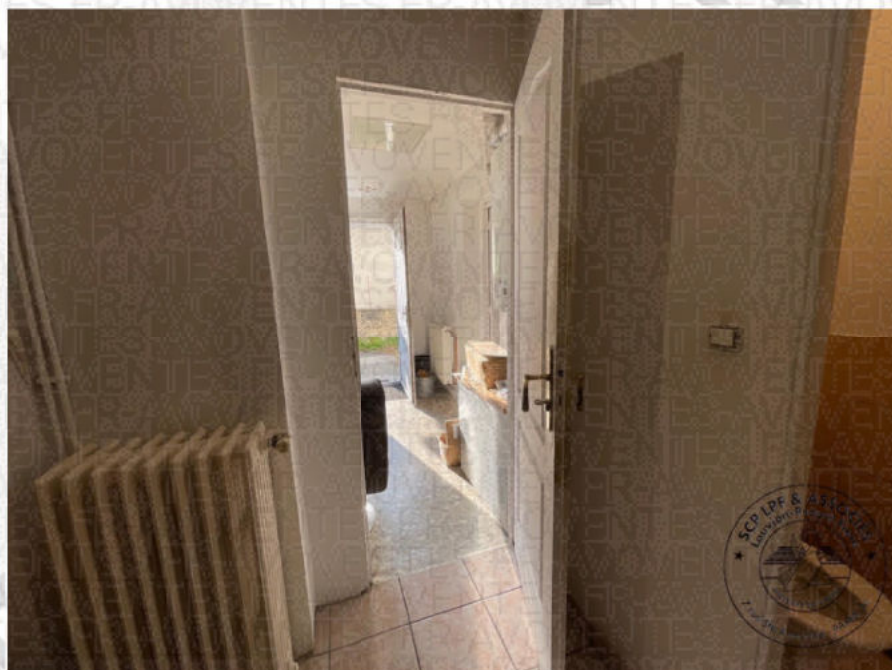
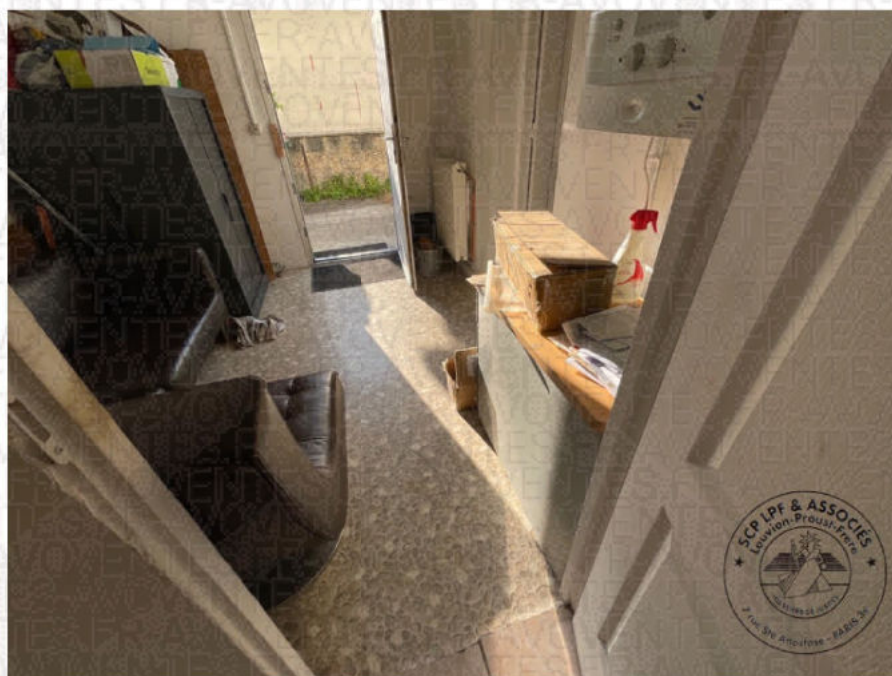
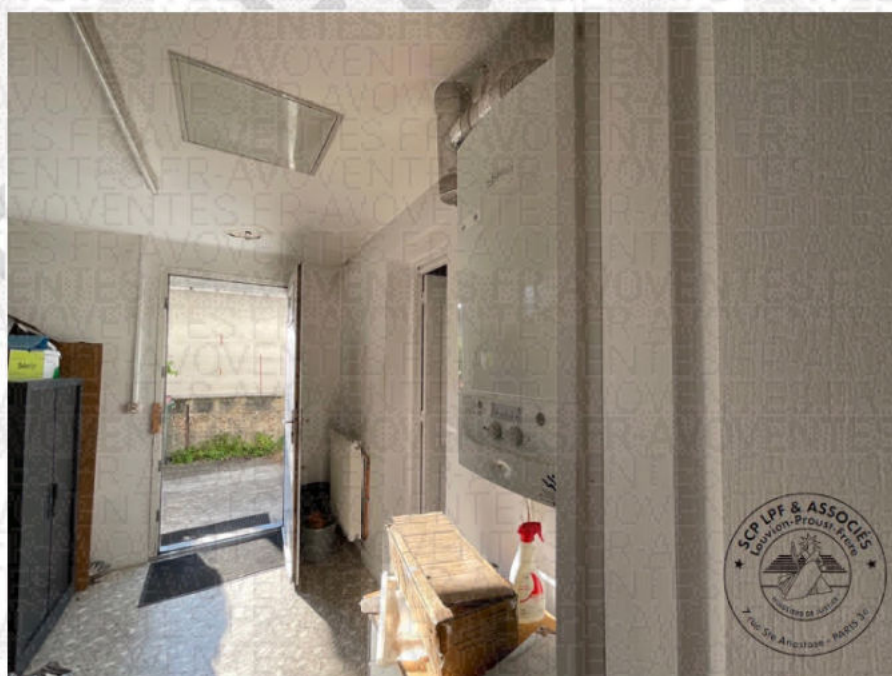
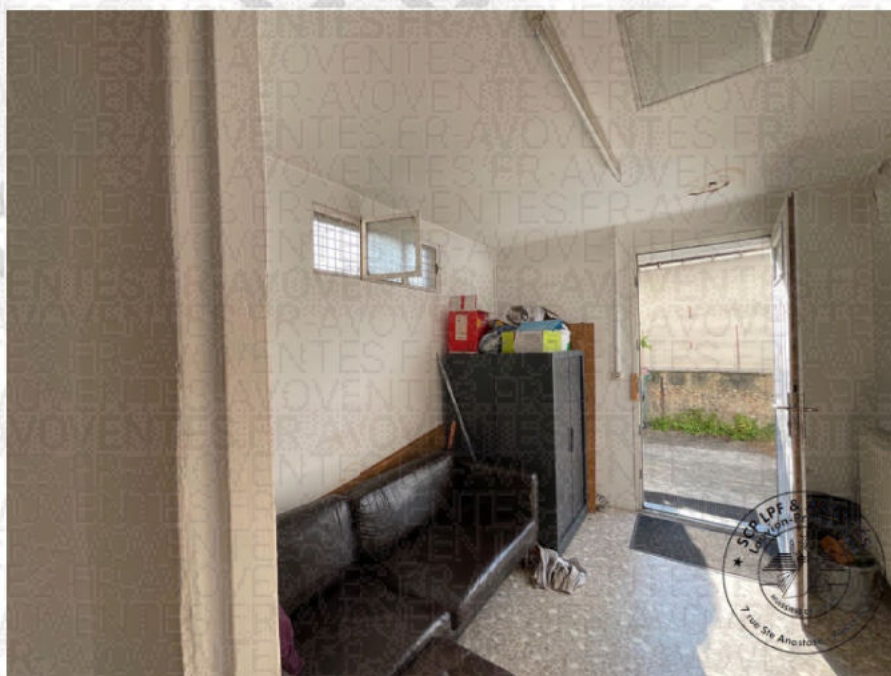
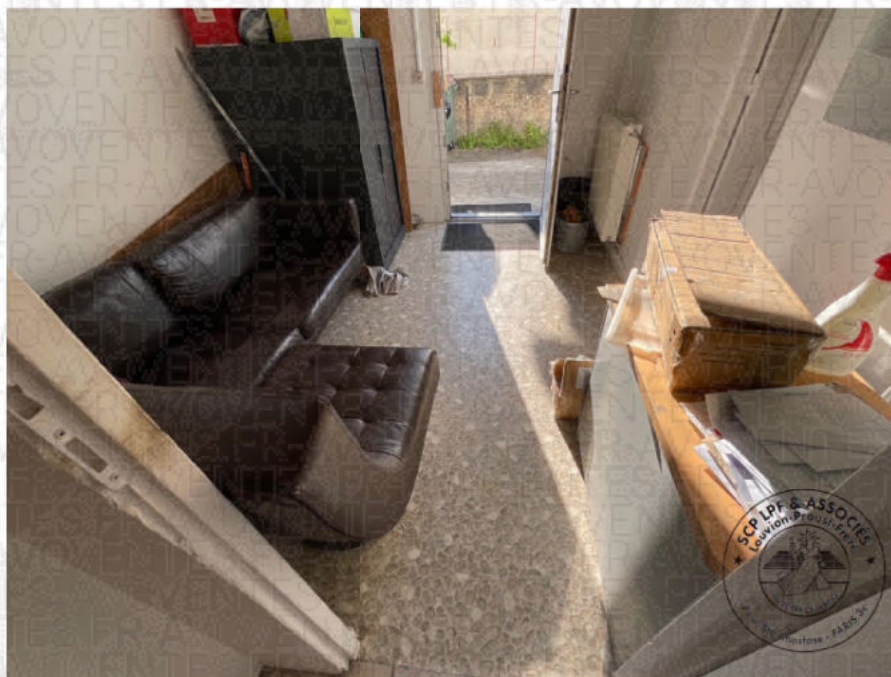
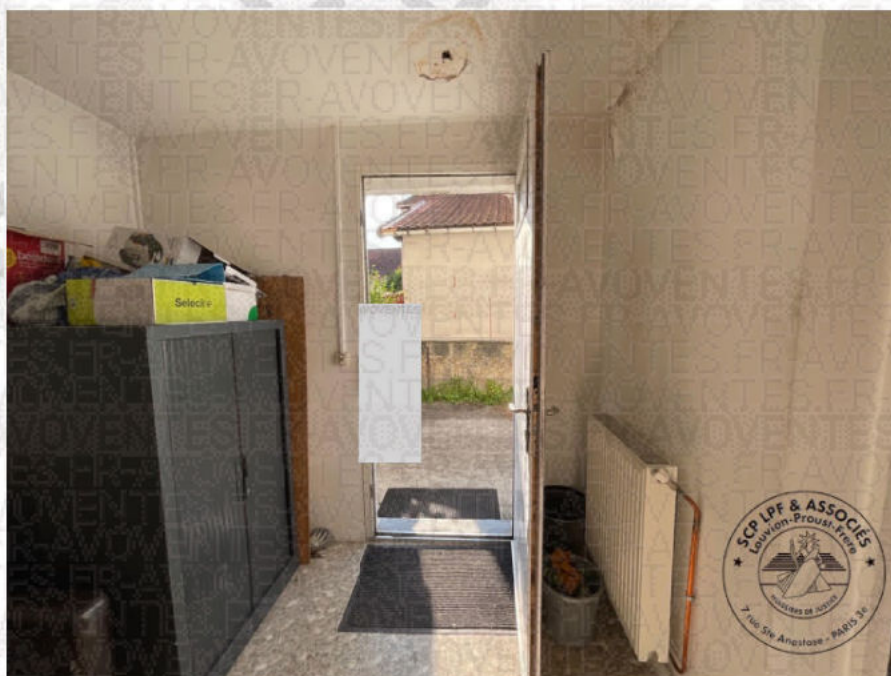
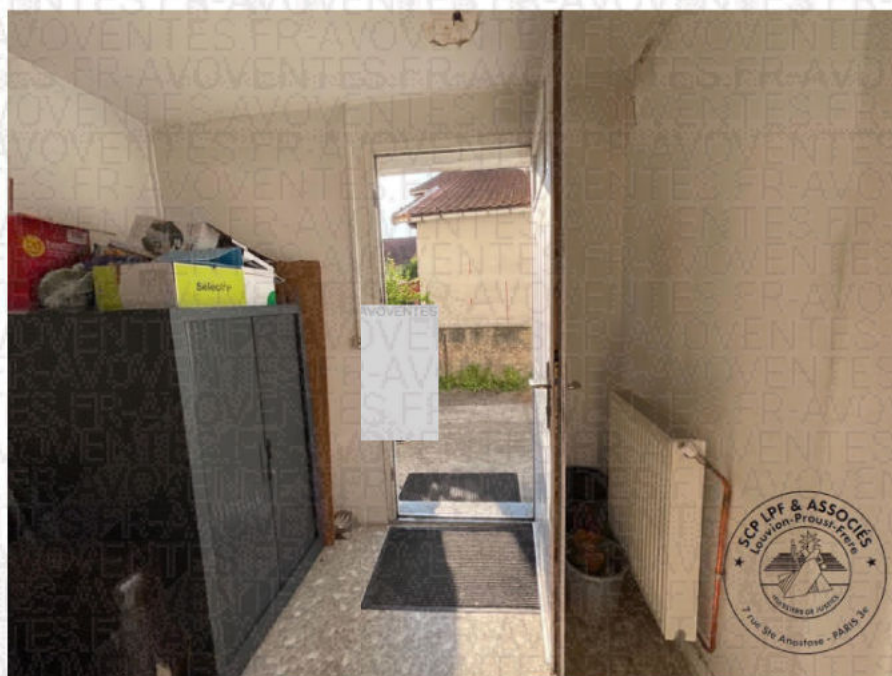
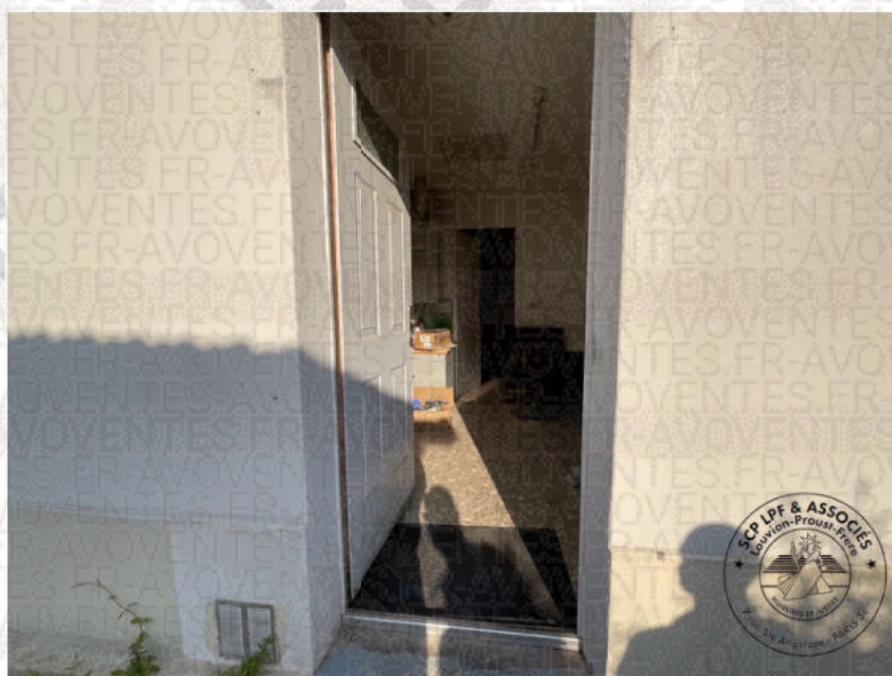
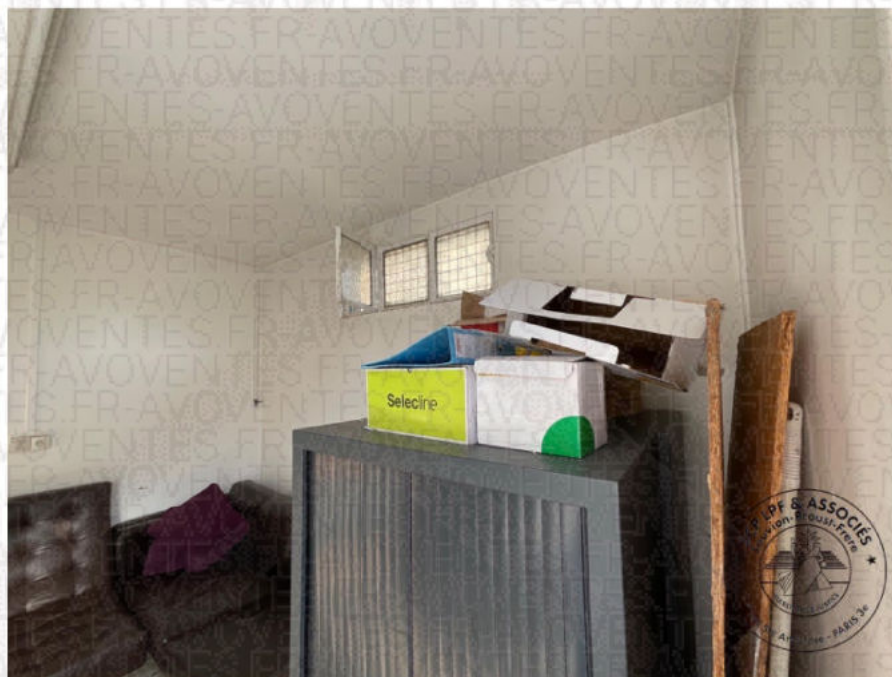
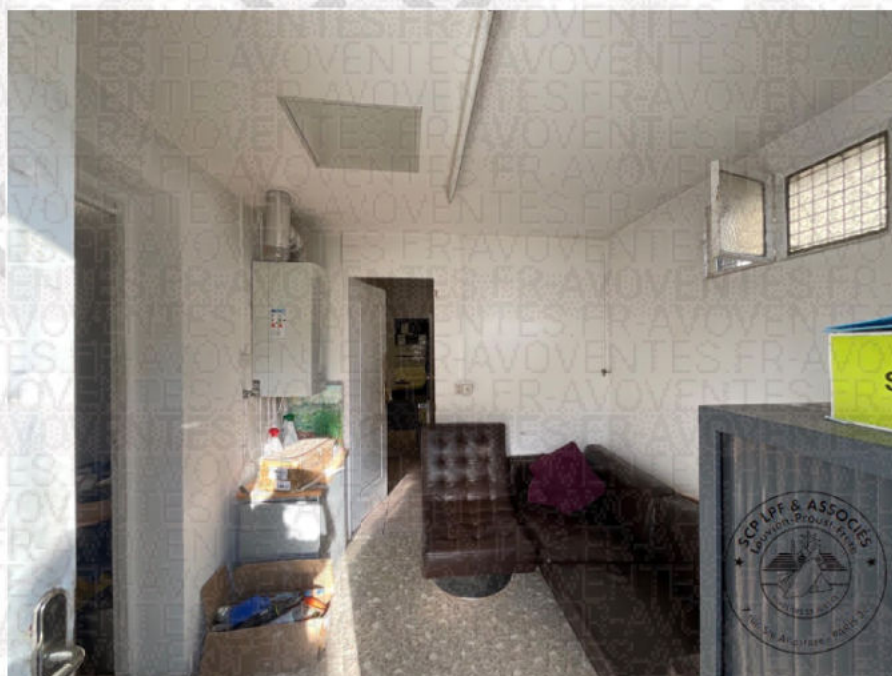
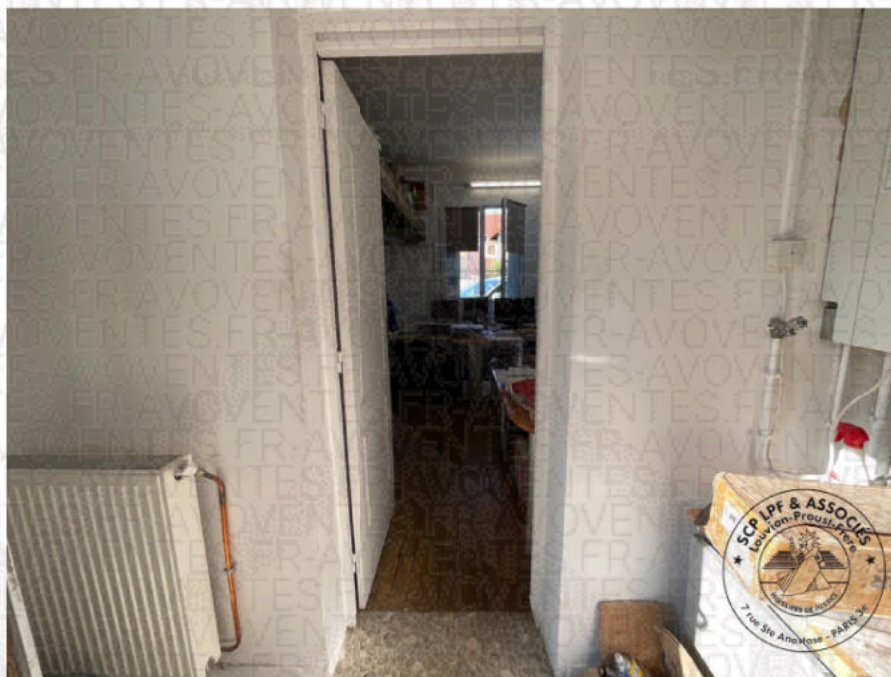
Les murs et le plafond sont recouverts de peinture qui présente des traces de dégâts des eaux.

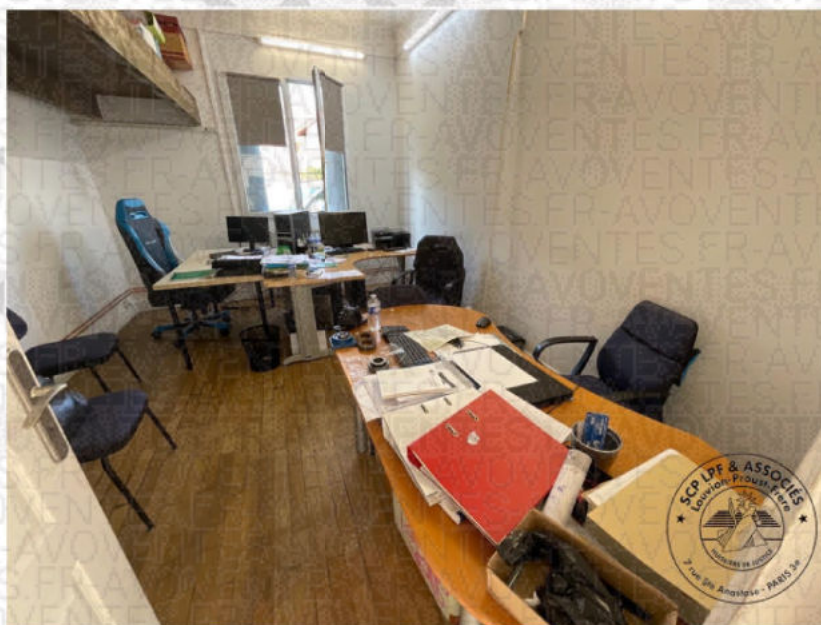
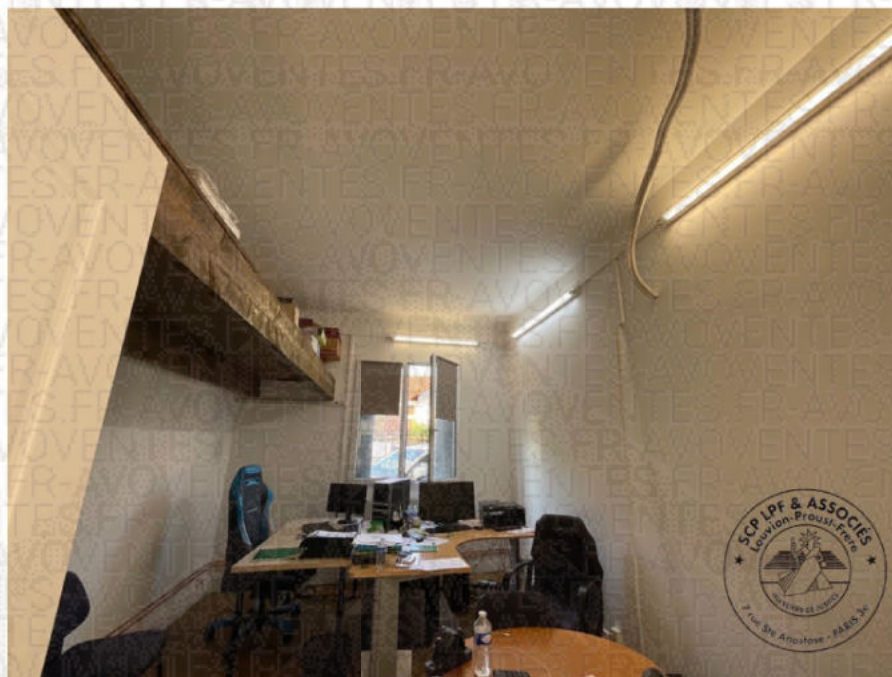
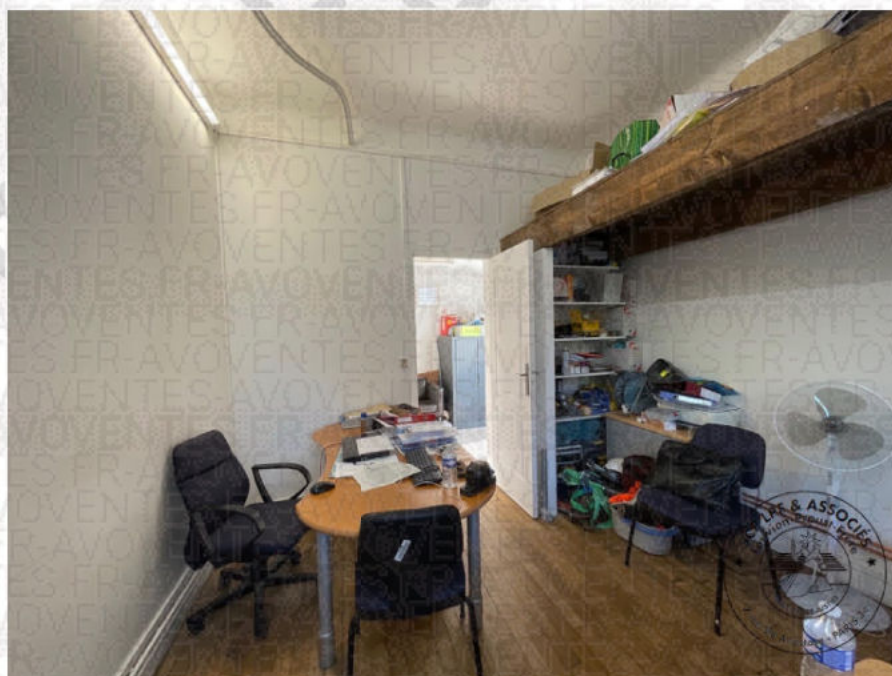
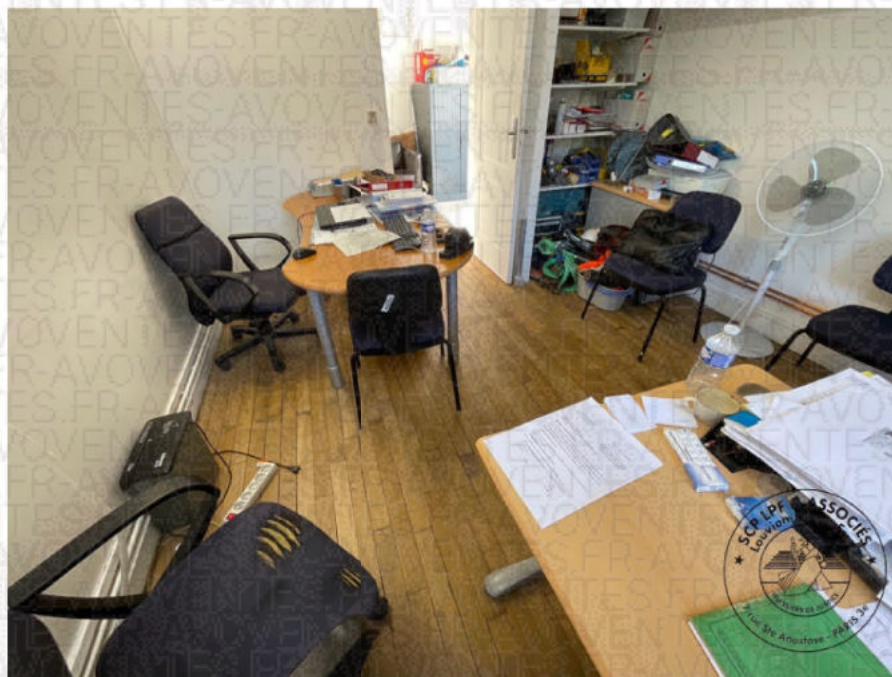
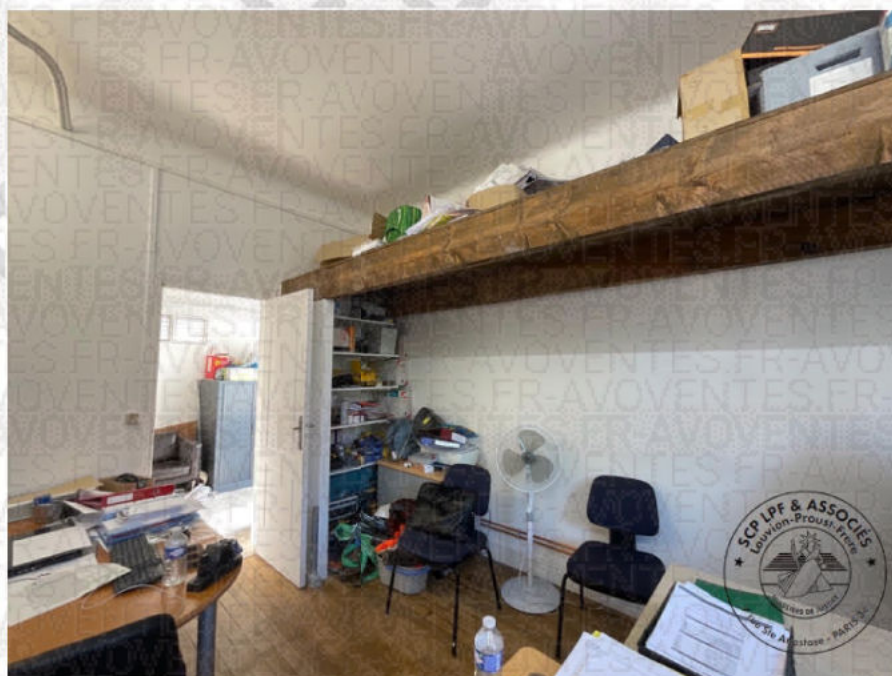
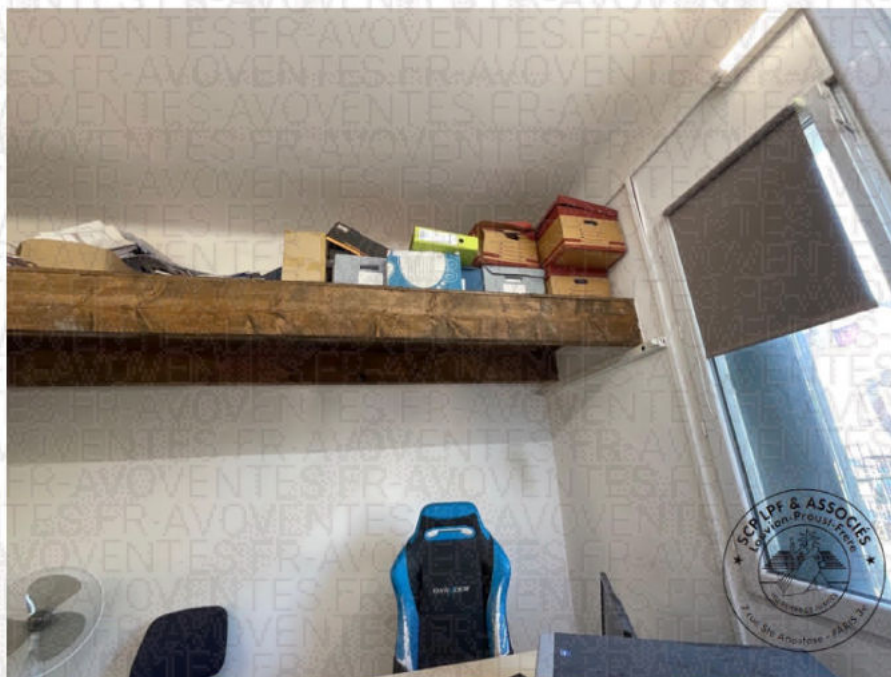
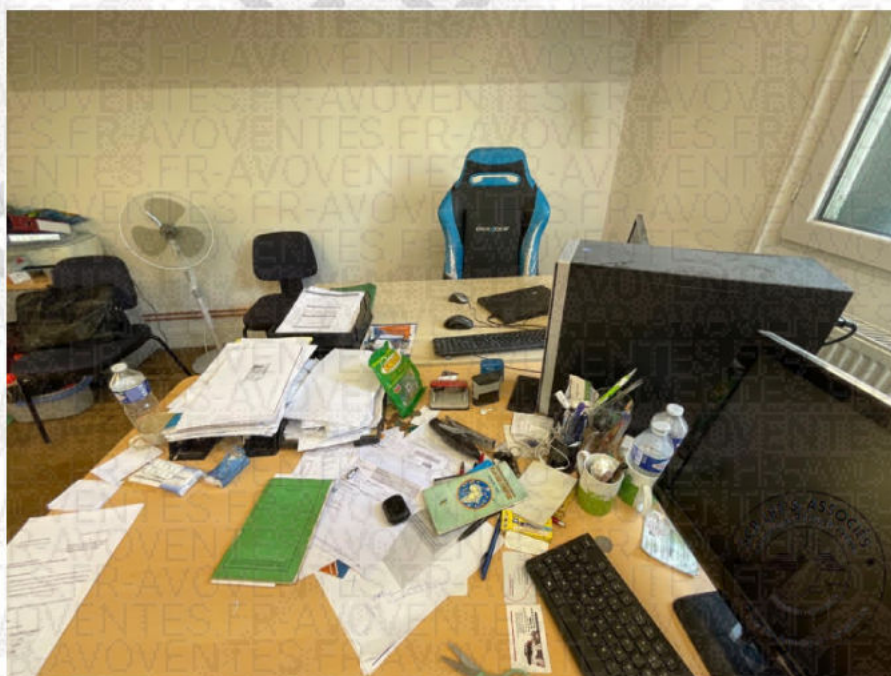
Les murs et le plafond sont recouverts de peinture qui présente quelques traces d'infiltrations.

Le sol est revêtu de parquet ancien et usagé.
