PROCES VERBAL DE DESCRIPTION

L'AN DEUX MILLE VINGT-CINQ ET LE TREIZE AOUT

Me suis transportée ce jour au 9, rue Aubert 93500 SAINT-DENIS (Seine-Saint-Denis),

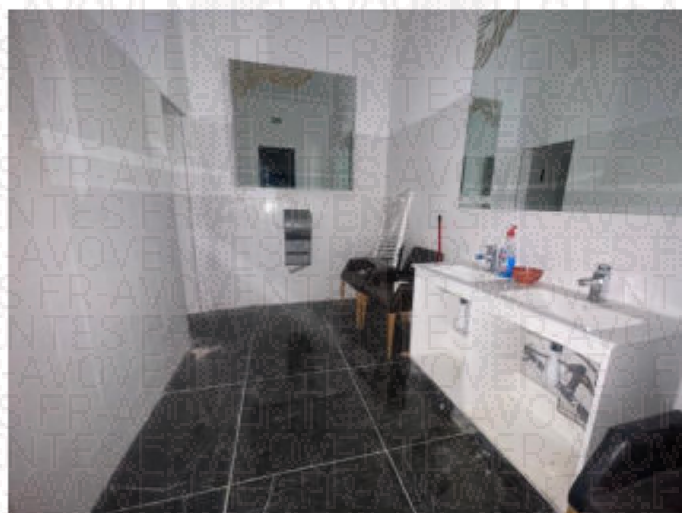
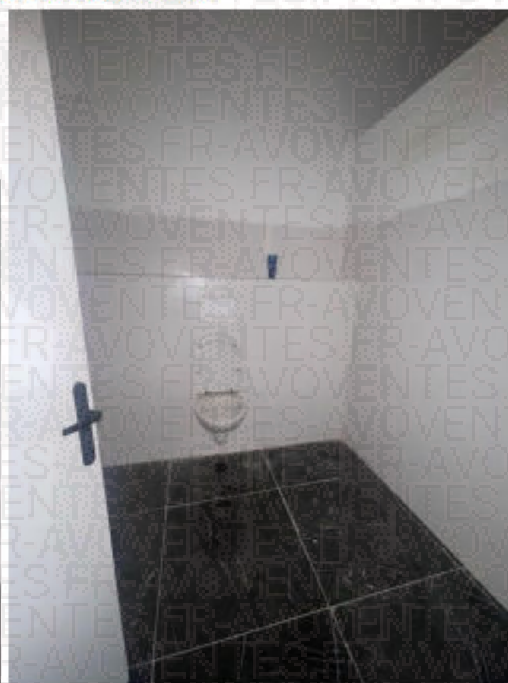
ESPACE SANITAIRE

Le sol est recouvert de carreaux de carrelage.

Les murs sont recouverts de carreaux de carrelage et de peinture, en état d'usure normale.

Le faux plafond est recouvert de peinture en état d'usure normale.

La pièce est aveugle.

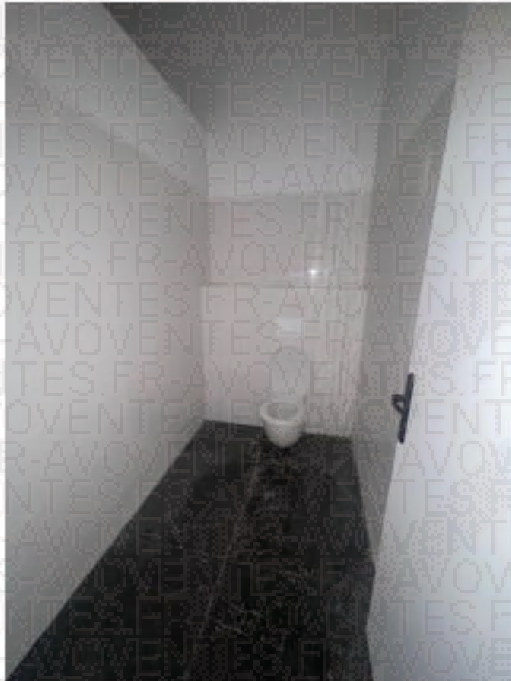
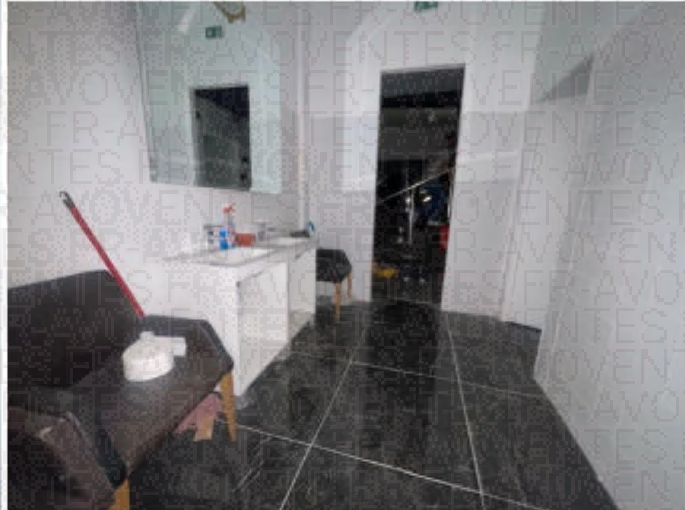
ESPACE A USAGE DE RESERVE

Le sol est recouvert de carreaux de carrelage dans un état vétuste.

Les murs sont recouverts de carreaux de carrelage dans un état vétuste.

Le plafond est recouvert de peinture dans un état vétuste.

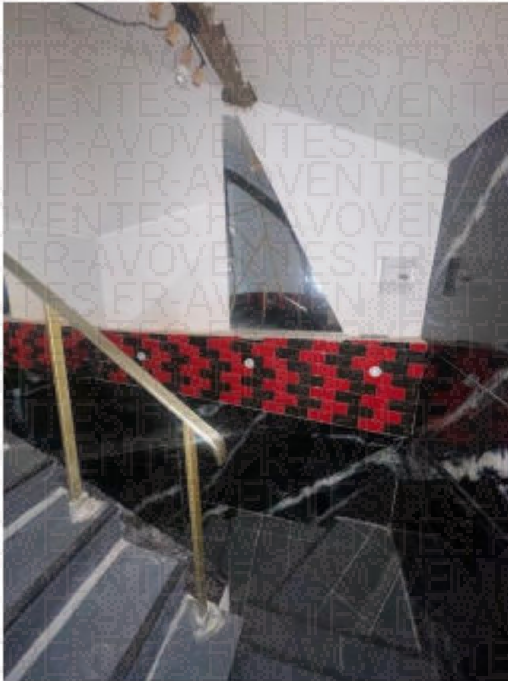
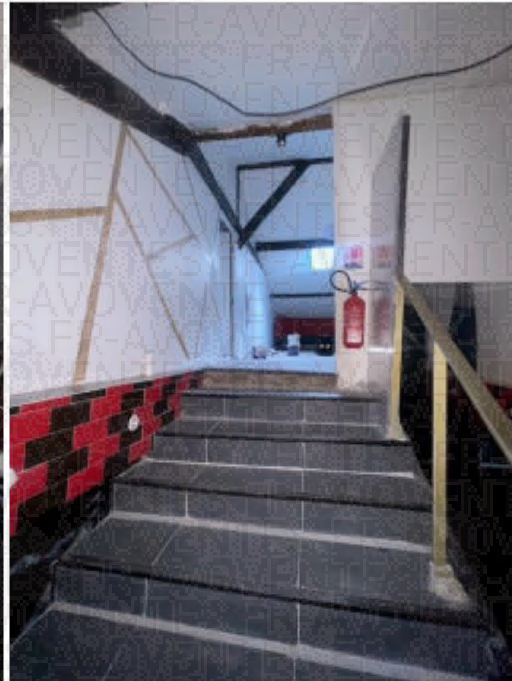
**CAGE D'ESCALIER MENANT A L'ETAGE**

Les marches sont recouvertes de carreaux de carrelage en état d'usure normale. Je constate que ces marches sont toutefois penchées et ne sont totalement planes.

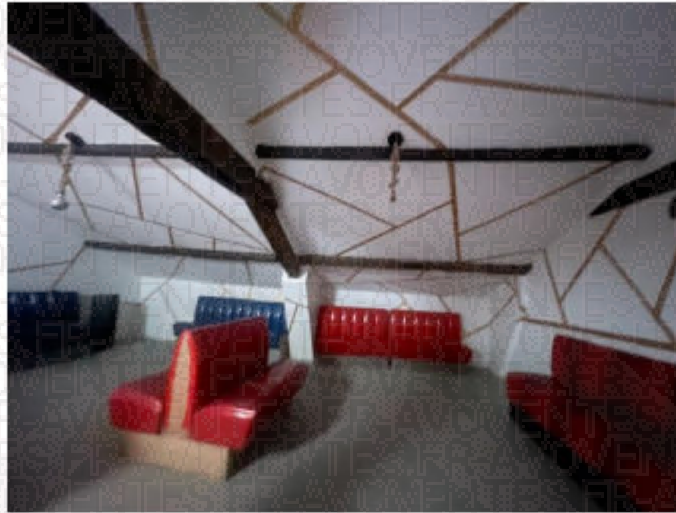
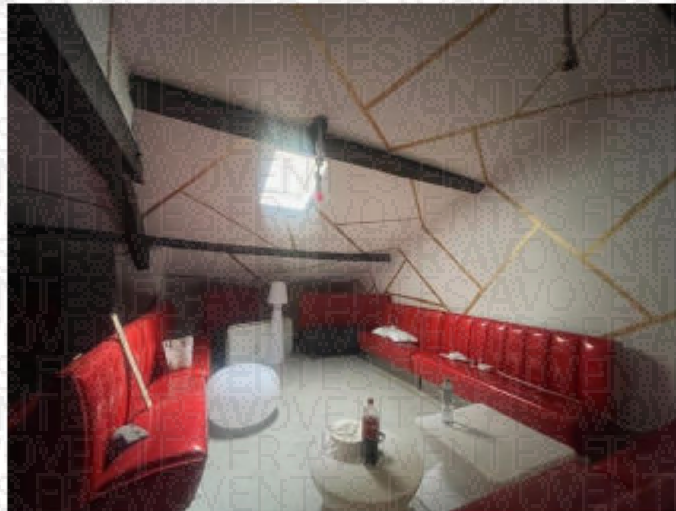
ESPACE RECEVANT DU PUBLIC

Le sol est recouvert de plaques de contreplaqué, parfois recouvertes elles-mêmes de linoléum. Le sol n'est pas plan sur la totalité de sa surface et est irrégulier en de nombreux endroits.

Les murs sont recouverts de peinture en état d'usure normale.

Le plafond, situé sous la pente du toit, est recouvert de peinture en état d'usure normale. Présence de nombreuses poutres apparentes.

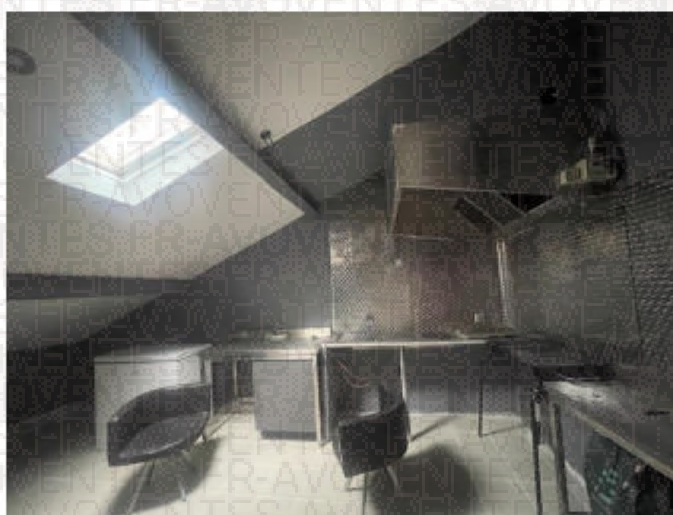
**CUISINE**

Le sol est recouvert de carreaux de carrelage en mauvais état. Certains se descellent lors de mon passage.

Les murs sont recouverts de peinture et de plaques métalliques en état d'usure normale.

Le plafond, situé sous la pente du toit, est recouvert de peinture en état d'usure normale.

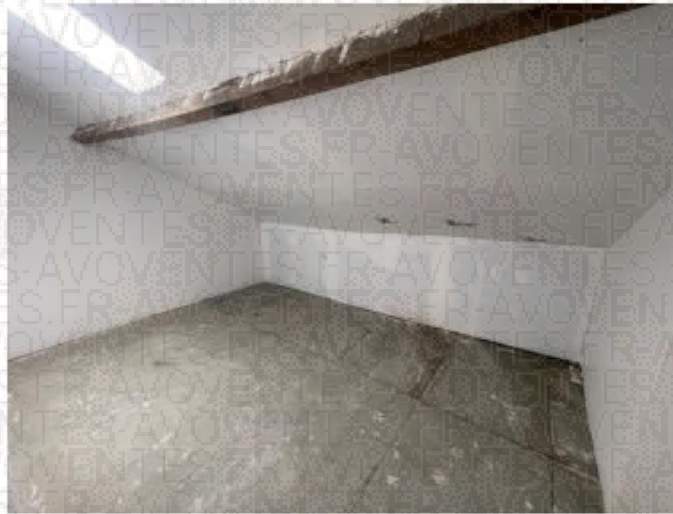
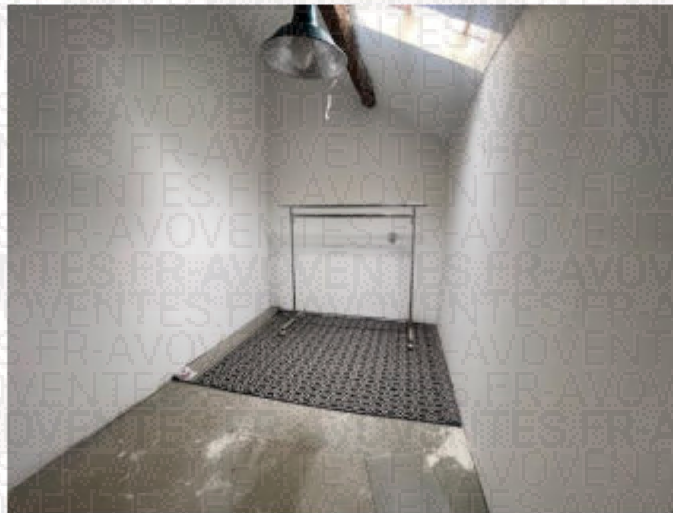
**ESPACE A USAGE DE VESTIAIRES**

Les murs sont recouverts de peinture en état d'usure avancée.

Le plafond, situé sous la pente du toit, est recouvert de peinture en état d'usure avancée.
Présence de poutres en bois apparentes.

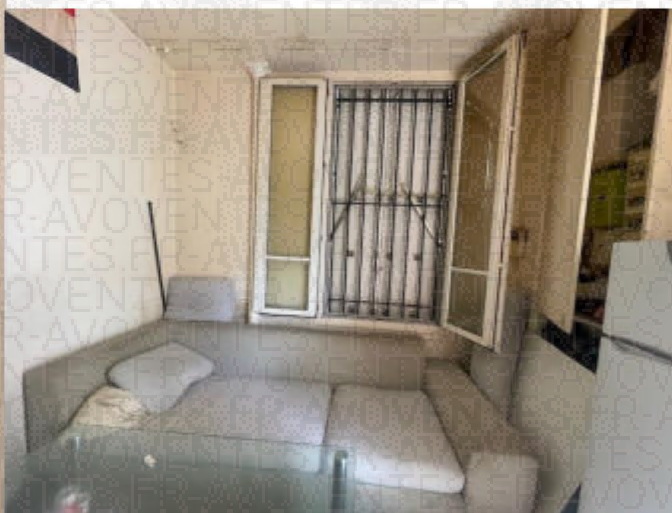
PIECE PRINCIPALE

Le sol est recouvert de carreaux de carrelage en état d'usure avancée.

Les murs sont recouverts de toile de verre, elle-même recouverte de peinture dans un état vétuste.

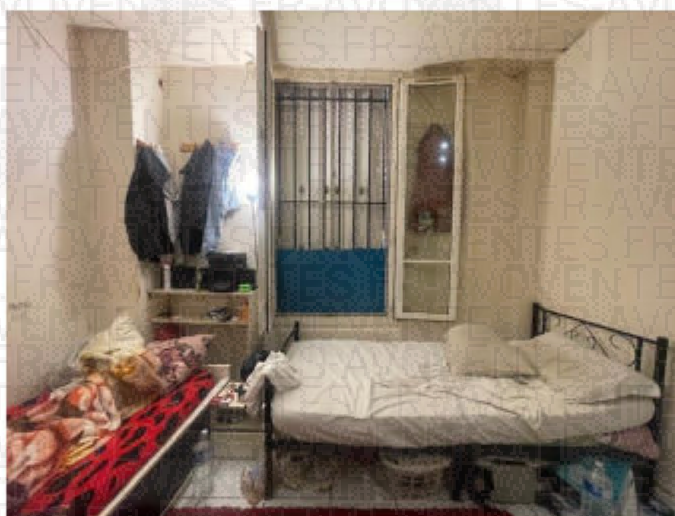
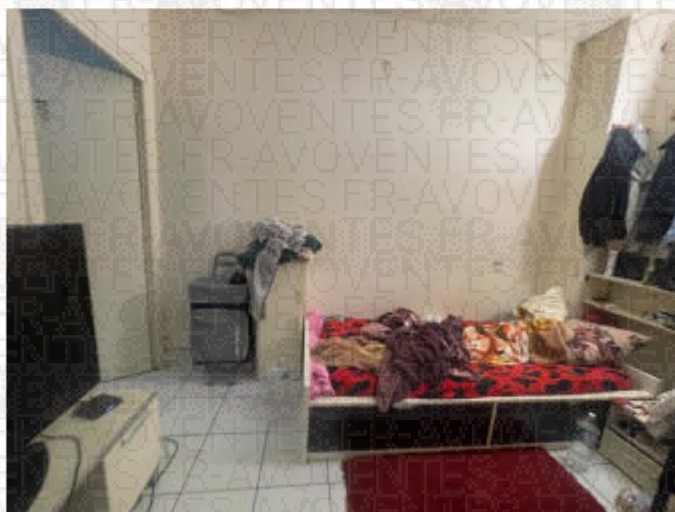
**PREMIERE CHAMBRE**

Les murs sont recouverts de toile de verre, elle-même recouverte de peinture dans un état vétuste.

Le plafond est recouvert de dalles de faux plafond dans un état vétuste.

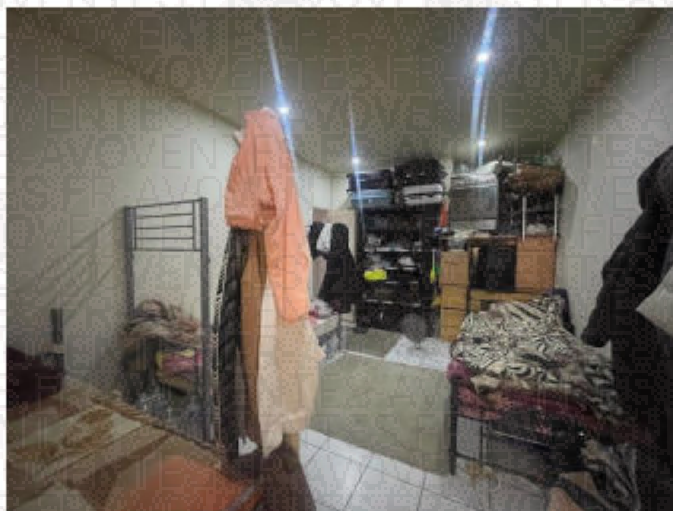
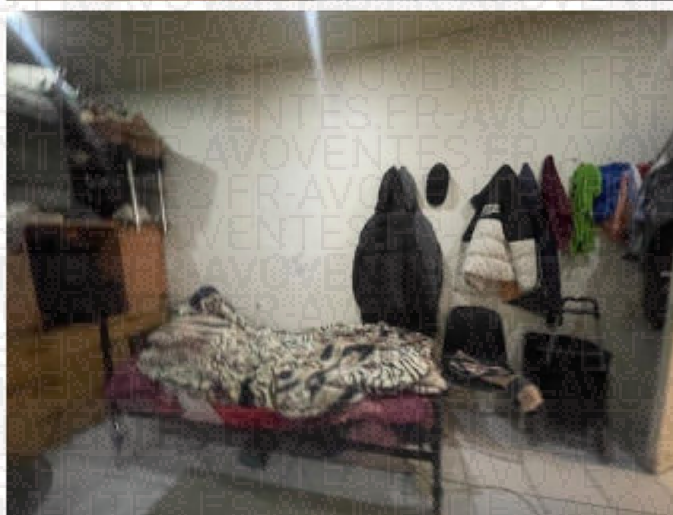
**DEUXIEME CHAMBRE**

Les murs sont recouverts de toile de verre, elle-même recouverte de peinture en état d'usure avancée.

Le plafond est recouvert de dalles de faux plafond en état d'usure avancée.

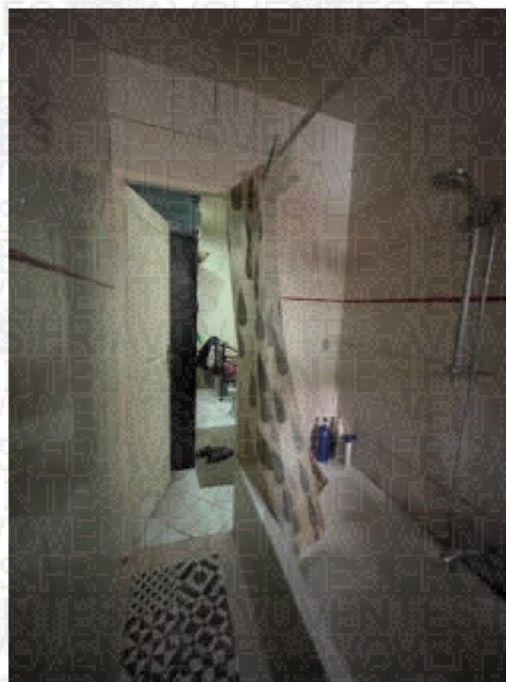
SALLE DE BAINS

Le sol est recouvert de carreaux de carrelage dans un état vétuste.

Les murs sont carrelés dans un état vétuste.

Le faux plafond est recouvert de peinture dans un état vétuste.

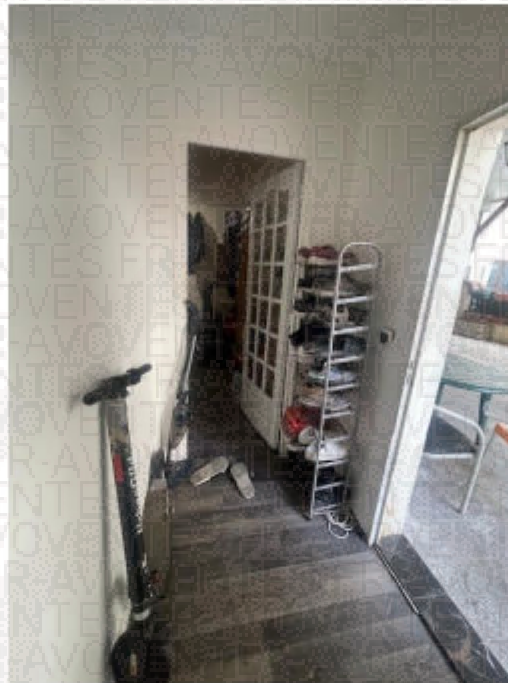
DESCRIPTION DU LOGEMENT SITUE SUR LA GAUCHE**DEGAGEMENT**

Le sol est recouvert de parquet stratifié en mauvais état.

Les murs sont recouverts de toile de verre elle-même recouverte de peinture en état d'usure avancée.

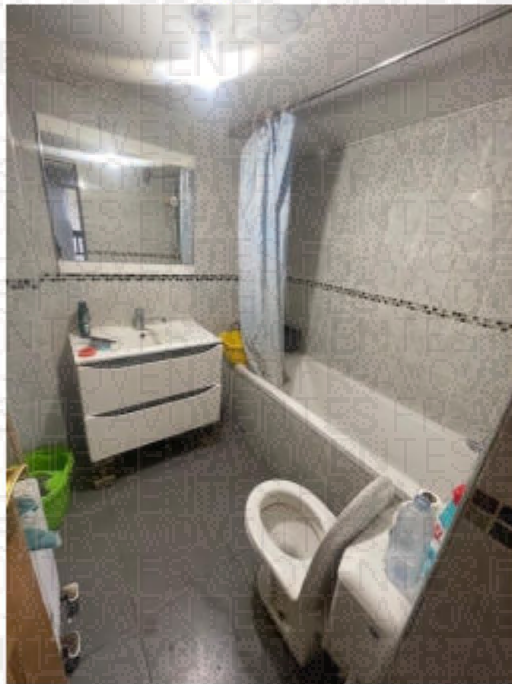
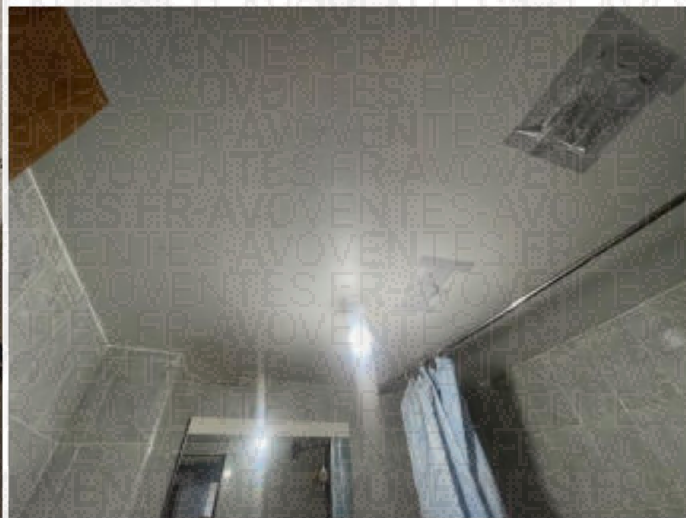
**SALLE DE BAINS**

Les murs sont entièrement carrelés dans un état vétuste.

Le plafond est recouvert de peinture dans un état vétuste.

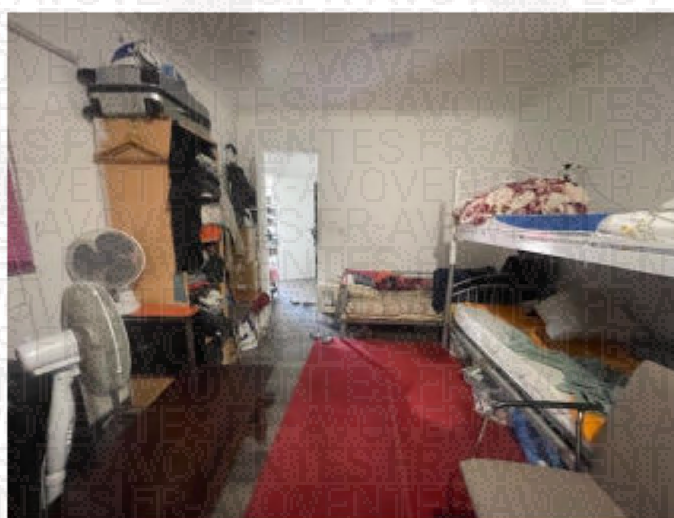
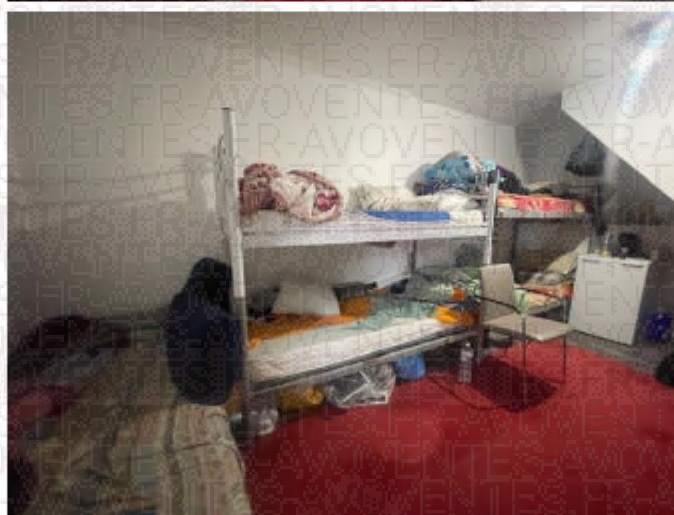
**CHAMBRE**

Le sol est recouvert de parquet stratifié en état d'usure avancée.

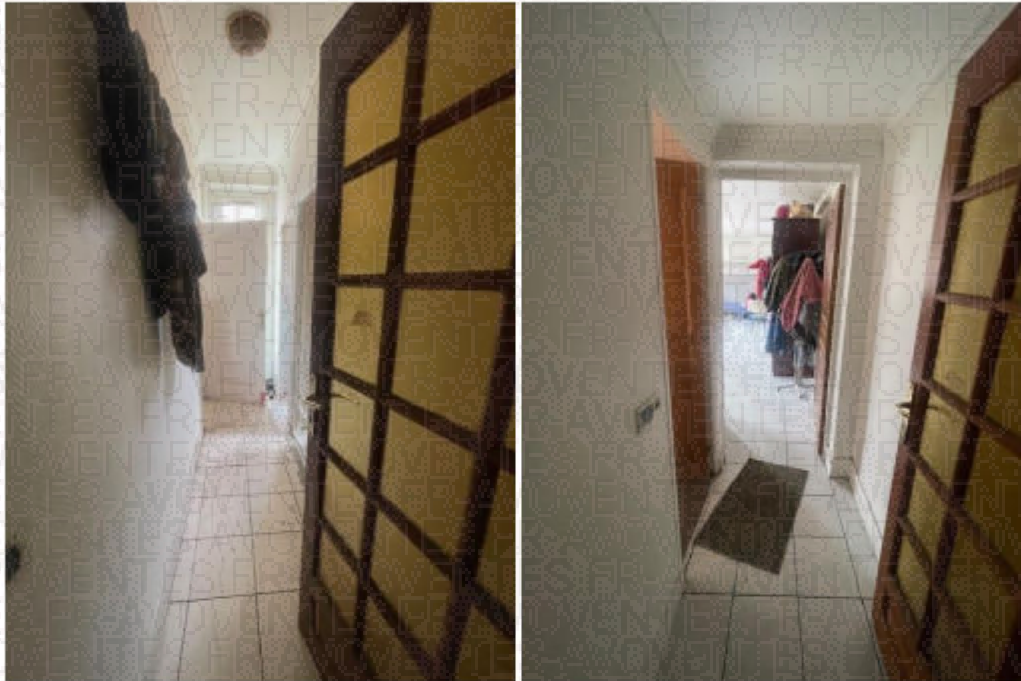
DEGAGEMENTS

Les sols sont recouverts de carreaux de carrelage en mauvais état.

Les murs sont recouverts de toile de verre elle-même recouverte de peinture dans un état vétuste.

Le plafond est recouvert de peinture dans un état vétuste.

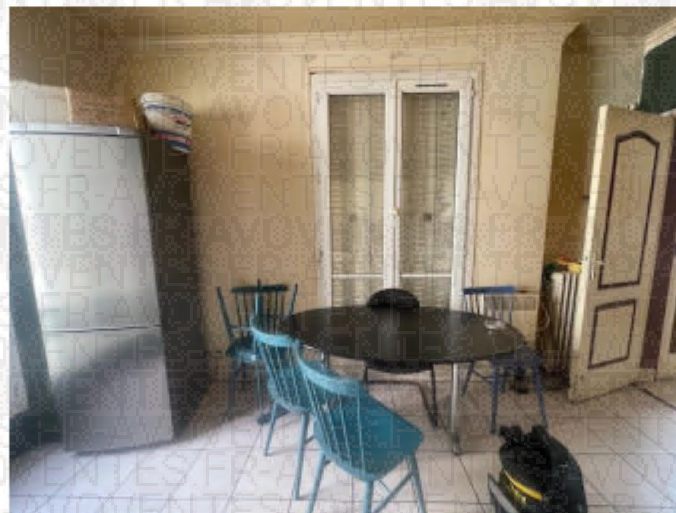
**CUISINE**

Le sol est recouvert de carreaux de carrelage en état d'usure avancée.

Les murs sont recouverts de peinture en mauvais état.

Le plafond est recouvert de peinture en mauvais état.

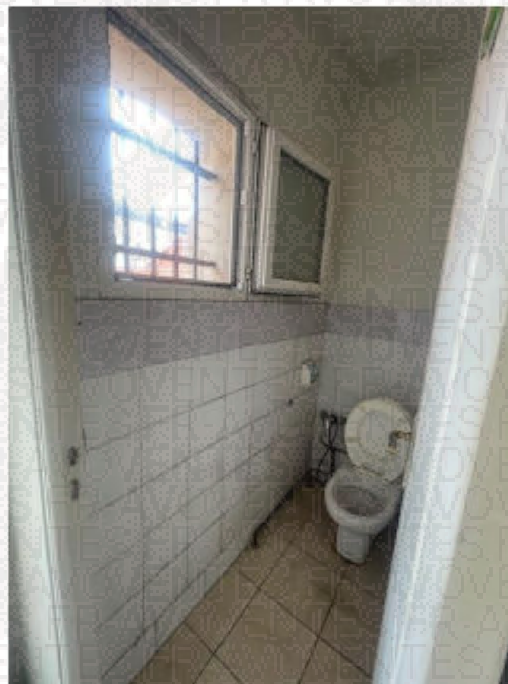
**TOILETTES**

Le sol est recouvert de carreaux de carrelage dans un état vétuste.

Les murs sont recouverts de carreaux de carrelage et de peinture dans un état vétuste.

Le plafond est recouvert de peinture dans un état vétuste.

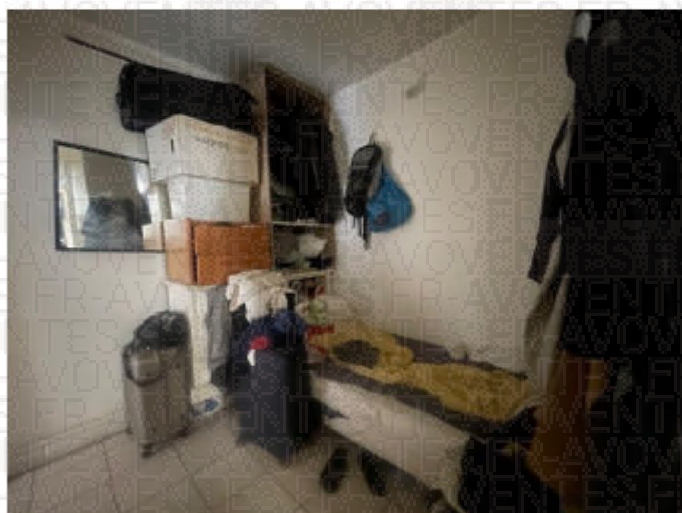
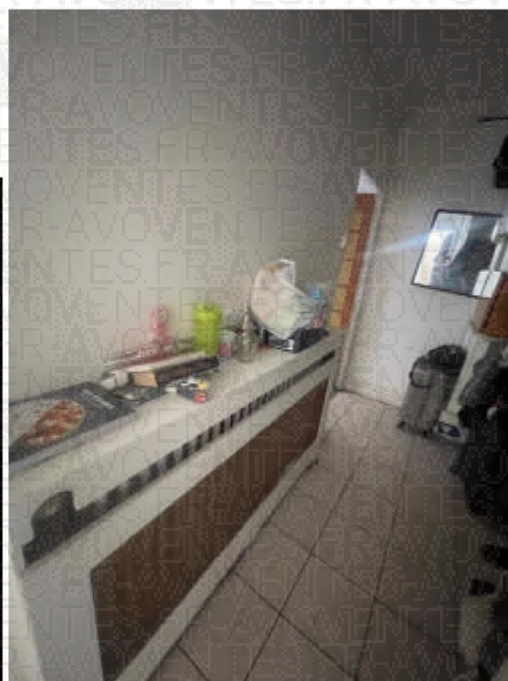
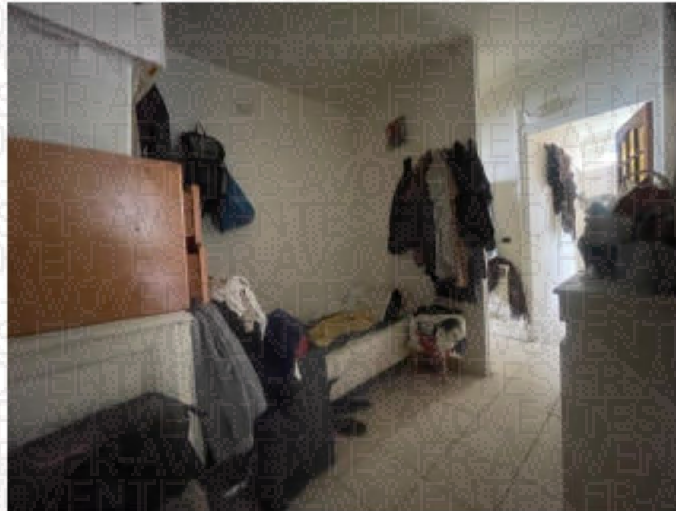
PREMIERE CHAMBRE

Je constate l'absence de cloison entre cette pièce et le dégagement.

Le sol est recouvert de carreaux de carrelage dans un état vétuste.

Les murs sont recouverts de toile de verre, elle-même recouverte de peinture en état d'usure normale.

Le plafond est recouvert de peinture en état d'usure normale.

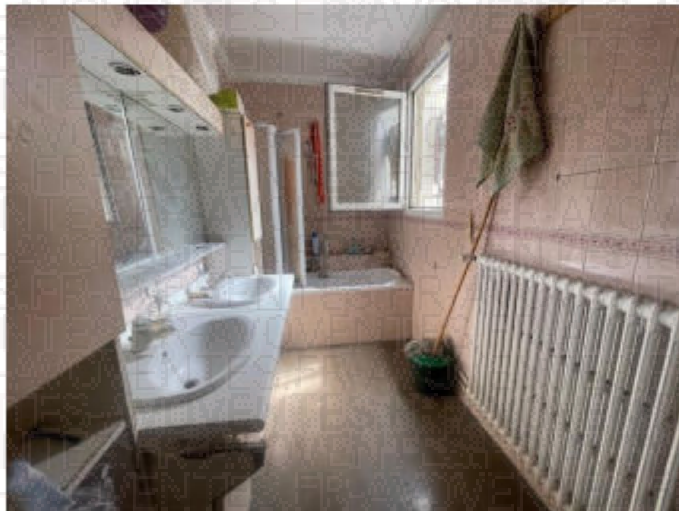
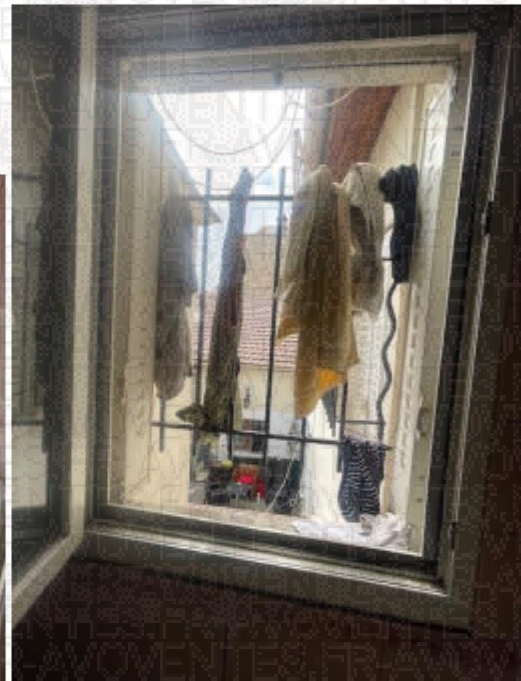
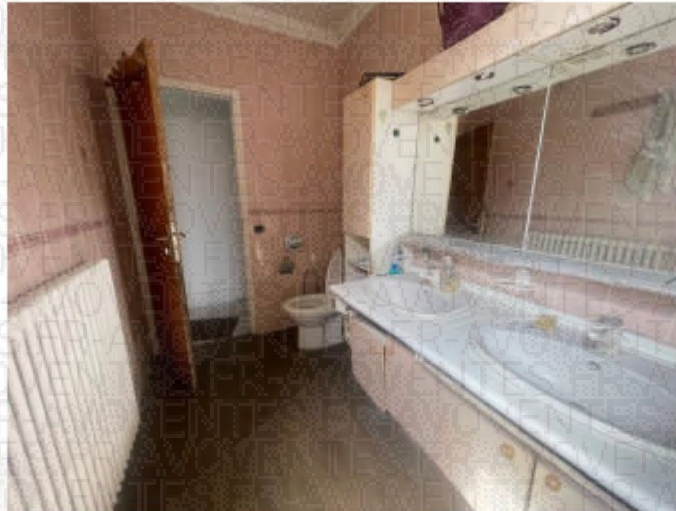
SALLE DE BAINS

Le sol est recouvert de linoléum dans un état vétuste.

Les murs sont recouverts de carreaux de carrelage dans un état vétuste.

Le plafond est recouvert de peinture dans un état vétuste.

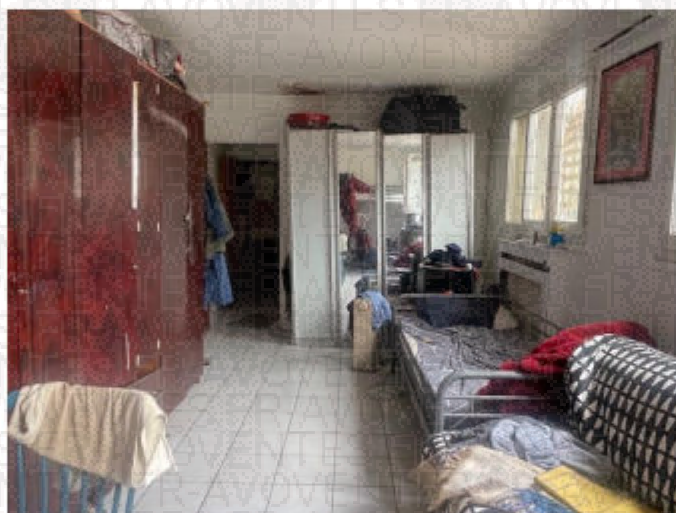
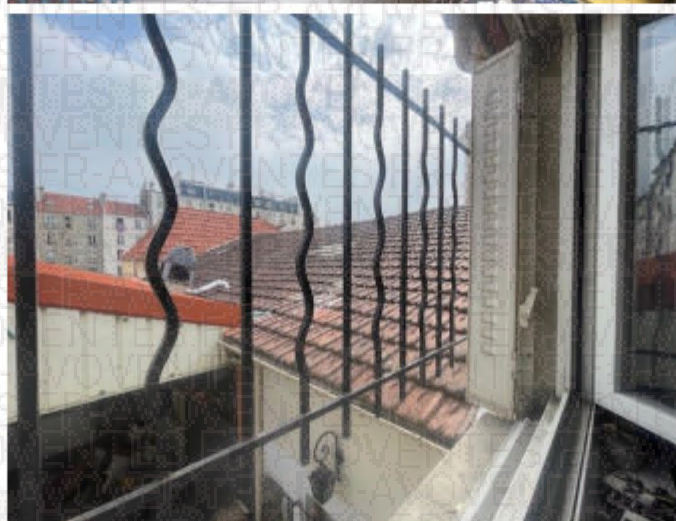
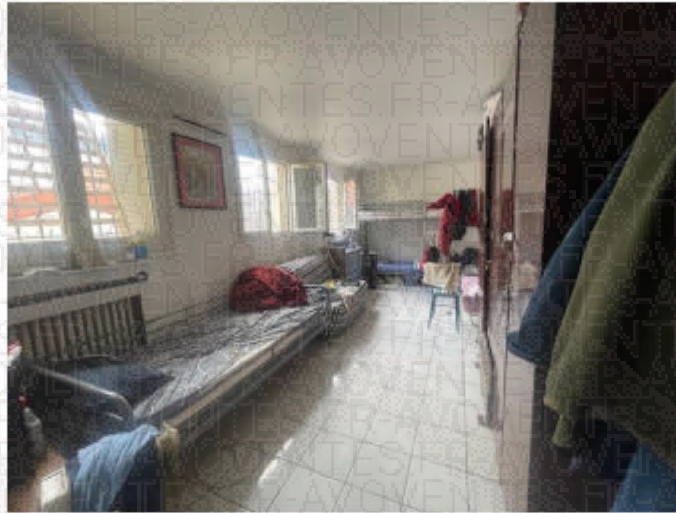
**DEUXIEME CHAMBRE**

Le sol est recouvert de carreaux de carrelage en bon état.

Les murs sont recouverts de toile de verre, elle-même recouverte de peinture en bon état.

Le plafond est recouvert de peinture en bon état.

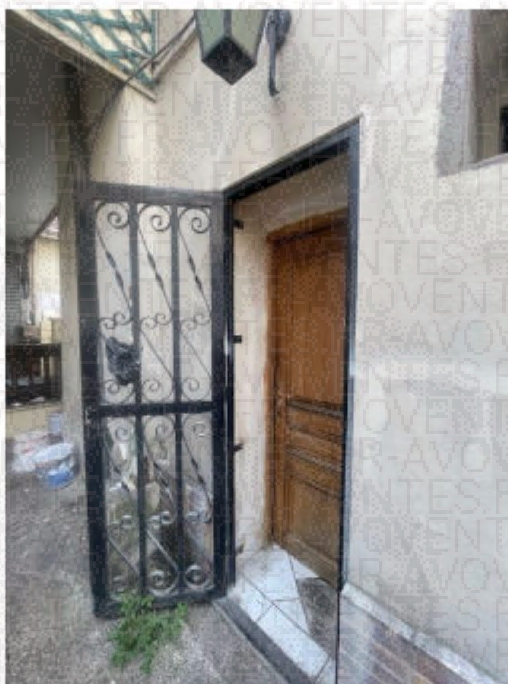
La troisième porte à droite dessert un sous-sol qui est visiblement habité.

L'ensemble des pièces est en mauvais état.

Il n'y a aucune fenêtre.

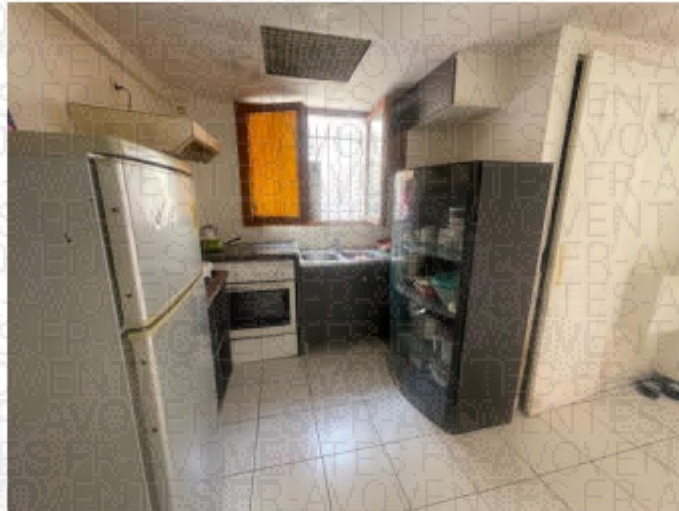
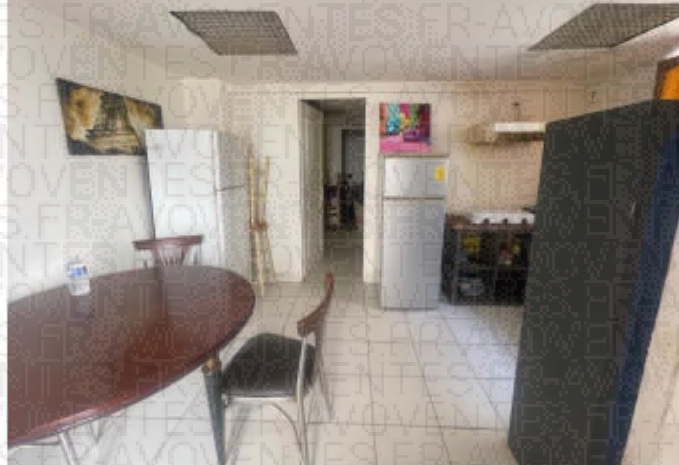
CUISINE

Les murs sont recouverts de peinture en mauvais état. Je relève d'importantes traces de moisissure.

Le plafond est recouvert de peinture en mauvais état. Je relève également des traces de moisissure.

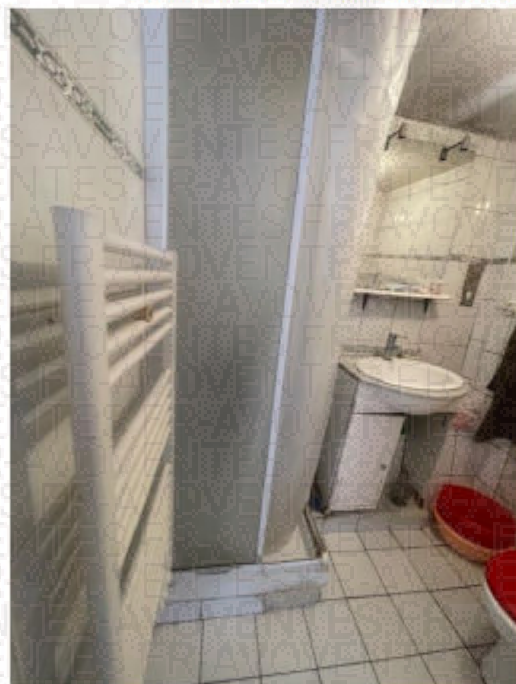
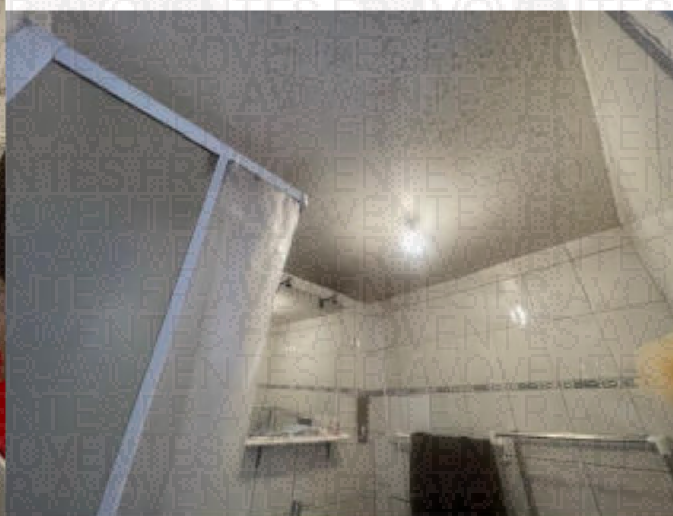
SALLE D'EAU

Le sol est recouvert de carreaux de carrelage dans un état vétuste.

Les murs sont recouverts de carreaux de carrelage dans un état vétuste.

Le plafond est recouvert de peinture en mauvais état.

La pièce est aveugle.

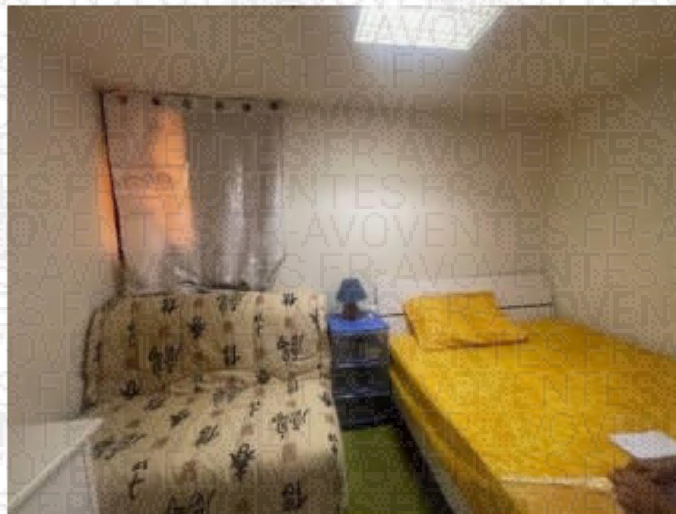
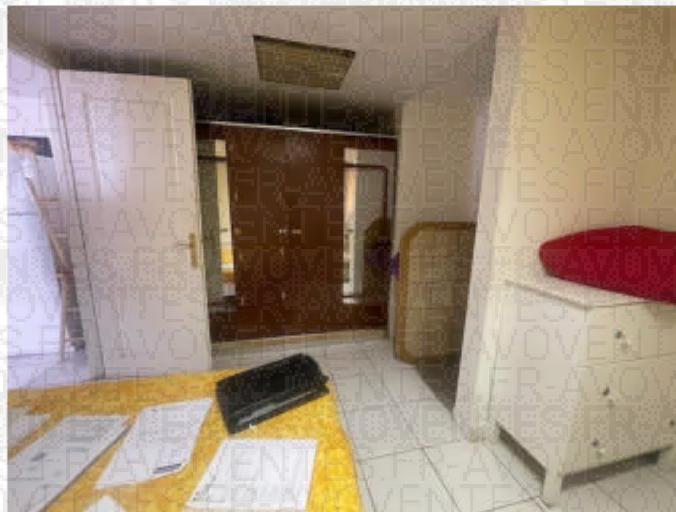
**CHAMBRE**

Le sol est recouvert de carreaux de carrelage en bon état.

Les murs sont recouverts de peinture en état d'usure normale.

Le plafond est recouvert de peinture en état d'usure normale.

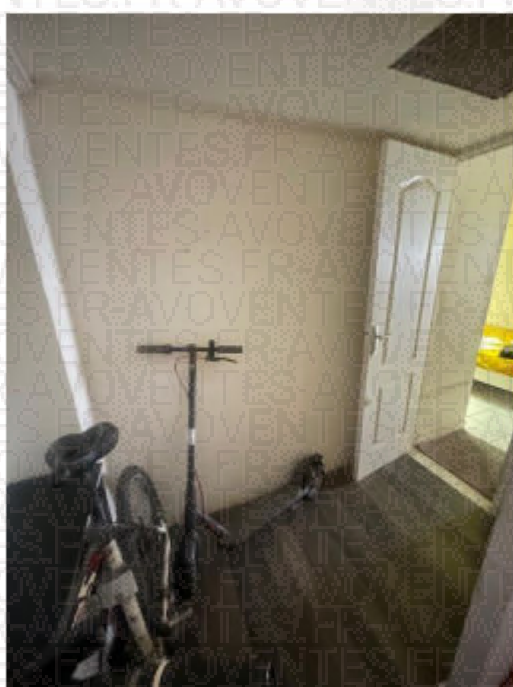
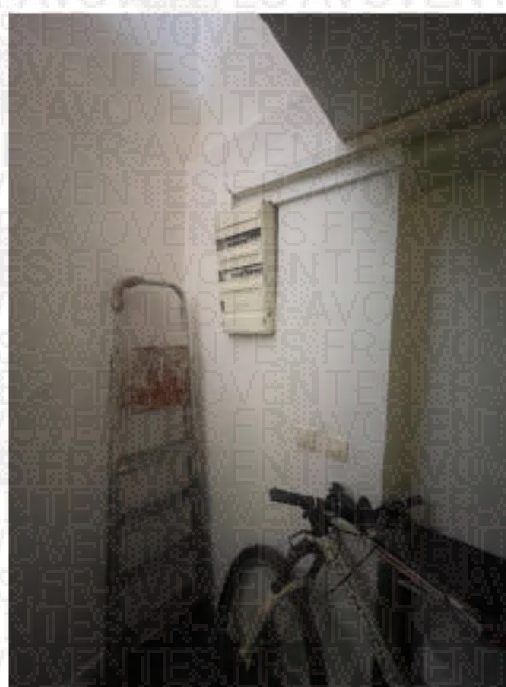
**DEGAGEMENT EN ENFILADE DE LA CHAMBRE**

Le sol est recouvert de parquet stratifié en état d'usure avancée.

Les murs sont recouverts de peinture en état d'usure avancée.

Le plafond est recouvert de peinture en état d'usure avancée.

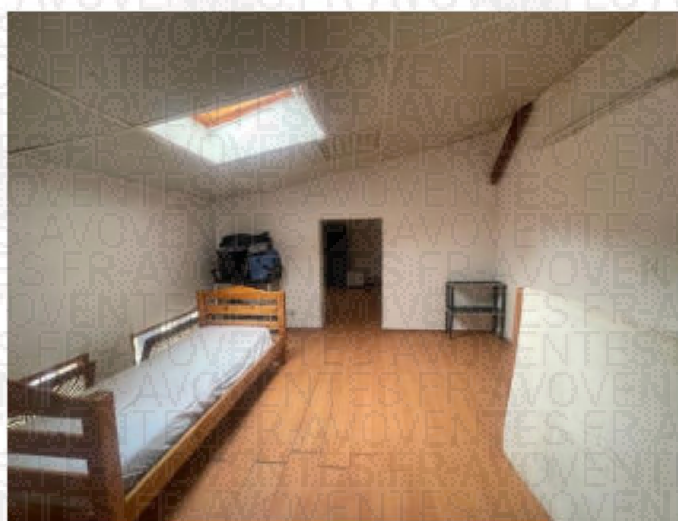
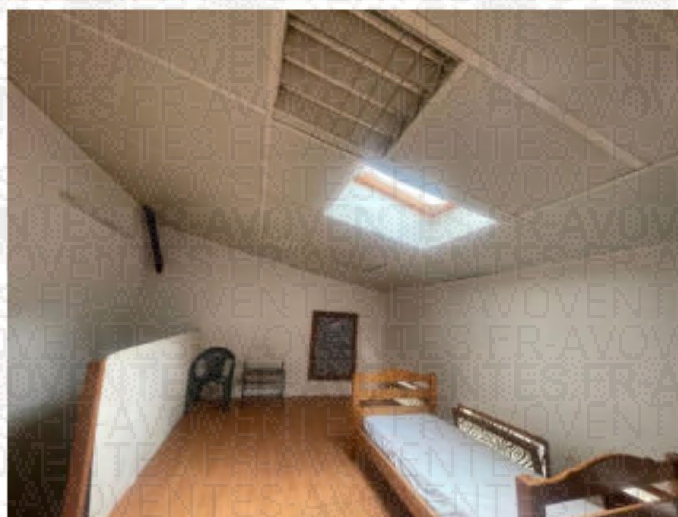
PIECES A L'ETAGE (EN ENFILADE L'UNE DE L'AUTRE)

Le sol est recouvert de parquet stratifié dans un état vétuste.

Les murs sont recouverts de peinture dans un état vétuste.

Le plafond, situé sous la pente du toit, est recouvert de plaques dans un état vétuste.
