## PROCES VERBAL DE DESCRIPTION

**L'AN DEUX MILLE VINGT-QUATRE ET LE DIX-SEPT MAI**

- Que dans le cadre des actes préparatoires à la vente des biens et droits immobiliers saisis appartenant à \_\_\_\_\_, il me requiert à l'effet de procéder à la description de l'immeuble situé au BLANC-MESNIL 30/32, avenue André Kervazo et 7 bis, rue Gutenberg, cadastré section AL n° 529, et comprenant au rez-de-chaussée et au premier étage quatre appartements en duplex de chacun trois pièces cuisine, salle d'eau, WC, garage attenant, et huit caves au sous-sol et quatre jardins.

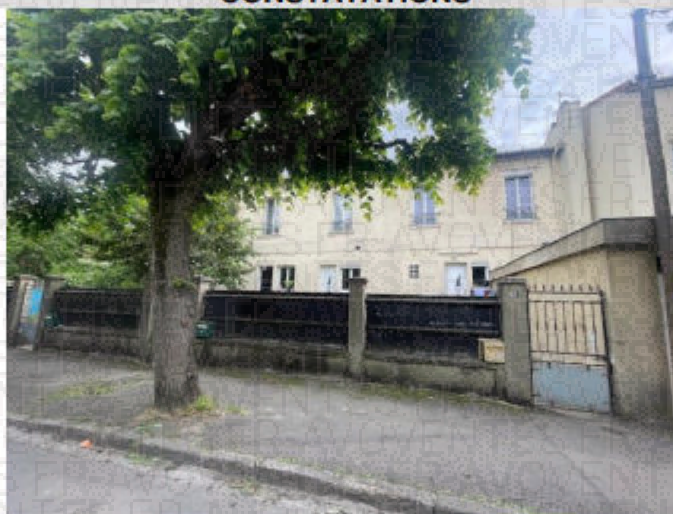
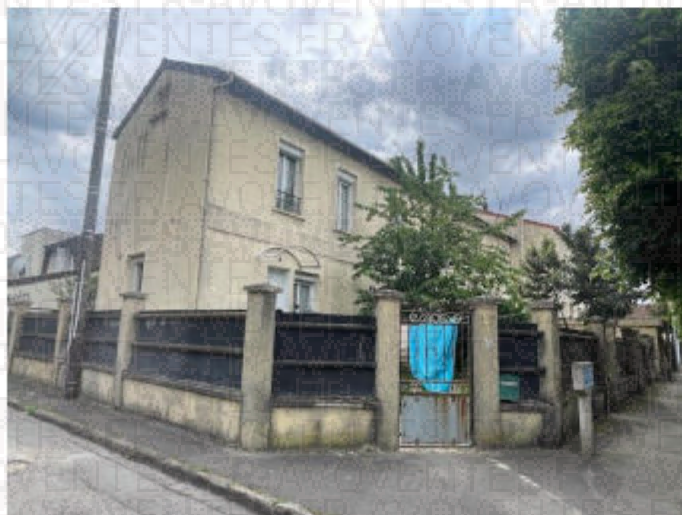
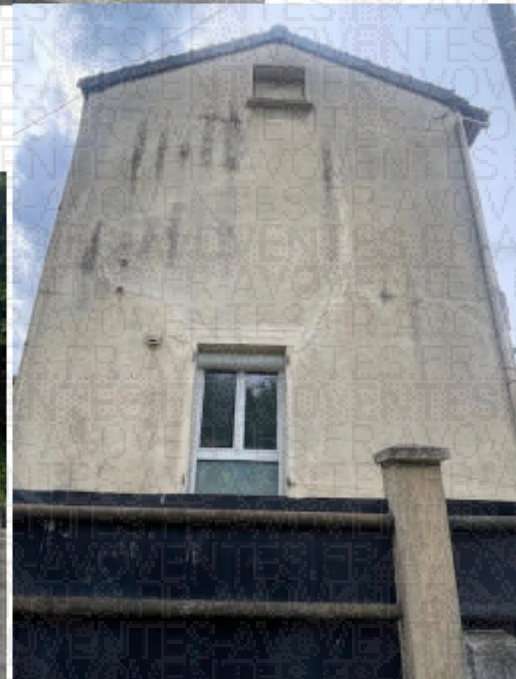
*On accède à la parcelle au moyen de 4 portes métalliques situées sur la rue, qui desservent une allée permettant d'accéder aux portes des appartements. De part et d'autre de l'allée, un petit jardin est présent.*

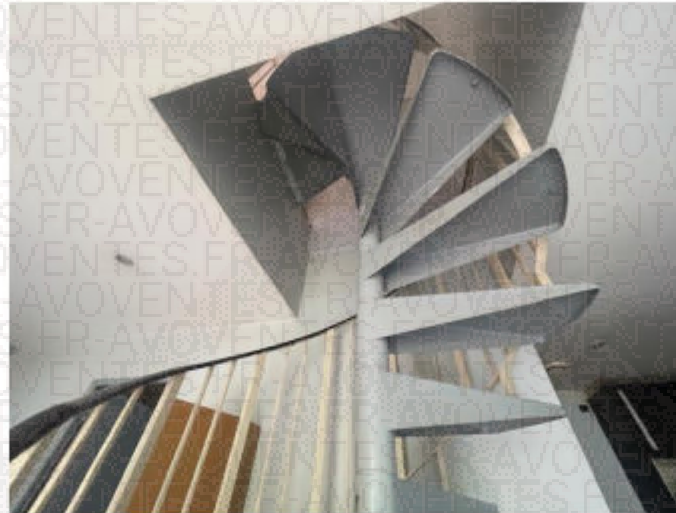
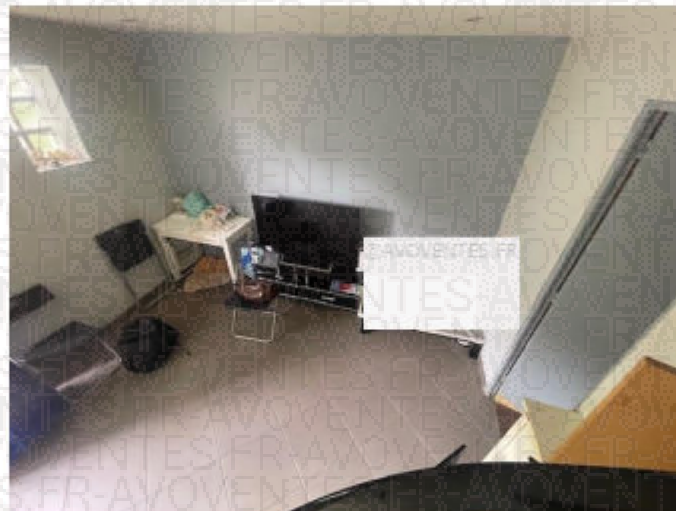
#### **PIECE PRINCIPALE**

Le sol est recouvert de carreaux de carrelage en état d'usure normale excepté un carreau qui présente un trou.

Les murs sont recouverts de peinture en état d'usure avancée.

Le plafond est recouvert de peinture en état d'usure avancée, il s'agit d'un faux plafond avec des spots encastrés.

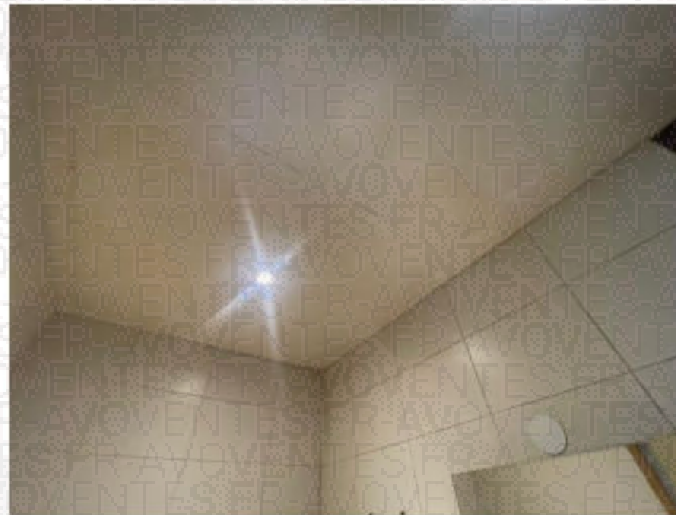
**SALLE D'EAU**

Le sol est recouvert de carreaux de carrelage en bon état.

Les murs sont recouverts de carreaux de carrelage en bon état.

Le plafond est recouvert de peinture en état d'usure avancée.

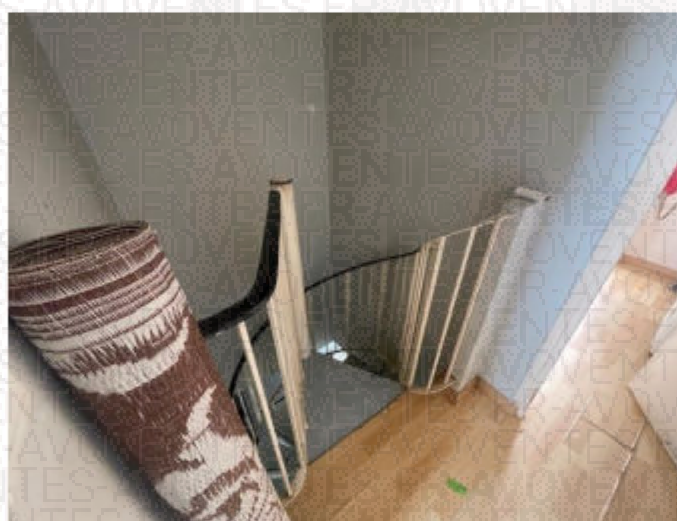
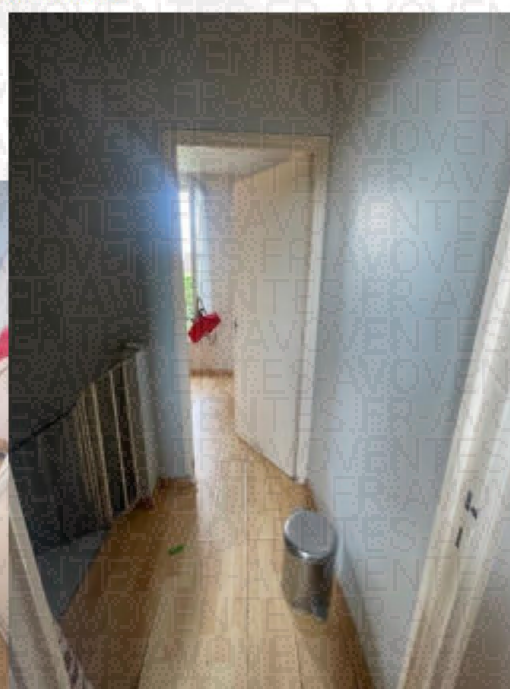
**PALIER**

Le sol est recouvert de lames en plastique en état d'usure avancée.

Les murs sont recouverts de peinture en état d'usure avancée.

Le plafond est recouvert de peinture en état d'usure avancée.

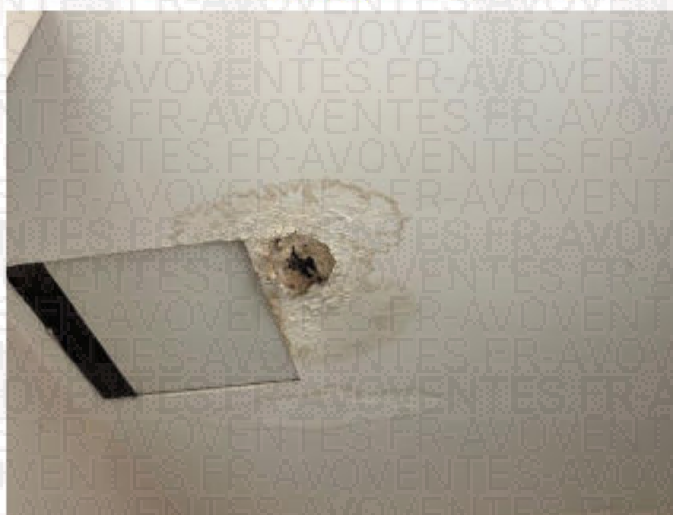
**PIECE A DROITE**

Le sol est recouvert de lames de bois en état d'usure avancée.

Les murs sont recouverts de peinture en état d'usure avancée.

Le plafond est recouvert de peinture en état d'usure avancée, avec une importante cloque au niveau de la trappe du grenier.

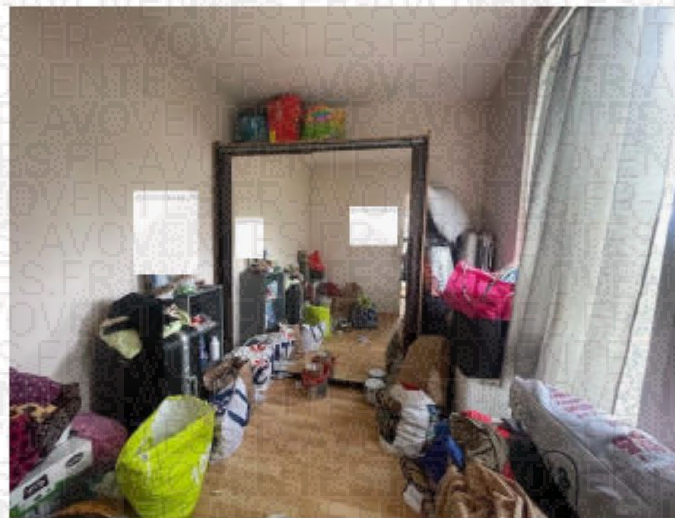
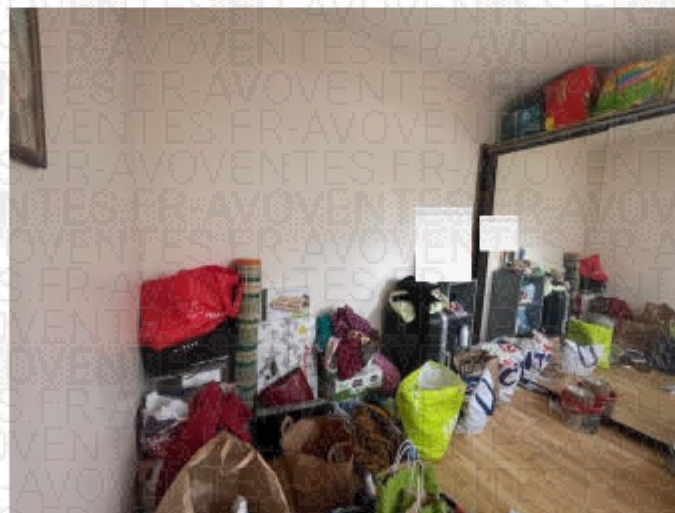
**DEUXIEME CHAMBRE EN ENFILADE**

Le plafond est recouvert de peinture en état d'usure avancée.

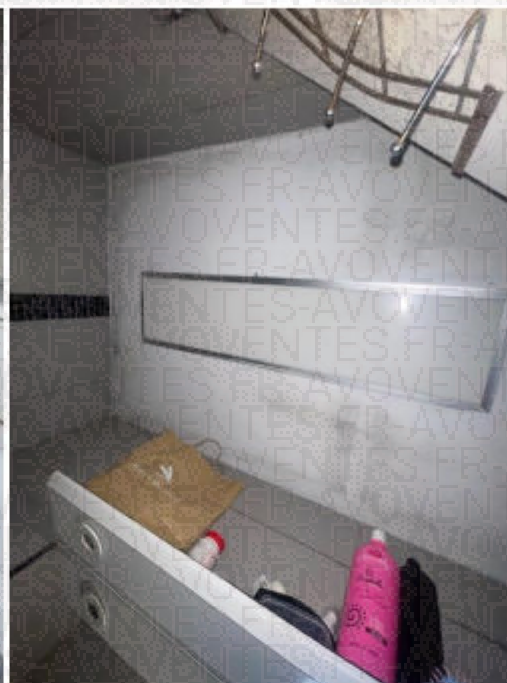
### **SALLE D'EAU**

Les murs sont recouverts de carreaux de carrelage en état d'usure avancée, avec d'importantes traces de moisissure sur les joints.

Le plafond est recouvert de peinture en état d'usure avancée, avec d'importantes traces de moisissure.

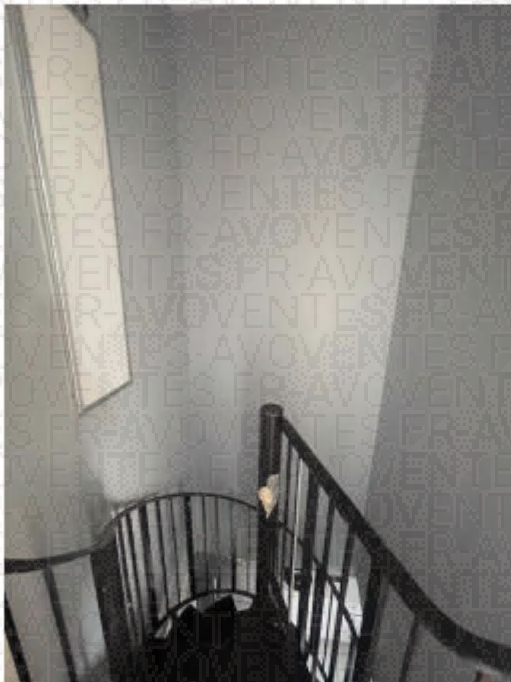
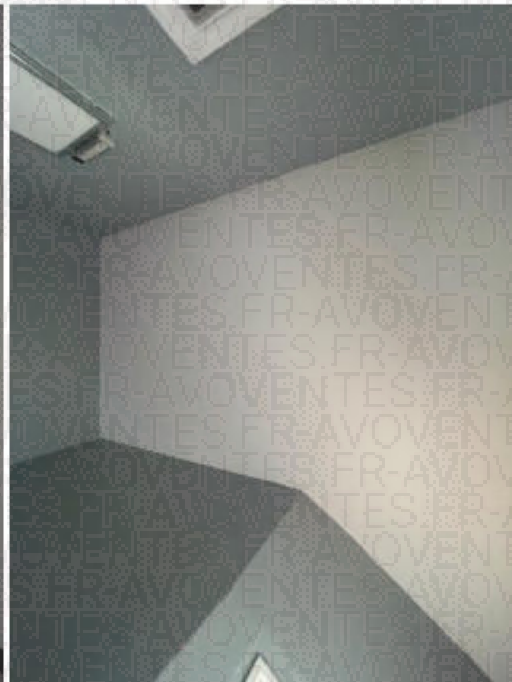
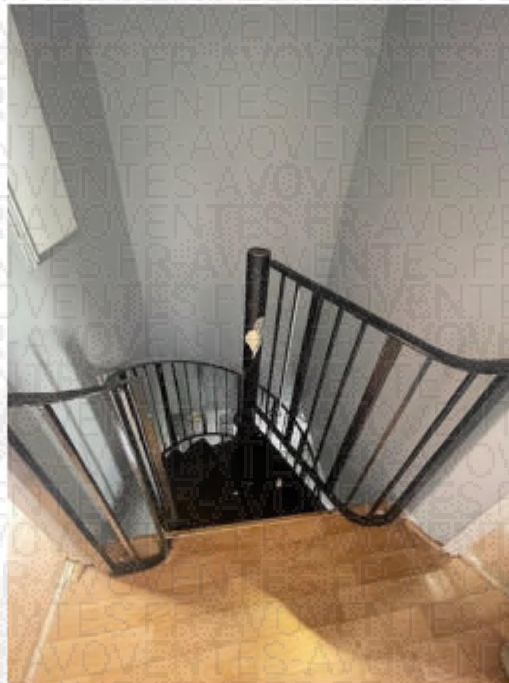
**PALIER**

Le sol est recouvert de linoléum en état d'usure avancée.

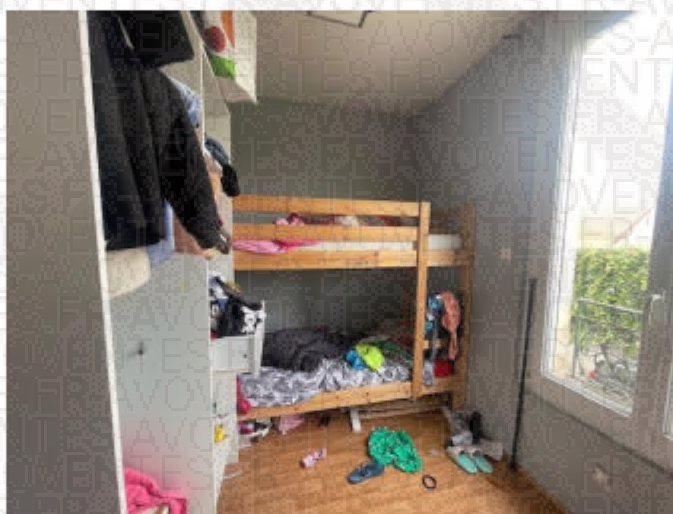
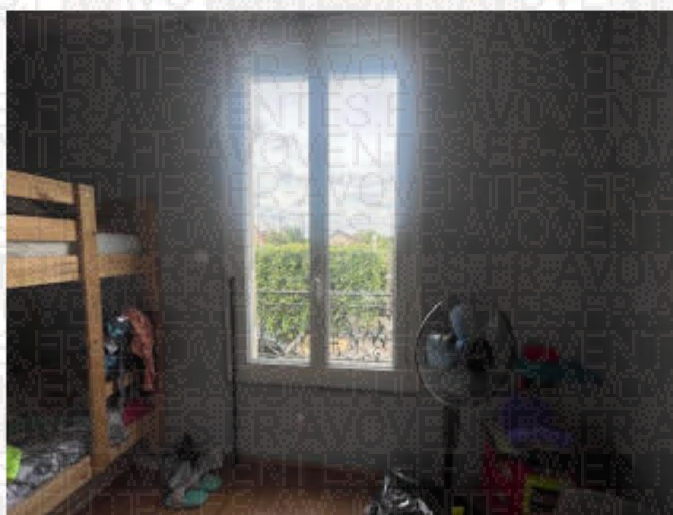
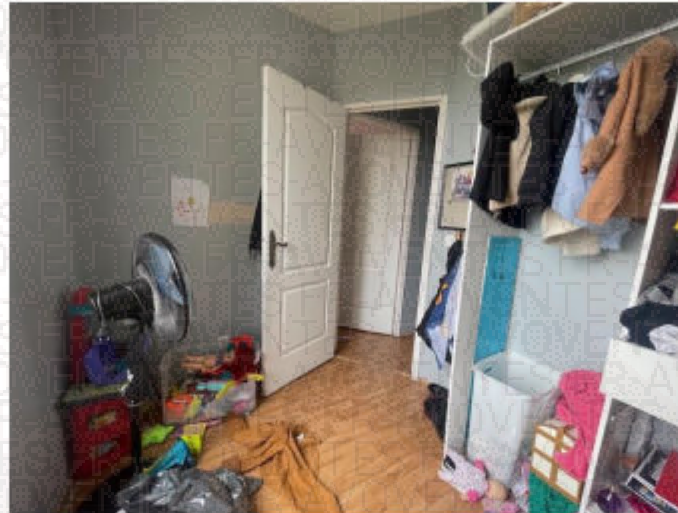
**PREMIERE CHAMBRE A GAUCHE**

Le sol est recouvert de linoléum en état d'usure avancée.

Les murs sont recouverts de peinture en état d'usure avancée.

Le plafond est recouvert de peinture en état d'usure avancée.

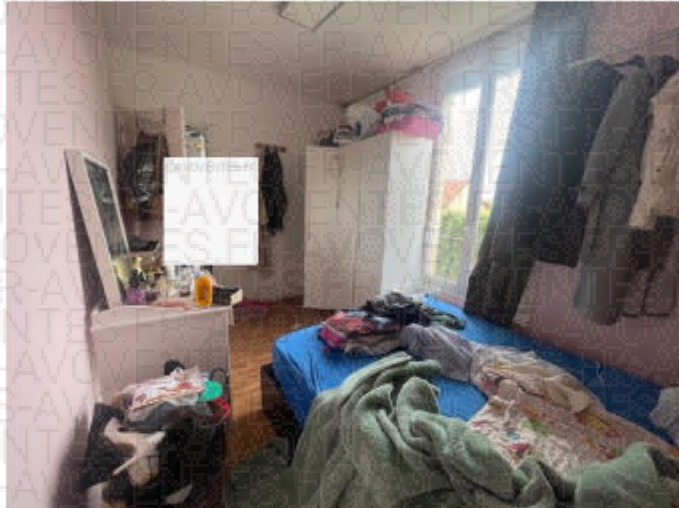
**CHAMBRE EN FACE A GAUCHE**

Le sol est recouvert de linoléum en état d'usure avancée.

Les murs sont recouverts de peinture et de papier peint en état d'usure avancée, et plus particulièrement sur le mur de façade où je peux voir des traces de moisissure.

Le plafond est recouvert de peinture en bon état excepté côté façade où il y a des traces de moisissure.

La pièce prend jour par une fenêtre à deux battants, équipée de montants en PVC, de double vitrage et de volets roulants à ouverture électrique non fonctionnels.

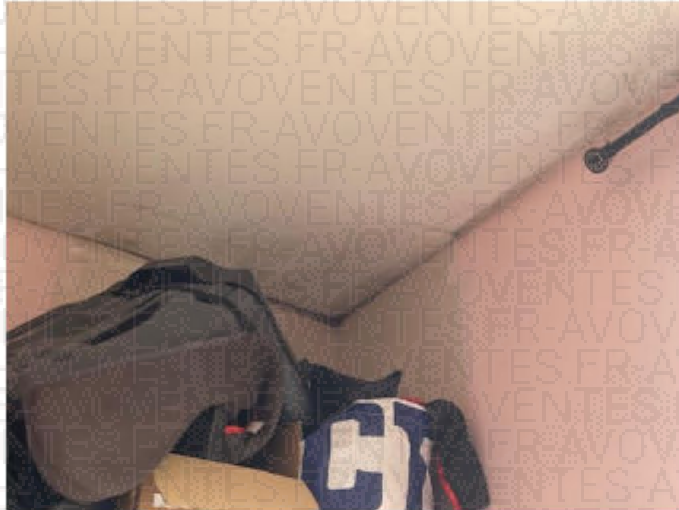
**CHAMBRE A DROITE**

Le sol est recouvert de linoléum en état d'usure avancée.

Les murs sont recouverts de peinture en état d'usure avancée.

Le plafond est recouvert de peinture en état d'usure avancée.

La pièce prend jour par une fenêtre à deux battants, équipée de montants en PVC, de double vitrage, de volets roulants à ouverture électrique non fonctionnels. La fenêtre donne sur la parcelle voisine.
