## PROCES VERBAL DE DESCRIPTION

**Syndicat des copropriétaires de la résidence LE DENVER, située 25/27, avenue Jean-Jacques Rousseau 93190 LIVRY-GARGAN,**

- Que dans le cadre des actes préparatoires à la vente des biens et droits immobiliers saisis appartenant à [www.ksr-justice.fr](http://www.ksr-justice.fr), il me requiert à l'effet de procéder à la description de l'appartement situé 6, rue Jacob 93190 LIVRY-GARGAN, au troisième étage, première porte à droite dans le couloir de gauche, correspondant au lot de copropriété n°72 et comprenant, selon le fichier immobilier, un séjour, deux chambres, une cuisine, une salle de bains, des WC, un placard, une entrée et une loggia, accessoirisé, au sous-sol du bâtiment, d'un garage pour voiture n°77 (porte n°29) et correspondant au lot de copropriété n°81.

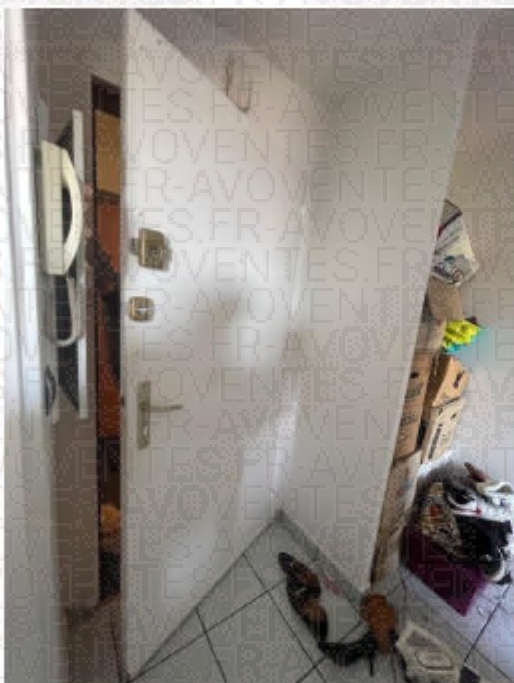
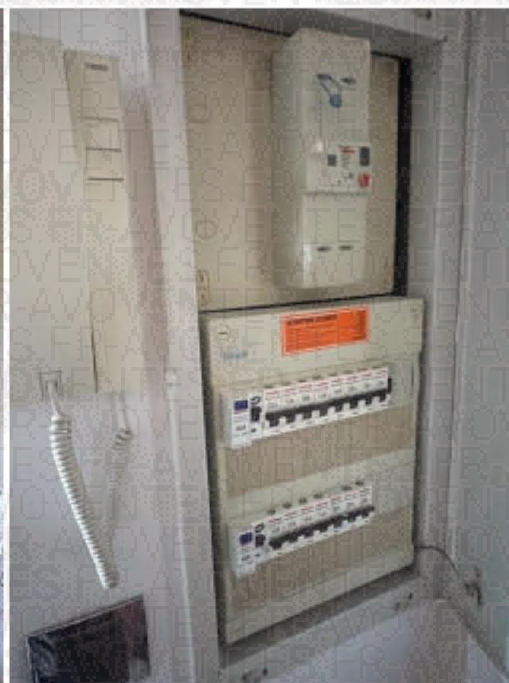
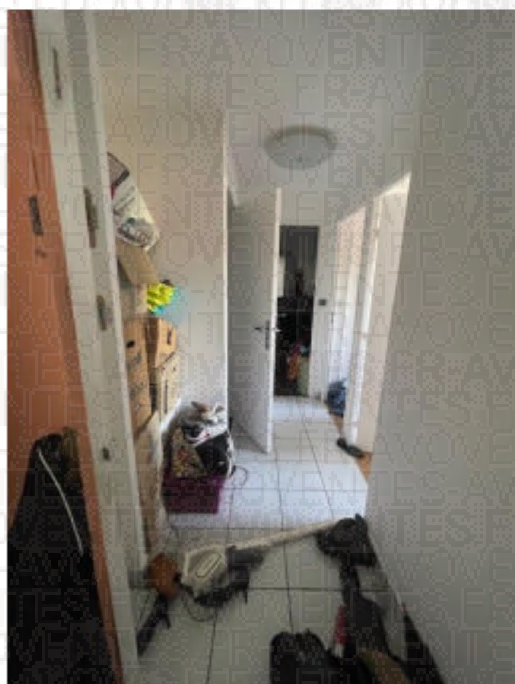
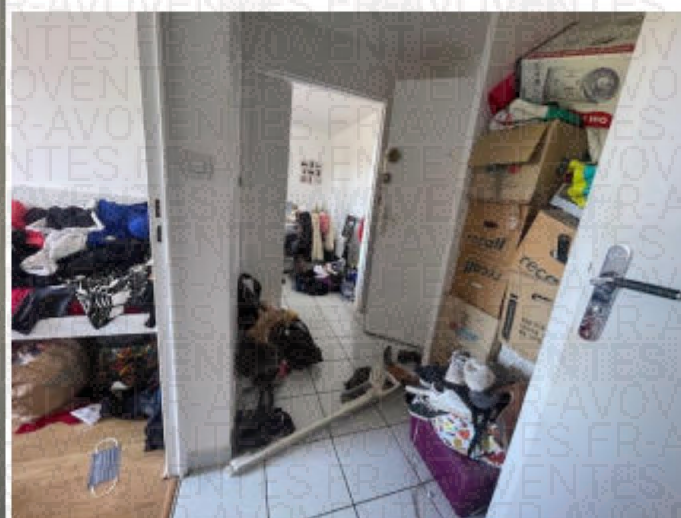
##### **DEGAGEMENT**

Le sol est recouvert de carreaux de carrelage en bon état.

Les murs sont recouverts de peinture en bon état.

Le plafond est recouvert de peinture en bon état.

La pièce accueille le tableau électrique.

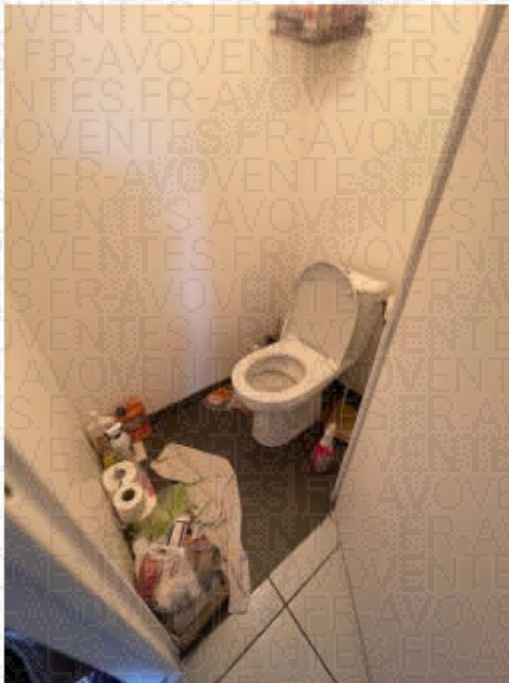
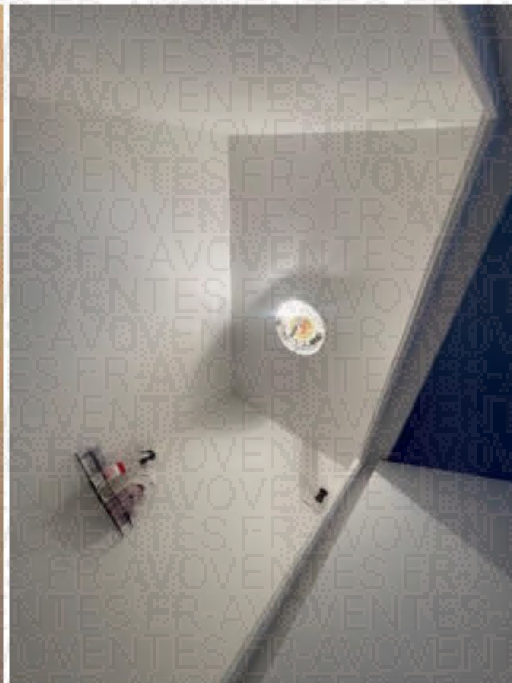
## **TOILETTES**

Le sol est recouvert de carreaux de carrelage en bon état.

Les murs sont recouverts de peinture en bon état.

Le plafond est recouvert de peinture en bon état.

La pièce est aveugle.

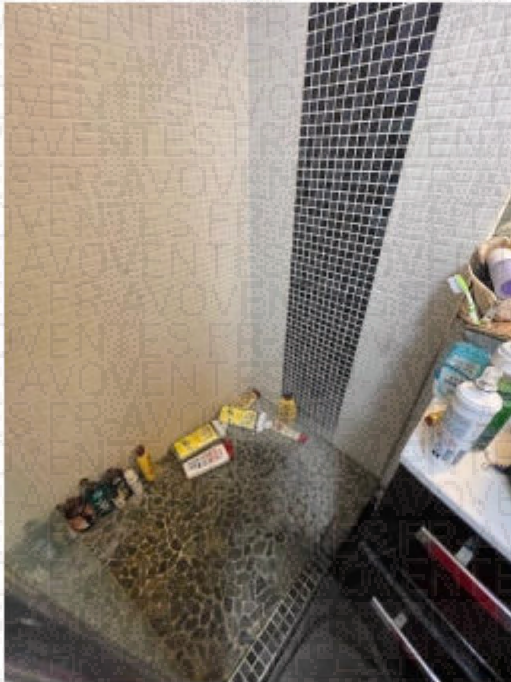
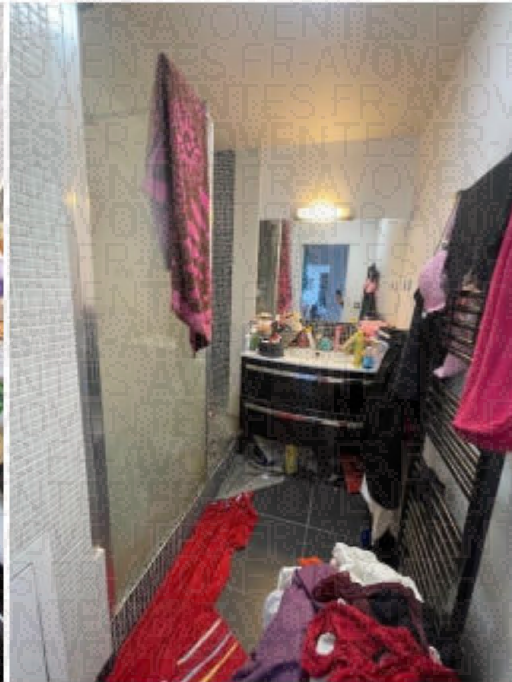
**SALLE D'EAU**

Le sol est recouvert de carreaux de carrelage en bon état.

Les murs sont recouverts de peinture et de carreaux de carrelage autour de la douche, en bon état.

Le plafond est recouvert de peinture en bon état.

La pièce est aveugle.

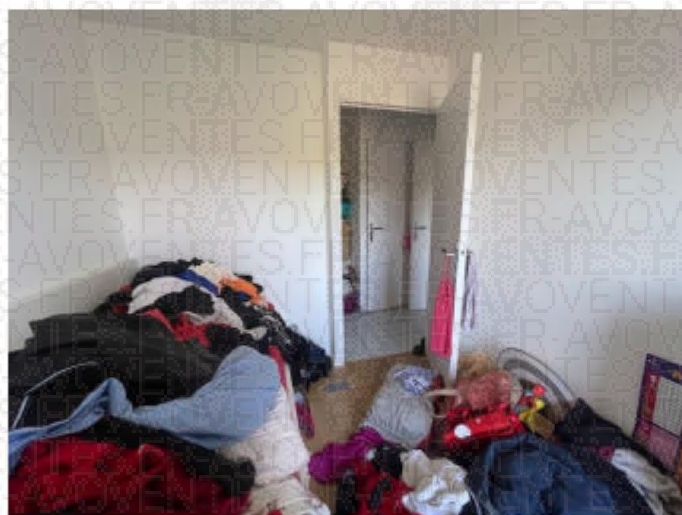
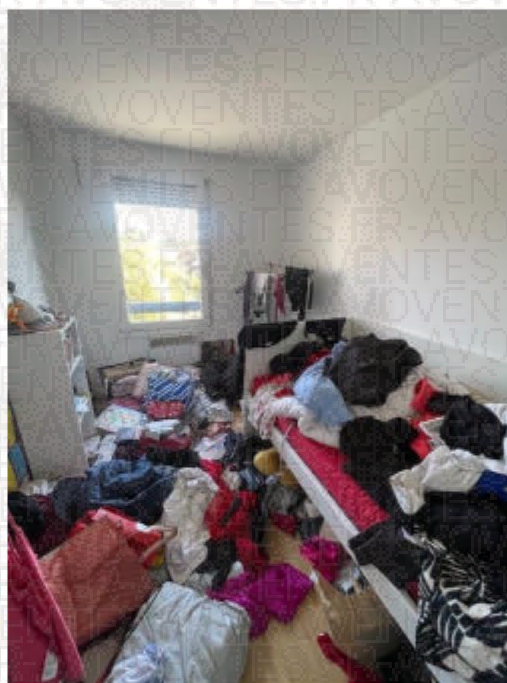
**PREMIERE CHAMBRE A DROITE**

Le sol est recouvert de parquet stratifié en bon état.

Les murs sont recouverts de peinture en bon état.

Le plafond est recouvert de peinture en bon état.

La pièce prend jour par une fenêtre à simple battant, équipée de montants en bois, de double vitrage et d'un volet roulant à ouverture manuel. Cette fenêtre donne sur la rue Jacob.

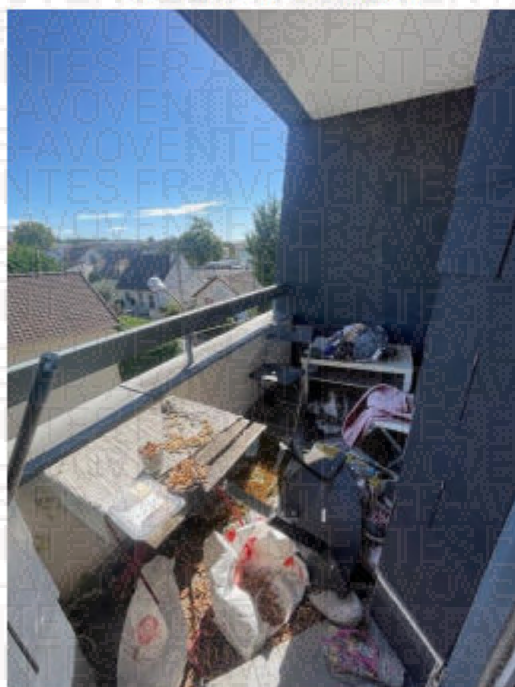
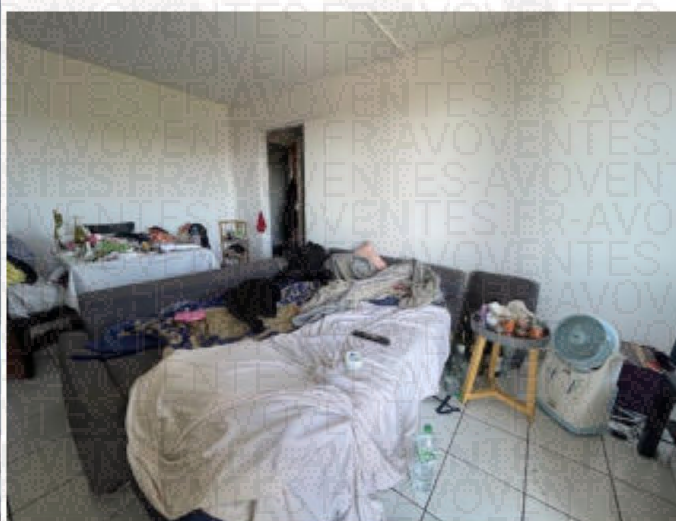
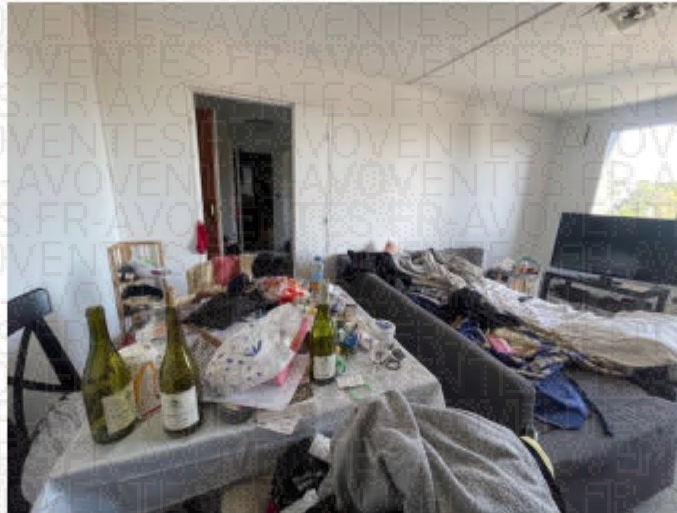
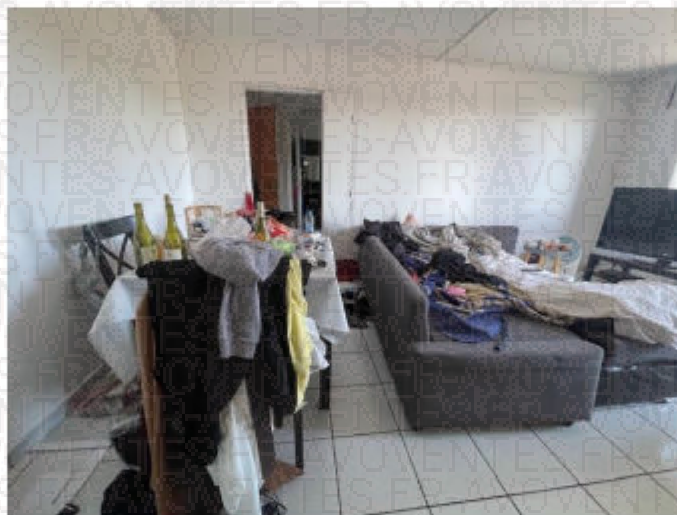
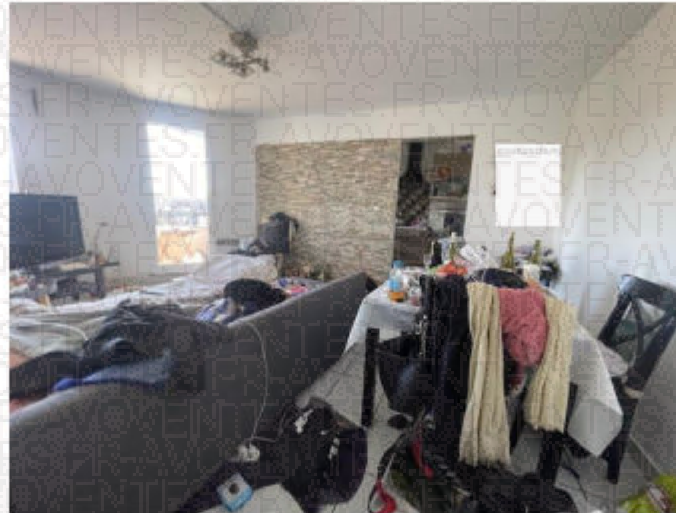
**SALON**

Le sol est recouvert de carreaux de carrelage en bon état.

Les murs sont recouverts de peinture et de parements en bon état.

Le plafond est recouvert de peinture en bon état.

La pièce prend jour par une fenêtre à simple battant, équipée de montants en bois et de double vitrage. Cette fenêtre donne sur la rue Jacob.

La pièce prend également jour par une porte-fenêtre à simple battant, équipée de montants en bois et de double vitrage. Cette fenêtre donne accès à un balcon.

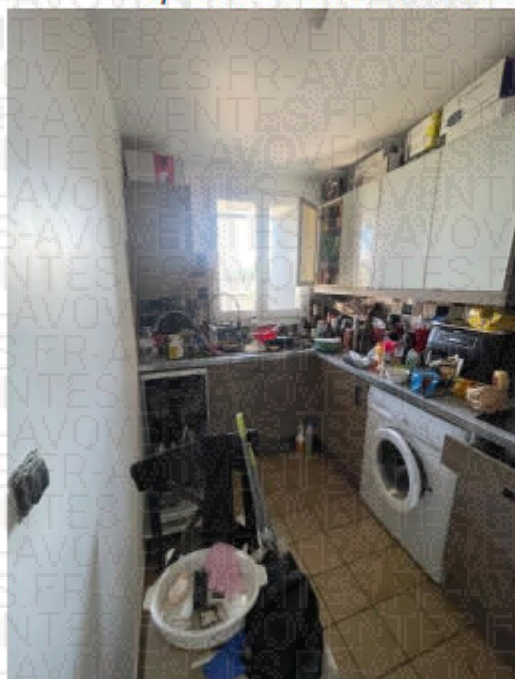
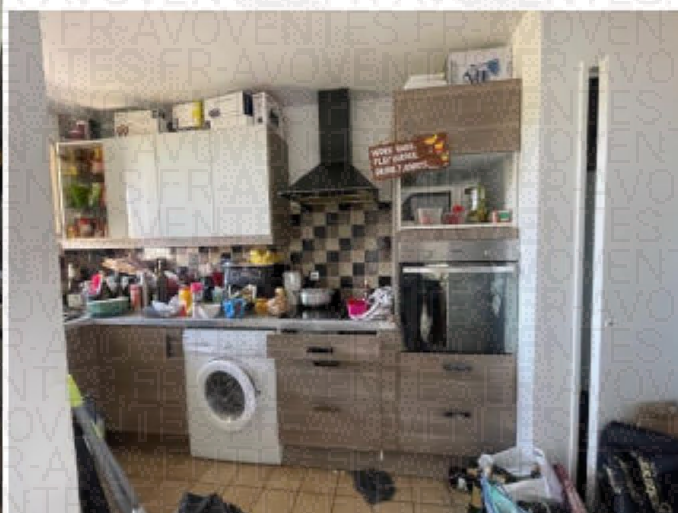
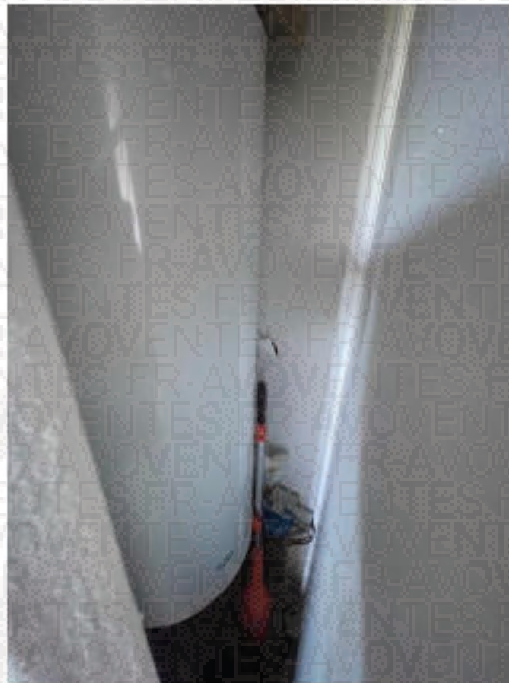
**CUISINE**

Le sol est recouvert de carreaux de carrelage en bon état.

Les murs sont recouverts de peinture et de carreaux de carrelage en bon état.

Le plafond est recouvert de peinture en bon état.

La pièce prend jour par une fenêtre à deux battants, équipée de montants en bois et de double vitrage. Cette fenêtre donne sur la rue Jacob.
