PROCES VERBAL DE DESCRIPTION

- Que dans le cadre des actes préparatoires à la vente des biens et droits immobiliers saisis appartenant à [REDACTED] il me requiert à l'effet de procéder à la description de la maison à usage d'habitation située 51. rue Gueroux 93380 PIERREFITTE-SUR-SEINE, cadastrée section Q n°122 et désignée au fichier immobilier comme une maison élevée sur cave comprenant :
- Au rez-de-chaussée : trois pièces et une cuisine,
 - Au premier : quatre pièces, une cuisine, une salle d'eau et des WC,
 - Au deuxième étage : quatre pièces, une cuisine, une salle d'eau et des WC,

Me suis transportée ce jour au 51, rue Gueroux 93380 PIERREFITTE-SUR-SEINE,

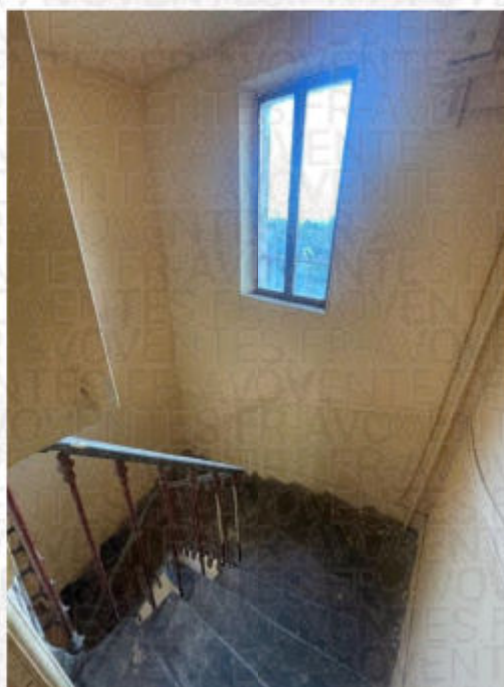
PALIER DU DEUXIEME ETAGE

Le sol est recouvert de linoléum dans un état vétuste.

Les murs sont recouverts de peinture en état d'usure avancée.

Le plafond est recouvert de peinture en état d'usure avancée.

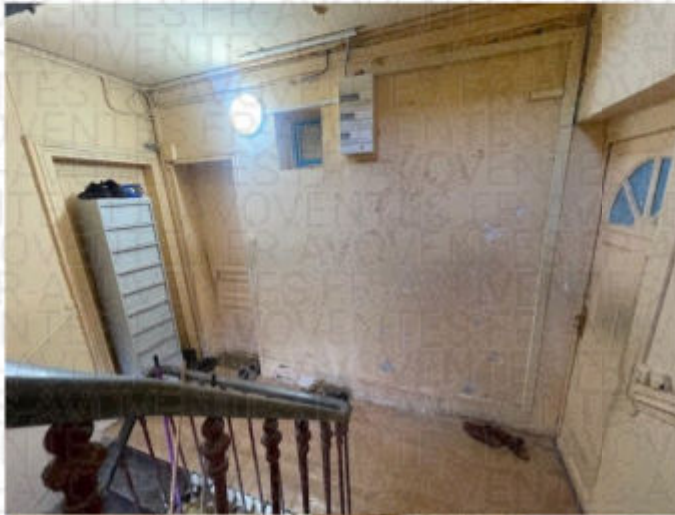
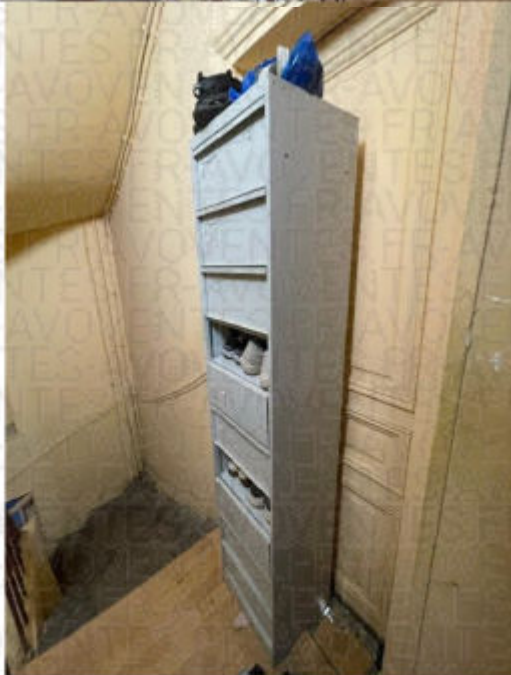
PALIER DU PREMIER ETAGE

Le sol est recouvert de linoléum en mauvais état.

Les murs sont recouverts de peinture en très mauvais état et cloquée.

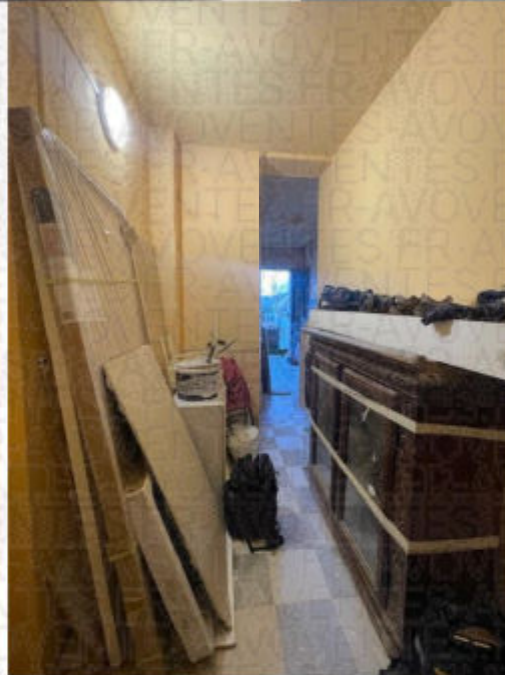
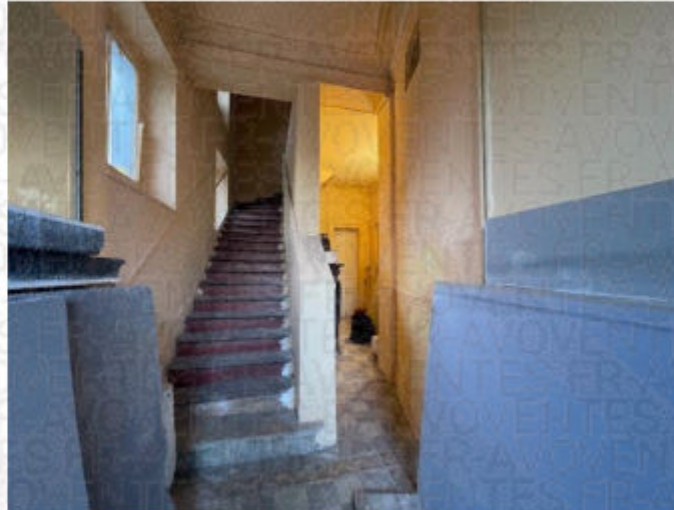
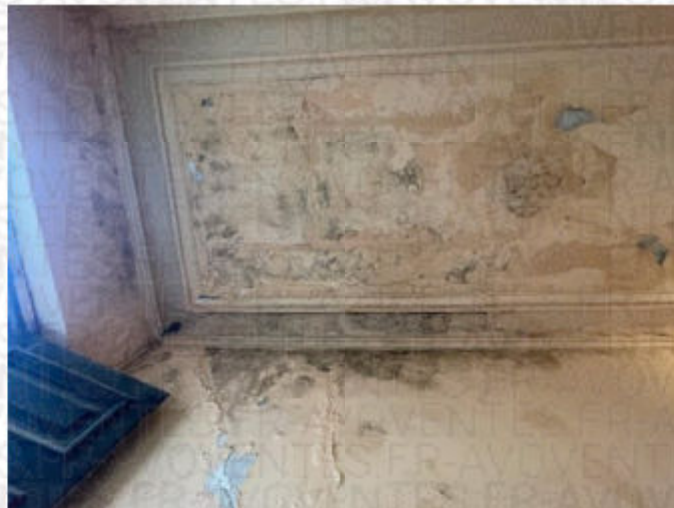
PALIER DU REZ-DE-CHAUSSEE

Le sol est recouvert de carreaux de carrelage dans un état vétuste.

Les murs sont recouverts de peinture en mauvais état.

Le plafond est recouvert de peinture en mauvais état.

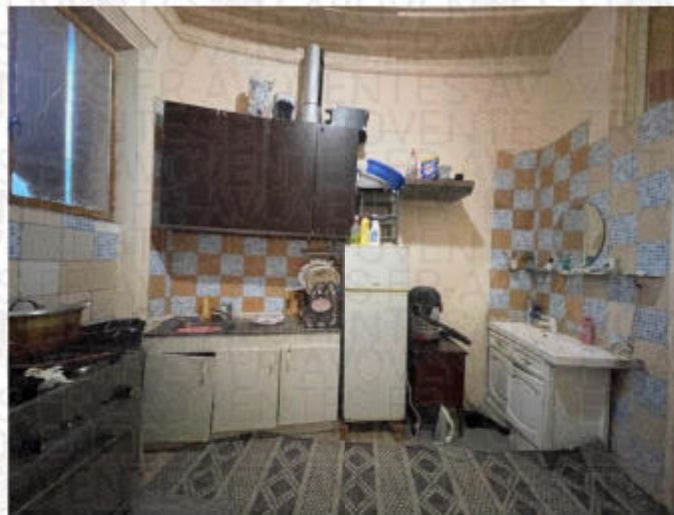
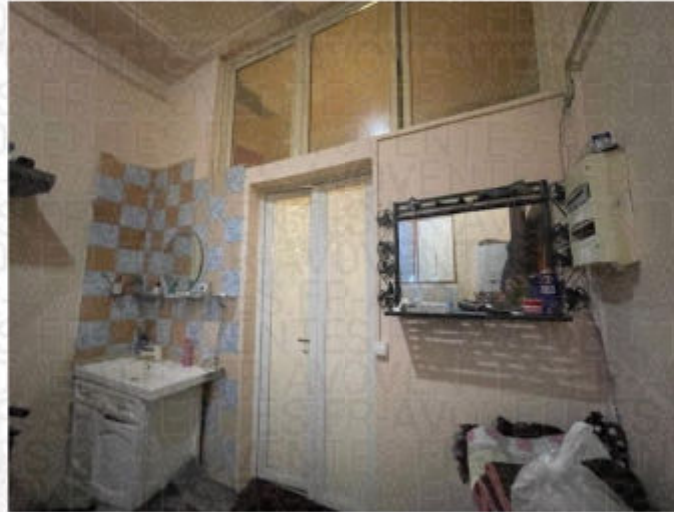
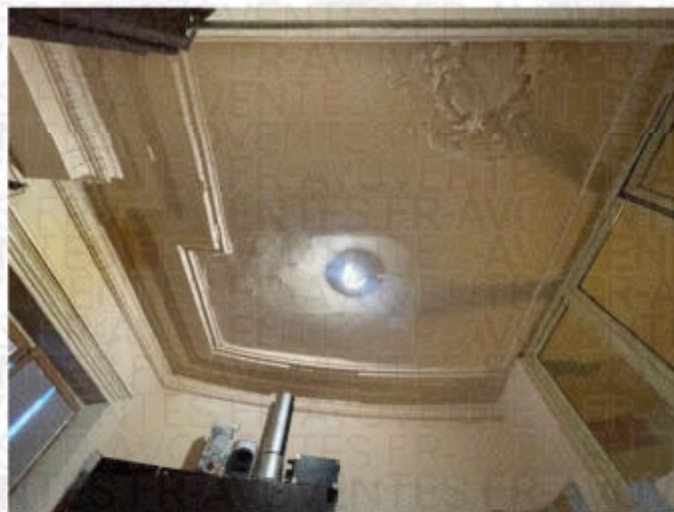
**CUISINE**

Le sol est recouvert de carreaux de carrelage, eux-mêmes recouverts de moquette.
L'ensemble est dans un état vétuste

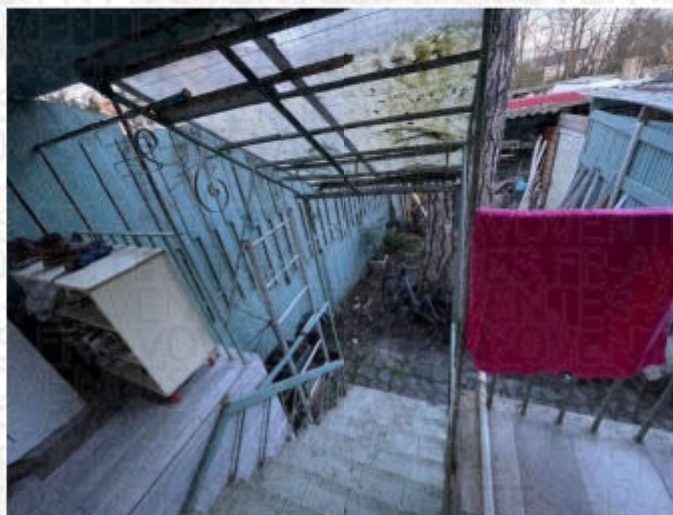
PREMIERE PARTIE DE LA SALLE DE REUNION

On y accède après avoir franchi un escalier dont les marches sont recouvertes de carreaux de carrelage dans un état vétuste. Cet escalier dessert un balcon.

Les murs sont recouverts de peinture en état d'usure avancée et présentant d'importantes traces de moisissure.

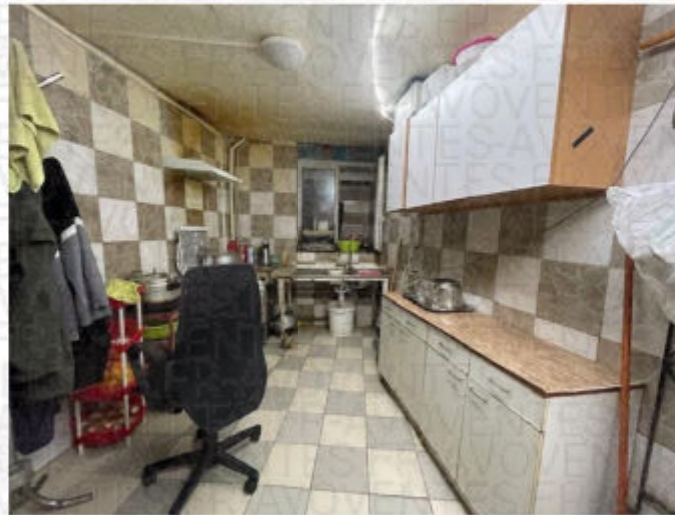
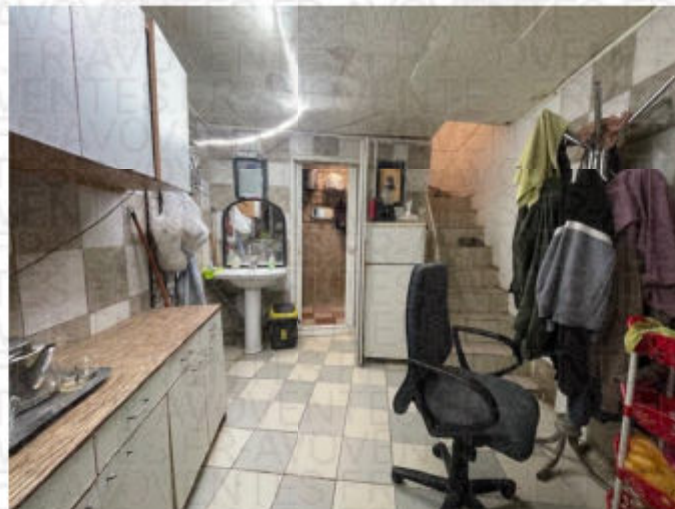
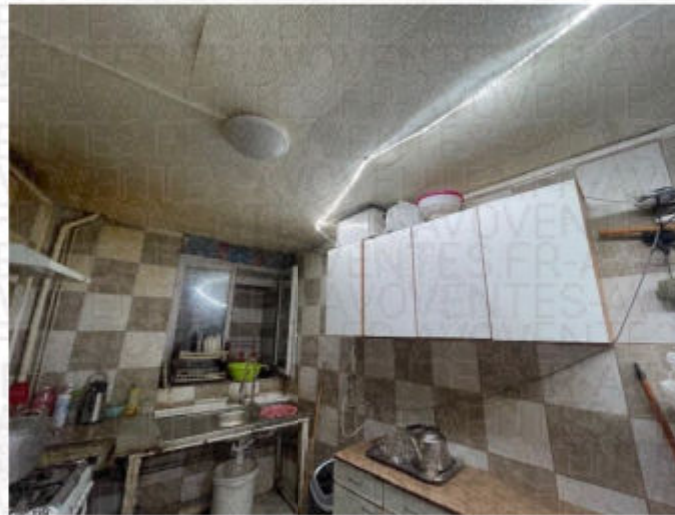
**PARTIE A USAGE DE SALLE D'EAU**

Le sol est recouvert de carreaux de carrelage dans un état vétuste.

Les murs sont carrelés dans un état vétuste.

Le plafond est recouvert de lames de PVC dans un état vétuste.

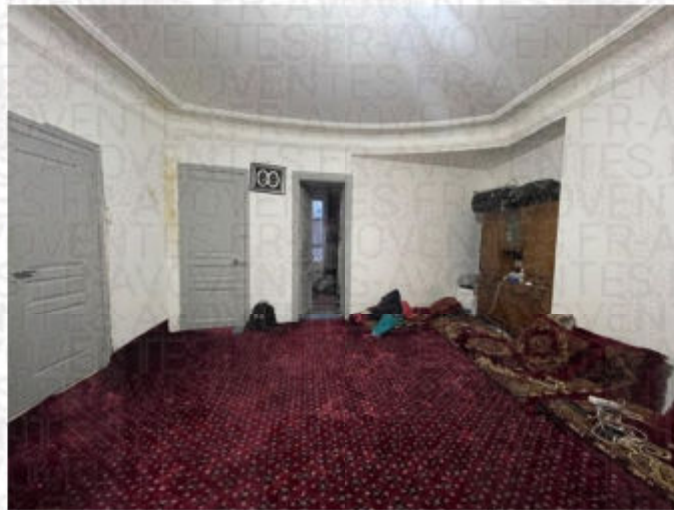
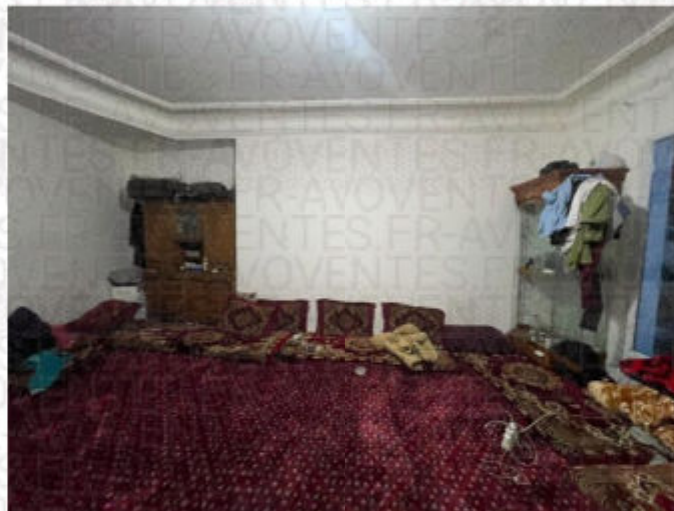
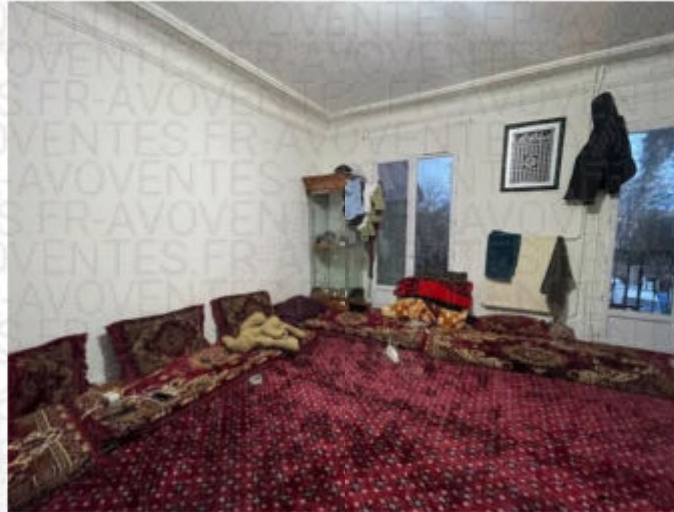
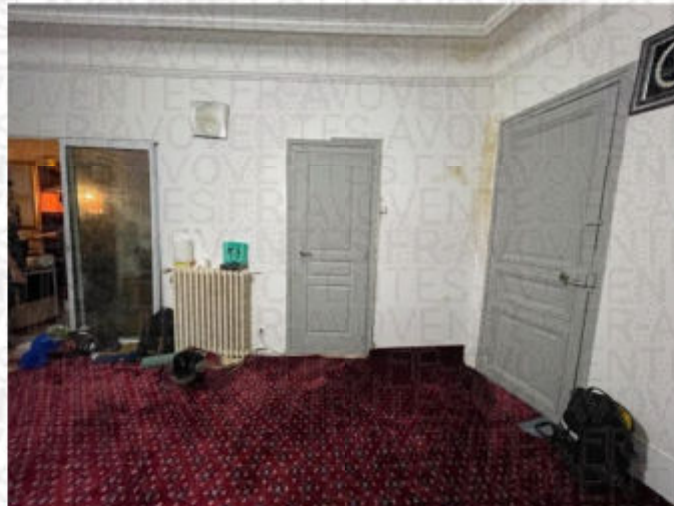
PIECE PRINCIPALE

Le sol est recouvert d'un revêtement plastique qui recouvre visiblement lui-même un parquet, le tout dans un état vétuste.

Le plafond est recouvert de peinture en état d'usure avancée.

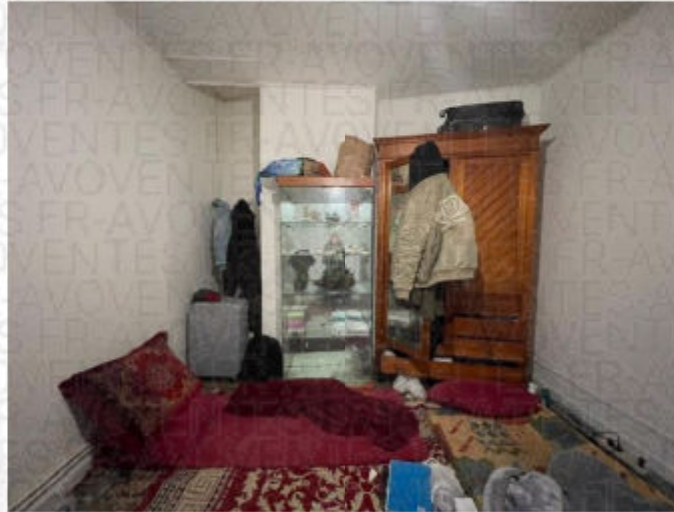
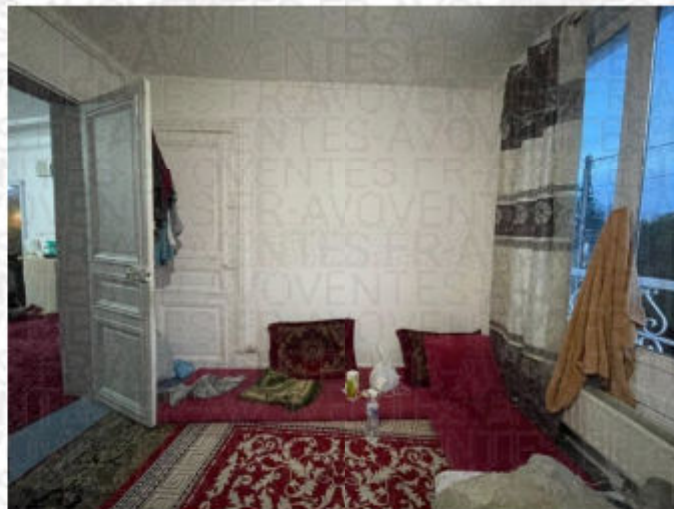
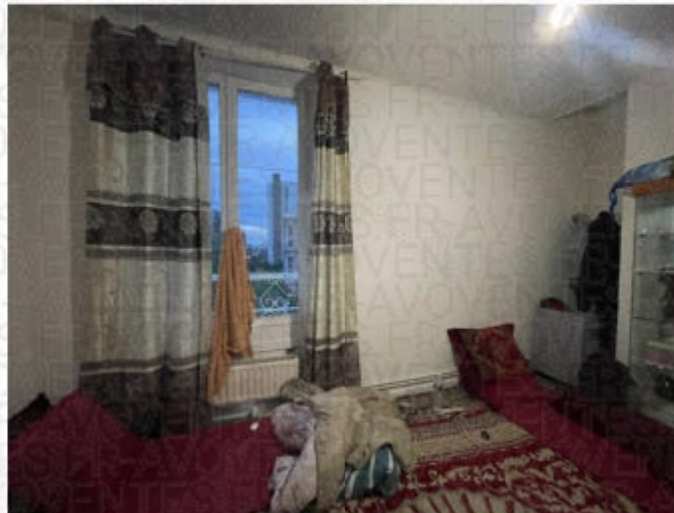
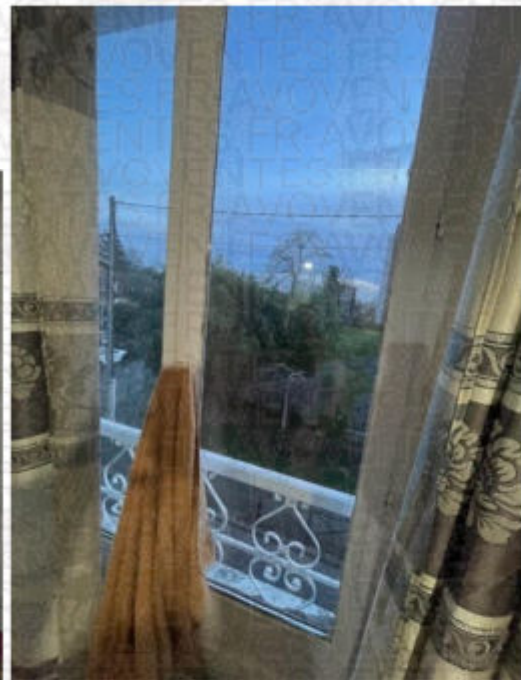
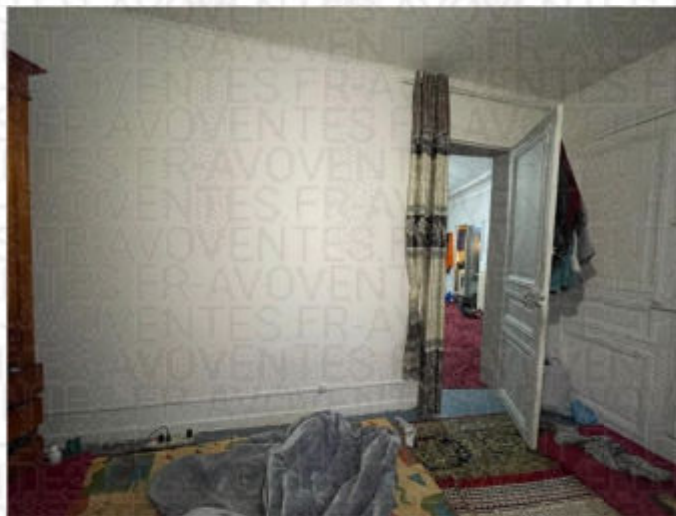
CHAMBRE

Le sol est recouvert d'un revêtement plastique, lui-même recouvert d'un grand tapis, le tout en état d'usage avancé.

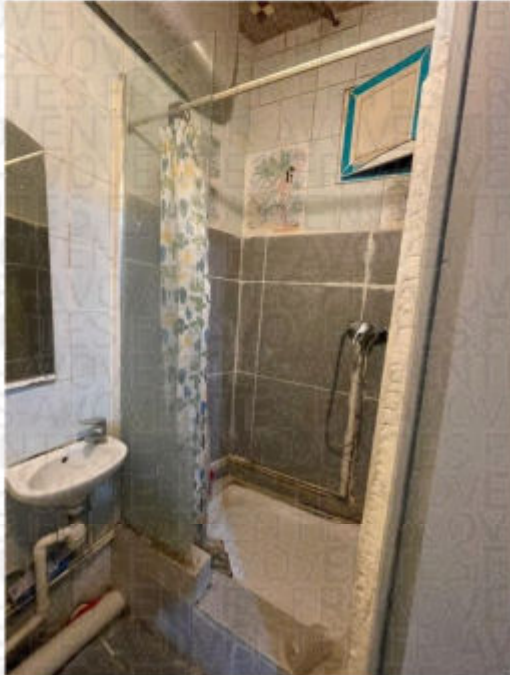
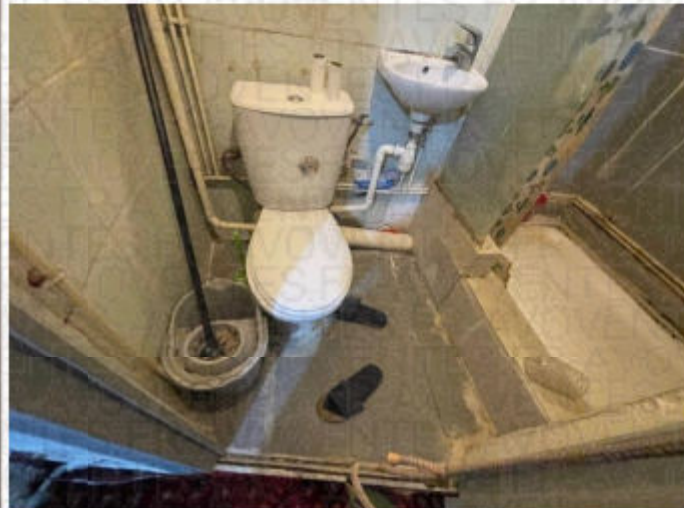
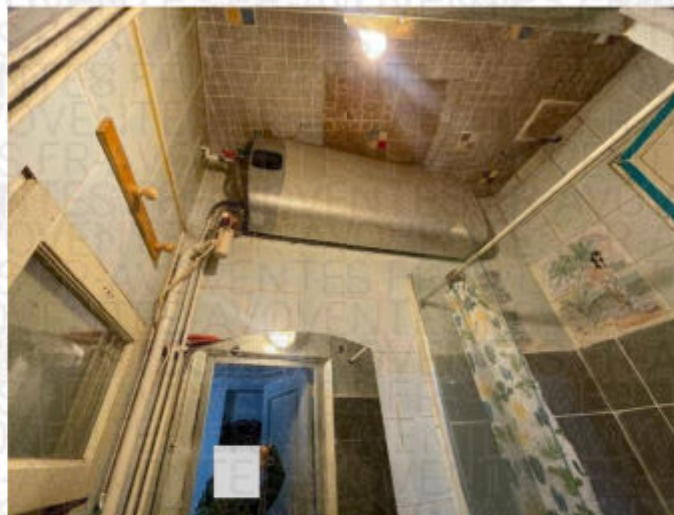
SALLE D'EAU

Le sol est recouvert de carreaux de carrelage dans un état vétuste.

Les murs sont recouverts de carreaux de carrelage dans un état vétuste.

Le plafond est recouvert de carreaux de carrelage dans un état vétuste.

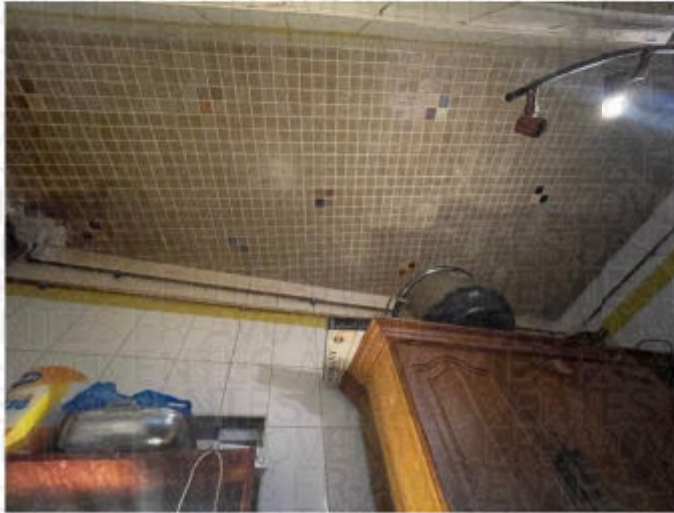
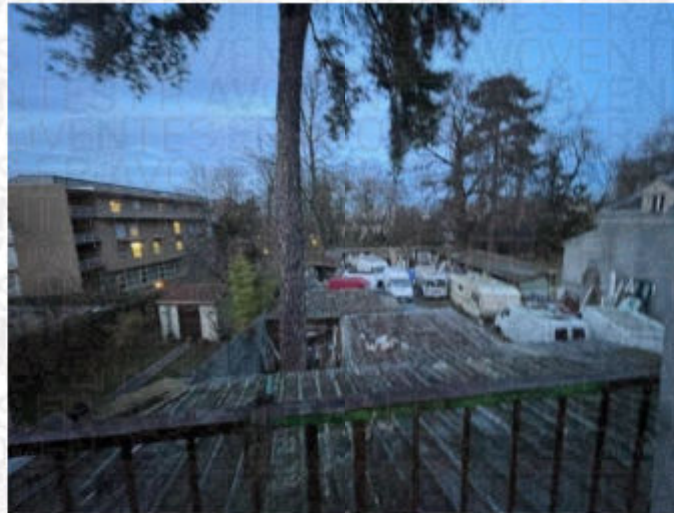
CUISINE

Le sol est recouvert de carreaux de carrelage dans un état vétuste.

Les murs sont recouverts de carreaux de carrelage dans un état vétuste.

Le plafond est recouvert de carreaux de carrelage dans un état vétuste.

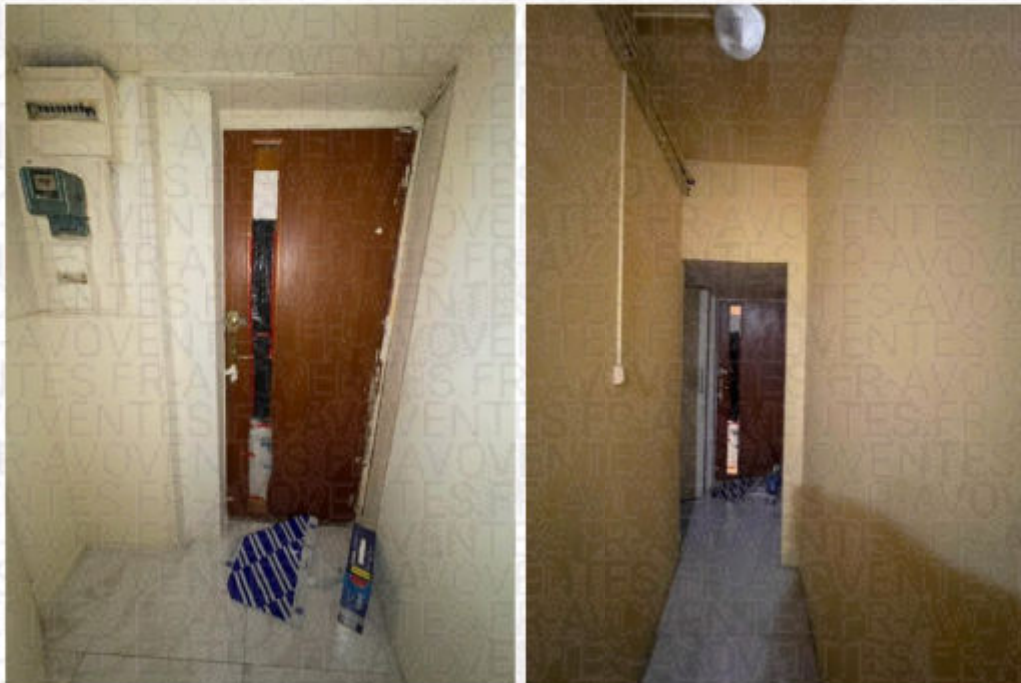
COULOIR DE DISTRIBUTION

Les murs sont recouverts de carreaux de carrelage et de peinture dans un état vétuste.

Le plafond est recouvert de peinture dans un état vétuste.

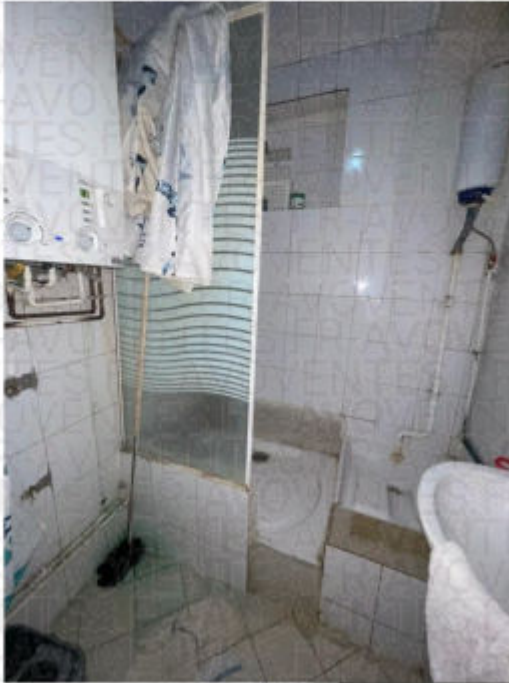
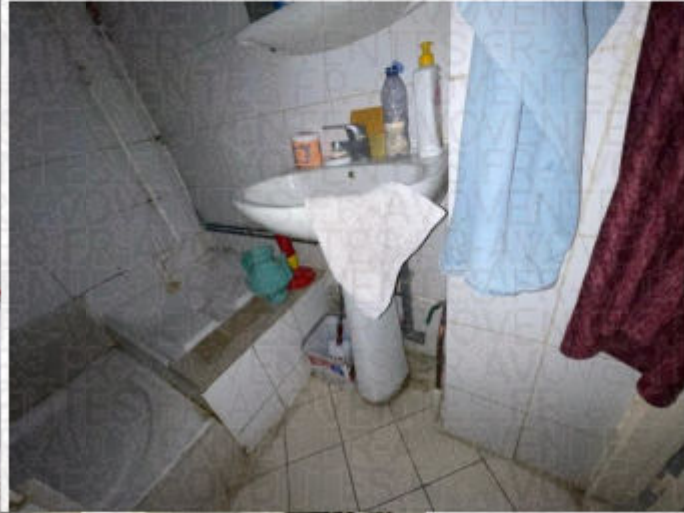
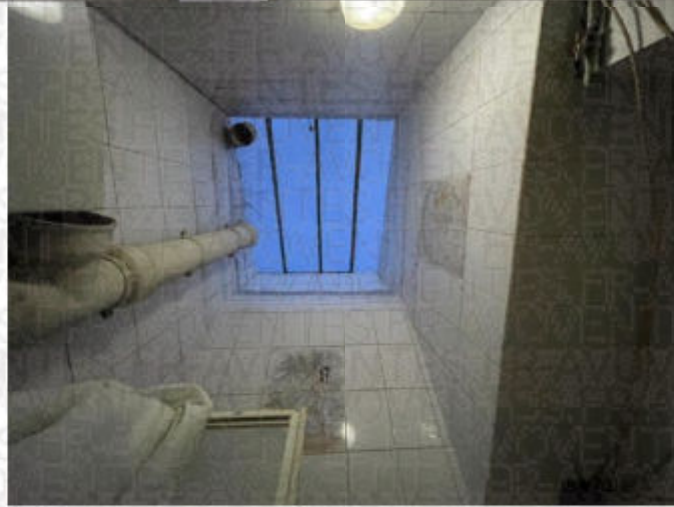
SALLE D'EAU

Le sol est recouvert de carreaux de carrelage dans un état vétuste.

Les murs sont recouverts de carreaux de carrelage dans un état vétuste.

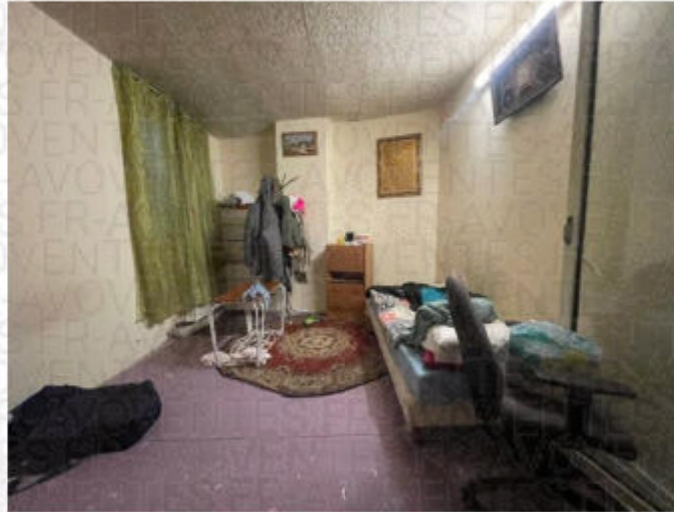
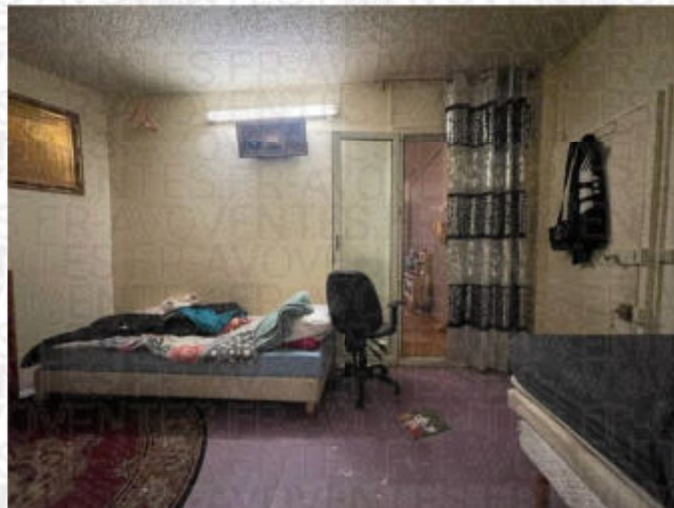
DEUXIEME CHAMBRE

Le sol est recouvert d'un revêtement plastique en mauvais état.

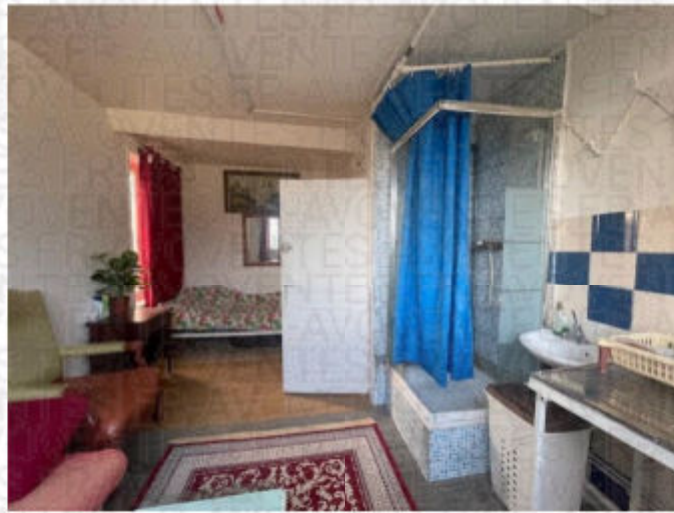
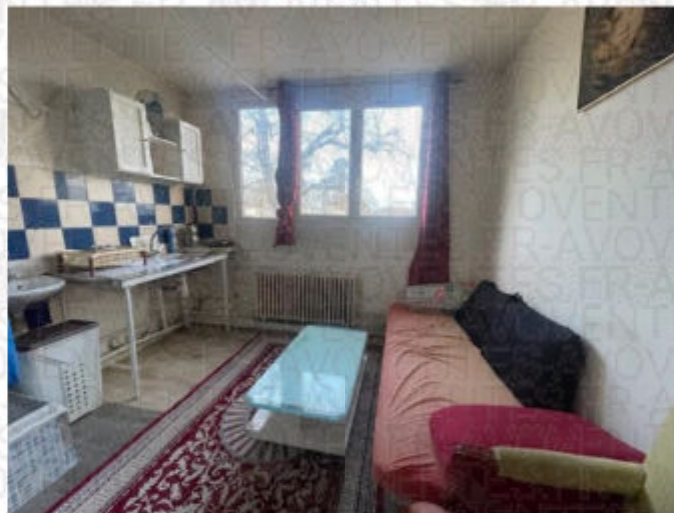
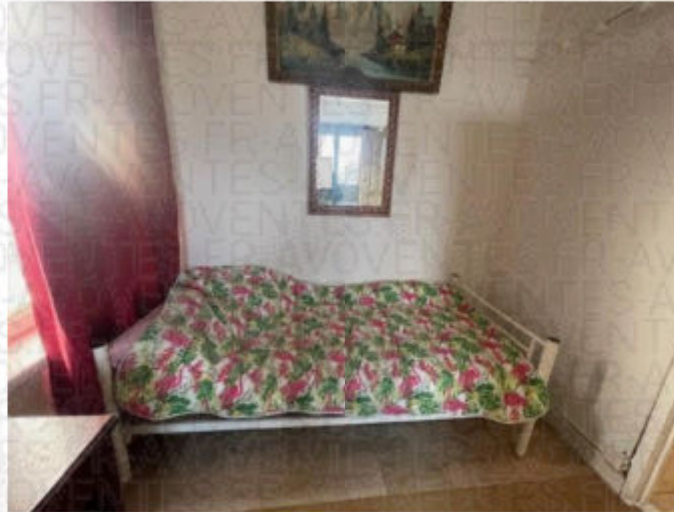
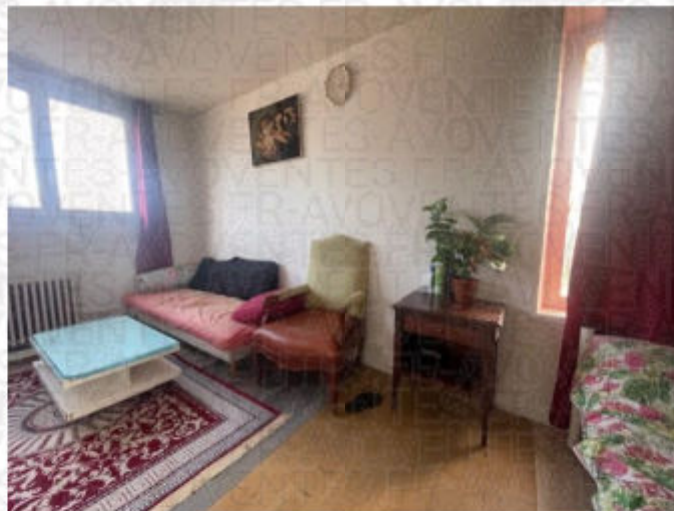
PREMIERE CHAMBRE A DROITE

Le sol est recouvert de lames de parquet moderne dans un état vétuste.

Les murs sont recouverts de toile de verre elle-même recouverte de peinture ou de carreaux de carrelage en état d'usure avancée.

Le plafond est recouvert de peinture en état d'usure avancée.

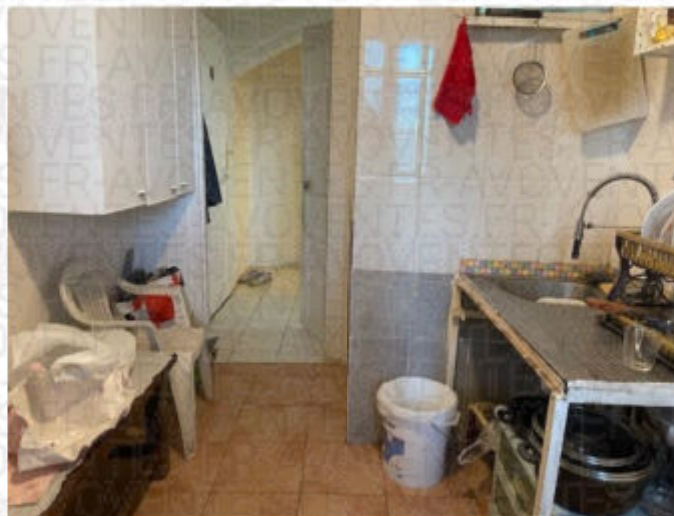
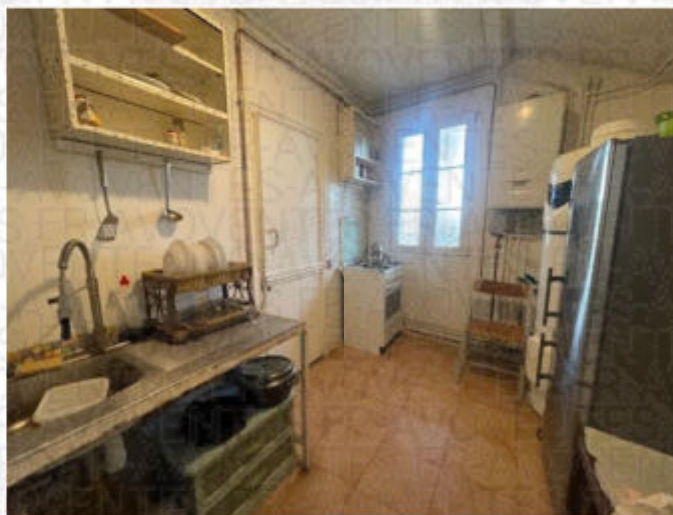
CUISINE

Le sol est recouvert de carreaux de carrelage dans un état vétuste.

Les murs sont entièrement carrelés côté évier et gazinière, en état d'usure avancée. Côté droit, les murs sont recouverts de peinture en état d'usure avancée.

Le plafond est recouvert de lames de bois en état d'usure avancée.

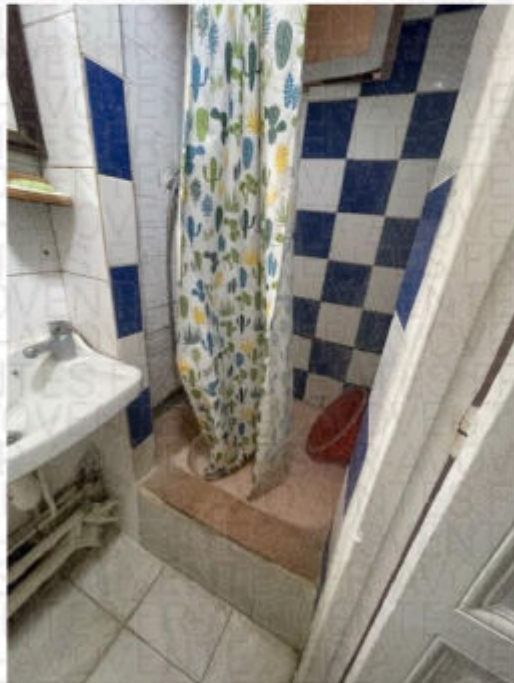
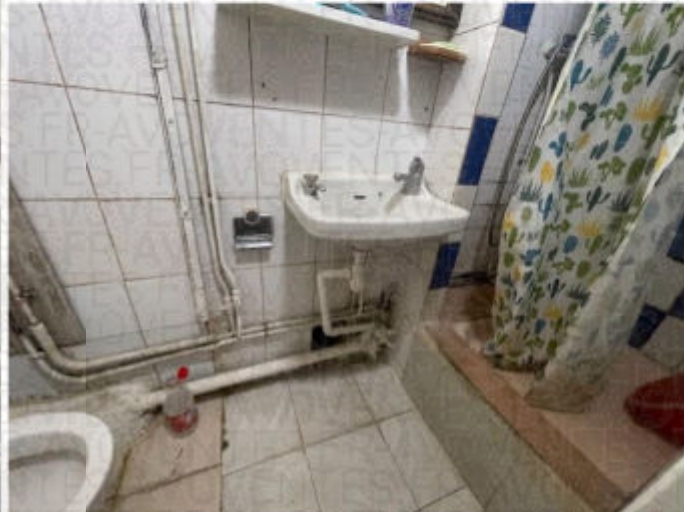
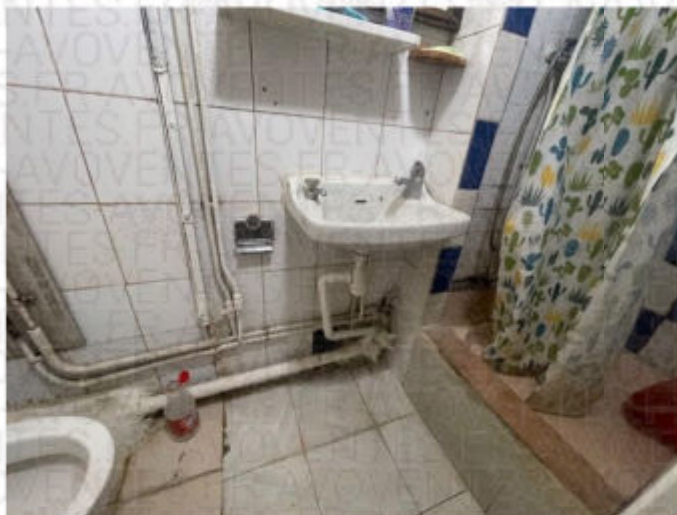
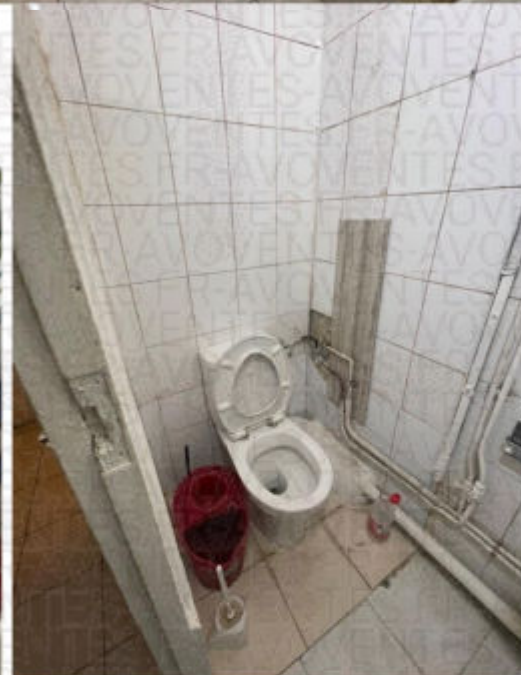
SALLE D'EAU

Le sol est recouvert de carreaux de carrelage dans un état vétuste.

Les murs sont recouverts de carreaux de carrelage dans un état vétuste.

Le plafond est recouvert de carreaux de carrelage dans un état vétuste.

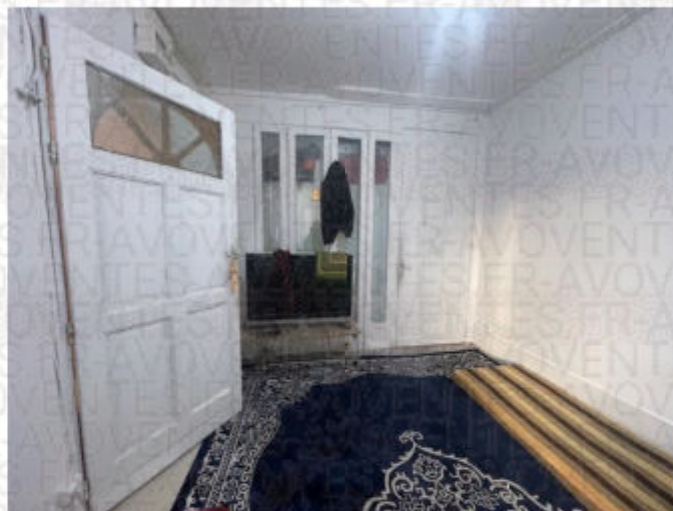
CHAMBRE

Le sol est recouvert de nombreux revêtements en état d'usure avancée.

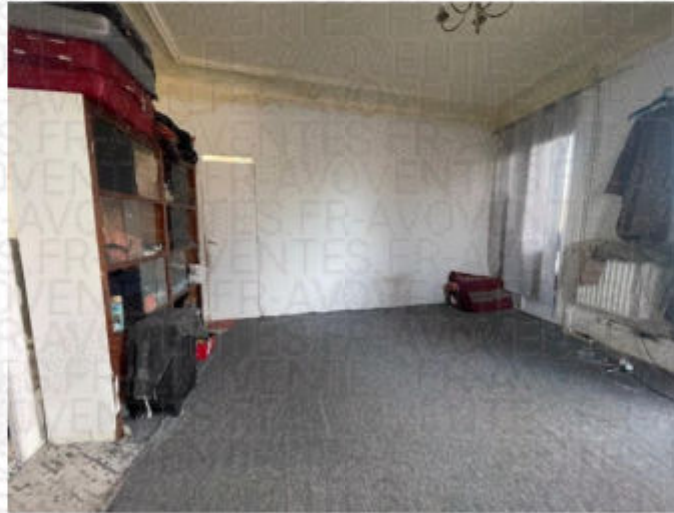
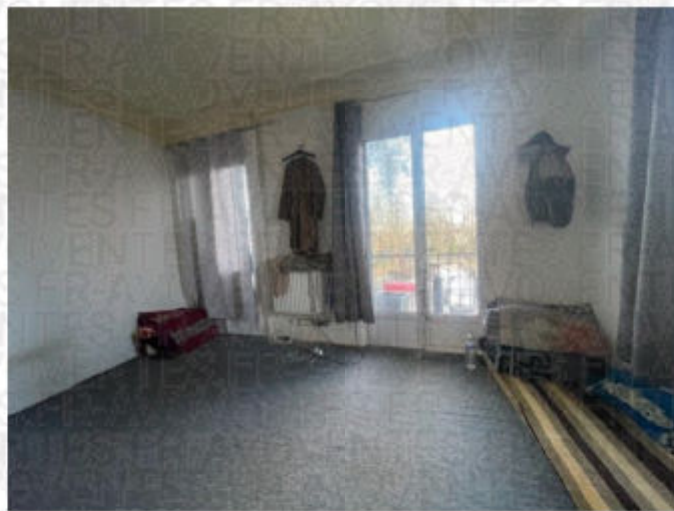
SALON

Le sol est recouvert de nombreux revêtements différents dans un état vétuste.

Les murs sont recouverts de peinture dans un état vétuste et particulièrement dans le coin à gauche.

Le plafond est recouvert de peinture dans un état vétuste.

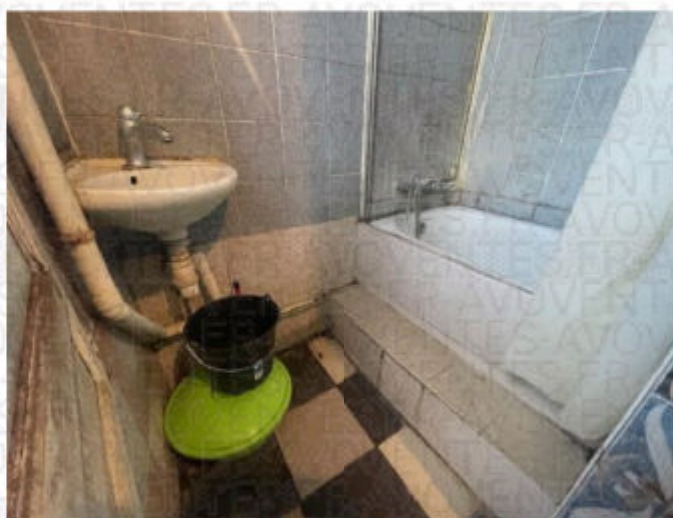
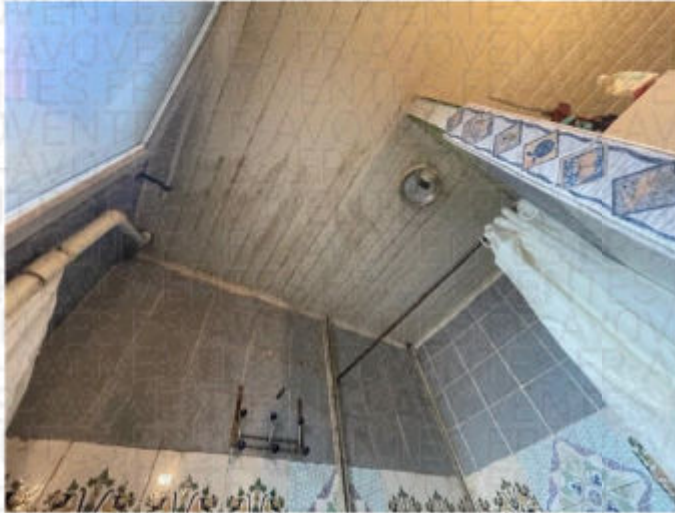
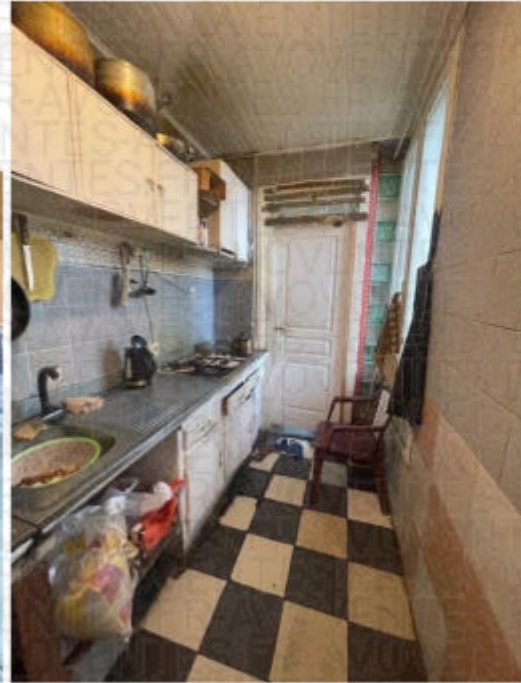
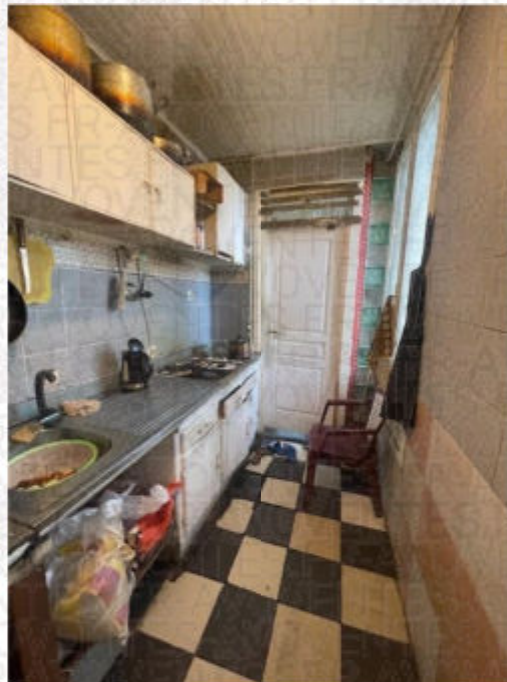
CUISINE/ SALLE D'EAU

Le sol est recouvert de carreaux de carrelage en mauvais état.

Les murs sont recouverts de carreaux de carrelage en mauvais état.

Le plafond est recouvert de lames de bois en mauvais état.

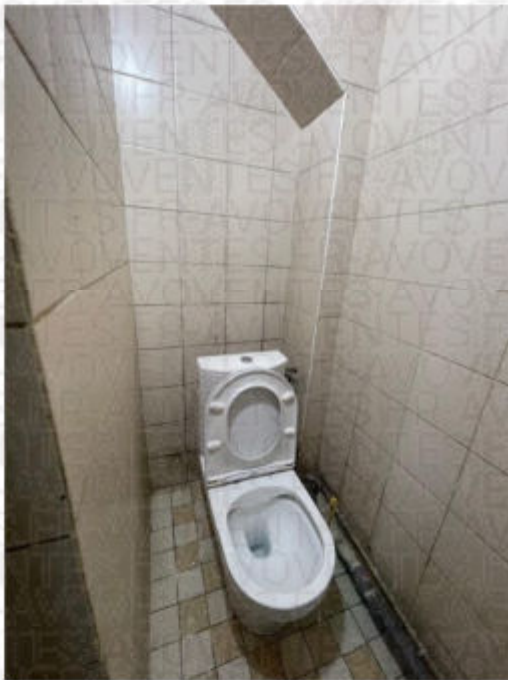
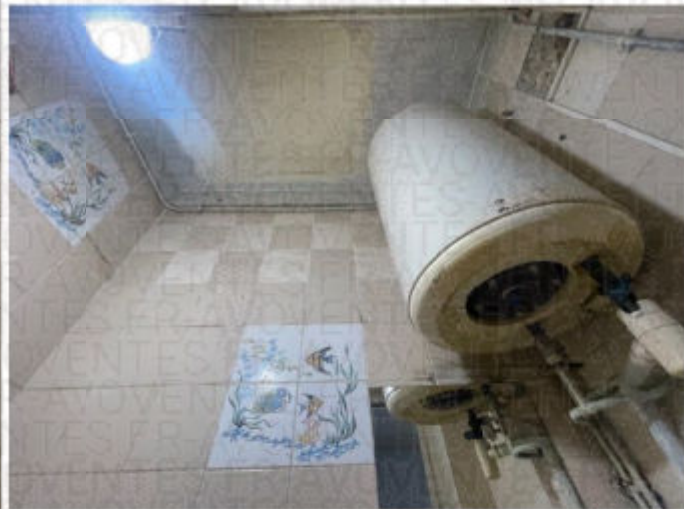
TOILETTES

Le sol est recouvert de carreaux de carrelage en état d'usure avancée.

Le plafond est recouvert de peinture en mauvais état.

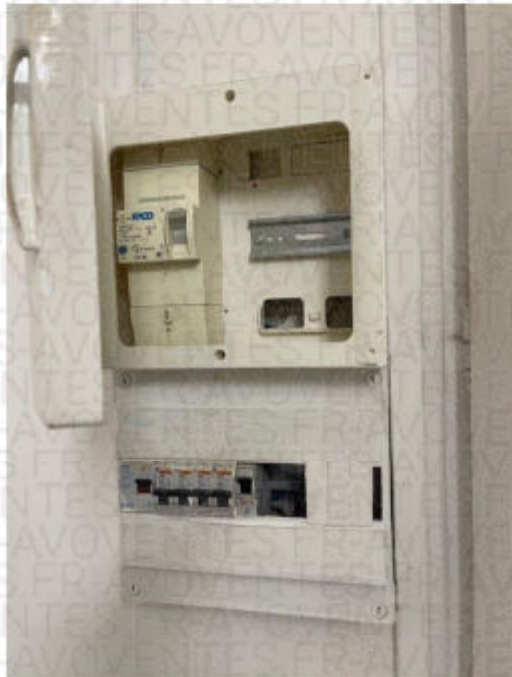
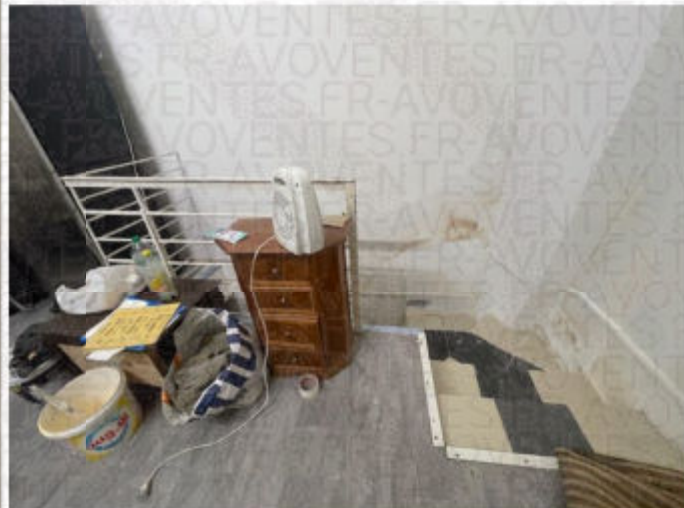
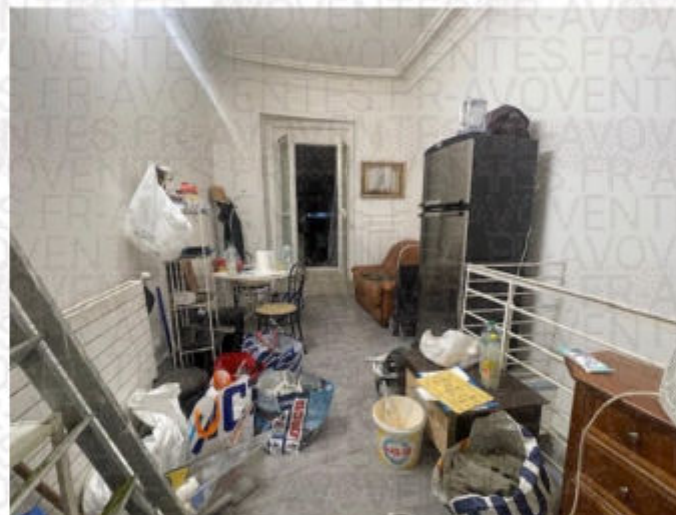
PIECE PRINCIPALE

Le sol est recouvert de parquet moderne en état d'usure normale mais sale.

Les murs sont recouverts de peinture en état d'usure avancée.

Le plafond est recouvert de peinture en mauvais état.

La pièce abrite un tableau électrique et un disjoncteur.

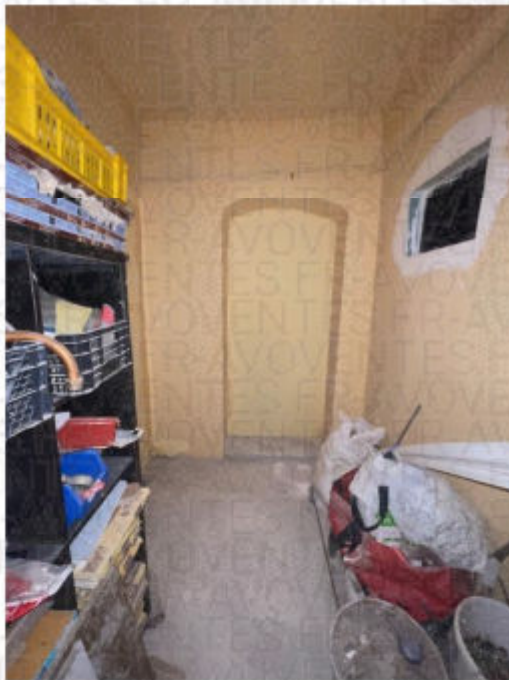
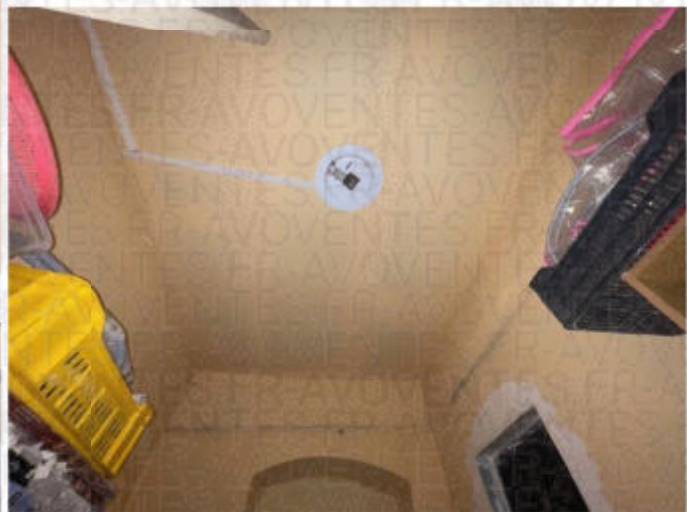
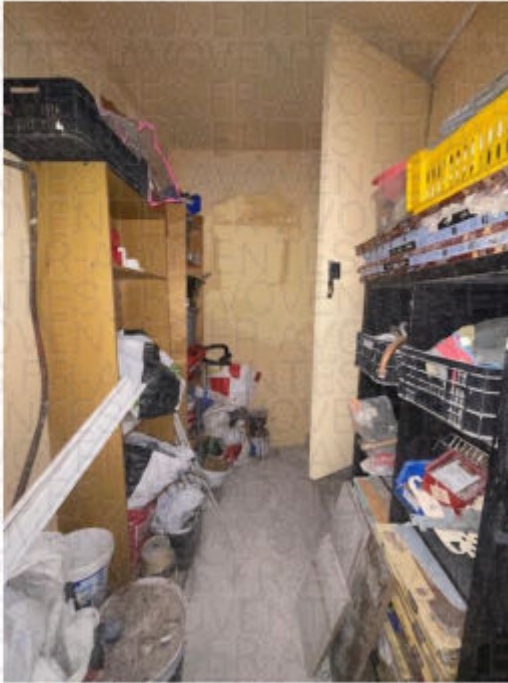
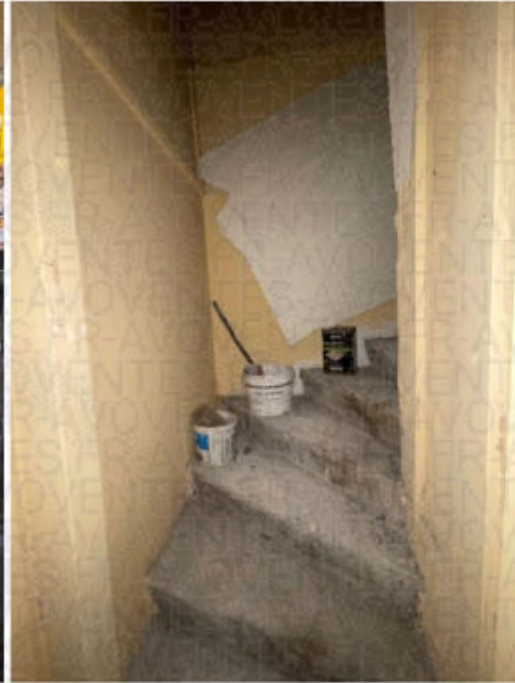
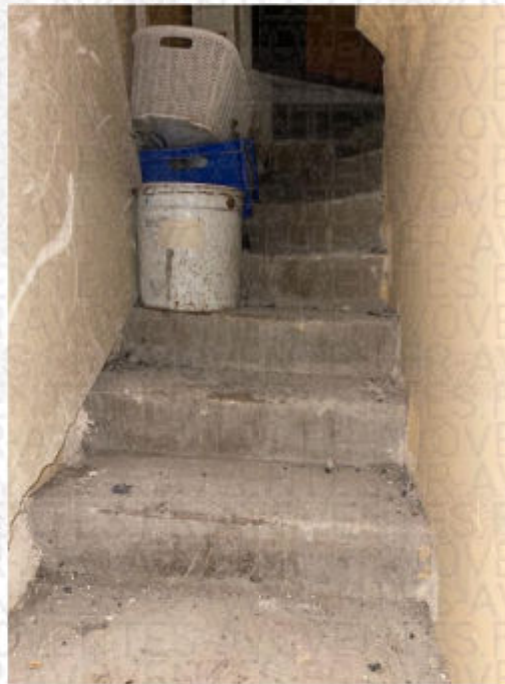
PIECE A USAGE DE STOCKAGE

Le sol est dénué de revêtement.

Les murs sont recouverts de peinture dans un état vétuste.

Le plafond est recouvert de peinture dans un état vétuste.
