PROCES VERBAL DE DESCRIPTION

- Que dans le cadre des actes préparatoires à la vente des biens et droits immobiliers saisis appartenant à [REDACTED] il me requiert à l'effet de procéder à la description de la maison à usage d'habitation située 51. rue Gueroux 93380 PIERREFITTE-SUR-SEINE, cadastrée section Q n°122 et désignée au fichier immobilier comme une maison élevée sur cave comprenant :
- Au rez-de-chaussée : trois pièces et une cuisine,
 - Au premier : quatre pièces, une cuisine, une salle d'eau et des WC,
 - Au deuxième étage : quatre pièces, une cuisine, une salle d'eau et des WC,

Me suis transportée ce jour au 51, rue Gueroux 93380 PIERREFITTE-SUR-SEINE,

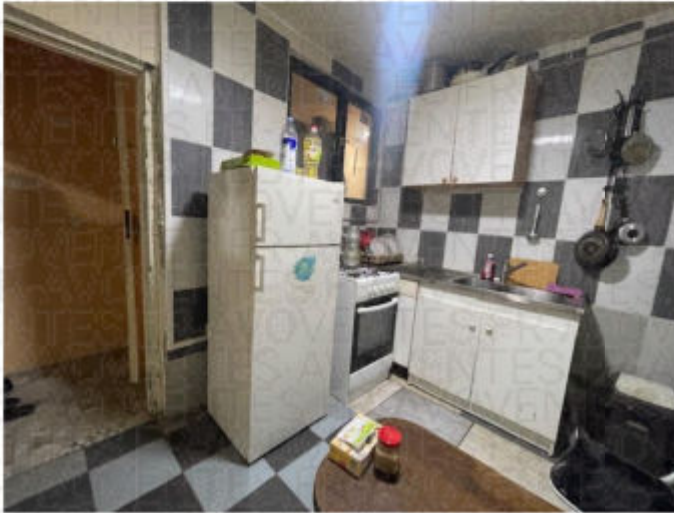
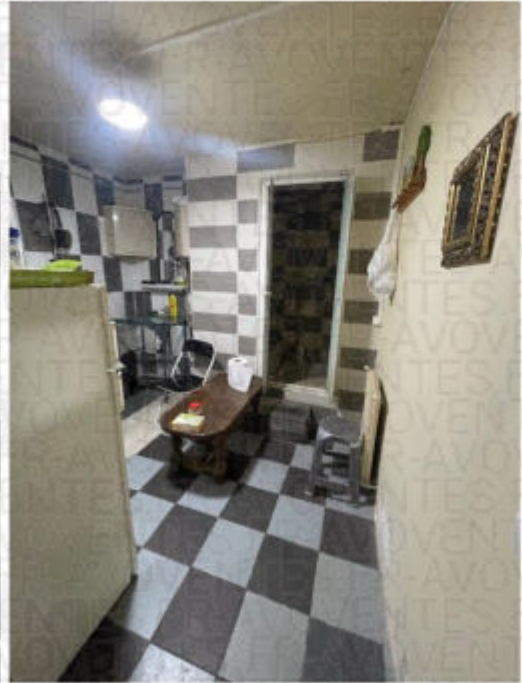
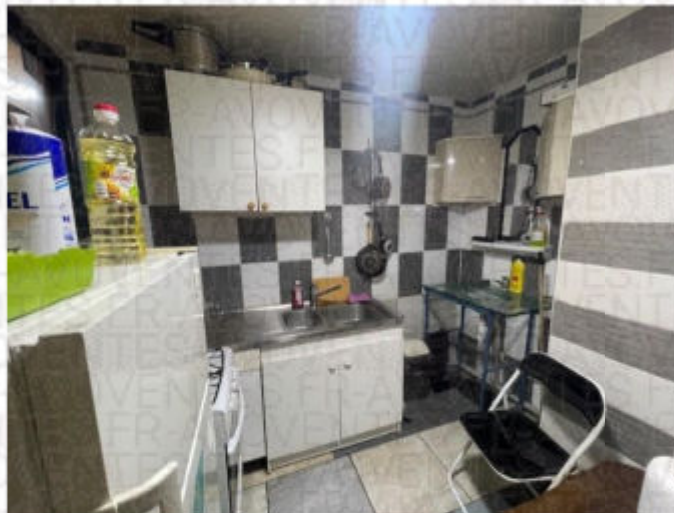
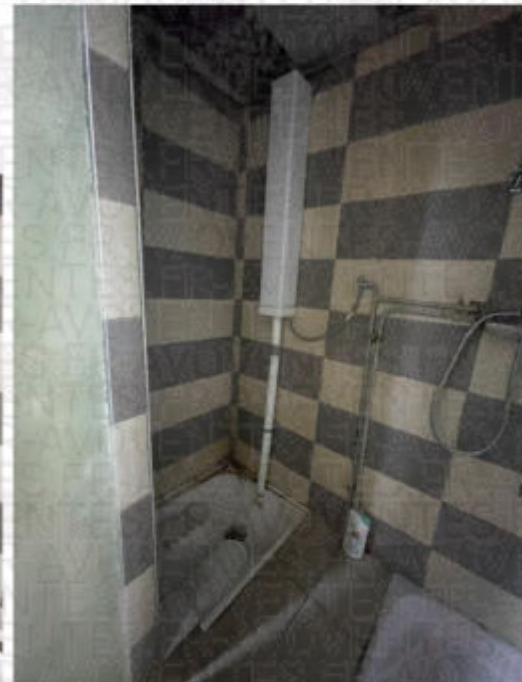
CUISINE ET SALLE D'EAU

Le sol est recouvert de carreaux de carrelage dans un état vétuste.

Les murs sont entièrement carrelés dans un état vétuste.

Le plafond est recouvert de peinture dans un état vétuste.

La pièce prend jour par une fenêtre à deux battants, équipée de montants en bois et de double vitrage, laquelle donne dans le dégagement du sous-sol.

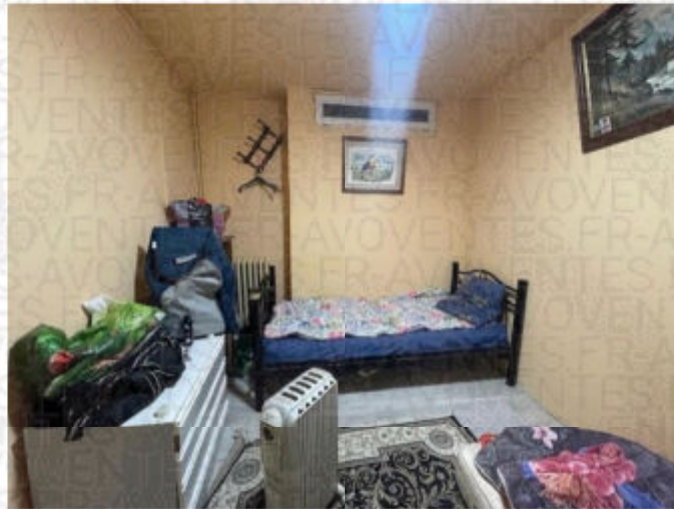
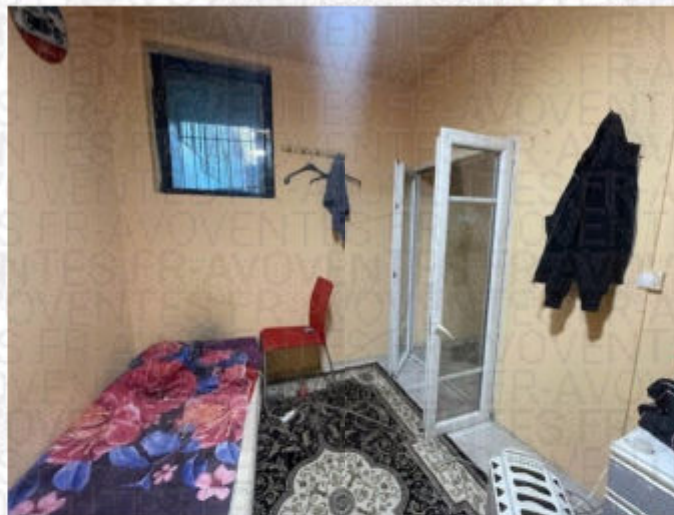
CHAMBRE

Le sol est recouvert de lames de parquet moderne dans un état vétuste.

Les murs sont recouverts de peinture en état d'usure normale.

Le plafond est recouvert de peinture en état d'usure normale.

La pièce prend jour par une fenêtre à simple battant, équipée de montants en aluminium et de double vitrage.

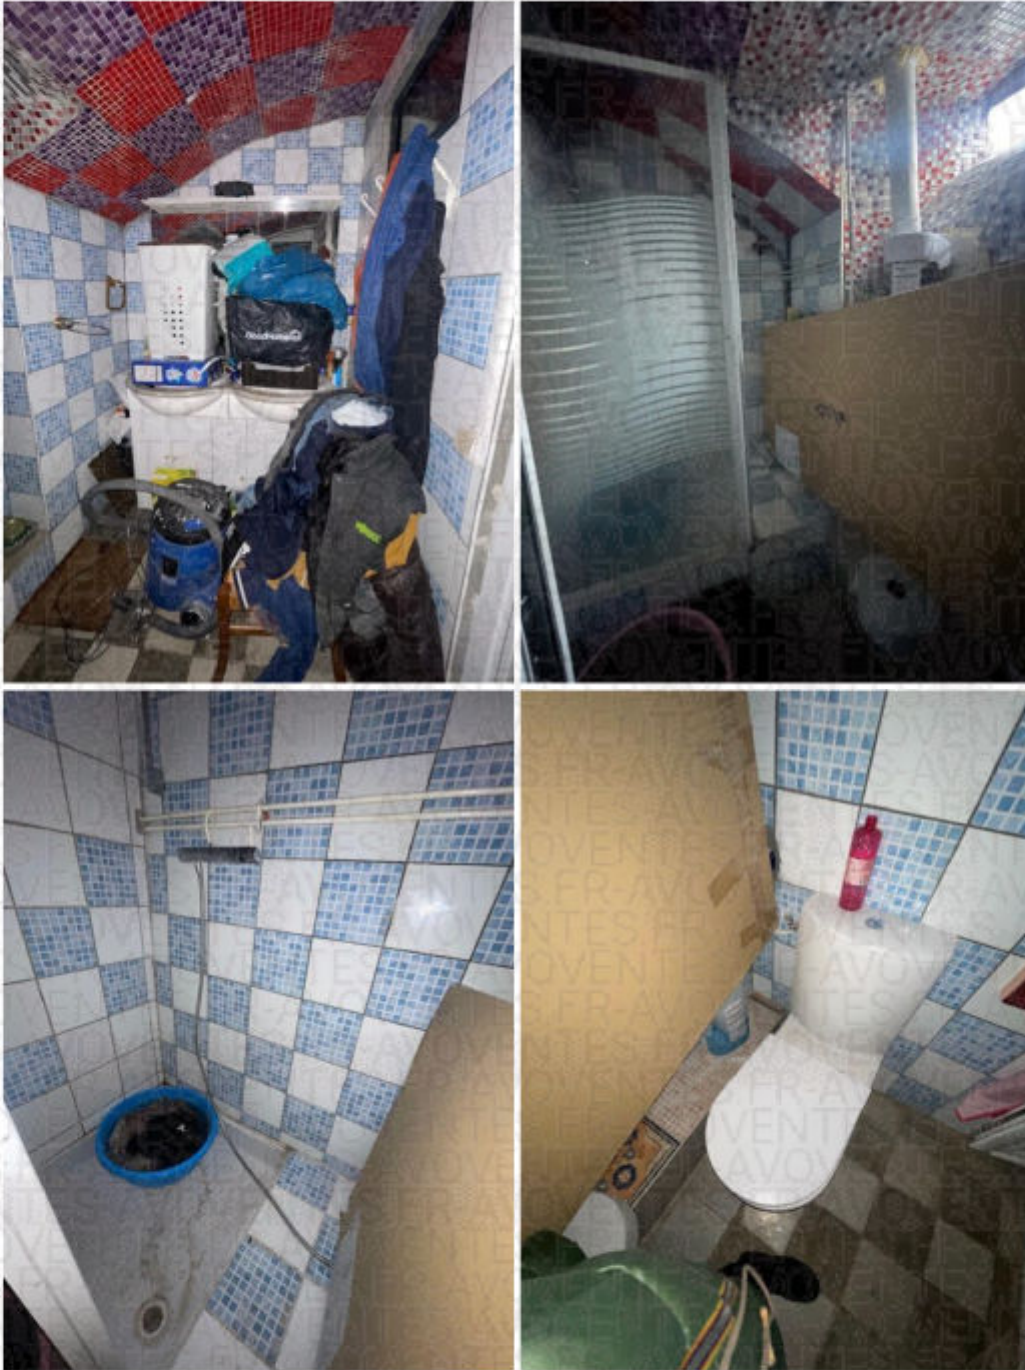
SALLE D'EAU

Le sol est recouvert de carreaux de carrelage dans un état vétuste.

Les murs sont recouverts de carreaux de carrelage dans un état vétuste.

Le plafond est recouvert de carreaux de carrelage dans un état vétuste.

La pièce comporte des pavés de verre dormart.

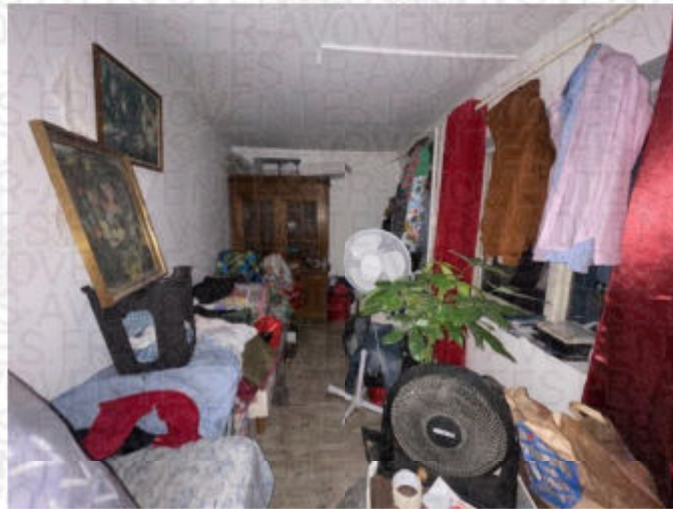
DEUXIEME CHAMBRE

Le sol est recouvert de lames de parquet moderne en bon état.

Les murs sont recouverts de peinture en état d'usure avancée.

Le plafond est recouvert de peinture en état d'usure avancée.

La pièce comporte des fenêtres donnant sur le couloir.

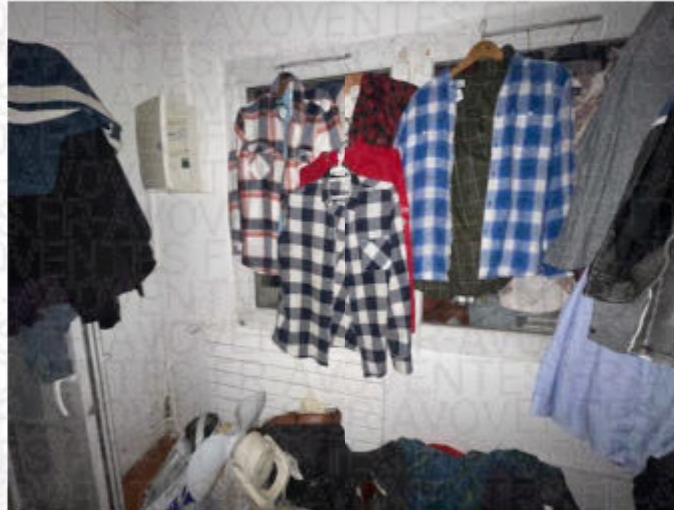
DEUXIEME COULOIR

Le sol est recouvert de lames de parquet moderne en état d'usure avancée.

Les murs sont recouverts de peinture en état d'usure avancée.

Le plafond est recouvert de peinture en état d'usure avancée.

La pièce comporte des fenêtres donnant dans la deuxième chambre ainsi qu'une fenêtre équipée de barreaux métalliques.

Elle accueille un tableau électrique.

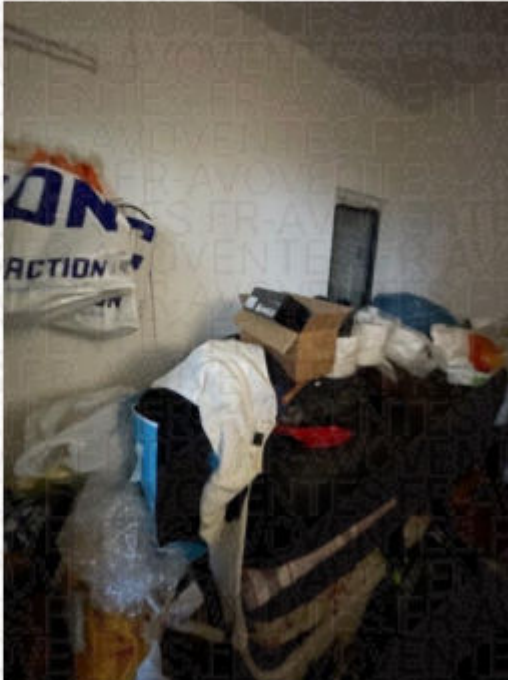
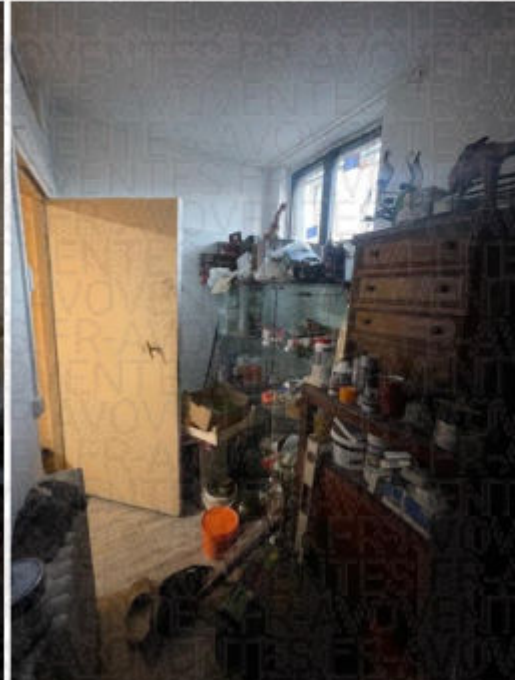
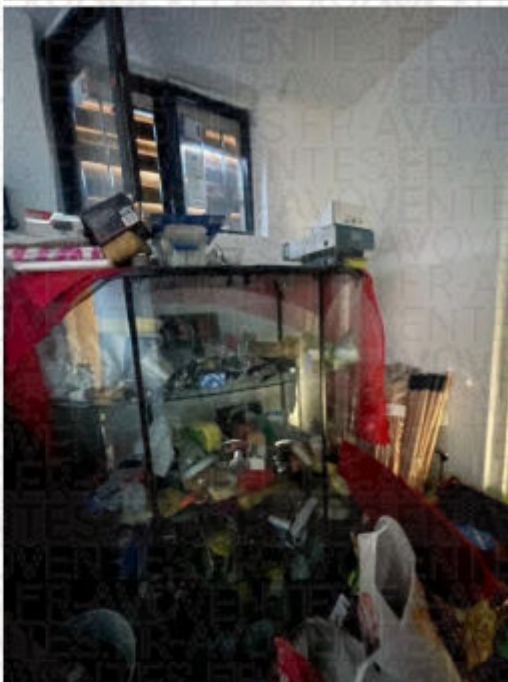
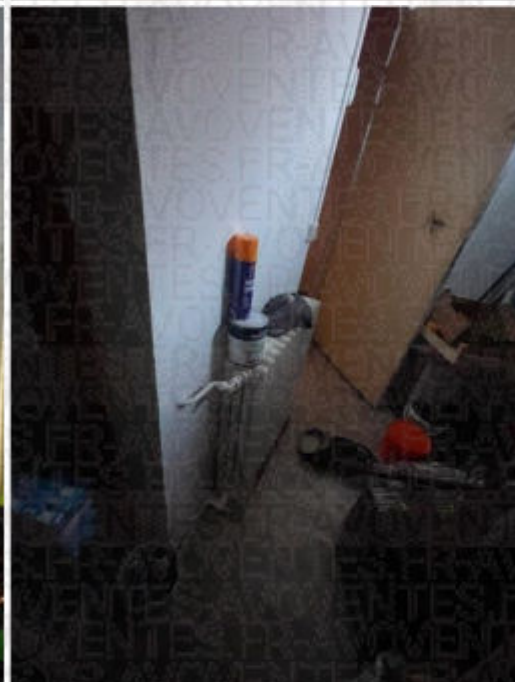
**PREMIER COULOIR**

Le sol est recouvert de lames de parquet moderne en bon état.

Les murs sont recouverts de peinture en bon état.

Le plafond est recouvert de peinture en bon état.

La pièce prend jour par deux fenêtres hautes à deux battants, équipées de montants en aluminium, de double vitrage et de barreaux métalliques.

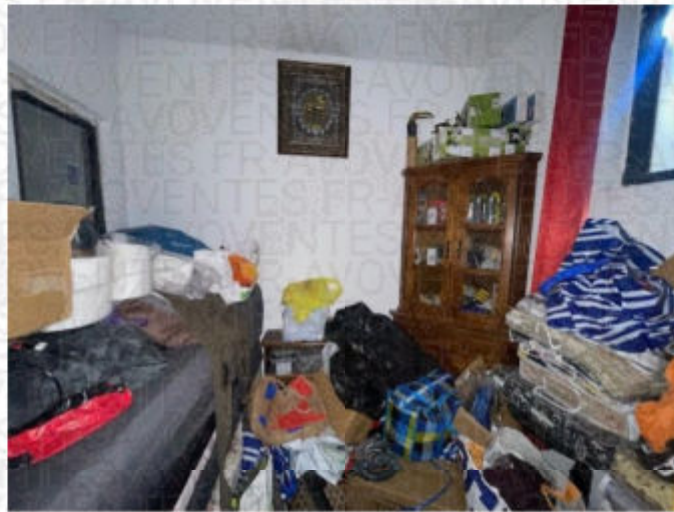
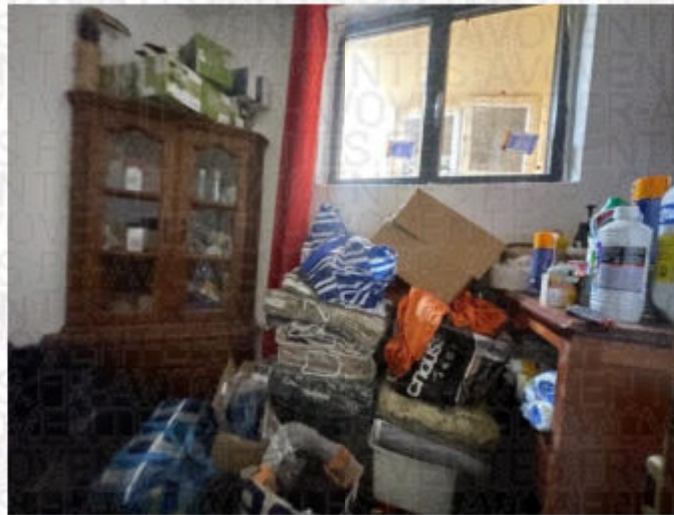
La pièce comporte une fenêtre à deux battants, équipée de montants en aluminium et de double vitrage qui donne sur le dégagement du palier du sous-sol.

La pièce comporte également une fenêtre dormant dans la deuxième chambre.
