## PROCES VERBAL DE DESCRIPTION

**L'AN DEUX MILLE VINGT-CINQ ET LE DIX MARS**

Me suis transportée ce jour 23, rue des Blés d'Or 93600 AULNAY-SOUS-BOIS.

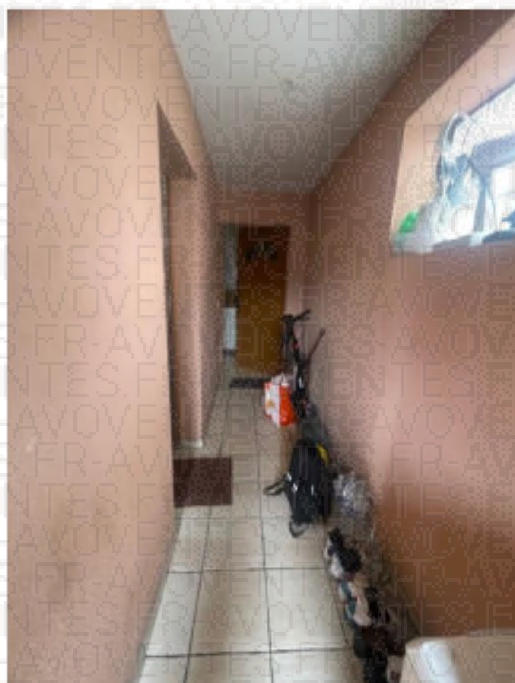
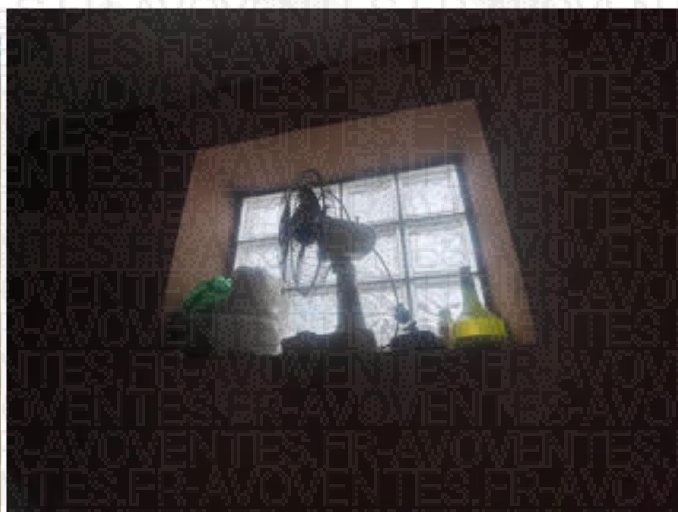
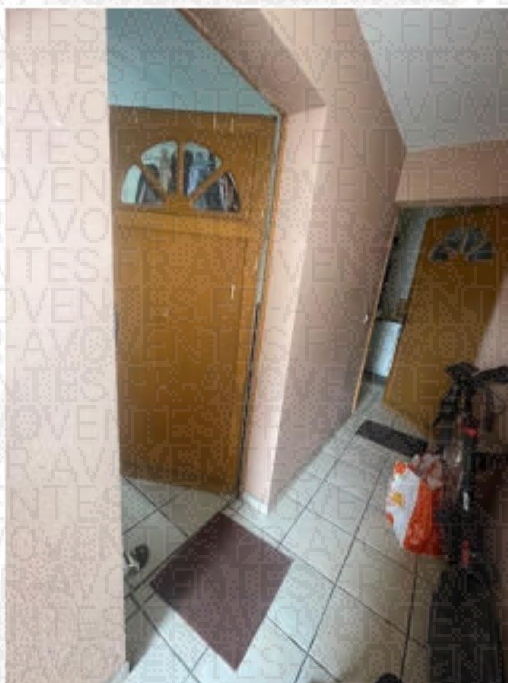
**COULOIR QUI MENE AUX DEUX LOGEMENTS**

Le sol est recouvert de carreaux de carrelage en état d'usure normale.

Les murs sont recouverts de peinture en état d'usure normale.

Le plafond est recouvert de peinture en état d'usure normale.

Cette pièce prend jour par des pavés de verre dormant.

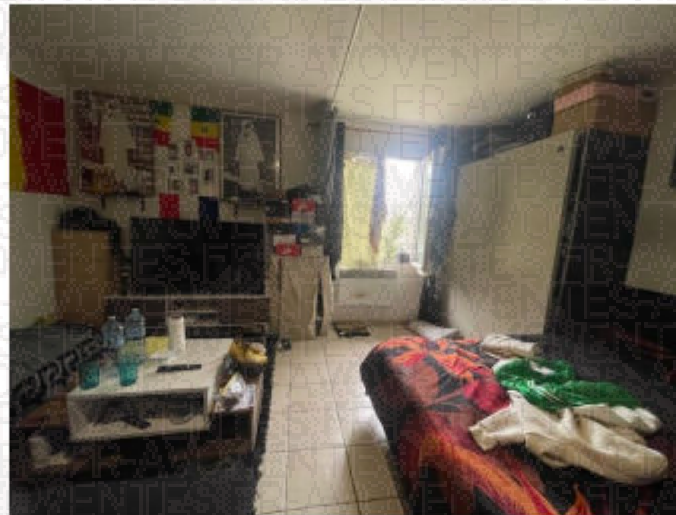
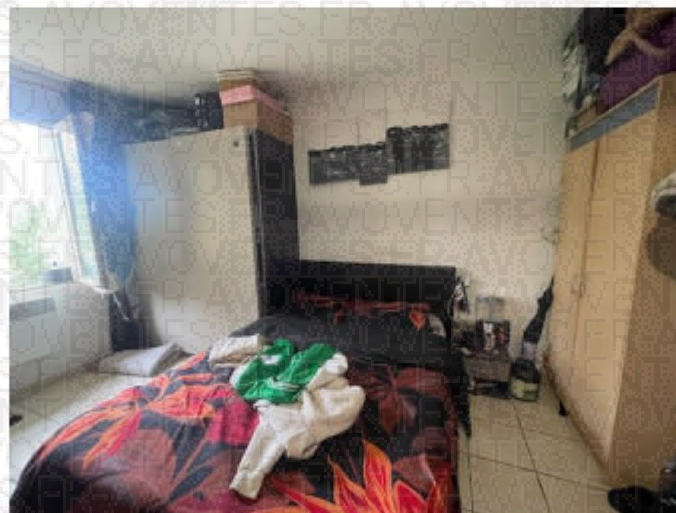
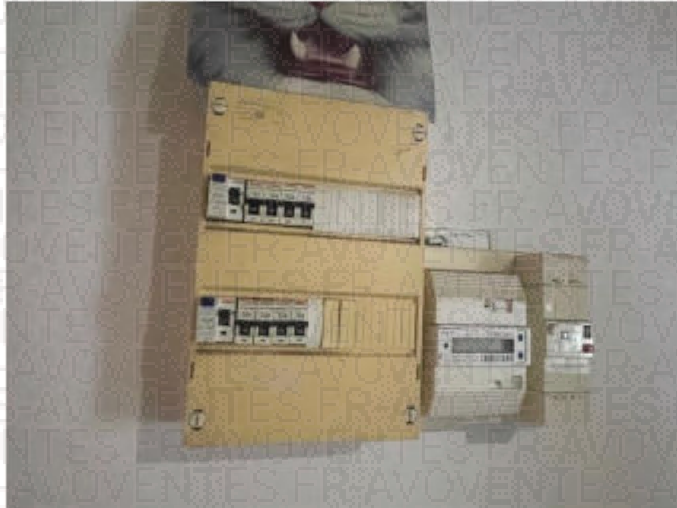
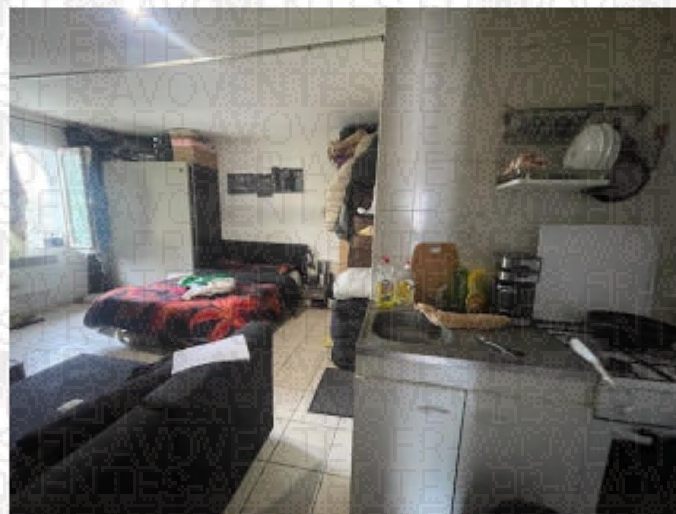
### **PIECE PRINCIPALE**

Le sol est recouvert de carreaux de carrelage en état d'usure normale.

Les murs sont recouverts de peinture en état d'usure normale, et de carreaux de carrelage dans la cuisine en état d'usure normale.

Le plafond est recouvert de peinture en état d'usure normale.

La pièce prend jour par une fenêtre à deux battants, équipée de montants en PVC et de double vitrage. Il n'y a pas de volet.

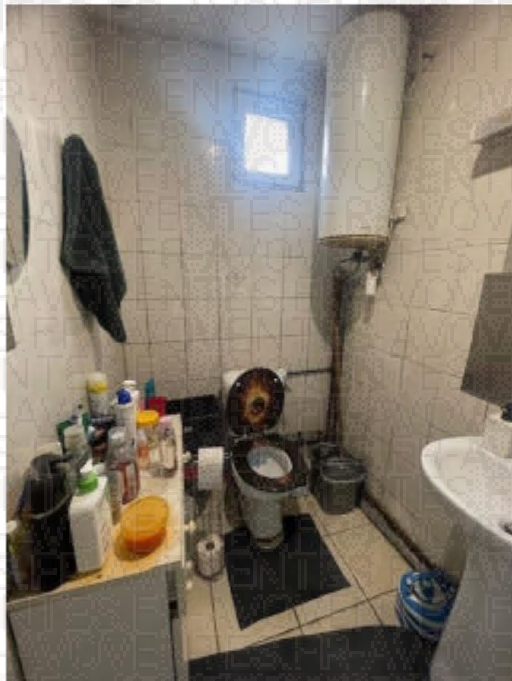
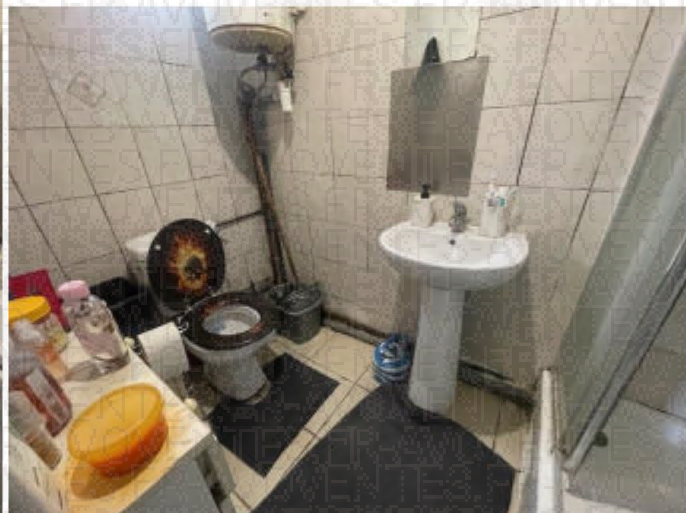
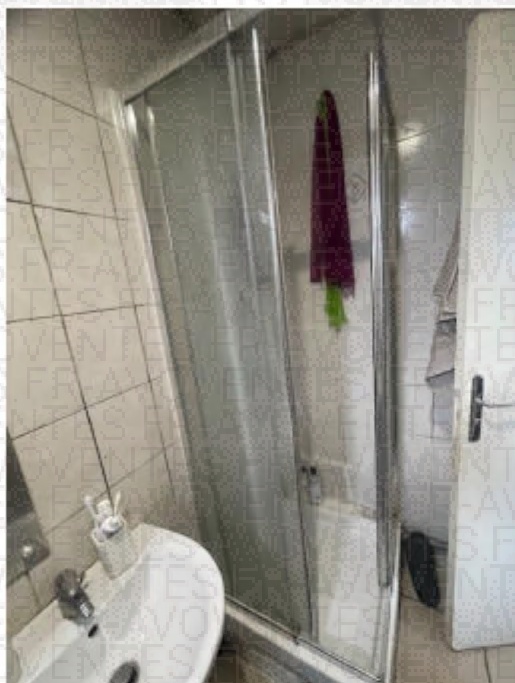
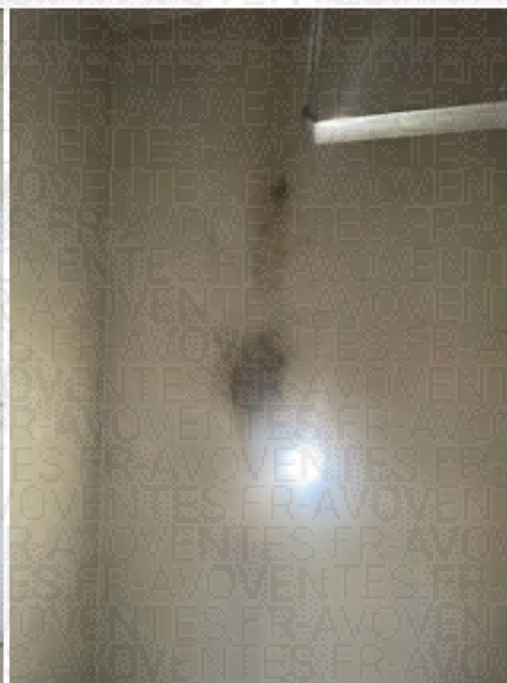
### **SALLE D'EAU**

Le sol est recouvert de carreaux de carrelage en état d'usure normale.

Les murs sont entièrement carrelés, en état d'usure avancée.

Le plafond est recouvert de peinture en état d'usure avancée, avec d'importantes traces d'humidité.

- *Un bac de douche avec parois.*
- *Un lavabo.*
- *Une cuvette à l'anglaise.*
- *Un ballon à production d'eau chaude, en état d'usure avancée.*
- *Un radiateur électrique.*

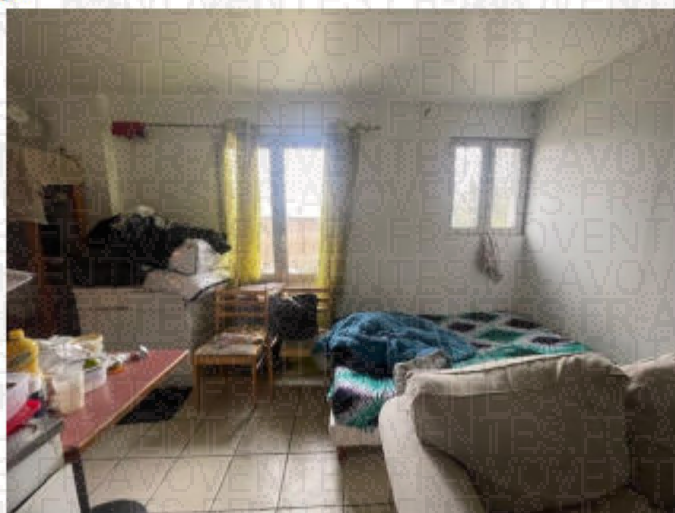
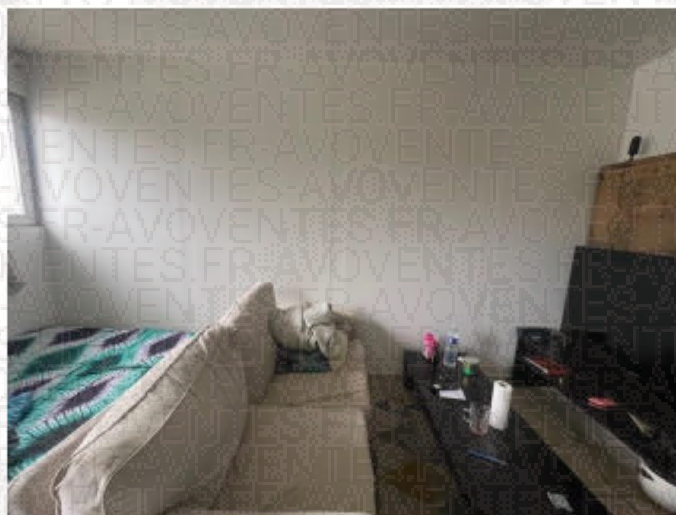
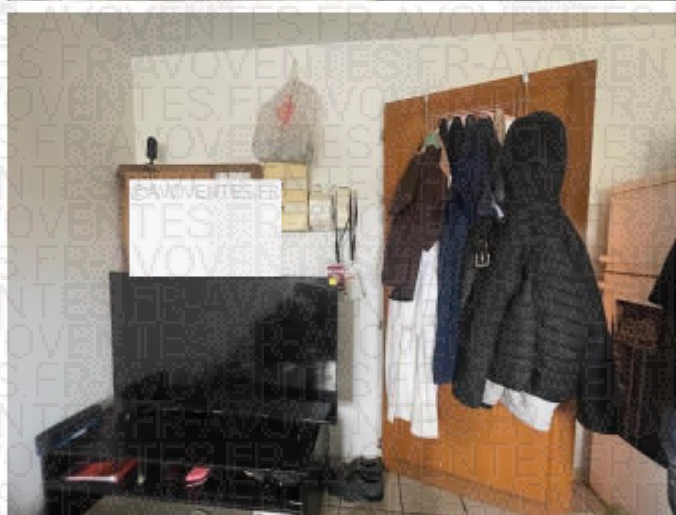
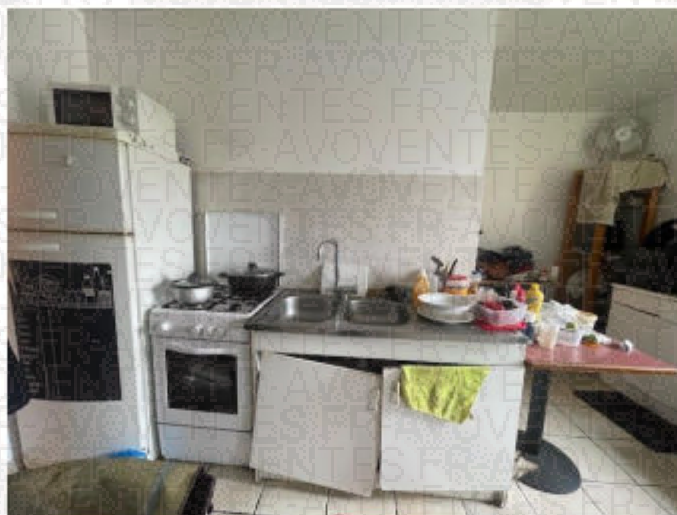
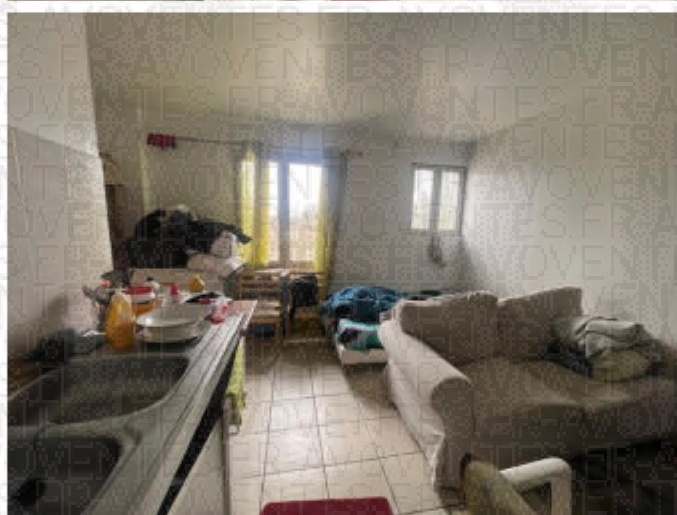
### **PIECE PRINCIPALE**

Le sol est recouvert de carreaux de carrelage en état d'usure normale.

Les murs sont recouverts de peinture et de carreaux de carrelage autour de l'évier de la cuisine, en état d'usure normale.

Le plafond est recouvert de peinture en état d'usure normale.

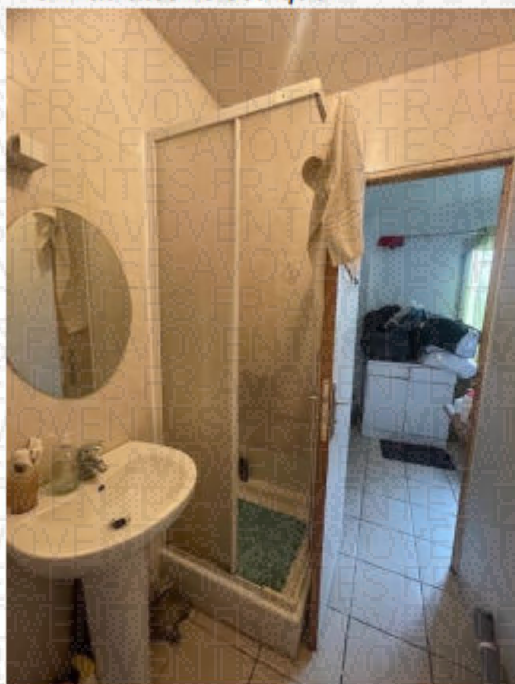
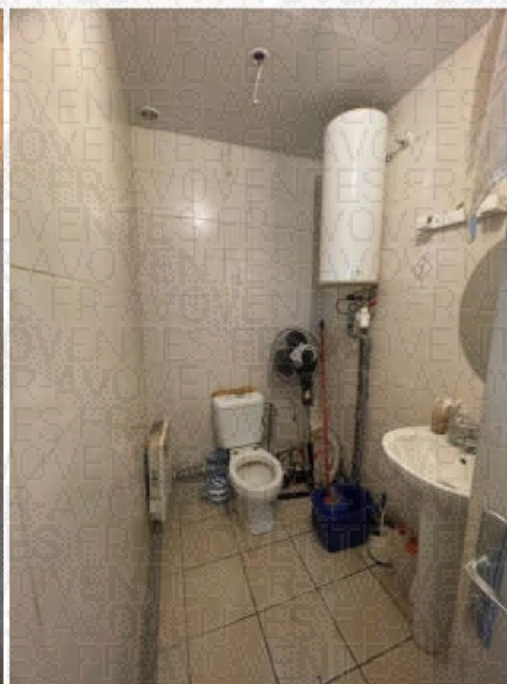
### **SALLE D'EAU**

Le sol est recouvert de carreaux de carrelage en état d'usure avancée.

Les murs sont recouverts de carreaux de carrelage en état d'usure avancée.

Le plafond est recouvert de peinture en état d'usure normale.

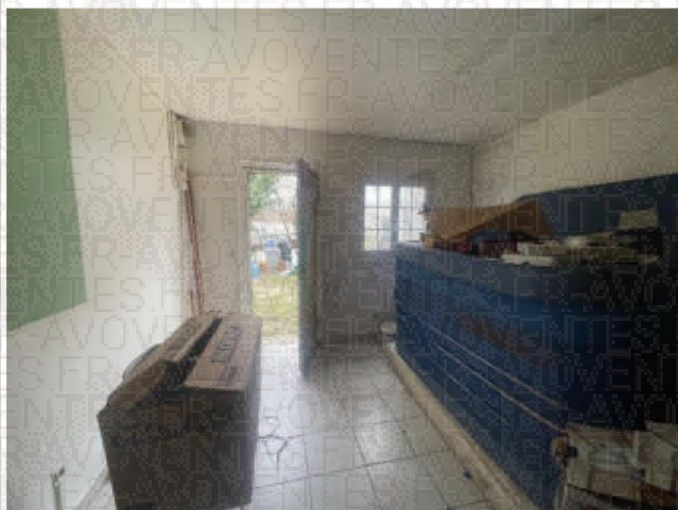
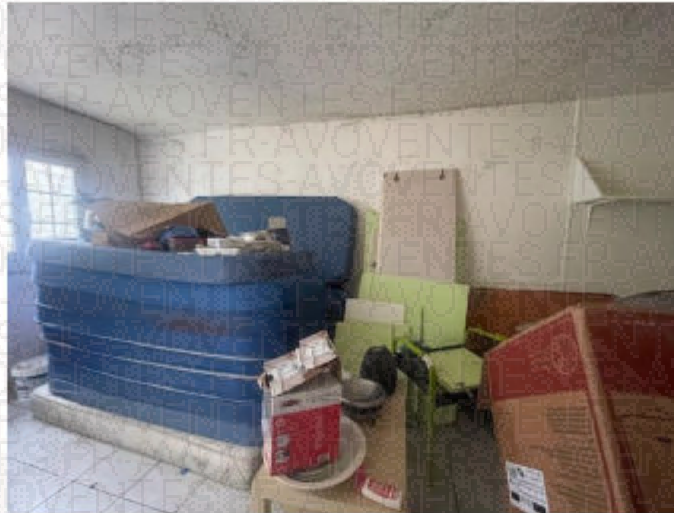
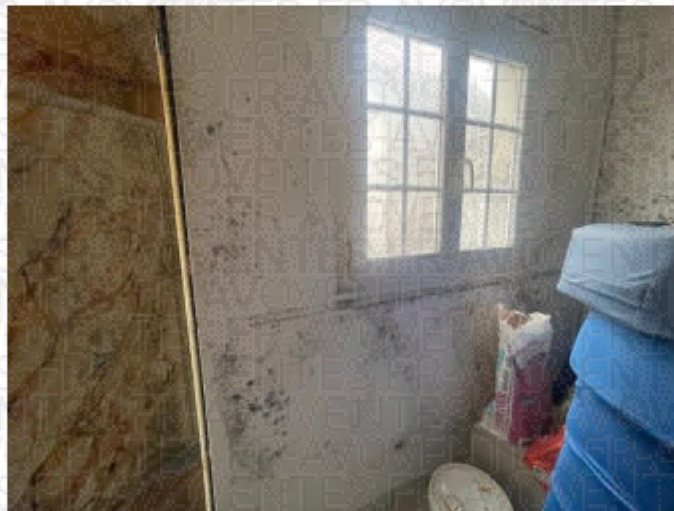
### **PIECE PRINCIPALE**

Le sol est recouvert de carreaux de carrelage dans un état vétuste.

Les murs sont recouverts de peinture et de toile de verre elle-même recouverte de peinture dans un état vétuste avec d'importantes traces d'humidité.

Le plafond est recouvert de peinture dans un état vétuste avec d'importantes traces d'humidité.

- *Un tableau électrique.*
- *Un disjoncteur.*
- *Un compteur vétuste.*

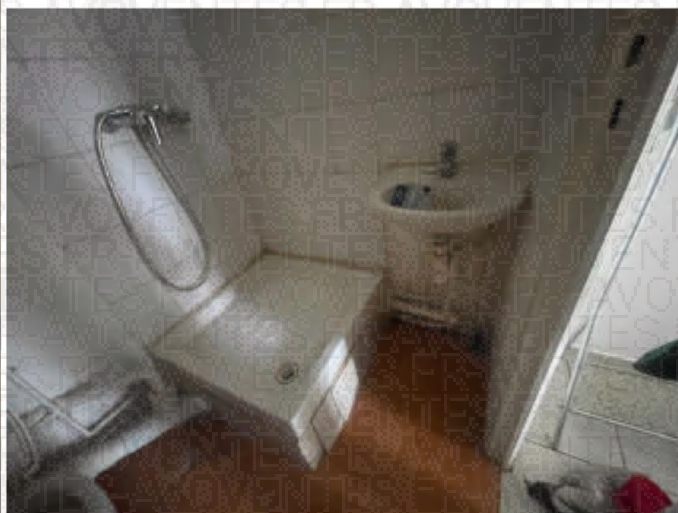
### **SALLE D'EAU**

Le sol est recouvert de carreaux de carrelage dans un état vétuste.

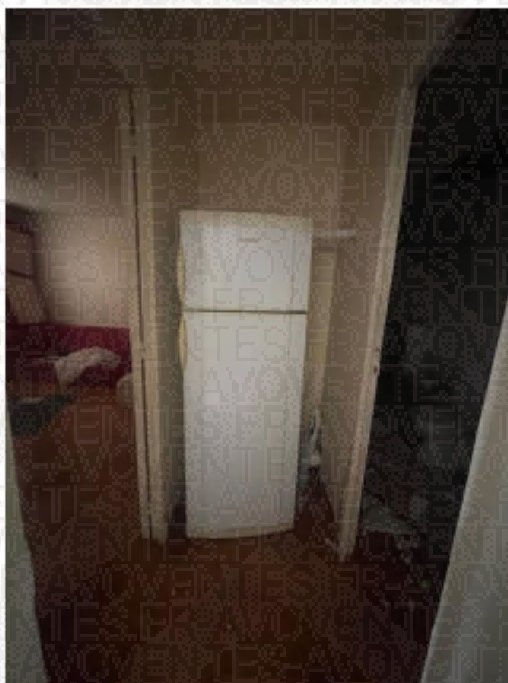
**DEGAGEMENT**

Le sol est recouvert de carreaux de carrelage en état d'usure avancée.

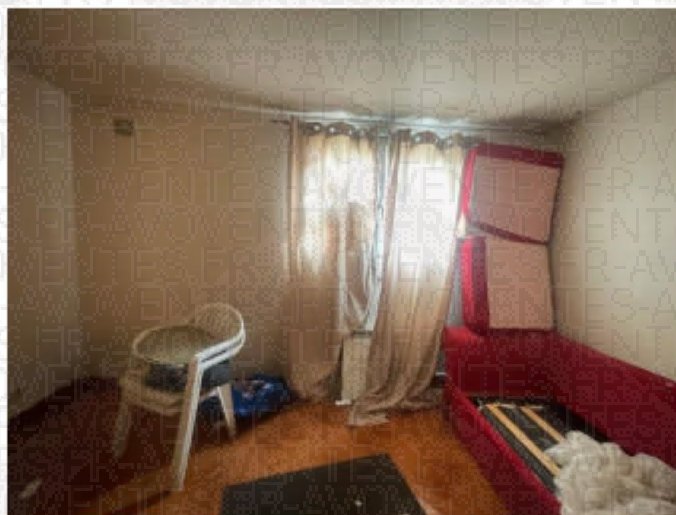
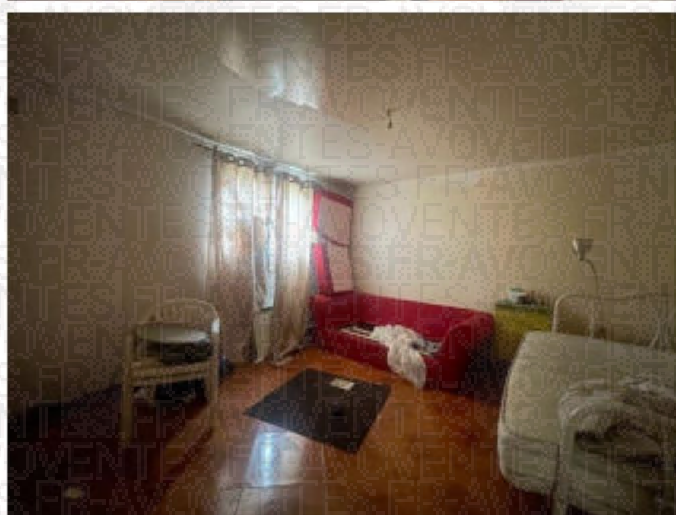
Le plafond est recouvert de peinture en état d'usure avancée, avec des traces d'humidité notamment à proximité de la fenêtre.

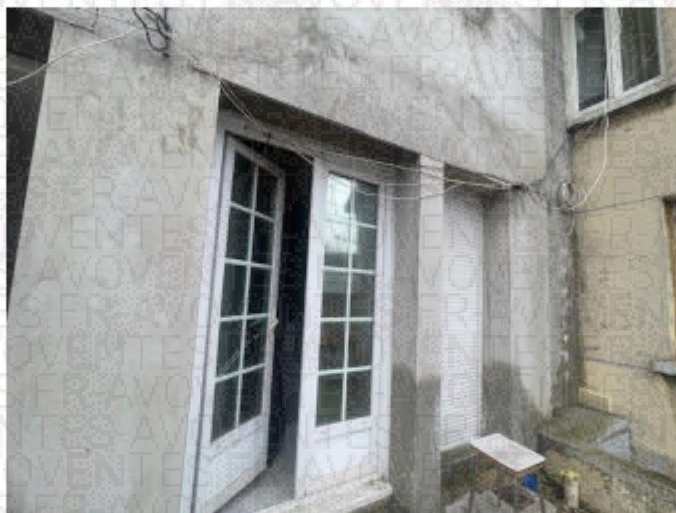
**LOGEMENT SITUE DANS LA COUR PREMIERE PORTE  
SUR LA DROITE**

*Il est visiblement inoccupé et une grande partie du plafond est effondrée.*

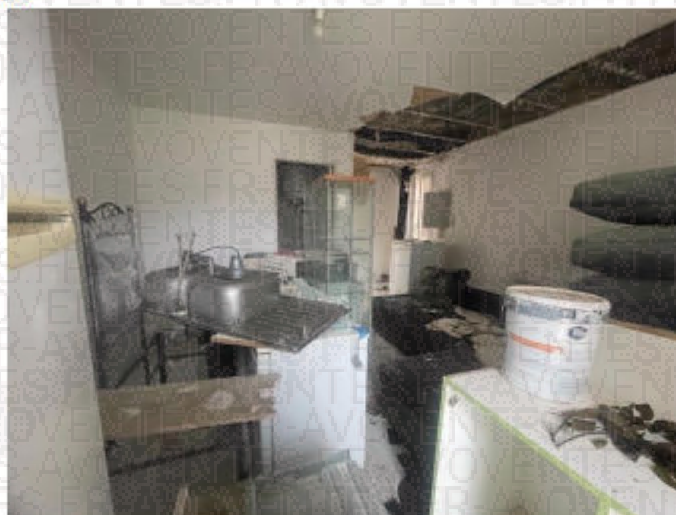
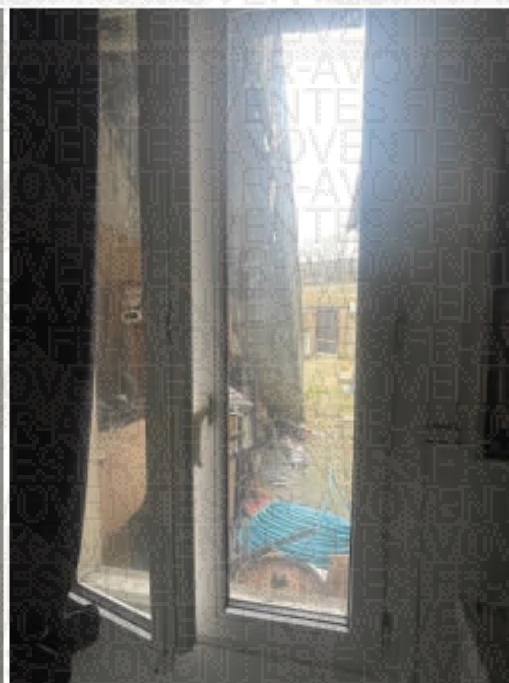
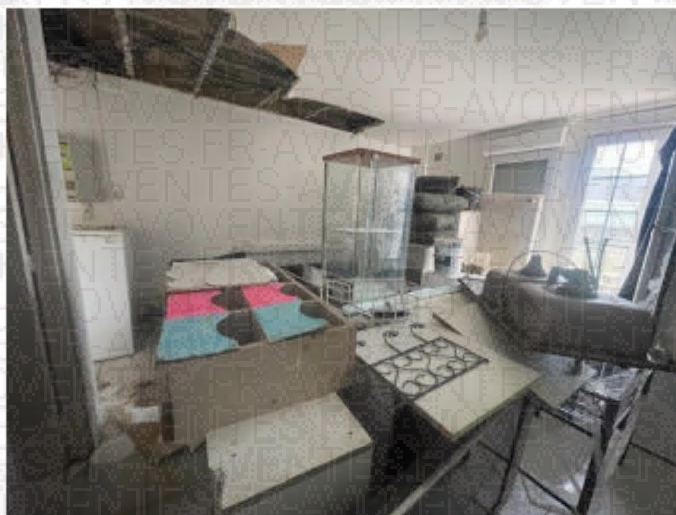
**PIECE PRINCIPALE**

Le sol est recouvert de carreaux de carrelage en état d'usure avancée.

Le plafond en partie effondré est recouvert de peinture en état d'usure normale.

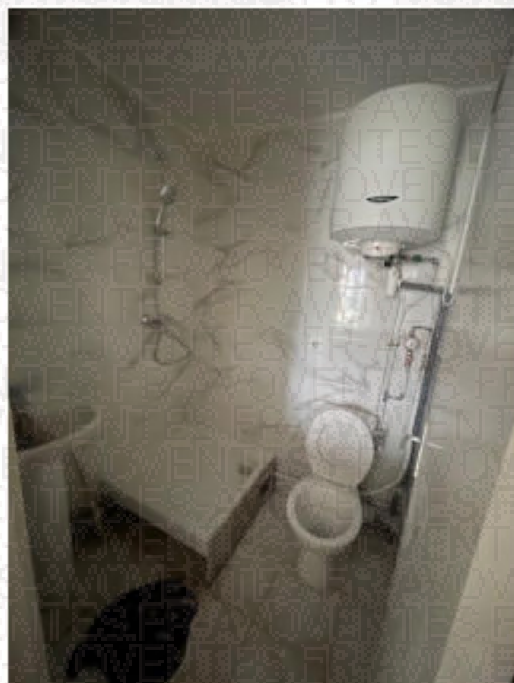
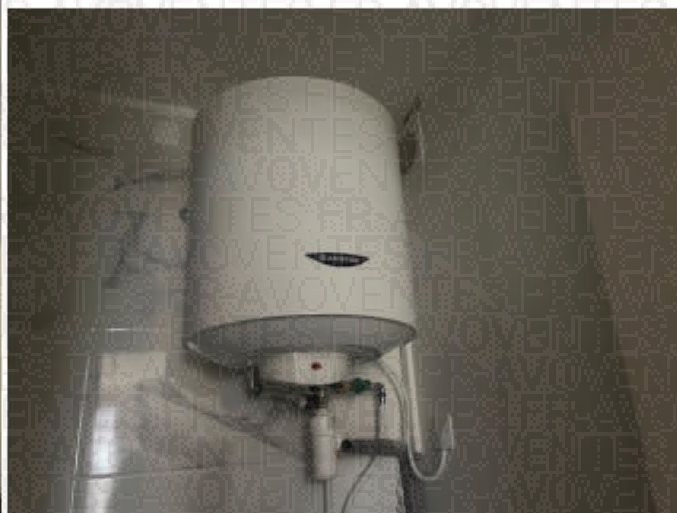
### **SALLE D'EAU**

Le sol est recouvert de carreaux de carrelage dans un état vétuste.

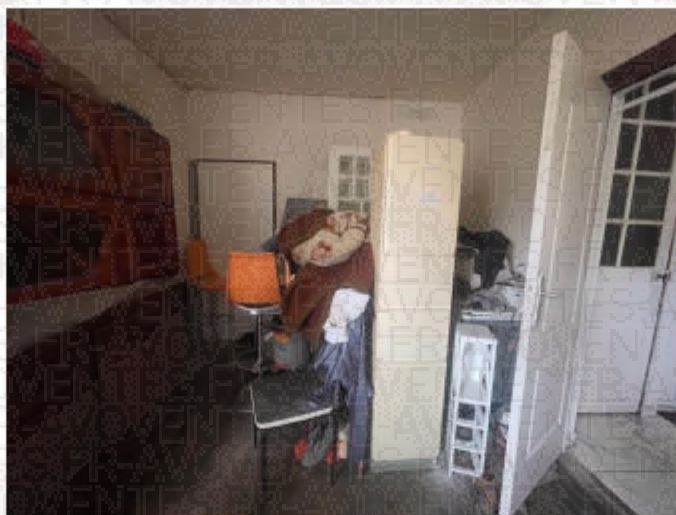
### **CHAMBRE A GAUCHE**

Le sol est recouvert de parquet massif en état d'usure avancée.

Les murs sont recouverts de toile de verre elle-même recouverte de peinture en état d'usure avancée.

Le plafond est recouvert de dalles de polystyrène en état d'usure avancée.

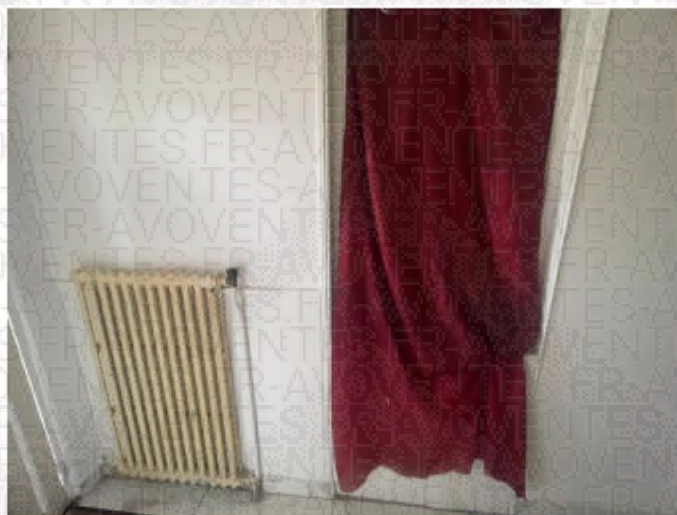
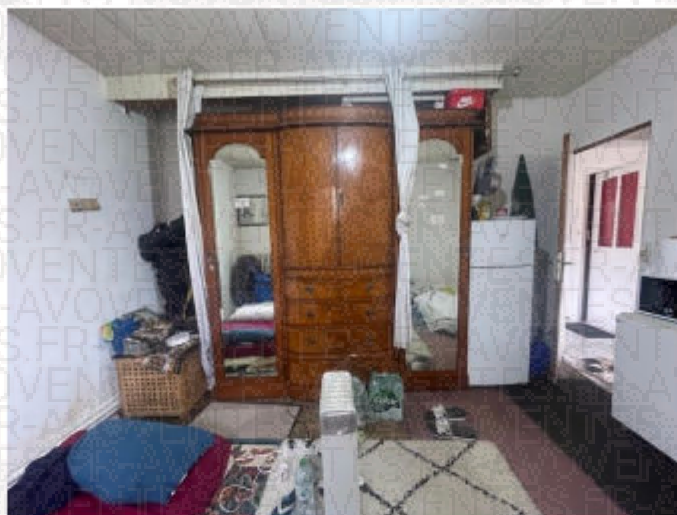
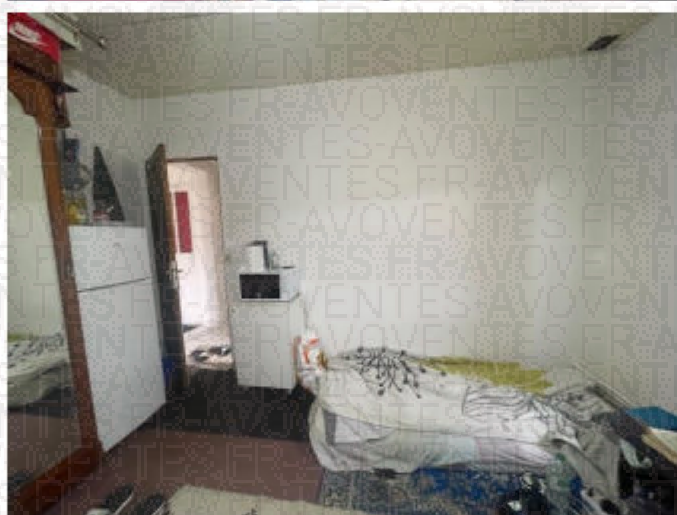
### **CHAMBRE A DROITE**

*Les murs sont recouverts de toile de verre elle-même recouverte de peinture en état d'usure avancée.*

*Le plafond est recouvert de lames de bois elles-mêmes recouvertes de peinture en état d'usure avancée.*

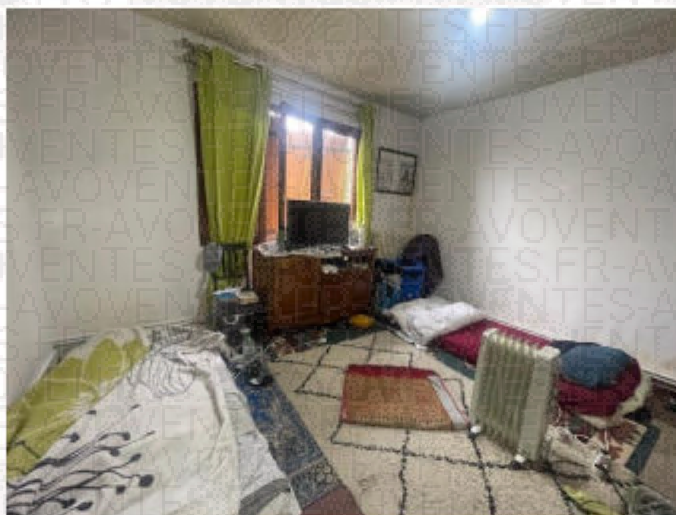
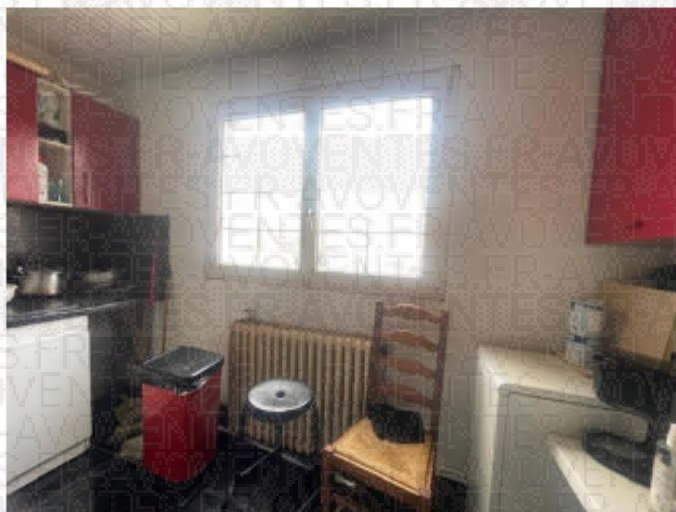
**CUISINE**

Le sol est recouvert de carreaux de carrelage en état d'usure avancée.

Les murs sont recouverts de carreaux de carrelage en état d'usure avancée.

Le plafond est recouvert de lames de bois elles-mêmes recouvertes de peinture en état d'usure avancée.

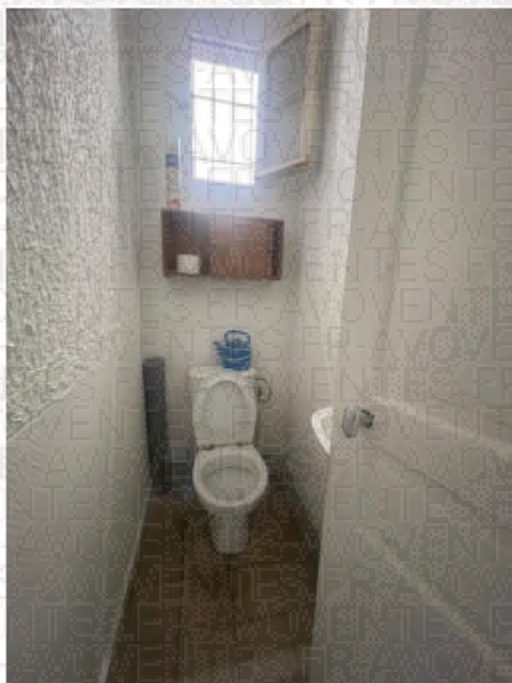
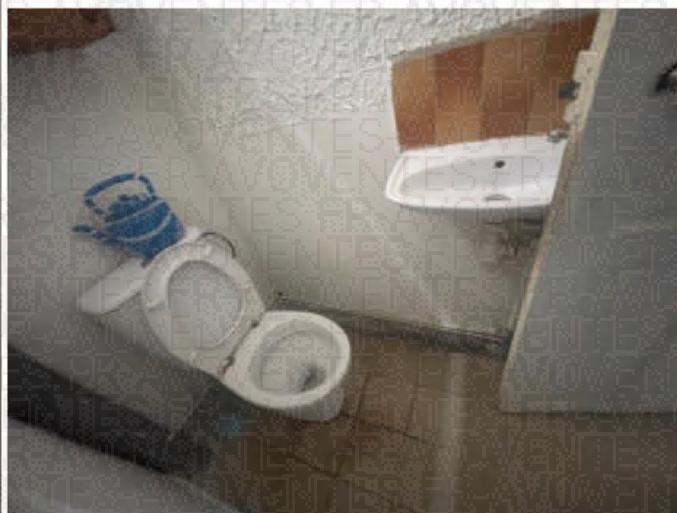
### **TOILETTES**

Le sol est recouvert de carreaux de carrelage dans un état vétuste.

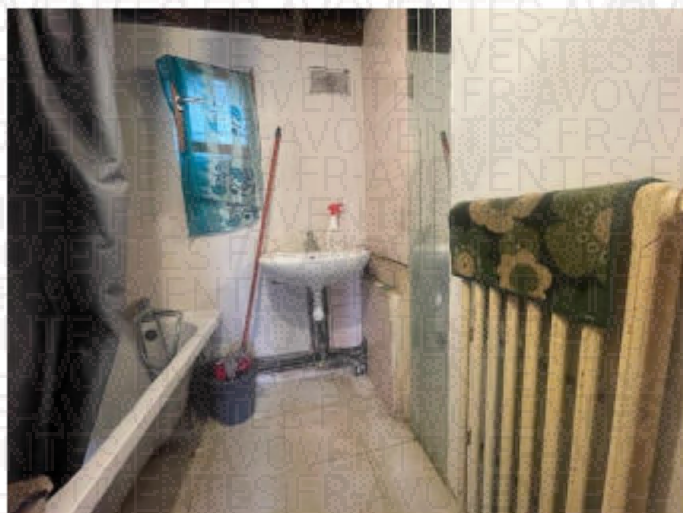
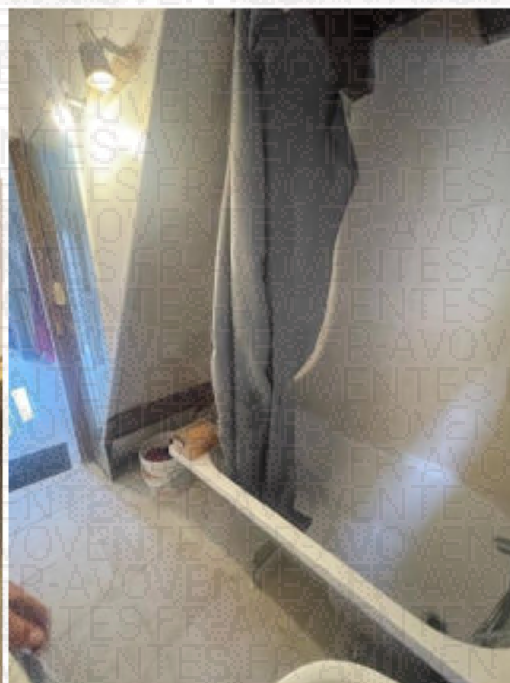
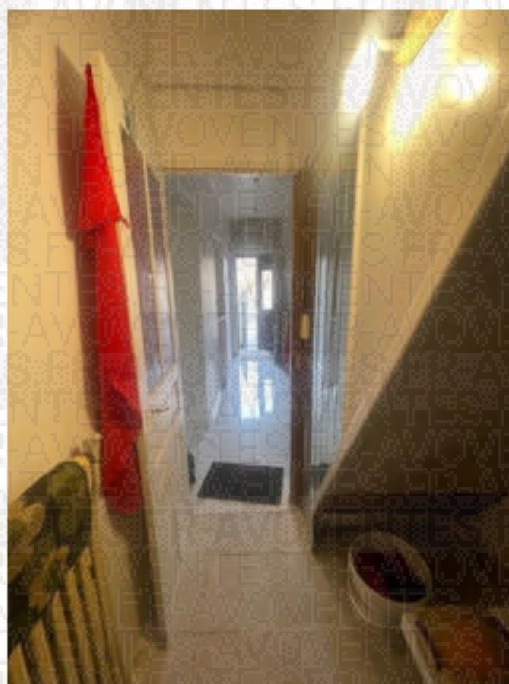
### **SALLE DE BAINS AU REZ-DE-CHAUSSEE EN FACE**

Le sol est recouvert de carreaux de carrelage dans un état vétuste.

Les murs sont recouverts de peinture et de différents carreaux de carrelage en état d'usure avancée.

Le plafond situé en partie sous la pente de l'escalier est recouvert de peinture en état d'usure avancée ainsi que de lames de bois et de poutres en bois.

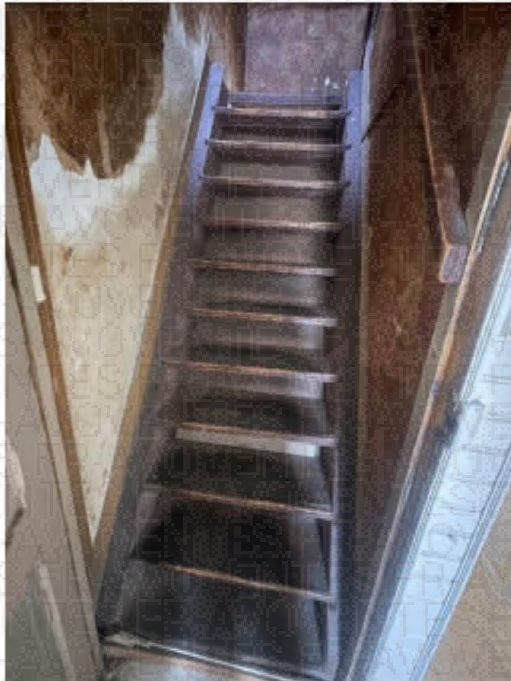
### **ESCALIER D'ACCES MENANT AU PREMIER ETAGE**

Les murs sont recouverts de papier peint dans un état vétuste.

Le plafond situé sous la pente du toit est recouvert de papier peint dans un état vétuste.

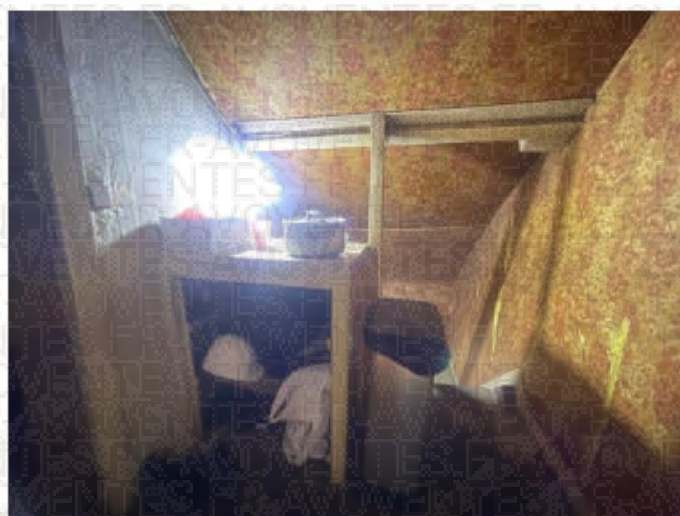
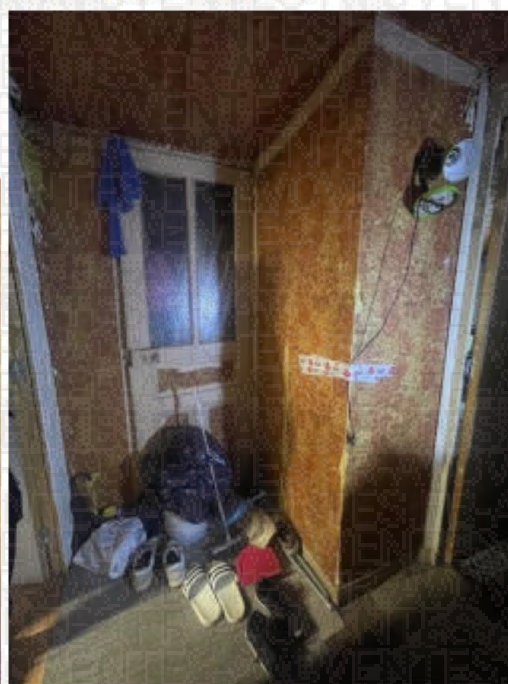
**DEGAGEMENT**

Le sol est recouvert de parquet massif en état d'usure avancée.

Les murs sont recouverts de papier peint dans un état vétuste.

Sur le palier du premier étage, il y a également une porte en face laquelle est condamnée et visiblement très encombrée et une porte à gauche qui dessert une chambre.

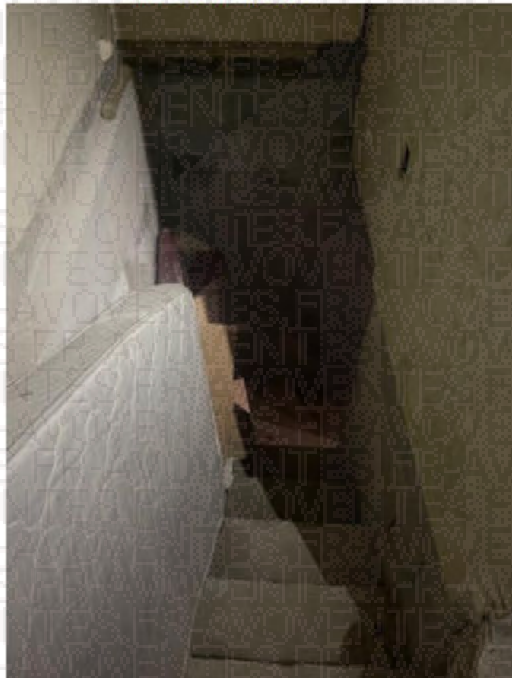
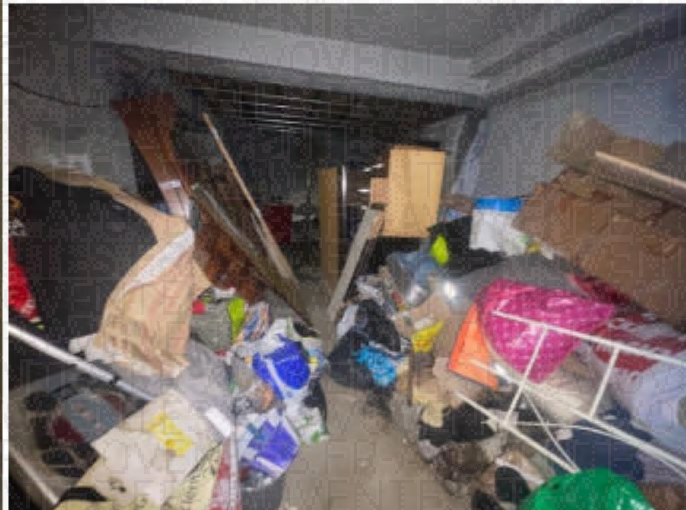
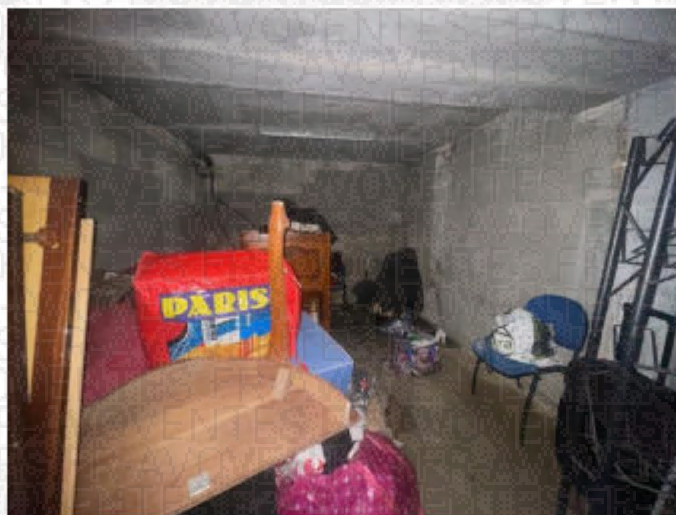
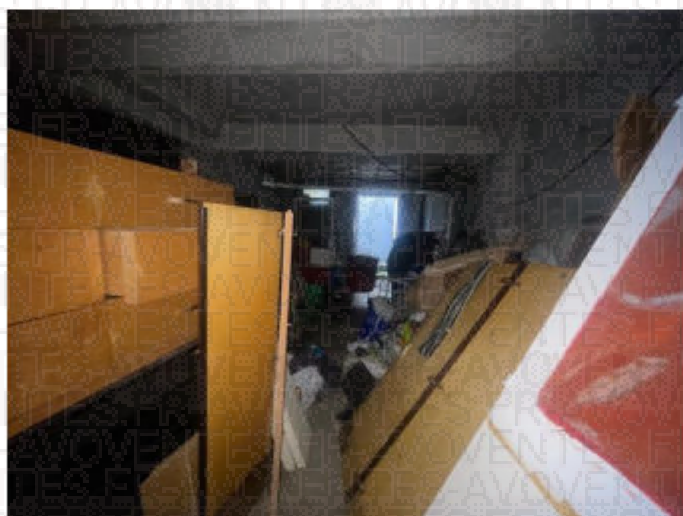
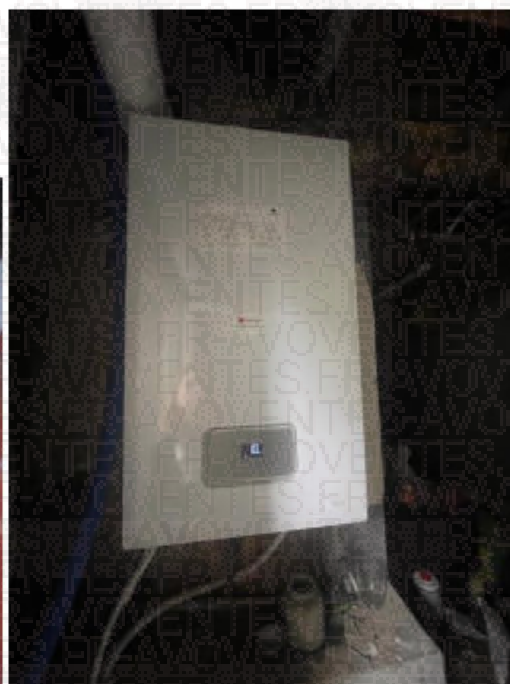
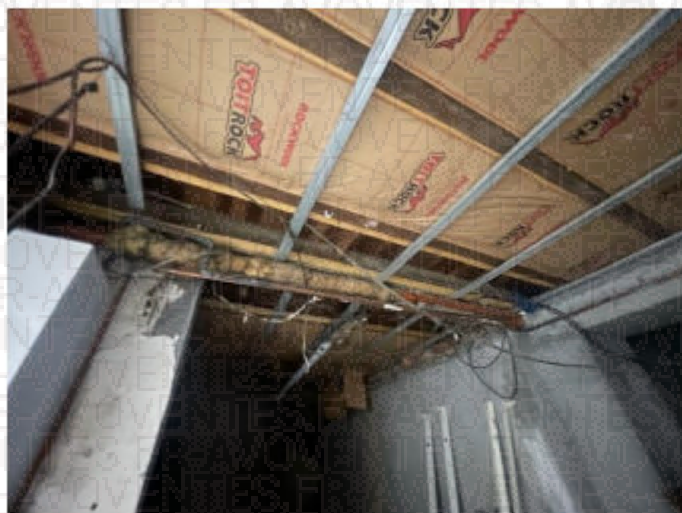
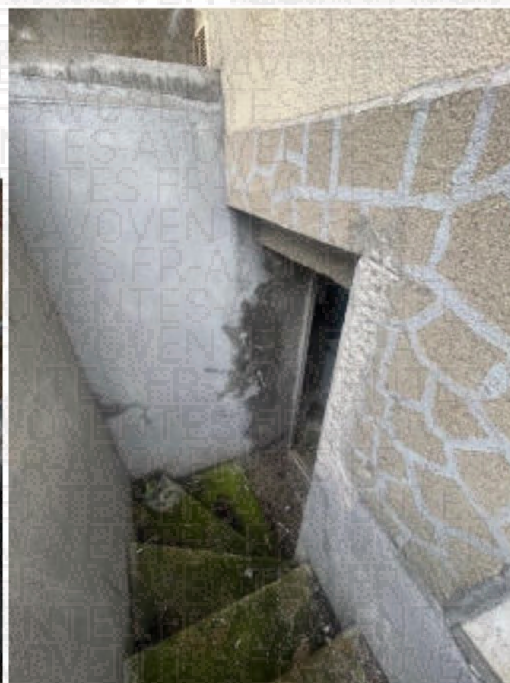
### **SOUS-SOL**

Celui-ci n'est pas aménagé.

Le sol est constitué d'une dalle béton.

Les murs sont des parpaings.

- Une chaudière.
