## CONSTATATIONS

Sis : 67 avenue de Stalingrad à STAINS

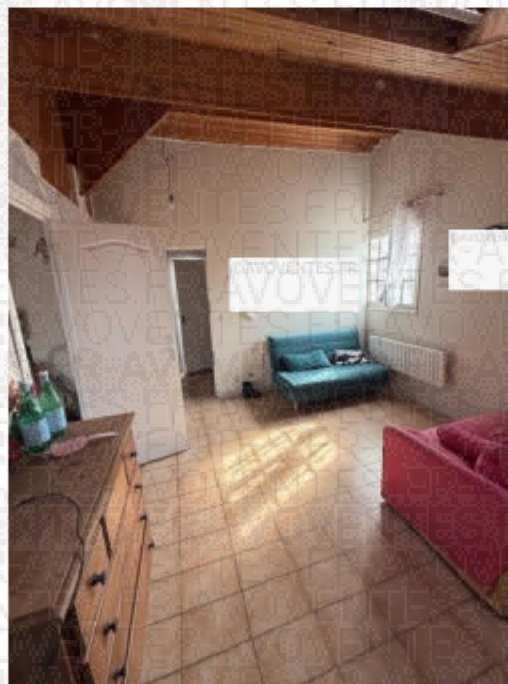
### **DEUXIEME CHAMBRE**

Le sol est recouvert de carreaux de carrelage en état d'usure avancée.

Les murs sont recouverts de toile de verre elle-même recouverte de peinture en état d'usure normale.

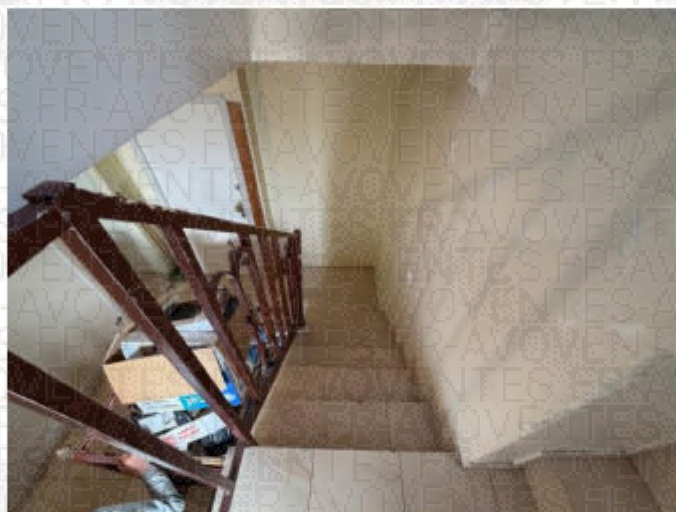
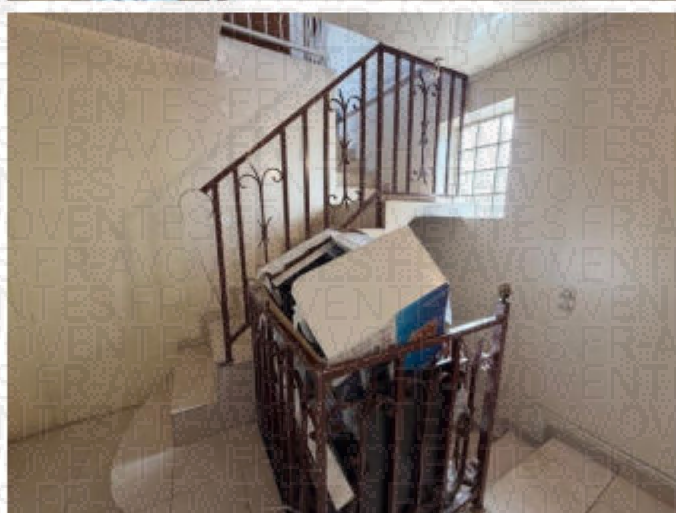
### **CAGE D'ESCALIER ENTRE LE PREMIER ET DEUXIEME ETAGE**

Les marches sont recouvertes de carrelage en état d'usure avancée.

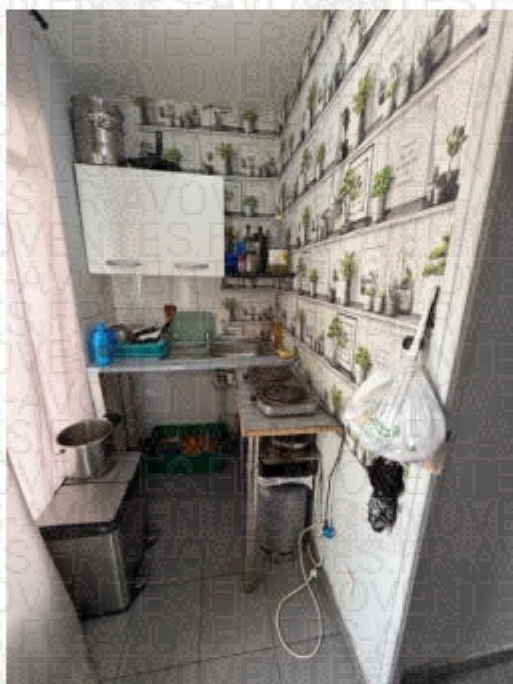
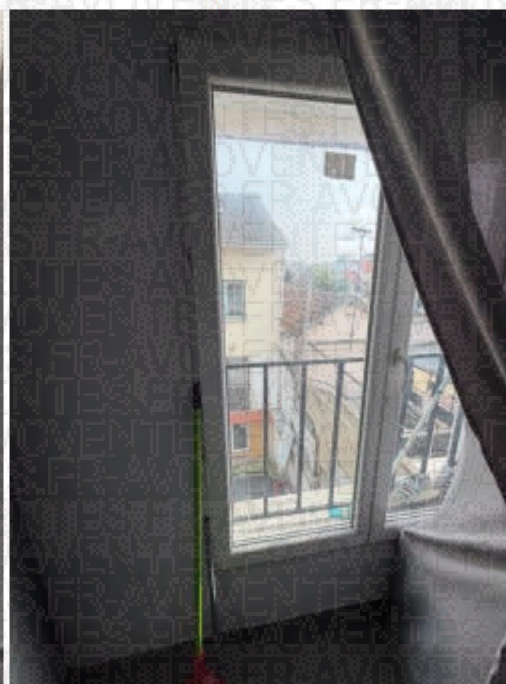
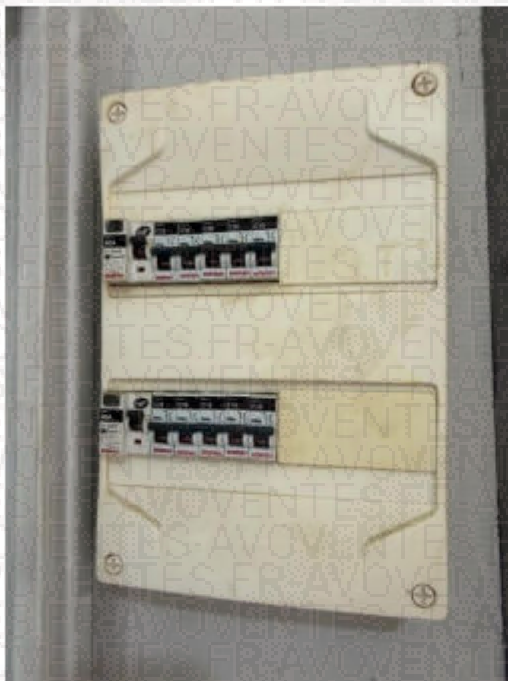
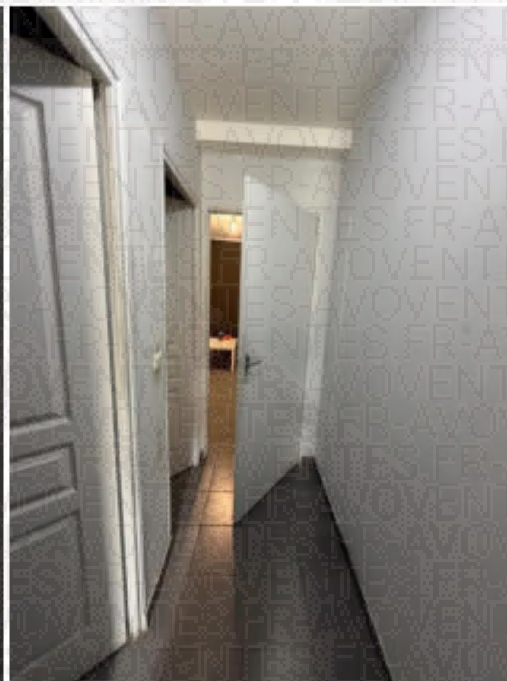
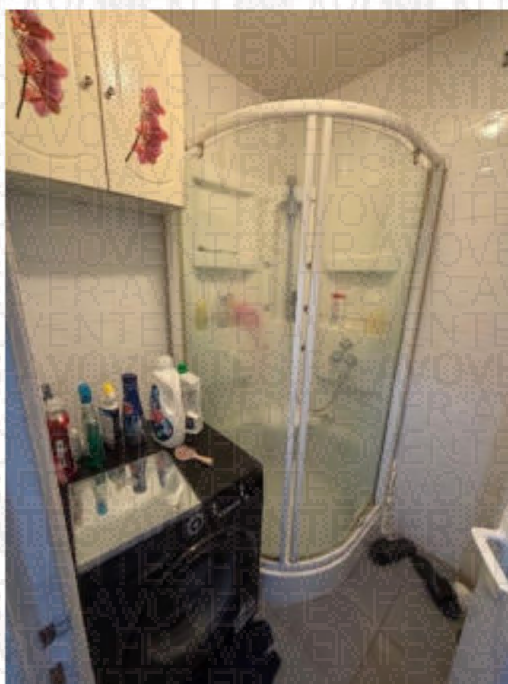
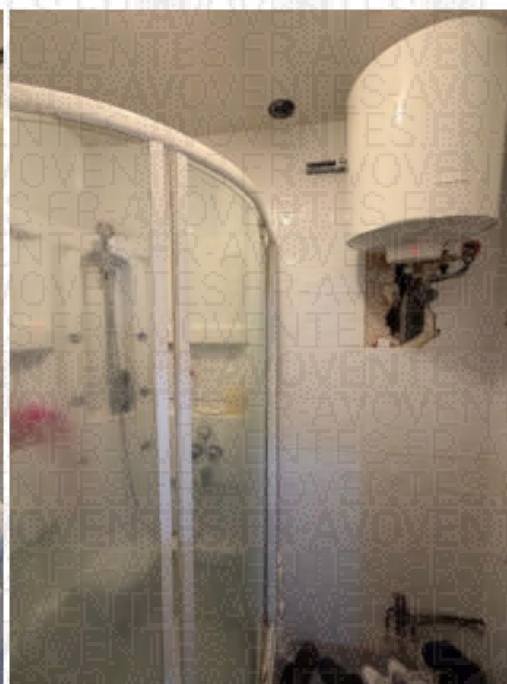
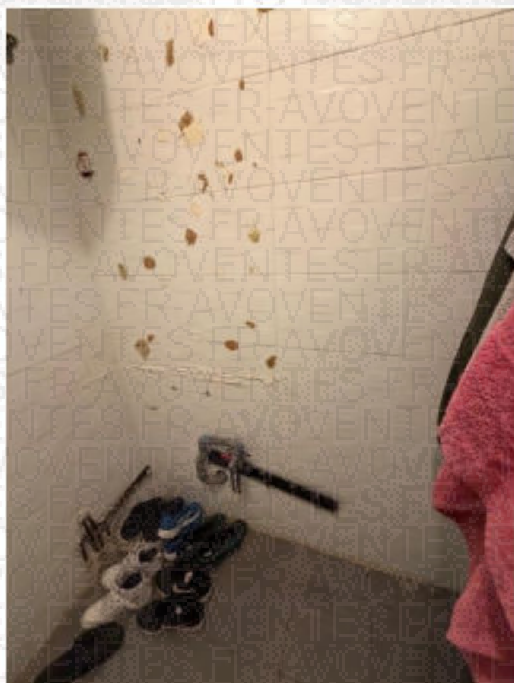
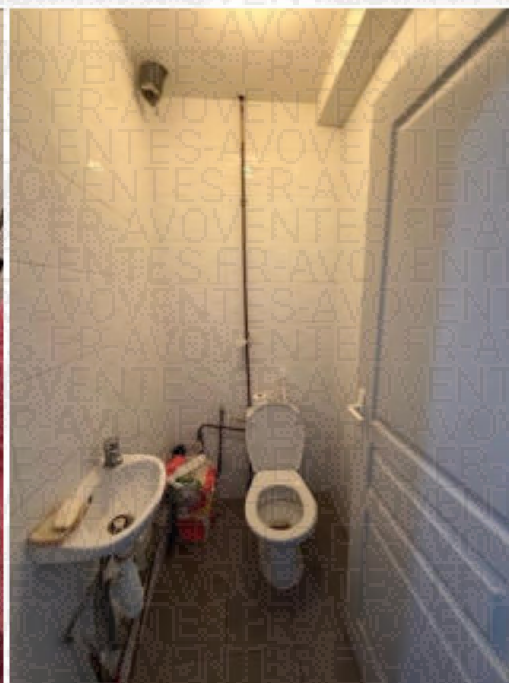
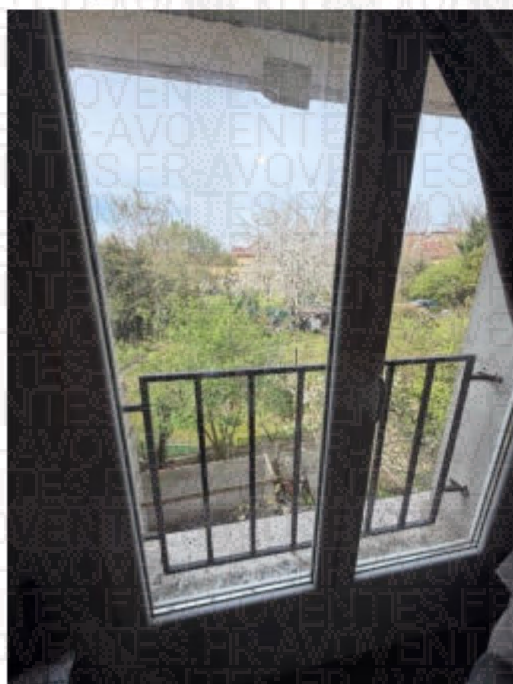
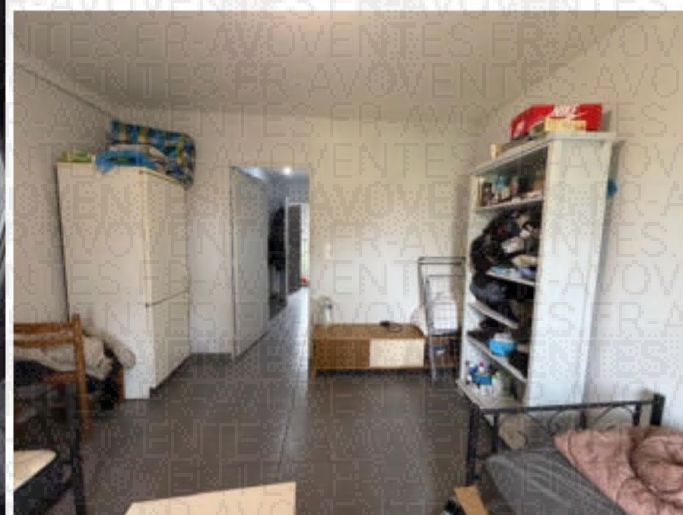
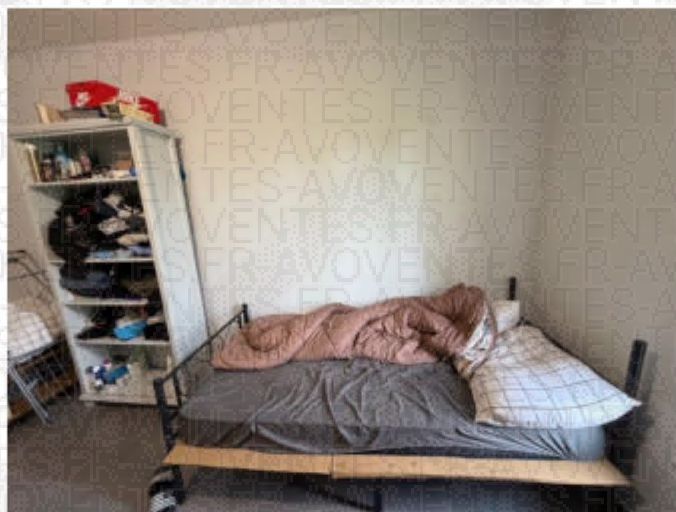
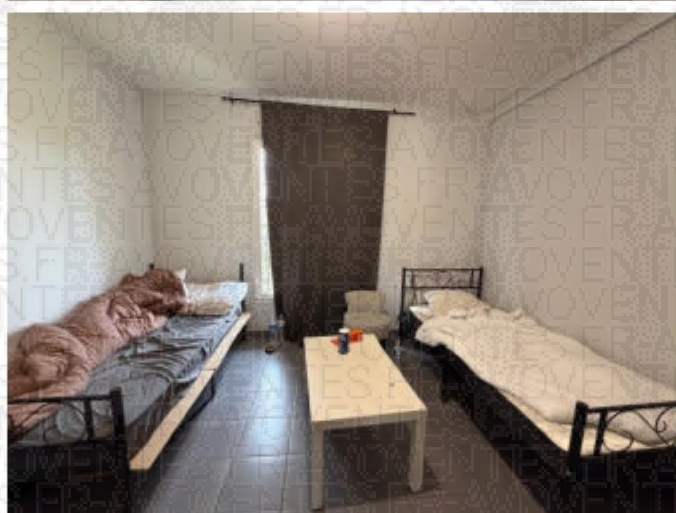
## **LOGEMENT AU DEUXIEME ETAGE DROITE**

Les murs sont recouverts de carreaux de carrelage en état d'usure normale excepté à proximité du ballon à production d'eau chaude.

Le plafond est recouvert de peinture en état d'usure normale. Présence d'un trou dans le plafond qui comporte visiblement la conduite de VMC.

Le plafond est recouvert de peinture en bon état. Présence d'un trou dans le plafond avec le conduit VMC.

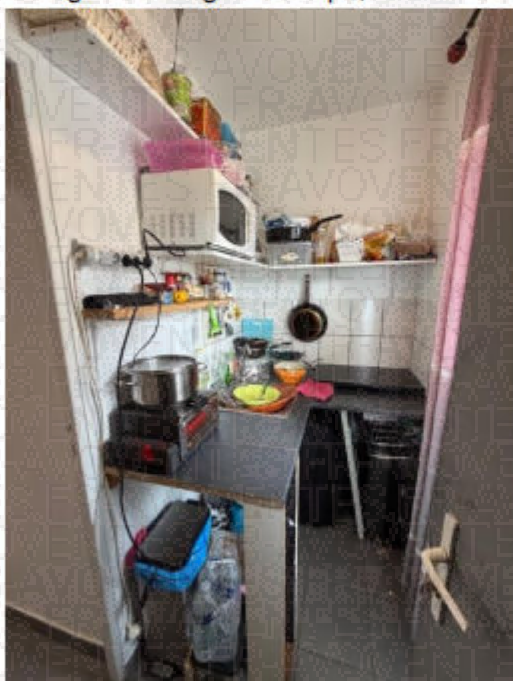
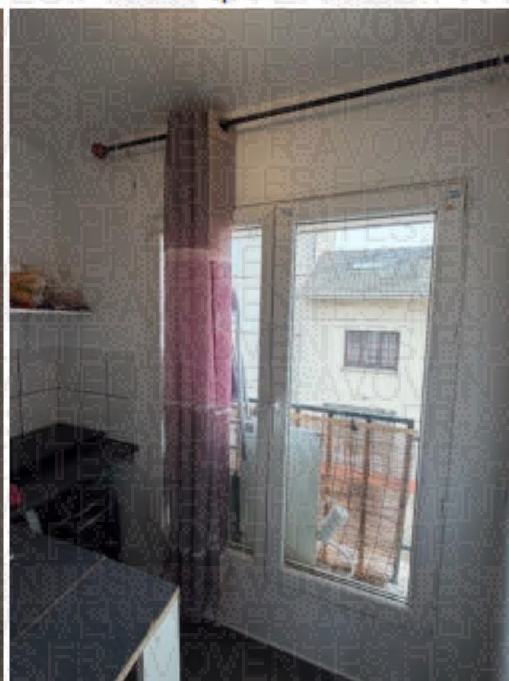
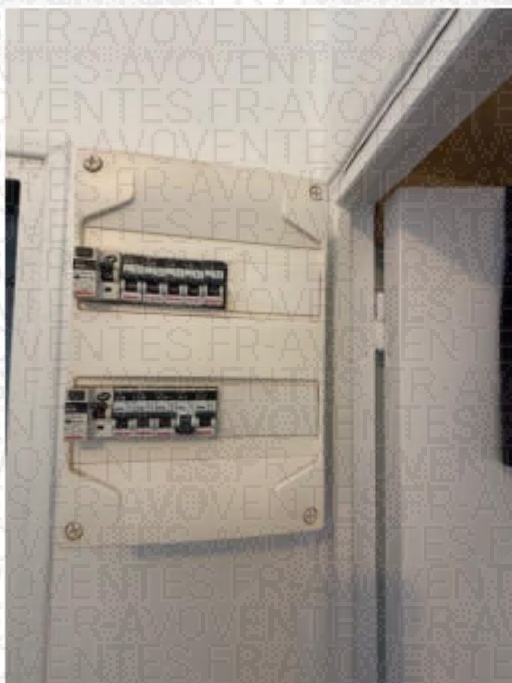
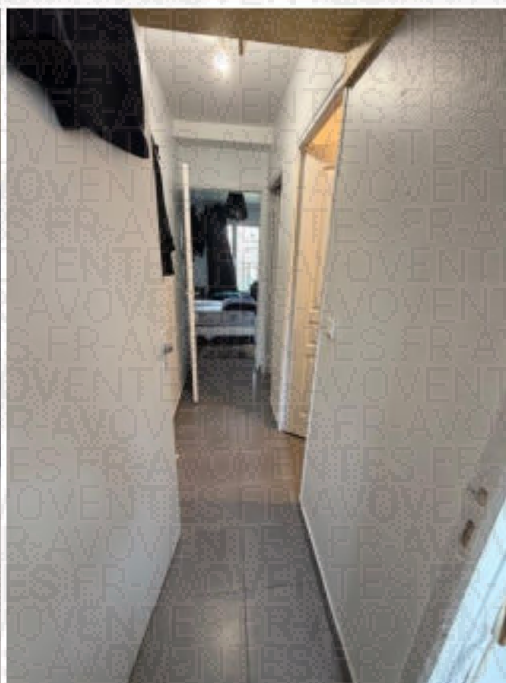
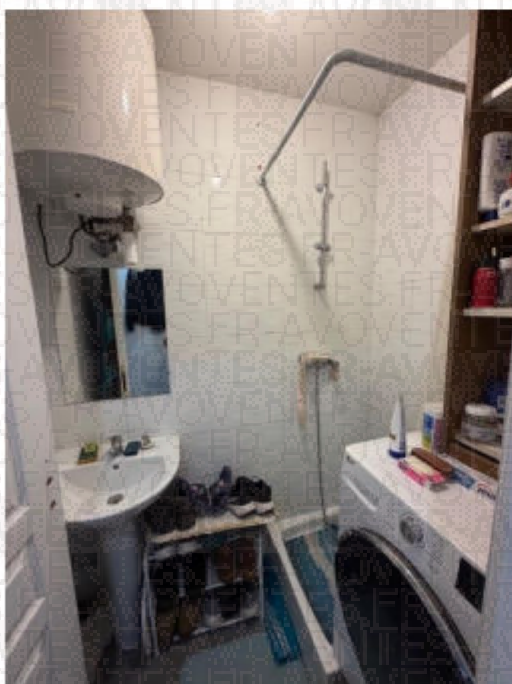
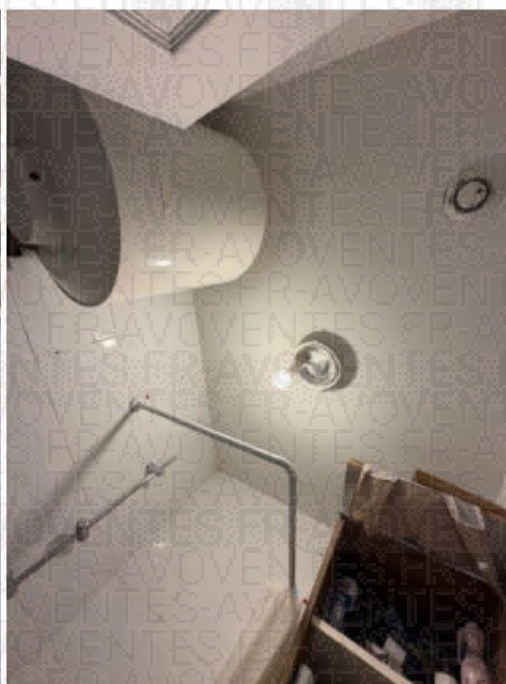
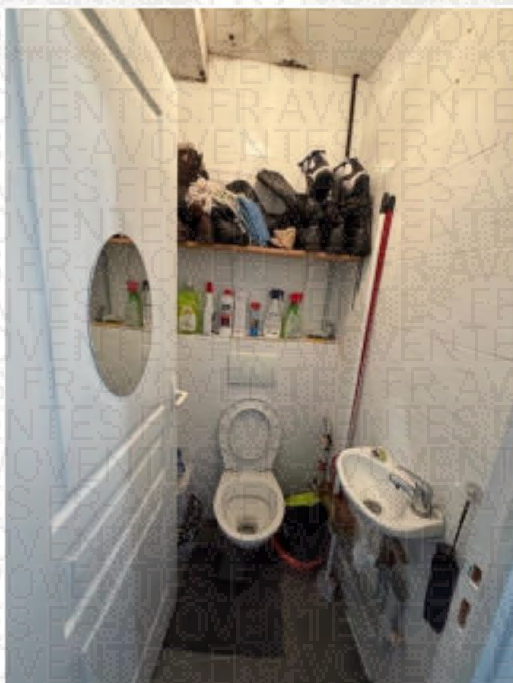
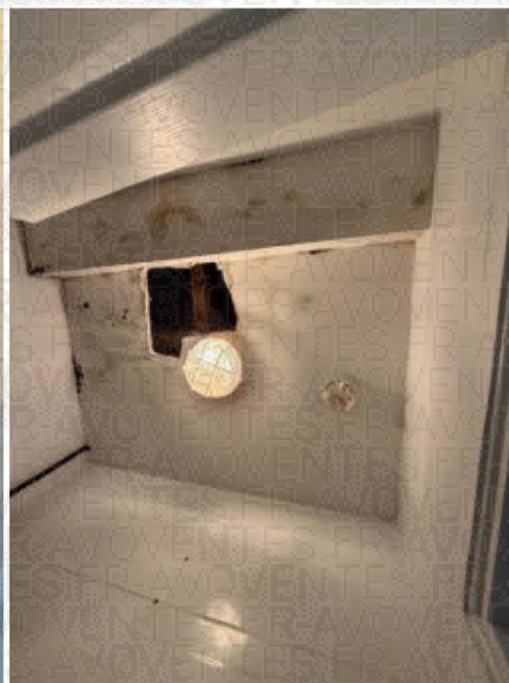
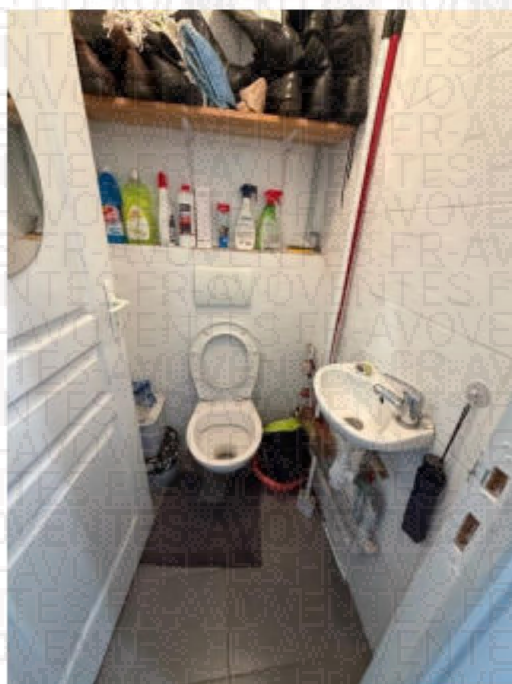
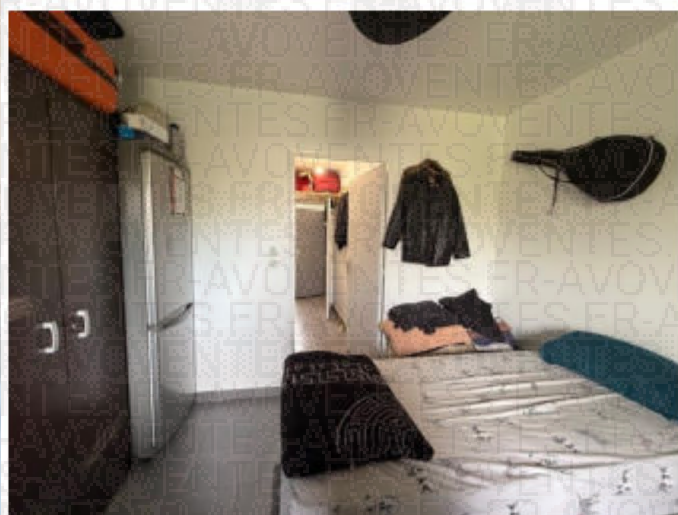
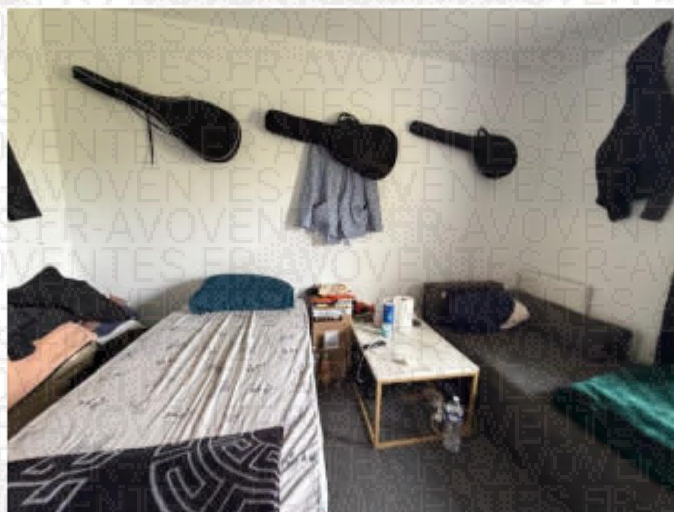
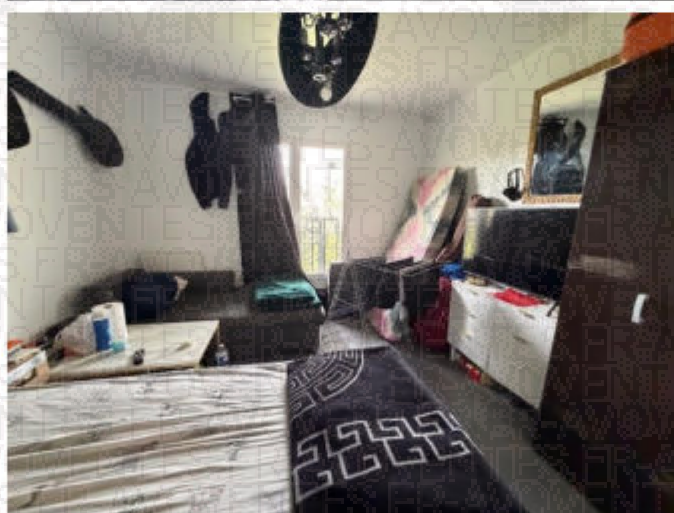
## **LOGEMENT AU DEUXIEME ETAGE GAUCHE**

Le plafond est recouvert de peinture en état d'usure avancée avec des traces de moisissure. Il y a un trou dans le Placoplâtre du plafond, laissant apparaître des poutres en bois.
