## PROCES VERBAL DESCRIPTIF

**LE LUNDI VINGT TROIS SEPTEMBRE  
DEUX MILLE VINGT QUATRE  
à 09 heures 15.**

Dès lors, déférant à cette réquisition me demandant de décrire de façon globale l'état de l'ensemble immobilier en reprenant les principaux corps de bâtiment tels que décrits par l'expert, je me suis rendue ce jour, mois, an et heures que dessus sis Lieu-dit Marine de Sant'Ambroggio à LUMIO (20260), et j'ai procédé aux descriptifs dans les conditions décrites ci-dessous.

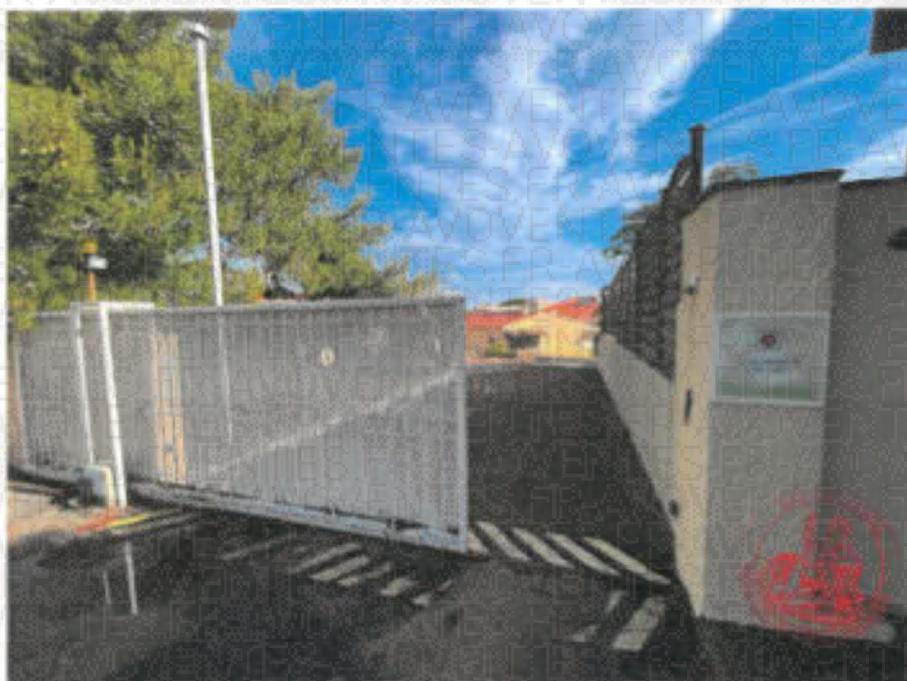
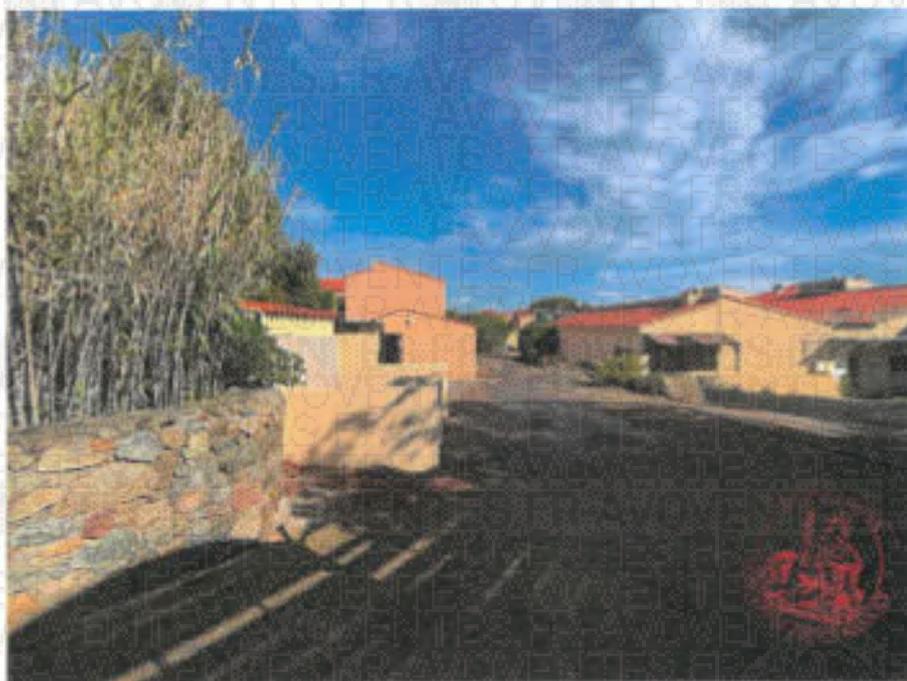
## Les locaux d'exploitation

La partie réservée aux locaux d'exploitation est fermée par un portail coulissant de couleur blanche.

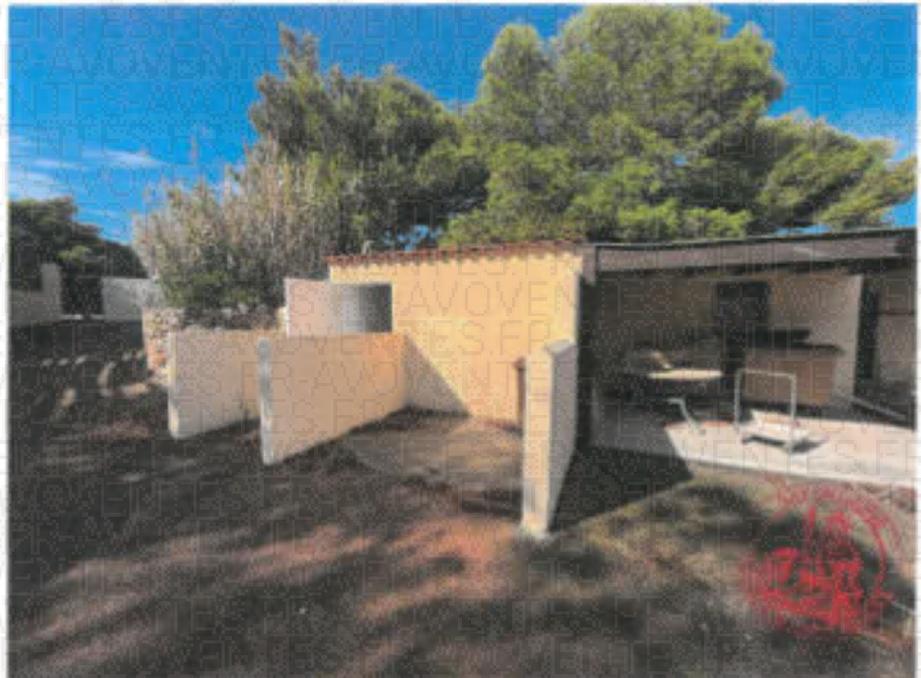
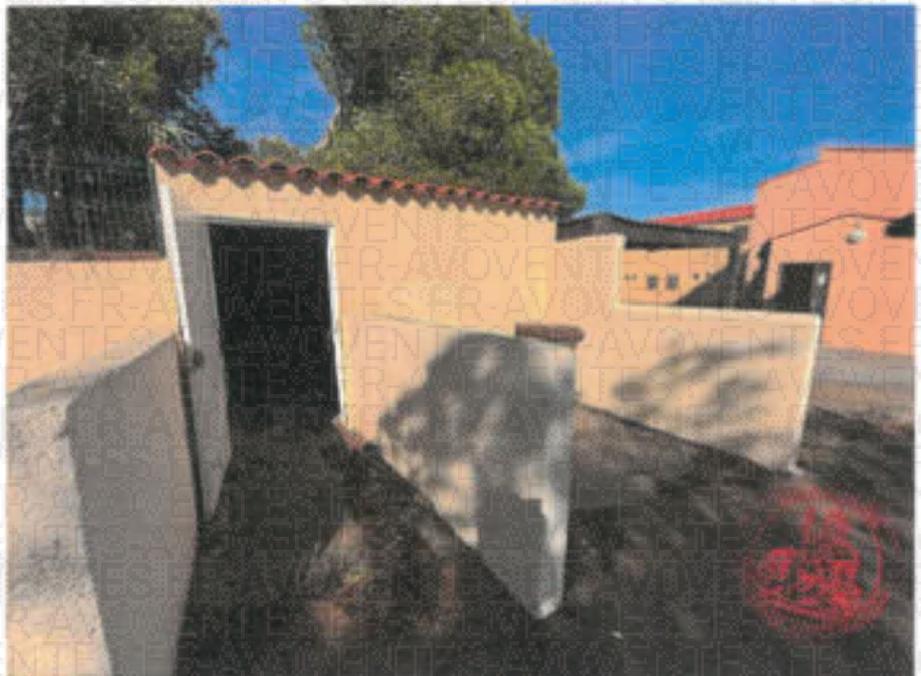
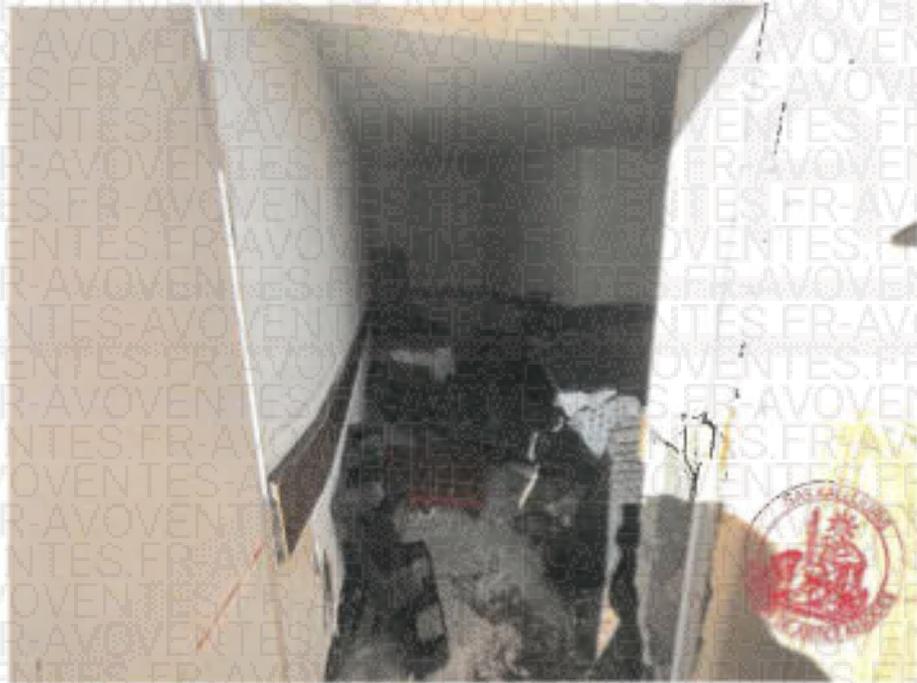
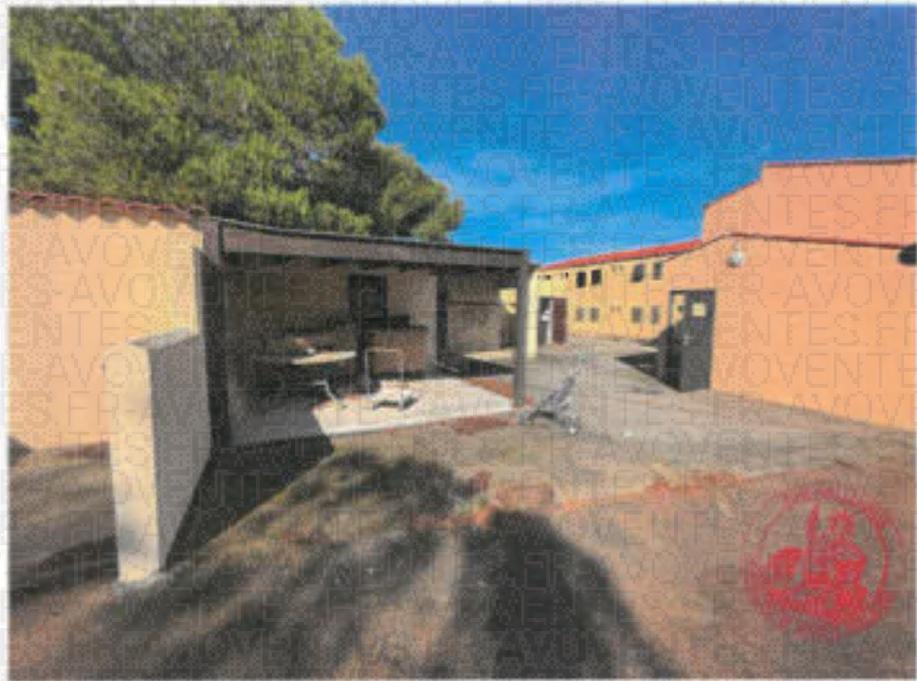
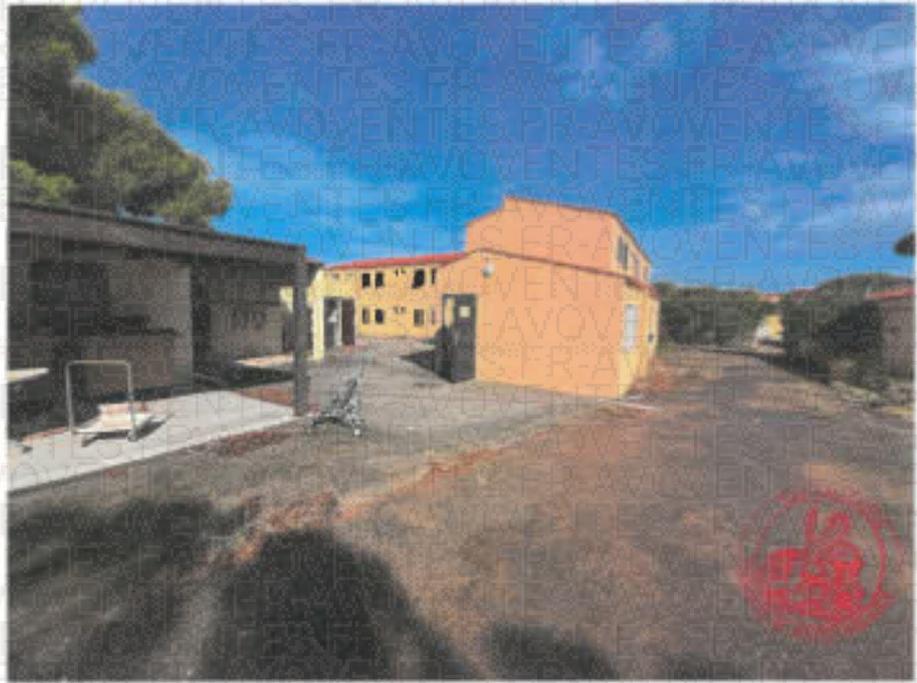
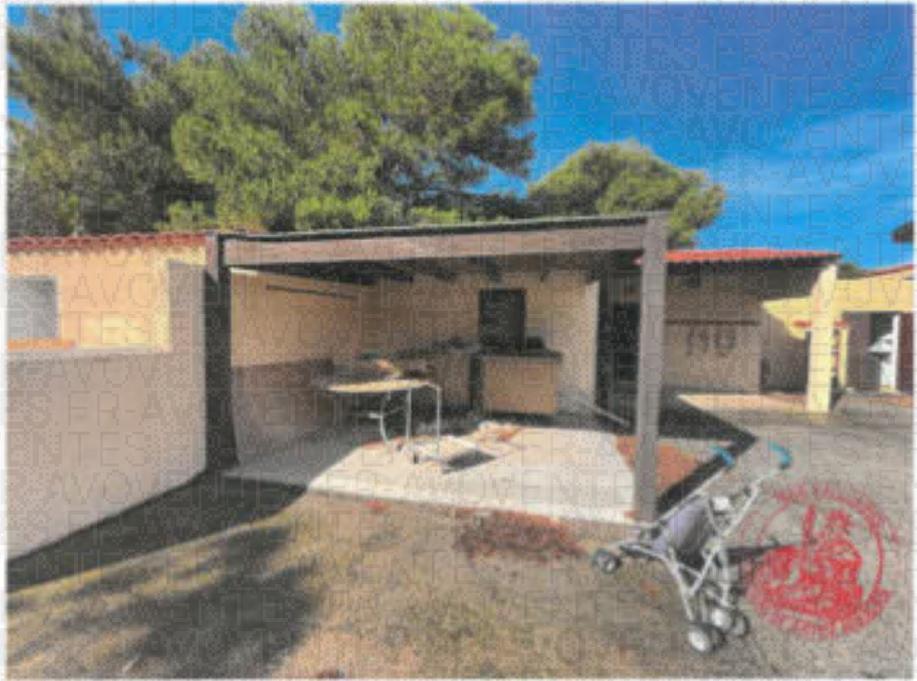
À droite en pénétrant dans la partie exploitation, je constate la présence d'une surface plane bétonnée permettant d'accéder aux différents locaux décrits ci-dessous.

Je note la présence d'un petit espace bétonné destiné aux containers de poubelles et l'accès successivement aux locaux d'exploitations suivants :

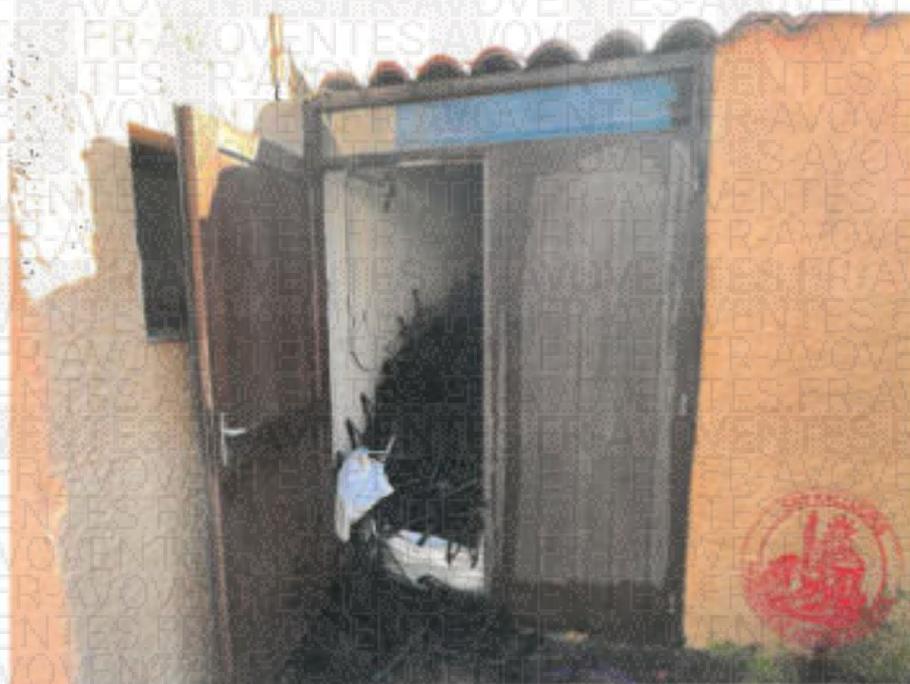
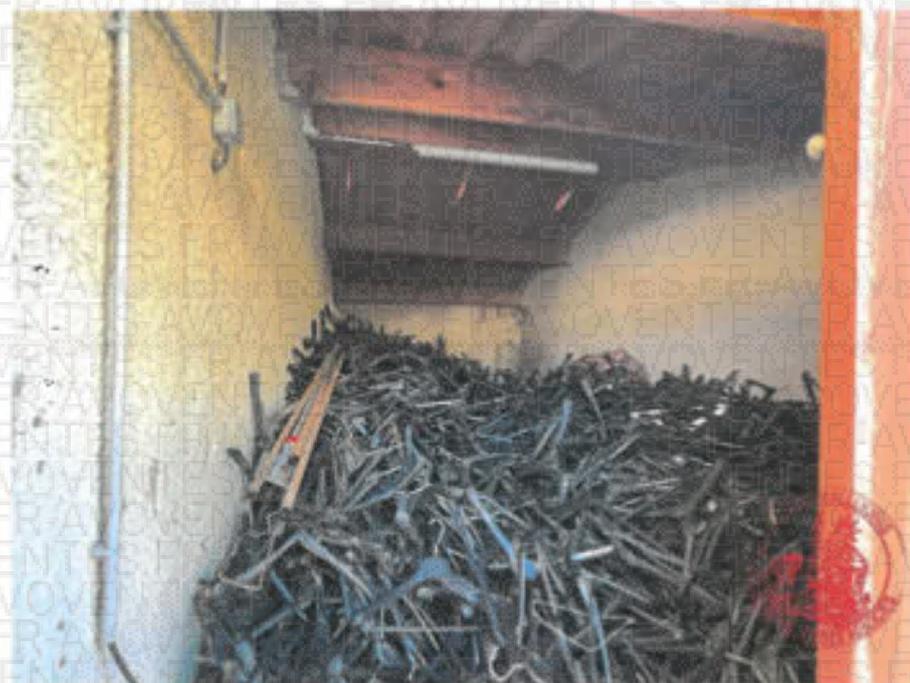
### **Un local de stockage**

(Comprenant actuellement un lot de cintres)

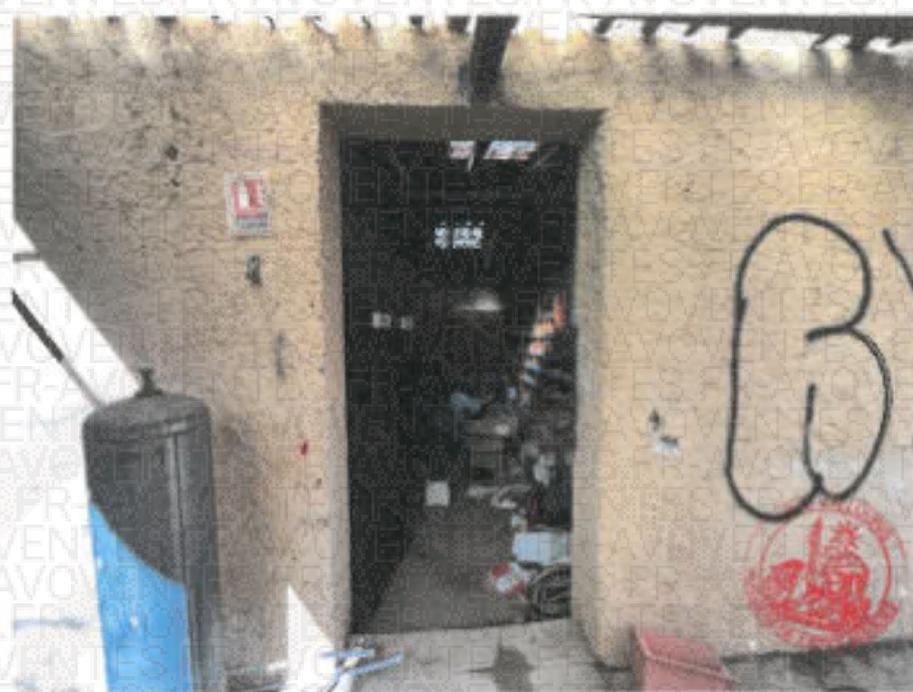
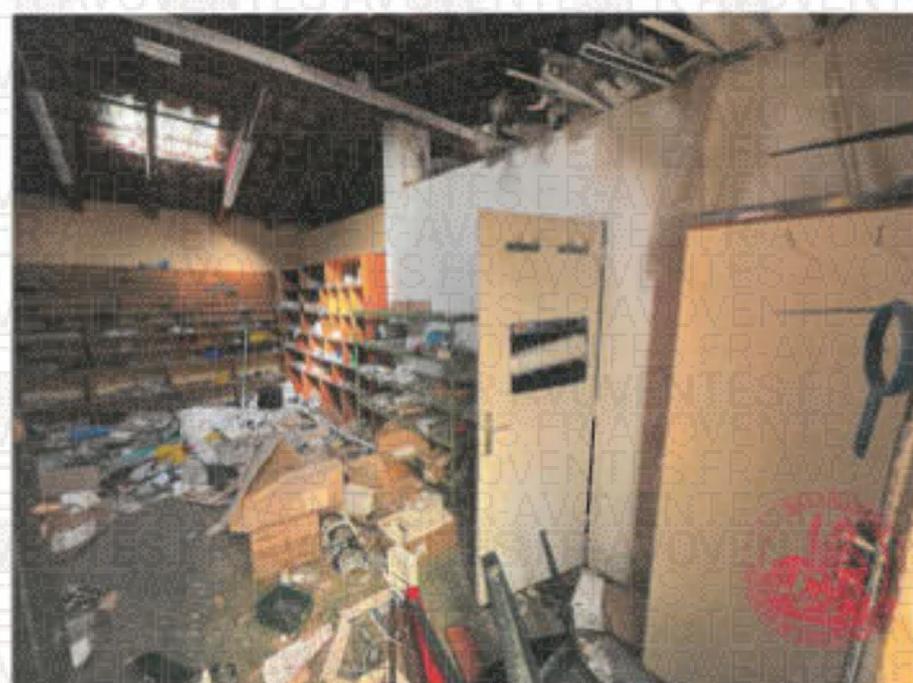
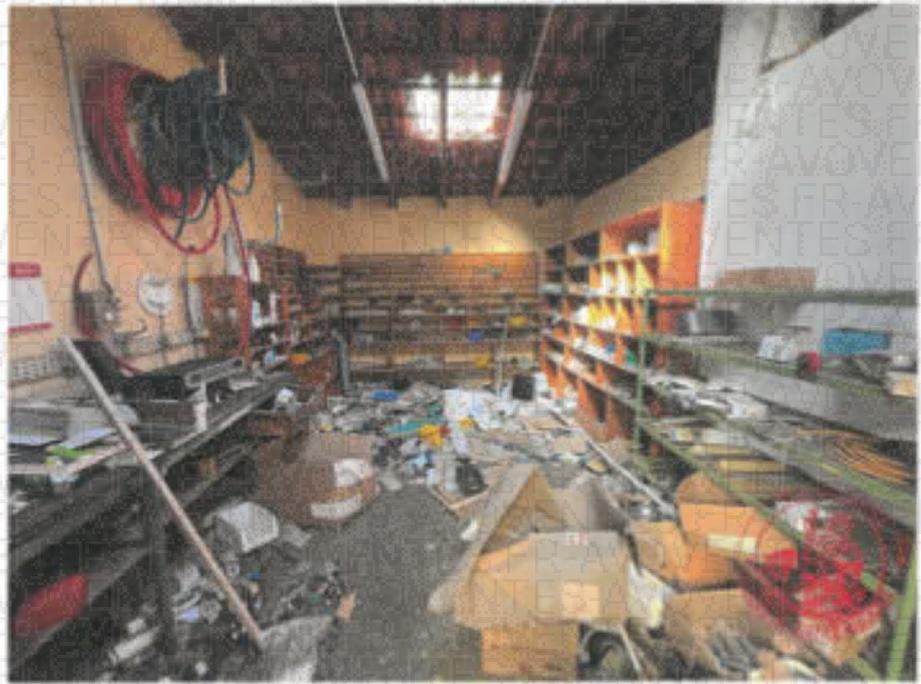
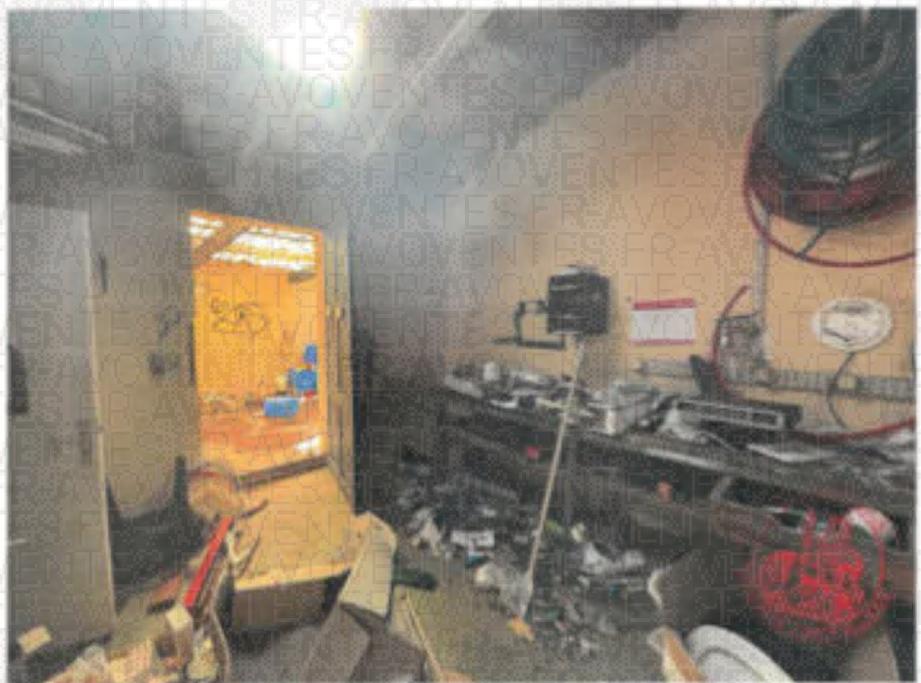
Un local qui était dédié à la plomberie et à l'électricité

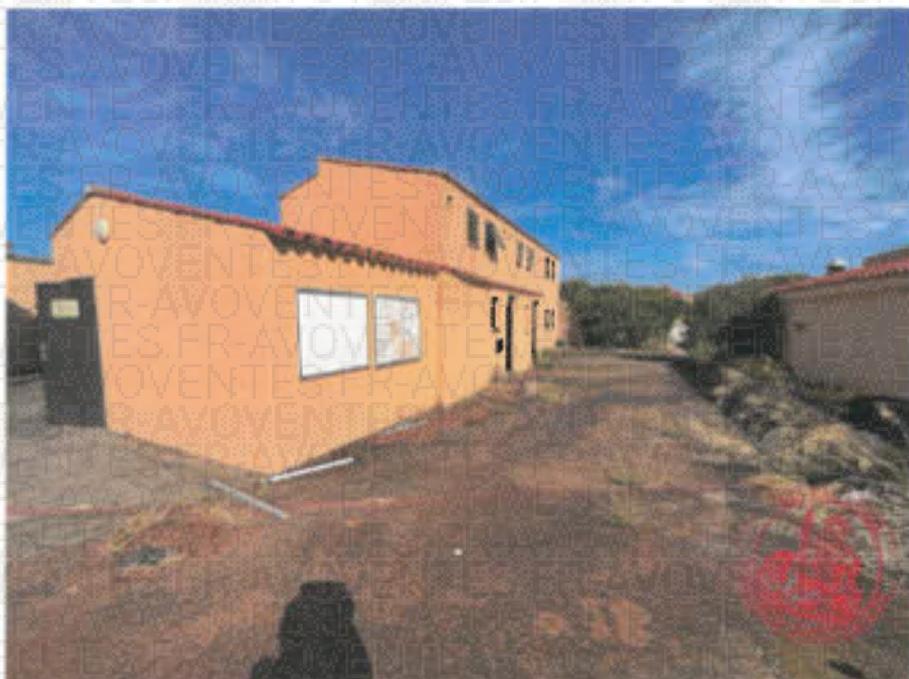
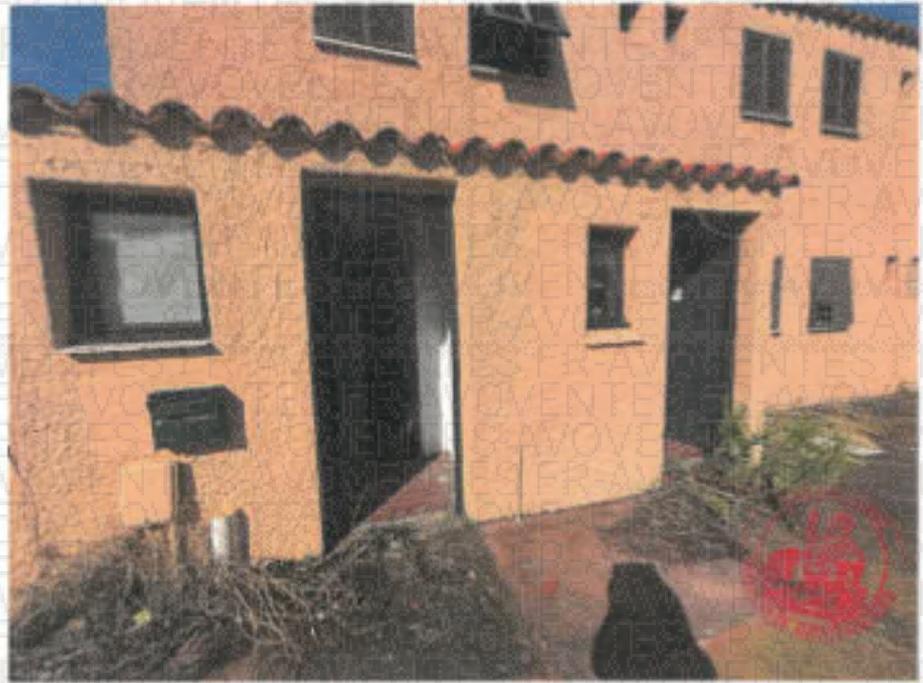
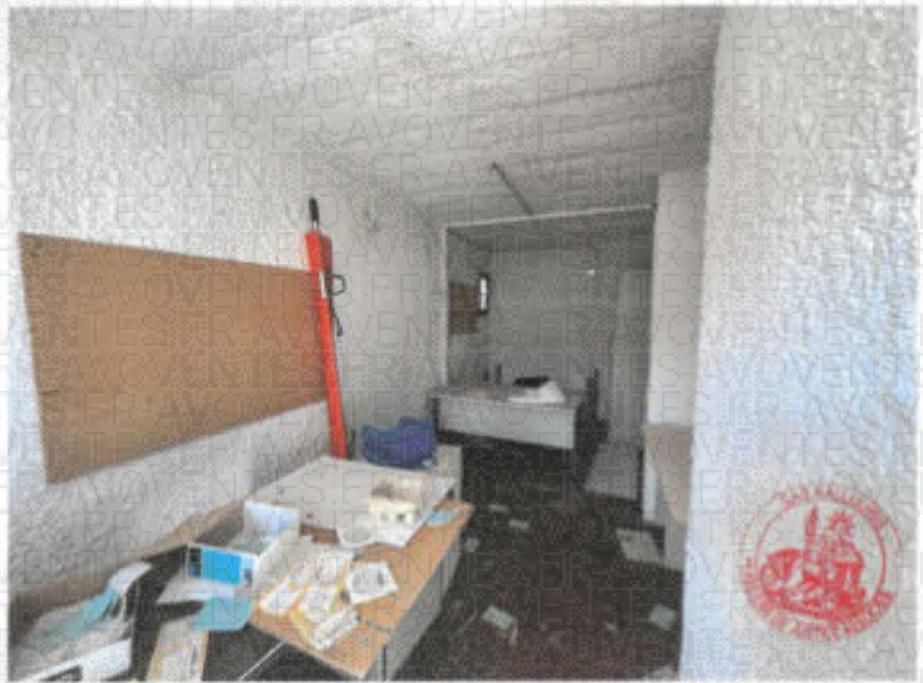
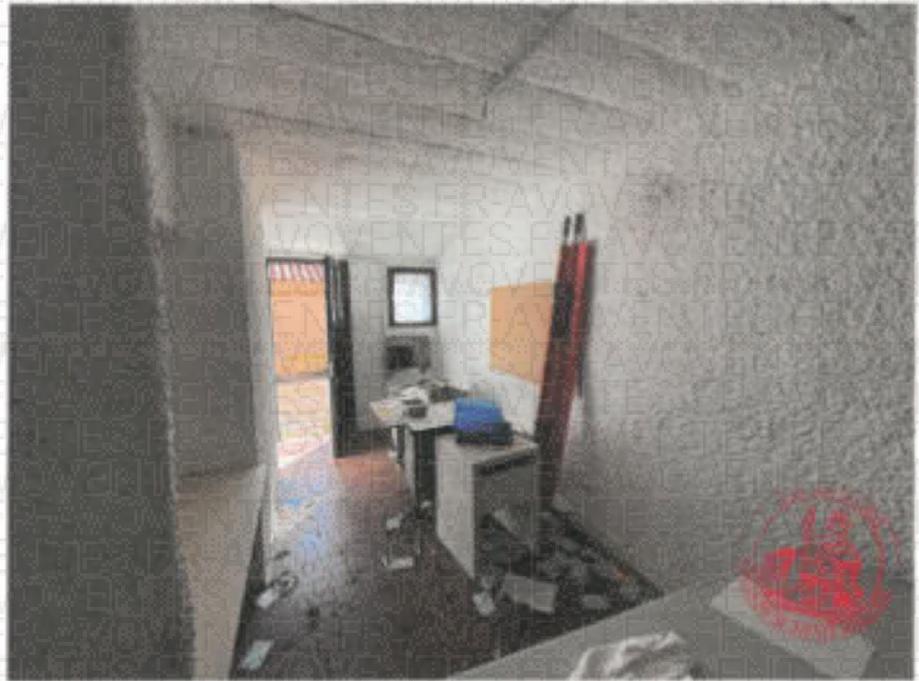
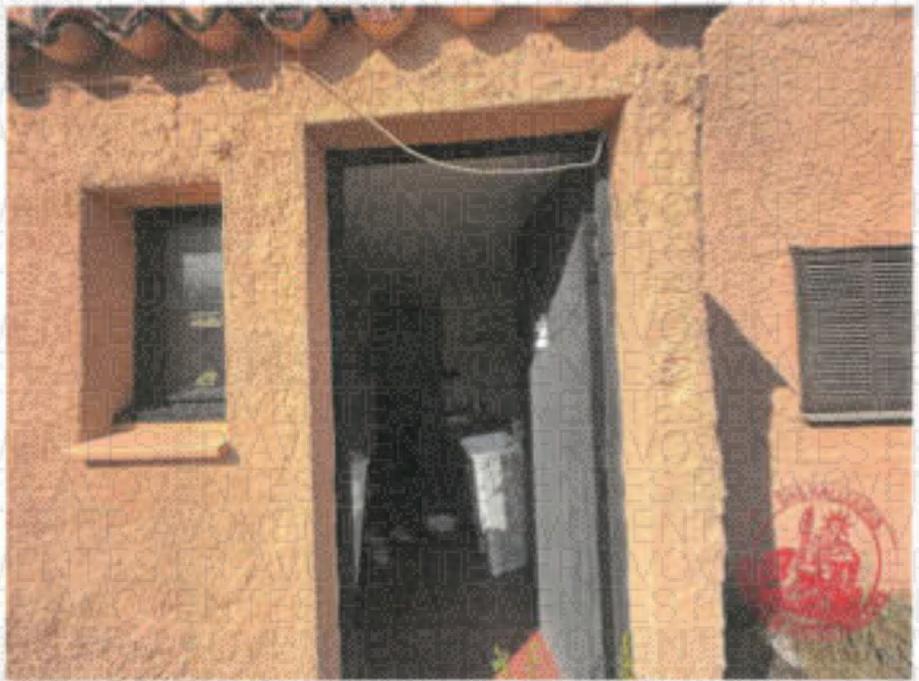
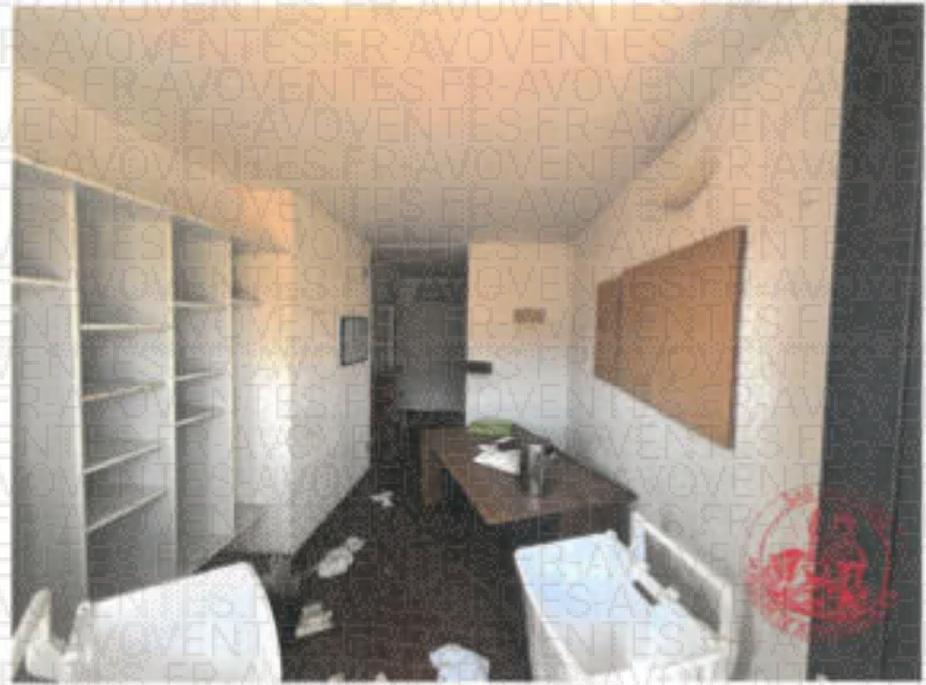
Poursuivant mon déplacement vers l'ouest, je constate la présence de deux locaux. L'un des deux locaux permet d'accéder aux chambres de l'immeuble à usage jouxtant les locaux d'exploitation.

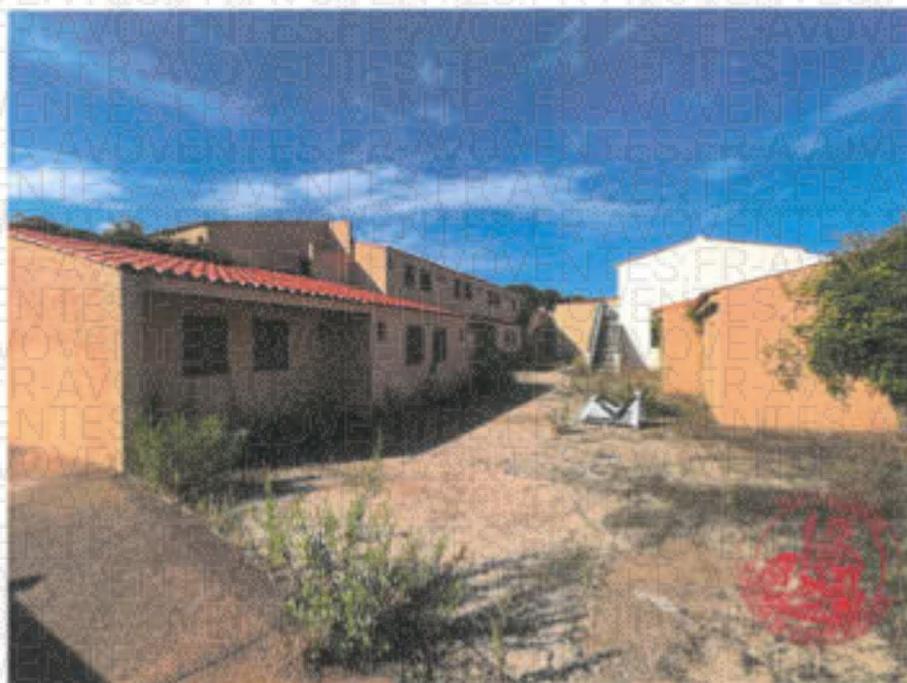
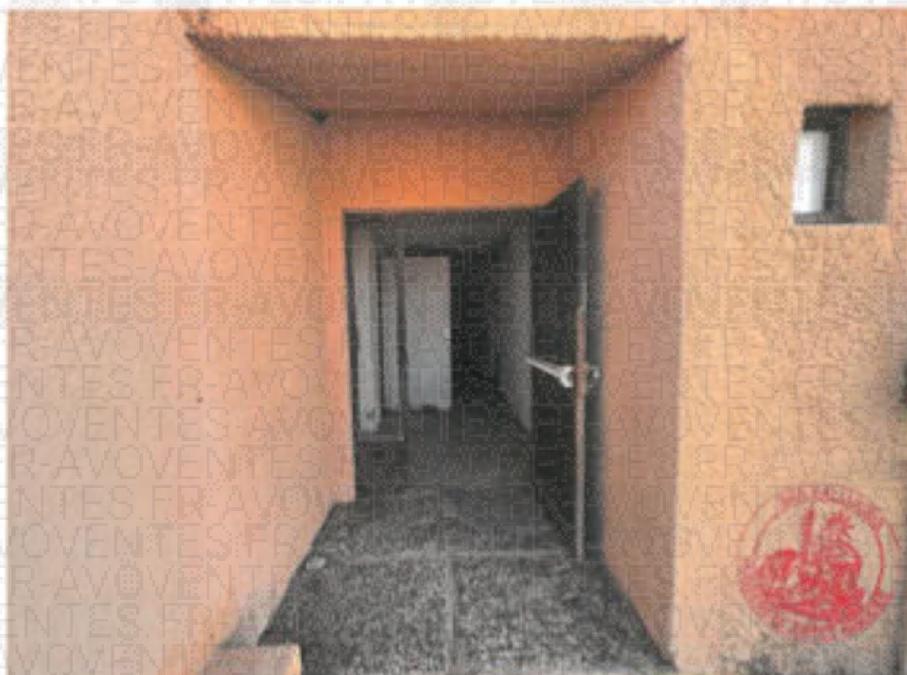
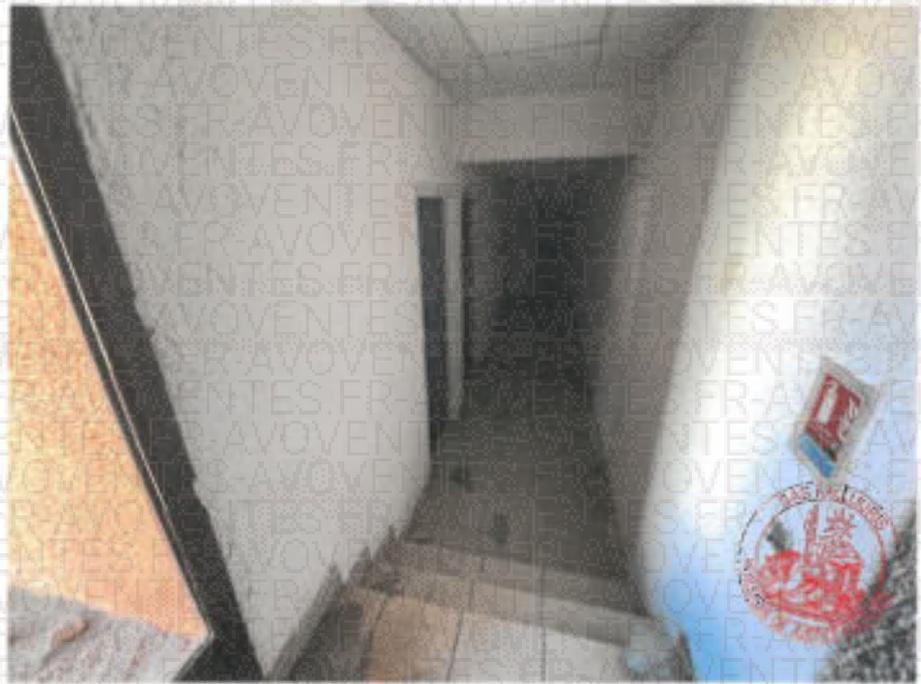
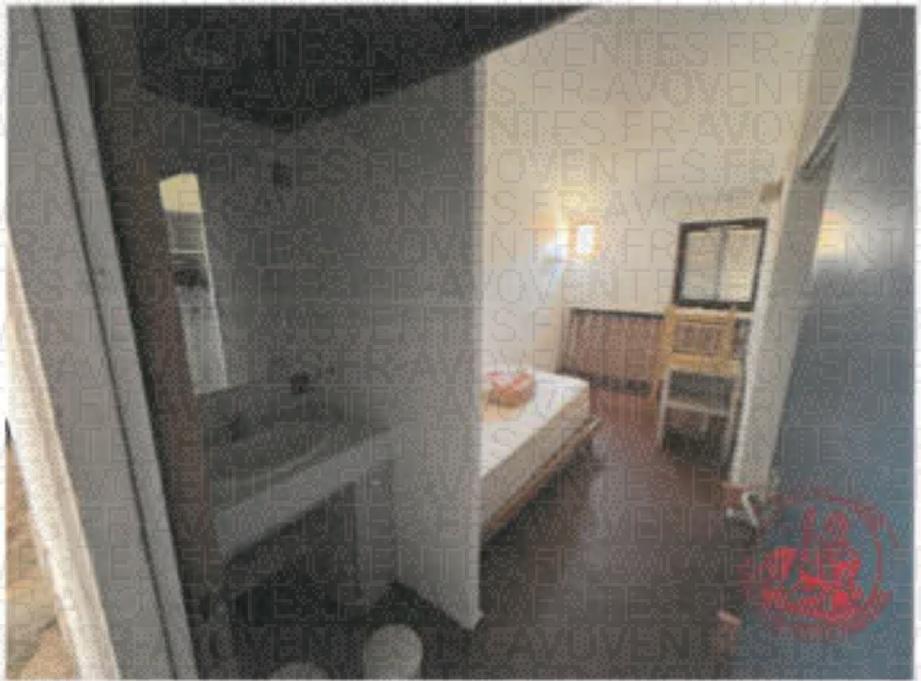
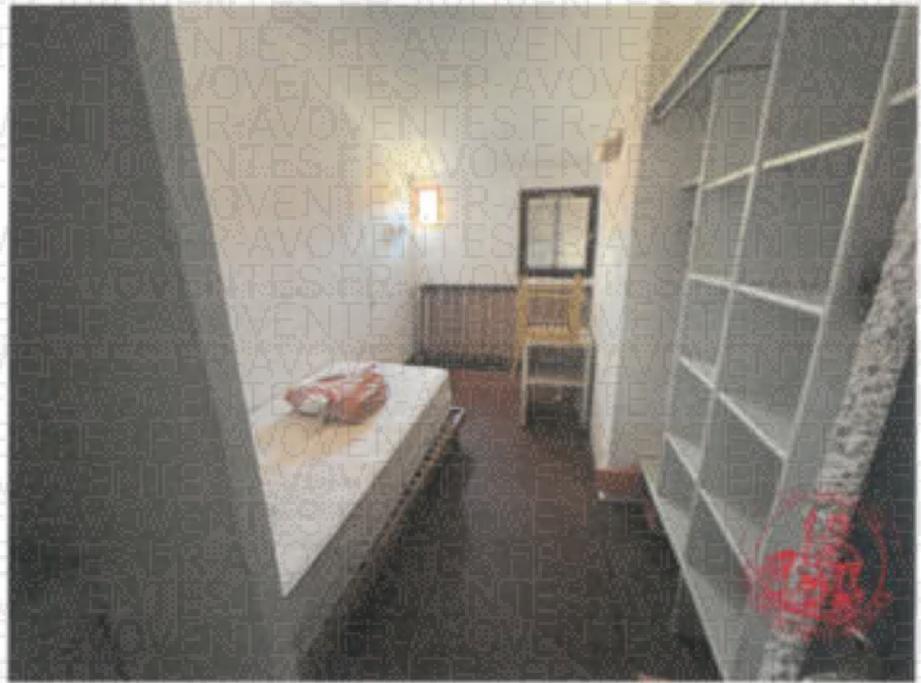
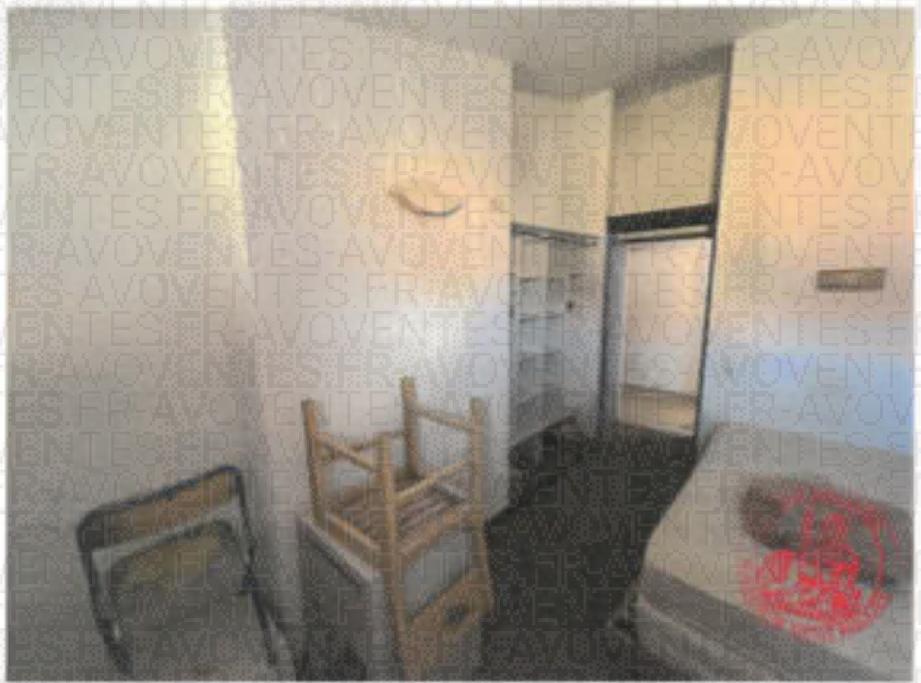
### Rez-de-chaussée, partie basse

Un couloir dessert quatre chambres avec point d'eau lavabo encastré, penderie, fenêtre avec volet, petite fenêtre de jour.

Les murs sont peints et non lisses, le sol est carrelé, les menuiseries extérieures sont en bois ainsi que les portes d'intérieures.

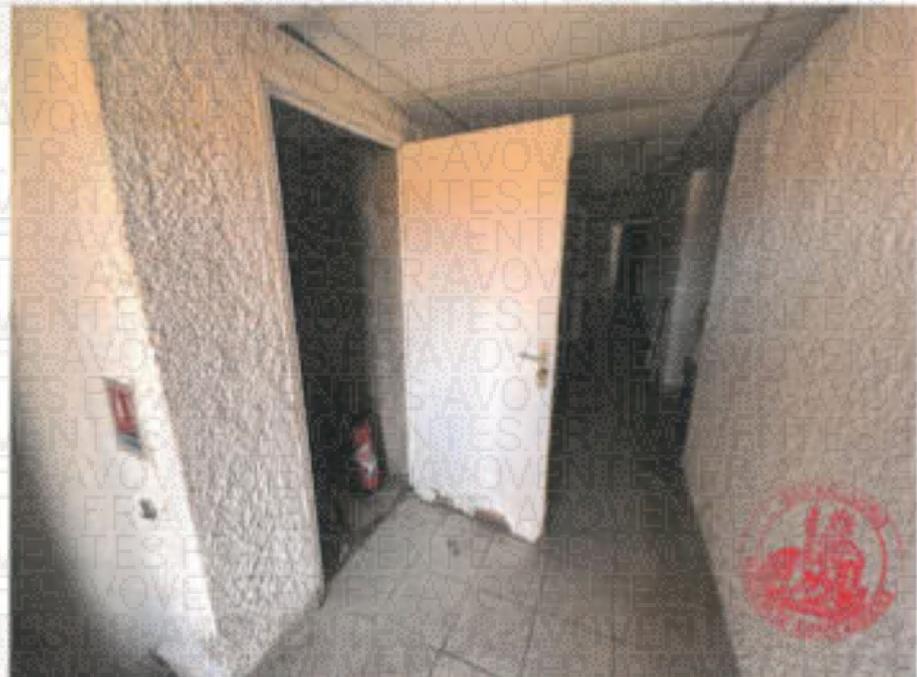
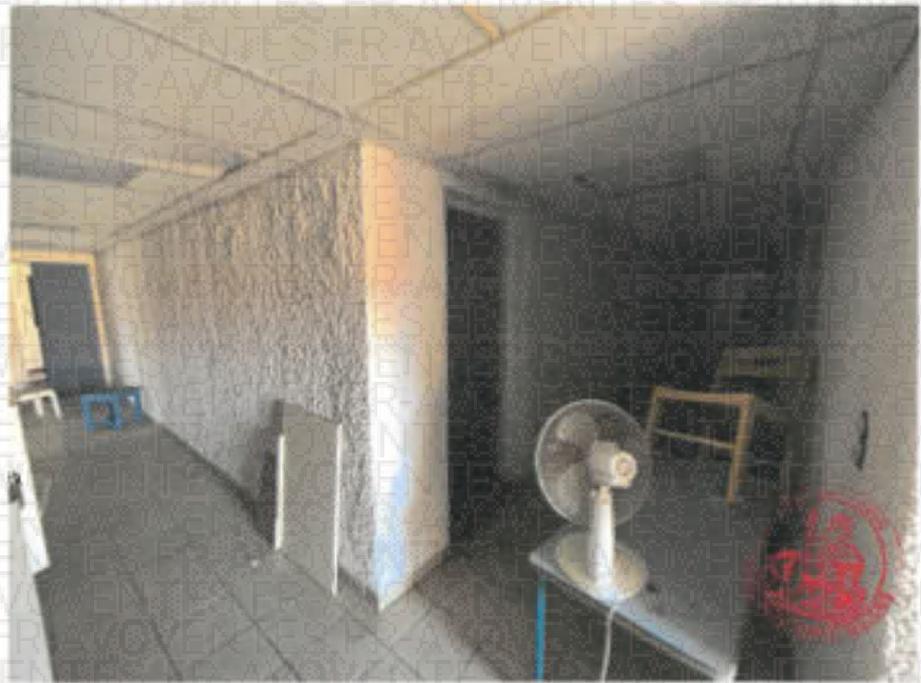
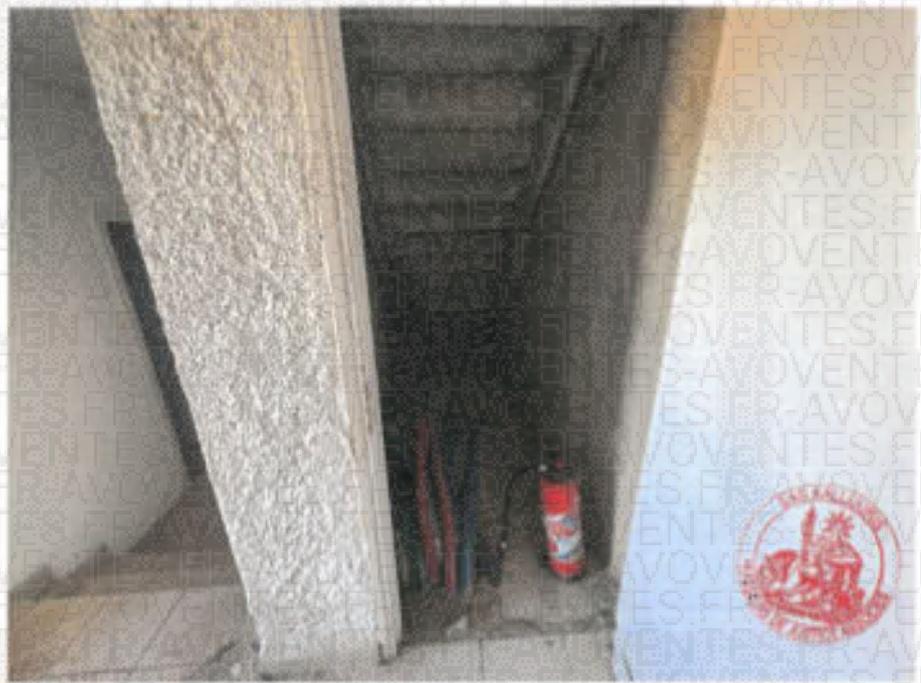
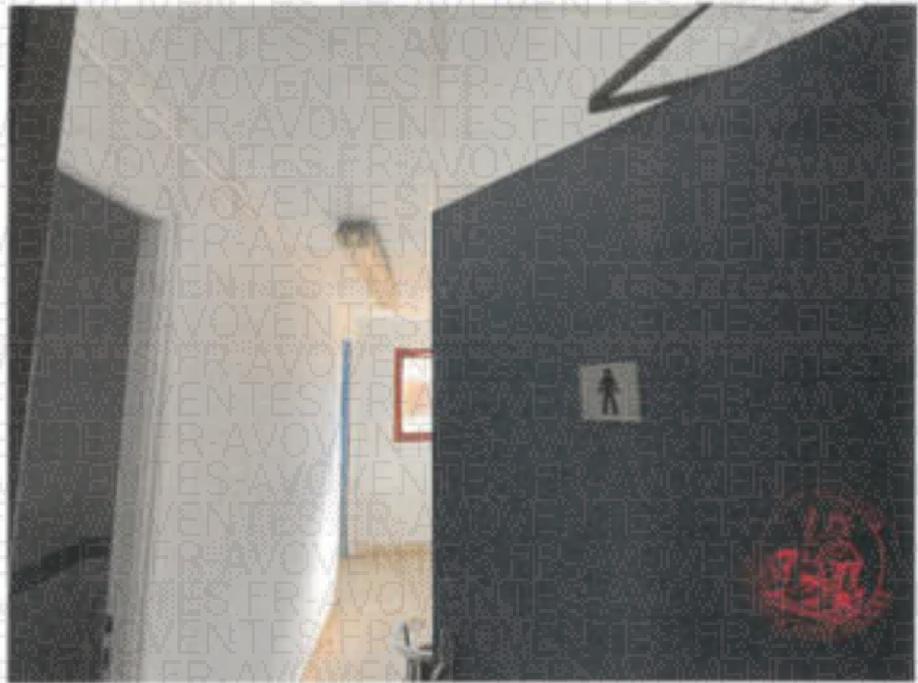
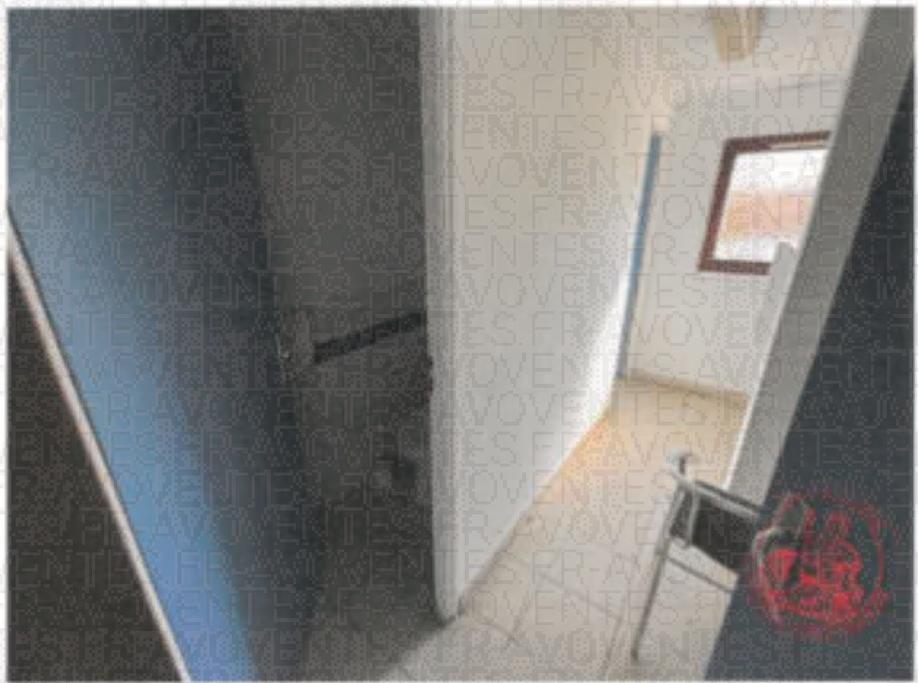
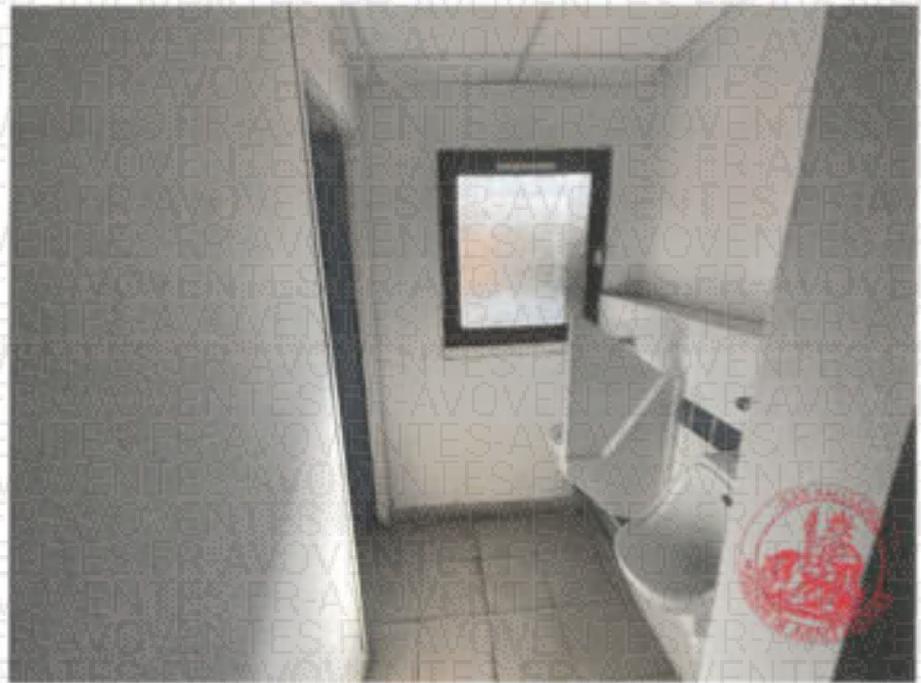
## Le rez-de-chaussée

D'un local sous les escaliers, en état brut ;

D'une pièce à usage de WC et de salle d'eau : deux WC, deux urinoirs, et trois cabines de douche.

Une armoire électrique et l'espace plomberie dans un coffret grand ouvert.

Plusieurs chambres avec point d'eau lavabo encastré, penderie, fenêtre avec volet, petite fenêtre de jour.

Les murs sont peints et non lisses, le sol est carrelé, les menuiseries extérieures ainsi que les portes intérieures sont en bois.

Les chambres n'ont pas été comptabilisé puisque certaines portes ne s'ouvrent pas.

Je note la présence d'une laverie dans laquelle se trouve une pièce à usage de wc.

Une pièce disposant de deux cabines de douche.
