## PROCES VERBAL DESCRIPTIF

**LE LUNDI VINGT TROIS SEPTEMBRE  
DEUX MILLE VINGT QUATRE  
à 09 heures 15.**

Dès lors, déférant à cette réquisition me demandant de décrire de façon globale l'état de l'ensemble immobilier en reprenant les principaux corps de bâtiment tels que décrits par l'expert, je me suis rendue ce jour, mois, an et heures que dessus sis Lieu-dit Marine de Sant'Ambroggio à LUMIO (20260), et j'ai procédé aux descriptifs dans les conditions décrites ci-dessous.

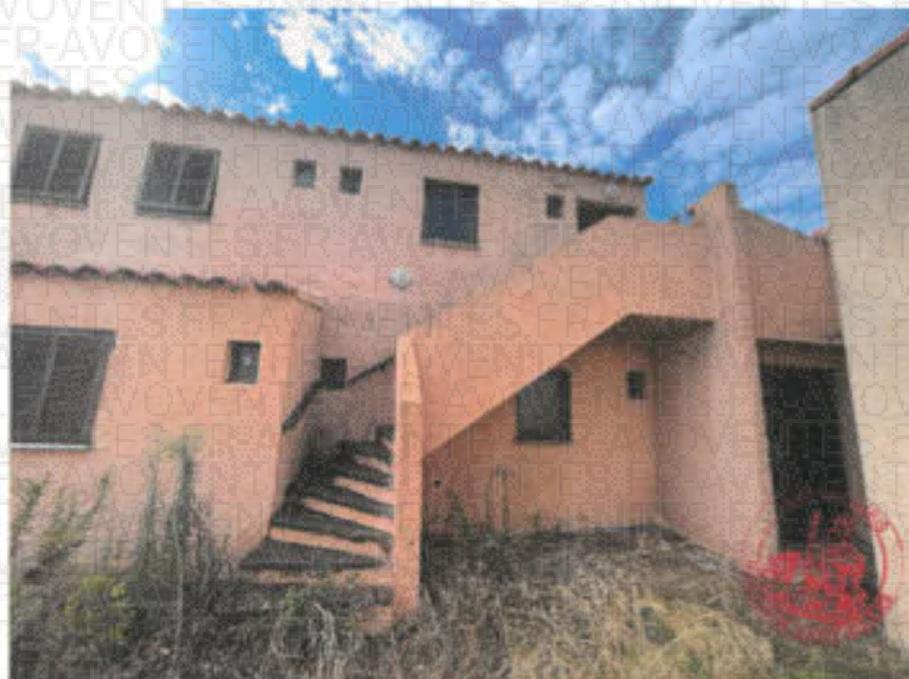
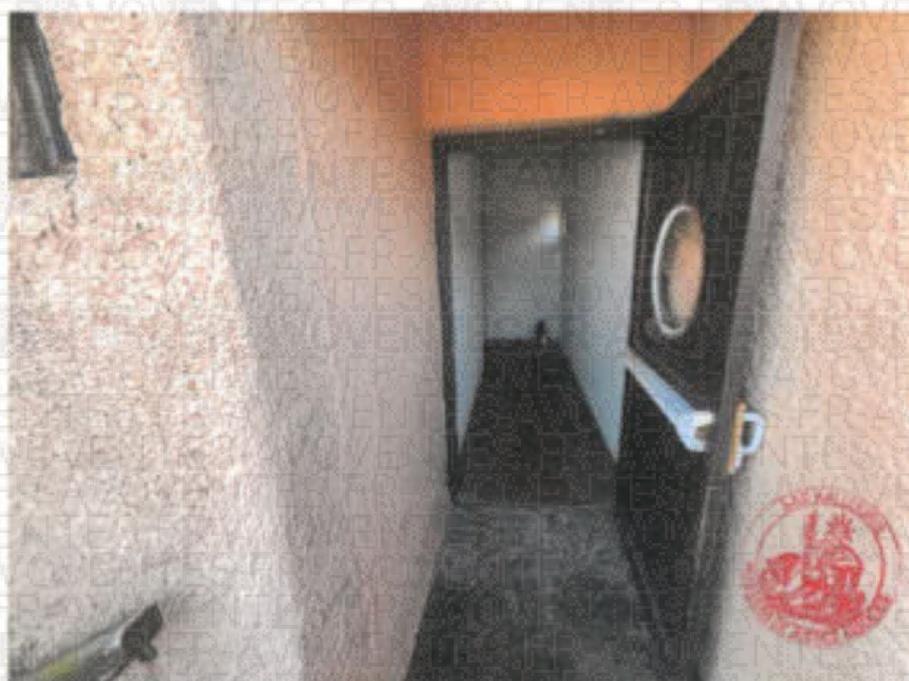
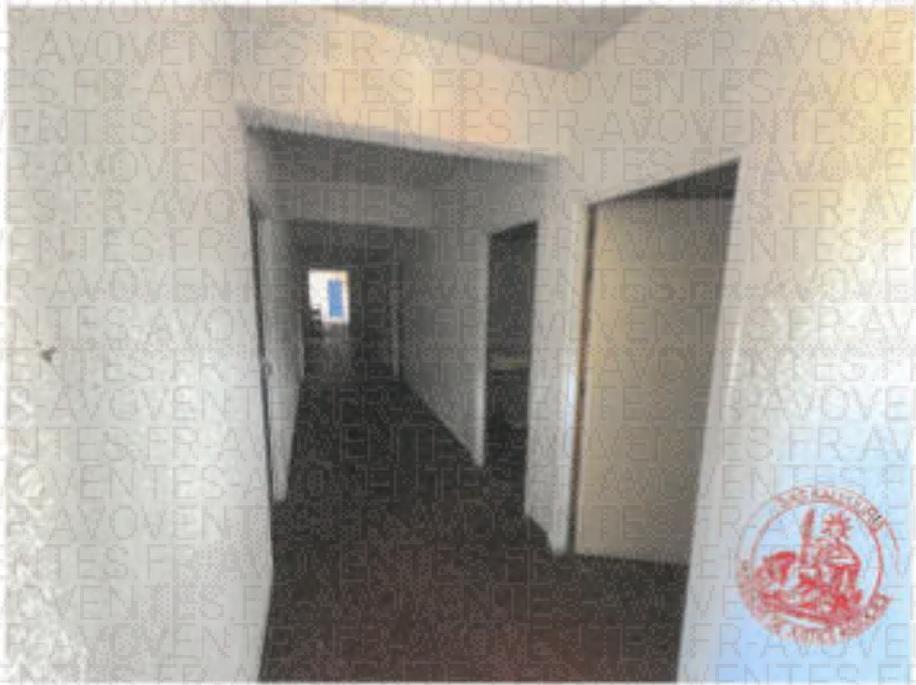
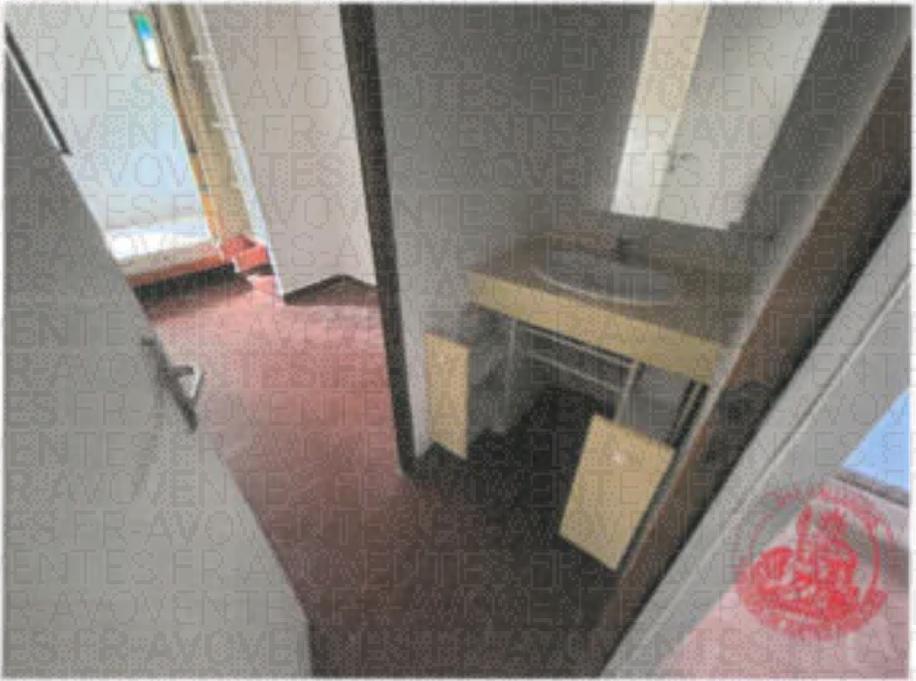
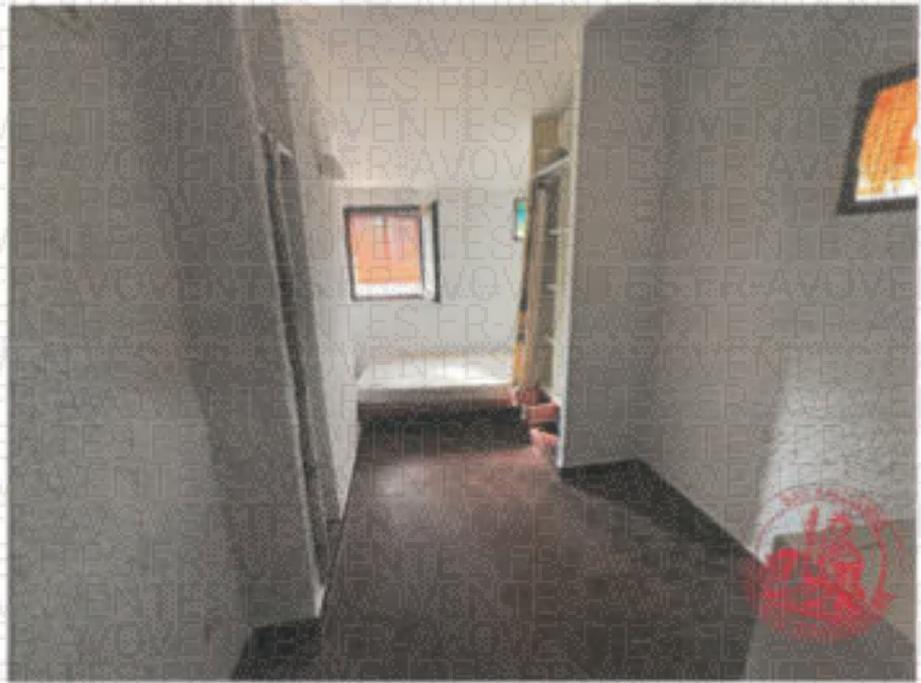
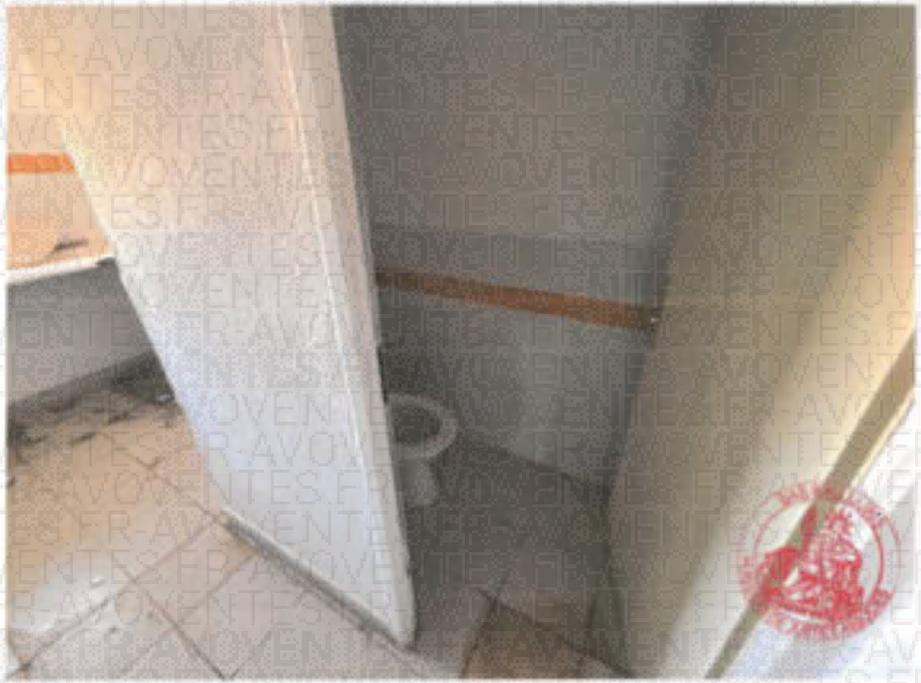
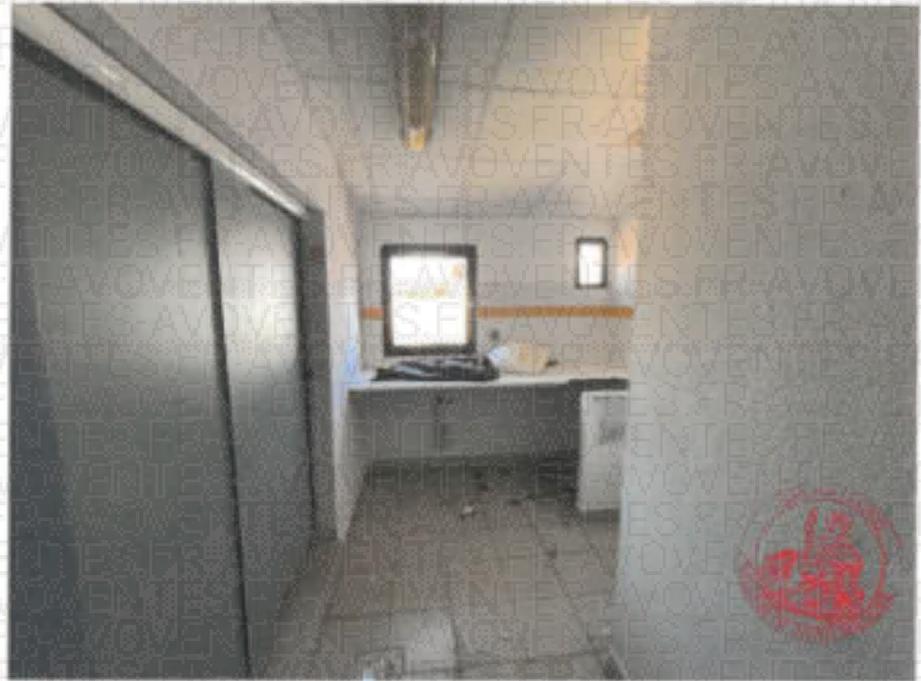
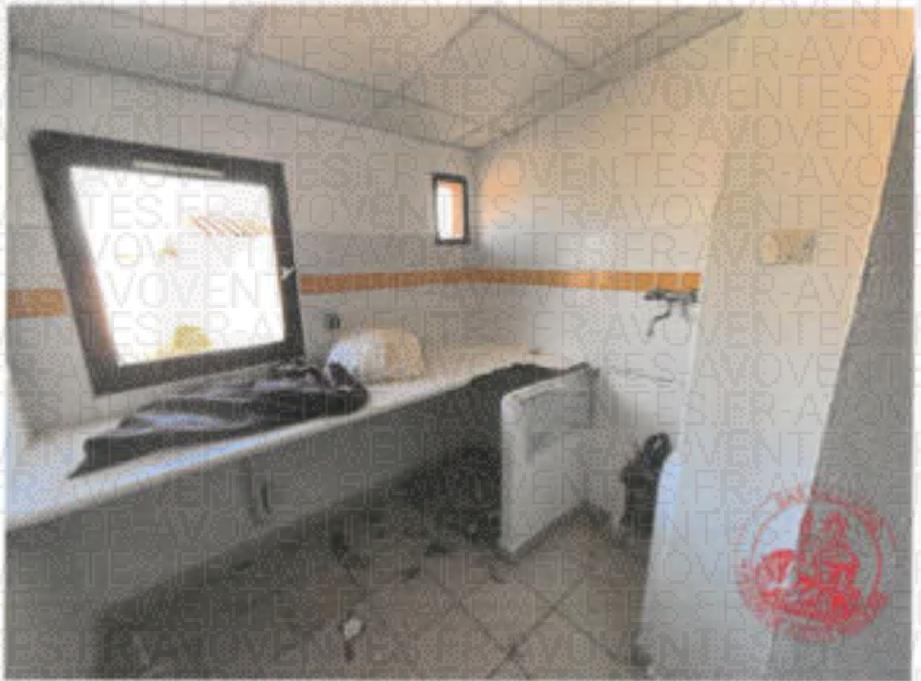
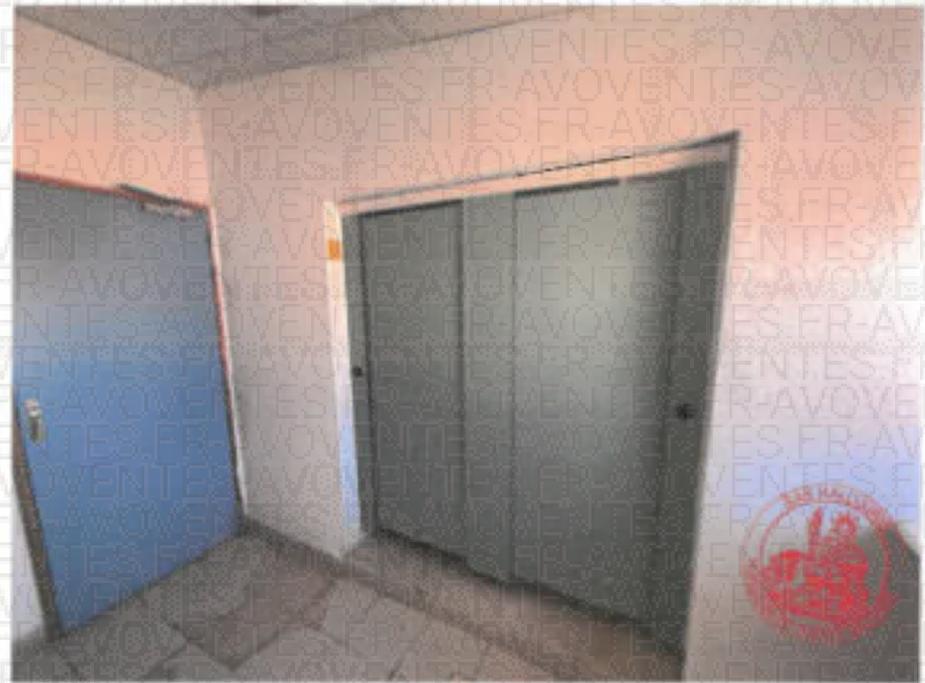
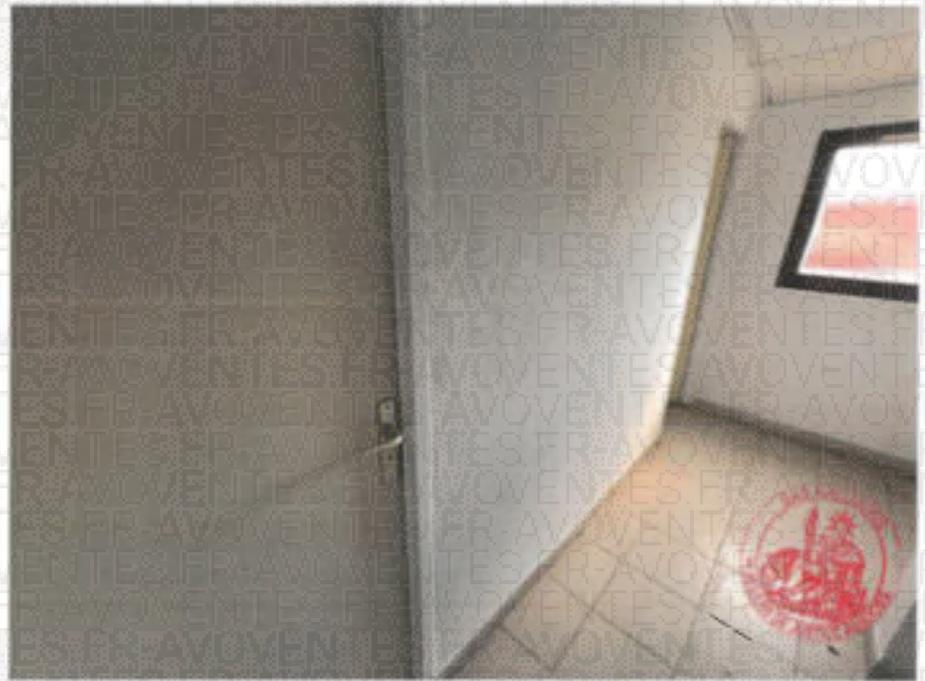
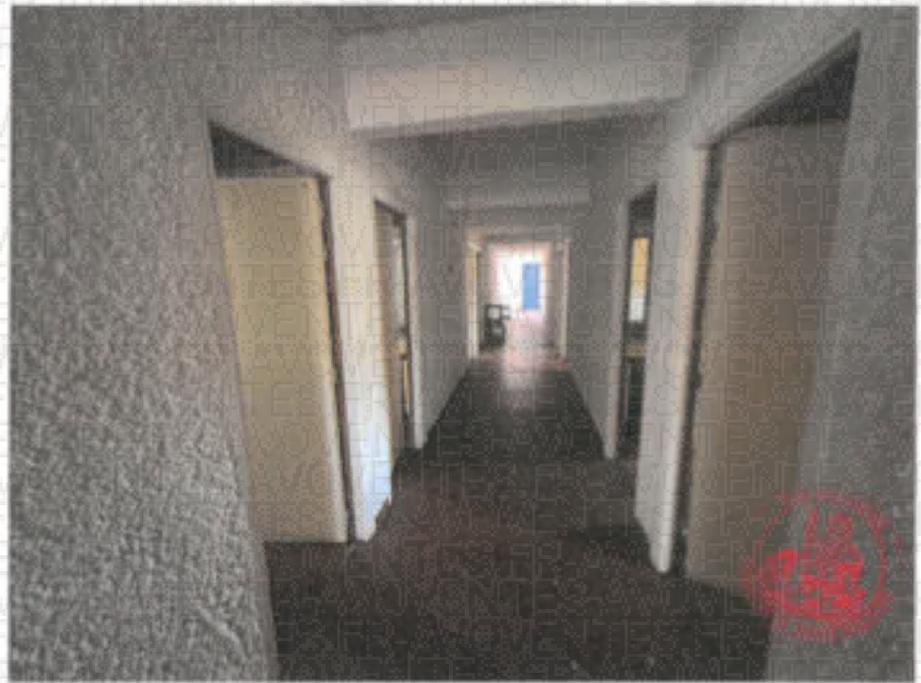
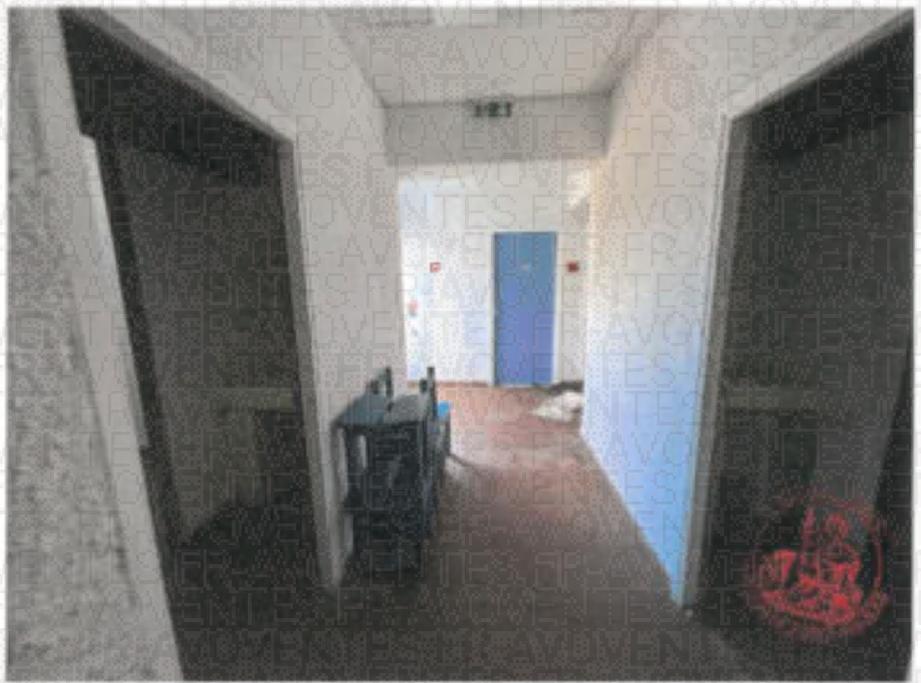
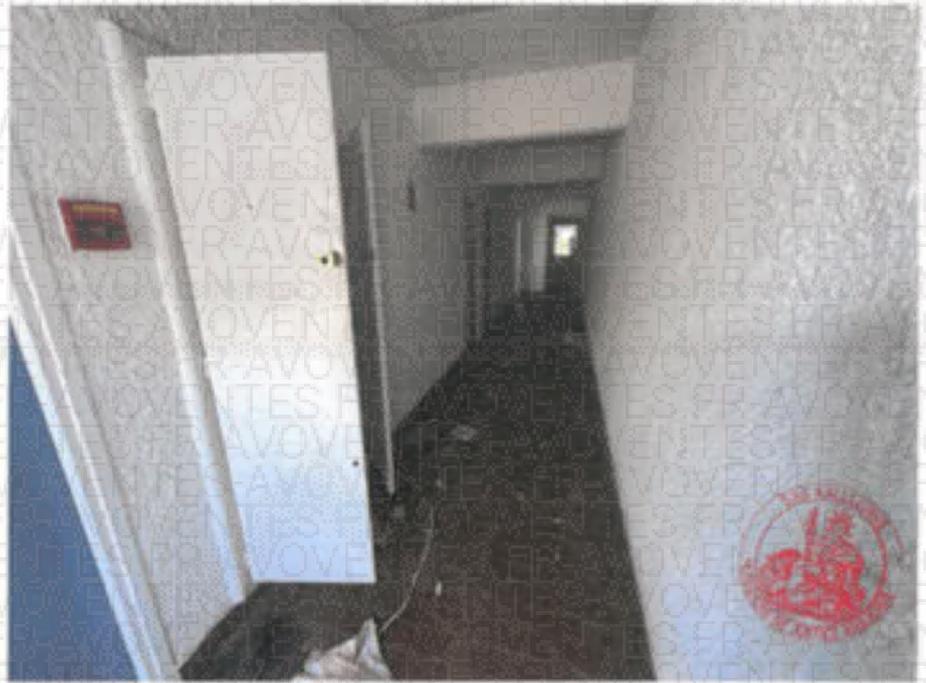
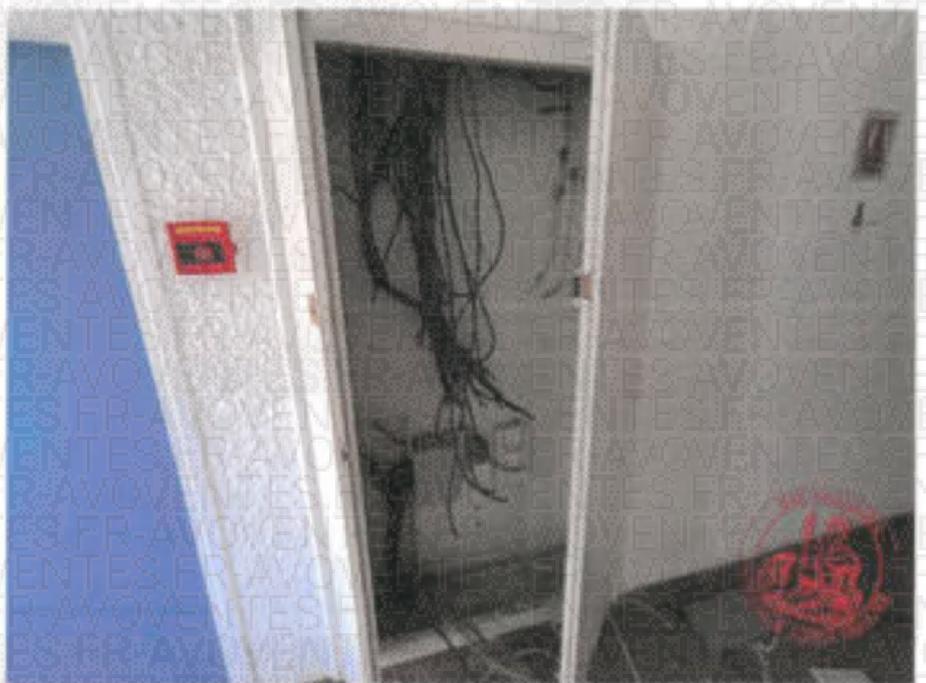
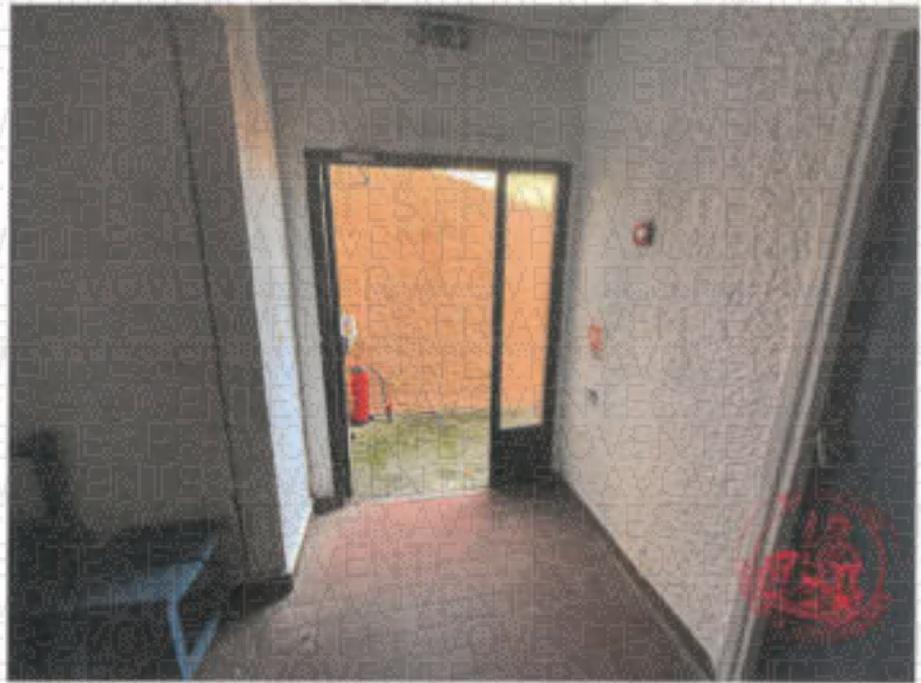
## Premier étage

Je constate la présence d'une pièce où sont présents un WC, deux cabines de douches et un plan de travail détérioré.

Je constate la présence de dix-neuf chambres avec point d'eau, lavabo encastré, penderie, fenêtres avec volet en bois, et petites fenêtres de jour. Mur peint non lisse, sol carrelé, menuiseries extérieurs en bois, porte d'intérieure.

Je constate la présence d'une pièce comprenant un WC et une salle d'eau dans laquelle se trouvent deux WC, deux urinoirs, et trois cabines de douche.

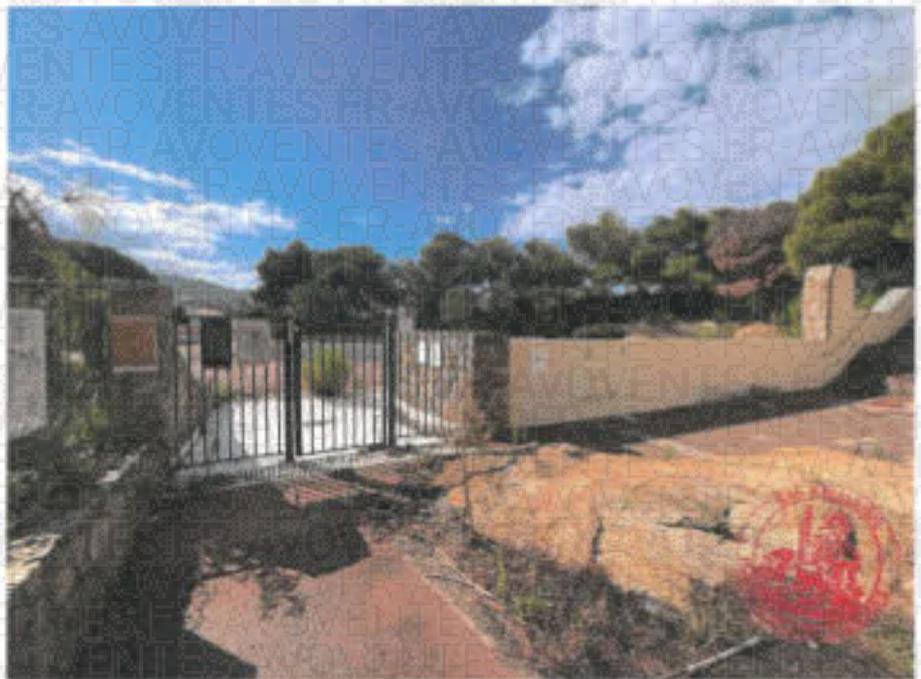
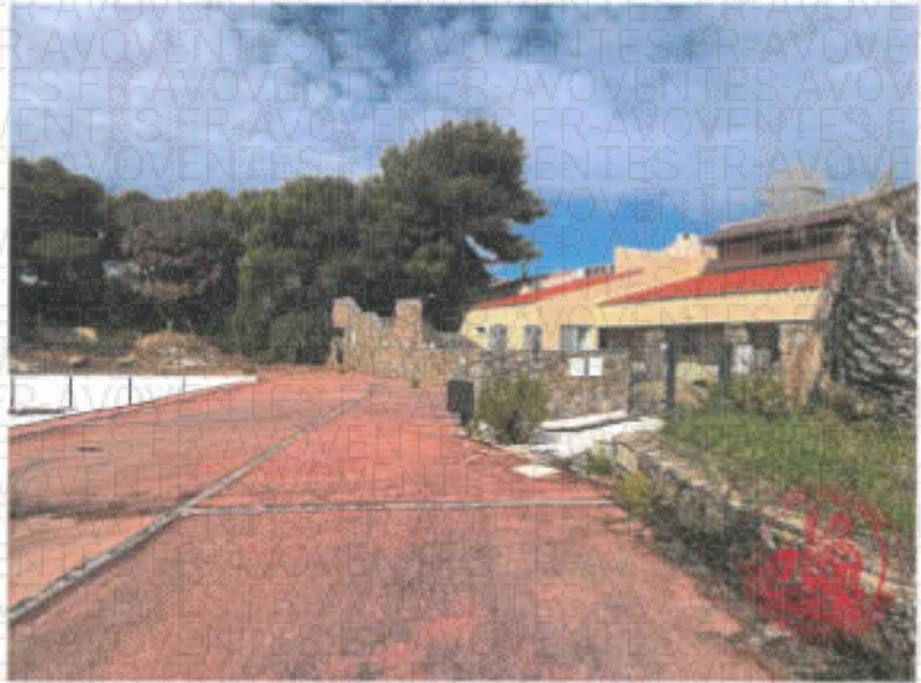
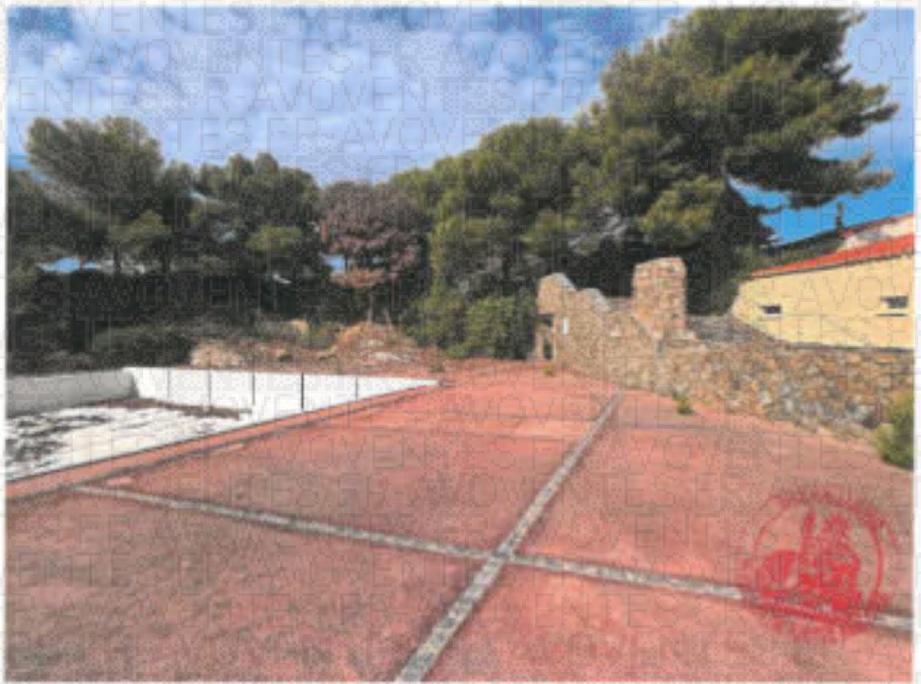
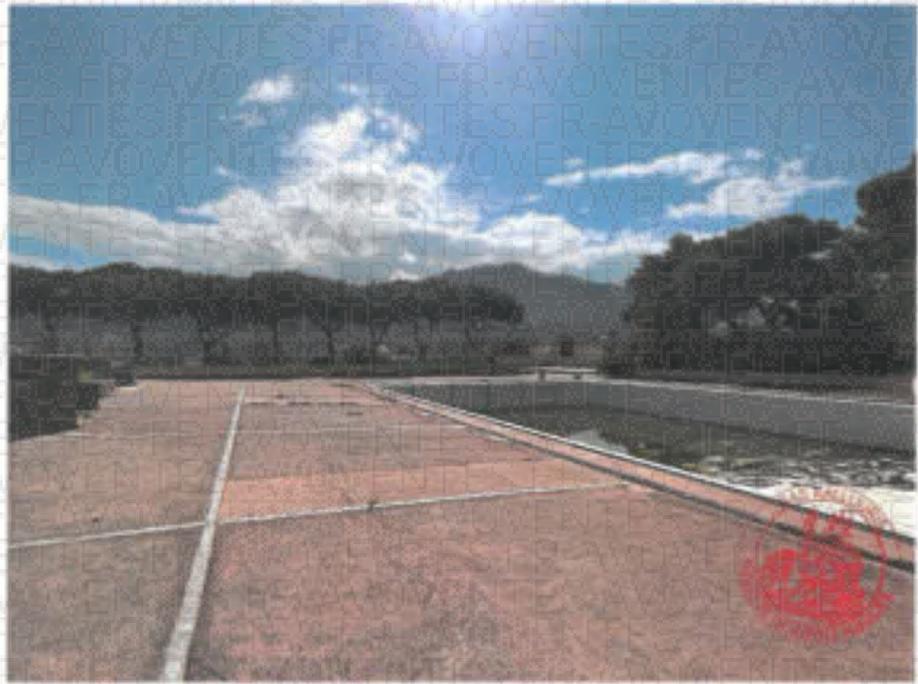
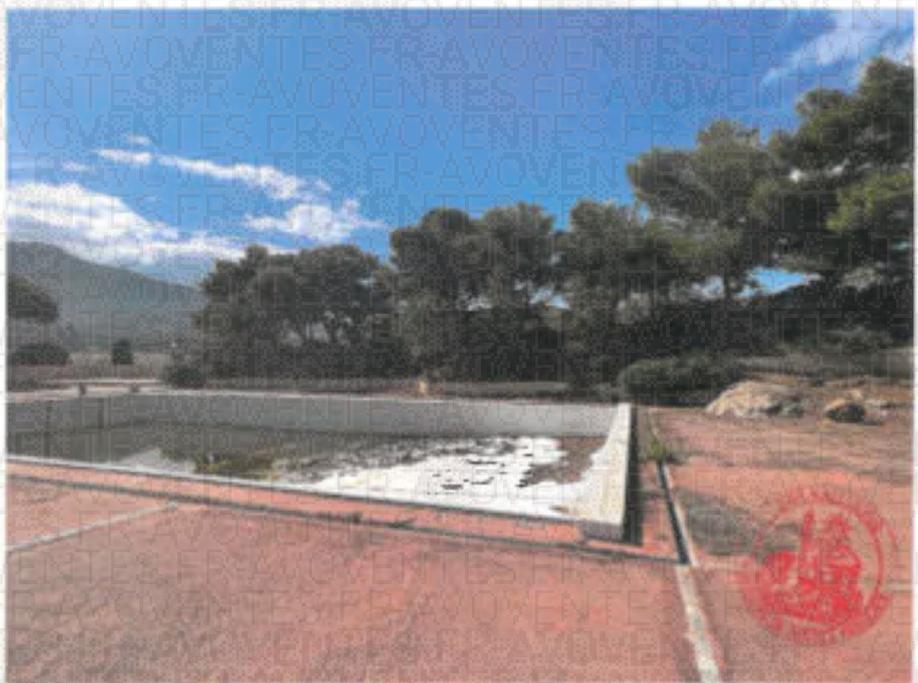
## La piscine

Je constate que l'espace piscine est accessible via deux portillons.

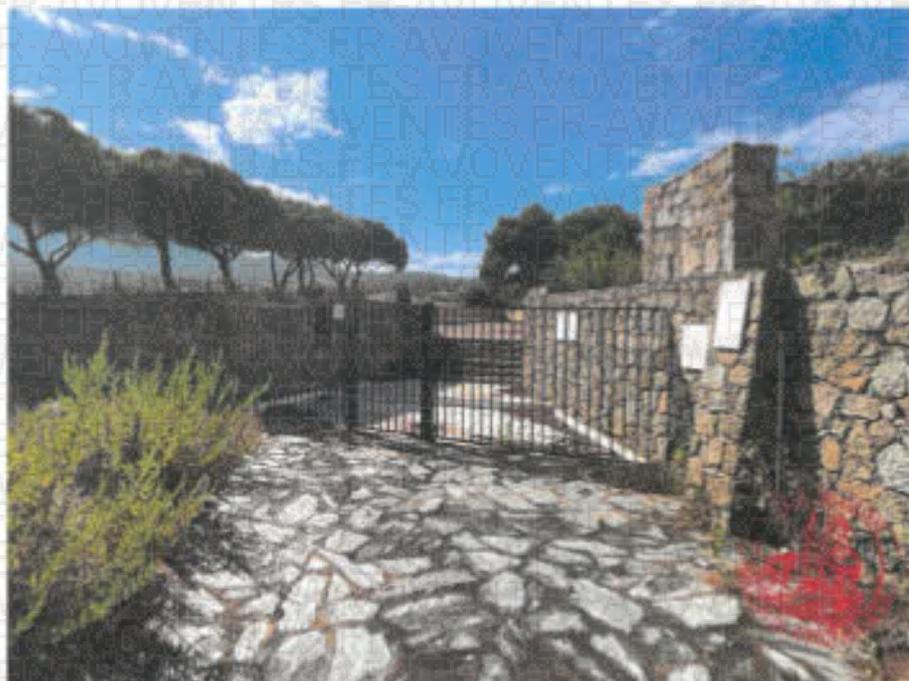
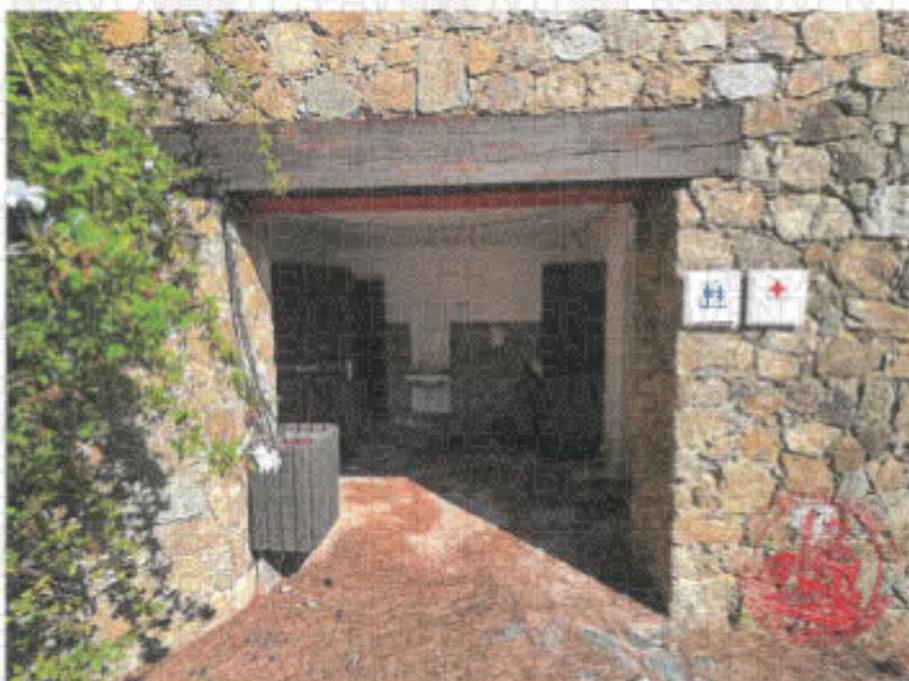
Depuis l'espace piscine, je constate la présence d'un local dans lequel se trouvent notamment des WC et des lavabos.

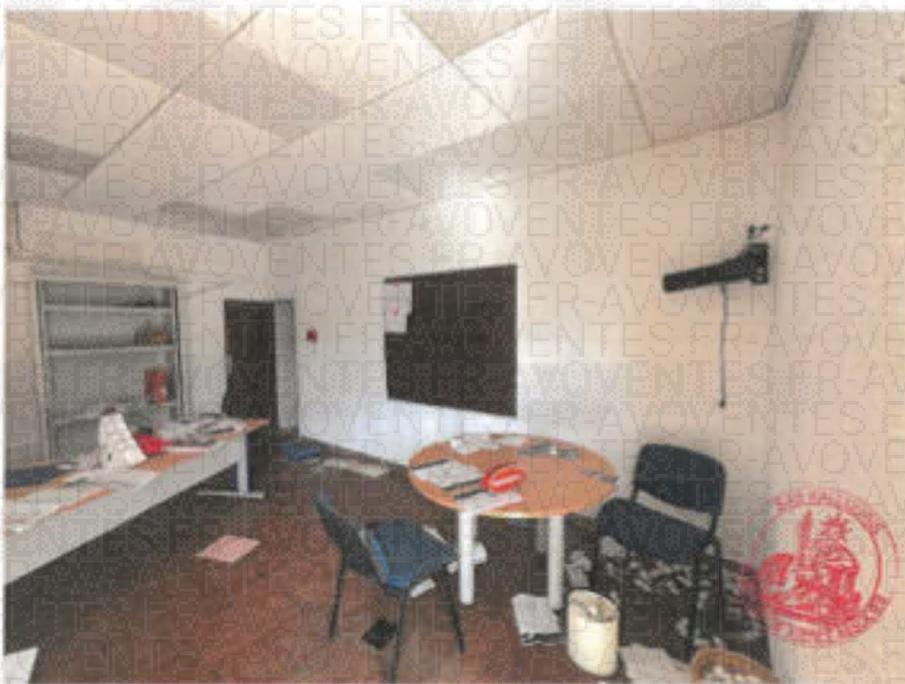
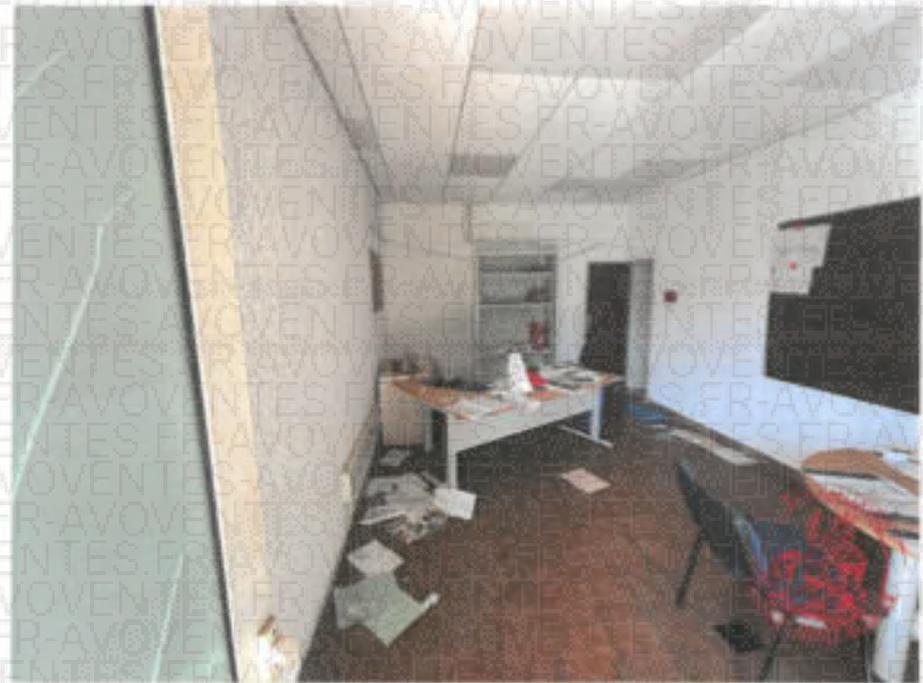
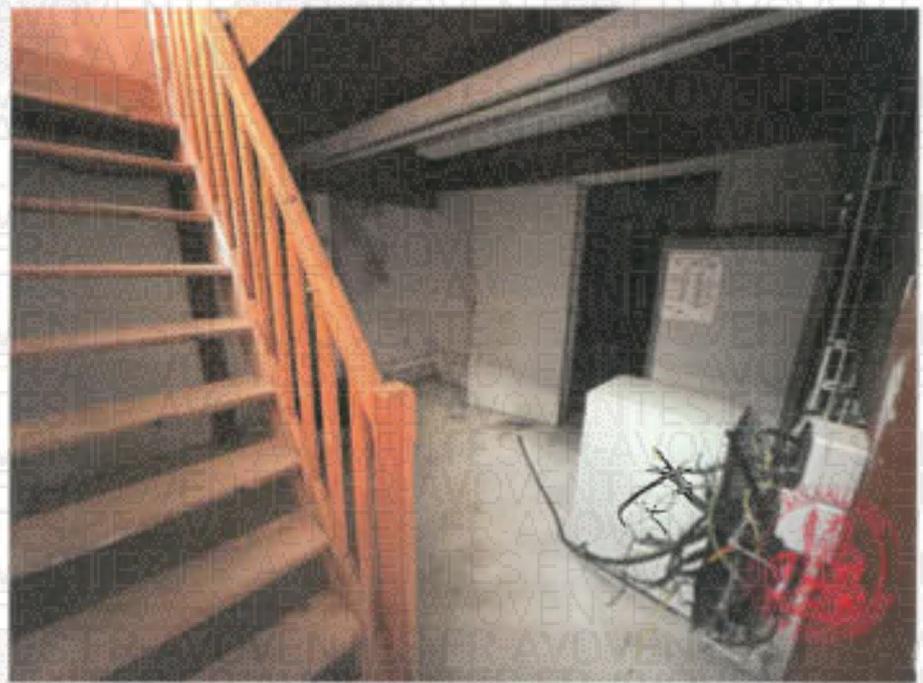
### Le bureau mitoyen au local infirmerie

Depuis ce bureau, je constate qu'en enfilade est présent un local dans le local sont présents les vestiges du matériel informatique.

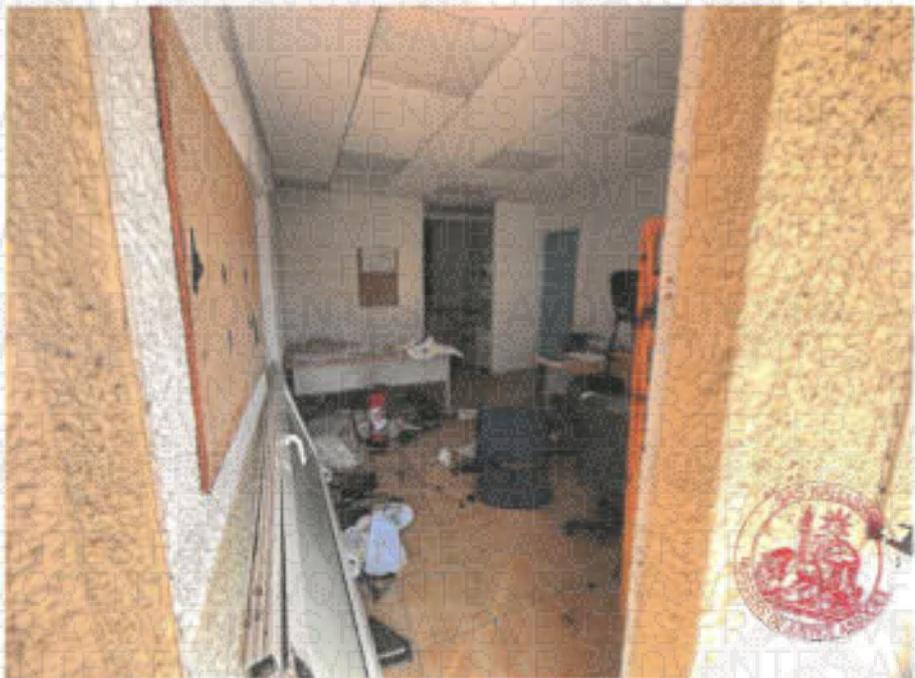
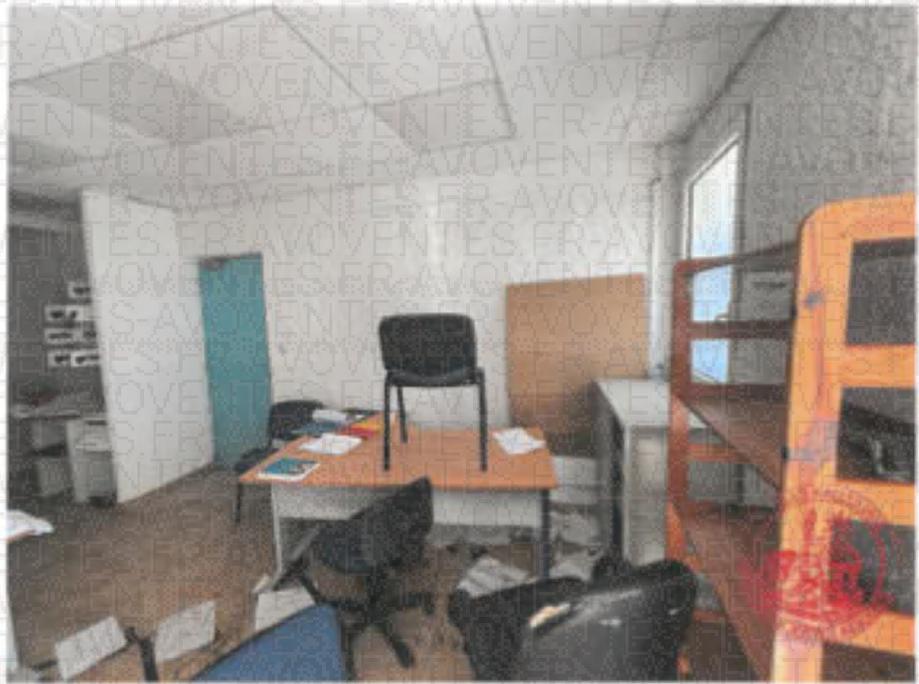
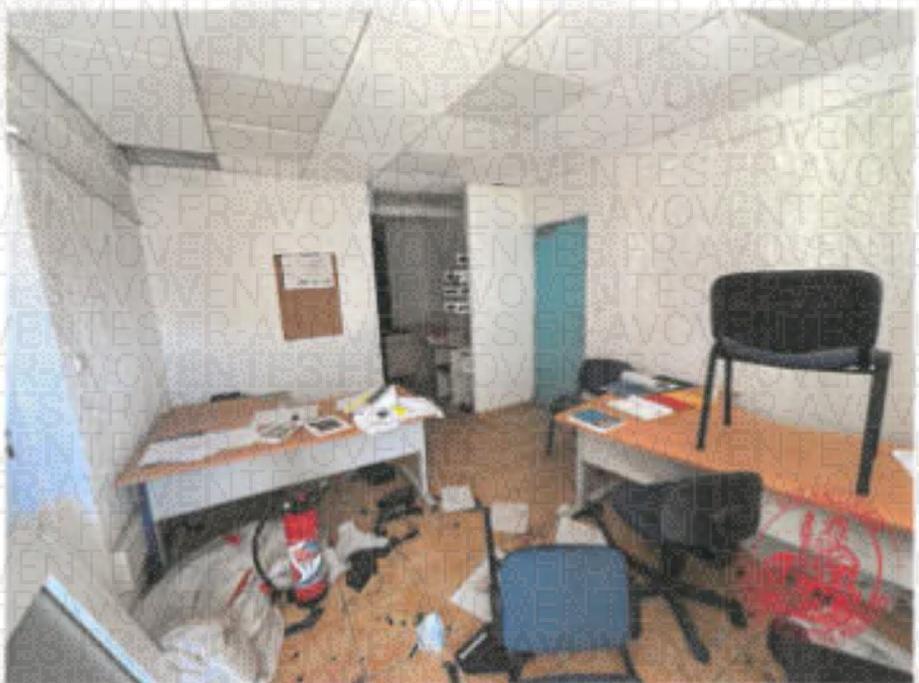
### Les bureaux jouxtant la réception

Je constate la présence d'un local à usage de bureau. Dans l'un des bureaux sont présents deux coffres forts

Ce local donne accès à une pièce d'eau avec lavabo et WC.

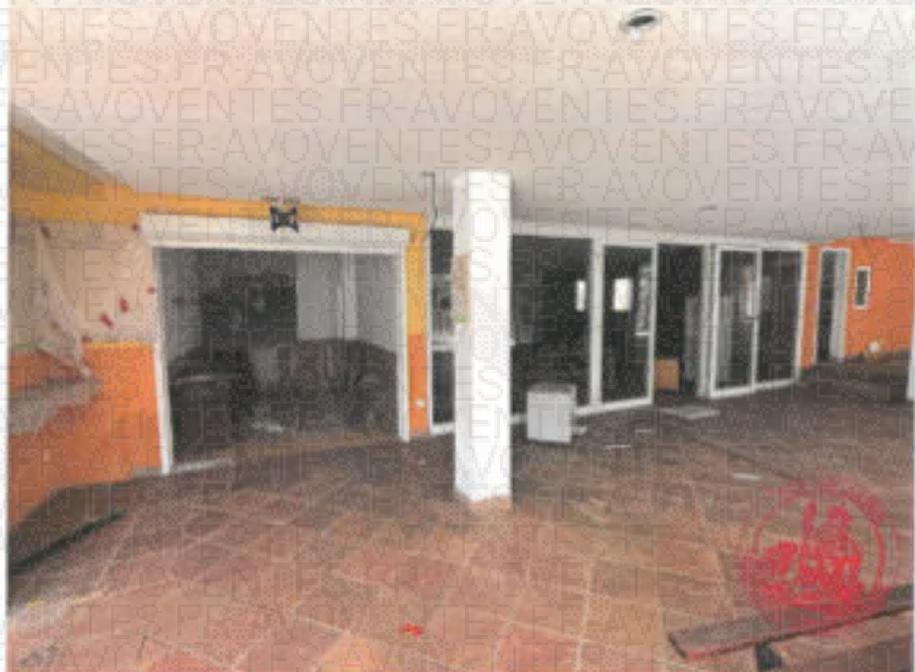
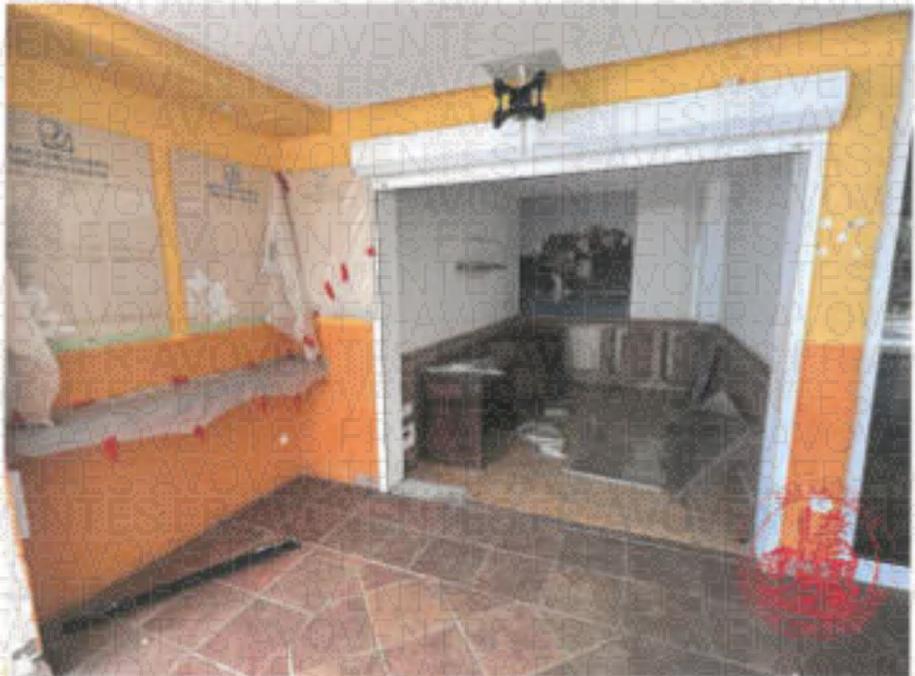
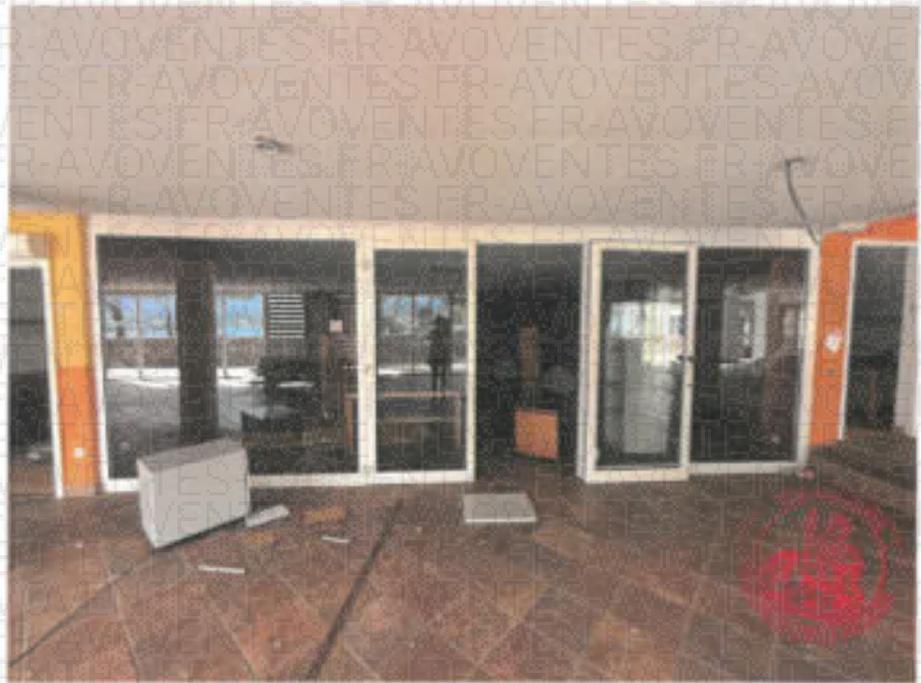
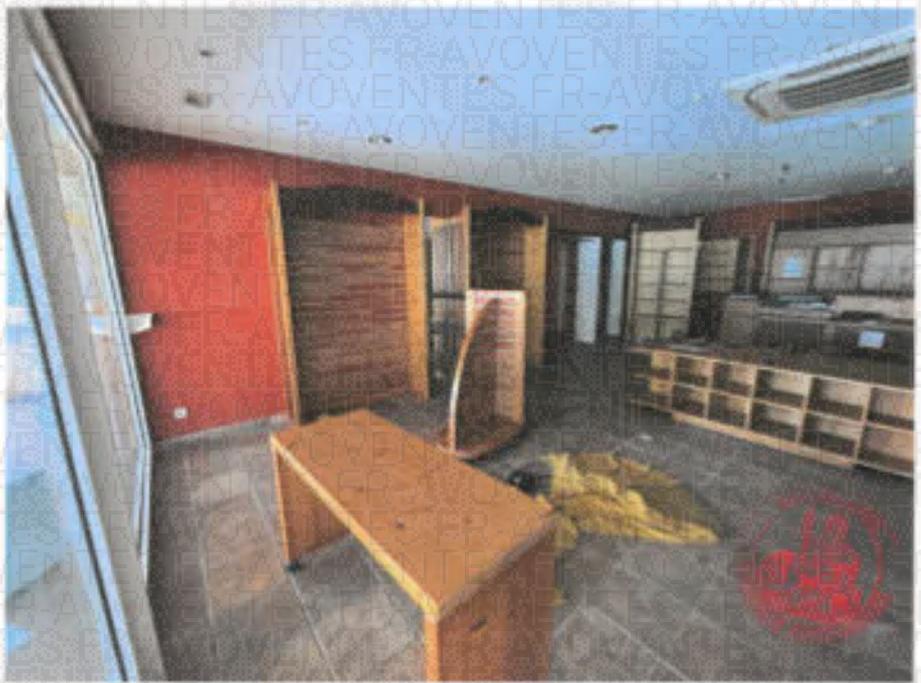
## Les boutiques

Une première petite boutique.

Une deuxième grande boutique disposant de matériaux fixés au mur de type bois. Cette boutique dispose de deux locaux de stockage.

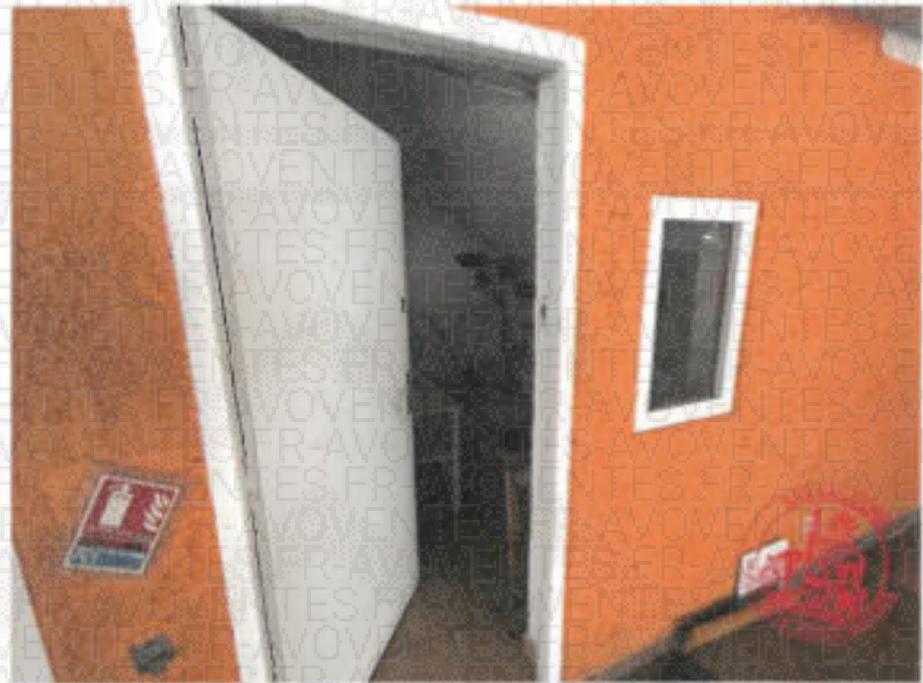
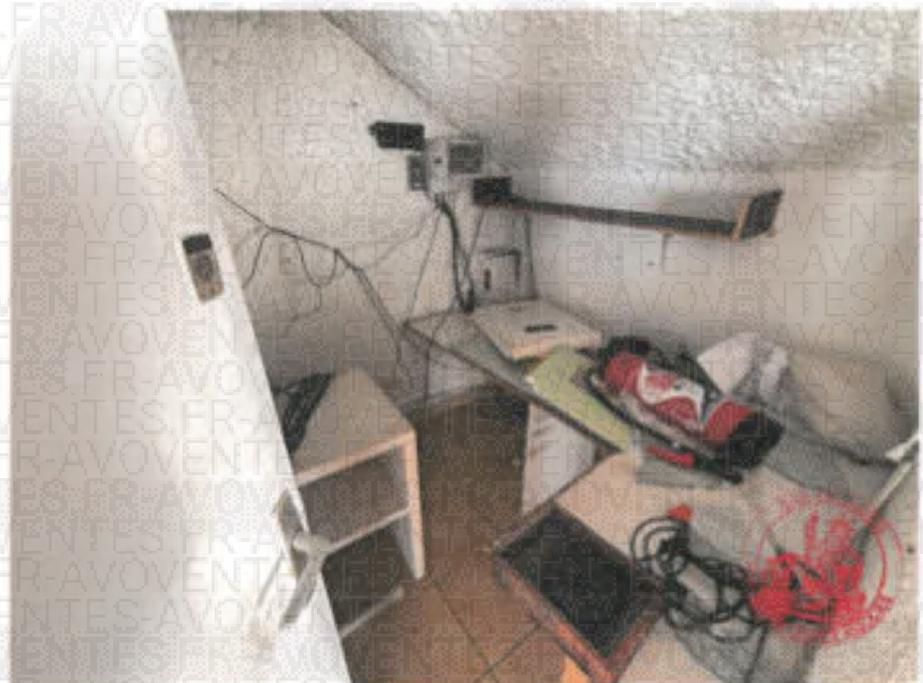
Je constate dans le prolongement des boutiques la présence d'un petit bureau.
