## PROCES VERBAL DESCRIPTIF

**LE LUNDI VINGT TROIS SEPTEMBRE  
DEUX MILLE VINGT QUATRE  
à 09 heures 15.**

Dès lors, déférant à cette réquisition me demandant de décrire de façon globale l'état de l'ensemble immobilier en reprenant les principaux corps de bâtiment tels que décrits par l'expert, je me suis rendue ce jour, mois, an et heures que dessus sis Lieu-dit Marine de Sant'Ambroggio à LUMIO (20260), et j'ai procédé aux descriptifs dans les conditions décrites ci-dessous.

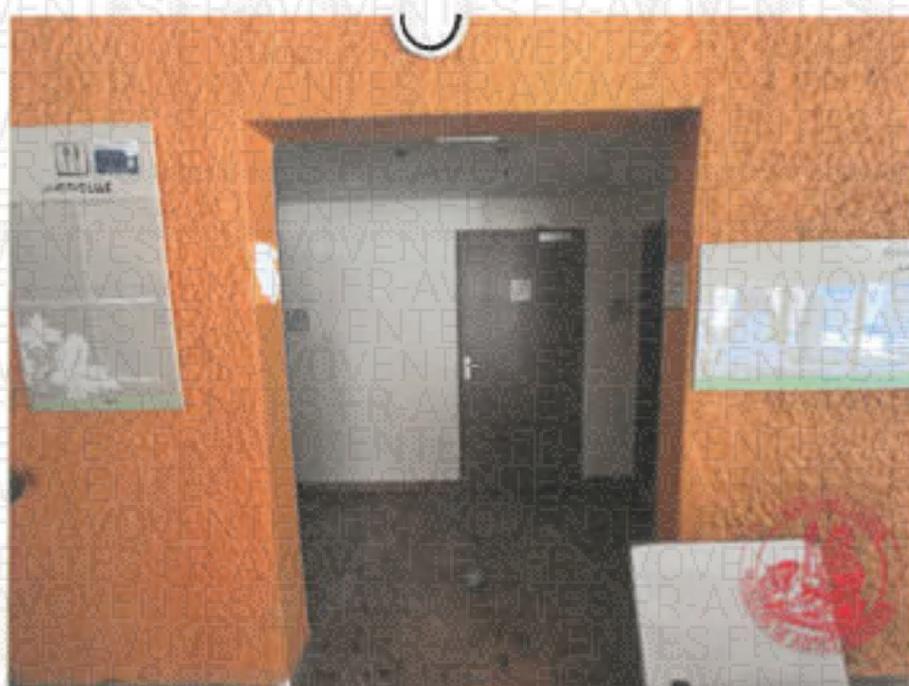
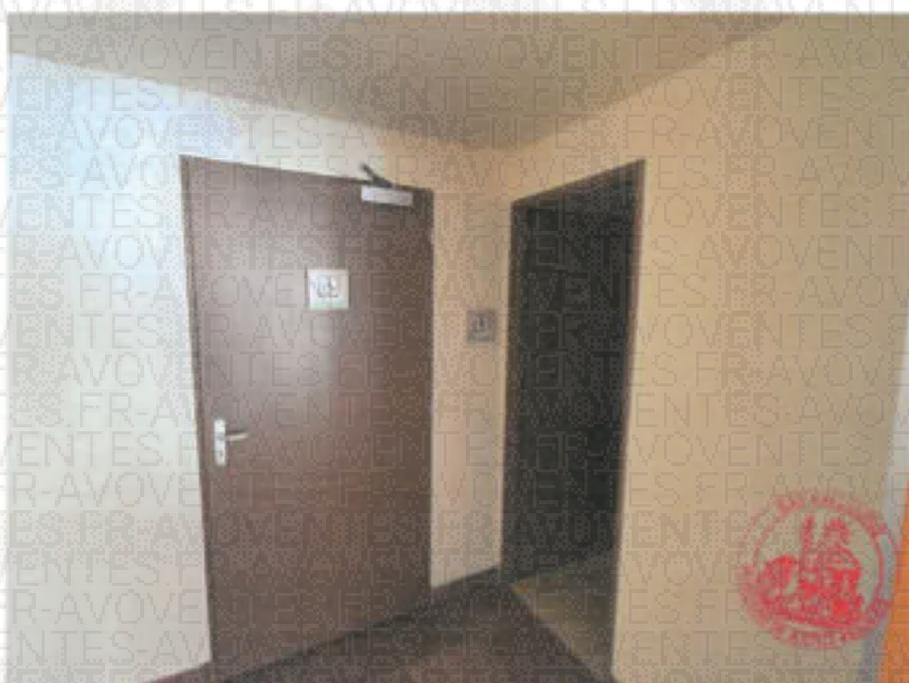
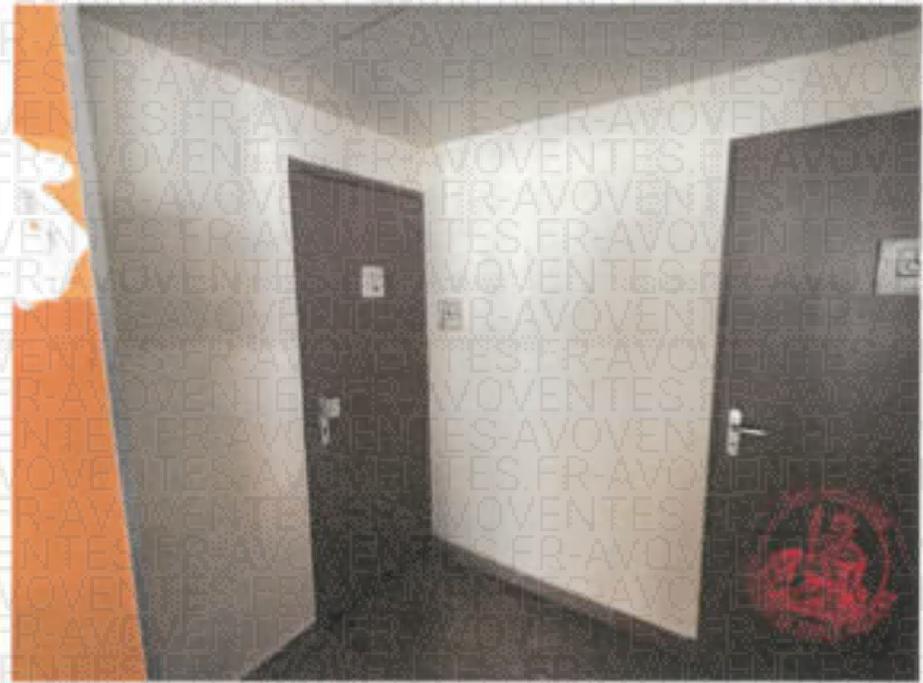
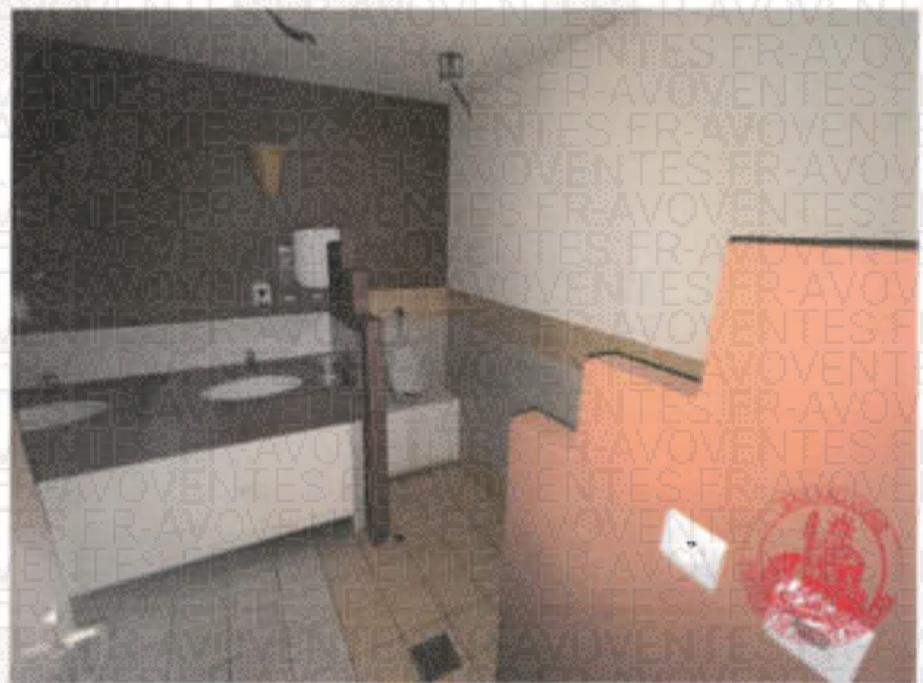
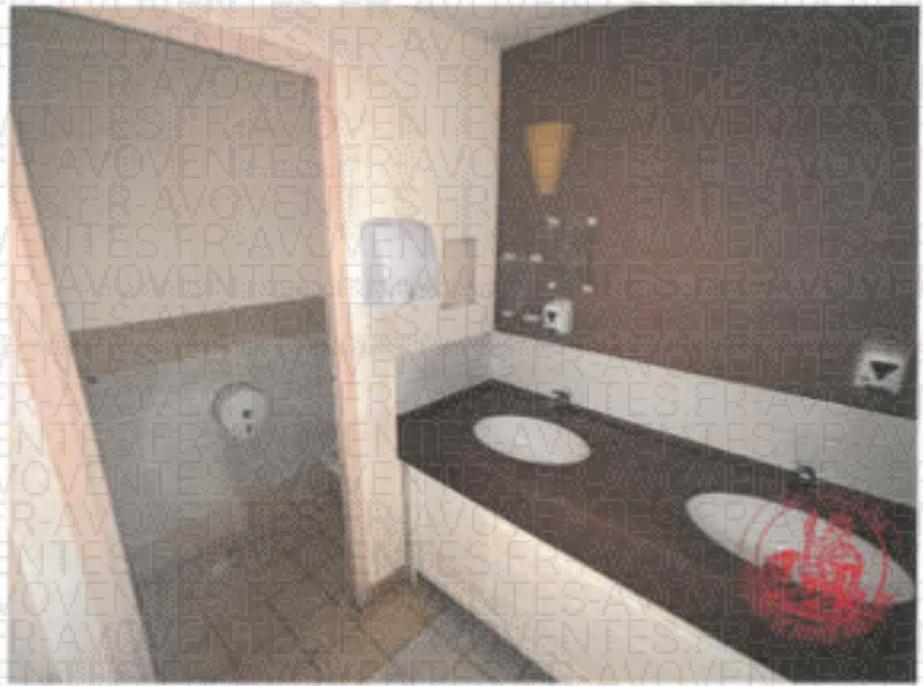
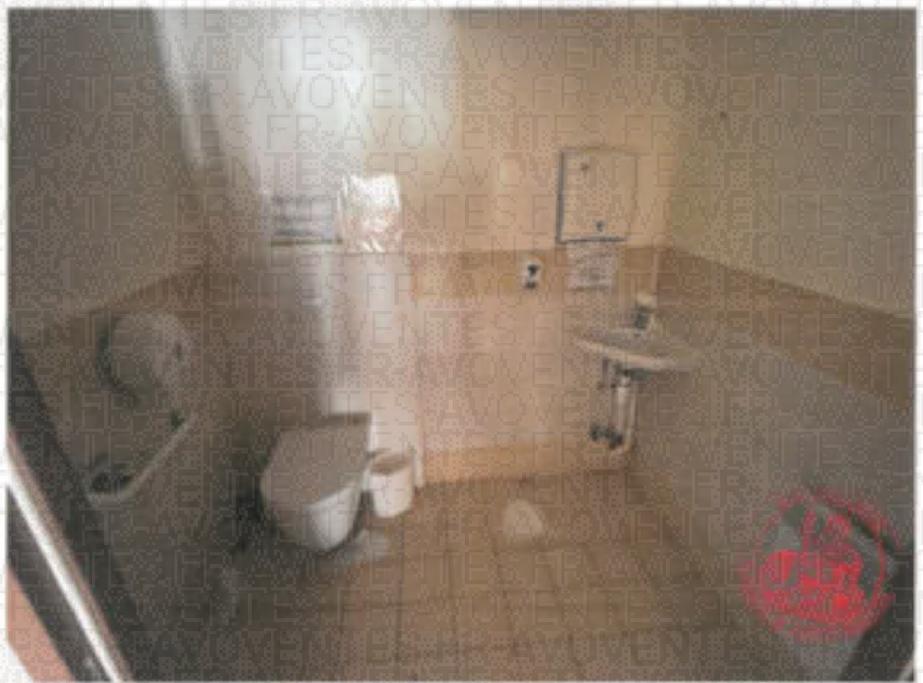
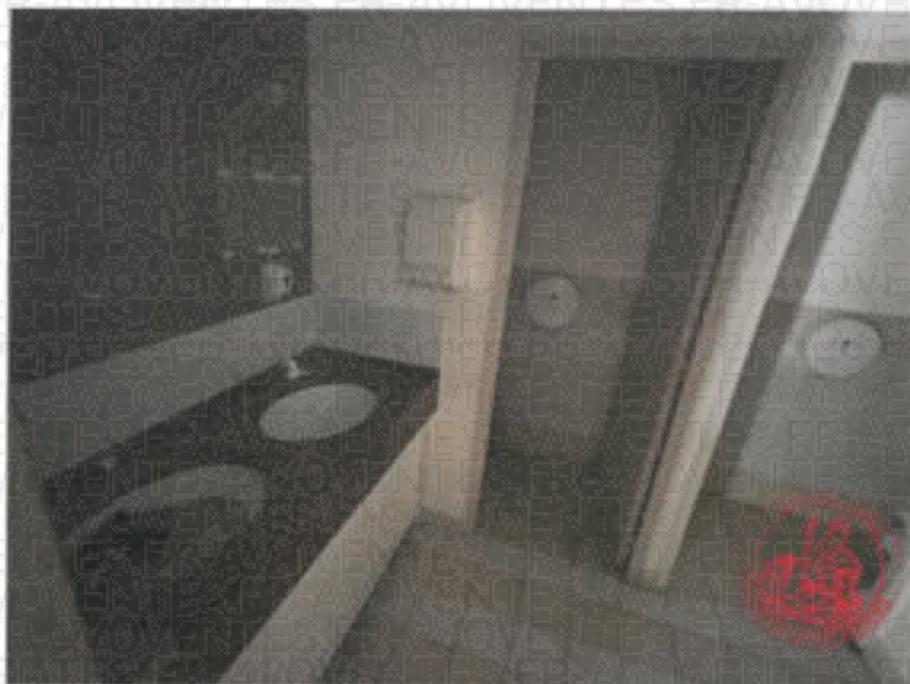
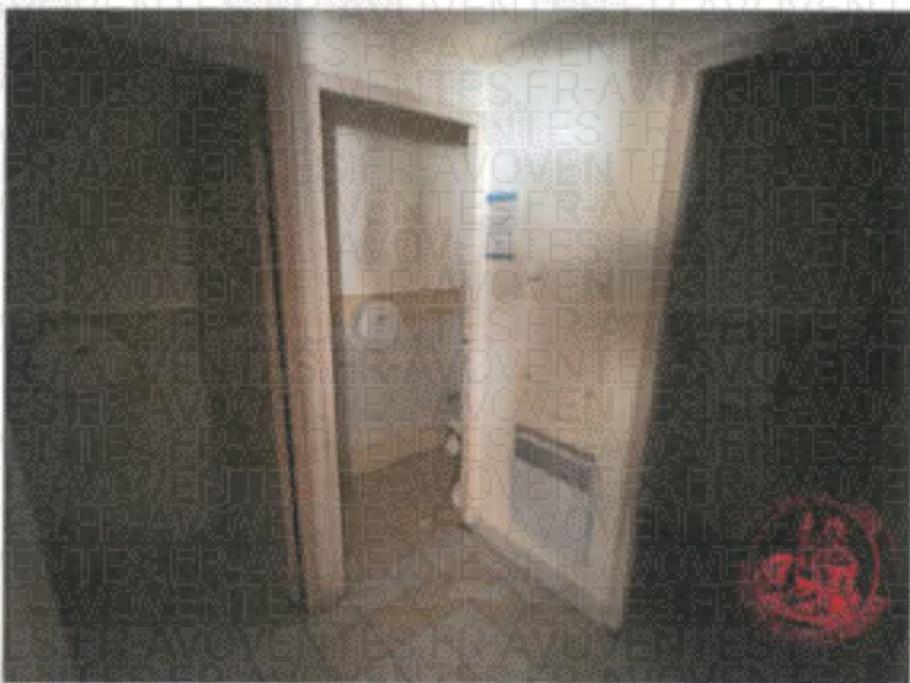
Depuis la salle de bar, j'accède à un espace réservé aux WC homme, femme et personne à mobilité réduite.

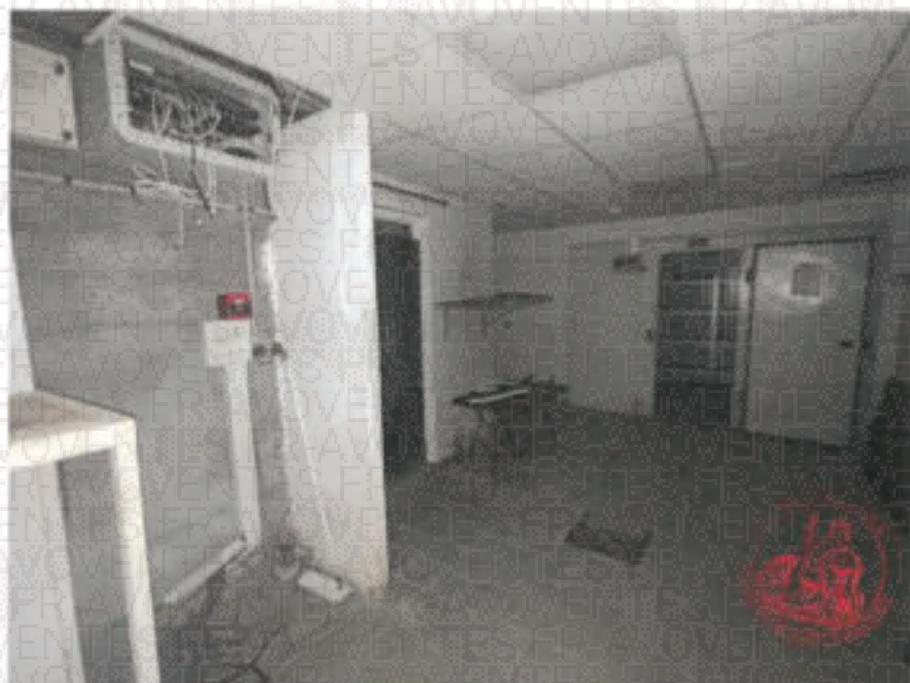
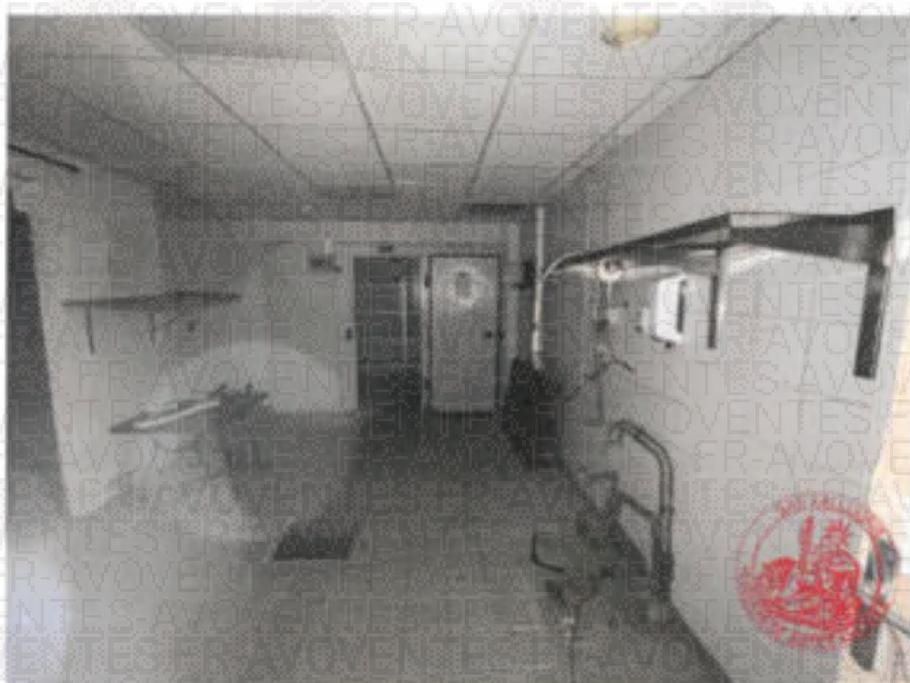
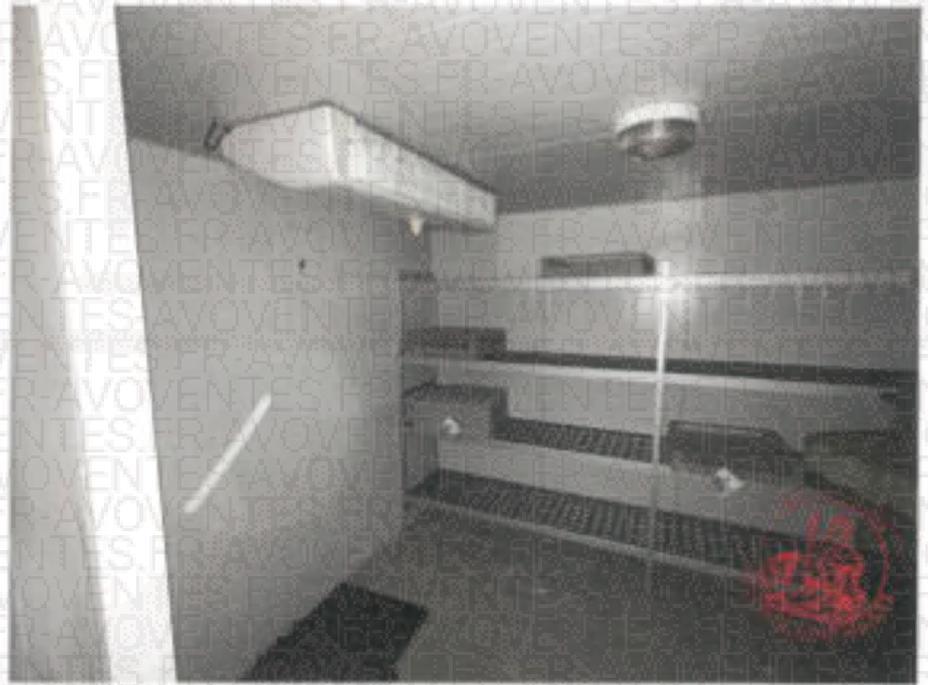
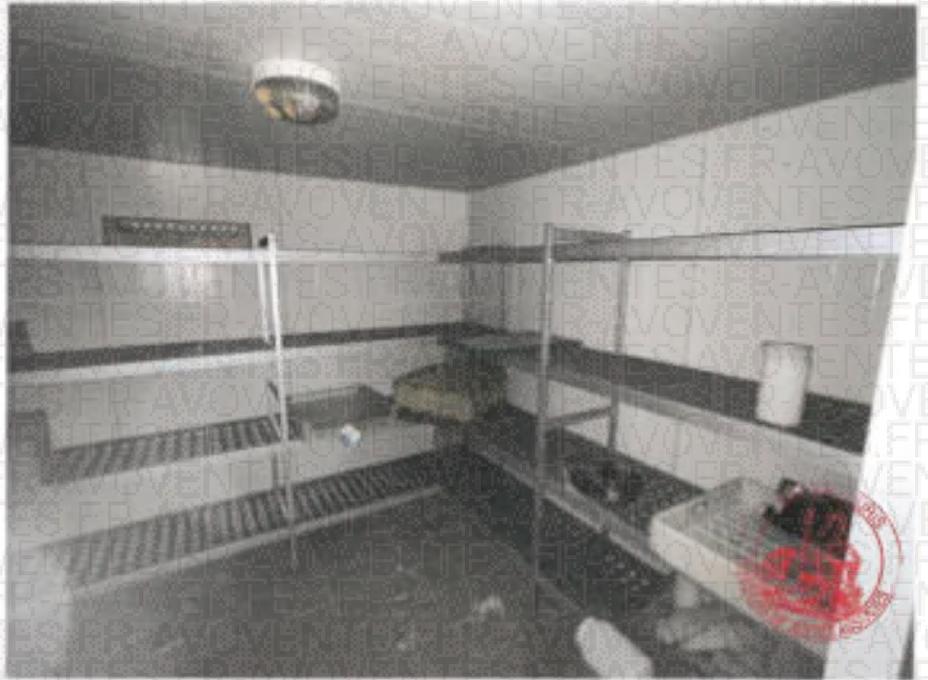
À l'arrière du bar, je constate la présence d'un local de stockage et d'une chambre froide.

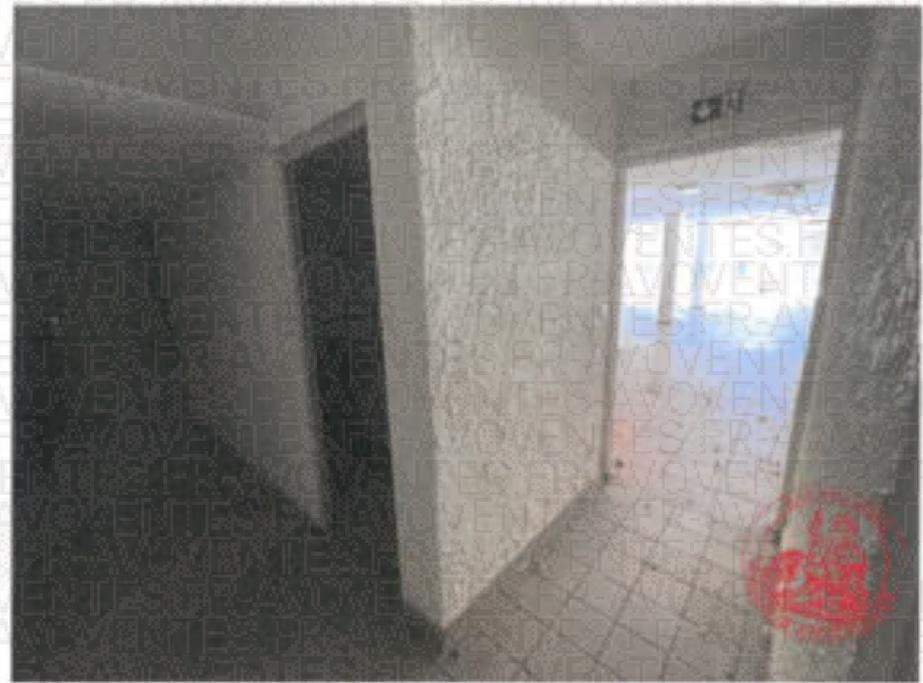
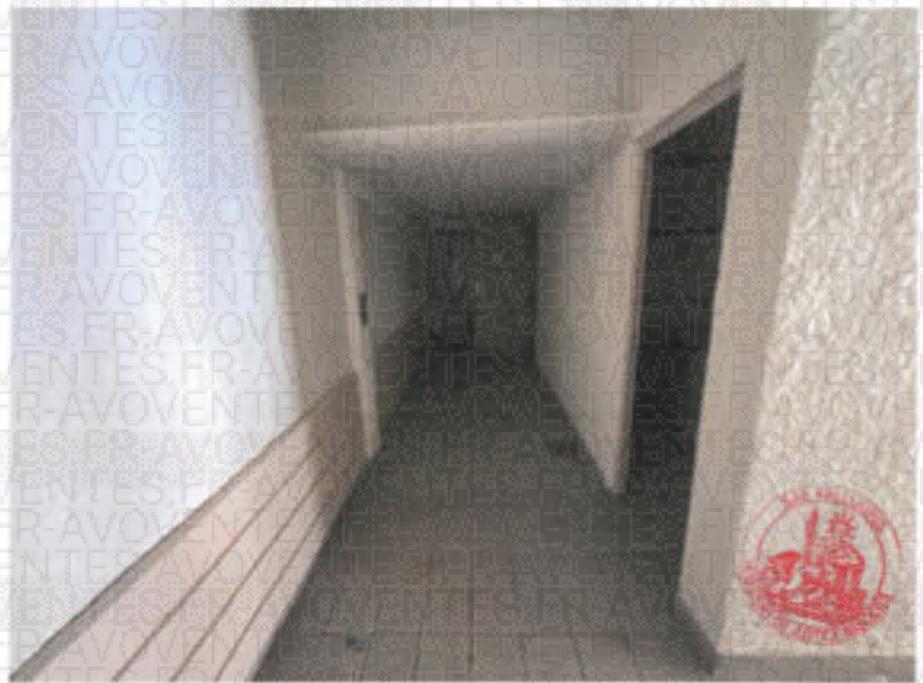
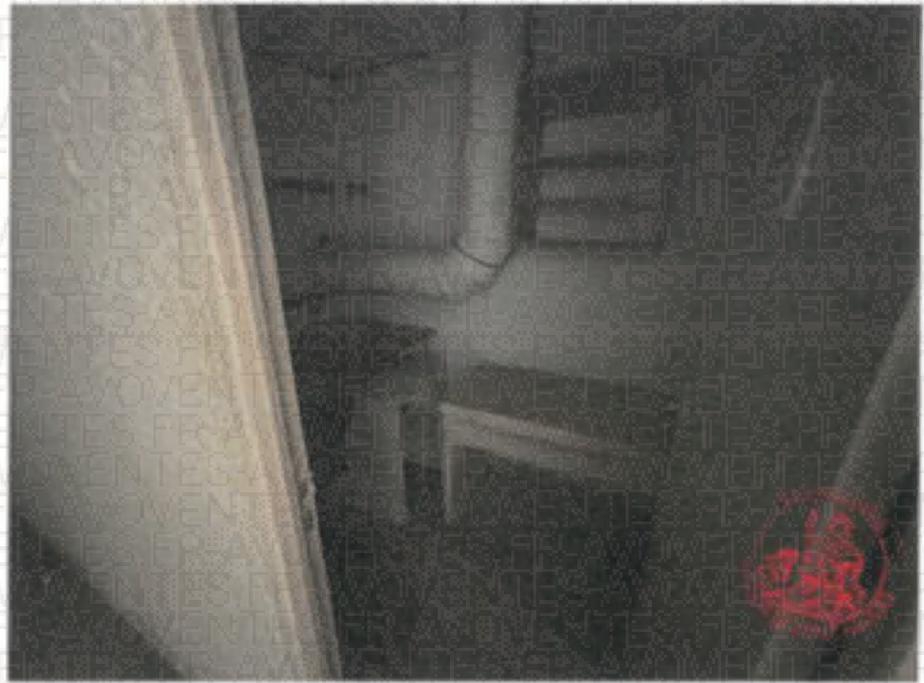
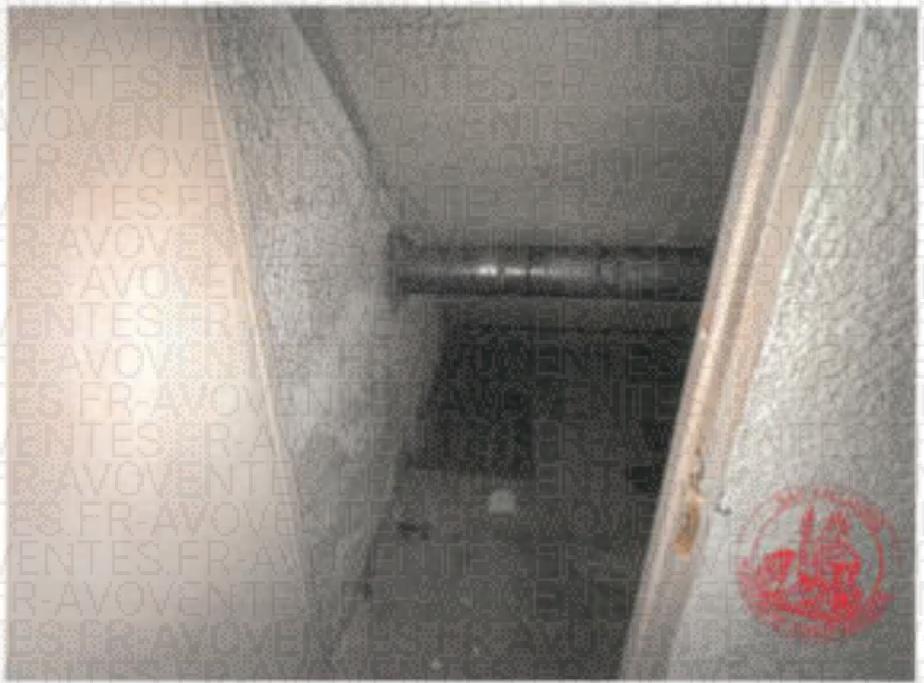
En passant par le hall desservant le bar, je note qu'un couloir donne accès à un bureau, à deux locaux bruts sous les escaliers ainsi qu'à un ascenseur.

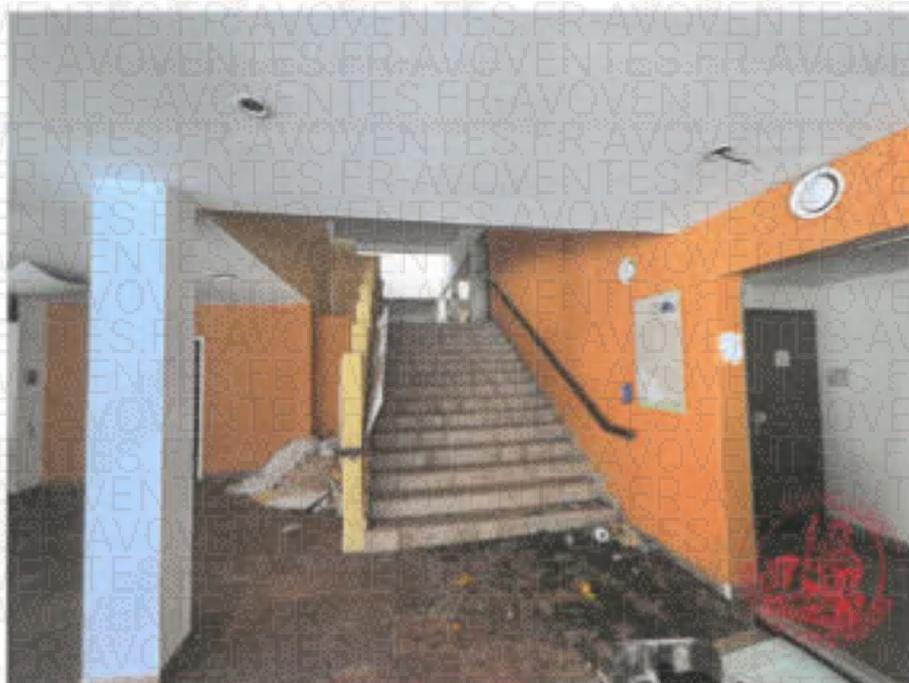
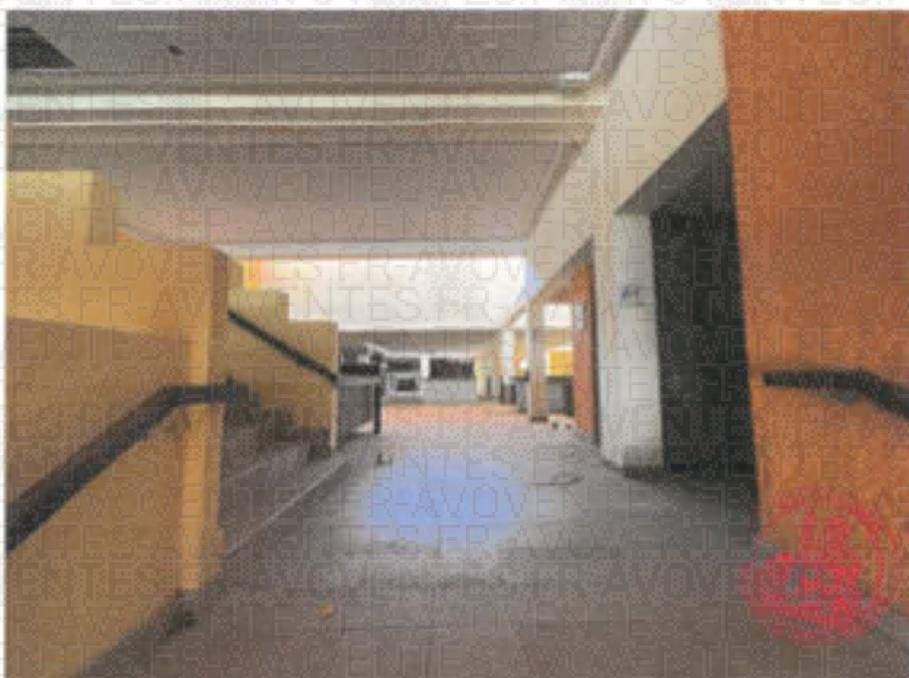
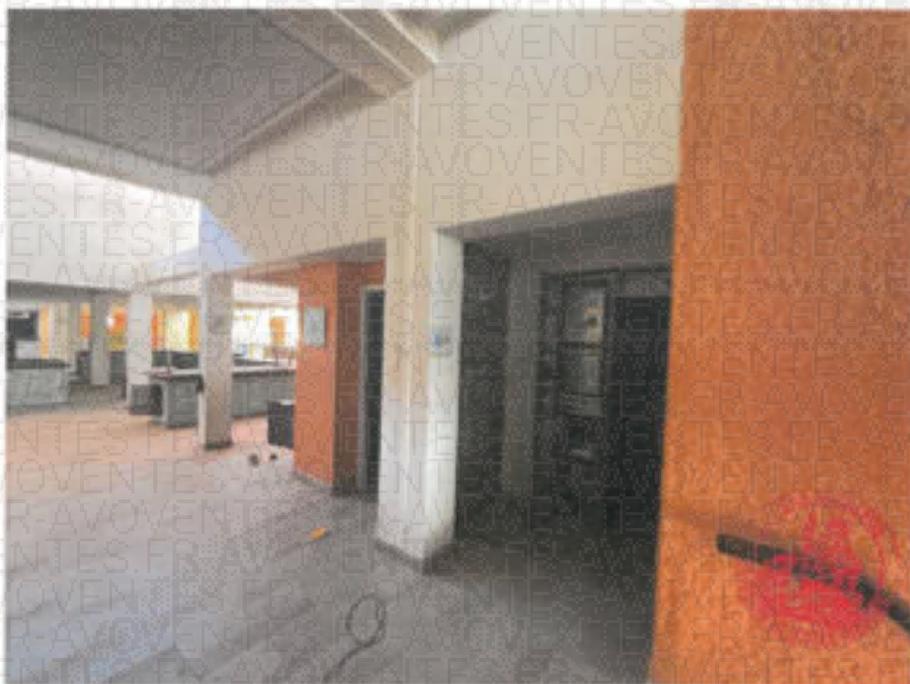
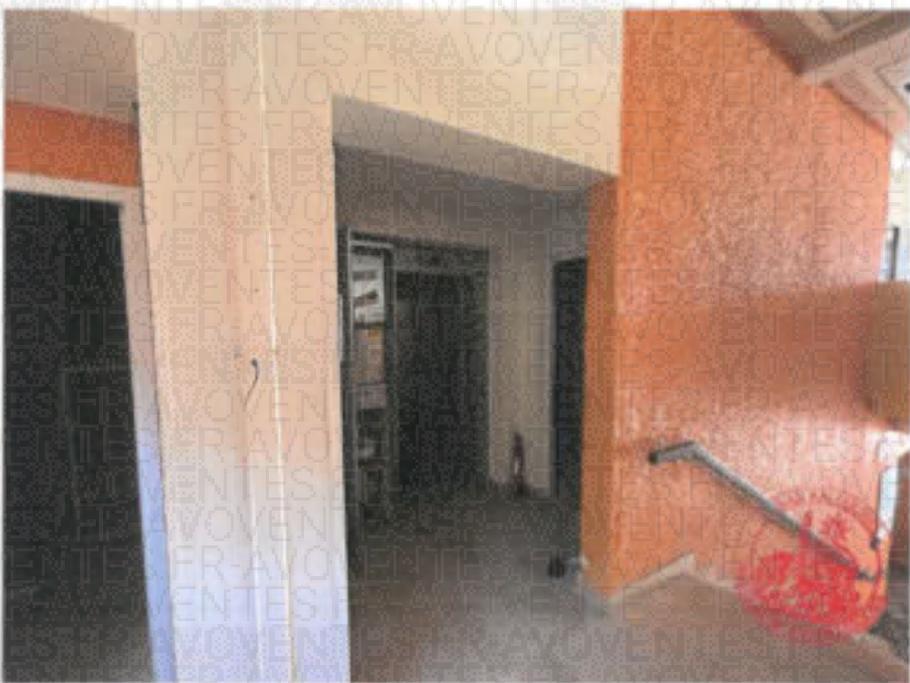
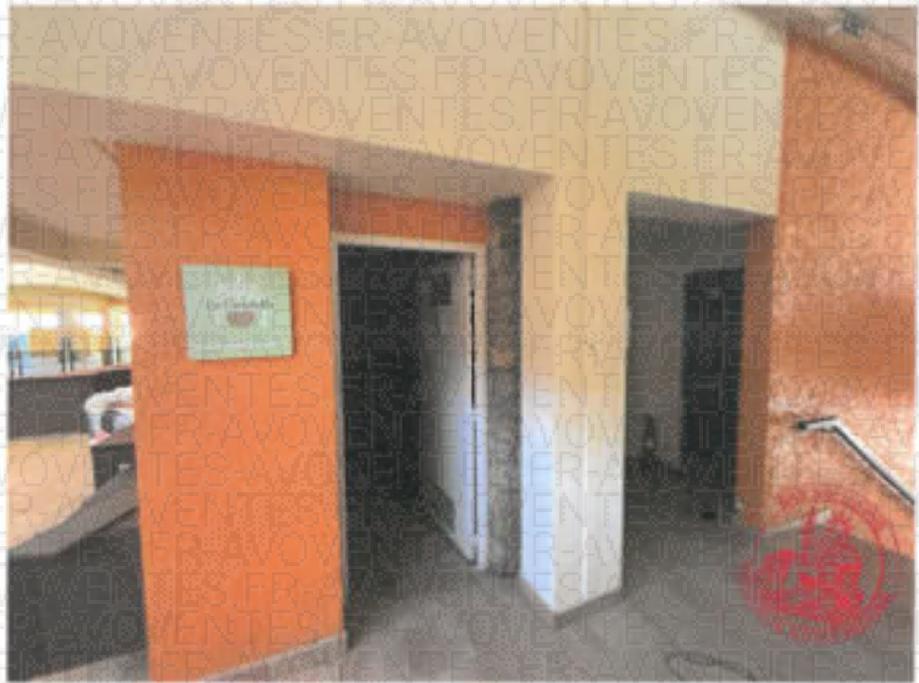
## Le restaurant

L'accès à la salle de restaurant s'effectue via des escaliers et je note en haut dudit escalier la présence d'un ascenseur et de deux pièces en l'état brut.

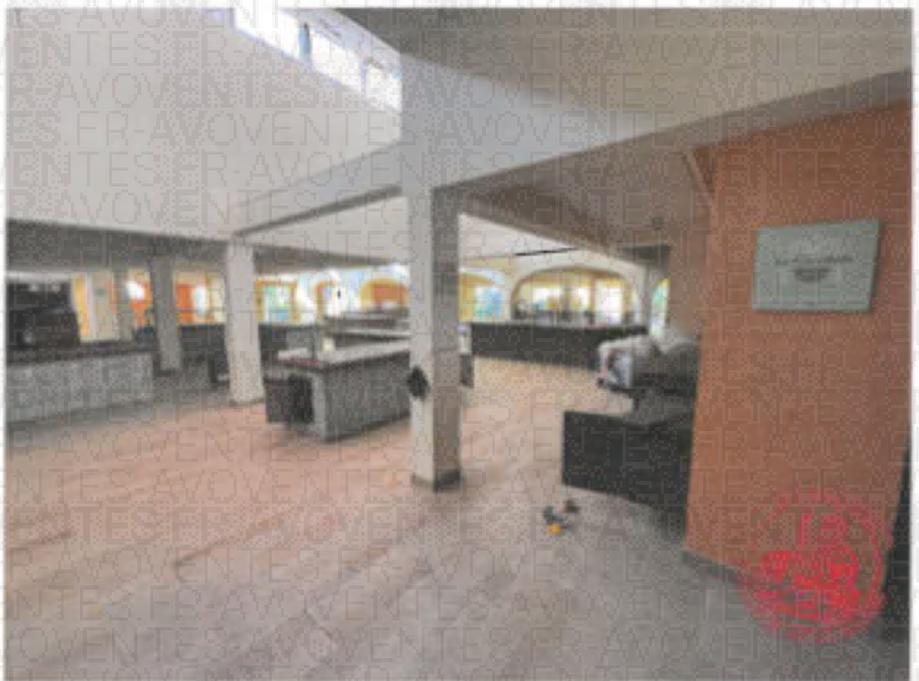
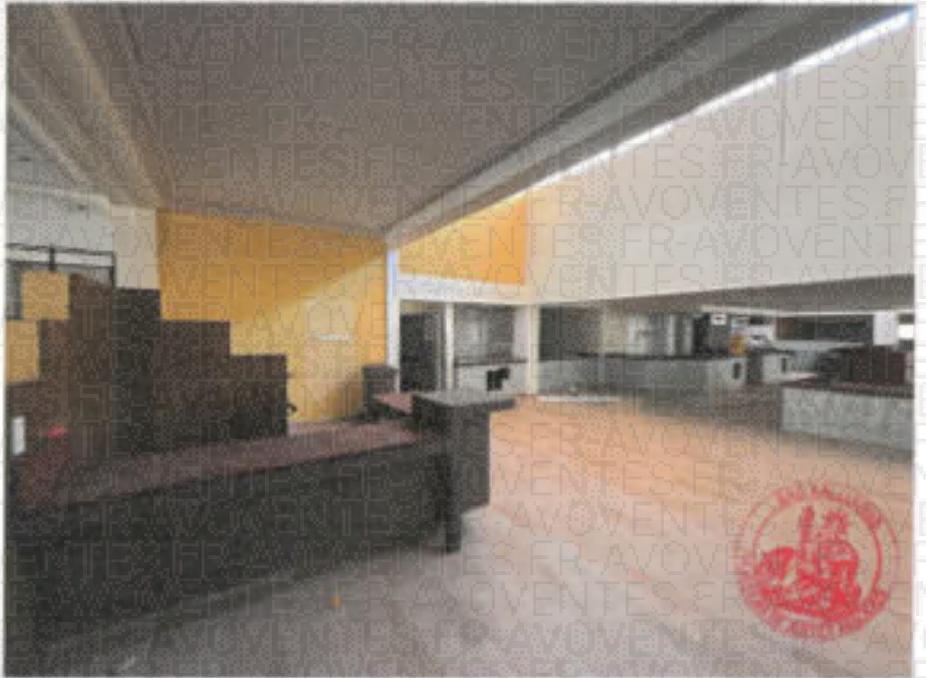
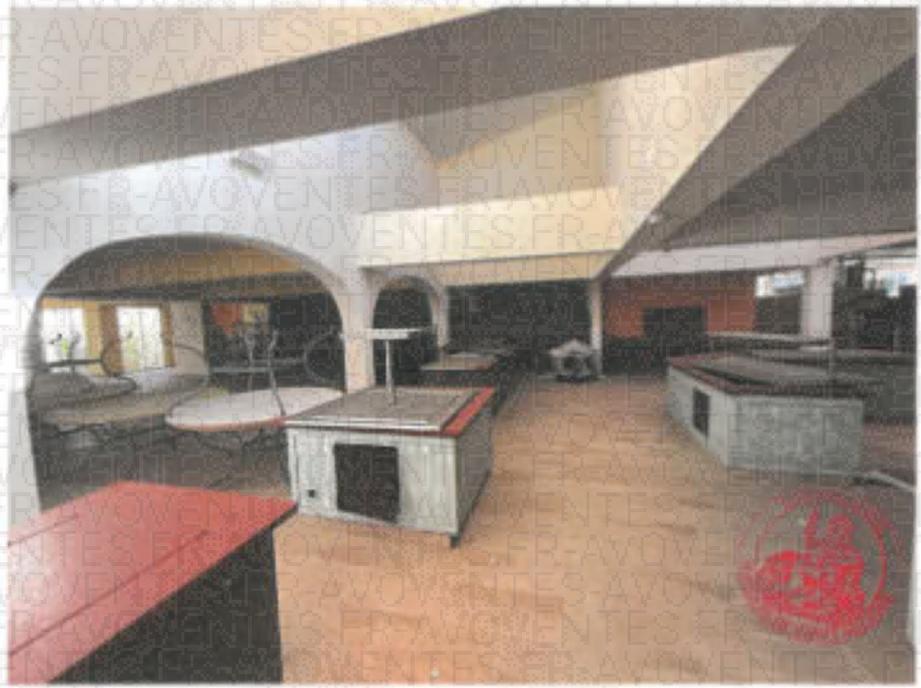
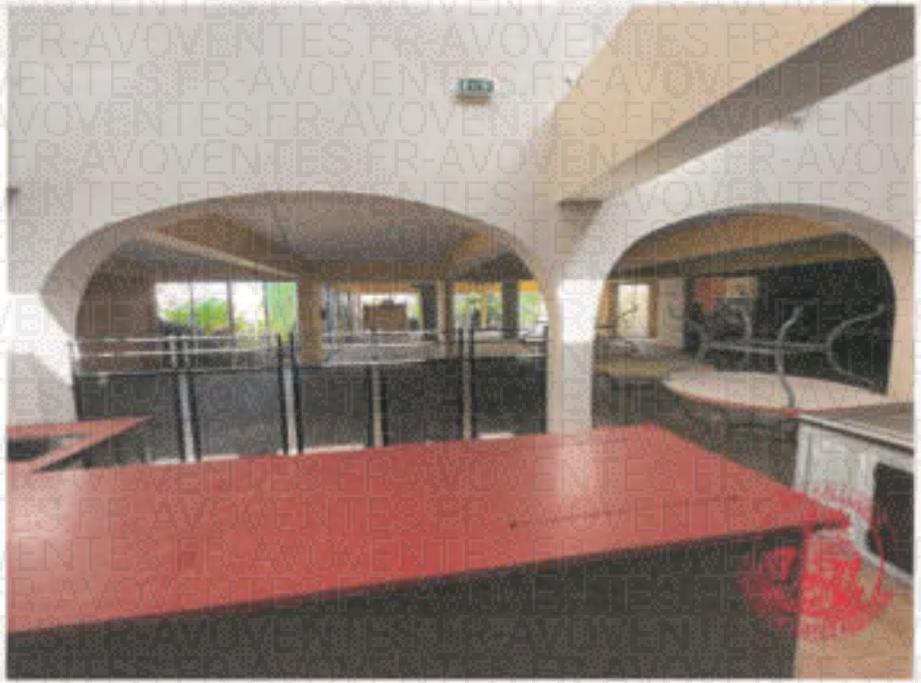
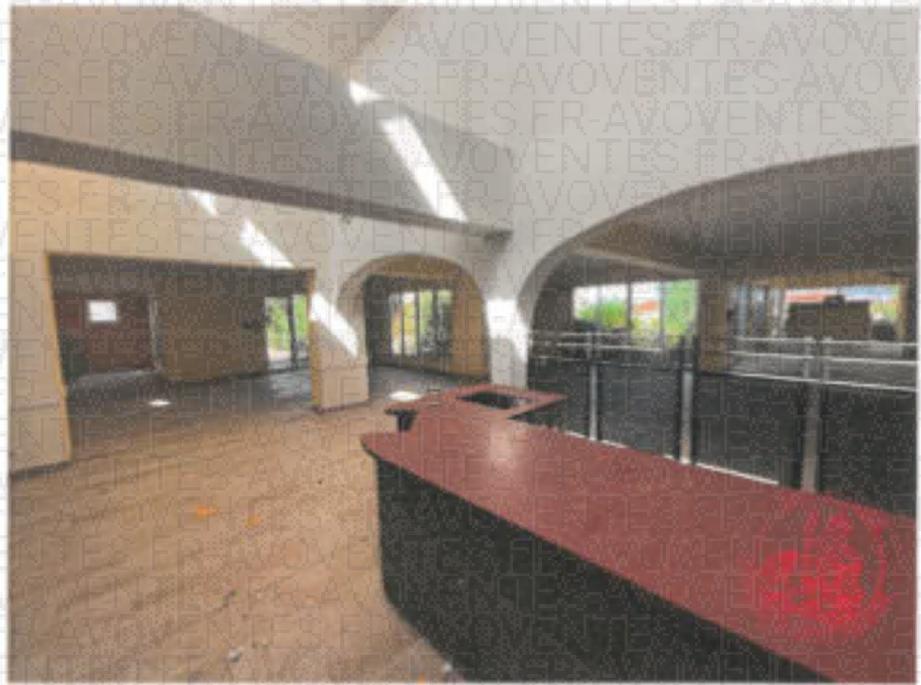
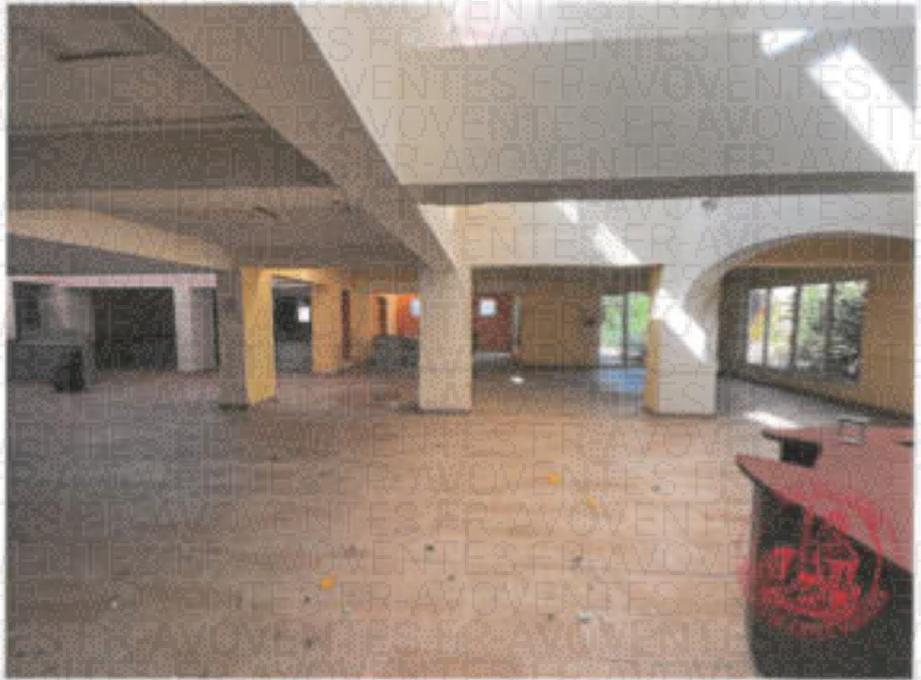
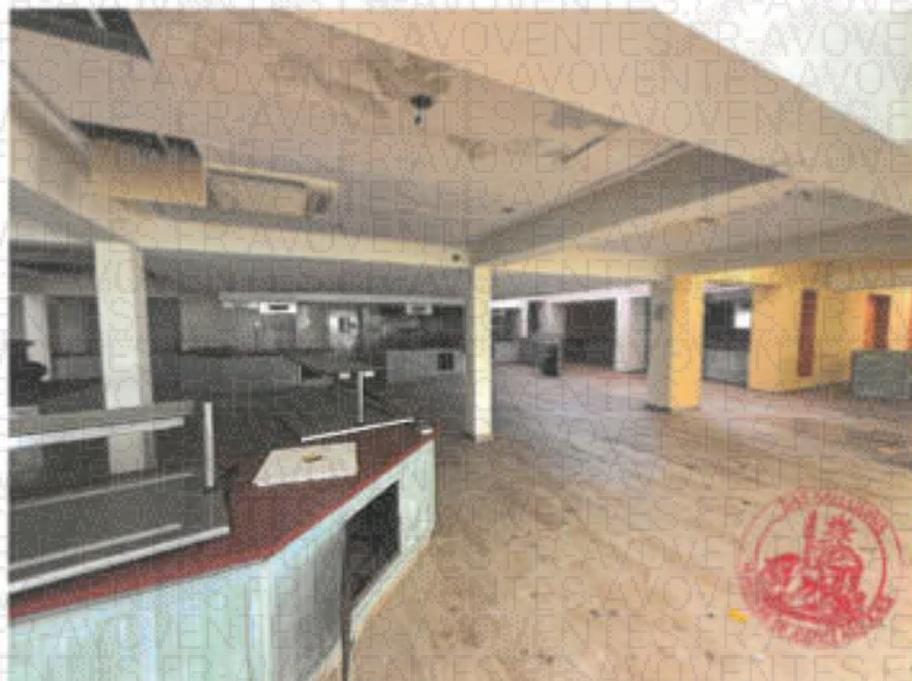
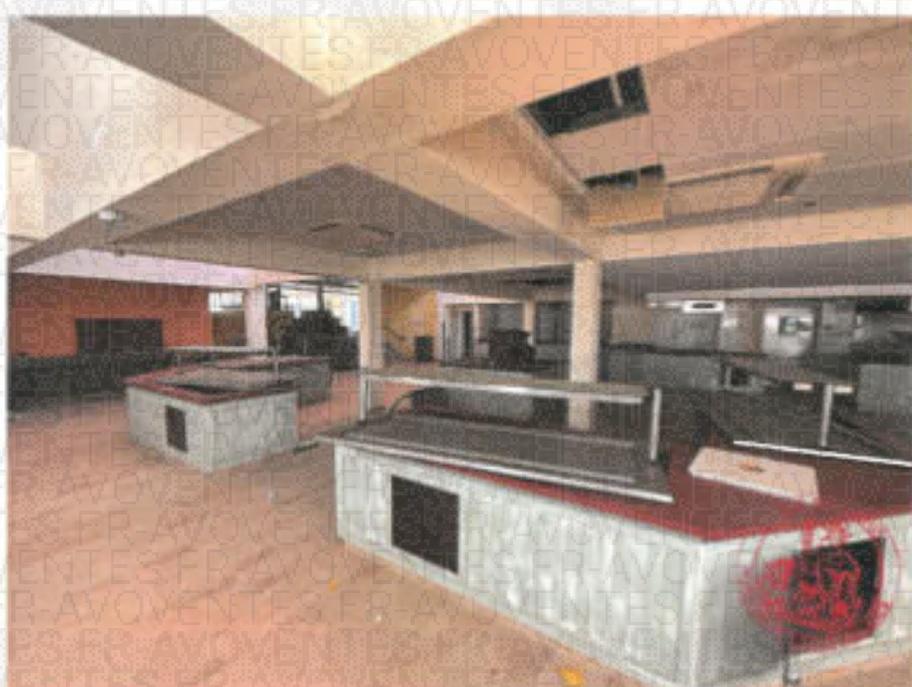
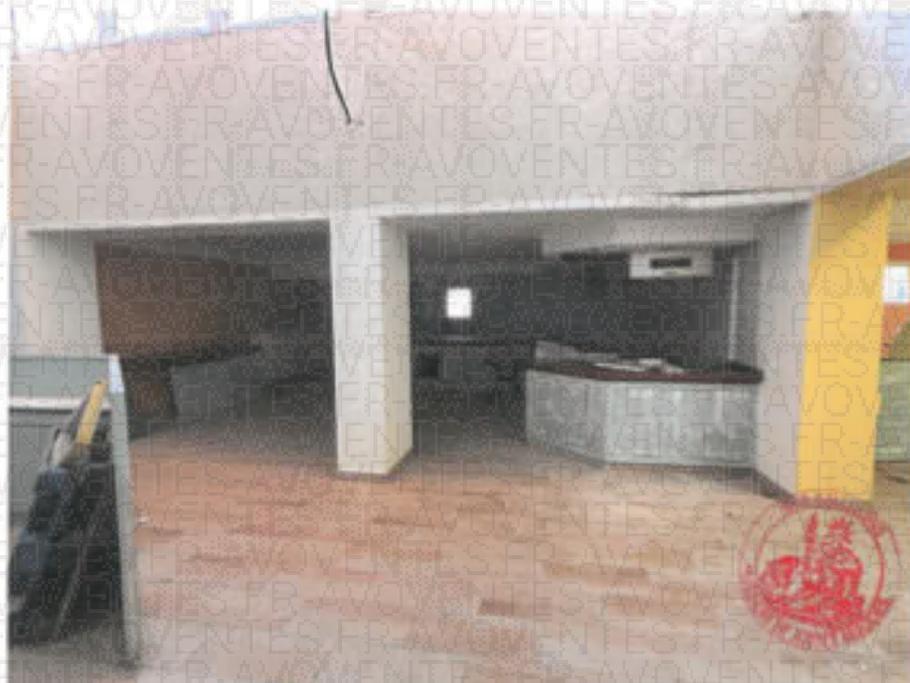
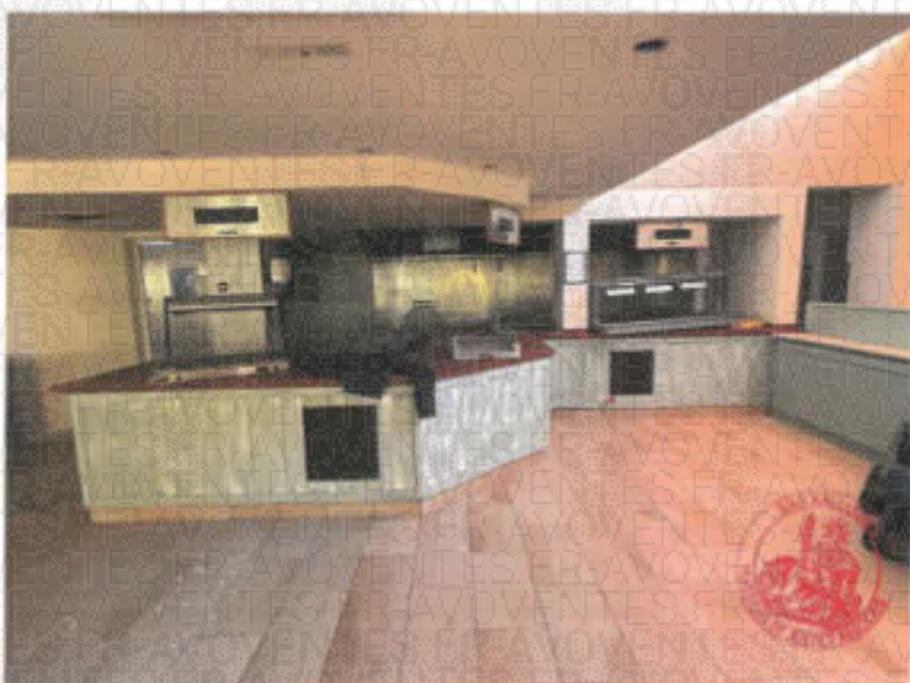
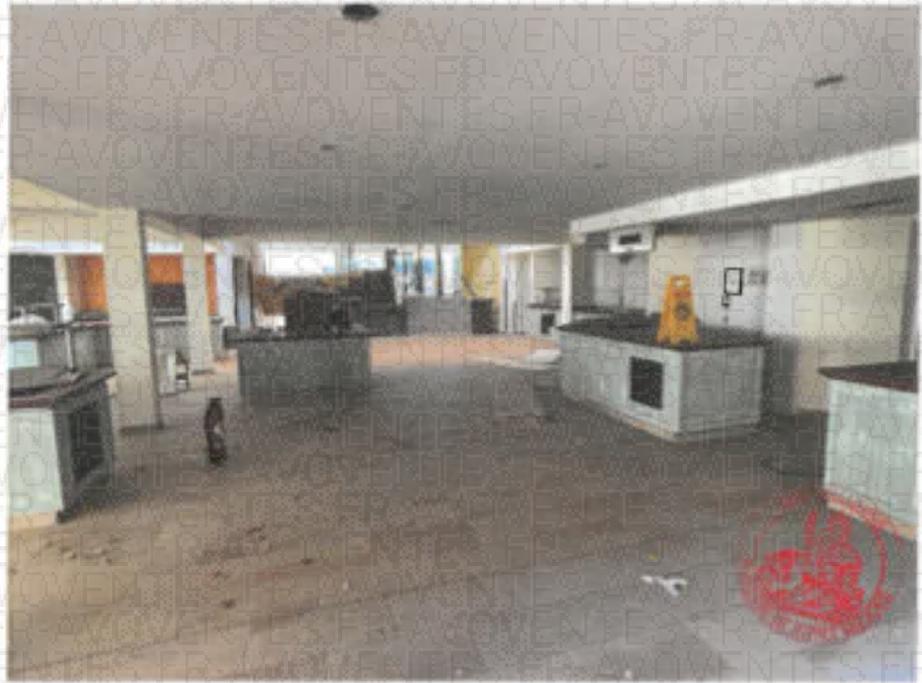
### La salle de restaurant au premier niveau

Il s'agit d'un espace dédié à la salle de restaurant composé de plusieurs comptoirs de type self service dans lesquels sont encastrés des bacs.
