## PROCES VERBAL DESCRIPTIF

**LE LUNDI VINGT TROIS SEPTEMBRE  
DEUX MILLE VINGT QUATRE  
à 09 heures 15.**

Dès lors, déférant à cette réquisition me demandant de décrire de façon globale l'état de l'ensemble immobilier en reprenant les principaux corps de bâtiment tels que décrits par l'expert, je me suis rendue ce jour, mois, an et heures que dessus sis Lieu-dit Marine de Sant'Ambroggio à LUMIO (20260), et j'ai procédé aux descriptifs dans les conditions décrites ci-dessous.

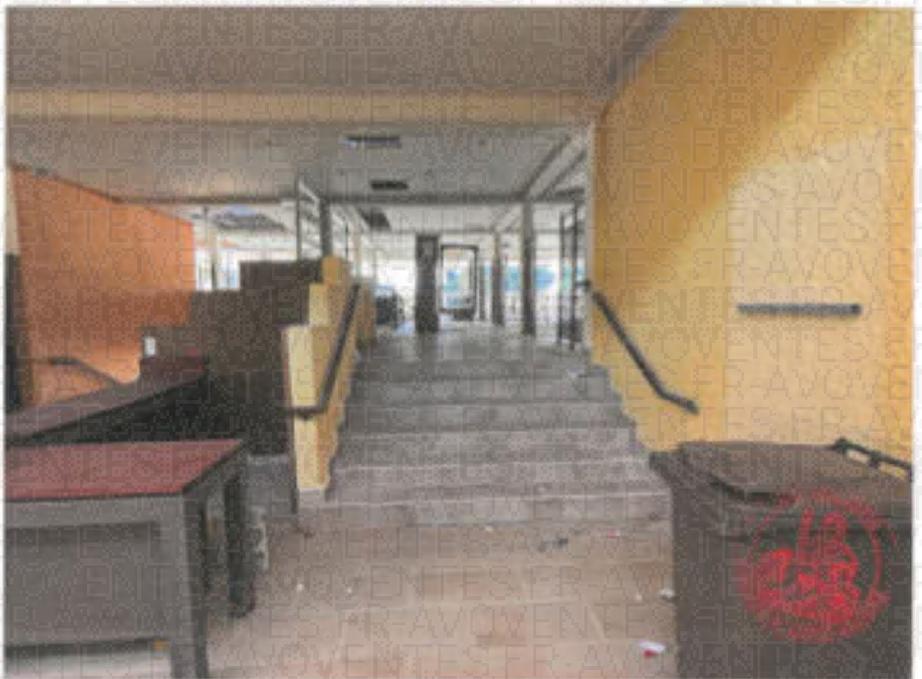
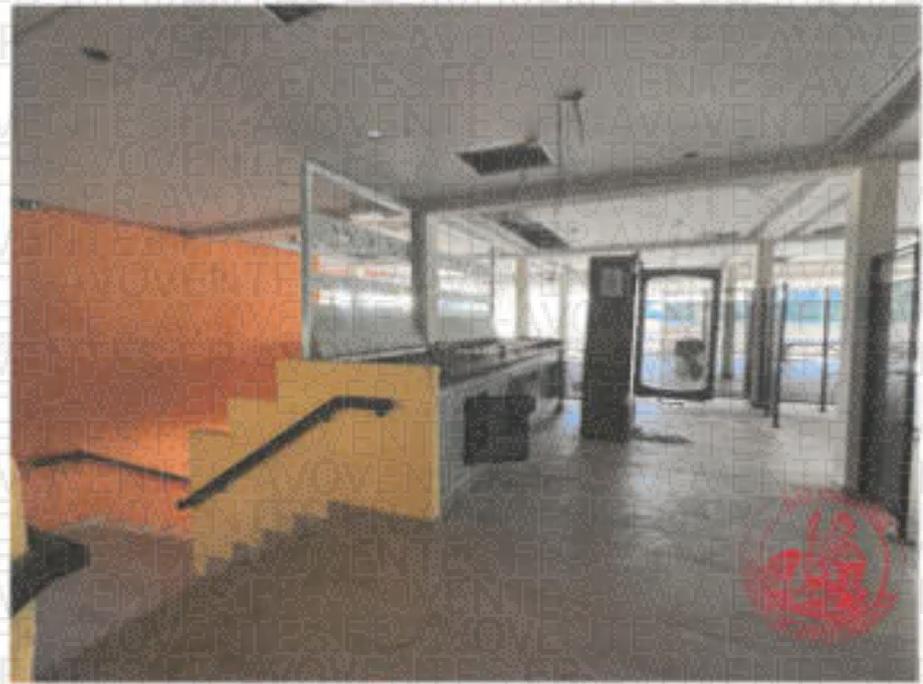
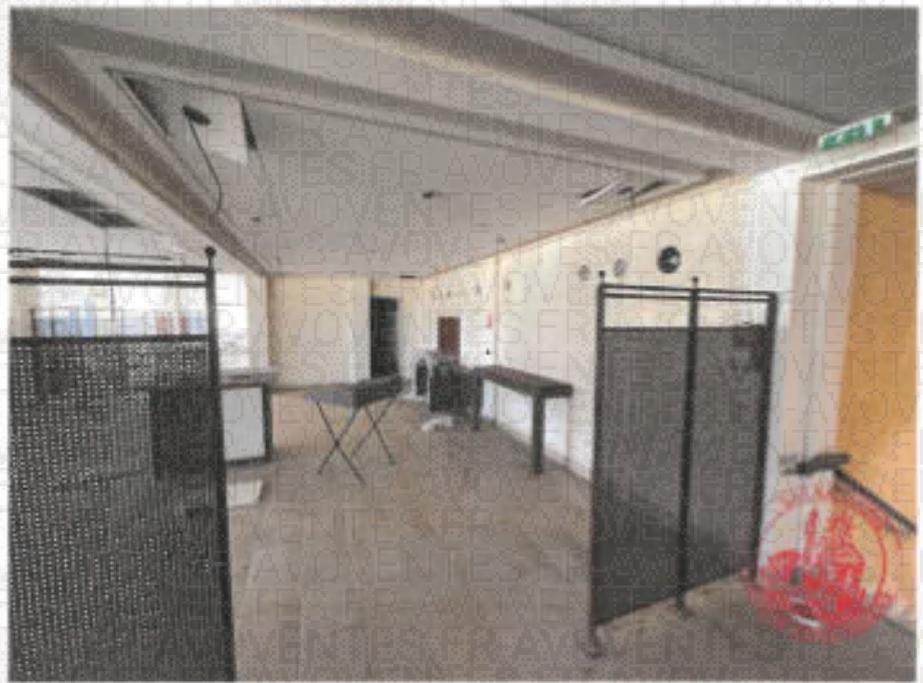
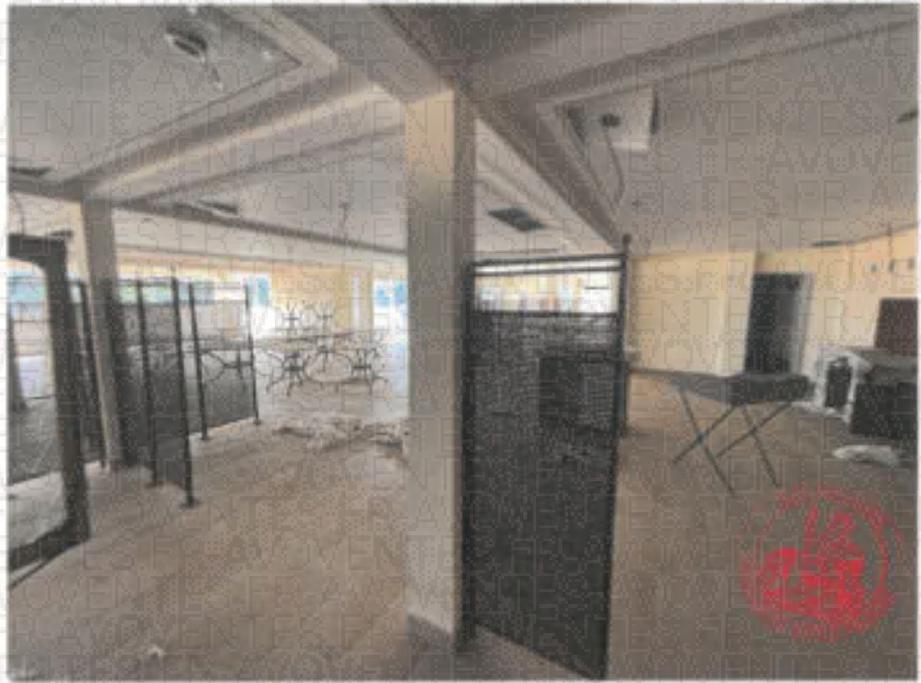
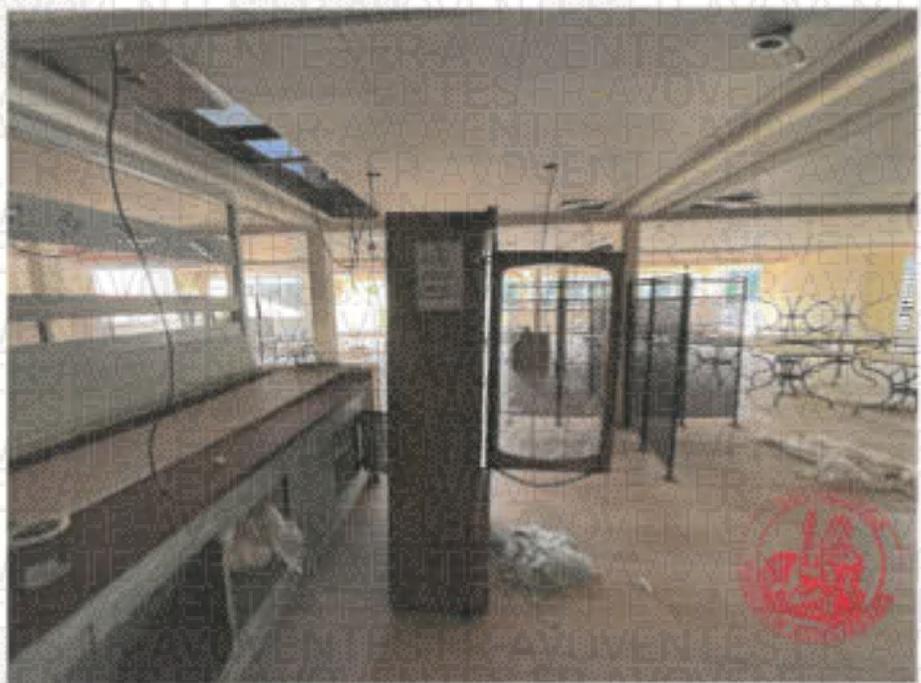
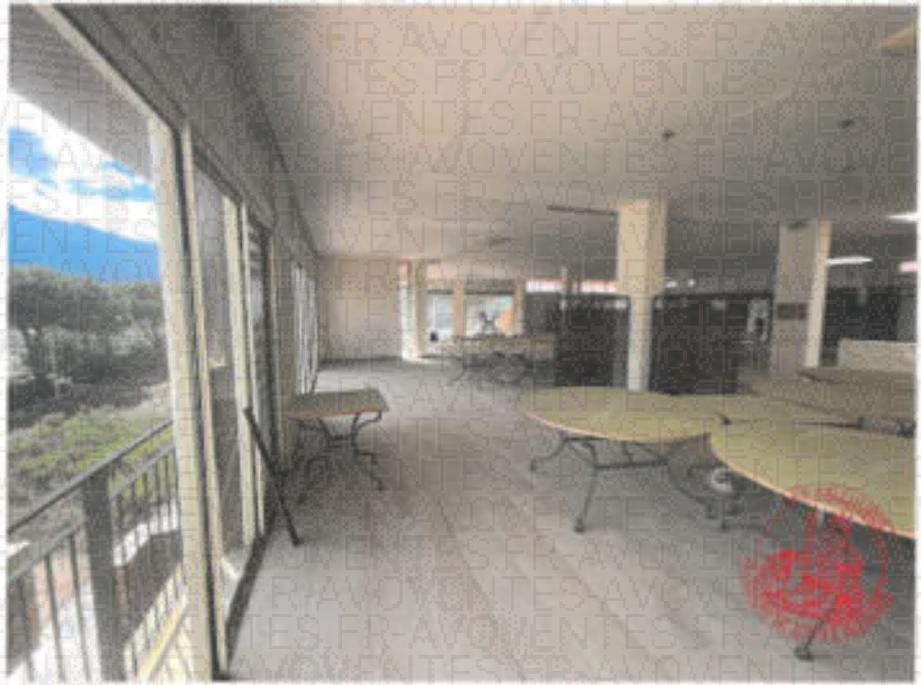
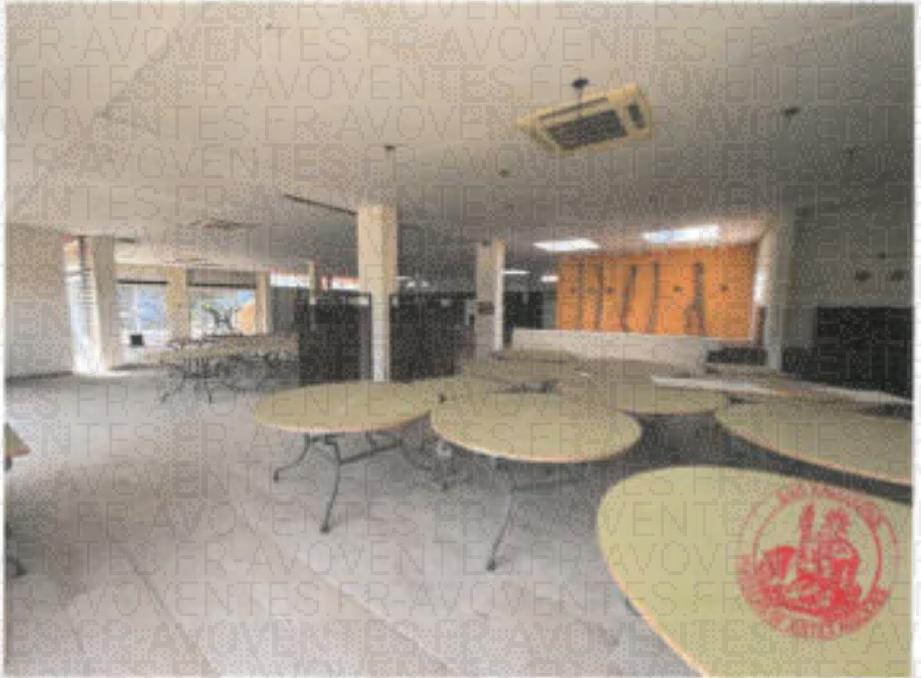
### **La salle de restaurant situé au deuxième niveau**

Les murs sont peints et crépis. Le sol est carrelé. Le plafond est en faux plafond ouverts en plusieurs endroits avec des gaines qui pendent. Plusieurs poteaux sont visibles dans cette salle.

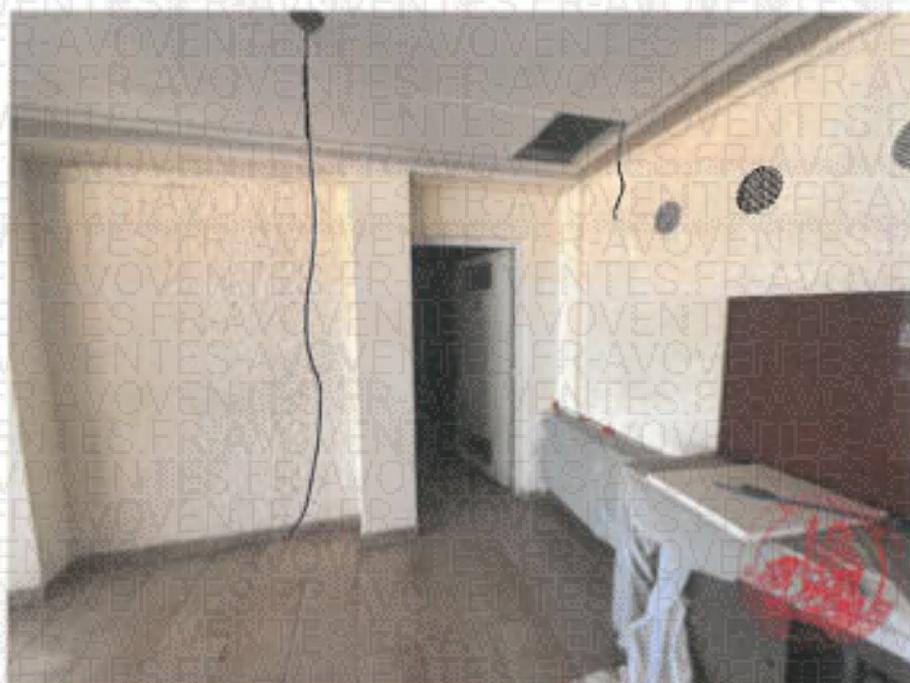
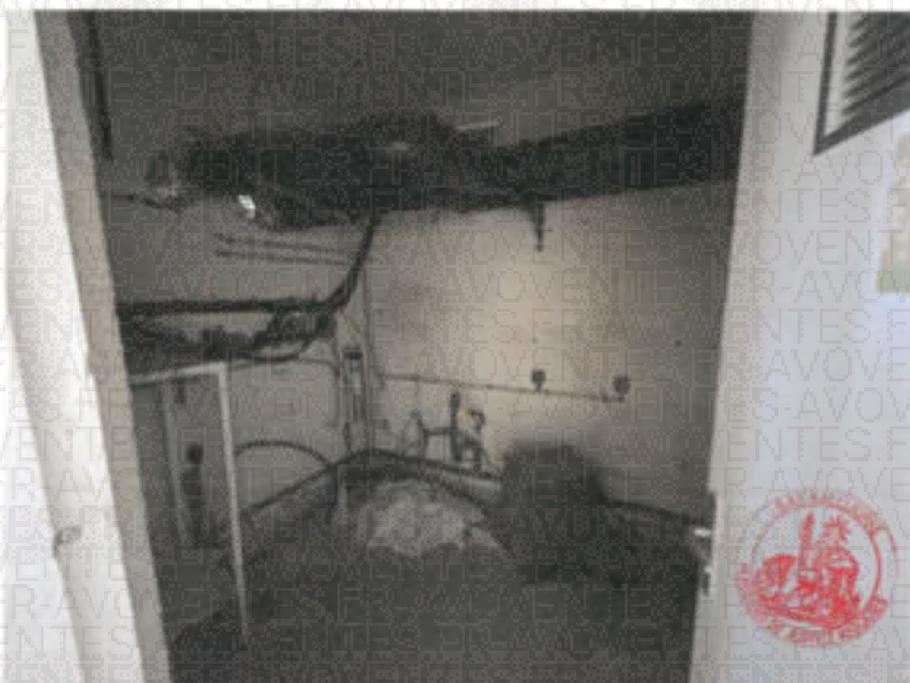
À partir de cette dernière salle de restaurant, je vois que je peux accéder à un petit local dont les murs et plafonds sont en l'état brut.

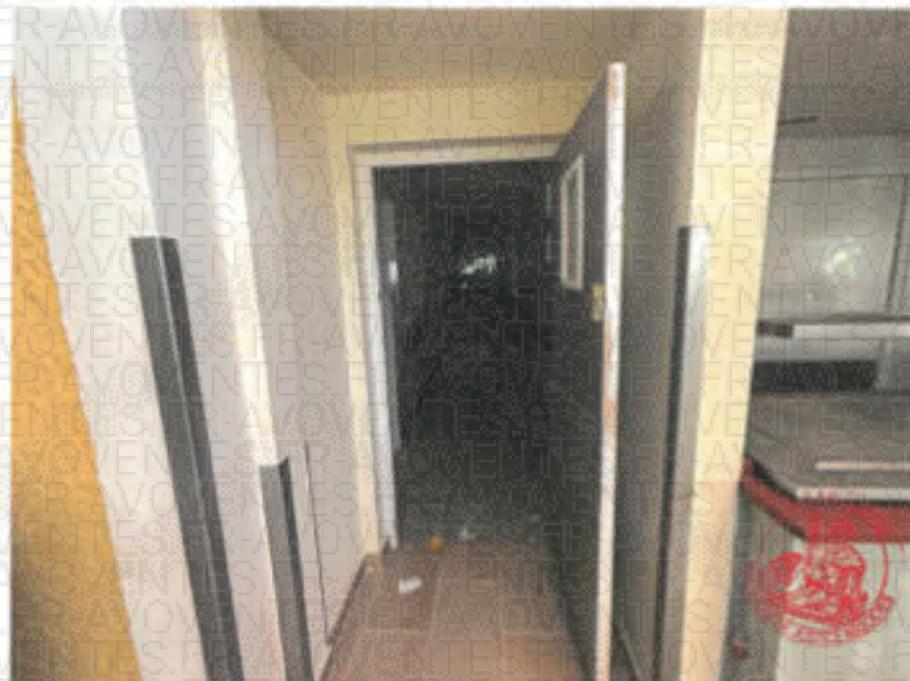
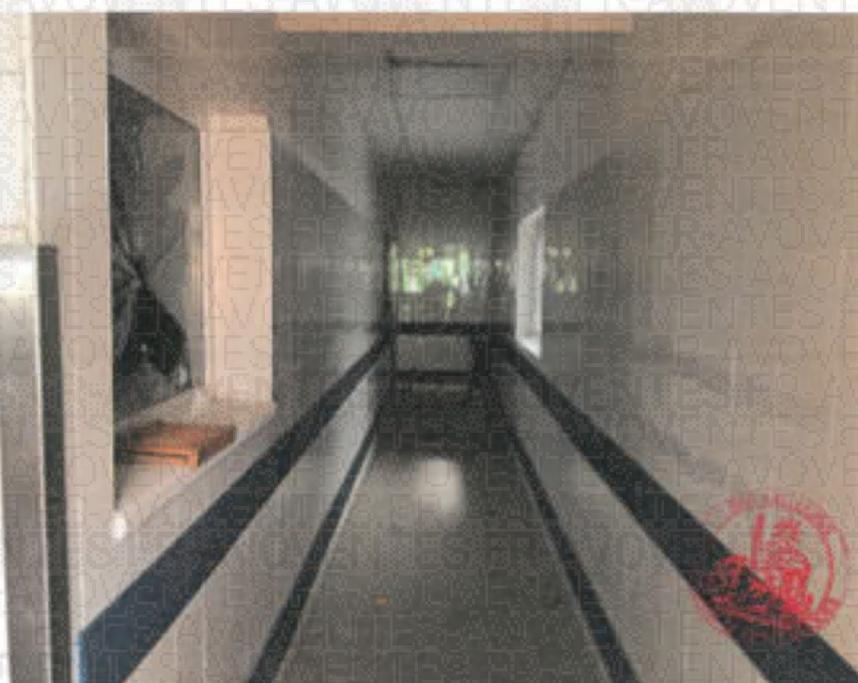
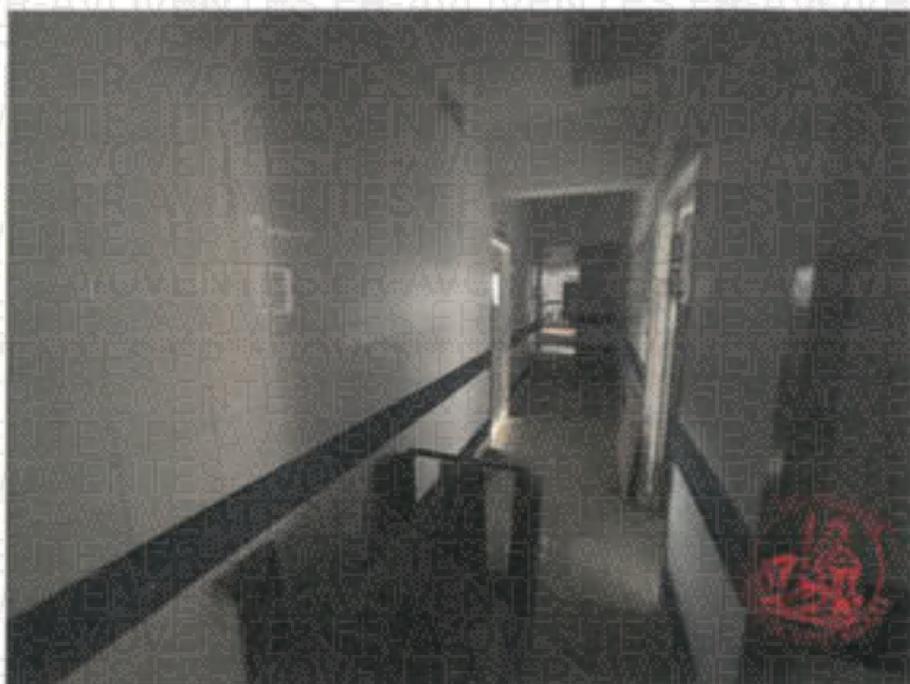
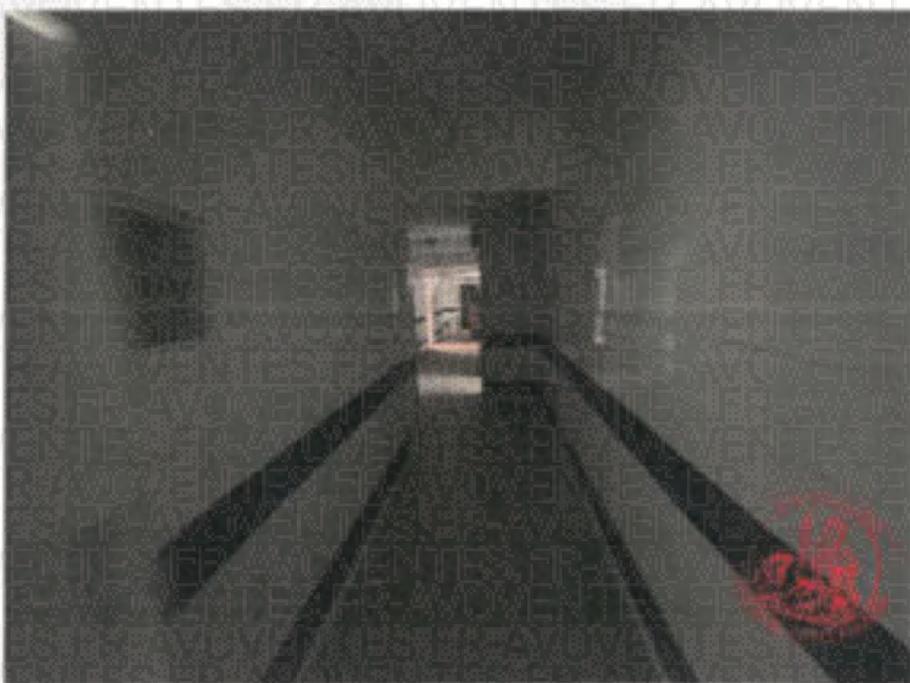
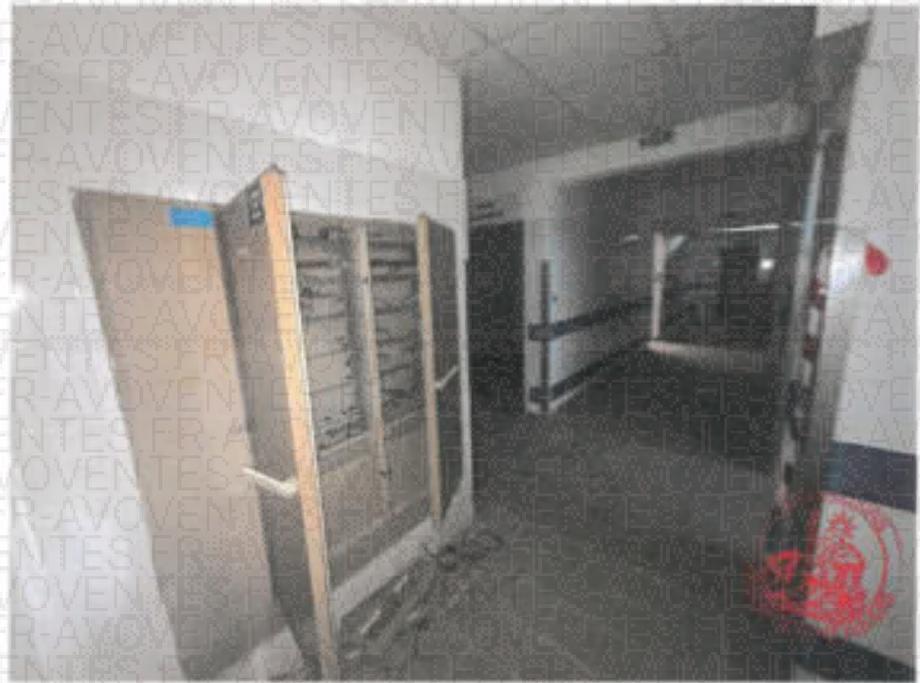
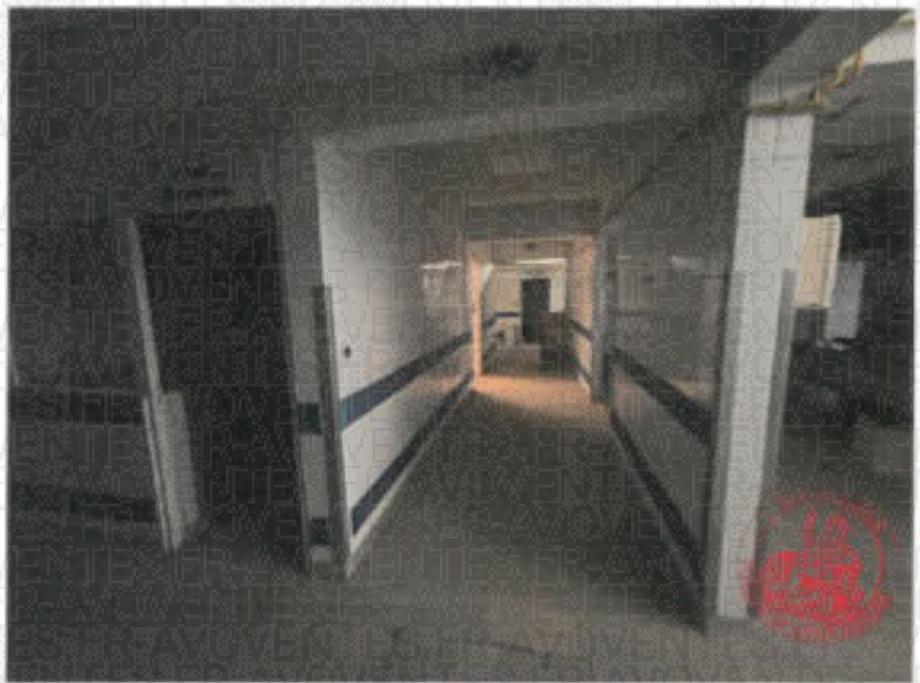
## Les cuisines, salles de stockage et économat

Les cuisines et divers pièces à usage de stockages, les chambres froides ainsi que les salles de plonge sont desservies par un long couloir dont le sol est carrelé, les murs sont en grande partie faïencée et le plafond est en faux plafond.

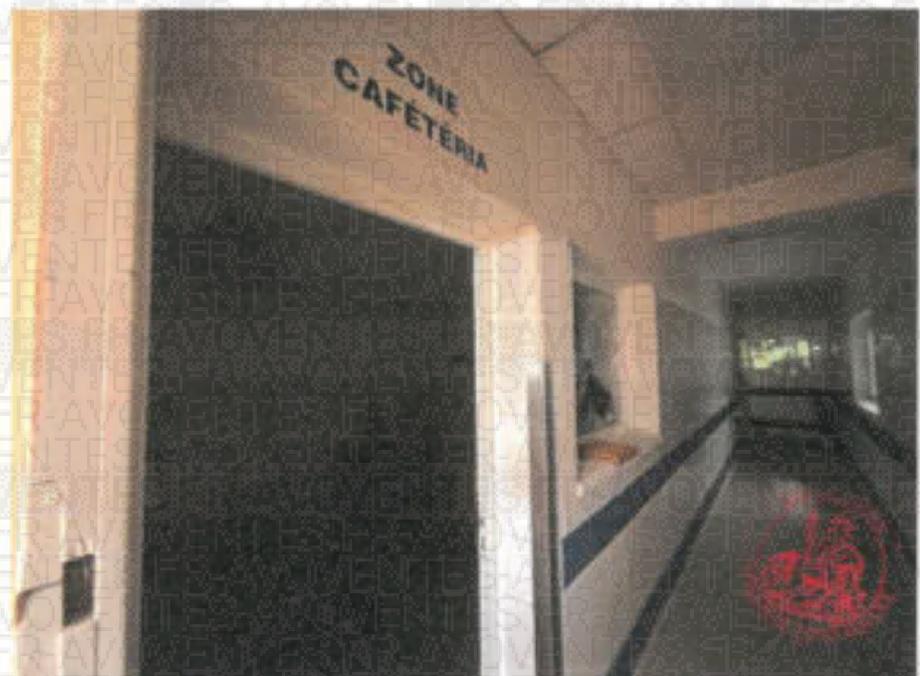
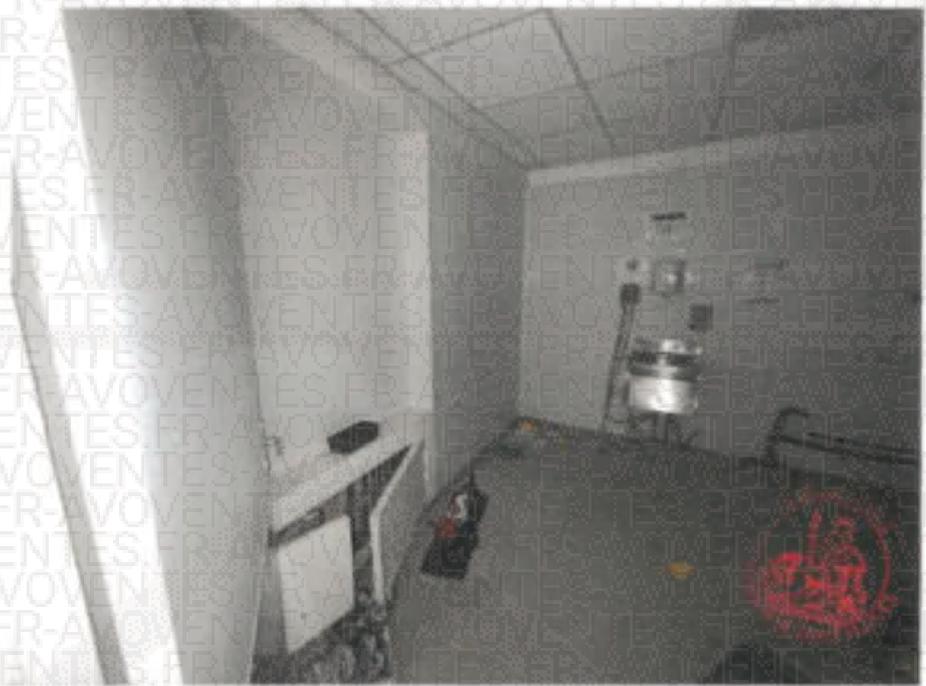
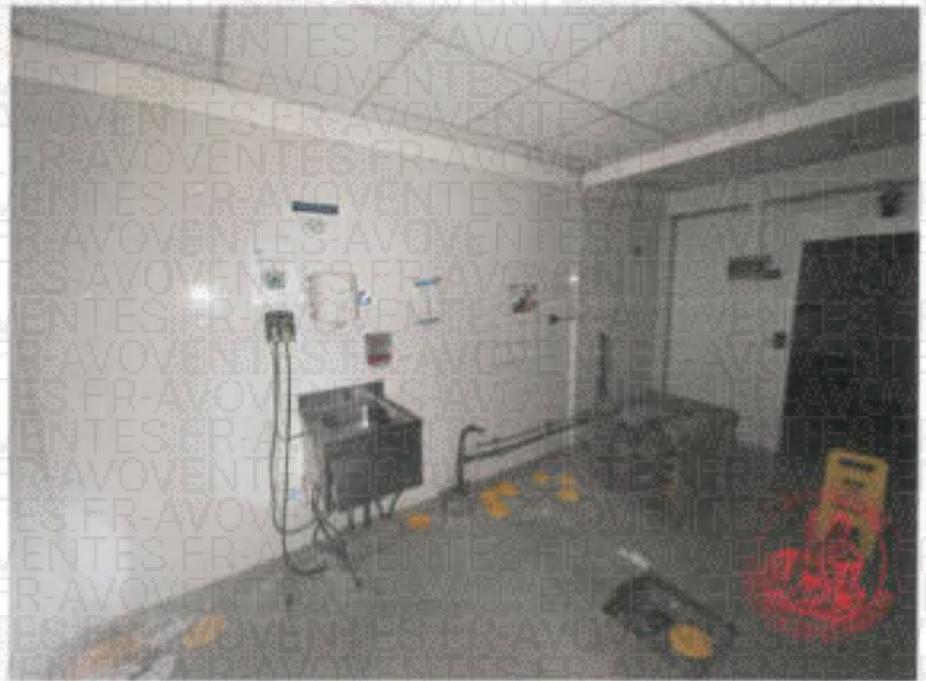
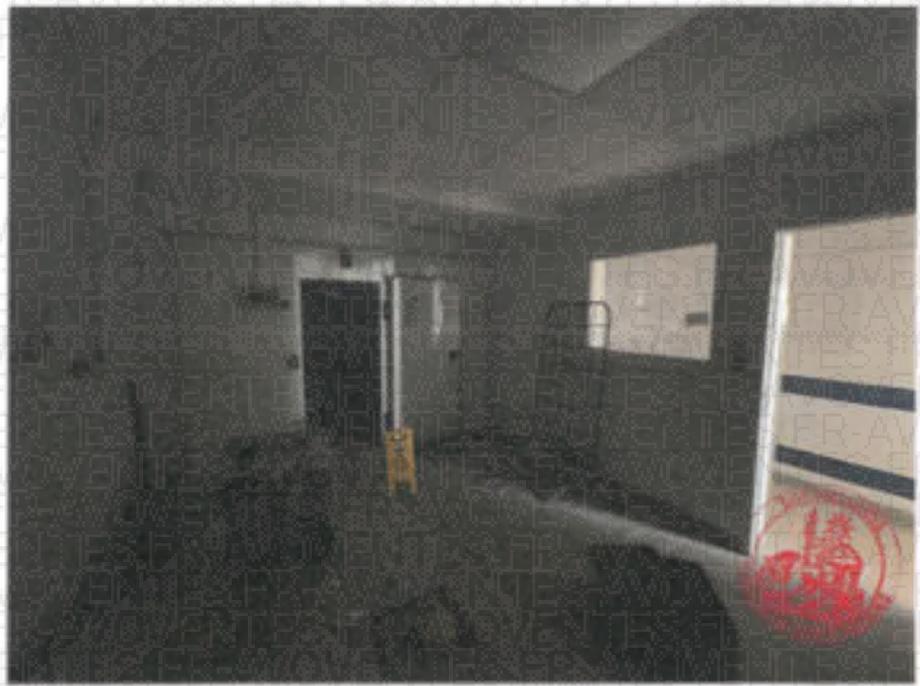
### La zone cafétéria

Je constate que la pièce dite zone cafétéria dispose d'une chambre froide.

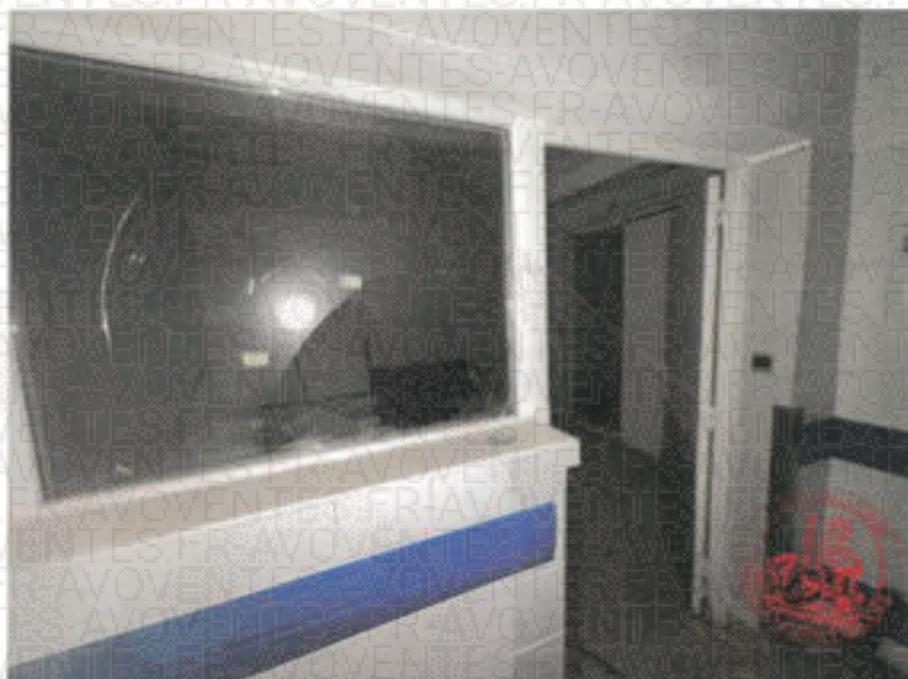
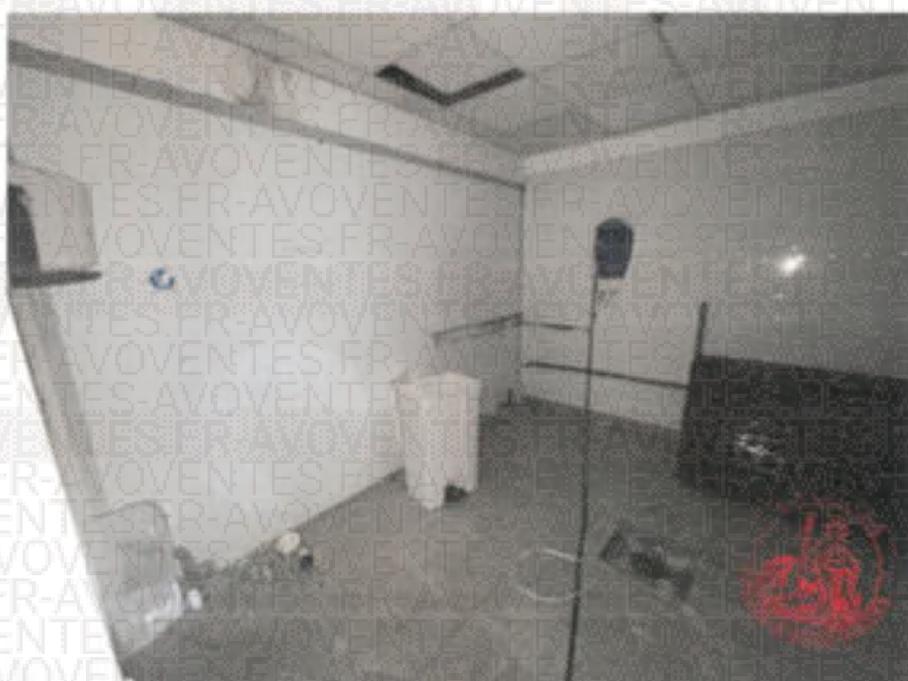
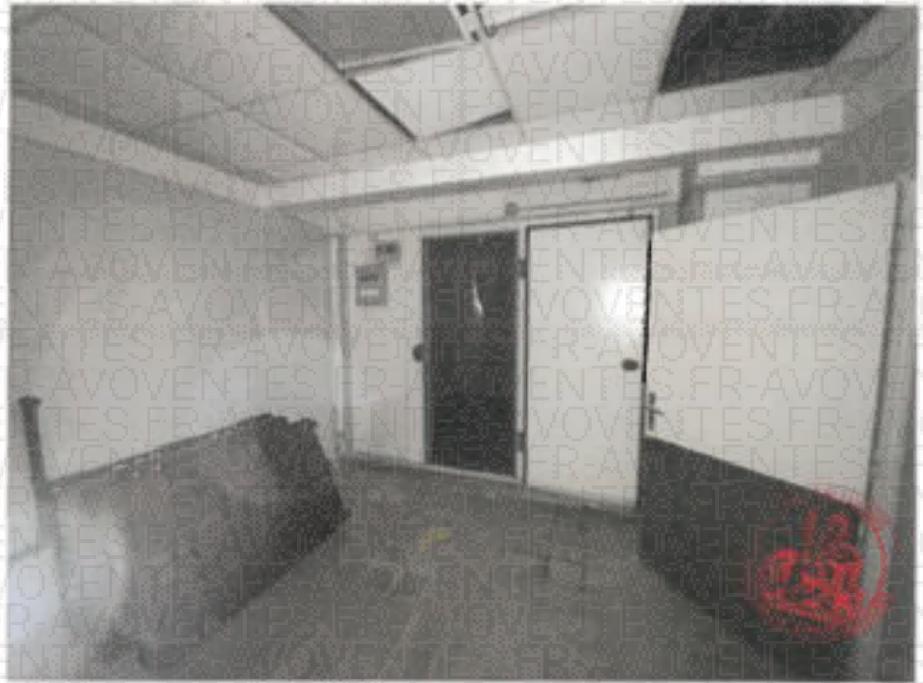
**La deuxième pièce se trouvant dans le prolongement de mon déplacement  
dans le couloir**

Je constate la présence d'un local de stockage avec chambre froide.

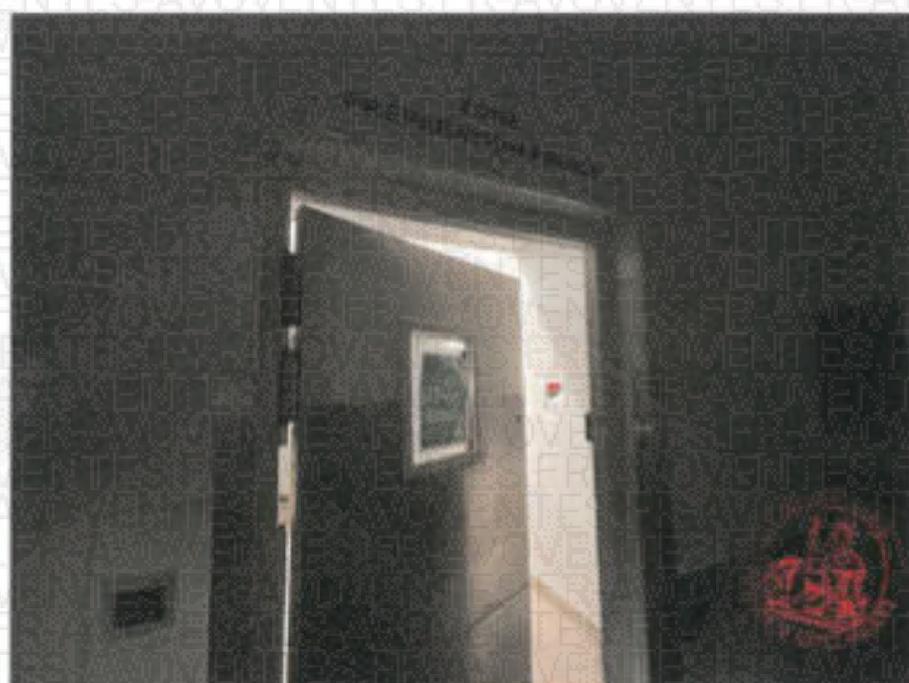
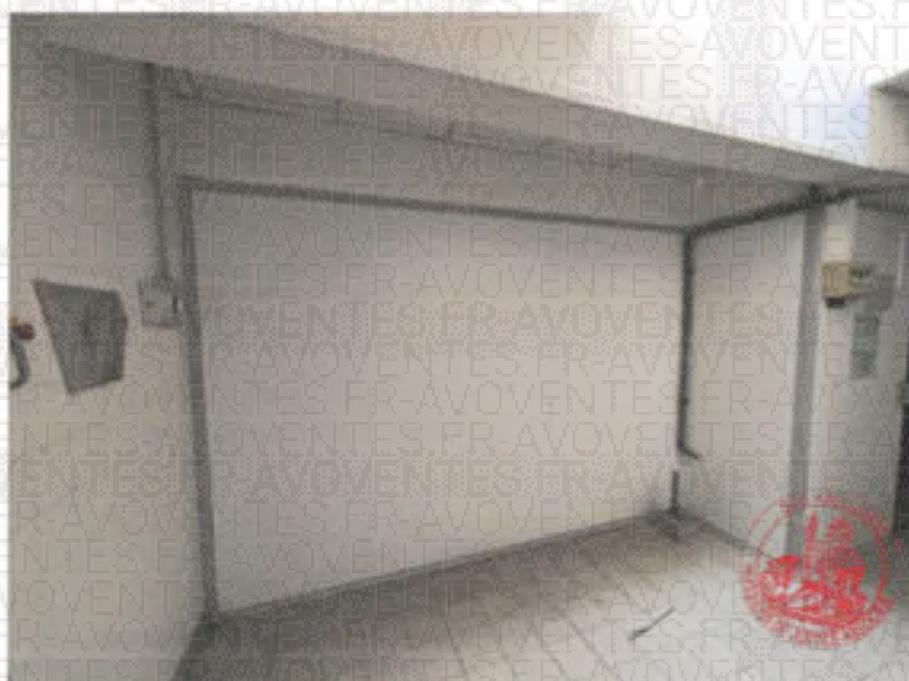
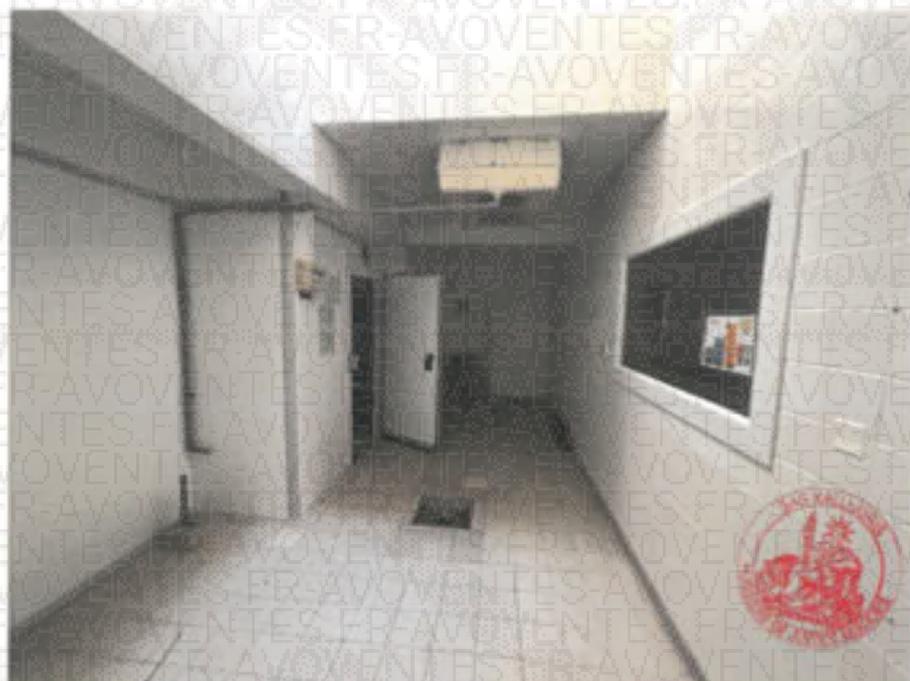
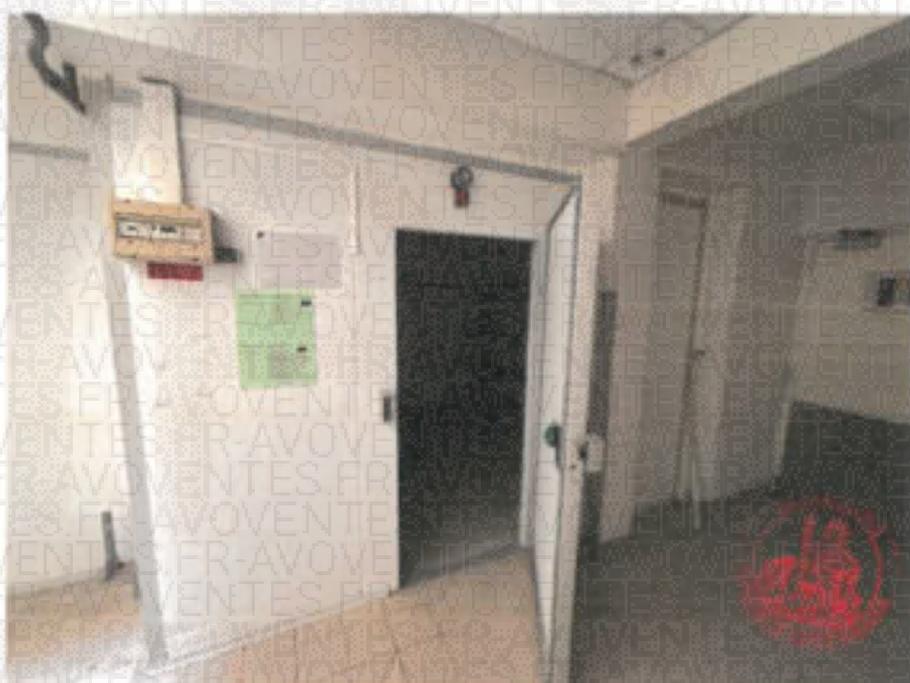
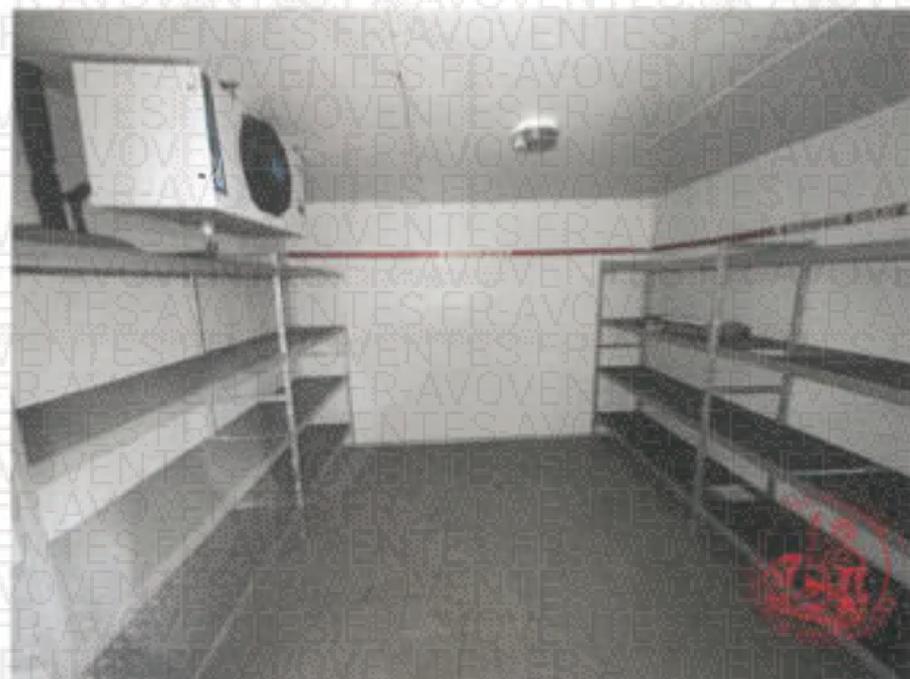
### La zone de préparation froide

Je constate que la pièce dite zone de préparation froide dispose d'une chambre froide.

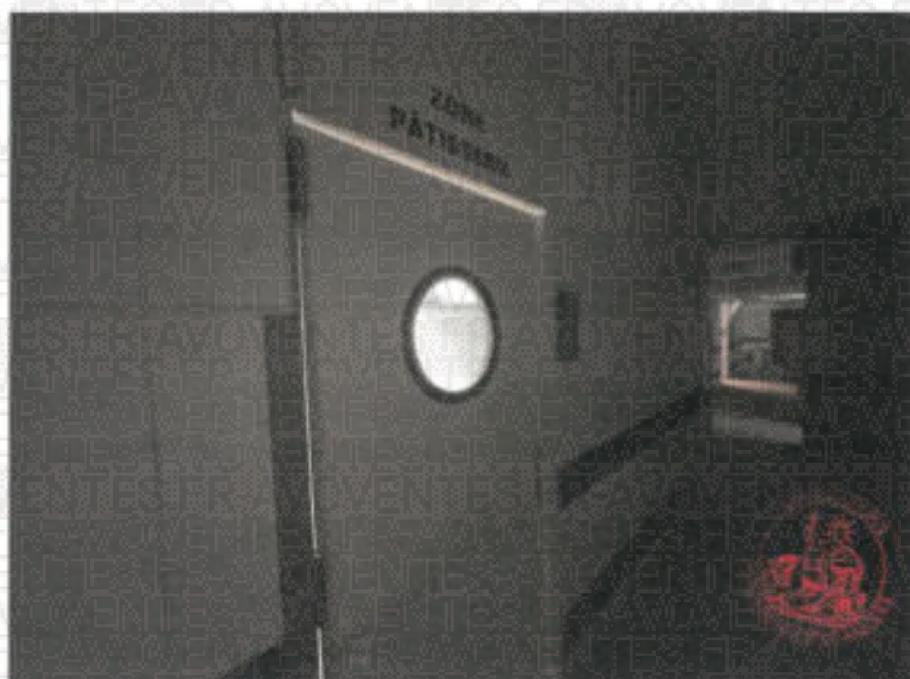
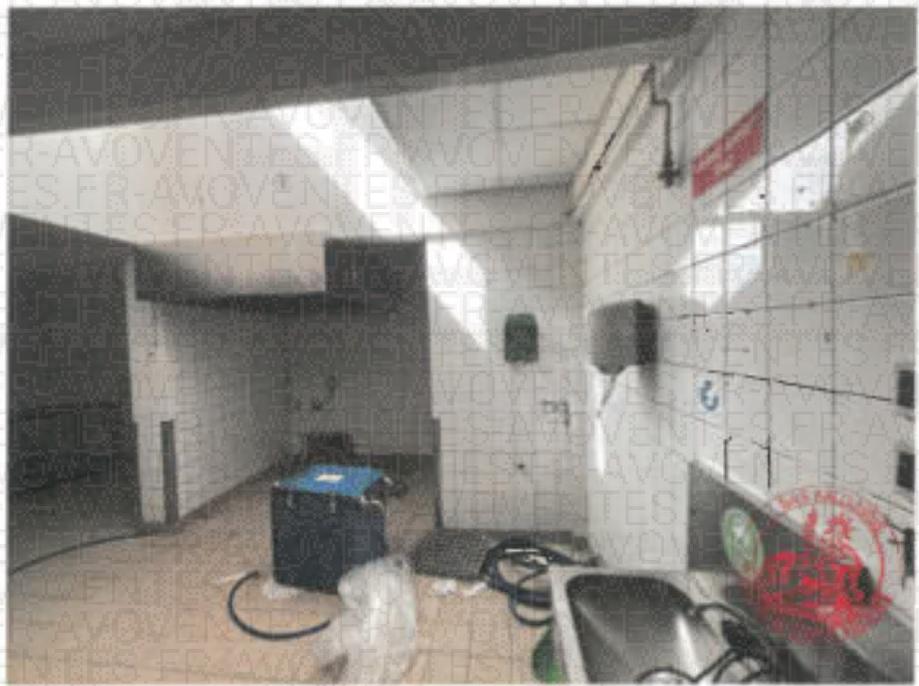
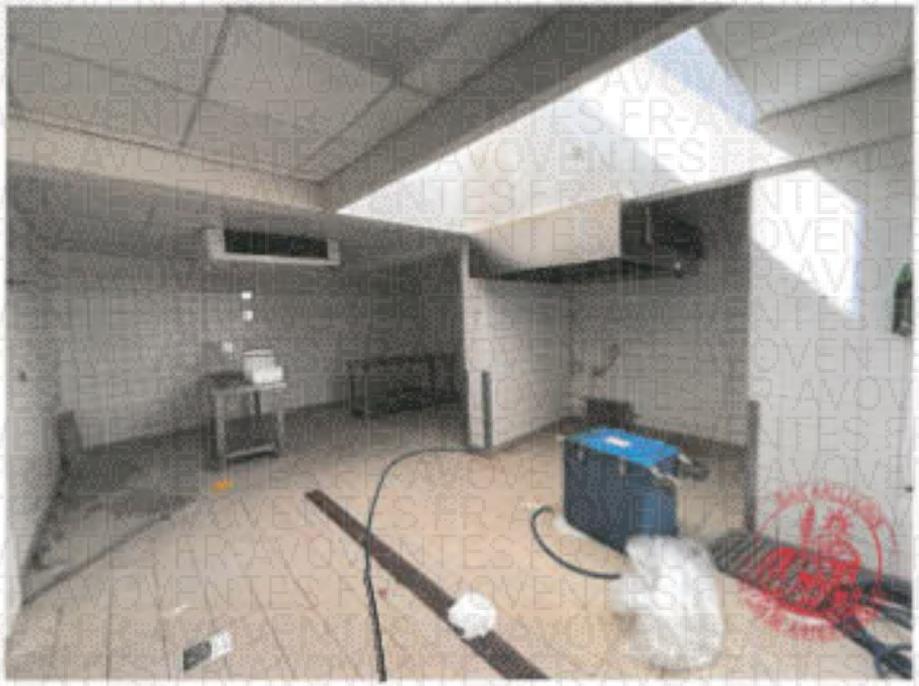
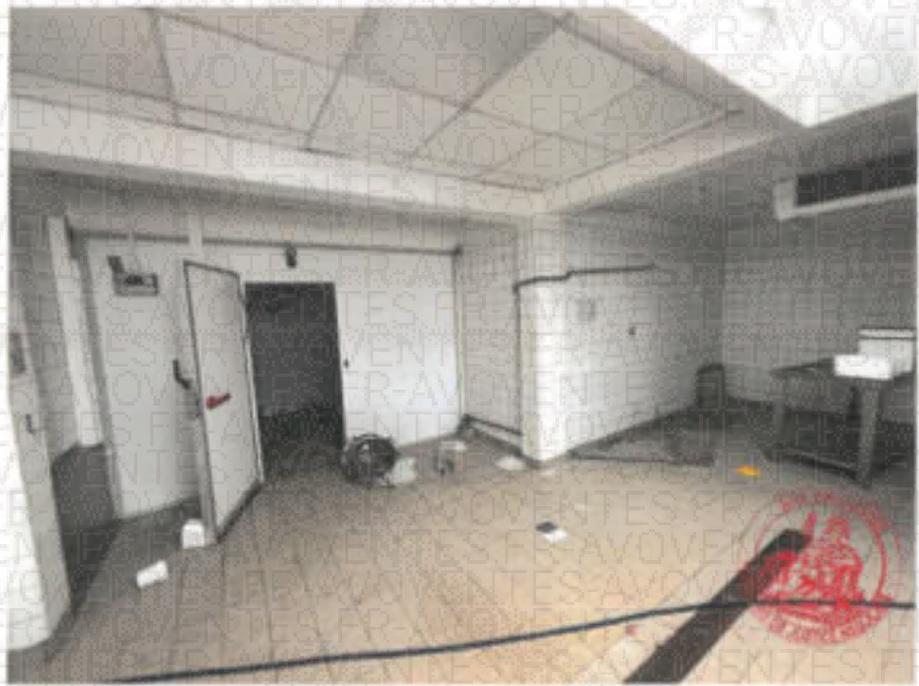
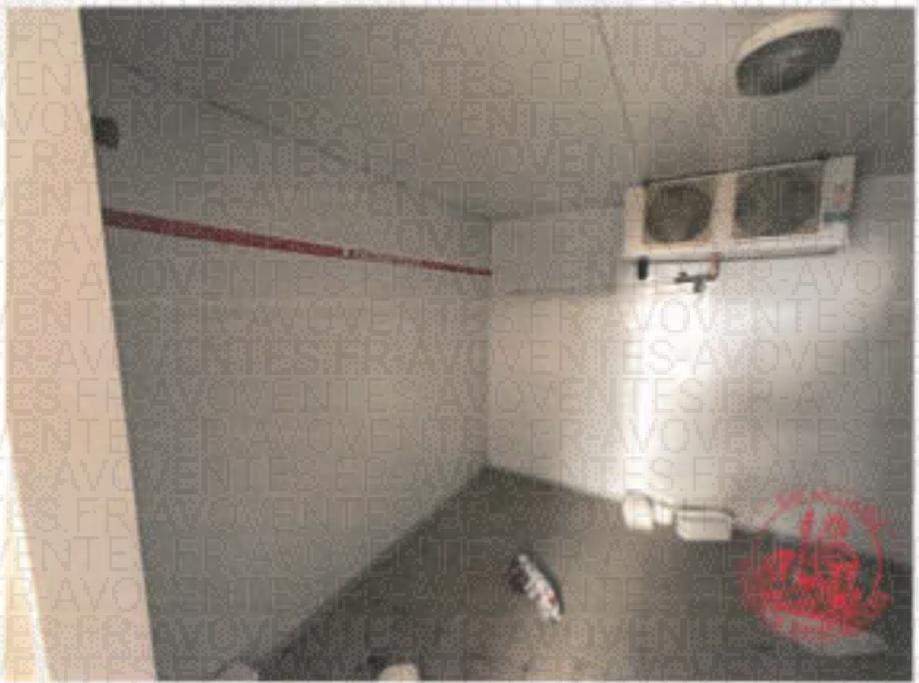
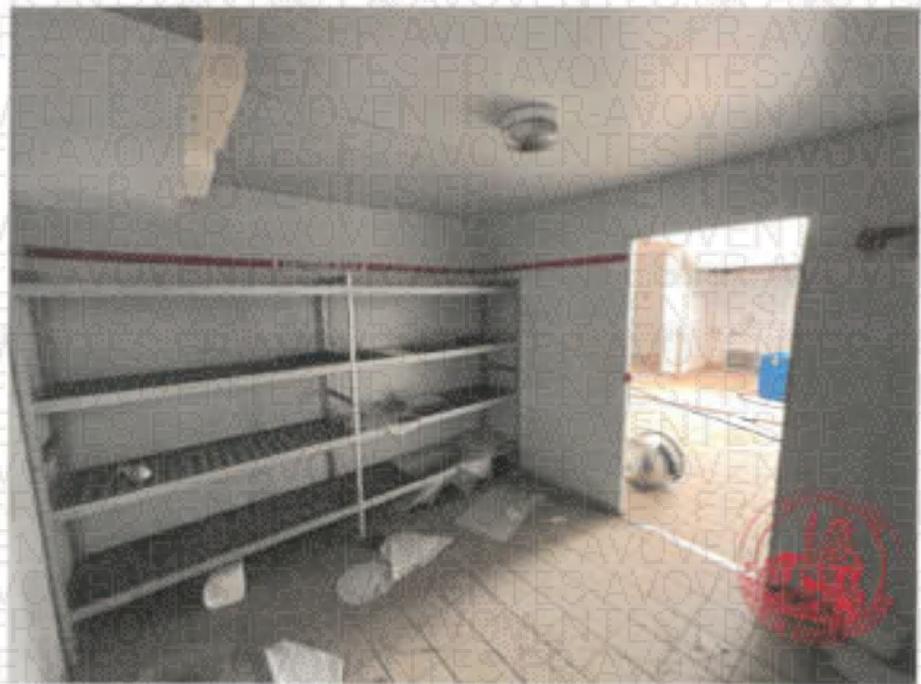
### La zone de pâtisserie

Je constate que la pièce dite zone de pâtisserie dispose d'une chambre froide.

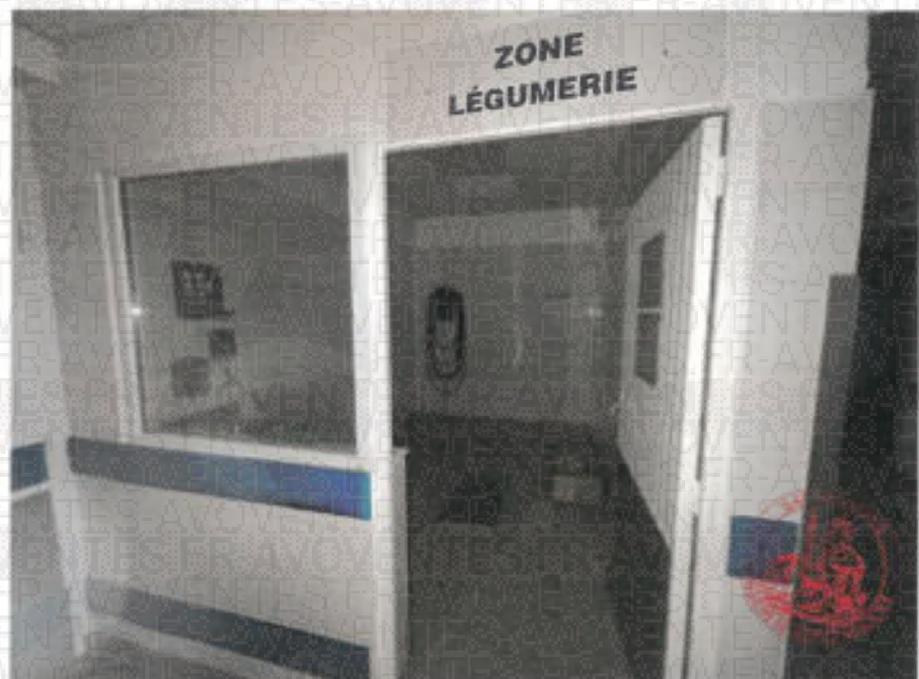
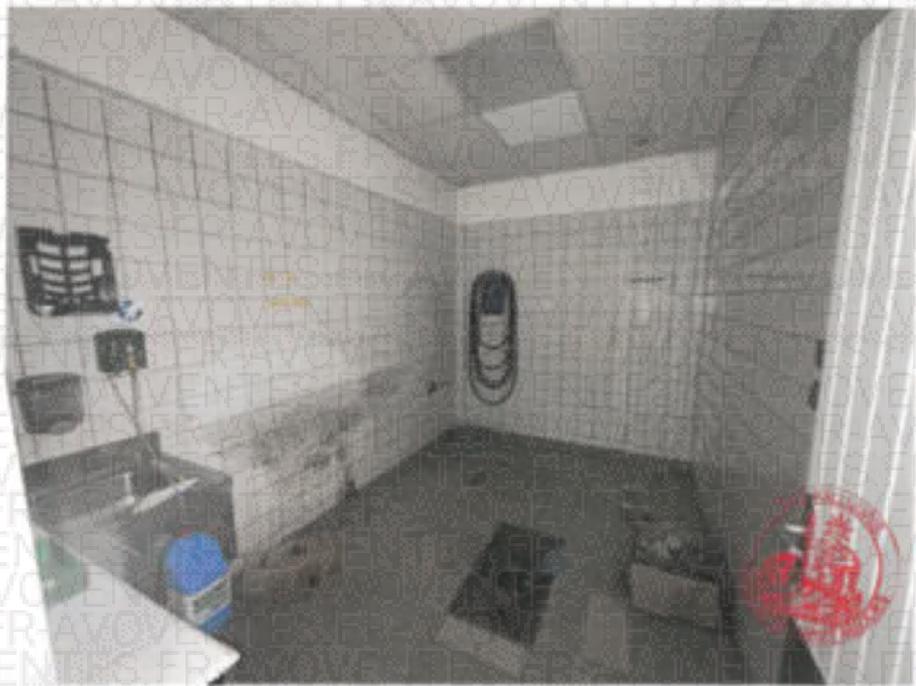
### La zone de legumerie

Il s'agit d'une pièce faïencée disposant d'un évier et d'un caniveau. Le plafond est en faux plafond.
