## PROCES VERBAL DESCRIPTIF

**LE LUNDI VINGT TROIS SEPTEMBRE  
DEUX MILLE VINGT QUATRE  
à 09 heures 15.**

Dès lors, déférant à cette réquisition me demandant de décrire de façon globale l'état de l'ensemble immobilier en reprenant les principaux corps de bâtiment tels que décrits par l'expert, je me suis rendue ce jour, mois, an et heures que dessus sis Lieu-dit Marine de Sant'Ambroggio à LUMIO (20260), et j'ai procédé aux descriptifs dans les conditions décrites ci-dessous.

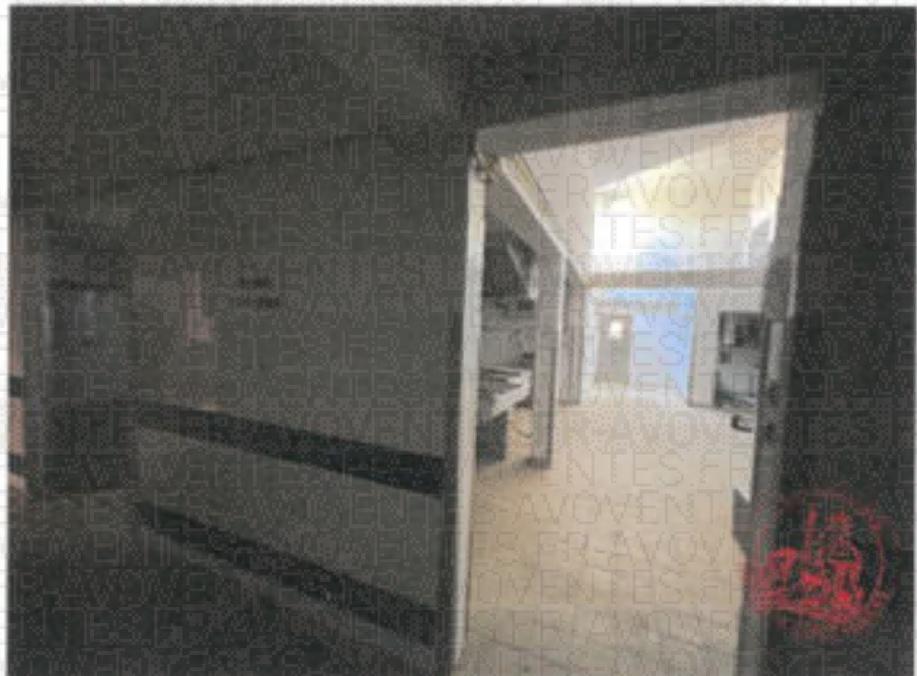
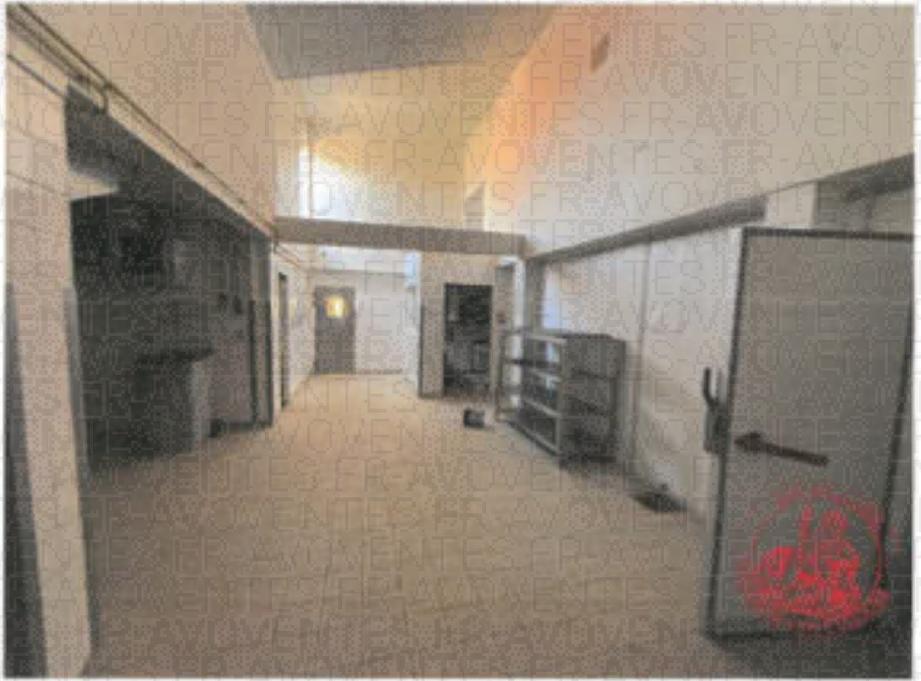
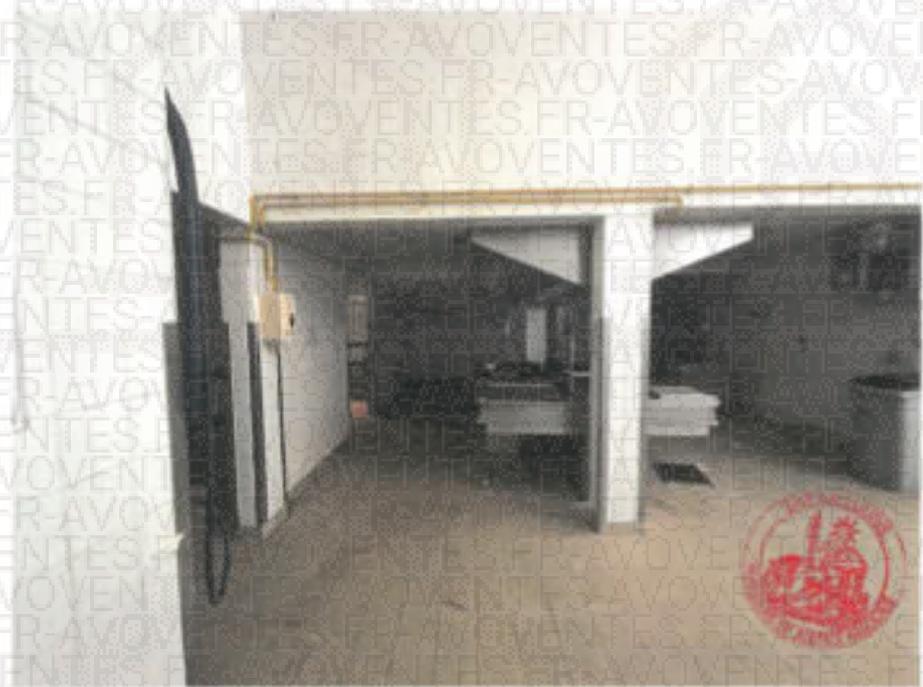
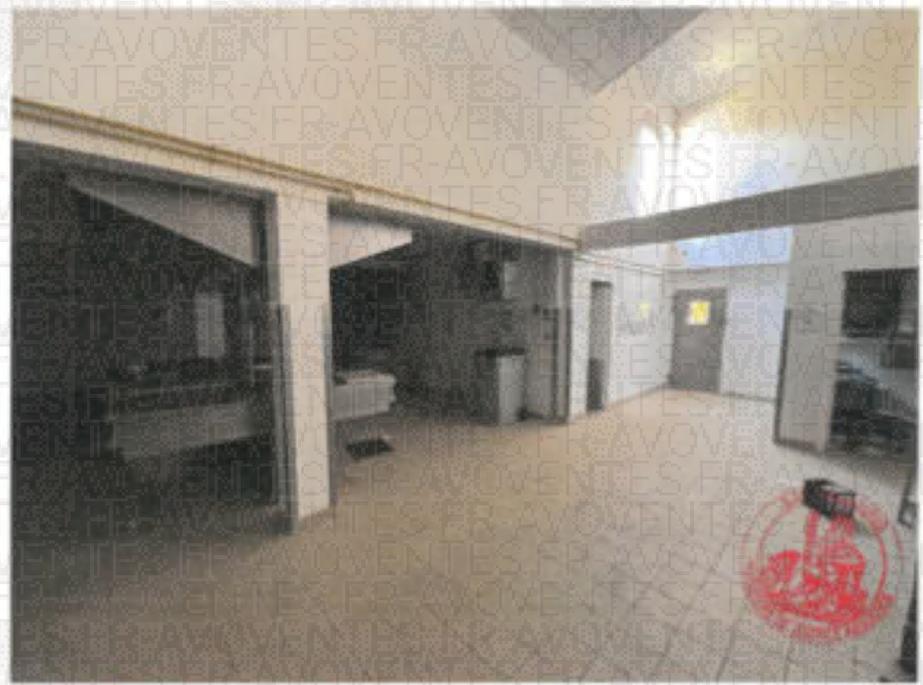
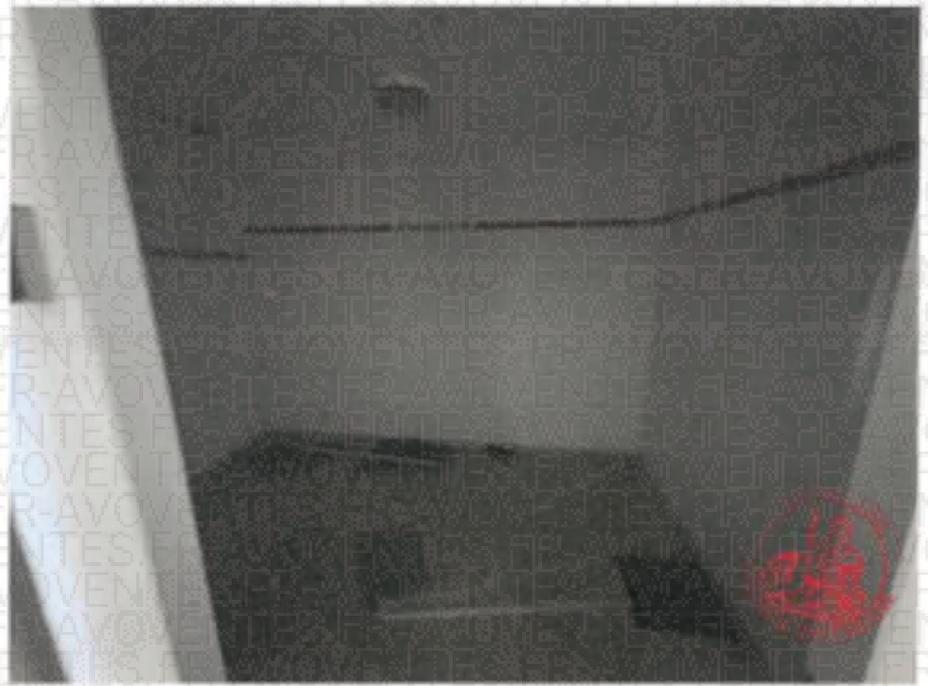
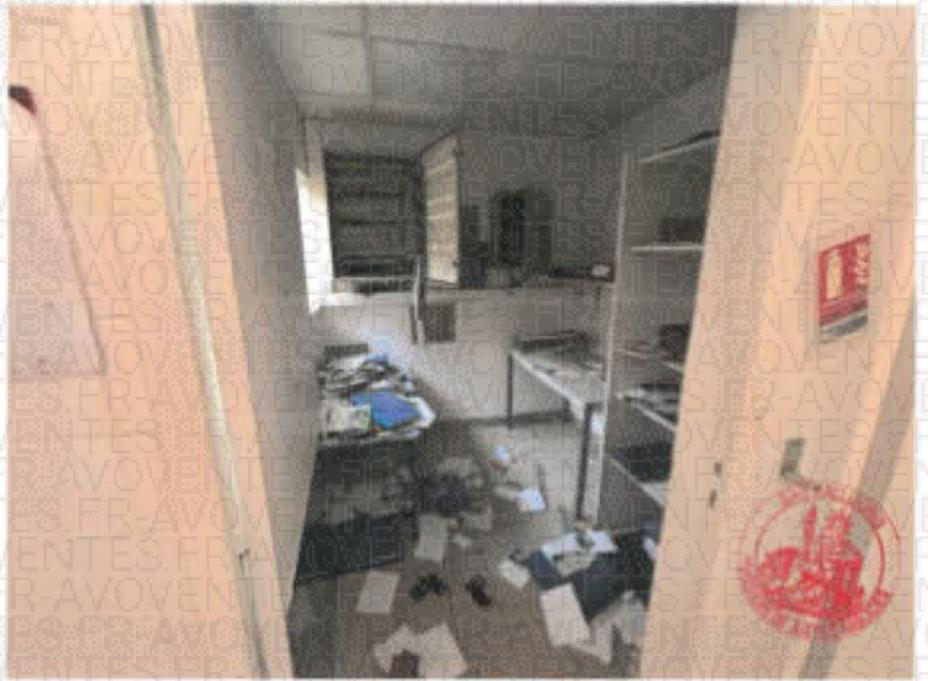
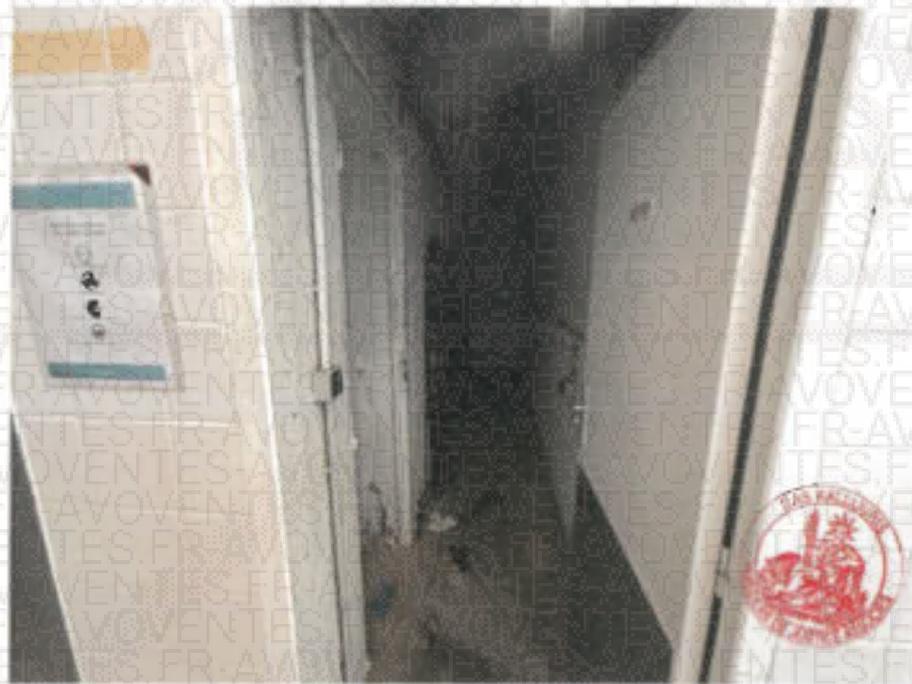
### La zone de cuisson

Je constate que la pièce dite zone de cuisson dispose d'une chambre froide et d'un bureau. Le sol y est carrelé, les murs sont en partie faïencée, et partiellement recouvert de plaque et de peinture, le plafond est en faux plafond.

À partir de cette cuisine, j'accède à un local en l'état brut.

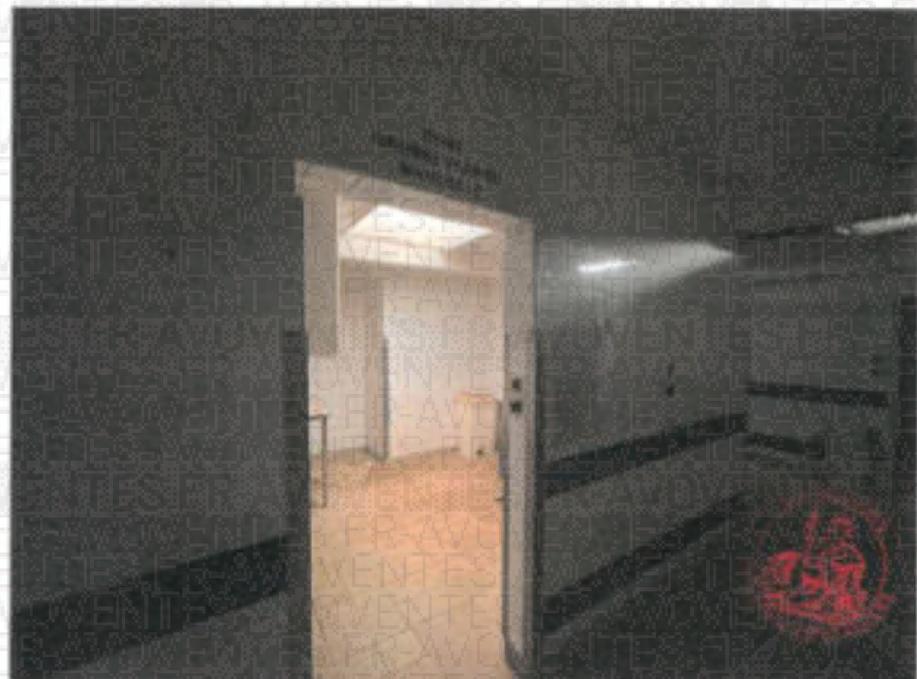
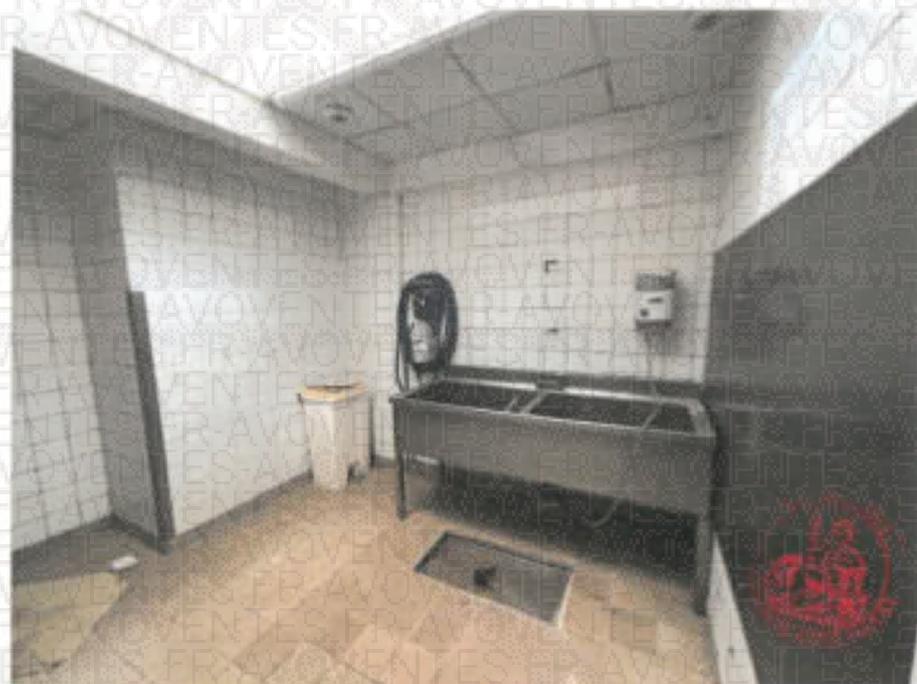
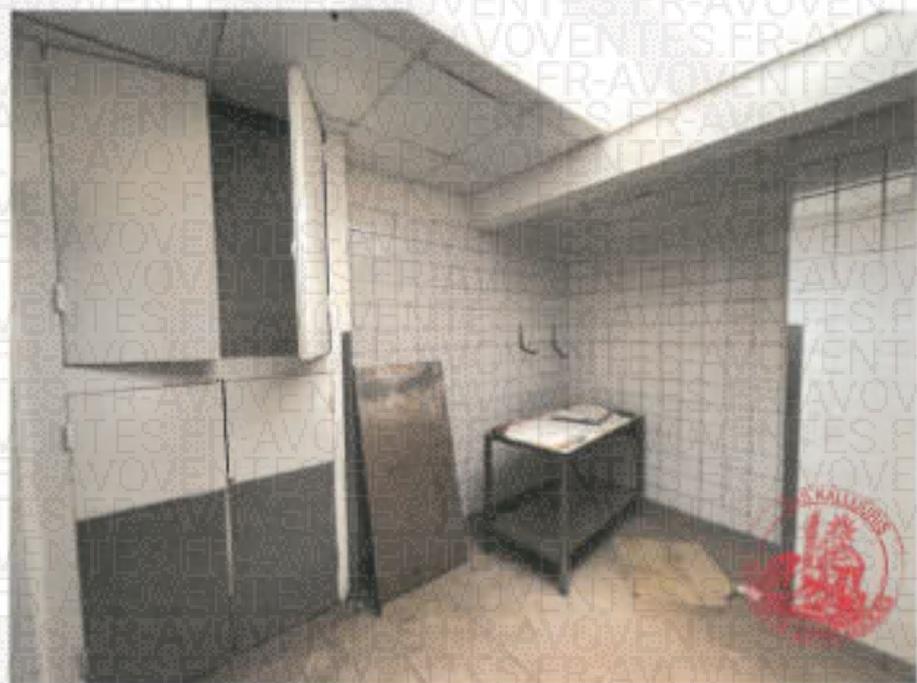
### La zone de grosse plongée manuelle

Je constate que cette pièce est en grande partie faïencé, le sol est carrelé et le plafond en faux plafond.

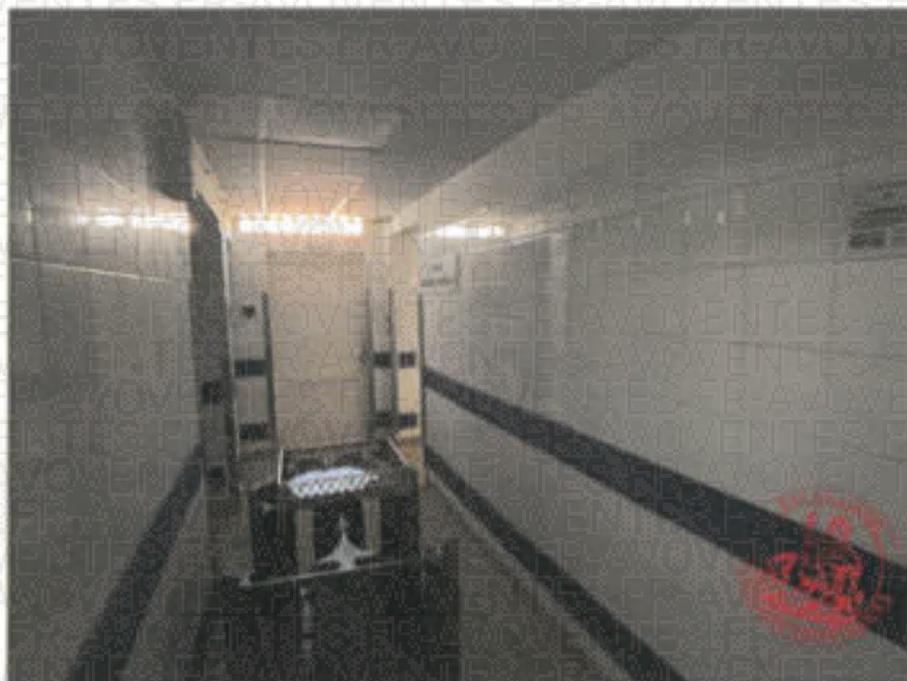
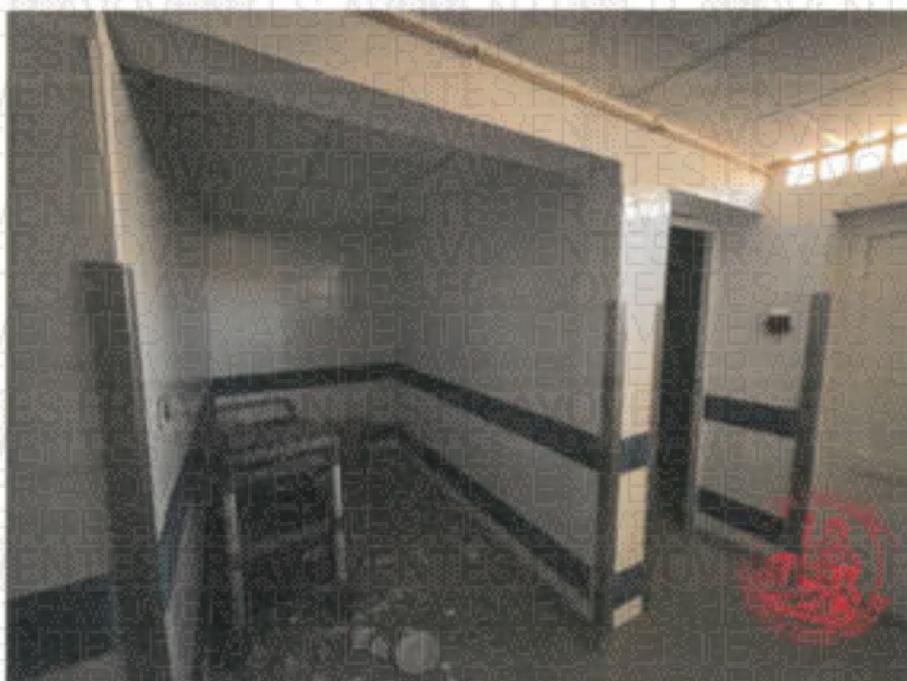
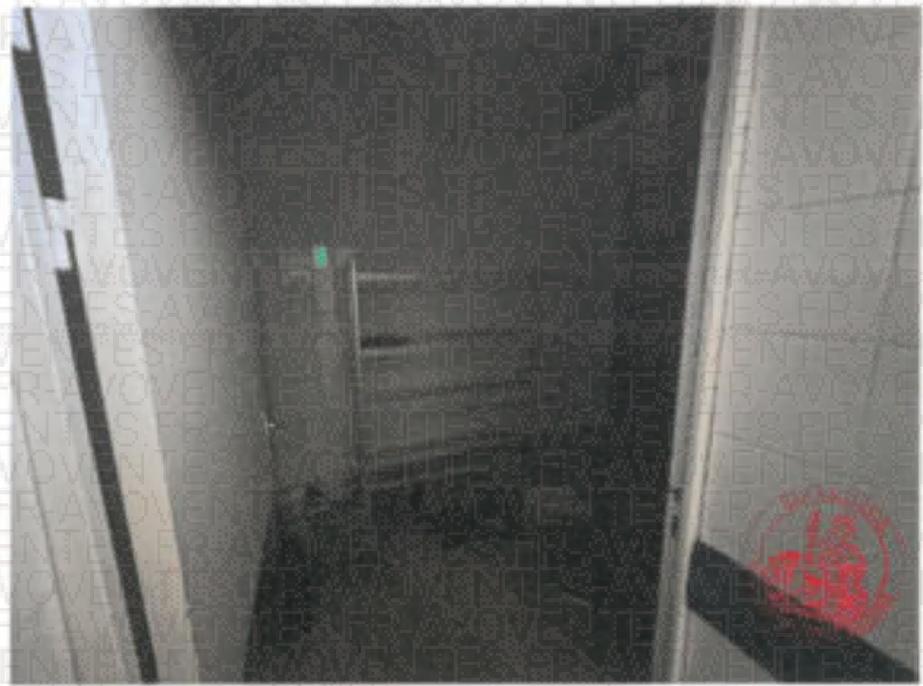
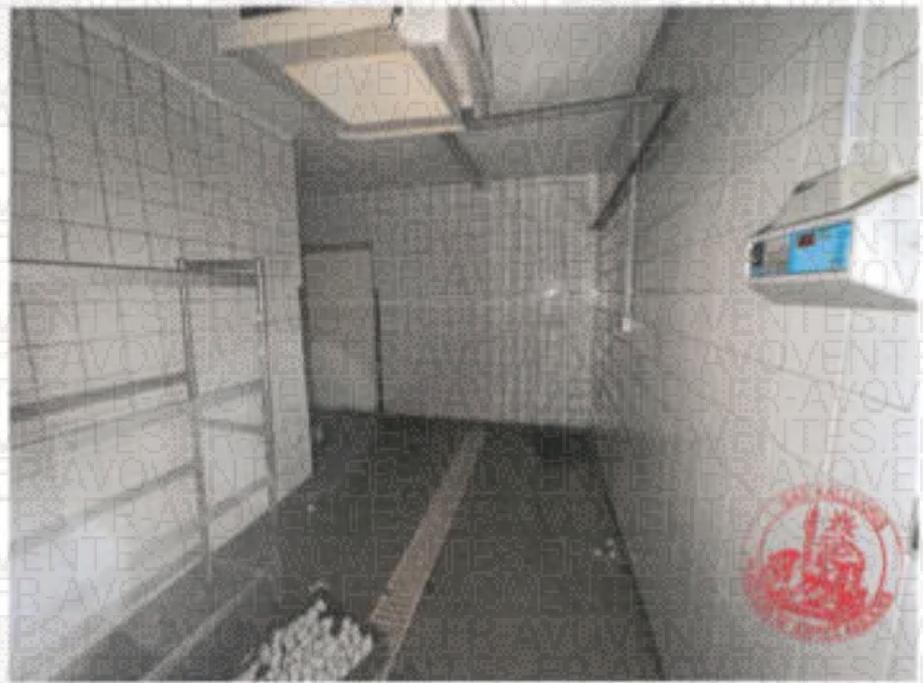
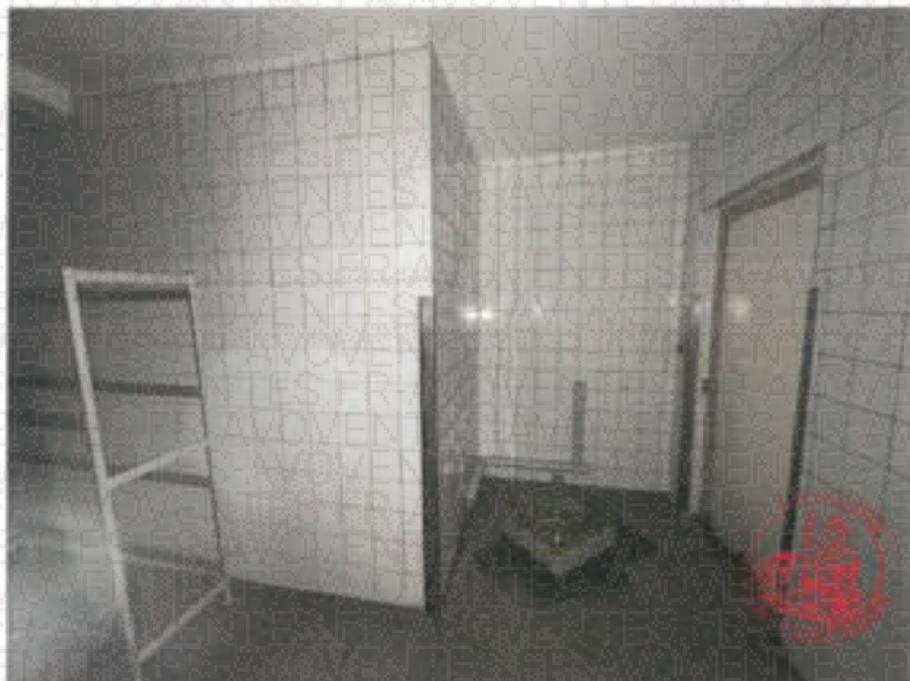
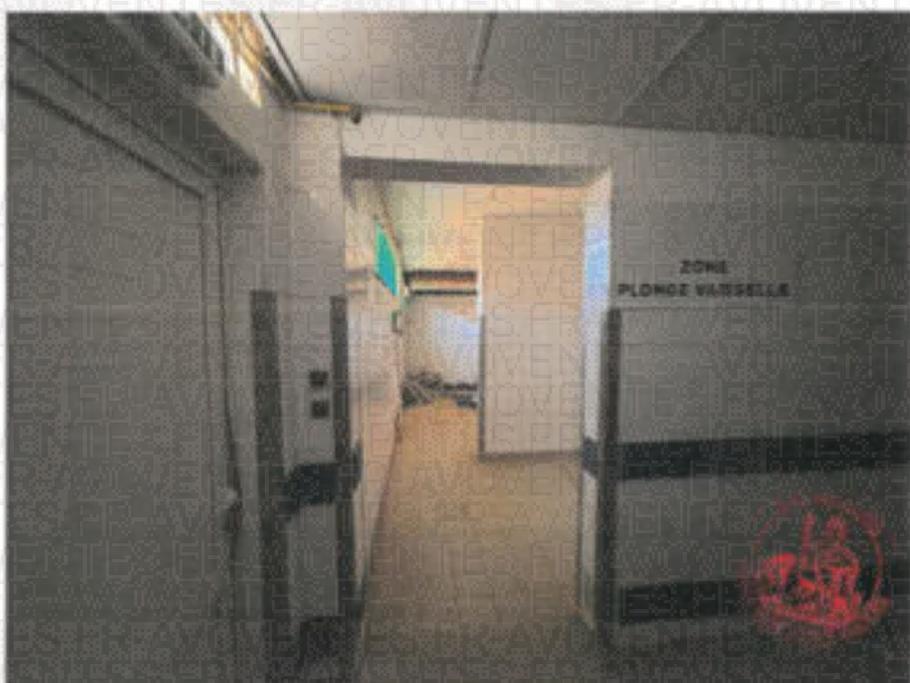
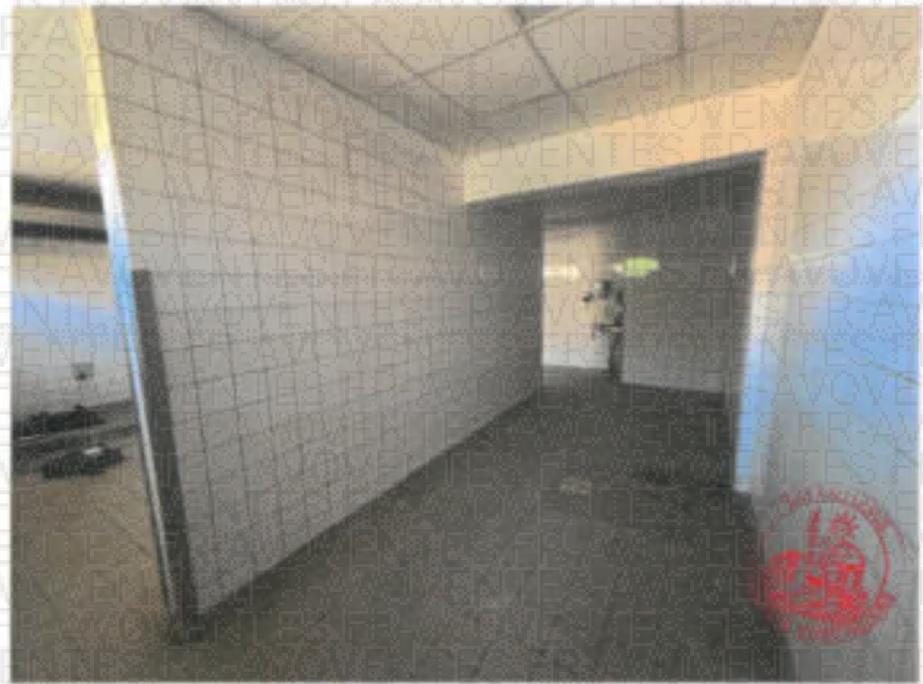
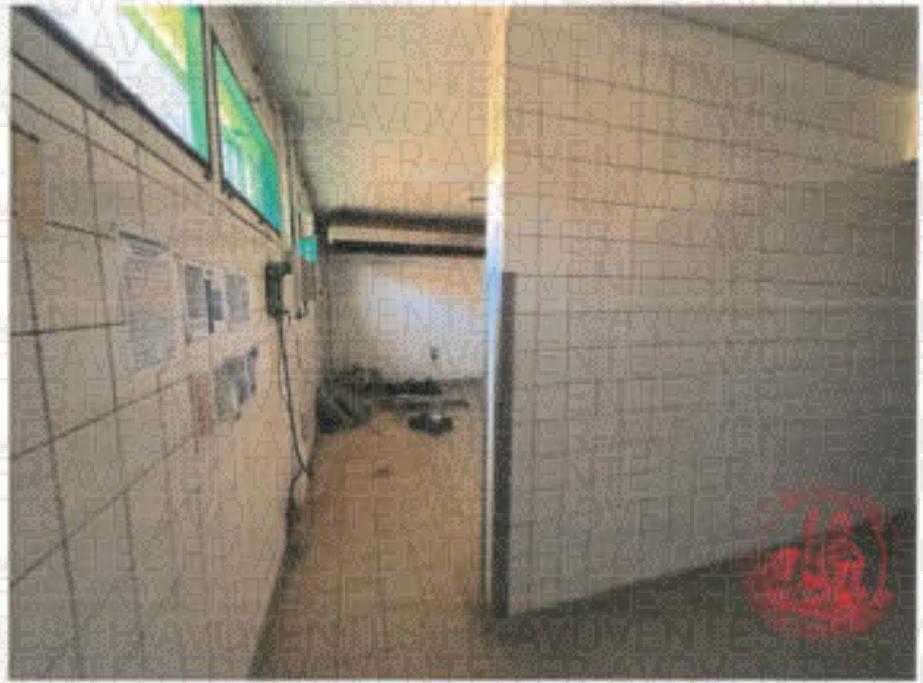
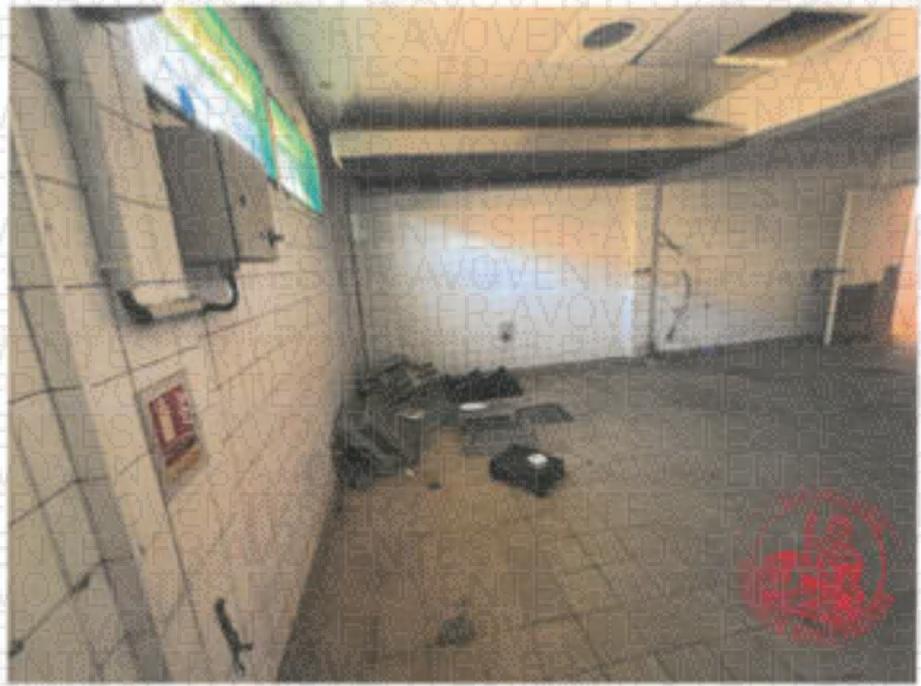
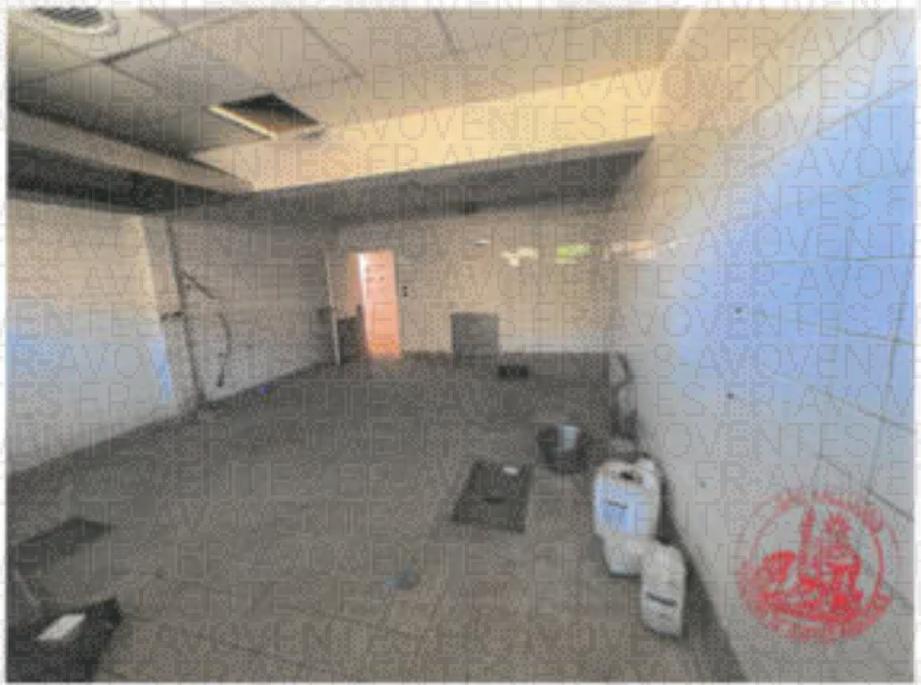
## La zone de « plonge vaisselle »

Je constate que cette pièce est en grande partie faïencée, le sol est carrelé et le plafond en faux plafond.

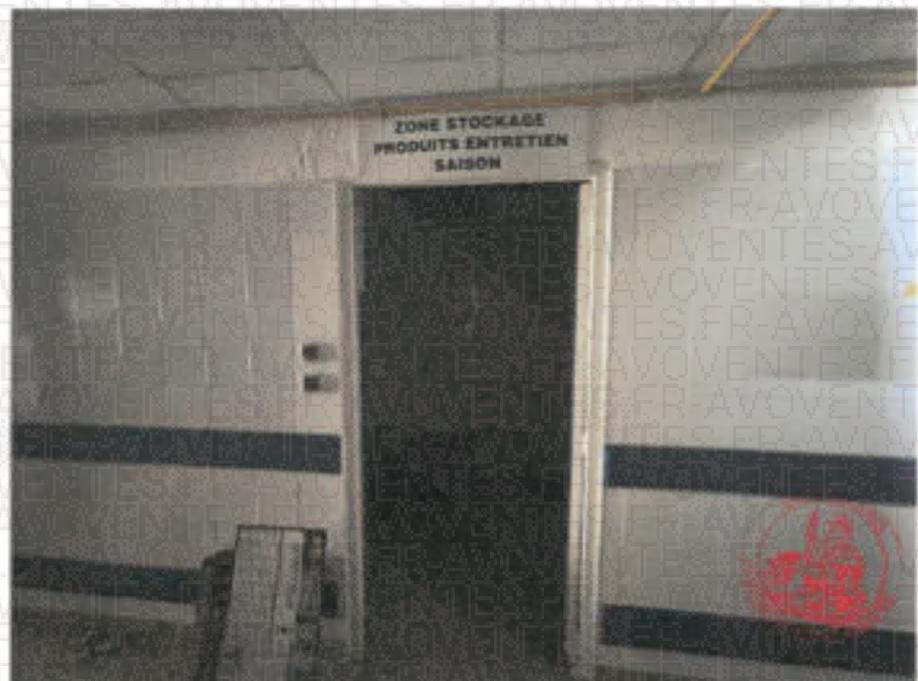
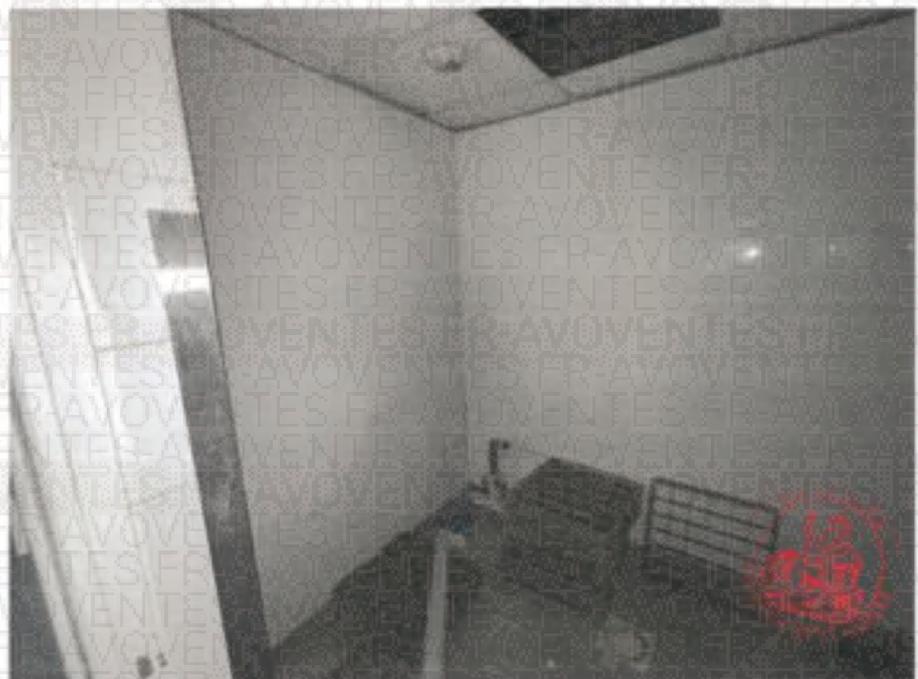
## La zone de stockage et de produits entretien saison

Les murs et sol sont carrelés. Le plafond est en faux plafond.

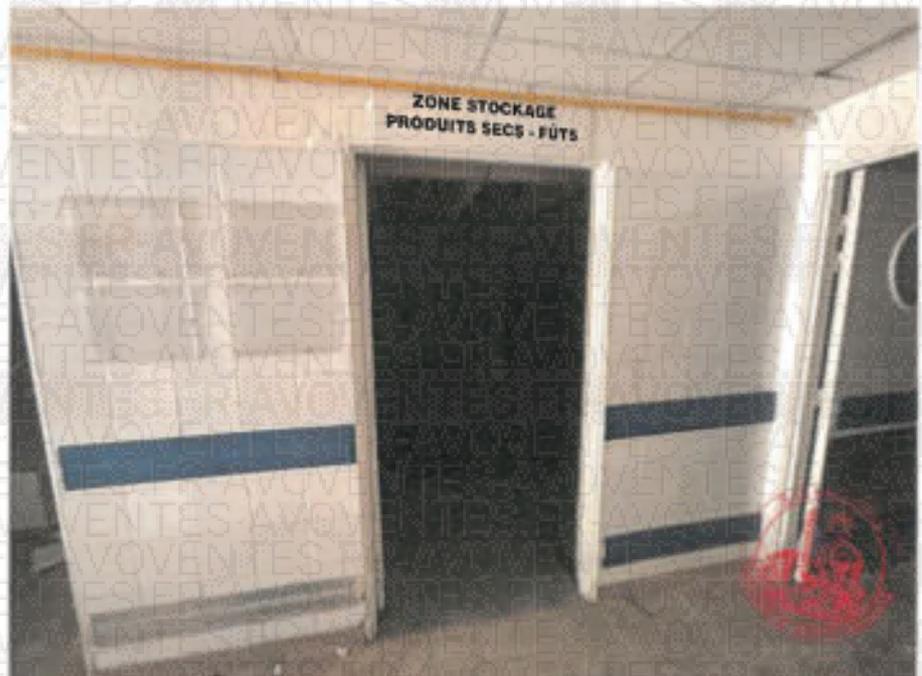
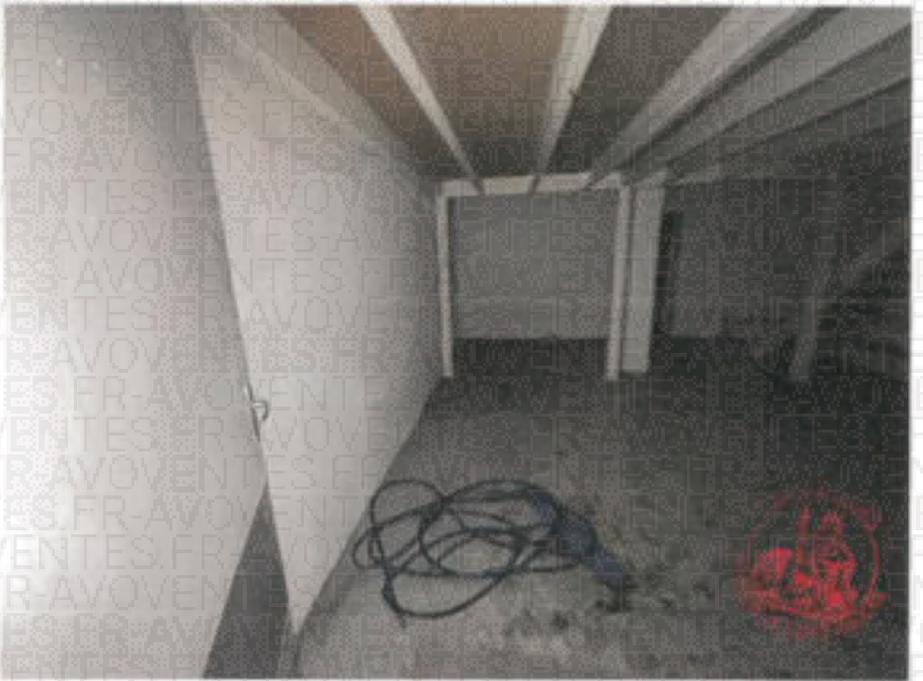
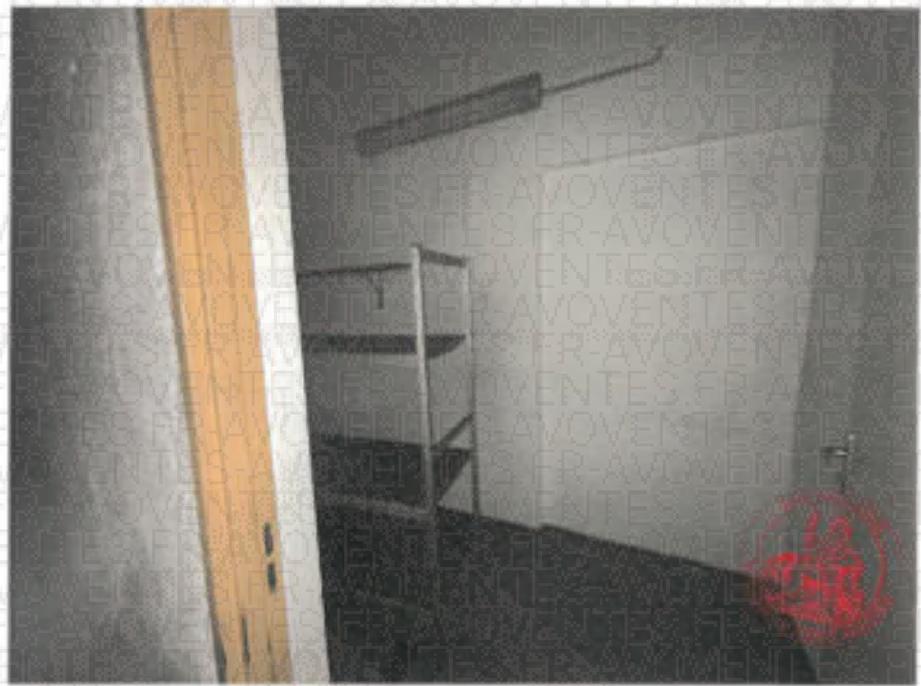
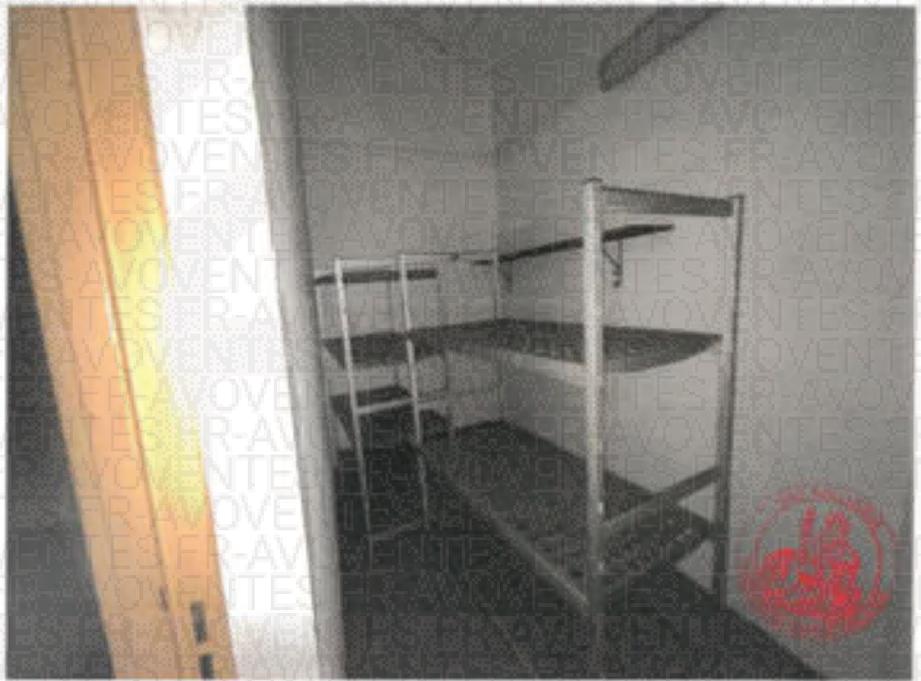
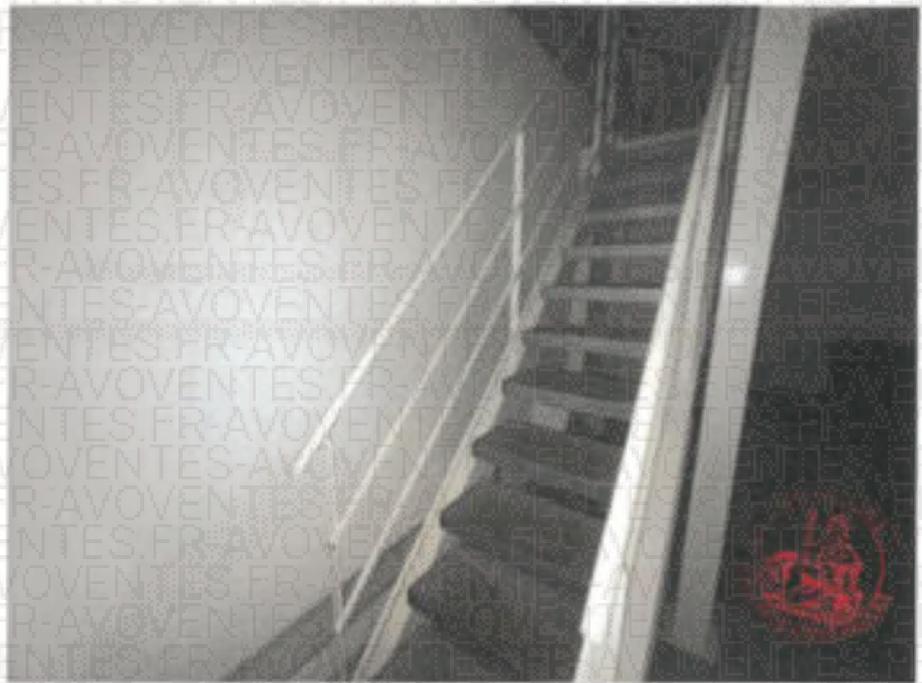
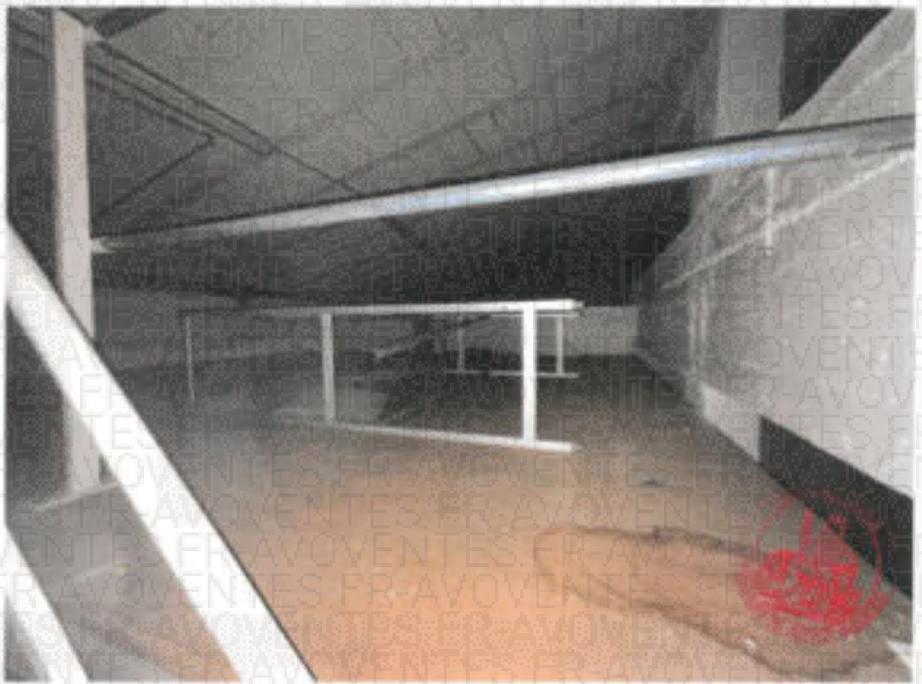
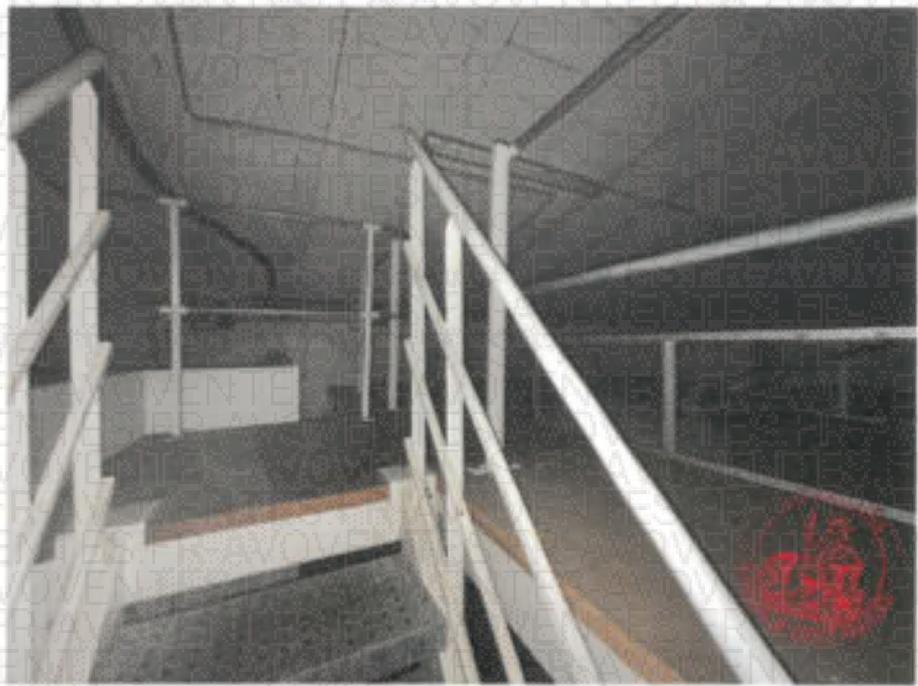
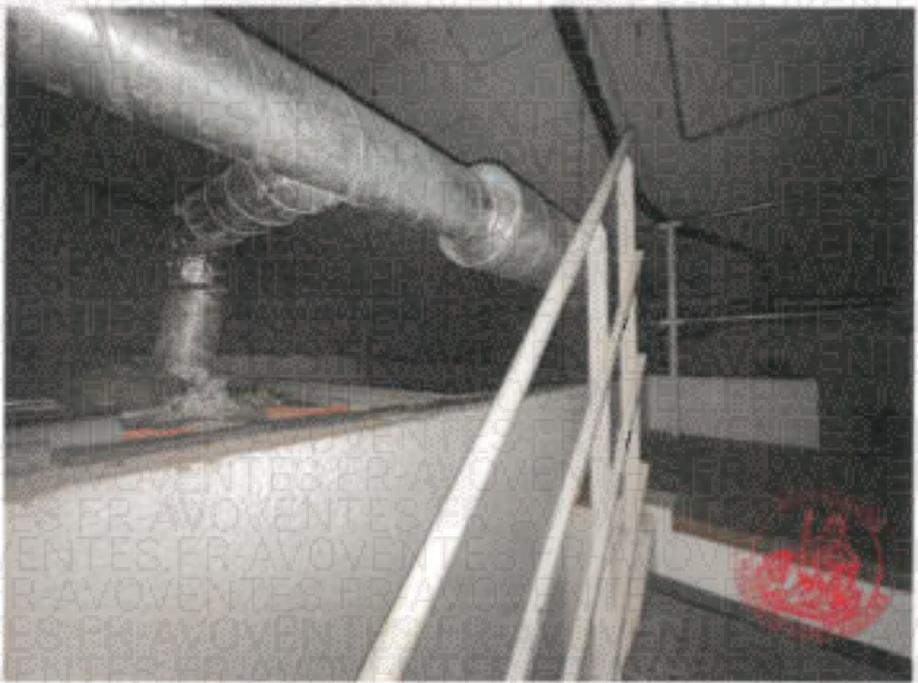
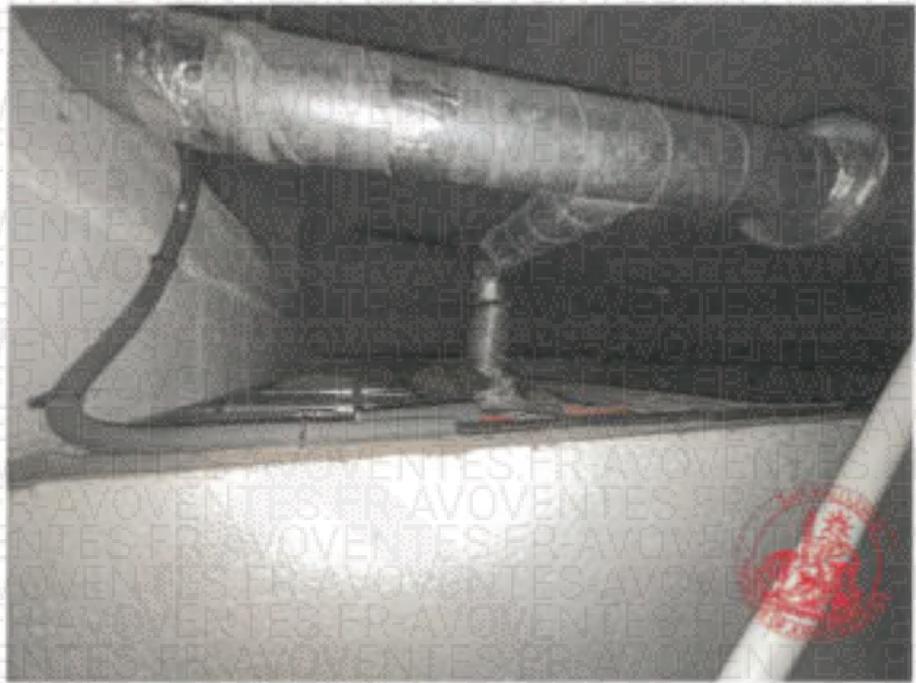
### La zone de stockage produits secs-fûts

Je constate que cette pièce est carrelée, les murs sont peints en état d'usage et que le plafond est en plaque de bois.

Je note la présence d'une seconde pièce en enfilade.

Un escalier permet d'accéder à une mezzanine.

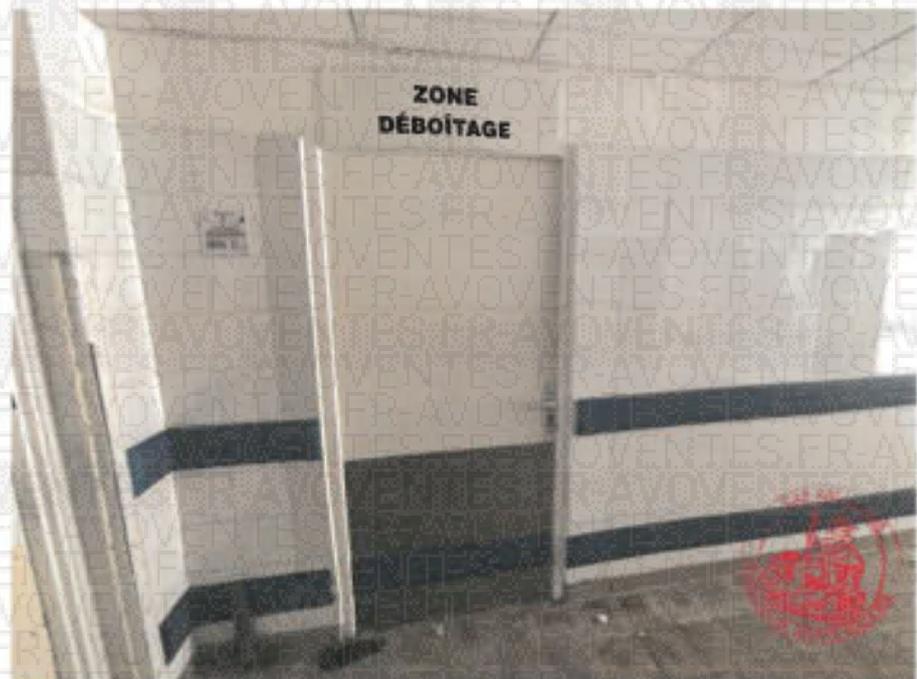
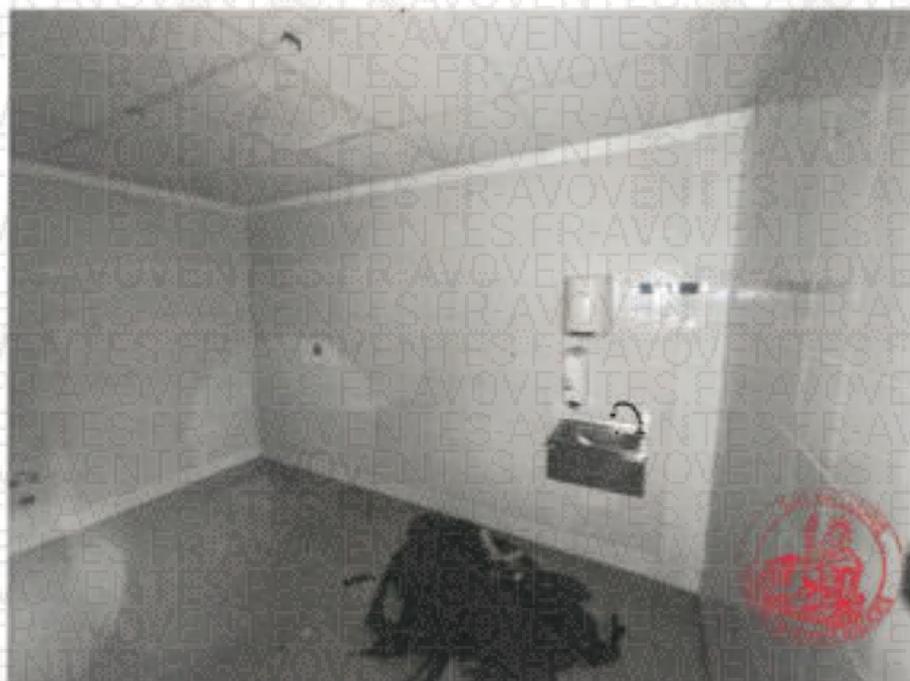
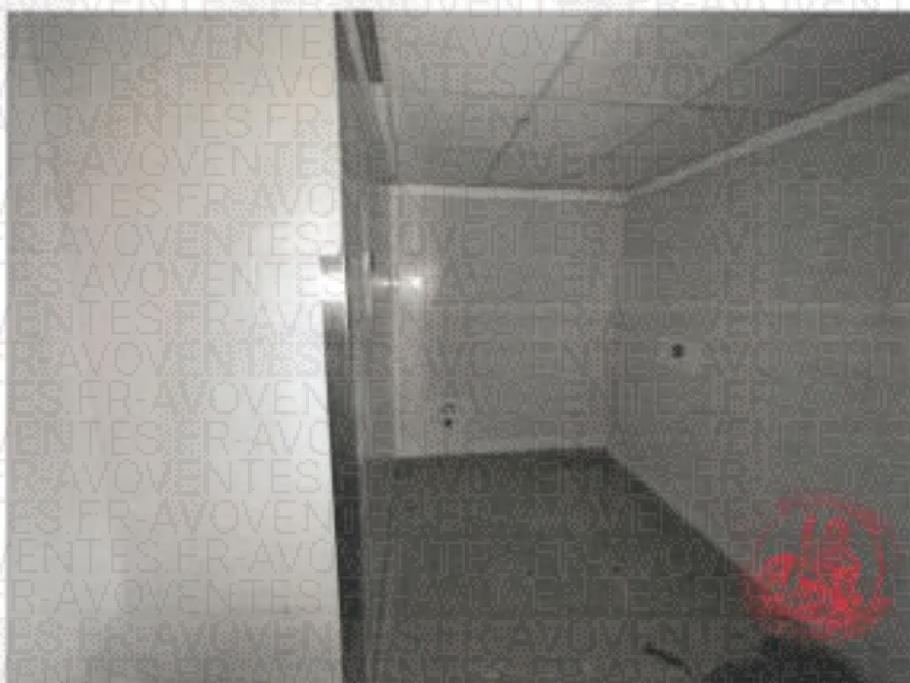
### La zone de déboisage

Les murs et sol sont carrelés. Le plafond est en faux plafond

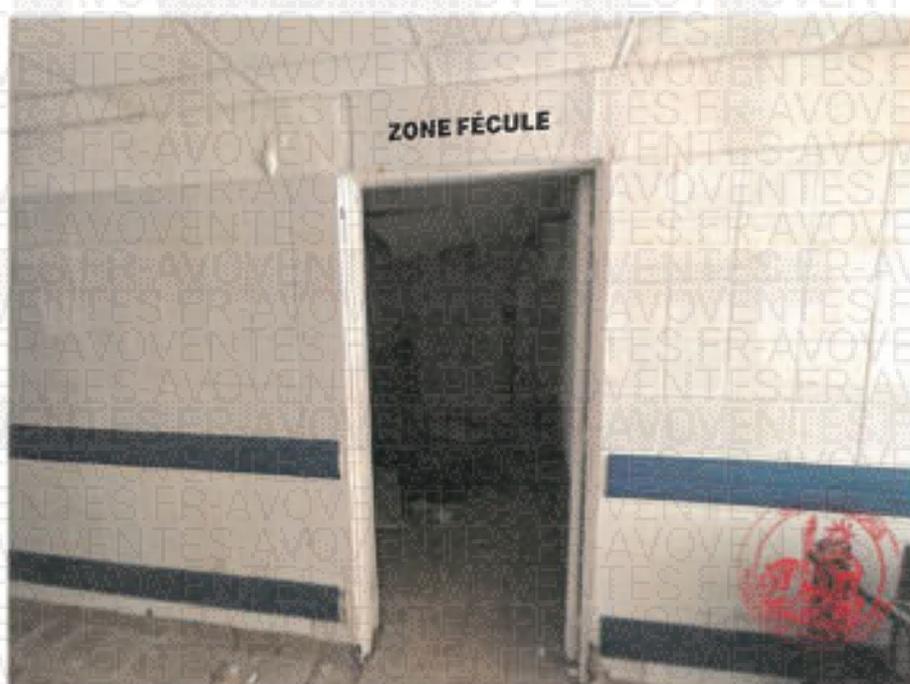
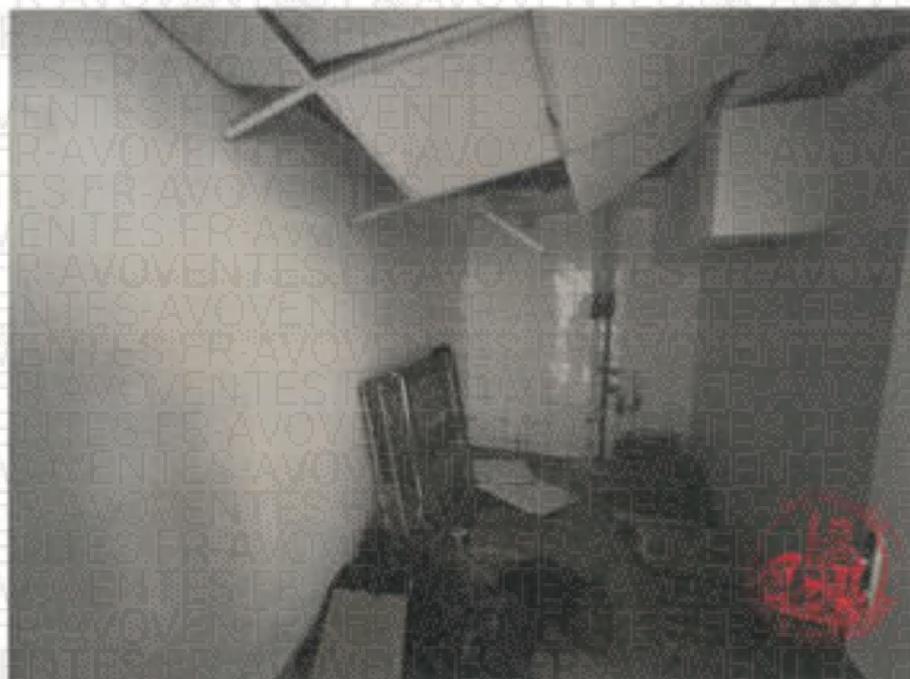
### La zone fécule

Les murs et sol sont carrelés. Le plafond est en faux plafond qui est complètement détérioré.
