## PROCES VERBAL DESCRIPTIF

**LE LUNDI VINGT TROIS SEPTEMBRE  
DEUX MILLE VINGT QUATRE  
à 09 heures 15.**

Dès lors, déférant à cette réquisition me demandant de décrire de façon globale l'état de l'ensemble immobilier en reprenant les principaux corps de bâtiment tels que décrits par l'expert, je me suis rendue ce jour, mois, an et heures que dessus sis Lieu-dit Marine de Sant'Ambroggio à LUMIO (20260), et j'ai procédé aux descriptifs dans les conditions décrites ci-dessous.

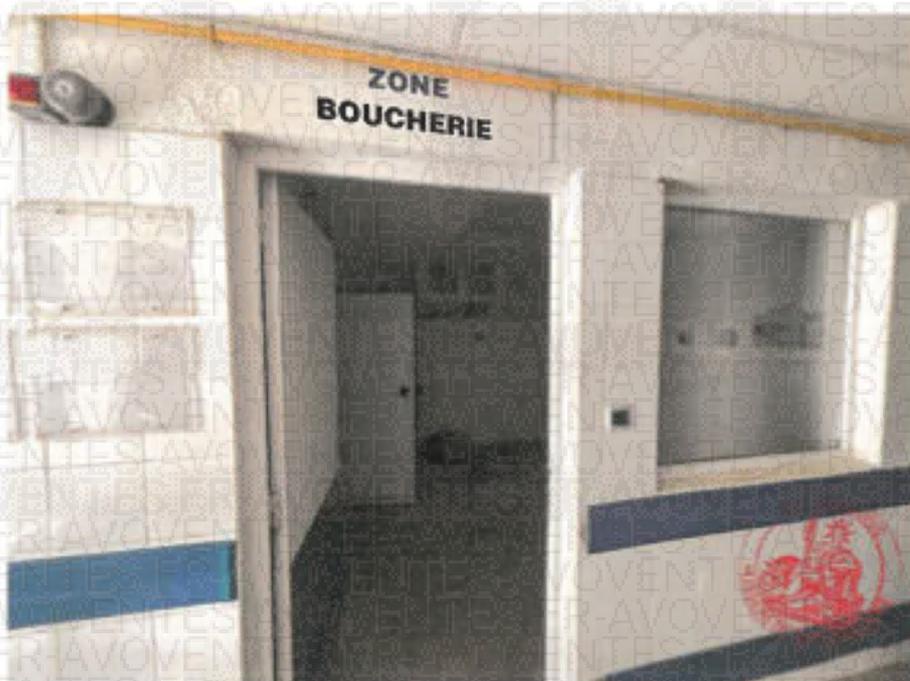
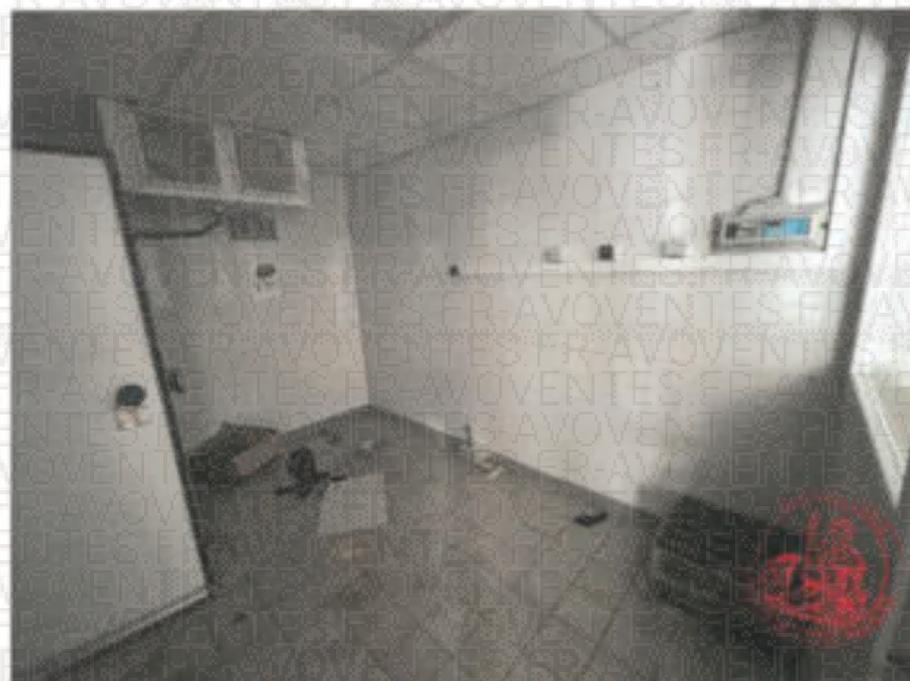
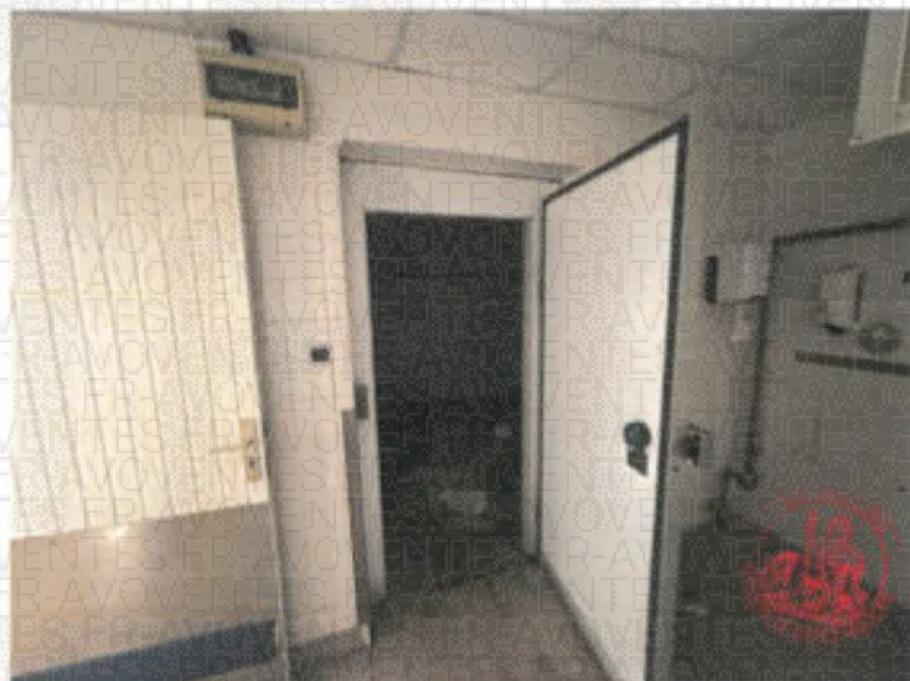
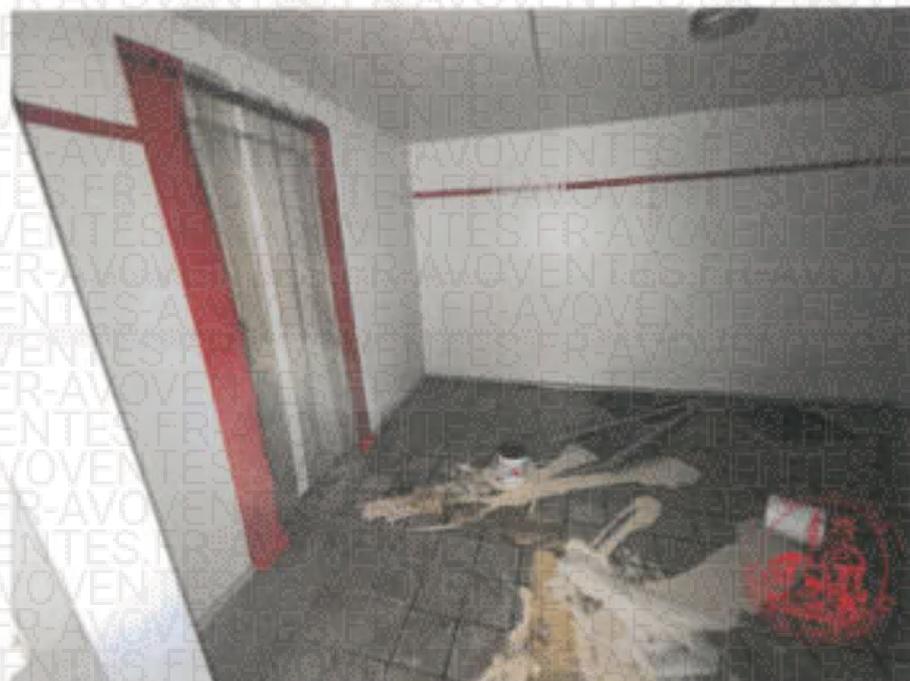
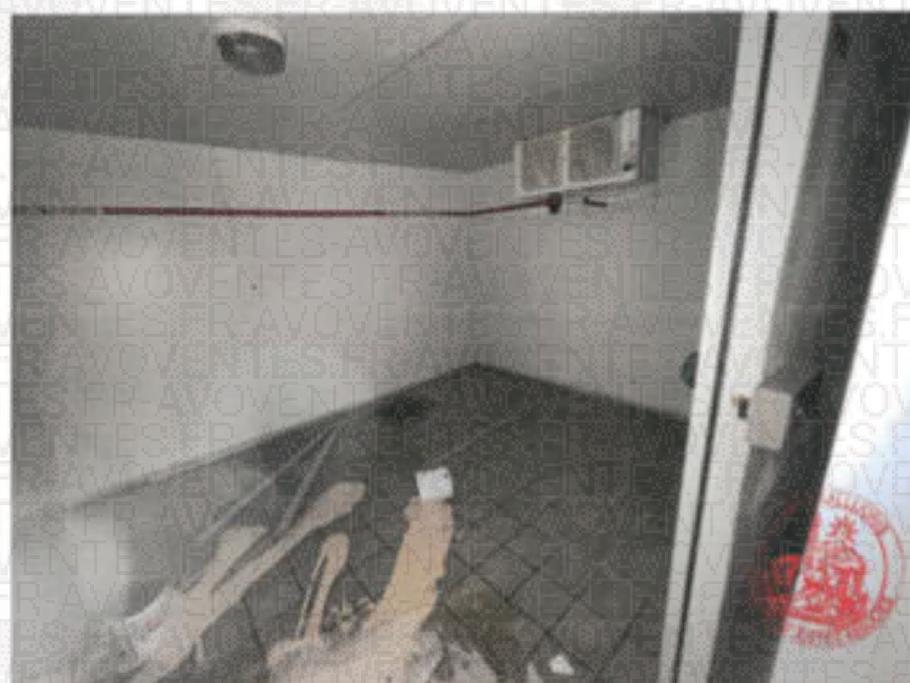
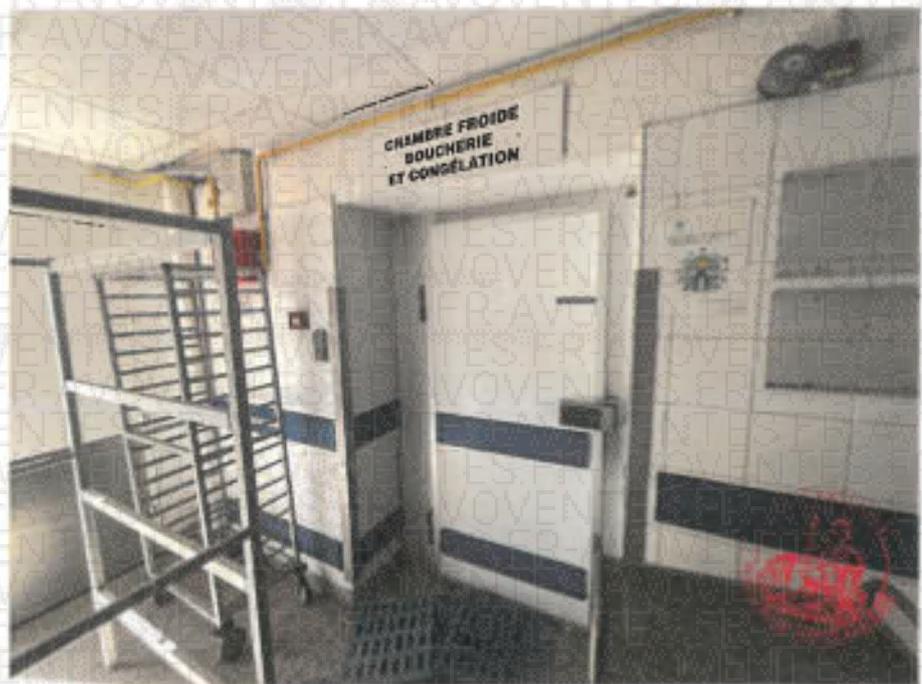
### La zone de boucherie

Les murs et sol sont carrelés. Le plafond est en faux plafond. Ce local dispose d'une chambre froide.

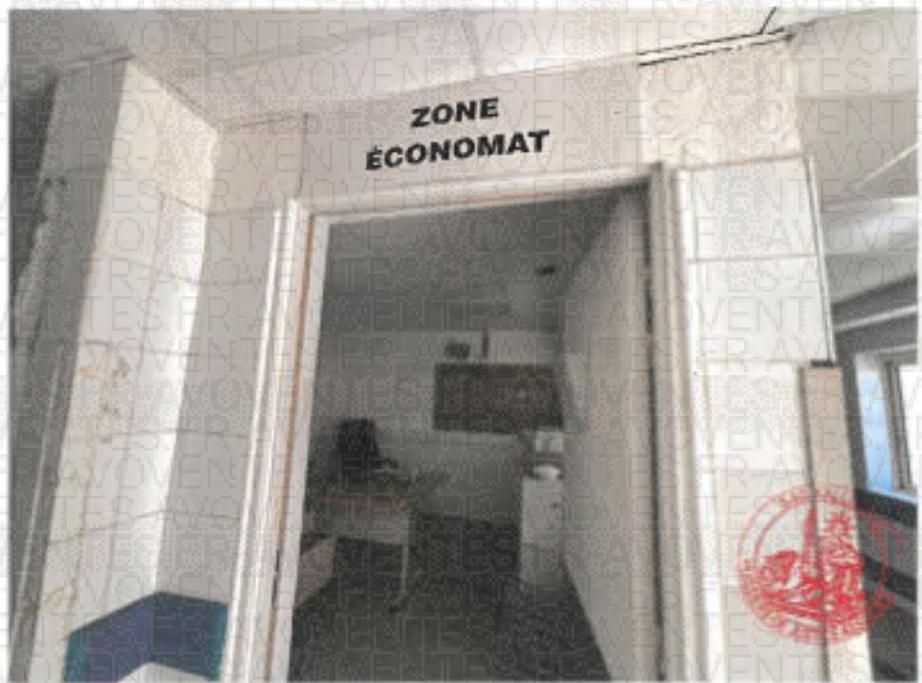
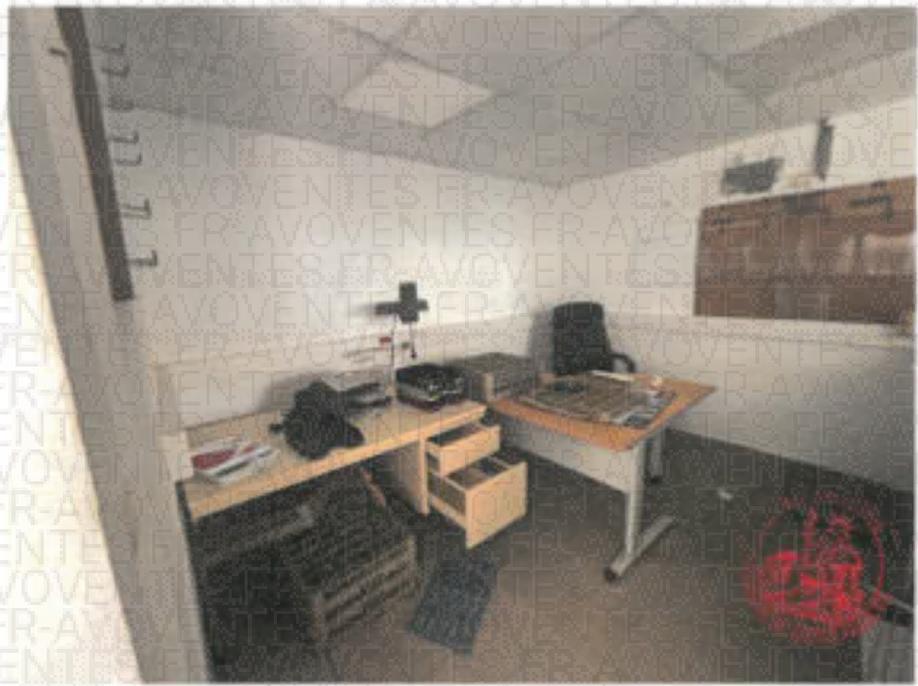
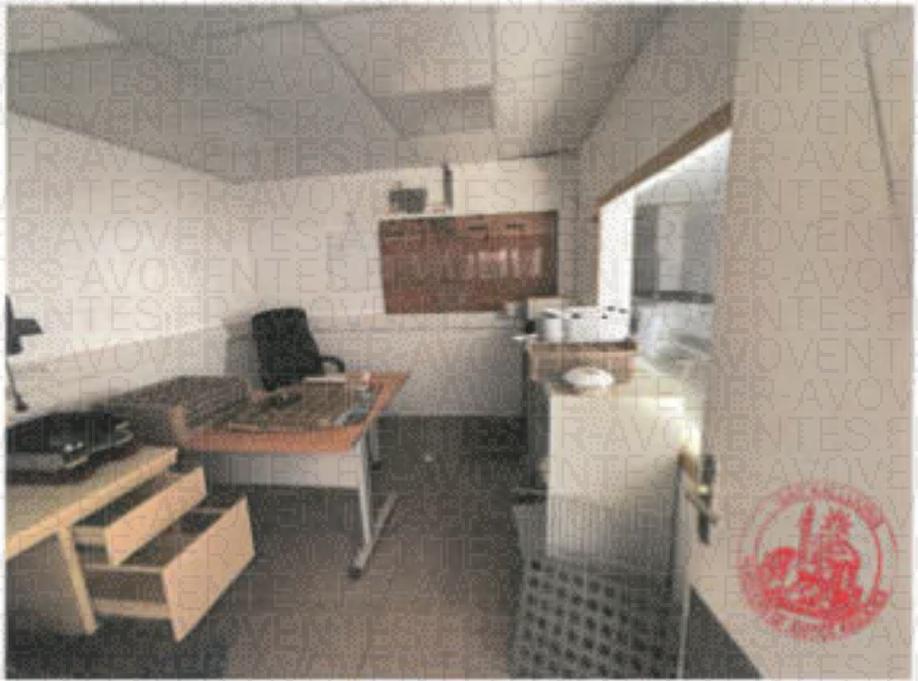
### La zone economat

Les murs sont peints, le sol est carrelé et le plafond est en faux plafond.

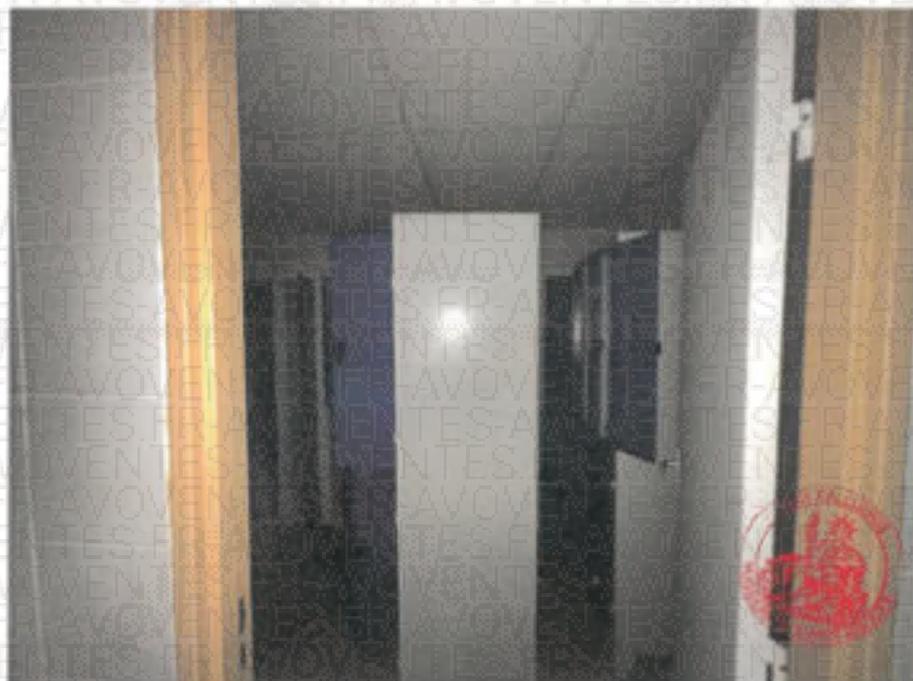
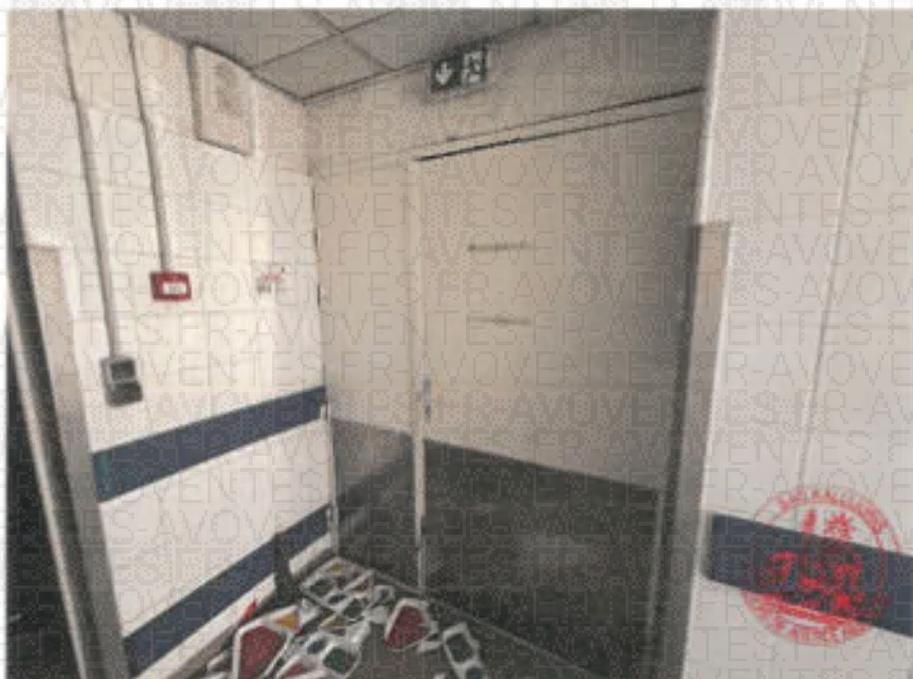
Je constate qu'un local n'est pas accessible car la porte ne s'ouvre pas.

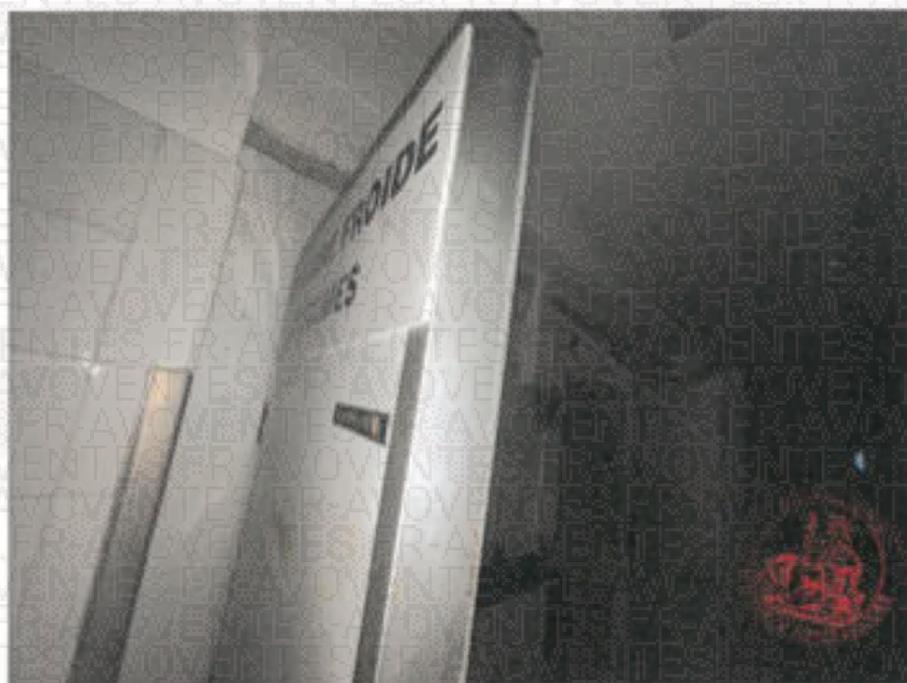
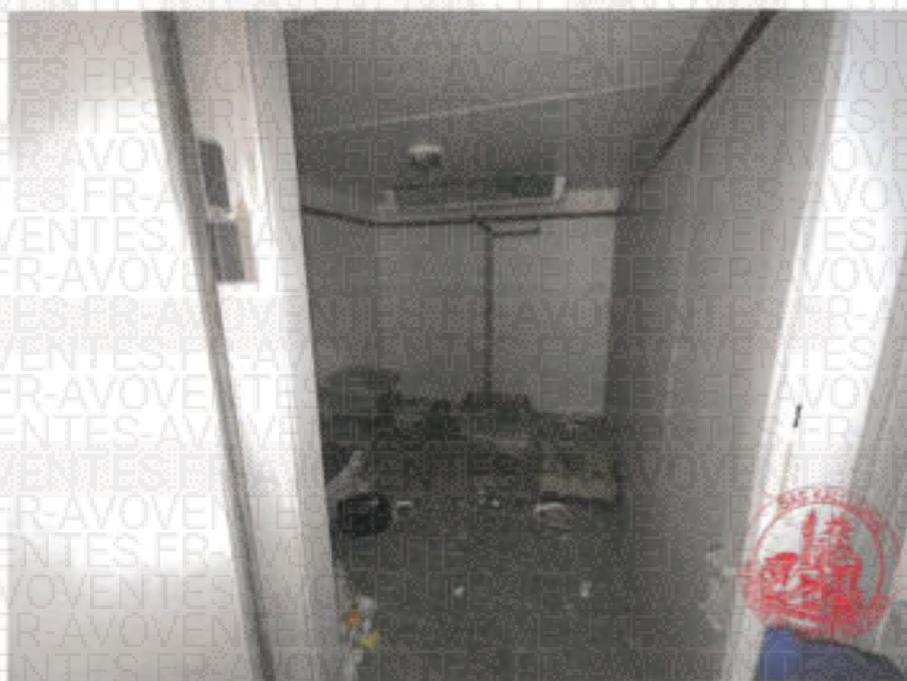
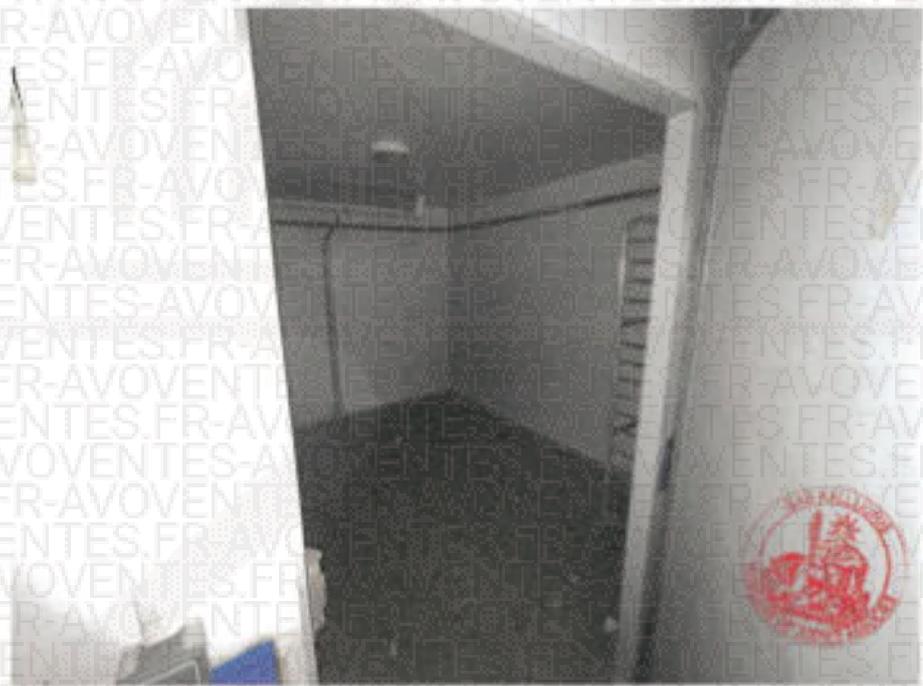
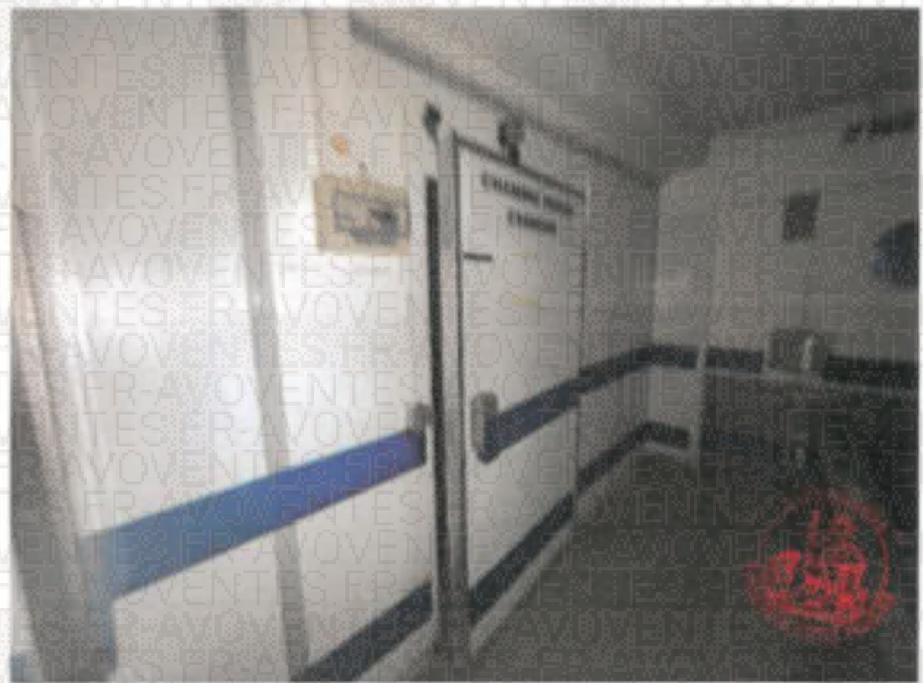
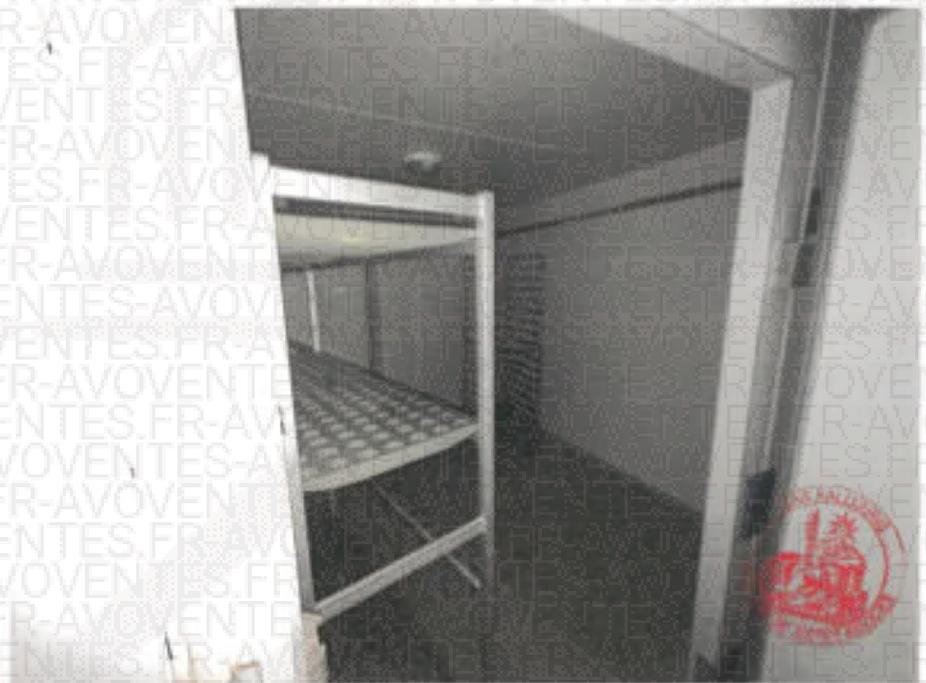
## Les chambres froides

Il y a trois chambres froides : une pour les légumes, une pour les fruits, et une crémèrie.

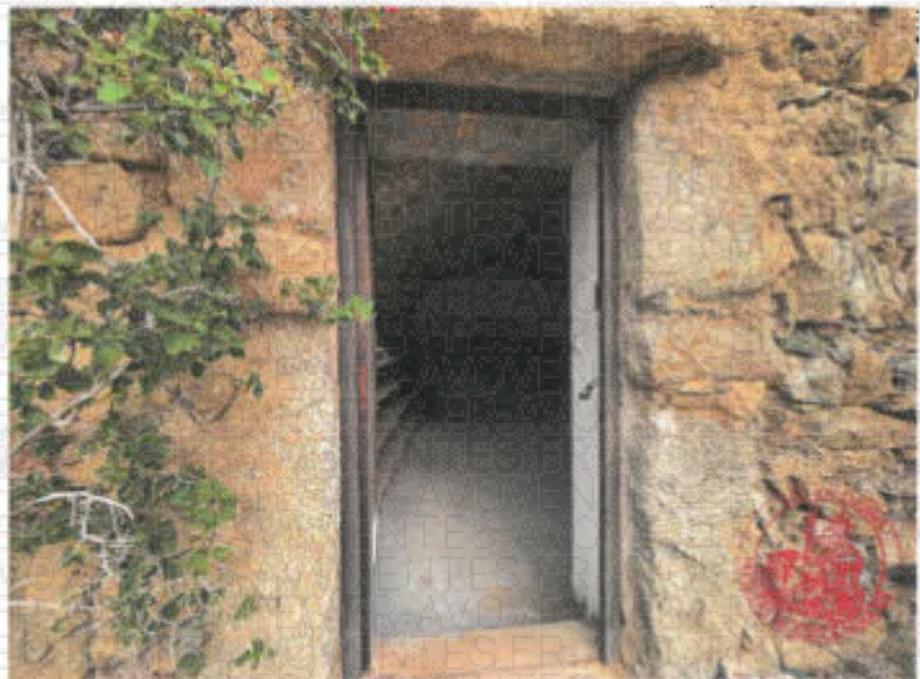
### Deux locaux à usage de vestiaire et de bureau et l'espace mini club

À l'intérieur, je note la présence d'une zone jeux, de pièce d'eau à usage de WC. Je constate que le sol est en partie en lino, les murs sont en pierres et peints en blanc sur certaines portions.

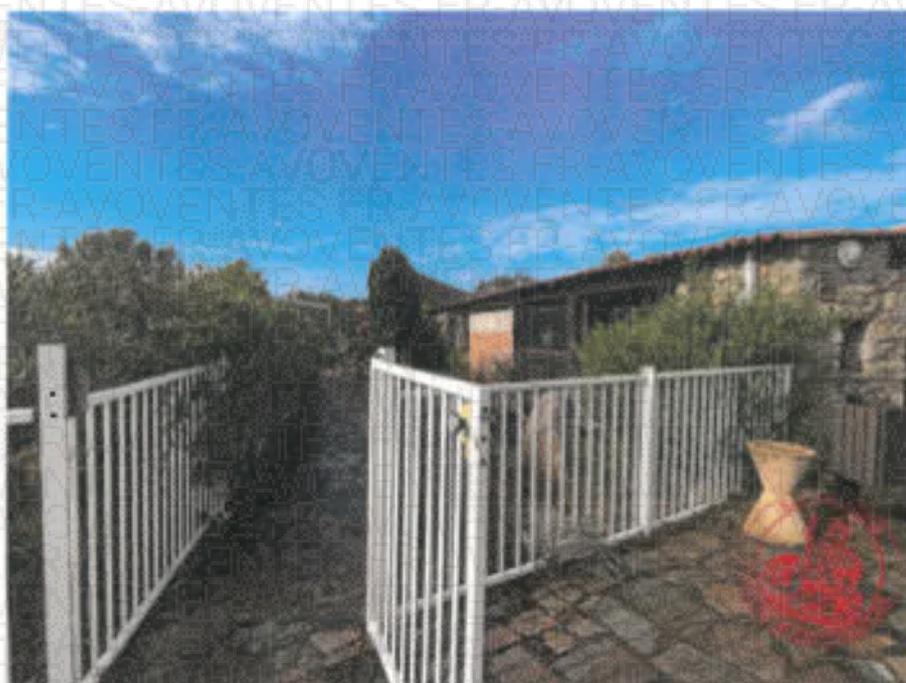
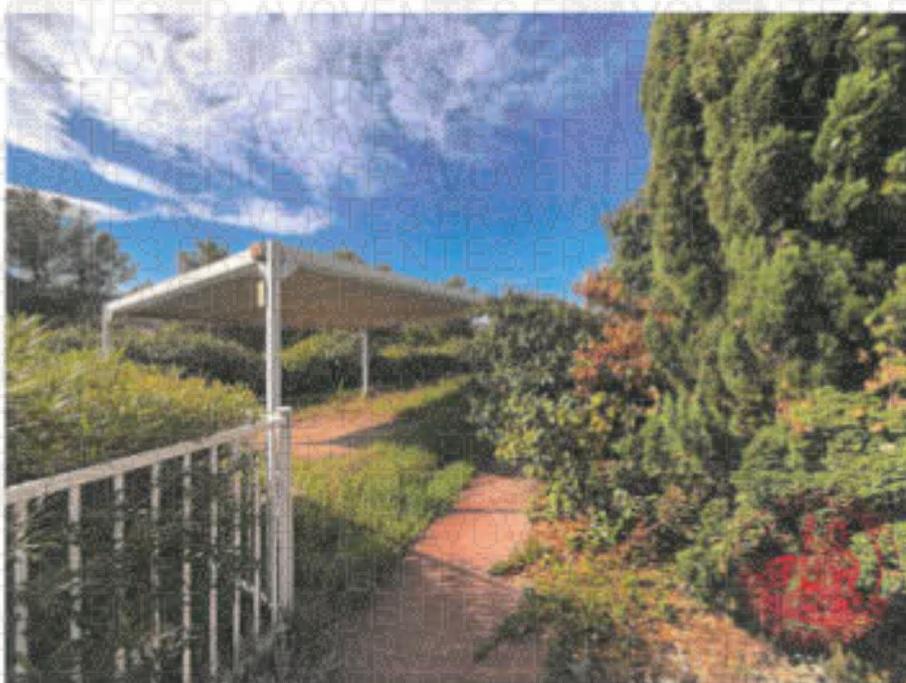
## L'espace extérieur

Je note la présence de jeux d'enfants sous une grande tonnelle.

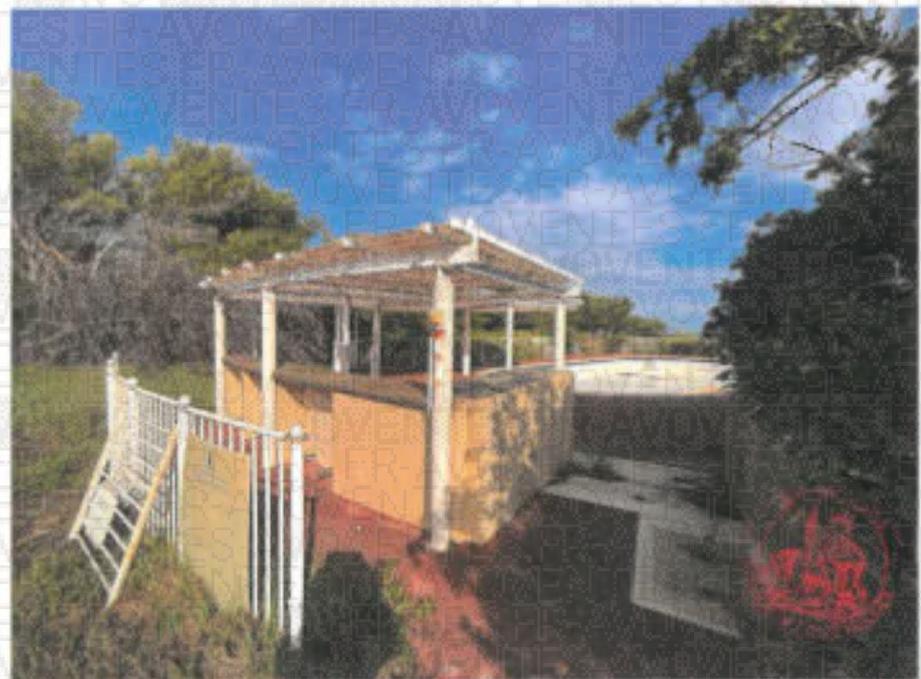
### La piscine

Je note la présence d'un local technique sous la piscine.

Je constate la présence d'un local de stockage sous la piscine dont un qui n'est pas accessible.

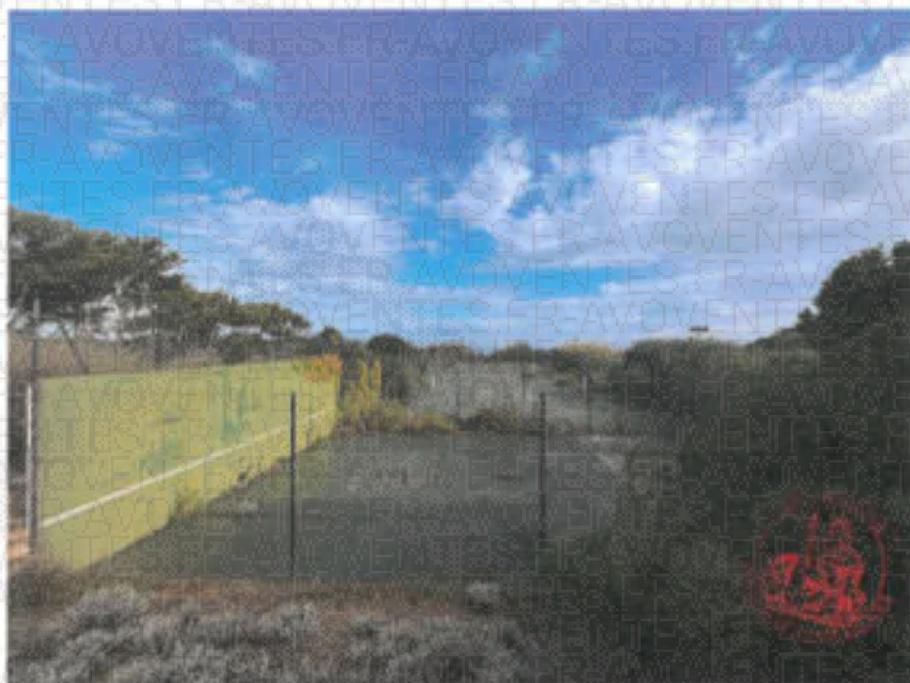
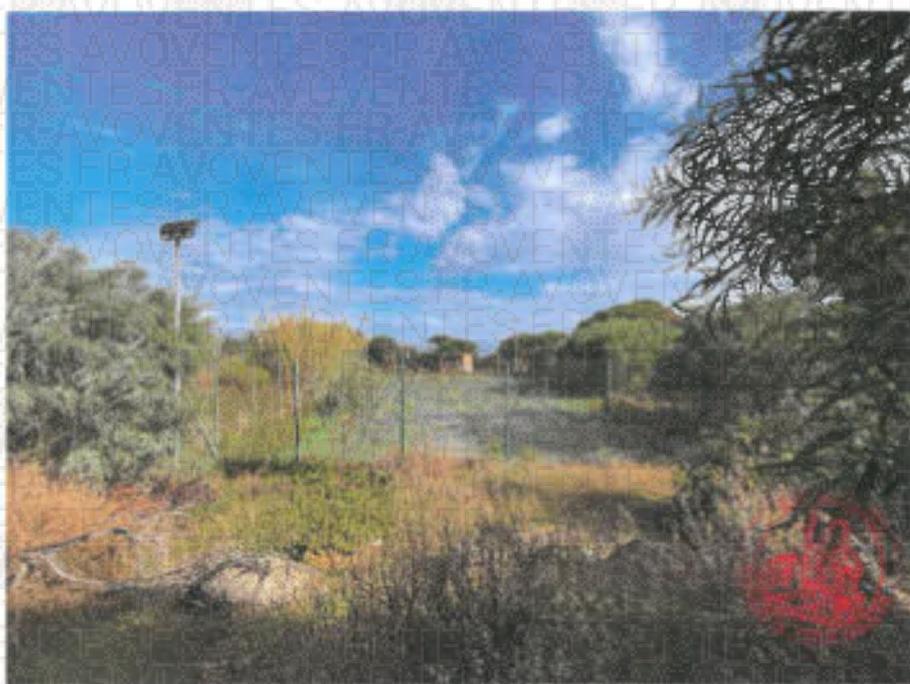
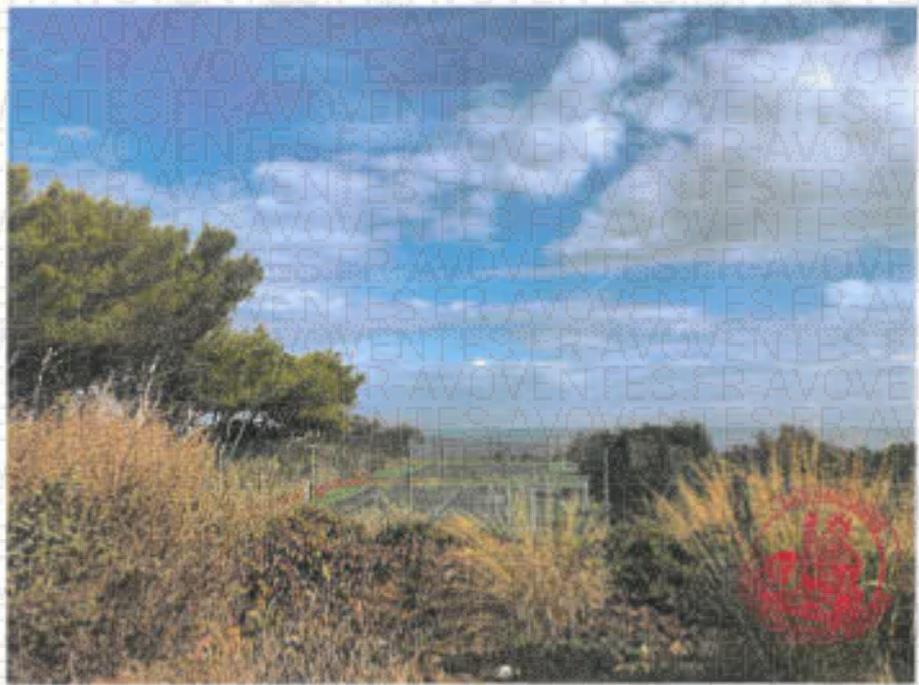
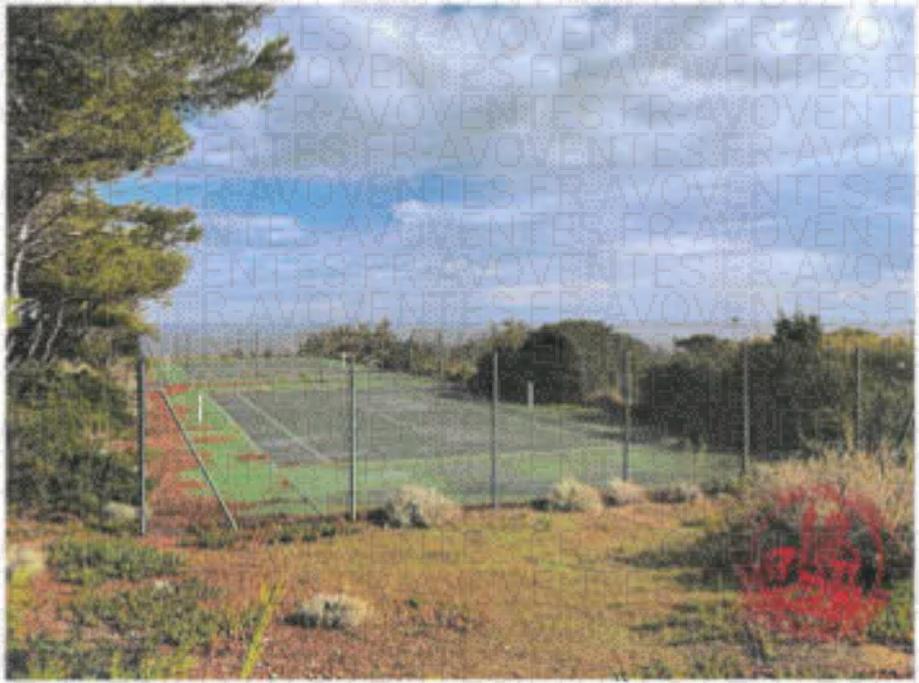
## Des cours de tennis

Je constate la présence de plusieurs cours de tennis.

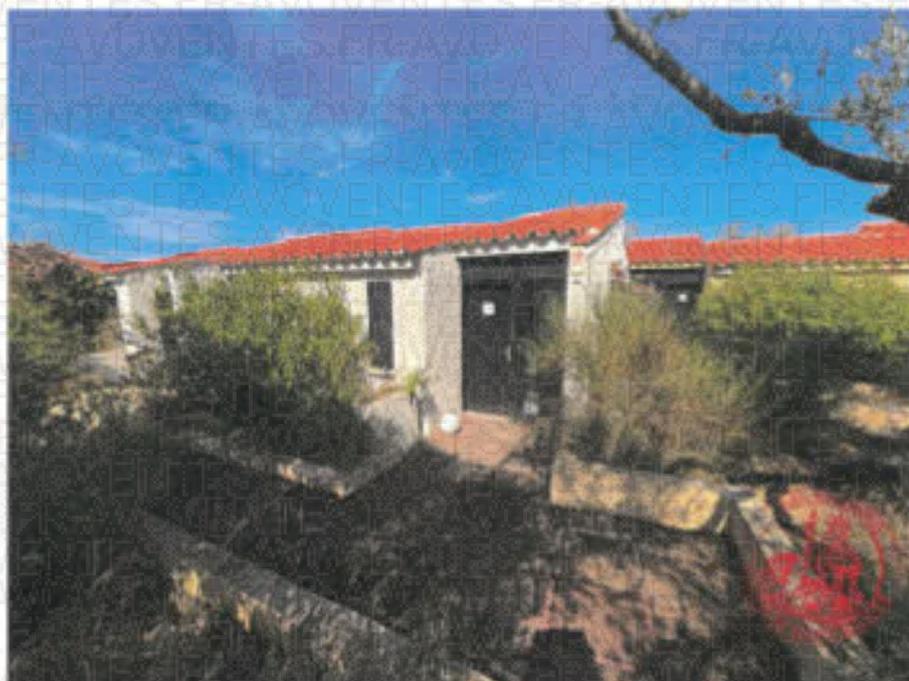
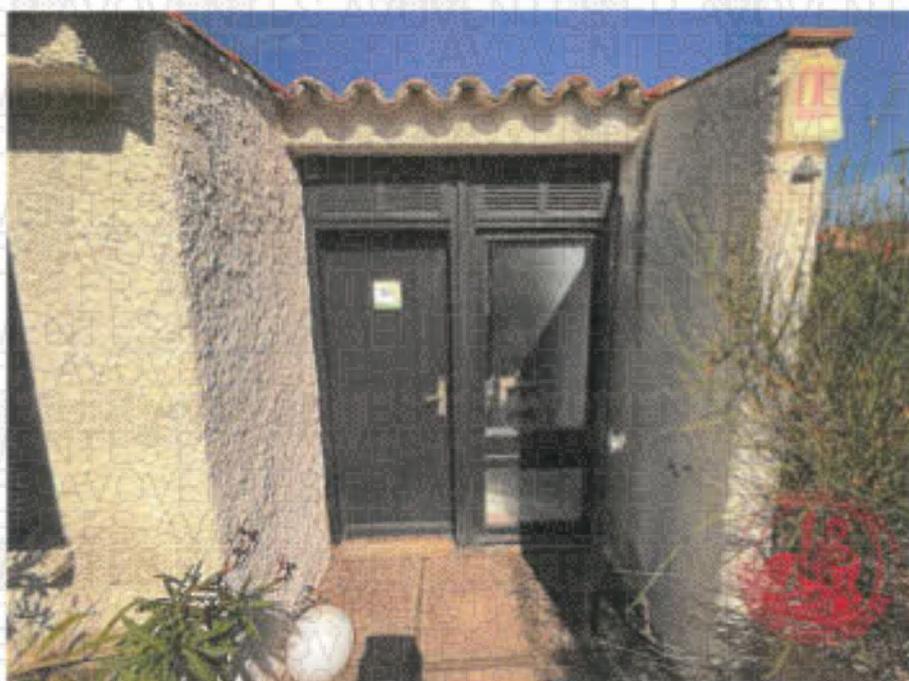
### Le bungalow numéro 507

Je note que ce bungalow n'est pas accessible.
