## PROCES VERBAL DESCRIPTIF

**LE LUNDI VINGT TROIS SEPTEMBRE  
DEUX MILLE VINGT QUATRE  
à 09 heures 15.**

Dès lors, déférant à cette réquisition me demandant de décrire de façon globale l'état de l'ensemble immobilier en reprenant les principaux corps de bâtiment tels que décrits par l'expert, je me suis rendue ce jour, mois, an et heures que dessus sis Lieu-dit Marine de Sant'Ambroggio à LUMIO (20260), et j'ai procédé aux descriptifs dans les conditions décrites ci-dessous.

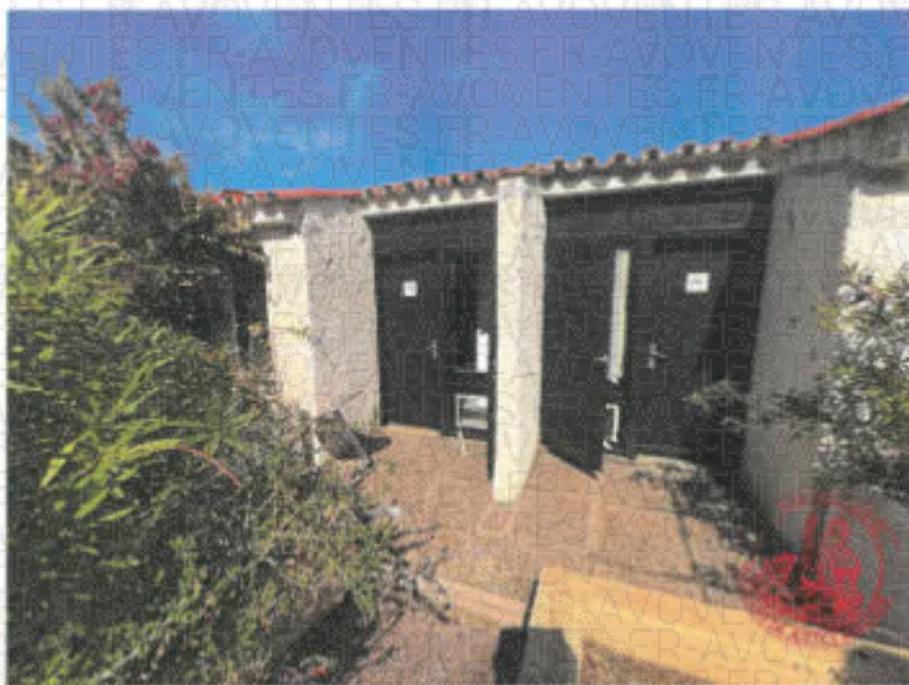
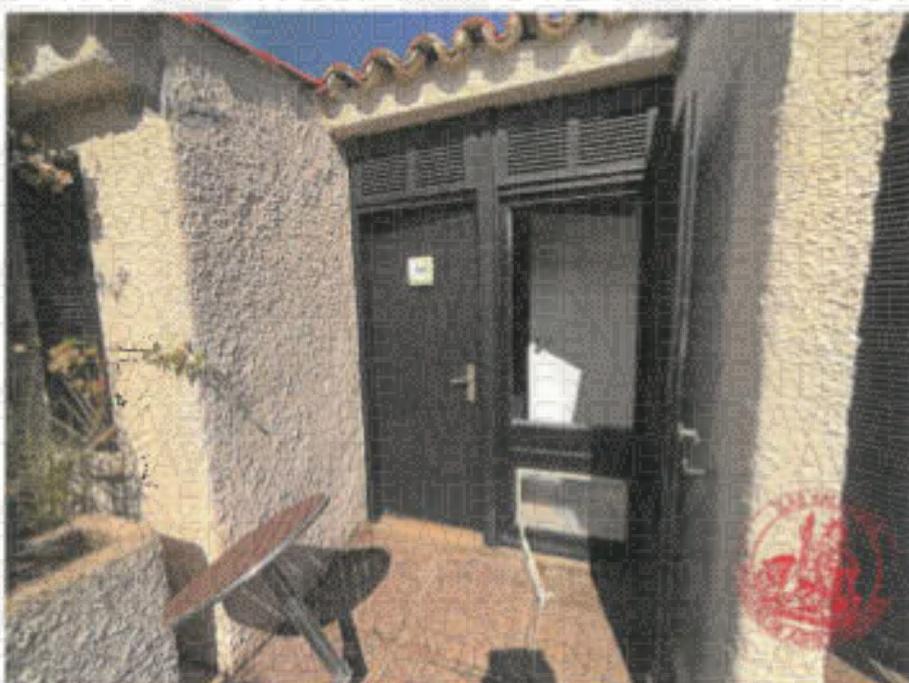
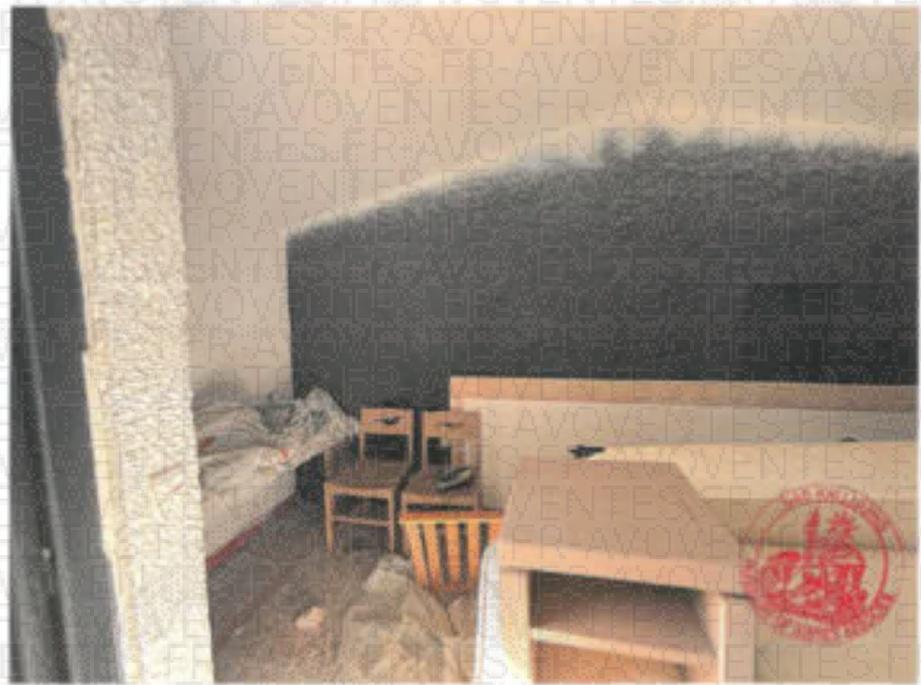
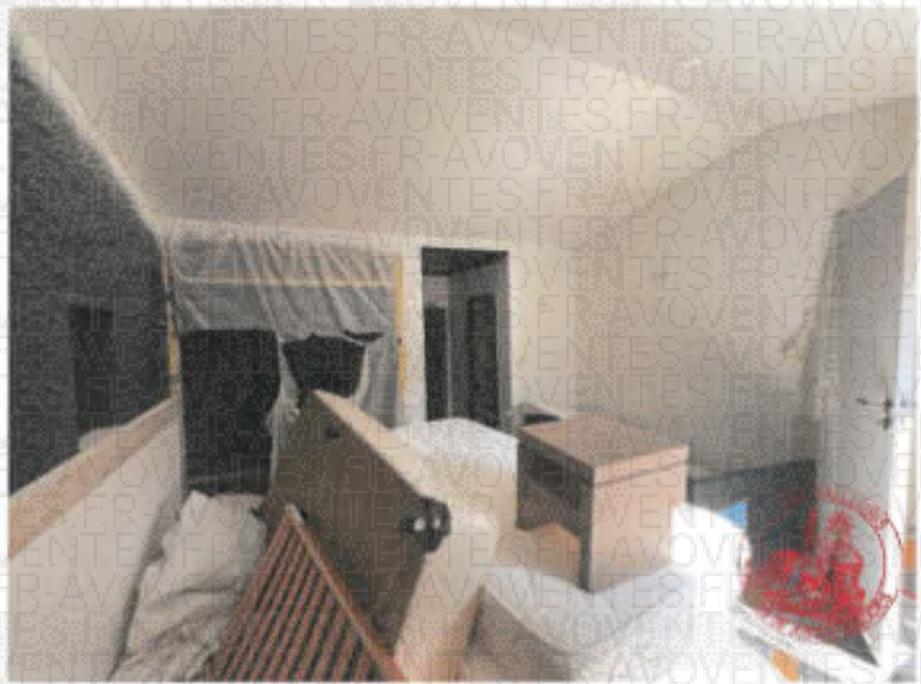
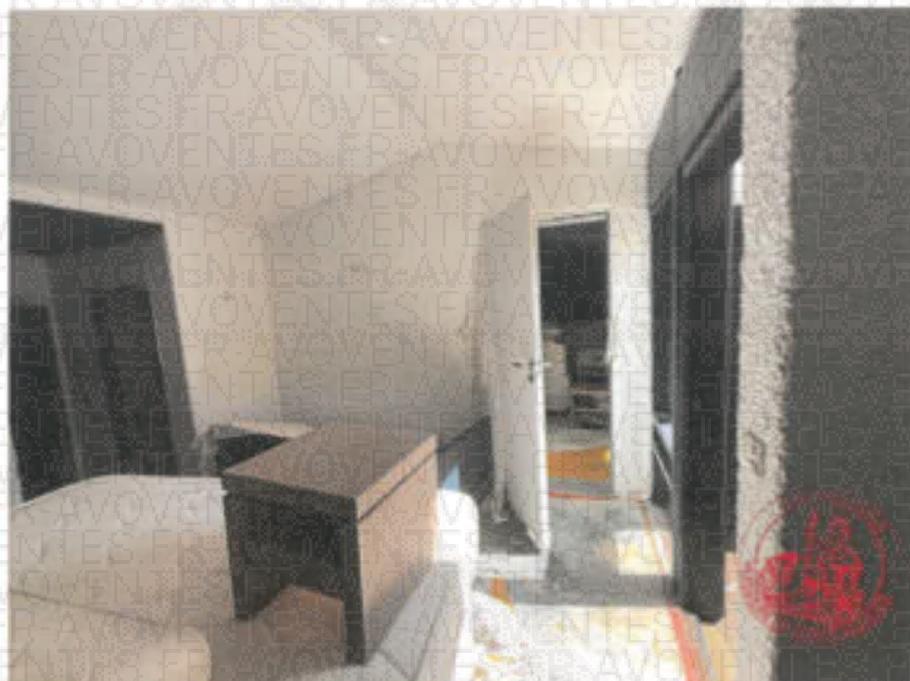
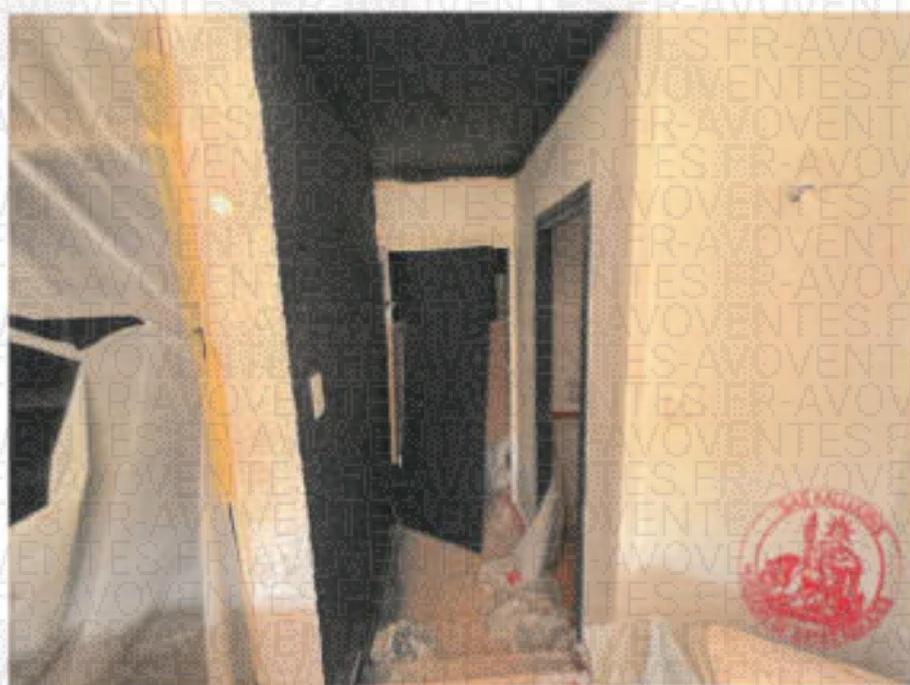
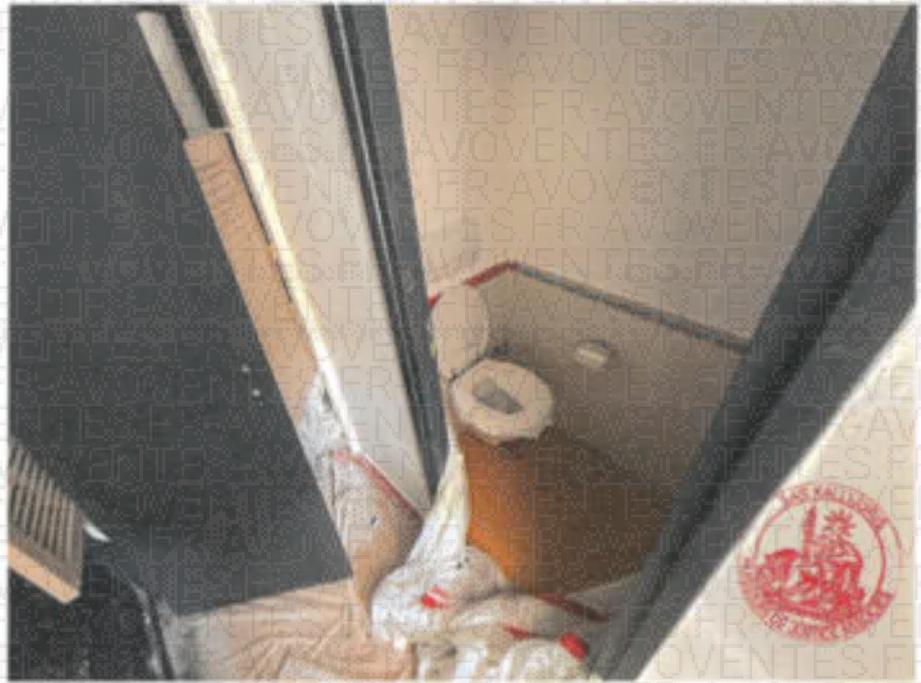
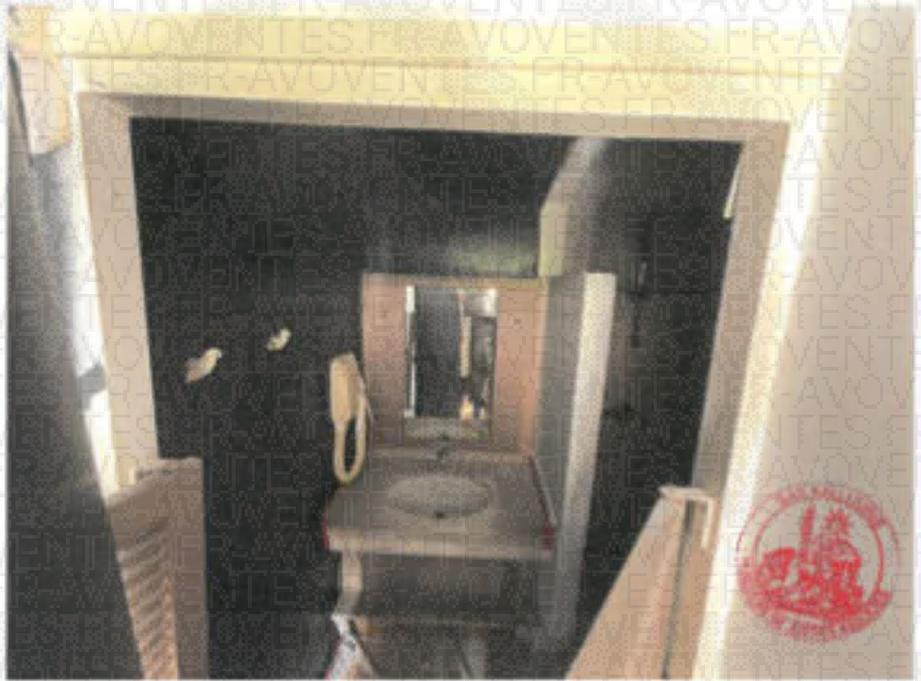
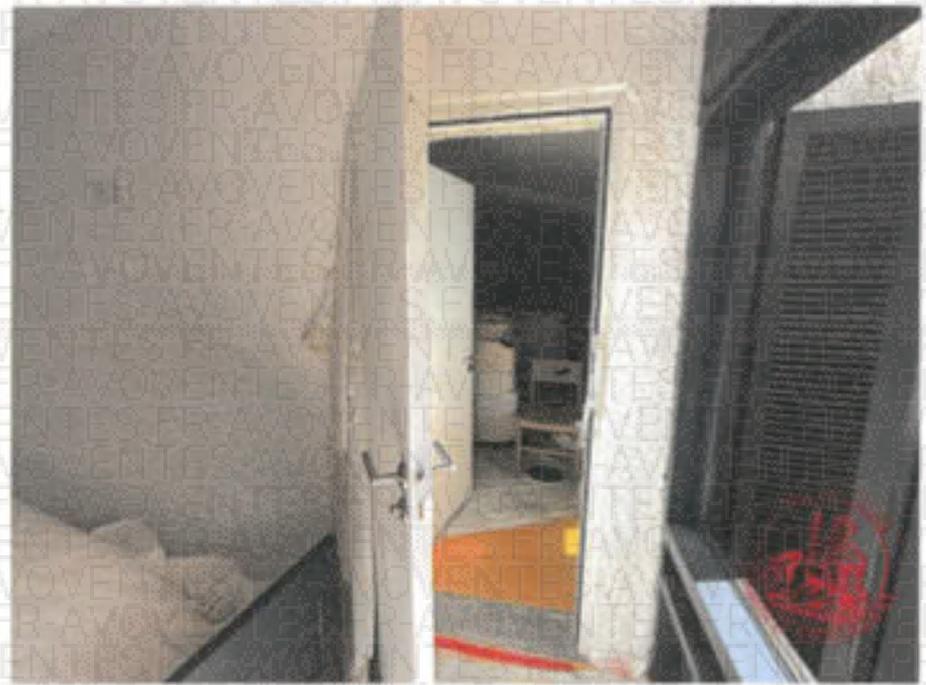
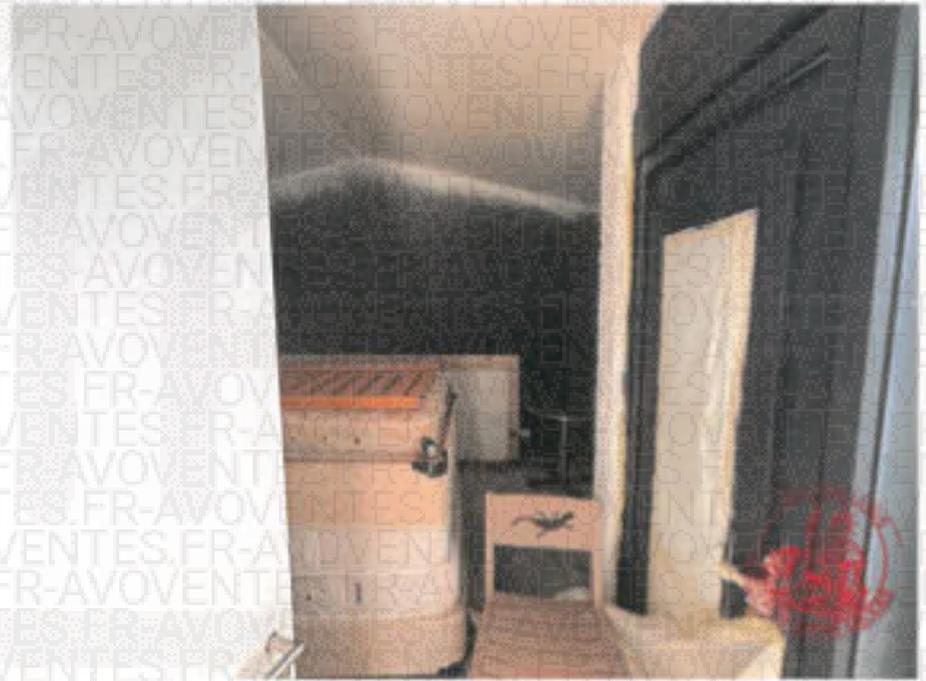
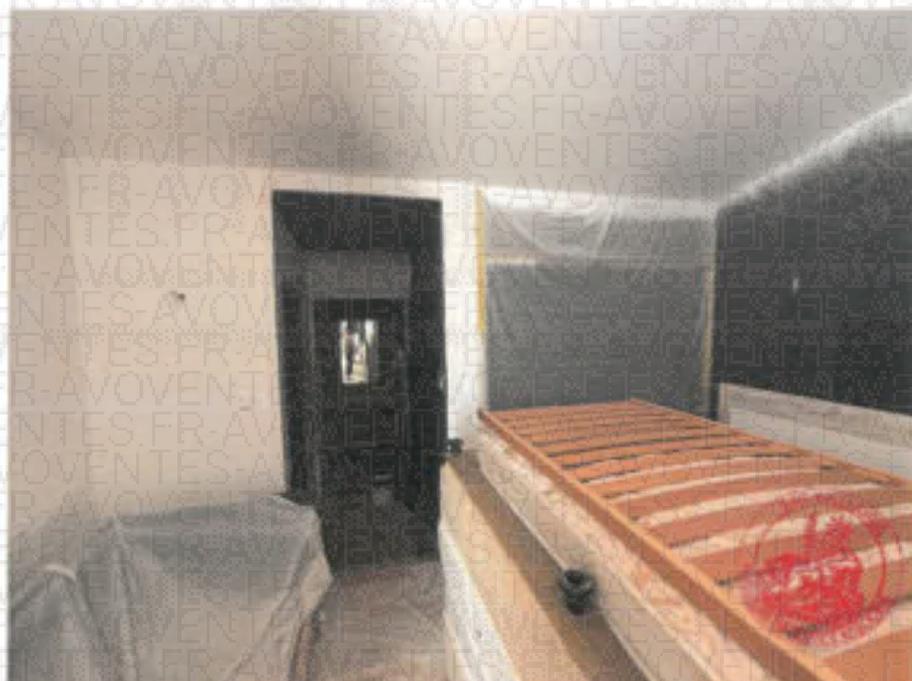
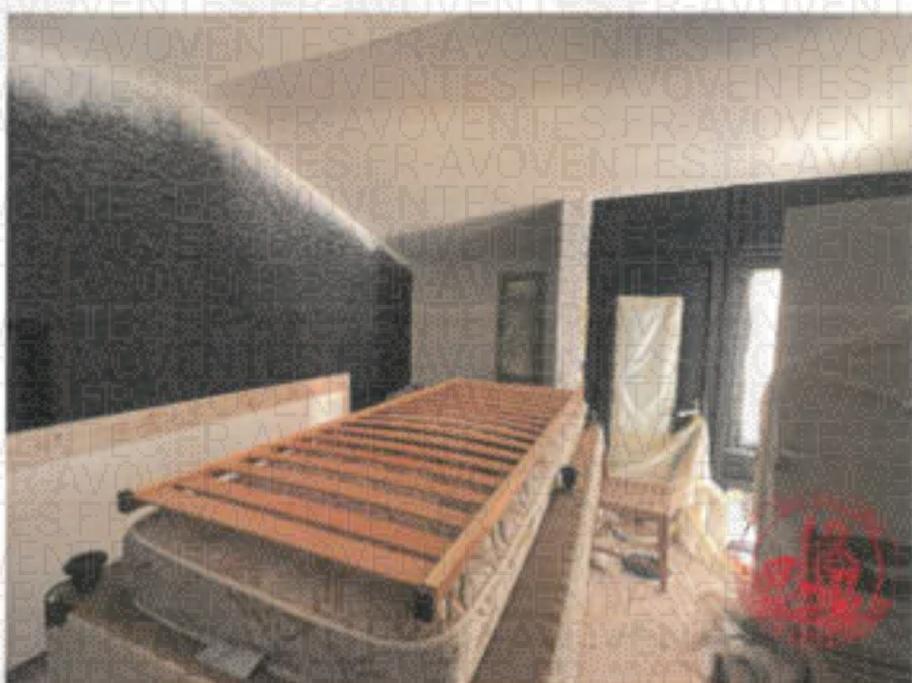
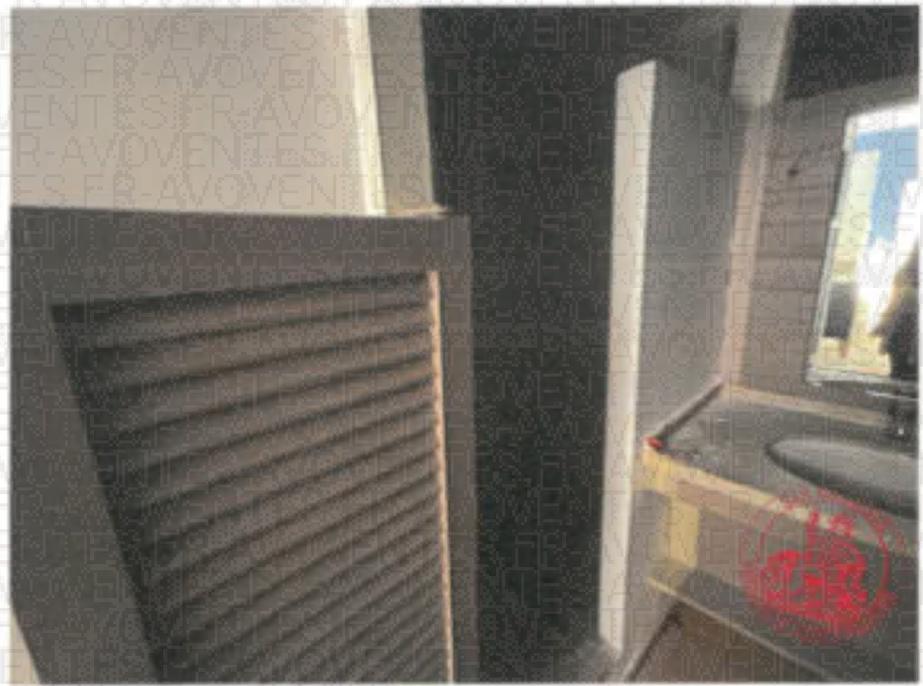
Je constate que le bungalow numéro 505 communique avec le bungalow numéro 506.

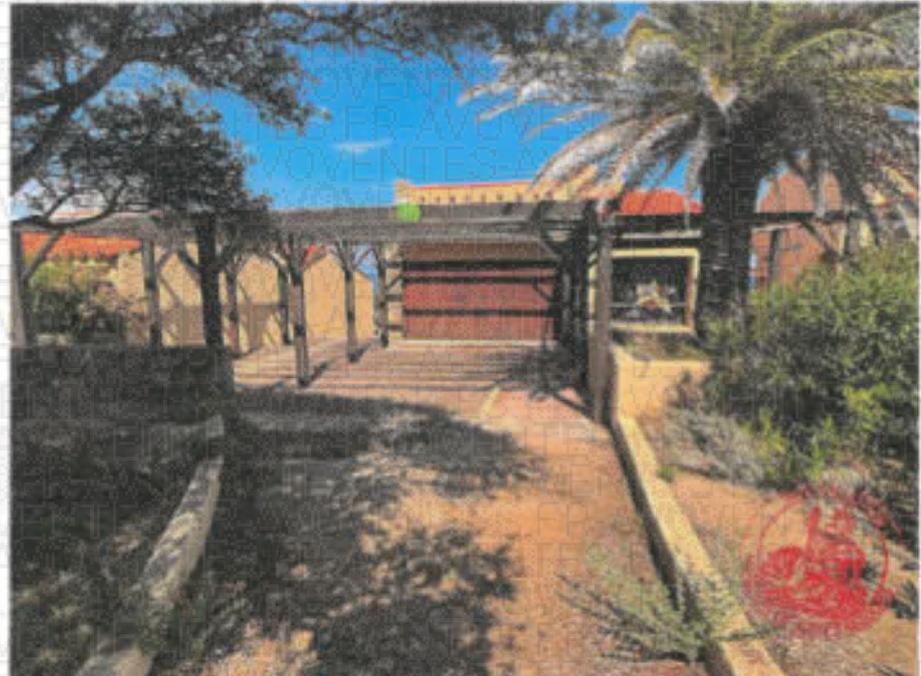
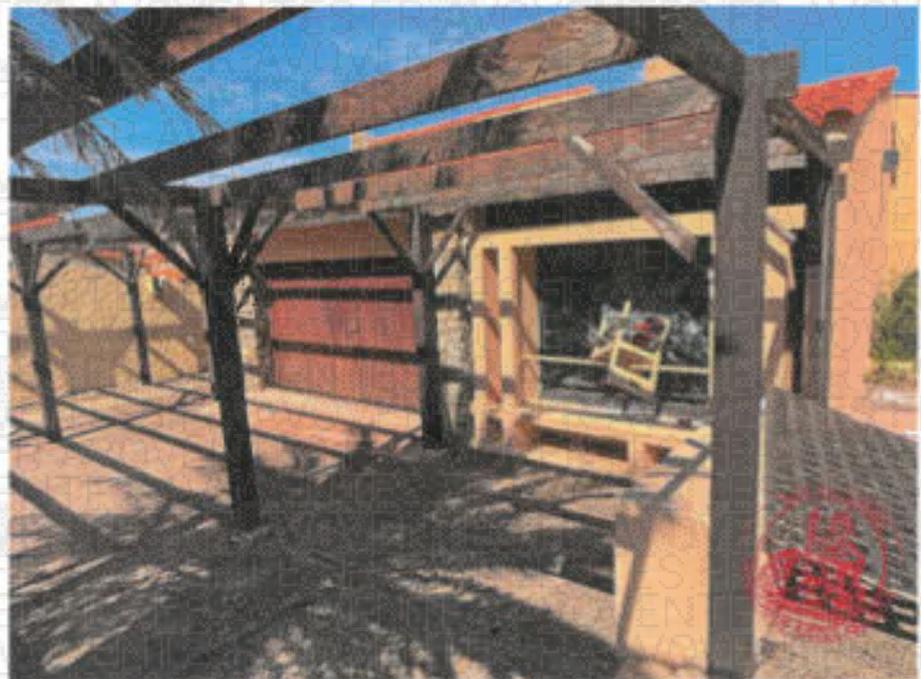
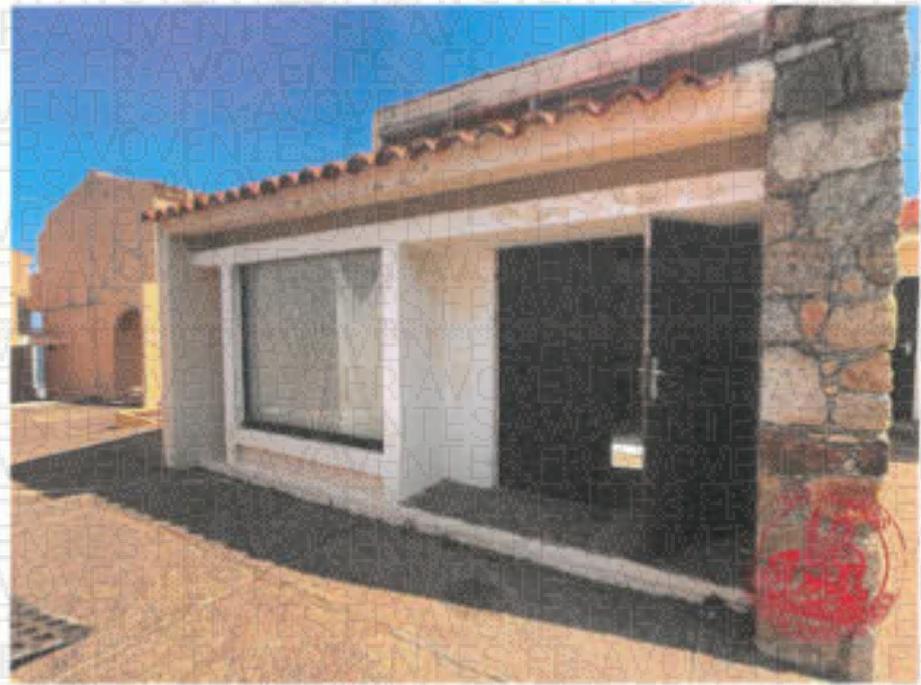
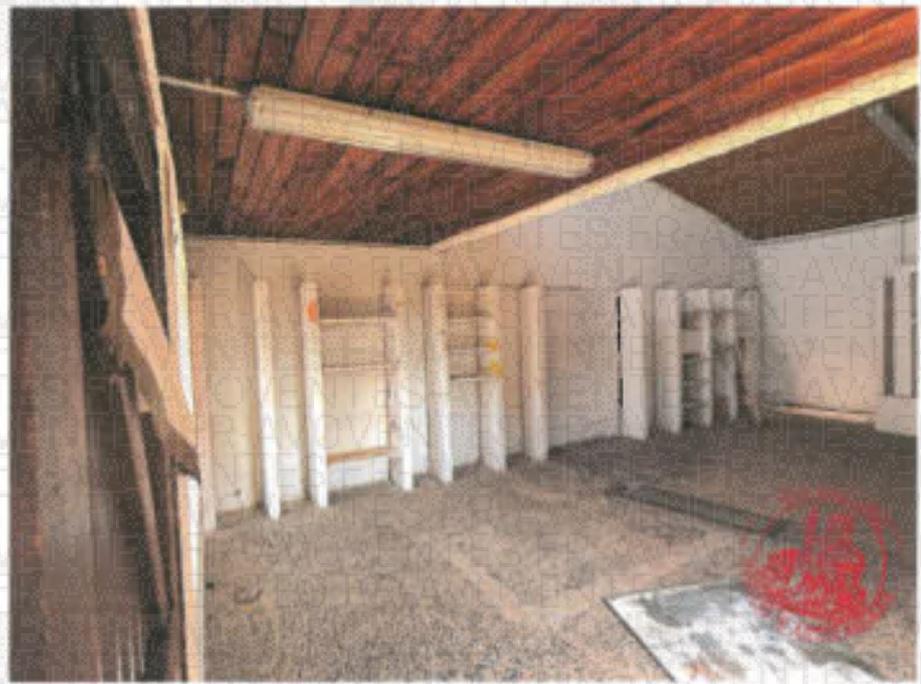
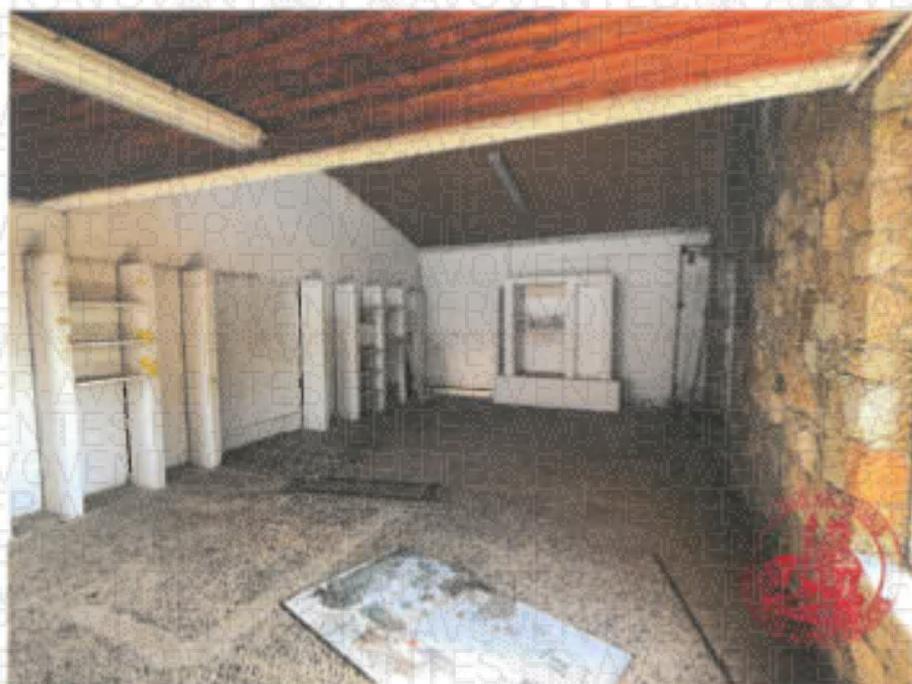
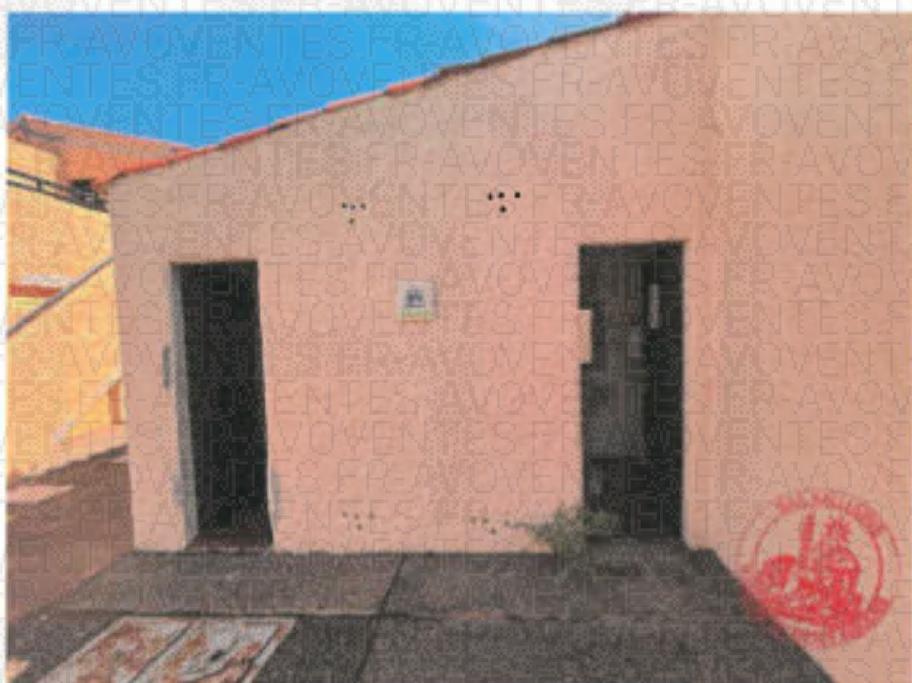
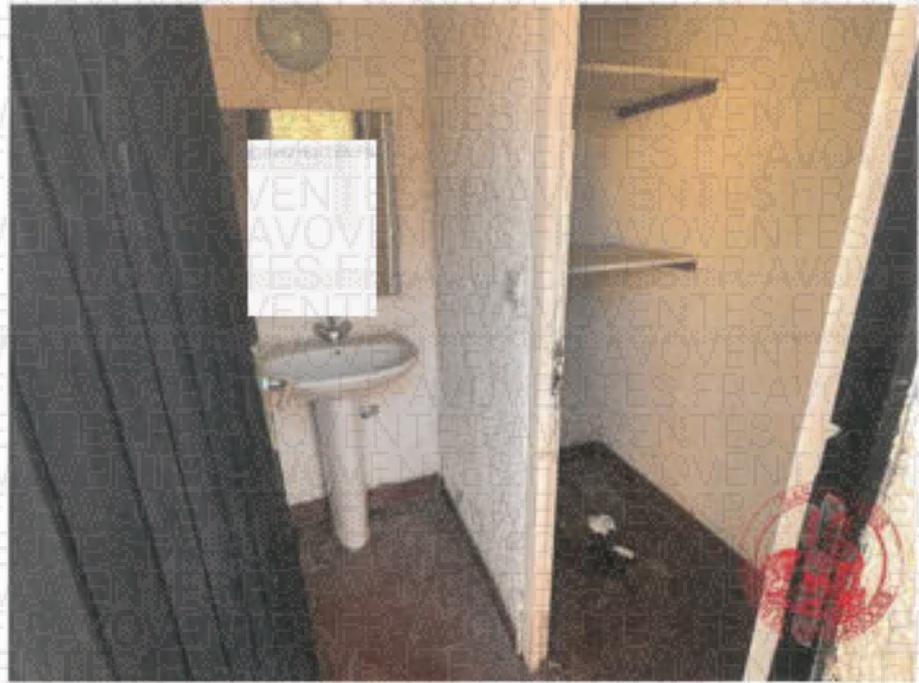
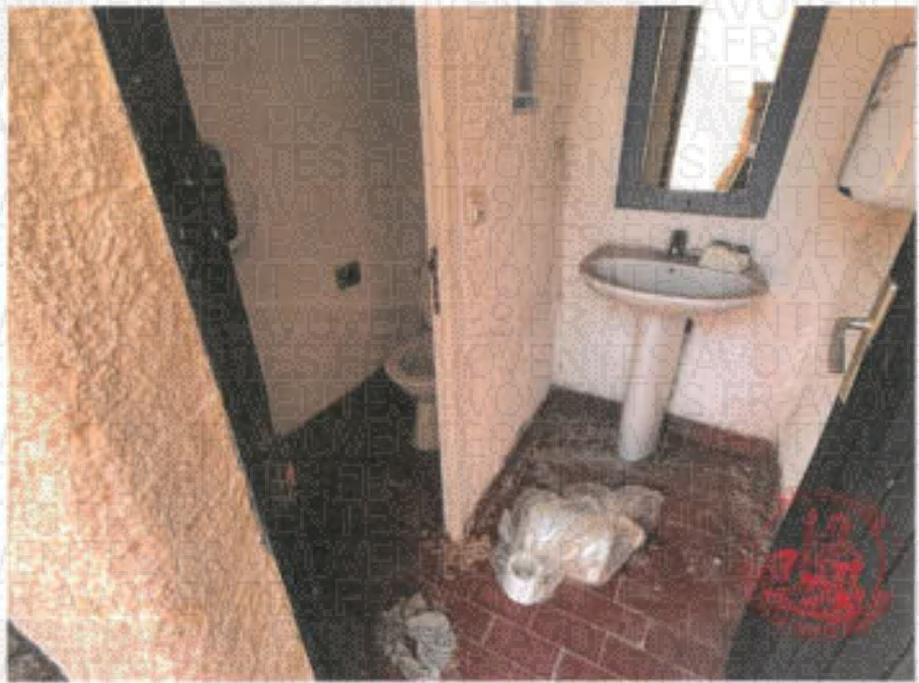
## Le junior club med

Cet espace est en partie inaccessible.

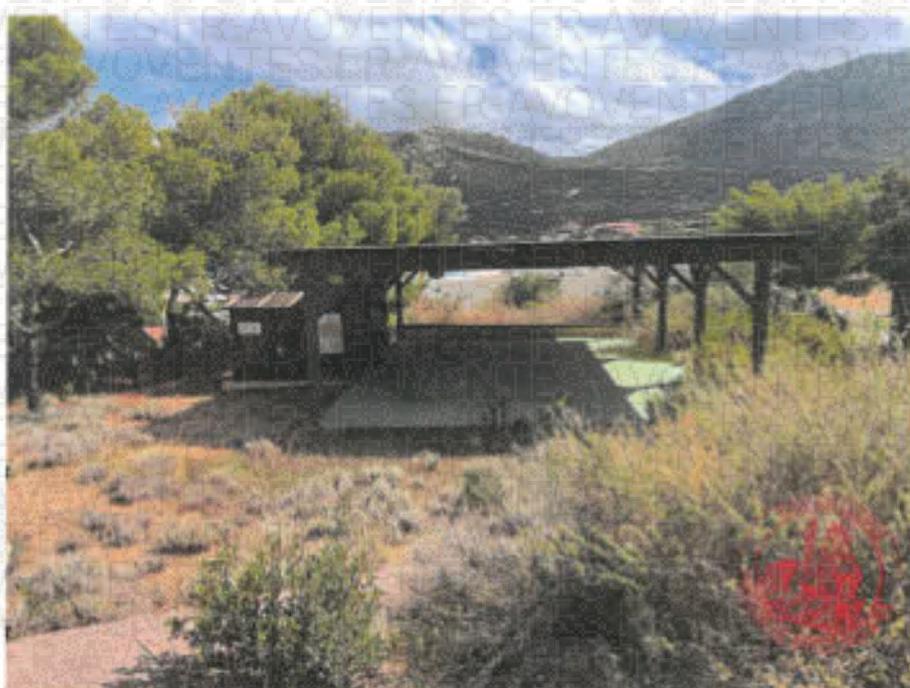
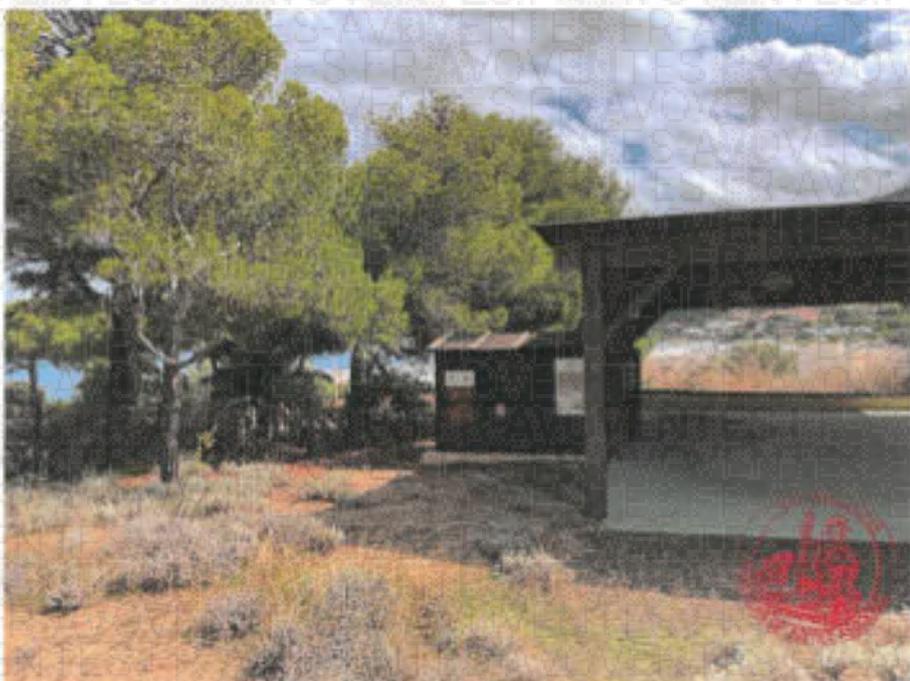
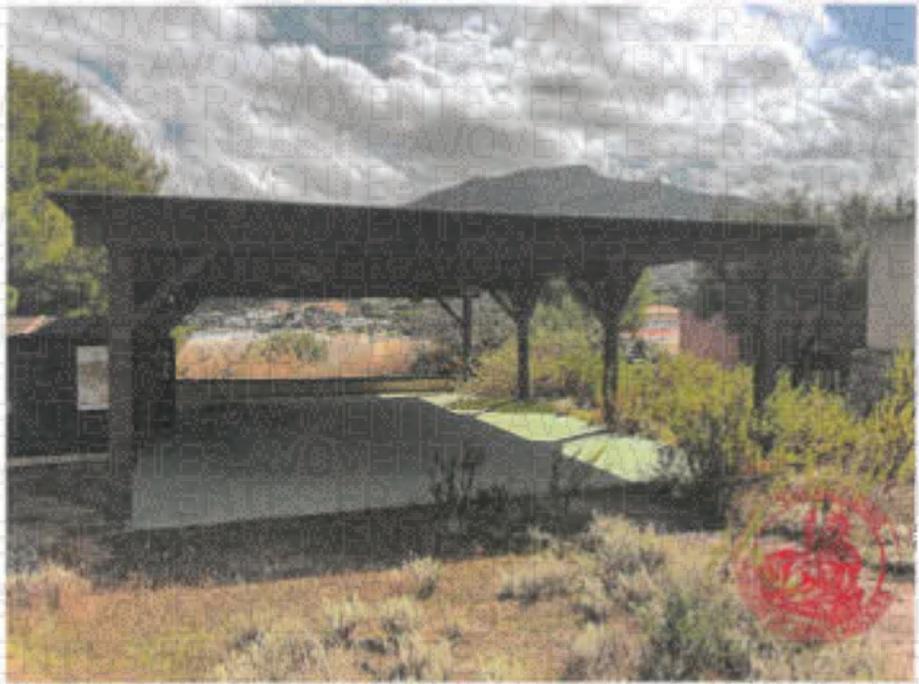
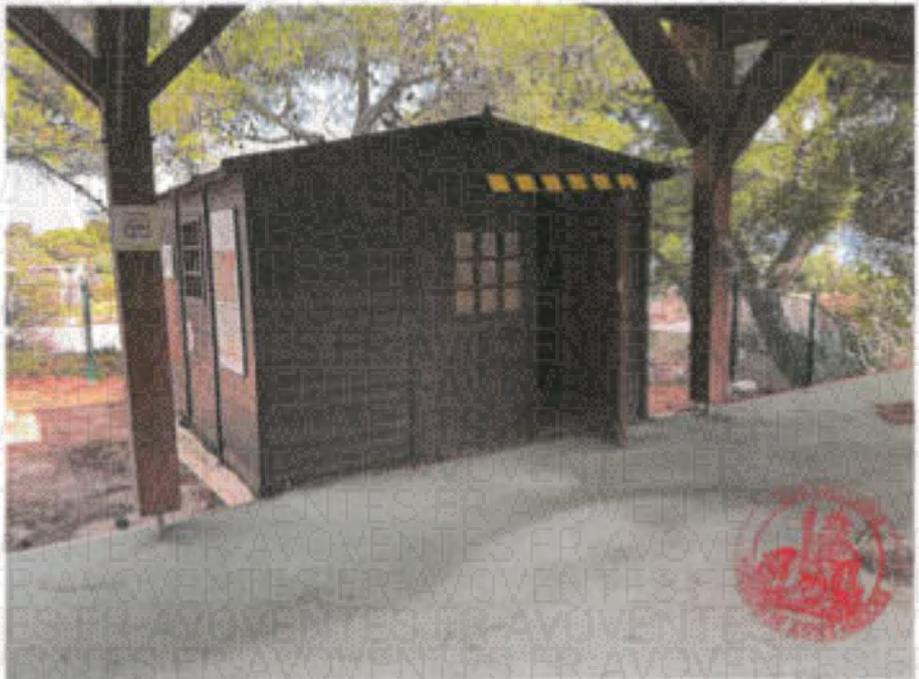
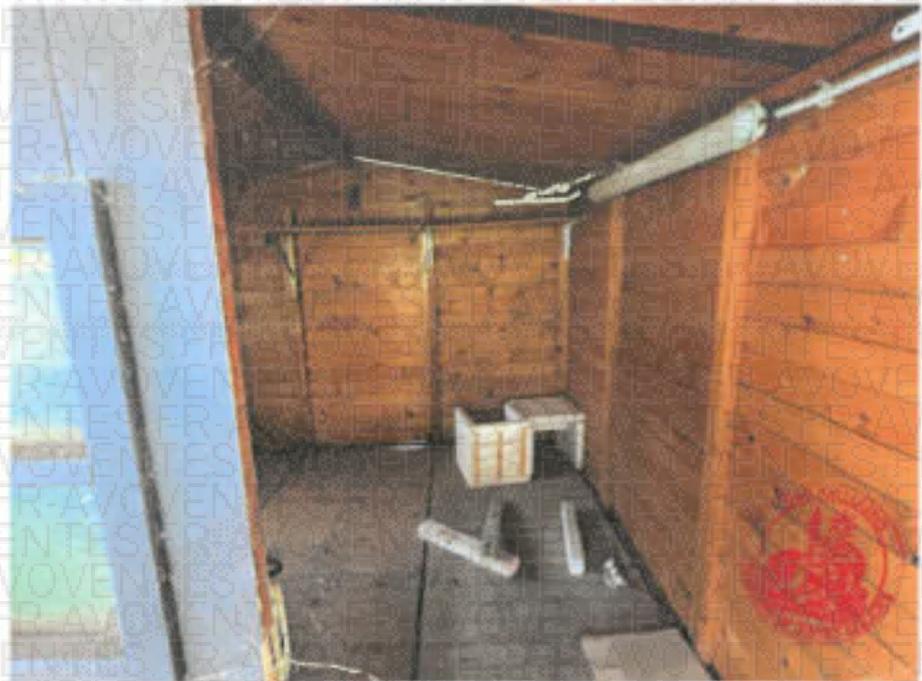
## La zone fitness

Je constate que l'ensemble des bâtiments tant au niveau des parties communes que des parties privatives sont dans un état de vétusté avancé.

Je note que les sols, murs et plafond sont détériorés en plusieurs endroits.

Les menuiseries tant intérieures qu'extérieures sont dégradées dans leur grande partie.
