## **PROCES VERBAL DE DESCRIPTION**

Autorisons, la SCP DEVAUD & Associés, Huissiers de Justice Associés au KREMLIN-BICETRE (94), Laquelle se rendra sur les lieux sis à SAINT-MAUR-DES- FOSSES (94100) 29 avenue de Tunis, cadastré section R numéro 50, lieudit « avenue de Tunis » pour 04a 99ca

**SAINT-MAUR-DES- FOSSES (94100) 29 avenue de Tunis, cadastré section R numéro 50, lieudit « avenue de Tunis » pour 04a 99ca**

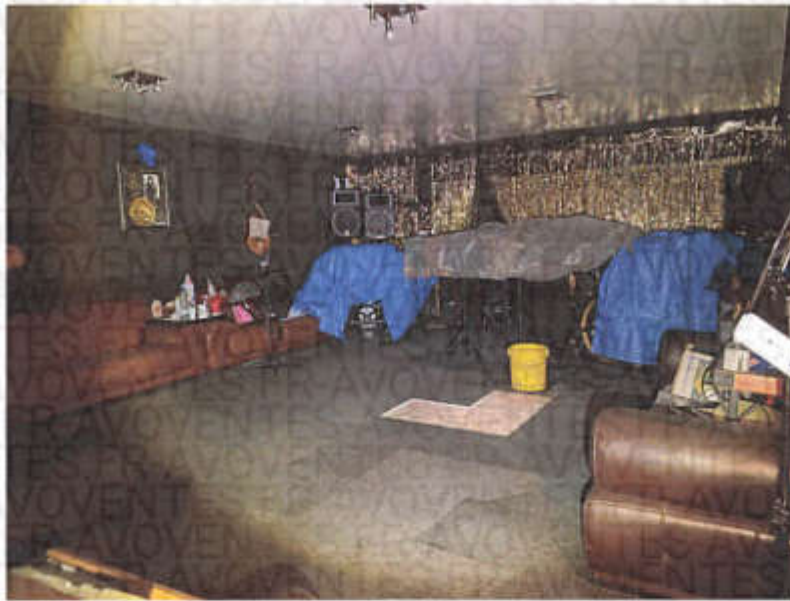
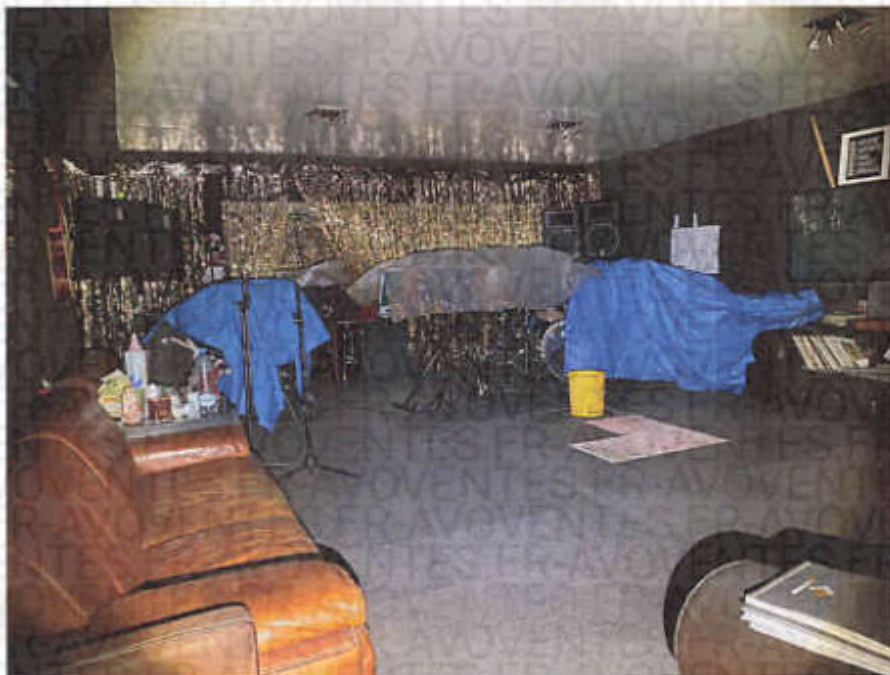
LOCAL ATTENANT AU PARKING

Le sol est composé d'une moquette, en état d'usage.  
Les murs sont recouverts d'un dallage acoustique en état d'usage.  
Le plafond est recouvert de coffrage peint en état d'usage. Je constate une marque de fuite d'eau venant de la dalle.
