PROCÈS-VERBAL DE CONSTAT

PROCÈS-VERBAL DE DESCRIPTION

Me suis transporté ce jour à PARIS 2^{ème} arrondissement, au 2, rue des Panoramas.

IMMEUBLE 2 RUE DES PANORAMAS dont le syndic est Maître Hélène CAUCHEMEZ-LAUBEUF
Administrateur Judiciaire - 37 rue la Fayette 75009 PARIS

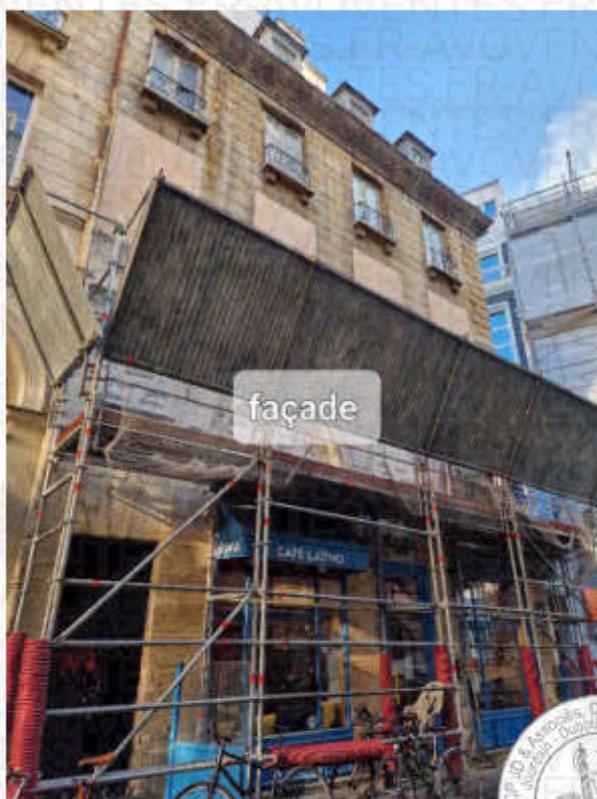
L'accès à l'immeuble se fait, depuis le rez-de-chaussée, par une porte métallique en mauvais état.

*L'architecte présent dans les lieux me déclare que les accès aux appartements **sont impossibles** du fait du caractère dangereux de l'immeuble et du risque d'écroulement de certaines parties de ce dernier.*

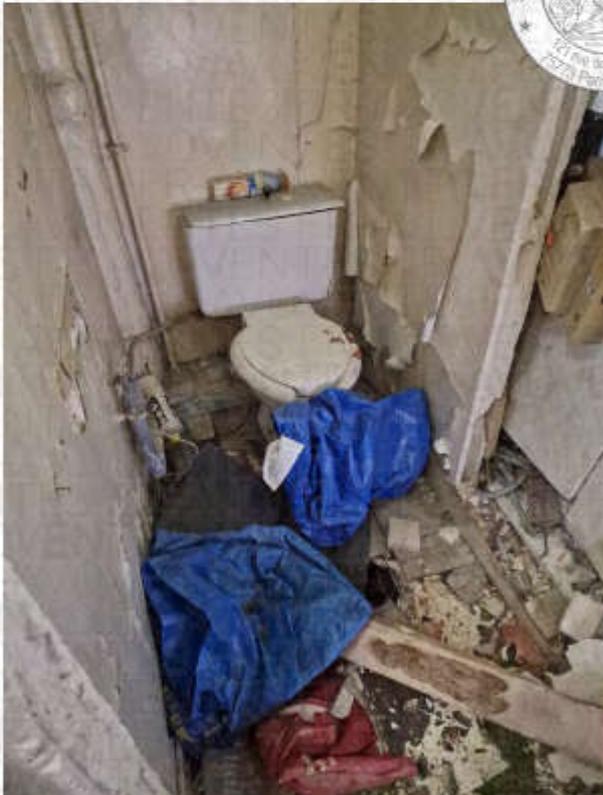
2eme étage

On accède à l'appartement par une porte à un battant ouvrant en mauvais état.

La peinture du plafond et des murs est en mauvais état.

Le revêtement de sol est également en mauvais état ; je note la présence de trous, de traces de chocs ainsi que des morceaux de parquet manquants.

Au plafond, je constate la présence de traces brunes type « humidité ».

Sur les murs et au plafond, je note la présence de fissures multiples.

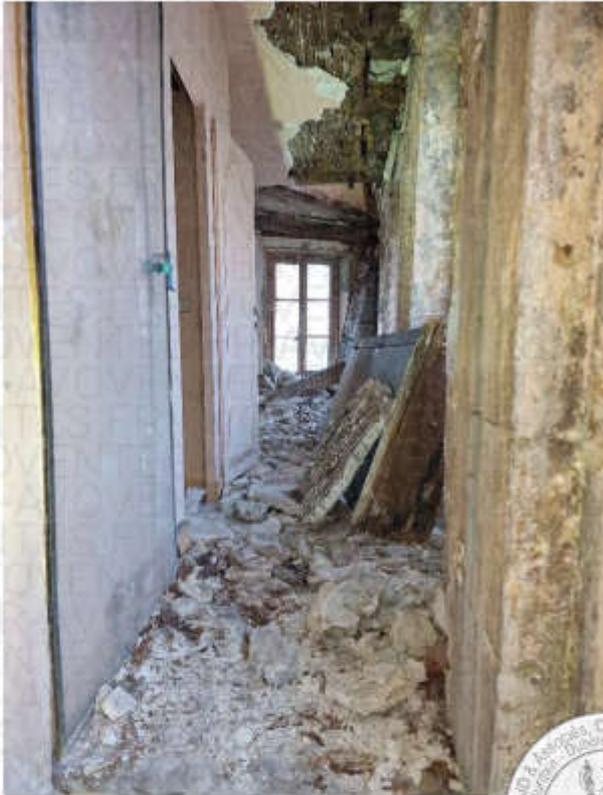
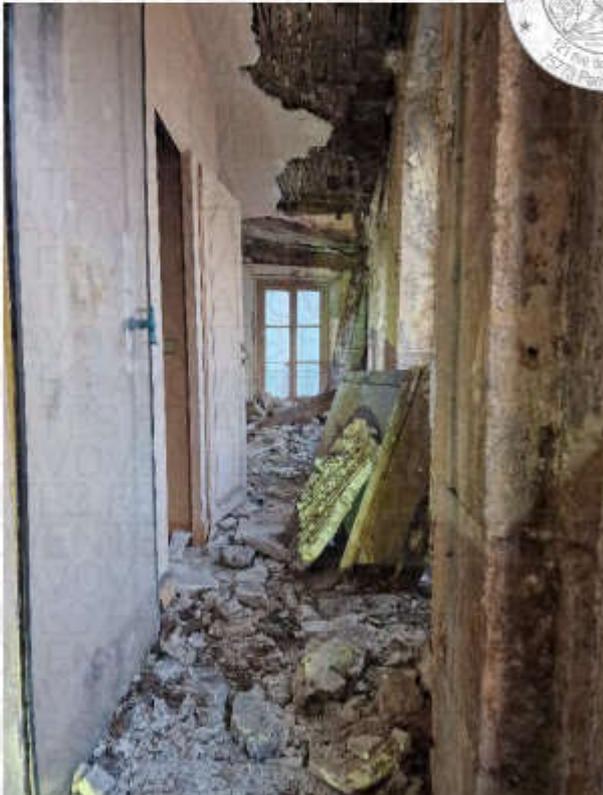
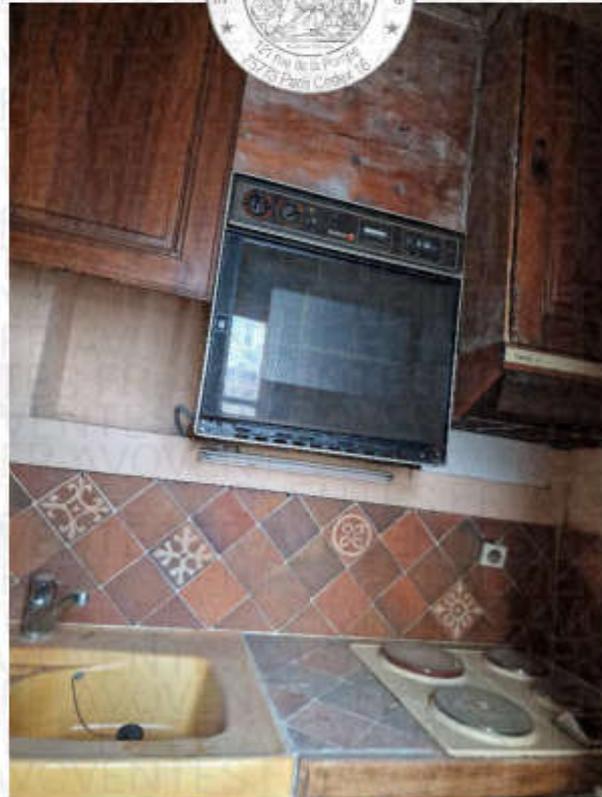
Les murs et le plafond sont revêtus d'une peinture en mauvais état et totalement dégradée.

Divers éléments de cuisine que je photographie.

Je ne peux accéder plus en avant dans l'appartement du fait de son caractère dangereux.

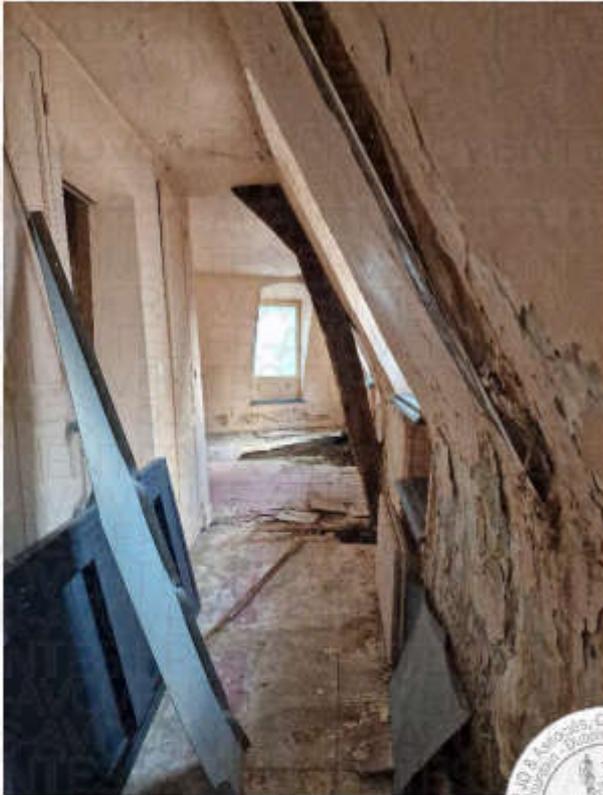
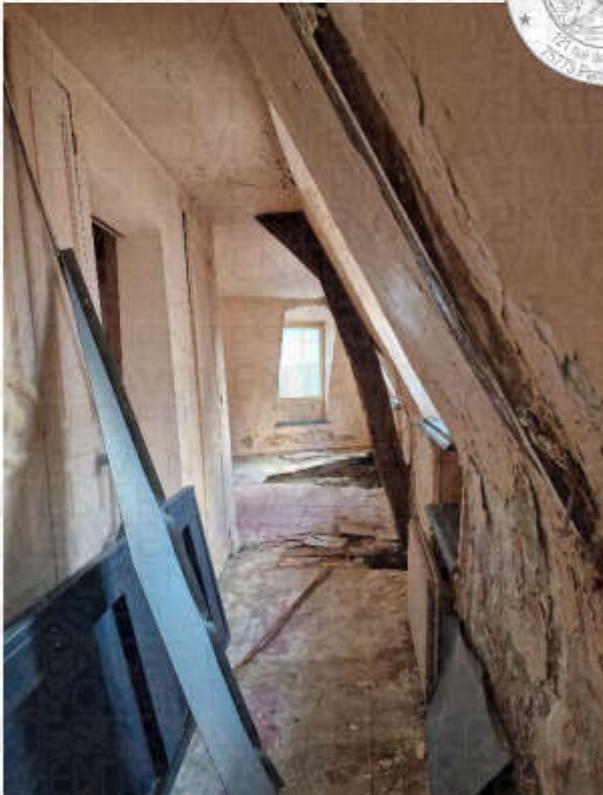
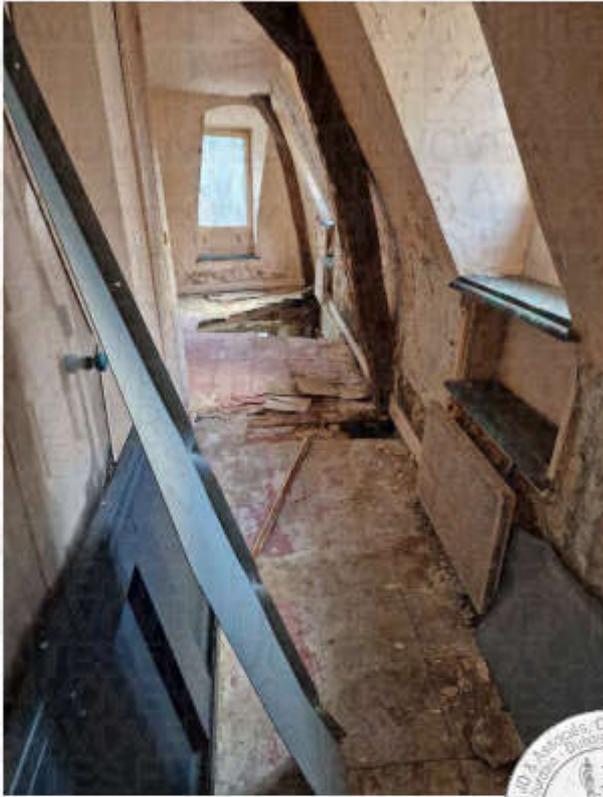
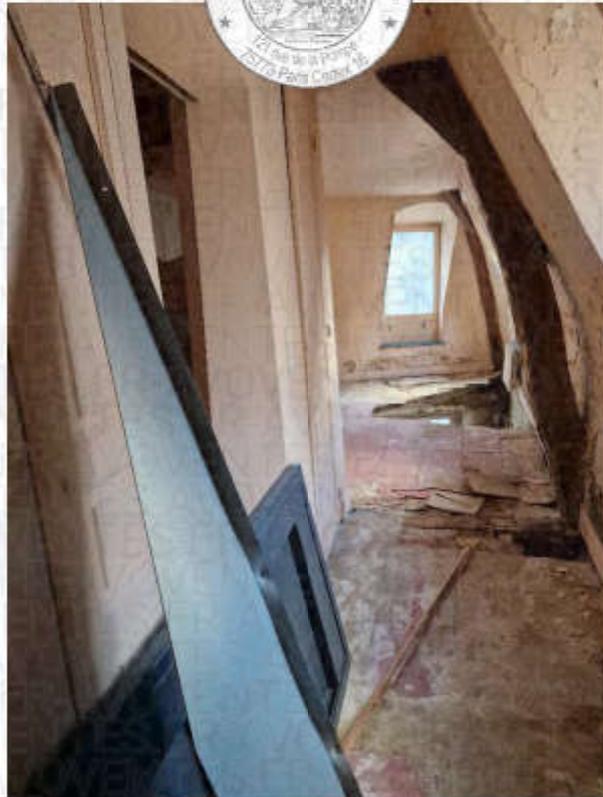
Le plafond et les murs sont composés d'un revêtement en mauvais état, présentant des trous et des fissures.
