PROCES-VERBAL DE DESCRIPTION

Article R322-1 et Suivant Code de Procédure Civile d'Exécution

Un bien saisi consistant en un ensemble immobilier sis :

Département des Yvelines commune de MAREIL-SUR-MAULDRE, 3 route de Mantes et figurant au cadastre sous les références suivantes Section AB n°37 pour une contenance de 1 ha, 4 a et 90 ca.

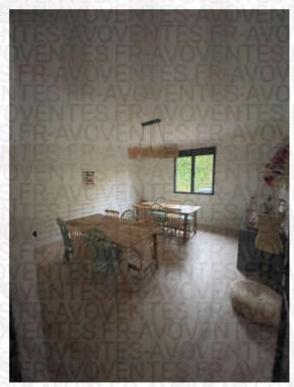
En façade Est, une fenêtre cadre métallique, miroiterie double vitrage, côté cloison de refend Ouest avec l'entrée, une verrière type atelier.

Chauffage au sol.

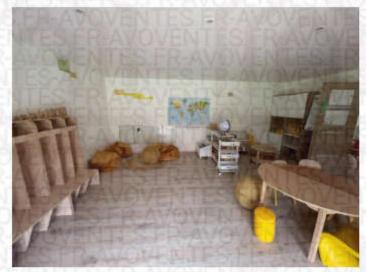
Plafond : peint, peinture neuve.

Éclairage artificiel: par prises et interrupteurs appareillés.

Éclairage naturel: par les deux baies vitrées ci-avant décrites.
