## CONSTAT DE COMMISSAIRE DE JUSTICE

# Procès-verbal de constat

Que par ordonnance du juge commissaire près le Tribunal des Activités Economiques de Versailles, en date du 05 mai 2026, notre étude a été désignée, afin notamment de nous rendre "au 2 rue de la Fontaine du Manet à MONTCHAUVEY, sur la parcelle AB n°310, figurant au cadastre sous la référence section AB n° 310, Lieu-dit 2, rue de la Fontaine du Manet, composée :

M'être rendue ce jour au 2, rue de la Fontaine du Manet 78790 MONTCHAUVEY, où étant, et en présence de:

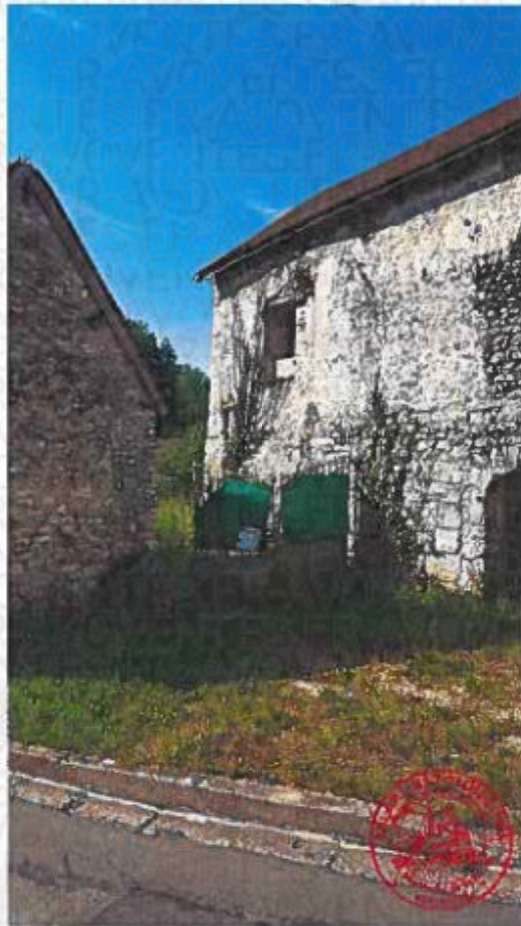
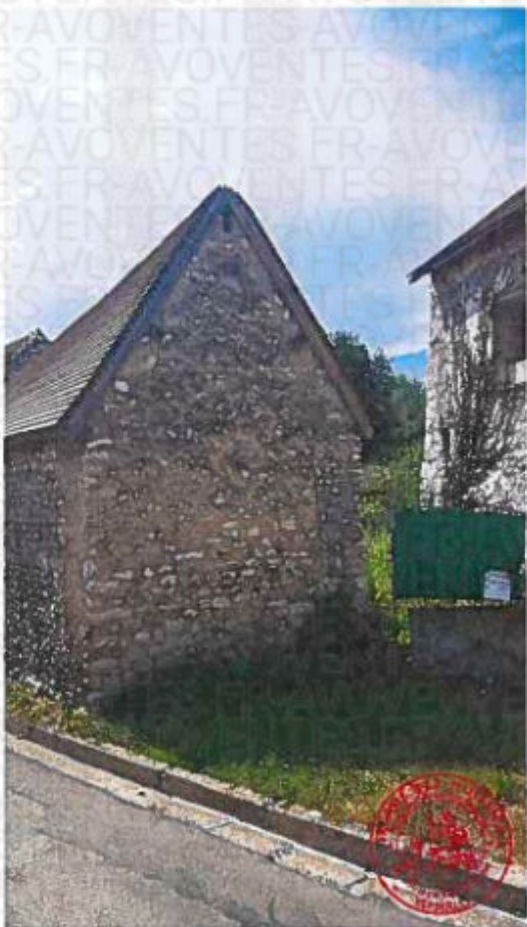
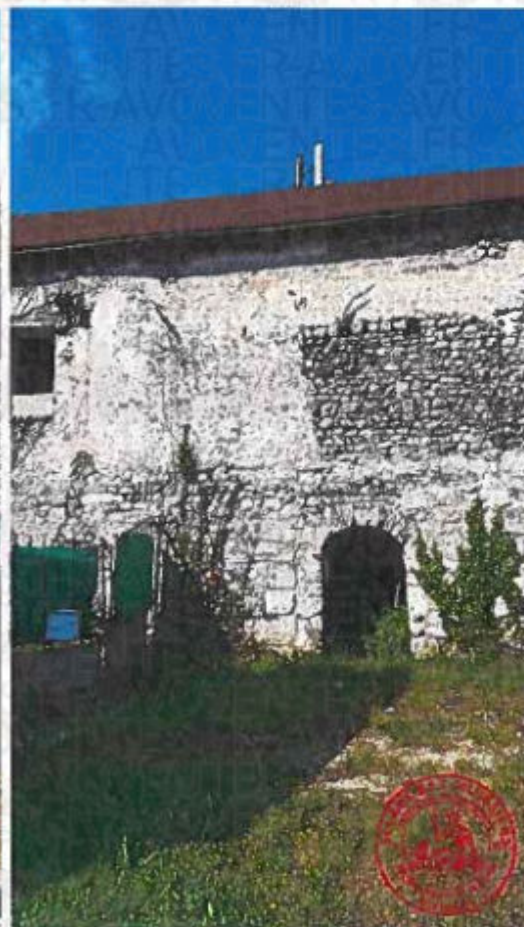
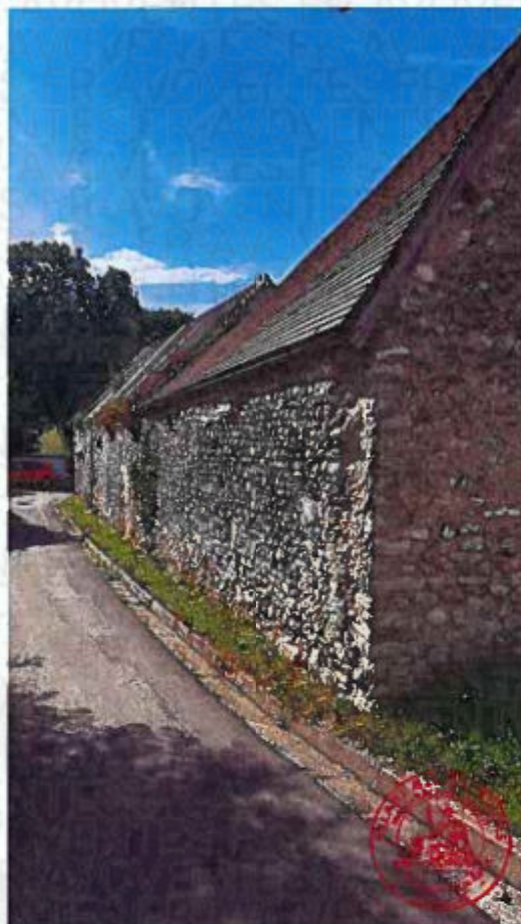
Les bâtiments en pierre présents sont démunis de fenêtres, de portes et à certains endroits de leurs toitures. De nombreux éboulis de pierre sont visibles.

Les mauvaises herbes ont totalement envahies les lieux, ce qui rend notre cheminement difficile.

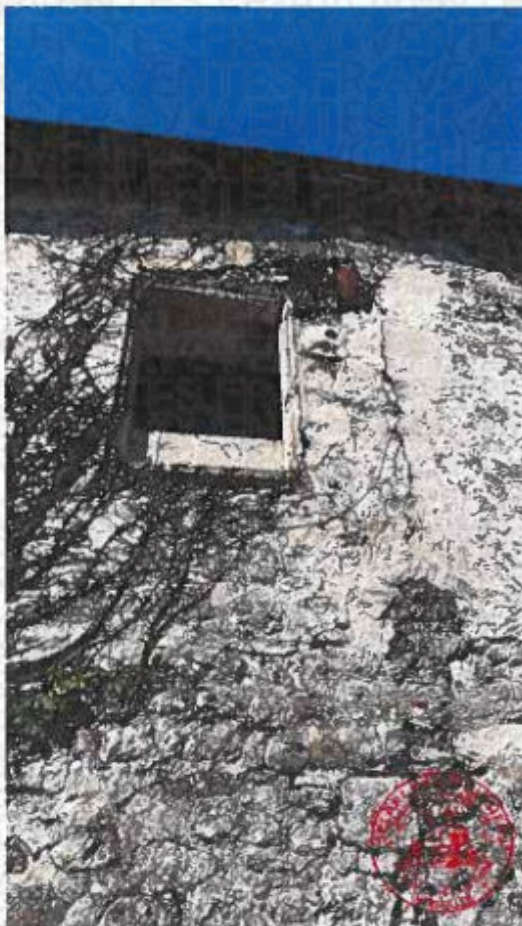
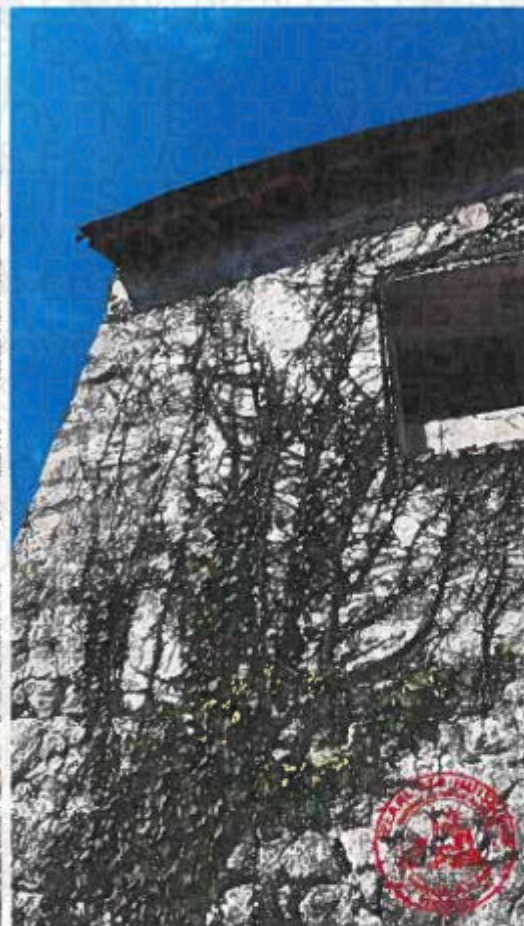
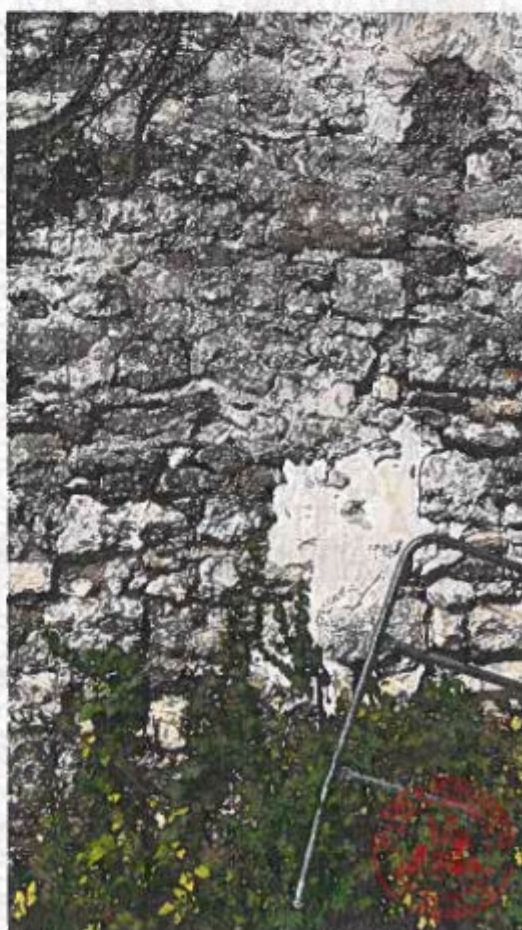
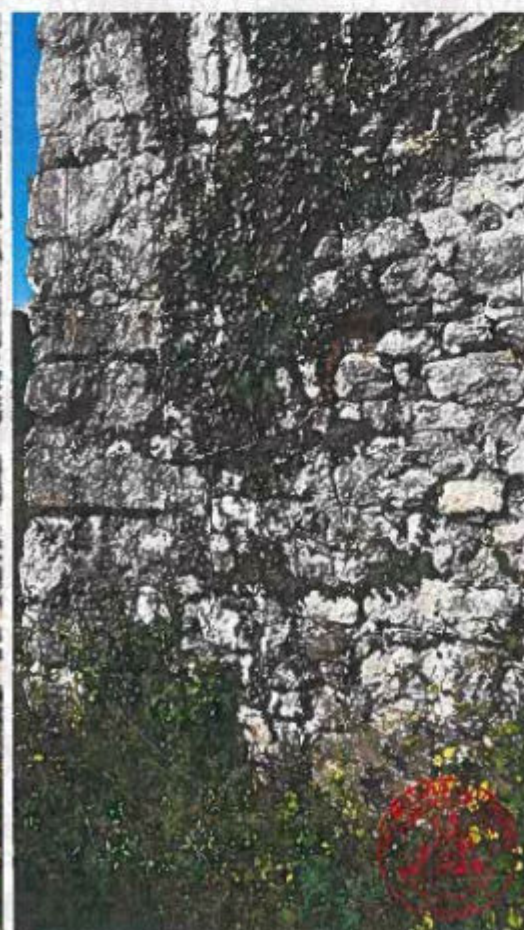
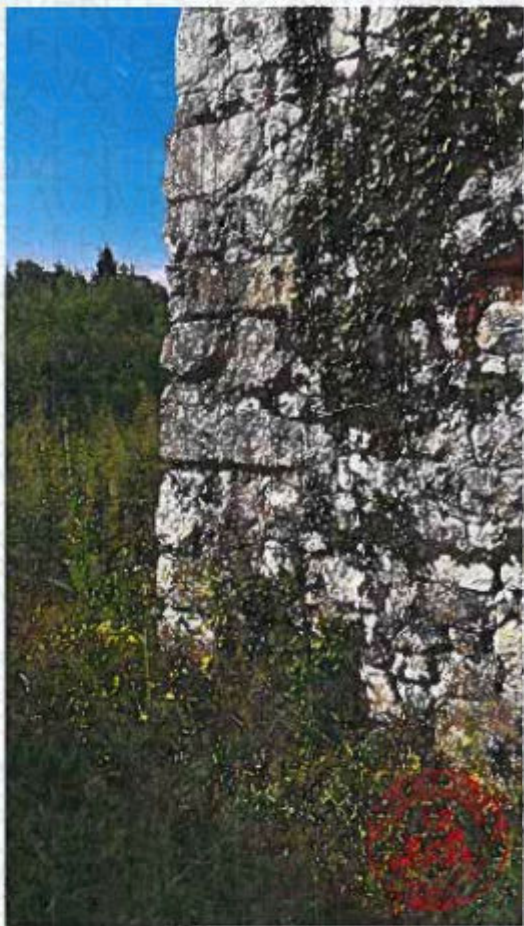
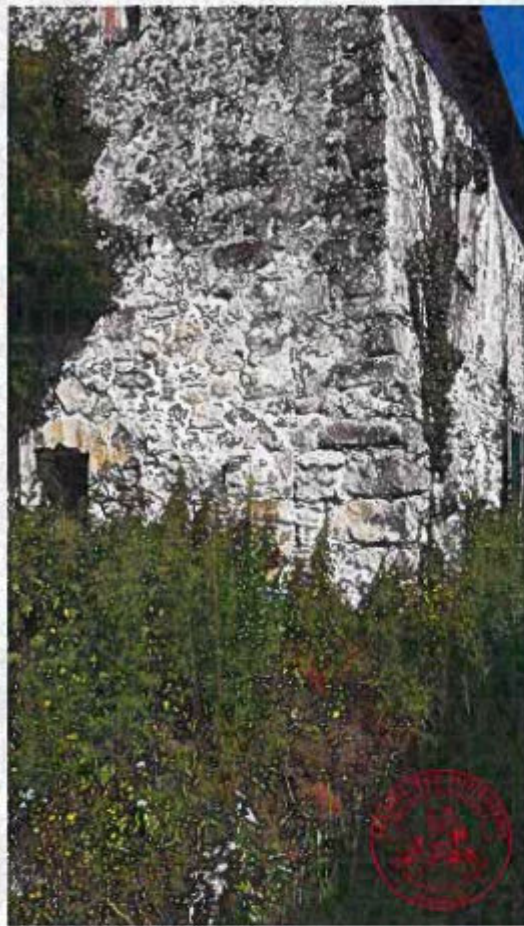
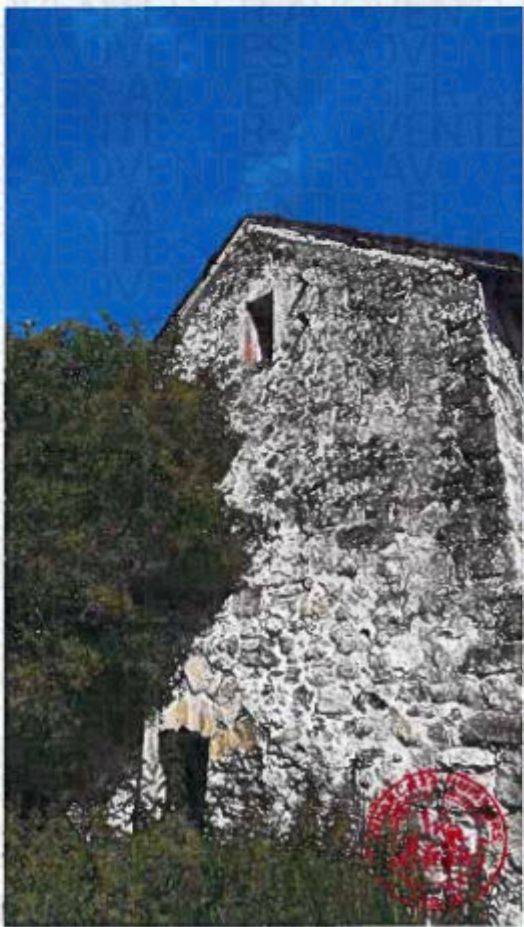
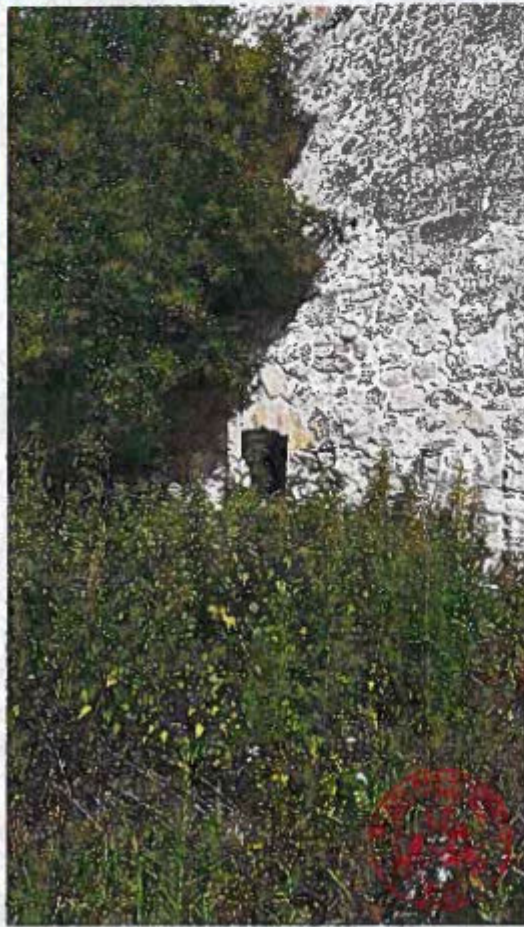
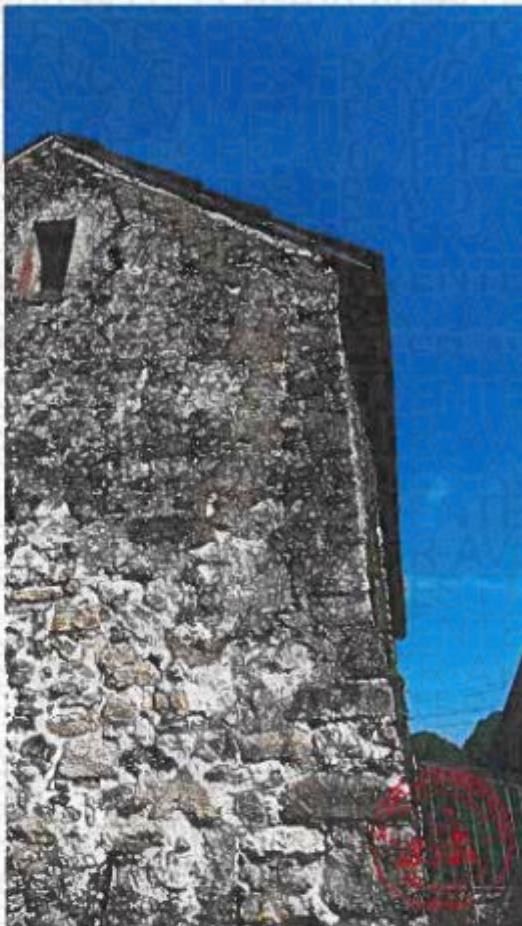
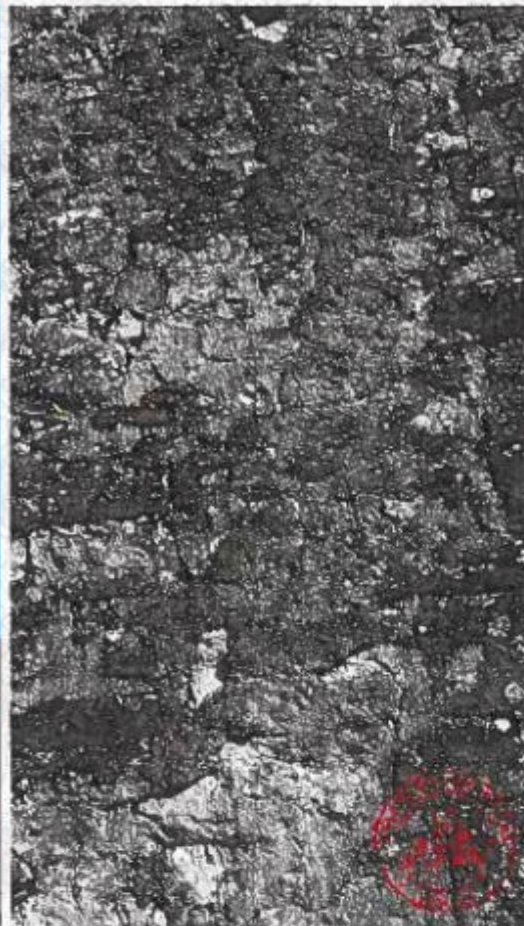
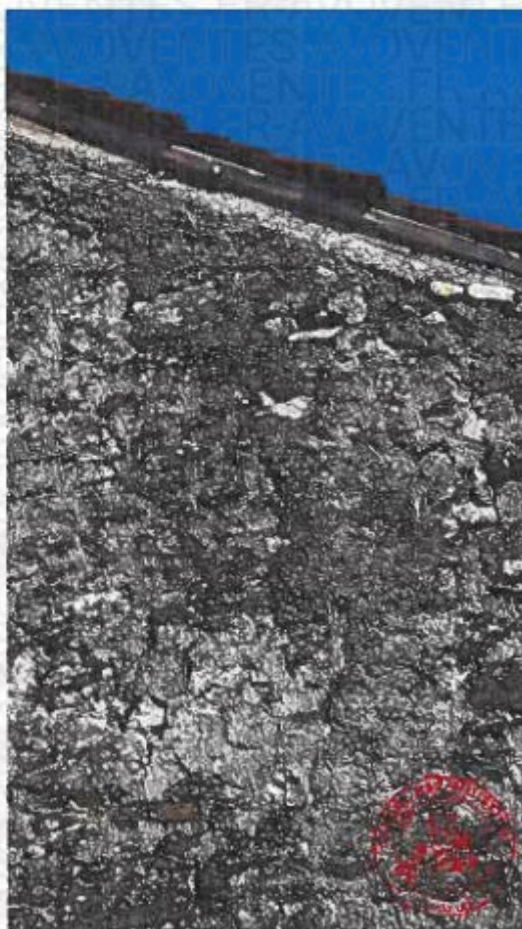
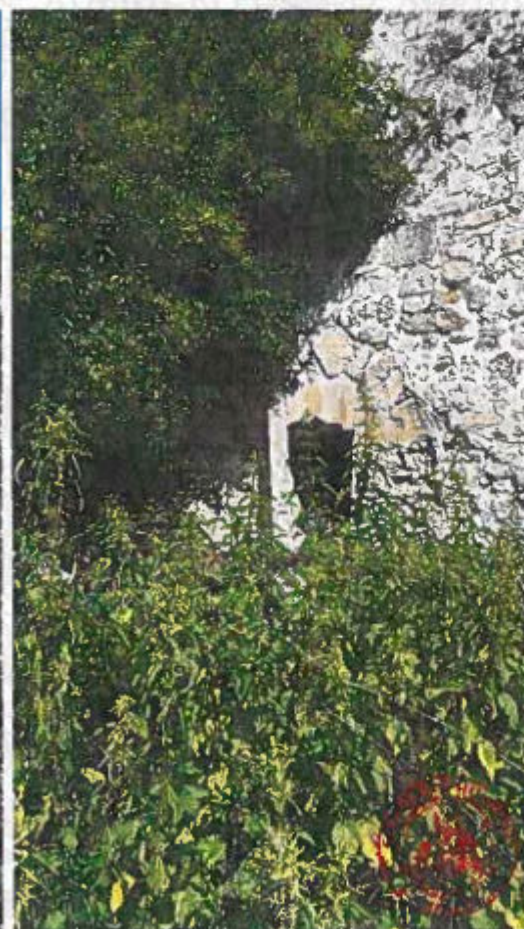
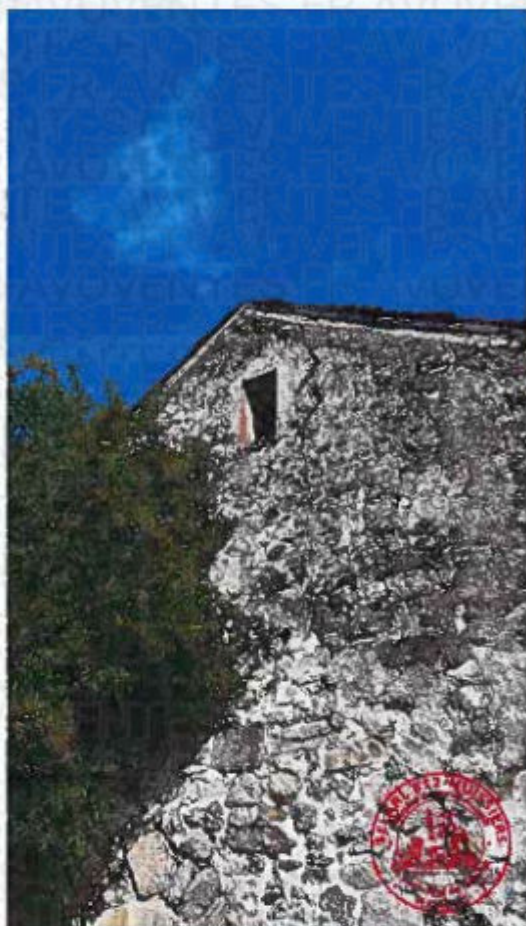
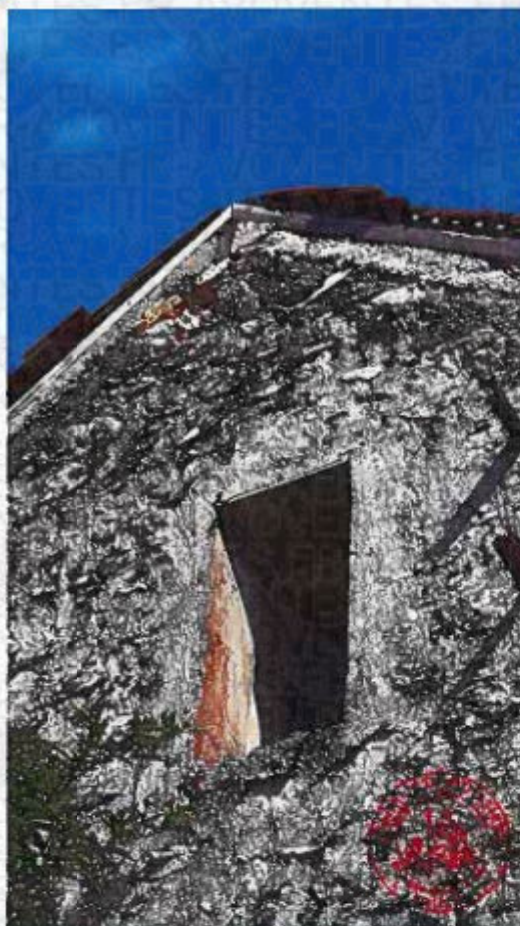
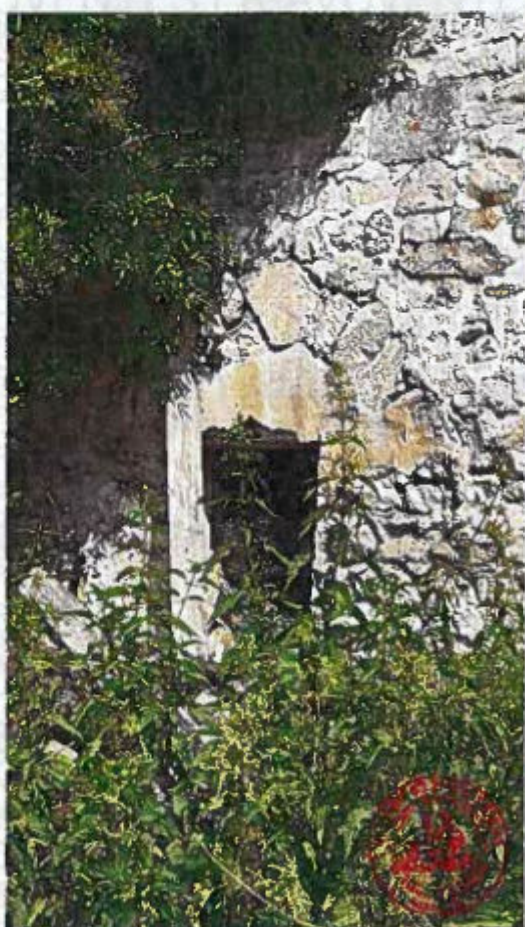
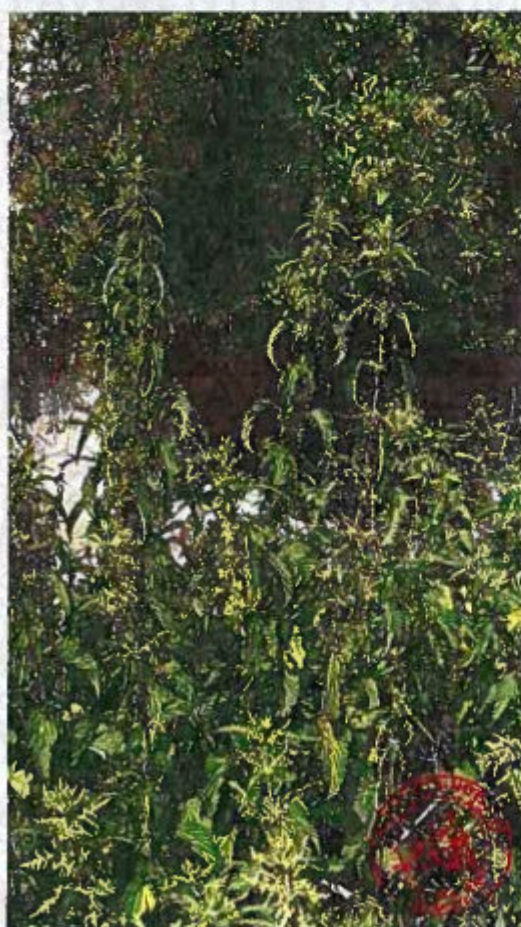
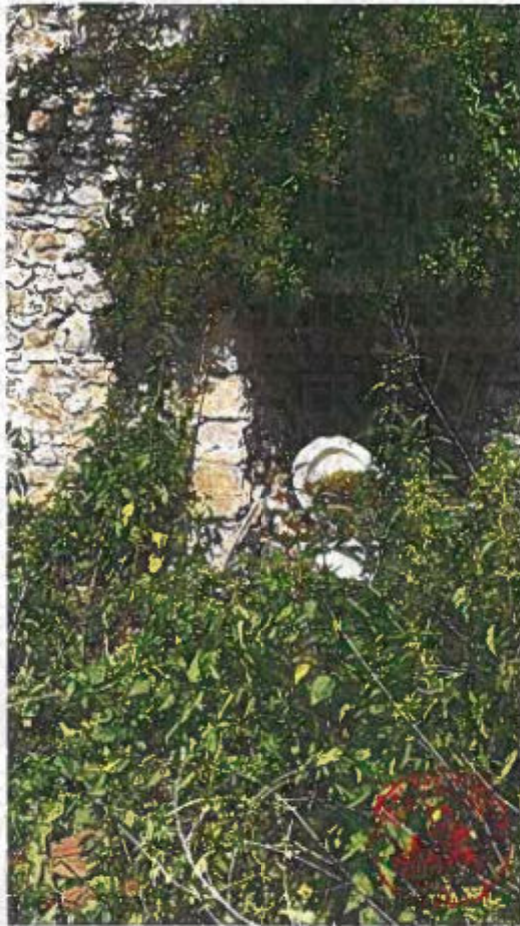
#### **BATIMENT N°1:**

Il s'agit d'un bâtiment en pierre, d'aspect très ancien, présentant de nombreuses fissures. De l'enduit recouvre les pierres par endroits. Certaines pierres sont manquantes.

Les ouvrants sont inexistant.

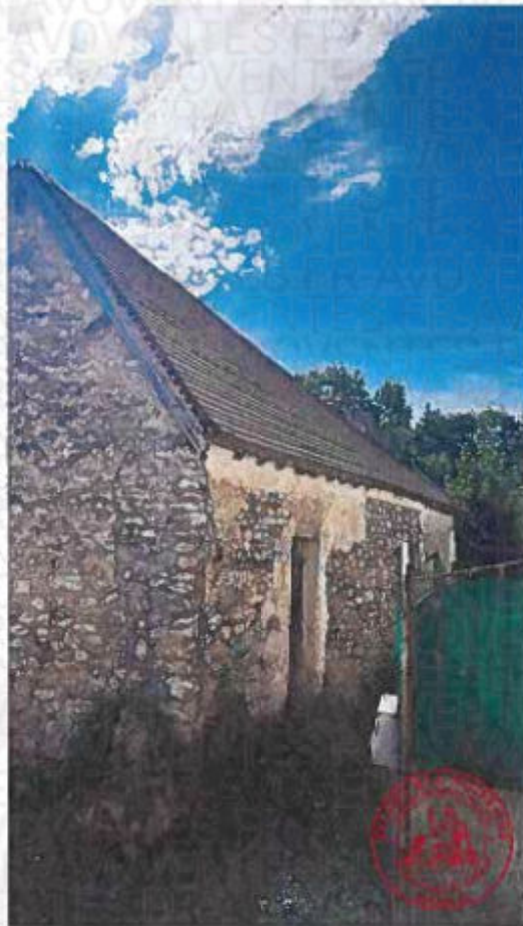
### **Volume 1**

Le premier volume dispose d'une toiture recouverte de tuiles en bon état. Toutefois, cette toiture n'est pas plane.

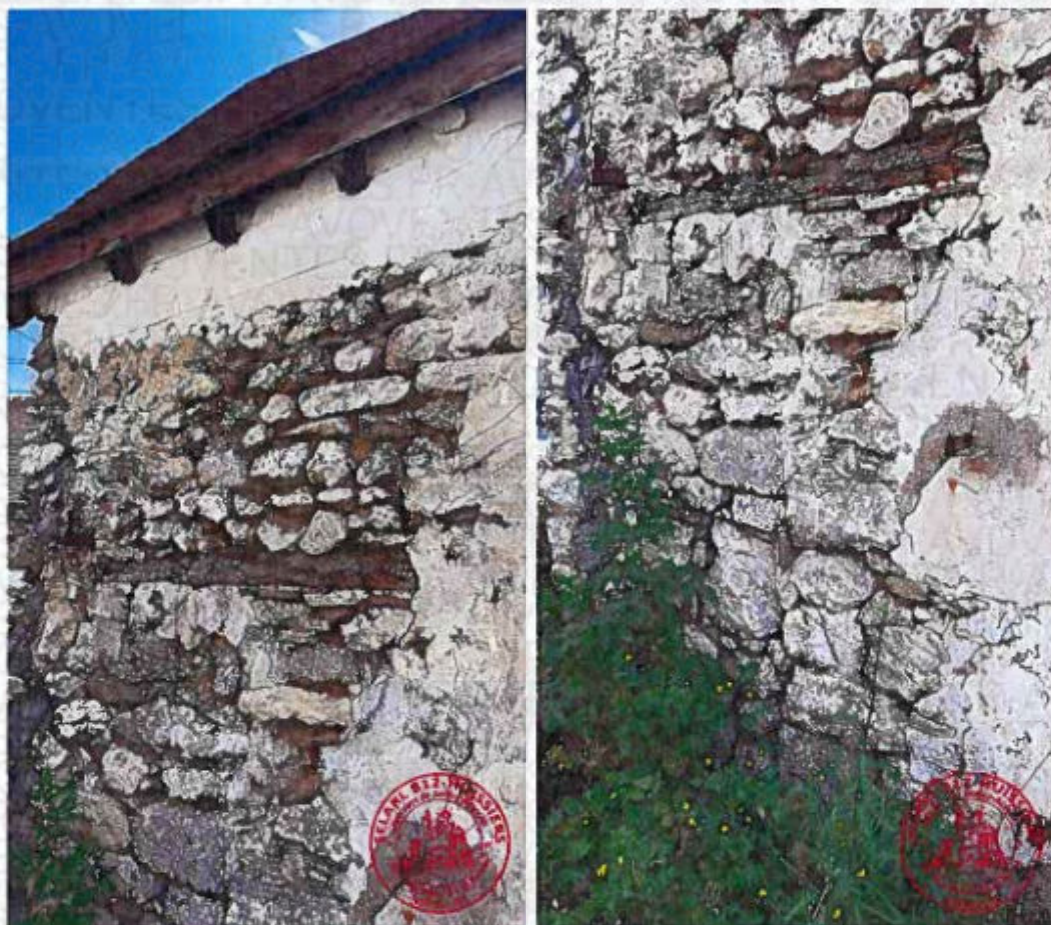
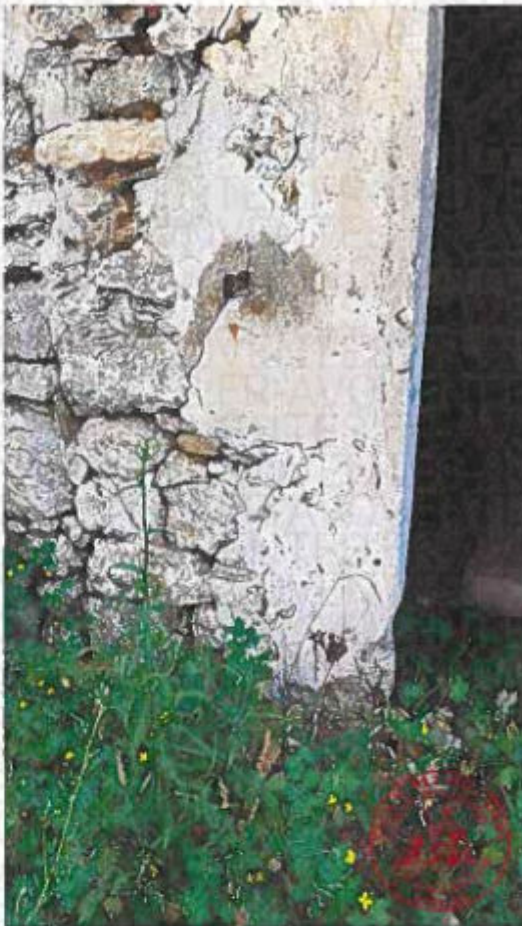
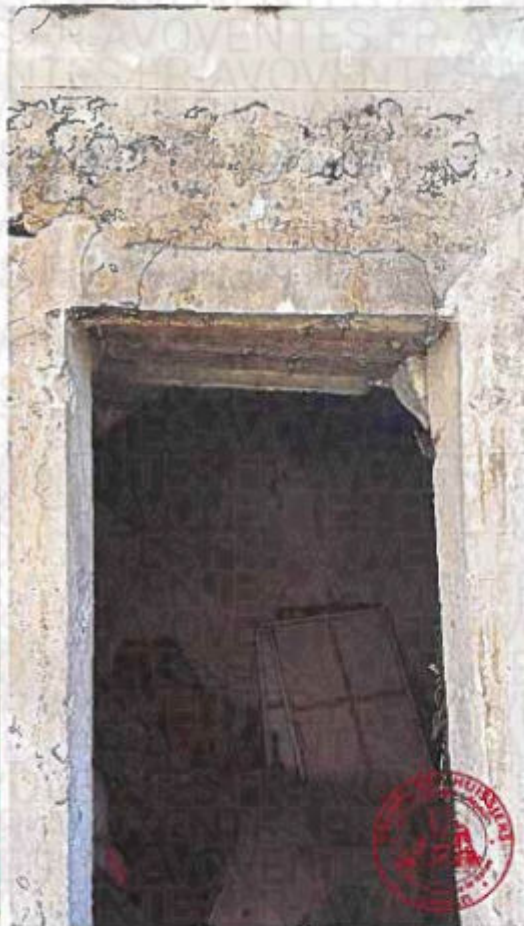
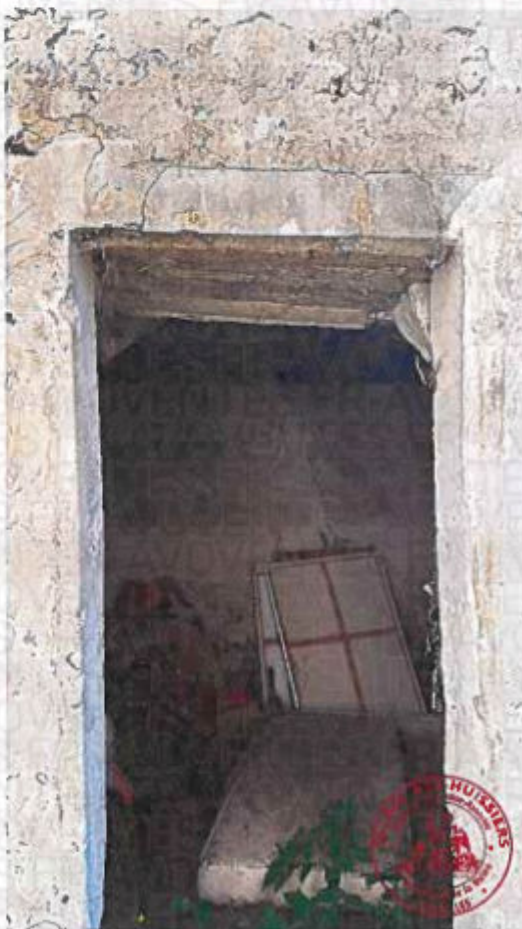
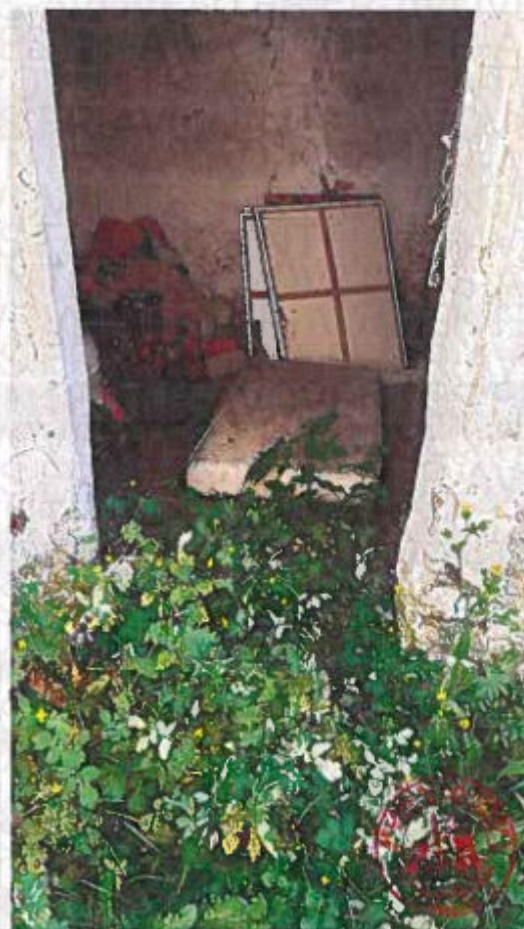
Le sol est revêtu de terre.

Les murs sont revêtus de pierres et d'enduit.

Je relève de nombreuses fissures.

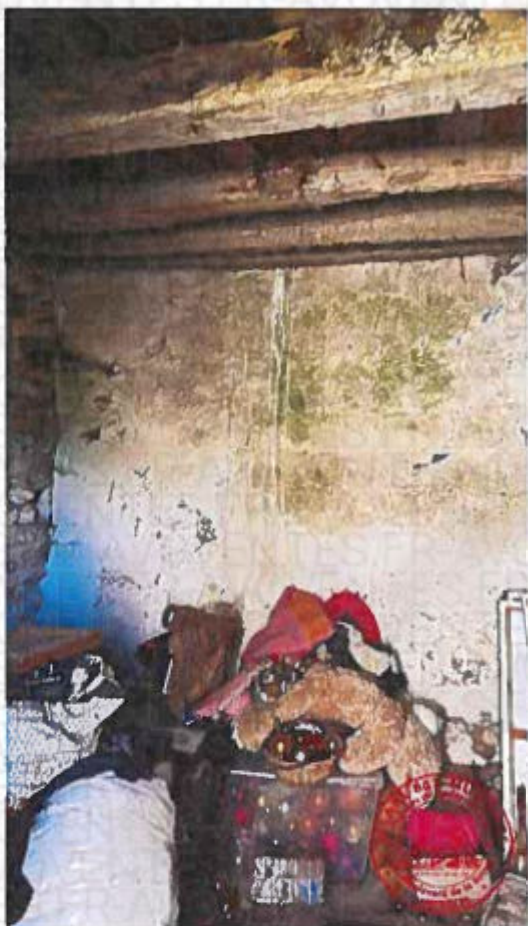
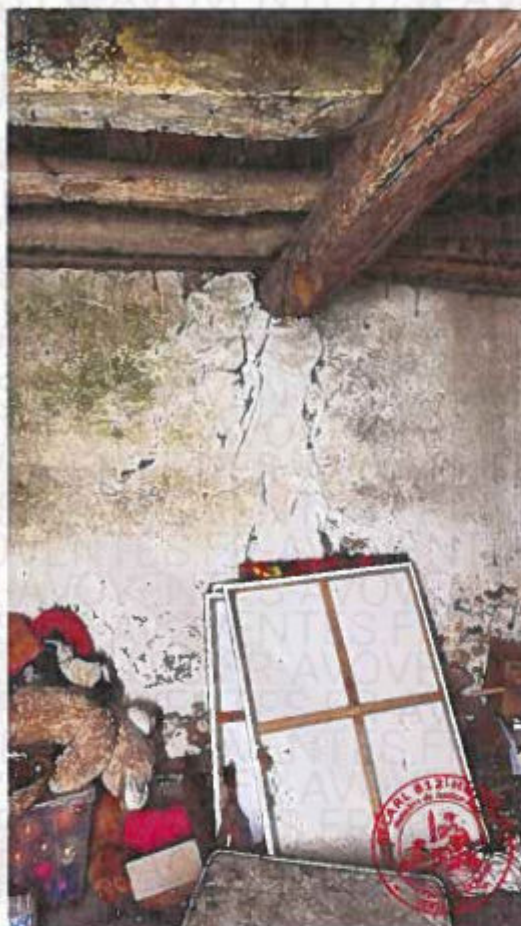
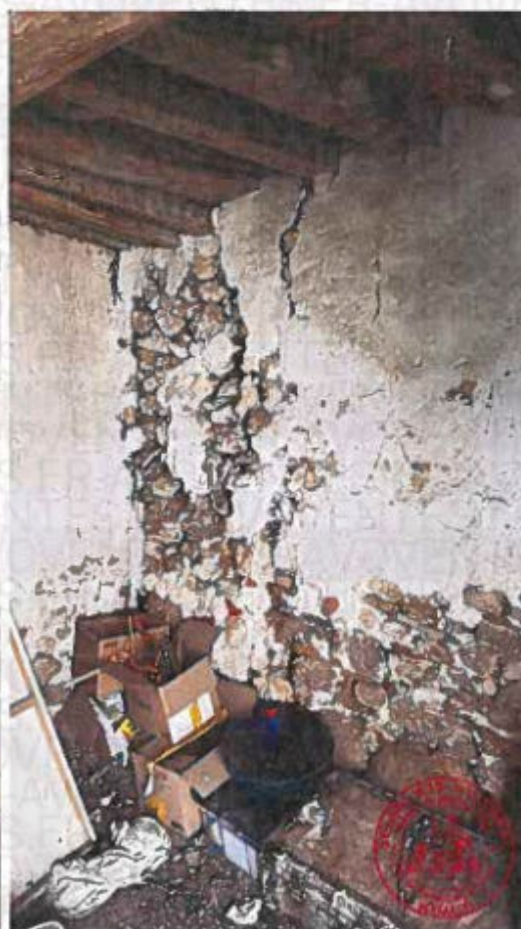
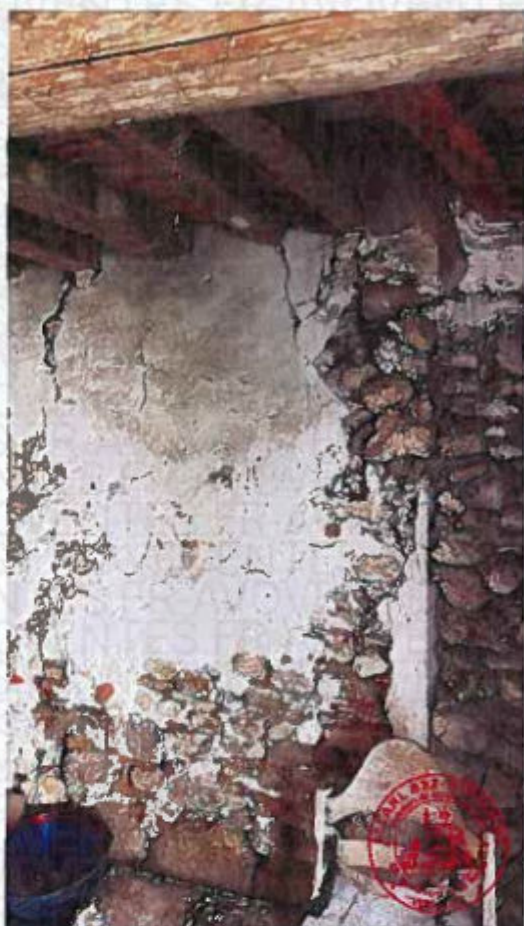
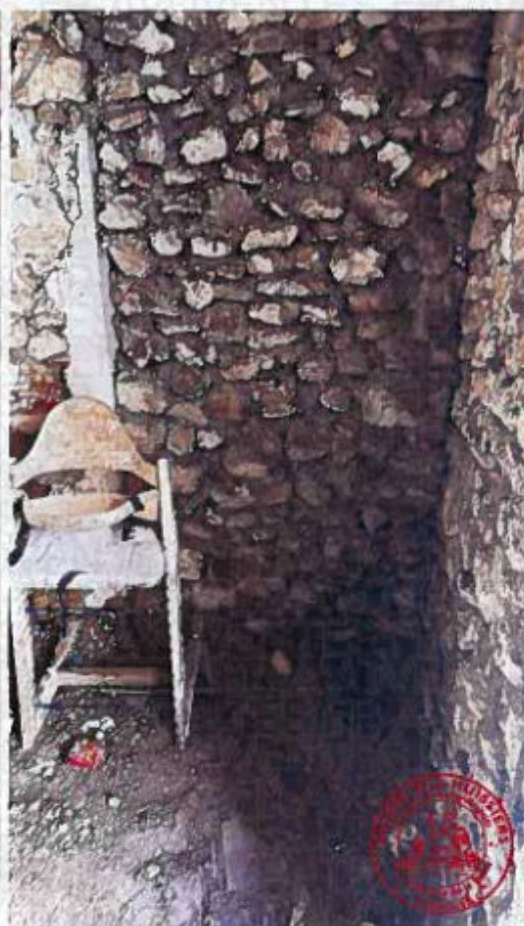
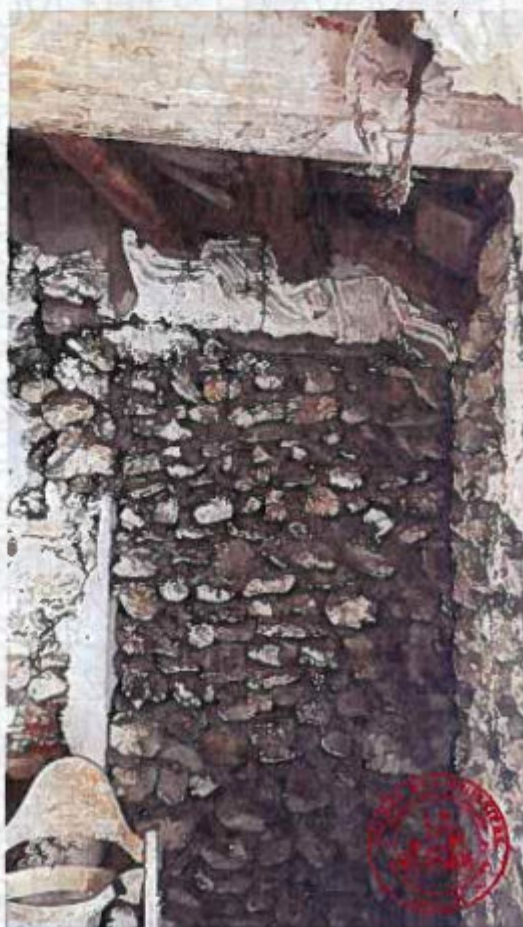
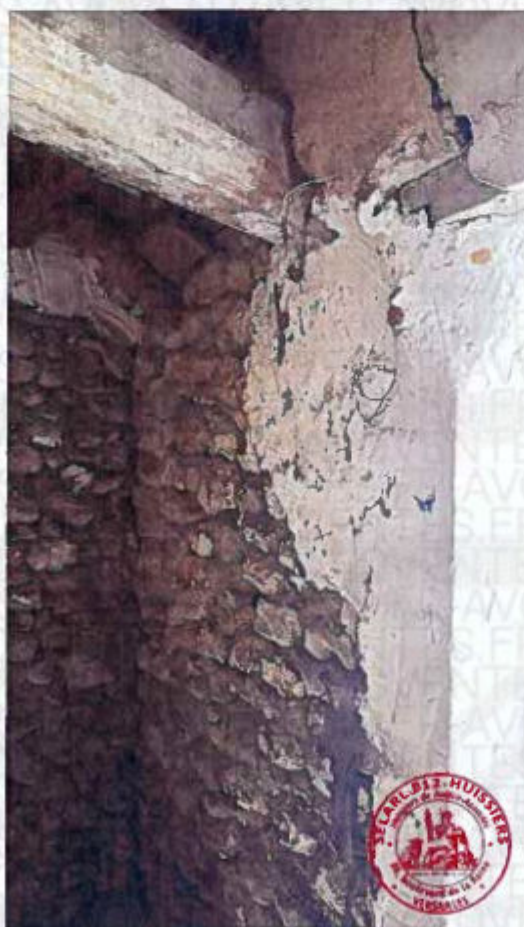
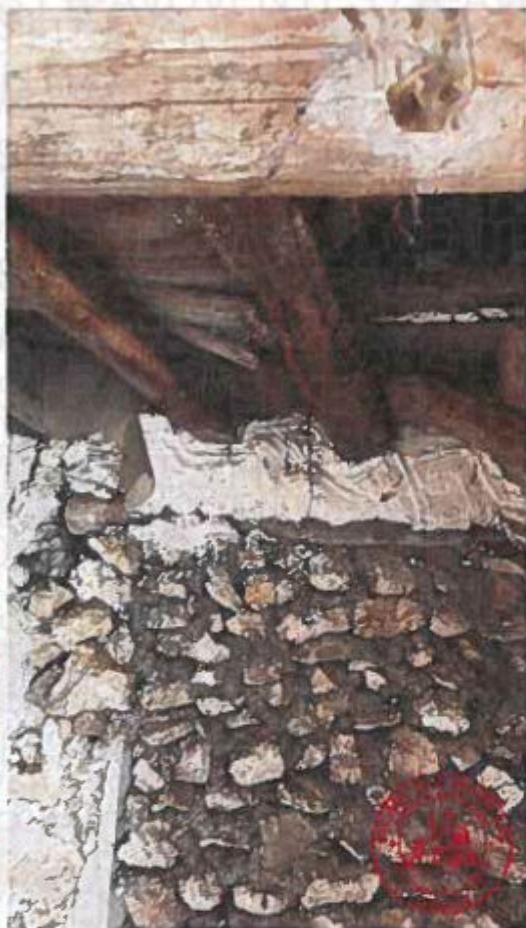
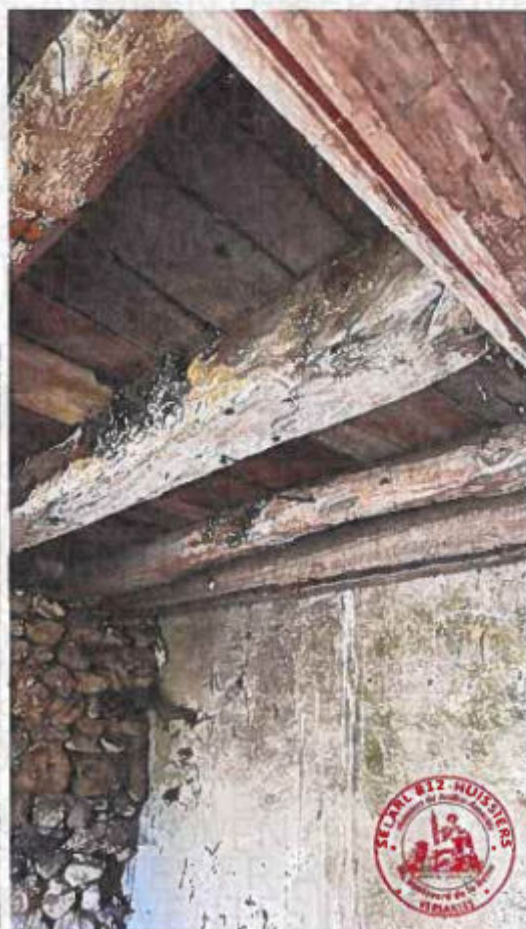
Un plancher en partie haute, en bois, d'aspect très ancien, donne sur des combles auxquels je ne peux accéder. Des jours sont visibles entre certaines lames de bois. Des trous sont également visibles.
