## CONSTAT DE COMMISSAIRE DE JUSTICE

# Procès-verbal de constat

Que par ordonnance du juge commissaire près le Tribunal des Activités Economiques de Versailles, en date du 05 mai 2026, notre étude a été désignée, afin notamment de nous rendre "au 2 rue de la Fontaine du Manet à MONTCHAUVEY, sur la parcelle AB n°310, figurant au cadastre sous la référence section AB n° 310, Lieu-dit 2, rue de la Fontaine du Manet, composée :

M'être rendue ce jour au 2, rue de la Fontaine du Manet 78790 MONTCHAUVEY, où étant, et en présence de:

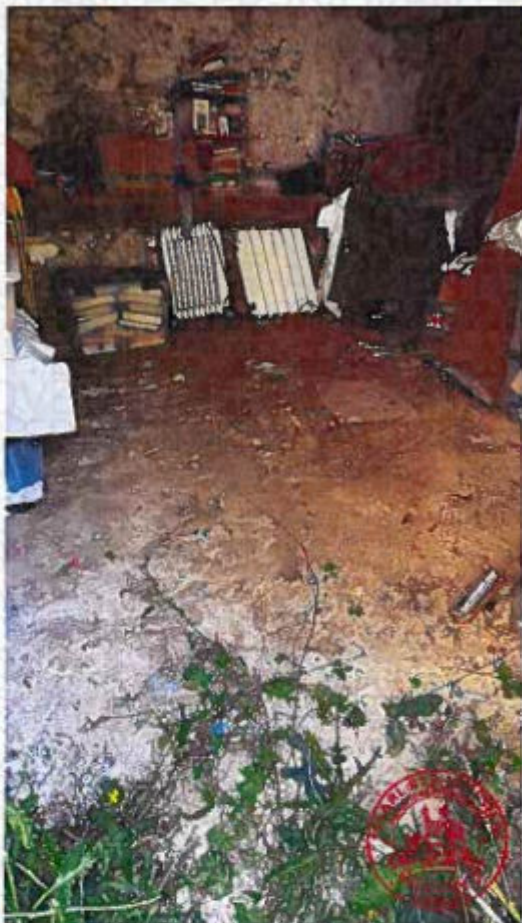
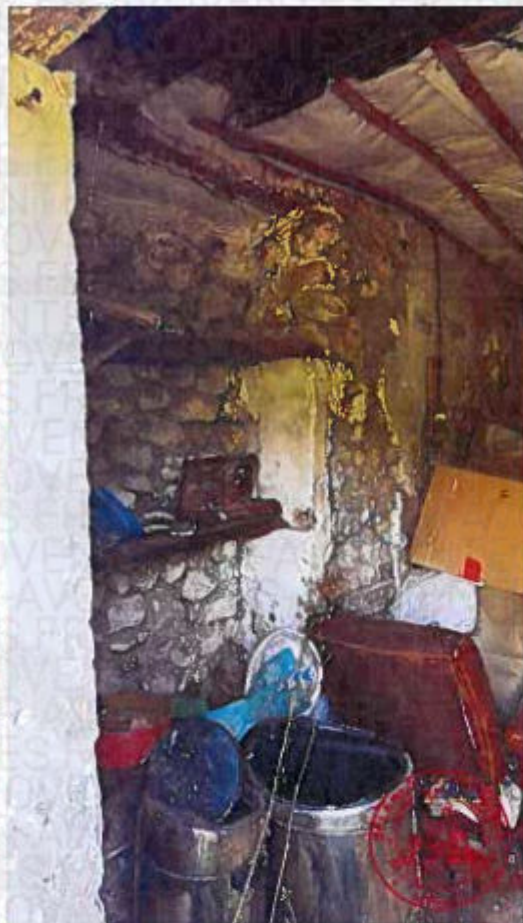
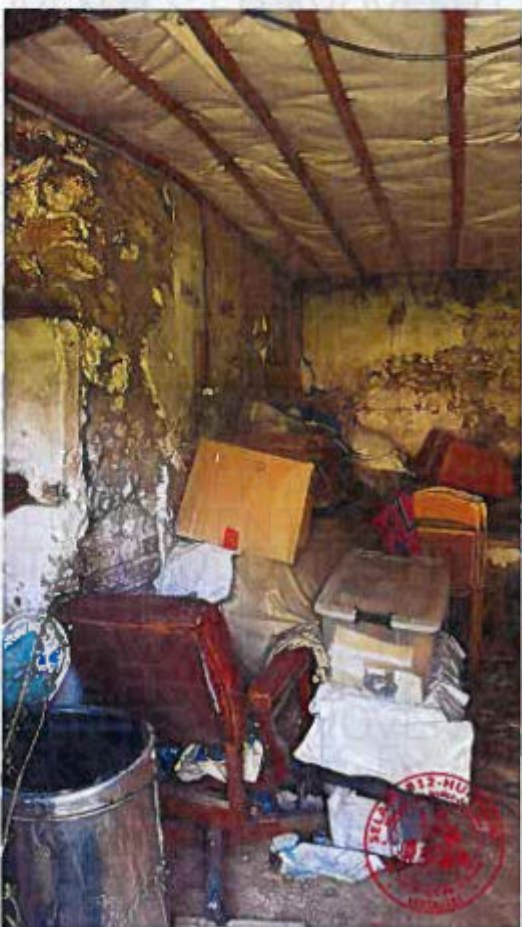
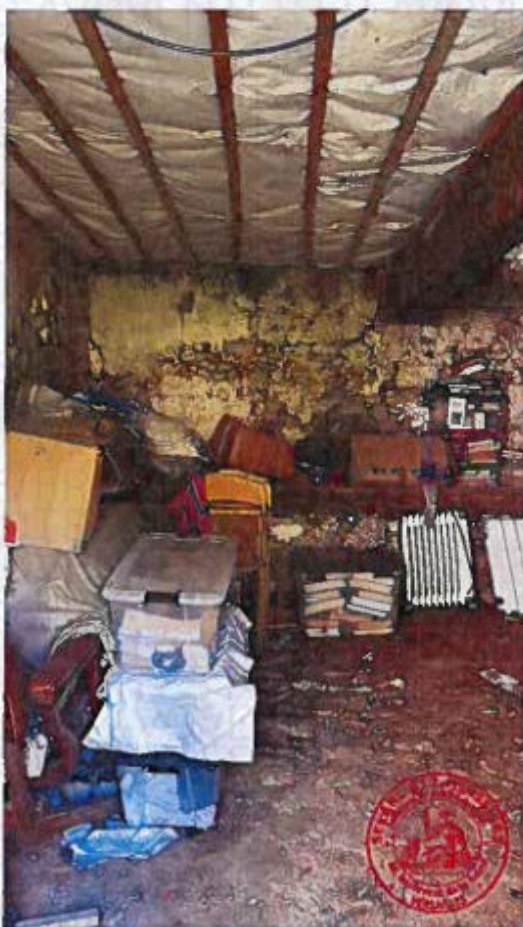
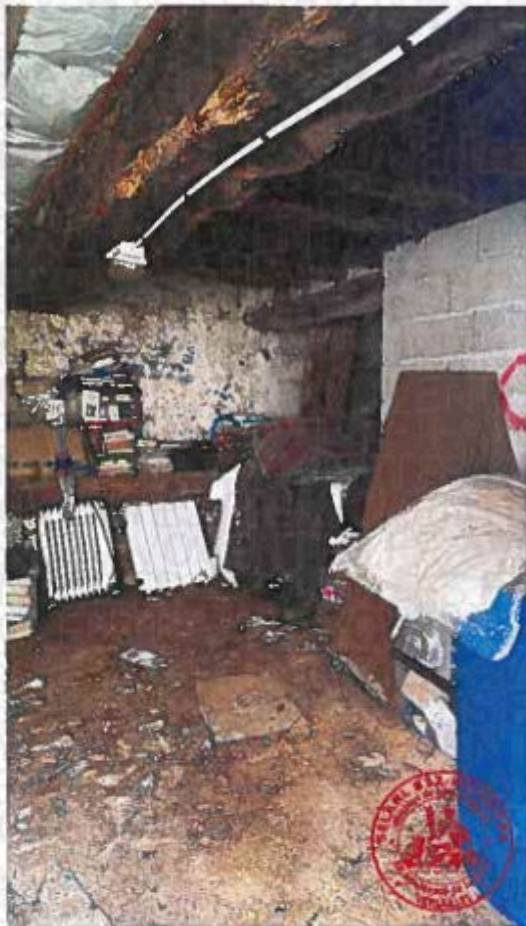
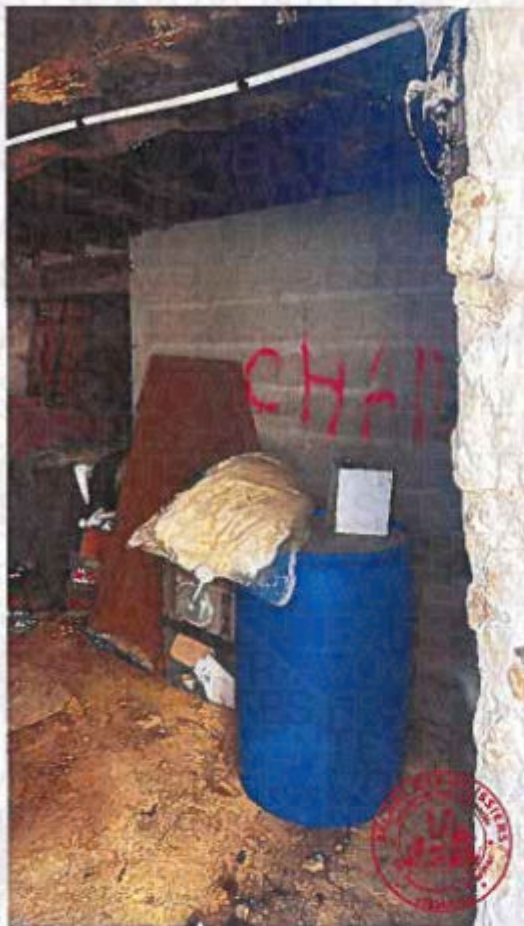
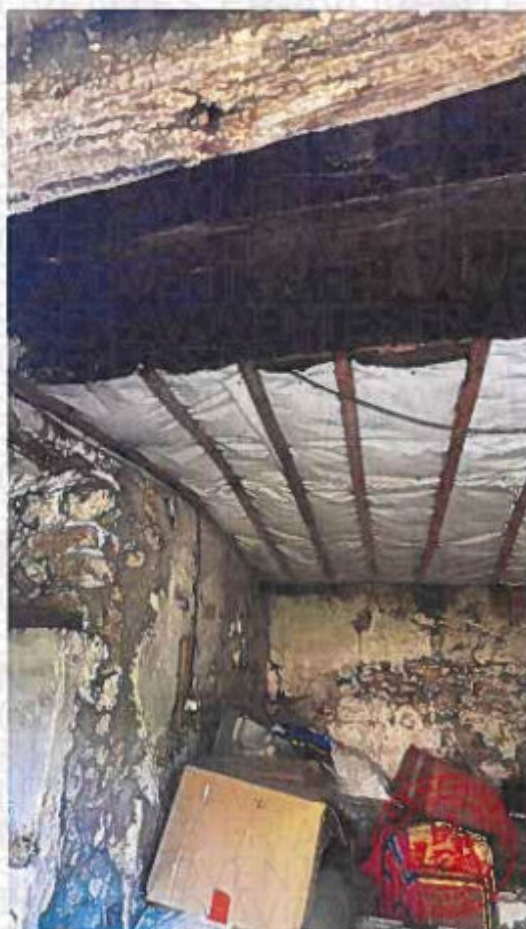
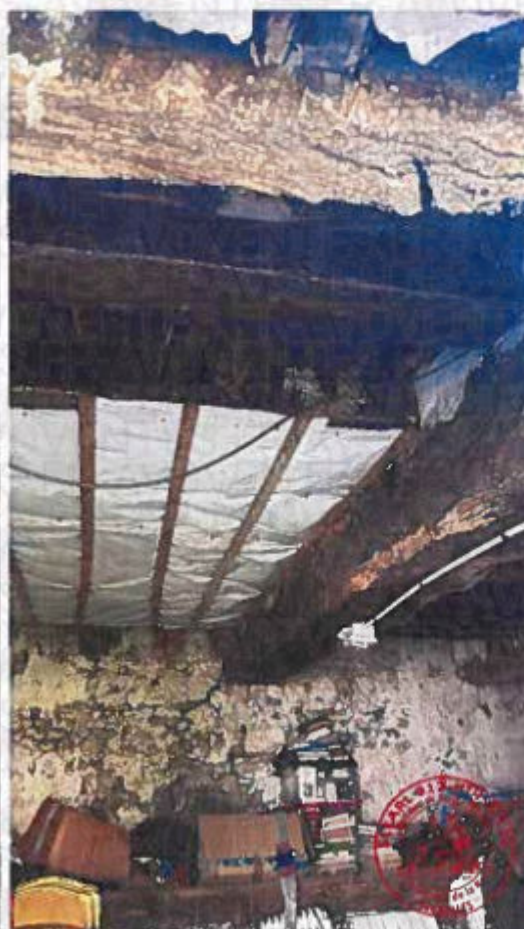
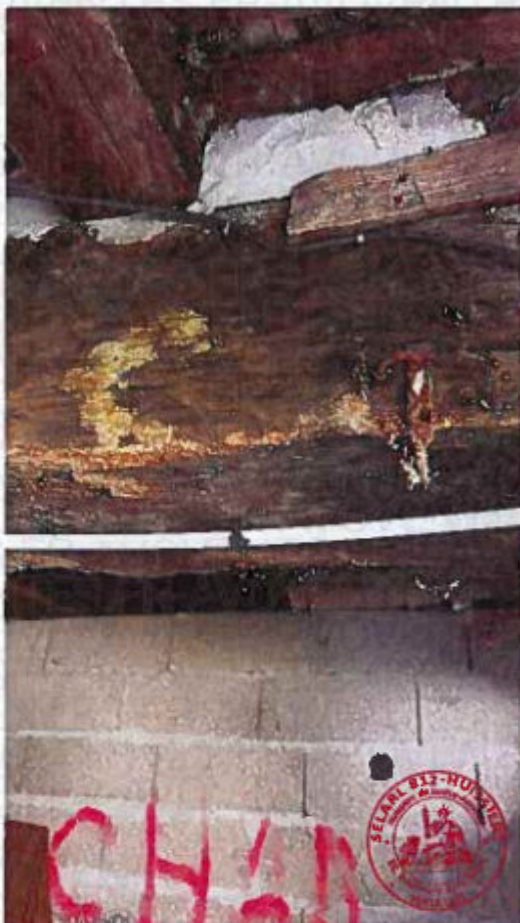
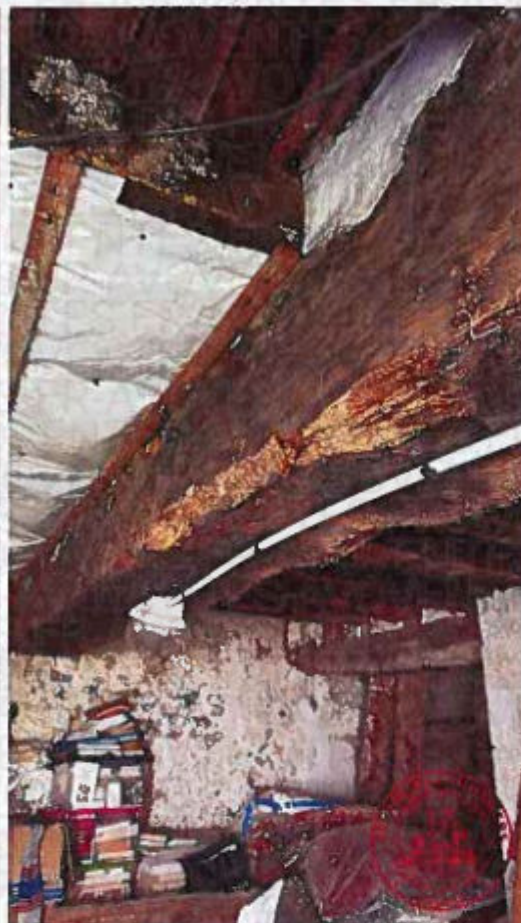
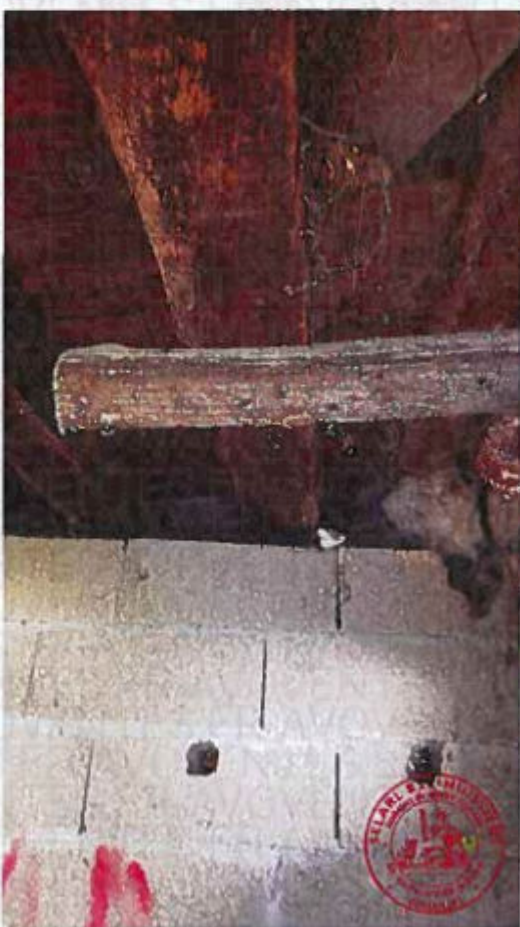
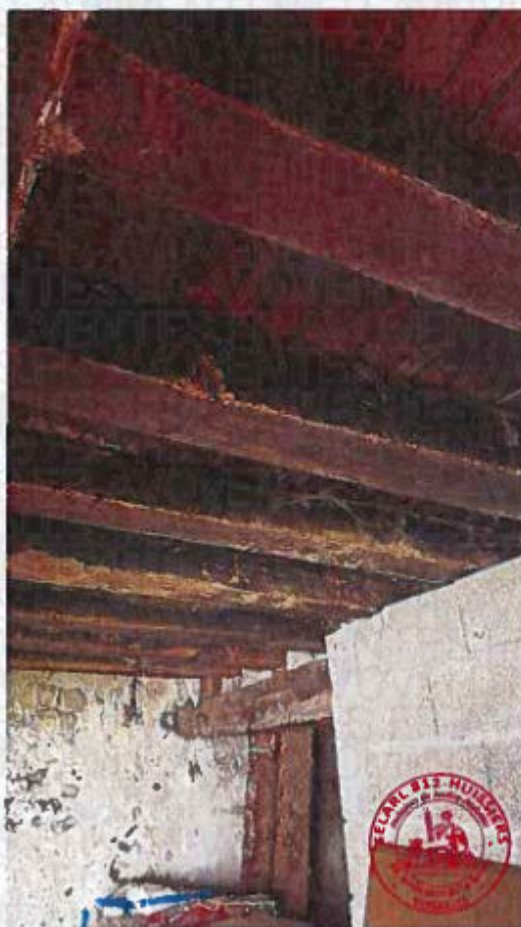
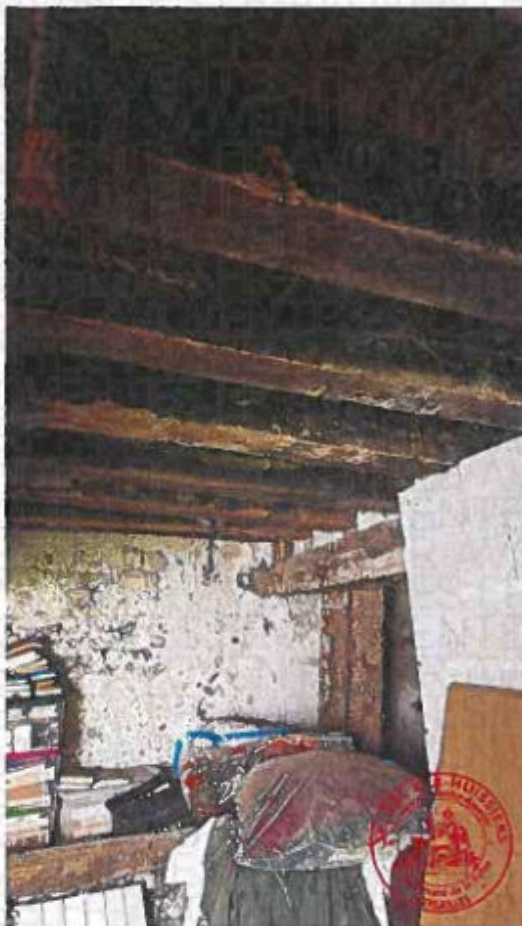
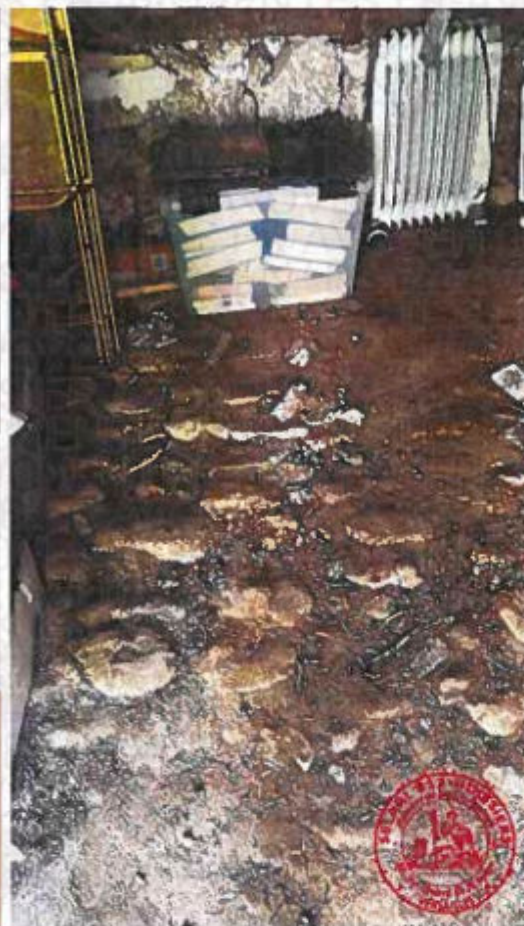
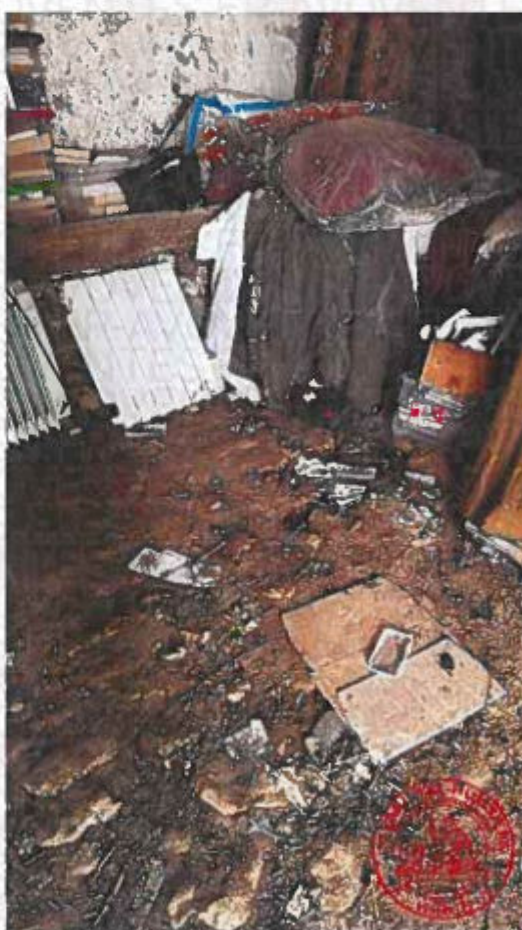
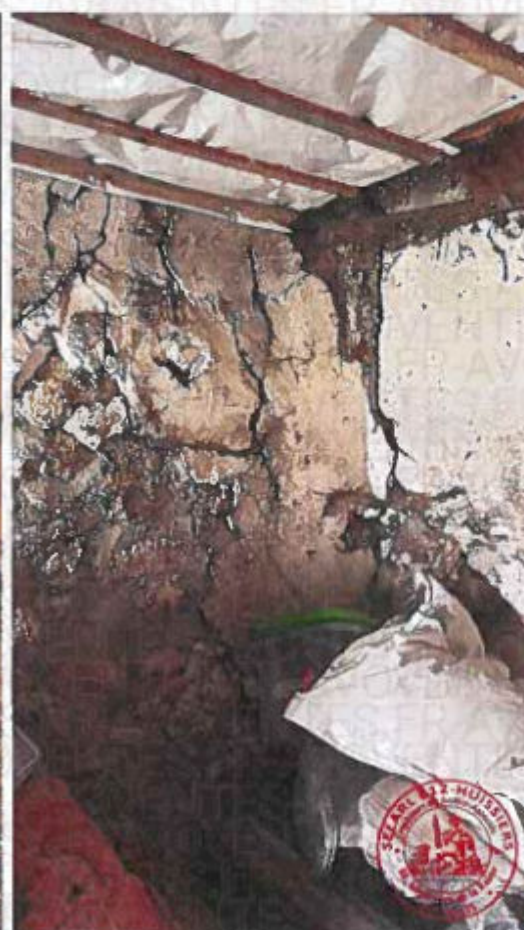
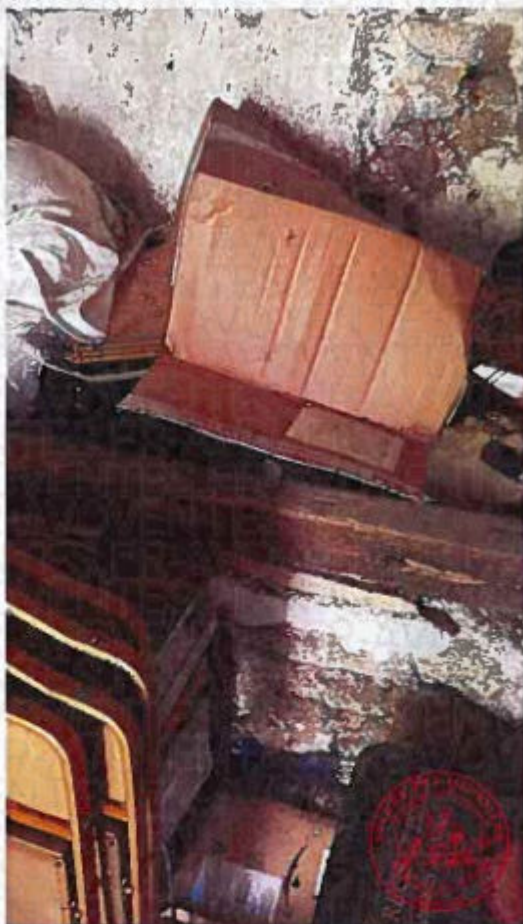
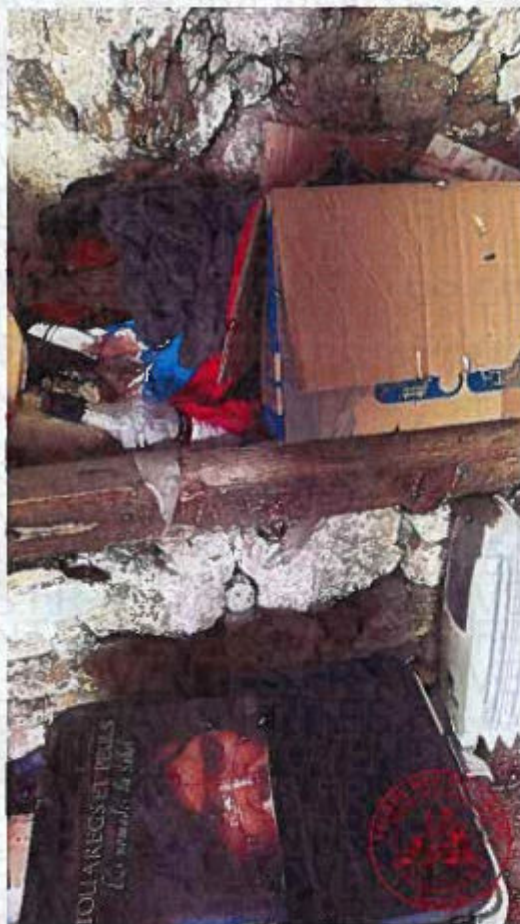
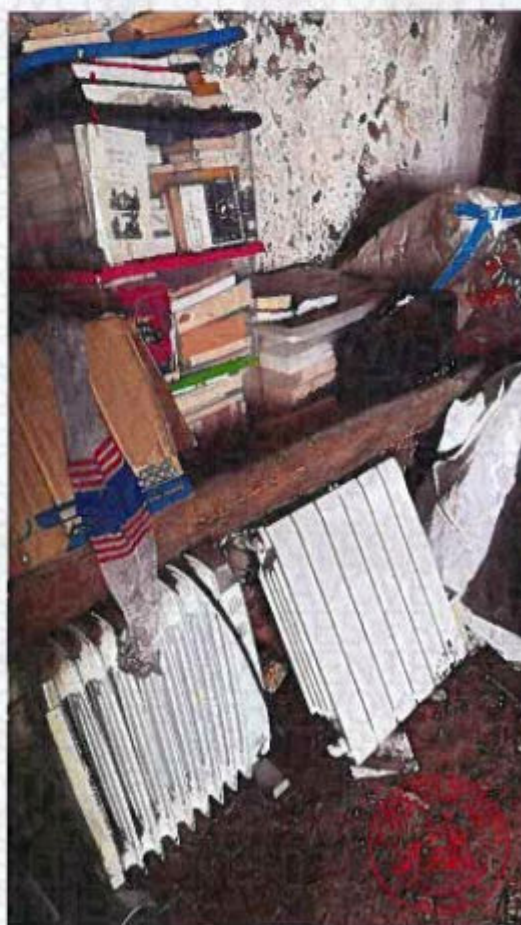
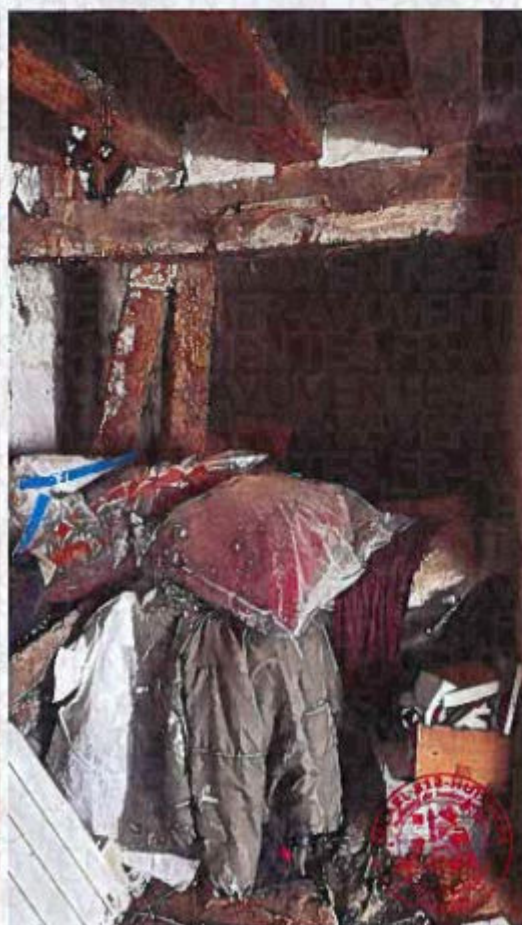
## Volume 2

A l'intérieur, le sol est revêtu de terre et de pierres.

Les murs, situés sur la gauche, sont en pierre jointoyée avec du béton.

Un enduit blanc est également présent.

Je constate des fissures importantes.

En partie droite, un mur d'aspect récent est revêtu de parpaings, certains d'entre eux présentent des percements.

Au plafond, à droite, des poutres sont visibles. Le bois est noirci à de nombreux endroits, présentant des traces de moisissure importantes. Il présente des éclats à d'autres. A gauche, le plafond est revêtu de baguettes en bois qui sont clouées sur un revêtement plastique.

Une mangeoire d'aspect ancien est visible au fond de la pièce.

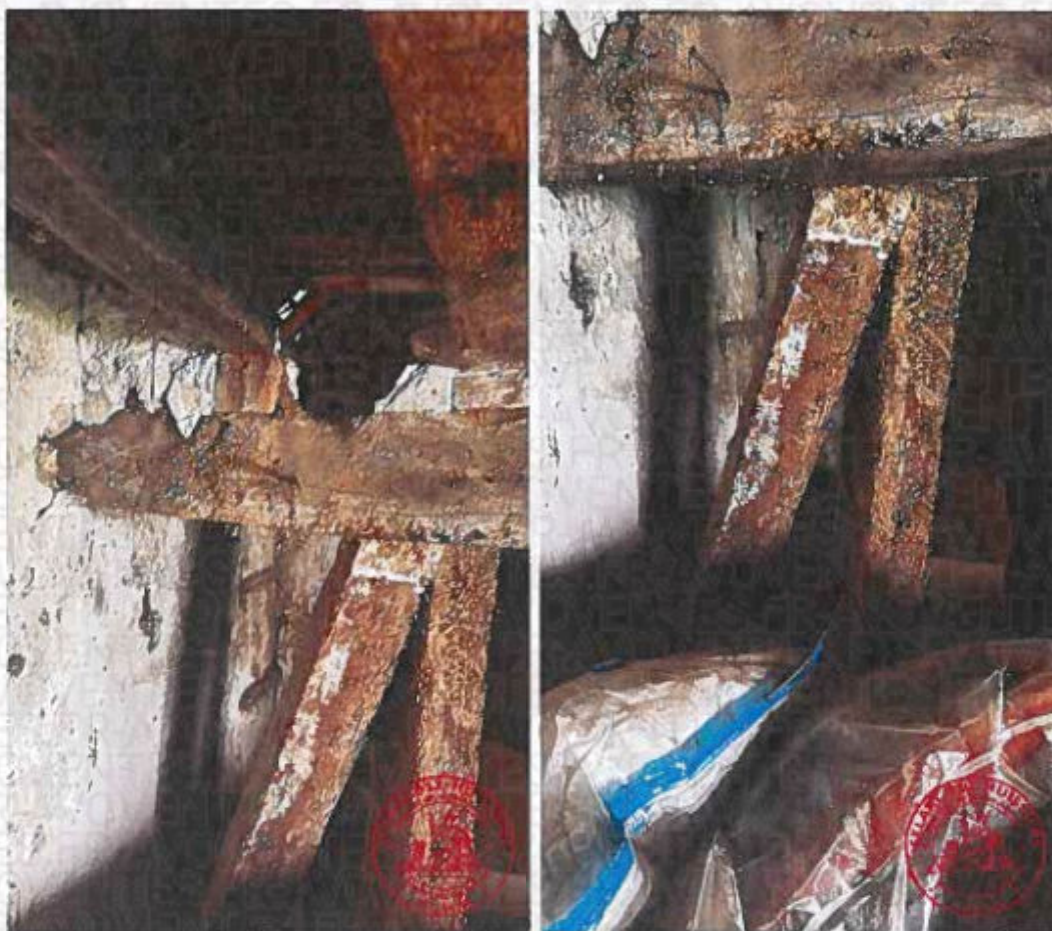
A droite, je constate la présence d'un petit renforcement.

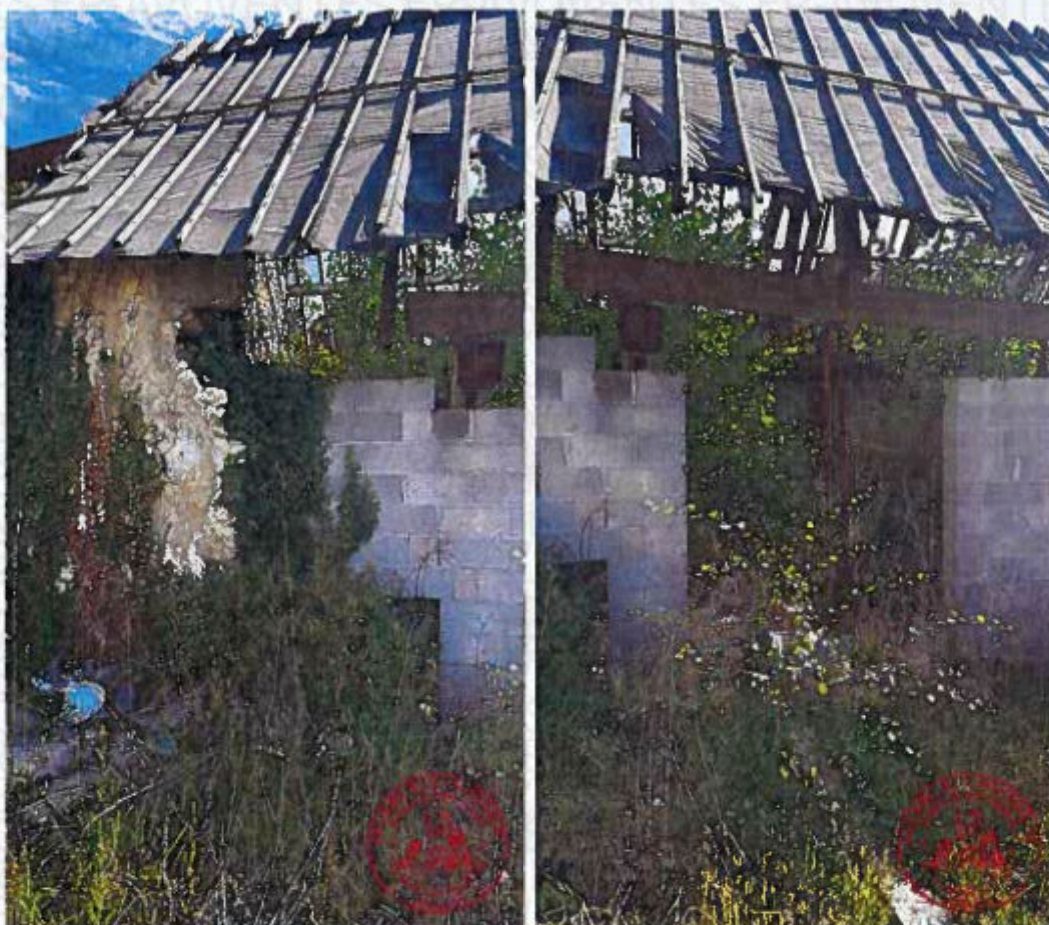
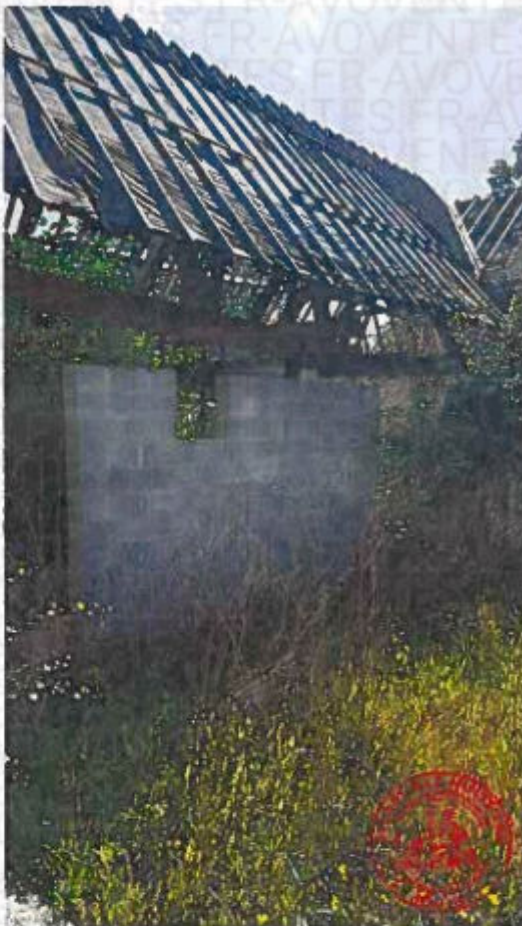
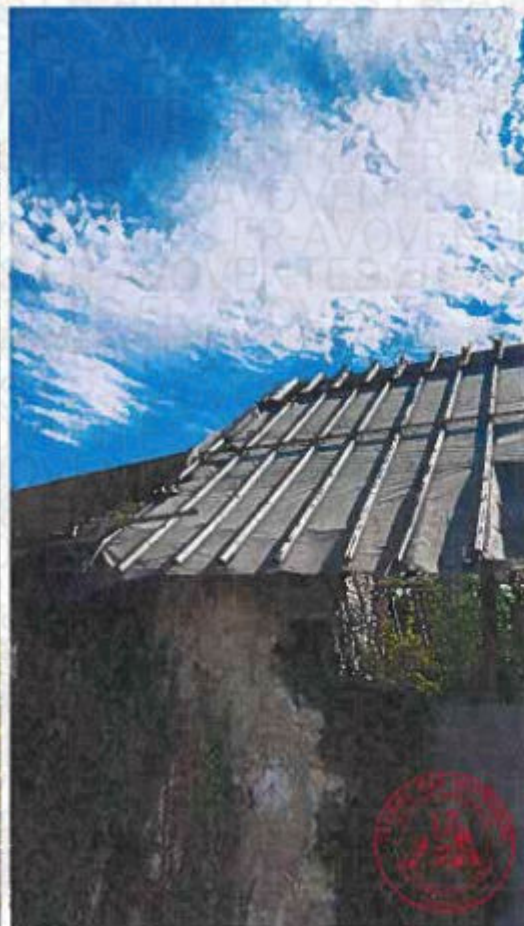
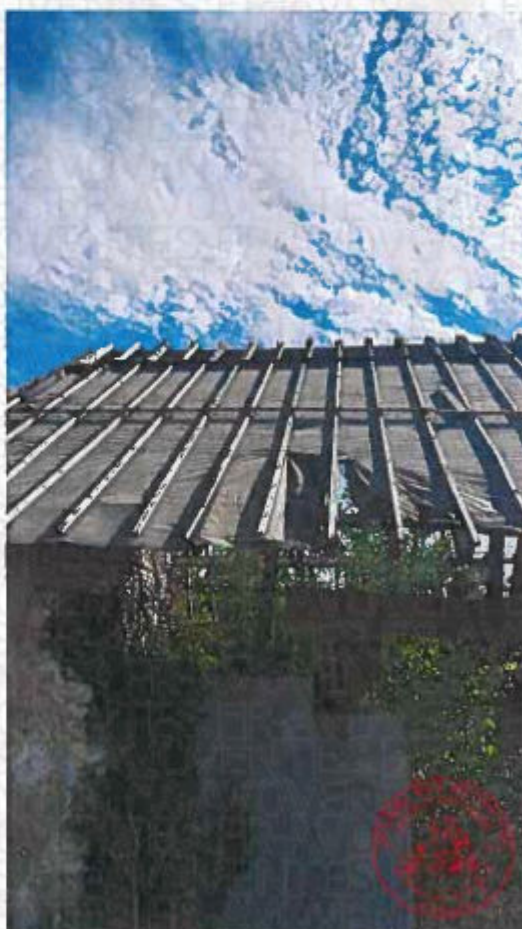
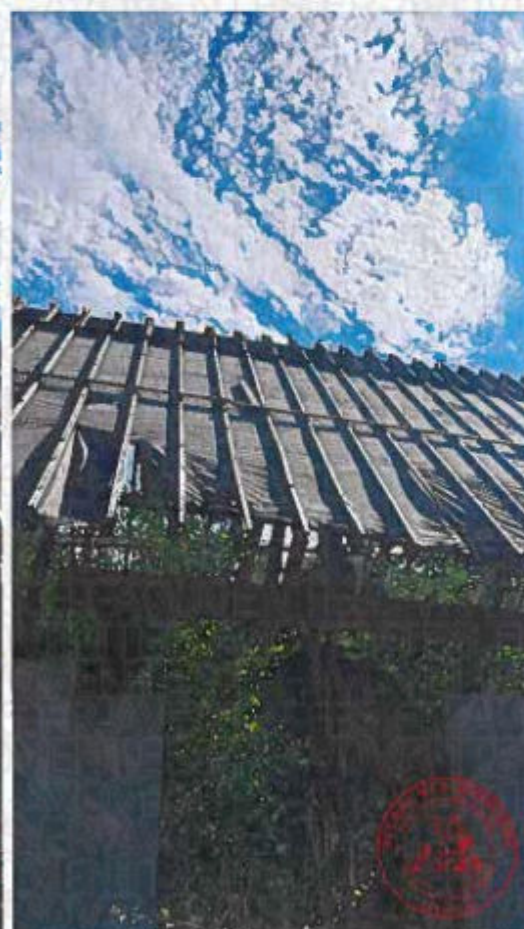
J'y pénètre par le biais d'une ouverture, entourée de murs en parpaings.

Est visible une charpente en bois protégée par un simple revêtement textile.

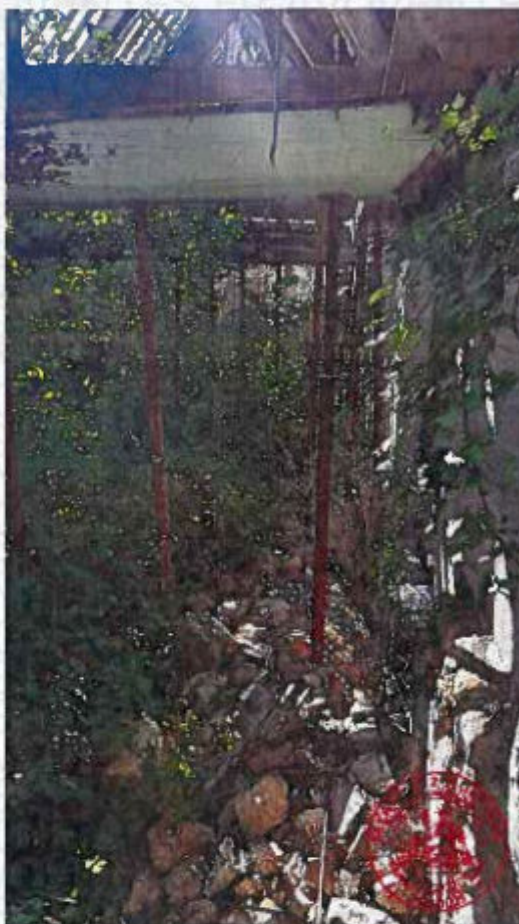
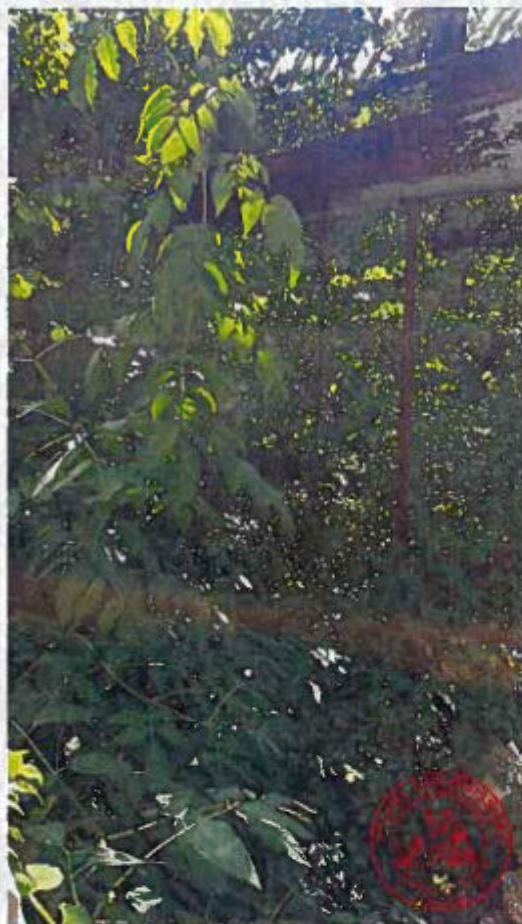
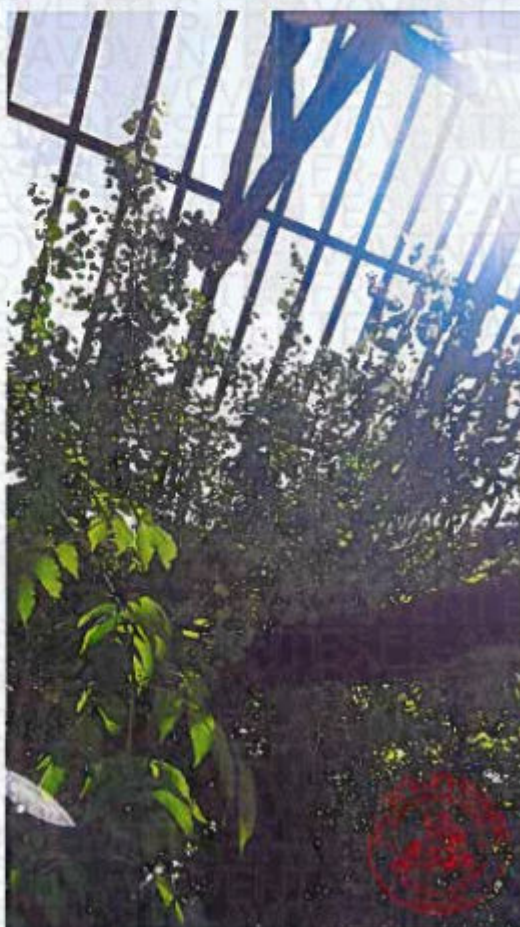
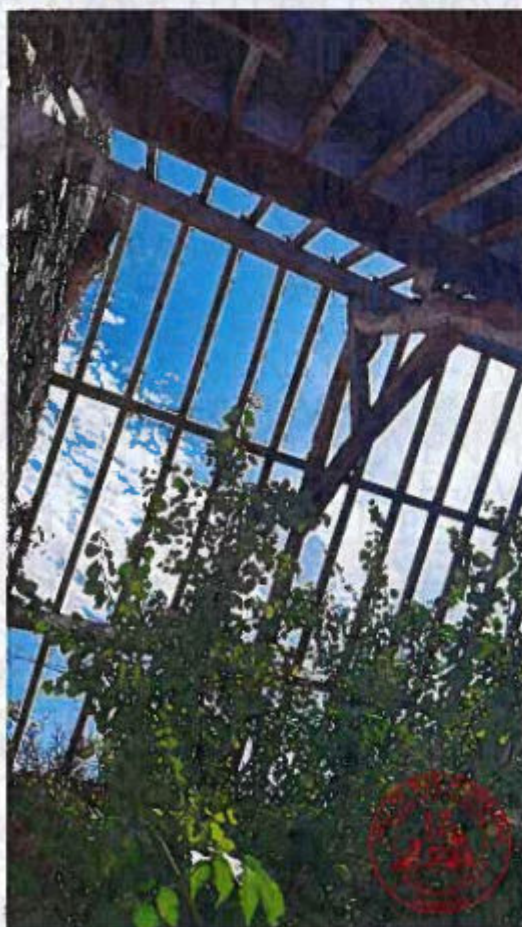
#### Volume 4

Je reviens vers l'ouverture sans porte et me dirige vers le volume 4, tout en longueur, lequel est à l'intérieur envahi par la végétation. Des éboulis de pierre sont également présents sur ma droite.

Je constate que la charpente, en partie basse, est retenue par des étais.

La charpente est nue côté rue et recouverte d'un revêtement textile côté intérieur de la parcelle.

En partie basse, elle est vétuste. Elle est de facture plus moderne en partie haute.

Les murs à gauche présente un revêtement vétuste, arraché par endroits. Les autres murs sont revêtus de pierre et d'enduit, le tout d'aspect ancien. Au fond à gauche des étais sont posés sur le mur.

Au fond, une dalle en béton est visible sur le sol. Elle présente des éclats.

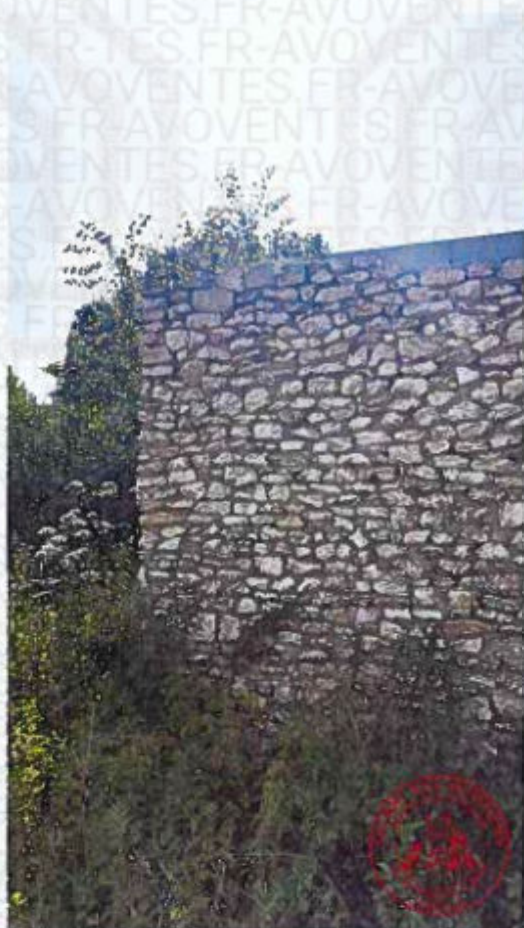
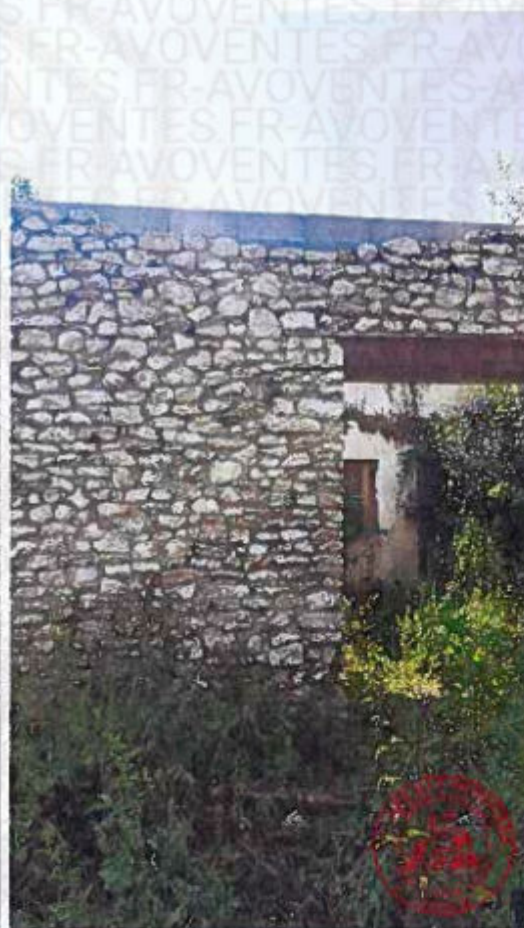
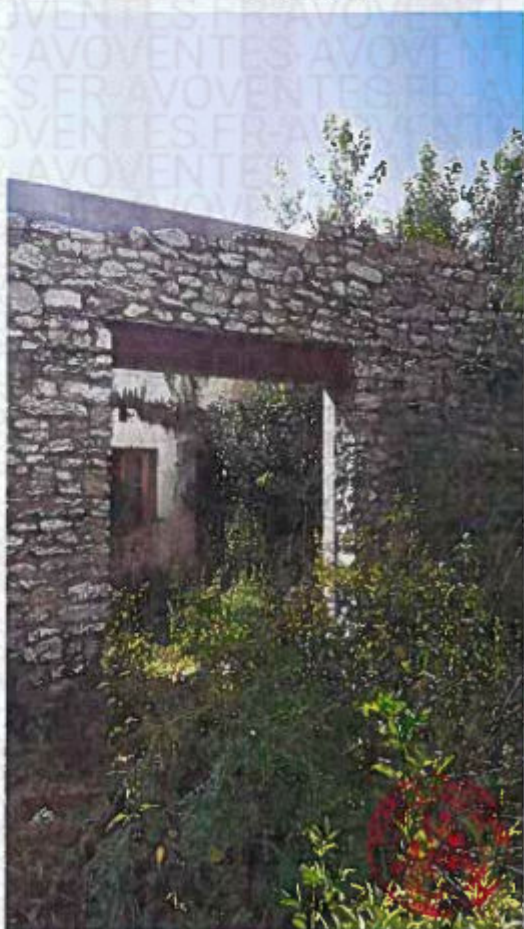
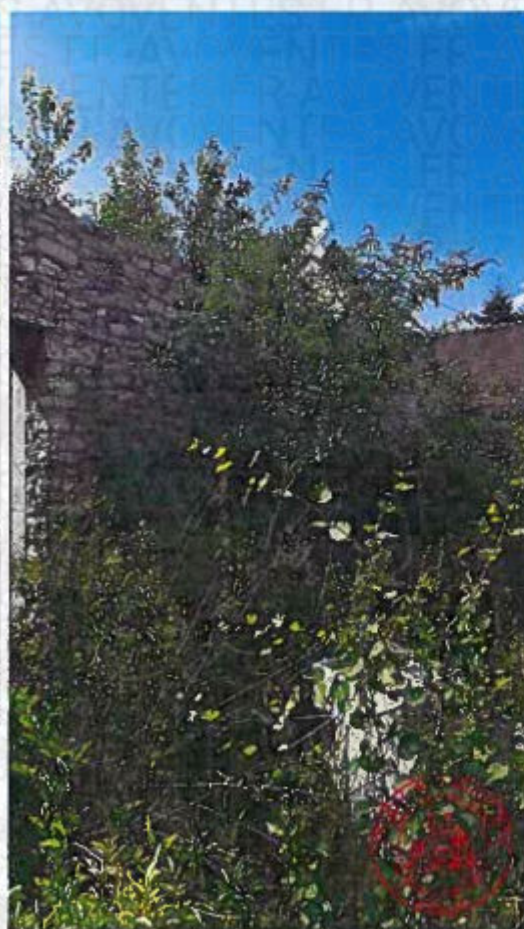
Je pénètre à l'intérieur du volume 5 par le biais d'une ouverture sans porte, présentant des poutres métalliques oxydées en partie haute.

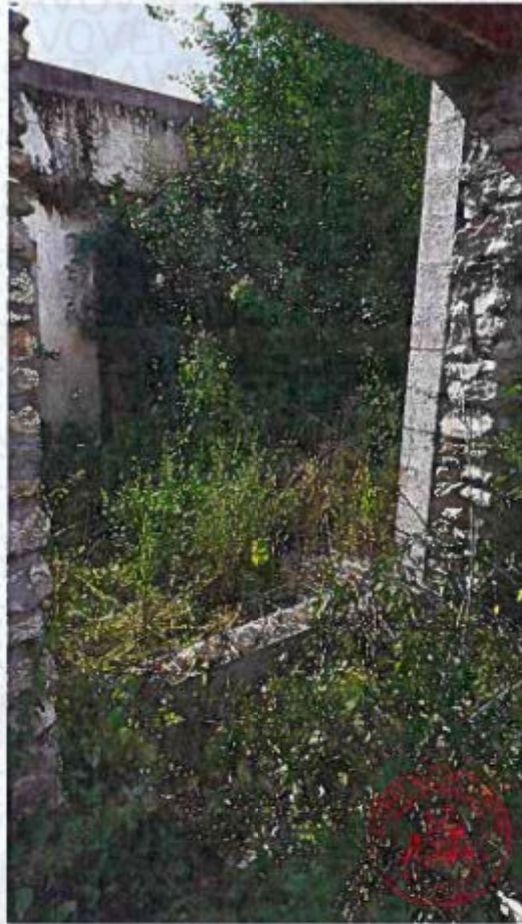
Il m'est impossible de voir le sol en raison de la végétation qui l'envahit.

Face à moi, je note la présence d'un mur d'enceinte avec une porte cadenassée donnant sur la rue de la Fontane du Manet, et d'une fenêtre d'aspect vétuste.

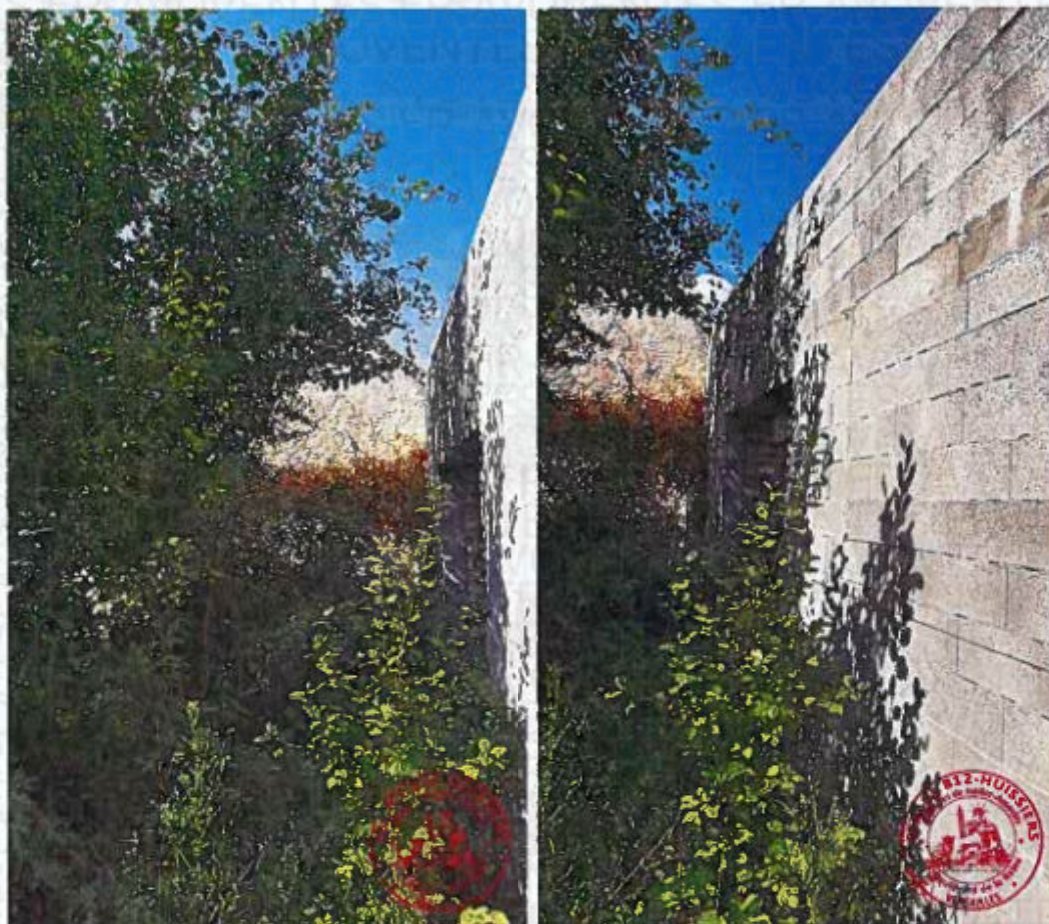
Le mur en pierre dans laquelle est présente l'ouverture que j'ai empruntée pour visiter ce volume 5, est revêtu côté intérieur, de parpaings d'aspect récent.

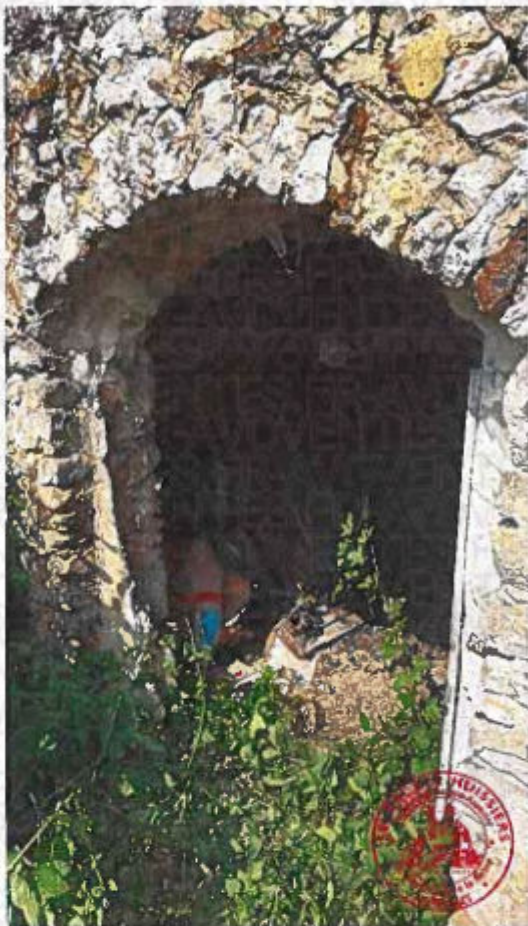
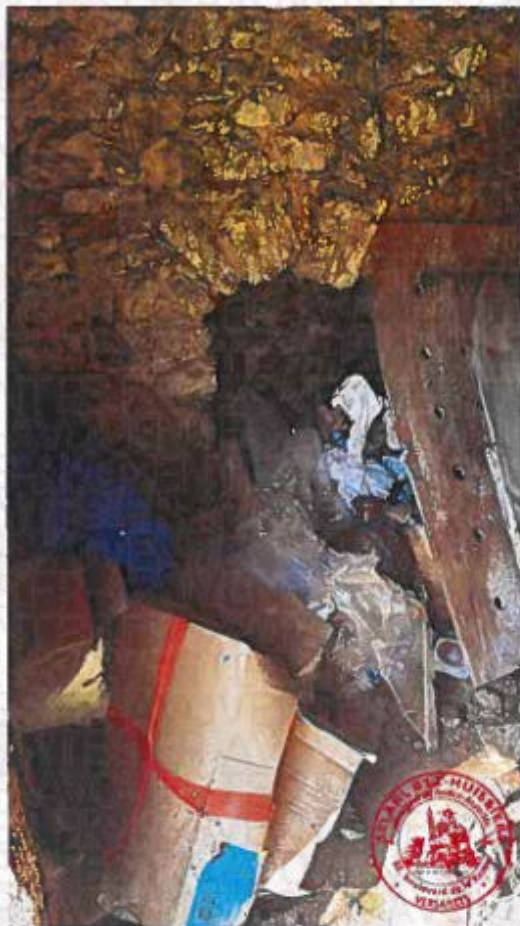
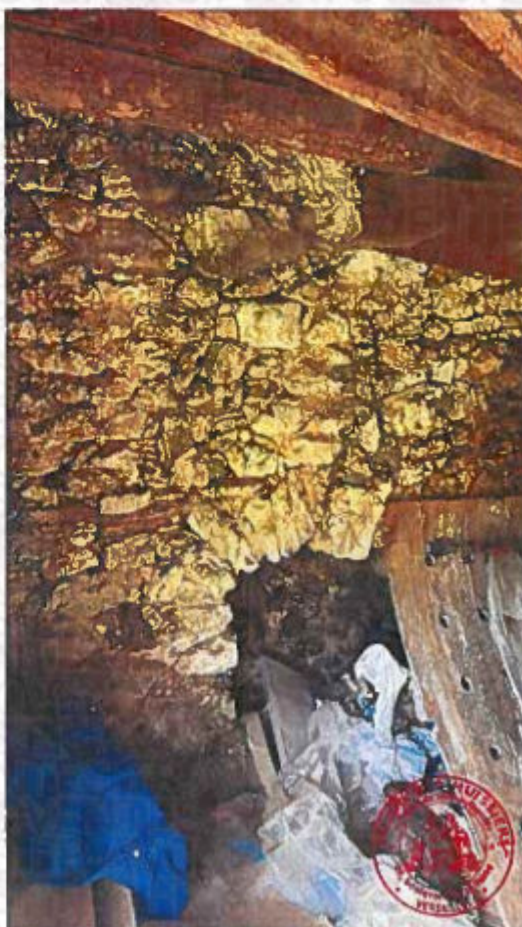
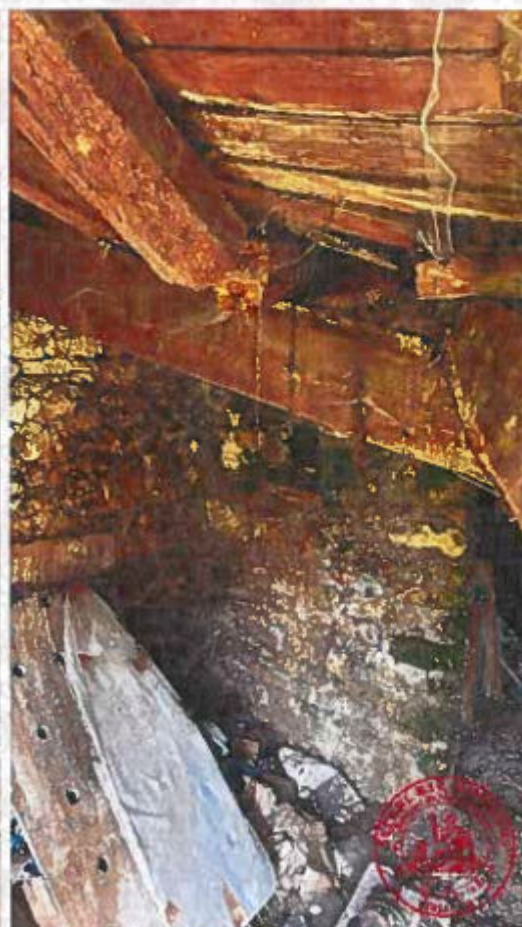
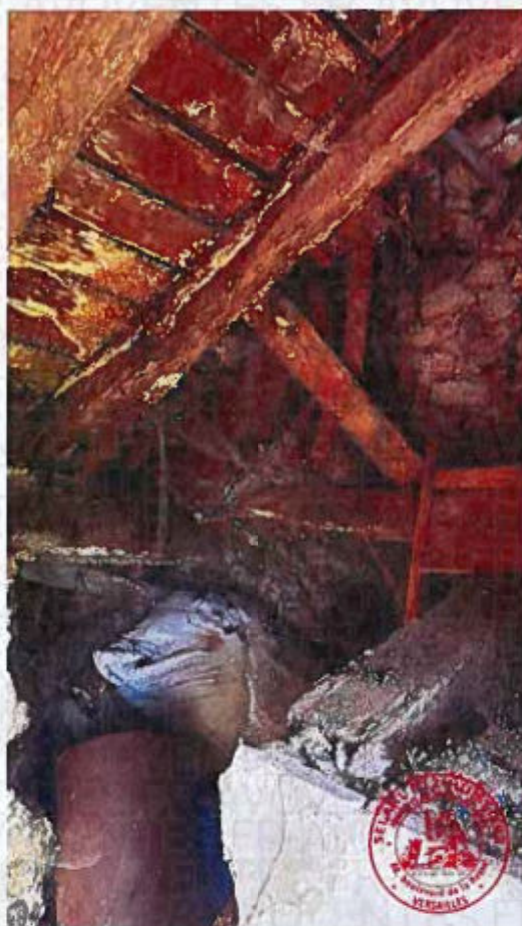
Pour les parties visibles, les murs sont revêtus de pierre ancienne. Le plafond présente un plancher en bois en grande partie effondré.
