## CONSTAT DE COMMISSAIRE DE JUSTICE

# Procès-verbal de constat

Que par ordonnance du juge commissaire près le Tribunal des Activités Economiques de Versailles, en date du 05 mai 2026, notre étude a été désignée, afin notamment de nous rendre "au 2 rue de la Fontaine du Manet à MONTCHAUVEY, sur la parcelle AB n°310, figurant au cadastre sous la référence section AB n° 310, Lieu-dit 2, rue de la Fontaine du Manet, composée :

M'être rendue ce jour au 2, rue de la Fontaine du Manet 78790 MONTCHAUVEY, où étant, et en présence de:

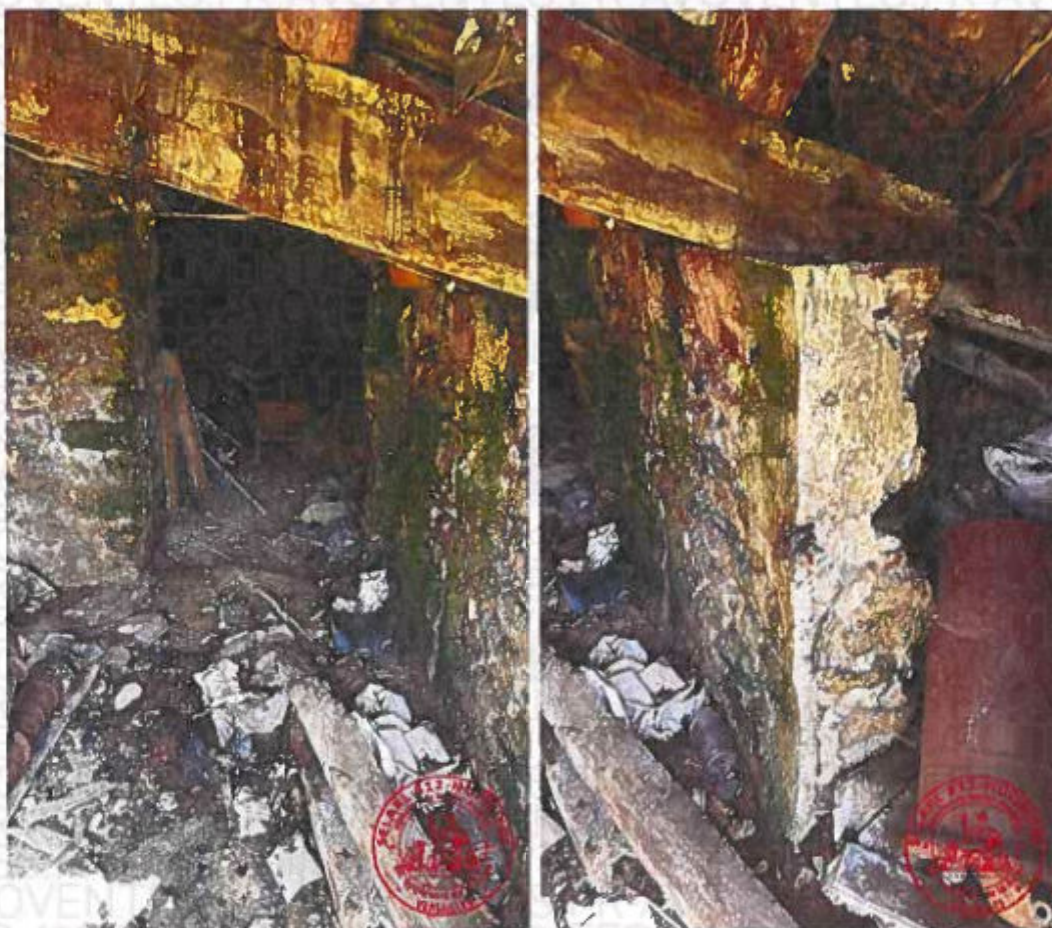
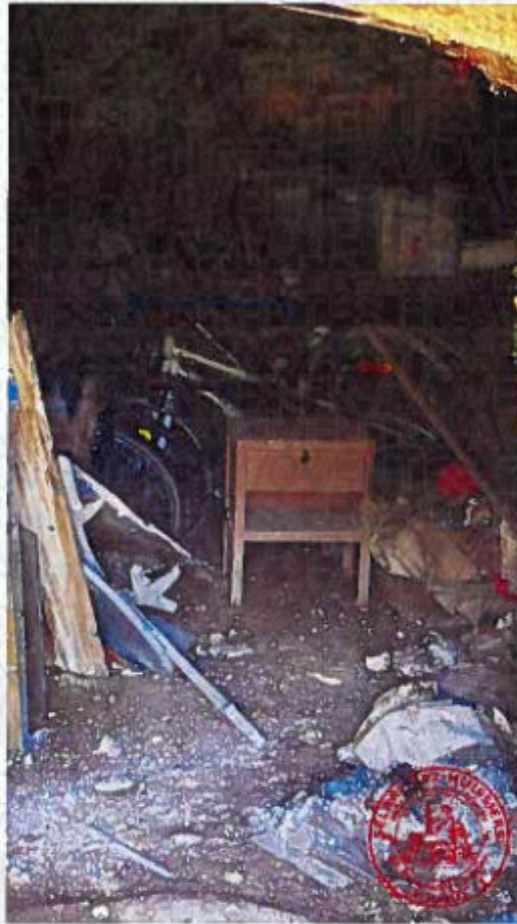
## Volume 2

Au fond, je constate la présence d'une autre pièce.

J'annexe quelques photographies prises depuis la première pièce, les lieux n'étant absolument pas sûres.

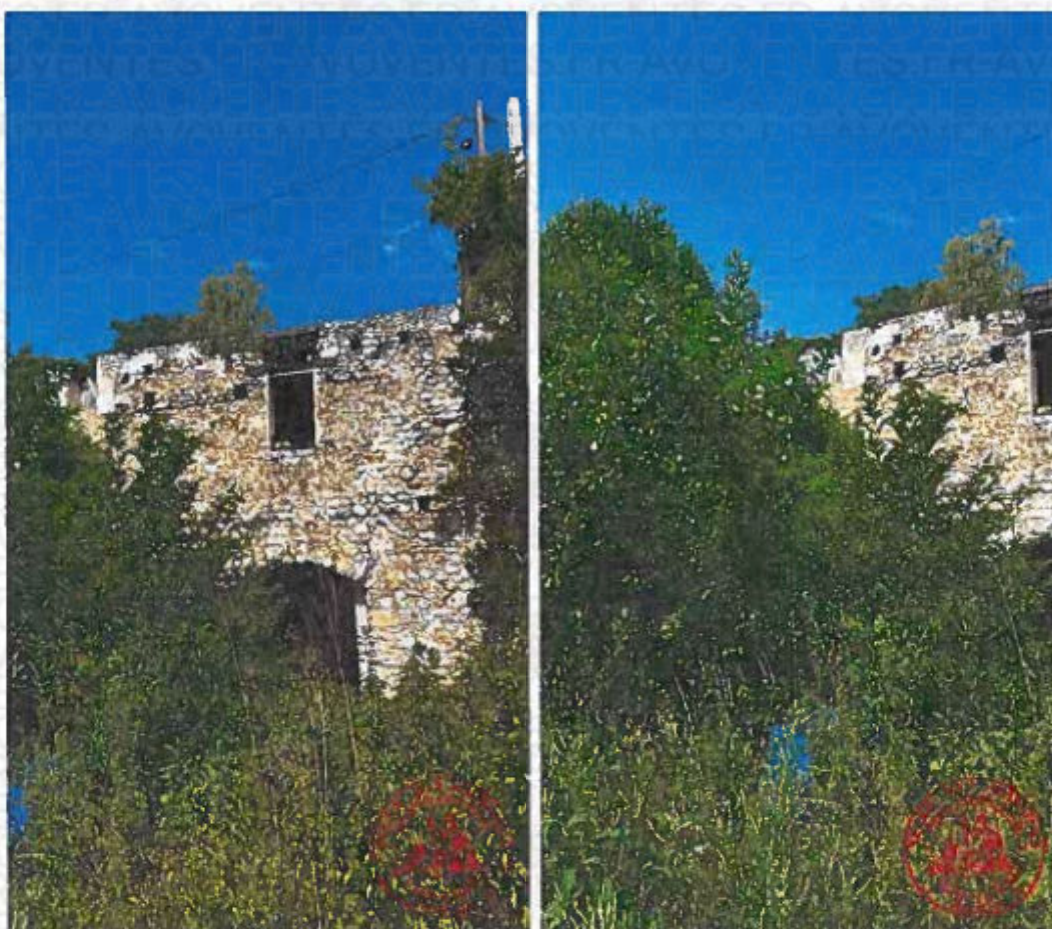
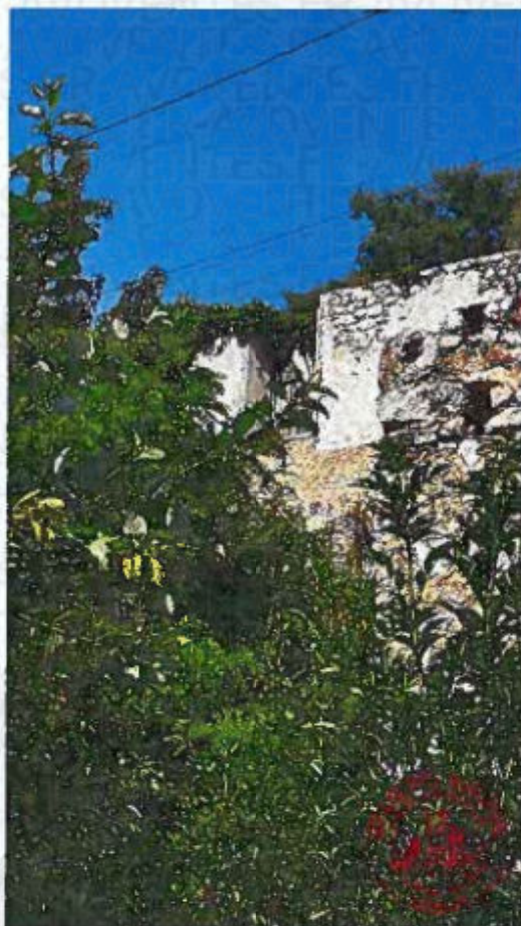
Depuis l'extérieur du bâtiment 3, à gauche, je constate la présence en hauteur d'une ouverture inatteignable, donnant sur la rue Phernaux.

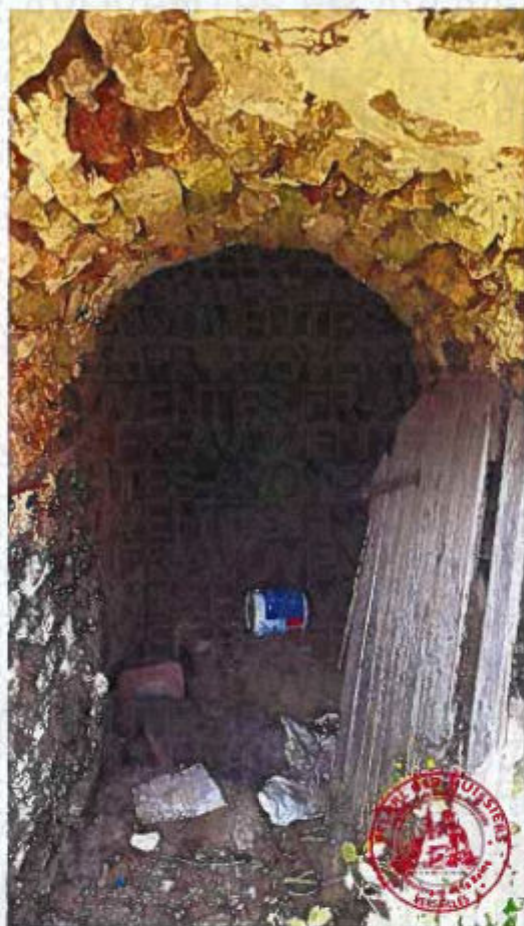
La porte en bois est cassée. Une ouverture voûtée me donne accès à une pièce.

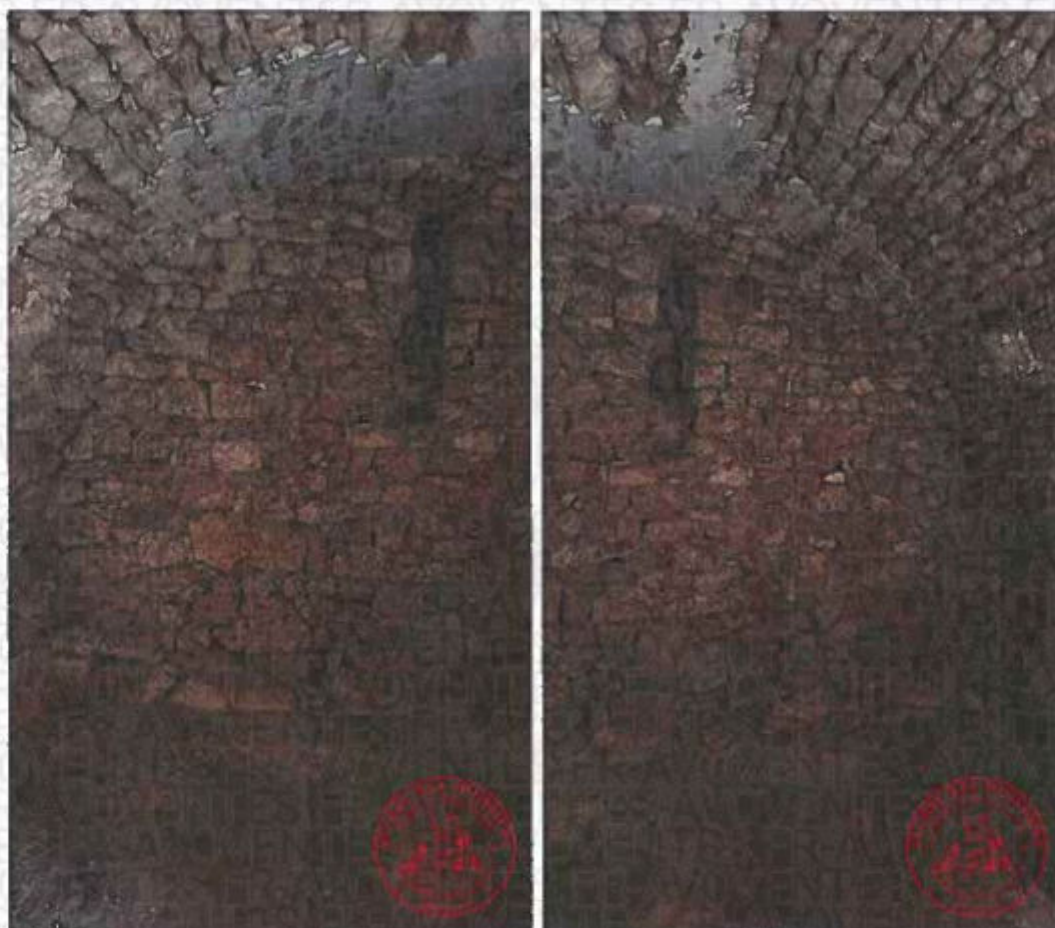
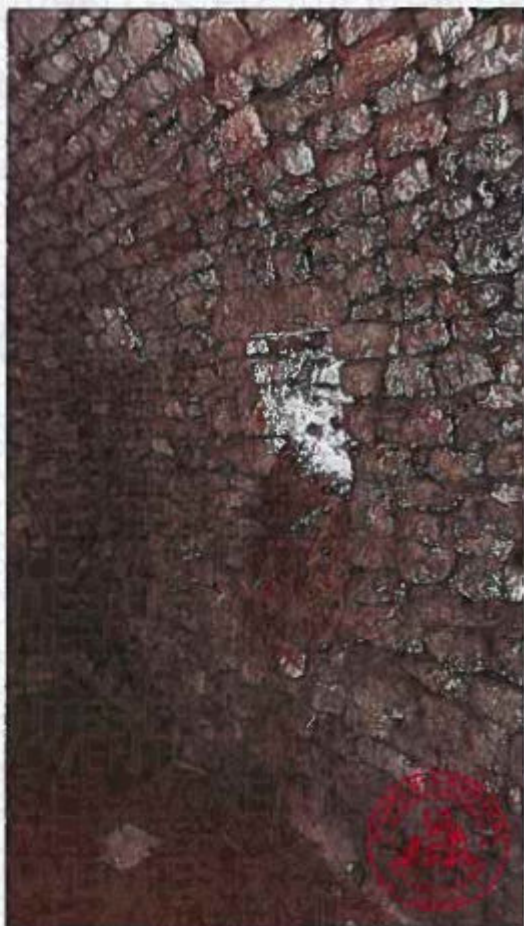
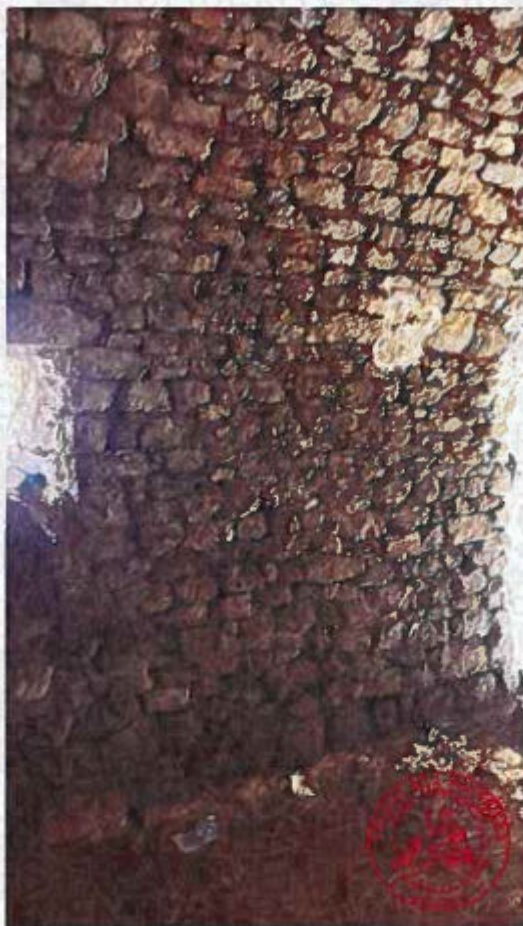
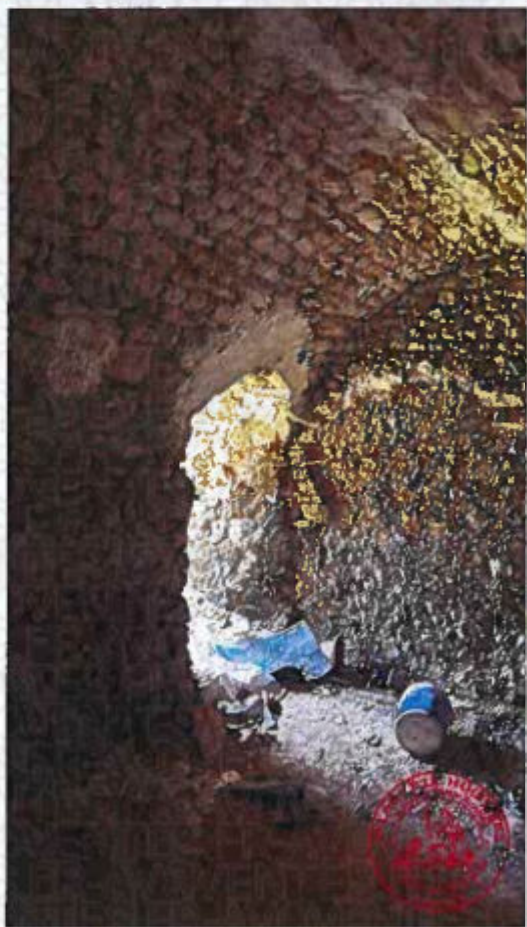
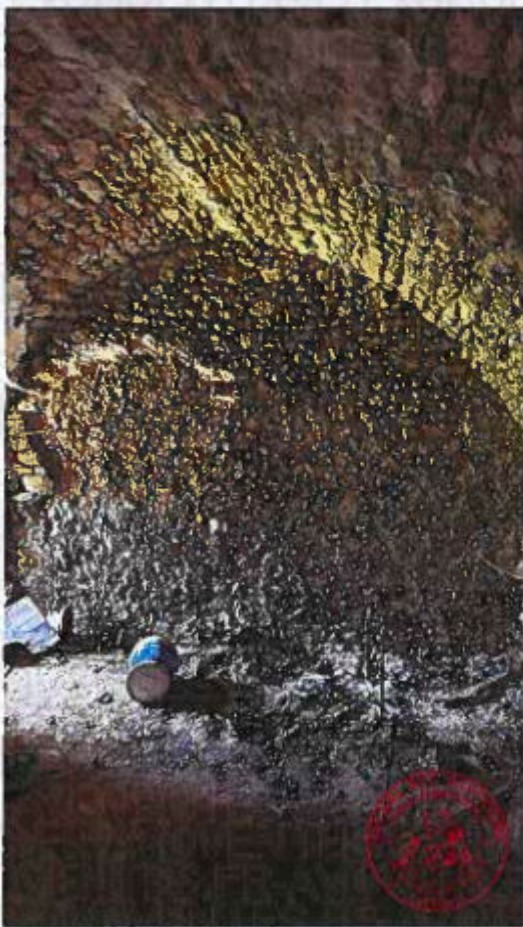
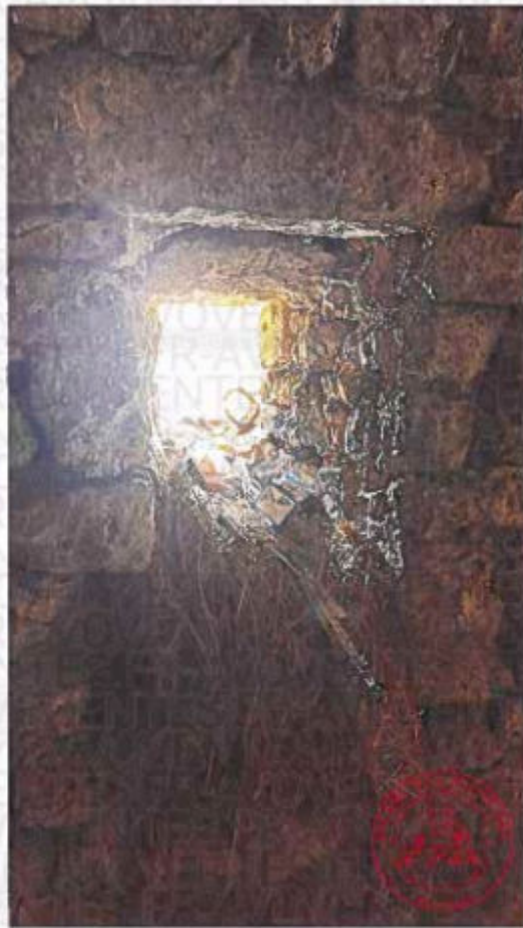
À l'intérieur, je constate que le sol est revêtu de terre.

L'ensemble des murs et de la voûte est revêtu de pierre.

Le tout est globalement en bon état. Une ouverture de type meurtrière donnant sur la rue de la Fontaine du Manet est visible.

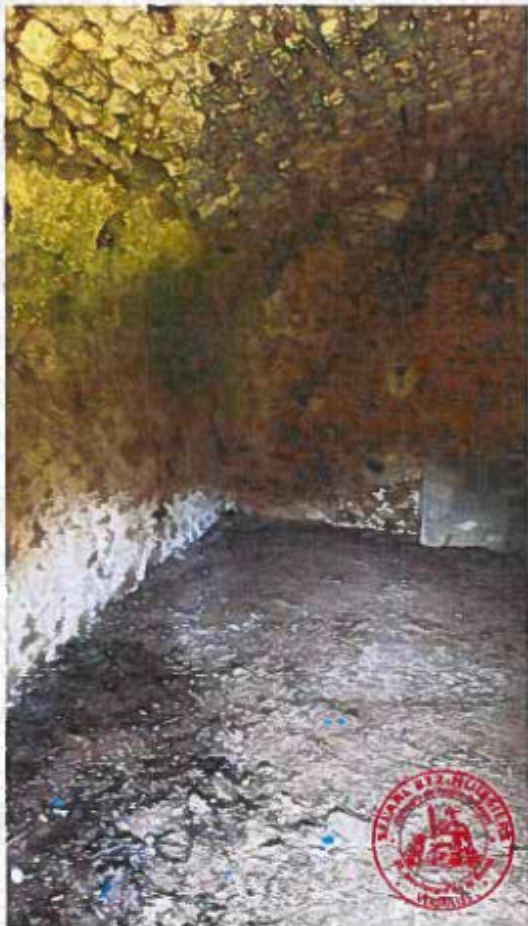
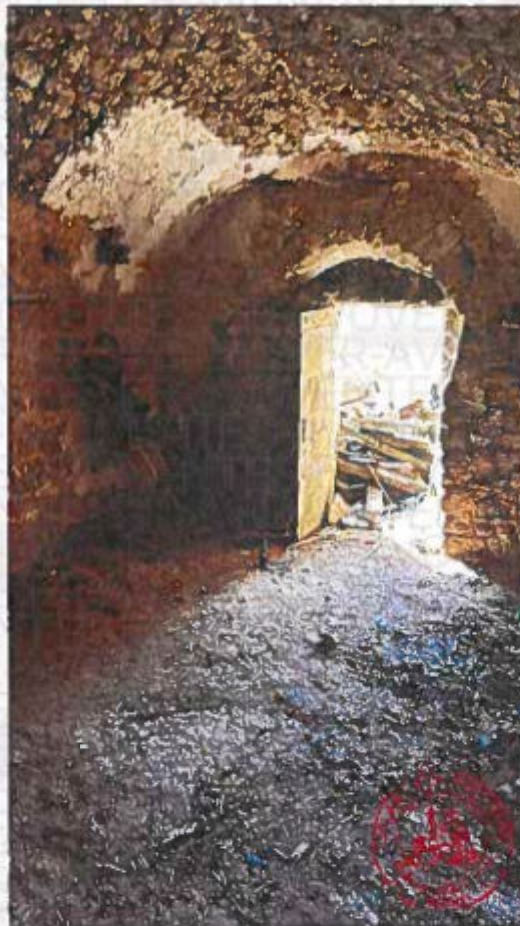
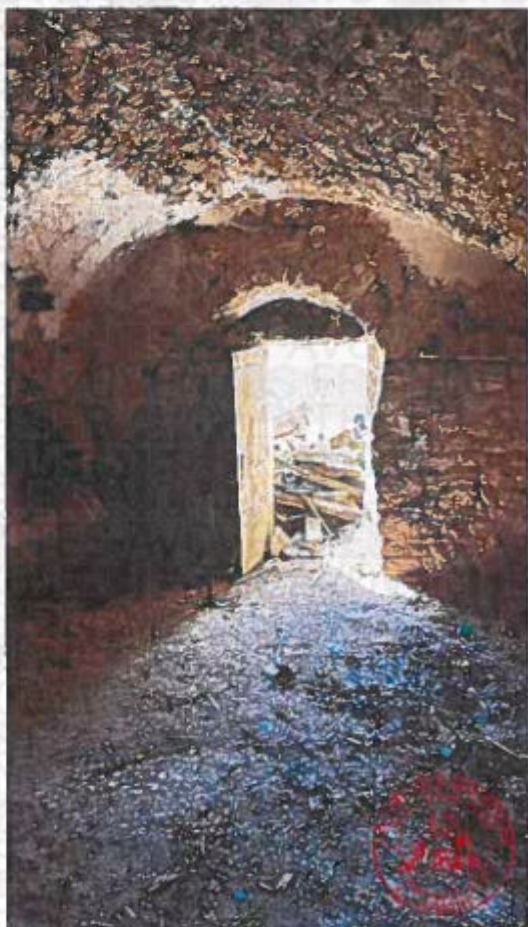
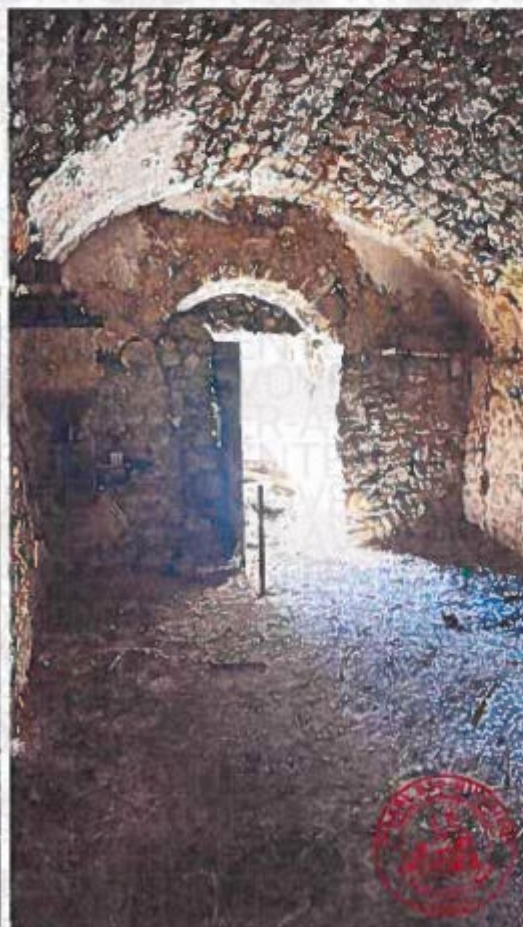
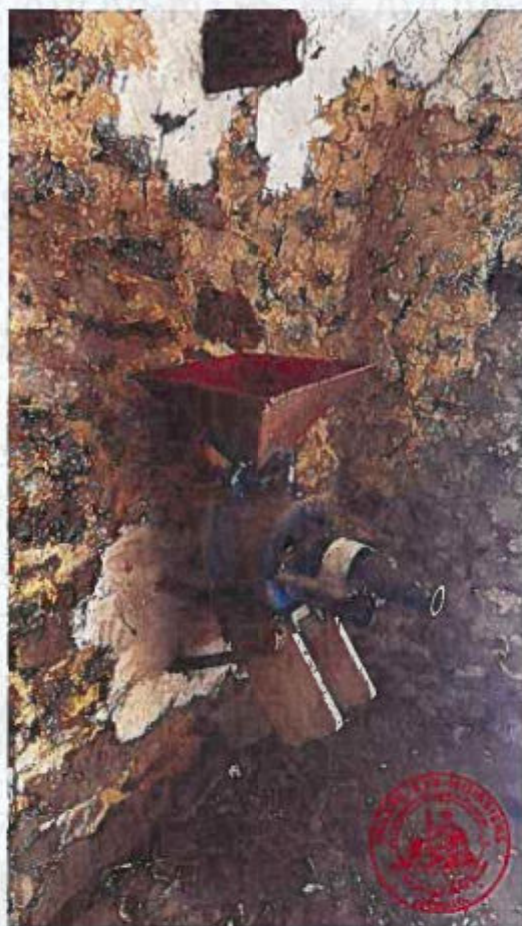
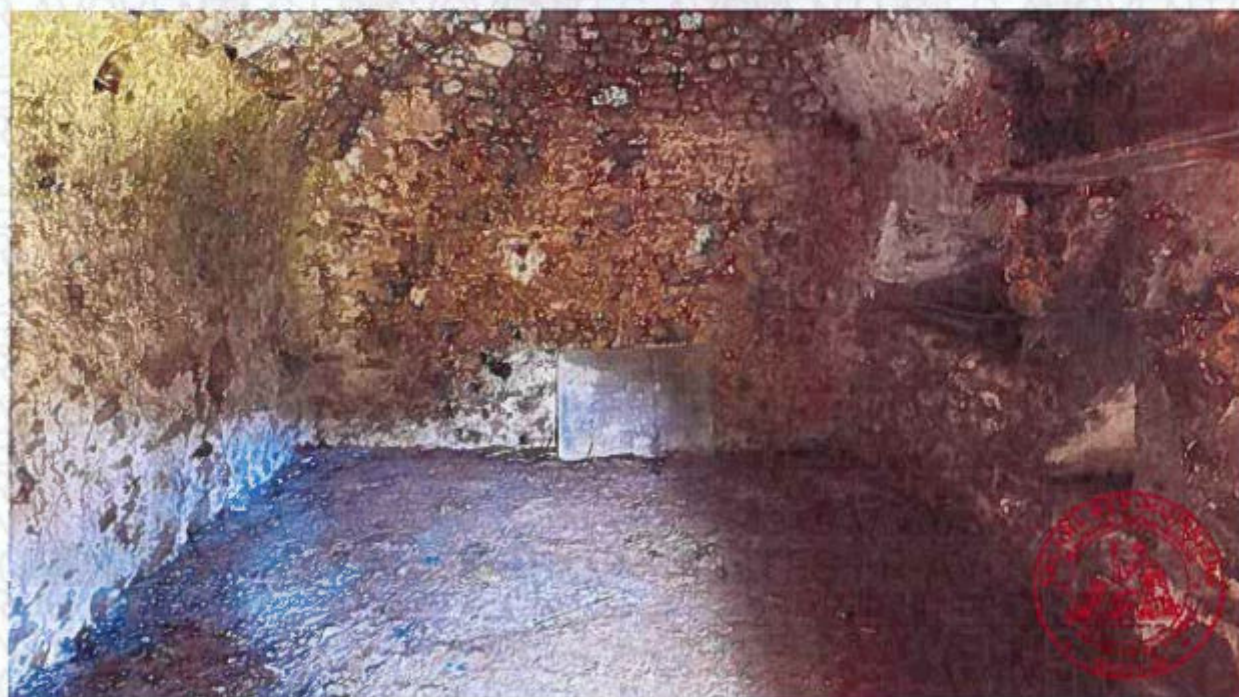
## Volume 2 (rez-de-chaussée)

L'accès n'est absolument pas sécurisé.

Je note que le sol est en terre, les murs et la voûte en pierre d'aspect ancien. Sur les murs des traces verdâtres sont visibles.

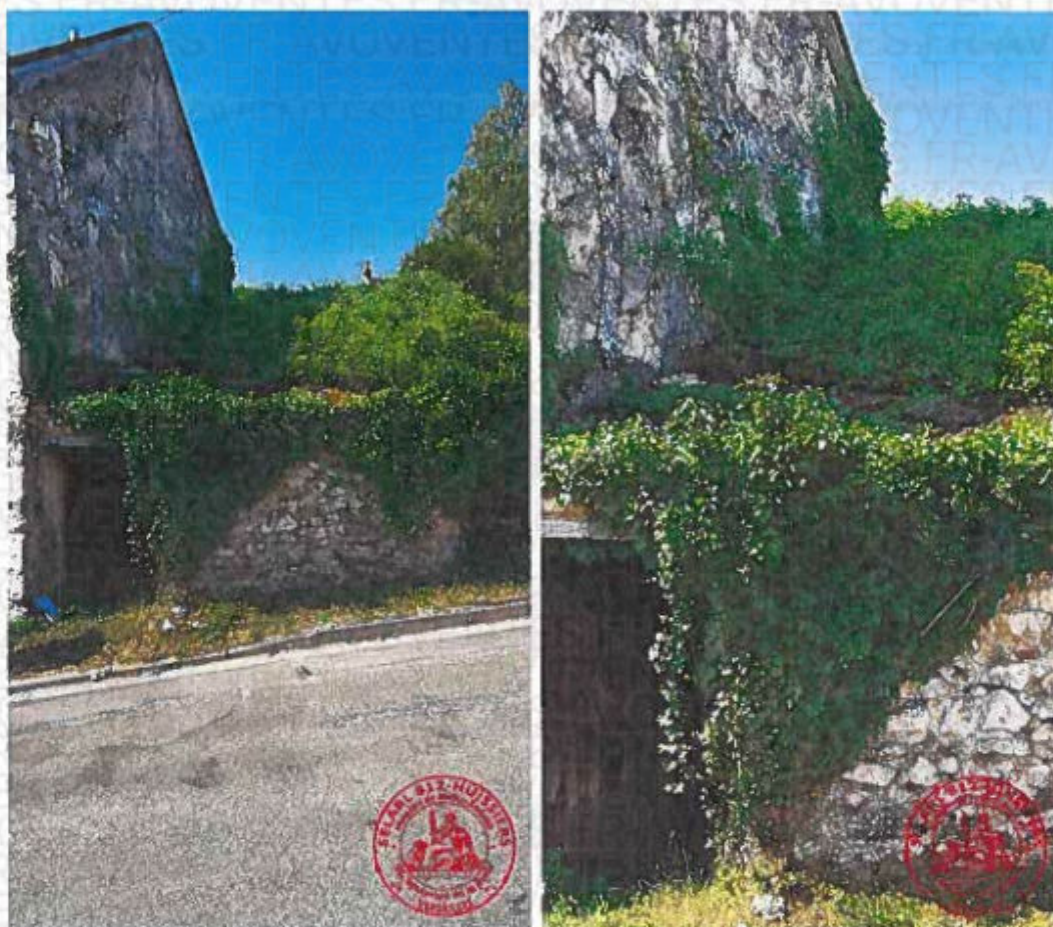
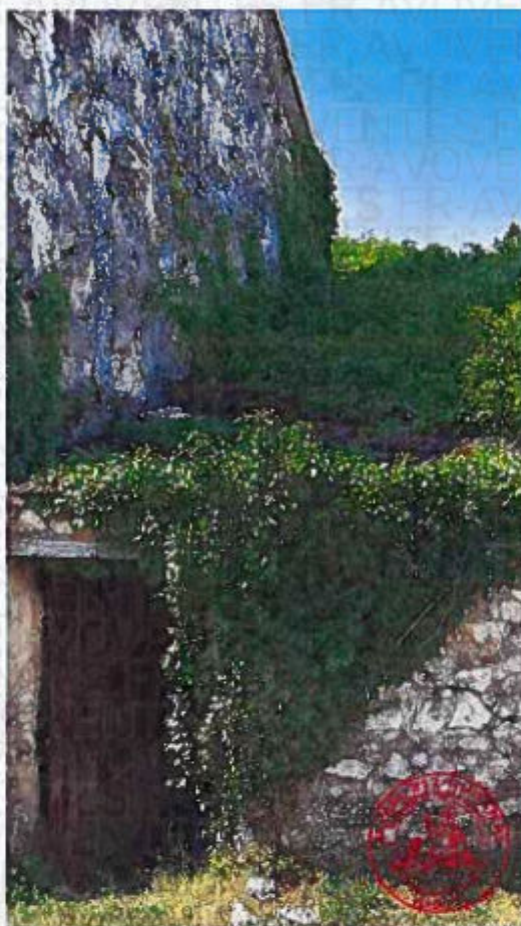
Puis, j'annexe en suivant quelques photographies de la toiture du volume 5, depuis l'extérieur.

Des tuiles sont visibles mais sont envahies par la végétation.

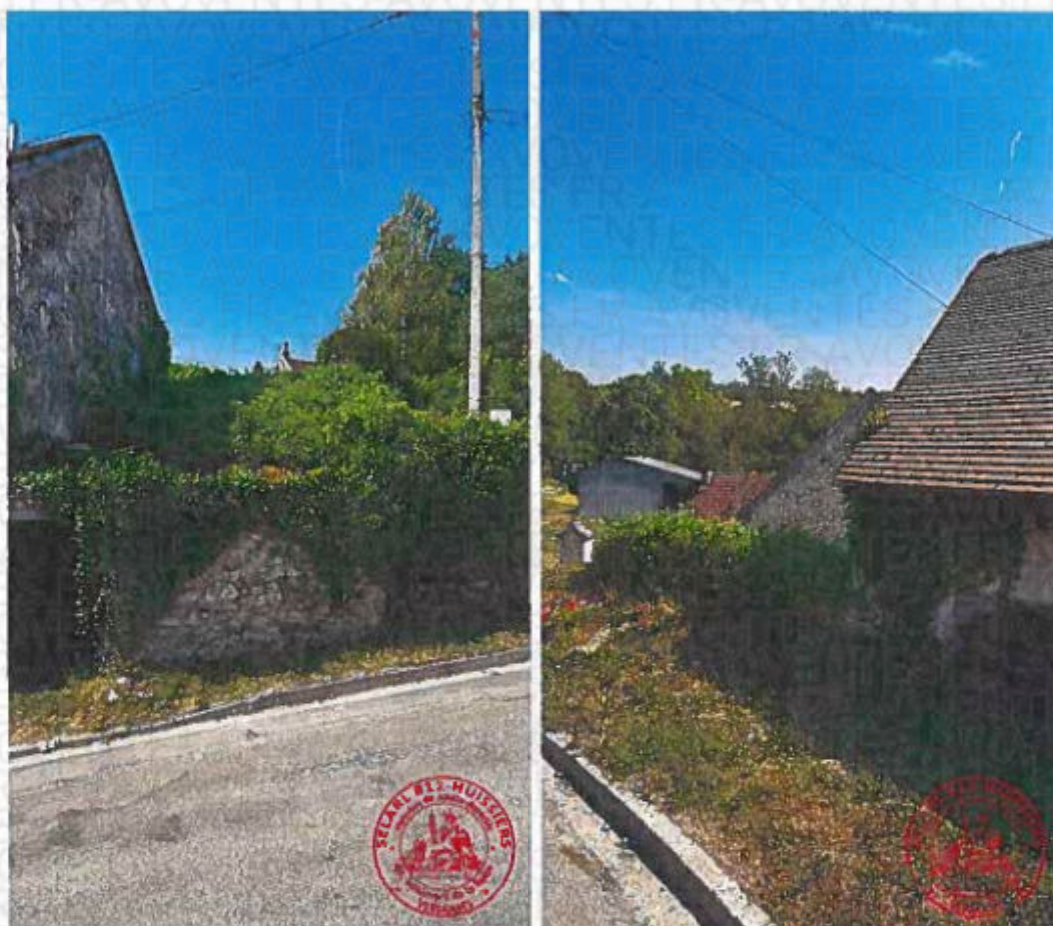
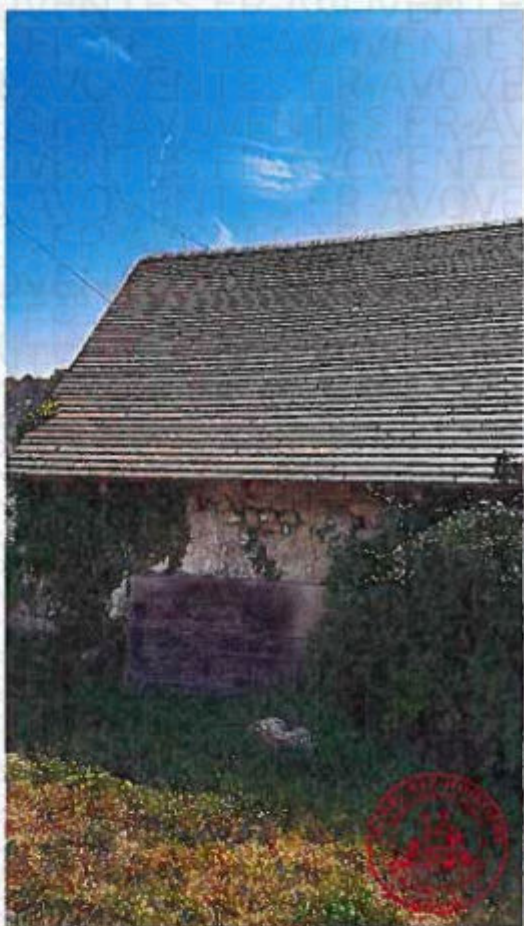
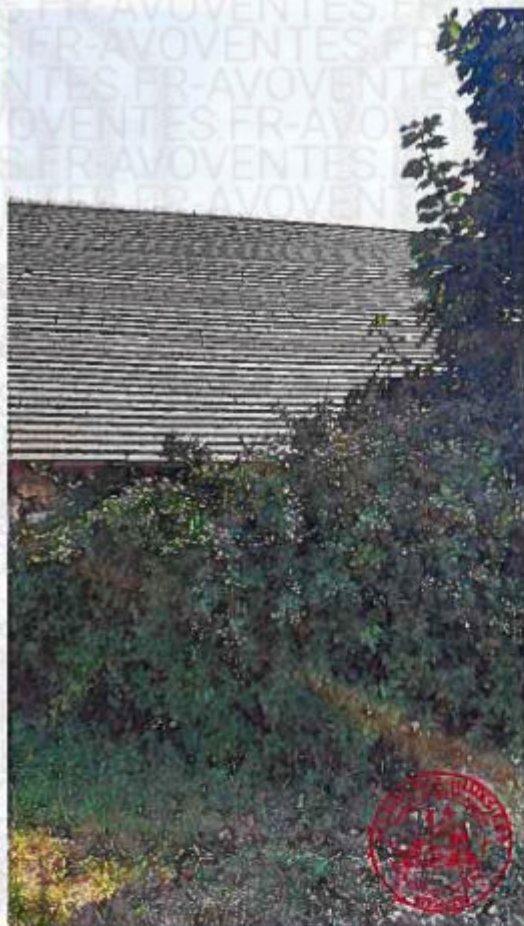
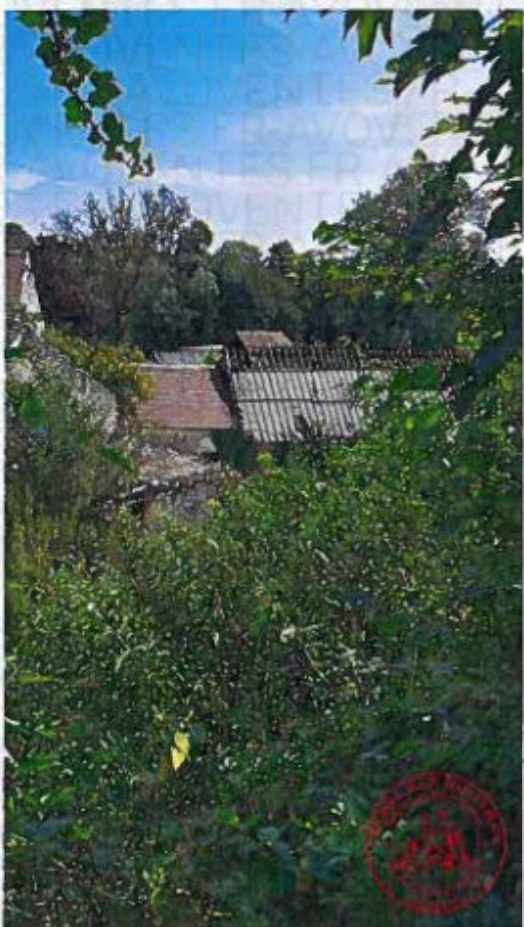
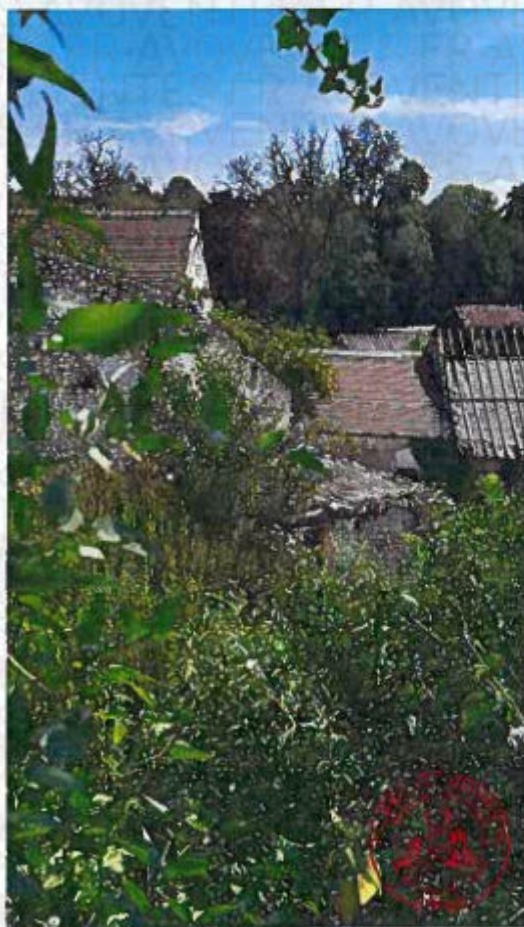
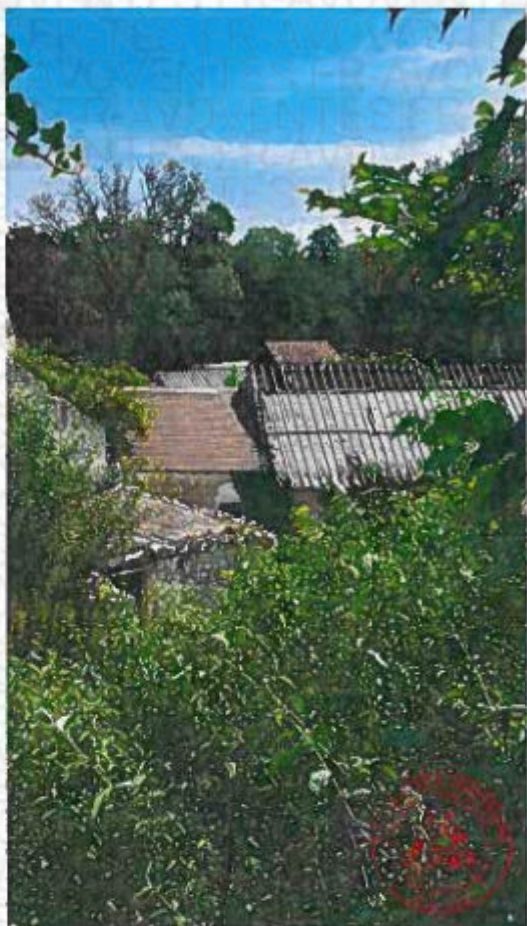
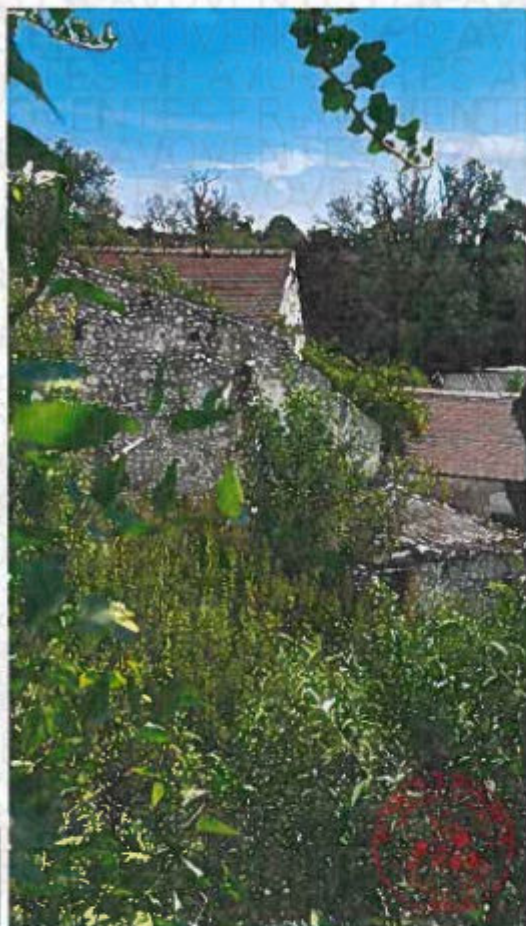
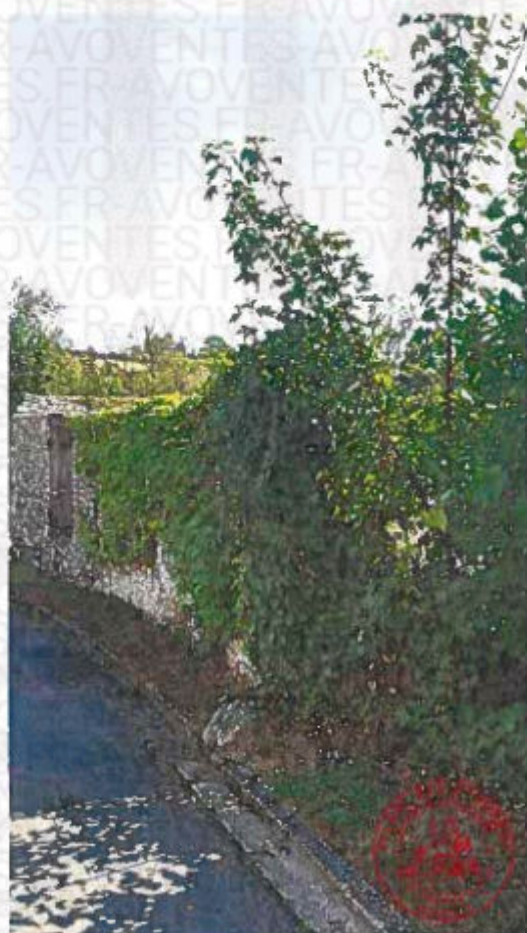
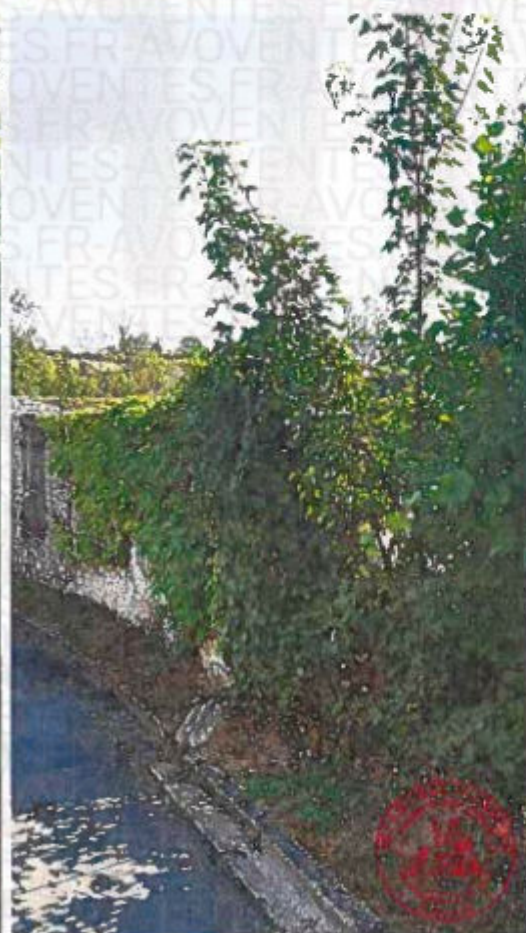
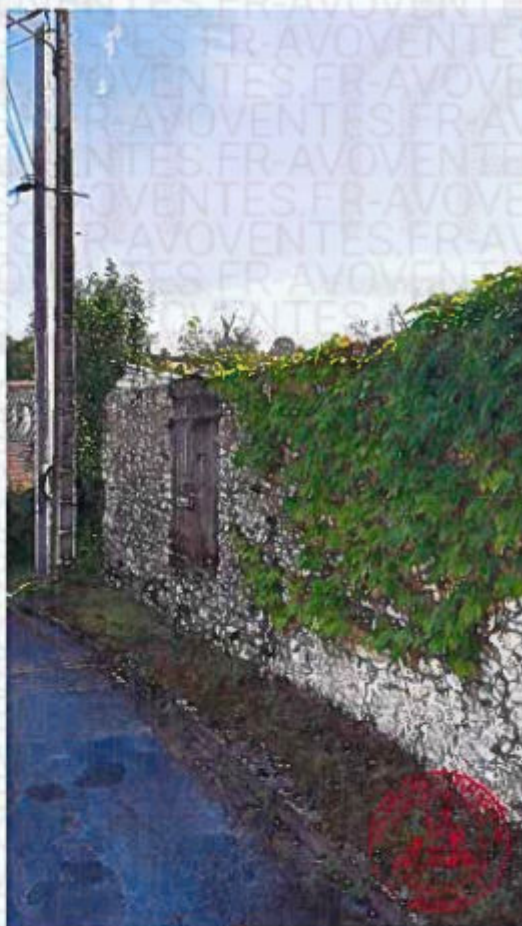
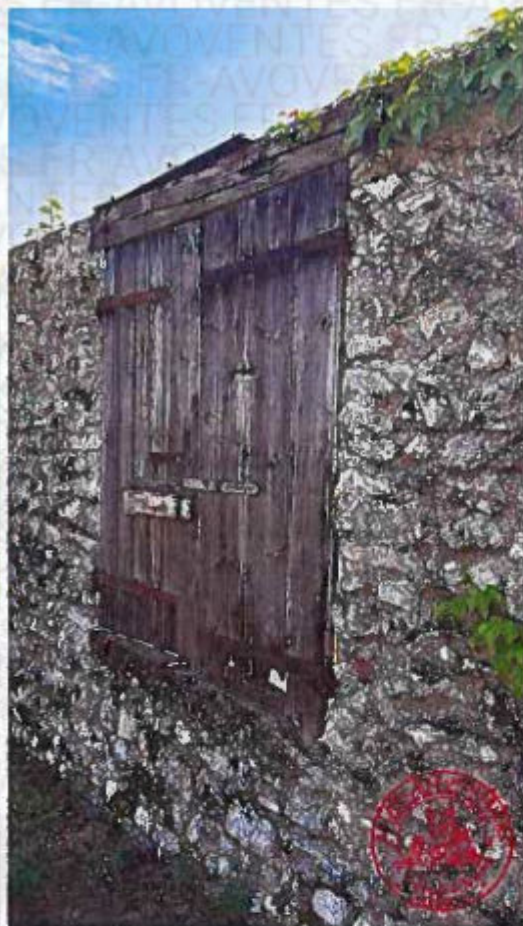
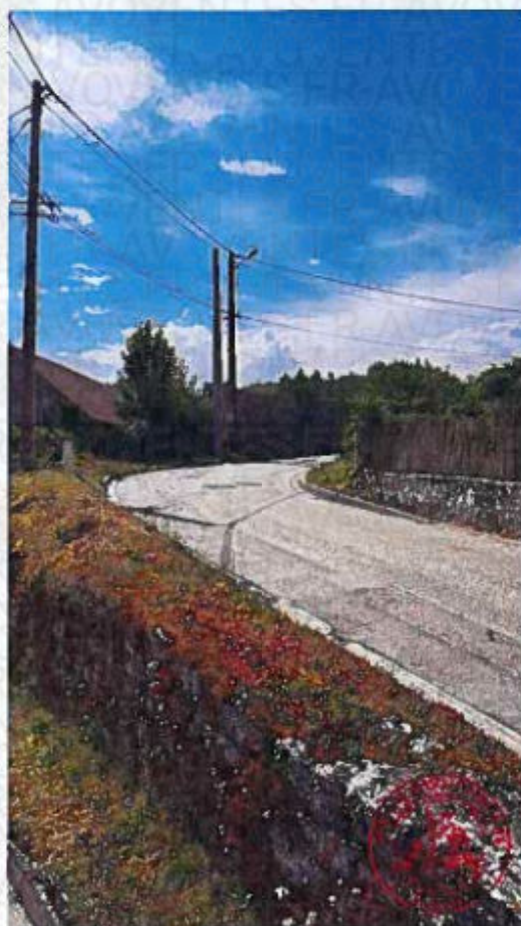
Puis je me rends rue Phérnaux, soit en hauteur de la parcelle, là où se trouve une simple ouverture fermée par des volets en bois vétustes, que je ne pouvais atteindre (située à gauche du bâtiment 3 lorsque je lui fais face).

J'effectue quelques photographies de l'intérieur de la parcelle depuis la rue Phérnaux.

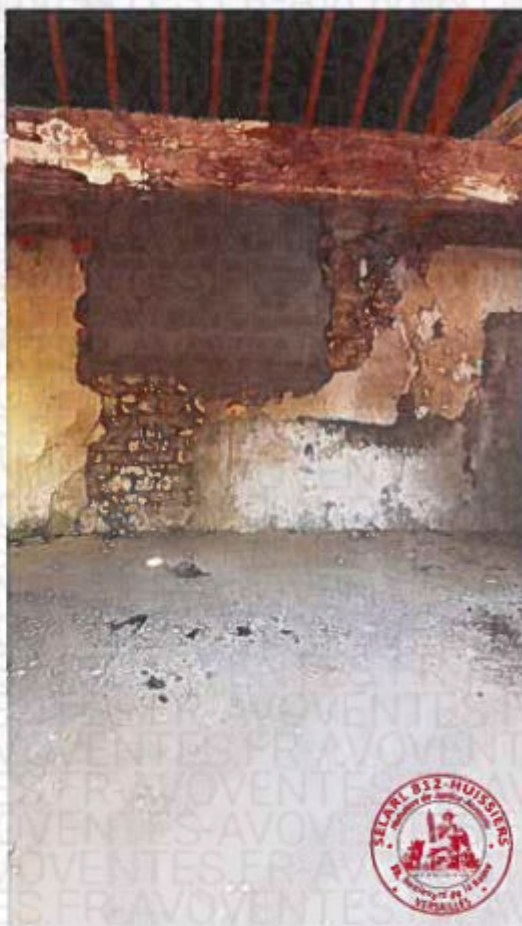
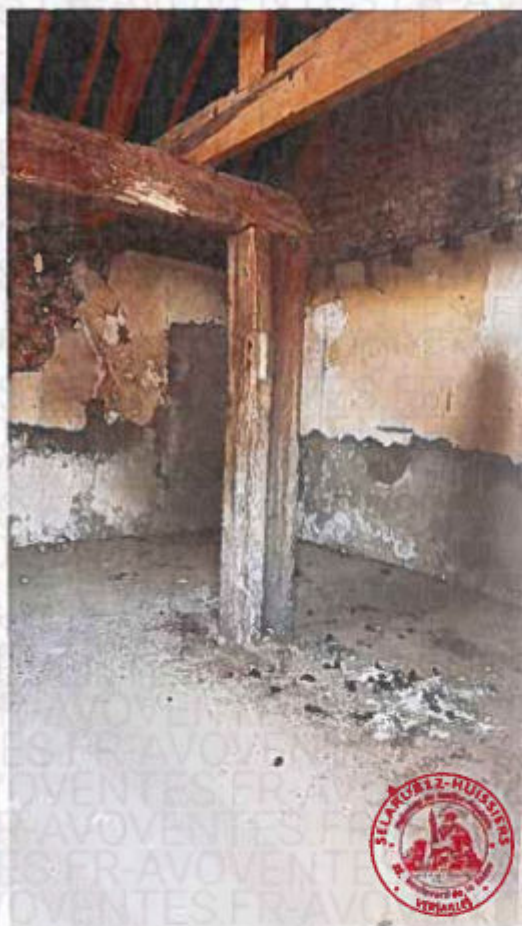
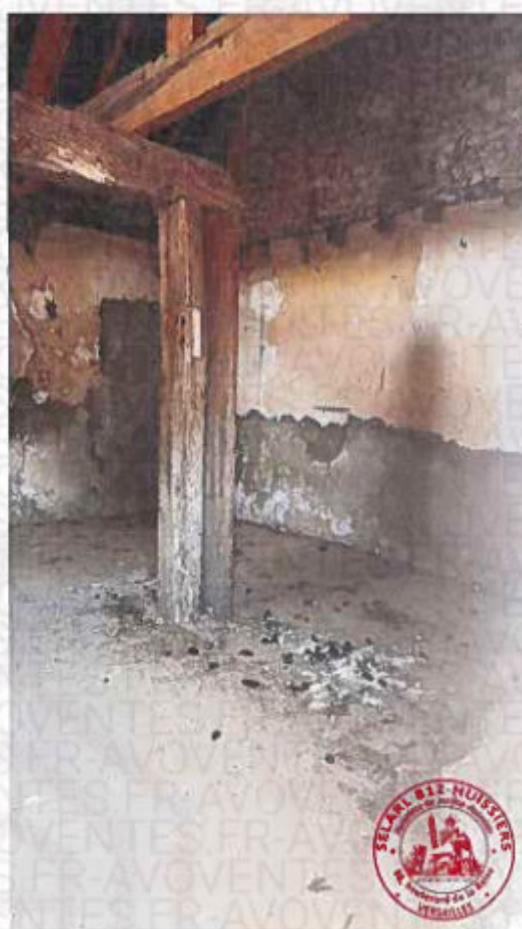
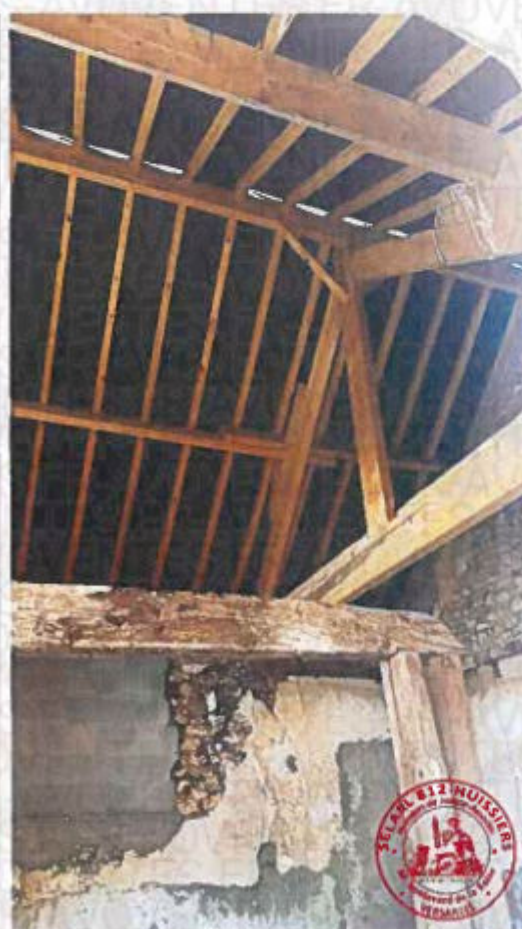
#### Volume 4

Le sol et revêtu d'une dalle béton fissurée par endroit. Les murs sont revêtus de pierre, d'enduit et de parpaings.

Des poutres en bois sont visibles outre une charpente en bois. Je note la présence d'une bâche de protection sur la charpente en bois.

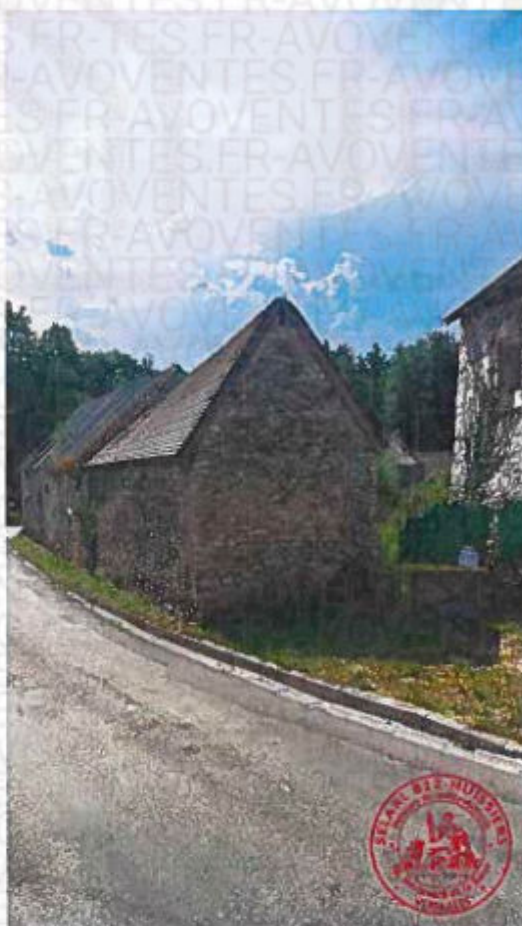
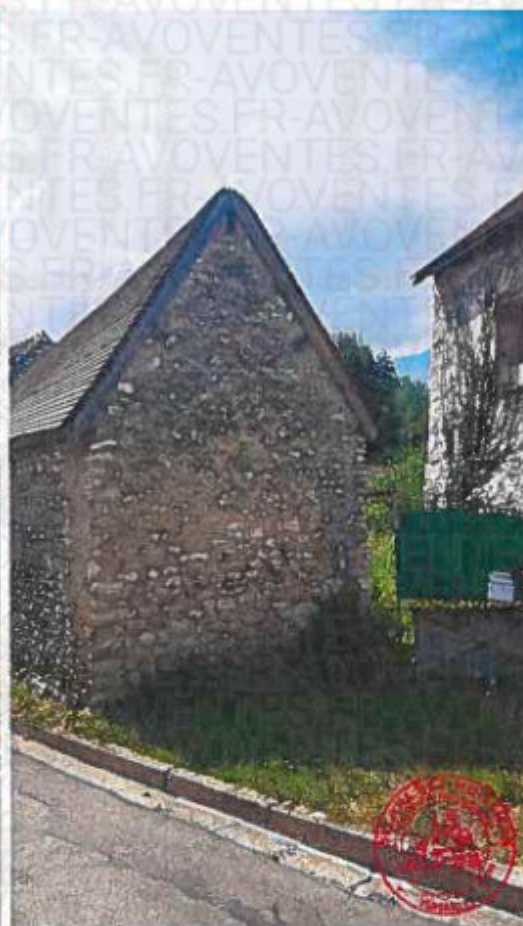
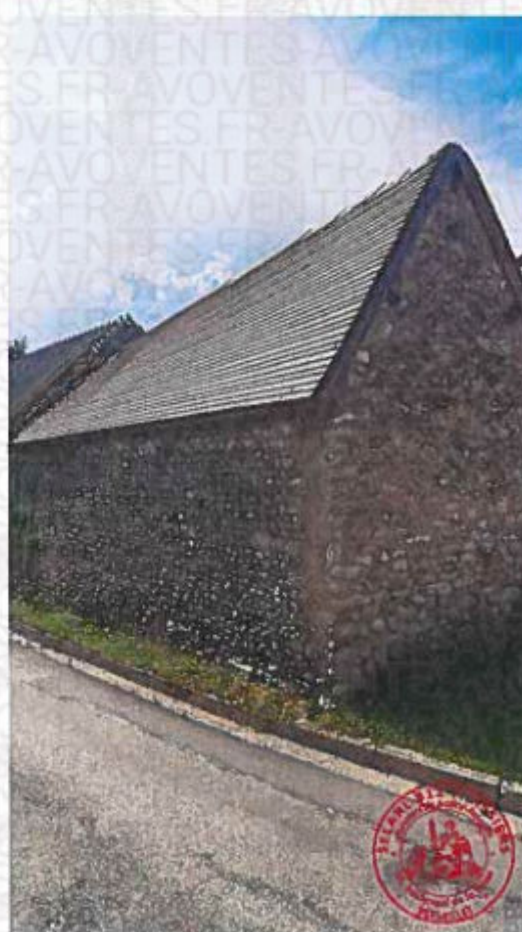
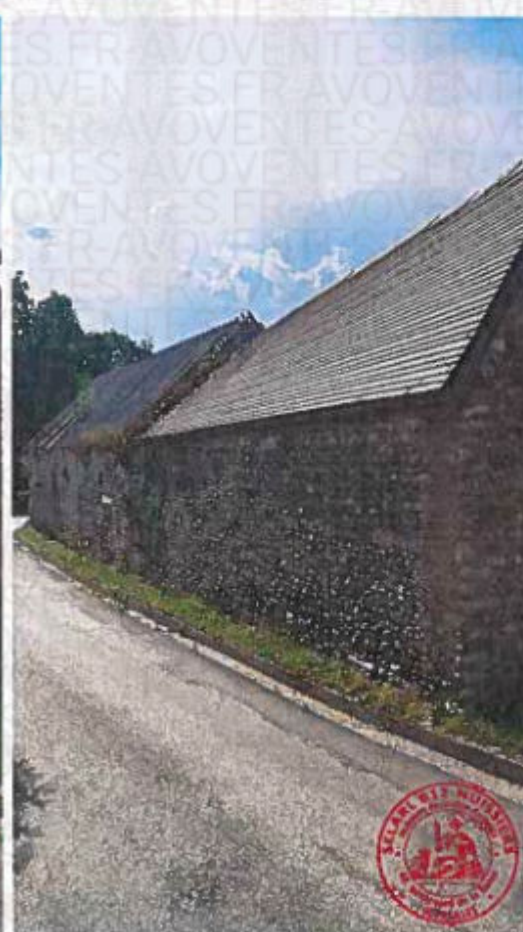
Je note que la toiture donnant sur la rue de la Fontaine du Manet (bâtiment 2 volume 1, 2 et 3), n'est pas parfaitement plane.

J'aperçois en suivant la charpente du bâtiment 2 - volume 4 et 5 - qui est à nu.

Les murs en pierre sont d'aspect ancien. Ils présentent des trous par endroits. Des pierres sont mobiles à d'autres.
