## CONSTAT DE COMMISSAIRE DE JUSTICE

# Procès-verbal de constat

Que par ordonnance du juge commissaire près le Tribunal des Activités Economiques de Versailles, en date du 05 mai 2026, notre étude a été désignée, afin notamment de nous rendre "au 2 rue de la Fontaine du Manet à MONTCHAUVEY, sur la parcelle AB n°310, figurant au cadastre sous la référence section AB n° 310, Lieu-dit 2, rue de la Fontaine du Manet, composée :

M'être rendue ce jour au 2, rue de la Fontaine du Manet 78790 MONTCHAUVEY, où étant, et en présence de:

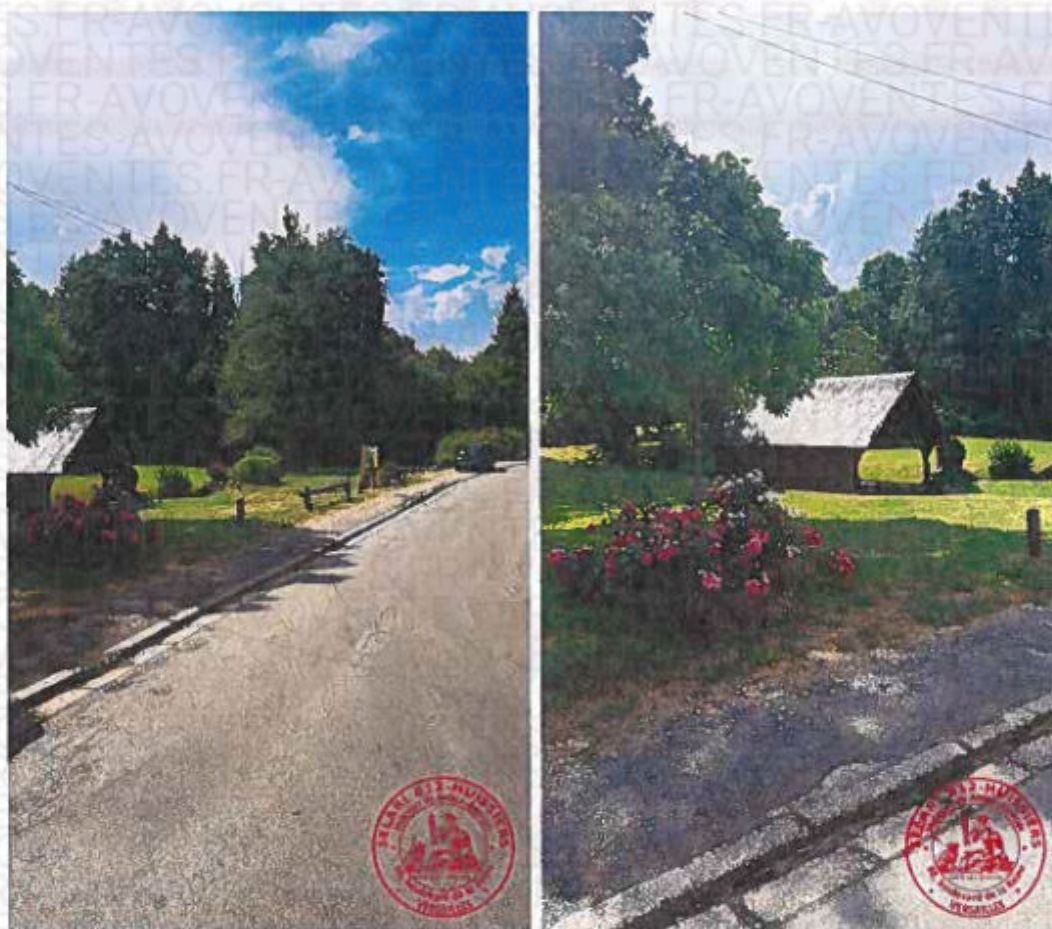
Face à la parcelle, toujours dans la continuité de la rue de la Fontaine du Manet, après le virage dans la descente, un lavoir en excellent état est visible.
