## **PROCÈS-VERBAL DE DESCRIPTION D'IMMEUBLE**

d'un ensemble immobilier situé à LUSSAC (33570), 10 Lieudit La Grenière, figurant au cadastre sous les références suivantes : Section AH numéros 406, 409 et 410 pour une contenance totale de 43 ares et 48 centiares.

Certifie m'être transportée ce jour, 7 janvier 2026 à 14 heures 20, au 10 Lieudit La Grenière à 33570 LUSSAC, où j'ai procédé aux opérations de description suivantes :

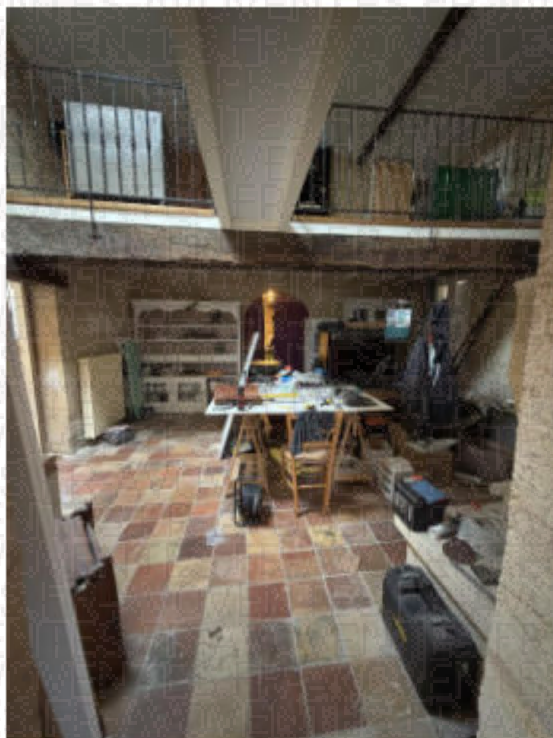
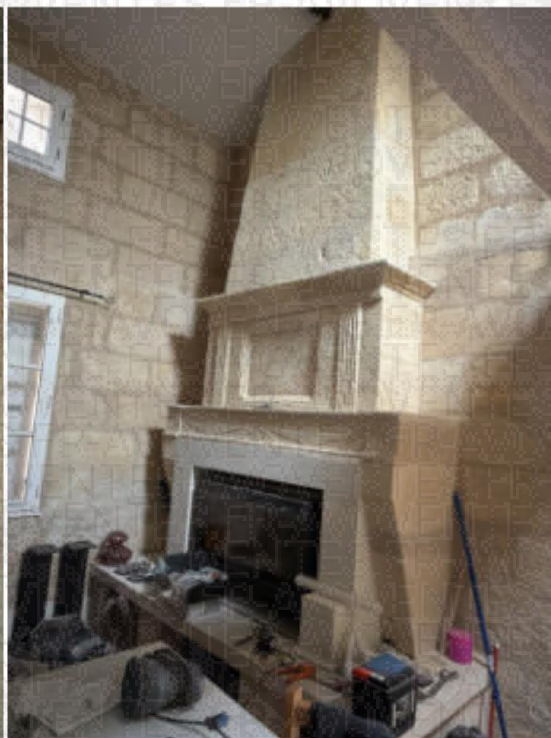
Deux fenêtres à deux vantaux, encadrement en bois, à double vitrage, en bon état général, sales. Elles sont équipées de volets battants en bois en bon état général, sales.

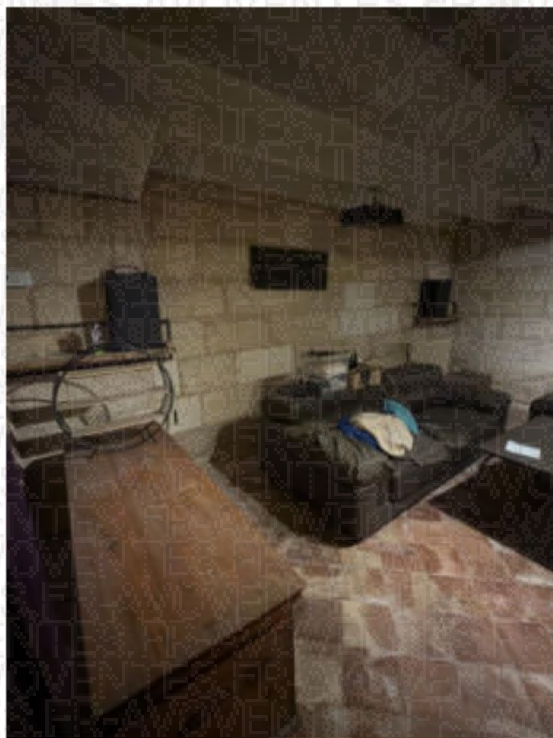
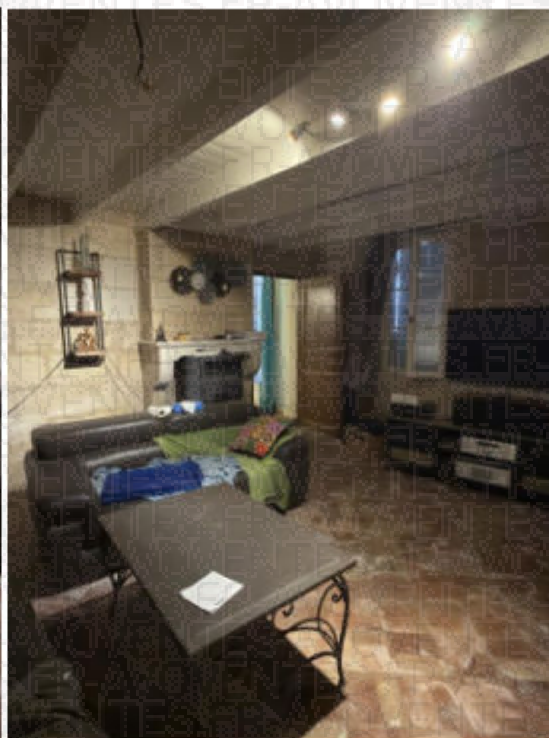
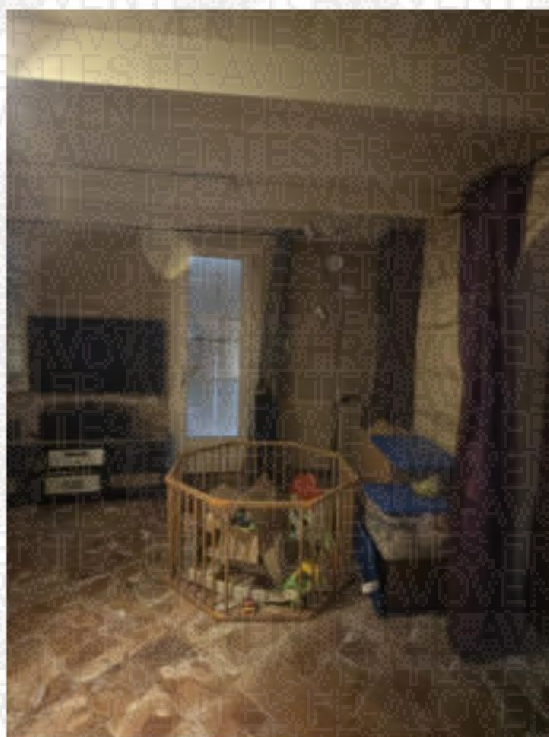
### **SALON EN SUIVANT :**

Une rampe de quatre spots au plafond qui fonctionne.

Une douille sans ampoule pend du plafond.

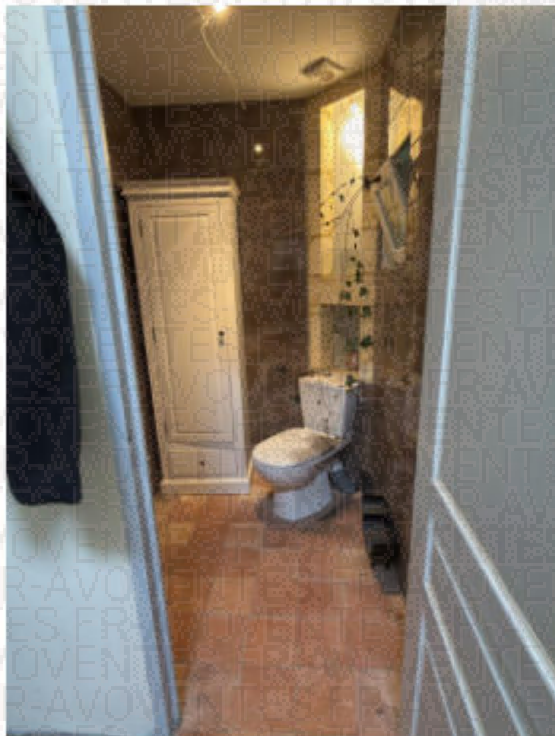
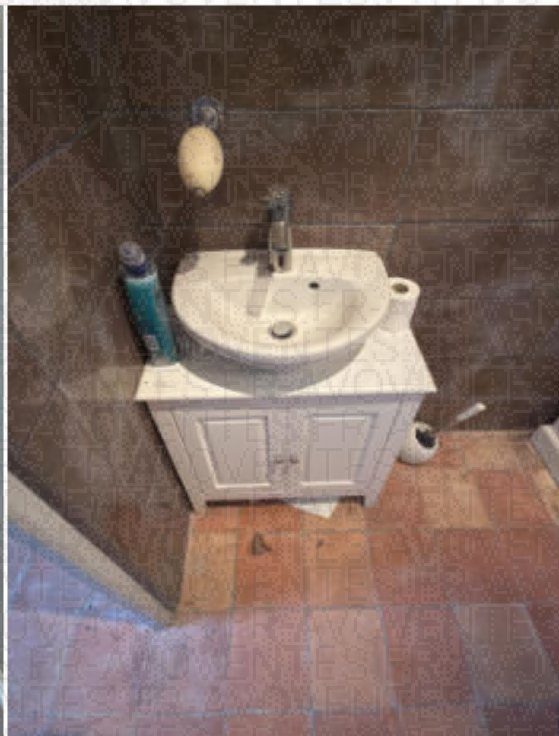
Une bouche de VMC qui fonctionne.

L'éclairage est à détecteur de mouvement.

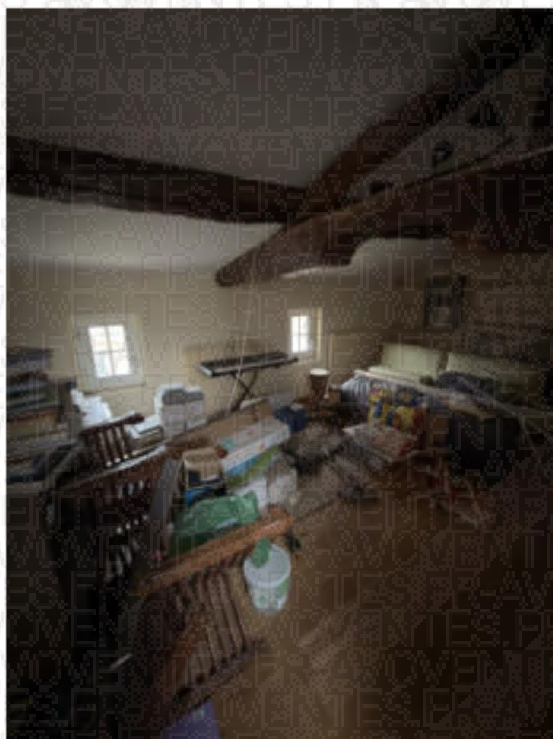
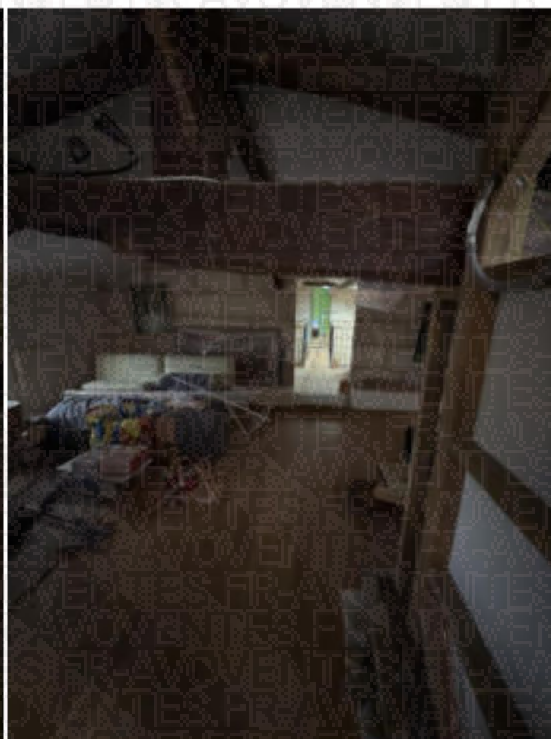
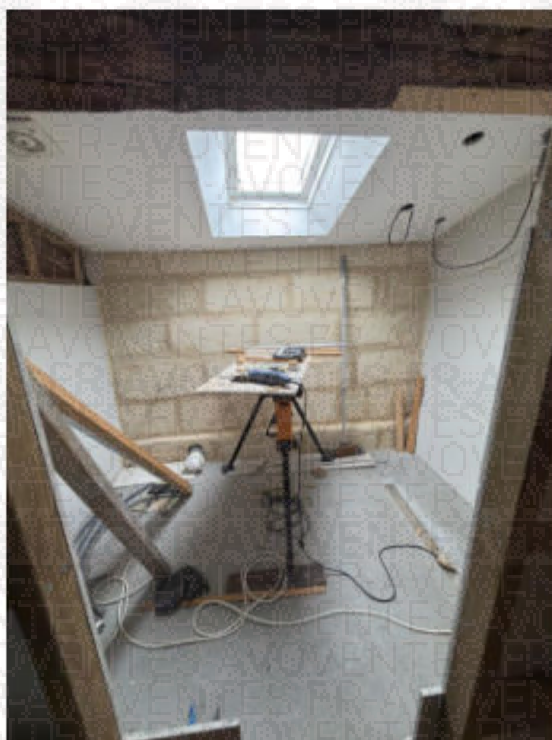
Plafond peint, en bon état général. Une fenêtre de toit, sale.

Le sol est en cours de rénovation.

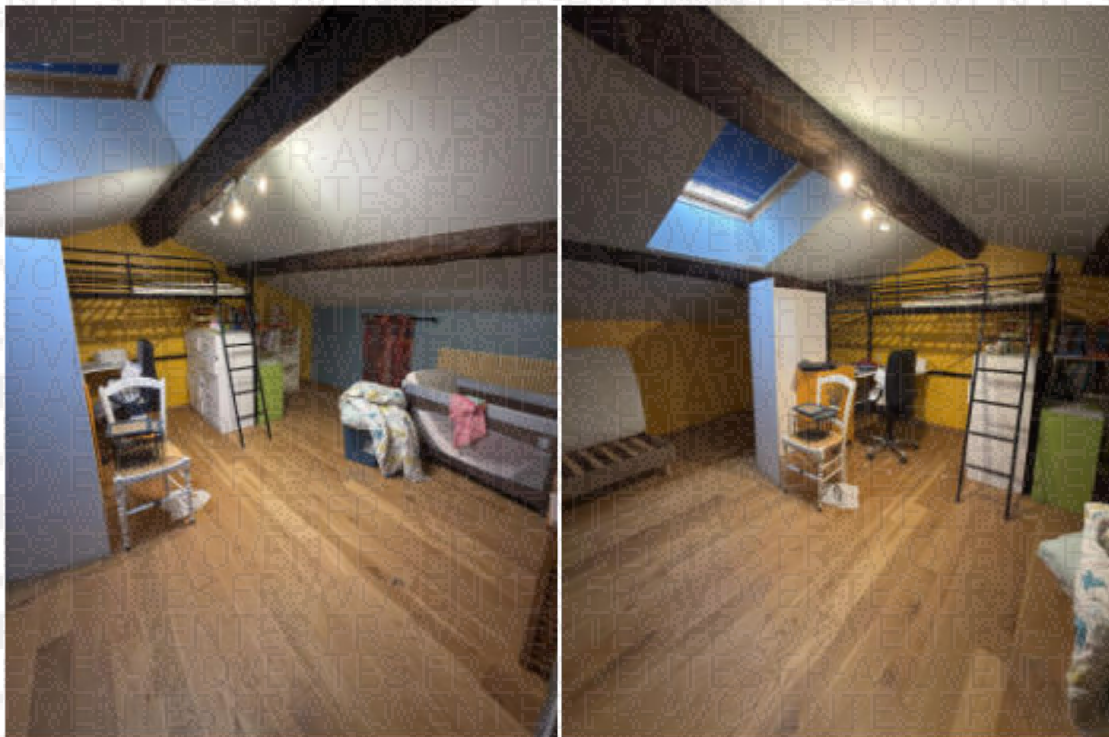
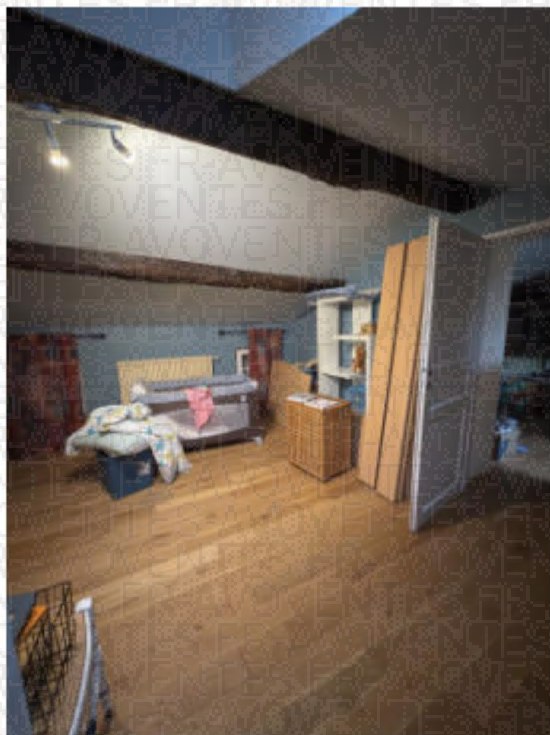
## **CHAMBRE 2 EN SUIVANT SUR GAUCHE :**

Deux petites fenêtres encadrement bois peint à double vitrage en bon état général.

Une fenêtre de toit de marque VELUX. Présence de toiles d'araignées.

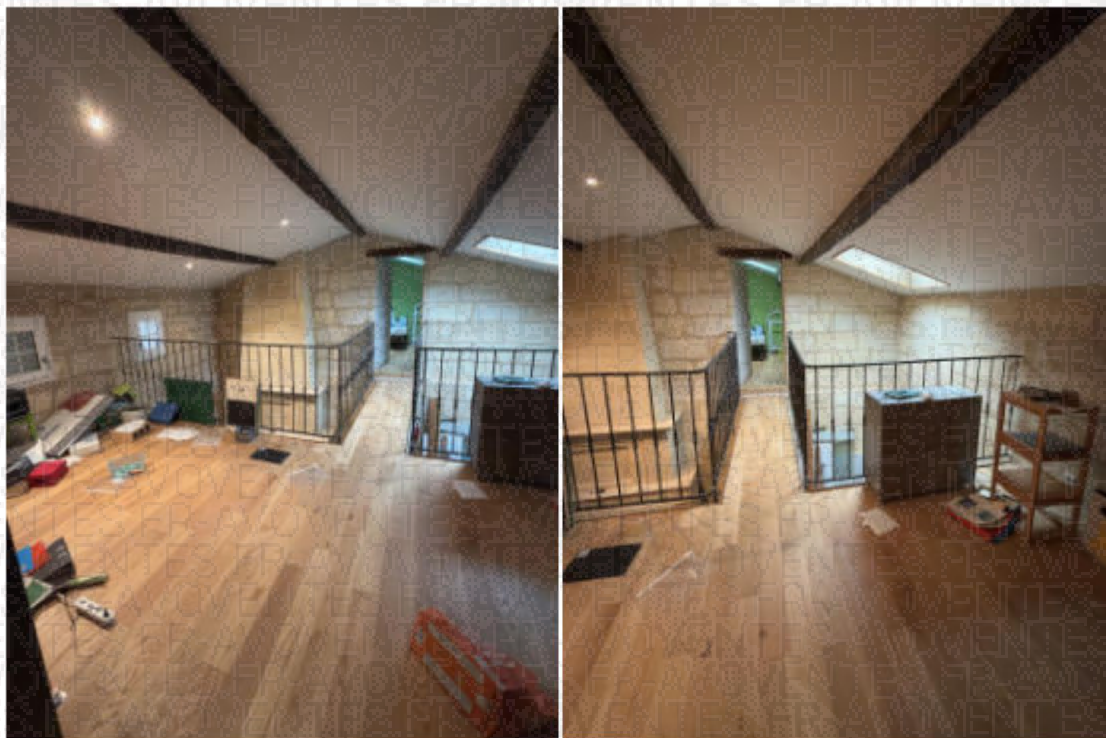
### **DEGAGEMENT / MEZZANINE EN SUIVANT DU SALON SUR DROITE :**

Une fenêtre de toit de marque VELUX.

Un garde-corps en fer forgé et une petite passerelle permet l'accès à la chambre 3 en suivant.

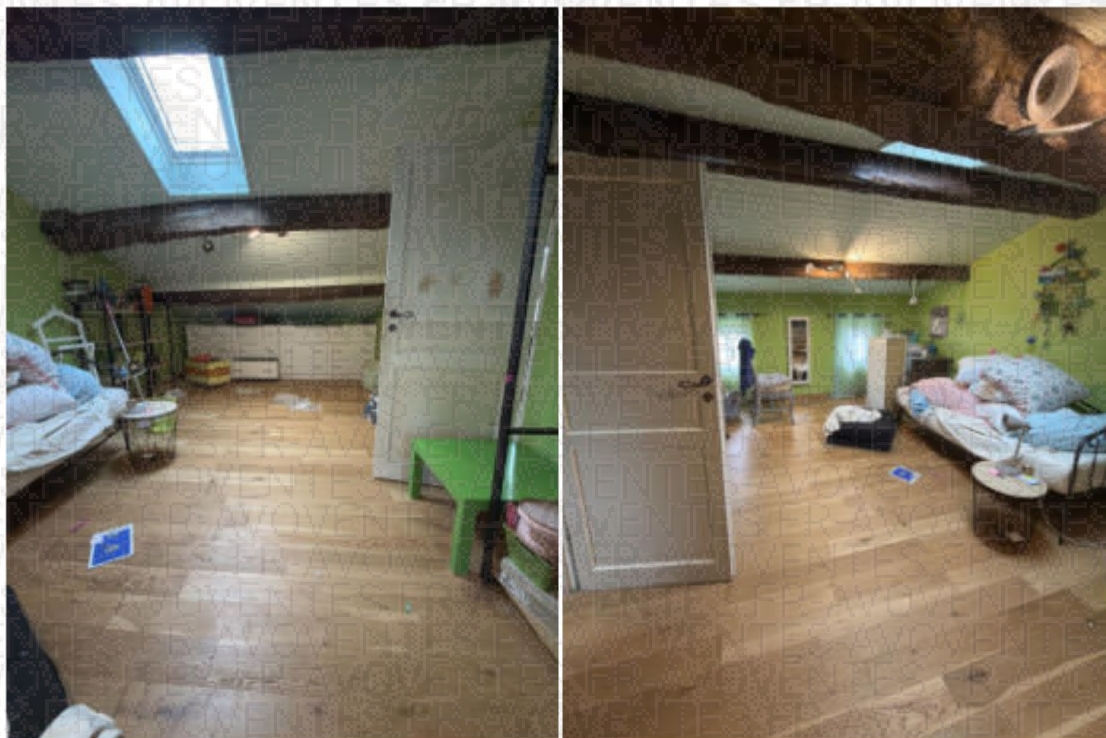
### **CHAMBRE 3 EN SUIVANT :**

Deux petites fenêtres encadrement bois peint à double vitrage en bon état général.

Une fenêtre de toit de marque VELUX.

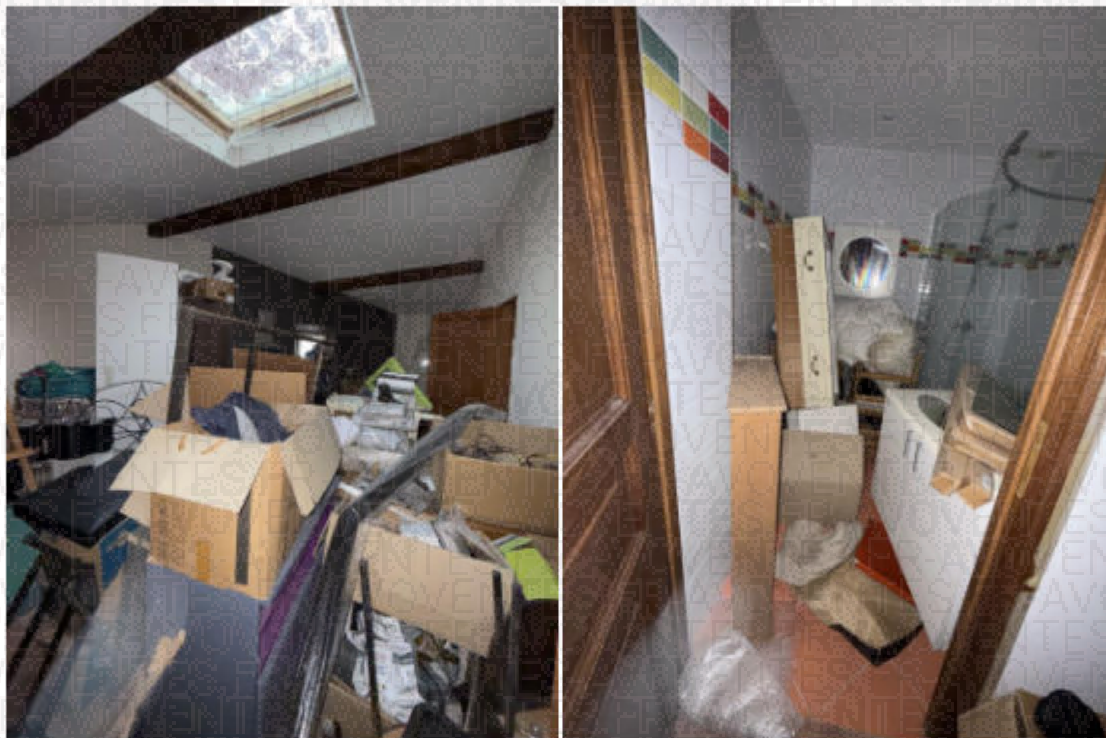
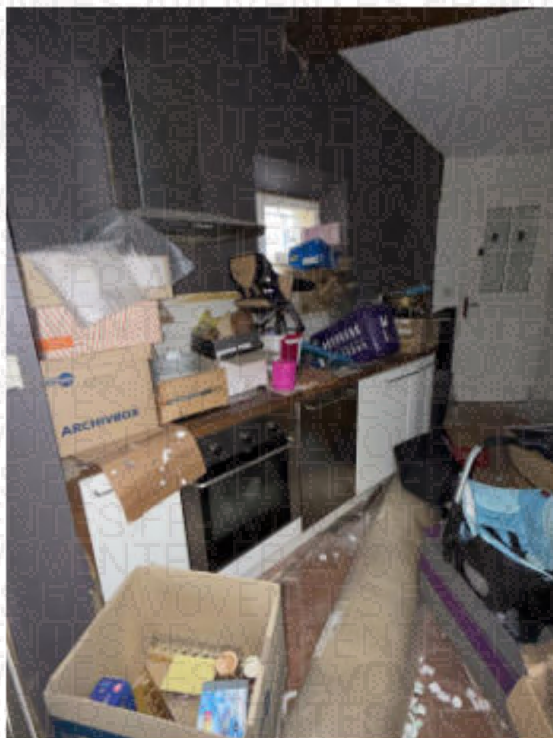
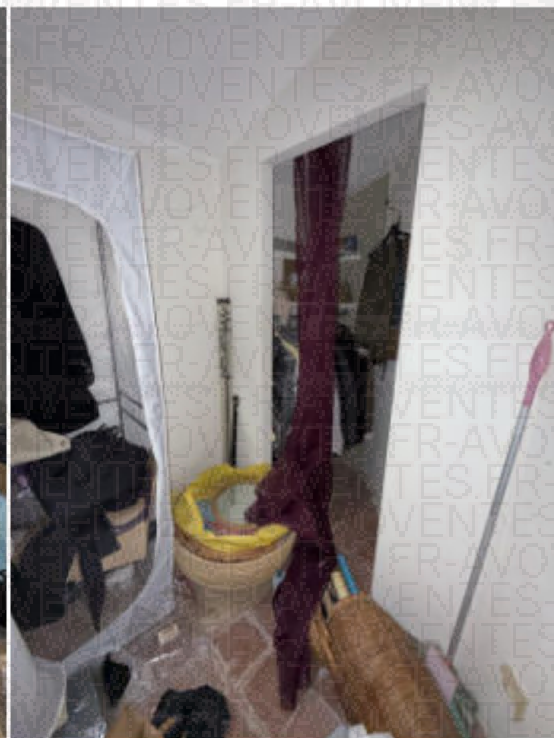
### **STUDIO :**

Une cabine de douche à l'italienne en bon état apparent sur les zones visibles, avec robinetterie à mitigeur, flexible, douchette et barre de fixation au fonctionnement à vérifier. Les deux parois de douche sont intégrées.

Un dressing sans porte.

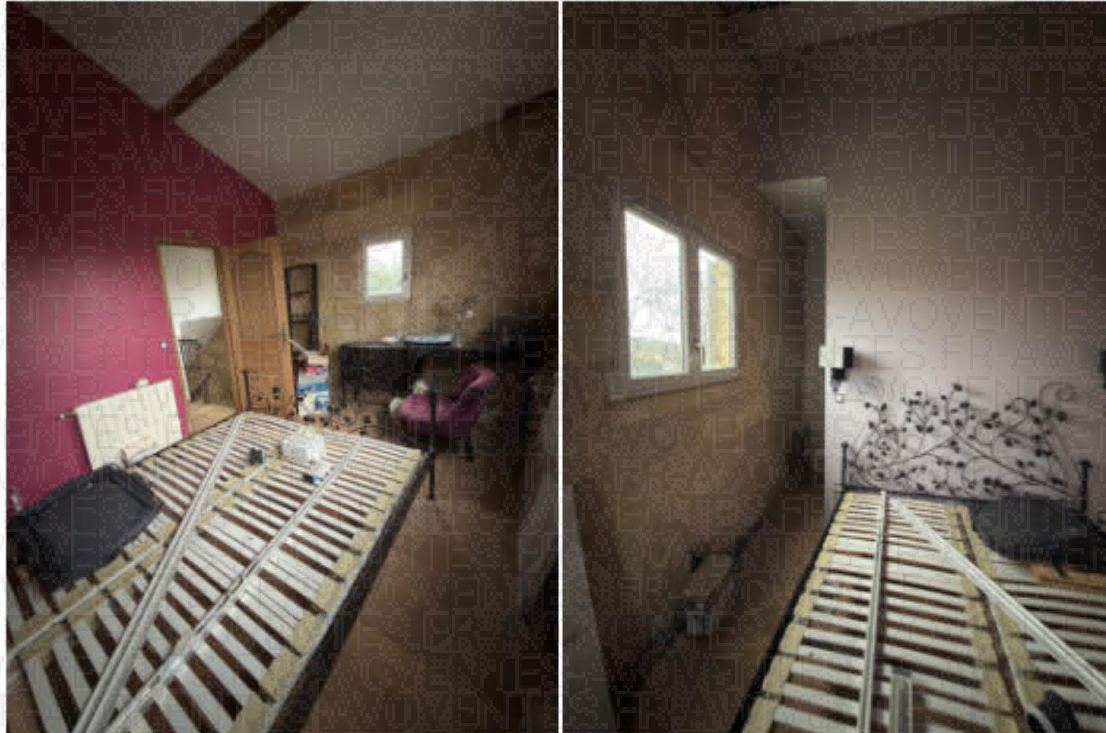
#### **CHAMBRE 2 EN SUIVANT SUR GAUCHE :**

Sol constitué de parquet extrêmement sale.
