PROCES VERBAL DE CONSTAT DESCRIPTIF

Me suis rendue ce jour sur la commune de THEOULE SUR MER, 06590, Villa Amiradou, 6 rue des Mimosées aux fins de procéder au **procès-verbal descriptif des biens immobiliers suivants** :

Sur la commune de THEOULE SUR MER, 06590, « Villa Amiradou », lieudit « Théoule Supérieure », 6 rue des Mimosées figurant au cadastre de la manière suivante Section A numéro 363 et la parcelle attenante sise même lieudit et cadastré Section A numéro 364.

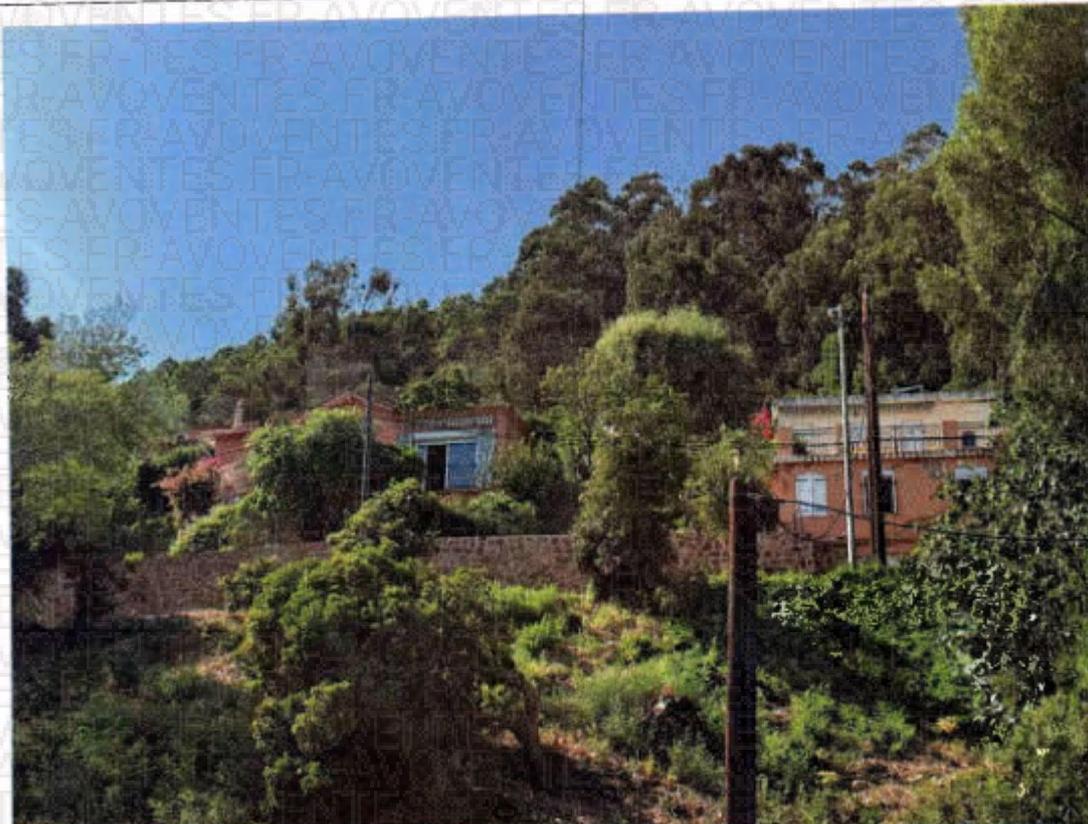
Vue d'ensemble de la villa.

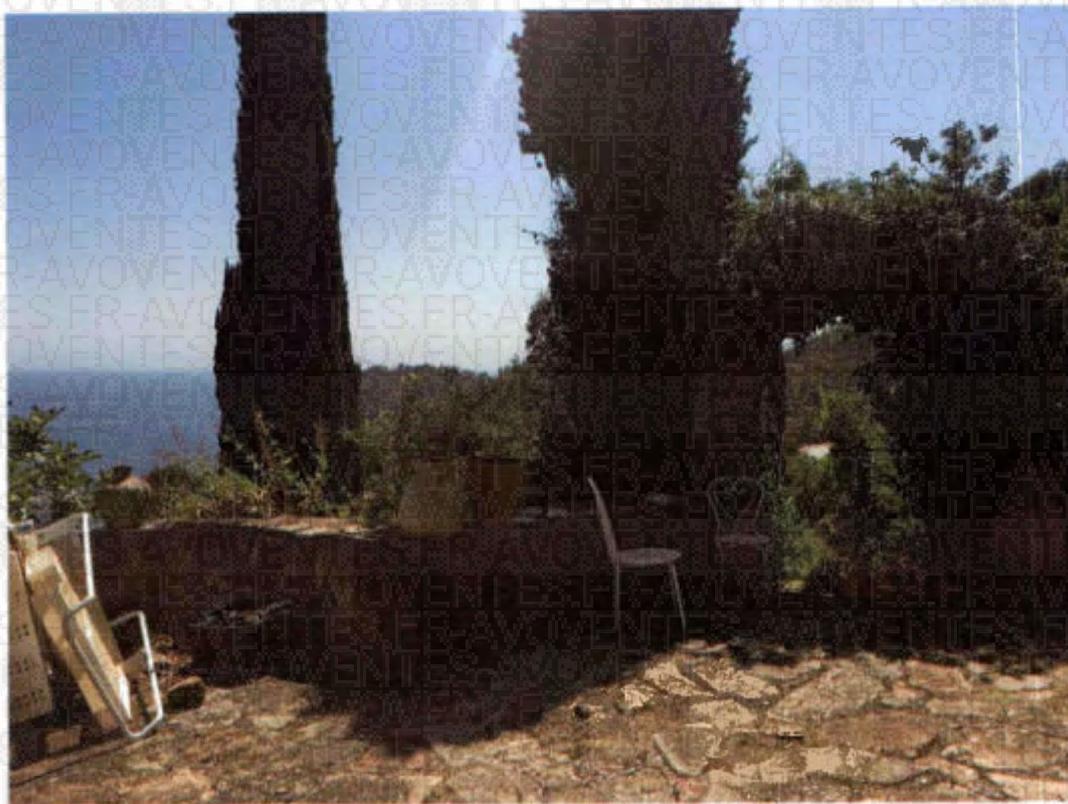
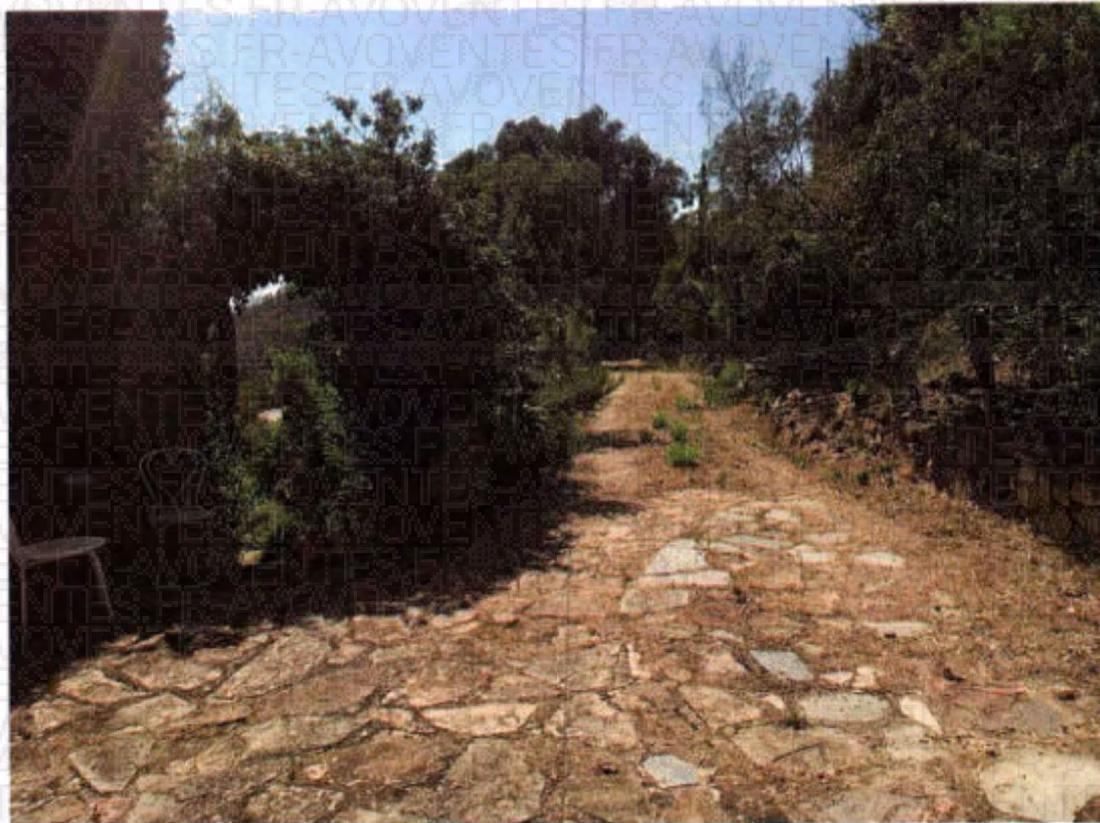
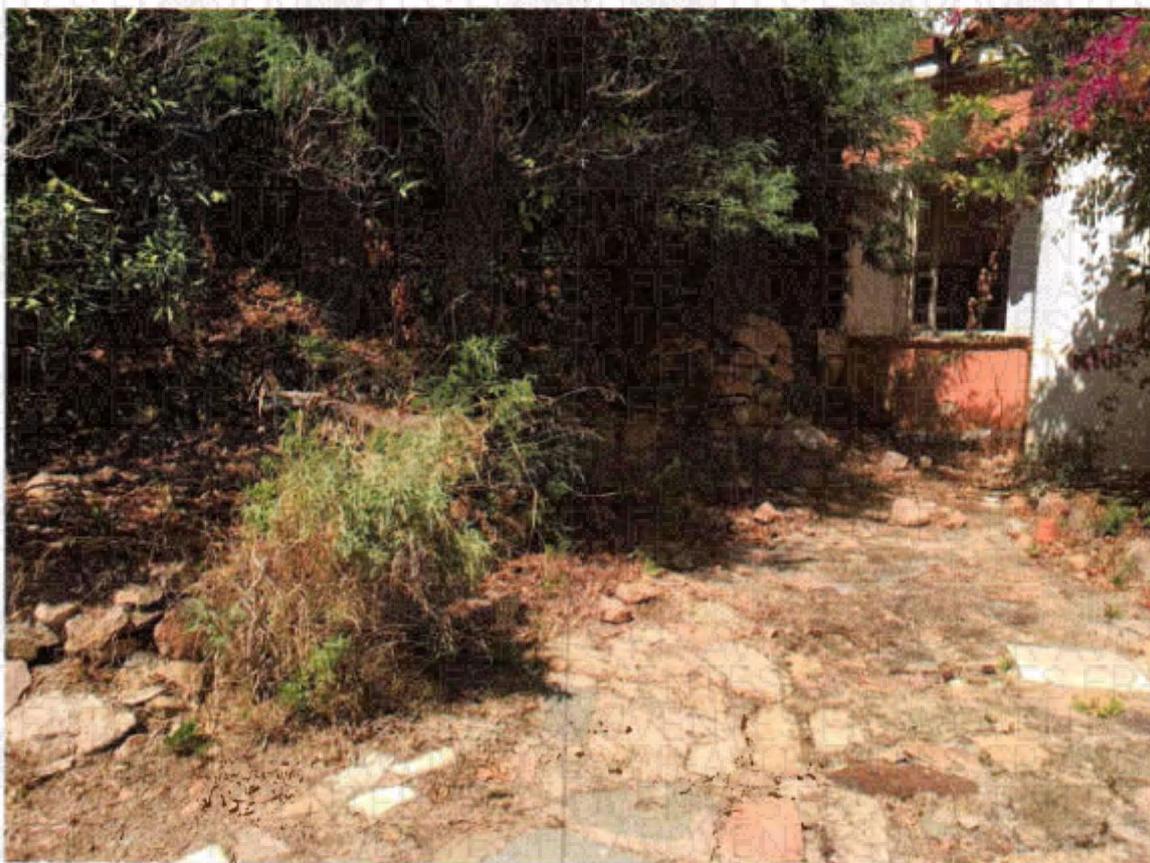
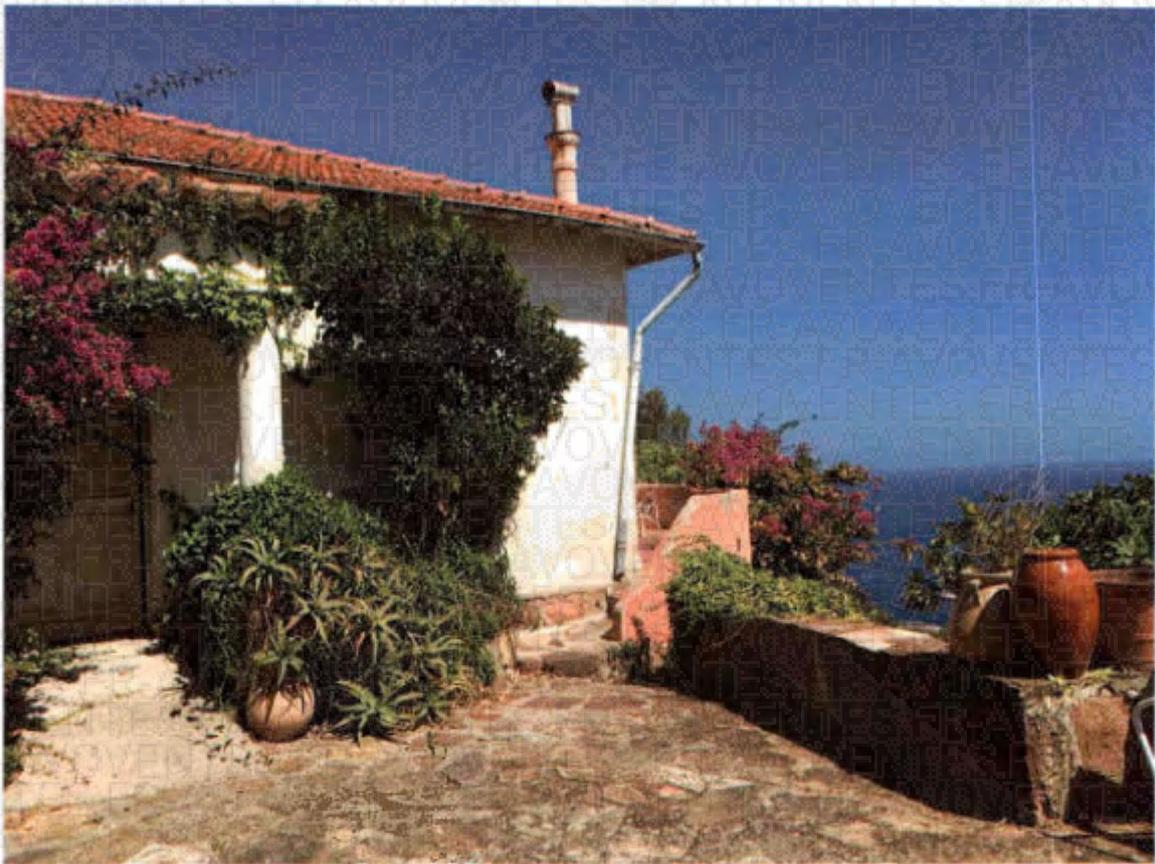
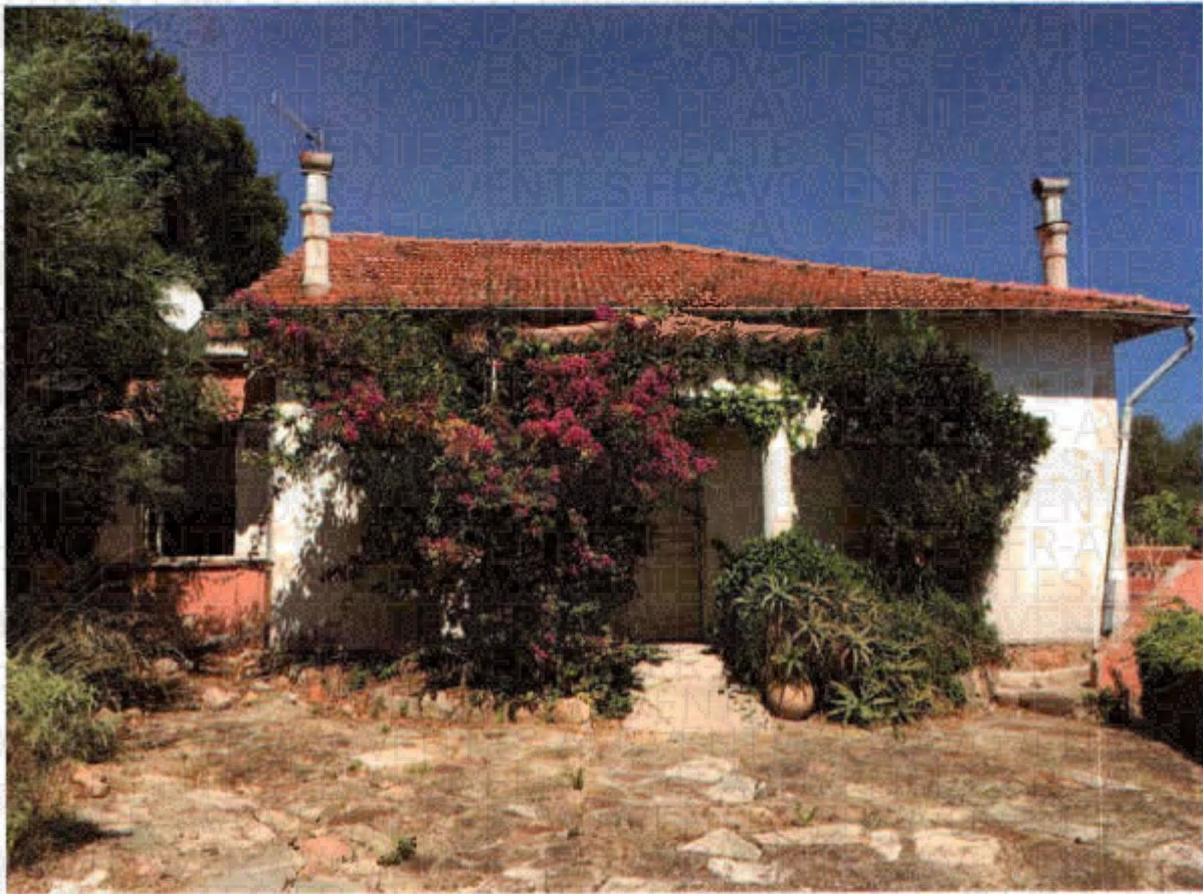
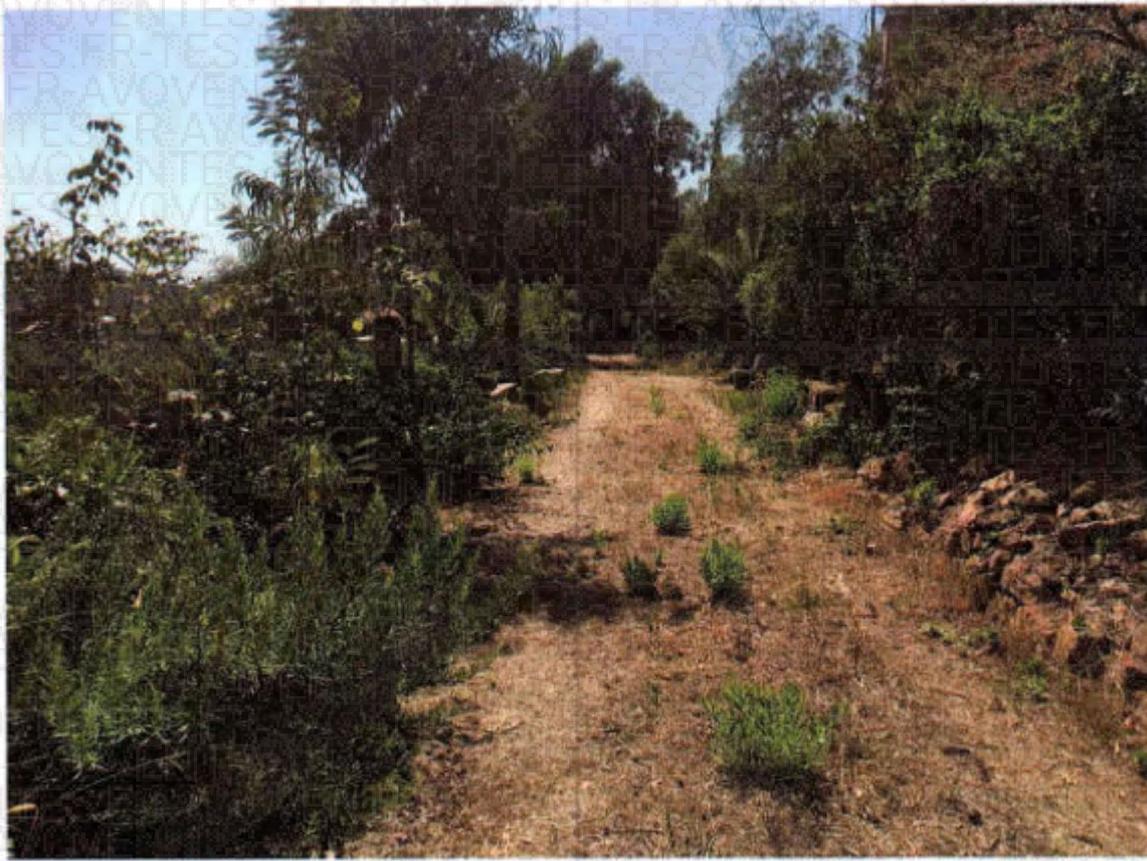
Les façades des constructions et terrasses sont en mauvais état général.

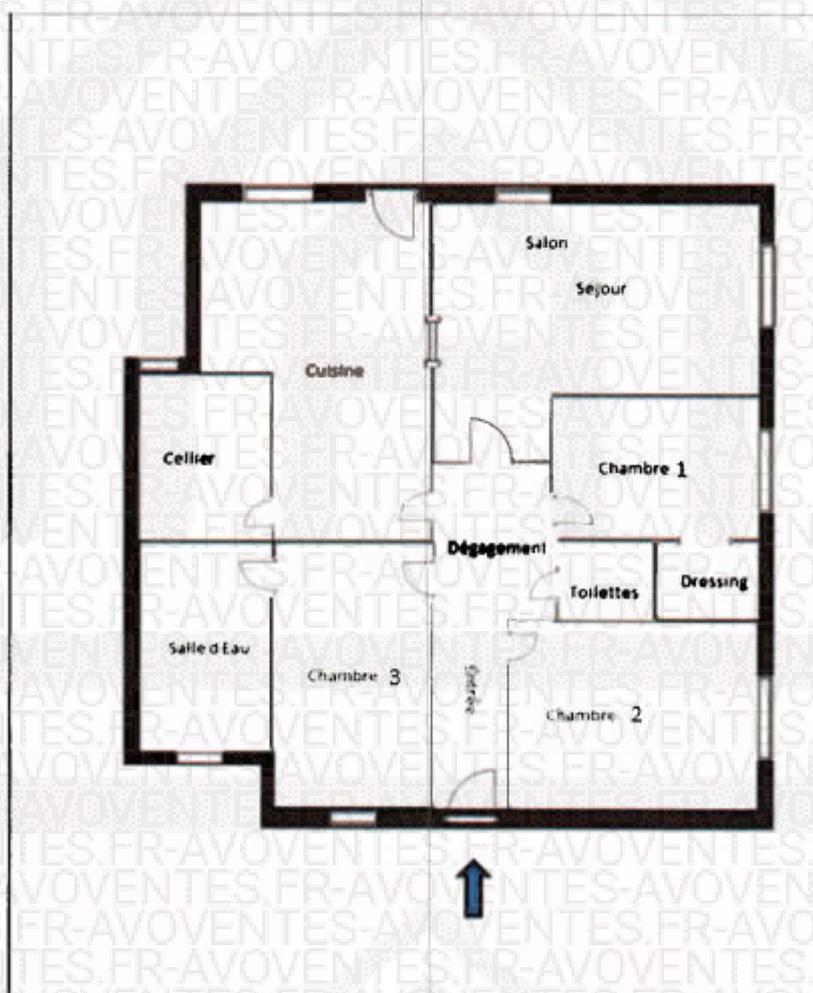
Bâtisse principale :

Le tout est en mauvais état général et est à rénover en intégralité.

Les installations sanitaires, électriques, les menuiseries intérieures et la serrurerie, sont en mauvais état apparent.

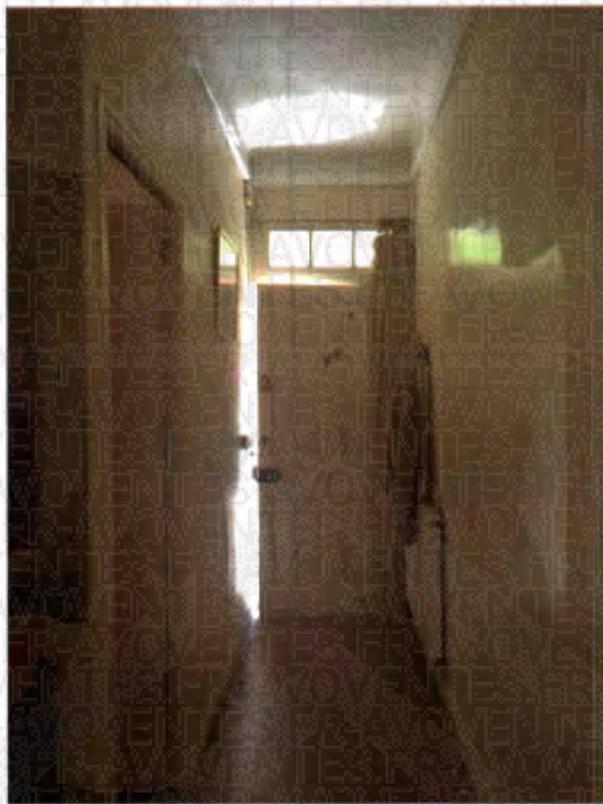
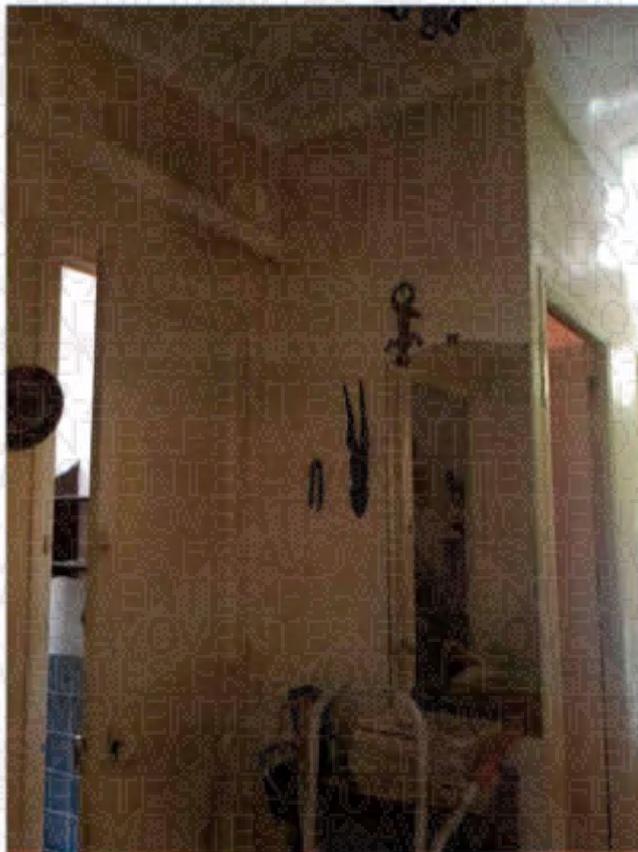
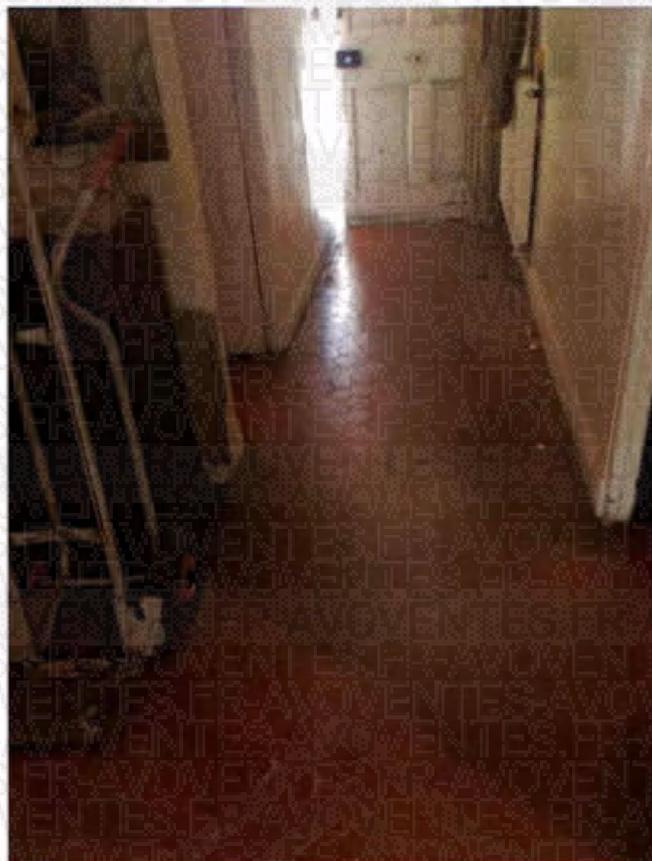
ENTREE ET DEGAGEMENT :

L'accès s'effectue par une porte d'entrée en bois en mauvais état général.

Le sol est recouvert de tomettes en terre cuite en mauvais état. Certaines sont cassées et fissurées.

Les murs et plafond sont recouverts de peinture en mauvais état.

Je relève la présence d'une unité intérieure de climatisation.

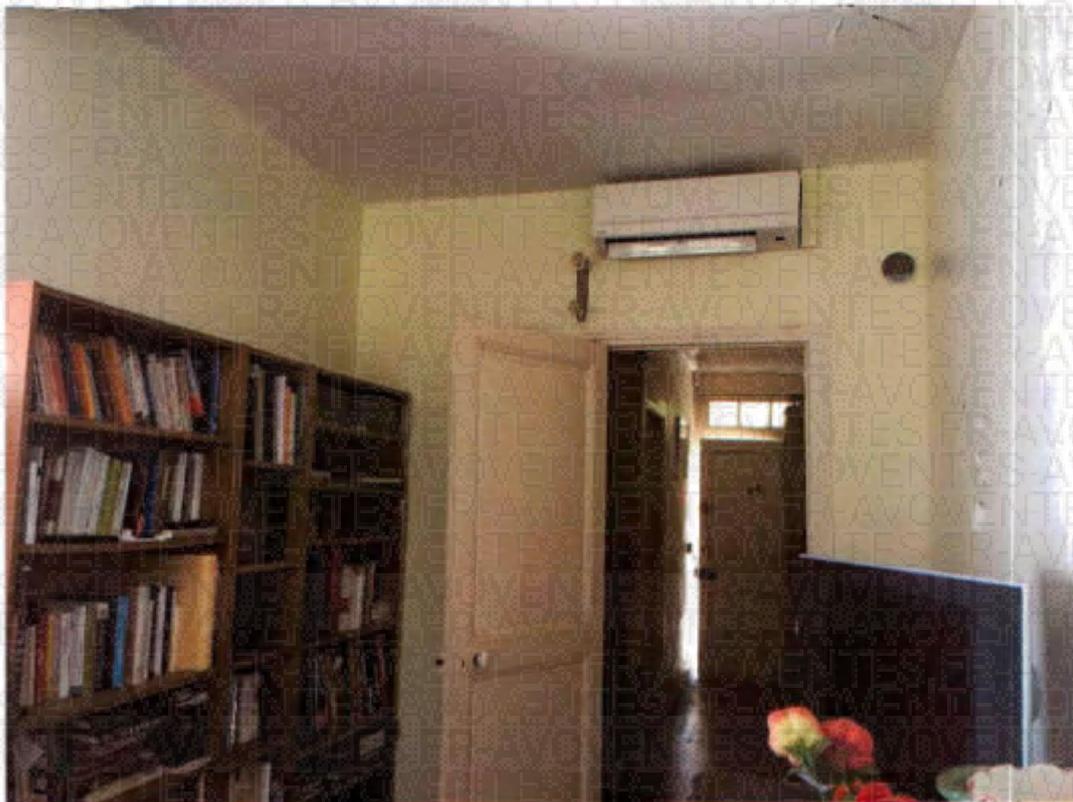
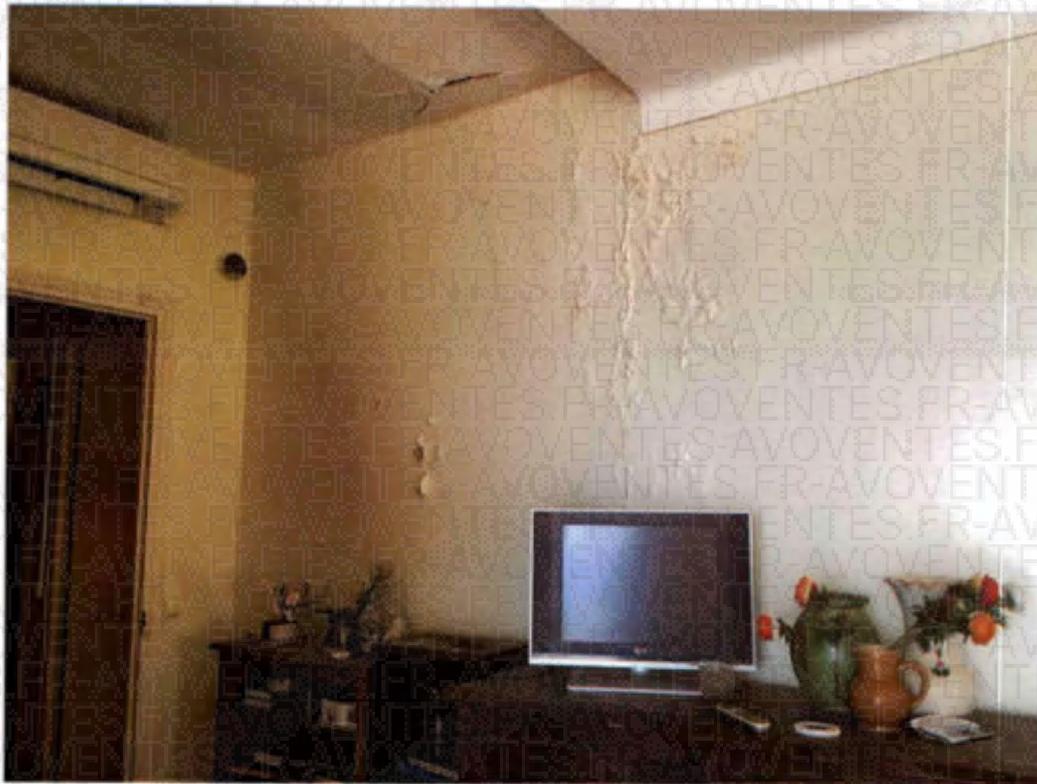
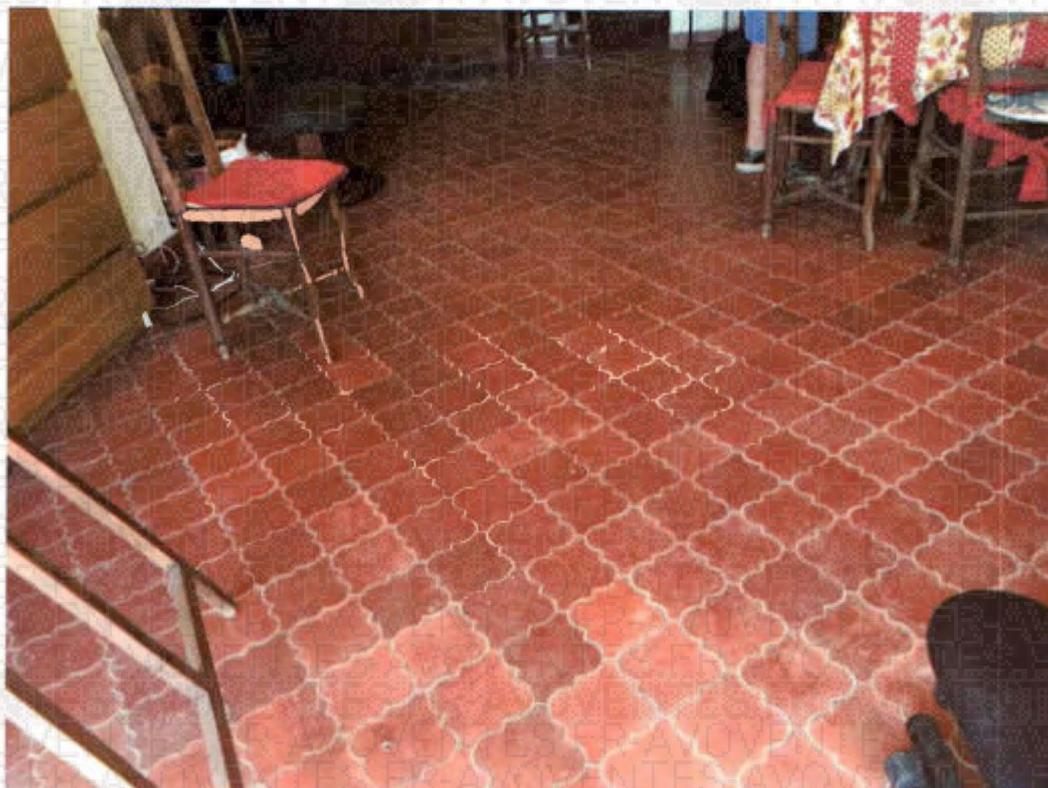
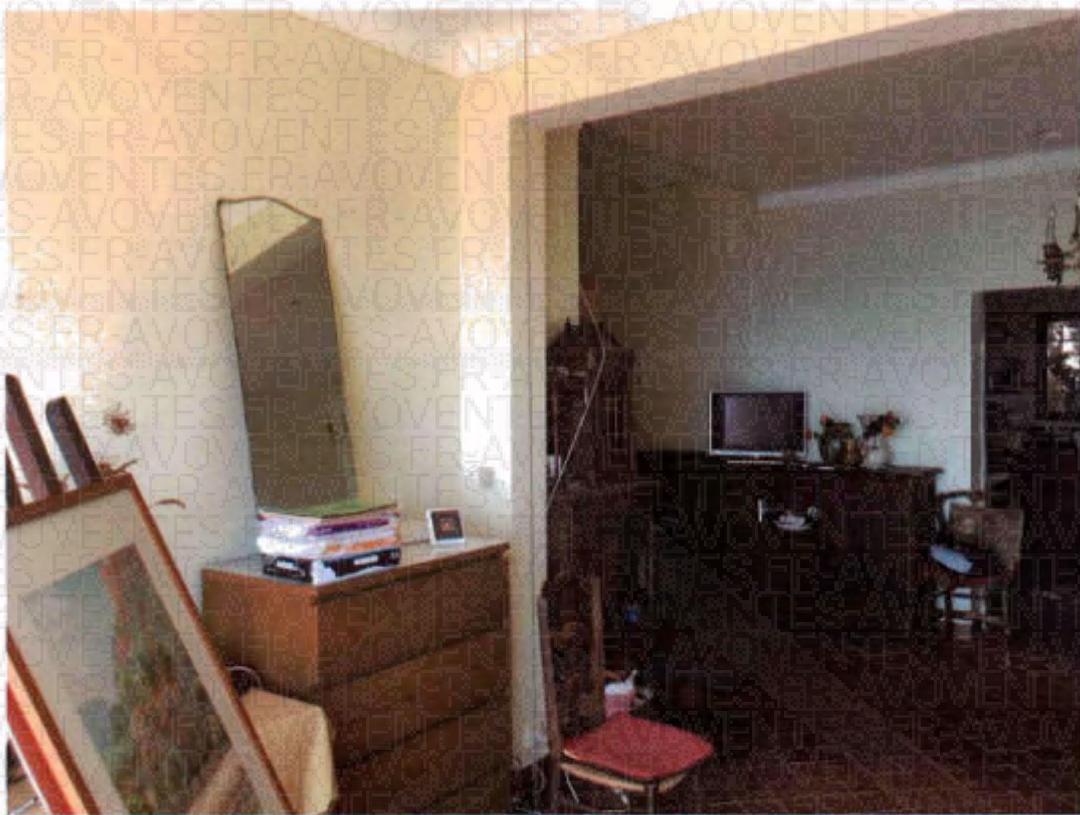
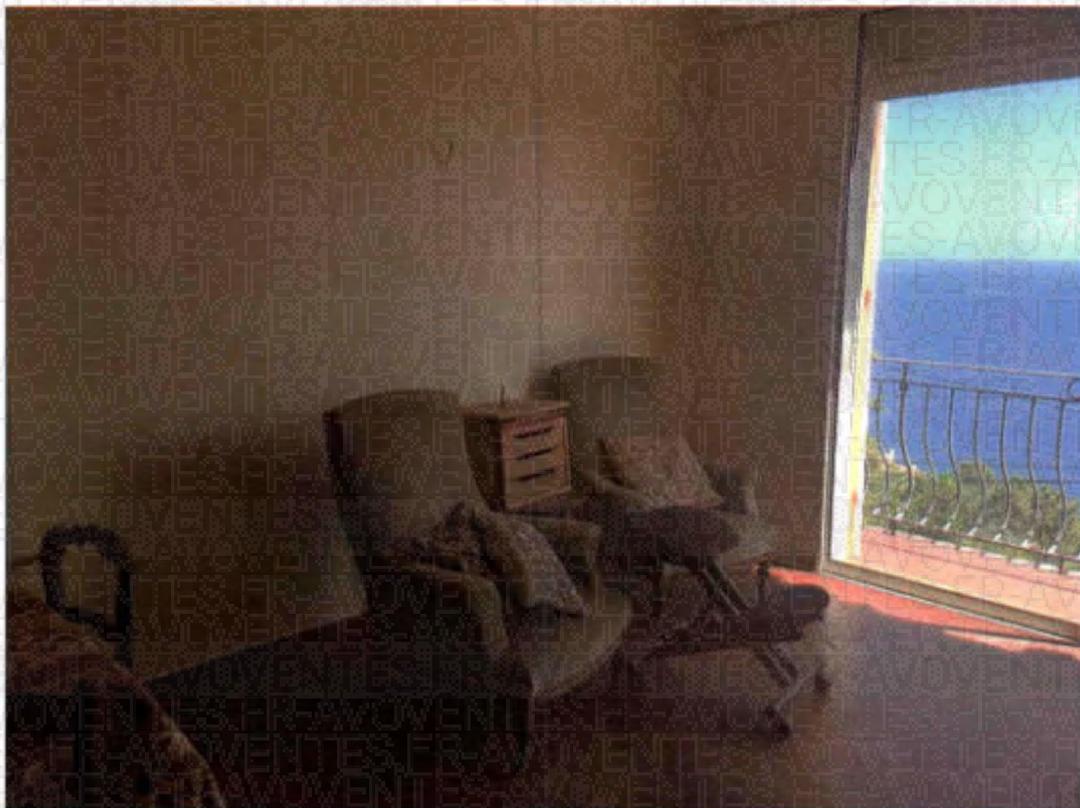
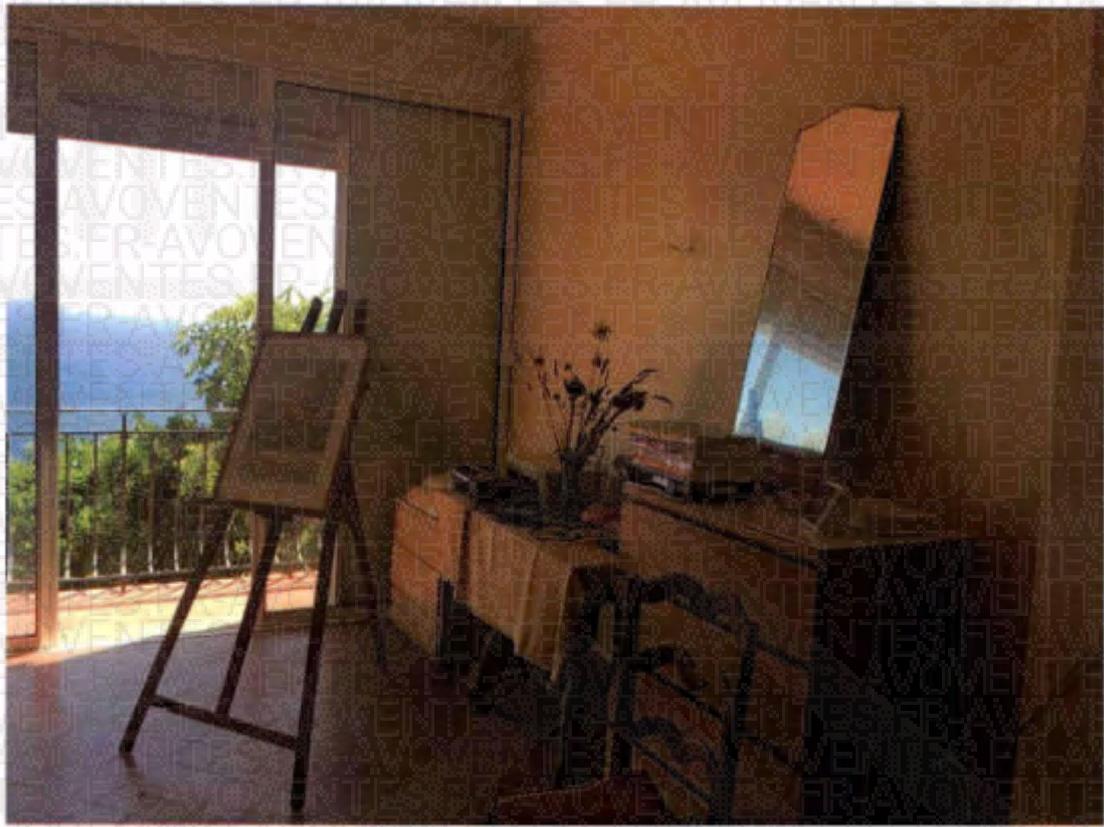
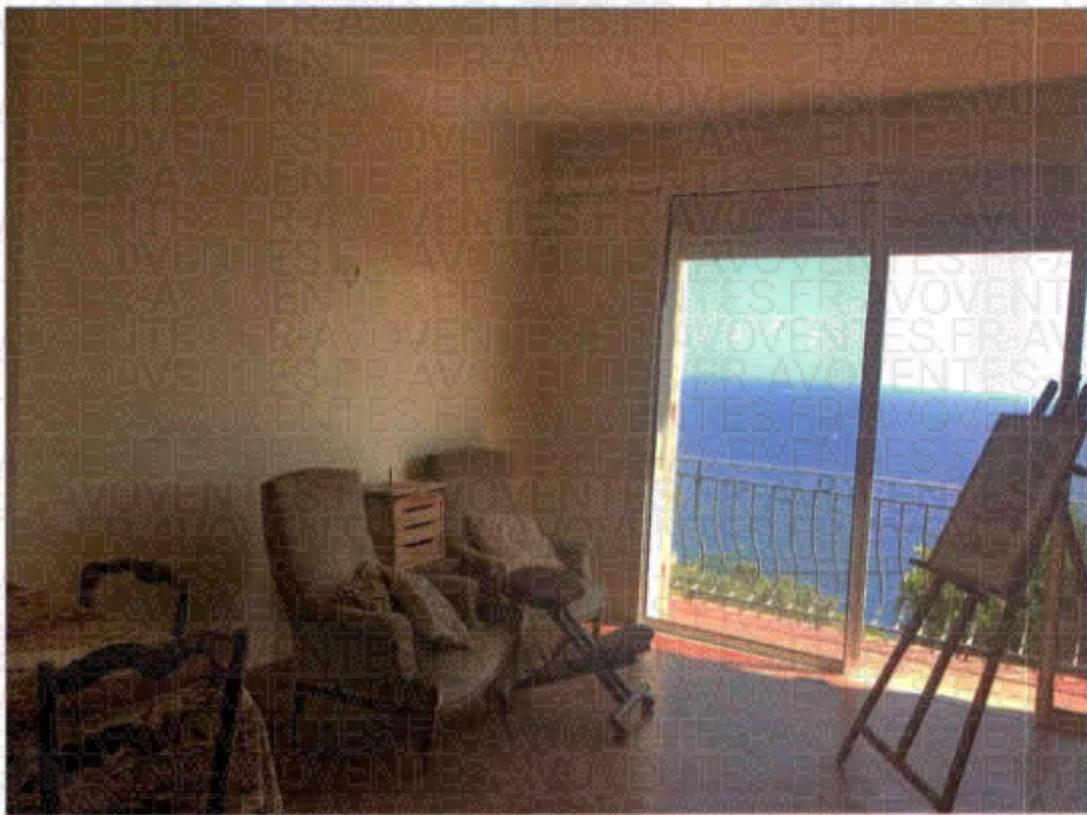
SEJOUR

L'accès s'effectue par une porte en bois en mauvais état .

Le sol est recouvert de tomettes en terre cuite en mauvais état. Certaines sont cassées et fissurées.

Les murs et plafond sont recouverts de peinture en mauvais état. A proximité de l'entrée, je relève que la peinture s'écaille et qu'elle est cloquée.

me déclare qu'il s'agit d'infiltration d'eau par le toit.
