PROCES VERBAL DE CONSTAT DESCRIPTIF

Me suis rendue ce jour sur la commune de THEOULE SUR MER, 06590, Villa Amiradou, 6 rue des Mimosées aux fins de procéder au **procès-verbal descriptif des biens immobiliers suivants** :

Sur la commune de THEOULE SUR MER, 06590, « Villa Amiradou », lieudit « Théoule Supérieure », 6 rue des Mimosées figurant au cadastre de la manière suivante Section A numéro 363 et la parcelle attenante sise même lieudit et cadastré Section A numéro 364.

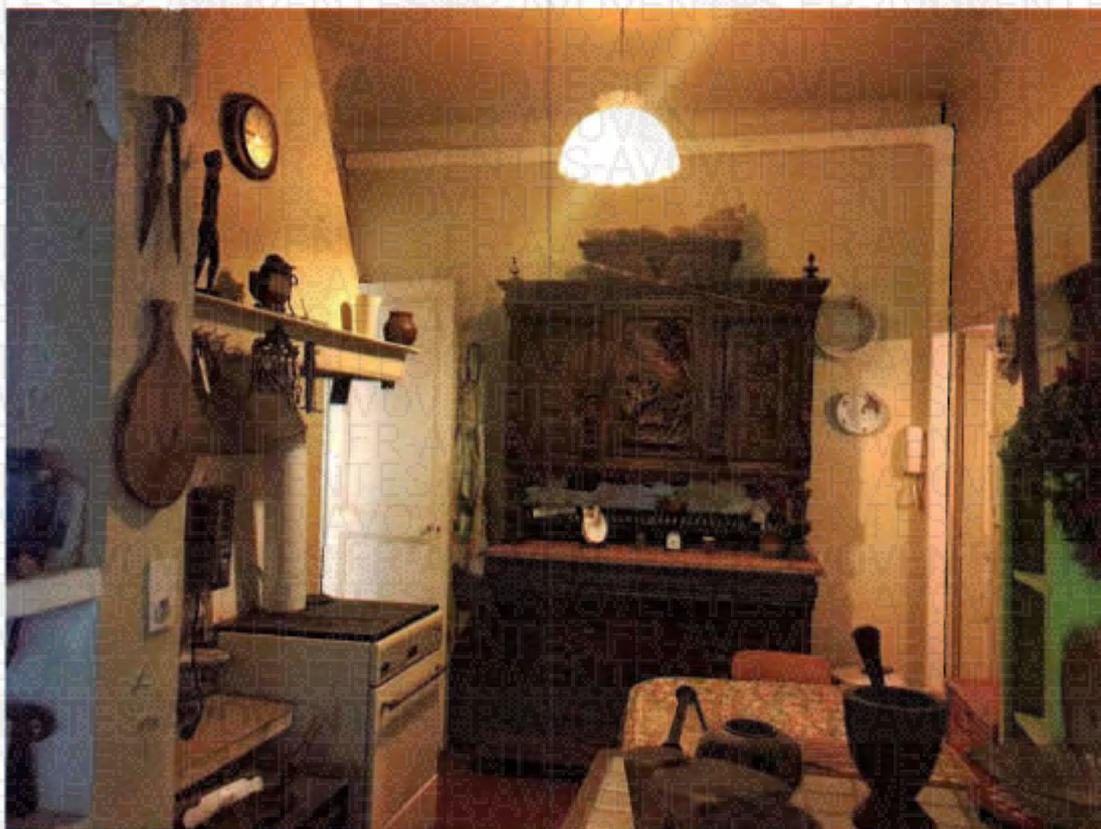
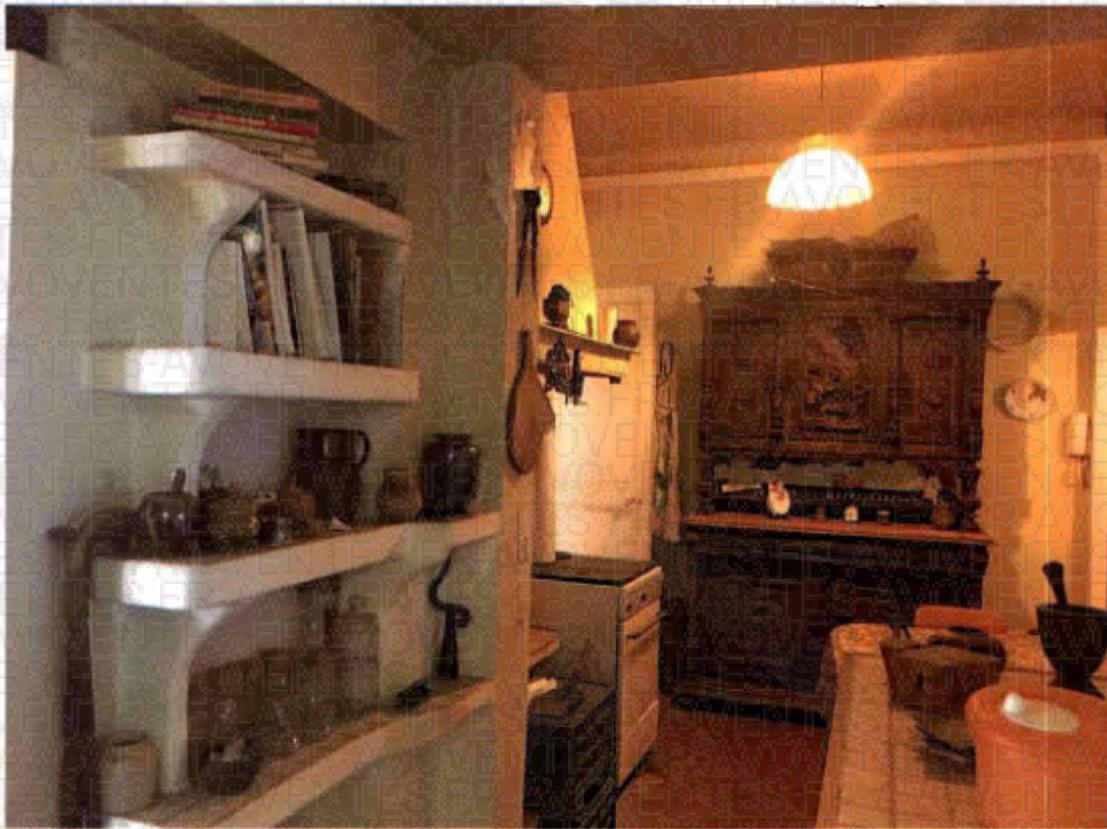
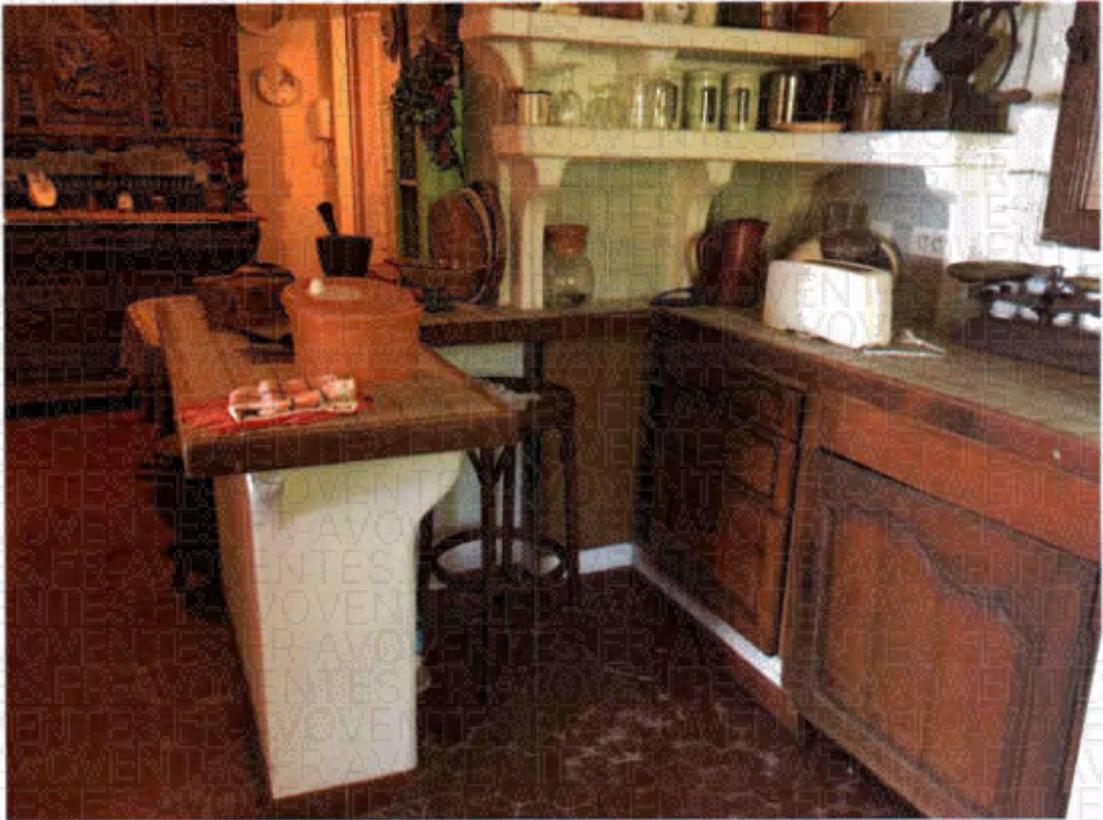
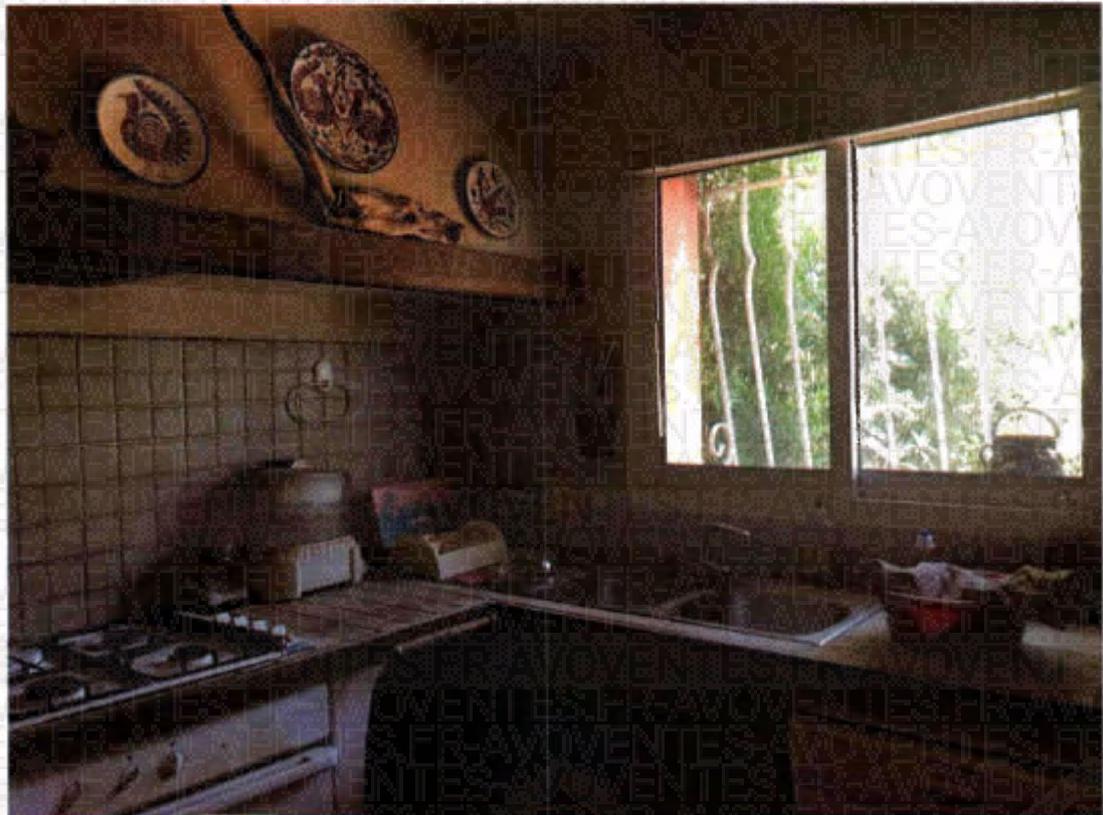
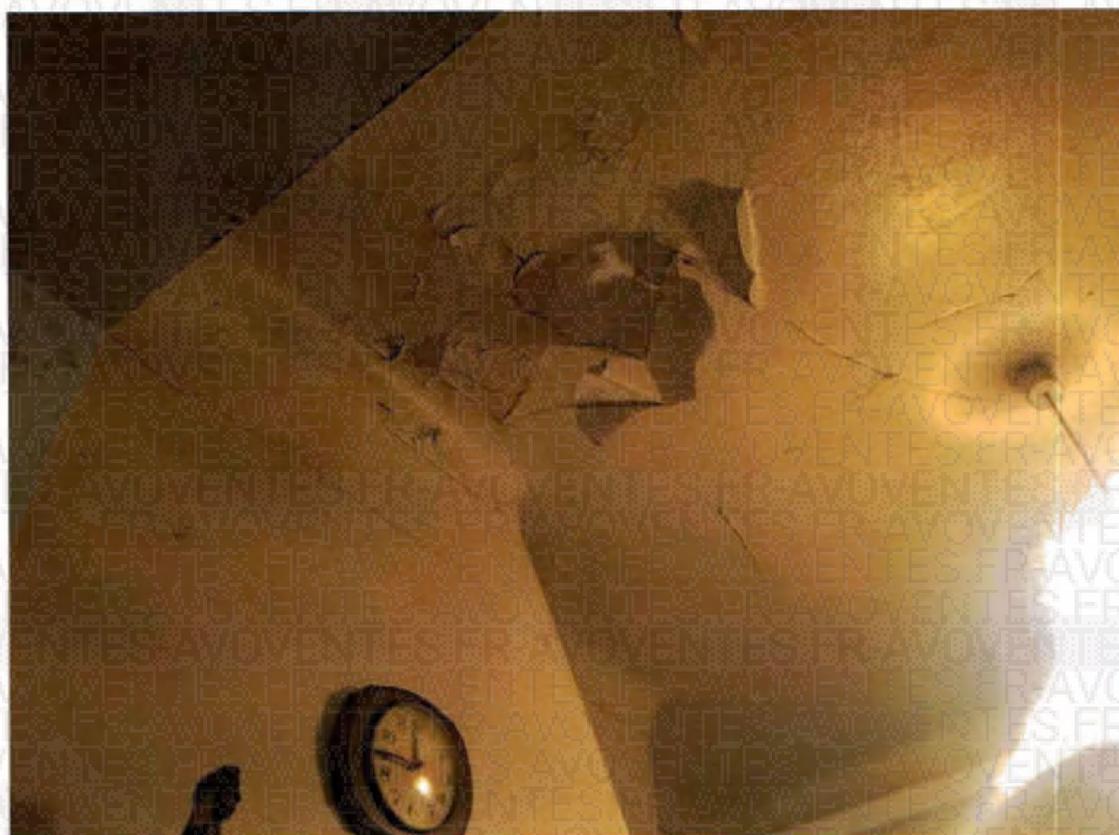
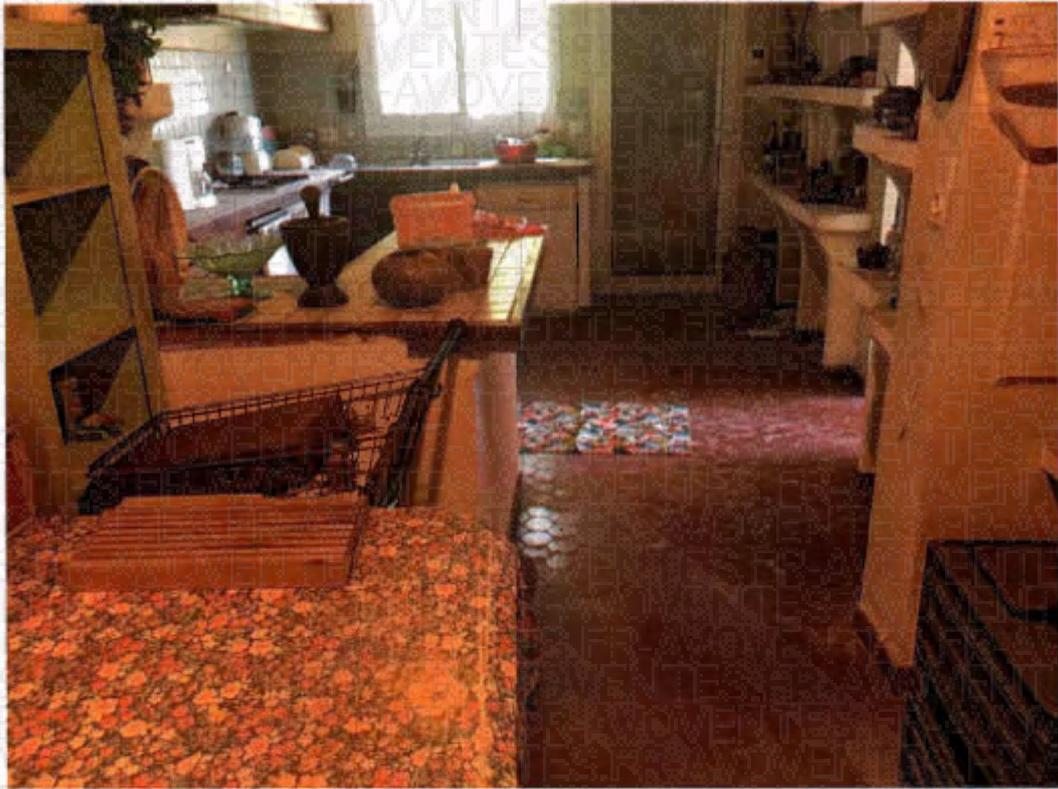
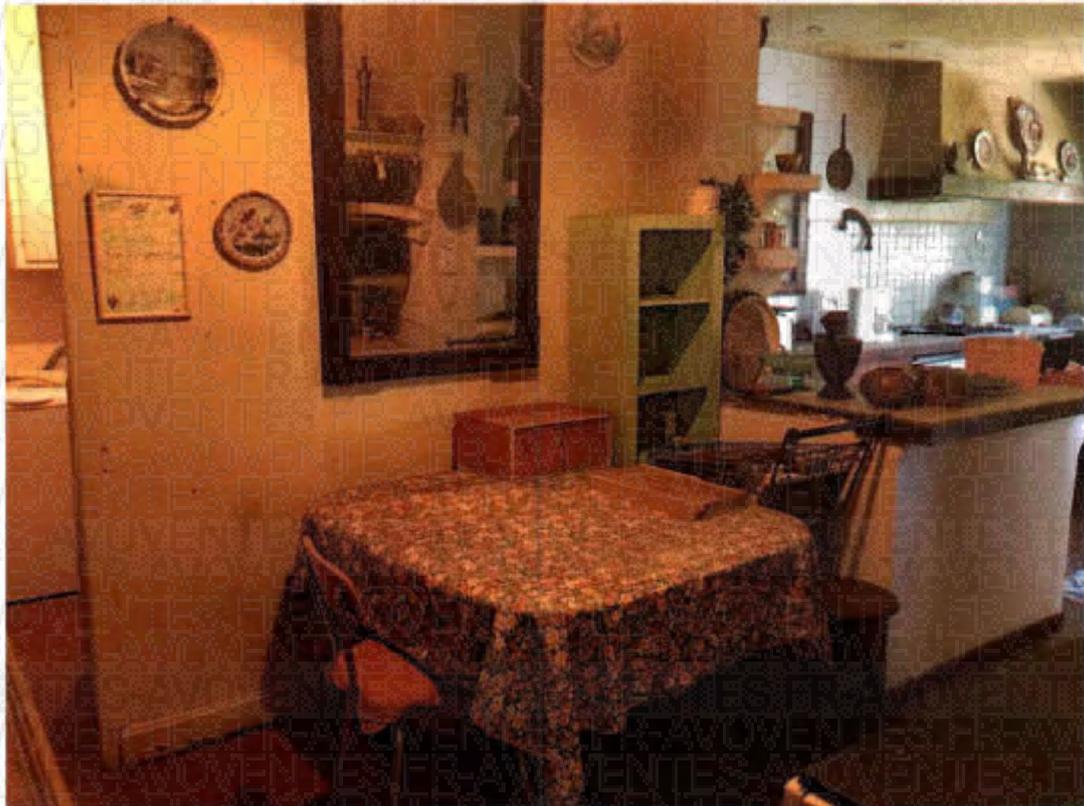
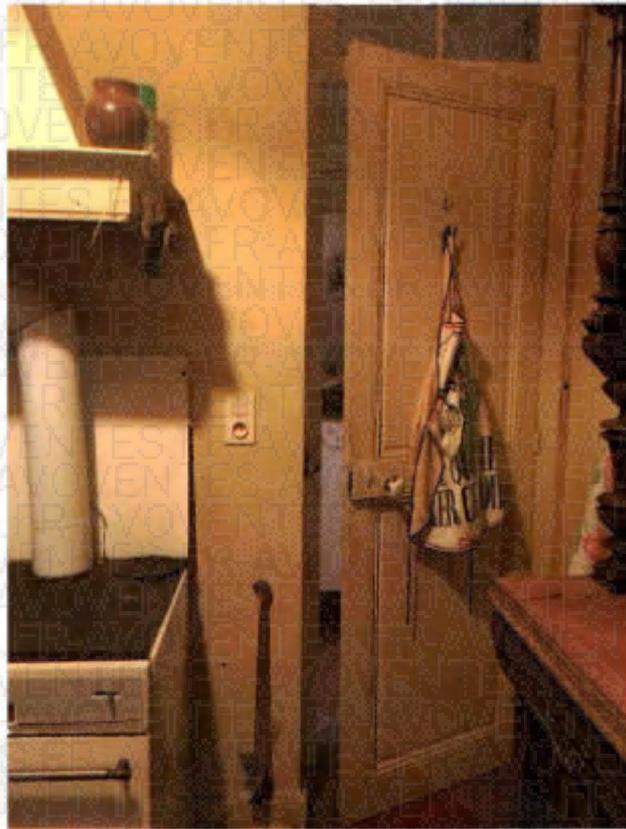
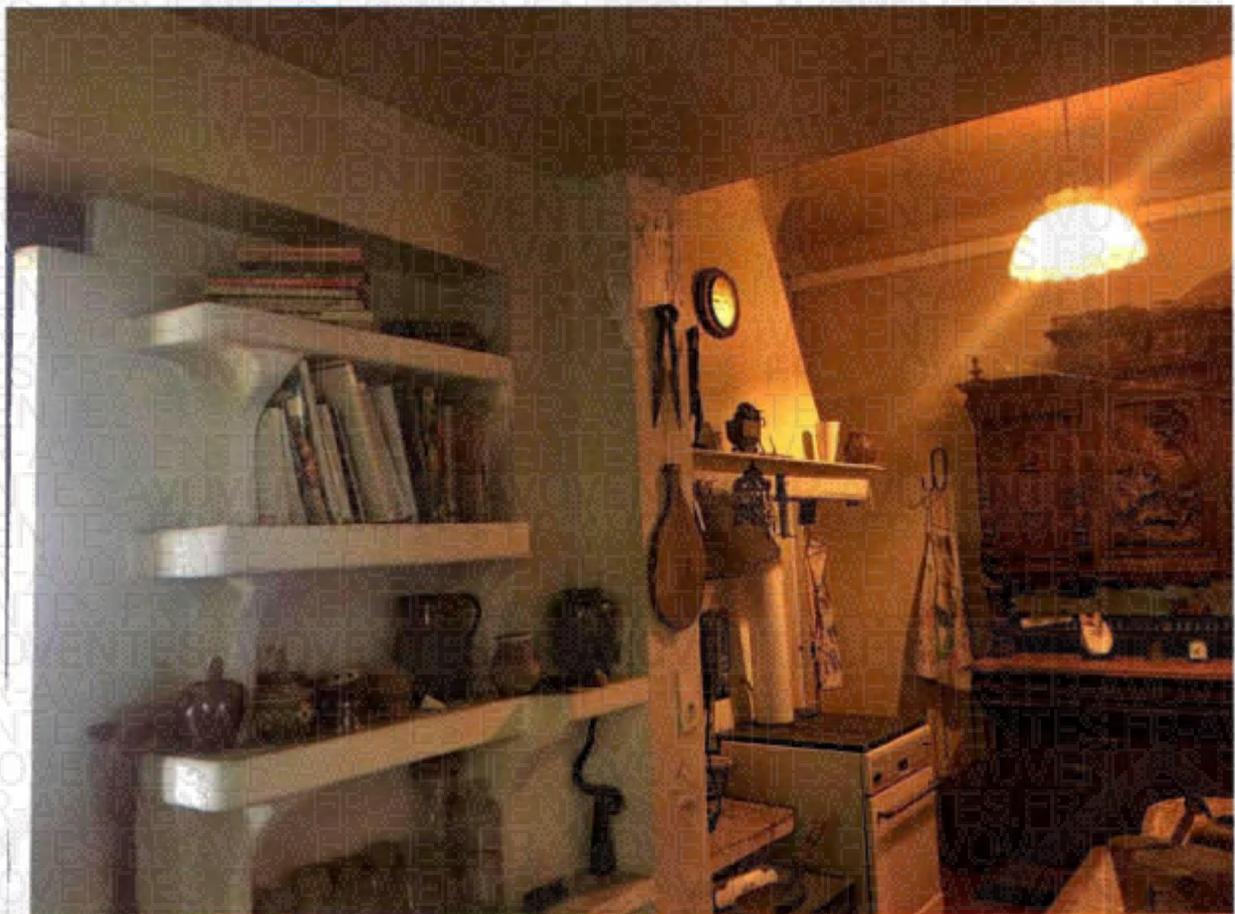
CUISINE :

Le sol est recouvert de tomettes en terre cuite en mauvais état. Certaines sont cassées et fissurées.

Les murs et plafond sont recouverts de peinture en mauvais état. Sur le mur mitoyen du salon, la peinture s'écaille également sur le mur et le plafonds.

Les éléments de cuisine sont maçonnés avec porte en bois. Le tout présente un état vétuste.

Les équipements de la cuisine sont vétustes.

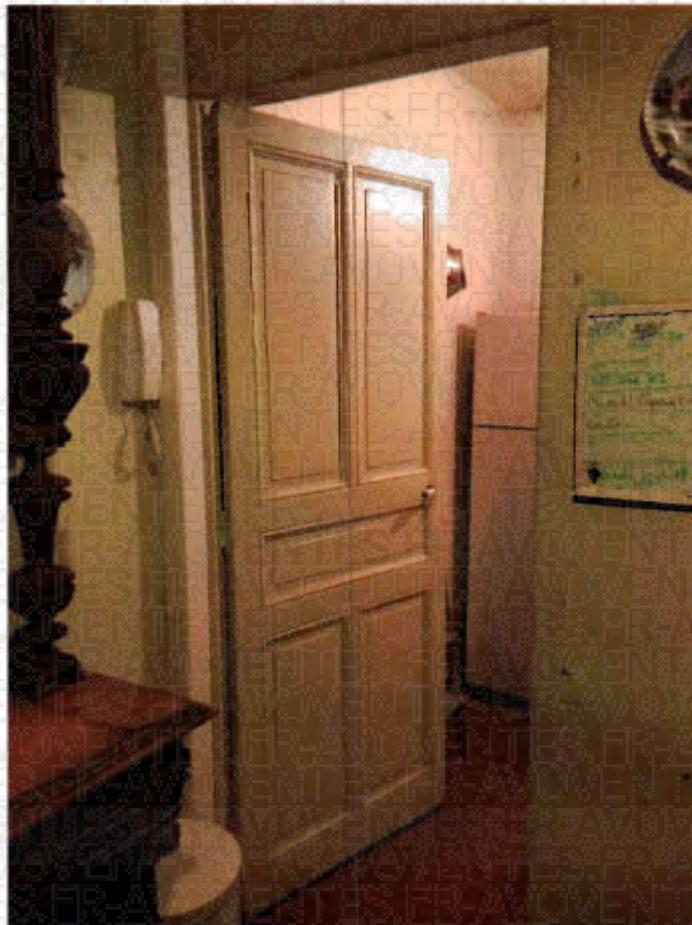
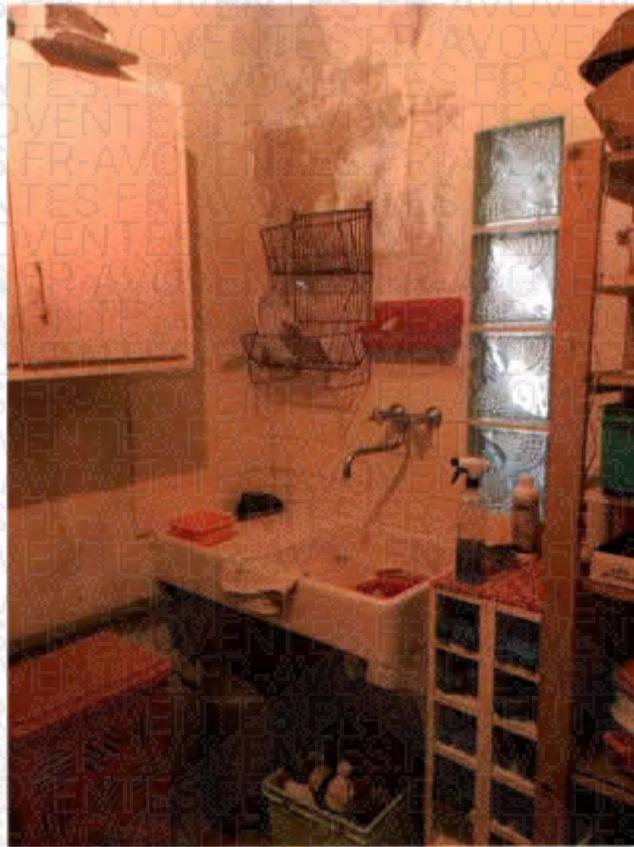
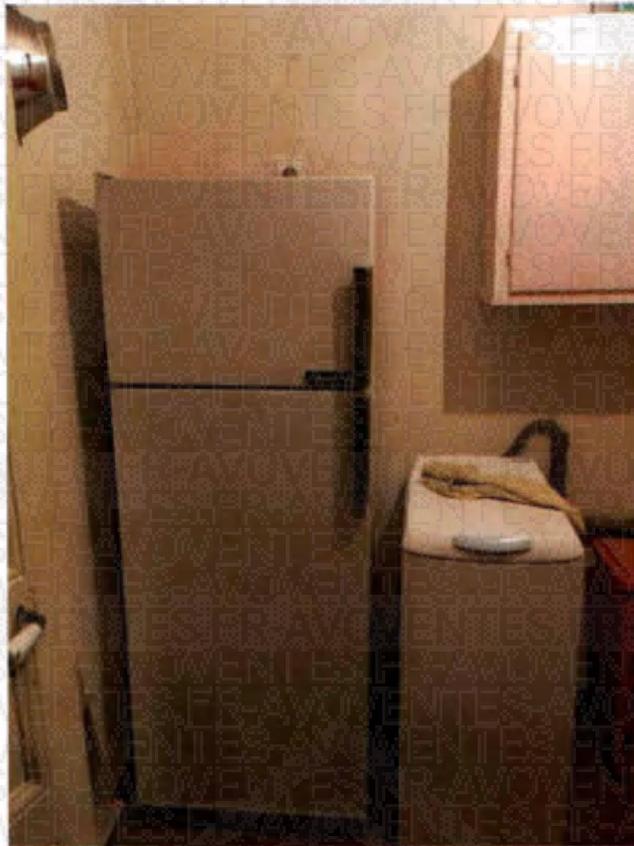
ARRIERE CUISINE

Le sol est recouvert de tomettes en terre cuite en mauvais état. Certaines sont cassées et fissurées.

Les murs et plafond sont recouverts de peinture en mauvais état.

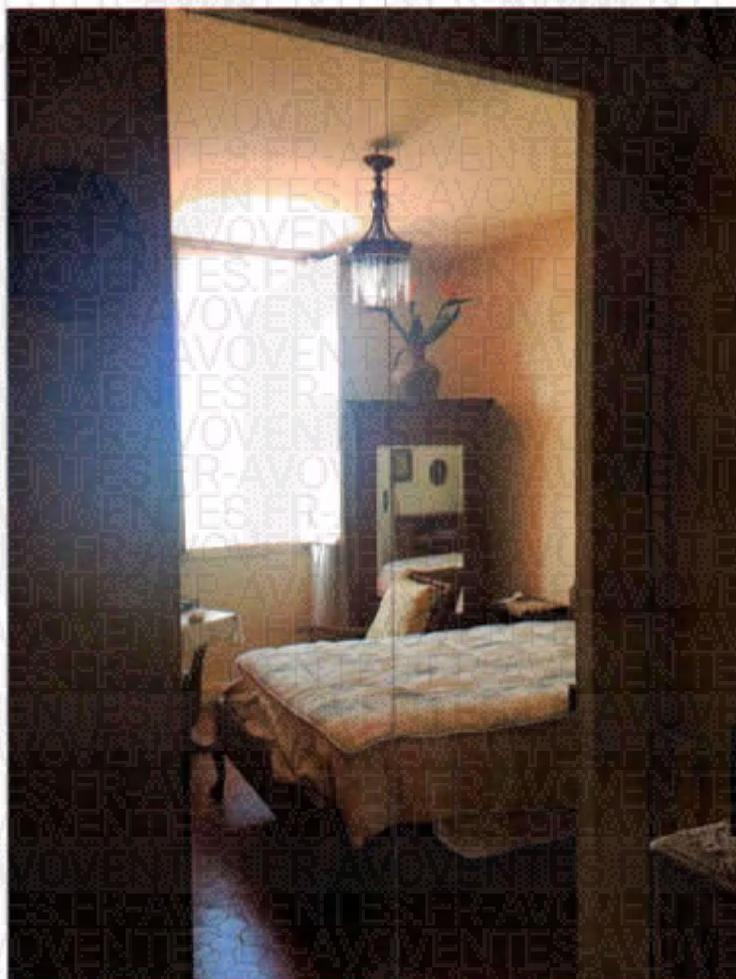
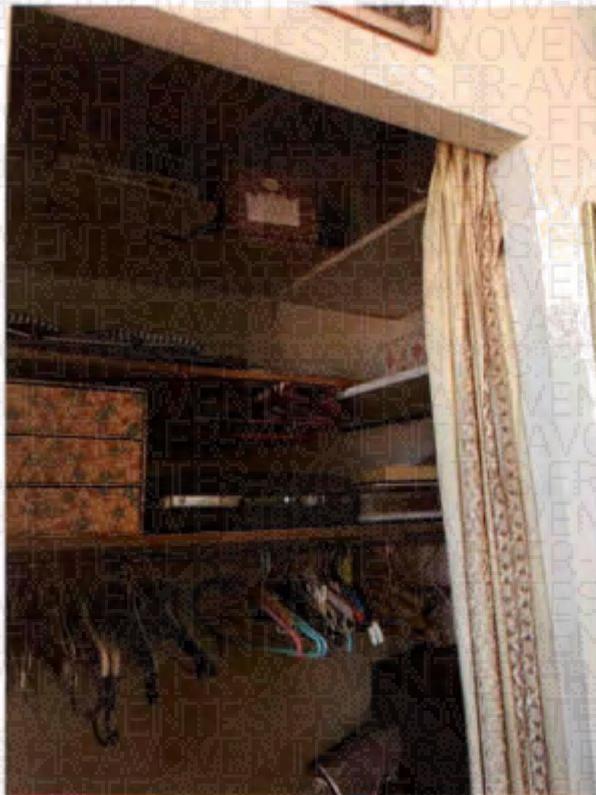
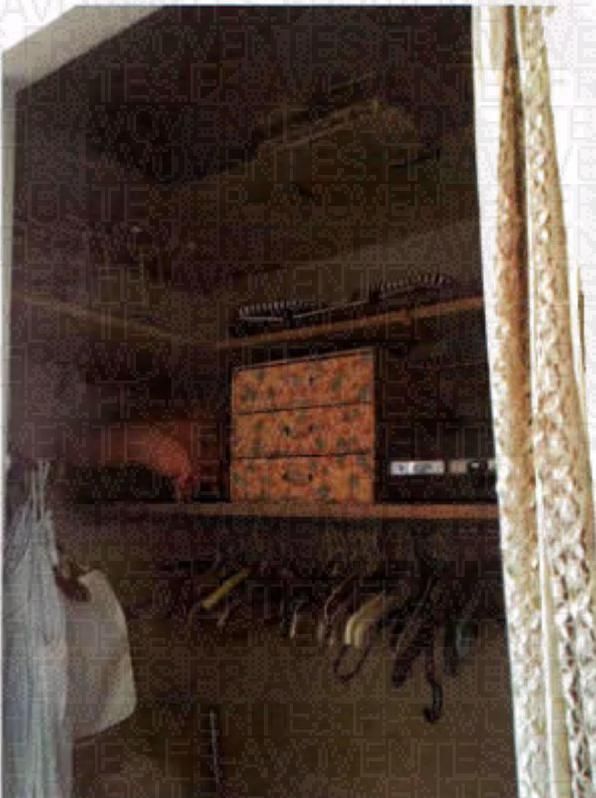
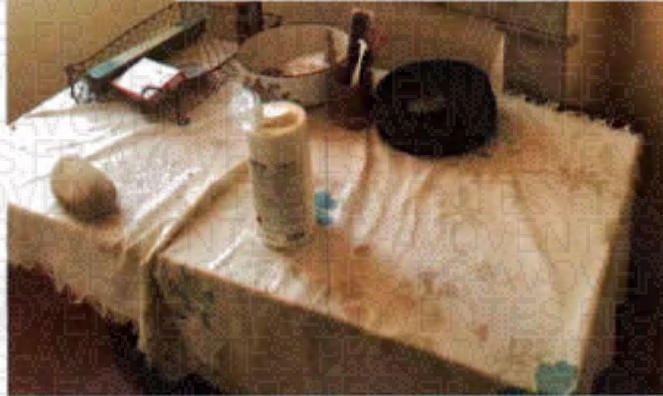
CHAMBRE 1 :

Le sol est recouvert de tomettes en terre cuite en mauvais état. Certaines sont cassées et fissurées.

Les **murs et plafond** sont recouverts de peinture en mauvais état. Je note la présence d'une fissure verticale sous la fenêtre de la chambre.

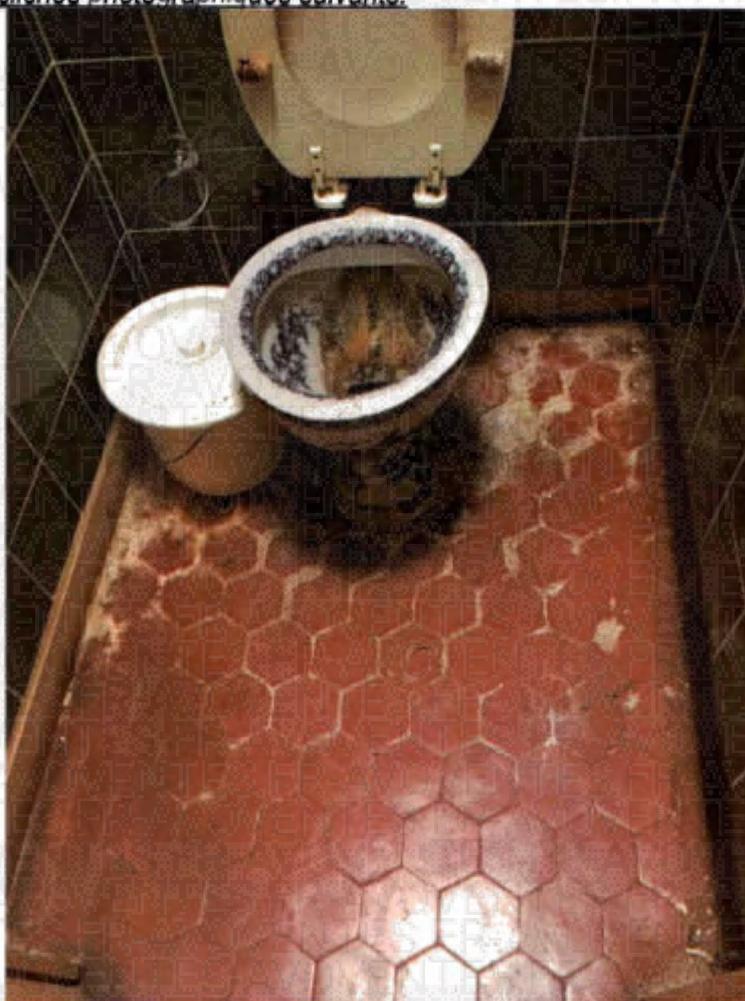
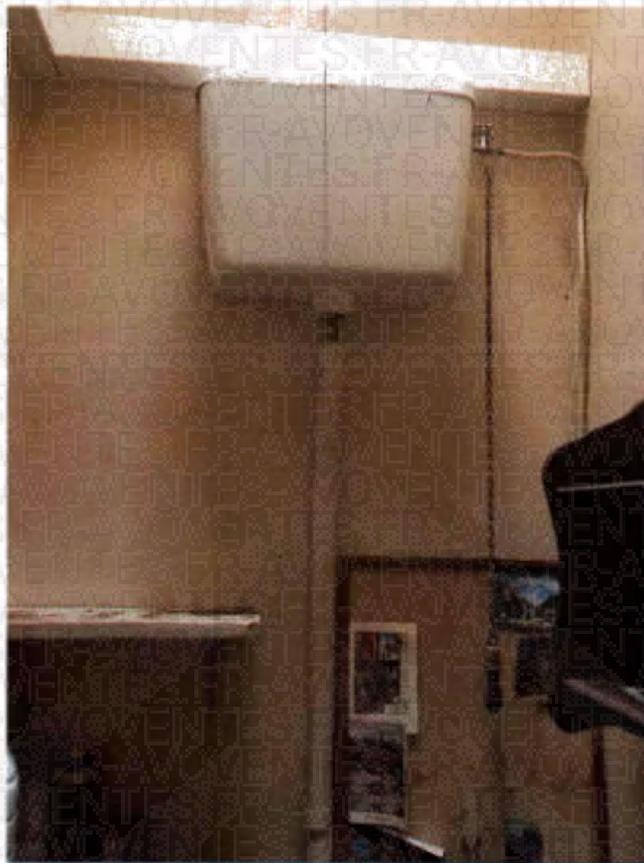
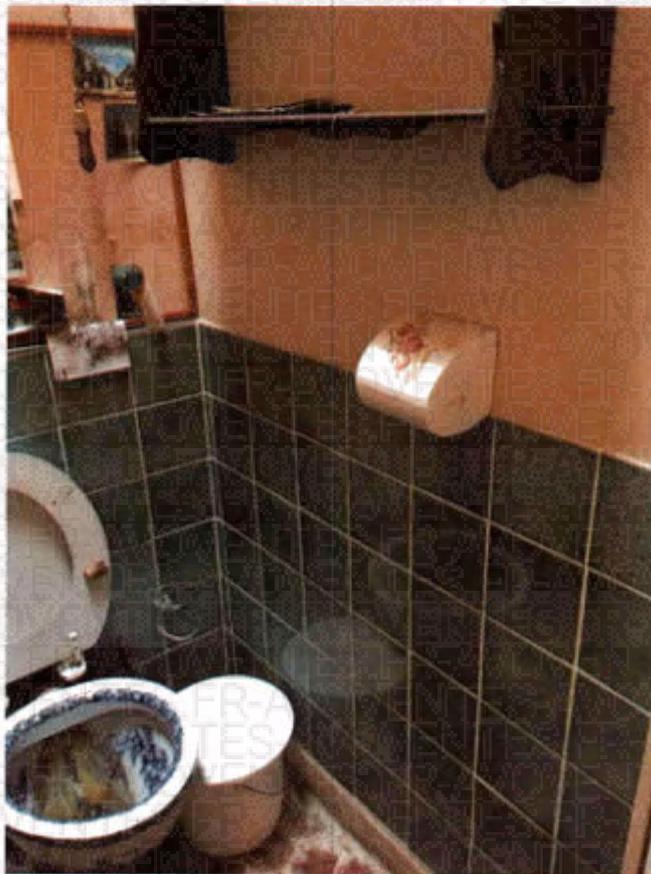
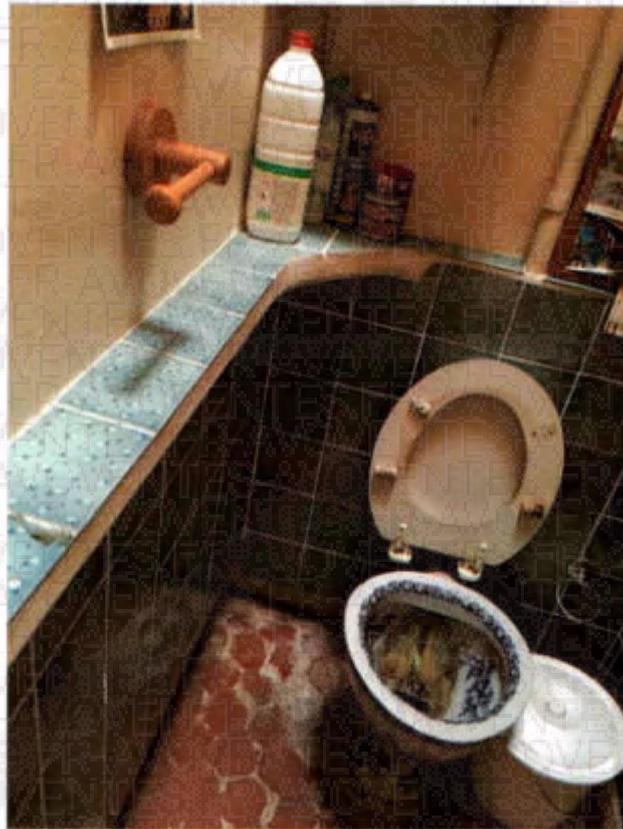
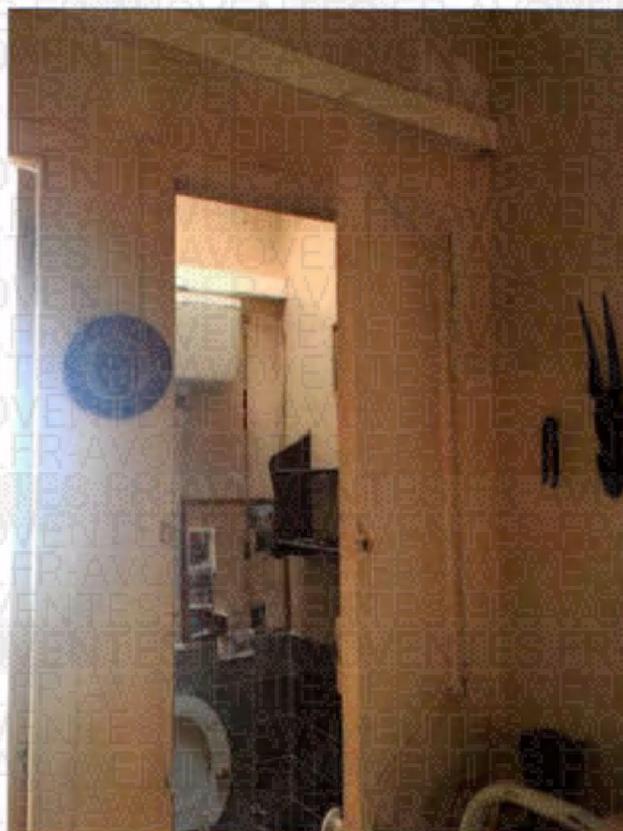
TOILETTES :

Le sol est recouvert de tomettes en terre cuite en très mauvais état général.

Les murs sont recouverts d'une part de faïence bleue en état d'usage et de peinture en mauvais état.

Les équipements (toilettes sur pied et système de chasse d'eau) sont très vétustes.

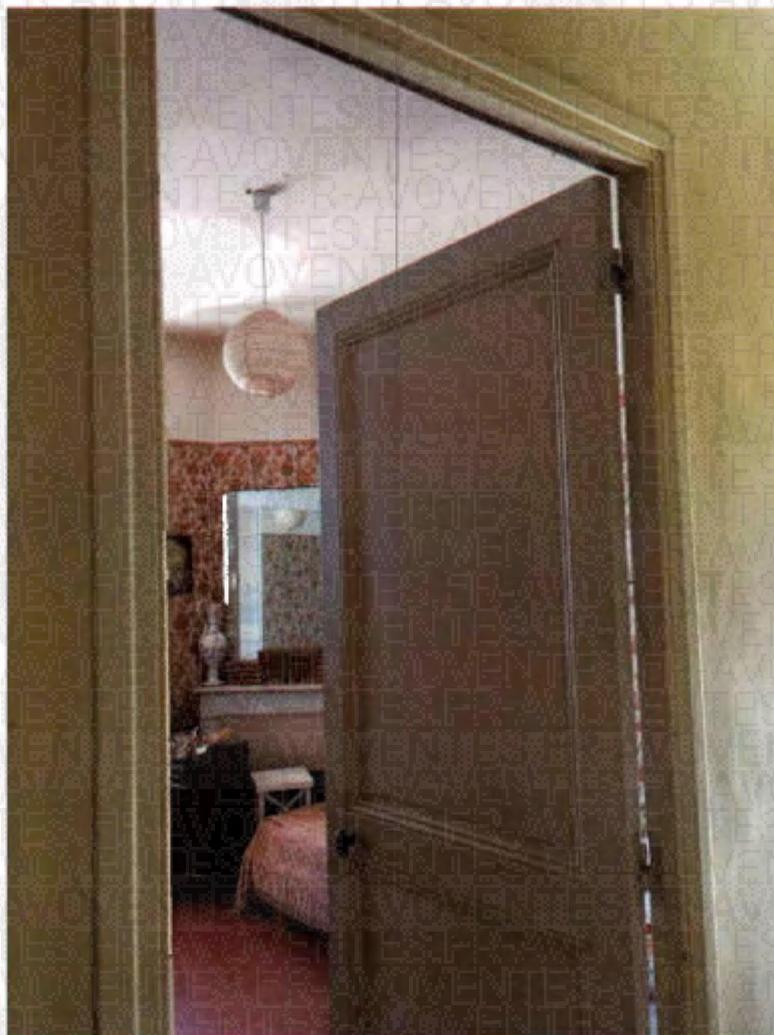
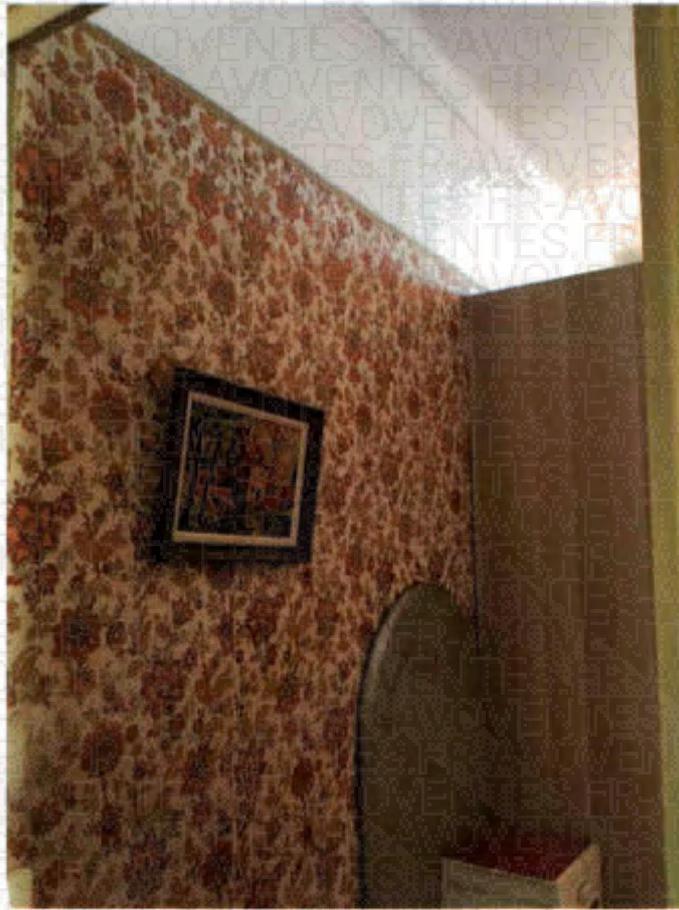
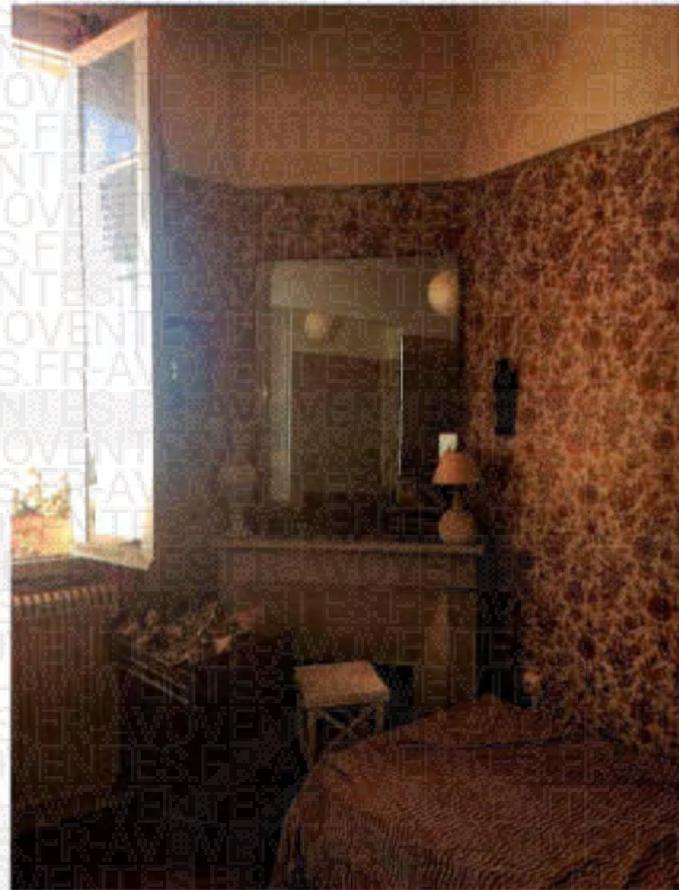
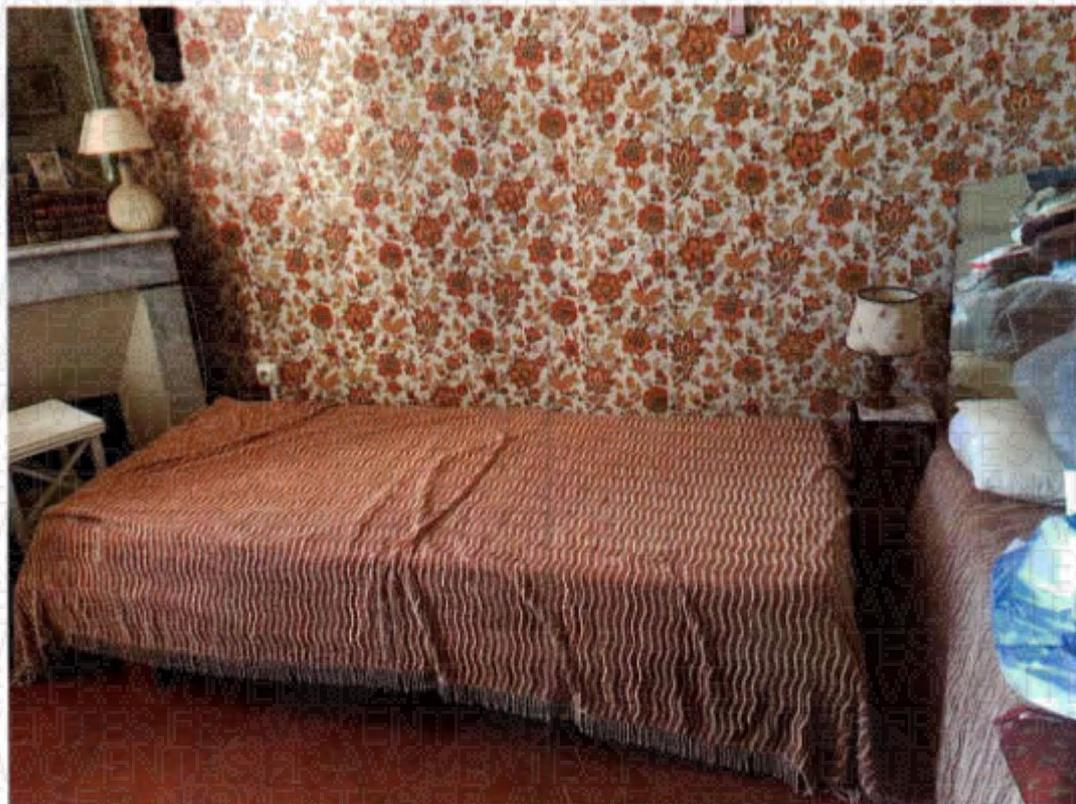
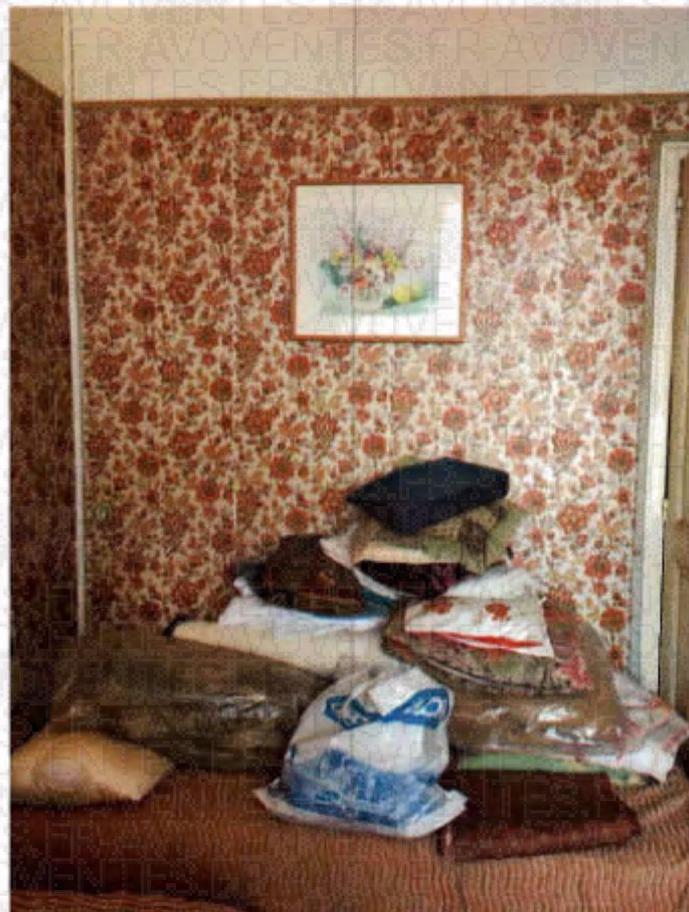
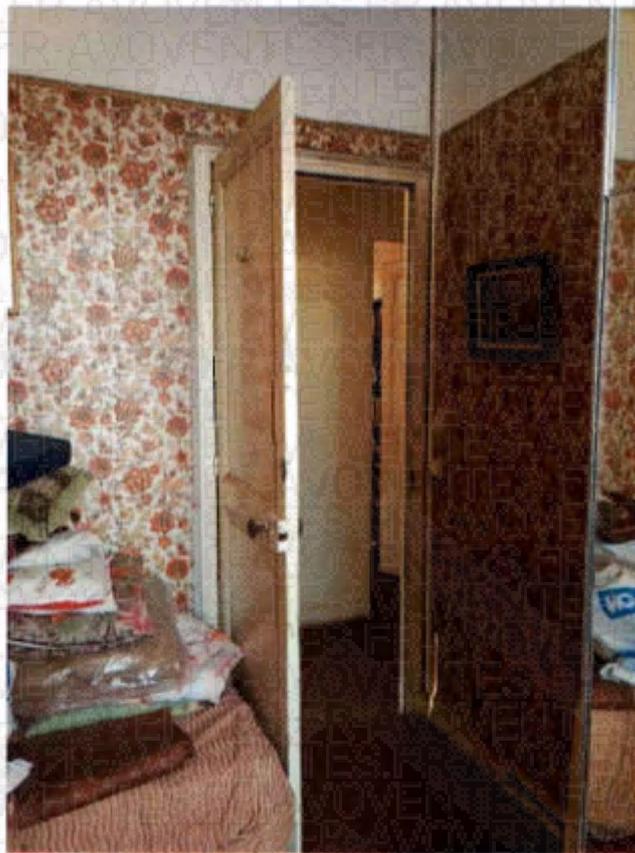
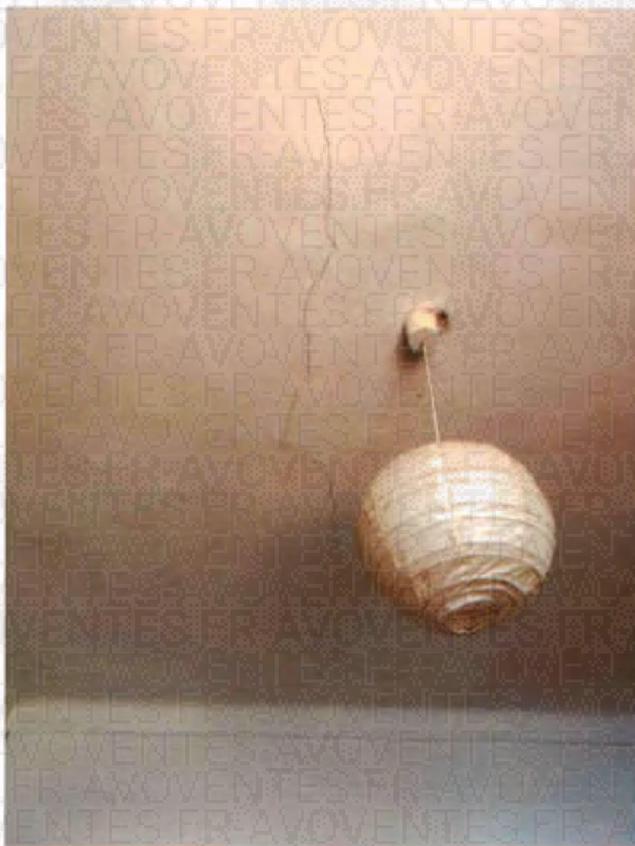
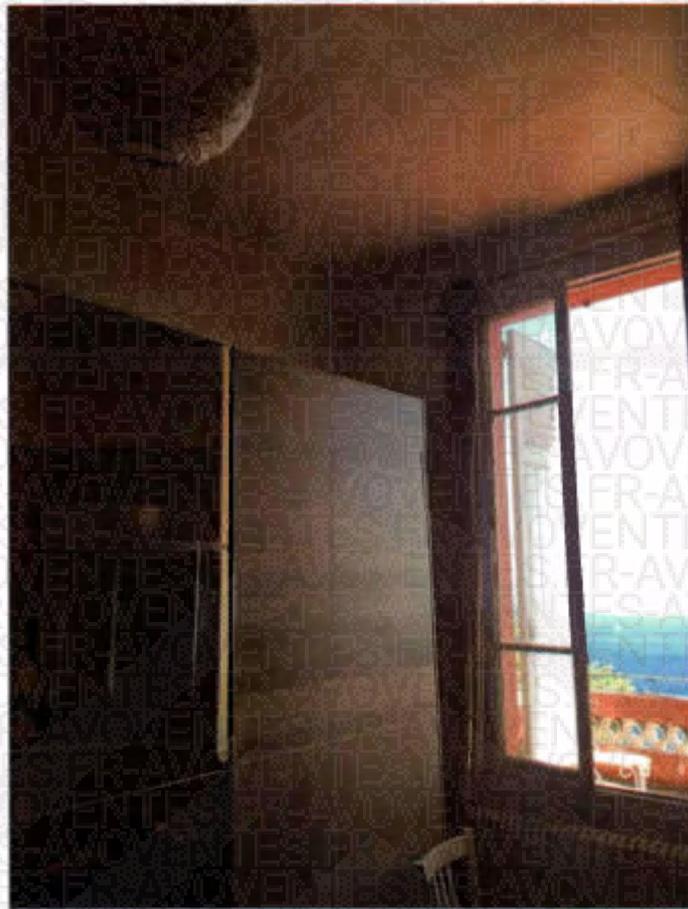
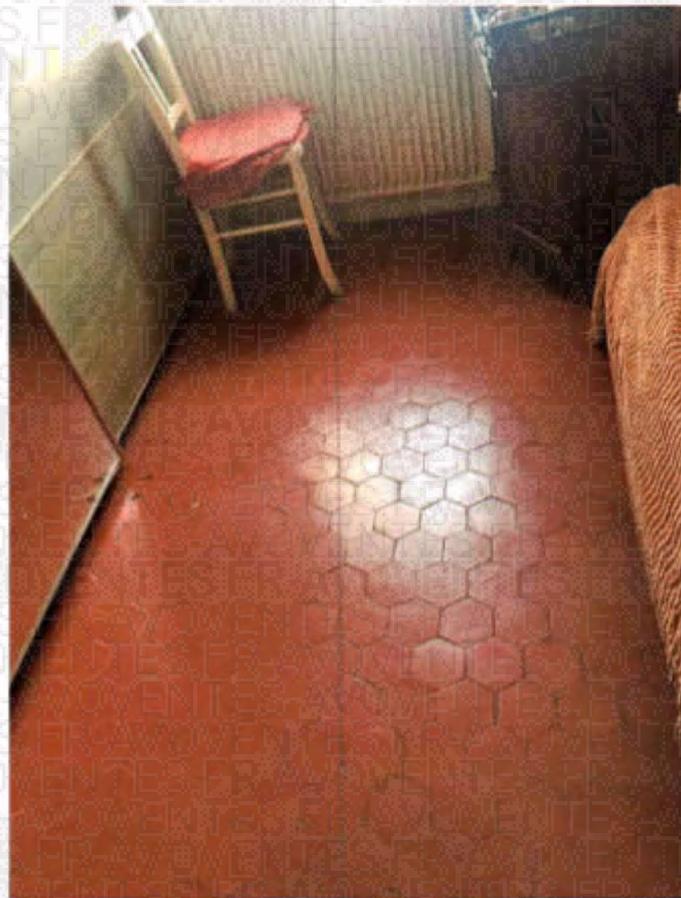
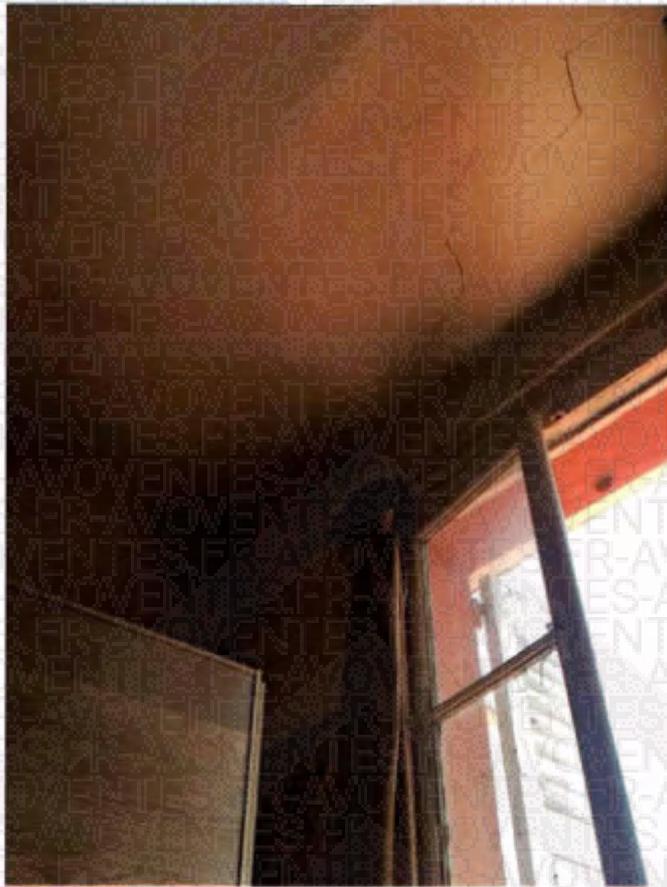
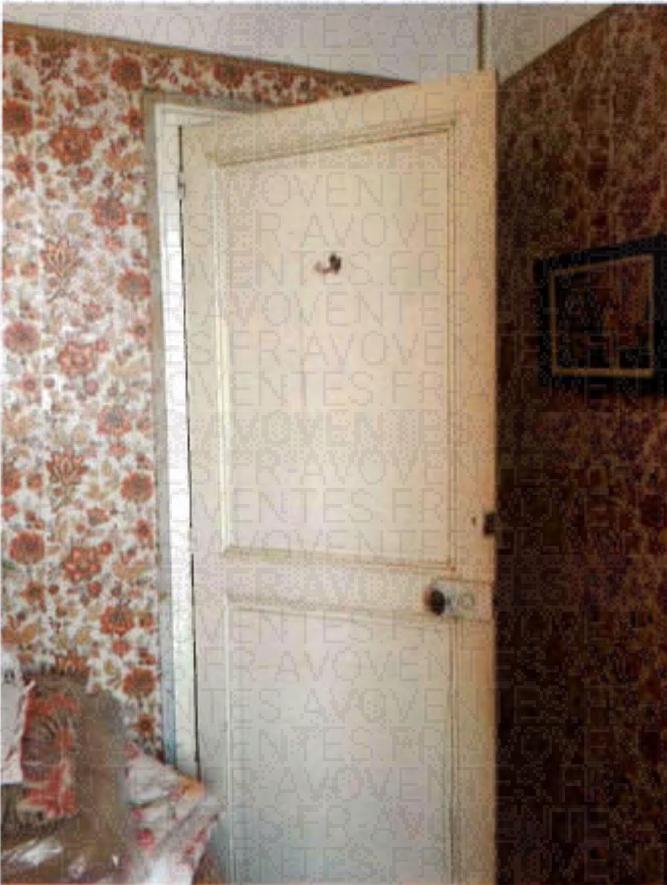
CHAMBRE 2 :

Le sol est recouvert de tomettes en terre cuite en mauvais état. Certaines sont cassées et fissurées.

Le **plafond** est recouvert de peinture en état d'usure. Je constate la présence de deux fissures
