PROCES VERBAL DE CONSTAT DESCRIPTIF

Me suis rendue ce jour sur la commune de THEOULE SUR MER, 06590, Villa Amiradou, 6 rue des Mimosées aux fins de procéder au **procès-verbal descriptif des biens immobiliers suivants** :

Sur la commune de THEOULE SUR MER, 06590, « Villa Amiradou », lieudit « Théoule Supérieure », 6 rue des Mimosées figurant au cadastre de la manière suivante Section A numéro 363 et la parcelle attenante sise même lieudit et cadastré Section A numéro 364.

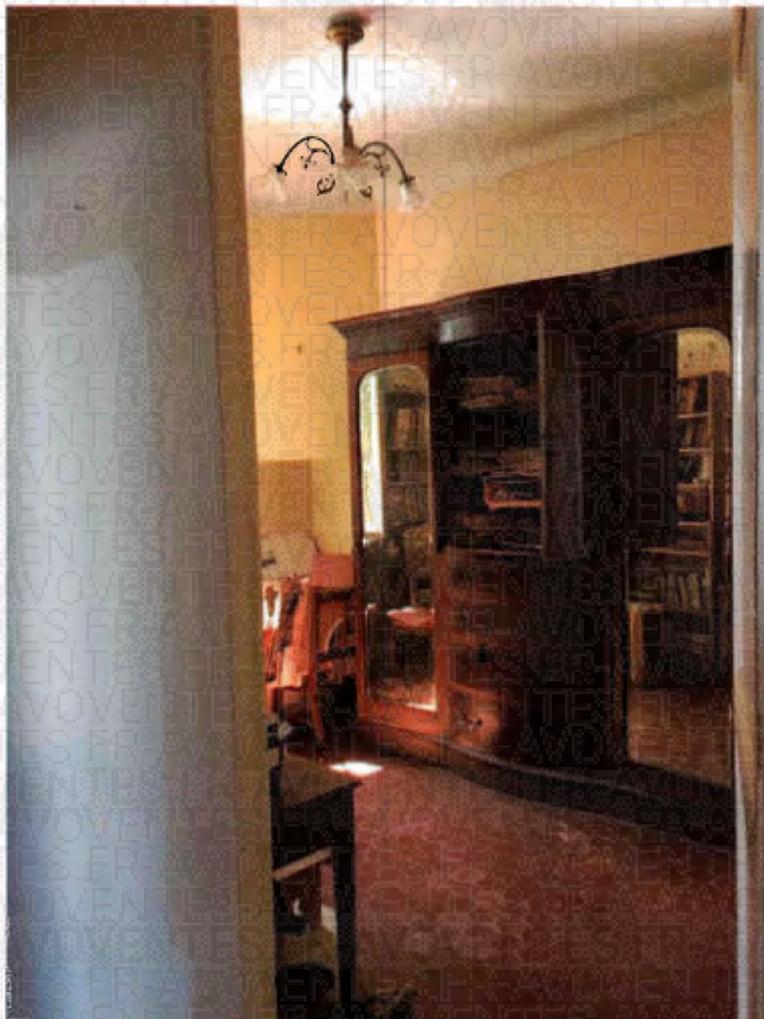
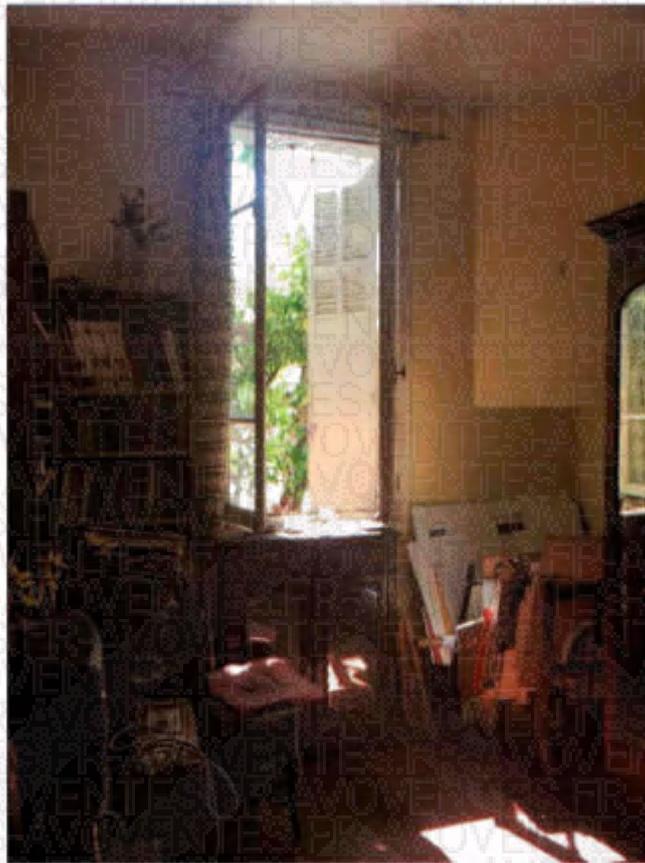
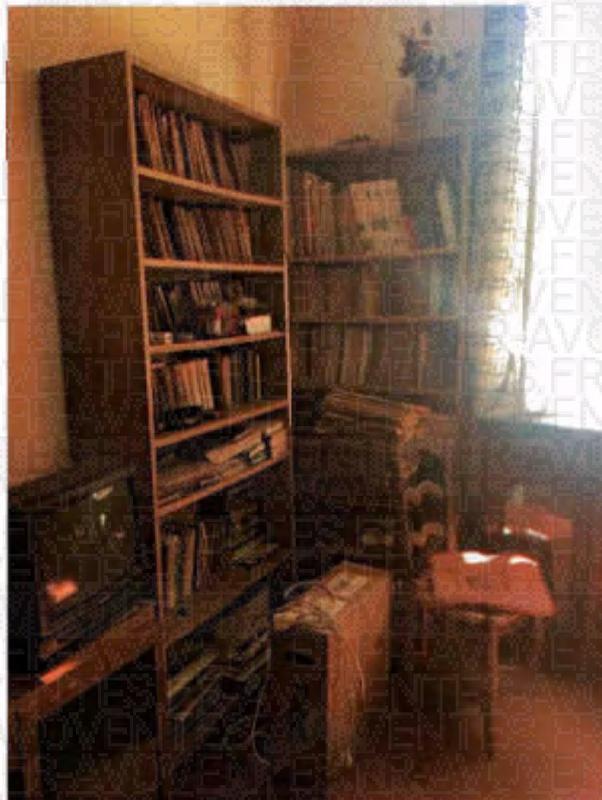
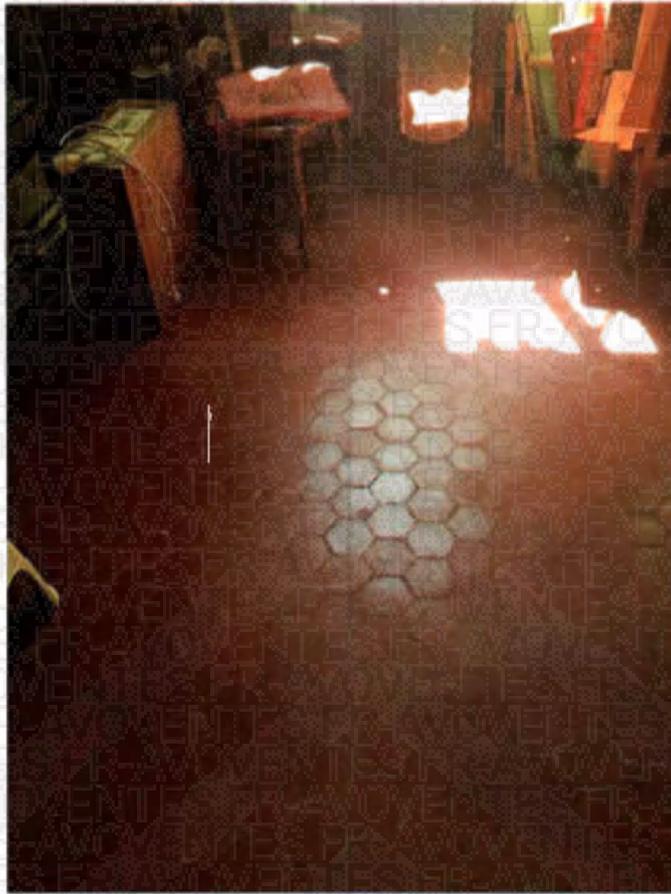
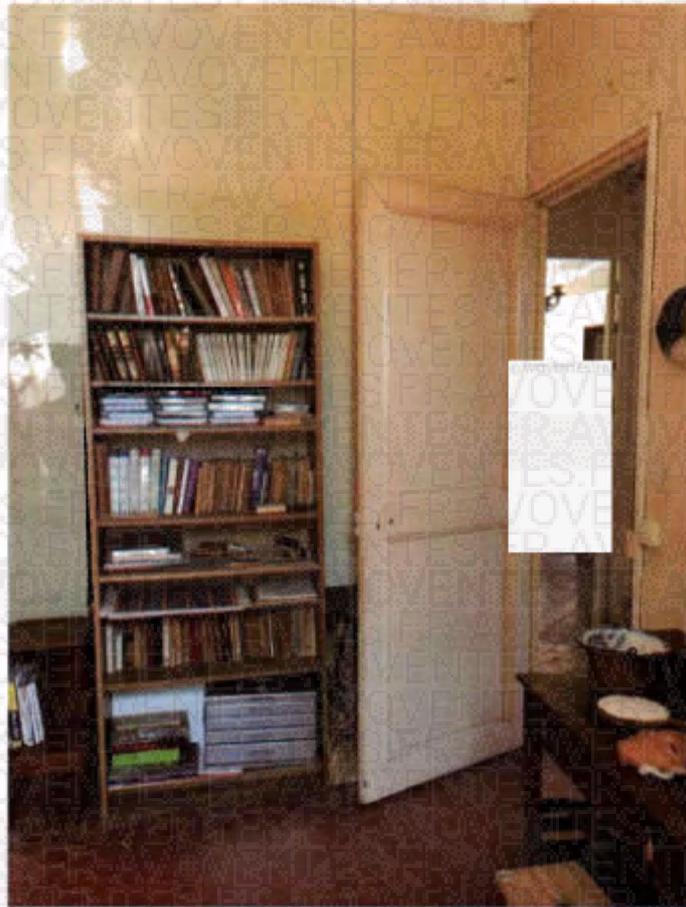
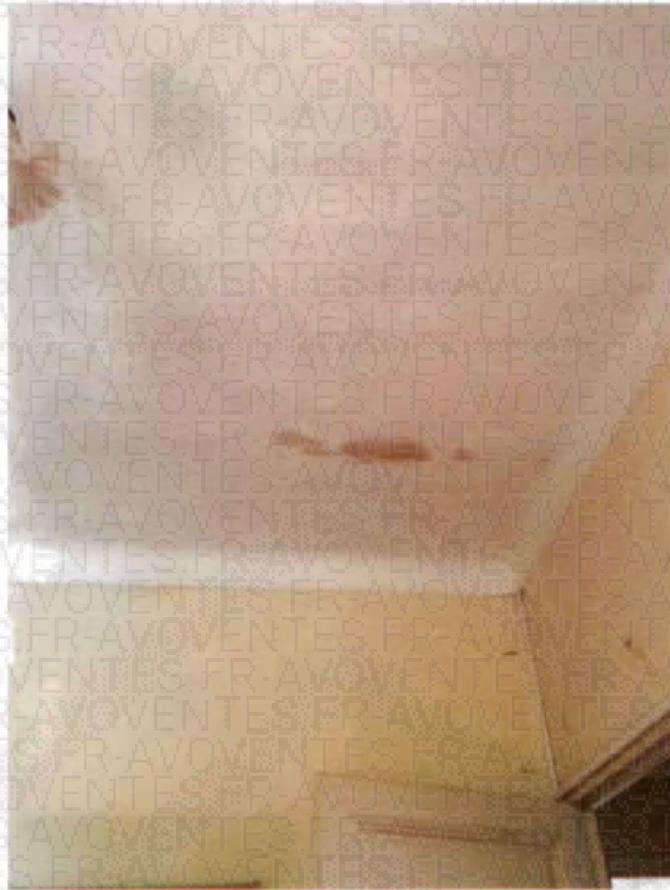
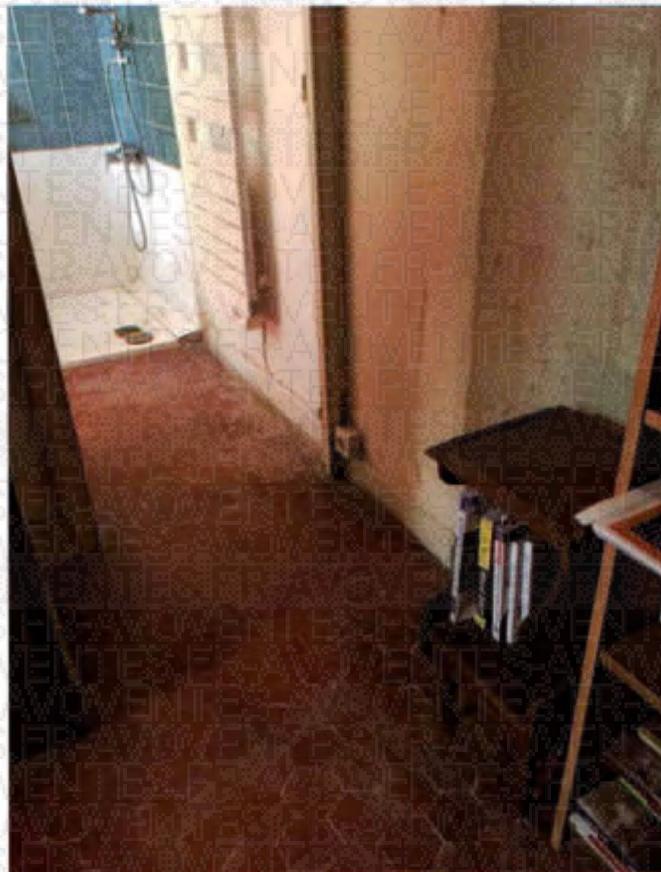
CHAMBRE 3

Le sol est recouvert de tomettes en terre cuite en mauvais état.

Le plafond est recouvert de peinture en état d'usure. Je constate la présence de taches d'humidités.

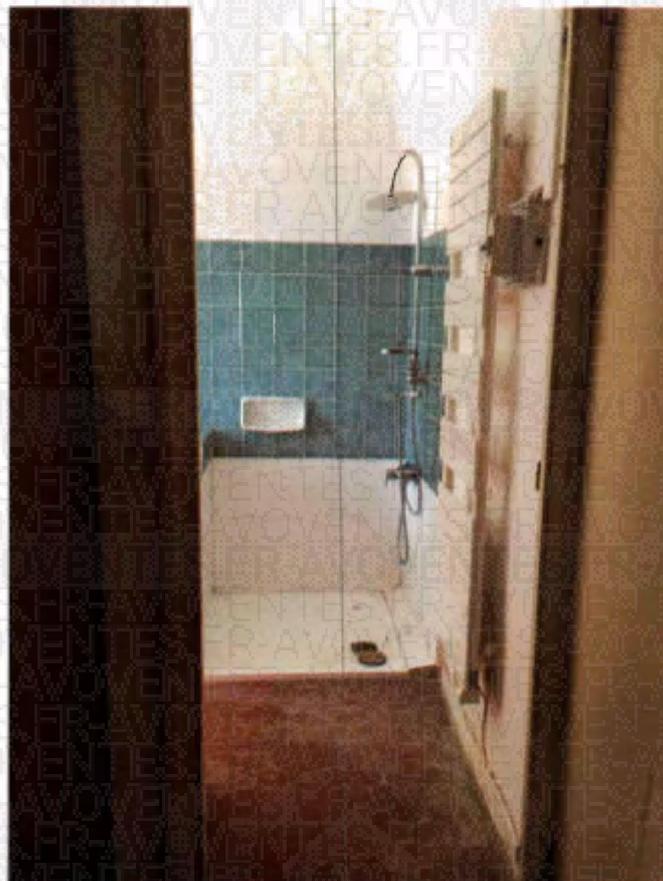
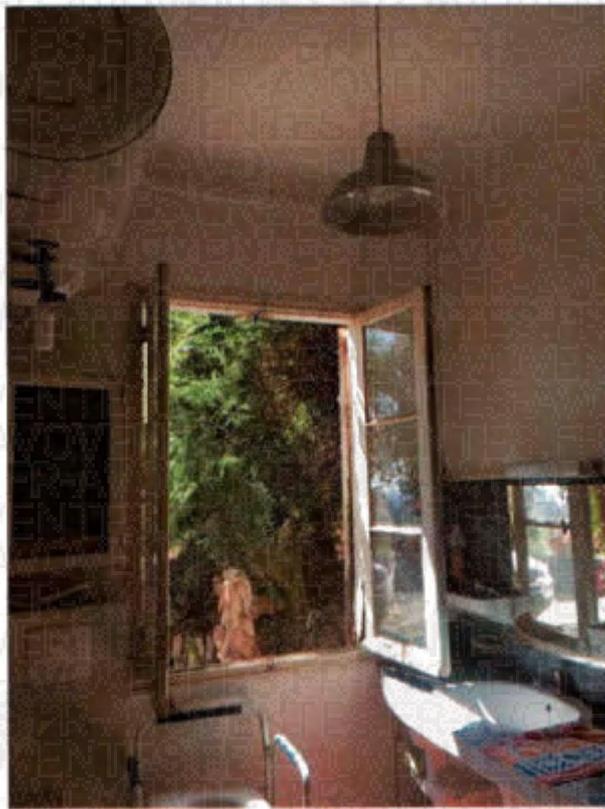
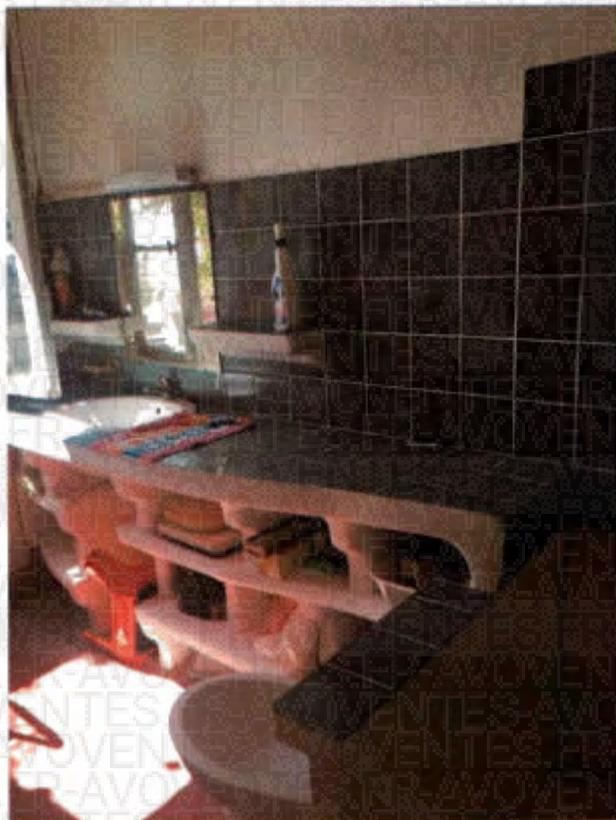
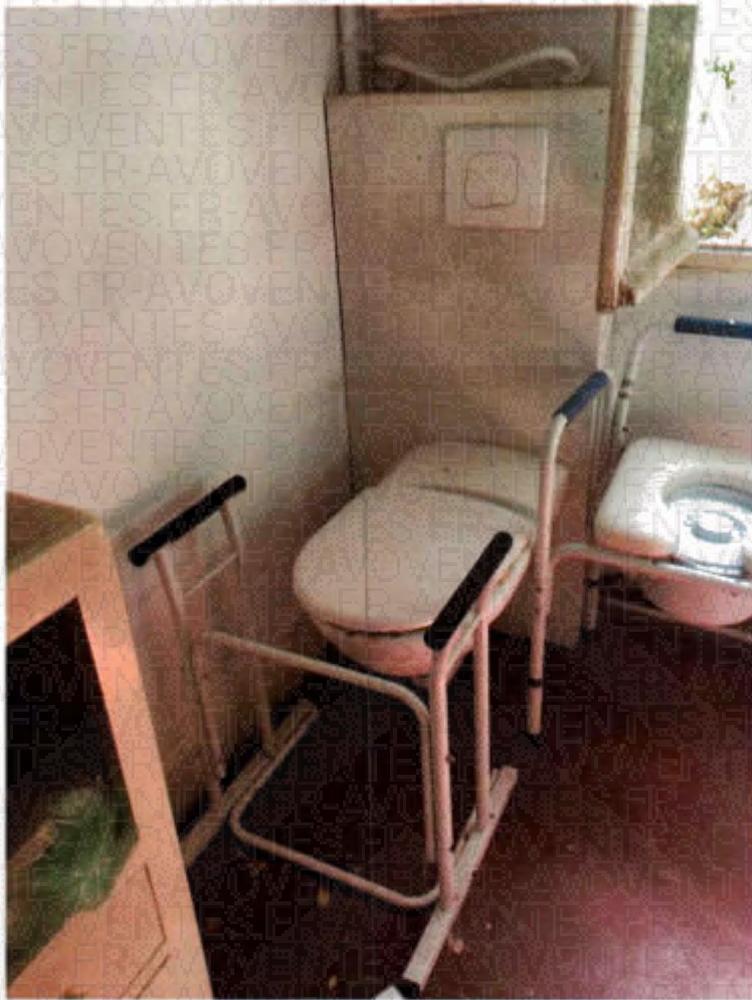
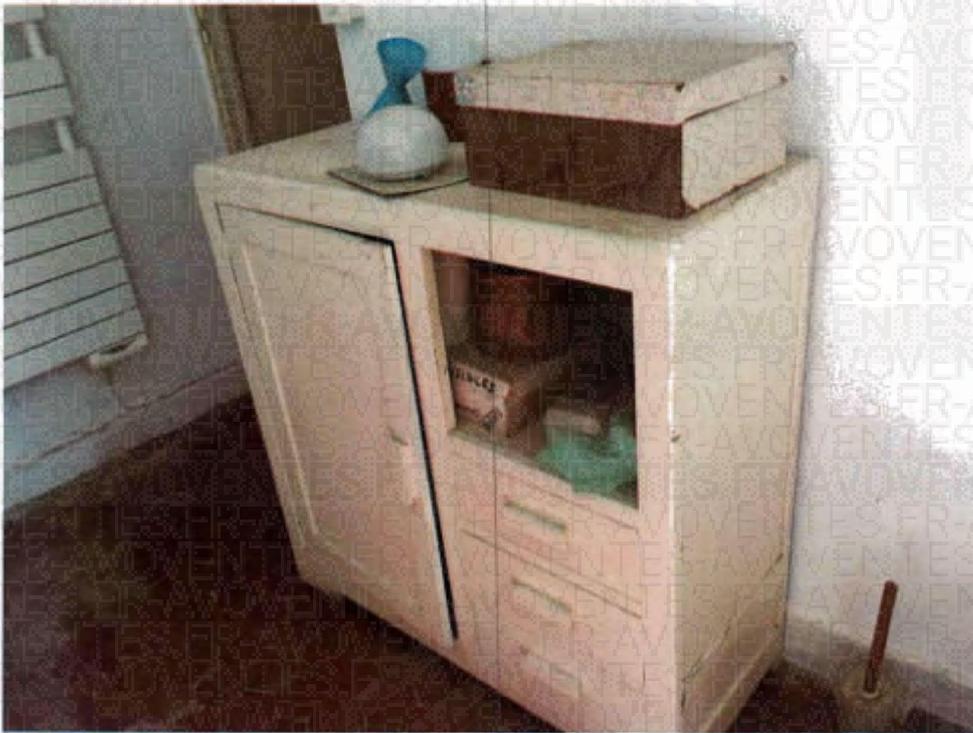
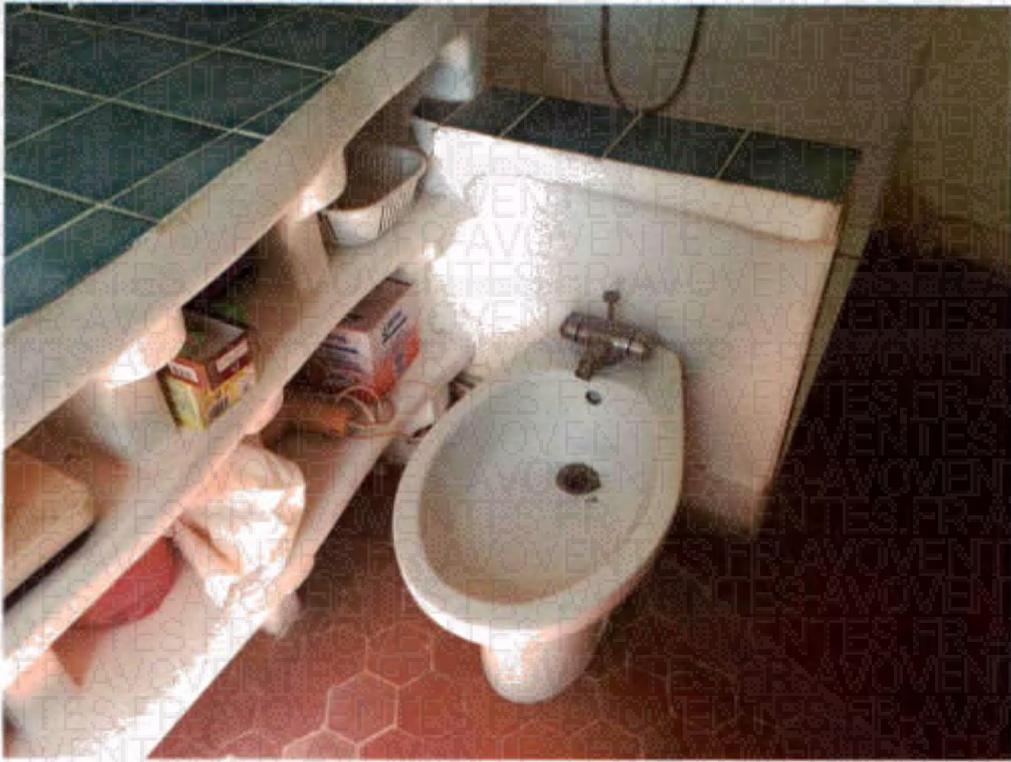
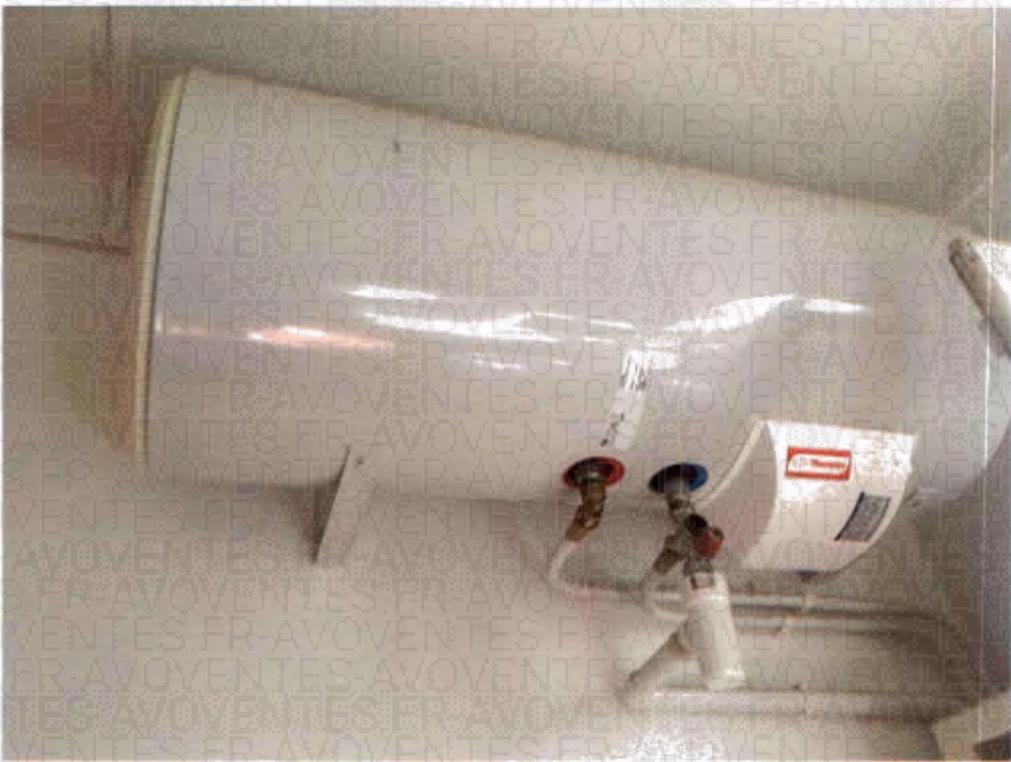
SALLE DE BAIN

Le sol est recouvert de tomettes en terre cuite en mauvais état.

Les murs sont recouverts de peinture en mauvais état d'une part, et de faïence bleue en état d'usage.

L'ensemble des installations présentent un état vétuste apparent.

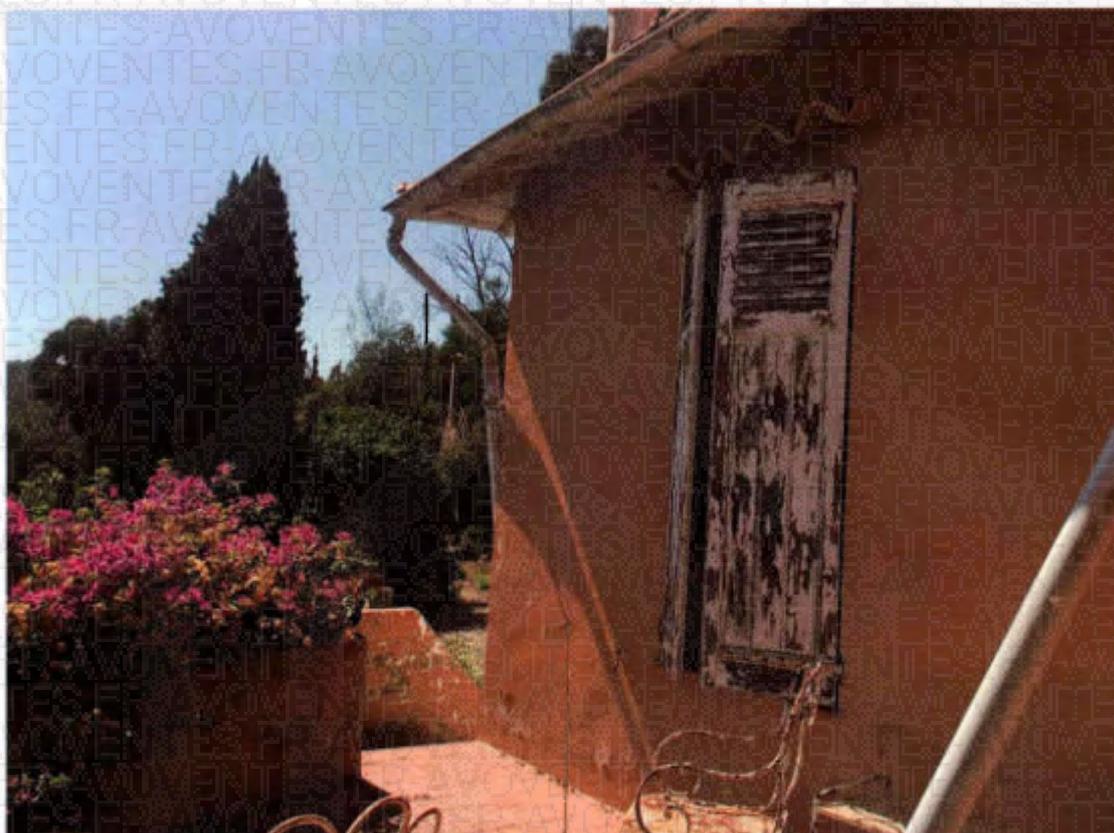
TERRASSE :

Le garde-corps maçonné et le sol de la terrasse sont en très mauvais état apparent.

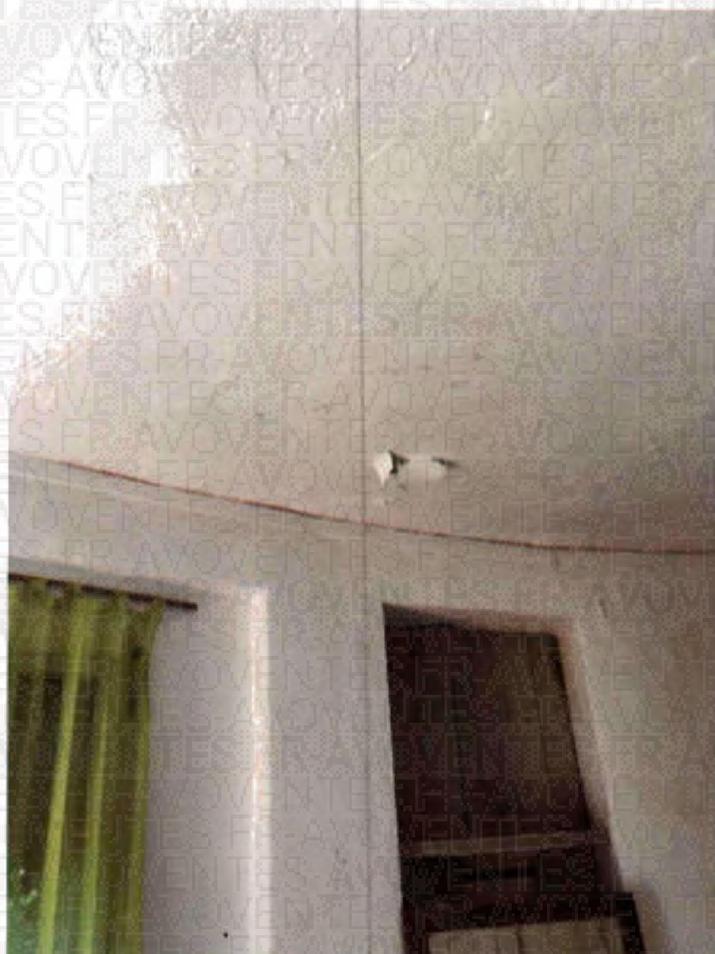
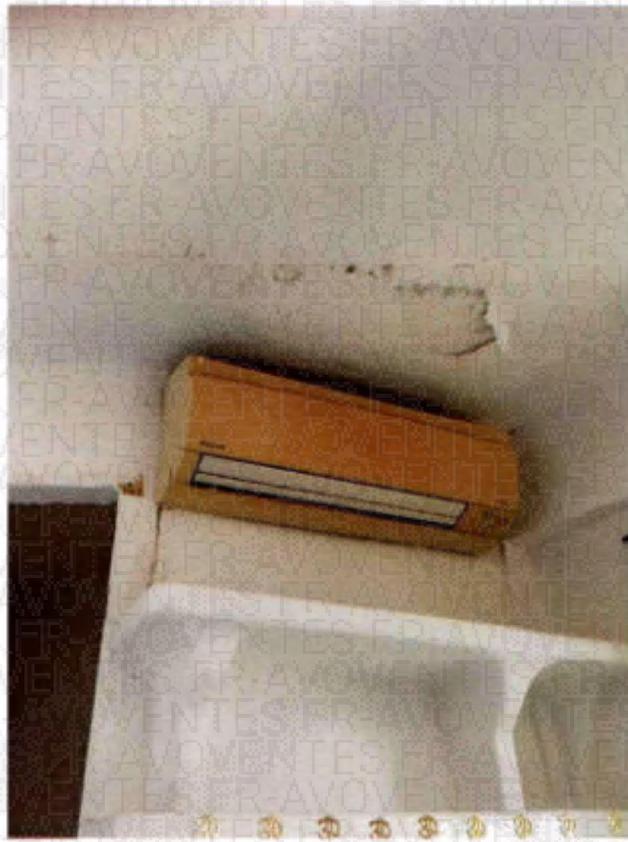
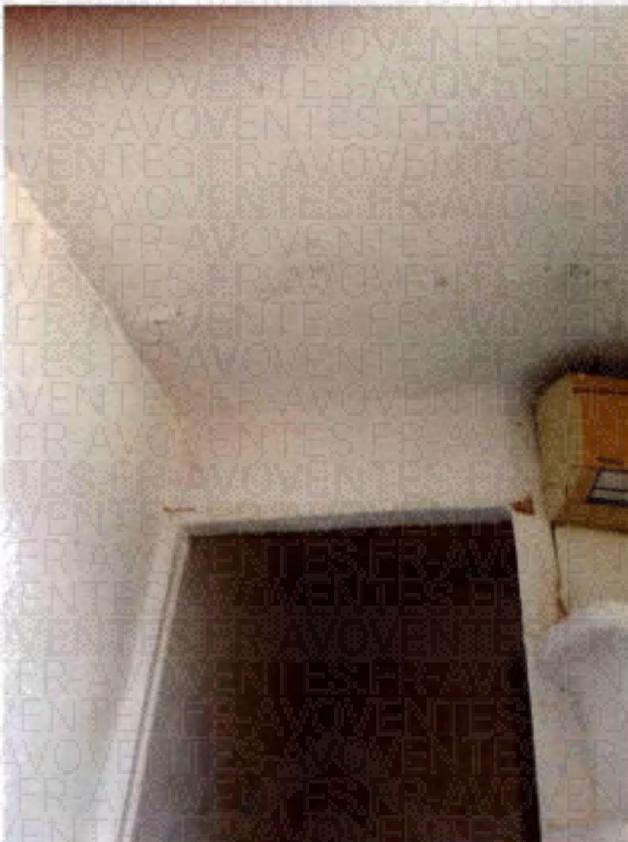
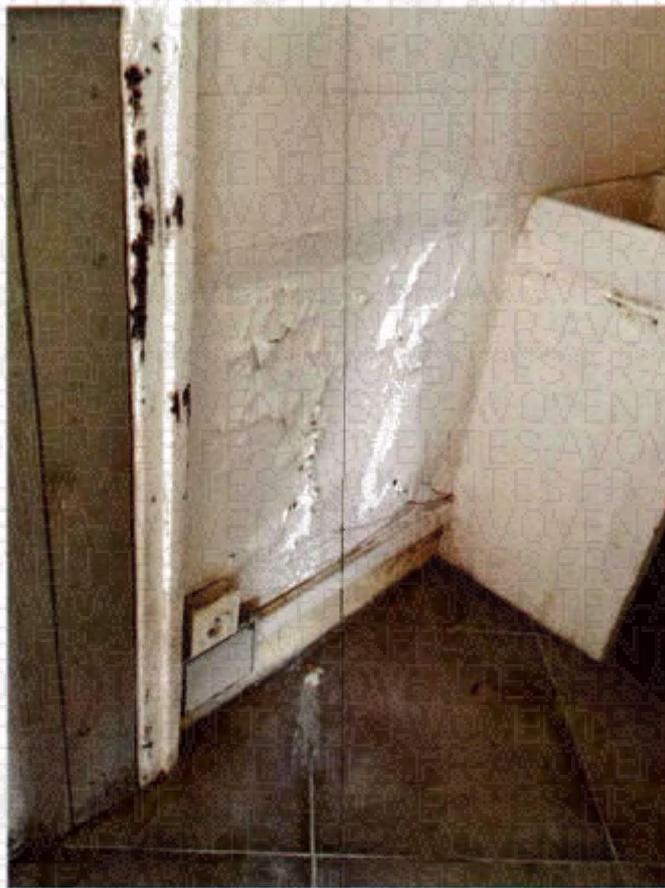
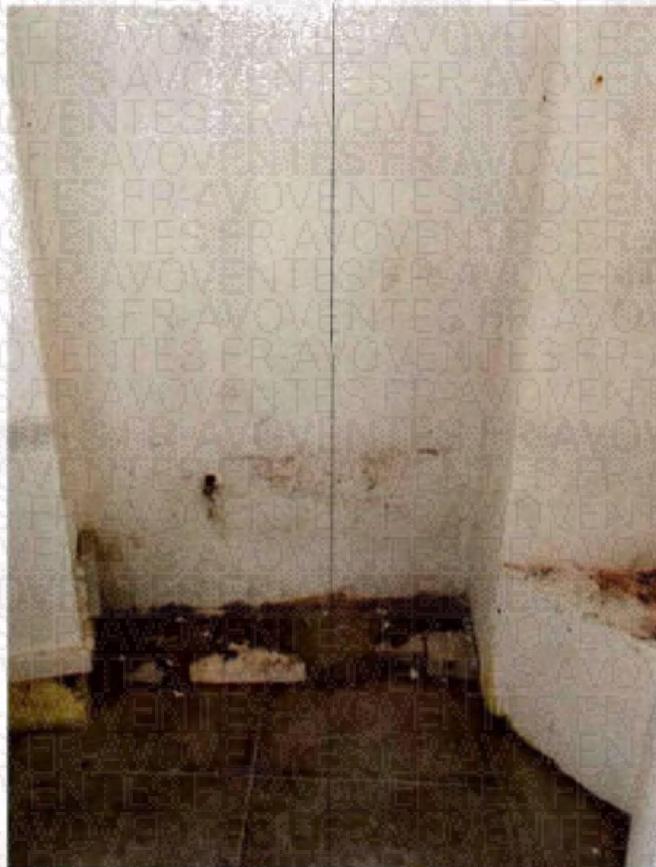
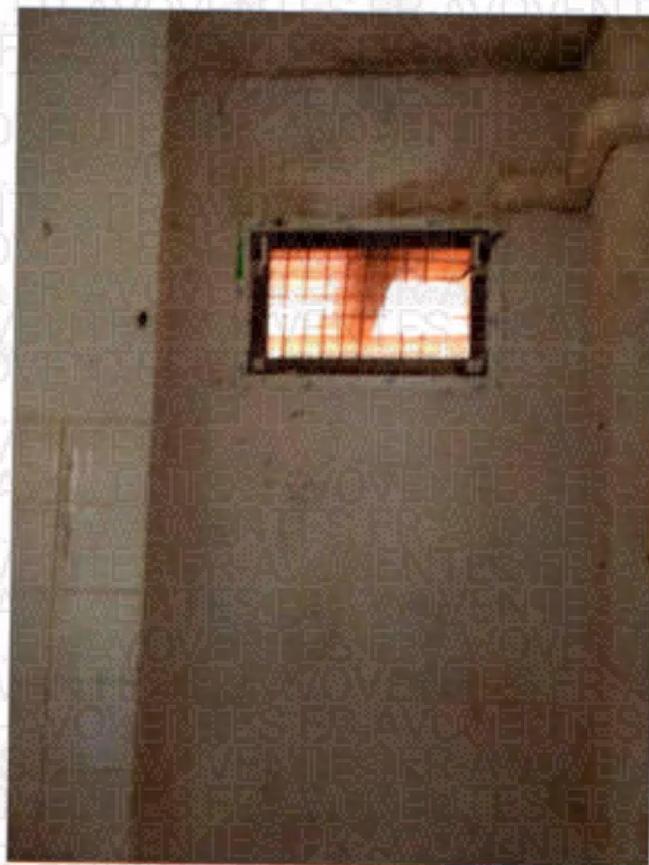
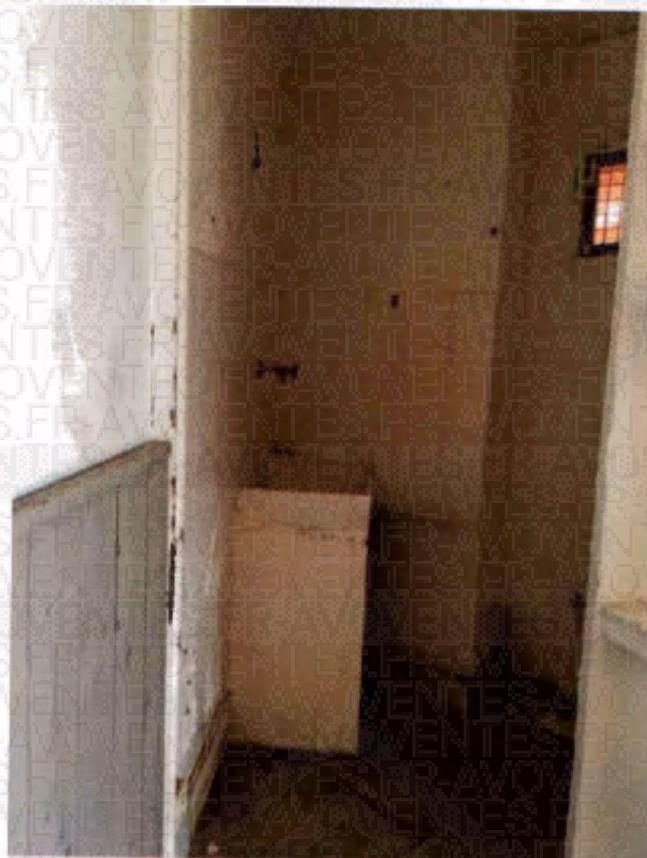
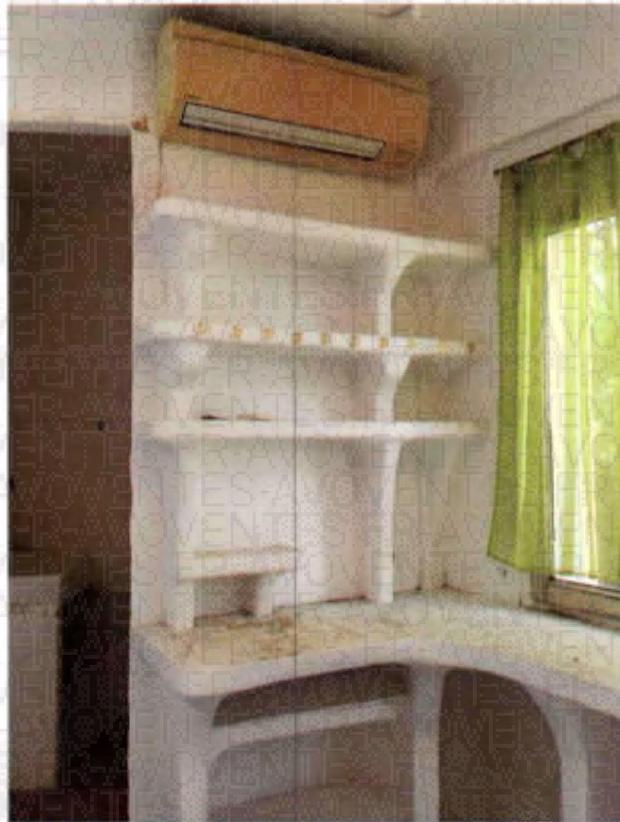
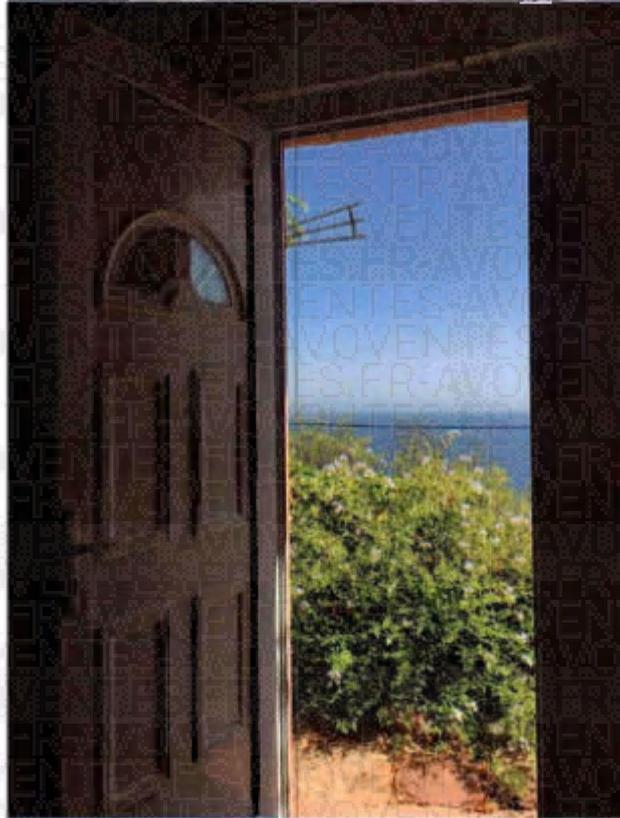
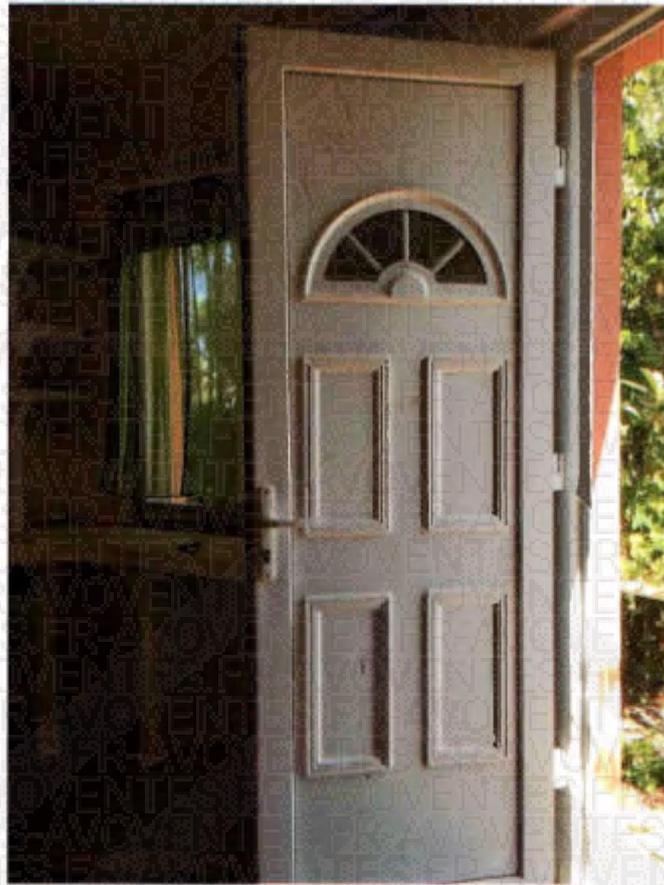
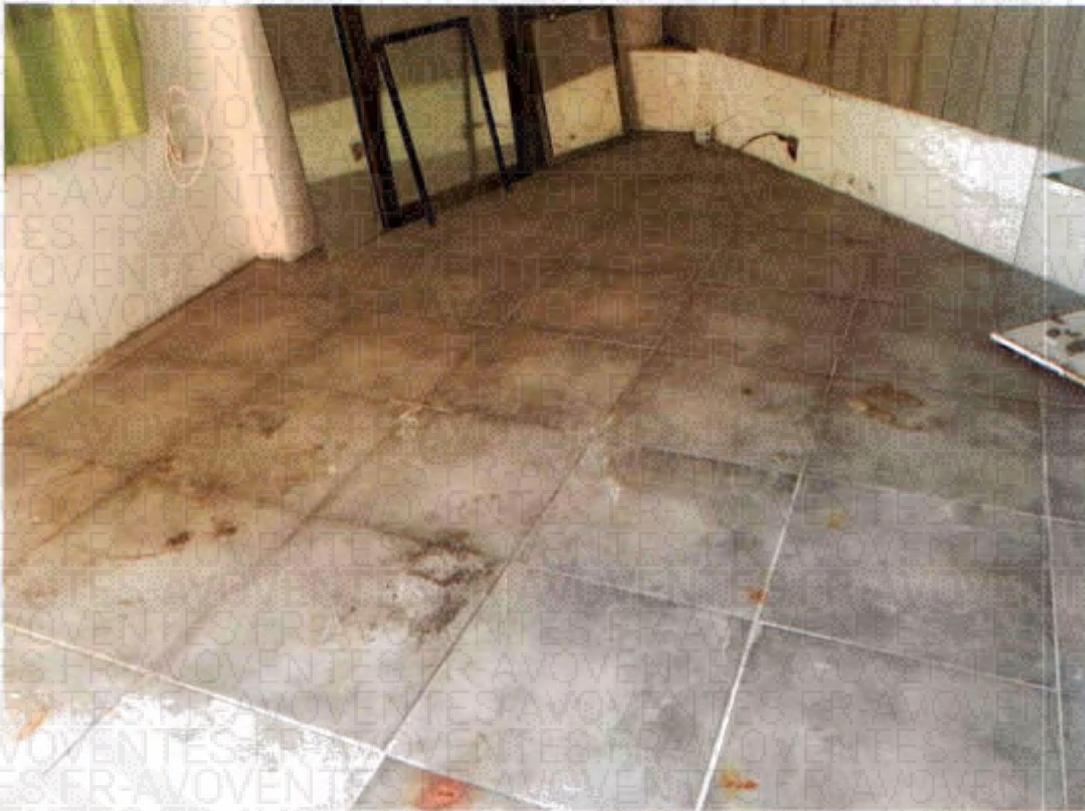
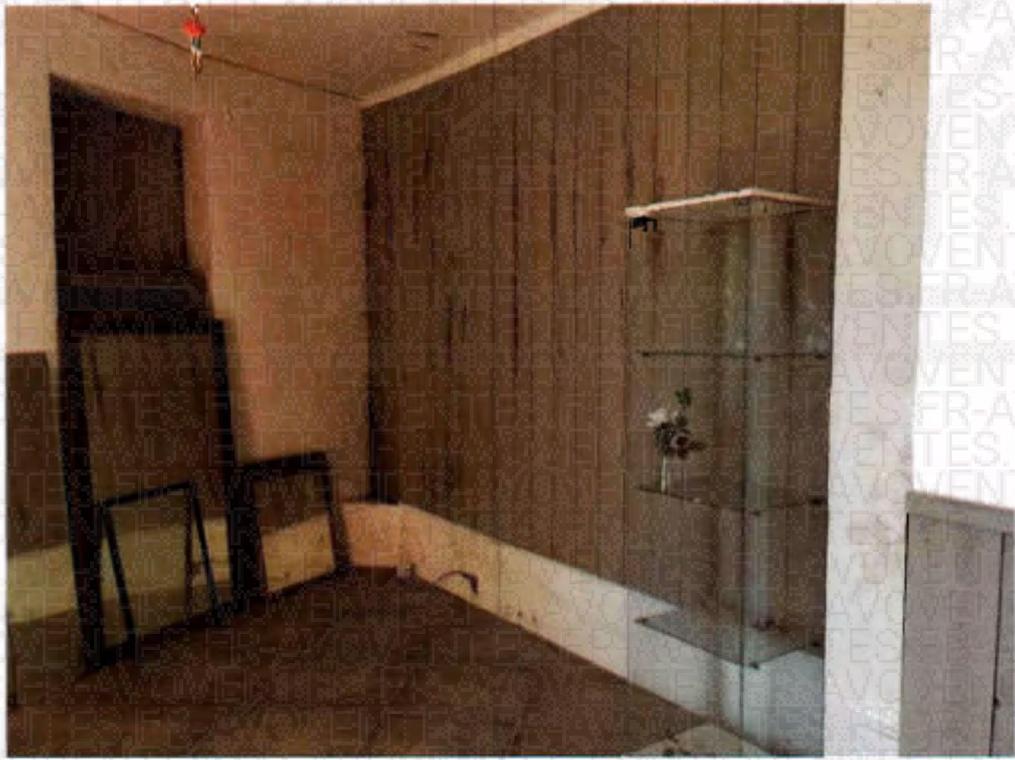
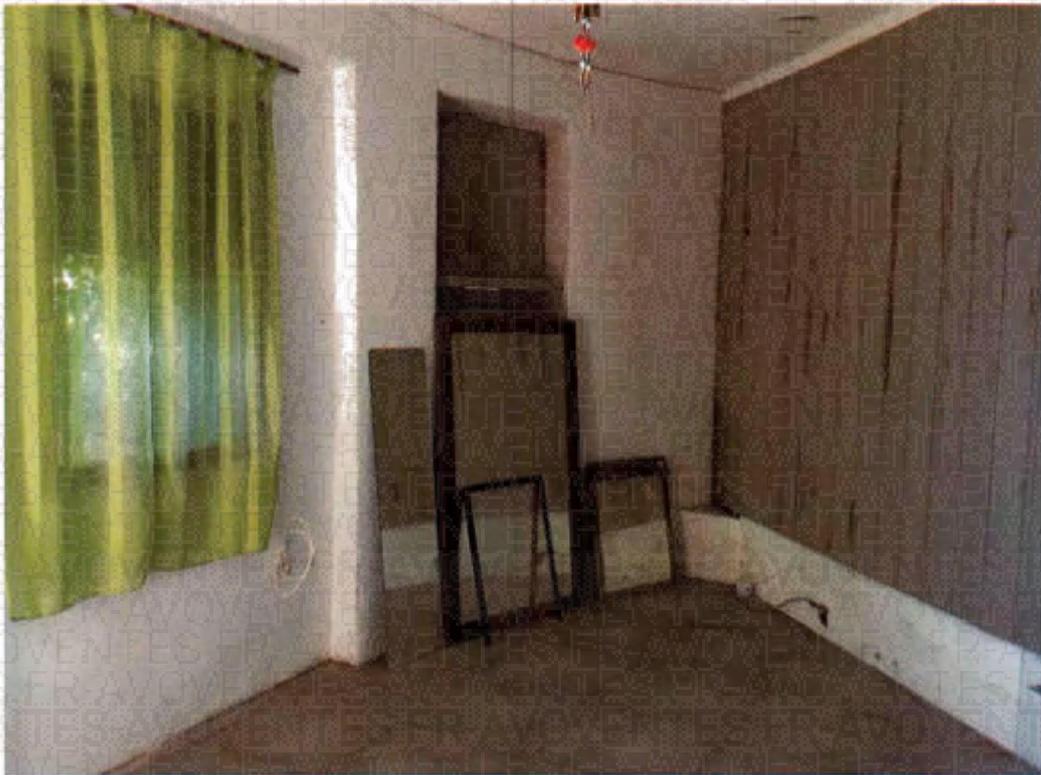
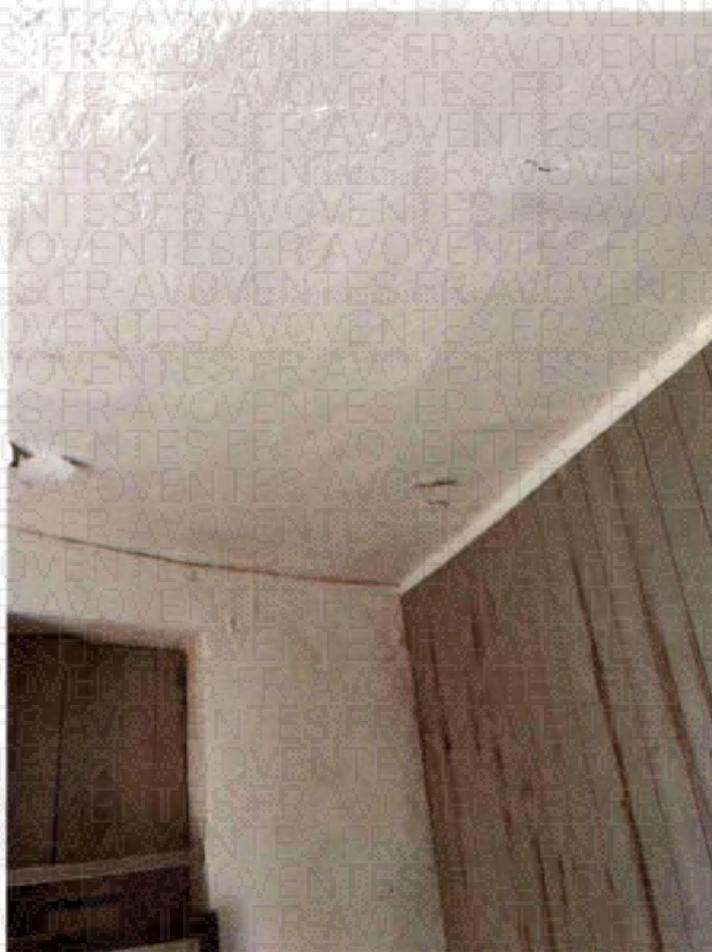
ANNEXE SOUS MAISON (CHAMBRE INDEPENDANTE)

Le sol est recouvert de carrelage gris en mauvais état.

Les murs et plafond sont recouverts de peinture en mauvais état . Je note la présence de traces d'humidité. La peinture s'écaille à de multiples endroits.

La chambre dispose d'un point d'eau avec évier en mauvais état général.

L'ensemble des installations présentent un état vétuste apparent.
