PROCES VERBAL DE CONSTAT DESCRIPTIF

Me suis rendue ce jour sur la commune de THEOULE SUR MER, 06590, Villa Amiradou, 6 rue des Mimosées aux fins de procéder au **procès-verbal descriptif des biens immobiliers suivants** :

Sur la commune de THEOULE SUR MER, 06590, « Villa Amiradou », lieudit « Théoule Supérieure », 6 rue des Mimosées figurant au cadastre de la manière suivante Section A numéro 363 et la parcelle attenante sise même lieudit et cadastré Section A numéro 364.

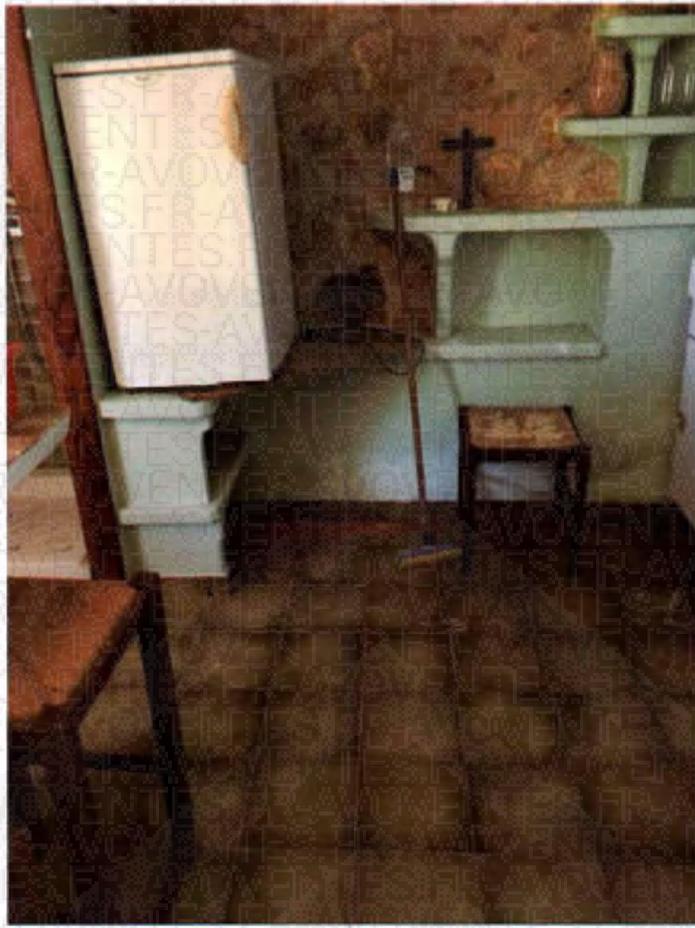
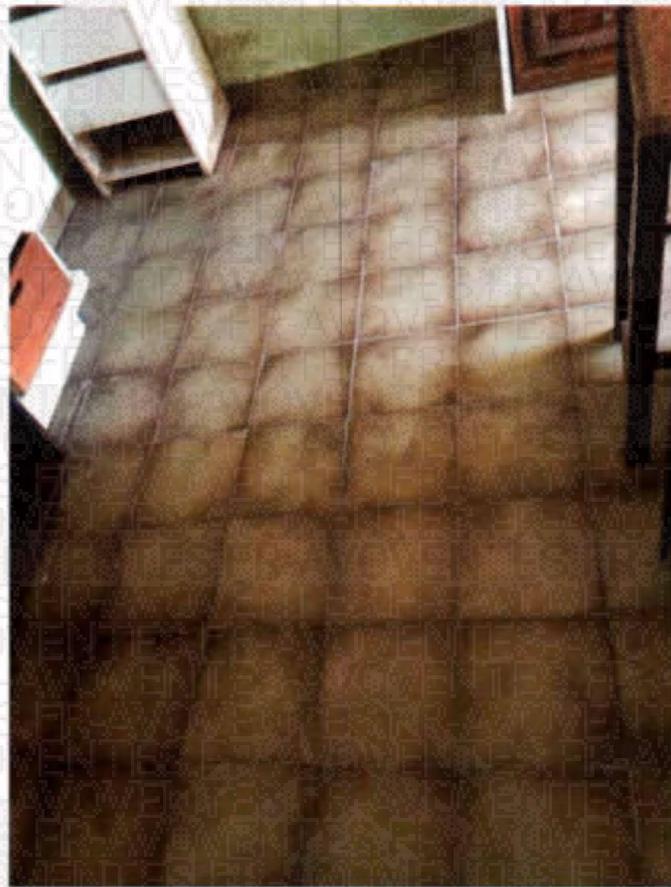
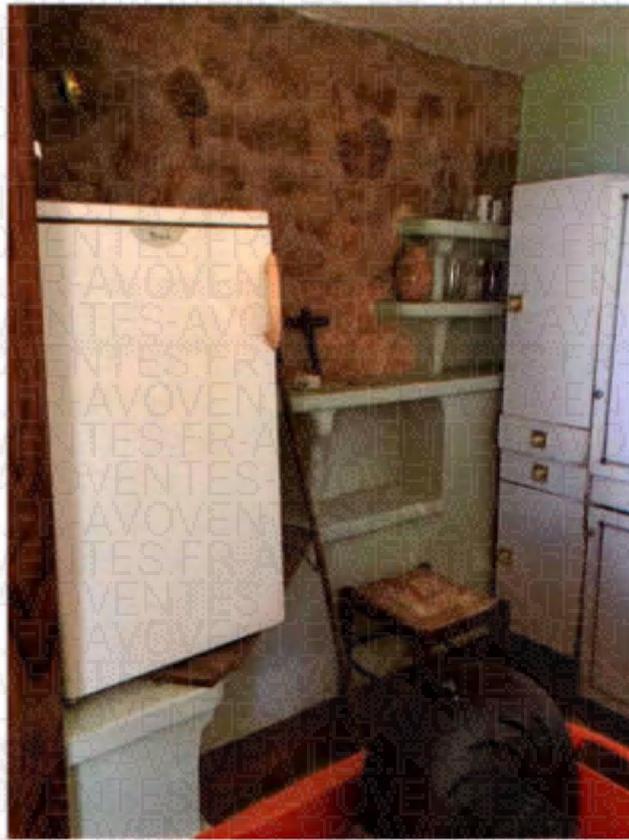
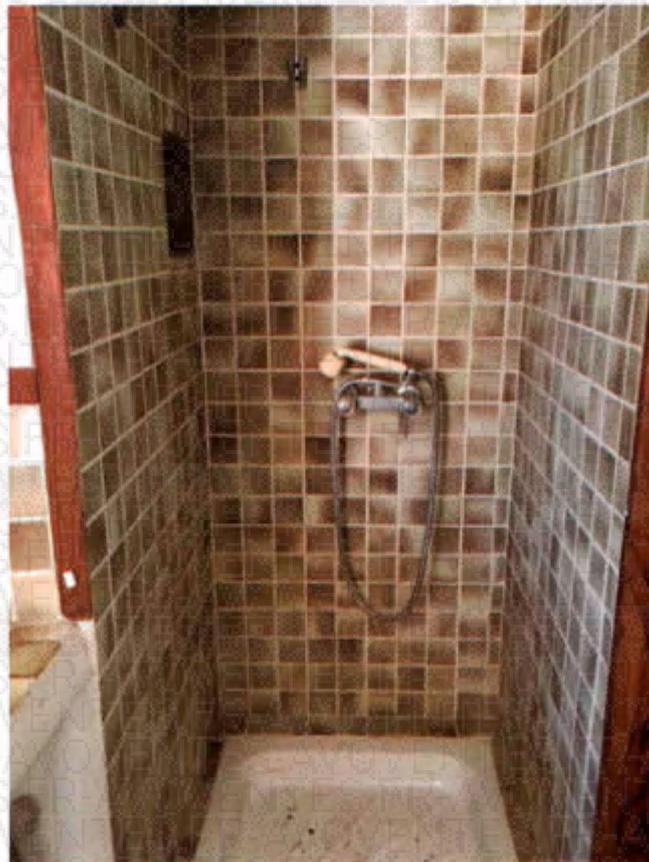
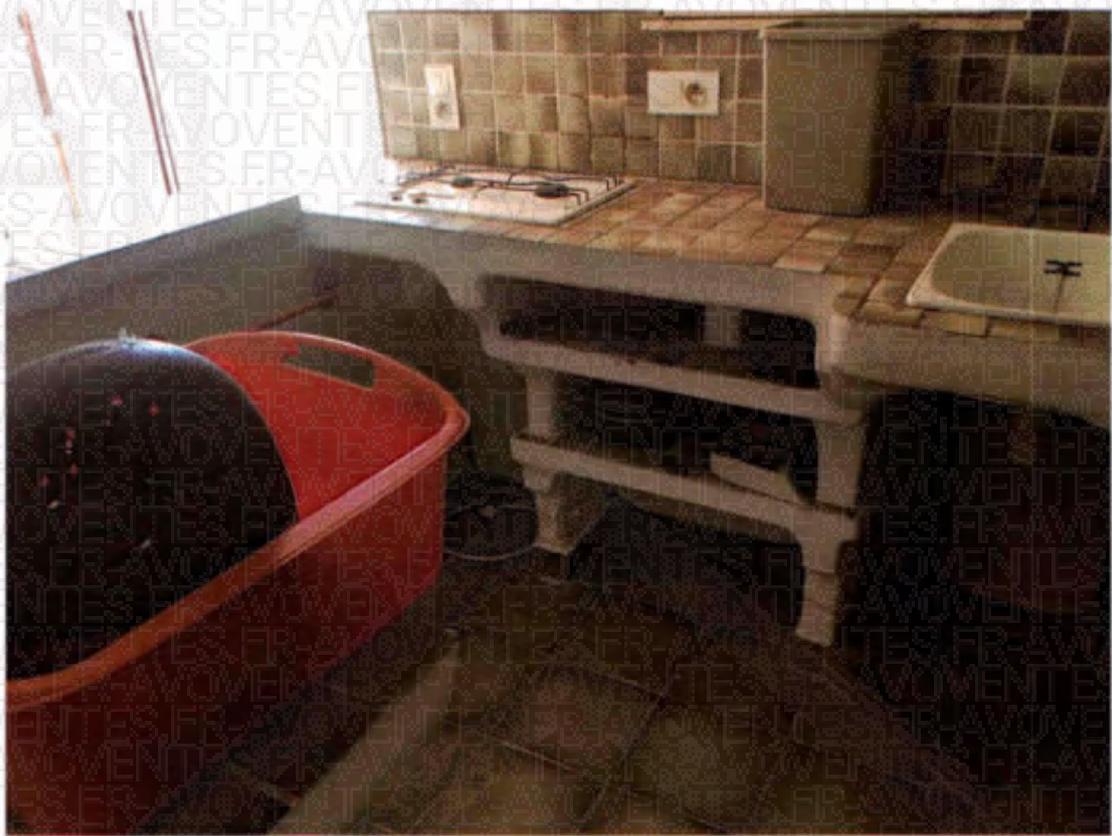
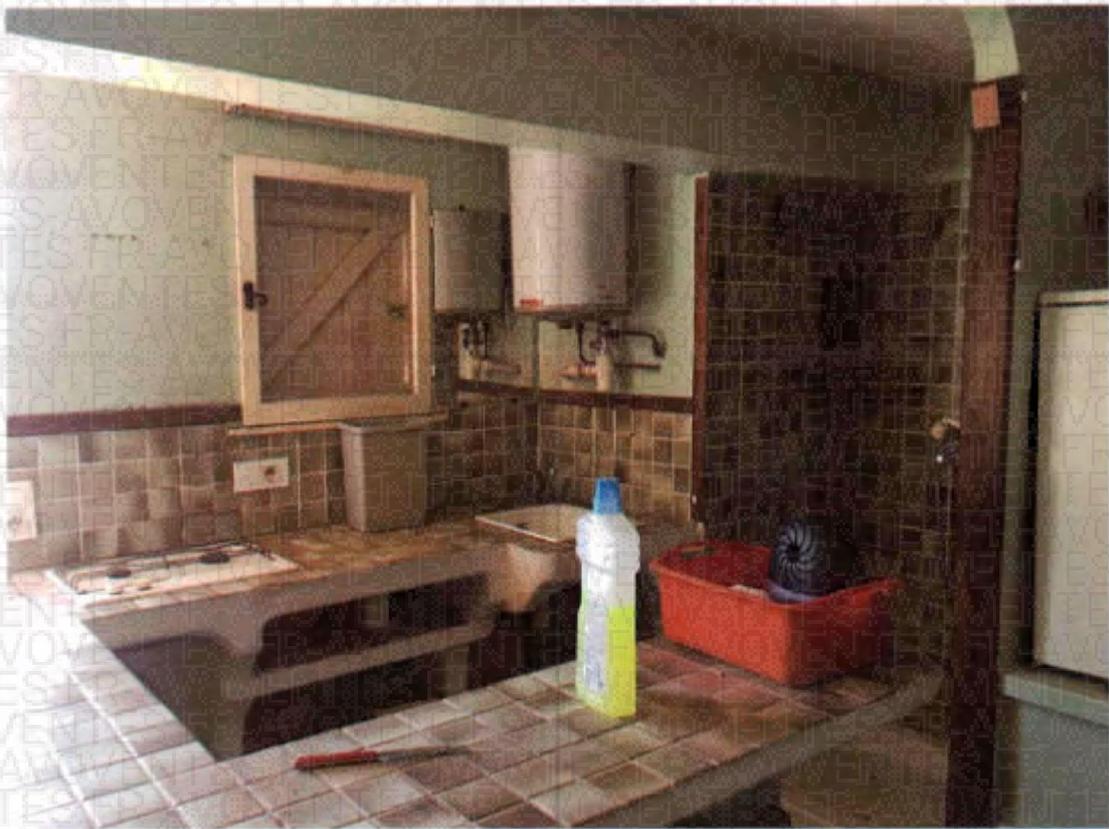
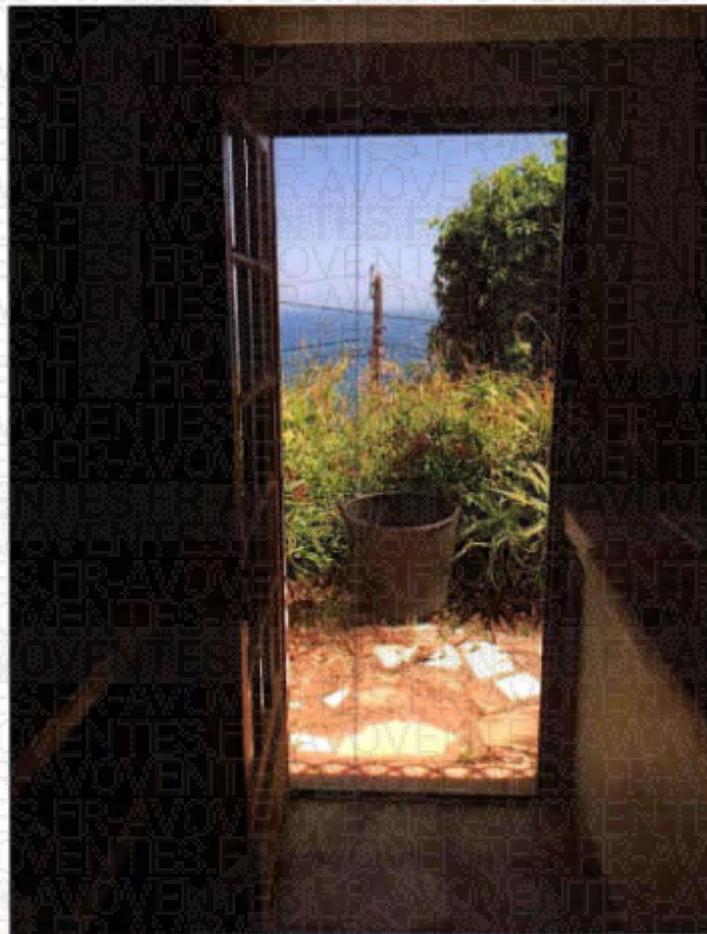
ANNEXE SOUS MAISON

Le sol est recouvert de carrelage gris en mauvais état.

Les **murs et plafond** sont recouverts de peinture en mauvais état . Je note la présence de traces d'humidité.

L'ensemble des installations présentent un état vétuste apparent.

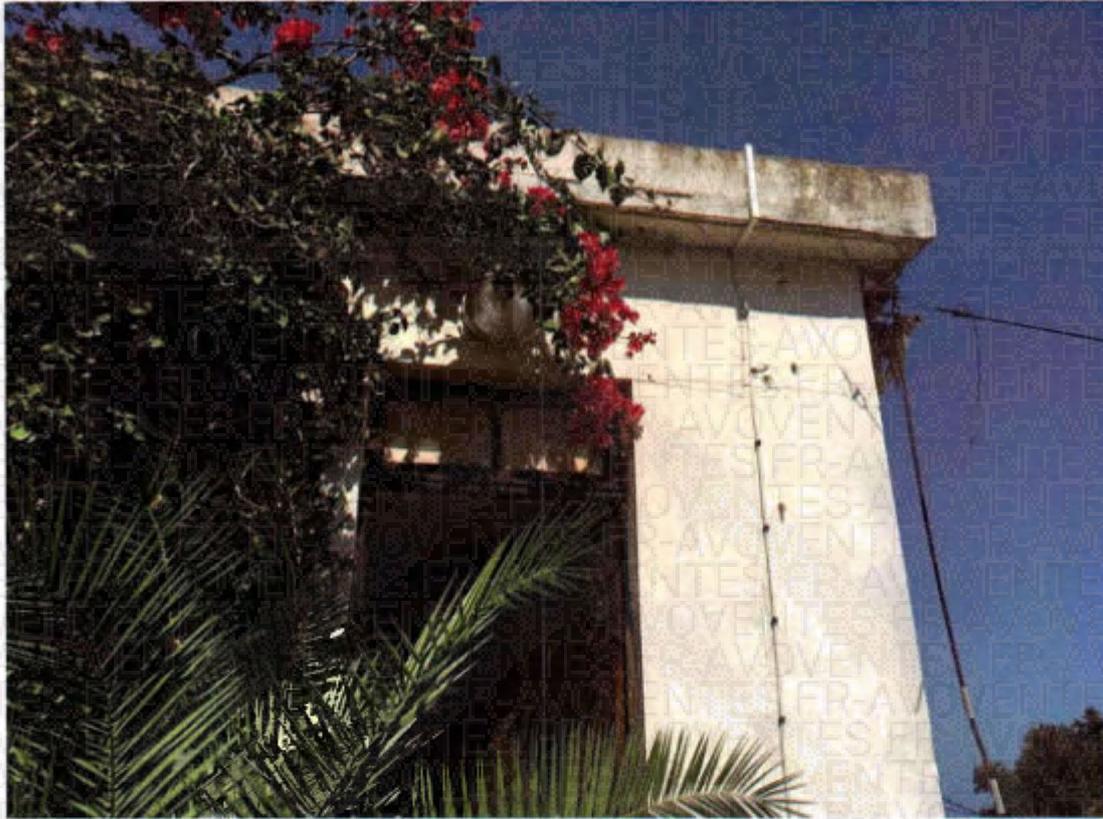
A l'appui, je réalise les clichés photographiques suivants :
Entrée studio

L'accès s'effectue par une porte d'entrée en mauvais état.

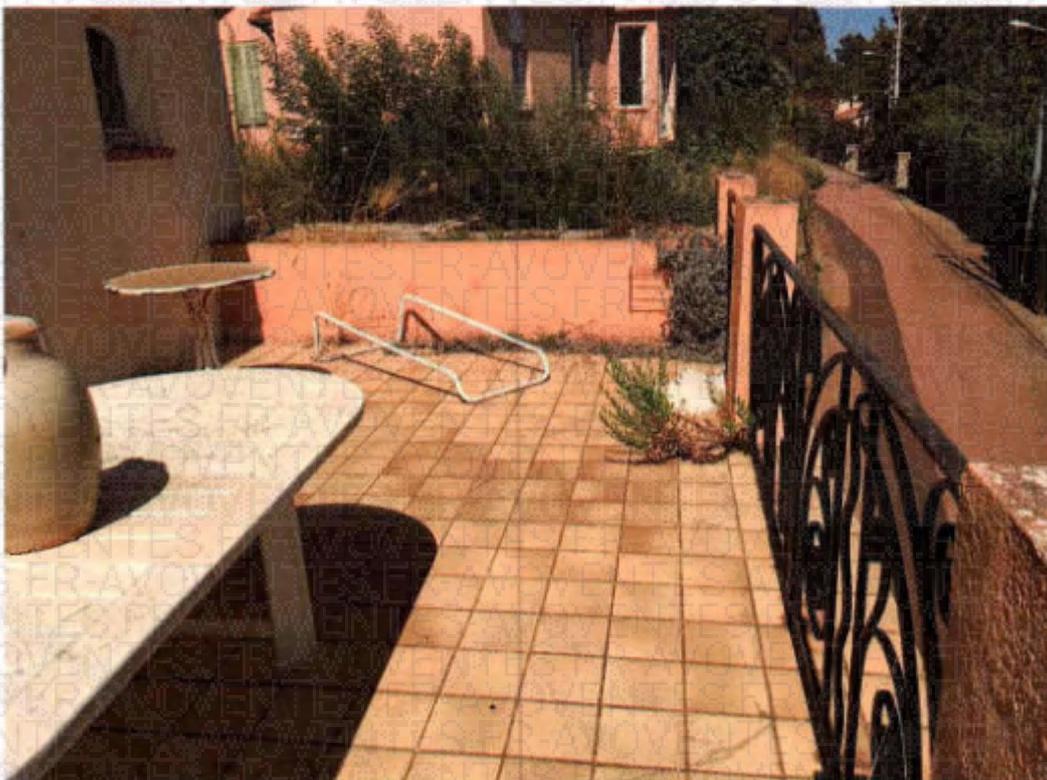
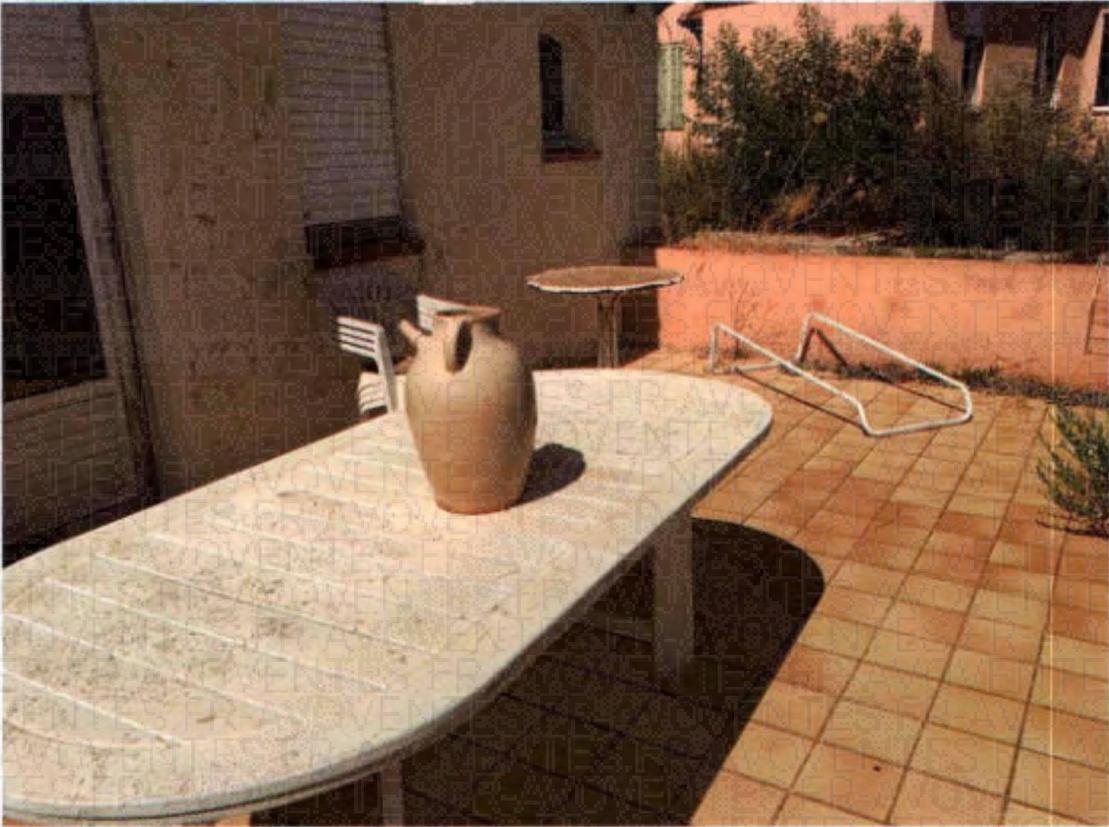
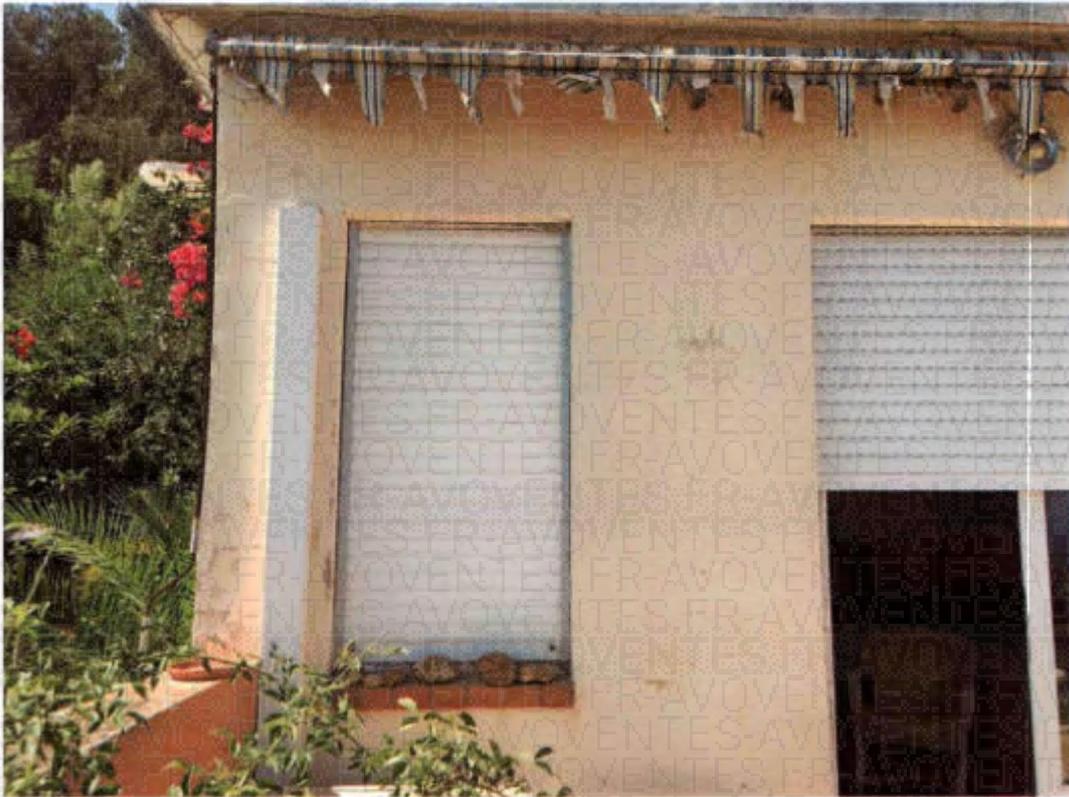
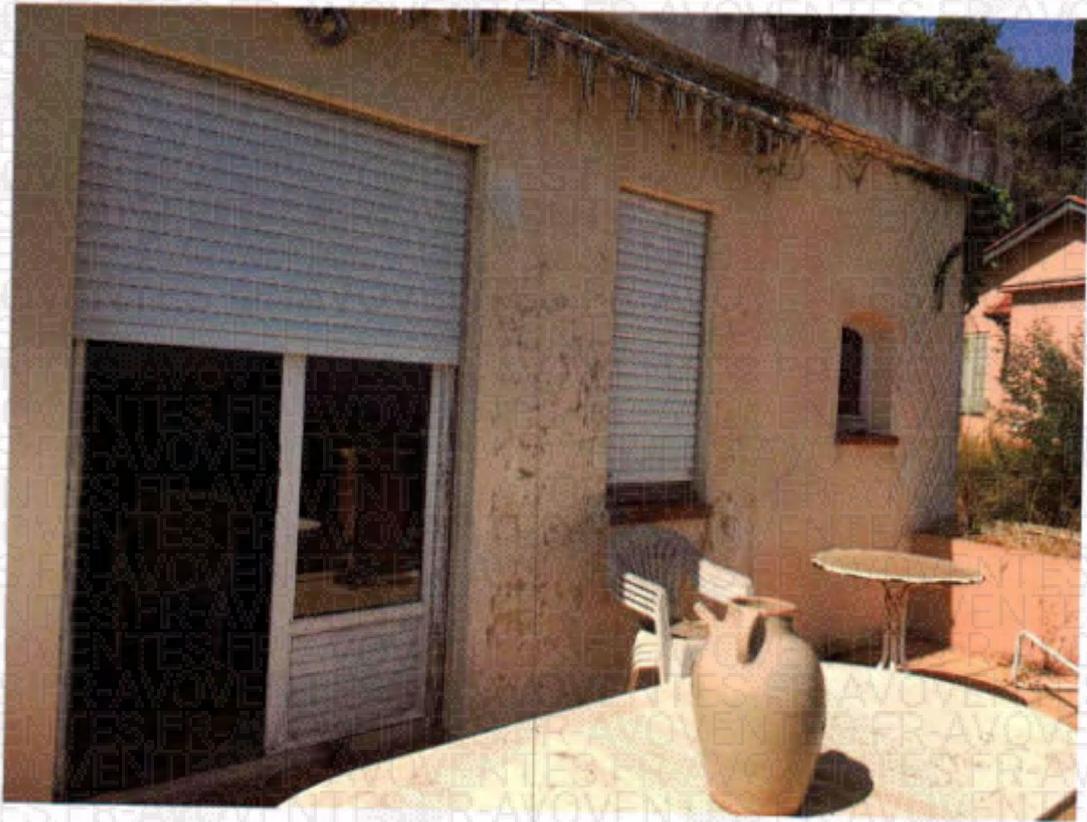
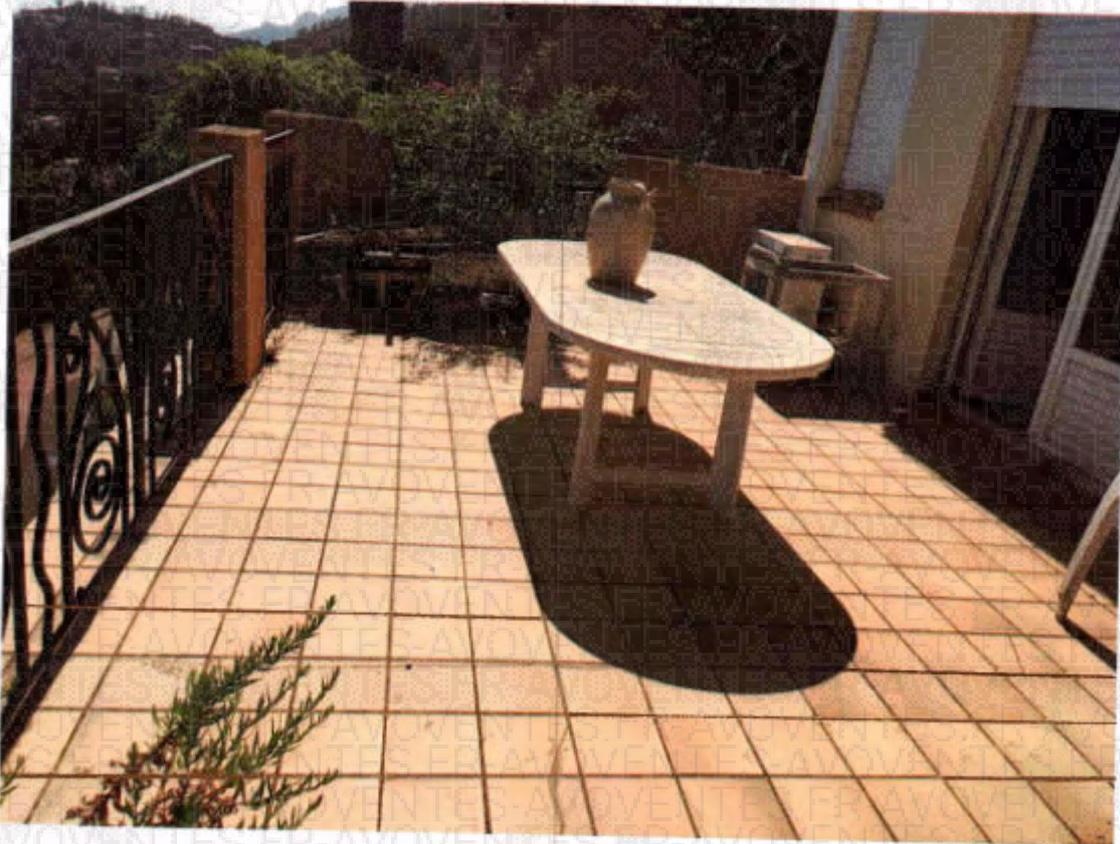
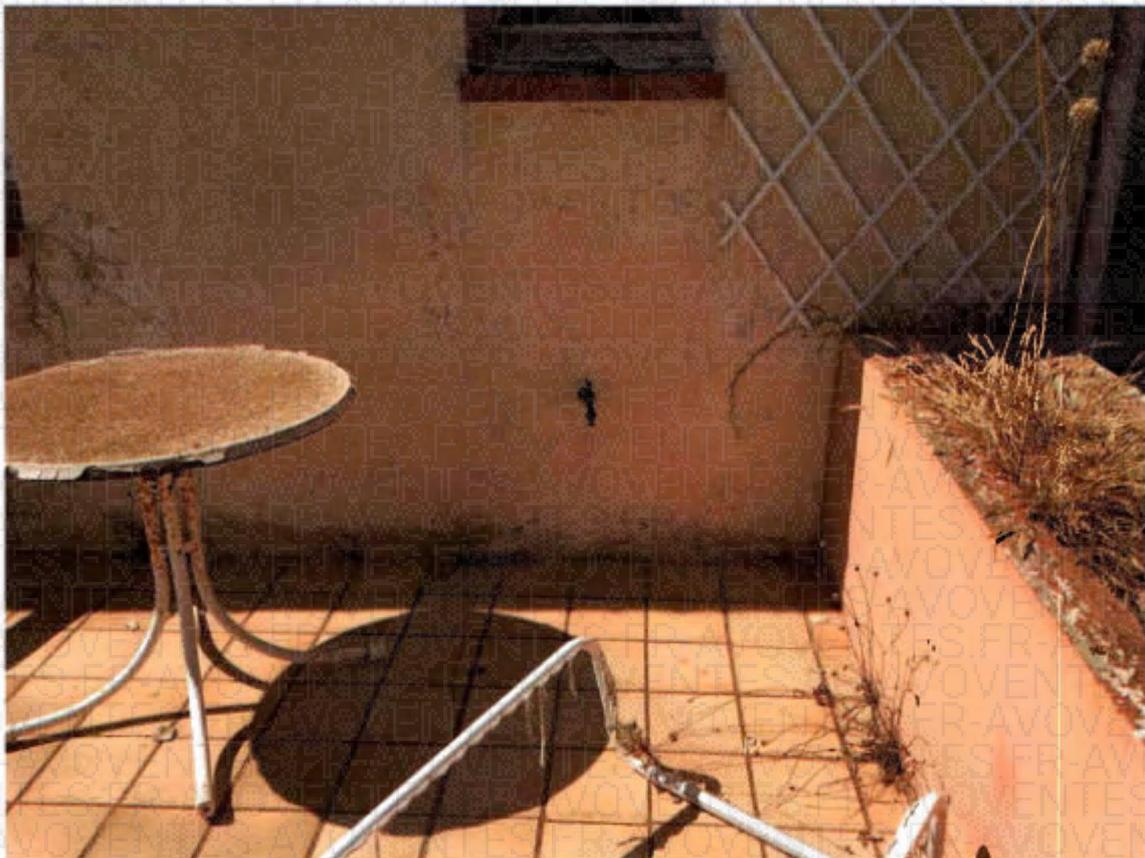
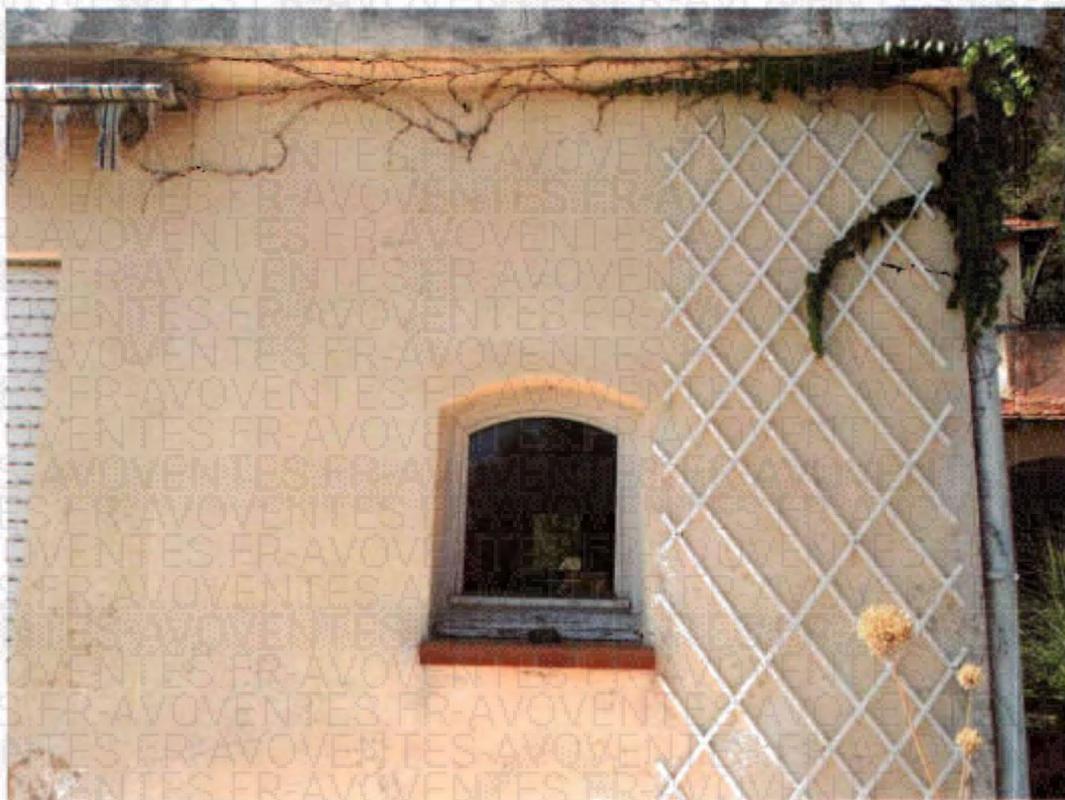
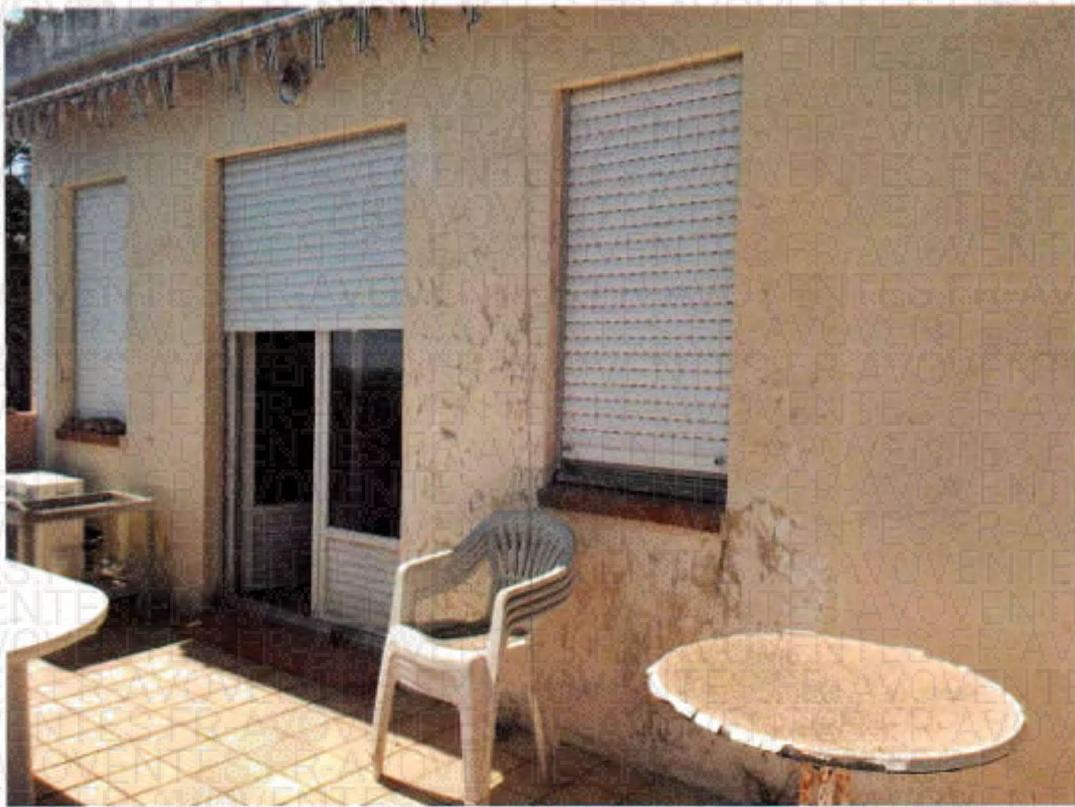
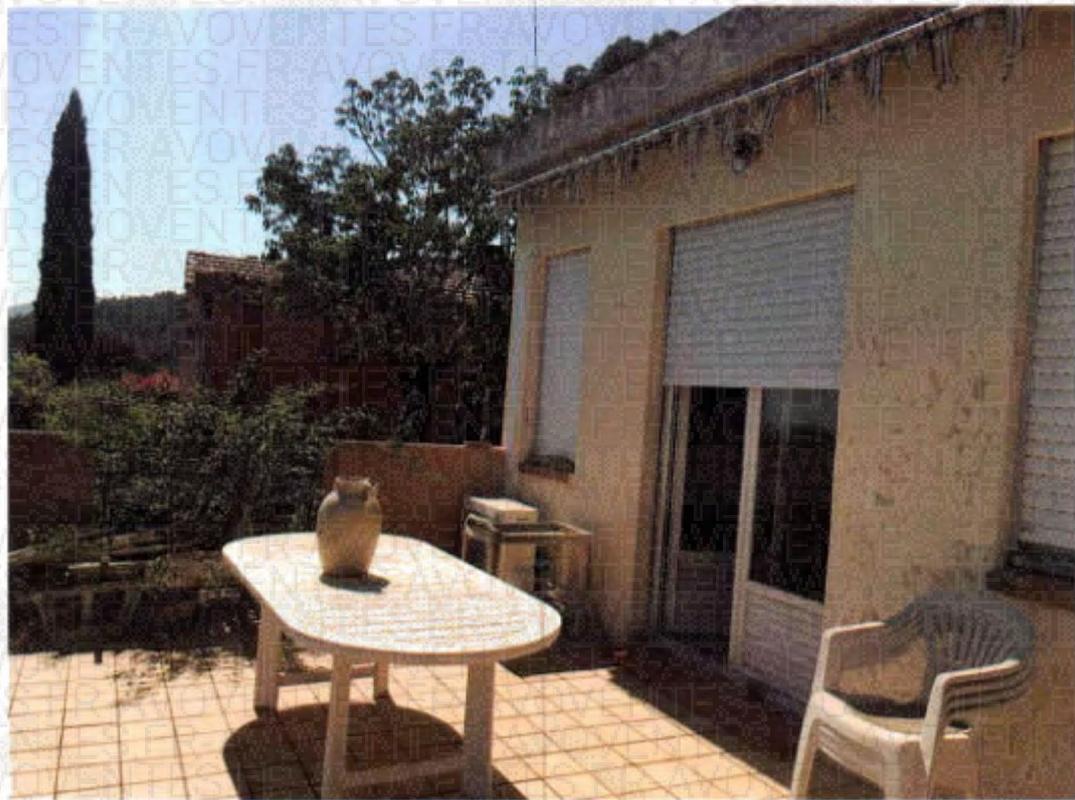
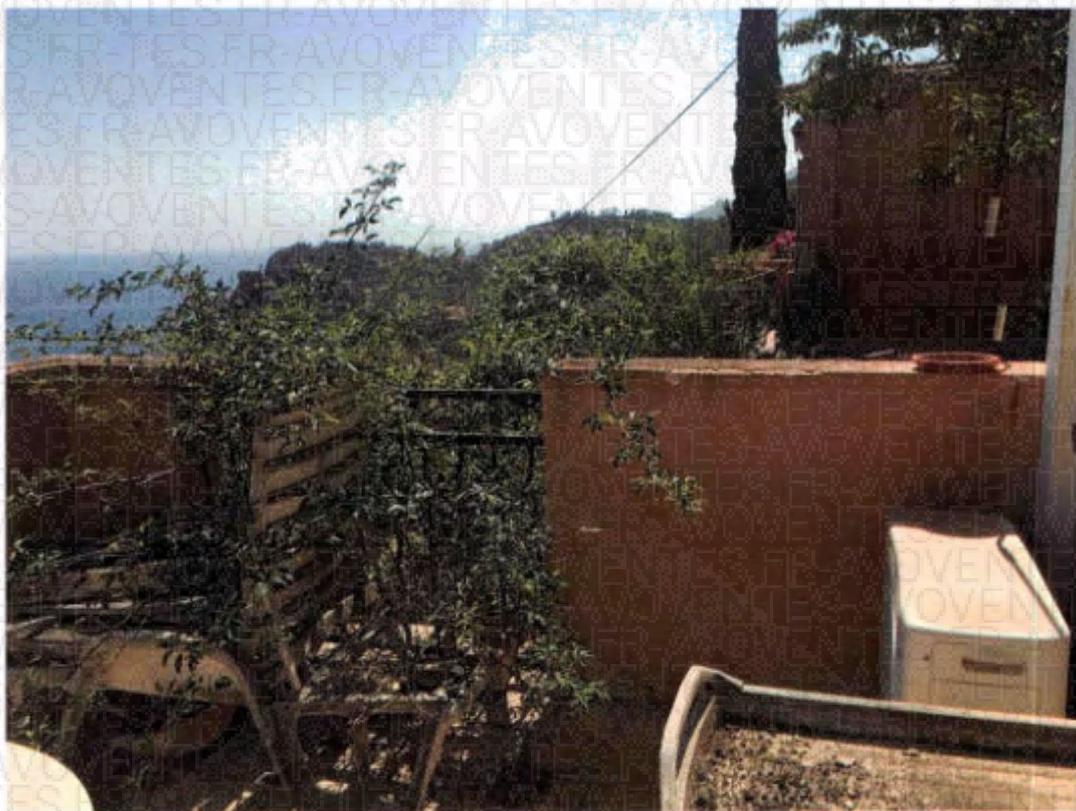
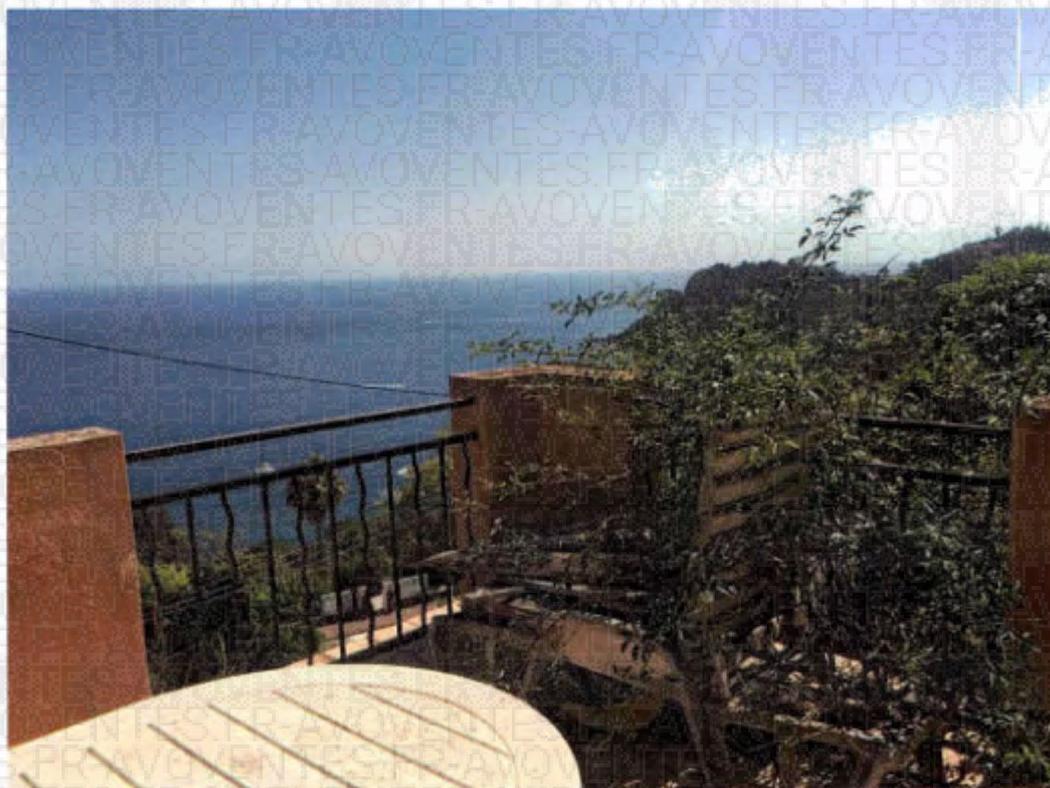
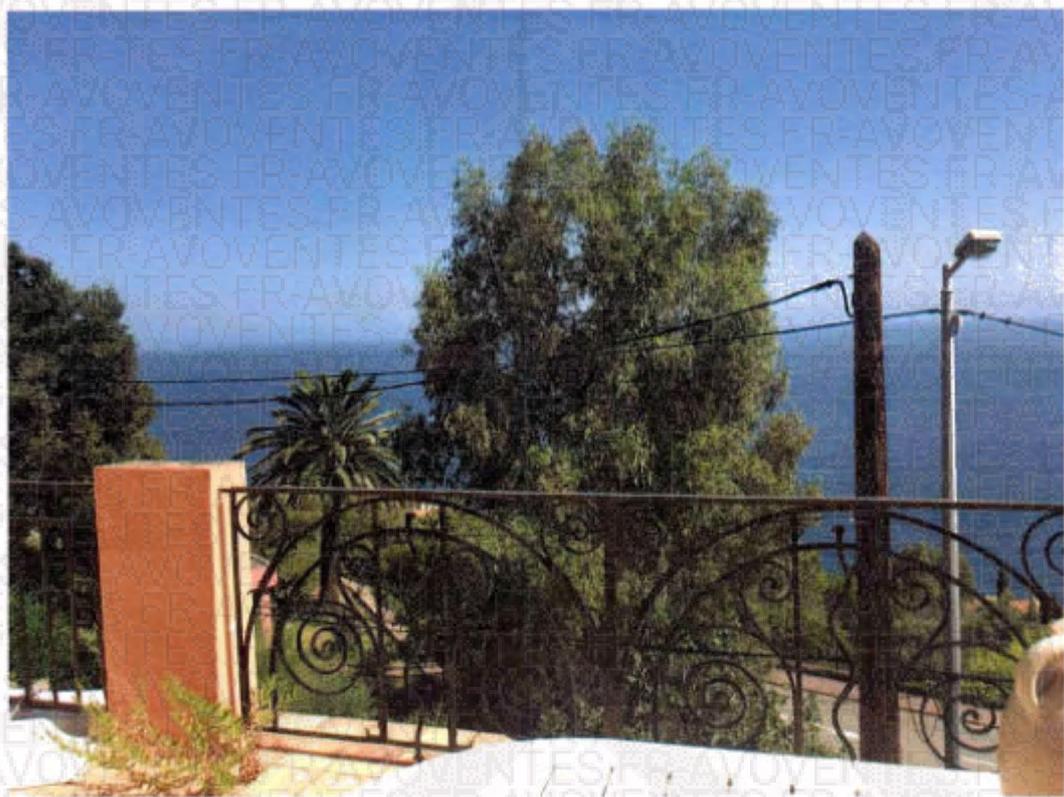
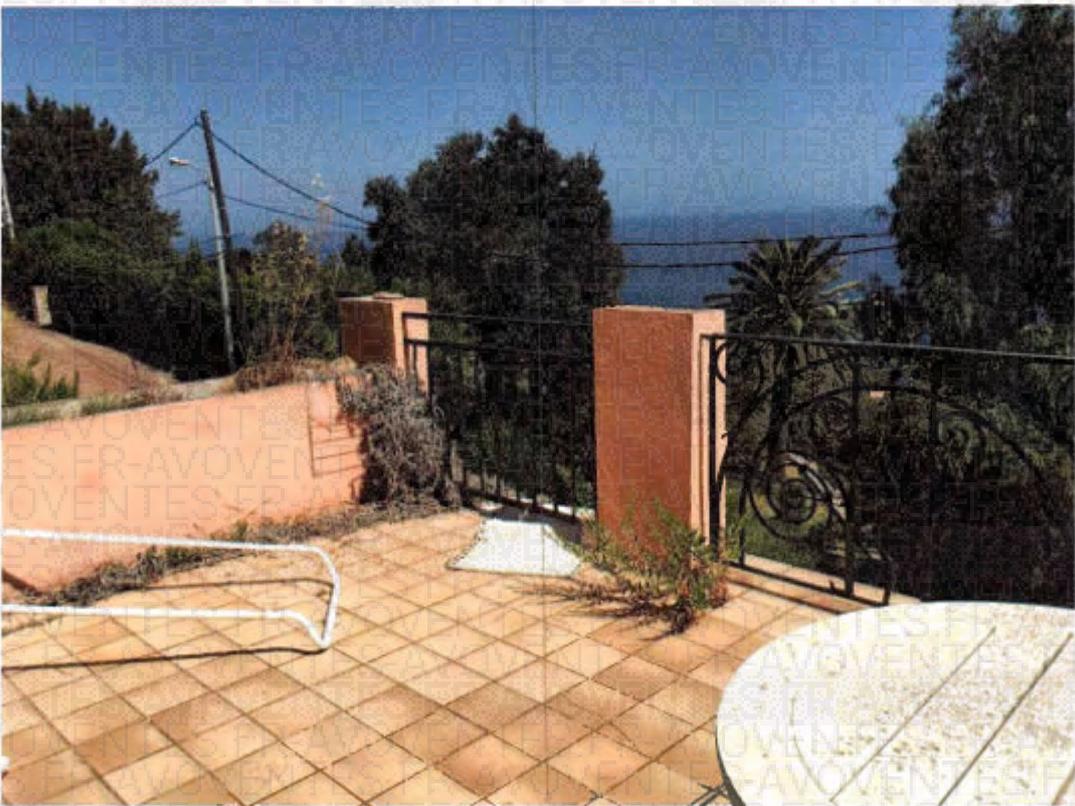
Terrasse studio :

Le tout est en mauvais état général et est à rénover en intégralité.

Les murs et plafond sont recouverts de peinture en mauvais état

L'ensemble des installations présentent un état vétuste apparent.
