PROCES VERBAL DE CONSTAT DESCRIPTIF

Me suis rendue ce jour sur la commune de THEOULE SUR MER, 06590, Villa Amiradou, 6 rue des Mimosées aux fins de procéder au **procès-verbal descriptif des biens immobiliers suivants** :

Sur la commune de THEOULE SUR MER, 06590, « Villa Amiradou », lieudit « Théoule Supérieure », 6 rue des Mimosées figurant au cadastre de la manière suivante Section A numéro 363 et la parcelle attenante sise même lieudit et cadastré Section A numéro 364.

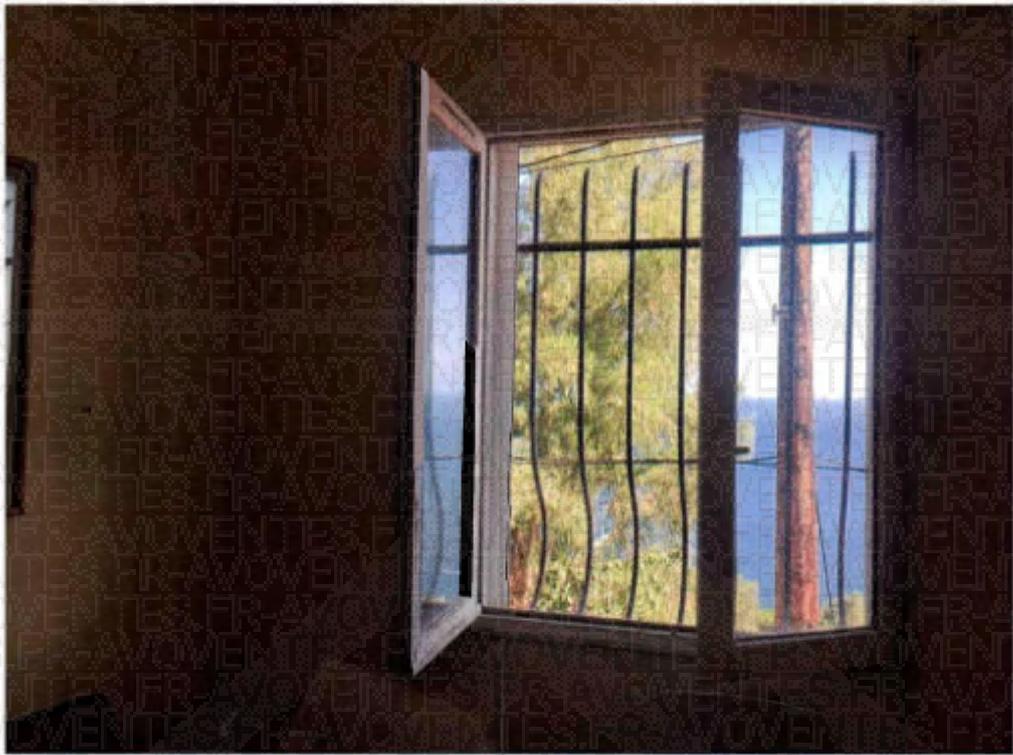
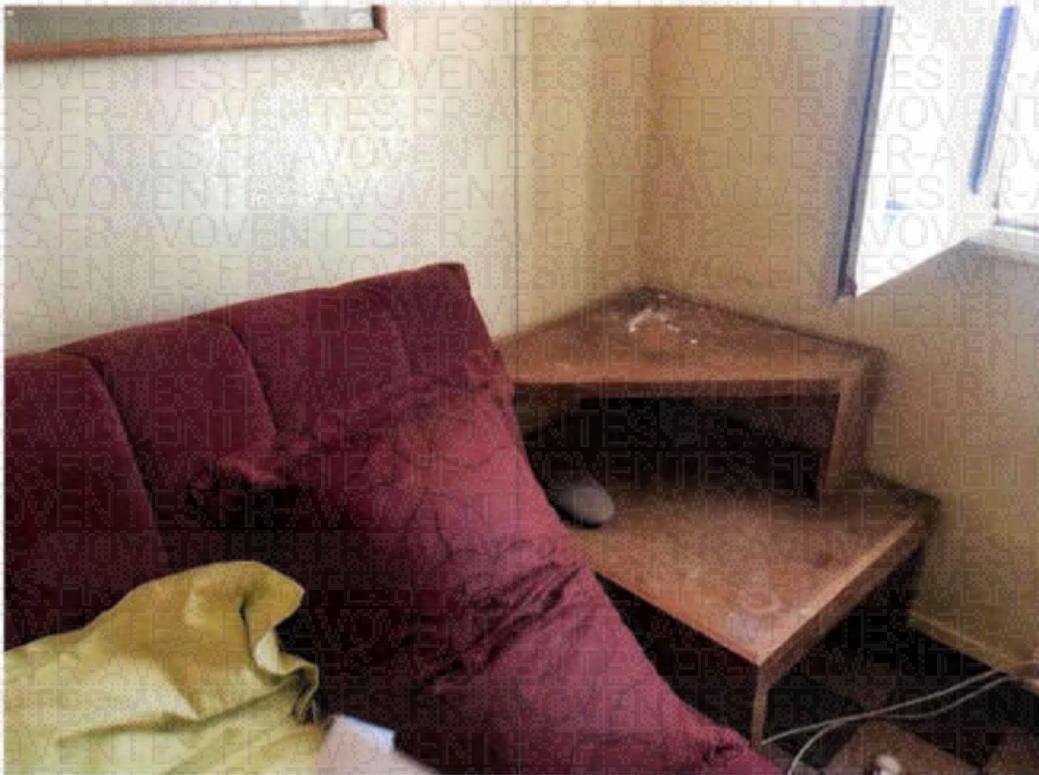
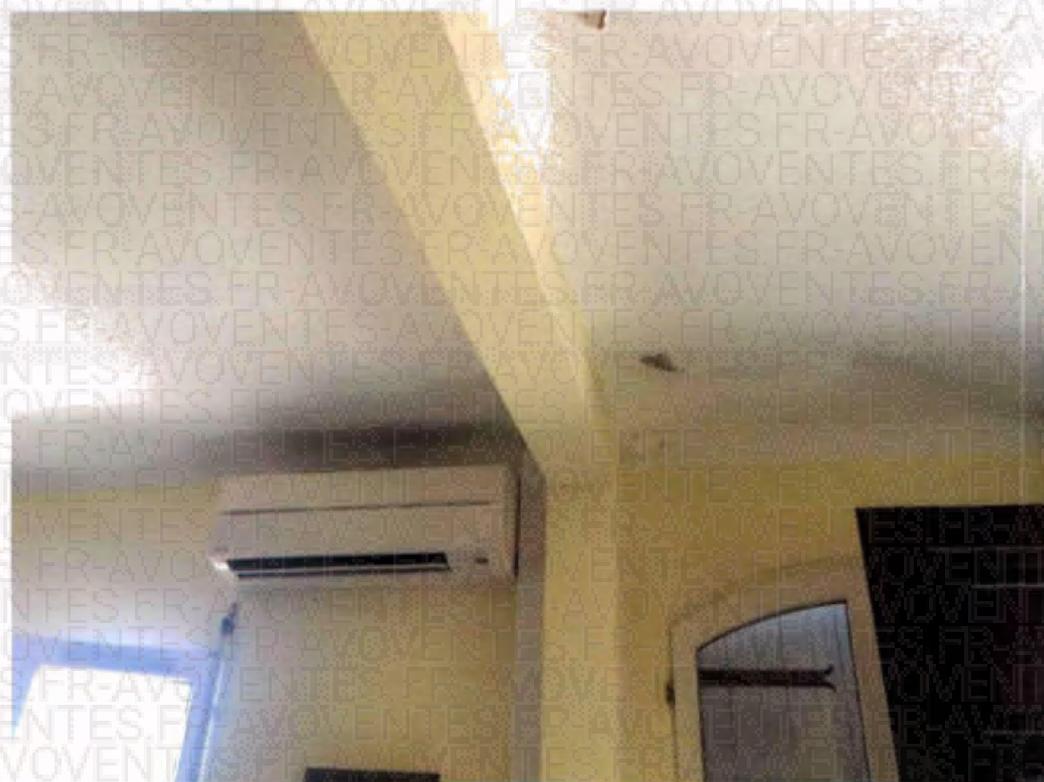
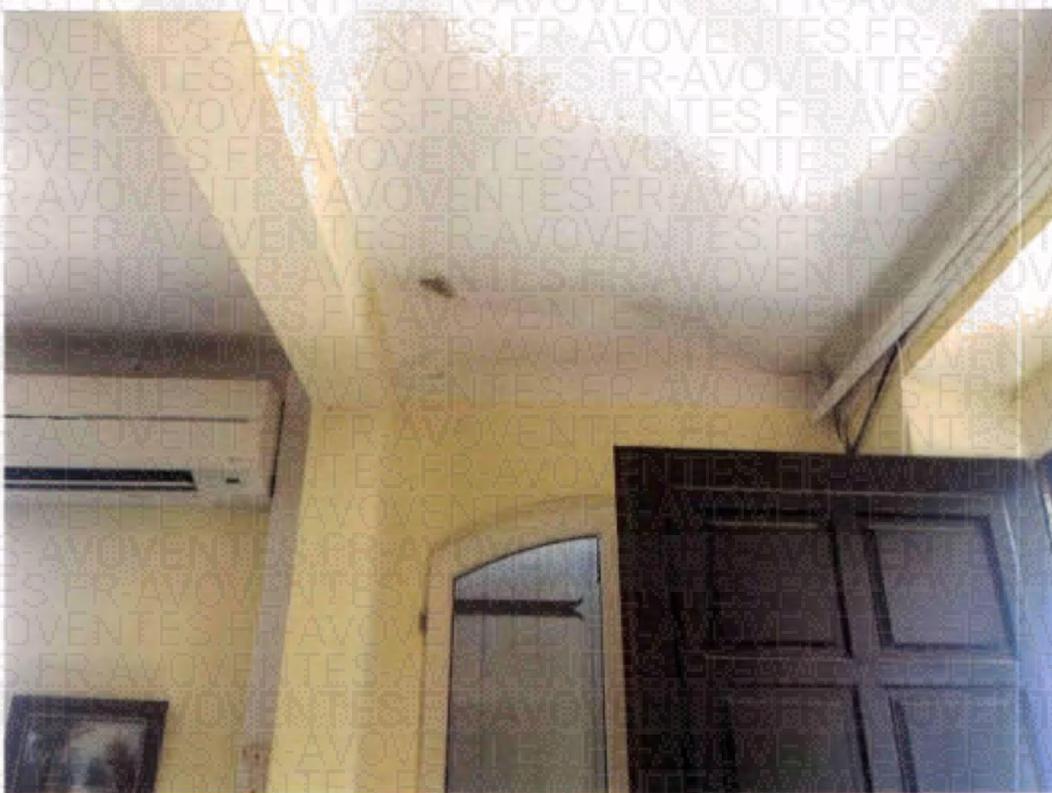
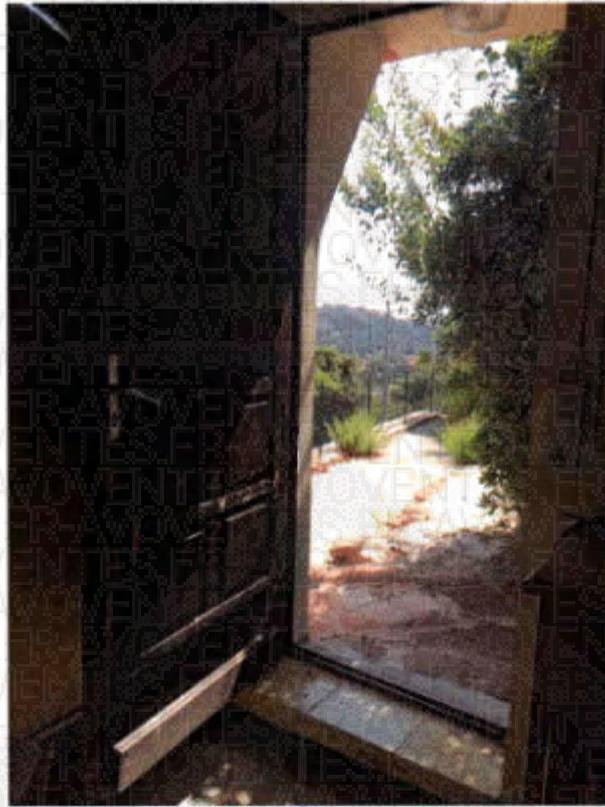
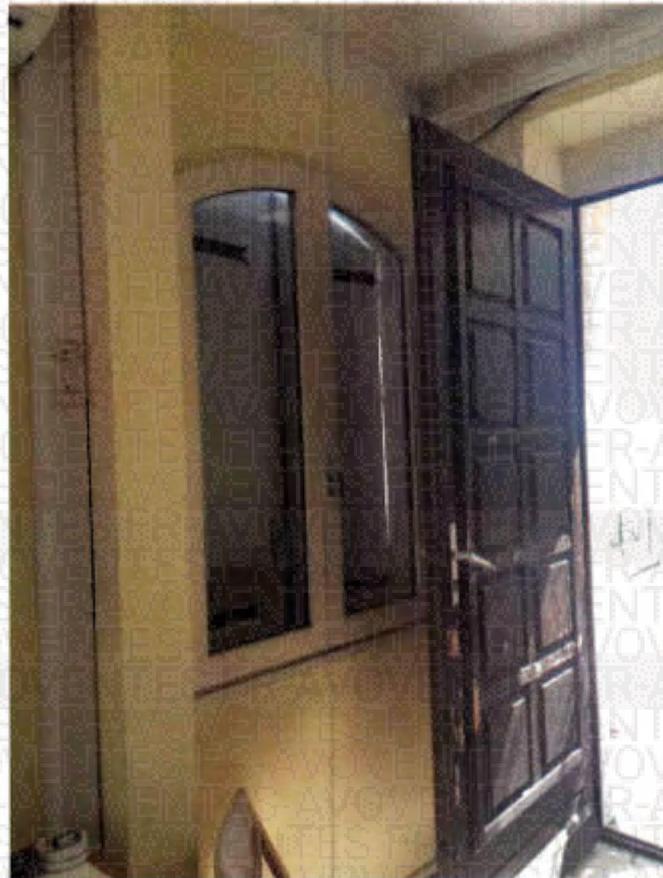
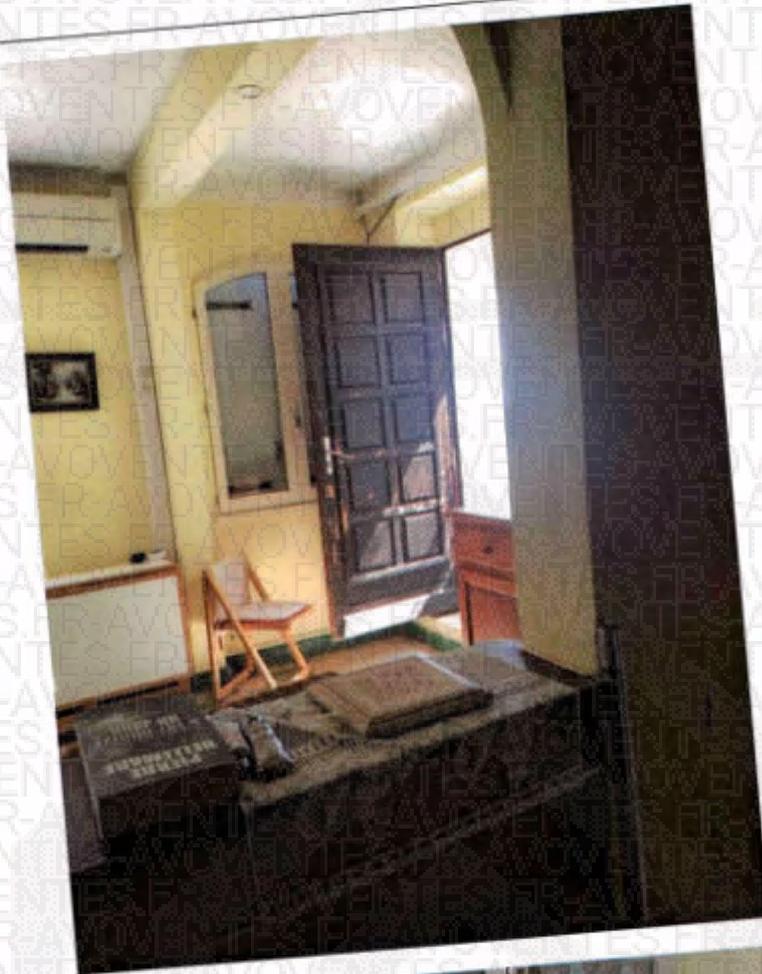
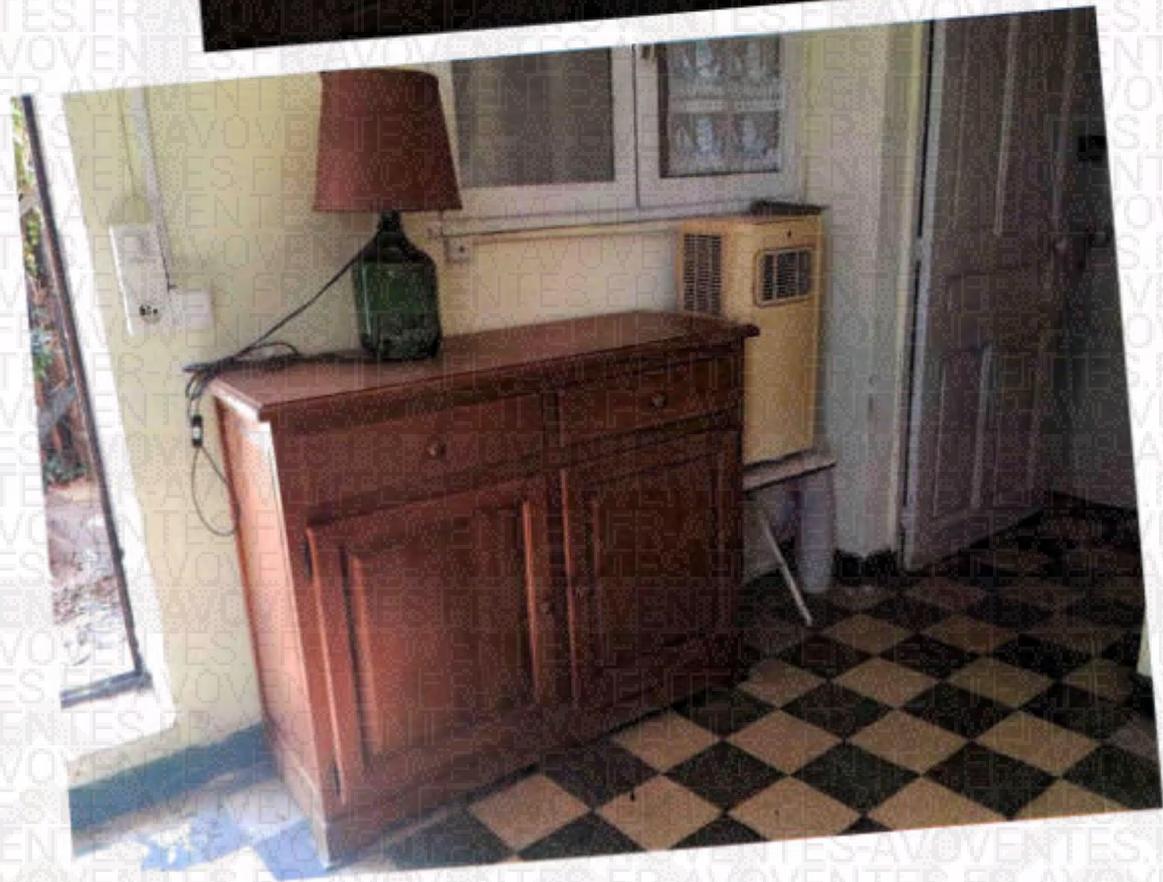
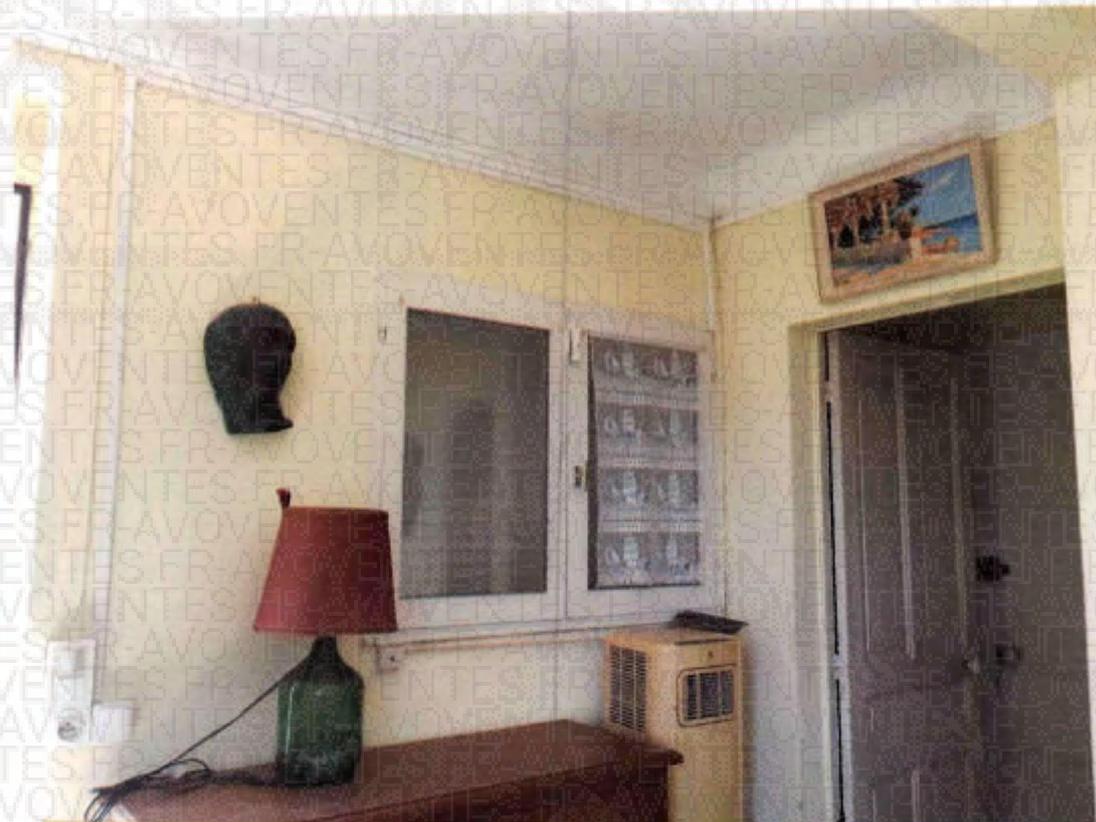
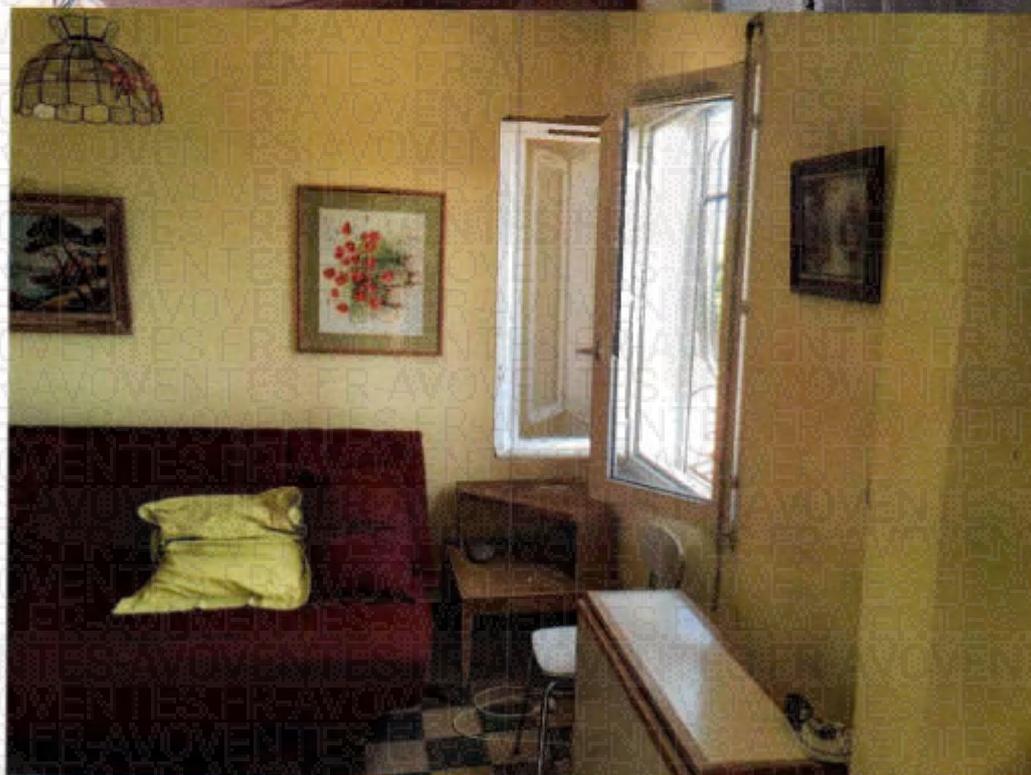
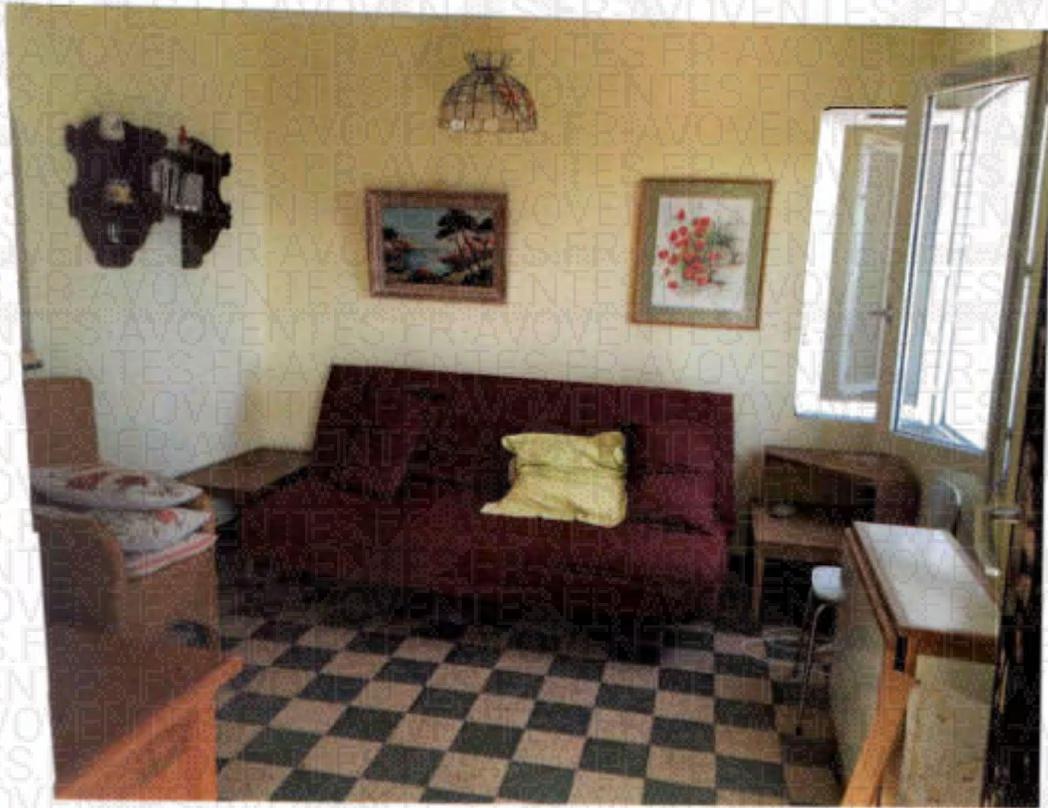
L'accès s'effectue par une porte d'entrée en mauvais état en bois.

Les murs et plafond sont recouverts de peinture en mauvais état . Au niveau du plafond, la peinture s'écaille à de multiples endroits.

L'ensemble des installations présentent un état vétuste apparent.

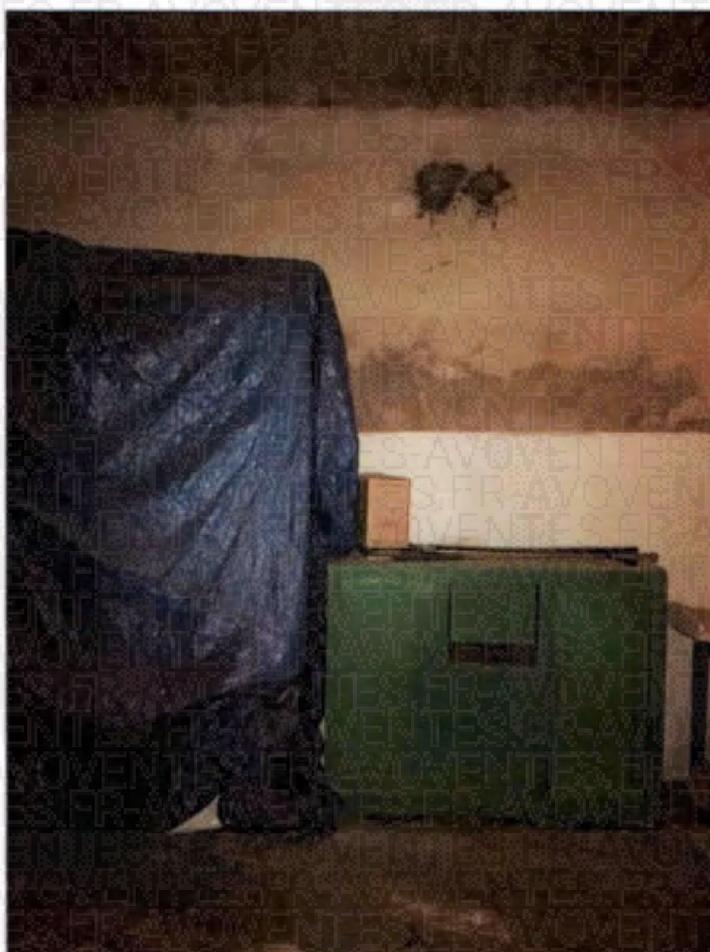
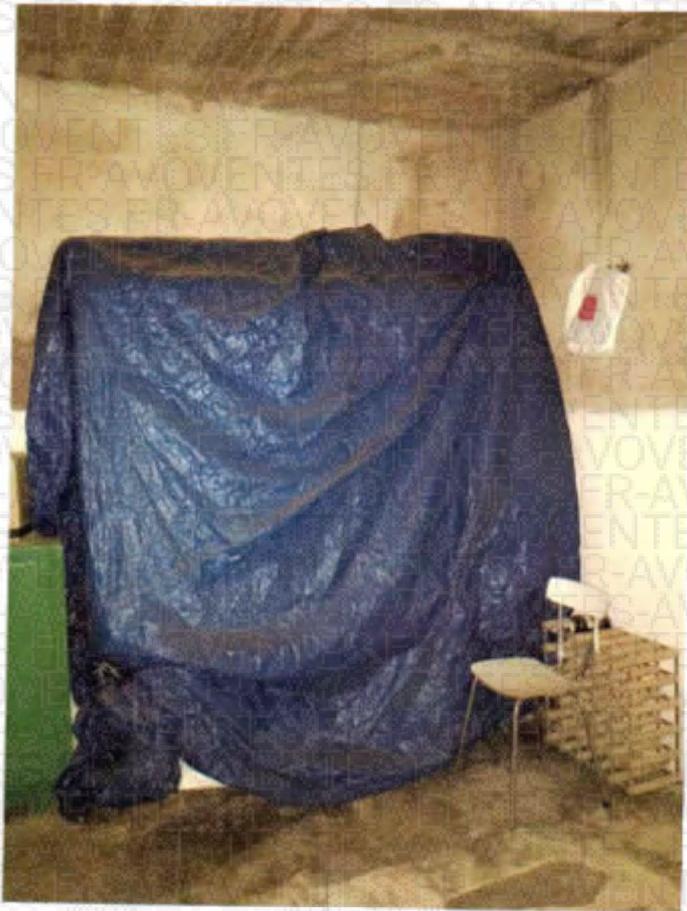
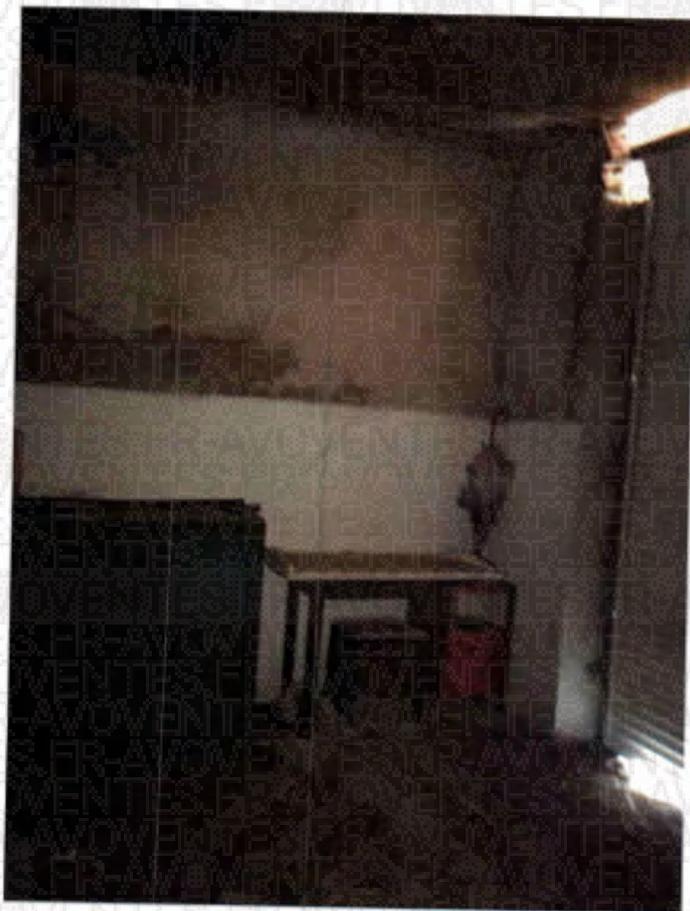
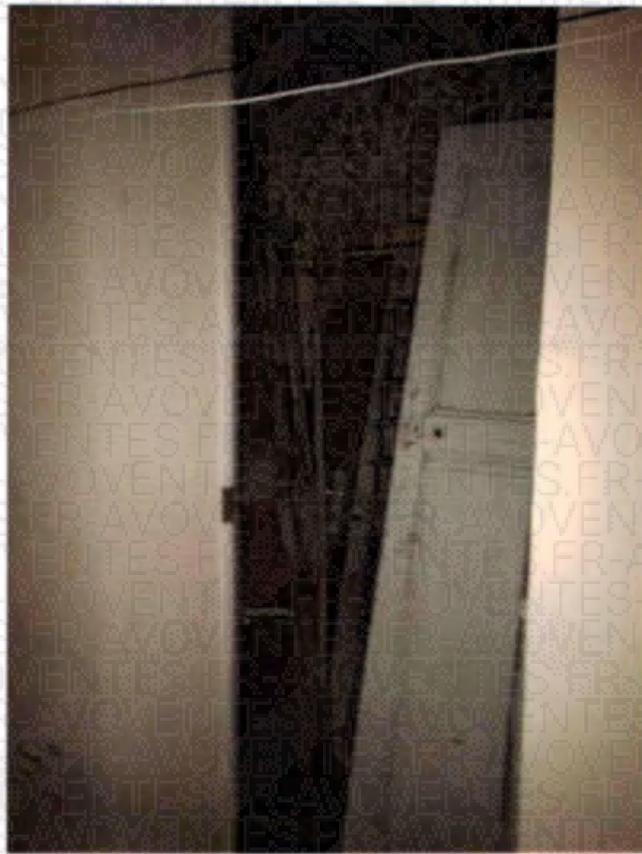
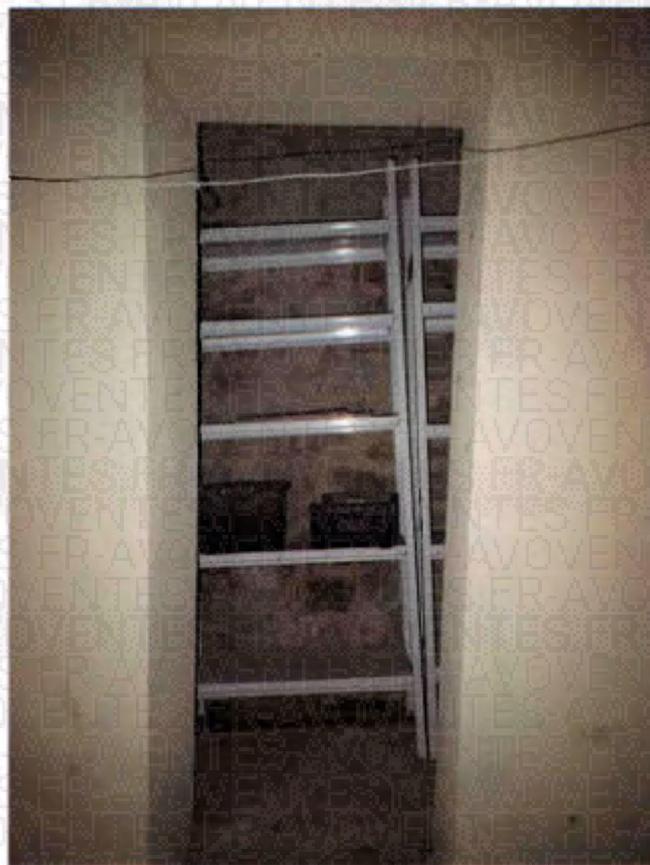
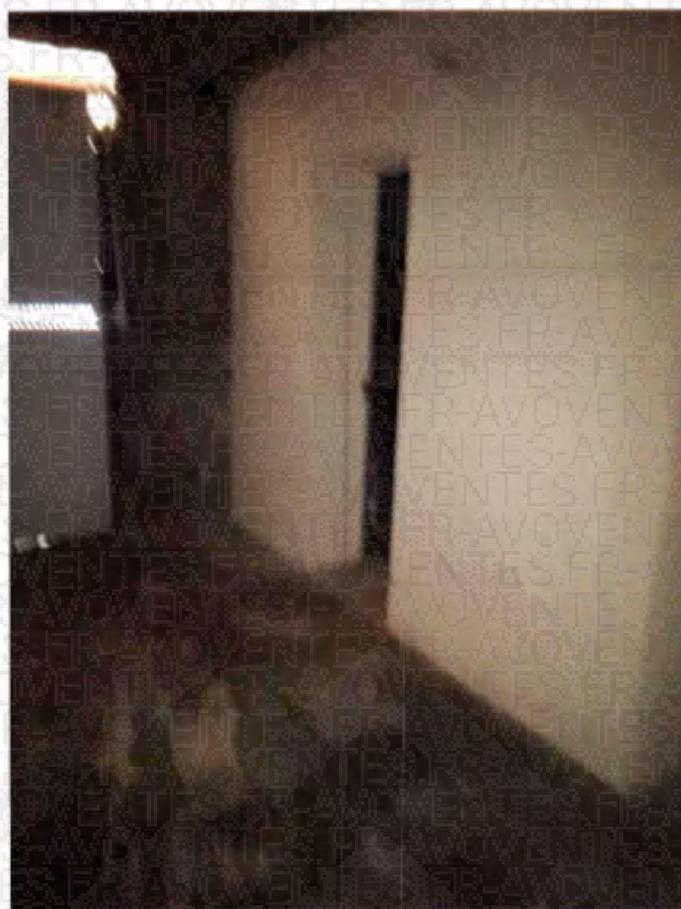
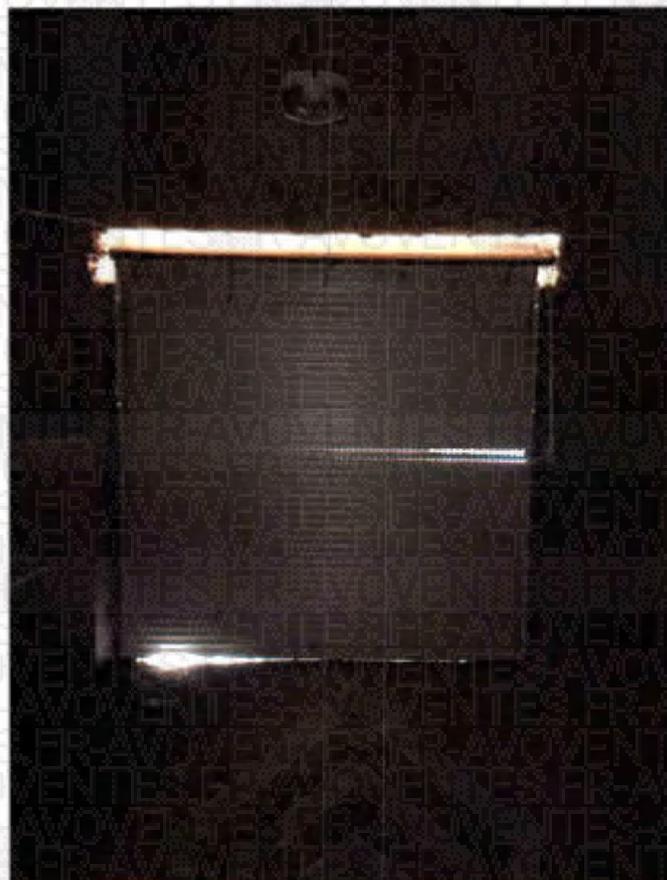
Le garage est accessible depuis la rue des Mimosée. Il est équipé d'un volet roulant. On peut y stationner une voiture.

Outre l'espace pour garer un véhicule, le garage se compose d'alcôves permettant le rangement.
