PROCES-VERBAL DESCRIPTIF

Un bien immobilier sis à Cagnes sur Mer (Alpes Maritimes), 22 Impasse des Mandariniers, Cadastéré section AX n°18 comprenant :

- Maison d'habitation
- Terrain attenant

Il s'agit d'une maison construite en 2021, d'une superficie de 139 m² avec piscine et jardin attenant.

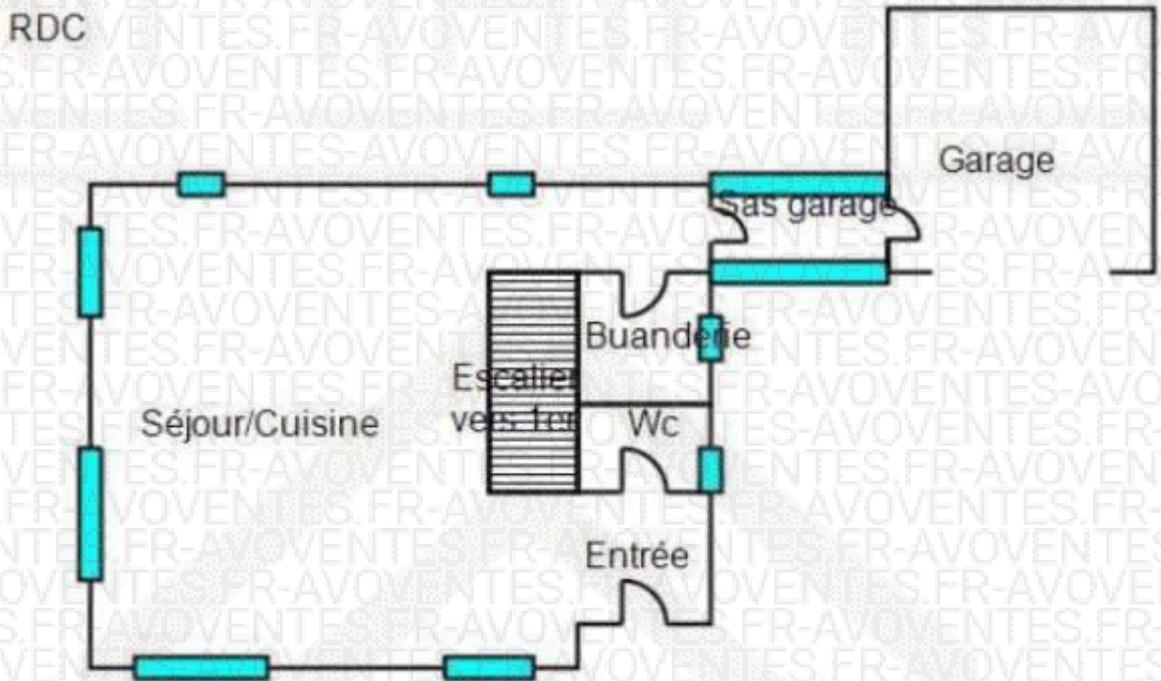
Pièce principale

Sol. Grande dalles. Etat neuf

Murs : peinture blanche. Bon état

Porte d'entrée en bon état.

Plafond à l'état brut. Béton apparent.

Eclairage : 2 baies vitrées côté Sud et 2 baies vitrées côté Ouest en aluminium avec double vitrage. Présence d'une baie fixe côté Nord. Plafonniers

Cuisine ouverte avec meubles en stratifié. Bon état.

Ilot central avec plan de travail en marbre noir. En bon état.

Climatisation réversible.

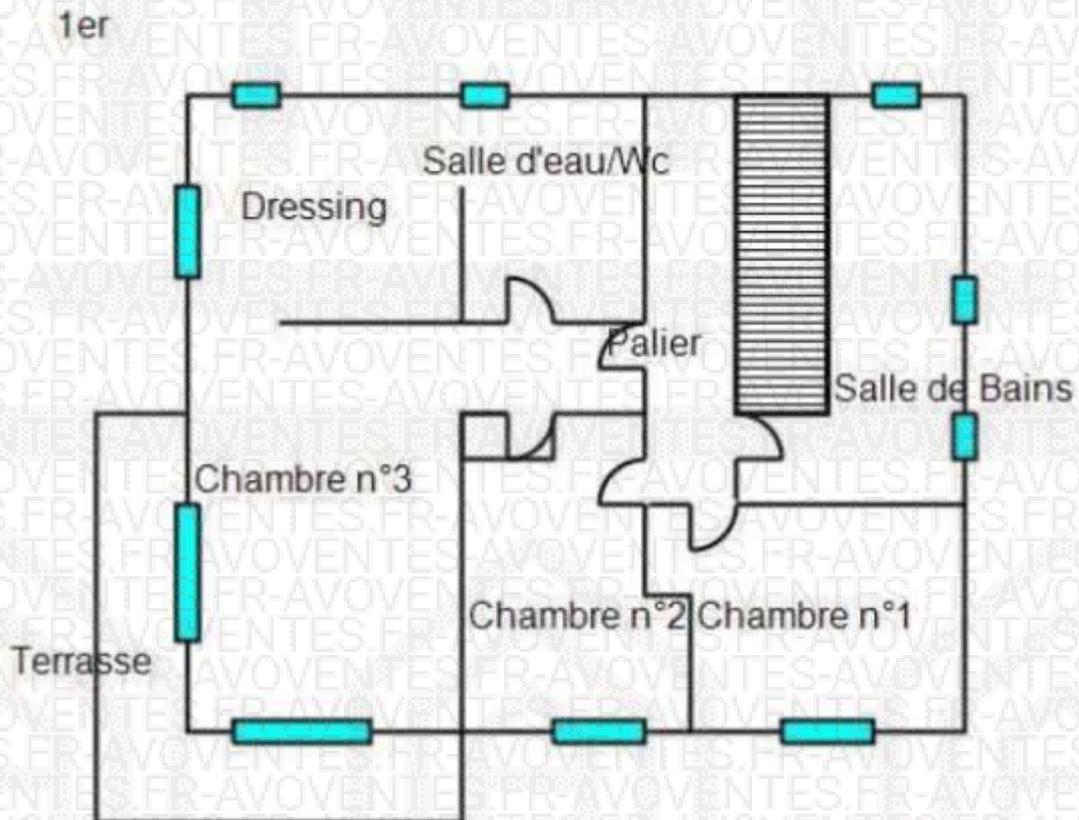
Palier du premier étage

Sol : grandes dalles. Etat neuf.

Murs : peinture blanche et panneau décoratif en bois. Etat neuf
