**PROCES VERBAL DESCRIPTIF**

**L'AN DEUX MIL VINGT CINQ**  
**ET LE SEPT AVRIL**

#### **Le lot numéro 1569 : une villa**

Il s'agit d'une villa mitoyenne située au 7 Allée des Hortensias.

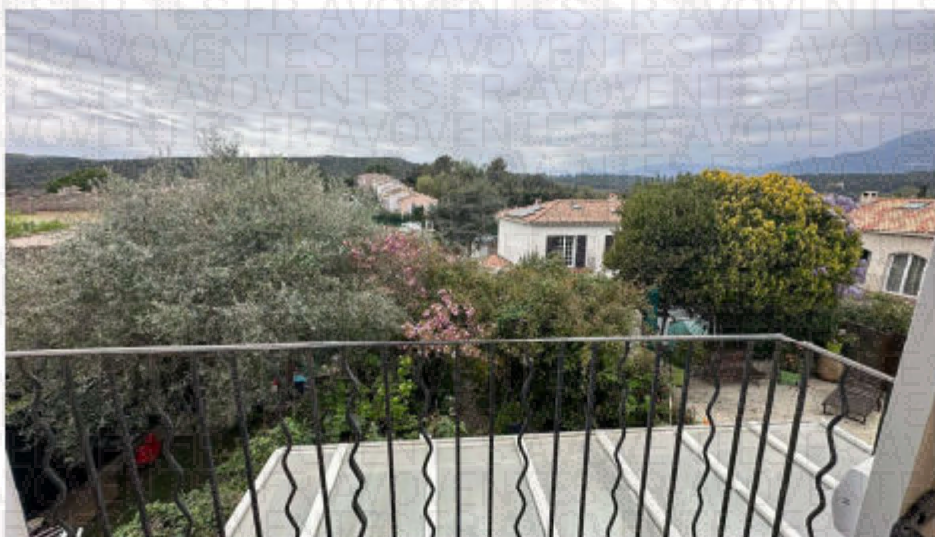
Une porte-fenêtre à deux battants, châssis en PVC, à croisillons et volets à deux battants en PVC, donnant sur une petite terrasse en dallage, avec un garde-corps en ferronnerie.

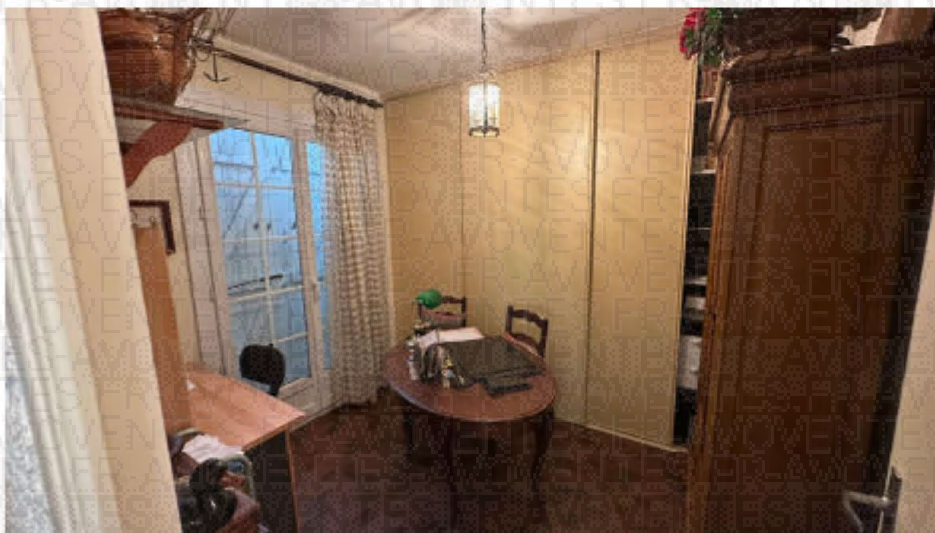
**Bureau :**

Sol : carrelage rectangulaire marron, ancien.

Murs : peinture beige.

Plafond : peinture blanche, avec un point lumineux.

Une porte-fenêtre à deux battants, châssis en PVC, à croisillons. Un volet à deux battants en bois, donnant sur la petite terrasse.

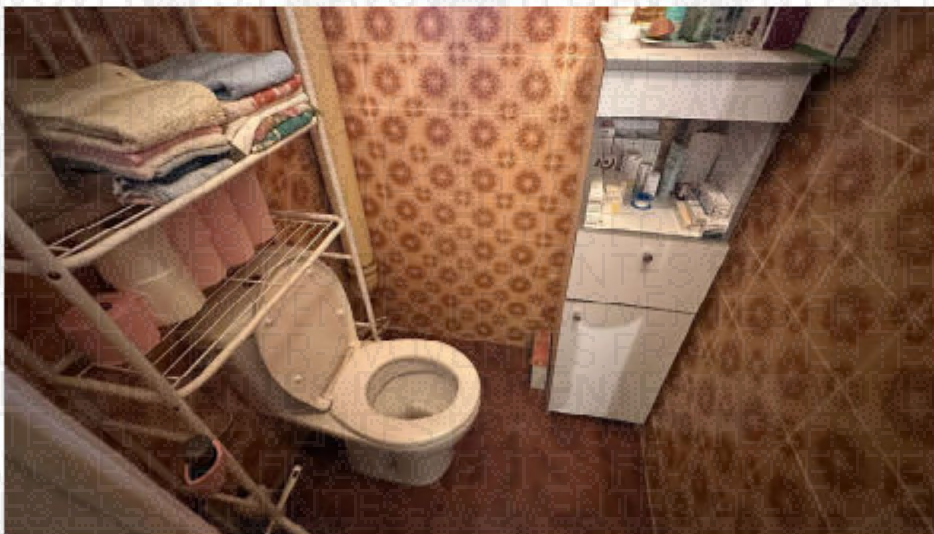
### **WC :**

Sol : dallage ancien losange.

Murs : faïence sur la moitié inférieure et tapisserie pour le reste.

Plafond : tapisserie.

Une fenêtre un vantail, châssis en PVC.

Un WC, chasse d'eau dorsale.

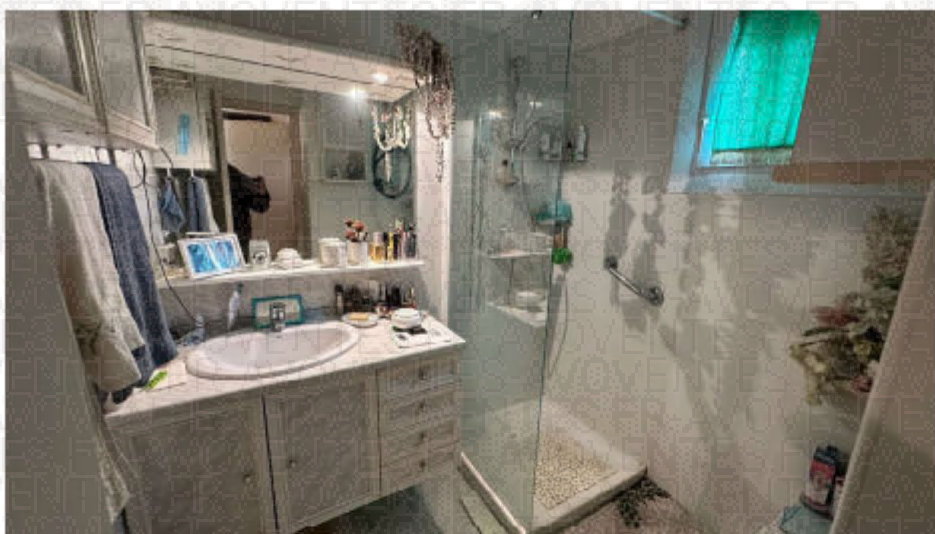
### **Salle de douche :**

Sol : carrelage bleuté.

Murs : faïence bleutée et peinture au-dessus.

Plafond : peinture blanche.

Une fenêtre un vantail, châssis en PVC.

Une cabine de douche, robinetterie thermoréglable, flexible et douchette. Un pare-douche en verre.

Un meuble lavabo suspendu. Plan de toilette en mélaminé, robinetterie mitigeur et tablette en mélaminé. Un miroir mural et point lumineux au-dessus.

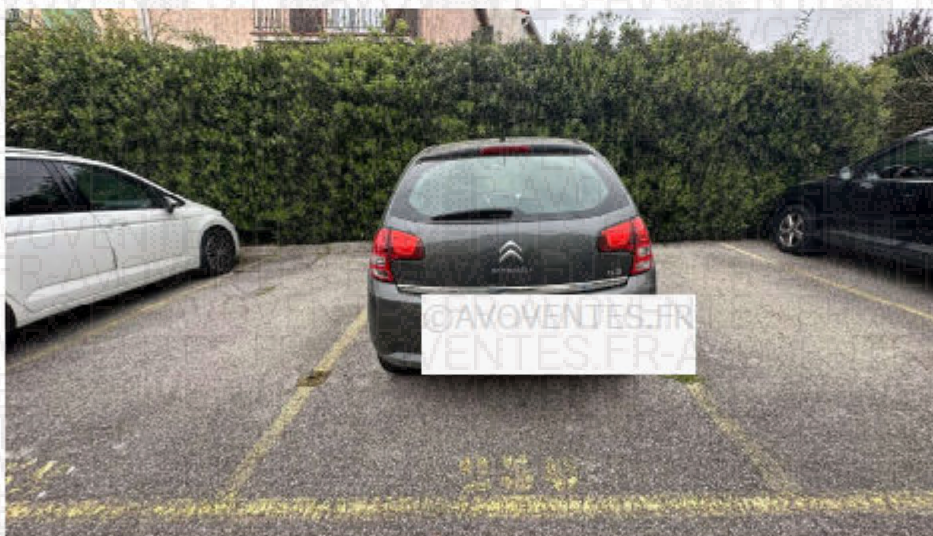
**Le lot numéro 1552 : un parking**

Il s'agit d'une place de parking numérotée légèrement effacée à proximité de l'allée.
