# PROCES VERBAL DE DESCRIPTION

**Qu'il convient de procéder à la description du bien immobilier sis :**

5 rue des Ecoles

08300 COUCY

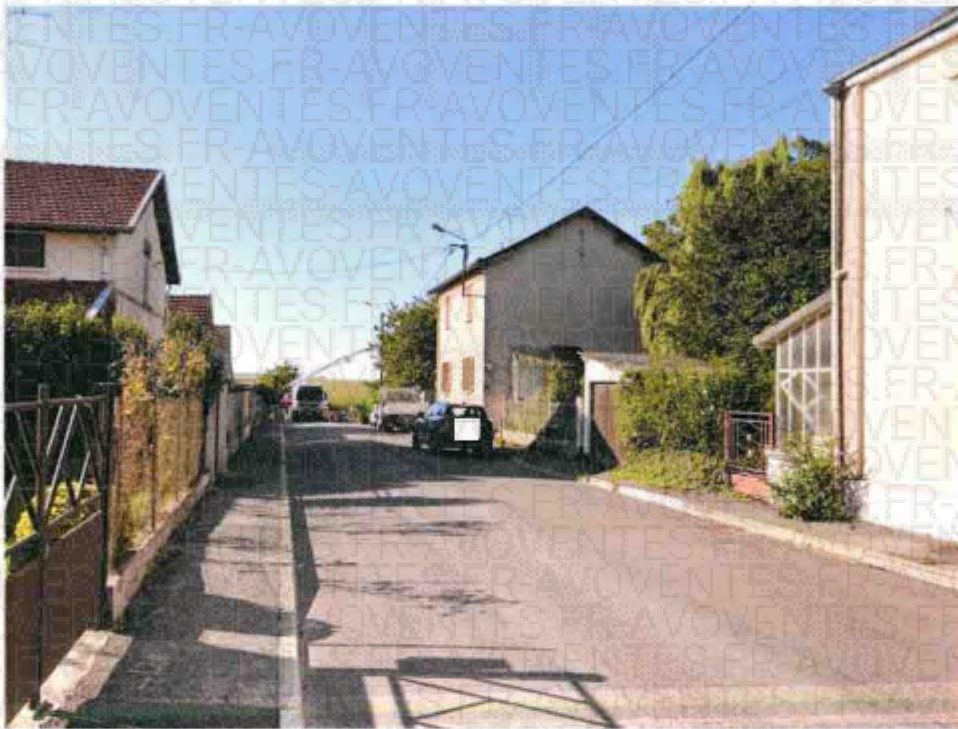
1.

Il s'agit d'une impasse:

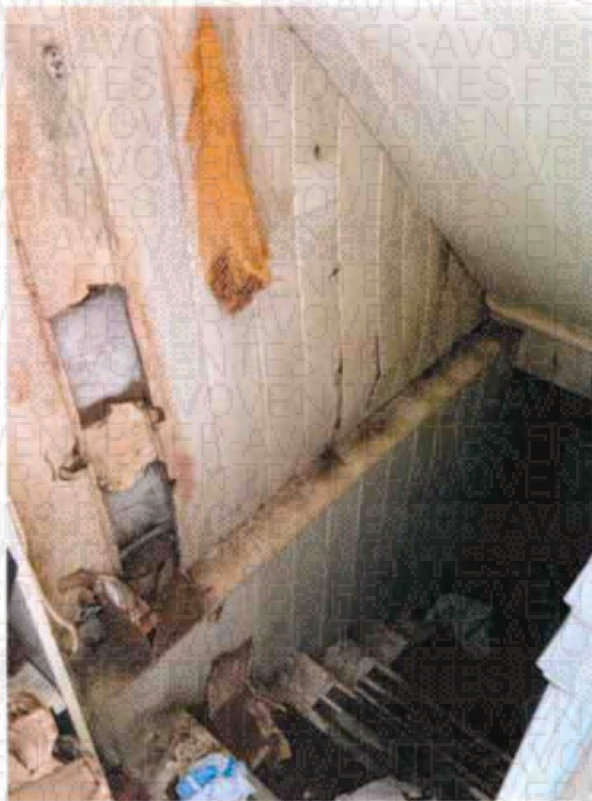
1.

Je constate une humidité importante sans isolation visible avec trois soupiraux et la présence de moisissure.

Le sol est en briques. Ce sous-sol est rempli de déchets et de toiles d'araignées.

Depuis la parcelle extérieure, sur le côté de la maison, je constate l'existence d'un accès à ce sous-sol:

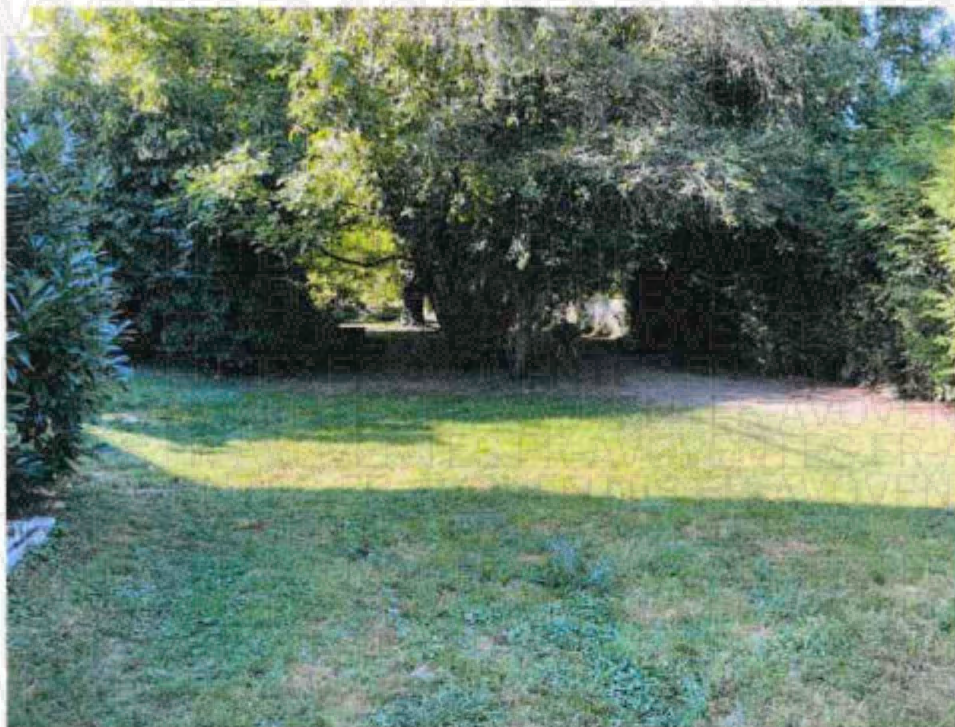
1.

La parcelle de terrain est essentiellement recouverte de pelouse avec de nombreux arbres. La parcelle fait le tour de la maison avec une extension formant pour le tout un « L ».

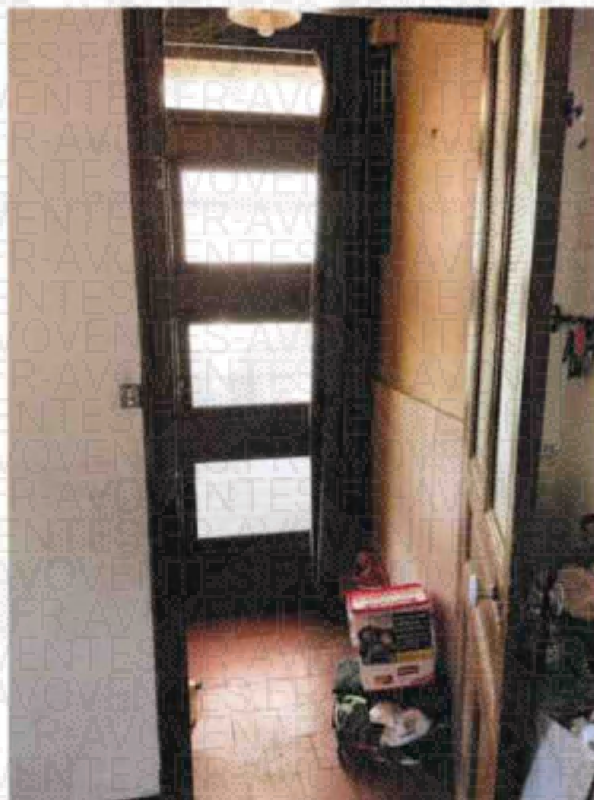
1.

L'entrée principale de la maison se fait par une petite véranda vétuste et une porte de maison en bois vétuste:

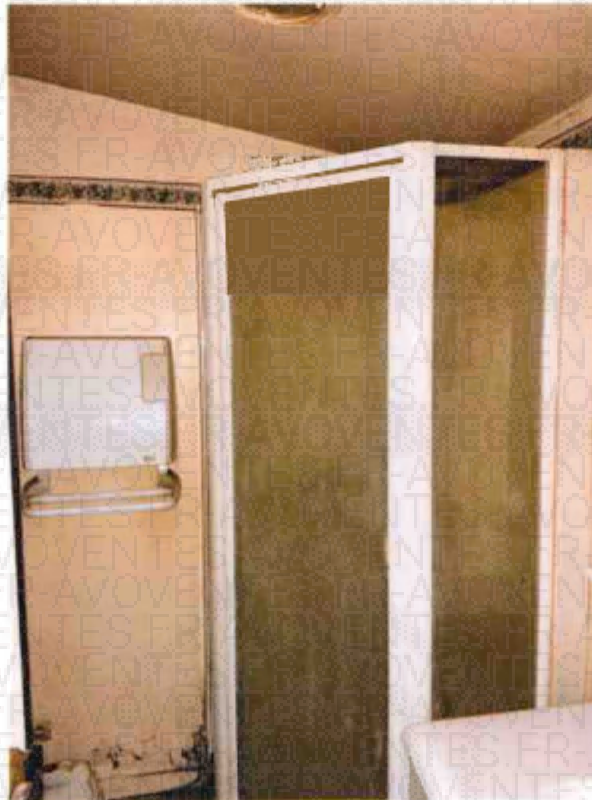
2.

Cette pièce mesure 4,4 m<sup>2</sup>. Le sol est recouvert d'un linoléum vétuste et dégradé. Les murs sont sales et moisis avec un petit séchant mural. L'électricité est non fonctionnel. Le meuble vasque et la cabine de douche sont sales et dégradés. Je constate l'absence de fenêtre dans cette salle de bain.

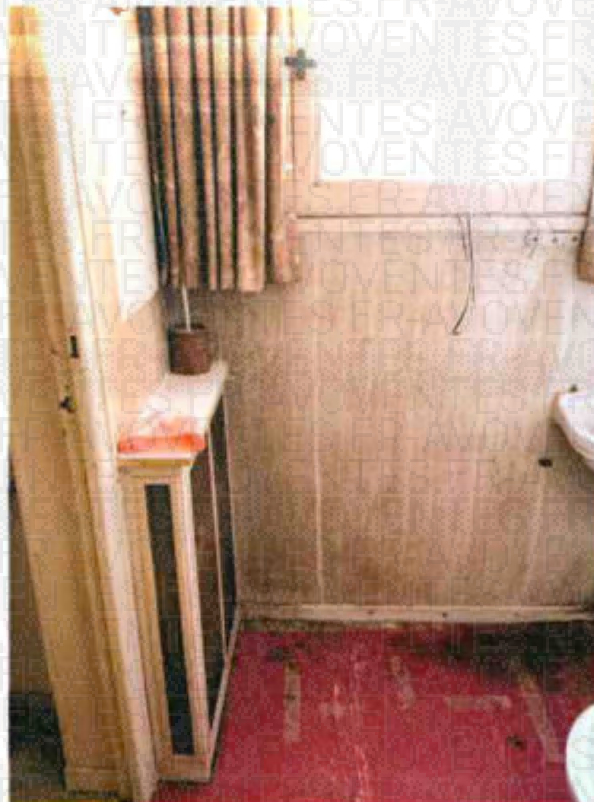
2.

Le sol, les murs et le plafond sont en très mauvais état avec des traces de moisissure importantes. Il existe une fenêtre un vantail en bois simple vitrage. Dans cette pièce, je sens une très forte odeur d'eaux usées et un WC non fonctionnel. Ce WC est à côté de la salle de bain:

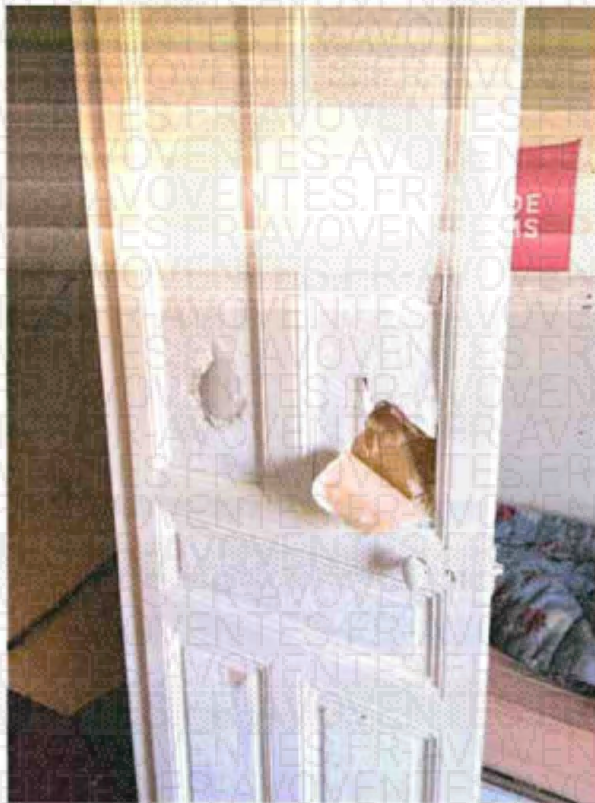
4.

Je constate un sol en plancher brut et une partie des murs sont moisis fortement avec une fenêtre PVC double vitrage et volet bois extérieurs et pour le reste du papier-peint à rafraîchir. La porte d'accès est trouée. Cette pièce mesure 15,1 m<sup>2</sup>:

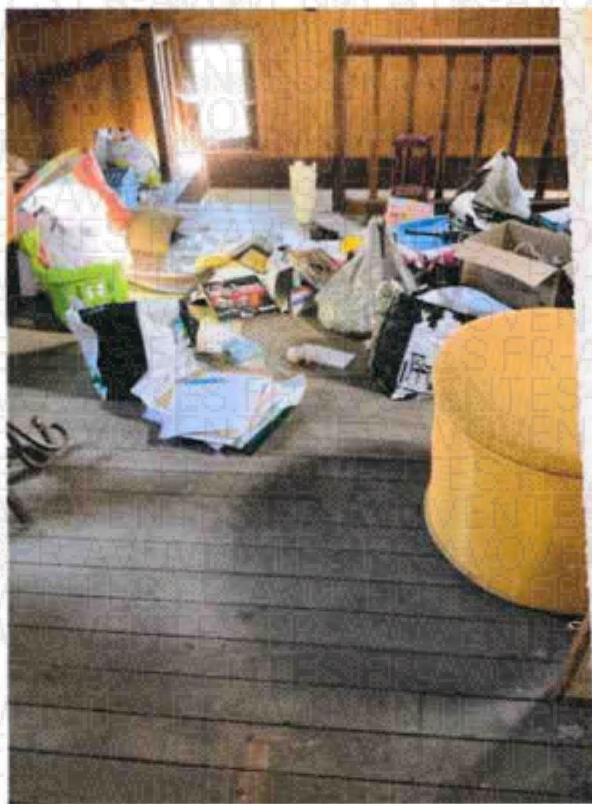
1.

Les deux maisons réunies présentent un grenier commun. Je constate une charpente en bon état avec des petites ouvertures en toitures. Je constate une moitié isolée visible et l'autre moitié est recouverte de lambris. Le plancher est brut mais en bon état pour la partie visible.
