**AURA HUIS**  
ST-FLOUR

## PROCES-VERBAL DE CONSTAT

Sur la propriété bâtie et non-bâtie sise sur la commune de SAINT-FLOUR, dans un ensemble immobilier complexe de trois étages, situé 11 rue du Pont Vieux et 2 rue des Cordeliers – cadastré section AS n° 152.

Me suis rendue ce jour à 9 heures au numéro 11 rue du Pont Vieux 15100 SAINT-FLOUR afin dresser le procès-verbal descriptif de l'immeuble.

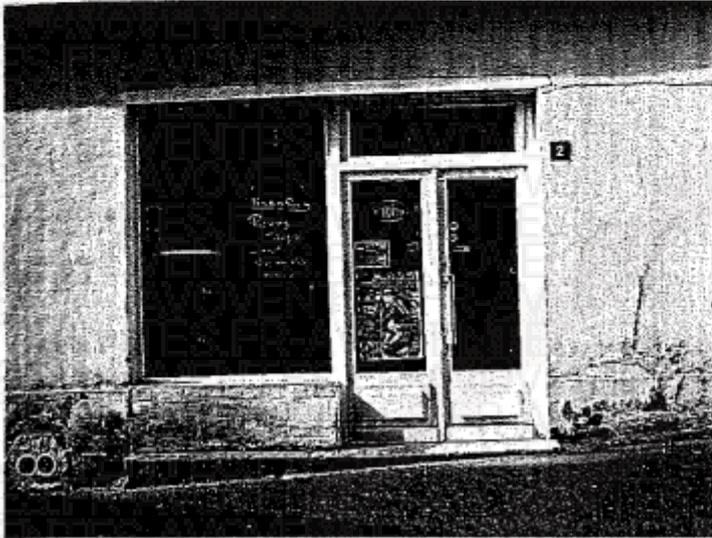
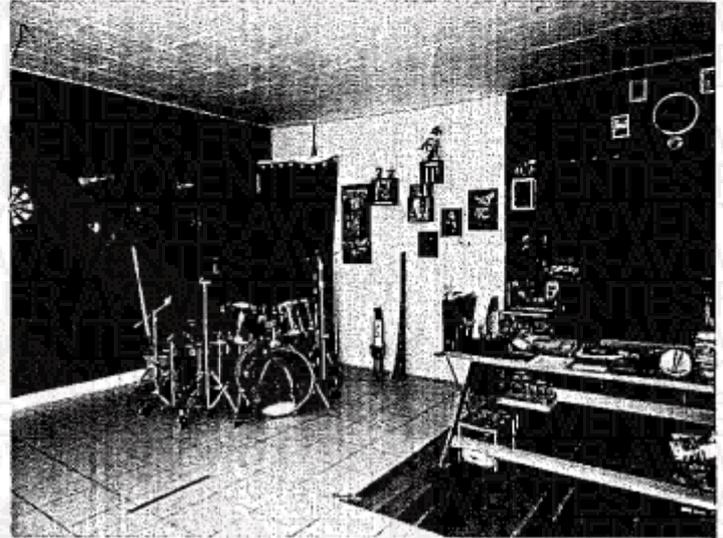
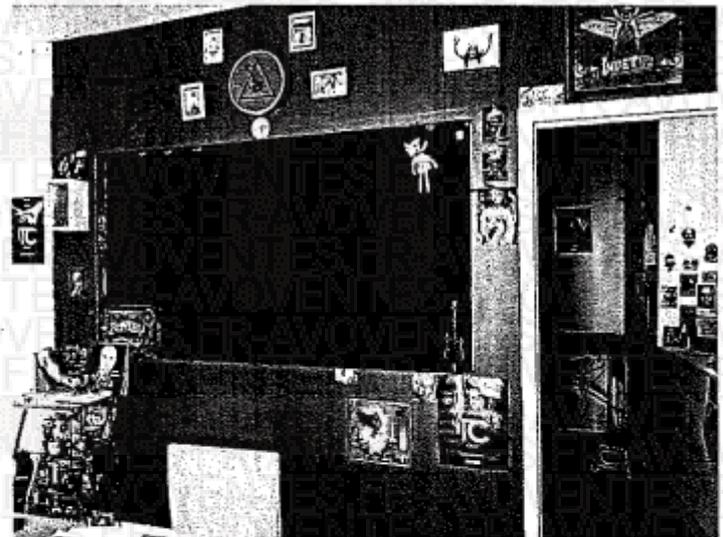
Ancien local commercial rez-de-chaussée, occupé par un tatoueur (entrée rue des cordeliers)

On entre directement sur une grande pièce. Au sol il y a du carrelage et une partie sur le bord de la pièce est en parquet flottant. Les murs sont peints grossièrement. Le faux plafond est en dalle blanche.

Sur la gauche en entrant il y a un coin WC comprenant un petit lavabo. Les murs sont en parpaing à l'état brut. La descente d'évacuation des toilettes des étages supérieurs passe derrière la cuvette.

Toujours sur l'arrière, à droite, il y a une autre petite pièce. Le sol est en parquet flottant et les murs sont recouverts d'un enduit blanc. La cloison qui sépare cette pièce de la première est percée d'une grande ouverture. Une fenêtre en double vitrage donne sur la rue du Pont Vieux.

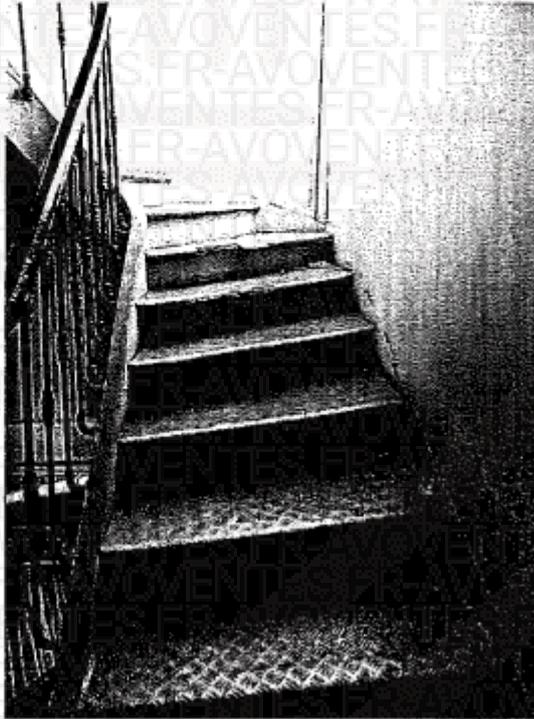
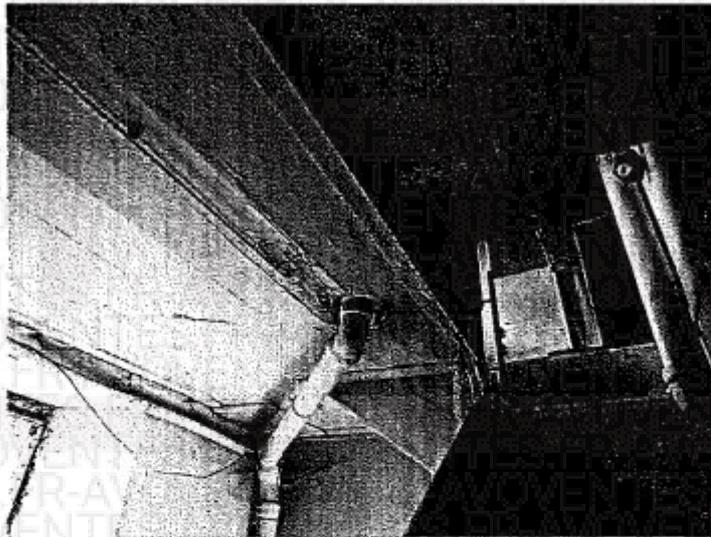
On entre dans l'immeuble par une porte en bois dont la serrure est cassée.

Un escalier en bois couvert d'un linoléum très abîmé dessert les étages. Il est équipé d'une rambarde métallique avec rampe en bois.

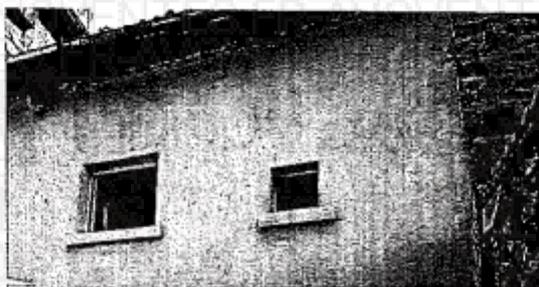
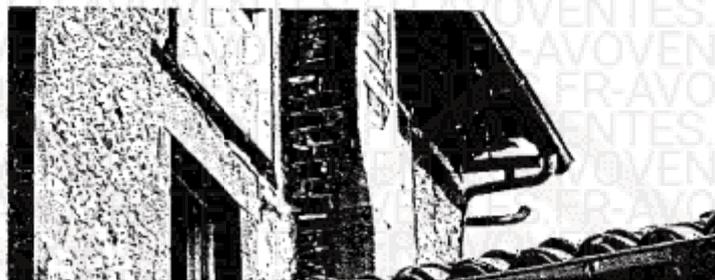
Depuis la cour, la partie visible de la toiture recouverte en tuile est ancienne et de la mousse a poussé.

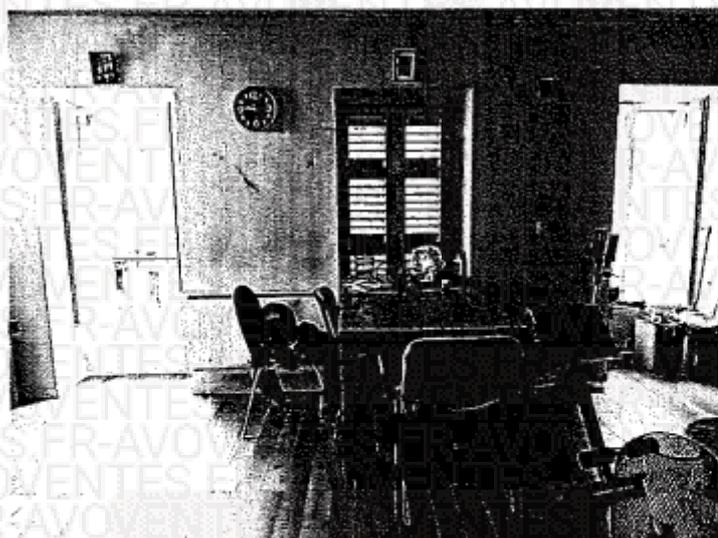
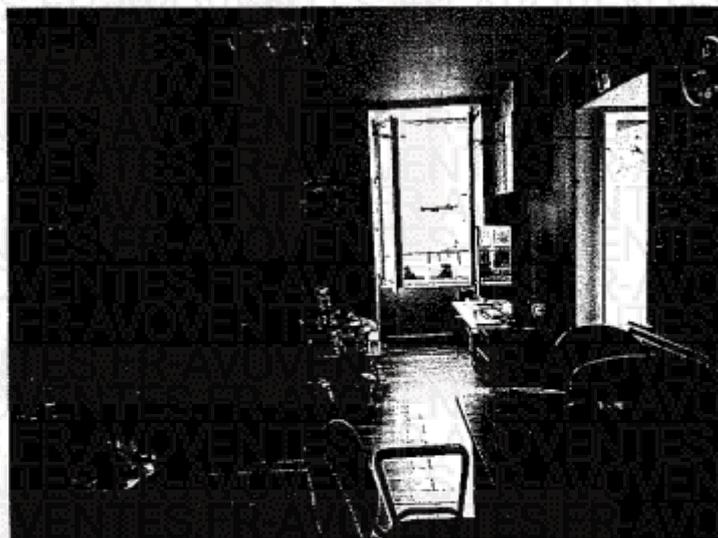
Appartement 1<sup>ère</sup> étage, logement occupé par (propriétaire)

On entre directement dans une grande pièce à vivre. Le sol est couvert d'un parquet flottant usé. L'enduit du mur et du plafond est terni.

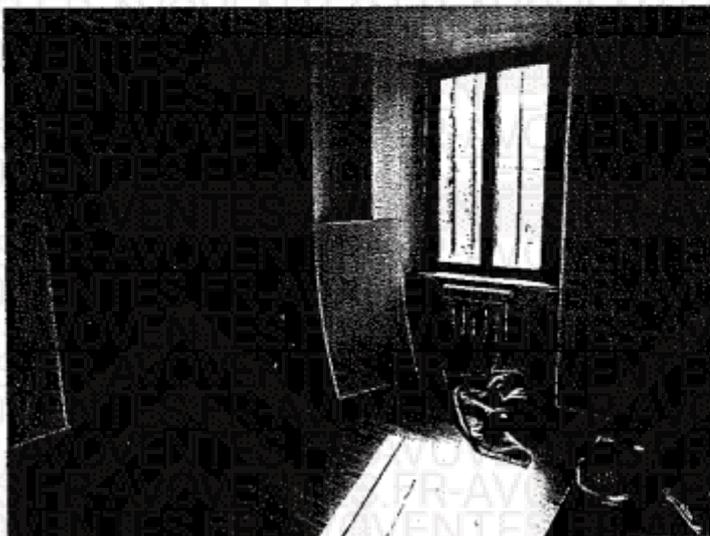
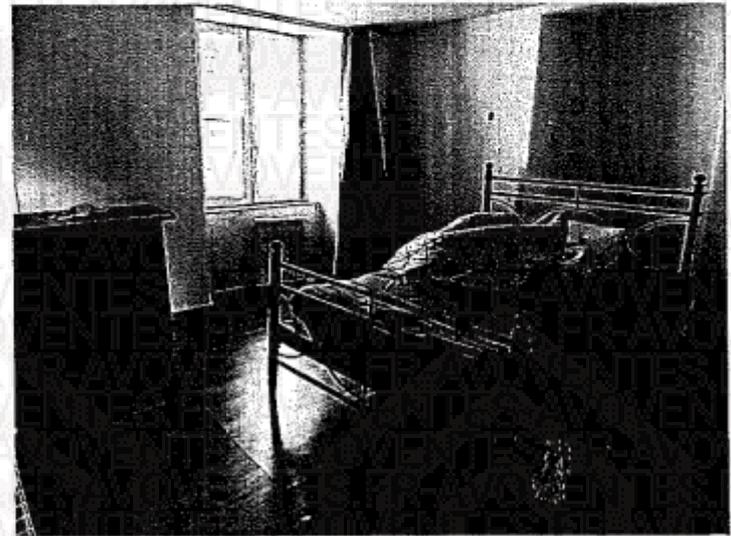
Il y a le même parquet flottant ancien que dans la pièce principale, un radiateur électrique, des fenêtres en bois anciennes à double vitrage. Seule celle qui donne sur la cour est équipée de barreaux.

L'installation électrique est vétuste.

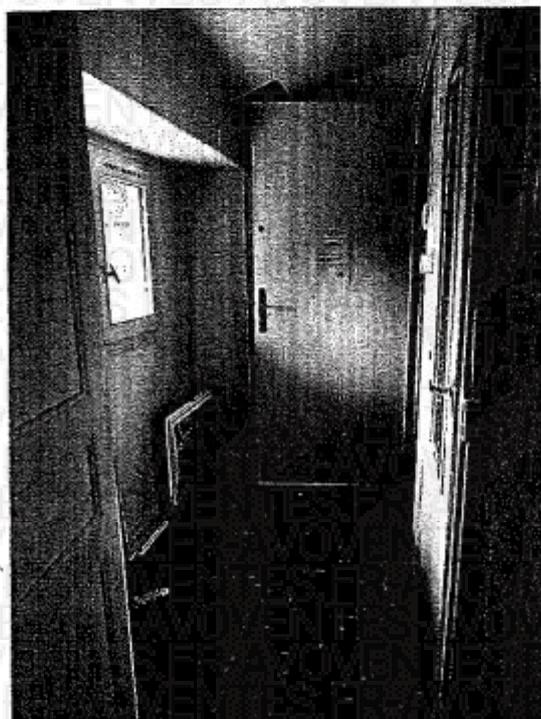
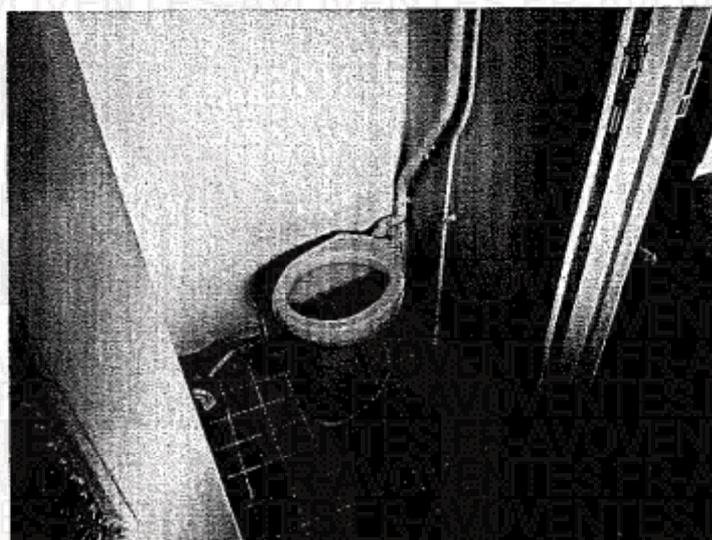
Il y a un petit sas d'entrée avec un radiateur électrique, une fenêtre à un vantail, et une porte qui donne sur un tout petit WC.

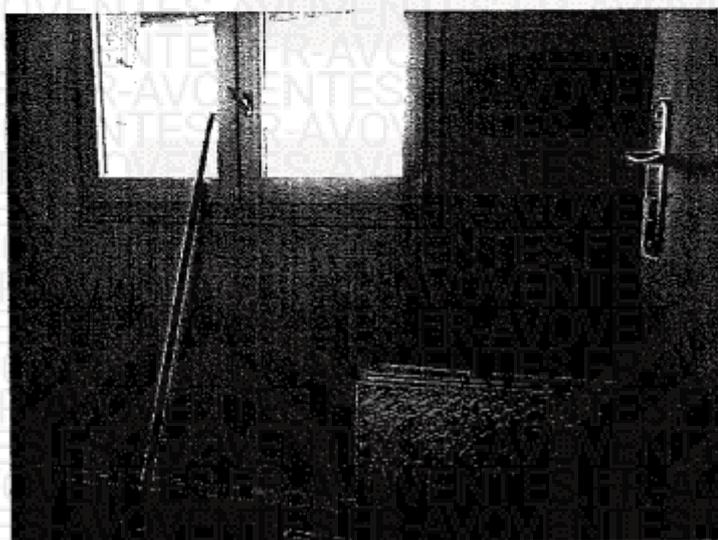
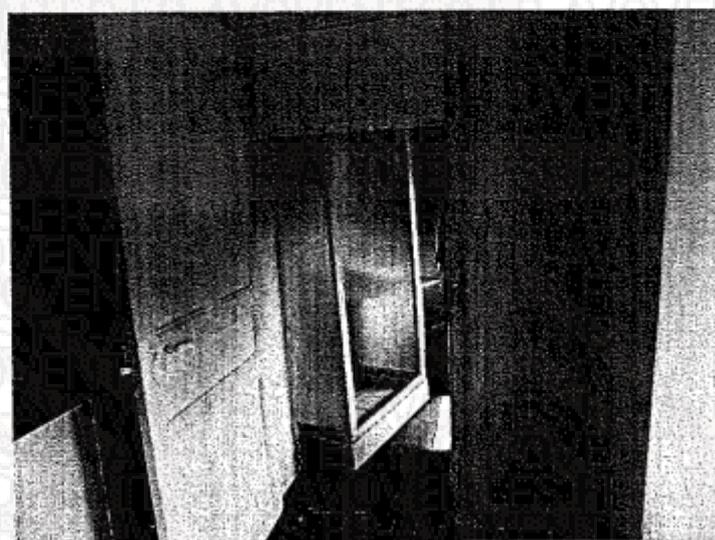
La cuisine donne côté cour. Elle est équipée d'un évier inox deux bacs un égouttoir sur un meuble à deux portes, un radiateur électrique, une petite fenêtre PVC à double vitrage avec garde-corps en bois, un radiateur électrique. Le linoléum est posé sur le parquet.

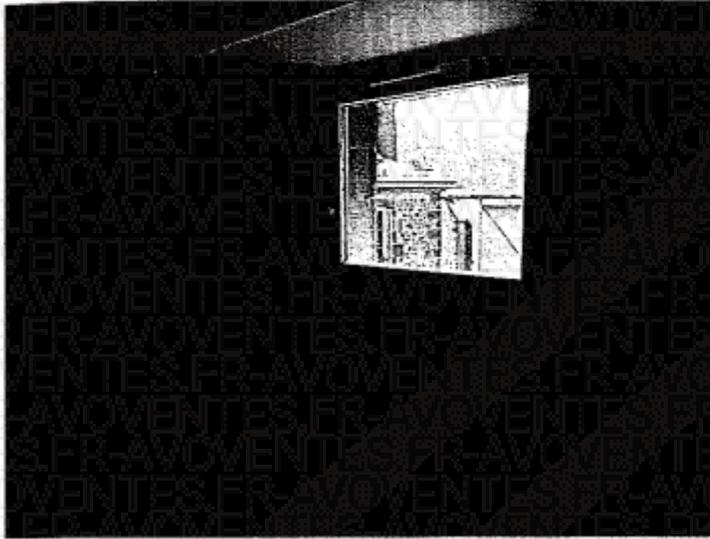
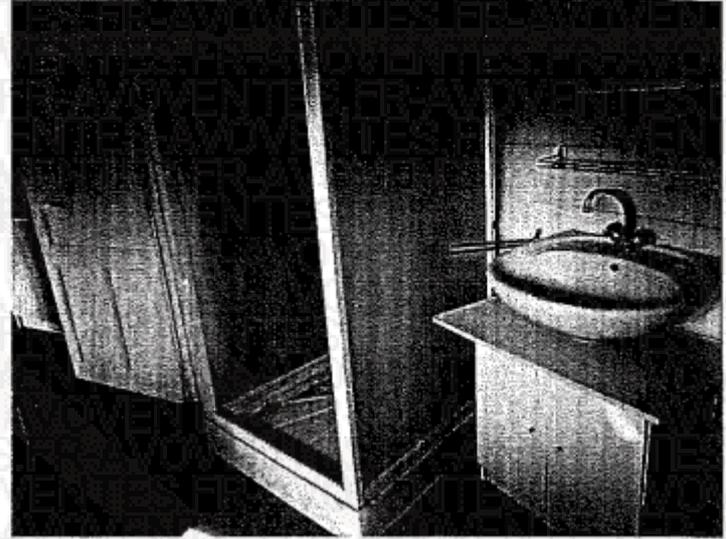
La salle de bain se trouve en enfilade après la cuisine. Le passage est abaissé par une poutre de soutènement. Il y a un lavabo, une cabine de douche, un radiateur électrique sèche serviettes, une fenêtre en bois à double vitrage, et du linoléum au sol.

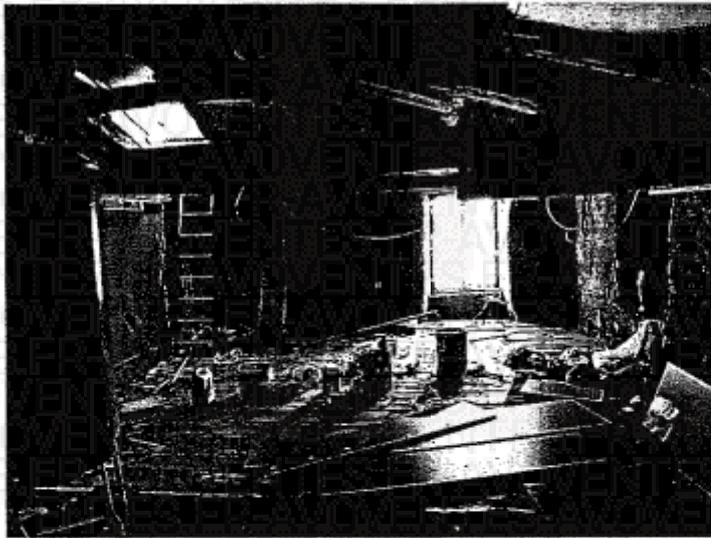
De la salle de bain, une porte donne dans la partie du grenier qui n'a pas été aménagée.

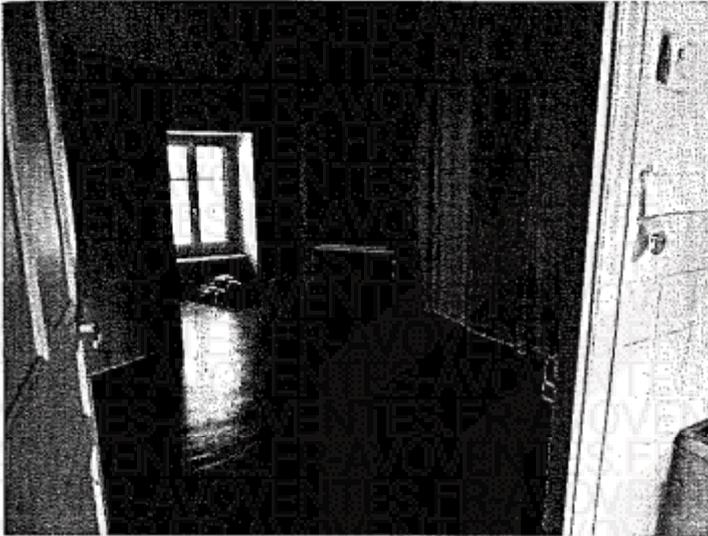
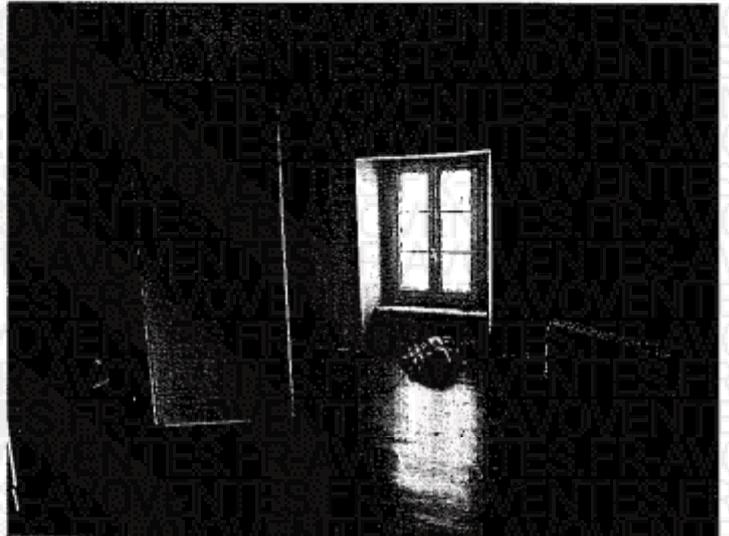
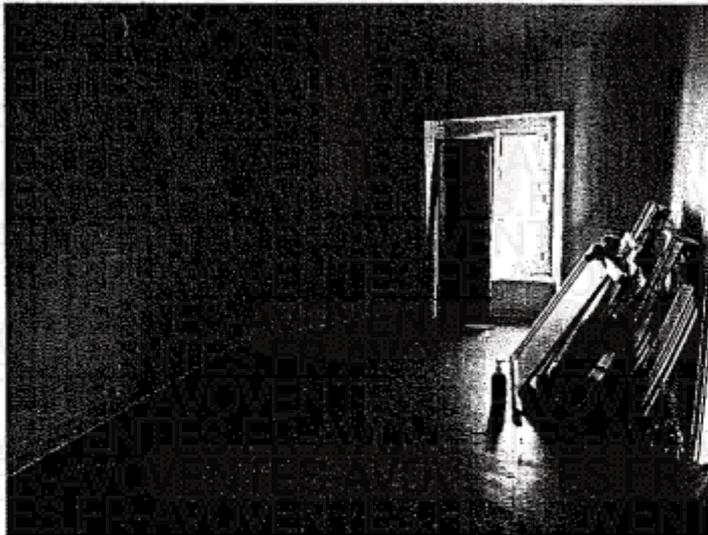
Depuis la cuisine deux portes donnent dans les deux chambres qui ouvrent sur la rue du Pont Vieux. Il y a une porte de communication entre ces deux pièces.

Elles sont identiques, avec du linoléum posé sur le parquet, un enduit mural et au plafond ancien, un radiateur électrique, une fenêtre en PVC avec garde-corps en bois, un placard mural.
