D101400B

## PROCES VERBAL DESCRIPTIF

Qu'il convient de procéder à la description des biens immobiliers sis : 3 avenue Louis Grosso, 06400 CANNES

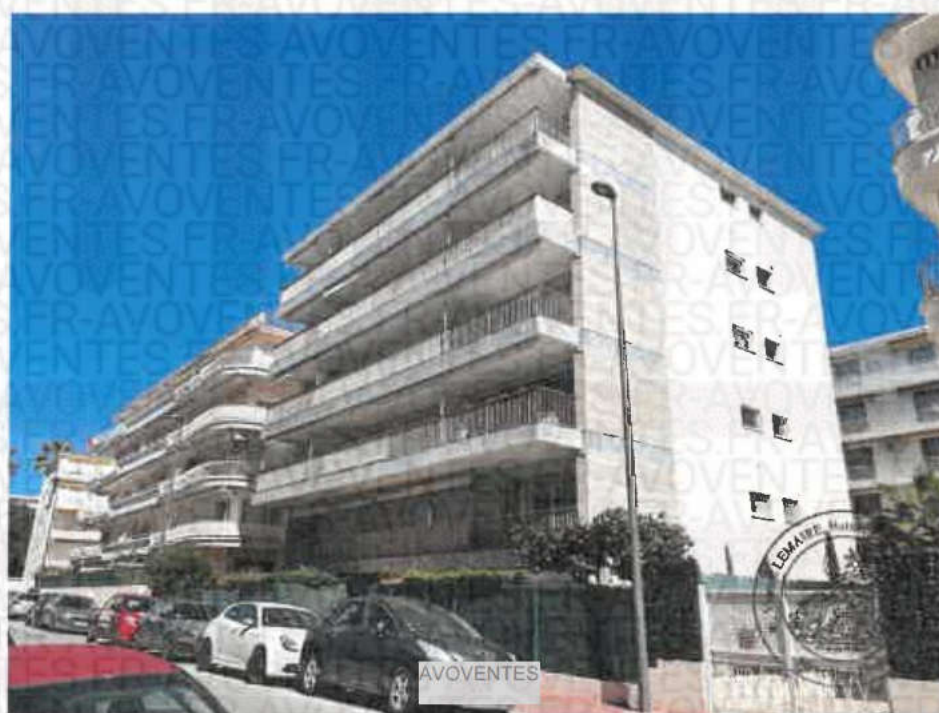
Photographie n°1.

L'immeuble se situe dans une rue calme au cœur du quartier du Palm Beach. Il s'agit d'un immeuble de bon standing.
