**PROCES VERBAL DE DESCRIPTION**

**Le LUNDI ONZE MARS DEUX MILLE VINGT QUATRE**

Cette SCI est propriétaire de biens immobiliers situés 20 avenue Raymond Gramaglia – 06320 CAP D'AIL.

1°/ Sur la Commune de CAP D'AIL (Alpes Maritimes) 20 avenue Raymond Gramaglia « VILLA ORLANDA »

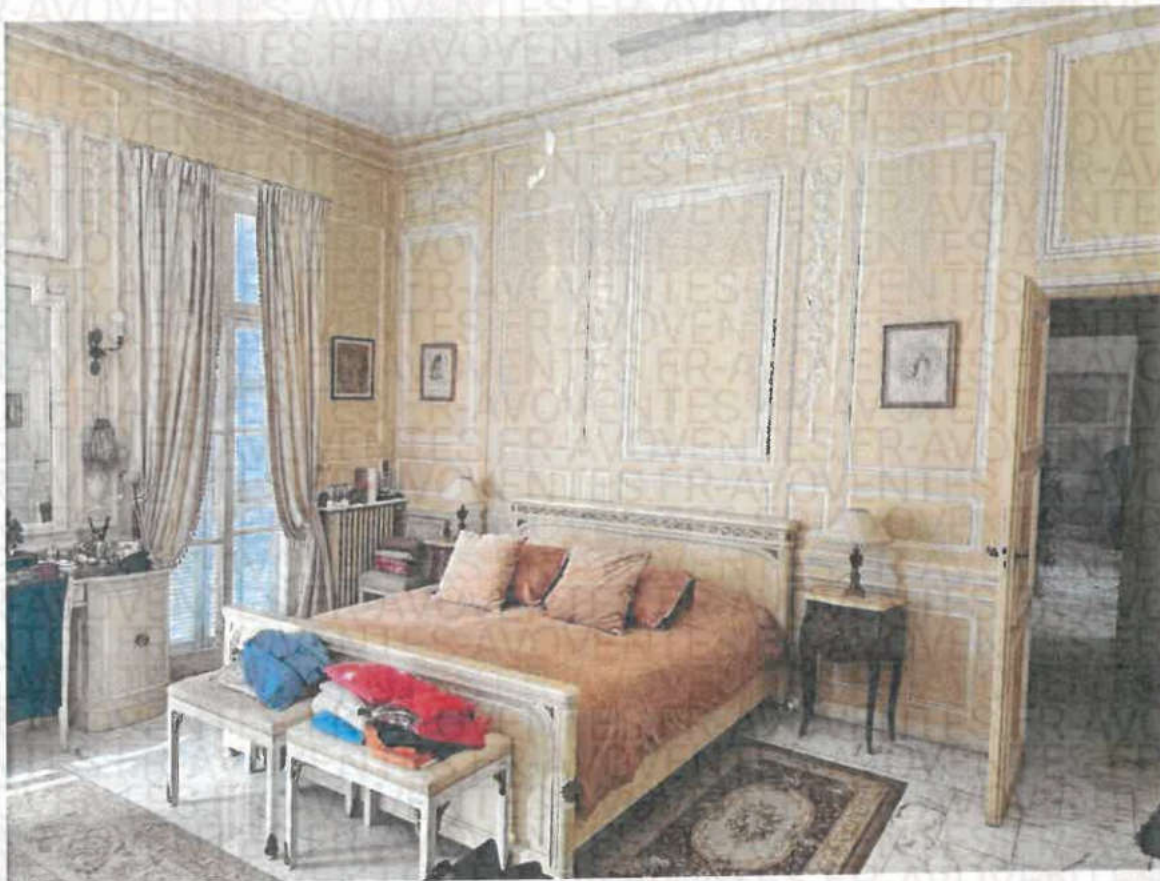
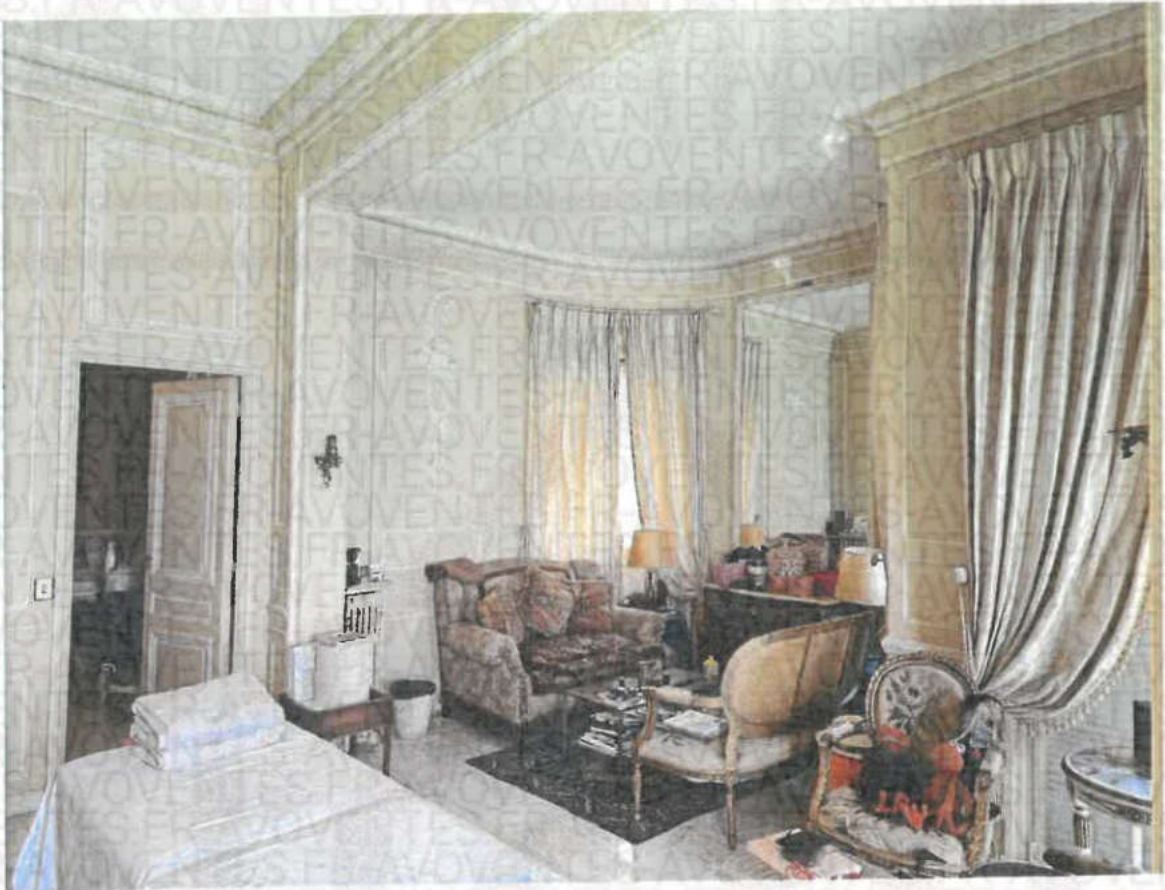
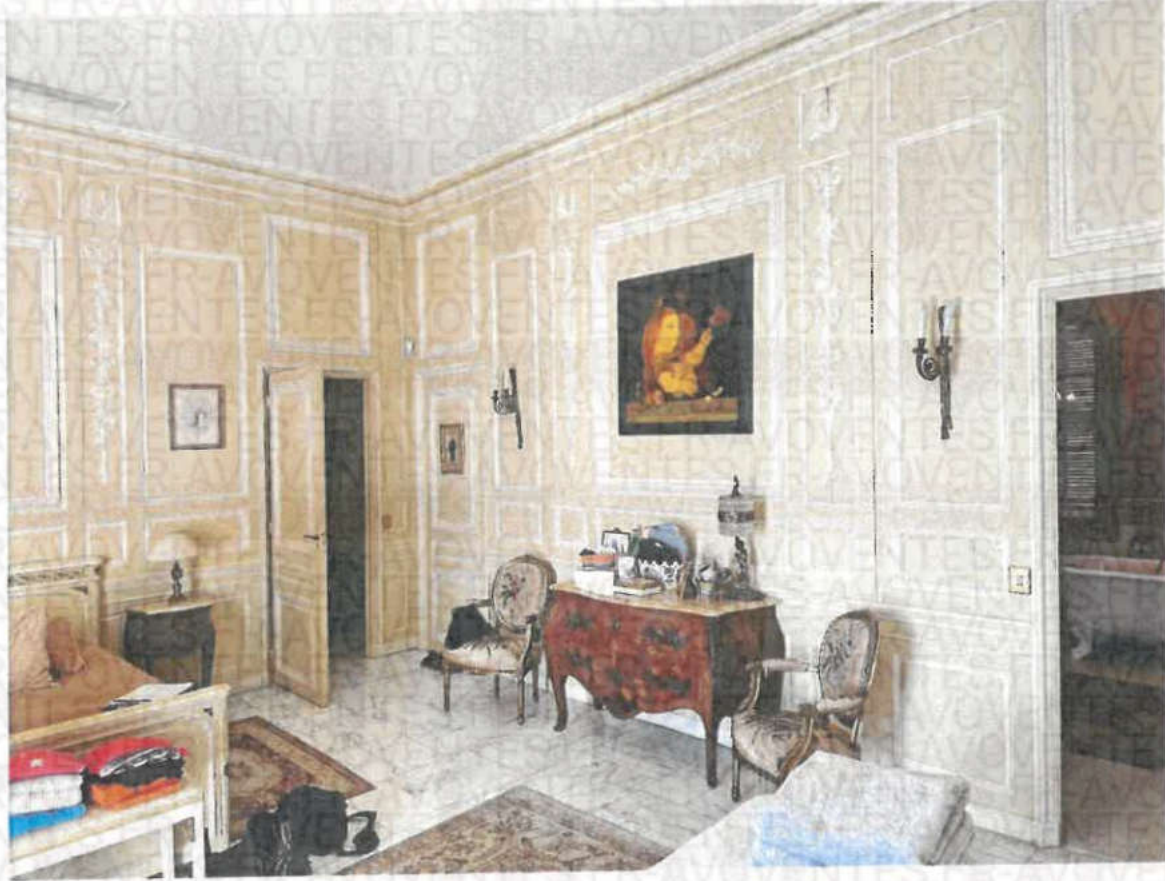
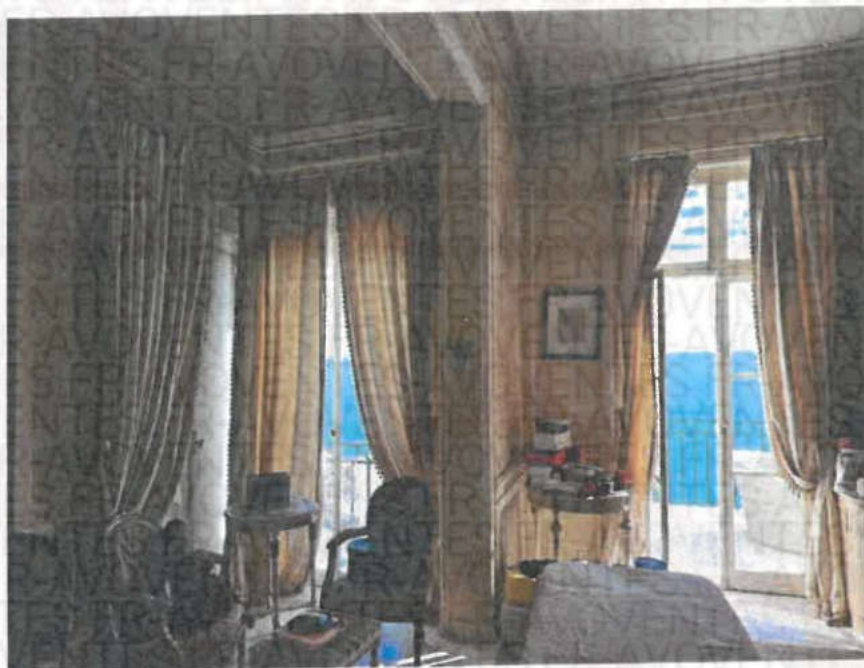
### Chambre :

Les murs sont constitués de plâtre lisse peint. La peinture revêtant les murs présente quelques dégradations.

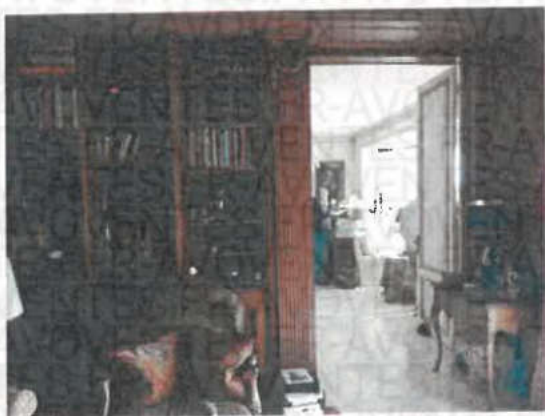
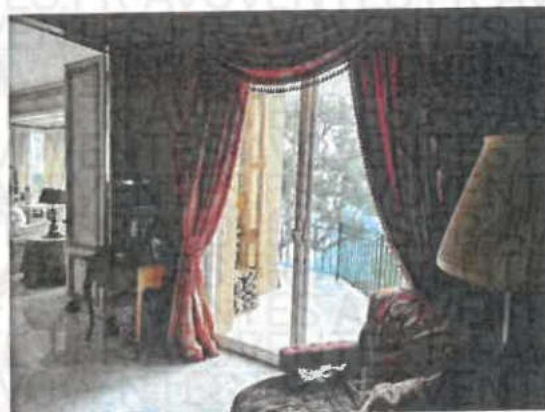
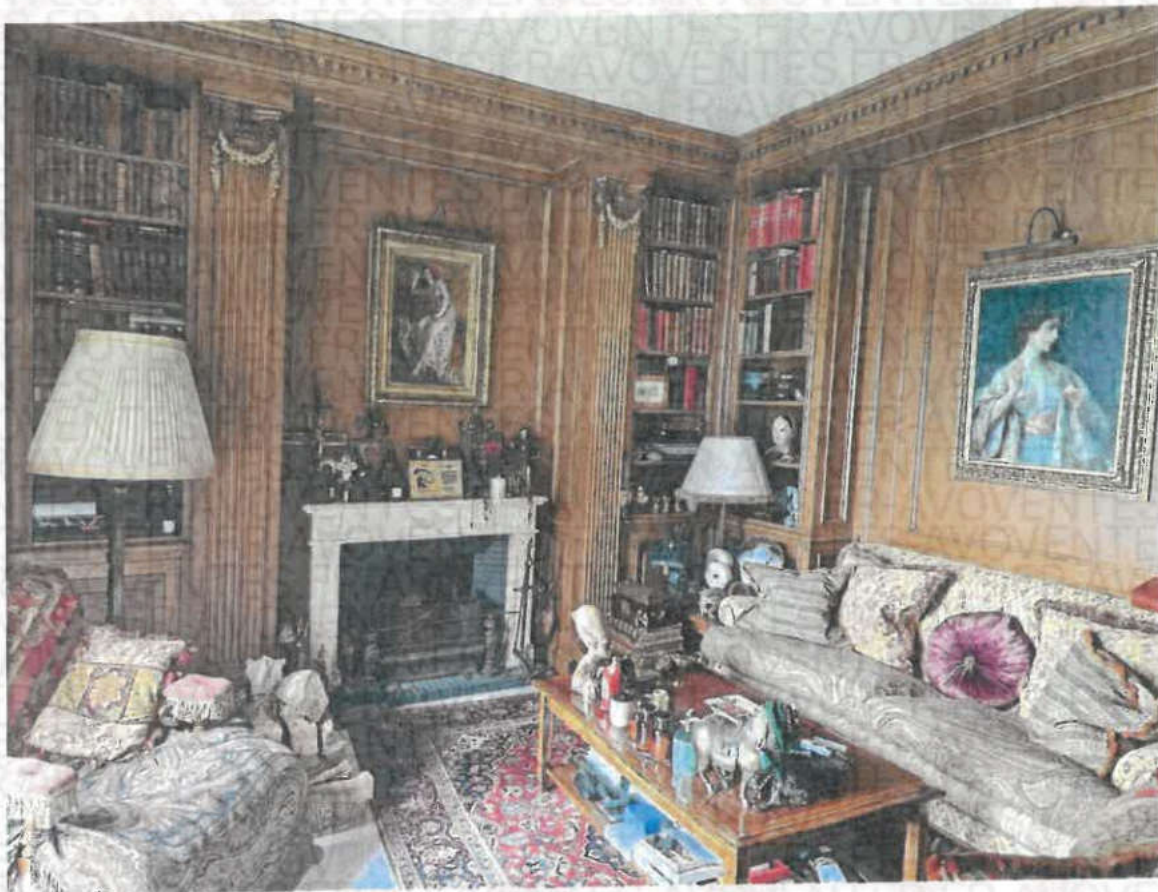
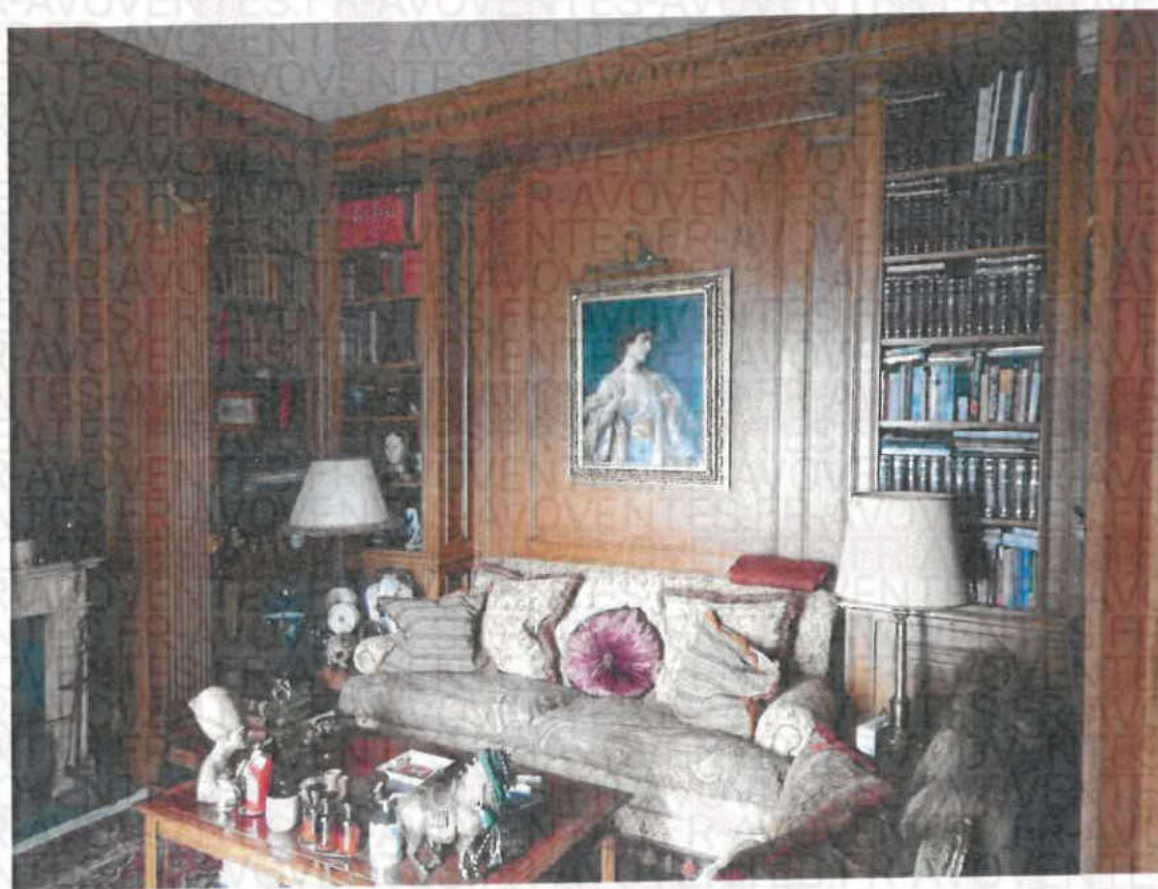
**Bibliothèque :**

Le sol de ce volume est constitué de carreaux de marbre blanc. Les murs sont doublés par des boiseries.

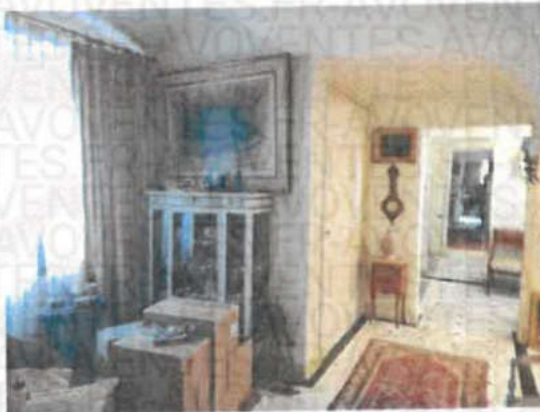
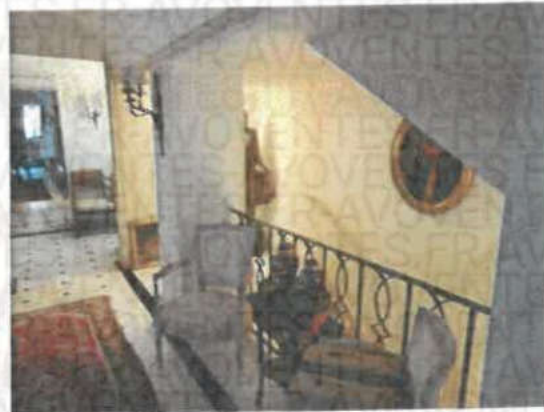
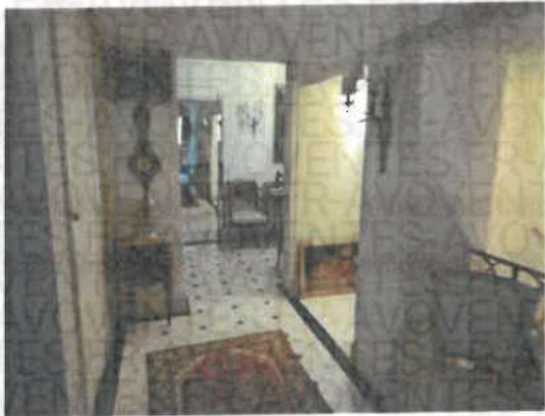
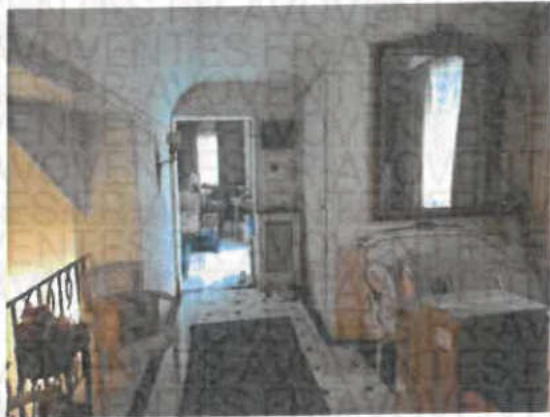
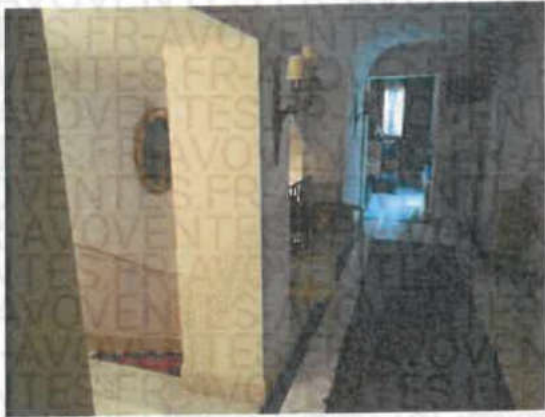
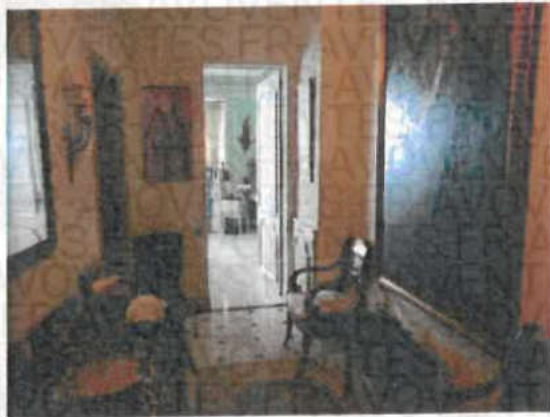
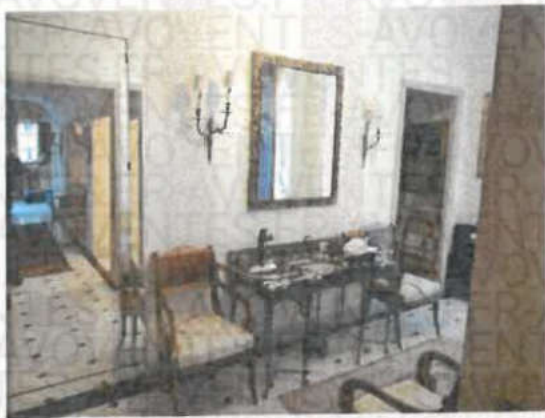
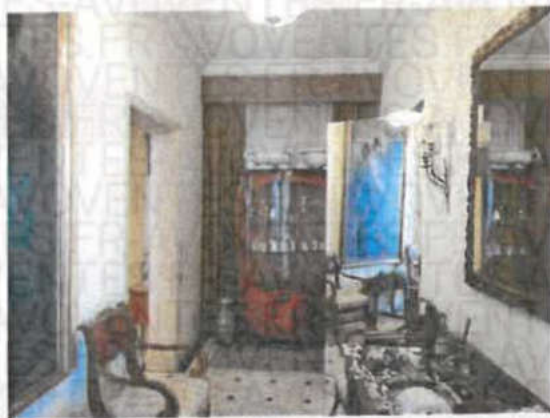
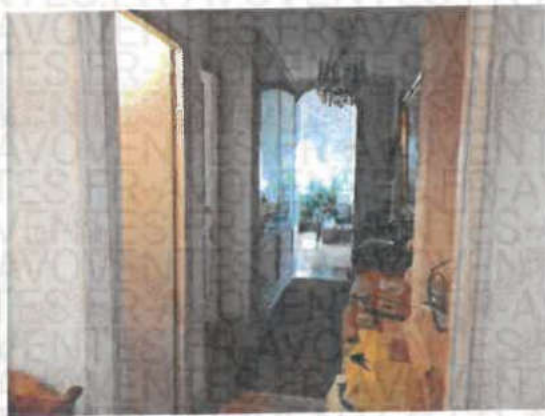
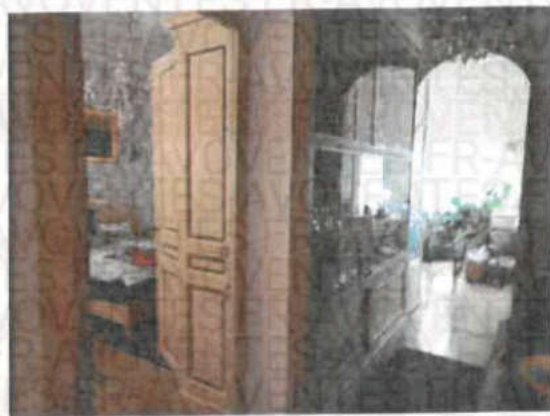
### Couloir :

Le sol est revêtu de carreaux de marbre blanc et de cabochons en marbre noir. Les murs et le plafond du couloir sont constitués de plâtre lisse peint.

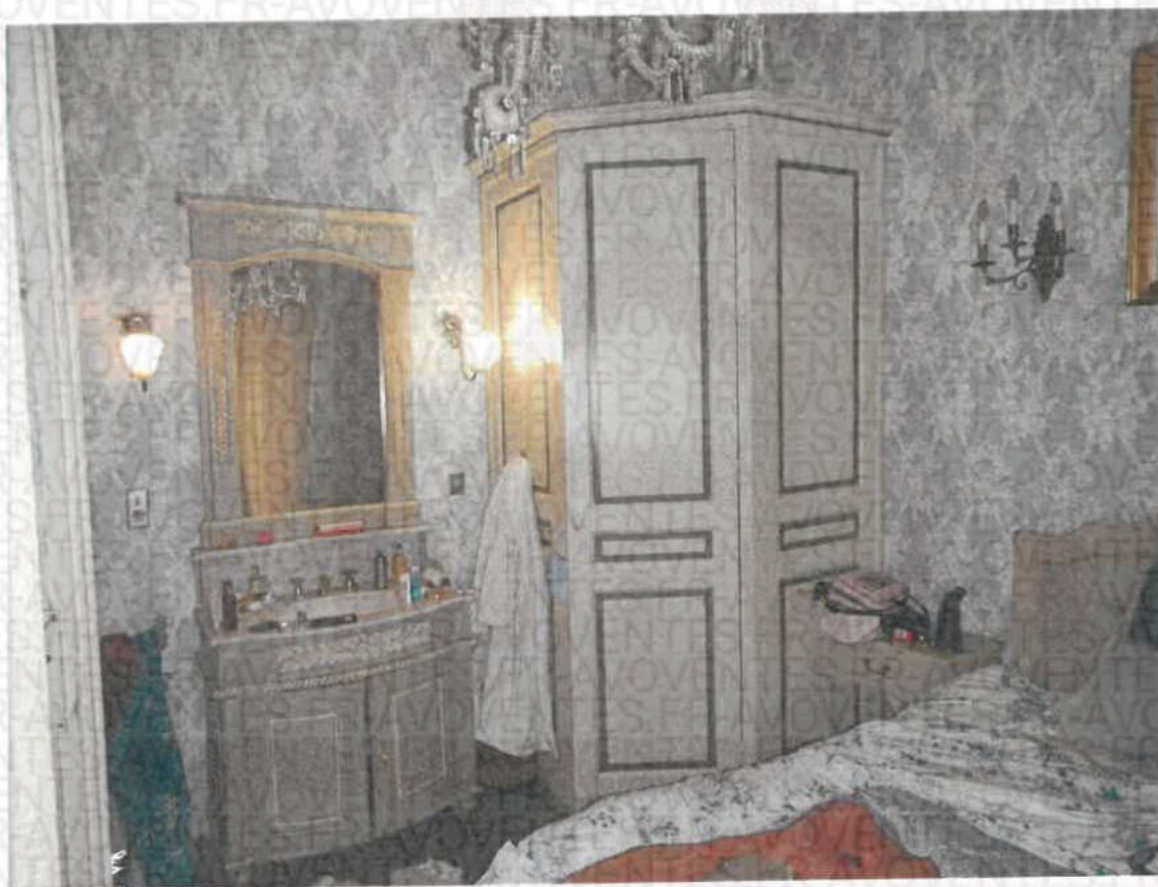
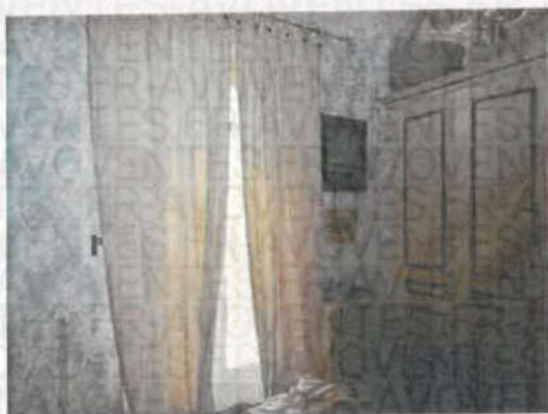
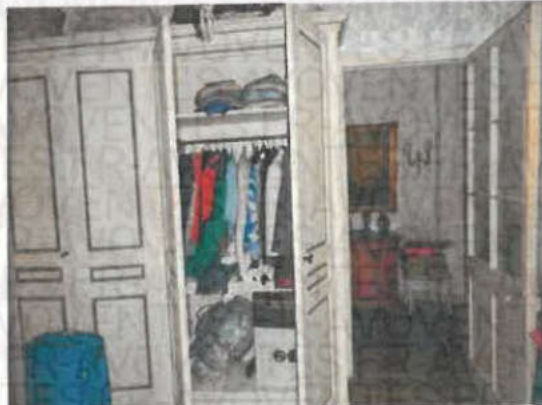
### Chambre Nord-Est (4<sup>e</sup> chambre) :

Le sol est constitué d'un revêtement granito du même type que celui présent dans la troisième section du couloir. Les murs sont revêtus de papier peint.

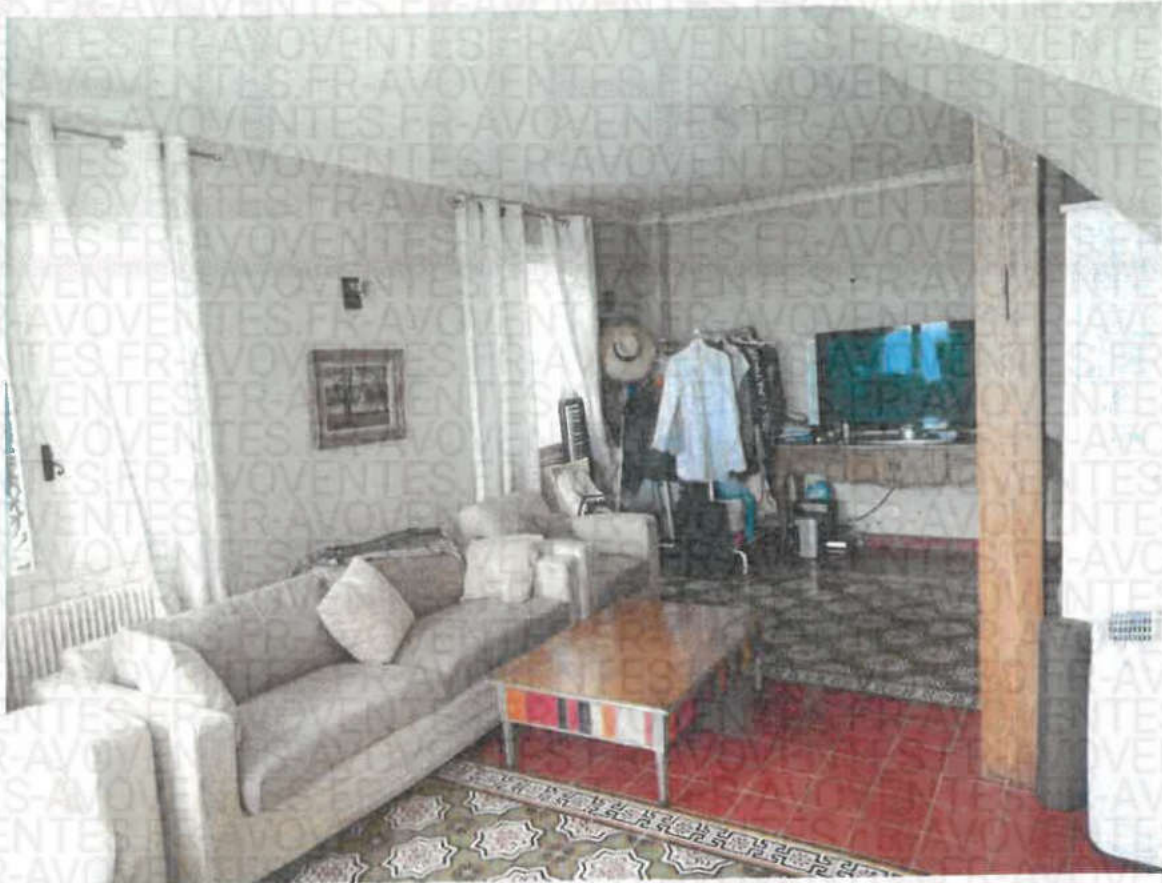
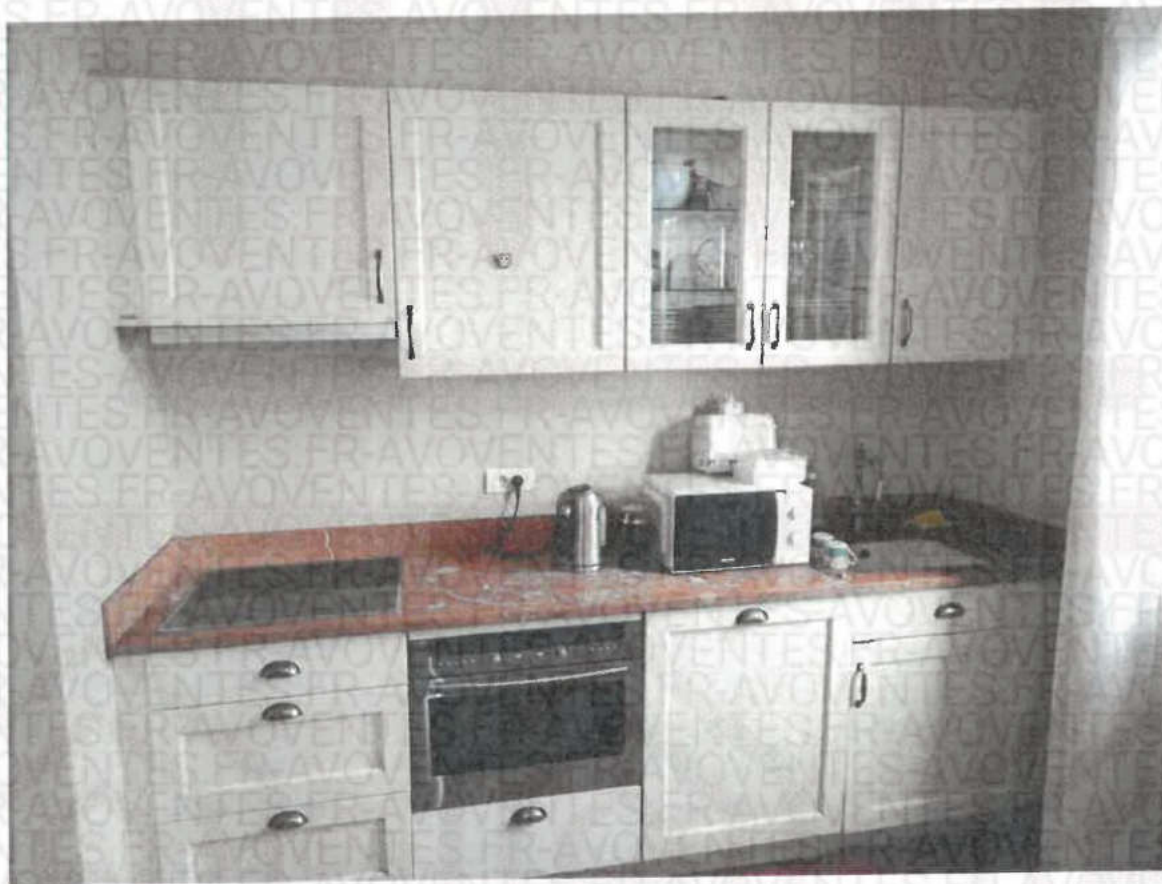
Le sol est revêtu de carreaux de carrelage. Les murs sont constitués de plâtre lisse peint. Je note la présence de dommages liés à des infiltrations d'eau sur la surface du mur Est, à proximité de la porte d'entrée.

Un faux plafond est installé. Des spots y sont insérés. Je note la présence de dommages liés à des infiltrations d'eau sur la surface du faux plafond.

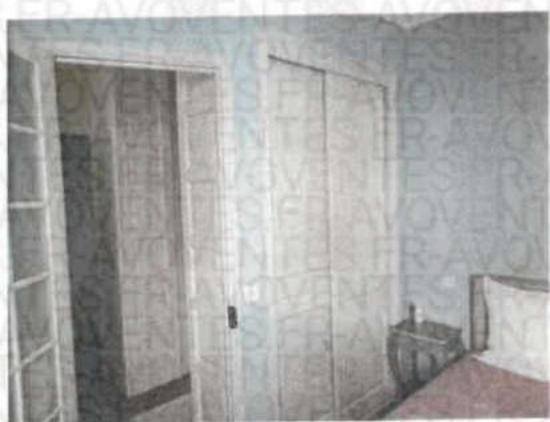
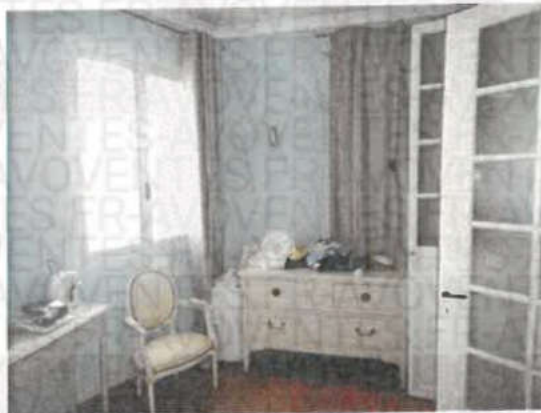
Je note la présence de dommages liés à des infiltrations d'eau sur les murs et sur le faux plafond de cette pièce.

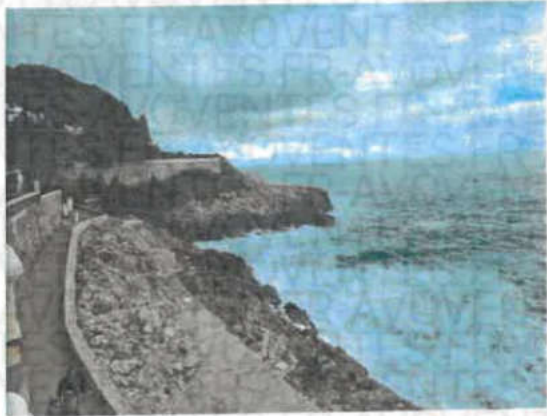
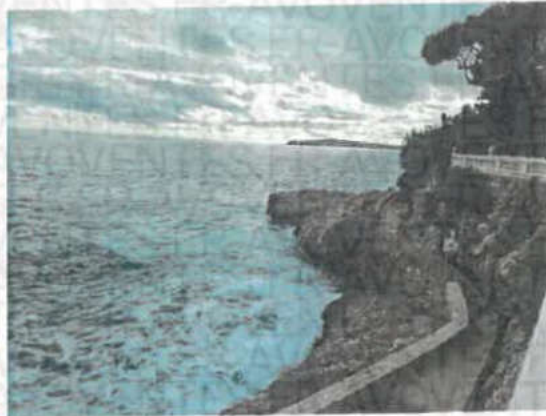
Je note que de l'eau s'écoule sur la surface de la paroi rocheuse, au Nord du pool house.

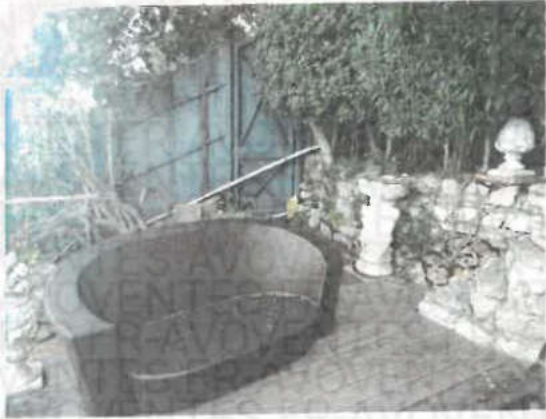
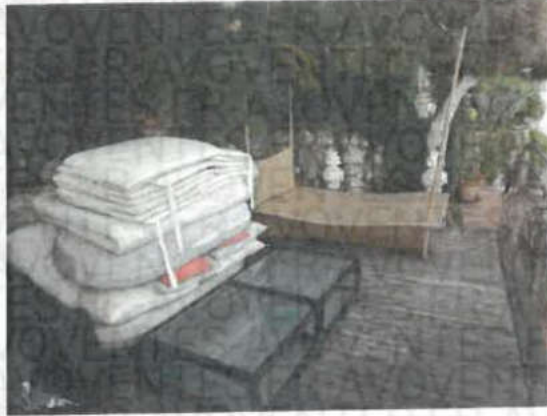
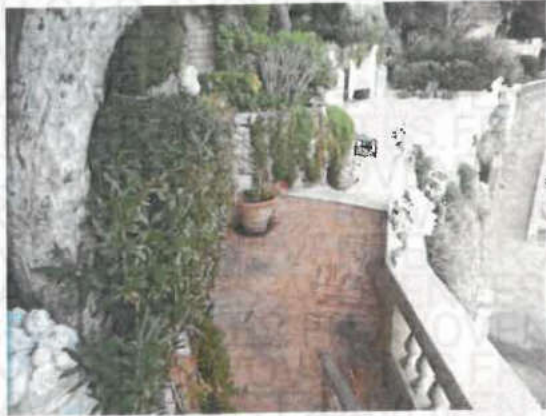
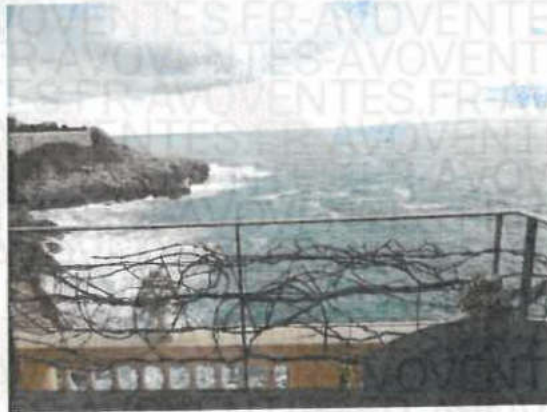
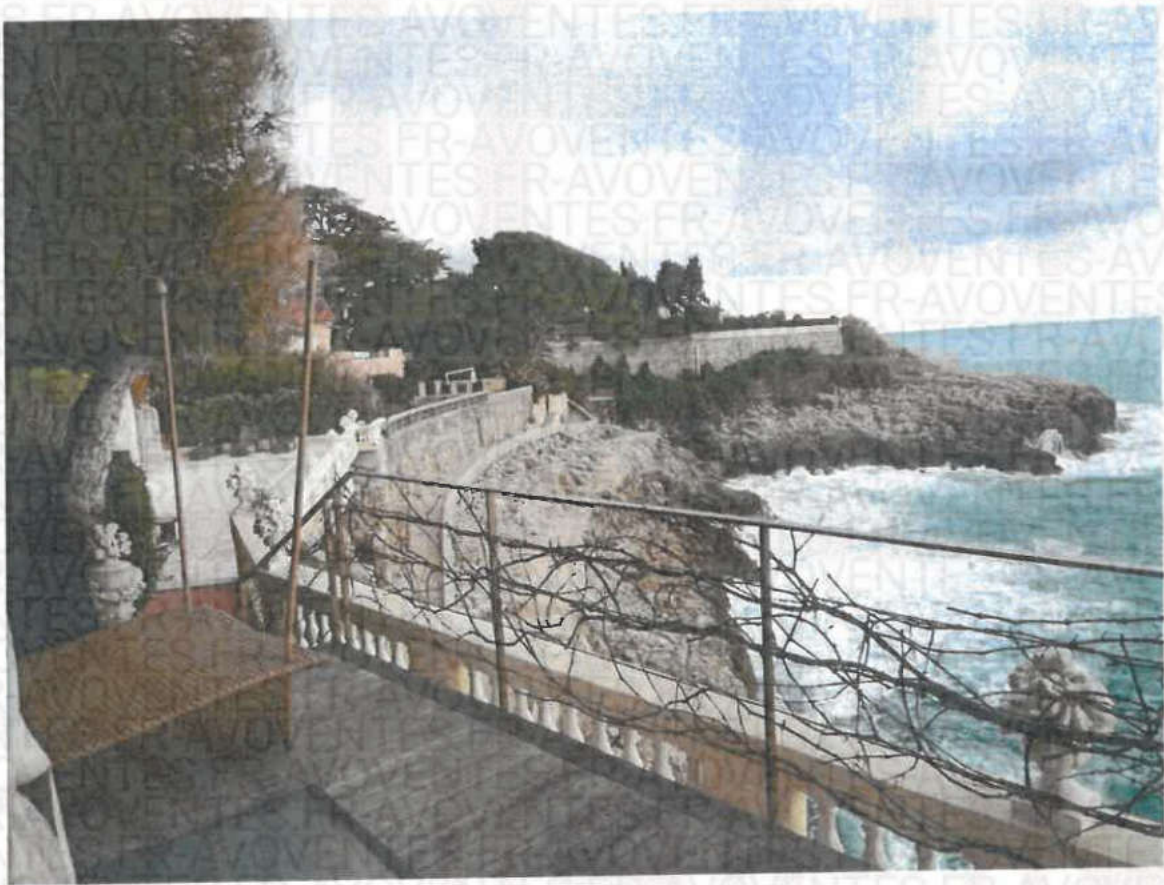
Un portillon à un vantail disposant d'une serrure est installé en périphérie de la terrasse.

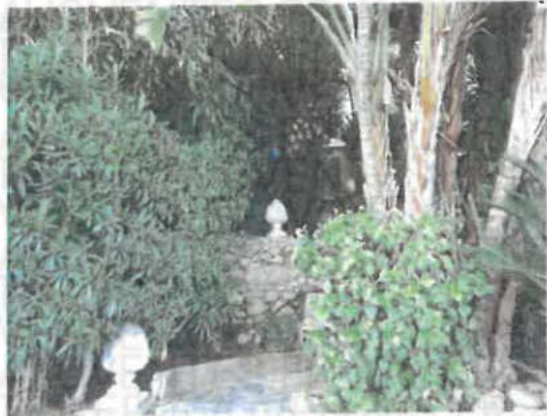
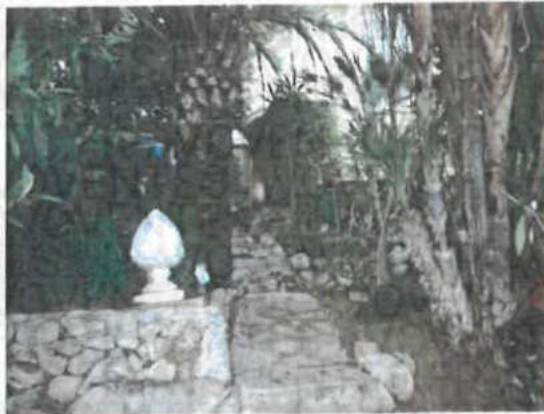
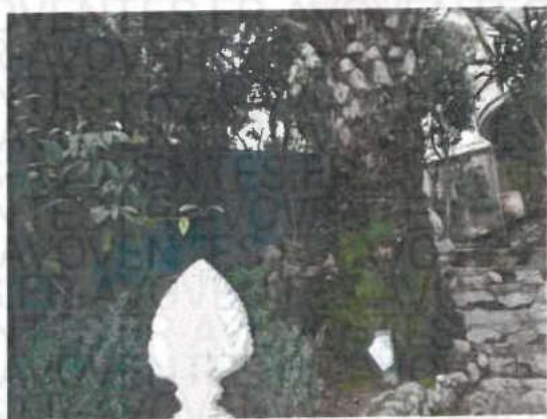
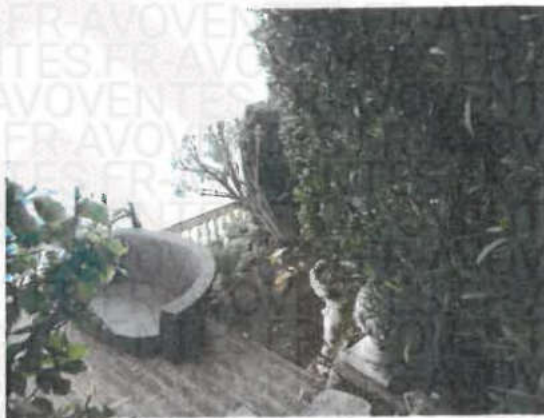
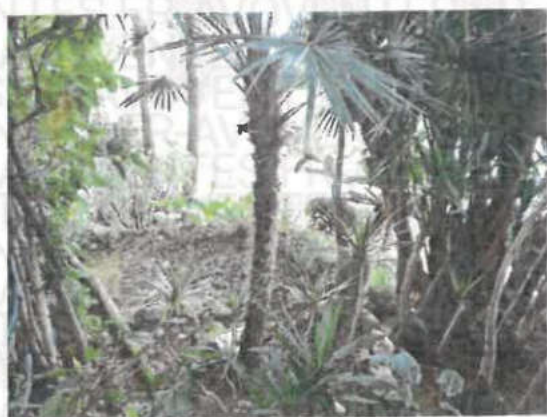
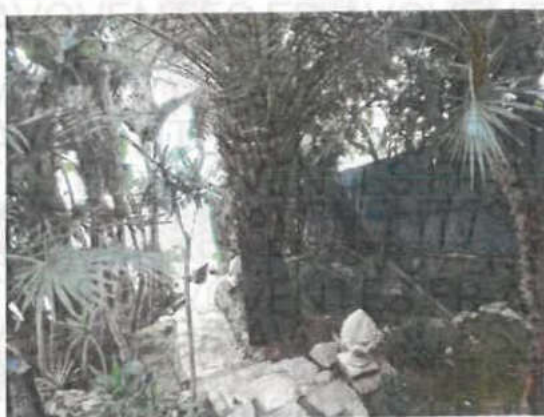
Un escalier aménagé du côté Ouest de la villa, permet également d'accéder à cette terrasse en longeant la façade Ouest de l'habitation. Les restanques aux abords de cet escalier sont complantées d'arbres et d'arbustes, du côté Sud-Ouest de la villa.

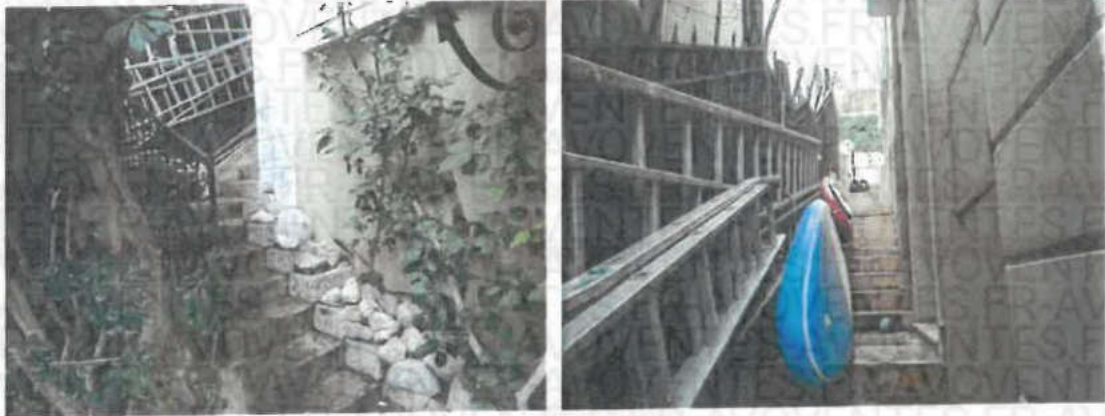
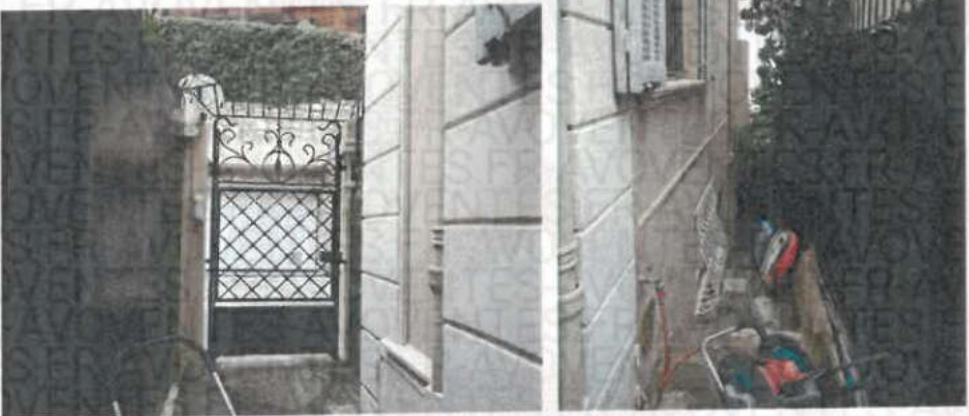
La seconde partie de cet escalier permet de longer la façade Ouest de la villa jusqu'à un portillon à un vantail battant ouvrant sur l'avenue Raymond Gramaglia.
