PROCES VERBAL DESCRIPTIF

**L'AN DEUX MIL VINGT SIX
ET LE DIX MARS**

Une propriété sise à VALLAURIS (06220), Quartier du Plan, boulevard des Deux vallons sans numéro, cadastrée section BW N° 533 lieudit Le Village Vieux pour 6a 65ca,

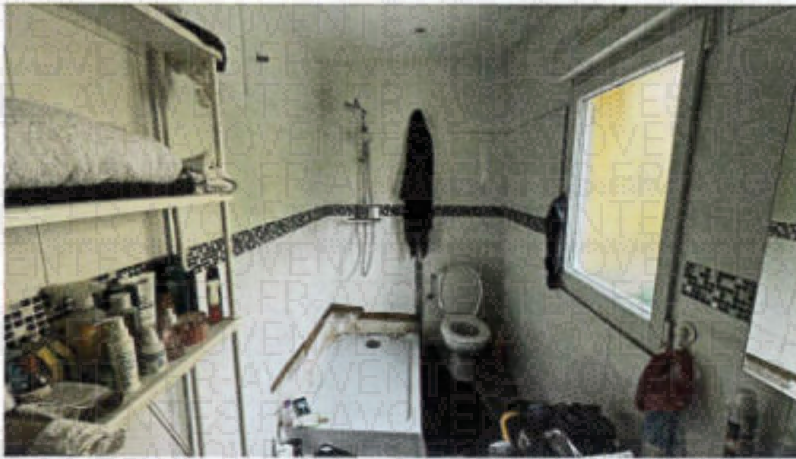
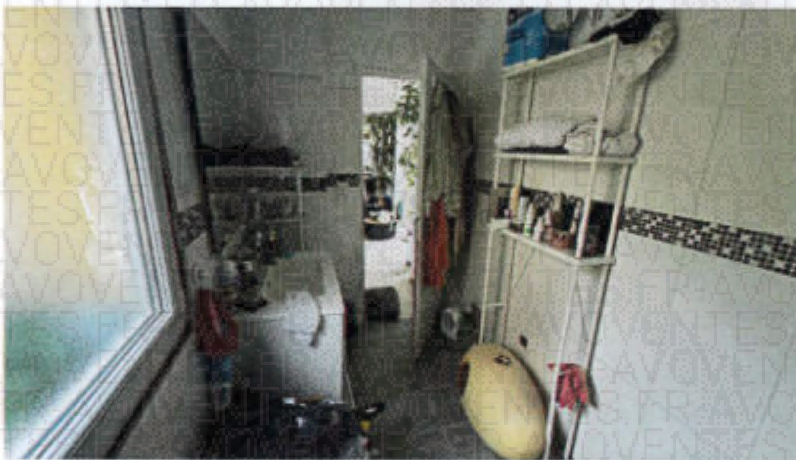
Un bac à douche sans parois, avec traces d'infiltrations importantes en partie basse au niveau des joints, lesquels ont été scotchés.

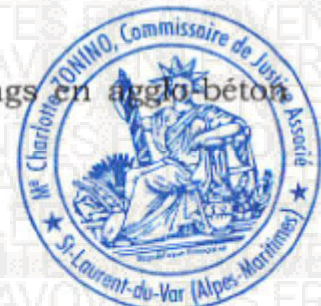
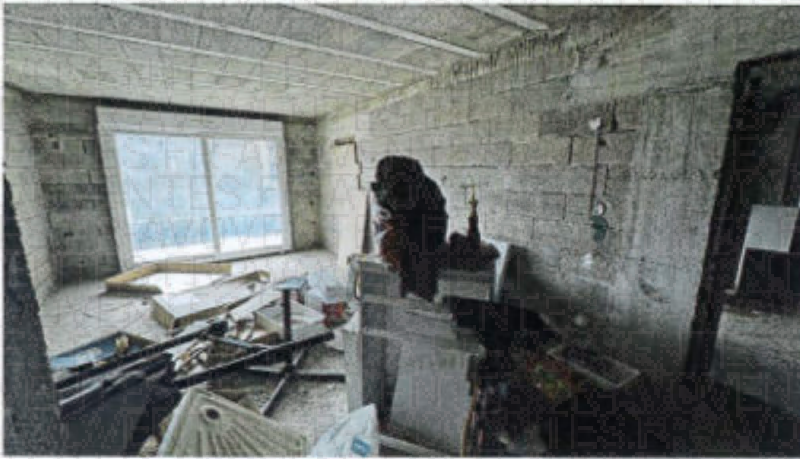
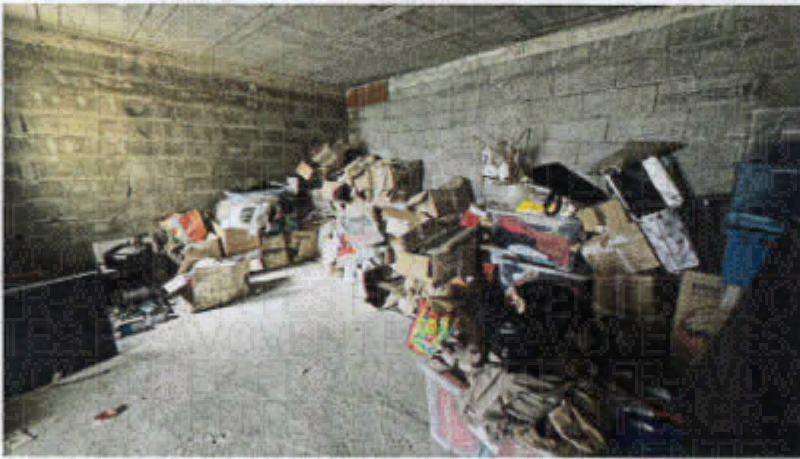
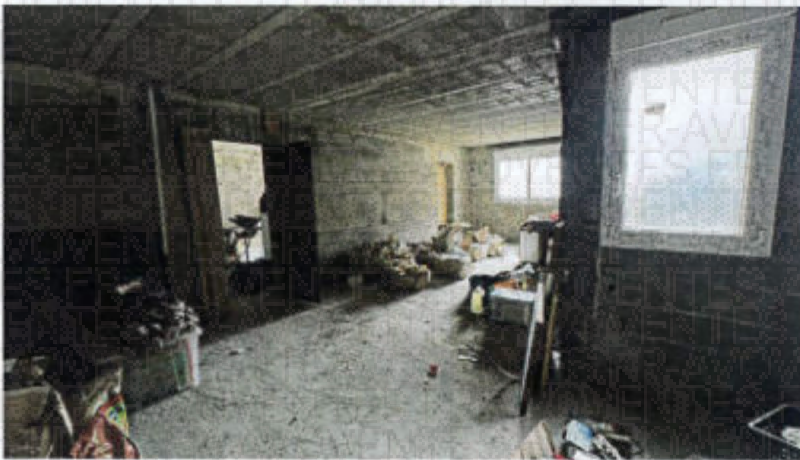
Il s'agit d'un appartement actuellement composé de deux grandes pièces, qui est en cours de rénovation. A l'état de gros-œuvre.

Rien n'a encore été fait dans cet appartement.

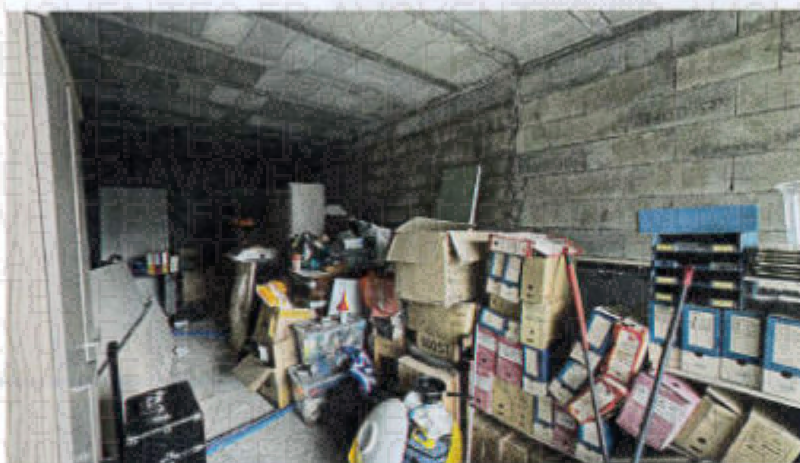
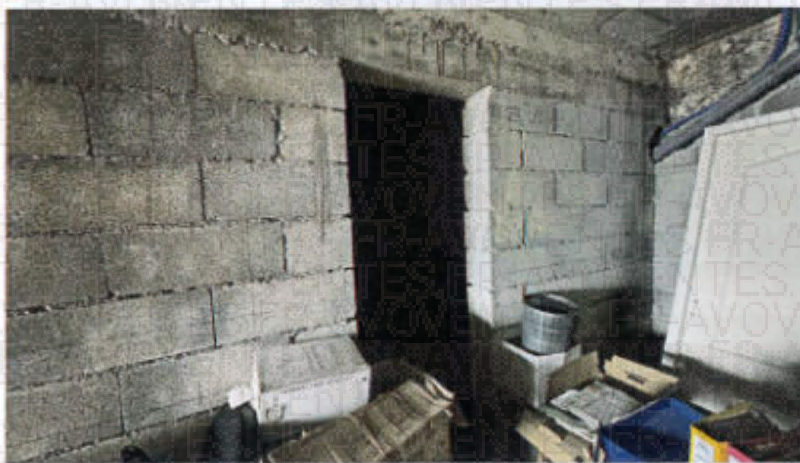
Il s'agit d'un studio qui n'est actuellement pas terminé et qui est également en cours de rénovation, à l'état de gros-œuvre. Beaucoup de mobilier est entreposé dans cette pièce.

Sol, murs et plafond à l'état de gros-œuvre. Dalle béton, murs et plafond en aggro-béton.

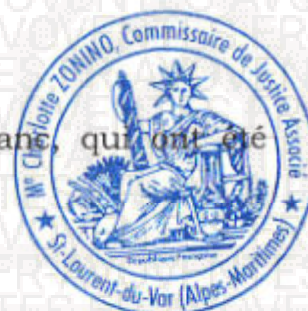
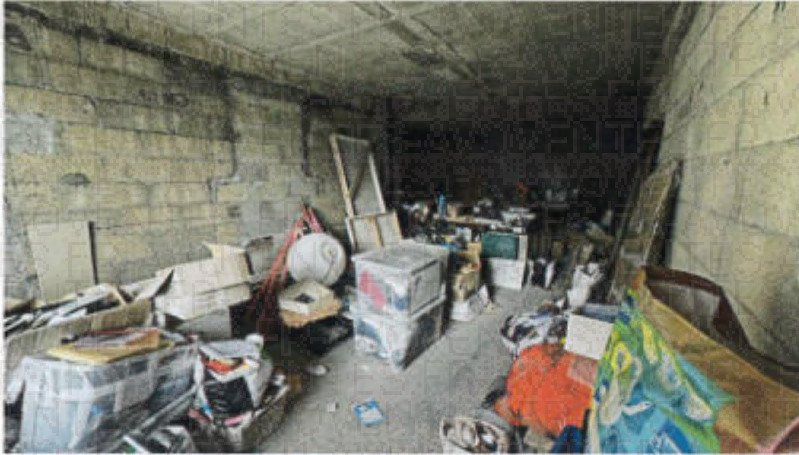
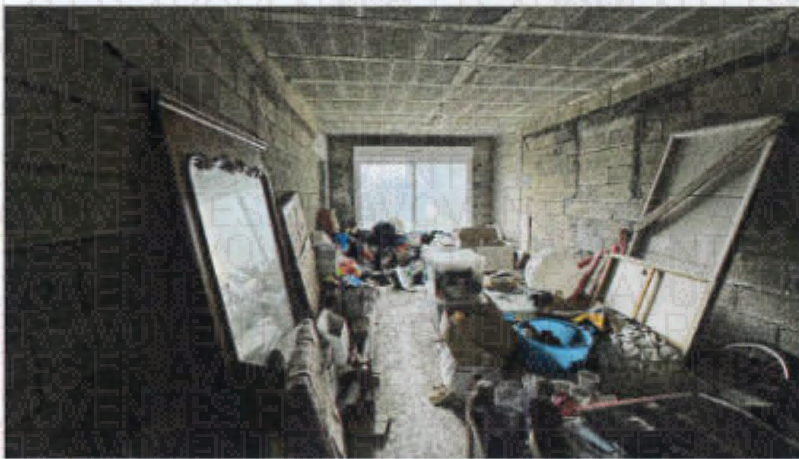
Là également, il s'agit d'un appartement composé actuellement de deux grandes pièces principales, en cours de travaux et de chantier. Beaucoup de mobilier et affaires personnelles entreposés.

Sol : brut, avec dalle de béton non ragrée.

Murs, cloisons et plafond : en aggro-béton, bruts.

Pour le reste, tout est à l'état brut. Pas de cuisine, pas de point d'eau, pas de séparations entre les différentes pièces.
