**PROCES-VERBAL DE CONSTAT**

## L'AN DEUX MILLE VINGT CINQ ET LE TREIZE OCTOBRE

Il s'agit d'un appartement de type 2, situé au 3<sup>e</sup> étage, lot numéro 112.

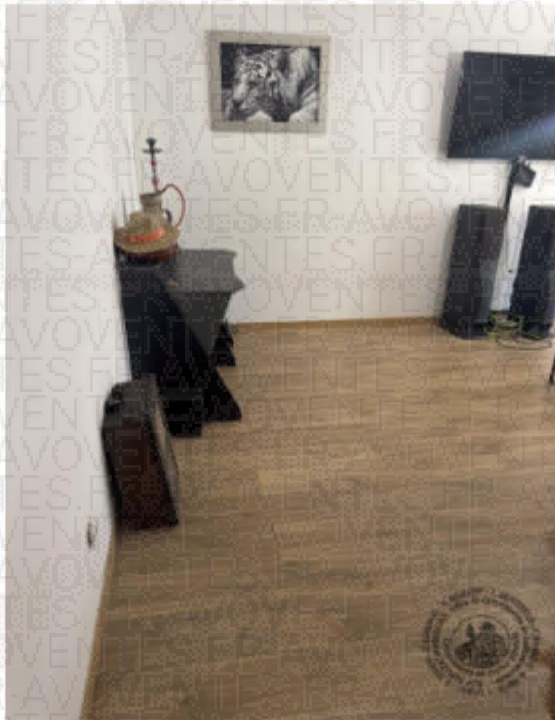
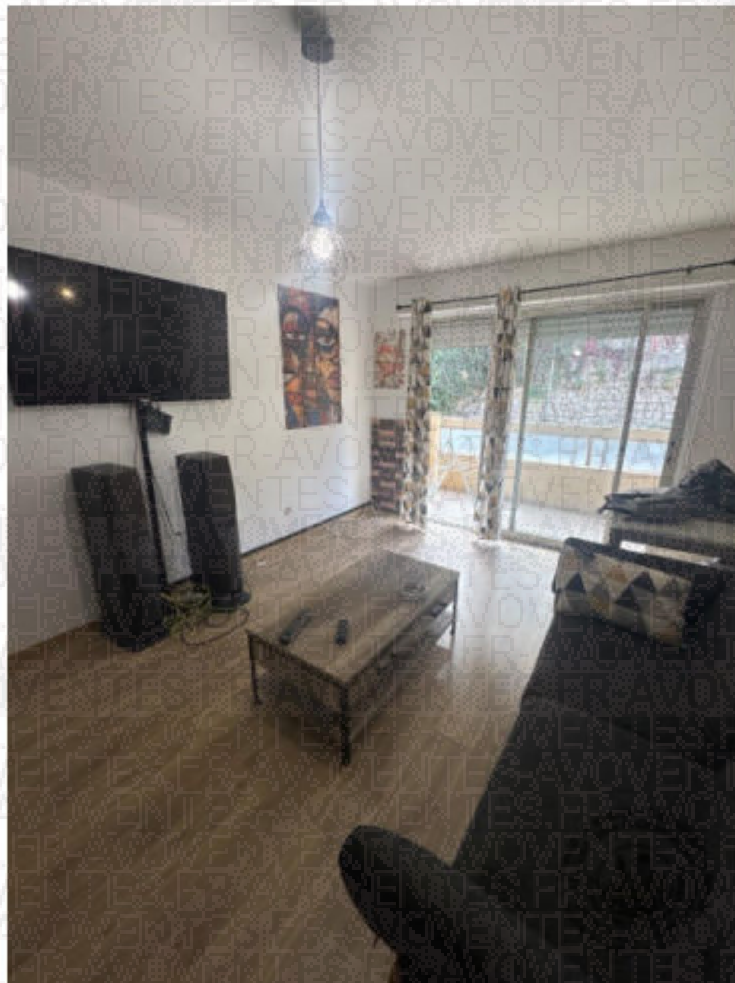
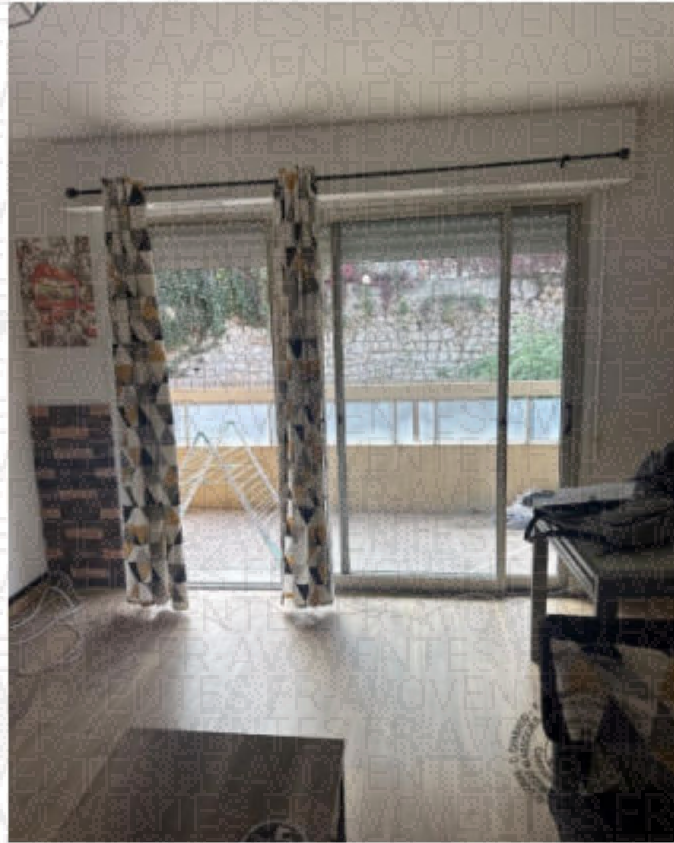
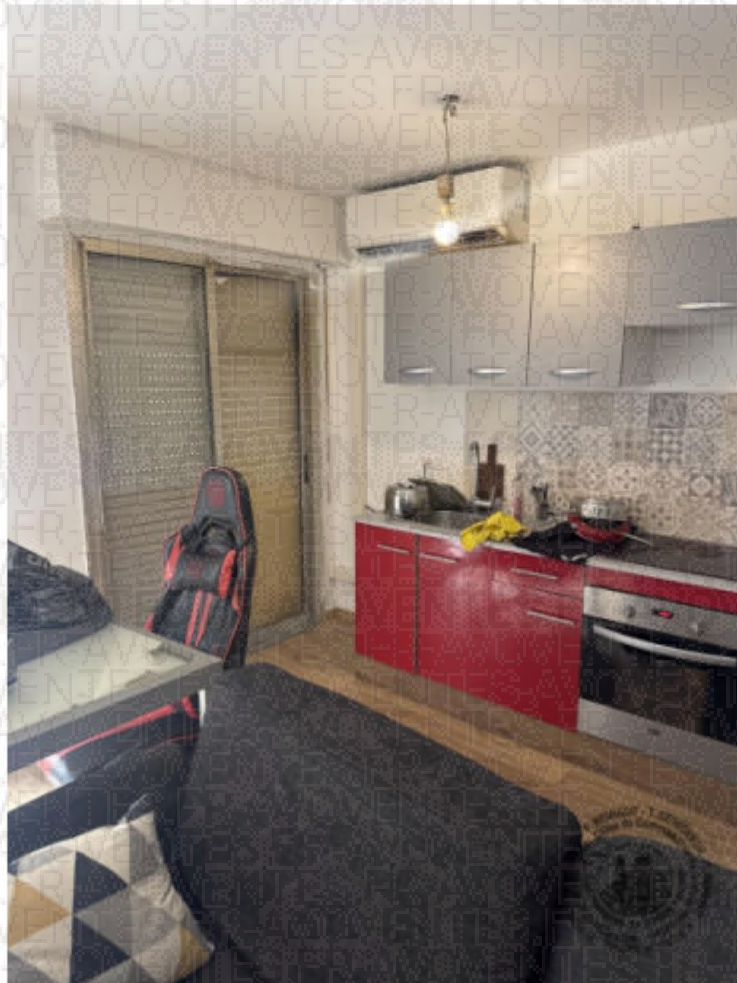
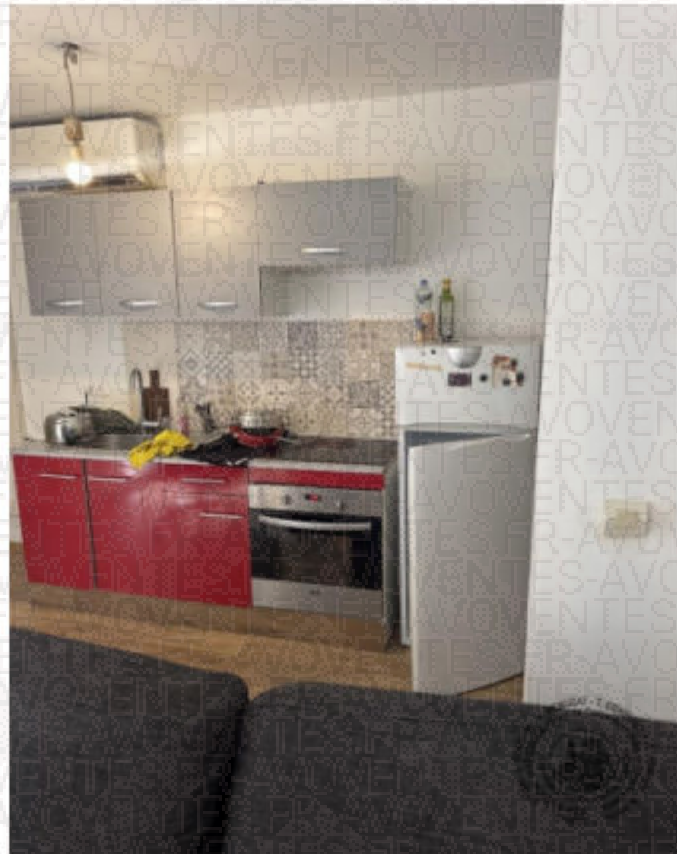
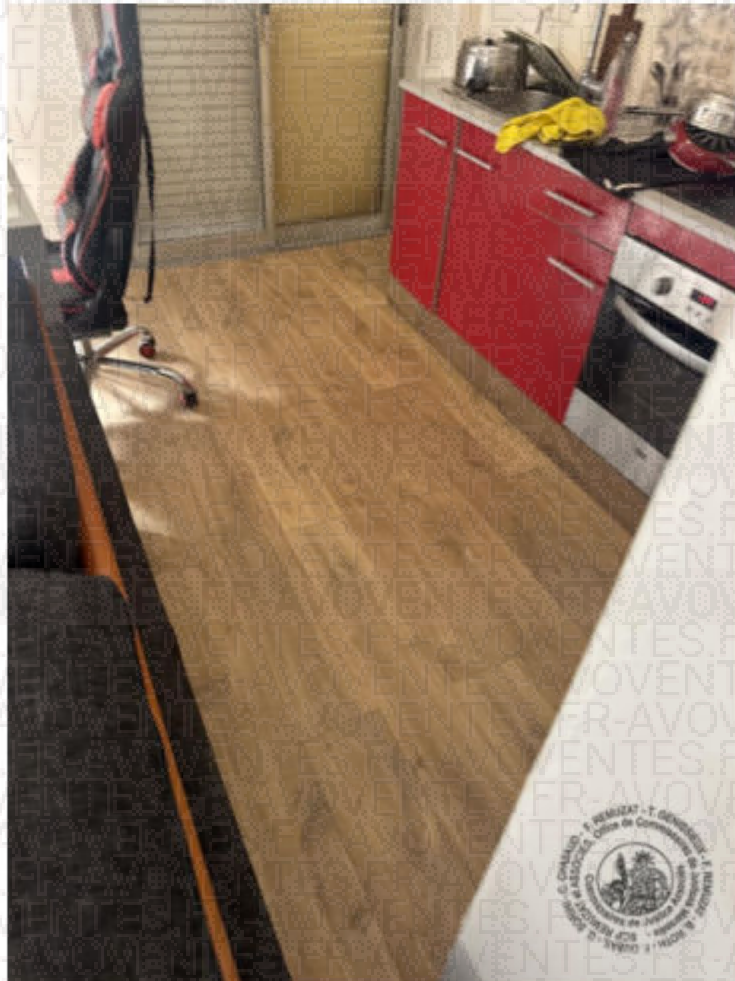
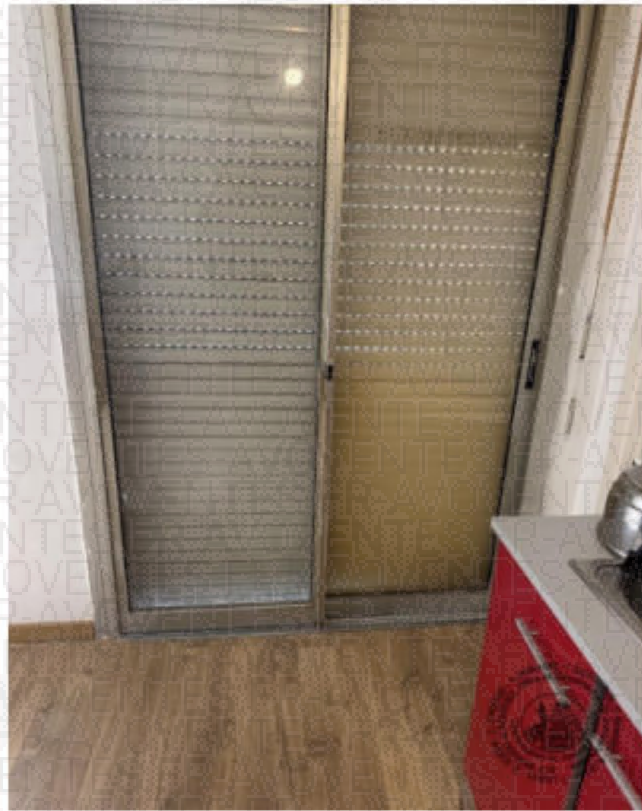
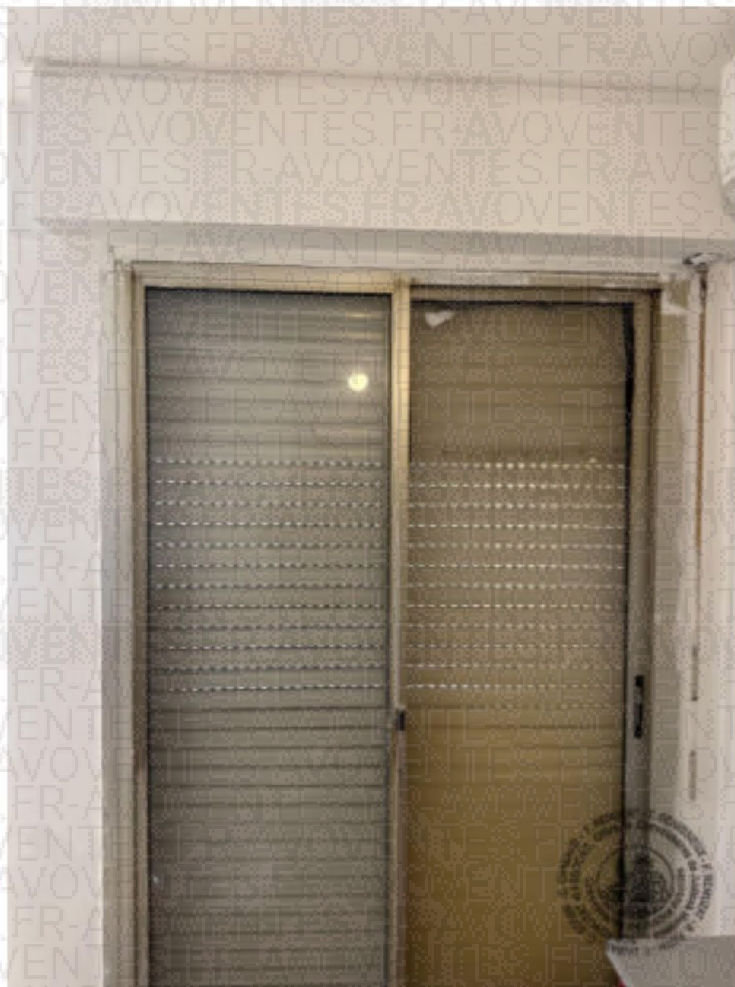
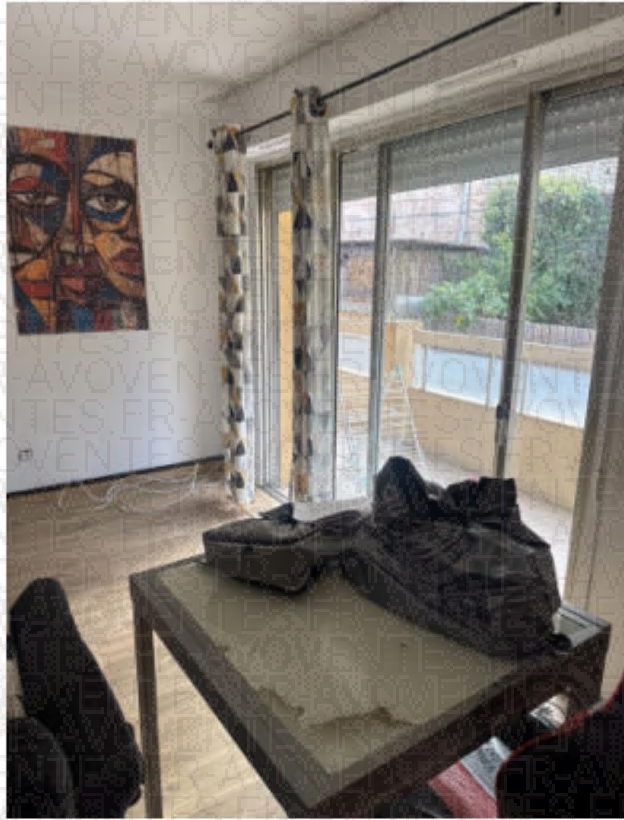
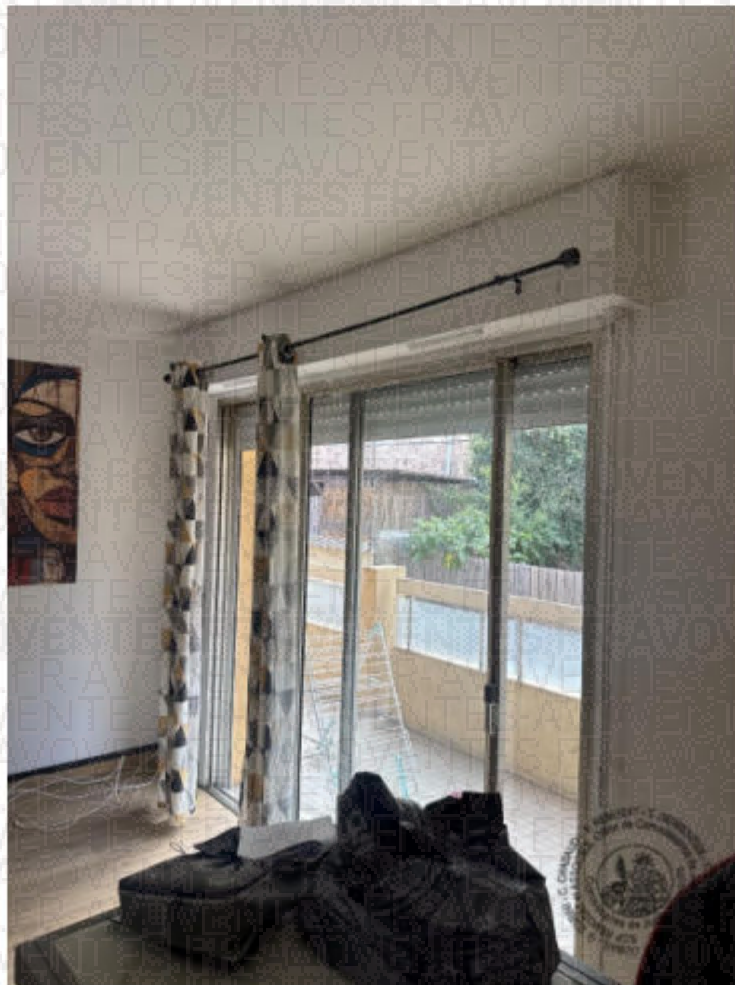
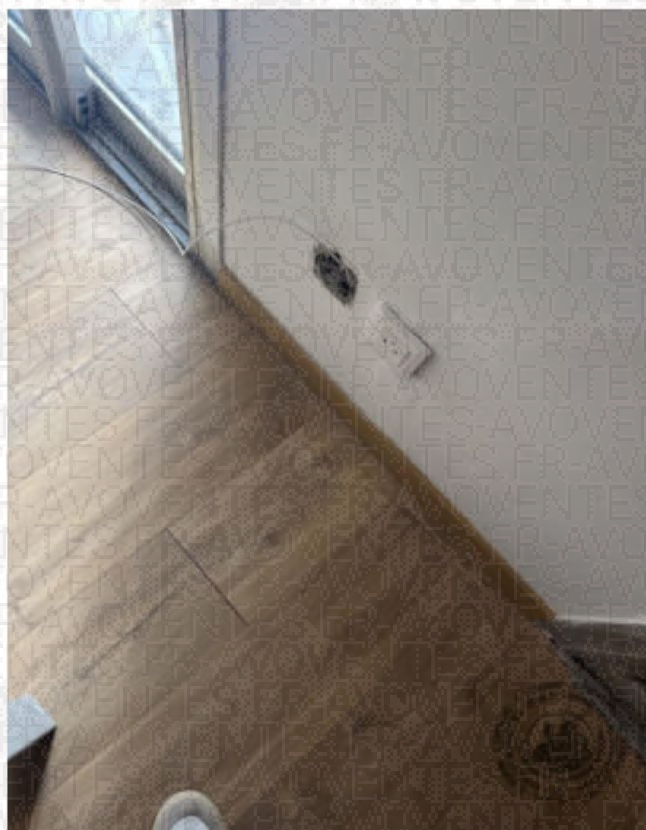
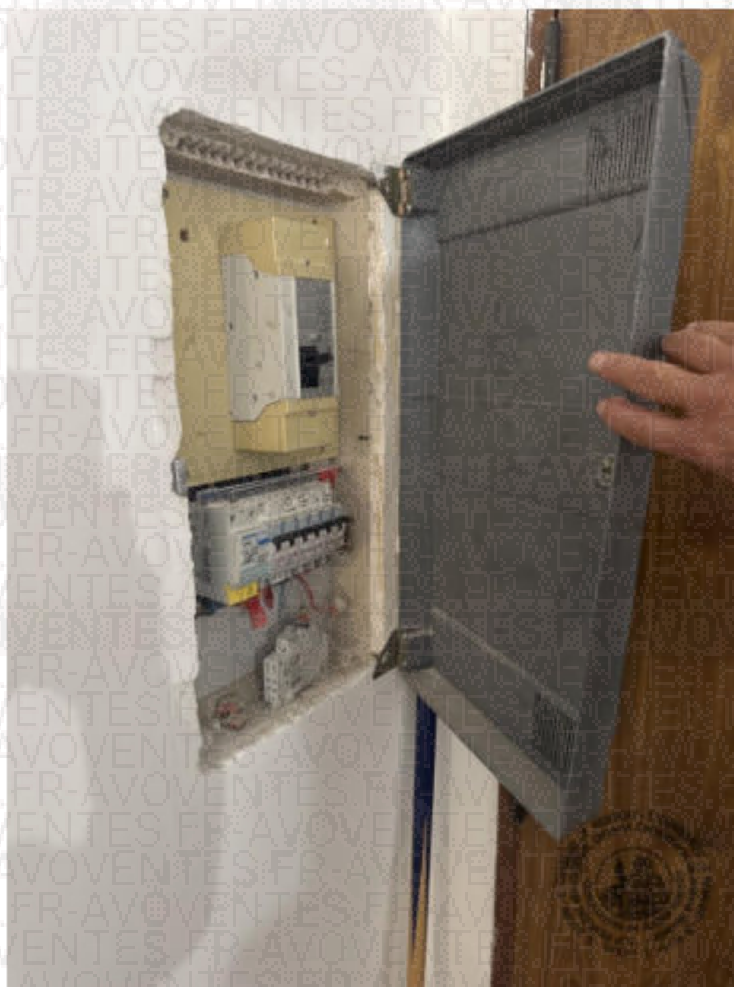
### **Pièce principale**

Dans la pièce principale, on note la présence au sol d'un parquet assez dégradé, en mauvais état et sale.

Les peintures aux murs sont défraîchies en partie basse, les prises électriques sont également dégradées.

Au plafond, la peinture de couleur blanche est également dégradée. On note la présence d'un pilier présentant des traces de coups au niveau des arêtes.

On précisera également que l'accès à l'appartement se fait par une porte en bois dégradée. On note que la serrure centrale a été démontée et que la porte présente des traces de coups sur la tranche.

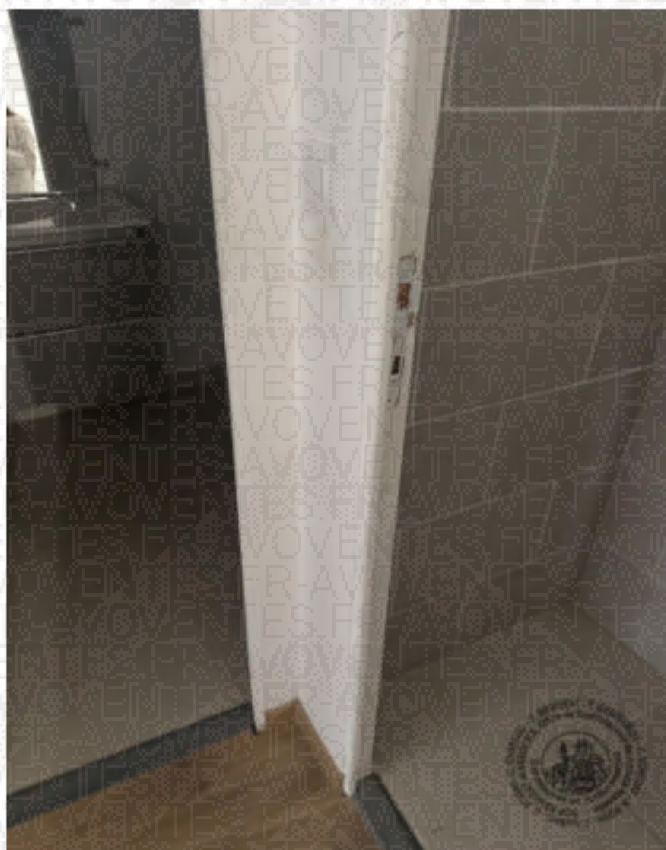
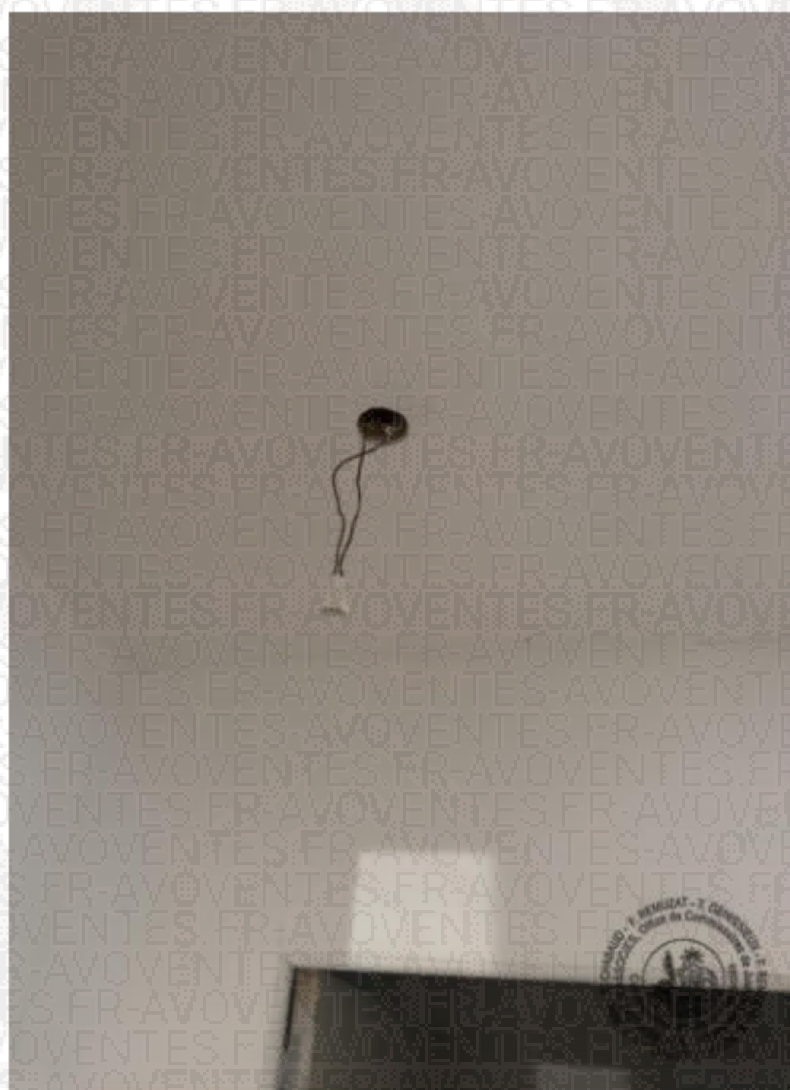
### **Hall de distribution**

Nous poursuivons ensuite par le hall de distribution, avec au sol le même parquet présentant quelques traces de salissures et de dégradations. On précisera également que de nombreux caches de prises électriques et interrupteurs sont manquants.

Les peintures aux murs et au plafond sont défraîchies.

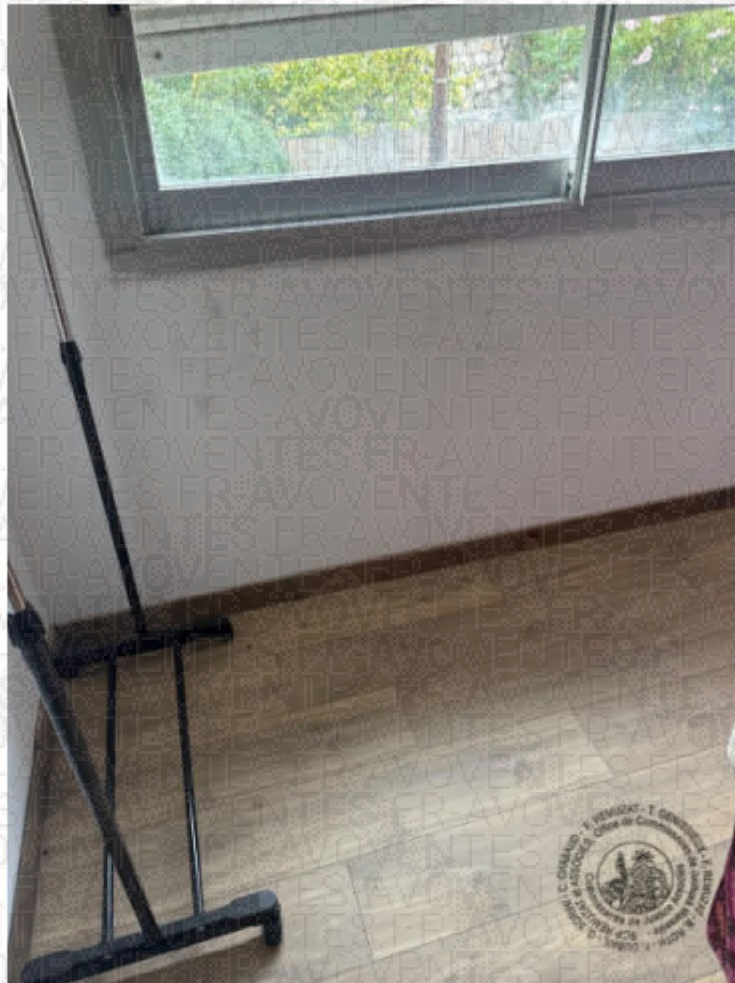
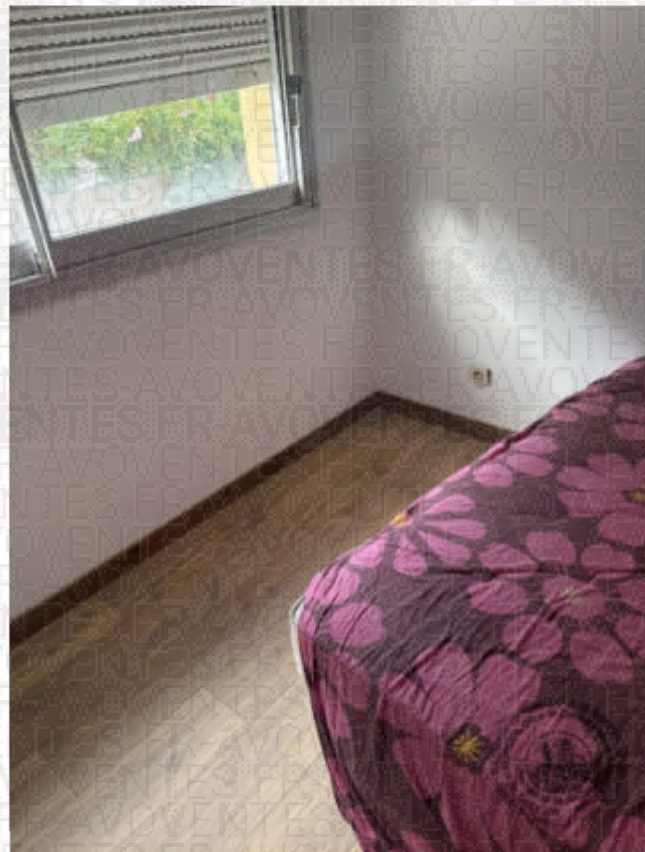
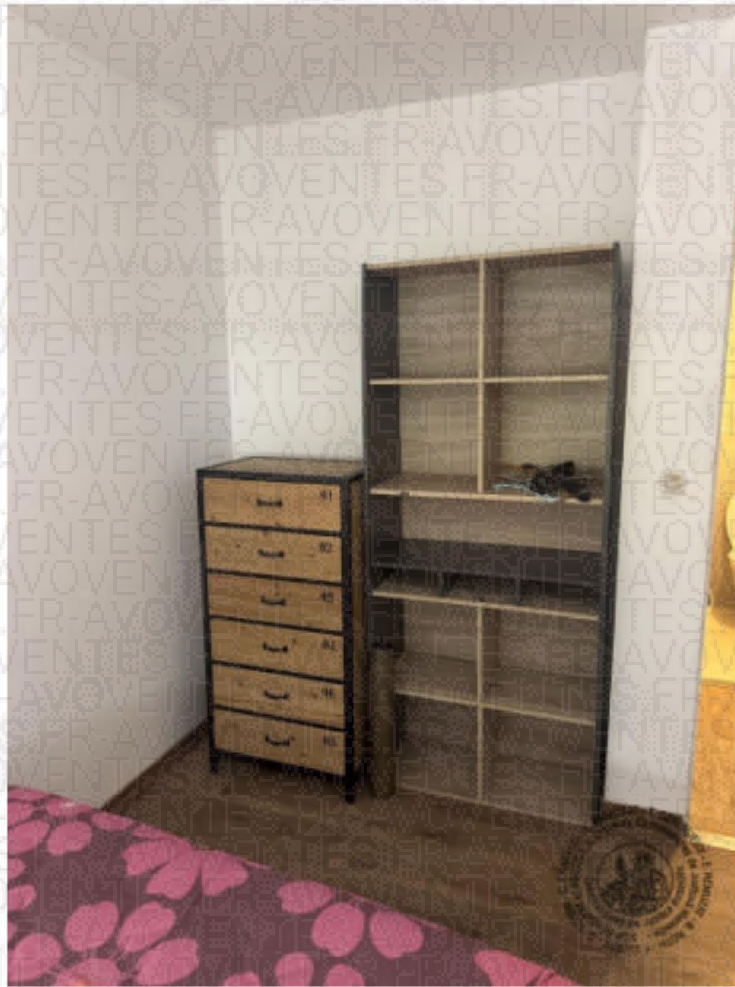
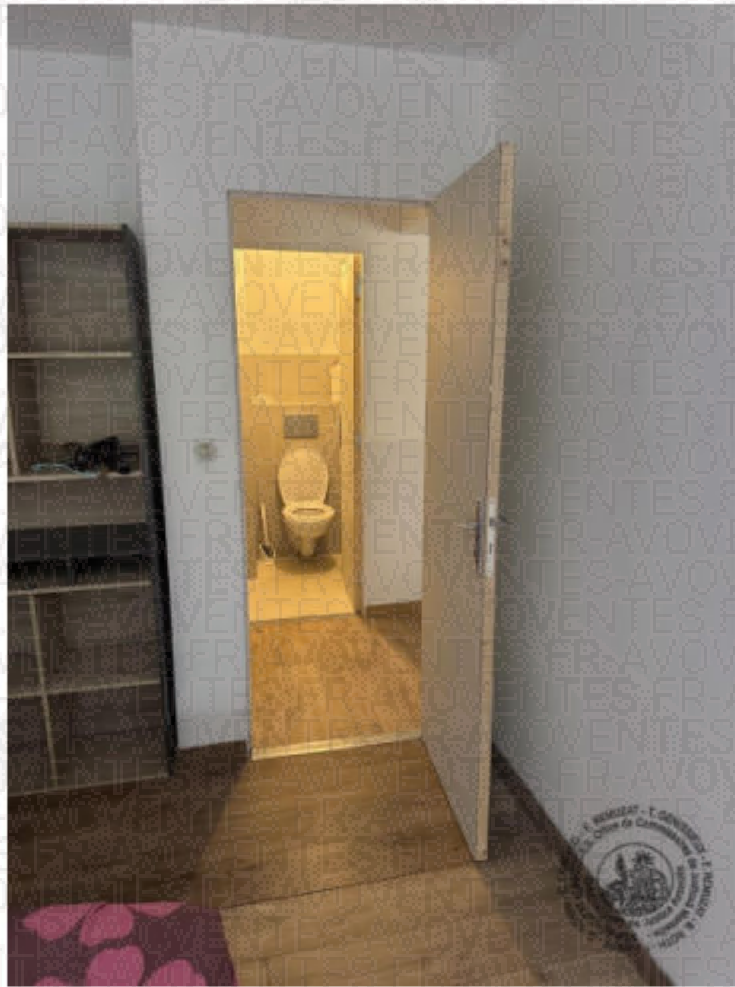
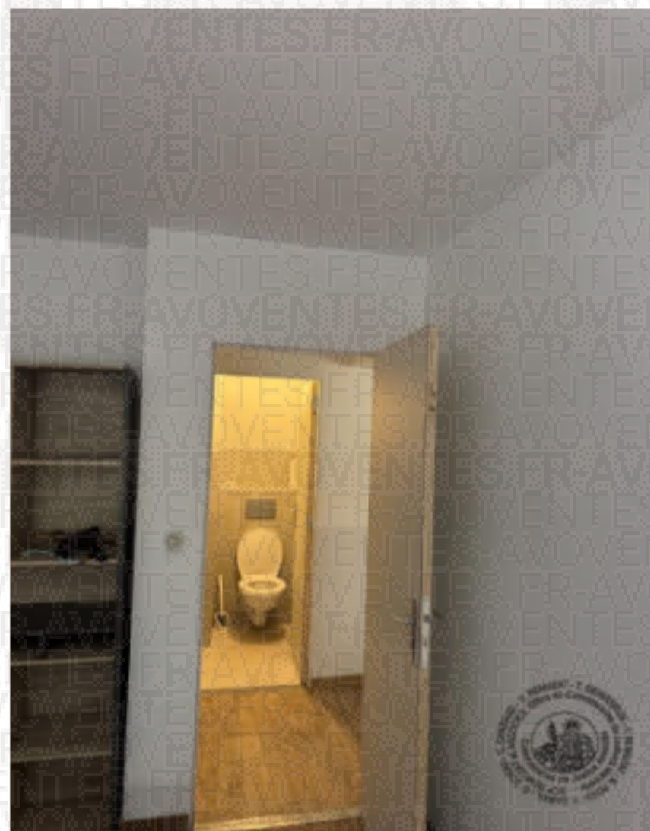
### **Chambre à coucher**

On note la présence d'un parquet en état d'usage, avec quelques lames décrochées ainsi que des plinthes abîmées. Les peintures aux murs sont défraîchies, même constat au plafond.

Cette pièce est éclairée par une fenêtre en aluminium très ancienne, protégée par un volet roulant cassé.

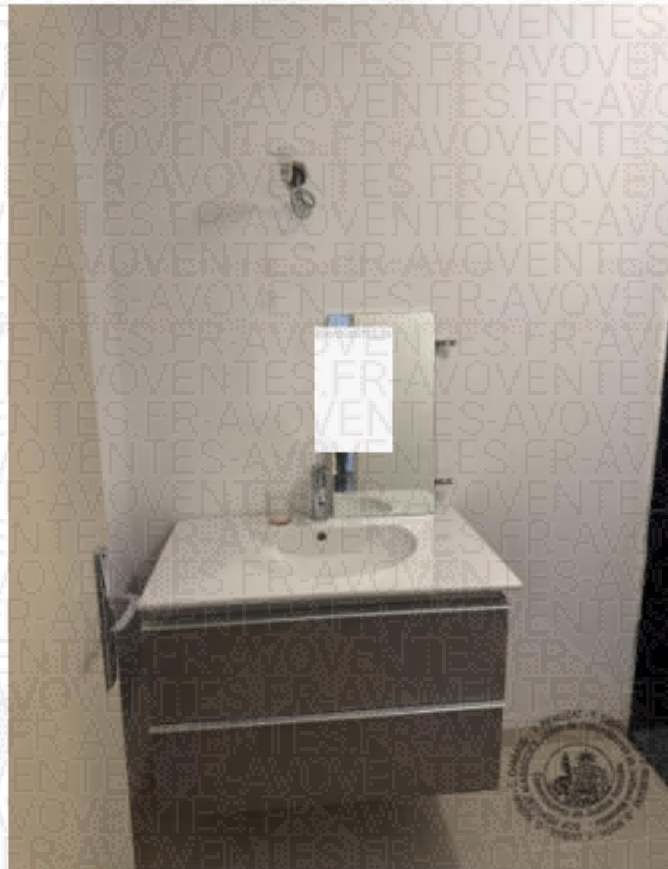
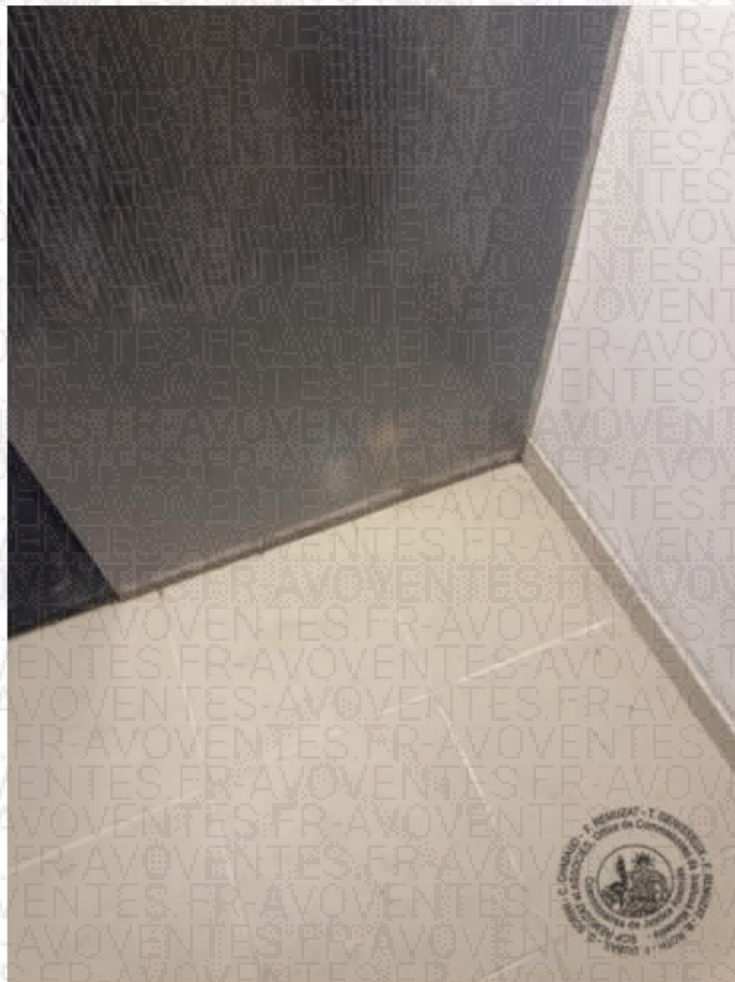
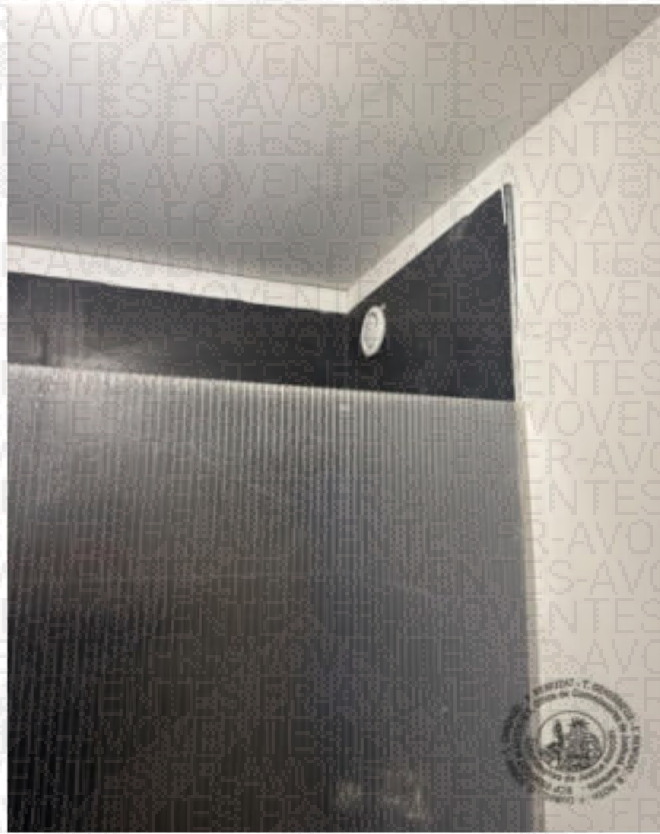
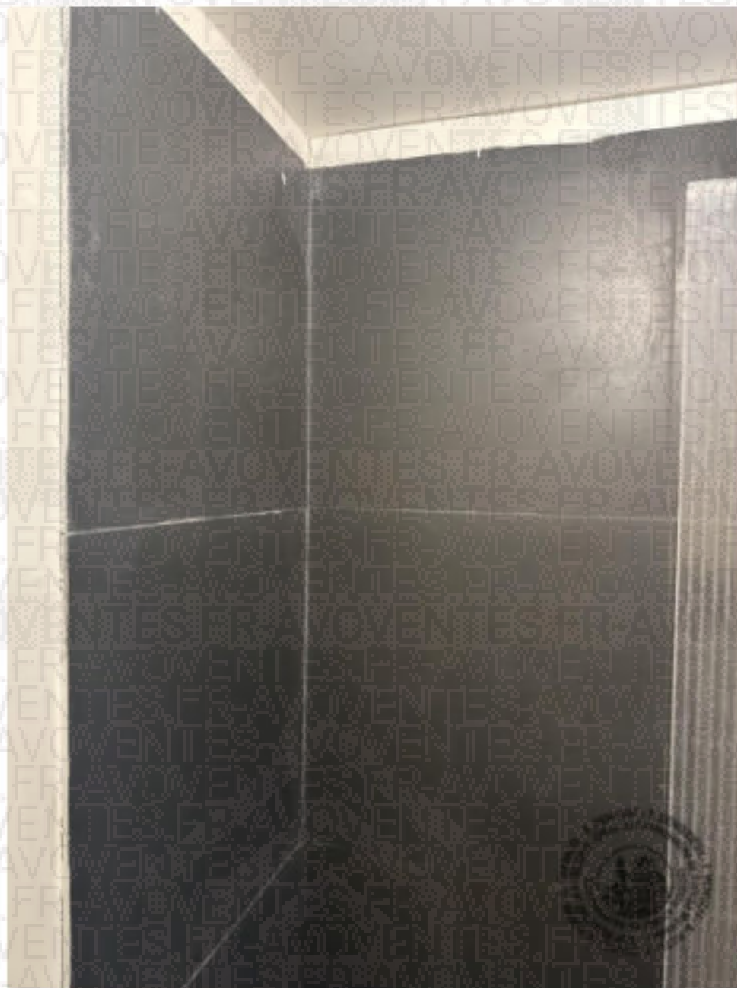
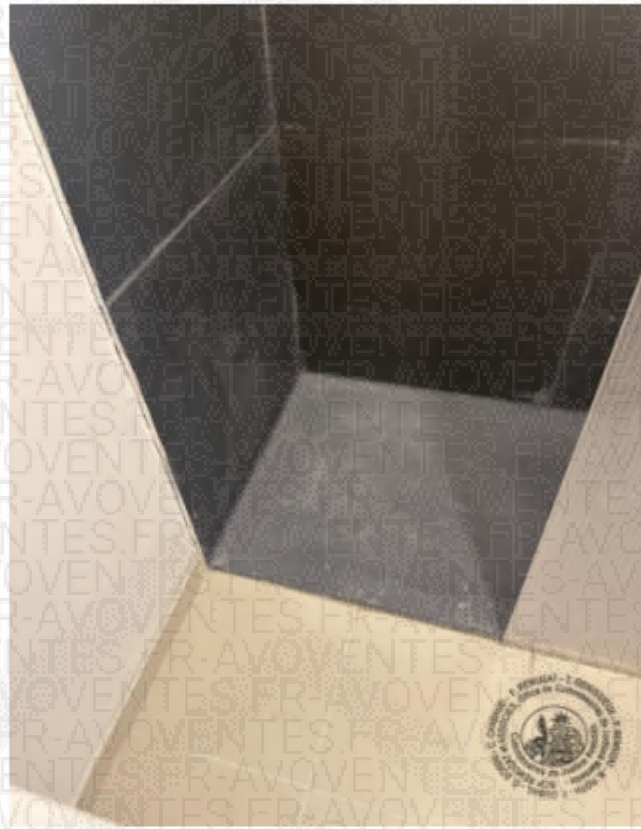
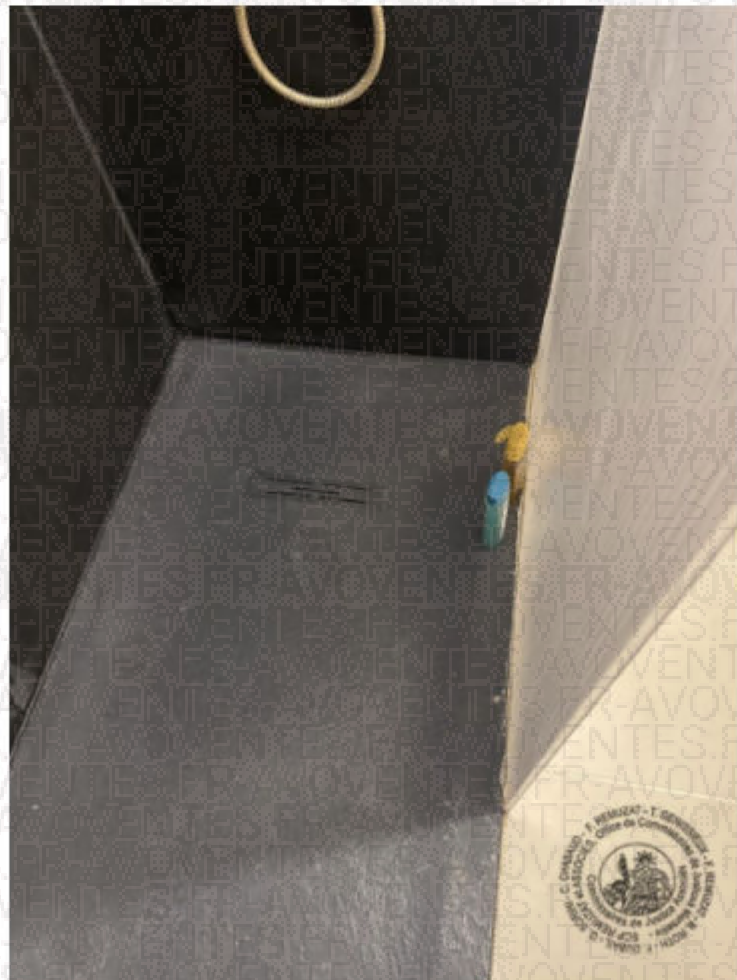
### Salle de bains

On poursuit ensuite par la salle de bain, avec au sol un carrelage crasseux et des peintures aux murs et au plafond défraîchies.

On note la présence d'un meuble vasque avec mitigeur eau chaude/eau froide. Le miroir a été déposé, et les tiroirs sont sales. On note également la présence d'une douche dont les joints sont très grossiers, les finitions du carrelage inachevées, le bac de douche comportant une plaque en plastique.

On précisera de manière générale que les éléments de la salle de bain et la plomberie sont en mauvais état.
